Informe: EIC-Lanamme-INF-0311-2022

## INFORME DE INSPECCIÓN ESPECIAL

PUENTE SOBRE RUTA DE TRAVESÍA N.º 10109  
RUTA DE TRAVESÍA N.º 10112

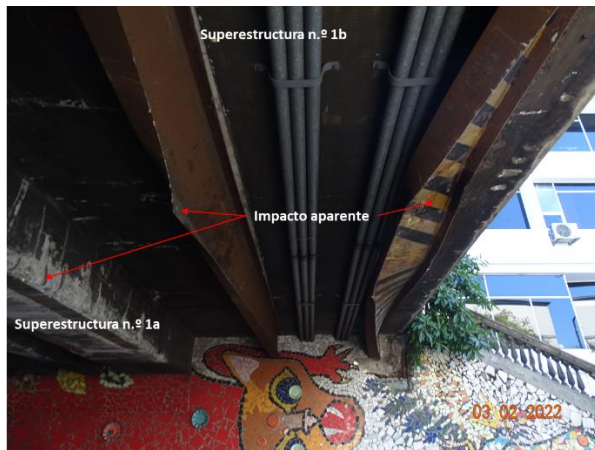
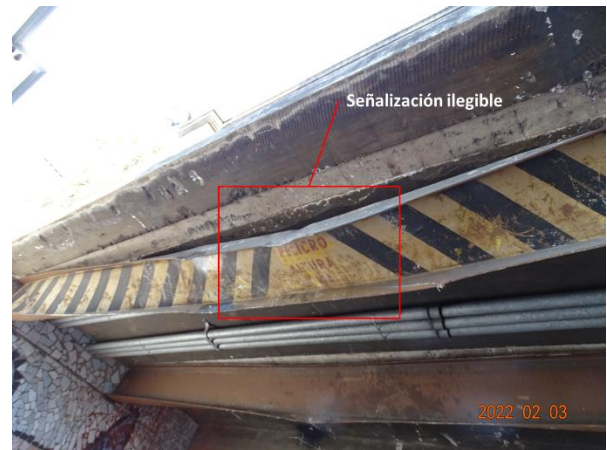
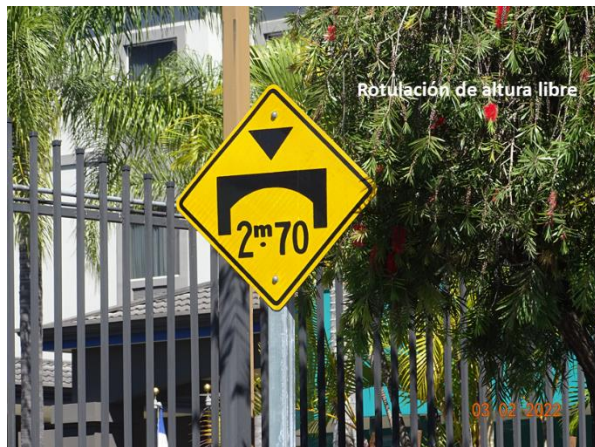
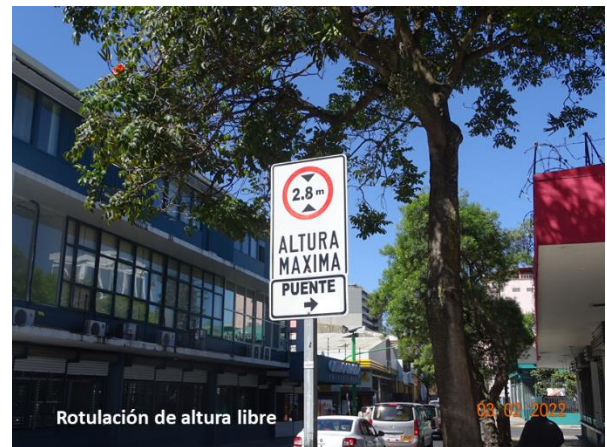
Elemento/s	Deficiencia o aspecto evaluado	Calificación de la condición debida a la deficiencia
Señalización de altura	Señalización de altura máxima	Deficiente (4)

En el acceso sur del puente se observan elementos impactados (ver fotografías de esta tabla), lo que es evidencia de que la altura libre es insuficiente para el tipo de vehículo que transita en la zona y que la señalización existente de altura máxima no es adecuada. La altura libre medida en sitio es de 3,0 m, lo que es menor a lo recomendado, de 5,5 m (SIECA, 2011).

Es importante tomar en cuenta que el puente sí posee señalización en buen estado de altura máxima al lado derecho e izquierdo de la ruta de paso inferior (ver fotografías de esta tabla), sin embargo, esta señalización se encuentra ubicada a una distancia aproximada de 60 m del puente, lo que no es acorde con lo indicado en el Manual Centroamericano de Dispositivos Uniformes para el Control de Tránsito, donde se indica que en toda estructura cuya altura libre sea menor a 3.80 m se debe colocar una señal de restricción de dimensiones en el punto donde inicia la restricción de altura (SIECA, 2014). En el caso del puente en cuestión, la señalización ubicada en el punto donde inicia la restricción de altura es ilegible (ver fotografías de esta tabla).

De no colocarse una señalización de altura adecuada, pueden seguir ocurriendo accidentes como el descrito en este informe.

<b>Programa de conservación:</b>		
Seguridad vial: Señalización de altura [30006]	Señalizar adecuadamente el puente para evitar accidentes futuros por colisión de vehículos con las superestructuras del puente, en ambos accesos.  De ser necesario, se puede considerar incluir antes del puente un dispositivo que permita restringir vehículos de altura superior a la permitida por el paso inferior del puente.	Manual Centroamericano de Dispositivos Uniformes para el Control de Tránsito (SIECA, 2014).

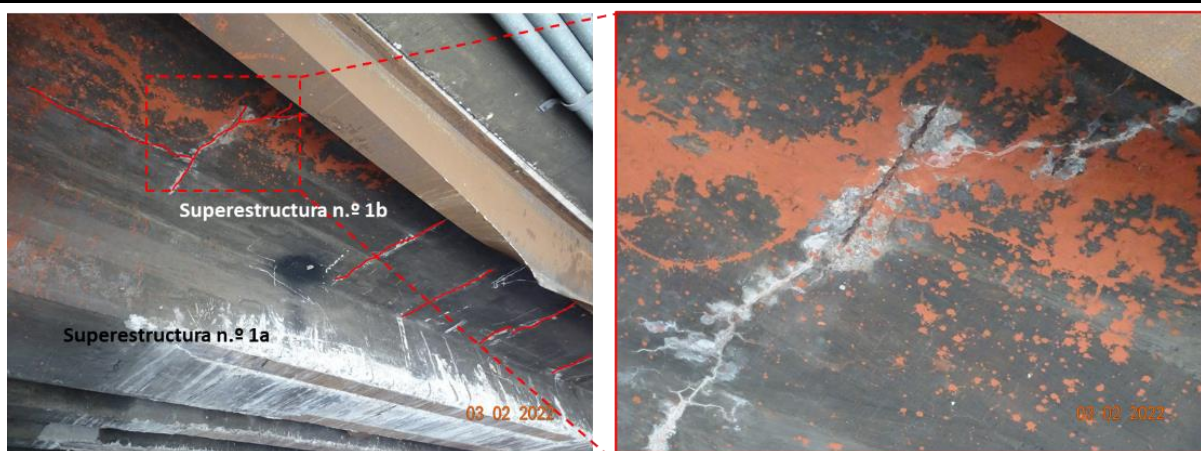
Elemento/s	Deficiencia o aspecto evaluado	Calificación de la condición debida a la deficiencia
Tablero	Agrietamiento en una dirección, delaminaciones, acero expuesto	Regular (3)

En aproximadamente un 30 % del tablero se observa agrietamiento en una dirección de ancho moderado (entre 0,3 mm y 1,0 mm) sin sellar, lo que ha provocado delaminaciones en aproximadamente 5 % del tablero de la superestructura n.º 1b, que son aproximadamente menores a 25 mm de profundidad y 150 mm de ancho. A raíz de las delaminaciones, en aproximadamente 5 % del área del tablero de la superestructura n.º 1b se observa acero de refuerzo expuesto y oxidado, pero sin pérdida de sección medible.

Las deficiencias descritas en esta tabla no se considera que estén asociadas al aparente impacto vehicular expuesto en el inciso 5.4 del presente informe. Aun así, de no atenderse oportunamente, el deterioro puede aumentar y producir pérdidas de sección del área de acero de refuerzo expuesto, lo que afectaría la durabilidad del tablero.

Elemento	Recomendación	Publicación sugerida
Superestructura n.º 1b de vigas I de acero: Tablero [40001]	<b>Programa de conservación:</b> Reparar el agrietamiento en el tablero de concreto, especialmente en zonas donde el acero de refuerzo se encuentra expuesto a la intemperie.	Manual MCV-2015 (MOPT, 2015) – Sección 606 relacionada con limpieza y sellado de grietas en elementos de concreto en puentes.
Superestructura n.º 1a de vigas de concreto reforzado: Vigas principales [40101]	<b>Programa de conservación:</b> Reparar las vigas de concreto reforzado en las zonas donde se ha perdido el recubrimiento del acero de refuerzo y de los perfiles embebidos de concreto. Se podría considerar el encamisado con concreto como una de las opciones de reparación.	Manual MCV-2015 (MOPT, 2015) – Secciones 607 relacionada con reparación superficial de elementos de concreto en puentes y 608 relacionada con reparación de concreto con corrosión en acero de refuerzo de puentes.

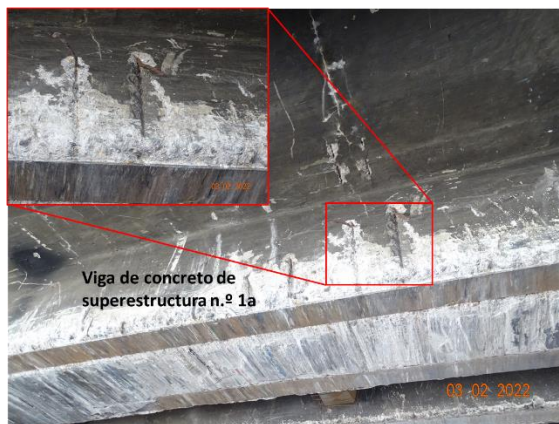
Elemento/s	Deficiencia o aspecto evaluado	Calificación de la condición debida a la deficiencia
Vigas principales	Impacto, corrosión	Alarmante (5)

En aproximadamente el 65% de las vigas principales de concreto (compuestas con perfiles de acero) se observa pérdida de recubrimiento por impacto, y en aproximadamente el 5% el deterioro por impacto ha afectado el acero de refuerzo, donde inclusive se observaron aros de refuerzo de acero fracturados (ver fotografía izquierda de esta tabla).

Estas deficiencias pueden afectar la durabilidad de los elementos de la superestructura, e inclusive, si no llegan a atenderse oportunamente, podría verse afectada la integridad estructural del puente.

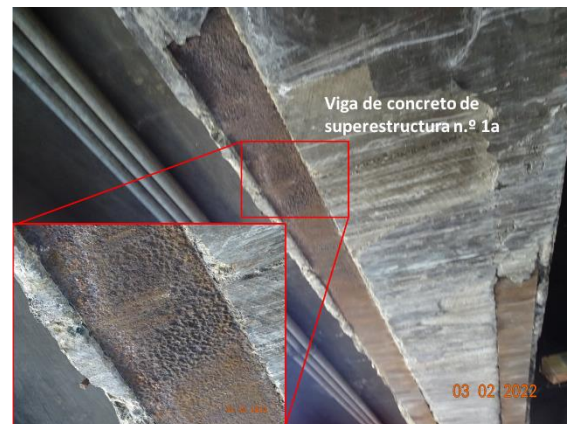
Sumado a lo anterior, se observó corrosión en los perfiles de acero embebidos en la sección de concreto, que se encuentran expuestos y con pérdida de sección medible (ver fotografía derecha de esta tabla).

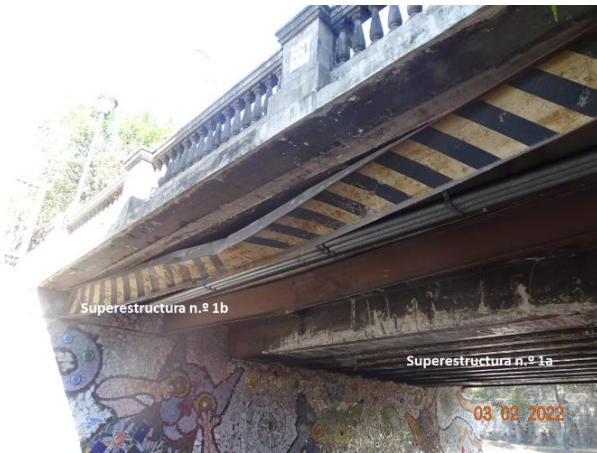
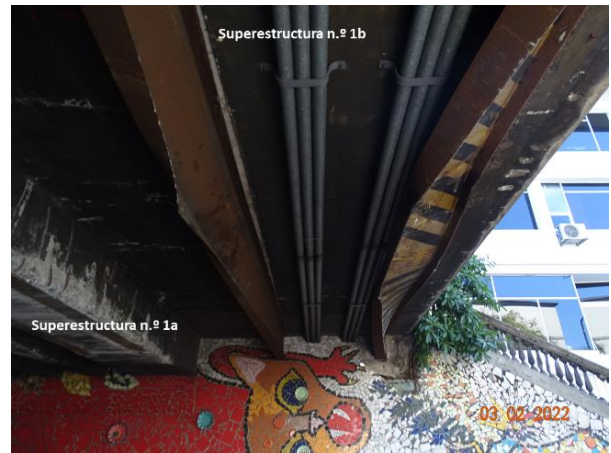
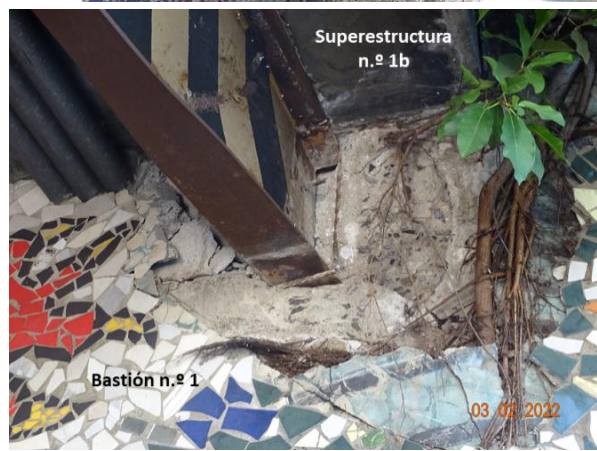
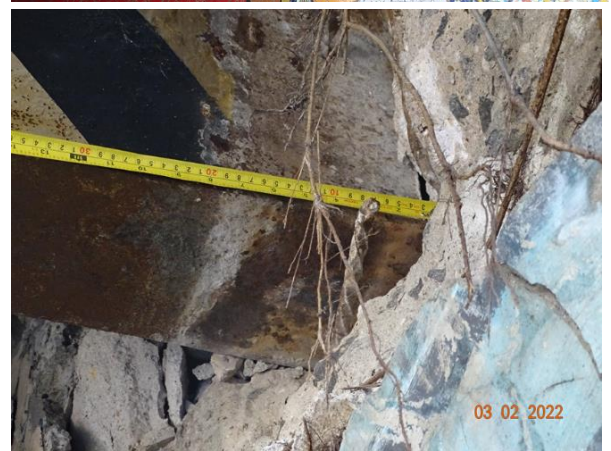
Elemento/s	Deficiencia o aspecto evaluado	Calificación de la condición debida a la deficiencia
Vigas principales	Impacto, conexiones	Falla inminente (6)

En aproximadamente el 50% de las vigas de acero se observa distorsión grave por impacto. Esto es evidente por la inclinación que presentan las vigas de acero de la superestructura n.º 1b (ver fotografías). Sumado a lo anterior, en el 50% de los elementos principales se observa que las conexiones al cabezal del bastión han fallado o la falla es inminente, posiblemente debido al aparente impacto mencionado. Esta situación provocó que se cerrara el paso vehicular bajo la estructura (Calle 11), pero se mantiene abierto al paso peatonal

En los registros fotográficos consultados de 1910 (Cartín, 2016), tomada desde el costado norte del puente, no se observó que existiera la superestructura n.º 1c, por lo que es posible que haya sido añadida al puente durante la ampliación de aceras realizada al Paseo de Las Damas (nombre coloquial de la Ruta de Travesía n.º 10112), en el año 2008 (Aguilar, 2008) y posiblemente lo mismo sucedió con la superestructura n.º 1b. De ser así, las vigas I de acero de las superestructuras n.º 1b y 1c darían soporte a la zona del puente correspondiente únicamente a las aceras, lo cual pudo evidenciarse in situ por las vibraciones sensibles con el tránsito peatonal solo en la acera de la zona afectada.

Estas deficiencias pueden afectar la capacidad de carga y la durabilidad de las aceras del puente y puede aumentar riesgo de ocurrencia de un accidente vial en la parte inferior del puente.

Elemento	Recomendación	Publicación sugerida
	<b>Programa de conservación:</b>	
Seguridad vial	<p>Por seguridad de los usuarios, cerrar parcial o totalmente la zona del tablero de la superestructura n.º 1b que da soporte a la acera superior y fue afectada por aparente impacto, mientras se realizan las recomendaciones enlistadas en la Tabla 7.2 de este informe.</p> <p>Asimismo, se recomienda continuar con el cierre observado en la calle 11 (Ruta de travesía 10109), en los accesos inferiores del puente. Valorar si se requiere incluir en el cierre las aceras, debido a la inestabilidad observada en sitio por la condición de las conexiones de las vigas I de acero al cabezal de los bastiones.</p>	No aplica

<b>Elemento</b>	<b>Recomendación</b>	<b>Publicación sugerida</b>
Superestructura n.º 1b de vigas I de acero: Vigas principales. [40301]	<b>Evaluación estructural:</b>  Realizar una evaluación estructural del puente, enfocándose en la zona afectada por impacto de las vigas I de acero superestructura n.º 1b, para sustituir estos elementos.	The Manual for Bridge Evaluation (AASHTO, 2018) – Sección 6 relacionada con las evaluaciones de capacidad de carga.
	<b>Programa de mejoramiento:</b>  Diseñar e implementar la solución requerida producto de la evaluación estructural para la sustitución de las vigas I de acero de la superestructura n.º 1b. Esta mejora debe incluir las de las conexiones de los nuevos elementos a la viga cabezal del bastión.	Manual MCV-2015 (MOPT, 2015) – Sección 615 relacionada con reparación de puentes de acero mediante reposición y adición de elementos de acero
