## Programa de Infraestructura del Transporte (PITRA)

LM-PI-UP-PN20-2013

# INSPECCIÓN DEL PUENTE SOBRE EL ESTERO DE MATA DE LIMÓN RUTA NACIONAL No. 23

Preparado por:  
Unidad de Puentes

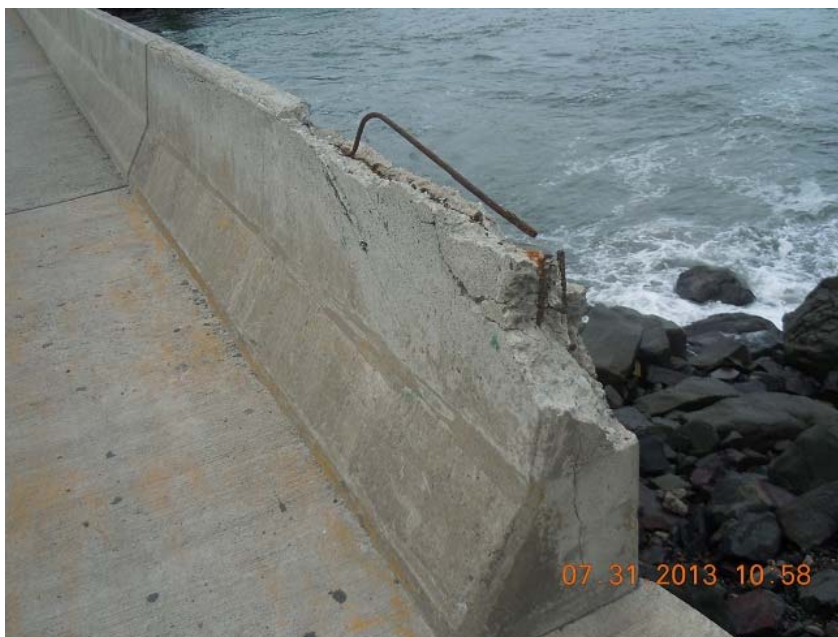
<b>Elementos</b>	<b>Observaciones</b>	<b>Recomendaciones</b>
2.1. Barrera vehicular	Se observó agrietamiento, desprendimiento del concreto y acero de refuerzo expuesto en la barrera del acceso norte (ver figura 1).	Reparar o sustituir la sección de la barrera que presenta daño.

**Figura 1:** Daño en la barrera vehicular en el acceso norte (desprendimiento del concreto y acero de refuerzo expuesto).

- g) Reparar o sustituir la sección de la barrera vehicular que presenta daño.
- h) Instalar guardavías en los accesos del puente, los cuales deben contar con captaluces adheridos a ellos.

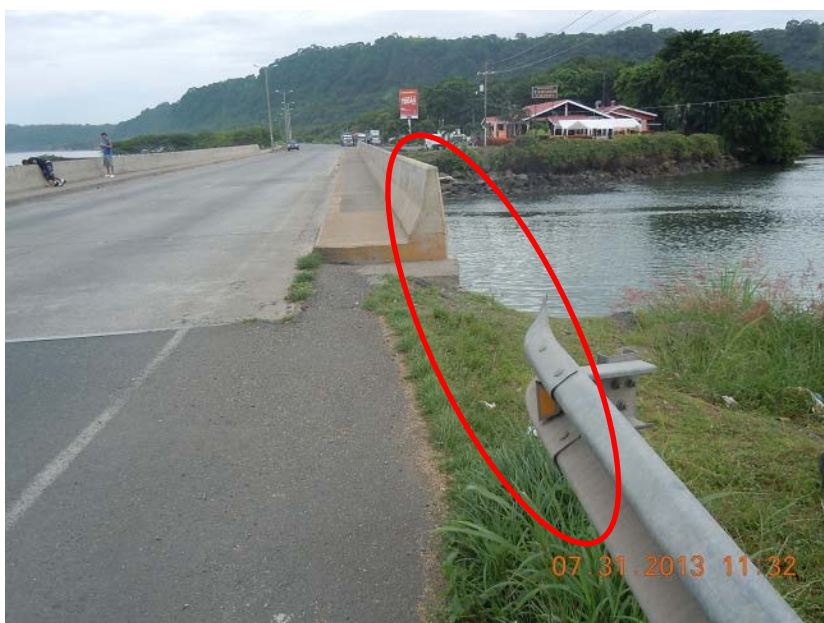
**Figura 2:** Guardavía del acceso sur. Nótese que no está conectado a la barrera del puente

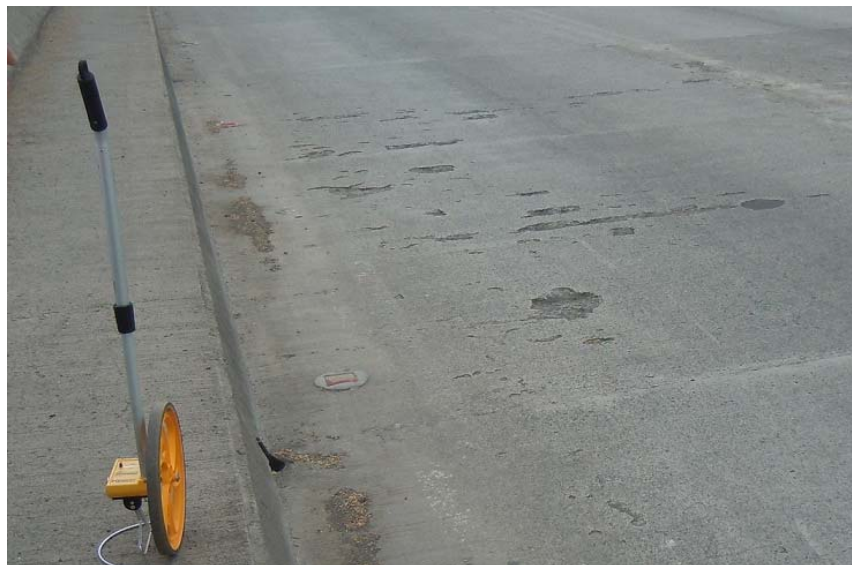
**Figura 3:** Baches en la superficie de rodamiento.

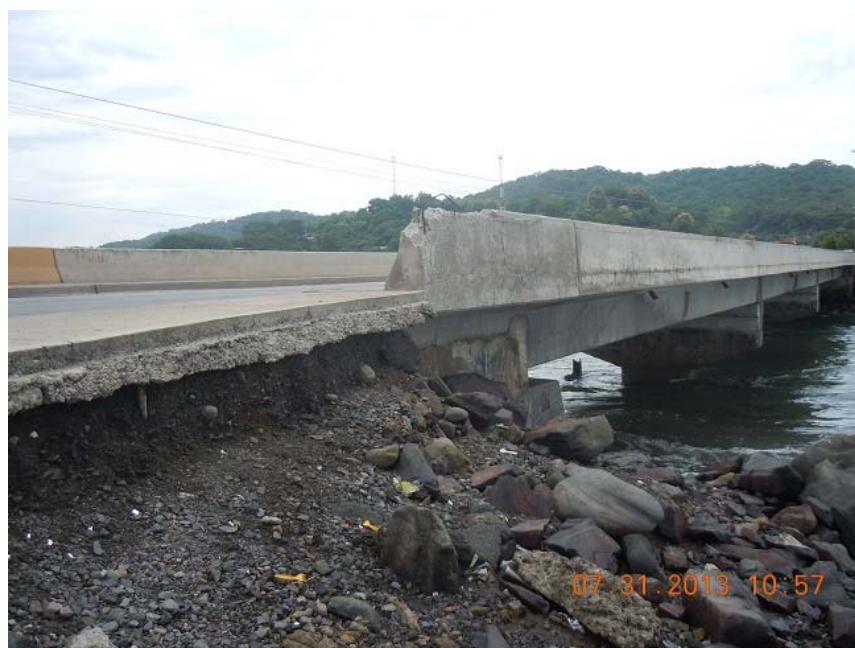
3.3. Accesos	No se observaron asentamientos en los accesos. Los taludes laterales de los accesos presentaban erosión en el extremo norte (ver figura 4).  No se observó daño en la carpeta asfáltica de los accesos.  No existe un sistema de drenaje en los accesos.	Diseñar y construir un sistema de protección para los taludes, incluyendo un sistema de drenaje.

**Figura 4:** Erosión del talud lateral del acceso norte.

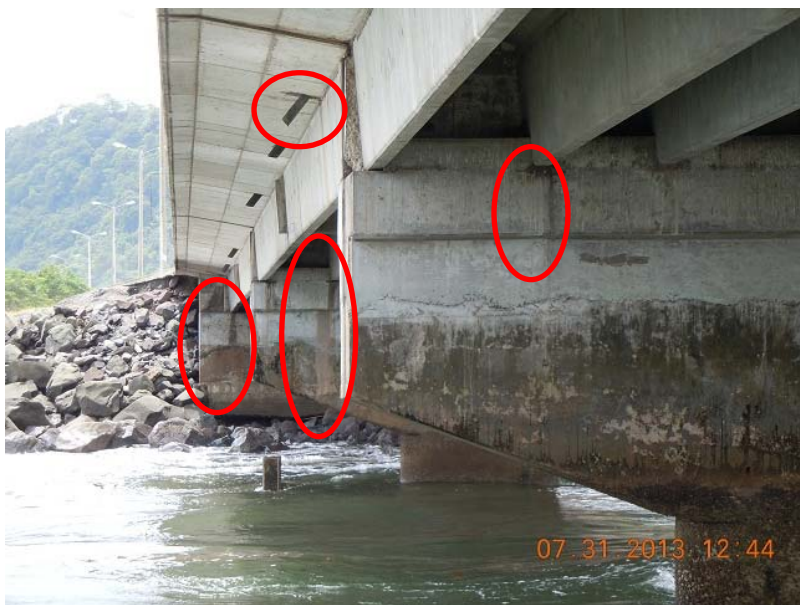
**Figura 5:** Filtración de agua a través de las juntas de expansión de las aceras sobre pilas y bastión 1. Longitud de tubos de extensión no cumple la normativa AASHTO LRFD 2012

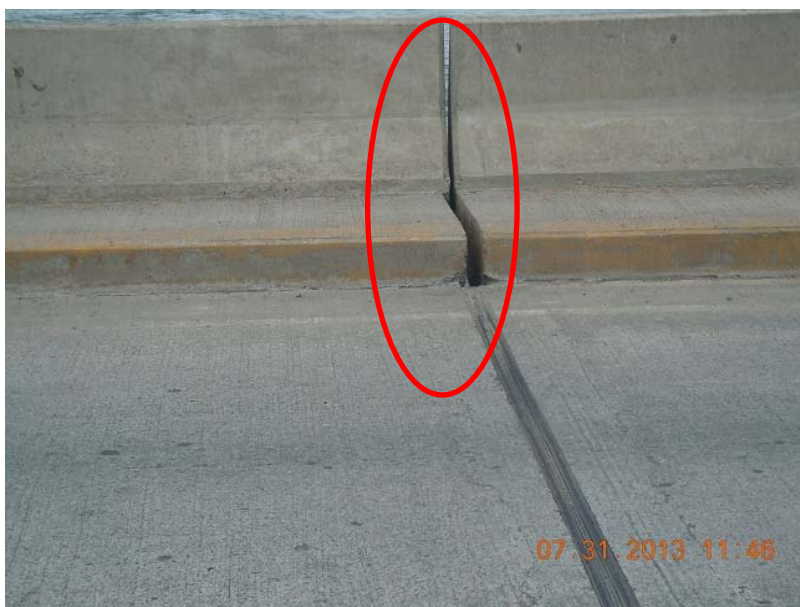
**Figura 6:** Junta de expansión, nótese que en acera no hay sello.

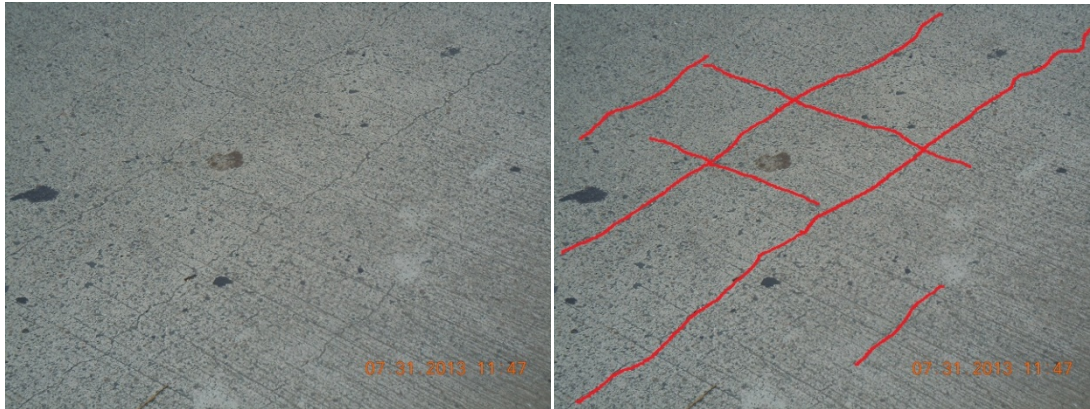
<b>Elementos</b>	<b>Observaciones</b>	<b>Recomendaciones</b>
4.1 Losa de concreto	En varias secciones de la losa se observaron grietas en una dirección (transversales) como grietas en dos direcciones. A lo largo de algunas grietas de la superficie superior se observó desprendimiento del concreto (ver figuras 3, 7 y 8).	Procurar la asesoría correspondiente en productos para protección de acero de refuerzo y reparación de concreto desprendido en losas de puentes para que brinde y garantice una solución al daño observado.

**Figura 7:** Grietas en la losa de concreto, resaltadas a la derecha.

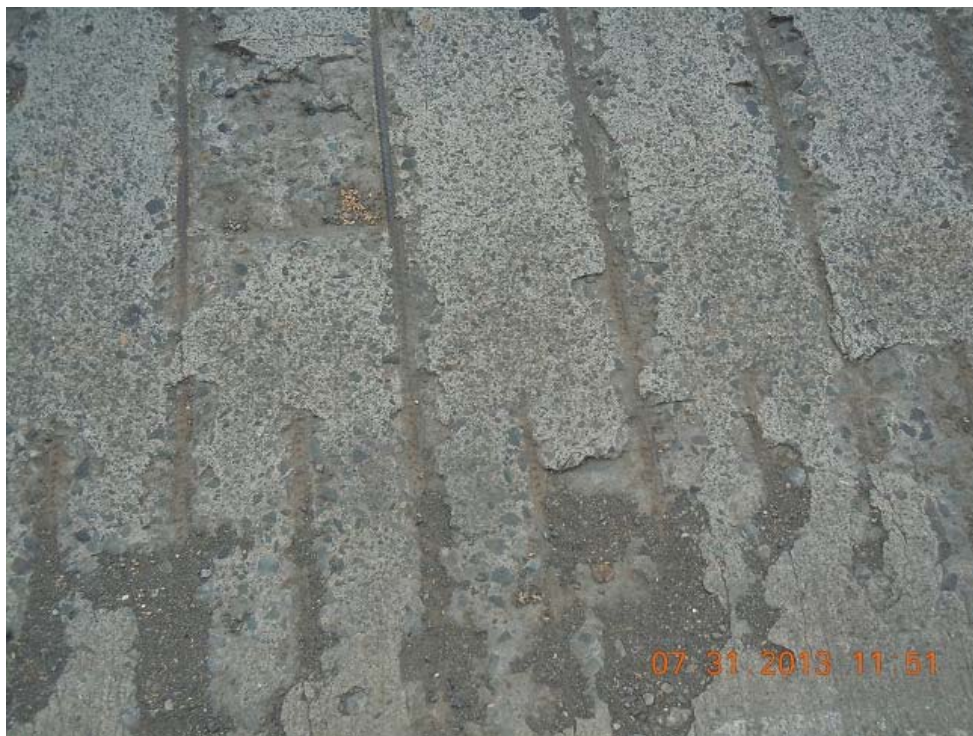
**Figura 8:** Descascaramiento de la losa de concreto, nótese que el refuerzo transversal de la losa está expuesto a la intemperie.

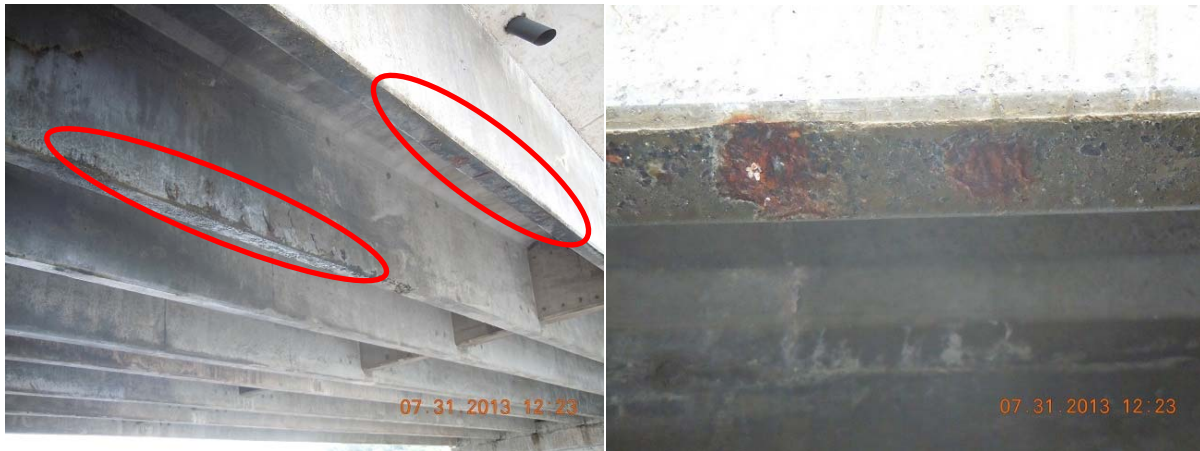
4.2 Vigas principales de concreto	Se observaron manchas de oxidación en las vigas externas del costado oeste (frente al mar), produciéndose en algunos casos agrietamiento del recubrimiento y desprendimiento de éste (ver figuras 9 y 10).	Se recomienda una evaluación detallada de las vigas, para determinar su estado actual. Proteger las vigas de concreto mediante un sistema de protección adecuado para el ambiente severo, procurando la asesoría correspondiente en materia de sistemas de protección.

**Figura 9:** Oxidación en almas de viga oeste de tramo 1.

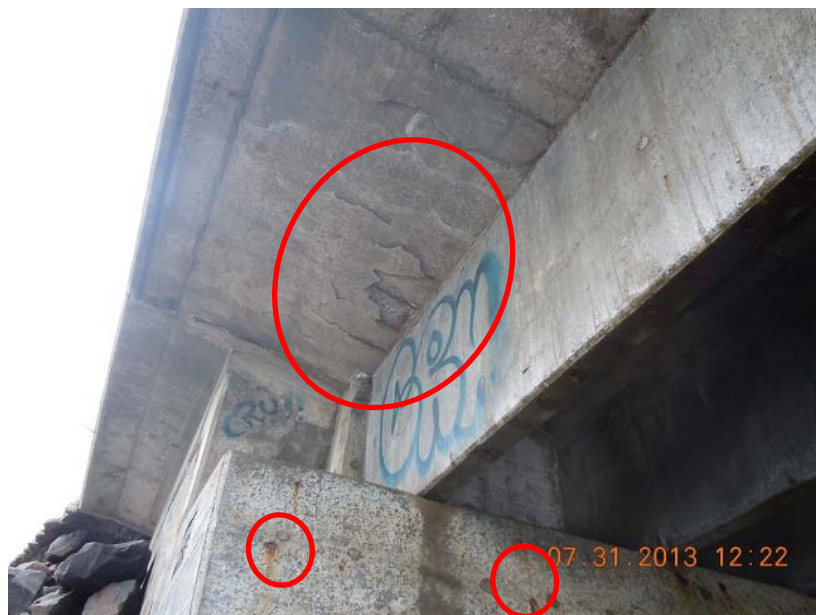
**Figura 10:** Agrietamiento en voladizo y manchas de oxidación en bastión 1.

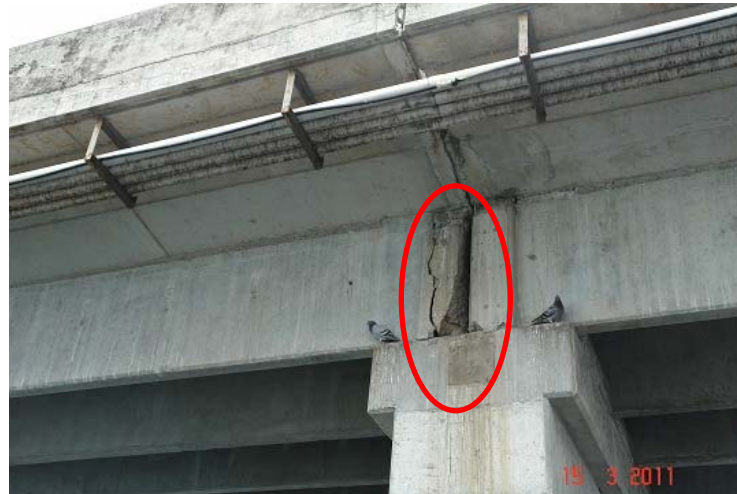
Elementos	Observaciones	Recomendaciones
5.1 Apoyos sobre pilas y bastiones	<p>No fue posible determinar el tipo de apoyo sobre bastiones y pilas porque estaban ocultos.</p> <p>Se observó daño en la conexión de las vigas externas del costado este con la pila 1 (ver figura 11). Asumiendo una categoría de diseño C según la publicación <i>Lineamientos para el diseño sísmoresistente de puentes</i>, la longitud mínima de asiento debe ser 460mm aproximadamente. Dicha longitud es menor a la observada en sitio aproximadamente de 500mm, para el caso crítico por lo que el puente cumple.</p>	<p>Evaluar si las superestructuras requiere llaves de cortante según los requerimientos incluidos en el artículo 4.6 en los lineamientos para diseño sísmorresistente de puentes.</p>

**Figura 11:** Viga doble T apoyada sobre la pila 1. Nótese la grieta vertical en el extremo de la viga externa del costado este.

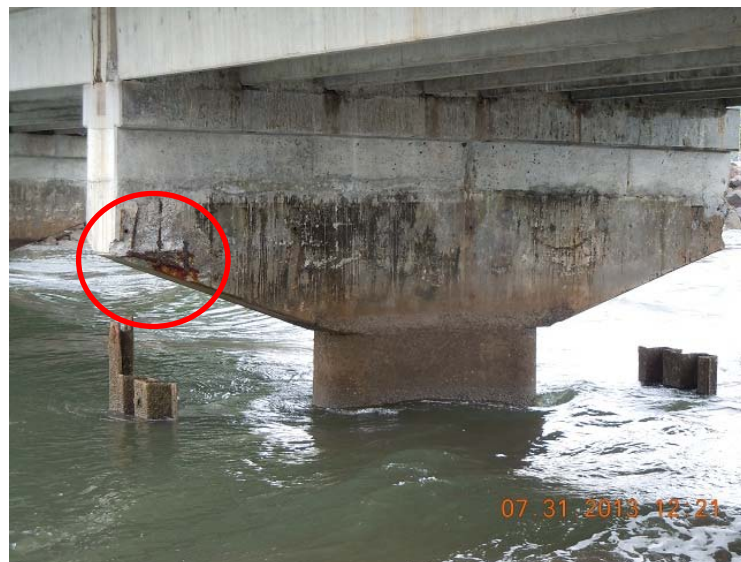
5.2 Pilas	<p>Se observó deterioro del concreto, desprendimiento del recubrimiento y acero expuesto y corroído (ver figuras 12 y 13).</p>	<p>Proteger el acero expuesto con epóxico para luego aplicar un mortero específicamente formulado para brindar protección al acero de una estructura en un ambiente marino.</p>

**Figura 12:** Vista de pila 1. Nótese el desprendimiento del recubrimiento y el acero de refuerzo corroído.

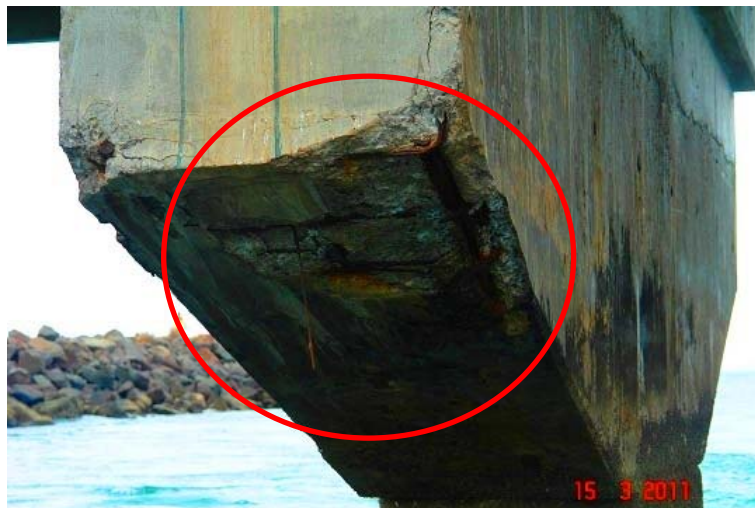
**Figura 13:** Vista de pila 2. Nótese el desprendimiento del recubrimiento concreto y el acero de refuerzo corroído.

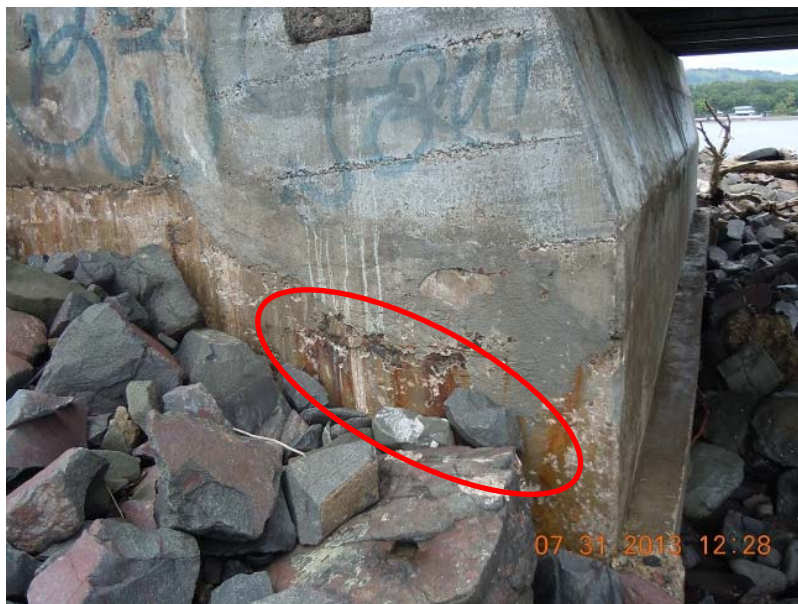
5.3 Bastiones y aletones	<p>Se observó indicios de humedad y corrosión en los bastiones. También se observó agrietamiento y manchas de oxidación en los aletones de los bastiones, debido al contacto con el agua de mar (ver figuras 14 y 15).</p>	<p>Proteger de la corrosión con un recubrimiento que penetre a través de los poros del concreto y proteja el refuerzo.</p>

**Figura 14:** Cara oeste del bastión 1. Nótese las manchas de oxidación producto del contacto con el agua de mar.

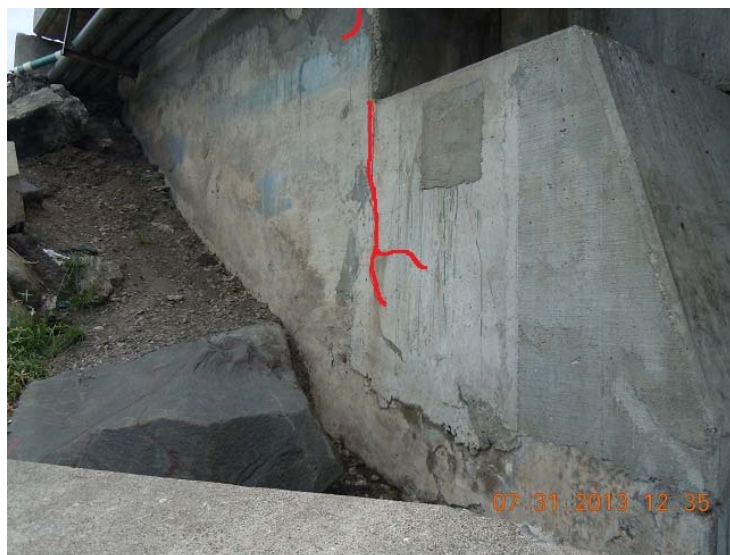
**Figura 15:** Vista de bastión 2. Se resalta el agrietamiento observado en el cuerpo del bastión 2

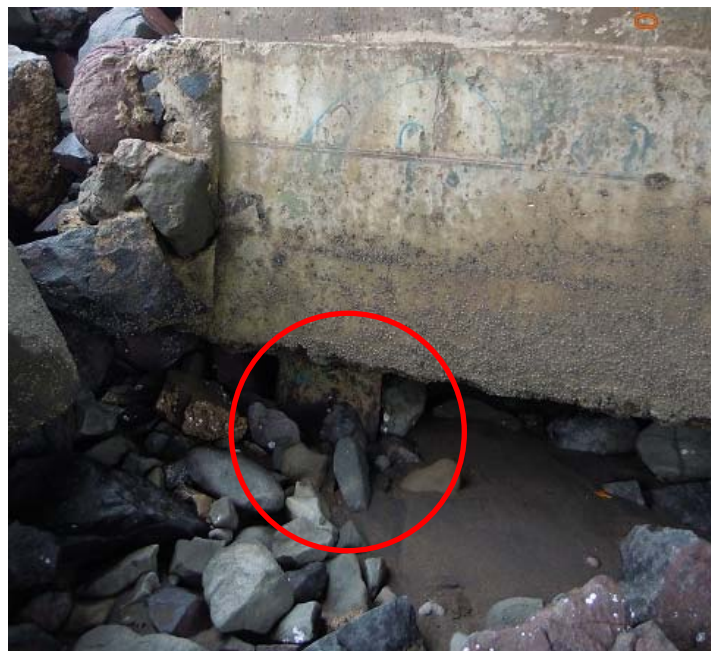
5.4 Cimentaciones de pilas y bastiones	<p>Se observó socavación del bastión 1, y pilotes de acero expuestos con indicios de corrosión (ver figura 16).</p>	<p>Proteger los pilotes de acero con un sistema de protección recomendable para esa finalidad.</p>

**Figura 16:** Socavación en fundación del bastión 1. Nótese que el pilote de acero está expuesto y presenta corrosión

No se tuvo acceso visual a las cimentaciones de las pilas y del bastión 2.	Proteger el bastión de la socavación utilizando un sistema de protección recomendado por un ingeniero con experiencia en hidráulica de puentes.
--	--	---

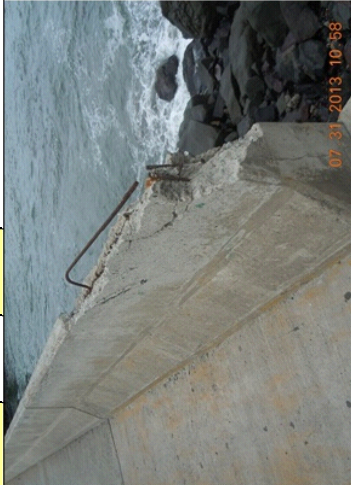
NOTA	Erosión en taludes	DIA	MES	AÑO	31	7	2013	No. 5	UBICACION	Pilas y bastiones	07-31-2013-11-46

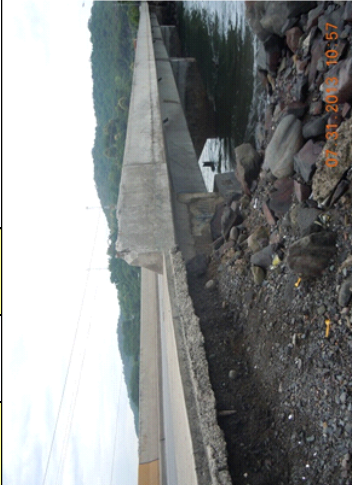
NOTA	Filtraciones a través de la junta de las aceras	DIA	MES	AÑO	31	7	2013	No. 6	UBICACION	No hay conexión con el puente	07-31-2013-11-44

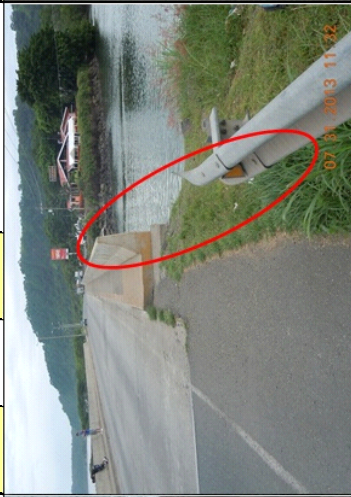
NOTA	No existen juntas en las aceras	DIA	MES	AÑO	31	7	2013	No. 6	UBICACION	Agregamiento y baches	07-31-2013-11-46

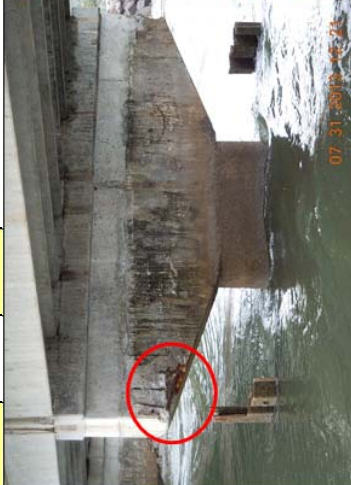
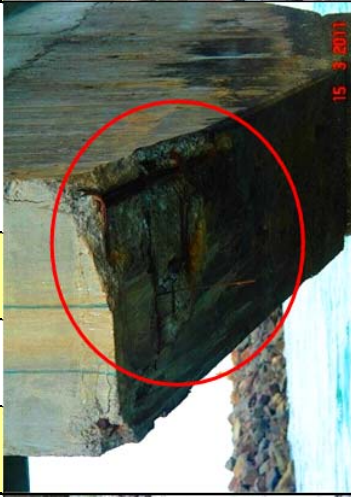
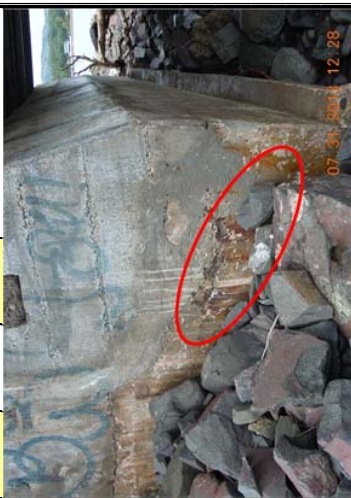
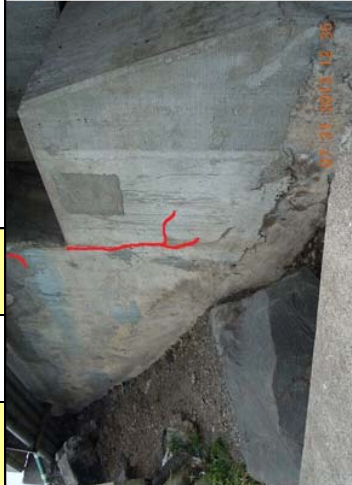
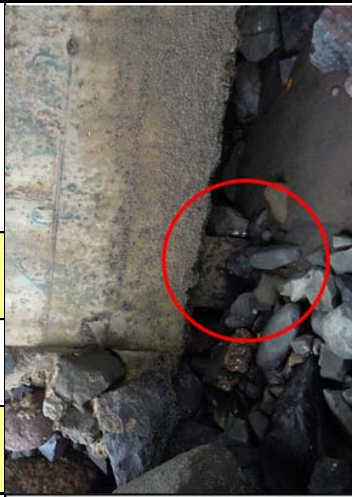
NOTA Desprendimiento de concreto y corrosión del refuerzo DIA MES AÑO 31 7 2013		NOTA Desprendimiento de concreto y corrosión del refuerzo DIA MES AÑO 15 3 2011		NOTA Desprendimiento de concreto y corrosión del refuerzo DIA MES AÑO 31 7 2013		NOTA Comosión y eflorescencias DIA MES AÑO 31 7 2013		NOTA Comosión y eflorescencias DIA MES AÑO 31 7 2013		NOTA Comosión y eflorescencias DIA MES AÑO 31 7 2013	
No. 15 UBICACION Bastión 2		No. 16 UBICACION Bastión 1		No. 17 UBICACION Bastión 1		No. 18 UBICACION Bastión 2		No. 19 UBICACION Bastión 1		No. 20 UBICACION Bastión 2

NOTA Agrietamiento DIA MES AÑO 31 7 2013		NOTA Socavación y exposición del pilote de acero DIA MES AÑO 31 7 2013		NOTA Socavación y exposición del pilote de acero DIA MES AÑO 31 7 2013		NOTA Socavación y exposición del pilote de acero DIA MES AÑO 31 7 2013		NOTA Socavación y exposición del pilote de acero DIA MES AÑO 31 7 2013		NOTA Socavación y exposición del pilote de acero DIA MES AÑO 31 7 2013
