14 de enero de 2022  
**EIC-Lanamme-46-2022**

**Asunto:** Inspección del puente sobre la desembocadura del río Barranca en Ruta Nacional n.º 23.

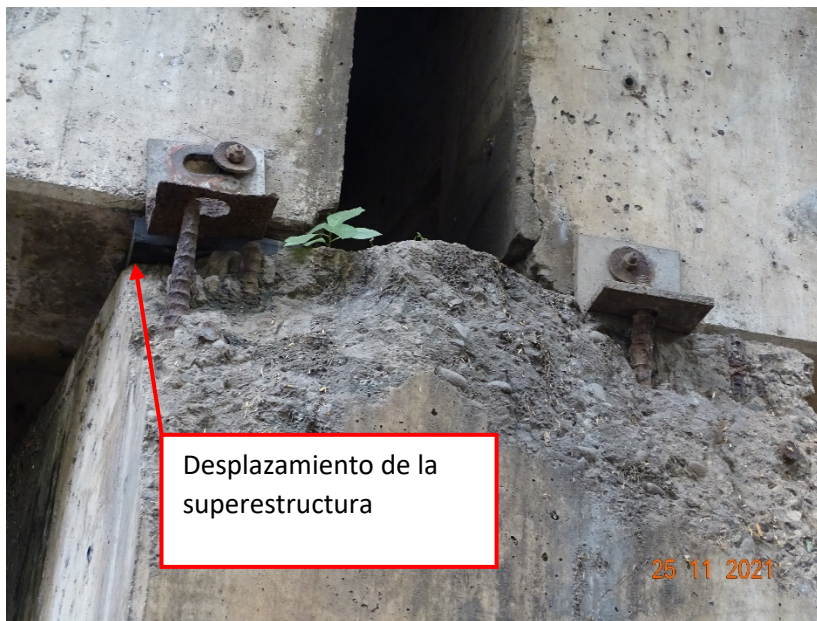
Se observaron varias deficiencias en la mayoría de los apoyos; en especial en los apoyos sobre la pila n.º 4 (ver fotografías n.º 1 y n.º 2) y sobre el bastión n.º 2. Las deficiencias observadas fueron: pernos de anclajes fallados o faltantes y angulares deformados. Esta situación afecta el funcionamiento adecuado del apoyo para permitir y restringir el movimiento en el sentido transversal y longitudinal del puente debido a cargas de servicio y para restringir el movimiento en el caso de cargas por sismo. Esto presenta un riesgo para la integridad del puente, dado que ante un eventual sismo el puente no cuenta con apoyos en buenas condiciones y una longitud de asiento adecuada que permitan mantener las superestructuras sobre la viga cabezal de las pilas y los bastiones.

De la comparación entre las fotografías tomadas en el 2013 y las tomadas en el 2021 (fotografía n.º 1 y fotografía n.º 5, respectivamente), se puede notar que las deficiencias del puente se mantienen; sin embargo, se considera de importancia incluir en el presente oficio el aumento en extensión y severidad del agrietamiento observado en los tableros de las superestructuras (ver fotografía n.º 4), con respecto a la condición reportada en el informe LM-PI-UP-PN21-2013 (ver fotografía n.º 6).

**Fotografía n.º 1.** Desplazamiento de la superestructura debido a la pérdida de restricción del apoyo por a la falla de los pernos de anclaje (pila n.º 4).

- Evaluar la posibilidad de colocar un límite de velocidad o dispositivos reductores de velocidad como medida de precaución para el conductor mientras se inicia con la ejecución de la rehabilitación del puente
- En el caso de que se atrase el inicio de la rehabilitación del puente, se recomienda realizar una intervención de las zonas del tablero con baches producto de desprendimientos de concreto con un producto de reparación de reconocida trayectoria de tal manera que se prevenga un accidente de tránsito. Para esto se puede consultar la Sección 608 relacionada con reparación de concreto con corrosión en acero de refuerzo de puentes del Manual de Especificaciones Generales para la Conservación de Caminos, Carreteras y Puentes MCV-2015 (MOPT, 2015).
- Mantener un monitoreo regular de la condición de los apoyos del puente y principalmente después de un sismo fuerte.

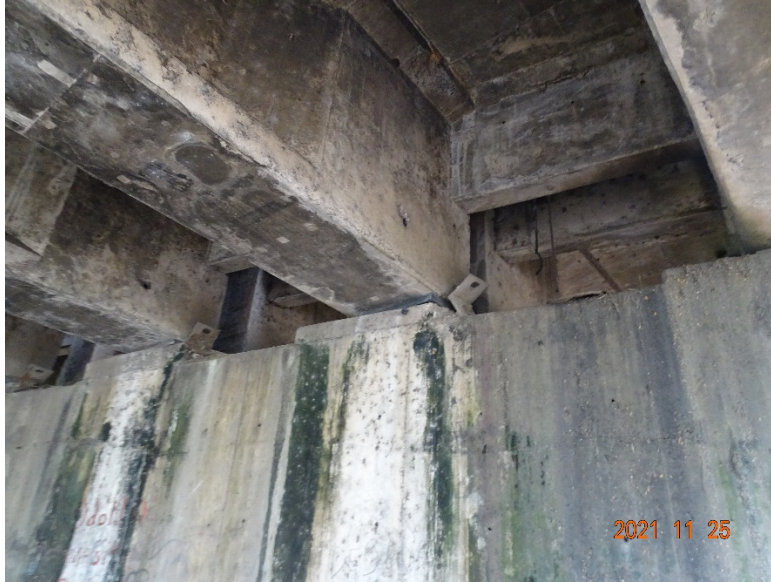
**Fotografía n.º 2:** Placas desalineadas en apoyos de cabezal de pila n.º 4.

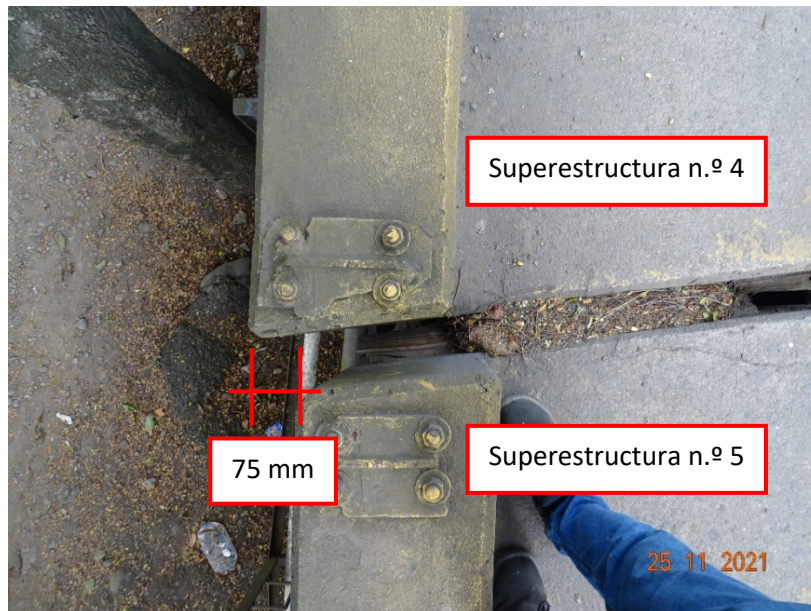
Entre las superestructuras n.º 4 y n.º 5 se observó un desplazamiento horizontal permanente, de aproximadamente 75 mm en el sentido transversal del puente, debido a que los sistemas de restricción horizontal han fallado por eventos sísmicos ocurridos en el pasado y que no fueron reparados en su momento (ver fotografía n.º 3).

**Fotografía n.º 3:** Desplazamiento transversal entre las superestructuras n.º 4 y n.º 5 de aproximadamente 75mm.

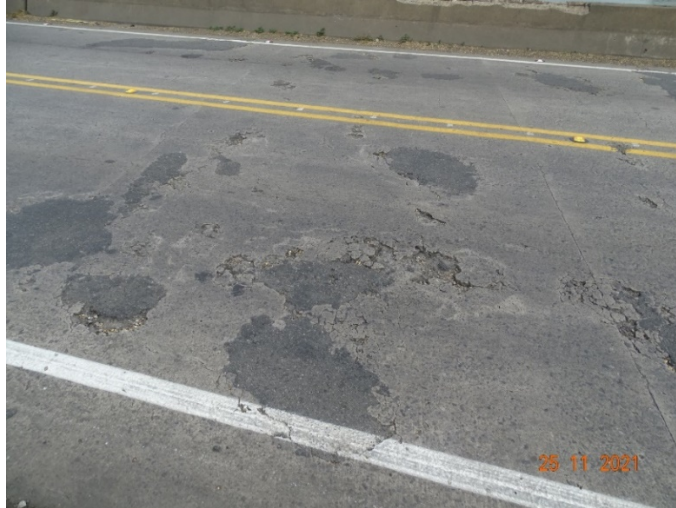
Se observó la proliferación de grietas y desprendimientos de concreto en la superficie superior del tablero de todas las superestructuras. Se observaron grietas en dos direcciones de más de 1,0 mm de ancho en aproximadamente 25 % del tablero. Adicionalmente, en aproximadamente 10 % del tablero se observaron desprendimientos de concreto que ha generado baches con dimensiones aproximadamente superiores a los 25 mm de profundidad y de más de 150 mm de diámetro. En aproximadamente el 5 % del tablero, los baches fueron rellenos con mezcla asfáltica lo cual no es considerado una buena práctica de reparación y,

adicionalmente, el área reparada se encuentra deteriorada (ver fotografía n.º 4). Esta situación representa un riesgo para la seguridad vial de los usuarios pues muchos intentan esquivar los baches generados por el desprendimiento del concreto.

**Fotografía n.º 4:** Grietas, desprendimientos de concreto y la mala práctica de rellenar los baches del tablero con mezcla asfáltica.

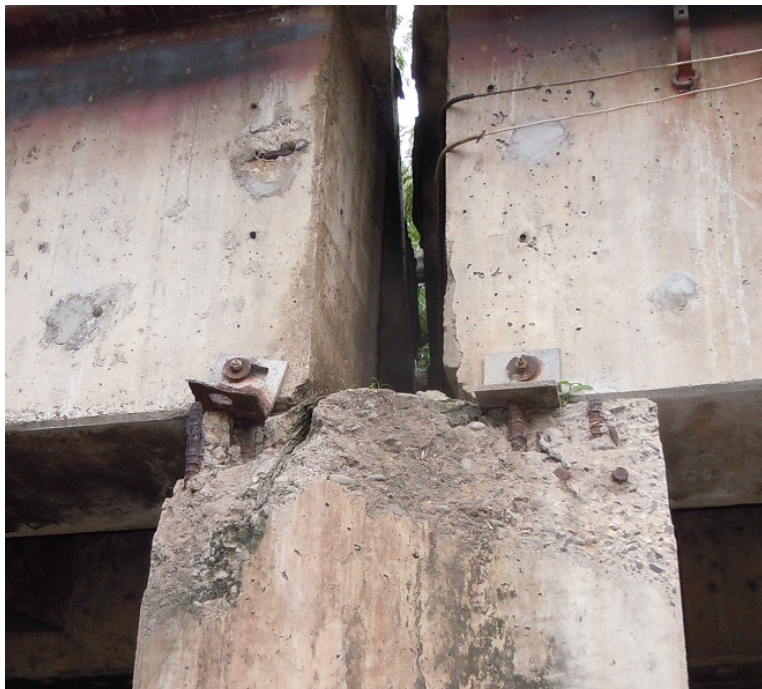
En el 2013, por medio del oficio LM-UP-63-2013 (Castillo-Barahona, 2013), la Unidad de Puentes comunicó al entonces ministro de Obras Públicas y Transportes sobre el deterioro generalizado de los apoyos (ver Fotografía n.º 5) y los desplazamientos horizontales tanto transversales como longitudinales de las superestructuras.

**Fotografía n.º 5:** Desplazamiento de la superestructura, desprendimientos, acero de refuerzo expuesto y corroído y pernos de anclaje fallados en apoyos del puente (pila n.º 4)  
(Fuente: Castillo-Barahona, 2013)

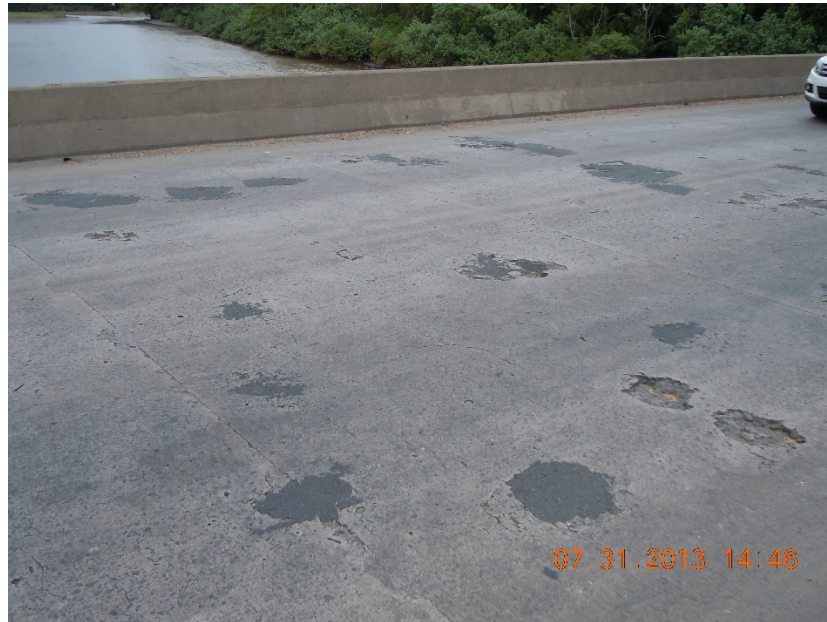
**Fotografía n.º 6:** Grietas, desprendimientos de concreto y la mala práctica de rellenar los huecos del tablero con mezcla asfáltica.
