LM-PI-UP-PN22-2013

INFORME PRELIMINAR INSPECCIÓN DEL PUENTE SOBRE EL RÍO JABILLOS RUTA NACIONAL No. 141

Preparado por:
Unidad de Puentes

San José, Costa Rica
4 de noviembre de 2013

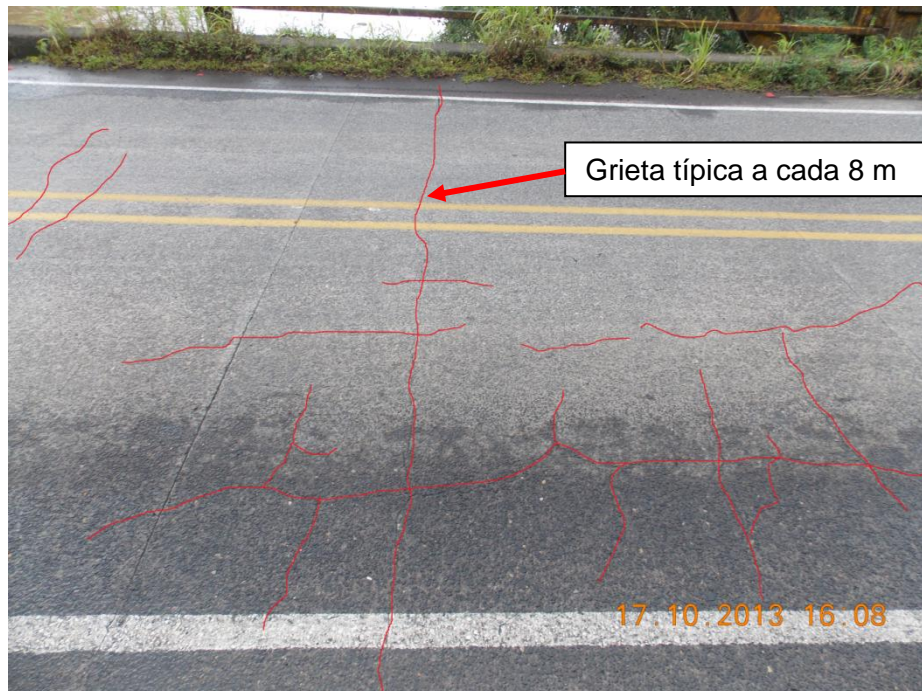
2.2. Losa de concreto reforzado	<p>La losa presentaba agrietamiento en dos direcciones en la superficie superior e inferior (ver figuras 5 y 6) producto de la reversión de esfuerzos que genera el paso de los vehículos pesados por el puente. Las grietas eran más notorias en la superficie inferior de la losa hacia los extremos del puente. (ver figura 6)</p> <p>La superficie superior de la losa presentaba un patrón de grietas transversales a la dirección del tráfico vehicular producto de esfuerzos de flexión asociados con la flexibilidad longitudinal que posee la estructura. Estas grietas se observaban aproximadamente a cada 8 m coincidiendo con la ubicación de las verticales y las vigas transversales de la cercha. (ver figuras 5 y 7).</p> <p>También se observó eflorescencia a lo largo de las juntas de construcción de la losa lo que indica que las juntas se han abierto y que el agua se filtra a través de ellas. (ver figura 8)</p>

Figura 5: Agrietamiento en dos direcciones en la superficie superior de la losa del puente.
(típico)

5. Con base en la evaluación estructural determinar si se requiere sustituir la losa de concreto del puente debido al alto nivel de agrietamiento que presenta. Si **no** se requiere sustituir la losa, reparar las grietas que presenta e impermeabilizarla. Procurar la asesoría profesional en el tema de reparación de grietas estructurales e impermeabilización de losas de concreto de puentes.

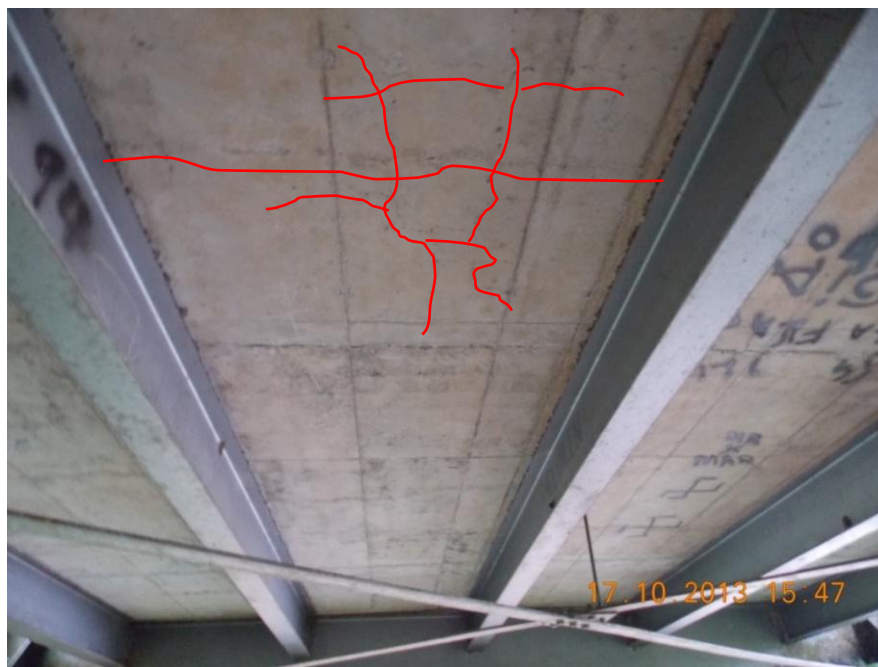
Figura 6: Agrietamiento en dos direcciones en la superficie inferior de la losa cerca del
bastión 1

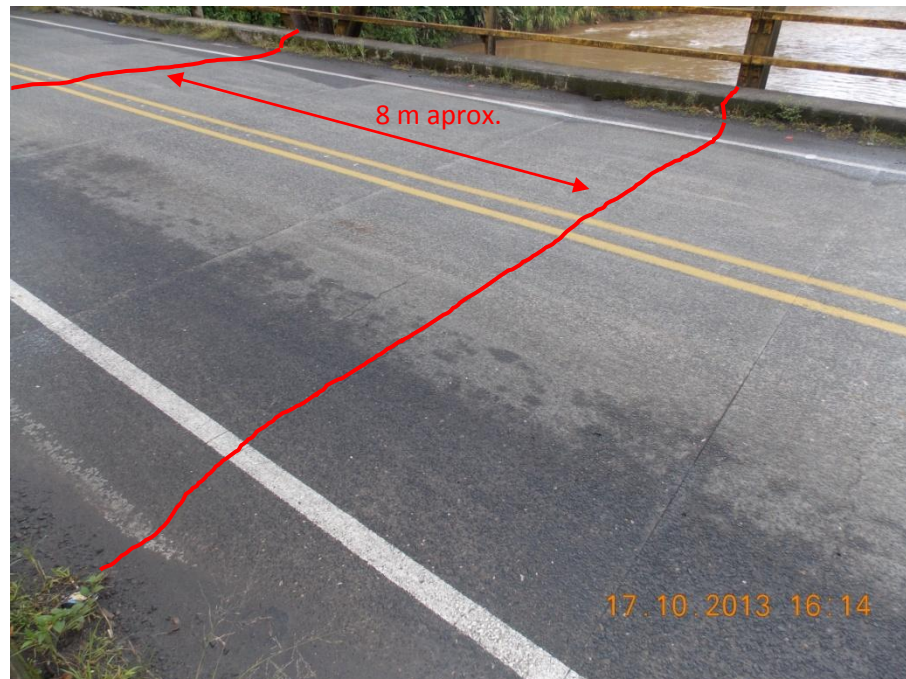
Figura 7: Agrietamiento transversal en la superficie superior de la losa a cada 8 m aproximadamente (típico)

- b) La losa presentaba agrietamiento en dos direcciones en la superficie superior e inferior. La superficie superior de la losa presentaba un patrón de grietas transversales a la dirección del tráfico vehicular producto de esfuerzos de flexión asociados con la flexibilidad de la estructura, las cuales se observaban aproximadamente a cada 8 m y coincidían con las vigas transversales de la cercha.

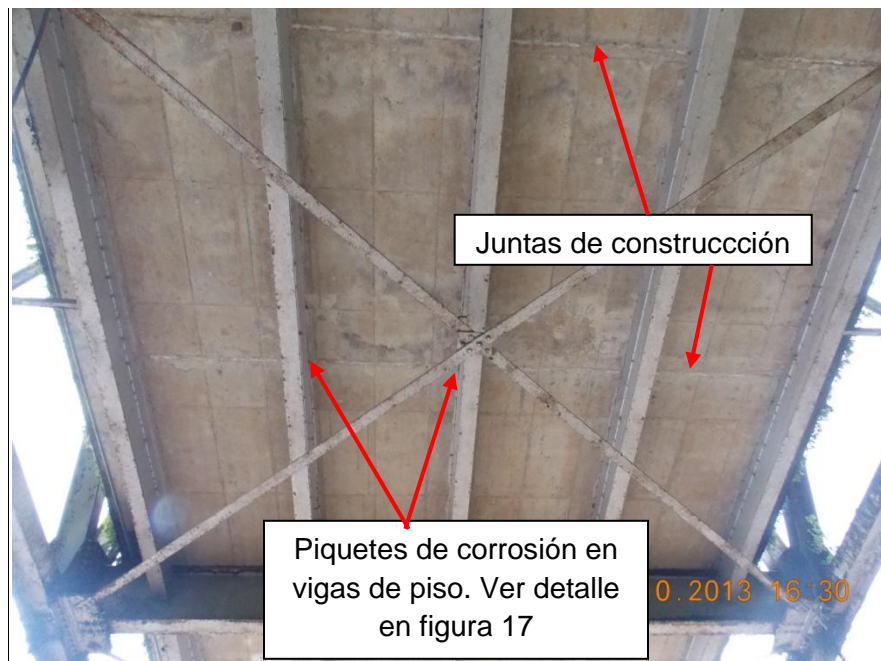
2.7. Vigas de piso	<p>La mayoría de las vigas presentaban corrosión en los bordes de las alas en contacto con la losa, producto de filtraciones de agua a través de la losa (ver figura 8). Además algunas vigas presentan piquetes de corrosión, decoloración y desprendimiento de la pintura en el alma y las alas inferiores (ver figuras 8 y17).</p> <p>La descarga directa de agua a través de los ductos de desagüe también ha contribuido a la corrosión de las vigas de piso externas. (ver figura 13)</p>

Figura 8: Eflorescencia a través de las juntas de construcción en la superficie inferior de la losa y piquetes de corrosión en vigas de piso(típico)

7. Remover el material asfáltico para desobstruir las juntas de expansión y sustituir el sello impermeable de las juntas sobre los bastiones para evitar el ingreso de agua hacia los elementos estructurales de acero ubicados bajo el puente.

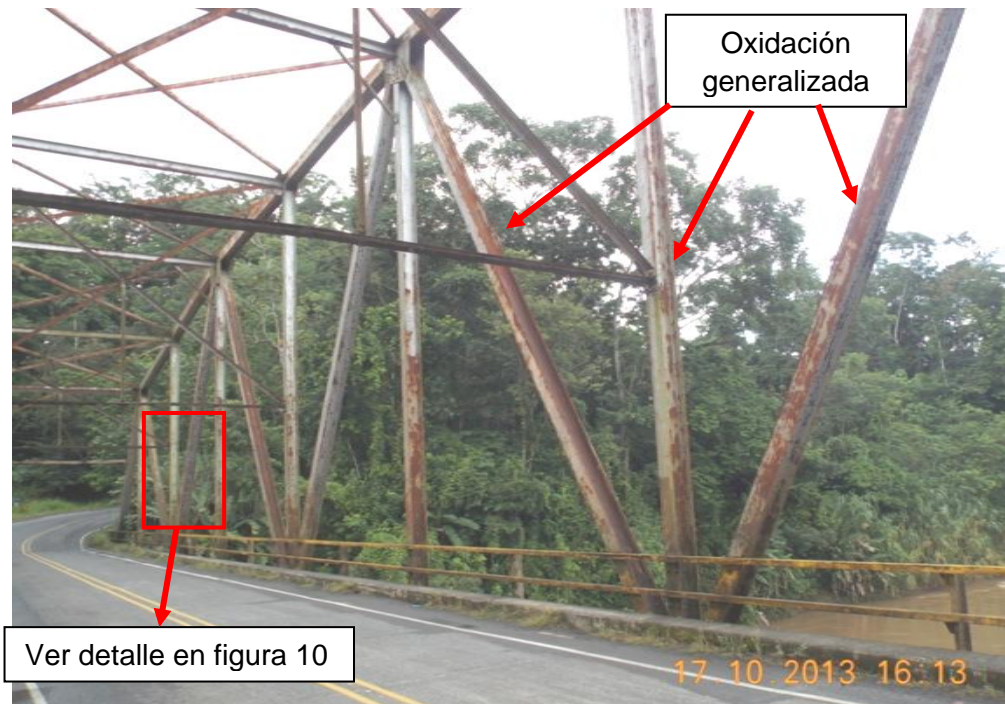
Elementos	Observaciones
2.3. Elementos principales de la cercha	<p>Todos los elementos principales de las cerchas presentaban oxidación generalizada, piquetes de corrosión, decoloración y desprendimiento de la pintura. (ver figuras 9 y 10)</p> <p>La cuerda inferior de las cerchas presentaba acumulación de vegetación y agua. Esto ha producido corrosión y posible pérdida de sección transversal, lo cual conlleva una disminución en la resistencia del elemento. (ver figura 11)</p> <p>La descarga directa de agua a través de los ductos de desagüe también ha contribuido a la corrosión de los elementos de la cuerda inferior de las cerchas. (ver figura 13)</p>

Figura 9: Oxidación en elementos principales y sistema de arriostramiento superior de la armadura (típico)

3. Sustituir los elementos de arriostre inferior que están desprendidos y las placas de conexión que han perdido sección debido a la corrosión.
4. Proteger los elementos del puente con un sistema de pintura, siguiendo las recomendaciones del CR2010 para la preparación de la superficie y para las características del sistema de protección. Procurar asesoría profesional en la aplicación de sistemas de pinturas industriales.

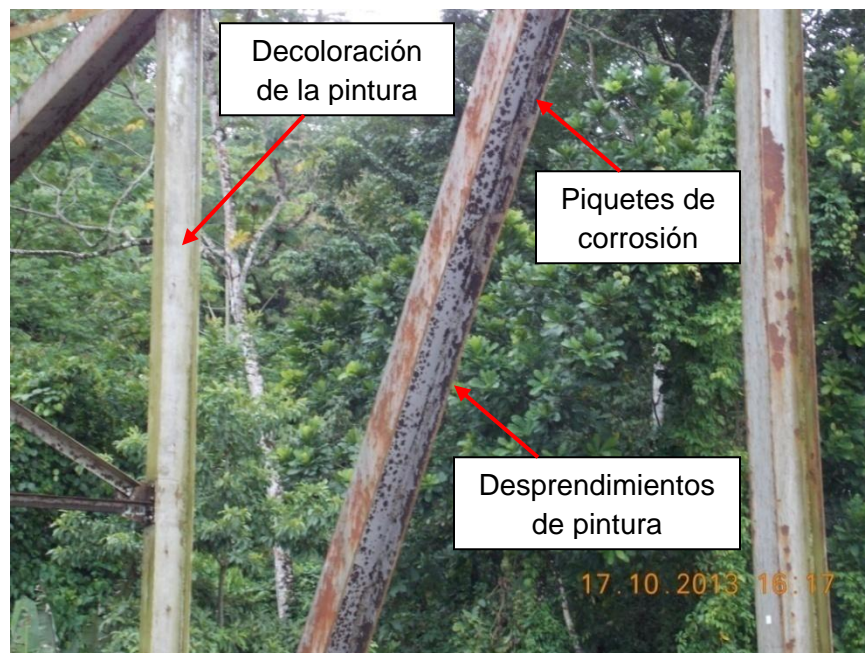
Figura 10: Detalle de decoloración, desprendimientos de la pintura y piquetes de corrosión en elementos principales de la armadura (típico)

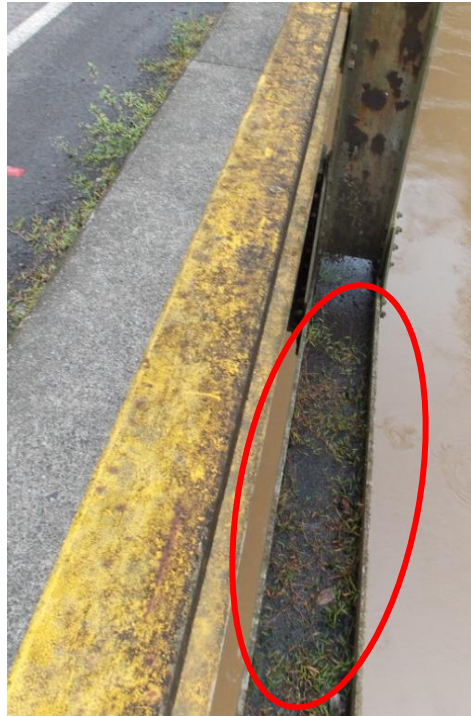
Figura 11: Acumulación de sedimentos, agua y vegetación en cuerda inferior de la armadura

- d) La cuerda inferior de las cerchas presentaba corrosión y posible pérdida de sección debido a la acumulación de sedimentos y agua.
- e) Las conexiones entre los elementos del sistema de arriostramiento inferior y las vigas transversales presentaban corrosión avanzada, la cual, ha producido pérdida de sección y el desprendimiento de algunos elementos del sistema de arriostramiento inferior.

9. Crear un programa de mantenimiento periódico del puente sobre el río Jabillos y de las demás estructuras ubicadas en la ruta 141. Incluir en este programa la limpieza de los elementos estructurales y no estructurales para evitar la acumulación de sedimentos y maleza que mantengan un ambiente húmedo y propicien la corrosión.

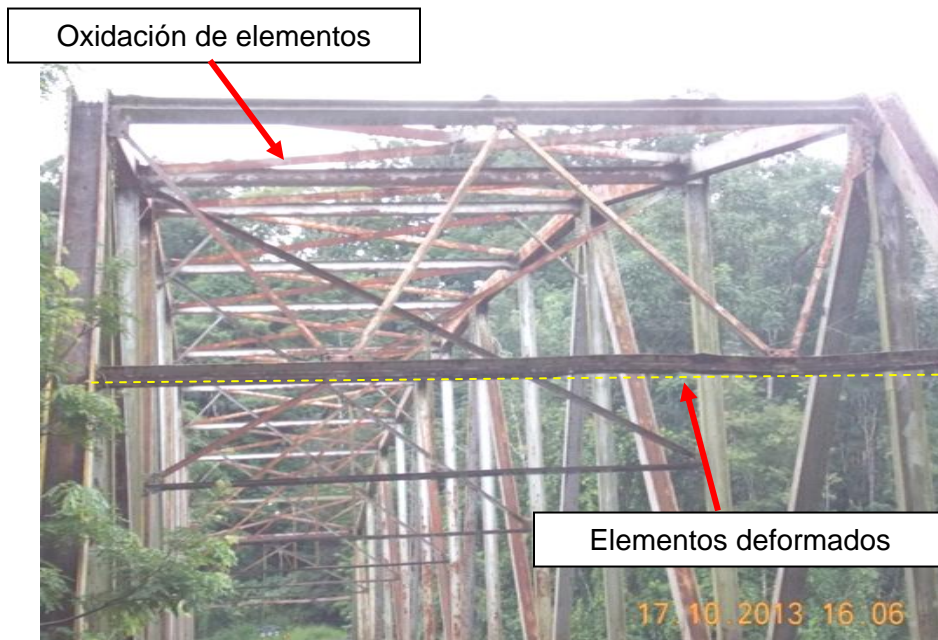
2.4. Sistema de Arriostramiento superior	<p>Los elementos del sistema de arriostramiento superior presentaban oxidación, piquetes de corrosión, decoloración y desprendimiento de la pintura. (ver figura 12)</p> <p>Se observaron elementos deformados debido a impactos de vehículos altos particularmente en los elementos inferiores del arriostramiento vertical y del portal. (ver figura 12)</p>

Figura 12: Oxidación del sistema de arriostramiento superior del puente y deformación de elementos por impactos en los arriostres verticales. (típico)

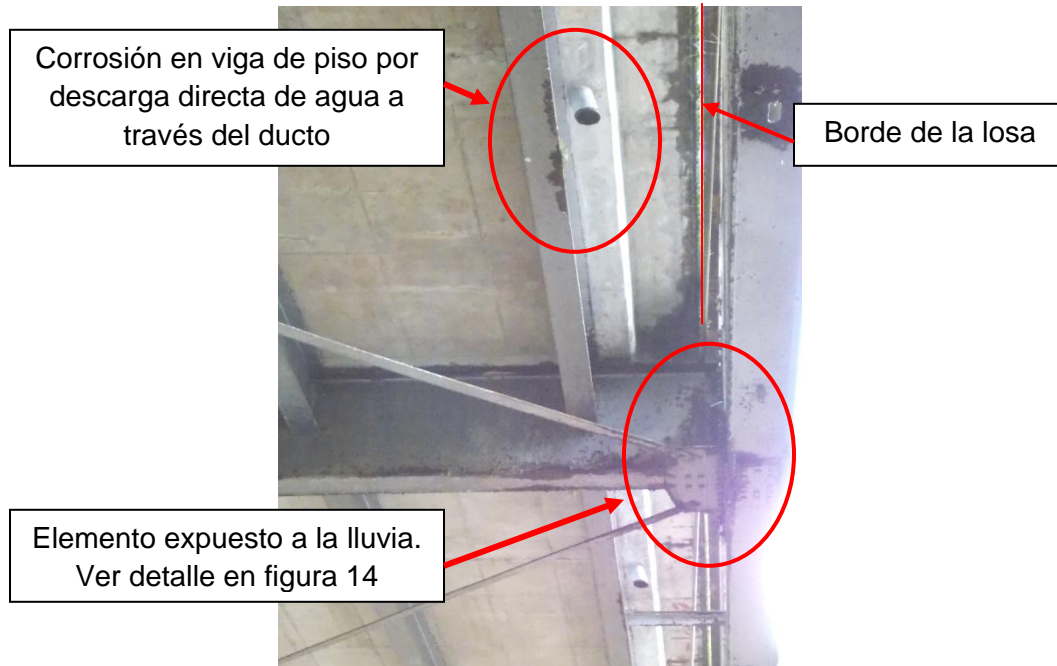
Elementos	Observaciones
2.6. Vigas transversales	Las vigas transversales presentaban corrosión en los extremos debido a al ambiente húmedo que se mantiene en la zona cercana a las conexiones con los elementos del sistema de arriostramiento inferior. Lo anterior es producto de la exposición directa a la lluvia y a otros agentes corrosivos debido a que la losa no cubre los extremos de las vigas transversales (ver figuras 13 y 14)

Figura 13: Ductos de drenaje sin extensión que descargan el agua directamente sobre los elementos estructurales y elementos expuestos directamente a la intemperie. (típico)

8. Colocar tubos de desagüe que se extiendan al menos 100 mm más abajo que la superficie inferior de la cuerda inferior de las armaduras.

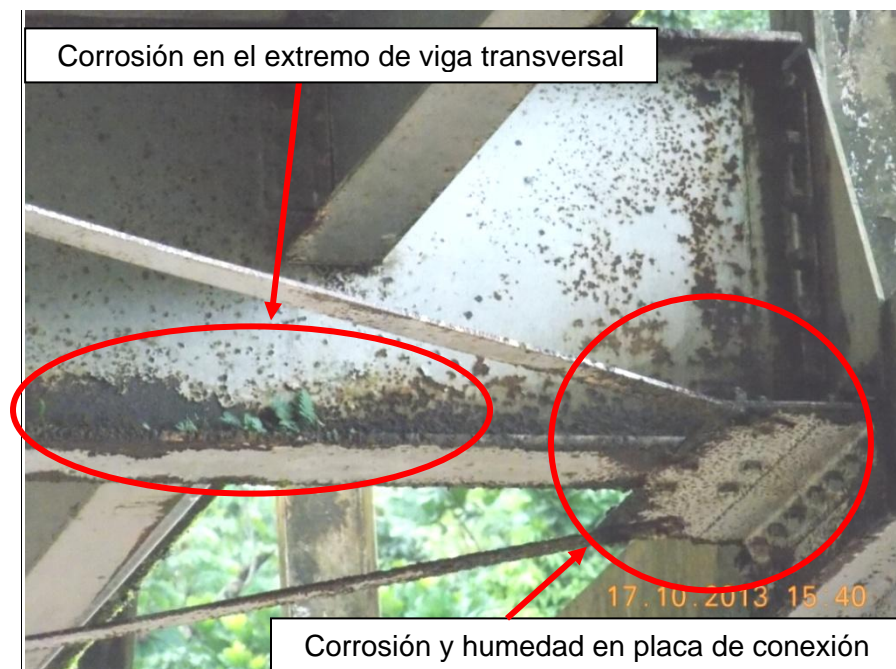
2.5. Sistema de Arriostramiento inferior	<p>Las placas de conexión de los elementos del sistema de arriostramiento inferior se encontraban corroídas, con pérdida de sección y mantenían un ambiente húmedo constante, lo cual, es producto de la exposición directa a la lluvia y a otros agentes corrosivos del ambiente debido a que la losa no cubre estos elementos. (ver figura 13 y 14)</p> <p>La mayoría de los elementos presentaban corrosión en los bordes y piquetes de corrosión. (ver figura 14)</p> <p>Uno de los elementos de arriostre se encontraba desprendido debido a la corrosión en las placas de conexión de los extremos. (ver figura 15)</p> <p>Además, otro de los elementos de arriostre contiguo al mencionado se encontraba deformado debido a una reparación realizada inadecuadamente, cuando el elemento dañado debía ser sustituido (ver figuras 15 y 16)</p>

Figura 14: Corrosión en las conexiones del sistema de arriostramiento inferior y en las vigas transversales debido a la exposición directa a la lluvia (típico)

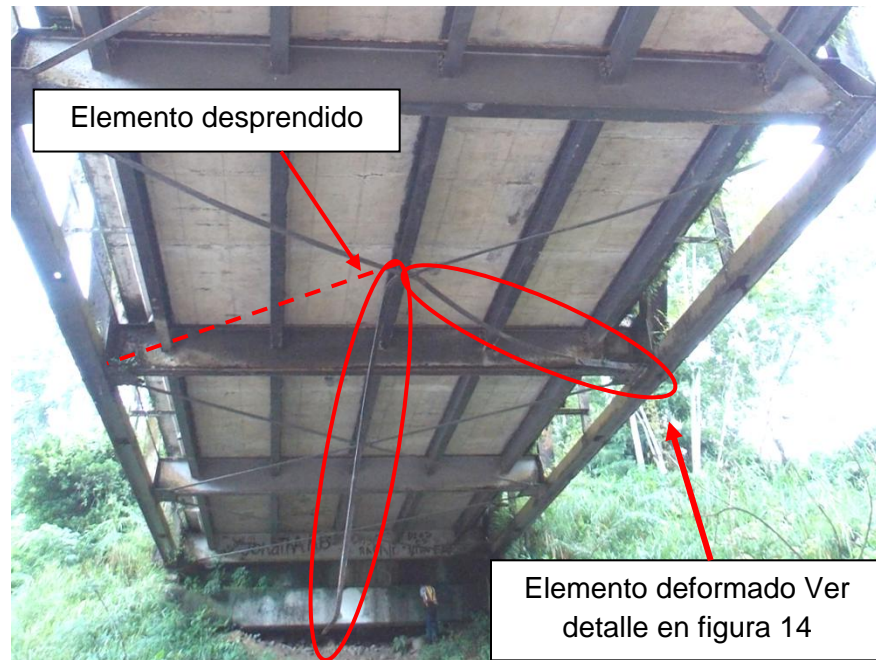
Figura 15: Conexiones expuestas a la lluvia, elemento desprendido y elemento deformado en el sistema de arriostamiento inferior del puente.

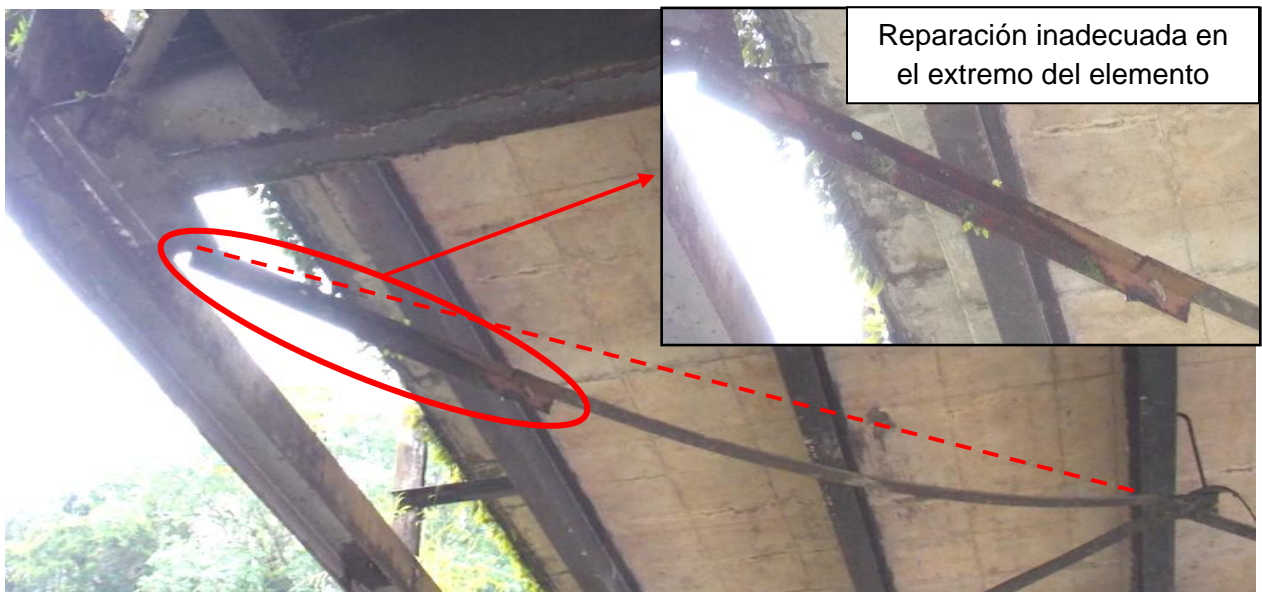
Figura 16: Detalle de la deformación del elemento del sistema de arriostamiento inferior debido a una reparación inadecuada en el extremo.

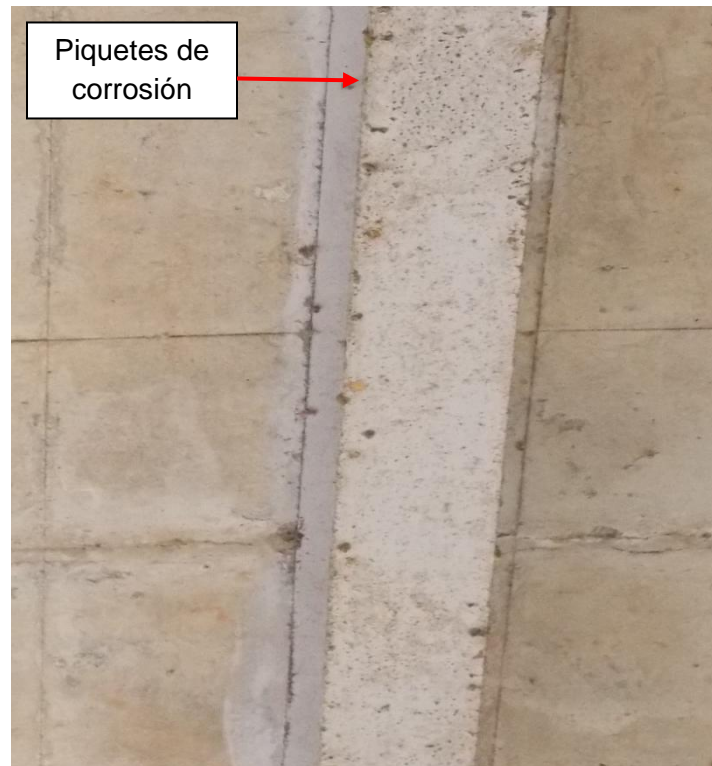
Figura 17: Detalle típico mostrando piquetes de corrosión en las vigas de piso longitudinales.

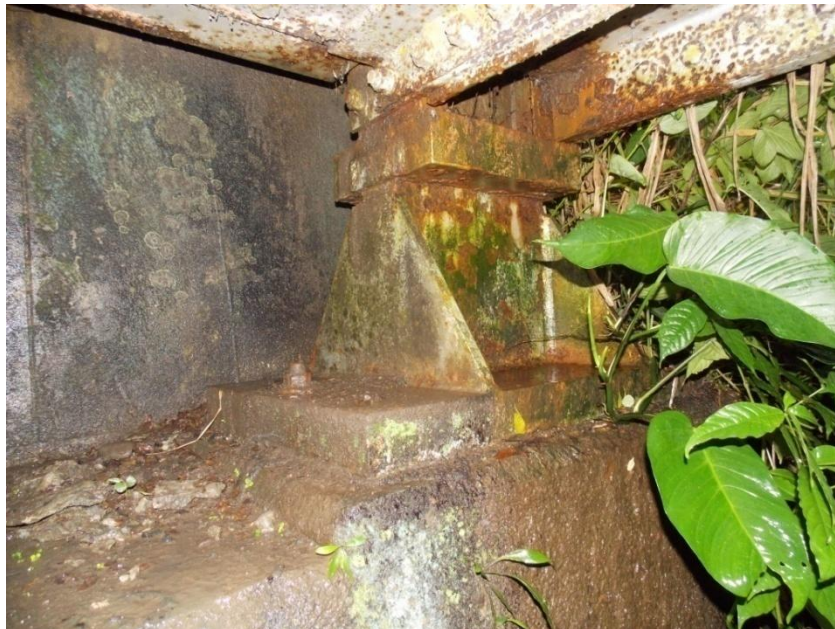
2.8. Apoyos	<p>Los apoyos mecánicos sobre ambos bastiones presentaban oxidación y un ambiente húmedo constante alrededor de ellos debido al ingreso de agua a través de las juntas. (ver figuras 18 y 19)</p> <p>La longitud de asiento en los apoyos expansivos (sobre el bastión 2) era de 0,30 m (ver figura 19). Esta longitud es muy corta y podría generar que en un movimiento sísmico severo la superestructura colapse al desplazarse fuera del asiento.</p> <p>Los apoyos expansivos presentaban una inclinación en la dirección contraria a la que está indicada en los planos estándar de la armadura. (ver figura 19)</p>

Figura 18: Oxidación y ambiente húmedo en el apoyo fijo sur sobre el bastión 1

6. En caso que se decida rehabilitar el puente, se recomienda sustituir los apoyos mecánicos existentes en bastiones por apoyos elastoméricos, de acuerdo con lo establecido en el *Manual de rehabilitación sísmica FHWA* y en la *Especificación AASHTO LRFD 2012*, a los cuales se hace referencia en los *Lineamientos para el diseño sismorresistente de puentes*.

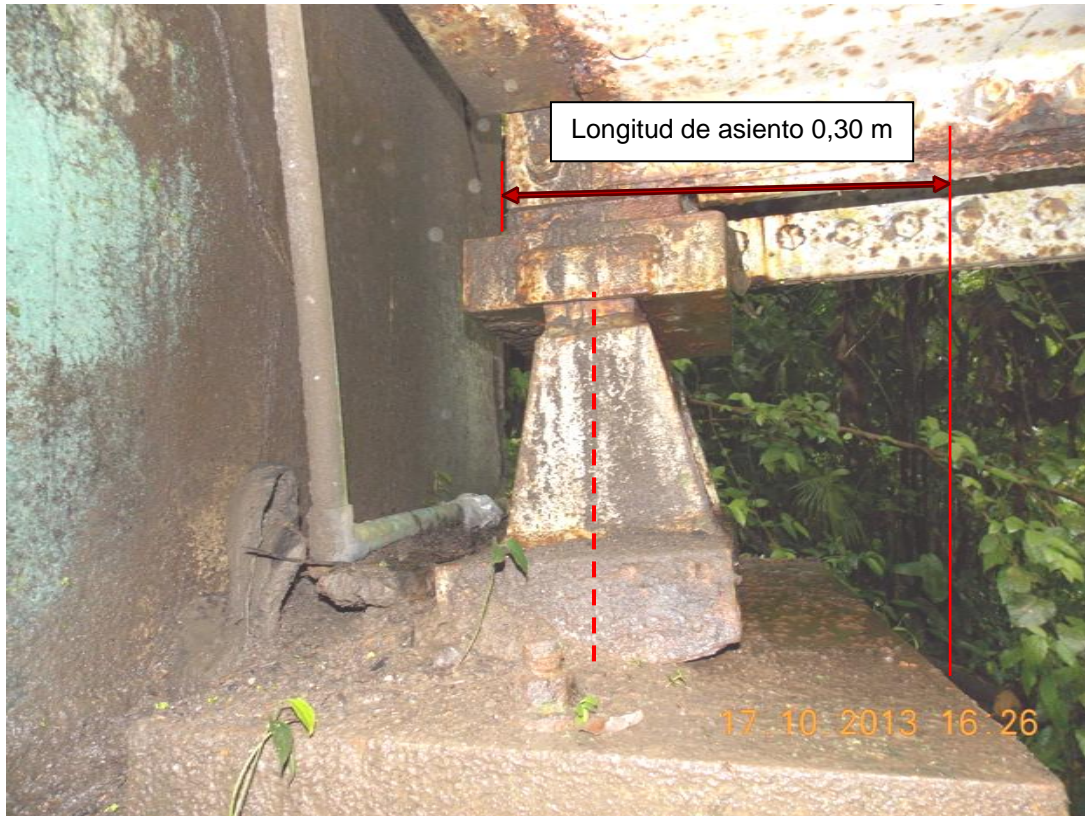
Figura 19: Longitud de asiento, inclinación, oxidación y ambiente húmedo en el apoyo expansivo sur sobre el bastión 2

- f) La longitud de asiento en los apoyos expansivos (sobre el bastión 2) es de 0,30 m. Esta longitud es muy corta y podría generar que en un movimiento sísmico severo la superestructura colapse al desplazarse fuera de la longitud de asiento. Además, los apoyos presentaban oxidación y un ambiente húmedo constante alrededor debido a la filtración de agua a través de las juntas.

- g) Los apoyos expansivos poseen una inclinación en la dirección contraria a la que está indicada en los planos estándar de la armadura.
