Programa de Infraestructura del Transporte (PITRA)

LM-PI-UP-PN03-2013

INSPECCIÓN DEL PUENTE SOBRE EL RÍO BLANCO RUTA NACIONAL No. 1

San José, Costa Rica
10 de julio de 2013

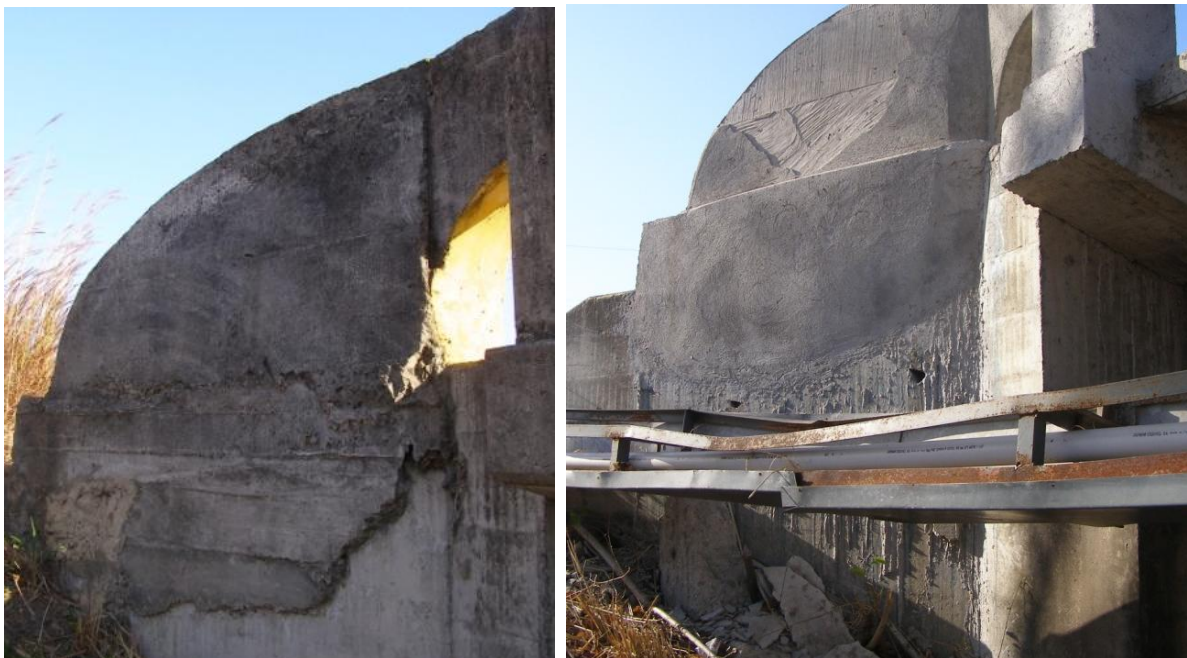
(a) Barrera Norte, tramo No 1.

(b) Barrera Sur, tramo No 3.

Figura 5. Reparaciones en los extremos de la barrera vehicular .

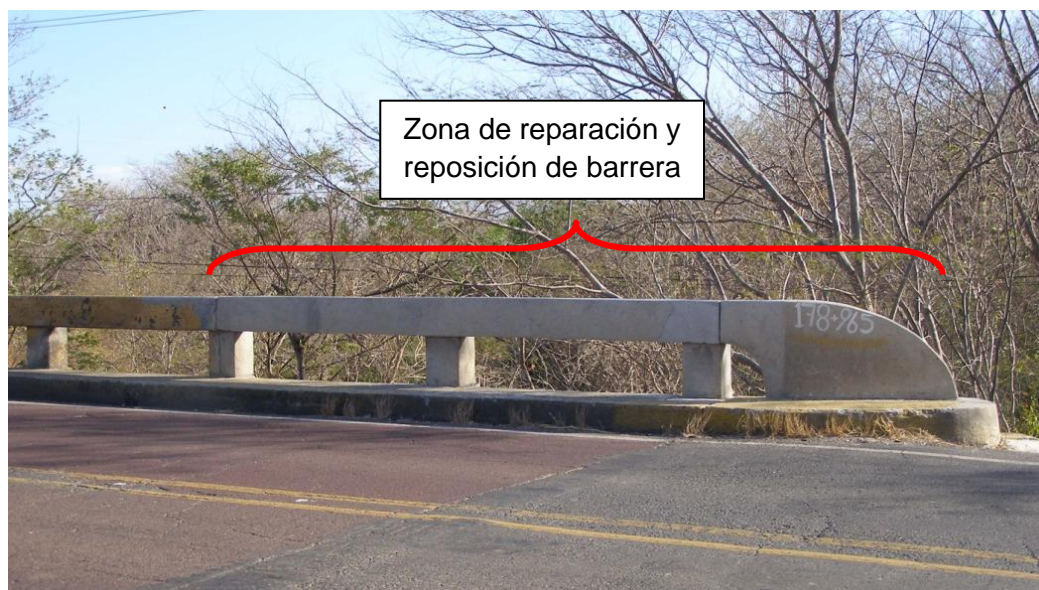
Figura 6. Reparación de la barrera sur del tramo No 3.

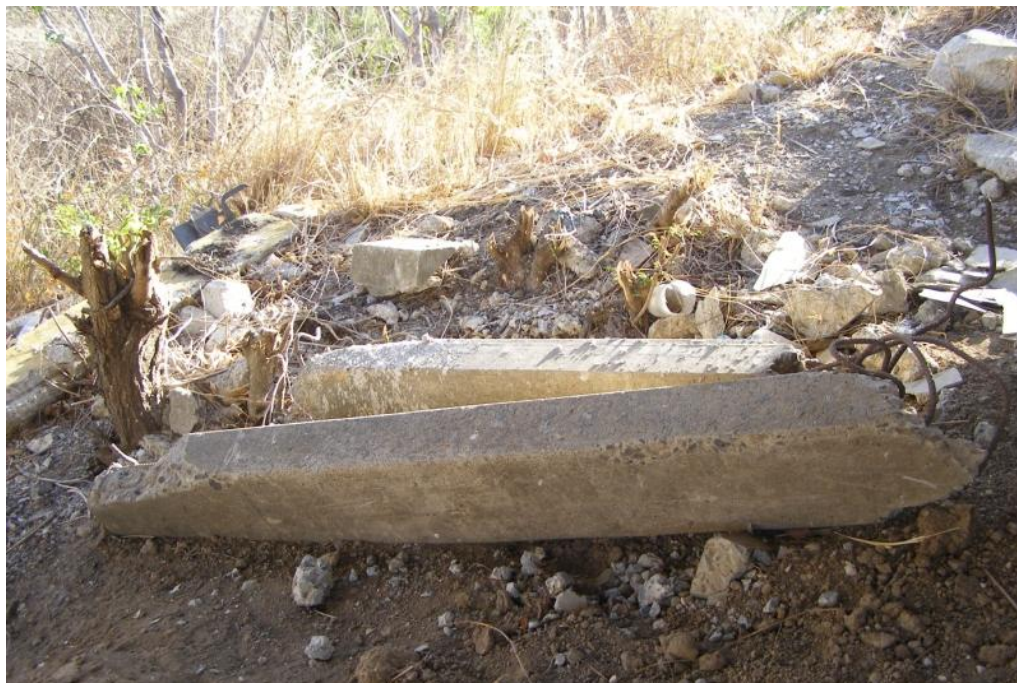
Figura 7. Disposición inadecuada de escombros producto de la reparación de la barrera Sur del tramo No 3.

17. Reparar el desprendimiento de concreto de la barrera-norte del tramo 1 para proteger de la corrosión el acero de refuerzo.
18. Establecer y verificar el cumplimiento de un plan de mantenimiento periódico en el que se incluya la limpieza de: los bordillos, las juntas entre superestructuras, los ductos de drenaje, el sistema de drenaje de los accesos y la parte superior de la viga cabezal de pilas y bastiones donde se ubican los apoyos. Además, verificar que los desechos generados durante los trabajos de construcción se dispongan adecuadamente enviándolos a un centro de acopio de desechos de la construcción y no se depositen en el sitio como sucedió con la reconstrucción de la barrera sur.

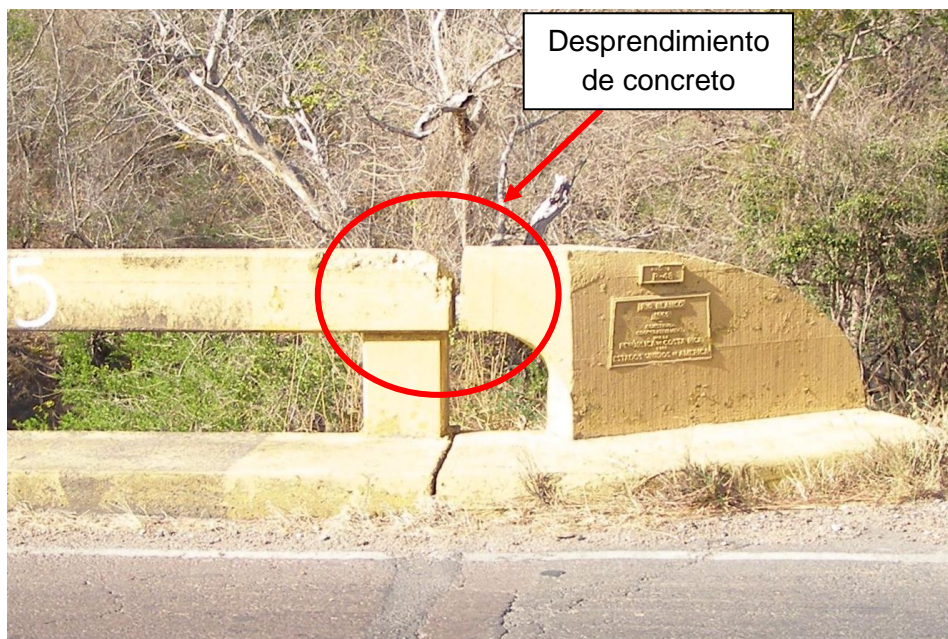
Figura 8. Desprendimiento de concreto en la barrera norte del tramo 1.

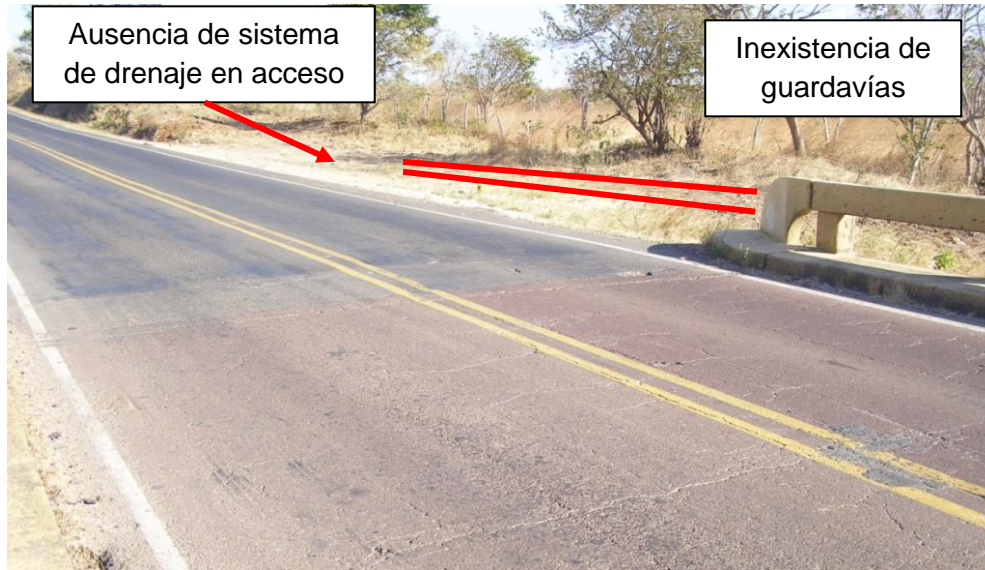
Figura 9. Inexistencia de guardavías en el acceso oeste.

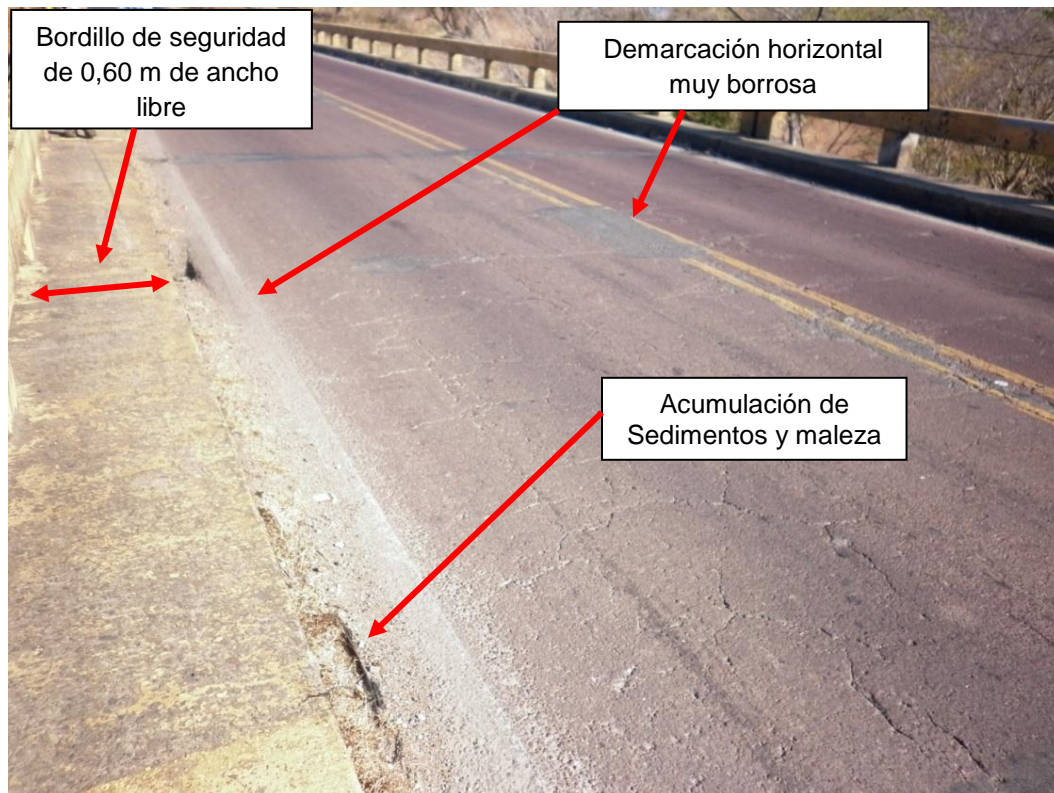
Figura 10. Demarcación horizontal borrosa y ausencia de captaluces.

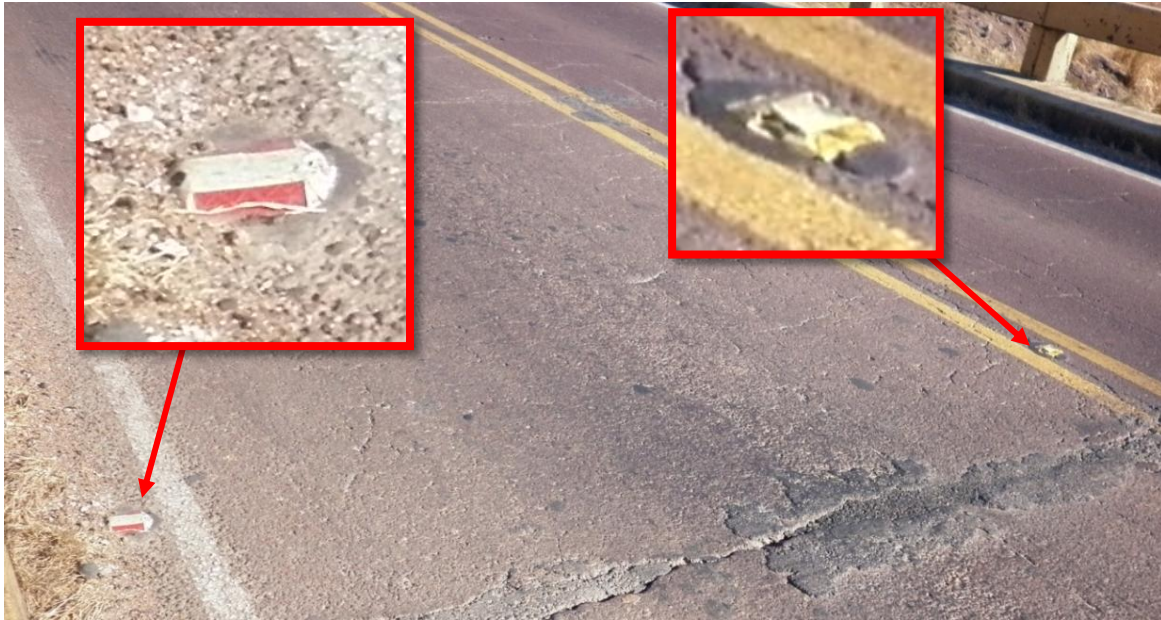
Figura 11. Captaluces en mal estado.

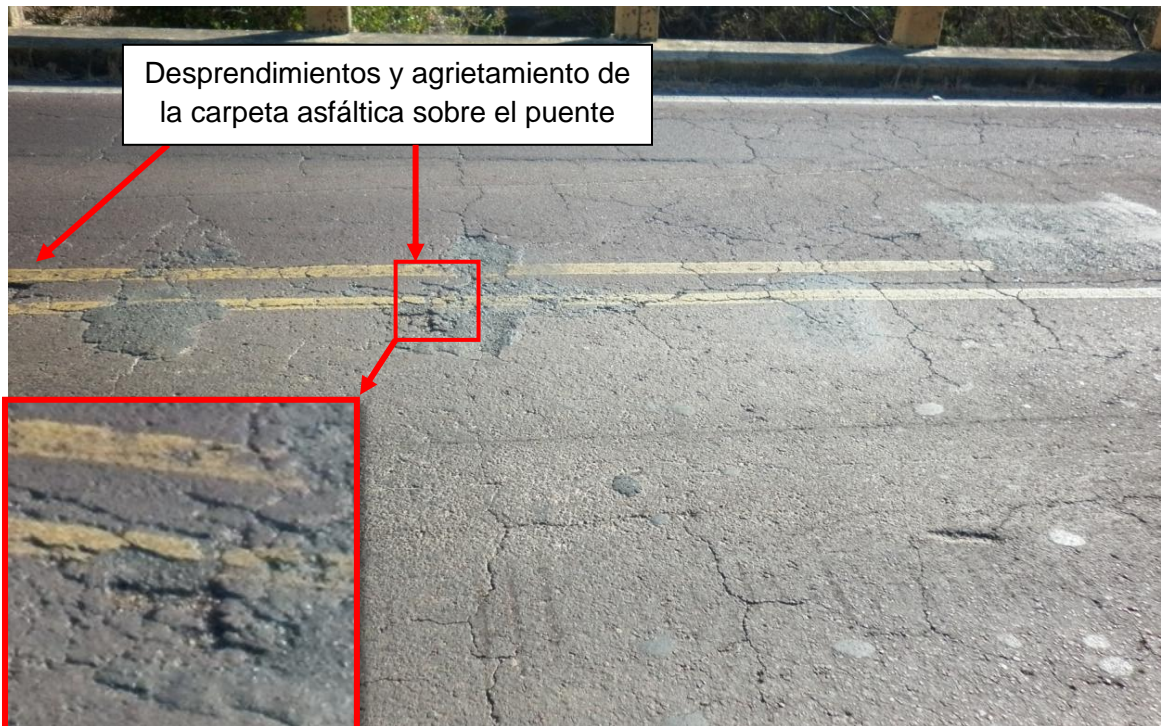
Elementos	Observaciones	Recomendaciones
3.1. Superficie de rodamiento	La carpeta asfáltica sobre la losa del puente presentaba en su totalidad grietas en dos direcciones. También, se observaron algunos desprendimientos de la misma carpeta asfáltica. (Ver figura 12). Esta carpeta no está indicada en los planos originales del puente (ver Lámina Drwg. No. 2007 de los planos originales del puente sobre el Río Blanco) por lo que no se conoce la razón de su existencia.	Realizar una evaluación estructural del puente para determinar su capacidad estructural y a partir de éste estudio decidir si se requiere sustituir o no la losa del puente. En el caso que se decida no sustituir la losa, se recomienda remover la carpeta asfáltica sobre el puente e impermeabilizar la losa.

Figura 12. La carpeta asfáltica mostraba agrietamiento en dos direcciones y desprendimientos puntuales

- i. La carpeta asfáltica sobre la losa del puente presentaba grietas en dos direcciones en su totalidad. También, se observaron algunos desprendimientos de la misma carpeta asfáltica. Esta carpeta no está indicada en los planos originales del puente (ver Lámina Drwg. No. 2007 de los planos originales del puente sobre el Río Blanco) por lo que no se conoce la razón de su existencia.

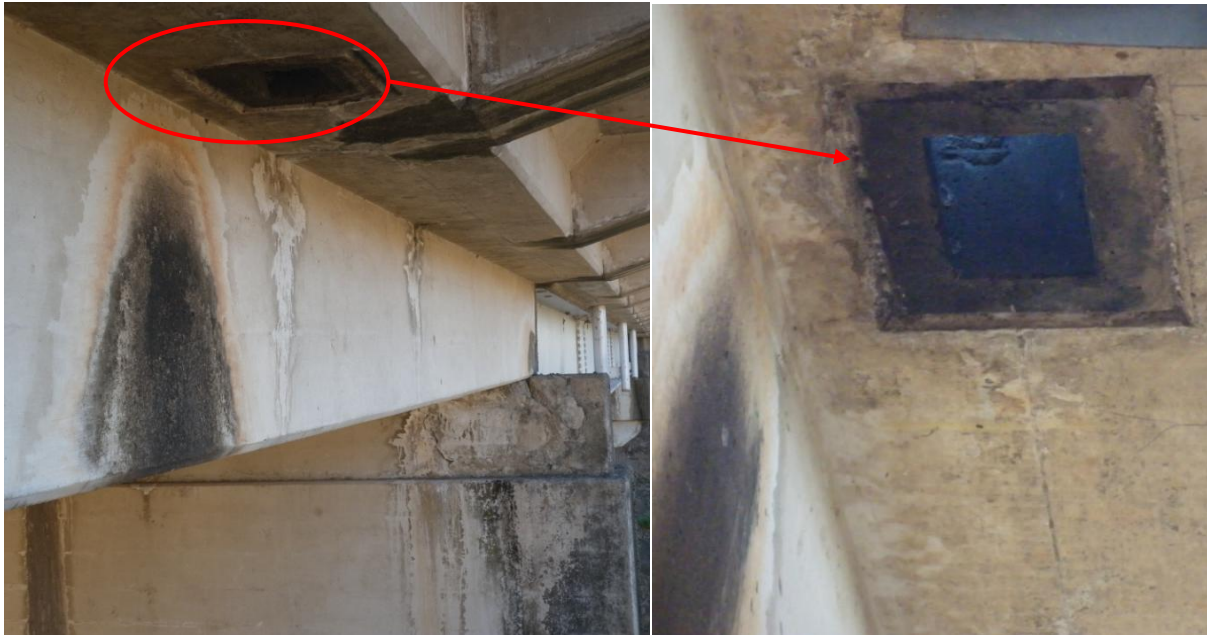
Figura 13. Ductos de desagüe sin tubos de extensión y manchas de humedad en vigas.

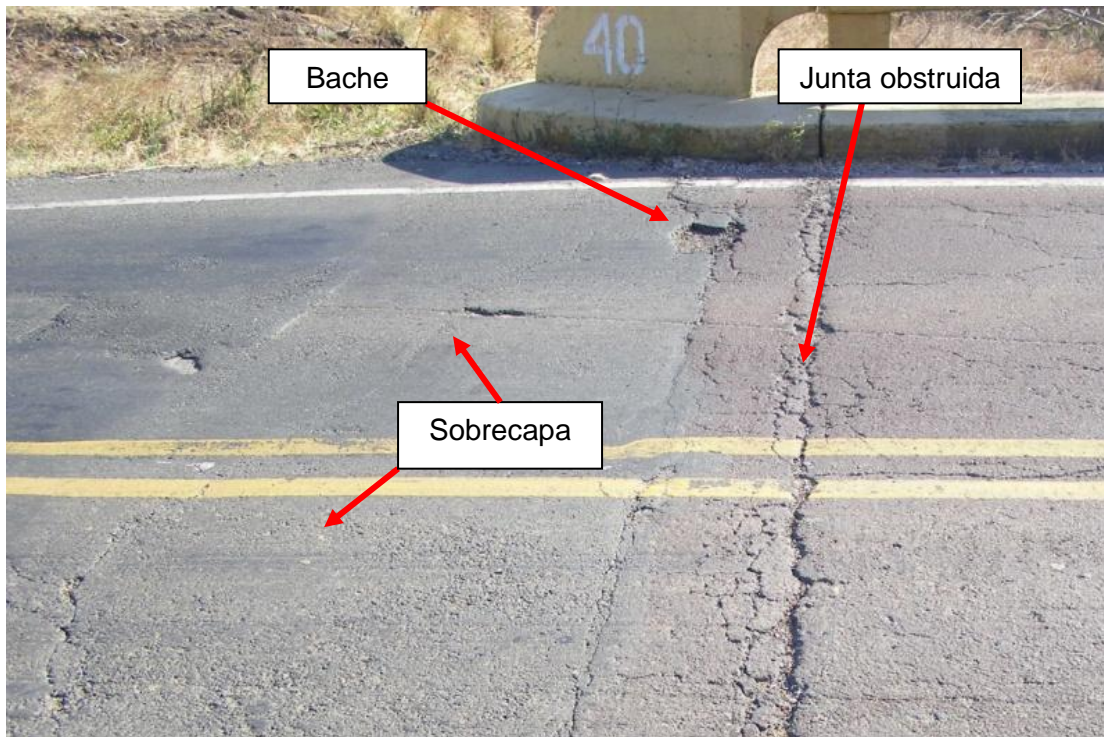
3.6. Juntas entre superestructuras	Todas las juntas se encontraban obstruidas con material asfáltico (Ver figuras 14 y 15). Se observaron manchas de humedad en bastiones y pilas producto de la filtración de agua a través de las juntas lo que indica un mal funcionamiento, la pérdida o falla del sello impermeable. (ver figuras 28, 29 y 31)	Desobstruir las juntas. Sustituir el sello impermeable de las juntas sobre los bastiones para evitar la filtración de agua. Sustituir la junta de placa deslizante sobre las pilas por una que permita el movimiento pero que impida la filtración de agua.

Figura 14. Bache y sobrecapa en el acceso-este y junta obstruida sobre el bastión 1.

9. Monitorear durante la siguiente inspección el agrietamiento observado en las vigas diafragma sobre los bastiones.
10. Desobstruir las juntas entre superestructuras y sustituir el sello impermeable de las juntas sobre los bastiones para evitar la filtración de agua. También, sustituir la junta de placa deslizante sobre las pilas por una que permita el movimiento pero que impida la filtración de agua.

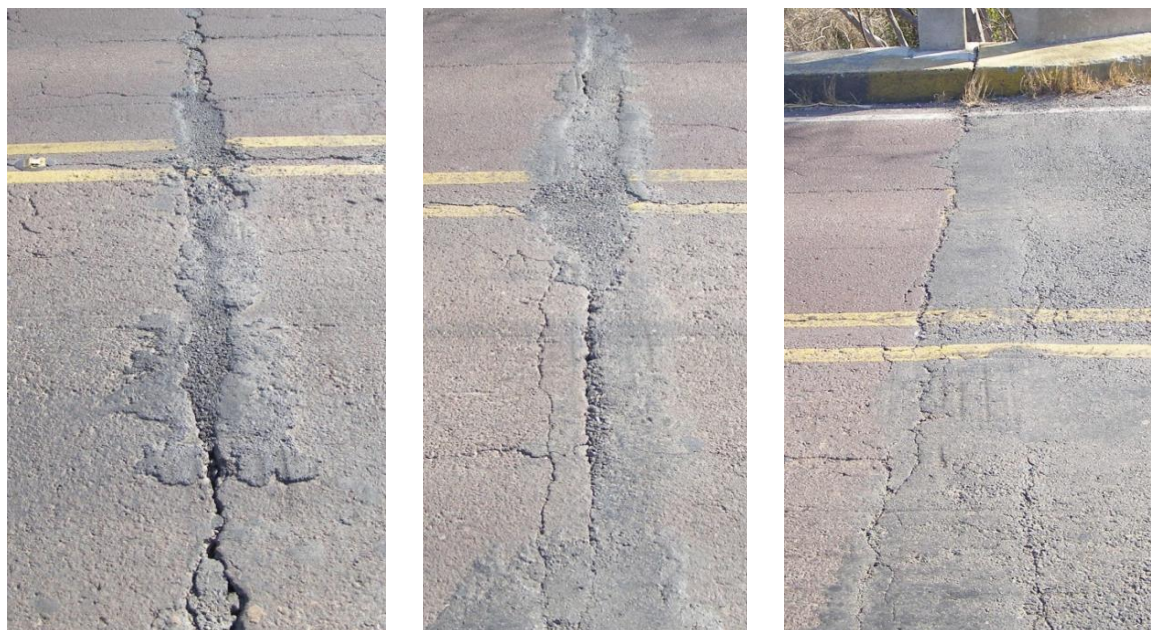
(a) Junta sobre Pila 1.

(b) Junta sobre Pila 2.

(c) Junta sobre Bastión 2.

Figura 15. Obstrucción de las juntas con material asfáltico.

- j. Todas las juntas se encontraban obstruidas con material asfáltico. Se observaron manchas de humedad en bastiones y pilas producto de la filtración de agua a través de las juntas lo que indica un mal funcionamiento, la pérdida o falla del sello impermeable.

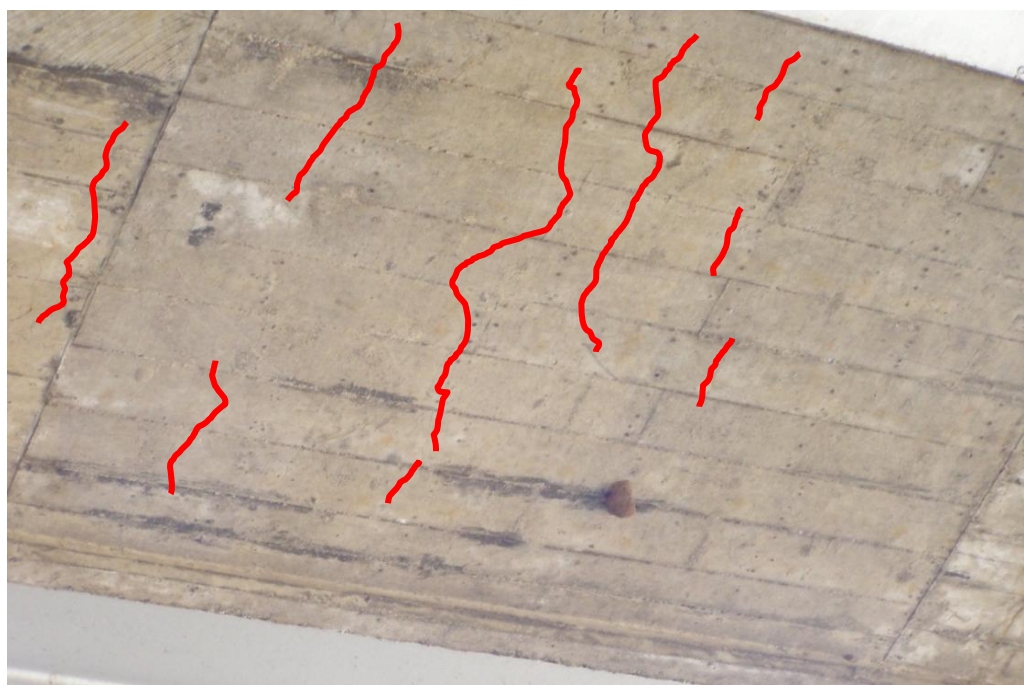
Figura 16. Grietas transversales en la superficie inferior de la losa del tramo 2.

- c. La superficie inferior de la losa del puente presentaba agrietamiento en una dirección, principalmente en la dirección transversal. Este agrietamiento puede ser producto de la retracción de la losa y de la corrosión del acero de refuerzo. Las grietas transversales exhibían manchas de humedad y eflorescencia de color amarillento, lo cual es un indicativo de que son grietas profundas y que existe corrosión del acero de refuerzo. Además, en el medio de la losa de cada tramo se observó agrietamiento en dos direcciones y se observaron eflorescencias en más del 50% de la superficie inferior de la losa.

3. En caso de que se decida **no** sustituir la losa, con base en los estudios antes descritos se recomienda el sellado de grietas para evitar el avance de la corrosión del acero de refuerzo y el deterioro de la losa.

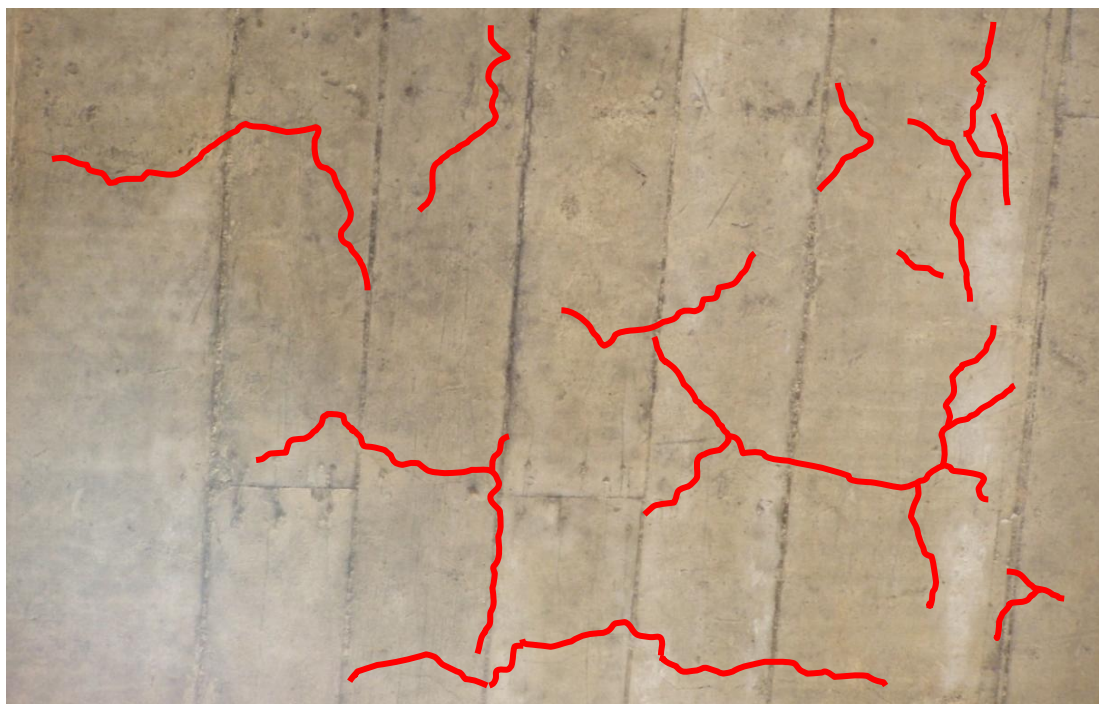
Figura 17. Grietas en dos direcciones presentes en la zona central de la losa del tramo 2.

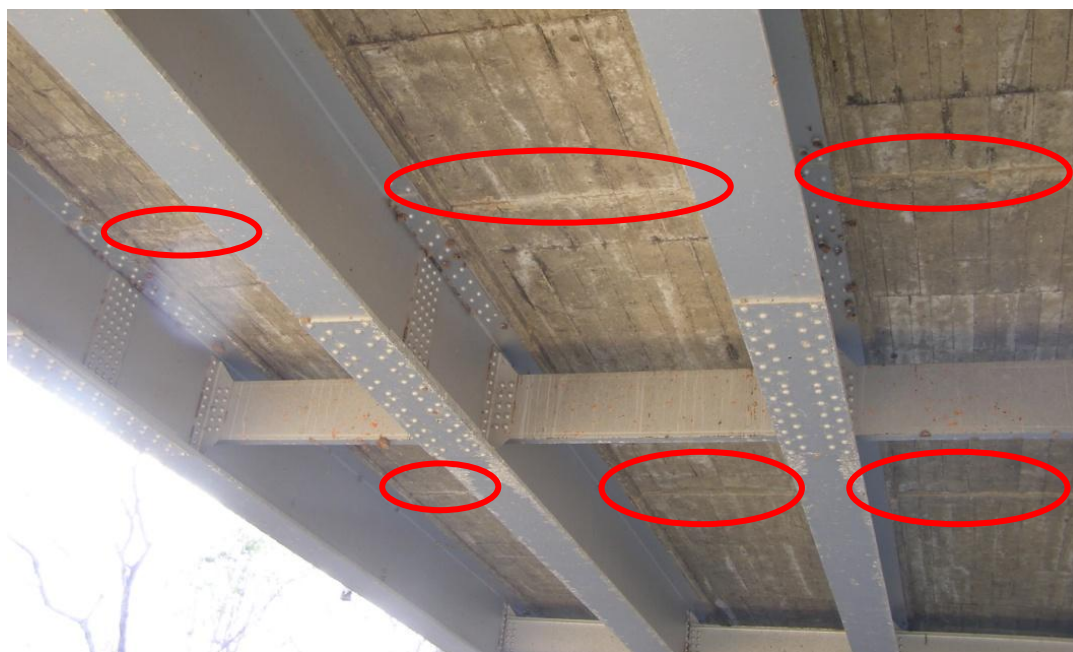
Figura 18. Eflorescencia a lo largo de grietas transversales (tramo 2).

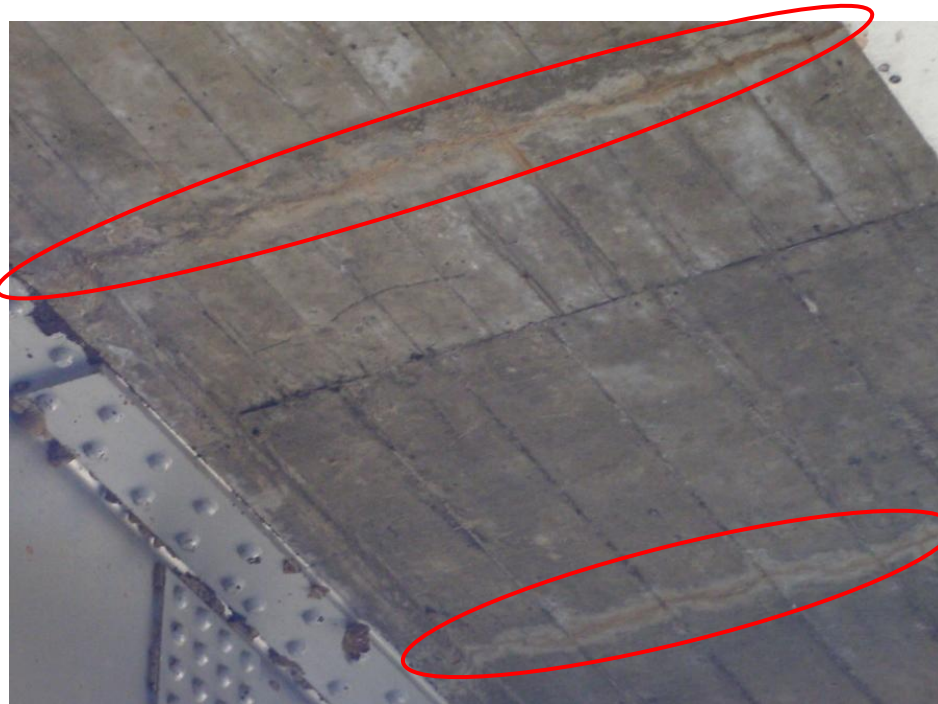
Figura 19. Detalle de eflorescencia en grietas transversales (tramo 2).

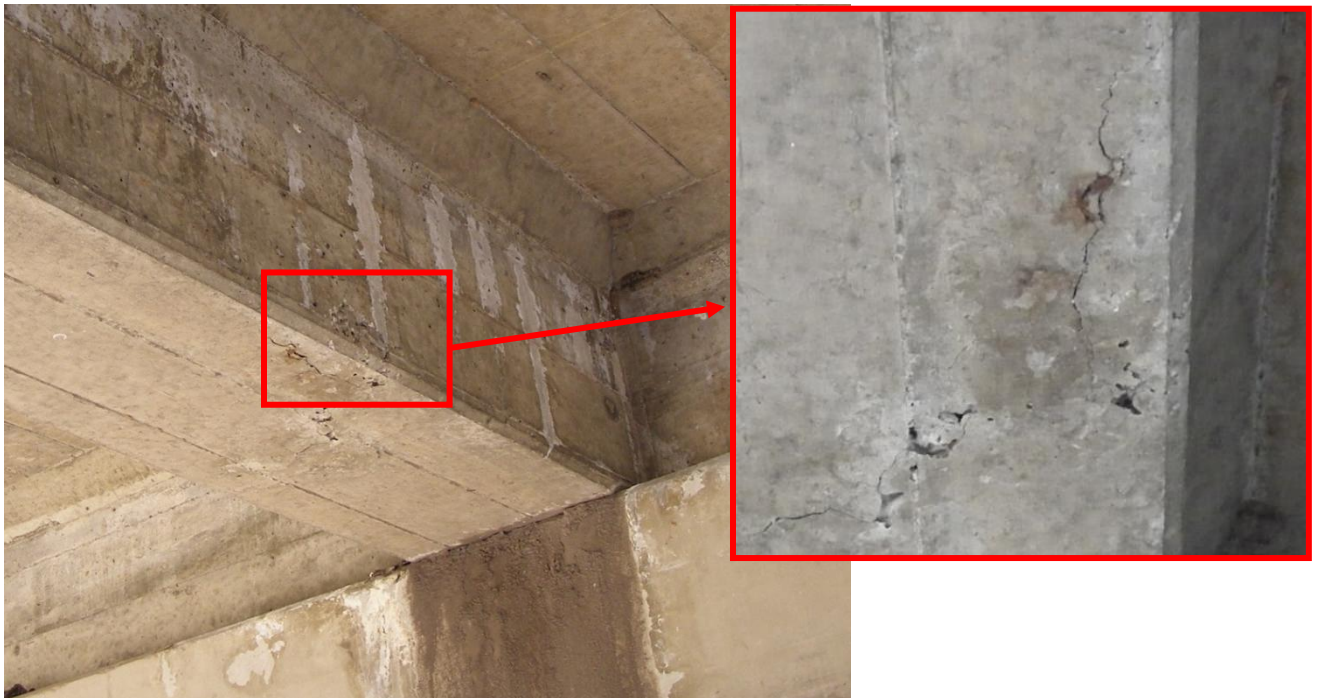
Figura 20. Indicio de desprendimientos de concreto en viga principal (tramo 1).

7. Reparar las zonas de las vigas de concreto que presentan desprendimiento del concreto o a punto de desprenderse con concreto de reparación.
8. Proteger las vigas principales y las vigas diafragma de acero con un sistema de protección contra la corrosión según las recomendaciones del CR2010. Asesorarse con un fabricante de pinturas industriales.

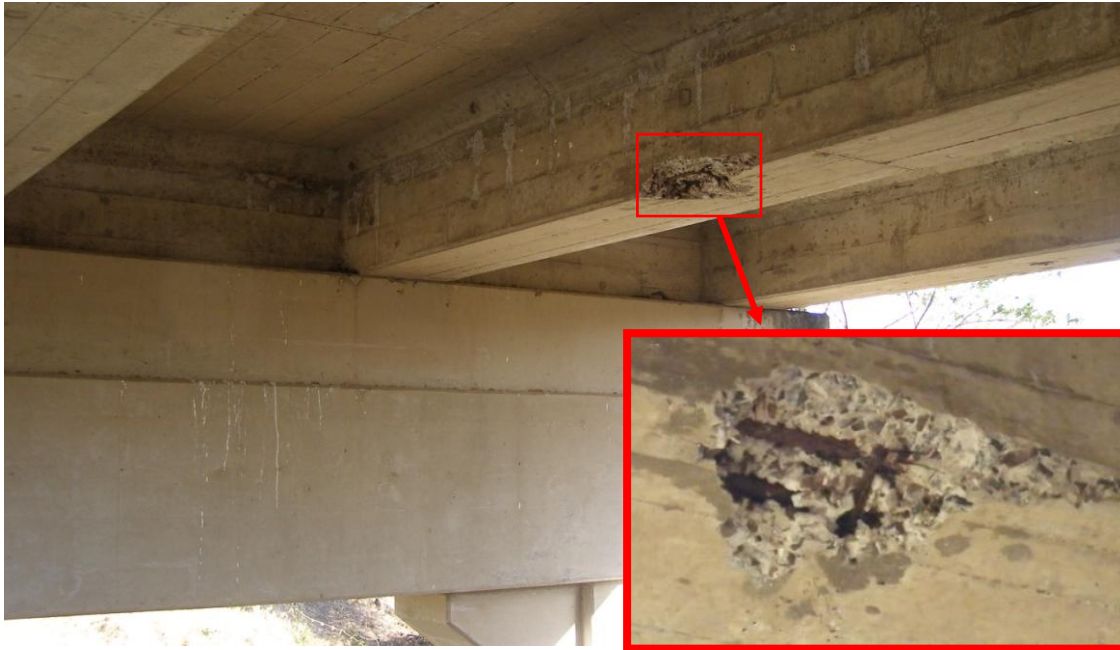
Elementos	Observaciones	Recomendaciones
4.2 Vigas principales de concreto	<p>La parte inferior de algunas vigas de concreto presentaba zonas con concreto a punto de desprenderse y desprendimiento del concreto que dejó el acero de refuerzo al descubierto.(Ver figuras 20 y 21).</p> <p>Se observaron grietas a cortante (grietas diagonales) en los extremos de las vigas, con un ancho de grieta superior a los 0,20 mm y con separaciones menores a los 0,50 m entre ellas. El agrietamiento que presentaban las vigas es evidencia de que el puente actualmente es sujeto a cargas vehiculares superiores a la carga viva de diseño para la cual fue diseñado. (Ver figura 22).</p> <p>Se observaron grietas a flexión en el centro de los tramos de las vigas principales de concreto, con una separación de menos de 0,50 m entre ellas (Ver figura 23).</p> <p>Se observaron manchas de eflorescencia en los costados de las vigas principales internas (Ver figura 24), lo cual aparenta ser producto de infiltración de agua a través de las grietas en la losa.</p>	<p>Realizar una evaluación estructural del puente para determinar si las vigas de concreto requieren ser rehabilitadas.</p> <p>Reparar las zonas que presentan desprendimiento del concreto o a punto de desprenderse con concreto de reparación.</p>

Figura 21. Desprendimiento de concreto y acero de refuerzo al descubierto en viga principal (tramo 3).

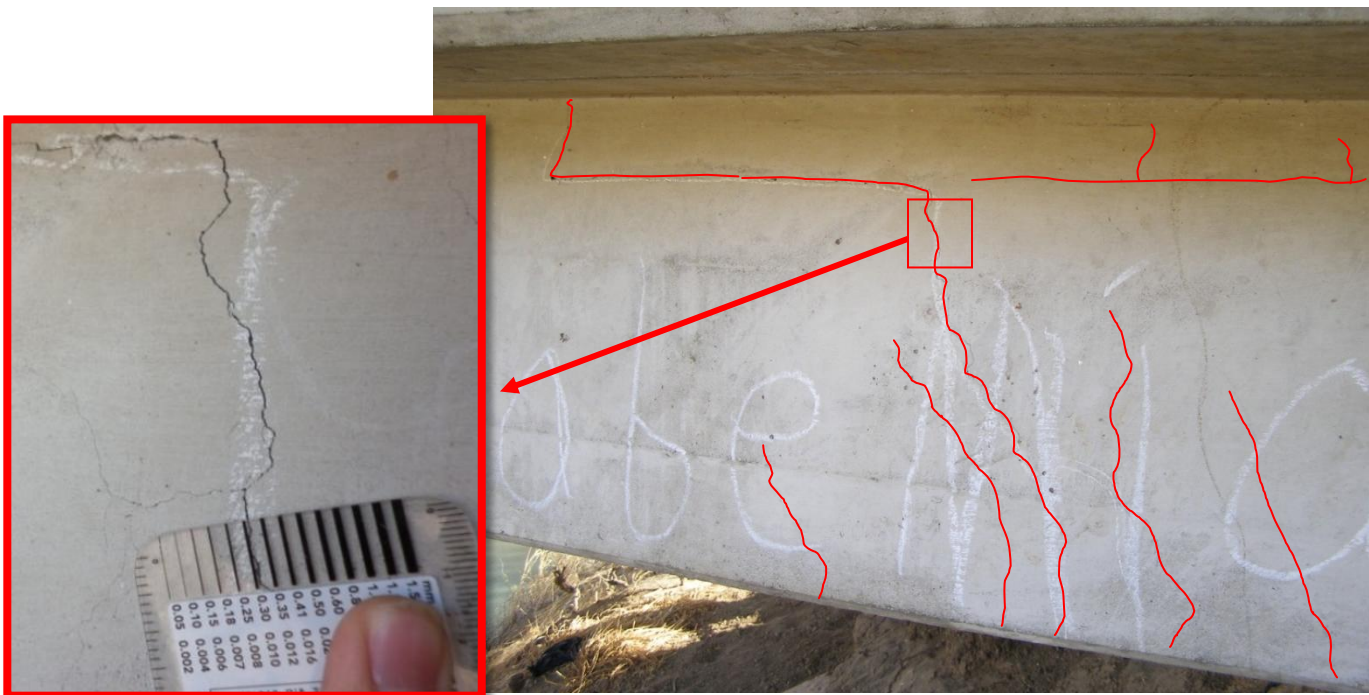
Figura 22. Grietas por cortante en viga principal (tramo 3)

- a. Se observaron grietas a cortante (grietas diagonales) en los extremos de las vigas, con un ancho de grieta superior a los 0,20 mm y con separaciones menores a los 0,50 mm entre ellas. El agrietamiento que presentaban las vigas es evidencia de que el puente

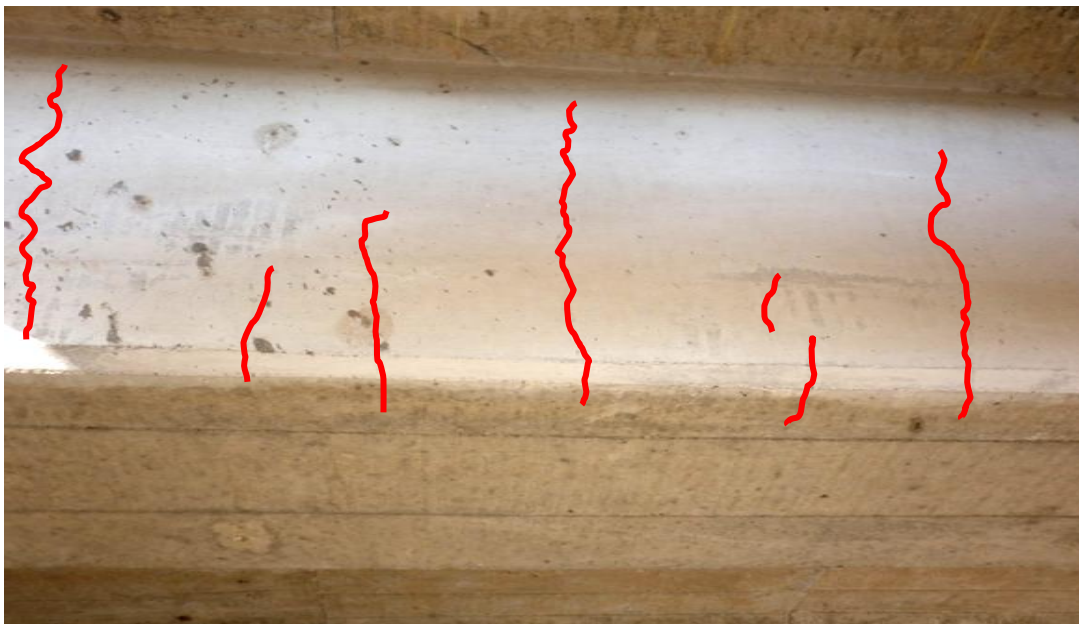
Figura 23. Grietas por flexión al centro de la viga principal externa (tramo 3).

- b. Se observaron grietas a flexión en el centro de los tramos de las vigas principales de concreto, con una separación de menos de 0,50 m entre ellas.

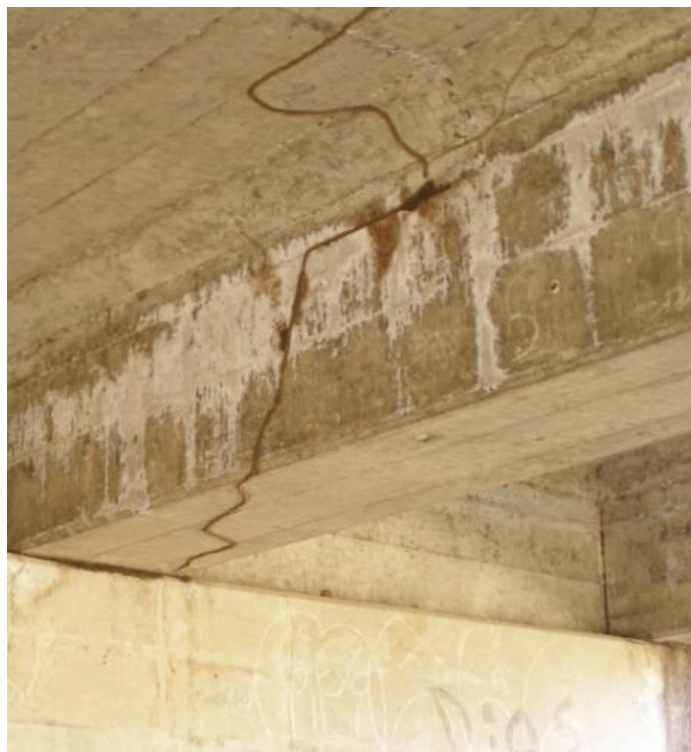
Figura 24. Eflorescencia a ambos lados de las vigas principales de concreto (tramo 1).

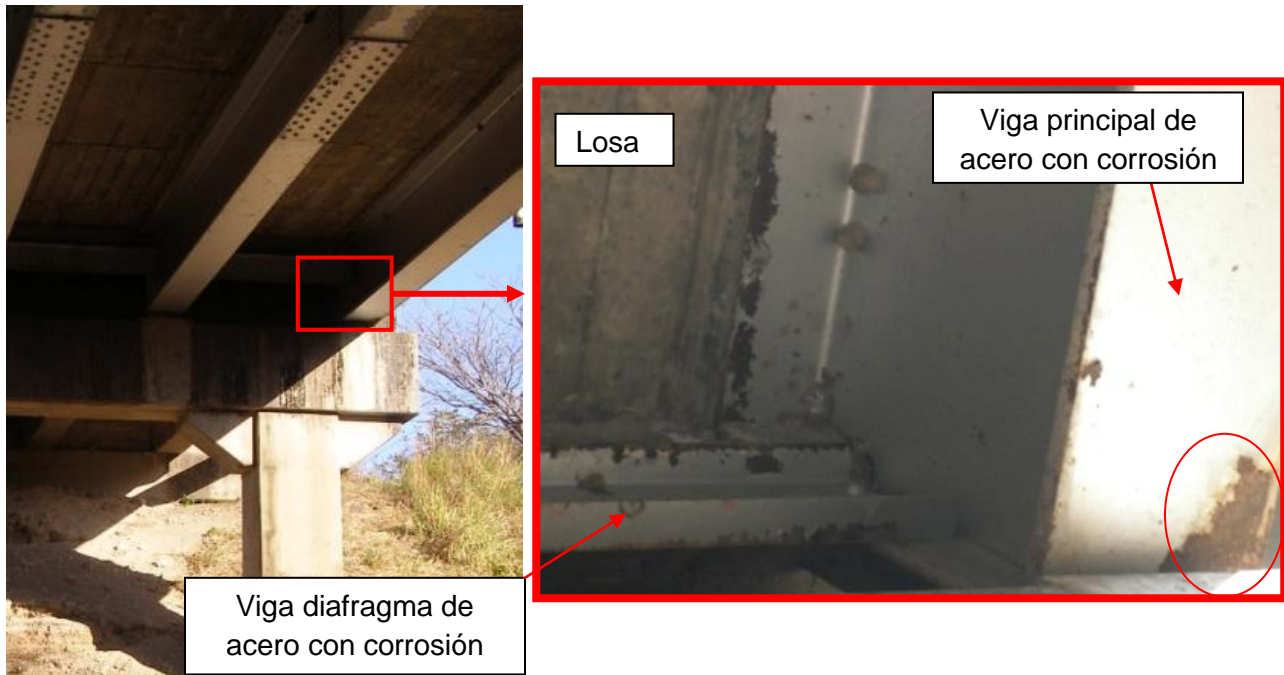
Figura 25. Corrosión en la ala superior de la viga principal y de la viga diafragma en contacto con la losa de concreto junto a la pila 1.

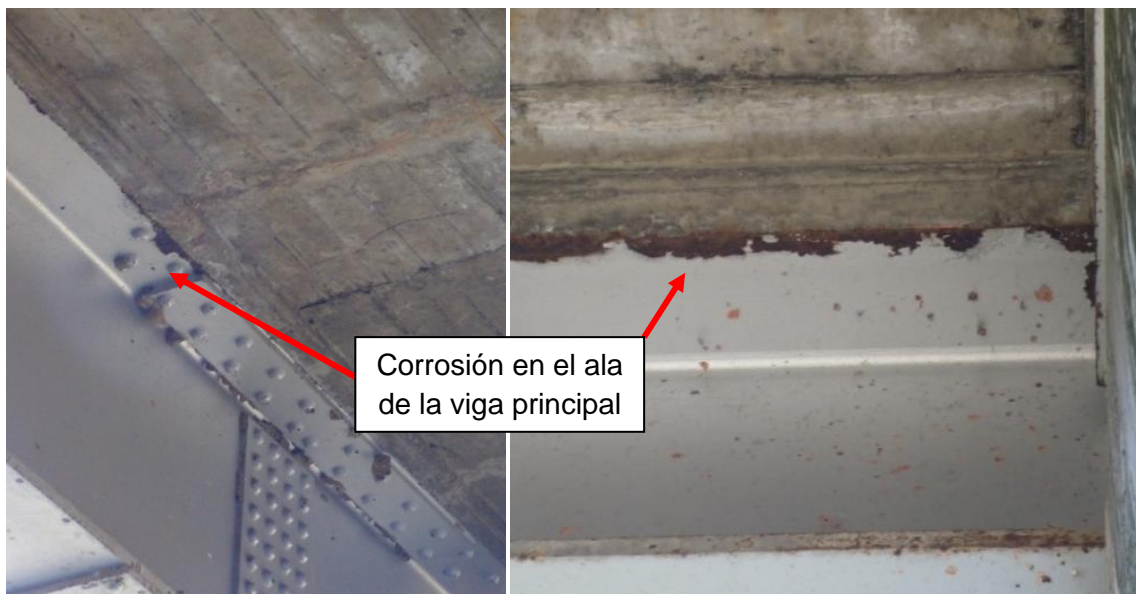
5.2 Vigas principales de acero	<p>Se observó corrosión en el ala superior de las vigas de acero, que están en contacto con la losa (ver figura 26). Esta situación evidencia la filtración de agua a través de grietas en la losa que llegan hasta el ala superior de las vigas principales de acero. La corrosión en las vigas estaba más avanzada en la zona cercana a las pilas. (Ver figura 25)</p> <p>Se observó desprendimiento de la pintura en la superficie inferior de las vigas (ver figura 27).</p>	Proteger las vigas principales de acero con un sistema de protección contra la corrosión según las recomendaciones del CR2010. Asesorarse con un fabricante de pinturas industriales.

Figura 26. Corrosión en ala superior de las vigas principales de acero en contacto con la losa (tramo 2)

- d. Las vigas diafragma sobre los bastiones presentaban agrietamiento por cortante.
- e. Se observó corrosión en el ala superior de las vigas de acero, que están en contacto con la losa (ver figura 26). Esta situación evidencia la filtración de agua a través de grietas en la losa que llegan hasta el ala superior de las vigas principales de acero. La corrosión en las vigas estaba más avanzada en la zona cercana a las pilas.

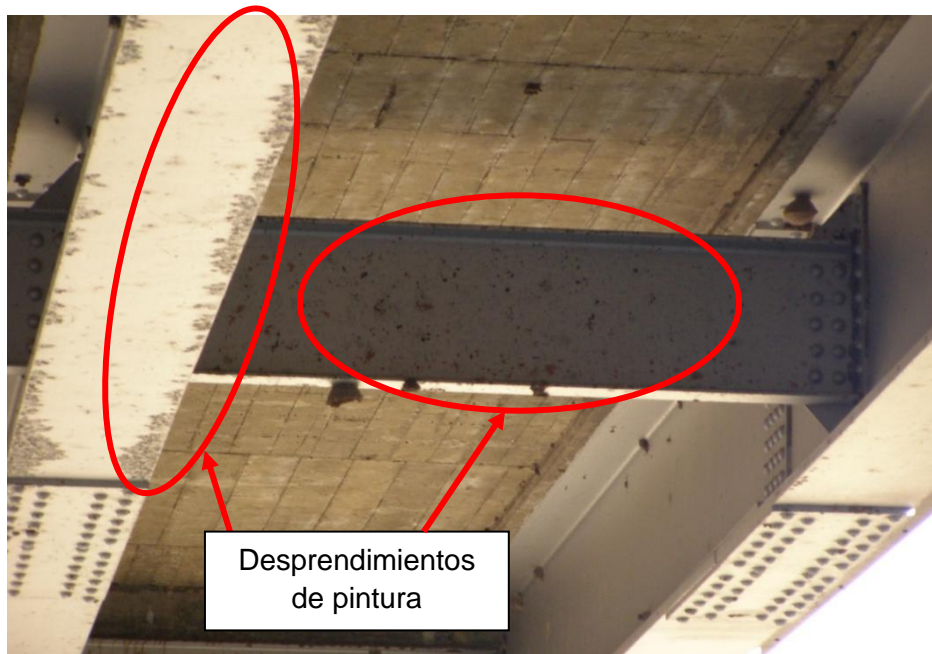
5.3 Vigas diafragma de acero	En todas las vigas diafragma se observaron piquetes de corrosión y desprendimientos de la capa superficial de pintura. La corrosión observada estaba más avanzada en las vigas diafragma de acero ubicadas sobre las pilas (Ver figuras 25 y 27).	Proteger las vigas diafragma de acero con un sistema de protección contra la corrosión a según las recomendaciones del CR2010. Asesorarse con un fabricante de pinturas industriales.

Figura 27. Piquetes de corrosión en las vigas principales y las vigas diafragma de la superestructura de acero.

- h. En todas las vigas diafragma de acero se observaron piquetes de corrosión y desprendimientos de la capa superficial de pintura. La corrosión observada estaba más avanzada en las vigas diafragma de acero ubicadas sobre las pilas.

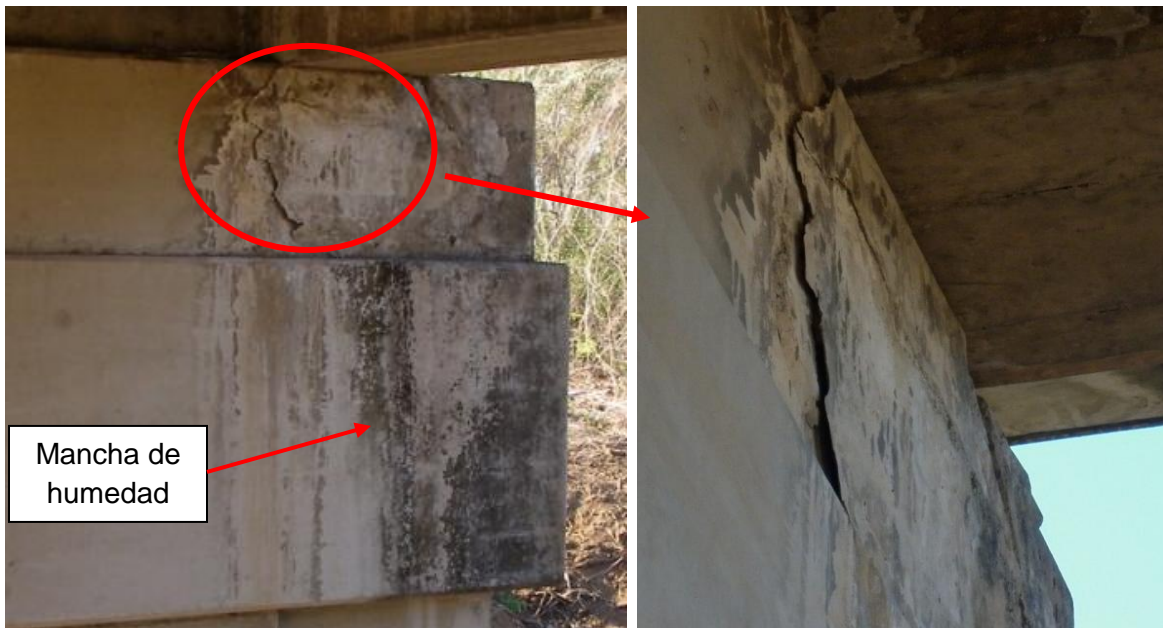
6.3 Pilas	<p>Se observó acumulación de humedad y musgo en la viga cabezal de pilas debido a la filtración de agua a través de las juntas entre superestructuras (Ver figuras 28 y 29).</p> <p>La viga cabezal de las pilas 1 y 2 presentaba desprendimientos de concreto, relacionado con la fricción generada entre la viga de concreto y la viga cabezal debido a que el material asfáltico que sirve de apoyo no aísla las superficies de la viga principal y la viga cabezal. (Ver figuras 28 y 29).</p> <p>No se observaron daños en el cuerpo de las pilas.</p>	<p>Ver las recomendaciones para las juntas entre superestructuras en el punto 3.6.</p> <p>Con base en una evaluación sísmica del puente, determinar la necesidad de: construir llaves de cortante que restrinjan el movimiento de la superestructura en la dirección transversal y de aumentar la longitud de asiento disponible para las vigas en la dirección longitudinal, de acuerdo con lo establecido en el <i>Manual de rehabilitación sísmica FHWA</i> y en la <i>Especificación AASHTO LRFD 2012</i>, a los cuales se hace referencia en los <i>Lineamientos para el diseño sismorresistente de puentes</i>.</p>

Figura 28. Desprendimiento de concreto y signos de humedad por filtración de agua a través de la junta en la viga cabezal de la pila 1.

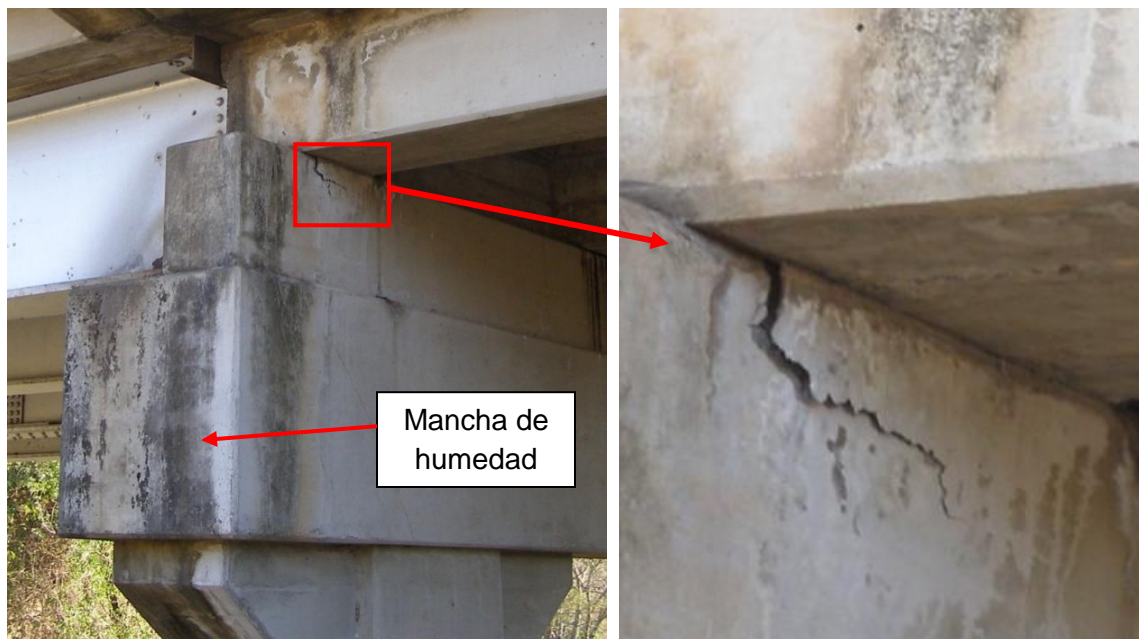
Figura 29. Desprendimiento de concreto y signos de humedad por filtración de agua a través de la junta en la viga cabezal de la pila 2.

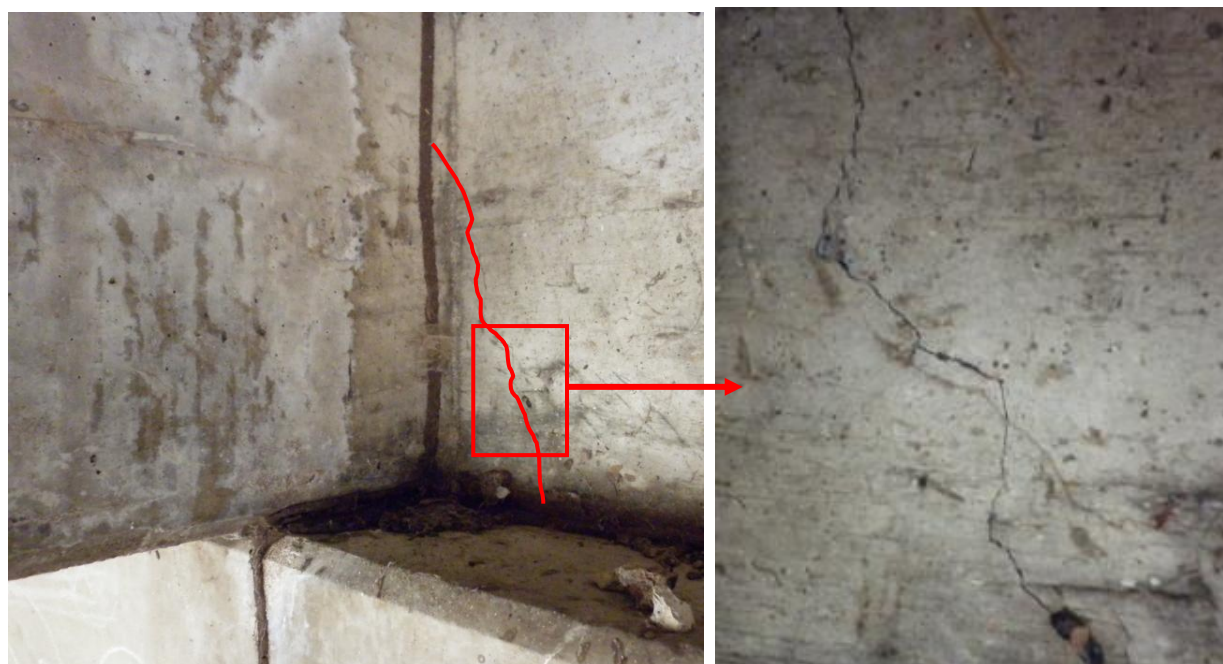
4.3 Vigas diafragma de concreto	Las vigas diafragma sobre los bastiones presentaban agrietamiento por cortante.(Ver figura 30).	Monitorear durante la siguiente inspección el agrietamiento observado en las vigas diafragma sobre los bastiones.

Figura 30. Grieta por cortante en viga diafragma de concreto sobre el bastión 2.
