Programa de Infraestructura del Transporte (PITRA)

LM-PI-UP-PN03-2013

INSPECCIÓN DEL PUENTE SOBRE EL RÍO BLANCO RUTA NACIONAL No. 1

San José, Costa Rica
10 de julio de 2013

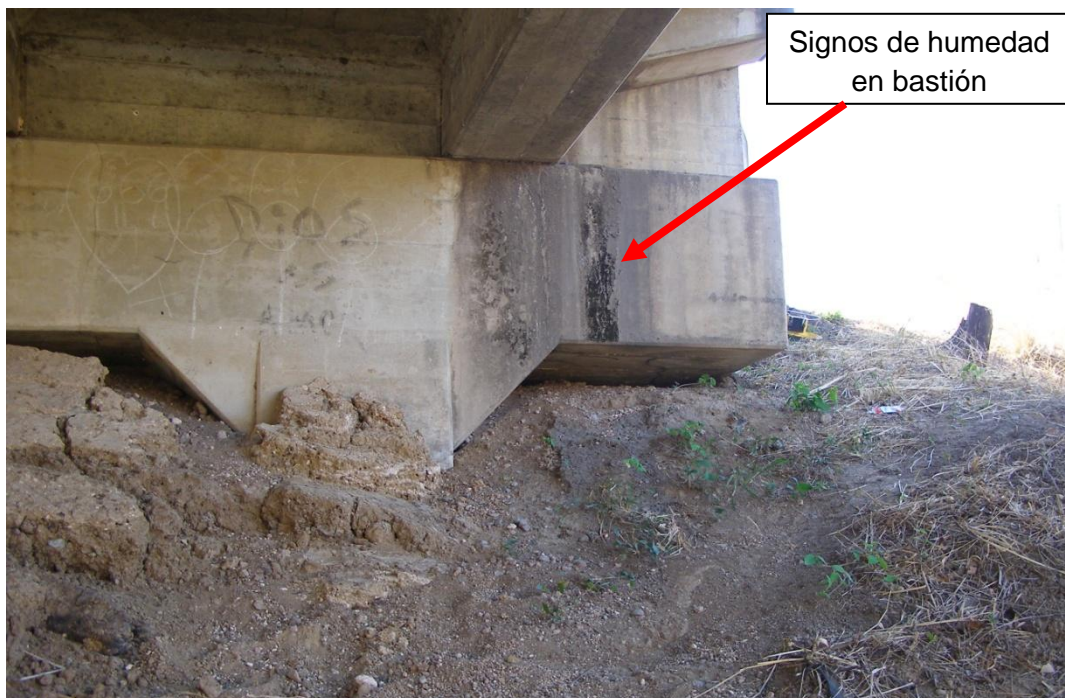
Elementos	Observaciones	Recomendaciones
6.4 Bastiones y aletones	<p>Se observó acumulación de humedad y musgo en la viga cabezal de los bastiones debido a la filtración de agua a través de las juntas entre superestructuras (Ver figura 31).</p> <p>No se observó daño en la superficie expuesta del cuerpo de los bastiones.</p> <p>No se observaron daños en los aletones.</p>	<p>Ver las recomendaciones para las juntas entre superestructuras del punto 3.6.</p> <p>Con base en una evaluación sísmica del puente, determinar la necesidad de: construir llaves de cortante que restrinjan el movimiento de la superestructura en la dirección transversal y de aumentar la longitud de asiento disponible para las vigas en la dirección longitudinal, de acuerdo con lo establecido en el <i>Manual de rehabilitación sísmica FHWA</i> y en la <i>Especificación AASHTO LRFD 2012</i>, a los cuales se hace referencia en los <i>Lineamientos para el diseño sismorresistente de puentes</i>.</p>

Figura 31. Signos de humedad por filtración de agua a través de la junta del bastión 2.
