# Programa de Infraestructura del Transporte (PITRA)

LM-PI-UP-PN04-2013

## **INSPECCIÓN DEL PUENTE SOBRE EL RÍO COROBICÍ RUTA NACIONAL No. 1**

Preparado por:  
**Unidad de Puentes**

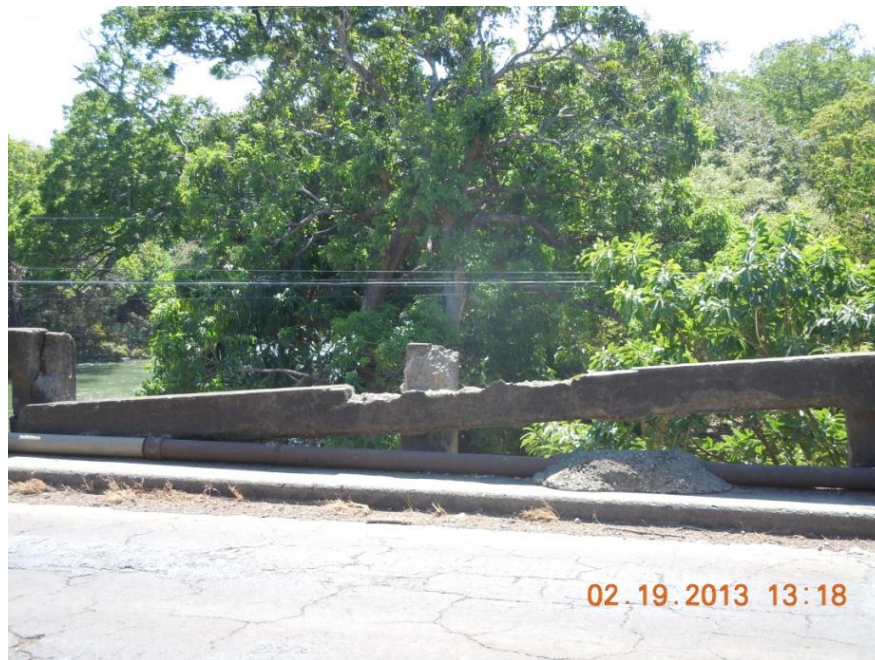
| Elementos | Observaciones | Recomendaciones |
|---|--|---|
| 2.1. Barrera vehicular | <p>Existía un daño importante en la barrera vehicular de concreto del acceso sur de la superestructura 1 (ver figura 5).</p> <p>También se detectó un perno suelto en la barrera de acero de la superestructura tipo cercha lo cual provocaba su vibración ante el paso de vehículos.</p> | <p>El puente va a ser sustituido por lo tanto no se brindan recomendaciones para mejorar su condición actual.</p> |

**Figura 5:** Daño en la barrera vehicular cercana al acceso sur.

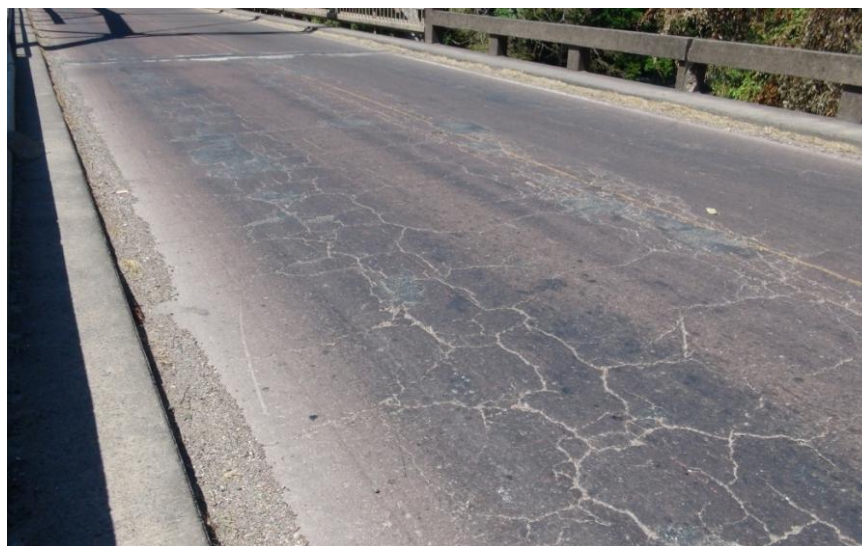
| Elementos | Observaciones | Recomendaciones |
|---|---|--|
| 3.1. Superficie de rodamiento | <p>La carpeta asfáltica colocada sobre la losa estaba totalmente agrietada. Se observaron grietas en red y en algunas partes había desprendimiento del asfalto (ver figura 6). Existe la posibilidad de que este agrietamiento sea un reflejo del agrietamiento de la losa de concreto producto de los esfuerzos de fatiga inducidos por el paso de camiones pesados.</p> <p>En la superestructura tipo cercha se observó una grieta transversal significativa a lo largo de todas las vigas transversales de la cercha (ver figura 7).</p> | El puente va a ser sustituido por lo tanto no se brindan recomendaciones para mejorar su condición actual. |

**Figura 6:** Agrietamiento en red de la carpeta asfáltica colocada sobre la losa de concreto del puente.

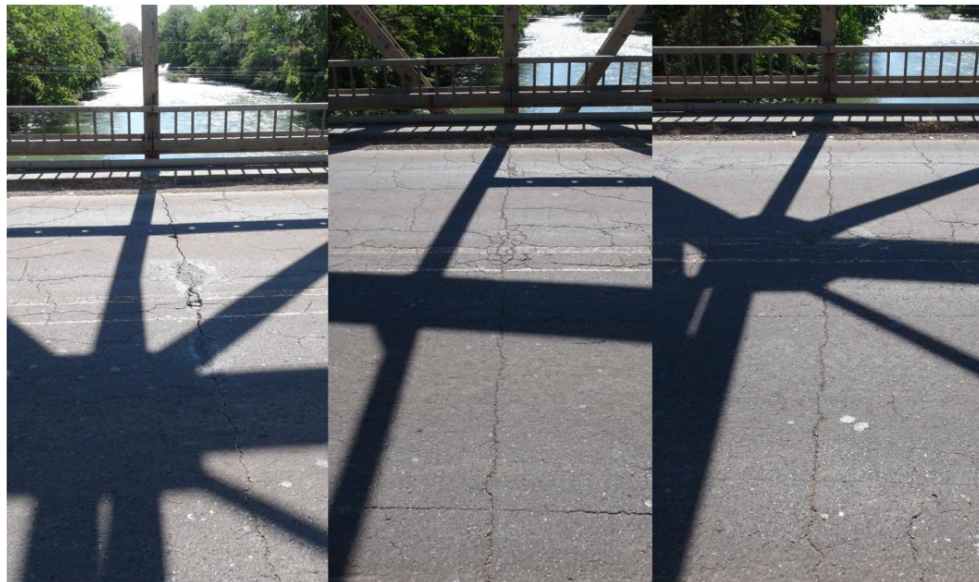
**Figura 7:** Grieta transversal significativa que se extiende por todo el espesor de la losa y coincide con la de las vigas transversales de la superestructura tipo cercha.

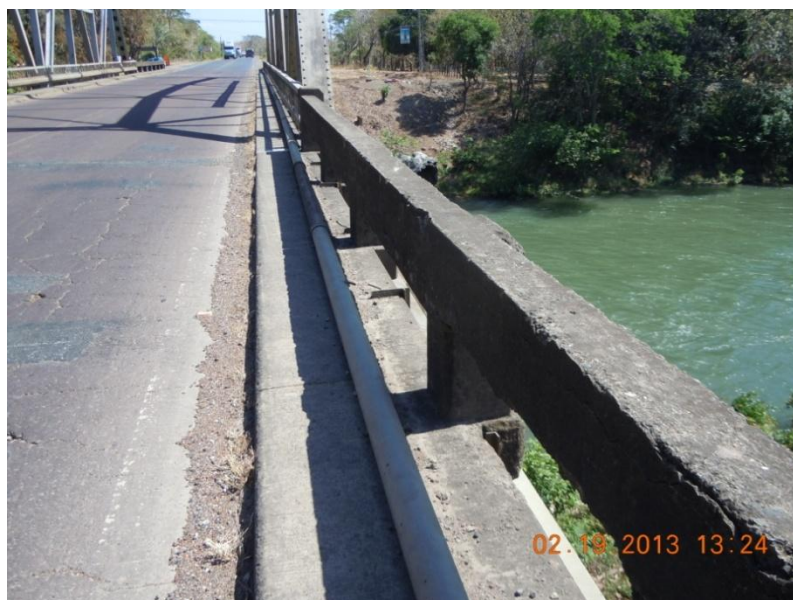
**Figura 8:** Obstrucción de los ductos de drenaje del puente por acumulación de sedimento y vegetación a lo largo del bordillo.

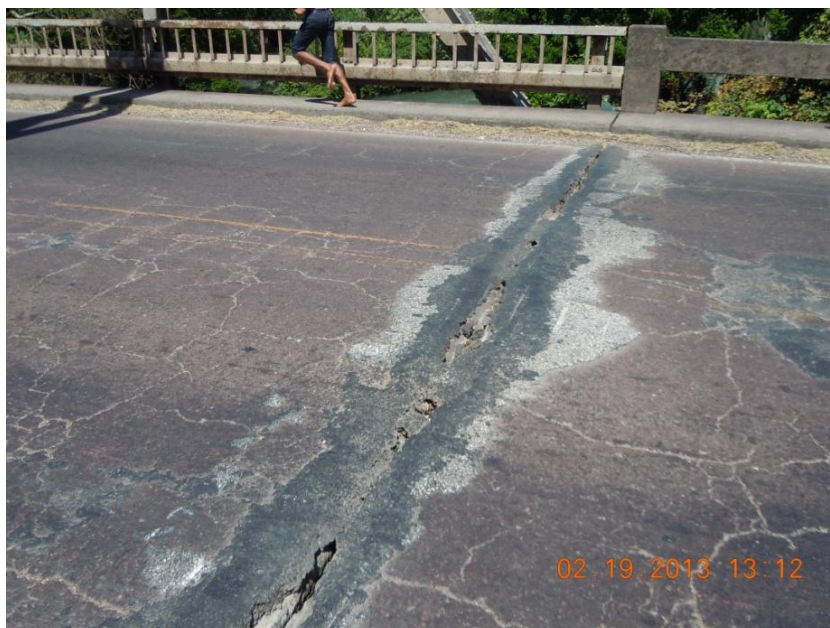
| Elementos | Observaciones | Recomendaciones |
|---|---|--|
| 3.4. Juntas de expansión | La junta de expansión sobre la pila 1 se encontraba completamente abierta y se observó movimiento vertical ante el paso de vehículos (ver figura 9). Las demás juntas estaban obstruidas por sobrecapas de asfalto y el pavimento estaba agrietado en estos puntos (ver figura 10). Se observó evidencia de filtraciones en los bastiones y las pilas (ver figura 11). | |

**Figura 9:** Junta de expansión tipo placa deslizante sobre la pila 1 la cual está en malas condiciones y estaba cubierta con asfalto.

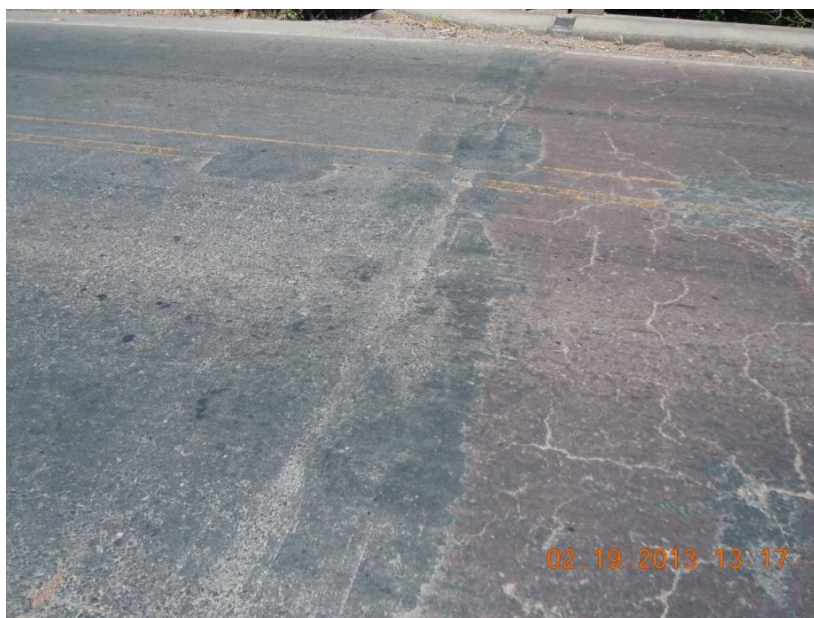
**Figura 10:** Obstrucción de la junta de expansión sobre el acceso norte con una sobrecapa de asfalto.

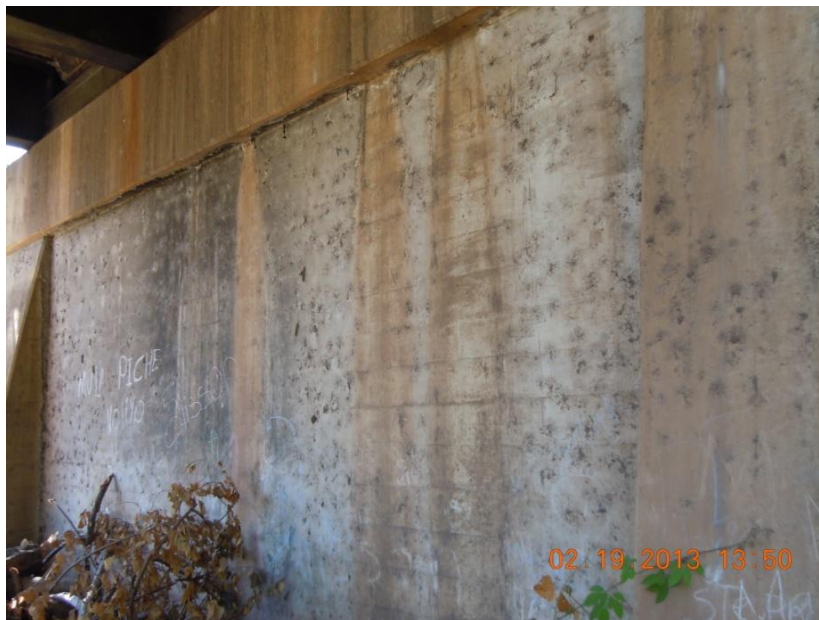
| <b>Elementos</b> | <b>Observaciones</b> | <b>Recomendaciones</b> |
|---|---|--|
| 6.5. Pilas | Aparte de la filtración de agua a través de las juntas de expansión (ver figura 11), no se observaron problemas.<br><br>Debido al tamaño y profundidad del cauce, no fue posible observar si existían problemas de socavación en las pilas. | |

**Figura 11:** Evidencia de filtración de la escorrentía superficial a través de la junta de expansión sobre la pila 1.

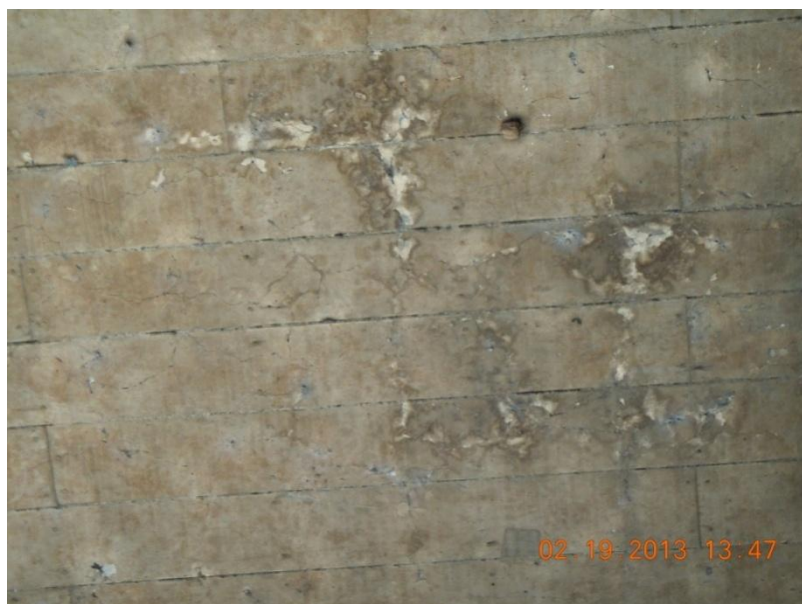
| Elementos | Observaciones | Recomendaciones |
|--|--|--|
| 4.1 Tablero | Se observaron grietas en dos direcciones en la losa y se observó eflorescencia alrededor de las grietas en algunos puntos (ver figura 12). | El puente va a ser sustituido por lo tanto no se brindan recomendaciones para mejorar su condición actual. |

**Figura 12:** Superficie inferior de la losa de la superestructura 1 mostrando grietas en dos direcciones y eflorescencia.

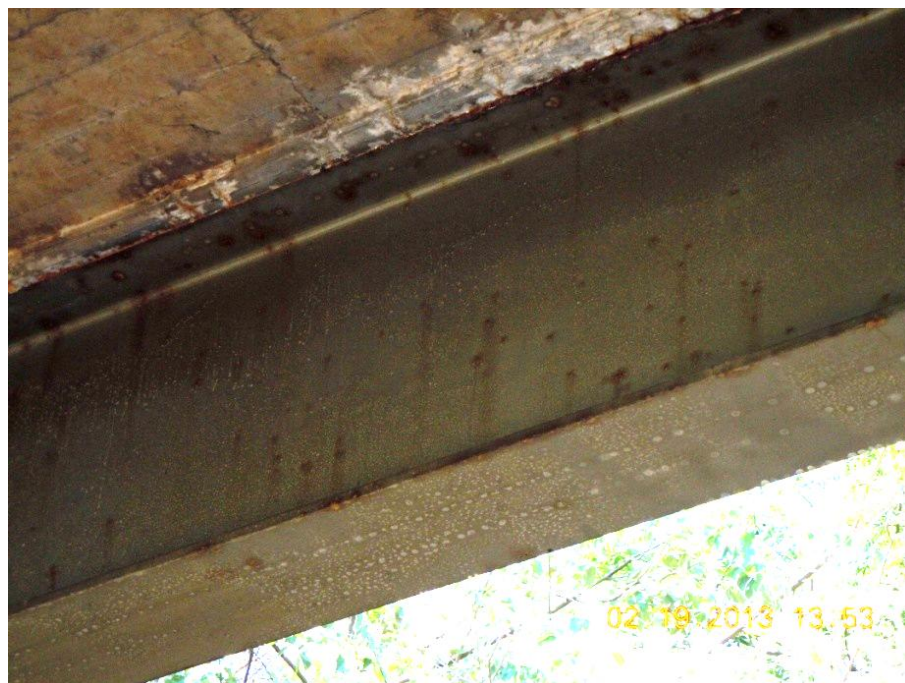
| Elementos | Observaciones | Recomendaciones |
|--|--|--|
| 4.2 Vigas Principales de acero | Se observaron piquetes de corrosión en algunas vigas de las superestructuras 1 y 2 (ver figura 13). | |

**Figura 13:** Piquetes de corrosión en las vigas principales de acero.

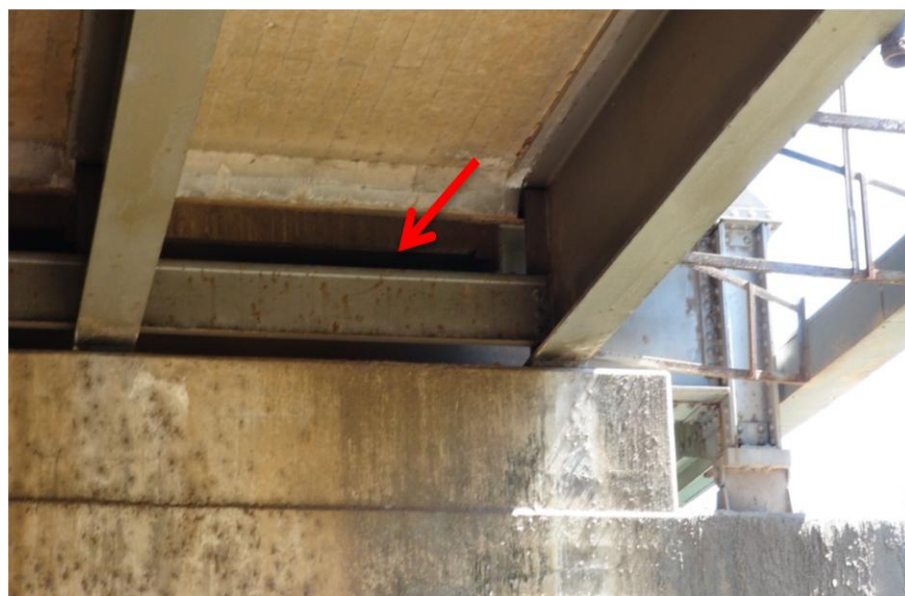
| Elementos | Observaciones | Recomendaciones |
|--|--|--|
| 4.3 Vigas Diafragma de acero/Marcos arriostrados | Se observaron piquetes de de corrosión en varias vigas diafragma (ver figura 14). | |

**Figura 14:** Piquetes de corrosión en las vigas diafragma de la superestructura de vigas de acero.

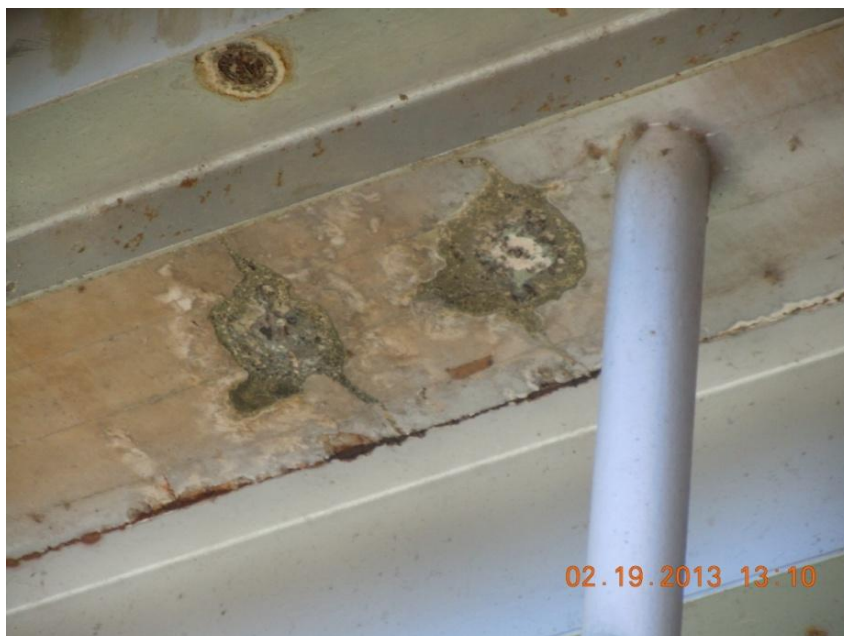
| Elementos | Observaciones | Recomendaciones |
|---|--|---|
| 5.1 Tablero | <p>Se observaron grietas en la losa en dos direcciones y eflorescencia.</p> <p>También se observó descascaramiento en algunas partes de la superficie inferior de la losa (ver figura 15).</p> <p>Se observaron grietas transversales cuya posición coincide con la de los elementos transversales de la cercha (ver figura 7).</p> <p>Por estas grietas se filtra el agua de escorrentía superficial.</p> | <p>El puente va a ser sustituido por lo tanto no se brindan recomendaciones para mejorar su condición actual.</p> |

**Figura 15:** Descascaramiento del concreto en parte de la losa de la superestructura 2 junto a un ducto de desagüe.

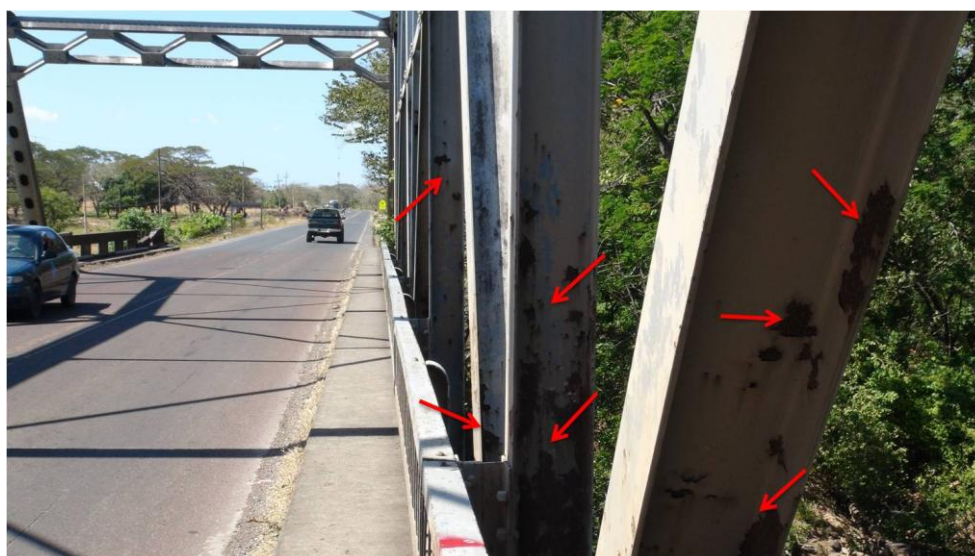
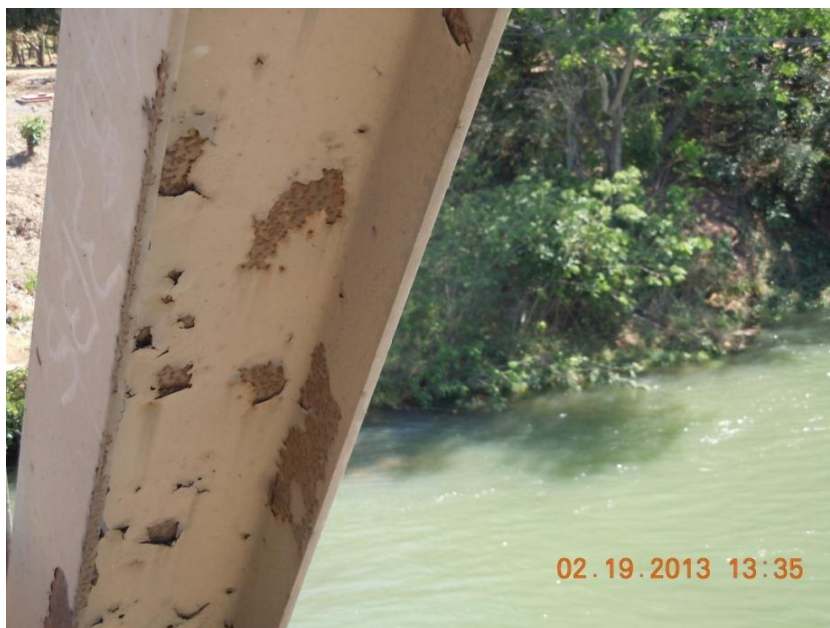
| Elementos | Observaciones | Recomendaciones |
|---|--|---|
| 5.2. Armadura de acero | <p>Se observó descascaramiento del sistema de pintura y piquetes de corrosión en la gran mayoría de los elementos de la armadura (ver figuras 16 y 17). Había acumulación de sedimentos, vegetación y basura en la cuerda inferior de la cercha (ver figura 18).</p> | |

**Figura 16:** Descascaramiento y corrosión en elementos de la armadura

**Figura 17:** Descascaramiento de pintura y corrosión en elemento diagonal de la armadura.

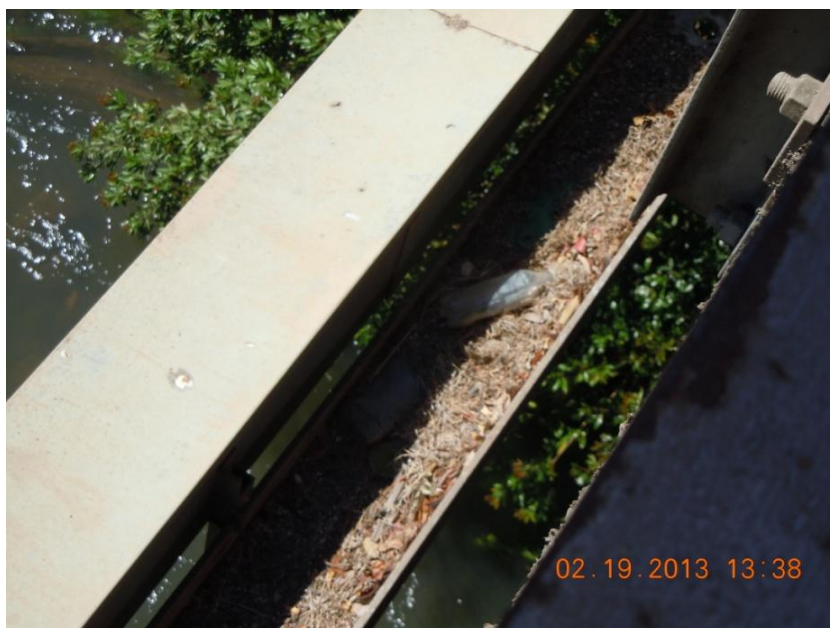
**Figura 18:** Acumulación de sedimento, vegetación y basura en la cuerda inferior de la cercha.

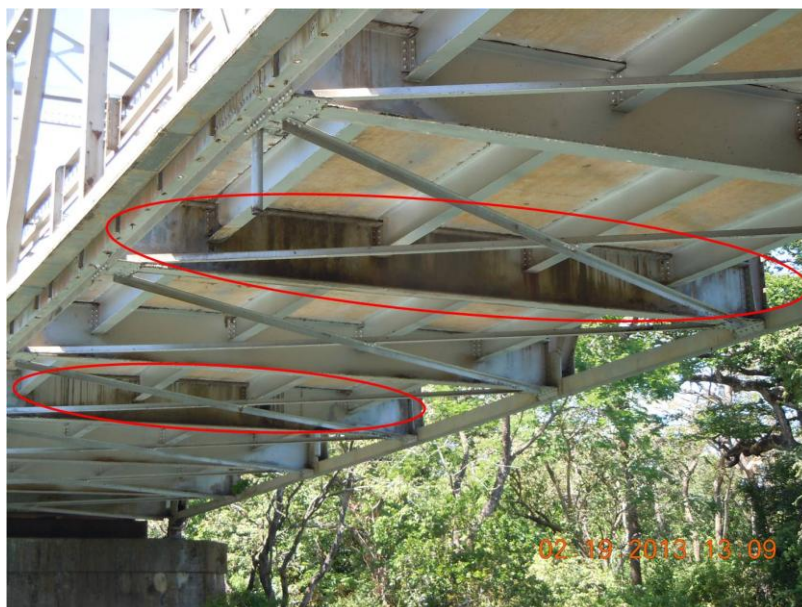
| Elementos | Observaciones | Recomendaciones |
|---|--|---|
| 5.3. Vigas transversales | <p>Se observó daño en vigas transversales por filtraciones a través de la losa de concreto (ver figura 19), existe corrosión en algunos elementos (ver figura 20).</p> | |

**Figura 19:** Corrosión en vigas transversales debido a filtraciones a través de grietas en la losa.

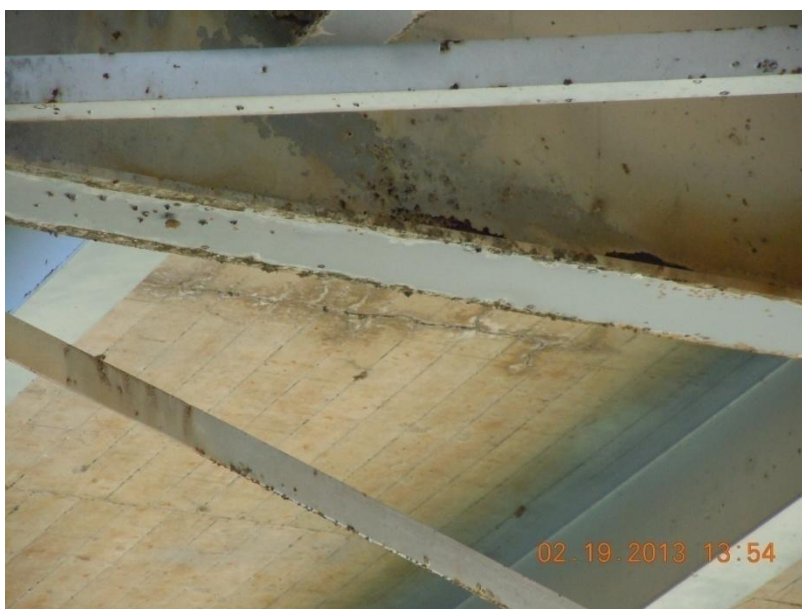
| Elementos | Observaciones | Recomendaciones |
|---|--|---|
| 5.6. Arriostramiento horizontal superior e inferior | <p>Existía corrosión en algunos elementos del arriostramiento lateral inferior (ver figura 20).</p> | |

**Figura 20:** Piquetes de corrosión en vigas transversales y arriostres inferiores entre armaduras.

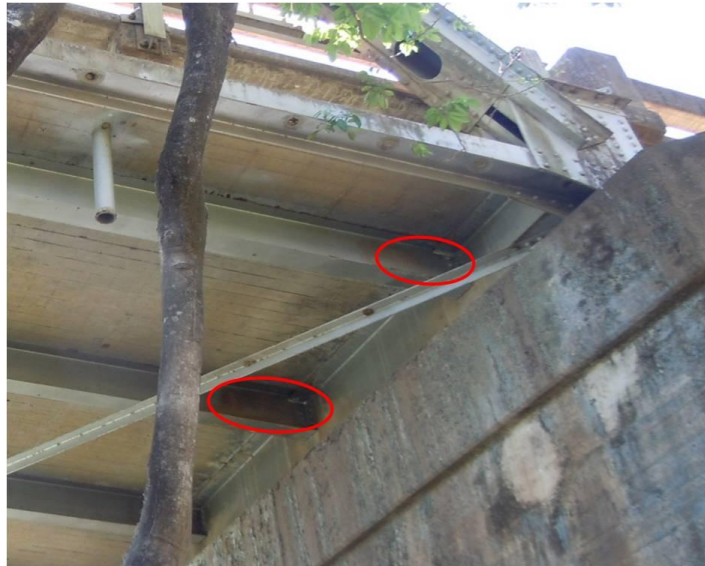
| Elementos | Observaciones | Recomendaciones |
|---|--|---|
| 5.4. Vigas de piso | <p>Se observó corrosión en algunas secciones de las vigas de piso (ver figura 21).</p> | |

**Figura 21:** Corrosión en vigas de piso de la cercha.

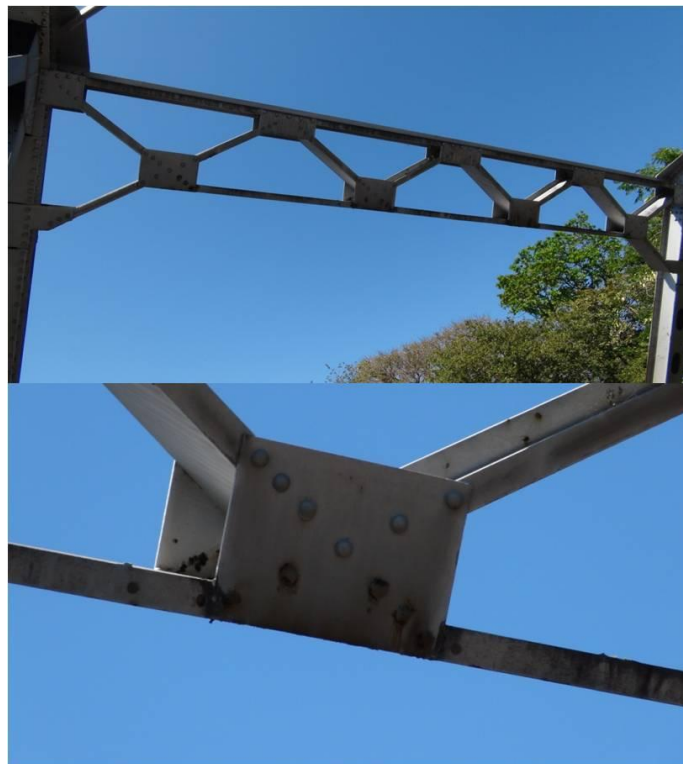
| Elementos | Observaciones | Recomendaciones |
|---|--|---|
| 5.5. Portales y Arriostramiento vertical | <p>Se observó corrosión en los portales del puente (ver figura 22) y en los elementos de arriostramiento vertical (ver figura 23).</p> | |
| 5.7. Conexiones | <p>Había presencia de corrosión en algunas conexiones de la cercha (ver figuras 22 y 24).</p> | |

**Figura 22:** Corrosión en portales de la cercha.

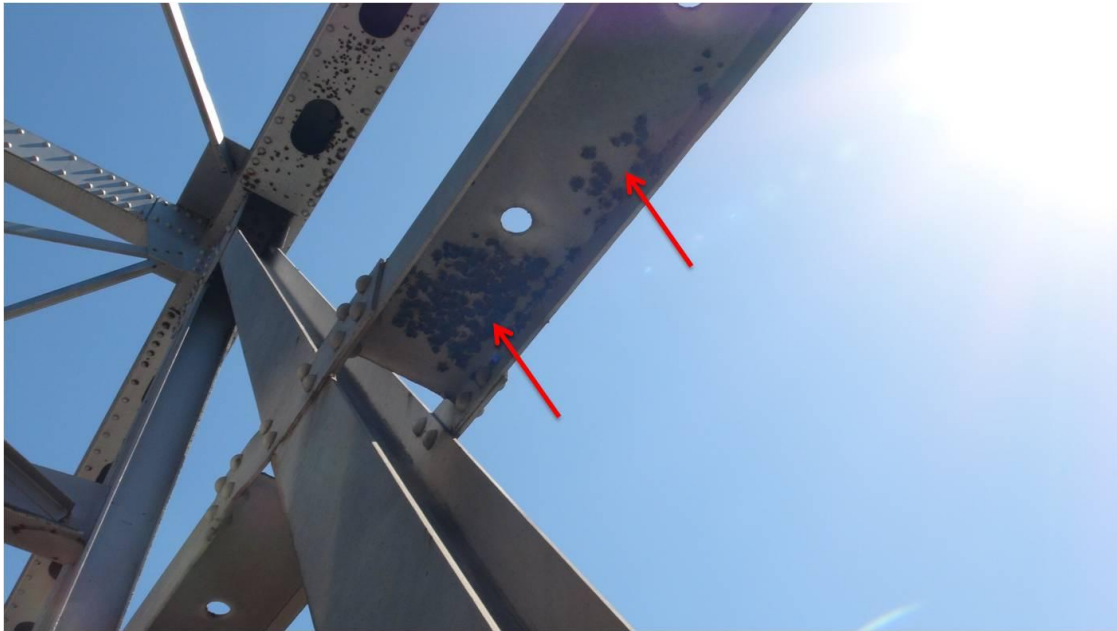
**Figura 23:** Piquetes de corrosión en elemento de arriostramiento vertical de la cercha.

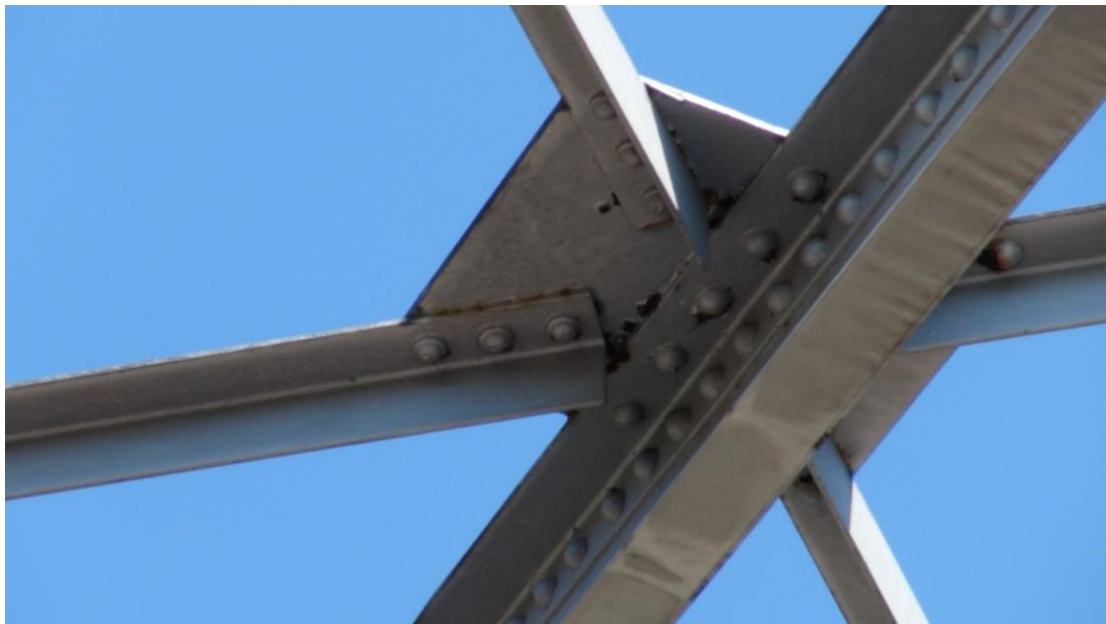
**Figura 24:** Corrosión en conexión del sistema de arriostramiento lateral superior de la cercha.

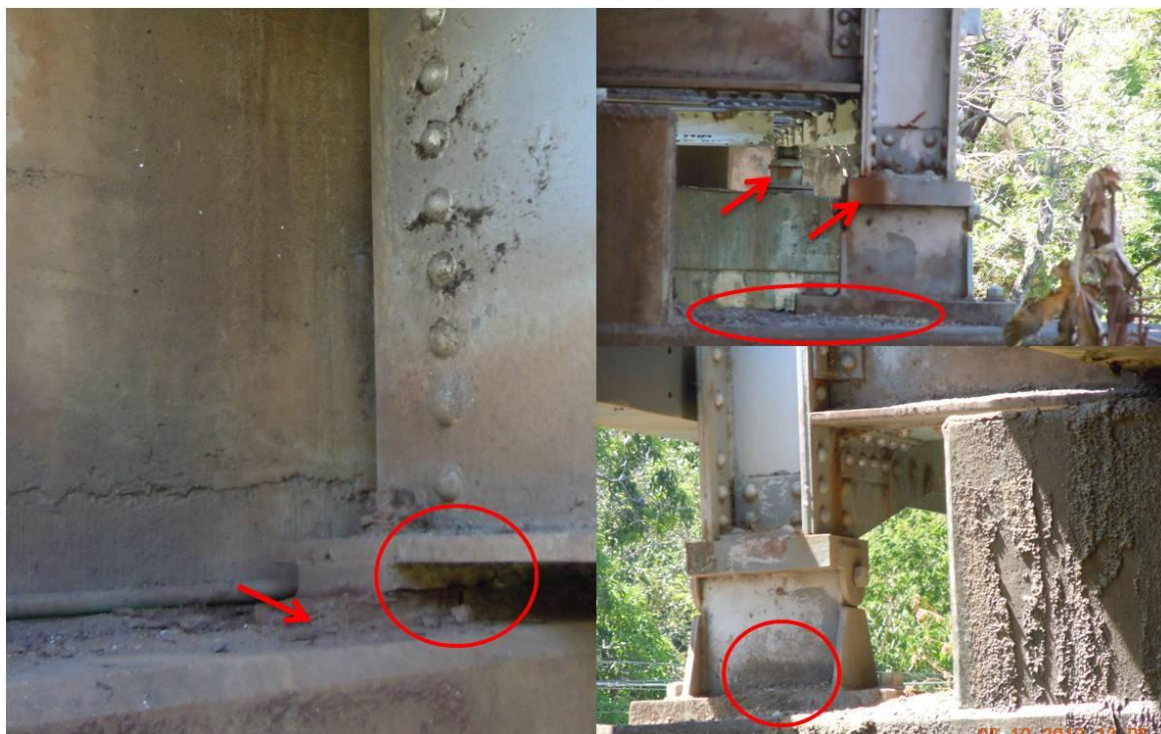
| <b>Elementos</b> | <b>Observaciones</b> | <b>Recomendaciones</b> |
|---|---|--|
| 6.1. Apoyos | Se observó oxidación en los apoyos, así como acumulación de sedimentos a su alrededor, condición que incentiva la corrosión (ver figura 25). | El puente va a ser sustituido por lo tanto no se brindan recomendaciones para mejorar su condición actual. |

**Figura 25.** Oxidación en los apoyos y acumulación de sedimentos a su alrededor.
