Informe: EIC-Lanamme-INF-1517-2022

### INFORME DE INSPECCIÓN ESPECIAL DE 20 PUENTES UBICADOS EN LA RUTA NACIONAL N.º 36 TRAMO CIENEGUITA - SIXAOLA

San José, Costa Rica  
20 de octubre, 2022

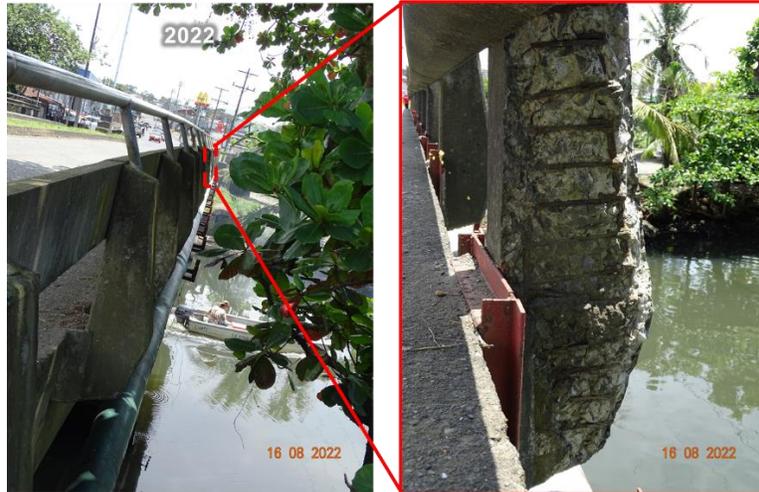
Desprendimientos y acero expuesto en Sistema de contención vehicular (puente) [30001]:

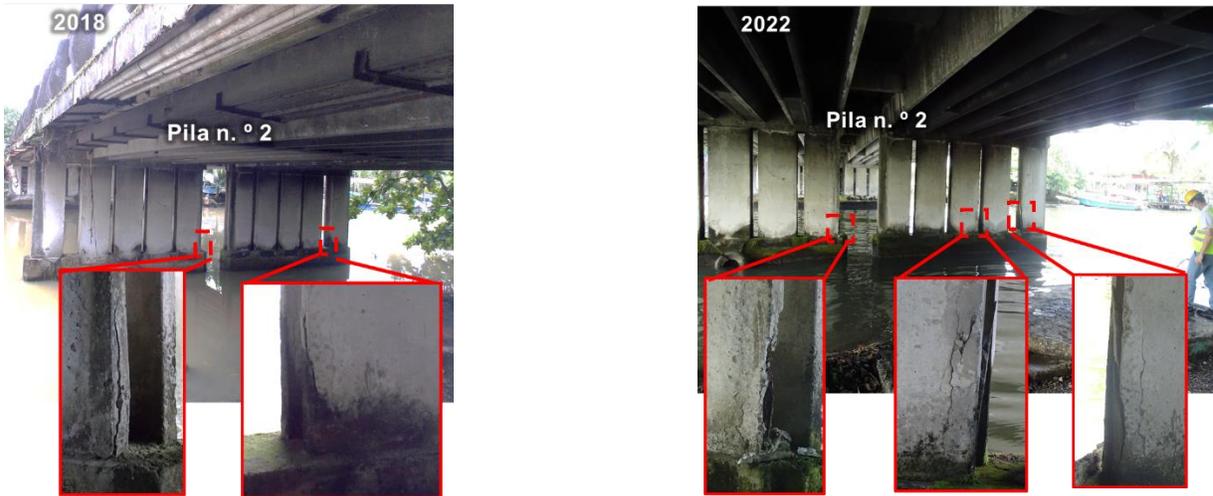
Agrietamiento y desprendimientos en Cuerpo de pilas [50003]:

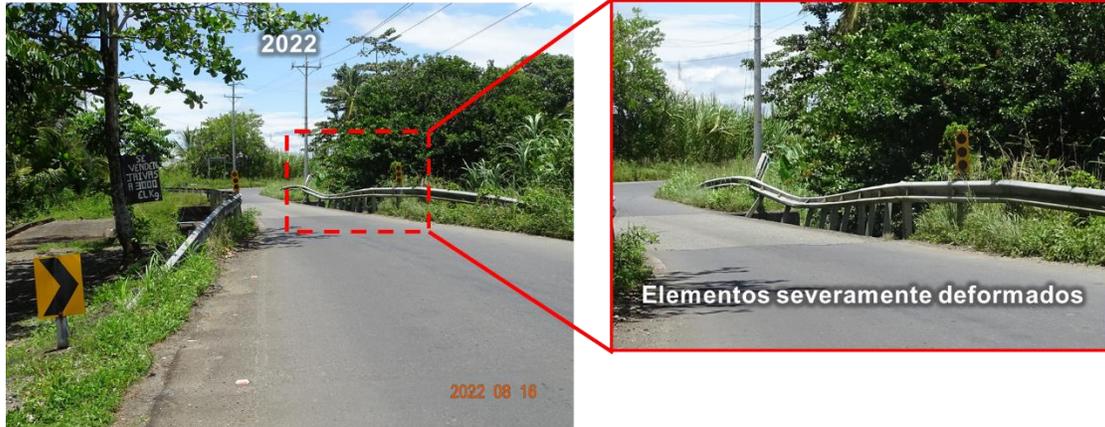
Deformación en Sistema de contención vehicular (puente) [30001]:

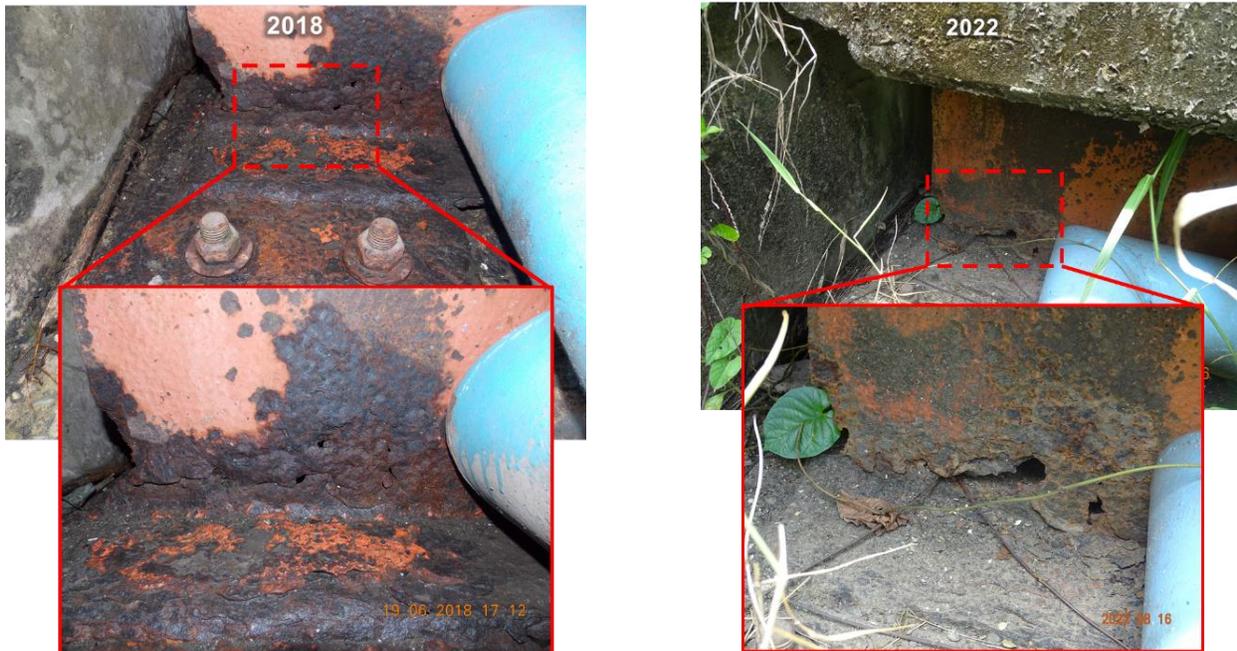
Corrosión en Elementos principales [40301]:

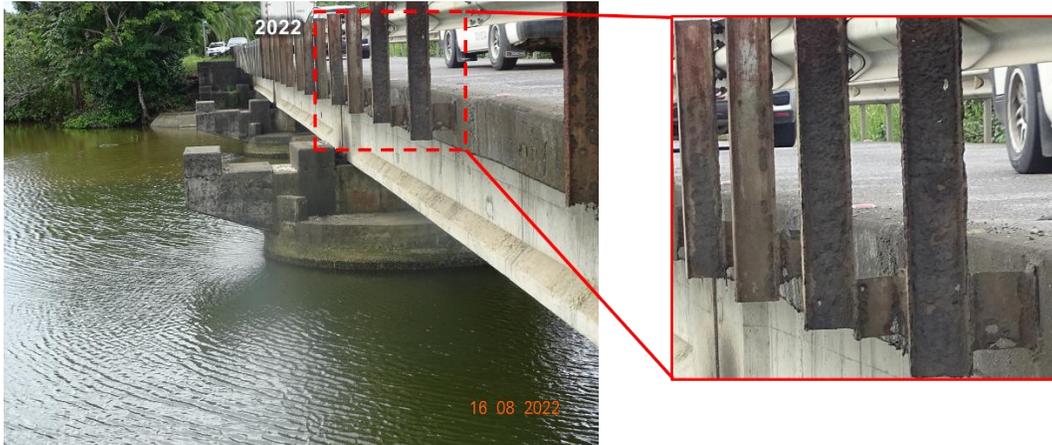
Corrosión en Sistema de contención vehicular (puente) [30001]:

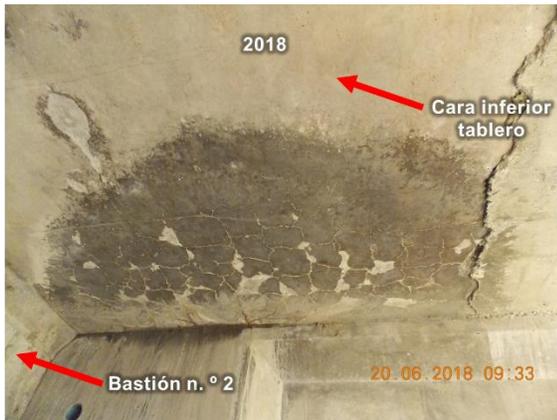
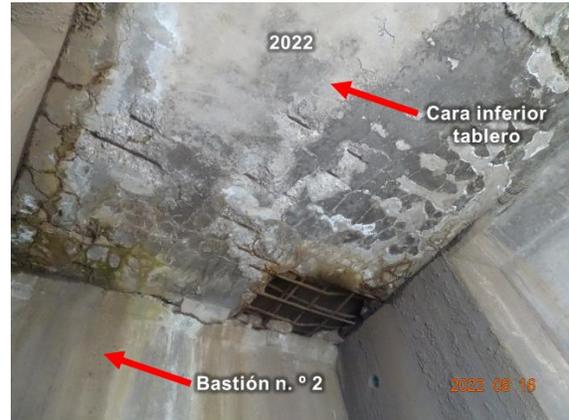
Superestructura (Tablero) [400]	Tablero [40001]	Grietas en dos direcciones	Aumentó la severidad y extensión (ver evidencia fotográfica)	5	En aproximadamente el 5 % del tablero de concreto reforzado se observó un patrón de agrietamiento denso con espaciamiento menor a 0,3 m.
		Desprendimientos	Aumentó la severidad y extensión (ver evidencia fotográfica)		En aproximadamente el 5 % del tablero de concreto reforzado se observaron desprendimientos con acero de refuerzo expuesto y con pérdida de sección avanzada.
Superestructura (Vigas de concreto presforzado) [402]	Elementos principales [40201]	Agrietamiento	Se mantiene	4	En aproximadamente el 5 % de las vigas de concreto presforzado se observaron grietas con un ancho mayor a 0,20 mm.
Subestructura [500]	Apoyos [50006]	Corrosión	Se mantiene	5	En el 100 % de los apoyos la pérdida de sección por corrosión afecta el funcionamiento y la capacidad de los mismos.

Grietas en dos direcciones en Tablero [40001]:

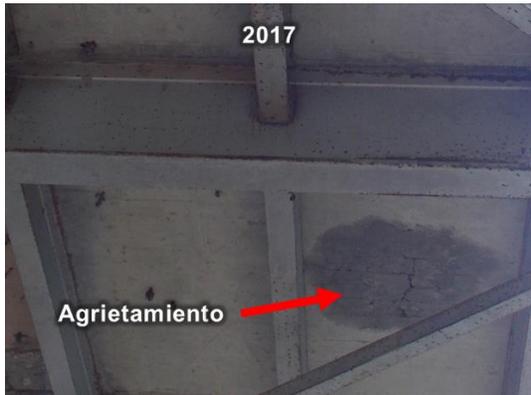
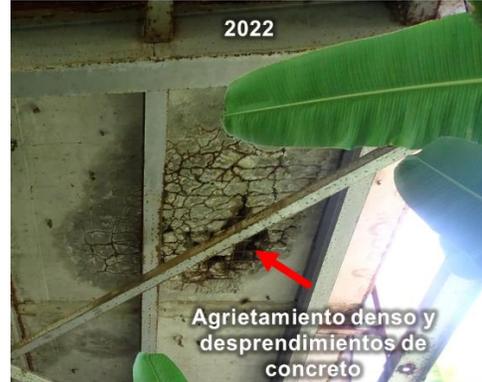
Grietas en dos direcciones	Aumentó la severidad y extensión (ver evidencia fotográfica)	5	Se evidencia un patrón de agrietamiento denso, con grietas en dos direcciones con espaciamiento menor a 0,3 m en aproximadamente el 30 % del tablero.
Superestructura (Cercha de acero) [410]	Elementos principales [41001]	Corrosión y conexiones	Aumentó la extensión	6	Entre aproximadamente el 25 % y el 30 % de las conexiones de los elementos principales de las cerchas, se observaron pernos con corrosión severa y pérdida significativa de sección transversal. Asimismo, existe delaminación por corrosión en aproximadamente el 15 % de los elementos principales de las cerchas.
Subestructura [500]	Cabezal de bastiones [50002]	Agrietamiento	Se considera nueva (ver evidencia fotográfica)	5	Se observaron grietas con un ancho mayor a 1,0 mm en aproximadamente el 60 % del cabezal de los bastiones.
	Fundaciones [50005]	Socavación cimentaciones profundas	Se considera nueva (ver evidencia fotográfica)	6	Los pilotes del bastión n.º 1 están expuestos y la longitud expuesta es mayor al 10% de la longitud total de los pilotes

Agujeros, desprendimientos y grietas en dos direcciones Tablero [40001]:

<b>Calificación de la condición global del puente (CP)</b>			<b>CP respecto a informe previo</b>	<b>Programa de trabajo recomendado para la intervención</b>	
<b>6</b>			<b>Falla inminente</b>	Empeoró	Sustitución

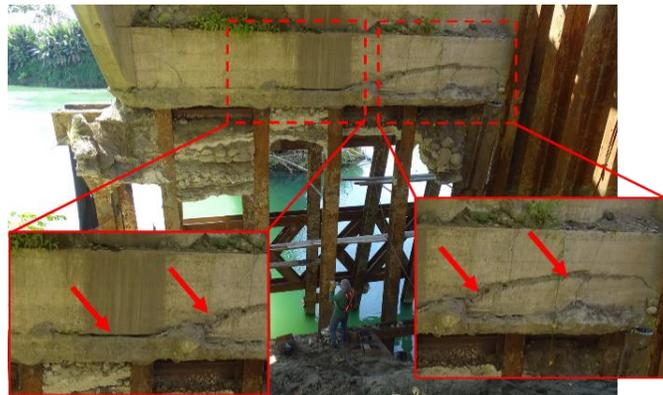
Agrietamiento en Cabezal de bastiones [50002]:

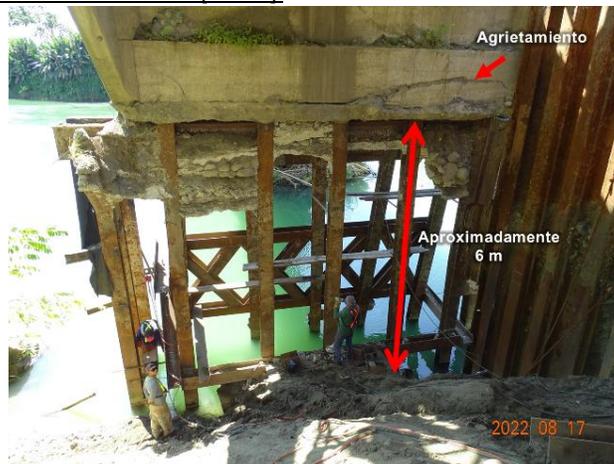
Socavación cimentaciones profundas en Fundaciones [50005]:

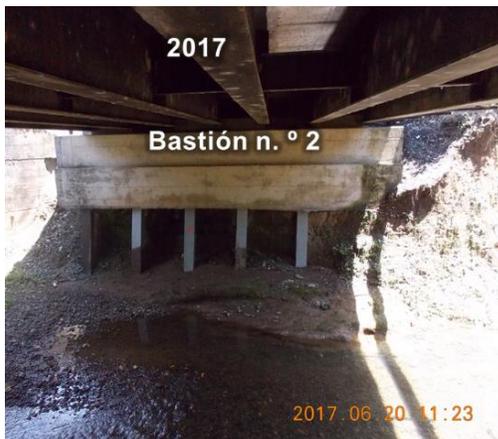
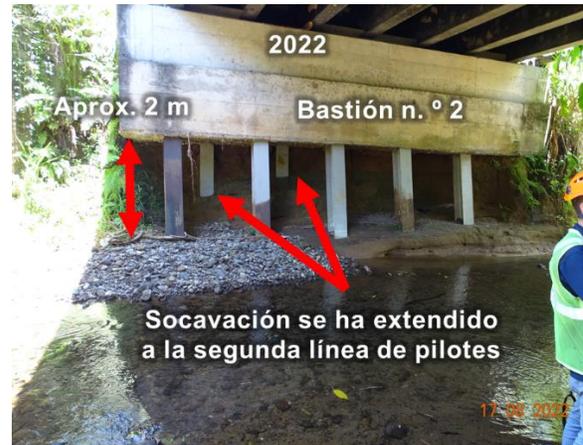
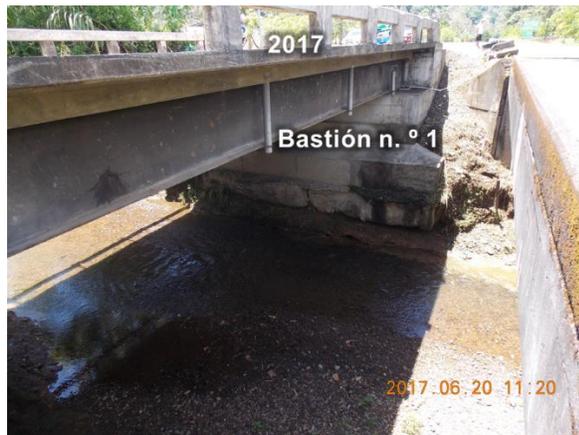
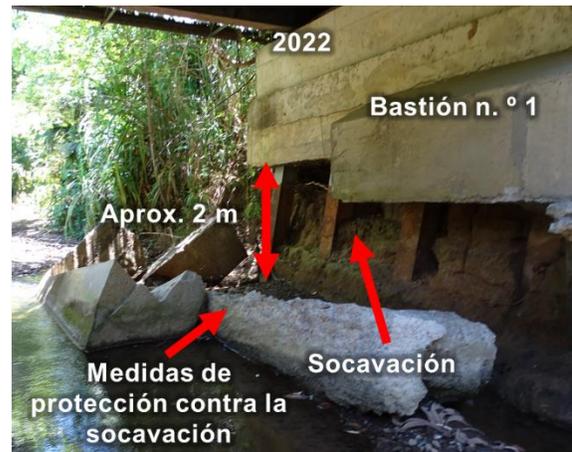
Socavación cimentaciones profundas en Sistemas de protección hidráulica [60005]:

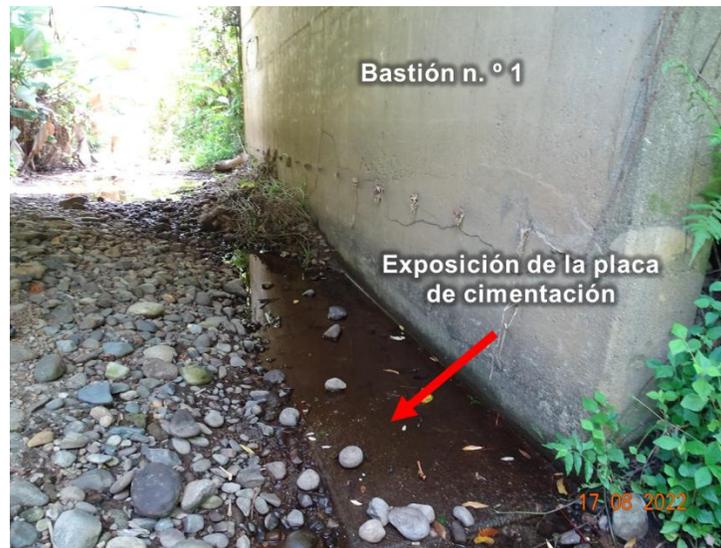
Socavación cimentaciones superficiales en Sistemas de protección hidráulica [60005]:
