# Programa de Infraestructura del Transporte (PITRA)

LM-PI-UP-PN05-2013

## **INSPECCIÓN DEL PUENTE SOBRE EL RÍO TENORIO RUTA NACIONAL No. 1**

Preparado por:  
**Unidad de Puentes**

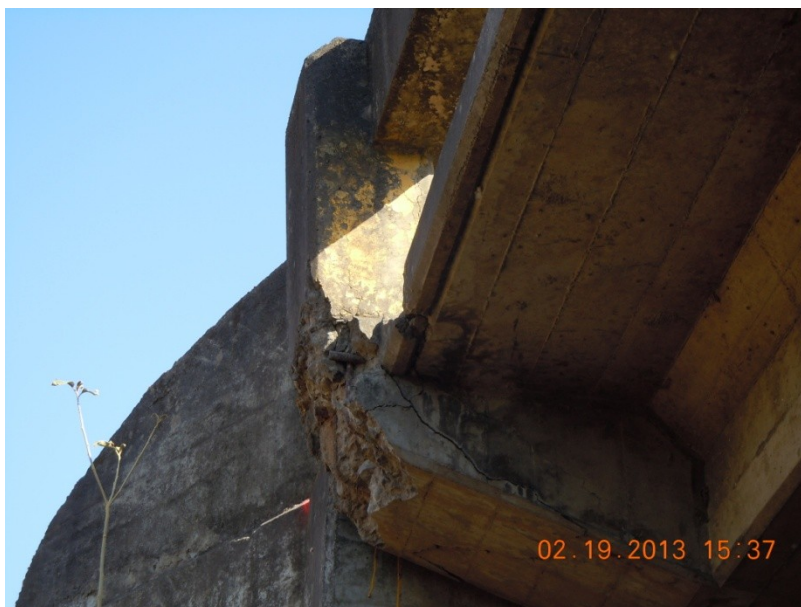
<b>Elementos</b>	<b>Observaciones</b>	<b>Recomendaciones</b>
2.1. Barrera vehicular	Se observó agrietamiento, desprendimiento del concreto y acero de refuerzo expuesto en la barrera del acceso sur (ver figura 5).	Reparar o sustituir la sección de la barrera que presenta daño.

**Figura 5:** Daño en la barrera en el acceso sur (agrietamiento y acero de refuerzo expuesto).

- f) Limpiar los bordillos y los ductos de desagüe del puente.
- g) Reparar o sustituir la sección de la barrera vehicular que presenta daño.
- h) Instalar guardavías en los accesos del puente, los cuales deben contar con captaluces adheridos a ellos.

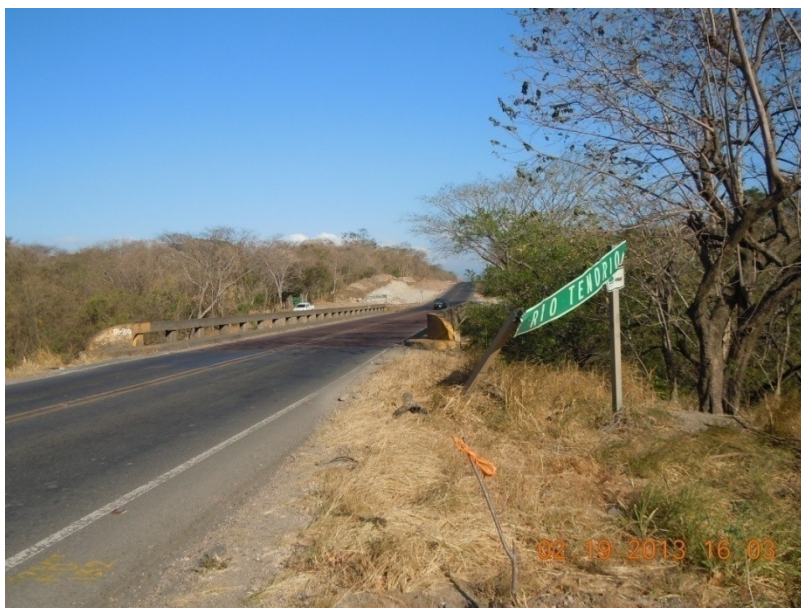
2.4. Identificación	Existen rótulos de identificación en ambos accesos del puente, sin embargo, uno de ellos estaba dañado y no indican el número de la ruta (ver figura 6).	Reparar o sustituir el rótulo de identificación que se encuentra dañado y agregar un rotulo con el número de ruta.

**Figura 6:** Rótulo de identificación dañado.

- j) Reparar o sustituir el rótulo de identificación que se encuentra dañado y colocar rótulos que indiquen el número de ruta.
- k) Adherir una placa al puente que indique la carga viva de diseño.

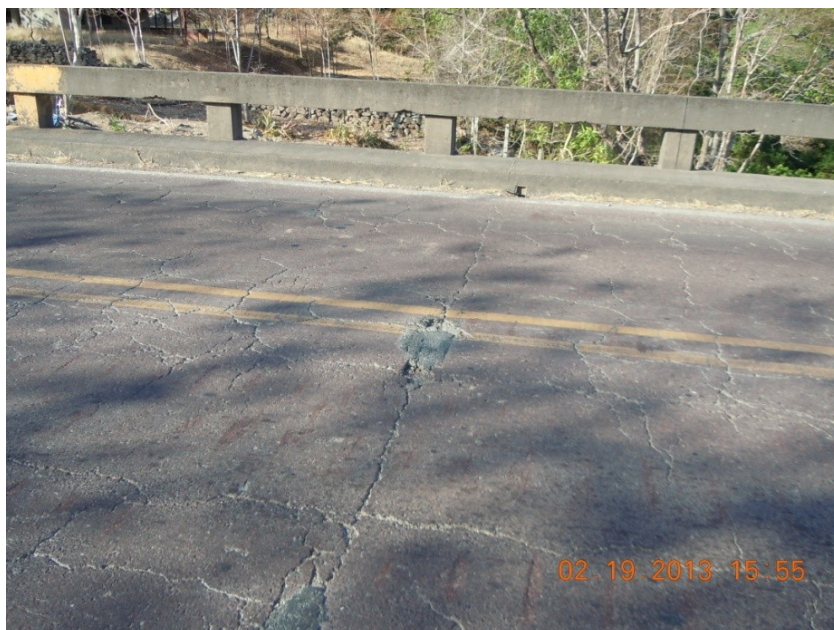
Elementos	Observaciones	Recomendaciones
3.1. Superficie de rodamiento	Se observaron grietas en red y baches pequeños en la carpeta asfáltica del puente con una profundidad menor a 20,0mm. Es seguro que estas grietas son un producto de los esfuerzos de fatiga que inducen los vehículos al transitar por el puente y es probable que sean un reflejo del agrietamiento de la losa de concreto (ver figura 7).	Sustituir la losa de concreto (ver 4.1).

**Figura 7:** Agrietamiento y baches en la carpeta asfáltica.

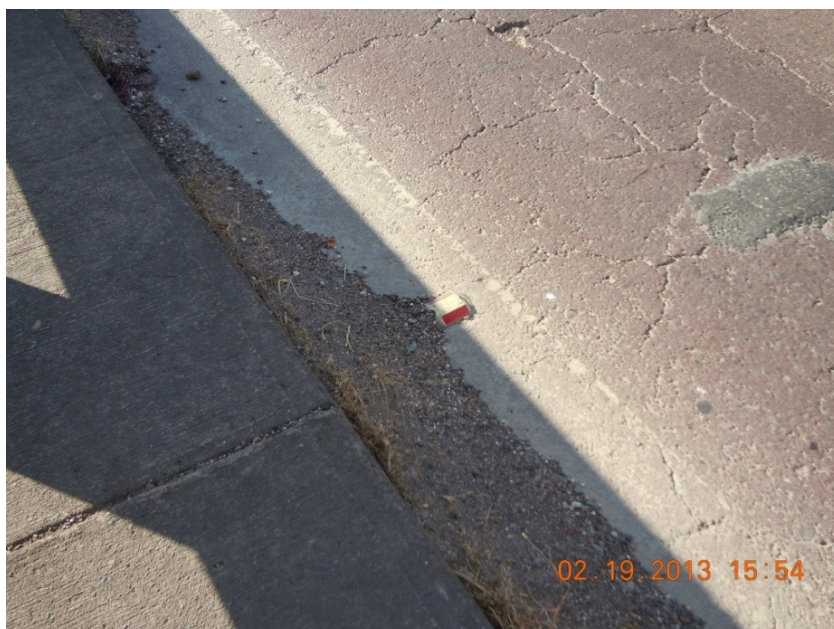
3.2. Sistemas de drenaje y ductos de desague	Existía acumulación de sedimentos en los bordillos del puente y como consecuencia los ductos de desague se encuentran obstruidos (ver figura 8).	Limpiar los bordillos y los ductos de desague del puente.

**Figura 8:** Acumulación de sedimentos en los bordillos y obstrucción de los ductos de desagüe.

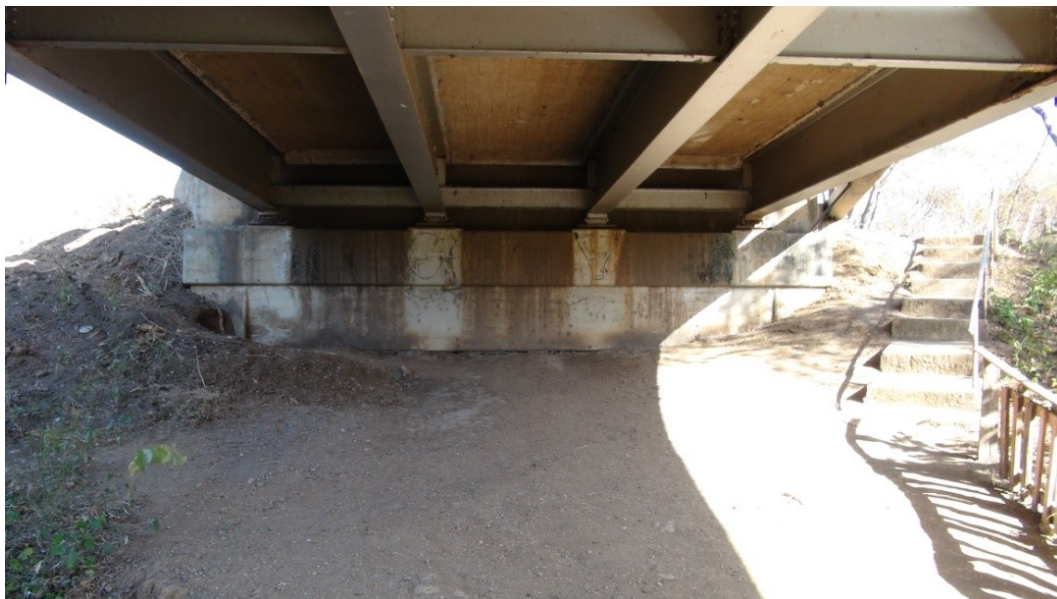
5.2 Pilas	No se observó daño.	No hay recomendaciones.
5.3 Bastiones y aletones	Se observaron indicios de humedad en más del 50% del muro y la viga cabezal de los bastiones debido al agua que se filtra por las juntas de expansión (ver figura 9).  No se observó daño en los aletones.	Ver 3.4

**Figura 9:** Filtración de agua a través de las juntas de expansión sobre el bastión sur.

- d) Reemplazar las juntas de expansión por un sistema que no permita la filtración de agua hacia la subestructura del puente.
- e) No colocar sobrecapas de asfalto sobre las juntas de expansión.

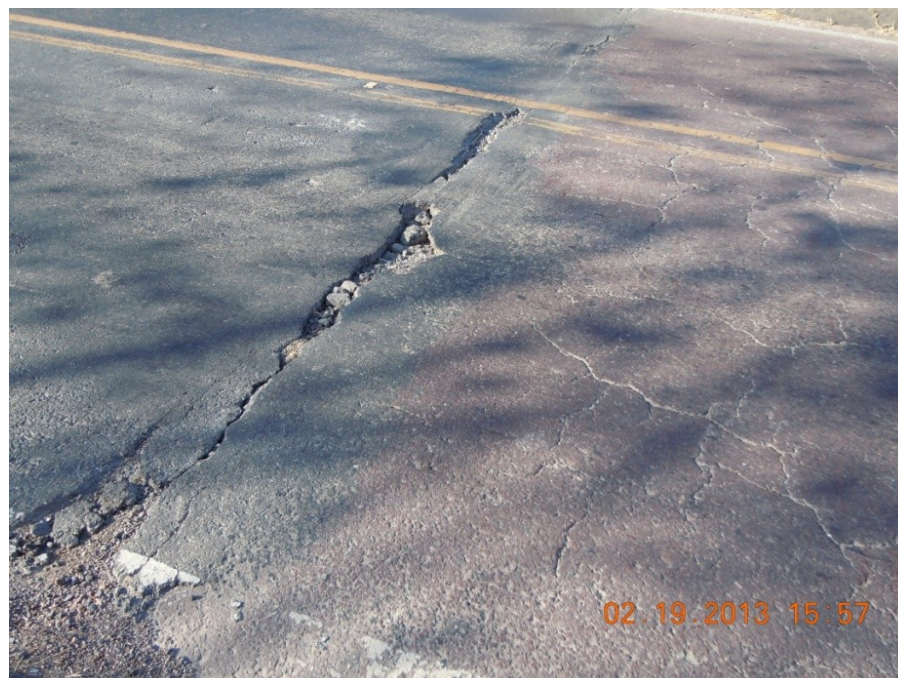
3.4. Juntas de expansión	Las juntas de expansión estaban obstruidas por una sobrecapa de asfalto, la cual a su vez se encontraba completamente agrietada (ver figura 10).	En el caso que se decida sustituir la losa, se recomienda reemplazar las juntas de expansión por un sistema sellado que no permita la filtración de agua. No colocar sobrecapas de asfalto sobre las juntas.

**Figura 10:** Junta de expansión obstruida por una sobrecapa asfáltica.

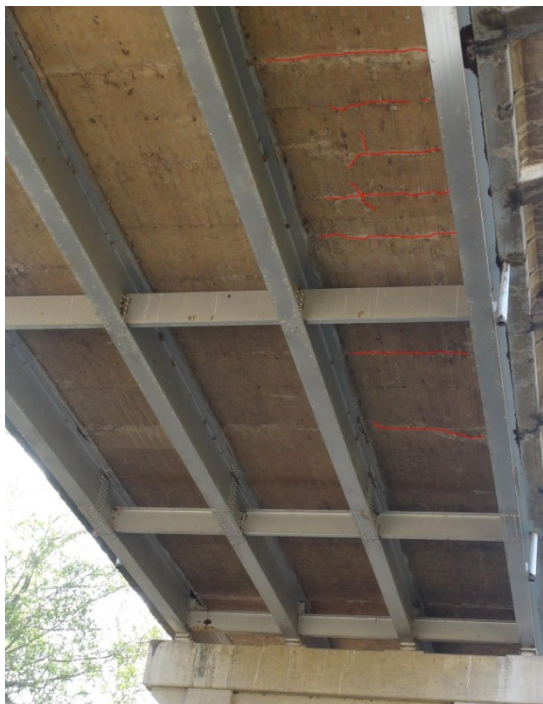
Elementos	Observaciones	Recomendaciones
4.1 Tablero	<p>En varias secciones de la losa se observaron grietas en una dirección (transversales) como grietas en dos direcciones.</p> <p>A lo largo de algunas grietas se observó principios de descascaramiento del concreto y eflorescencia en menos de la mitad del área de la losa (ver figuras 11 y 12).</p> <p>Se observó indicios de filtración de agua a través de juntas de construcción, condición que deteriora la superestructura de acero y las pilas (ver figura 13).</p>	Sustituir la losa de concreto debido al agrietamiento en dos direcciones observado.

**Figura 11:** Grietas transversales y eflorescencia en la losa de concreto.

- a) Realizar una evaluación estructural y sísmica del puente donde se considera la condición de los elementos de acero para determinar si sus componentes requieren ser reforzados.
- b) Debido al agrietamiento que exhibe la losa se recomienda su sustitución. Esta acción debe ser sustentada a partir de la evaluación estructural recomendada.

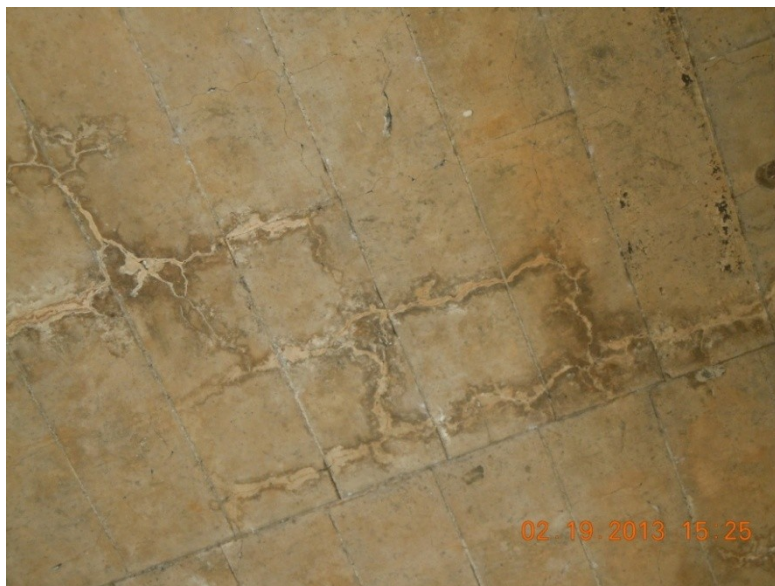
**Figura 12:** Grietas en dos direcciones en las superficie inferior de la losa de concreto.

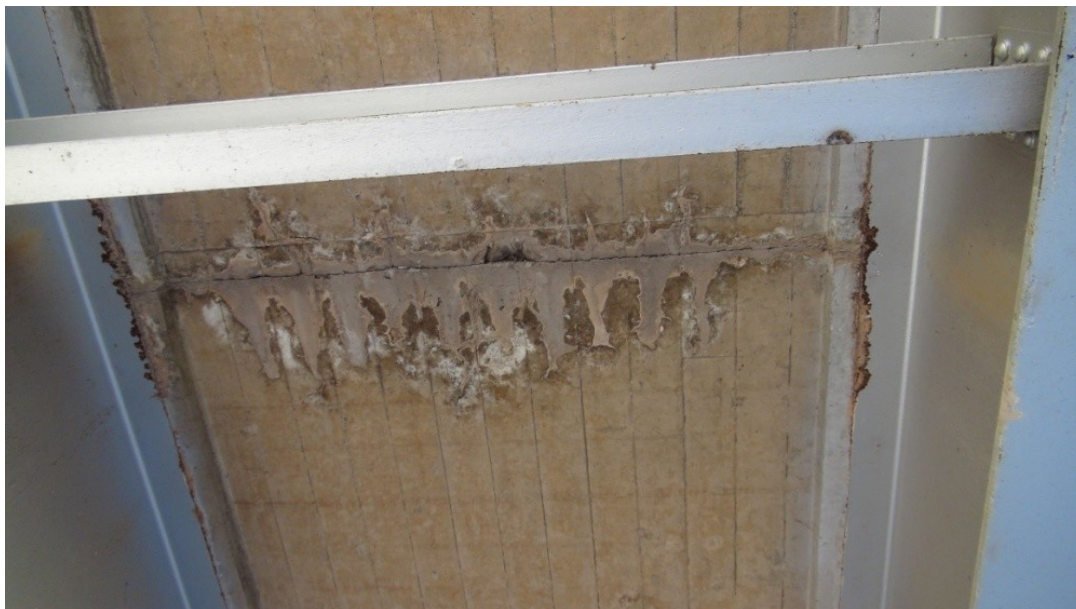
**Figura 13:** Filtraciones a través de juntas de construcción en la losa de concreto.

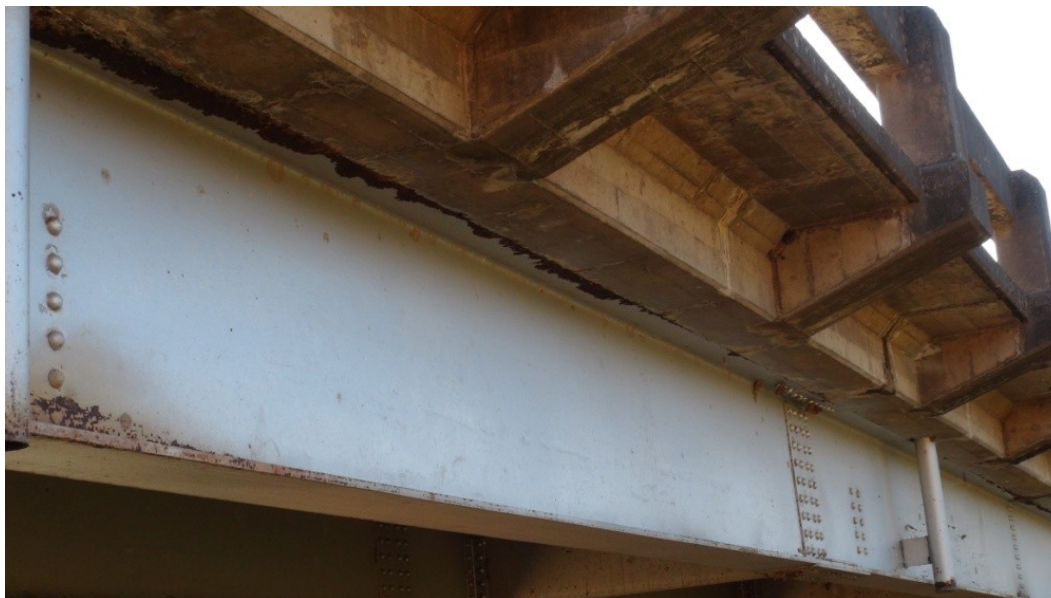
4.2 Vigas principales de acero	Se observaron inicios de corrosión en las vigas externas, principalmente en la interface entre las vigas de acero con la losa de concreto (ver figuras 14 y 15).	<p>Se recomienda evaluar la capacidad de carga de las vigas considerando su estado de deterioro y reforzarlas en caso de ser requerido.</p> <p>Proteger las vigas mediante un sistema de protección de pintura según se recomienda en el CR-2010 y solicitando soporte técnico a un fabricante de pinturas industriales.</p>

**Figura 14:** Corrosión en la viga externa en la interface entre la viga con la losa de concreto.

- c) En caso de que no se decida reforzar los elementos se recomienda limpiarlos y protegerlos mediante el sistema de protección de pintura recomendado en el CR2010 y considerando la asesoría técnica de una fabricante de pinturas industriales.

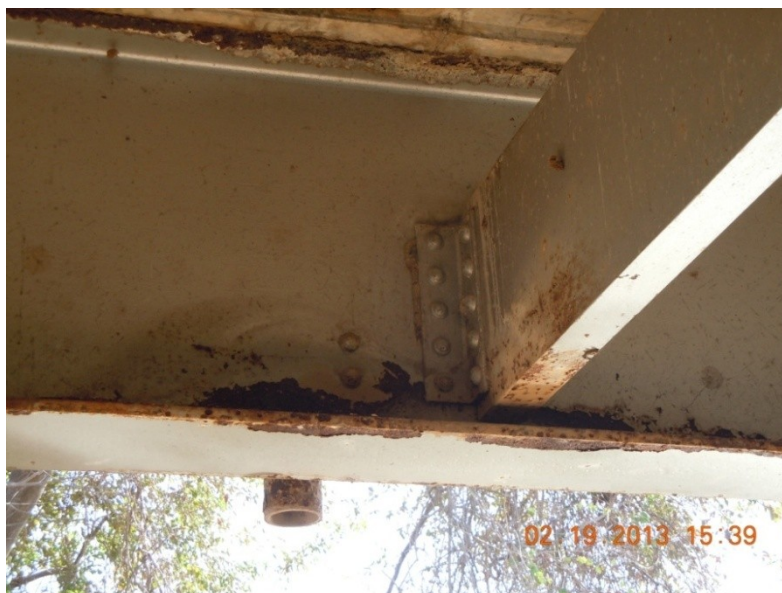
4.3 Vigas Diafragma de acero/Marcos arriostrados	Se observaron inicios de oxidación y piquetes de corrosión en las vigas transversales (ver figuras 15 y 16) producto de la filtración de agua a través de grietas y juntas de construcción en la losa del puente.	Ver recomendación en 4.2.

**Figura 15:** Corrosión en viga externa e inicios de corrosión del diafragma transversal por filtración de agua por grietas en la losa.

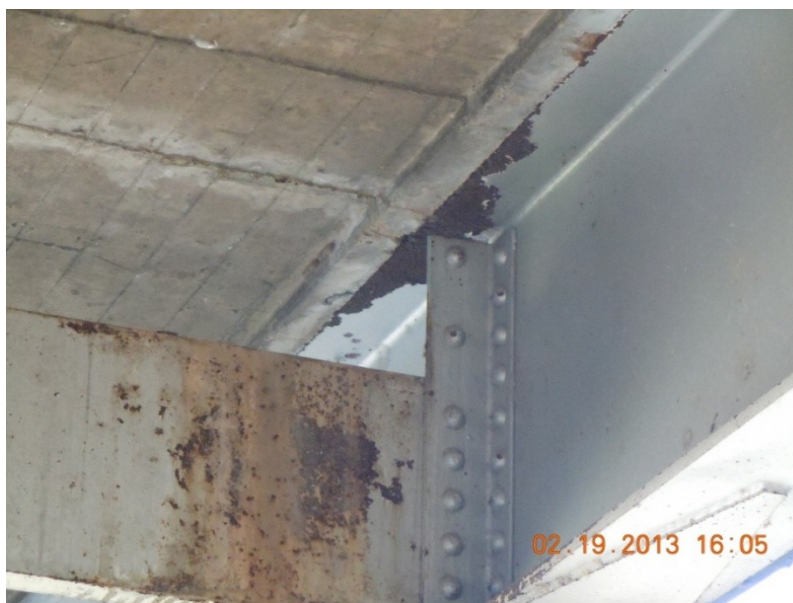
**Figura 16:** Inicios de corrosión en viga diafragma interna por filtración de agua a través de grietas en la losa.

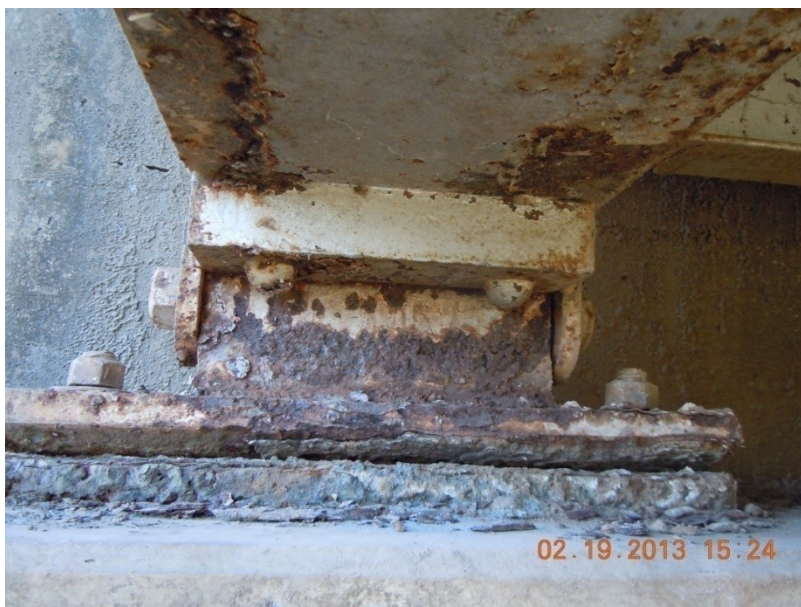
<b>Elementos</b>	<b>Observaciones</b>	<b>Recomendaciones</b>
5.1 Apoyos sobre pilas y bastiones	Se observó corrosión importante en todos los apoyos, principalmente en los apoyos sobre los bastiones debido al agua que se filtra por la juntas de expansión (ver figuras 17 y 18).  No se observaron llaves de cortante ni topes sísmicos.	Sustituir los apoyos mecánicos con apoyos elastoméricos.  Proveer una longitud de asiento apropiada y llaves de cortante según los requerimientos incluidos en los lineamientos para diseño sismorresistente de puentes.

**Figura 17:** Corrosión avanzada del apoyo expansivo.

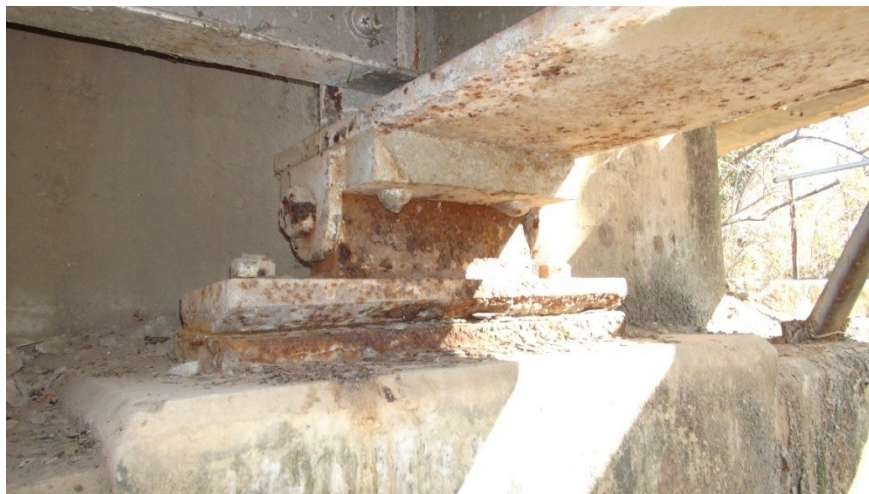
**Figura 18:** Corrosión avanzada del apoyo expansivo.
