Informe EIC-Lanamme- INF-0509-2022

Informe de Auditoría Técnica

Prácticas constructivas, desempeño y seguridad vial de trabajos ejecutados del proyecto: Ampliación de la Ruta 32, sección: Intersección Ruta Nacional No. 4 (Cruce de Sarapiquí)- Limón

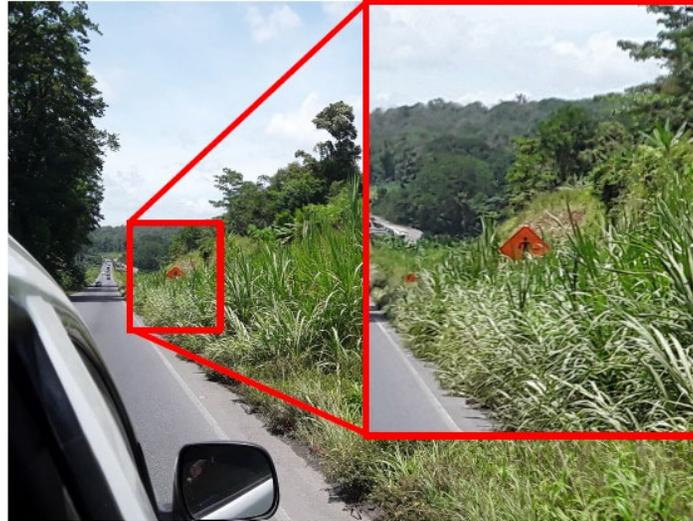
Por otro lado, se identificaron algunas señales cuya visibilidad se encuentra obstruida por la vegetación, tal y como se muestra en la Figura 5 y Figura 6. Esta situación se ha observado en diferentes puntos del proyecto no solo para la señalización, sino que, además, existen dispositivos de control de obra como barreras de concreto que han sido invisibilizados por el crecimiento de la vegetación (Figura 7). Esto refleja deficiencias en el mantenimiento para el control de vegetación, lo cual a su vez puede estar relacionado con una falta de inspección rutinaria sobre el estado de estos elementos.

Figura 5. Señal obstruida por vegetación. Fecha: 02 de julio del 2020. Fuente: LM-IC-D-1063-2020

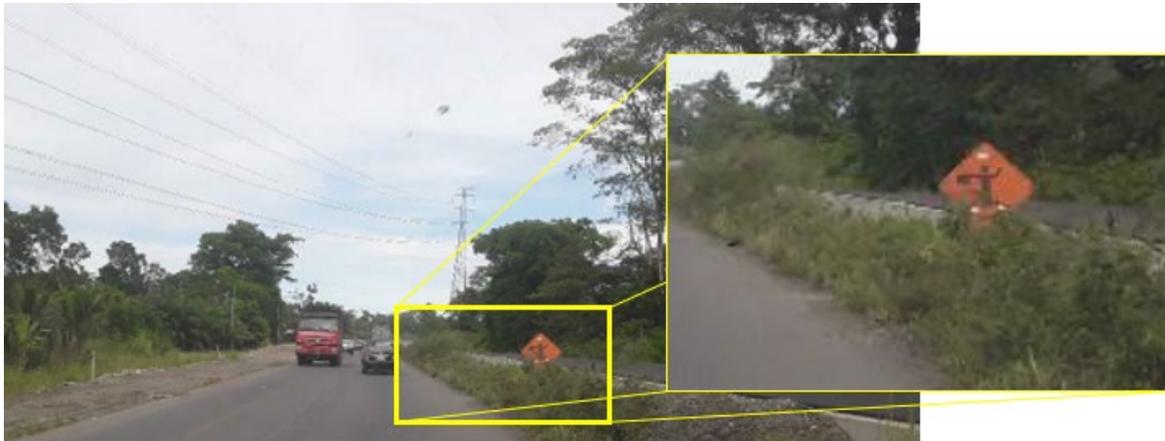
Figura 6. Señal de banderillero con visibilidad limitada por vegetación. Fecha: 08 de setiembre del 2021. Fuente: Reporte de gira

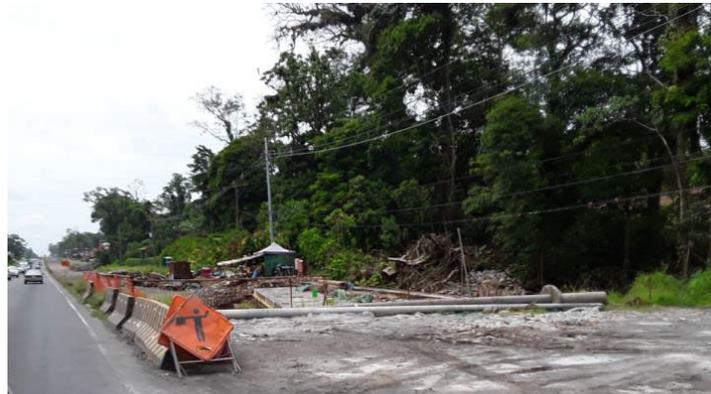
Figura 8. Señal de banderillero sin ningún banderillero cerca. Fecha: 21 de mayo del 2020. Fuente: LM-IC-D-1063-2020

En relación con esto, el Manual de SIECA (2014) establece que aquellos dispositivos de control del tránsito que no se utilicen deben removerse de la vía, esto debido a que puede afectar la efectividad del señalamiento durante la construcción, ya que los usuarios de la vía pueden habituarse a esta práctica y comenzar a suponer que lo advertido en las señales no representa la situación real que está sucediendo en las obras, por lo que dejarían de acatar las indicaciones de seguridad vial, lo cual evidentemente aumenta el riesgo al que se expone el personal del proyecto y los usuarios de la vía, precisamente por la ineficiencia del señalamiento.

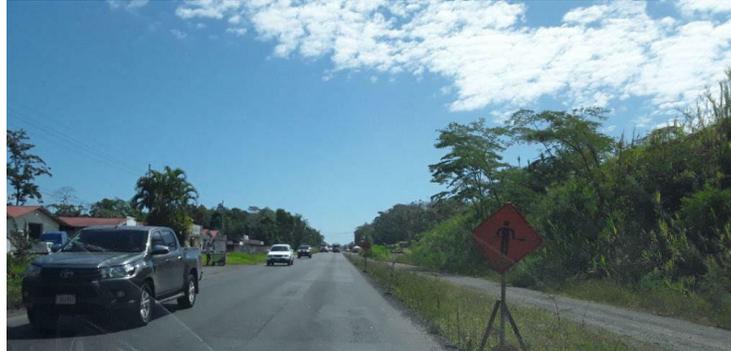
Esta condición se ha observado que sucede constantemente en los diferentes sitios de obra durante el periodo de desarrollo del proyecto, inclusive en la visita realizada los días 24 y 25 de febrero del 2022, se identificó nuevamente una señal que advierte la misma situación, tal y como se muestra en la Figura 9.

Figura 9. Señal de banderillero sin la presencia de personal de la obra. Fecha: 24 de febrero del 2022. Fuente: Reporte de gira, 2022

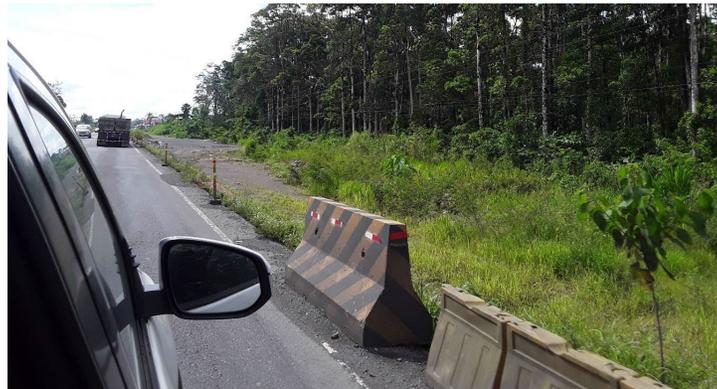
Figura 10. Combinación de dispositivos de seguridad. Fecha: 21 de mayo del 2020. Fuente: LM-IC-D-1063-2020

Se considera que, el uso de estos dispositivos debe ser conforme a lo establecido en el Manual Técnico de Dispositivos de Seguridad y Control Temporal de Tránsito para la Ejecución de Trabajos en la Vía, así como a lo establecido por el PMT. Sin embargo, durante la revisión de estos documentos, no fue posible identificar el criterio técnico ni las recomendaciones que sustenten el uso de estas combinaciones.

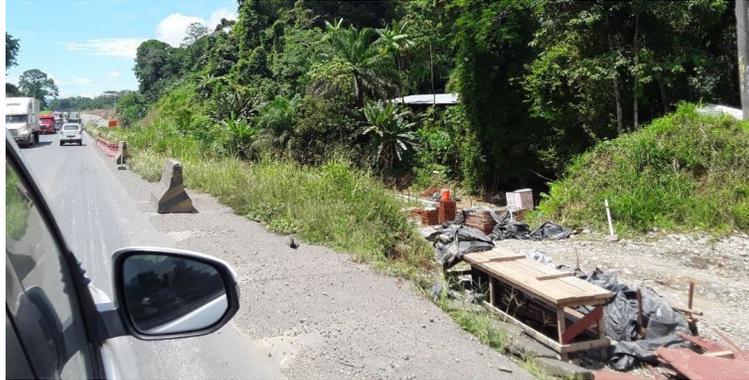
Figura 11. Barreras de concreto aisladas. Fecha: 21 de mayo del 2020. Fuente: LM-IC-D-1063-2020

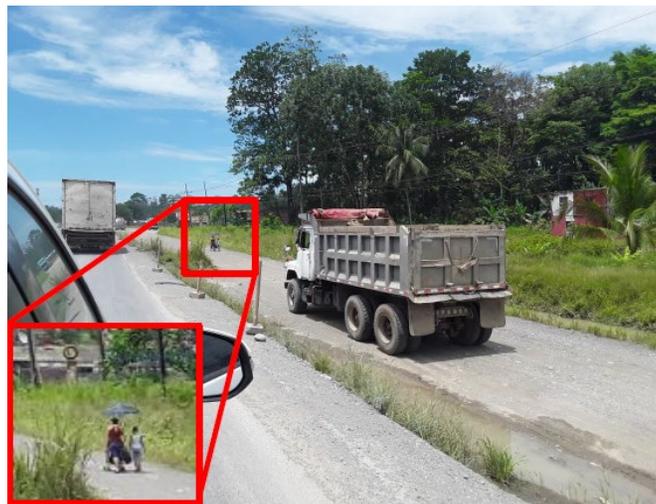
Figura 19. Peatones circulando en las zonas de ampliación. Fecha: 21 de mayo del 2020.
Fuente: LM-IC-D-1063-2020

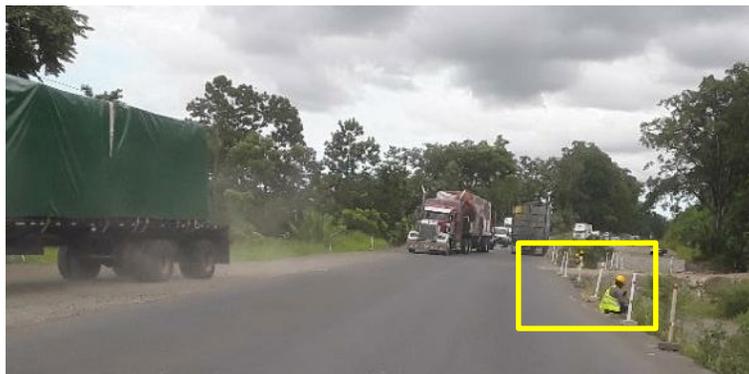
Figura 25. Trabajadores al costado de la vía. Fecha: 08 de septiembre del 2021. Fuente:

A pesar de que se advirtió sobre el peligro al que se ven expuestos los trabajadores al estar muy cerca de las zonas de trabajo mediante la nota **LM-IC-D-1063-2020**, dicha circunstancia se ha seguido observando en reiteradas ocasiones en el proyecto, en el transcurso del periodo que comprende este análisis, tal y como se muestra en la Figura 24 y en la Figura 25, donde hay un trabajador sentado al borde de una zona de trabajo.

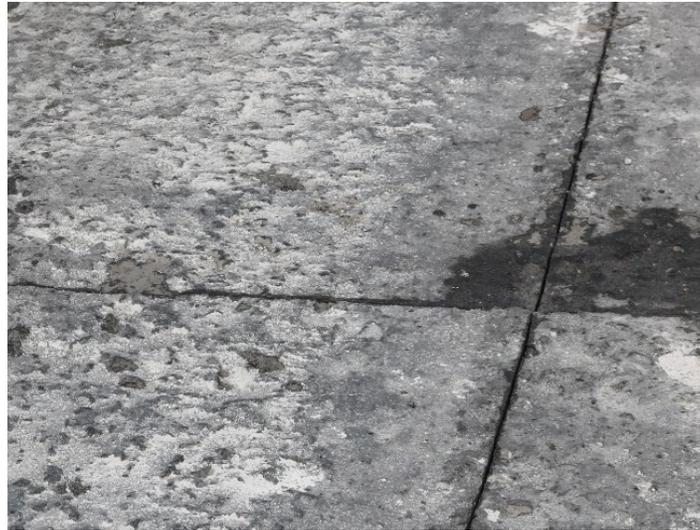
Figura 29. Cortes en base estabilizada en el estacionamiento 75+870. Fecha 8 de abril de 2021

Al consultar con el personal de inspección destacado en el sitio, este indicó que dichos cortes se realizaron de forma preventiva, con el objetivo de evitar que el paño estabilizado con cemento presentara agrietamientos por contracción y resistencias altas, de manera aleatoria en la superficie, esto debido a que el material de base colocado en el tramo indicado había alcanzado resistencias mayores al límite superior de las especificaciones del proyecto, el cual para ese momento era una resistencia máxima de 3,9 MPa (39,8 kg/cm²). Esto, es coincidente con los resultados obtenidos por el LanammeUCR para el material de base estabilizada colocado en un estacionamiento cercano 77+660, construido en el mismo período, para el cual se obtuvo una resistencia a la compresión de 56,1 kg/cm² (Informe I-0426-2021).

Al respecto, es criterio del Equipo Auditor que, los cortes realizados en la base estabilizada representan una alternativa para prevenir un agrietamiento descontrolado y aleatorio en la superficie de la base estabilizada, en el sentido de que constituyen una técnica que permite aliviar de manera temporal la concentración de esfuerzos a tensión en la capa estabilizada. Sin embargo, se debe tomar en cuenta que su función es crear una abertura o discontinuidad en la superficie que permite predefinir de manera controlada en que sectores se generarán los primeros agrietamientos en el material, lo cual no elimina la posibilidad de que estos se reflejen sobre la carpeta asfáltica, de manera similar a una grieta.

- Los cortes realizados en los tramos con resistencias altas presentan el mismo comportamiento que las grietas por contracción en la base estabilizada al verse sometidos a esfuerzos normales al plano del corte, lo cual puede propiciar su reflejo con el tiempo sobre la carpeta asfáltica.

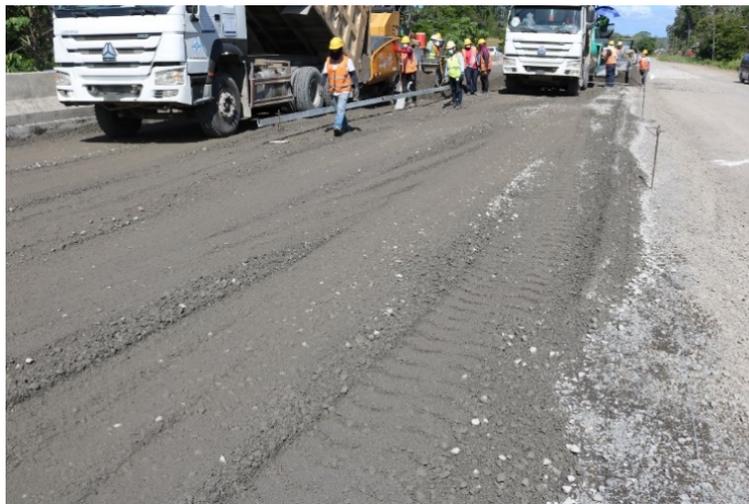
Figura 33. Capa de material estabilizado de espesor variable colocada y en condición suelta. Est. 81+070 LI. Fecha. 17 de marzo del 2022

Durante la estancia de esta Auditoría en el sitio de las obras en el estacionamiento 81+070 LI, se pudo constatar que dicha capa estaba conformada en un espesor variable entre 10 a 12 cm, lo cual se ilustra en la Figura 34. Esto se puede considerar como un espesor importante pues representa entre un 33 % a un 37 % del espesor final colocado de la base granular estabilizada.

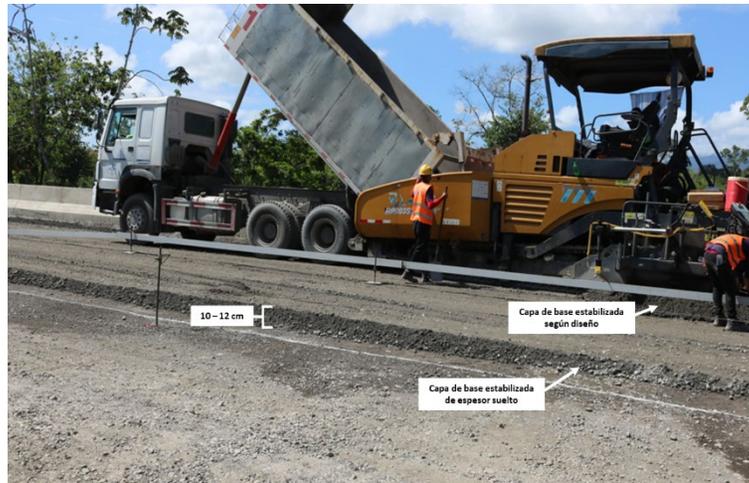
Figura 34. Capa de espesor suelto entre subbase – base estabilizada en Est. 81+070 LI.
Fecha. 17 de marzo del 2022

Al respecto, se debe hacer hincapié que en las visitas realizadas en meses anteriores se logró observar que la colocación y distribución de todo el material granular estabilizado con cemento siempre se había realizado únicamente por medio de pavimentadoras debido a que el material era producido en planta, lo cual a criterio del Equipo Auditor representa una práctica constructiva adecuada. Razón por la cual, se realizó la consulta al personal de inspección destacado en el sitio de la obra, el cual manifestó al Equipo Auditor que la capa se estaba colocando como capa de pre-nivelación de la superficie como una medida de corrección de posibles diferencias de nivel en la capa subyacente de base granular.

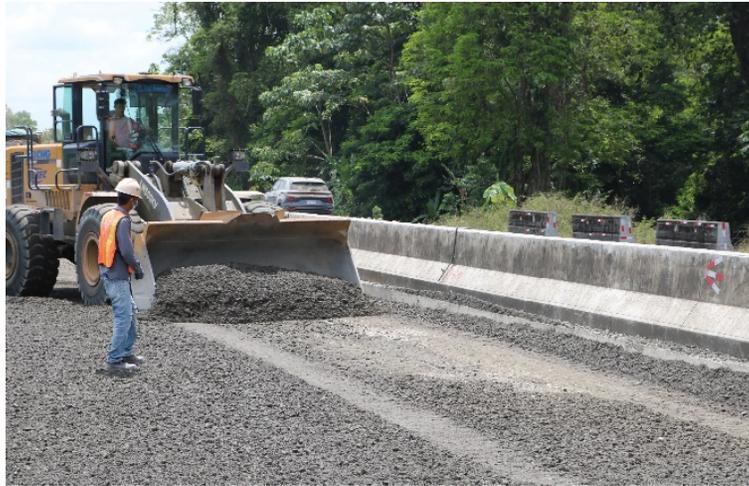
Figura 35. Capa de espesor suelto de base estabilizada distribuida con cargador frontal Est. 81+400 LI. Fecha. 18 de marzo del 2022

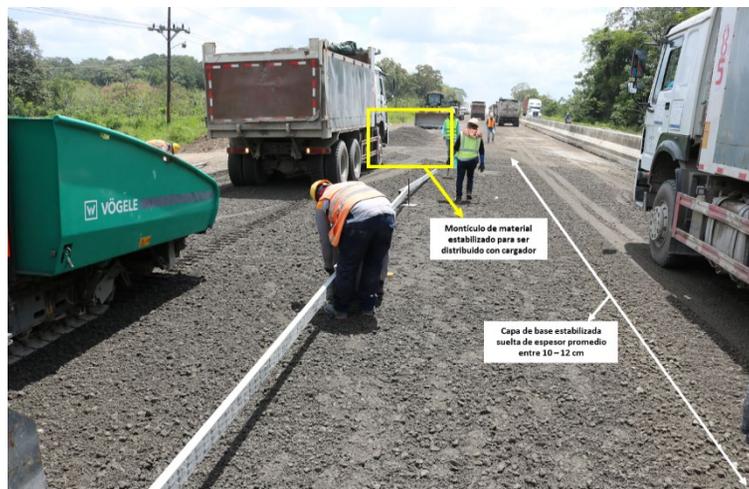
Figura 36. Capa de espesor suelto de base estabilizada distribuida con cargador frontal Est. 81+400 LI. Fecha. 18 de marzo del 2022

Posteriormente, se evidenció el uso reiterado de este procedimiento constructivo en las visitas técnicas realizadas los días 29 de marzo y 12 de abril del 2022 a los frentes de colocación de base estabilizada en las estaciones 78+680 LI y 73+580 LI respectivamente, tal y como se aprecia en la Figura 37 y Figura 38 incluso se identificaron zonas de la capa de espesor suelto con partículas de la mezcla base – cemento que ya han perdido la condición de humedad inicial.

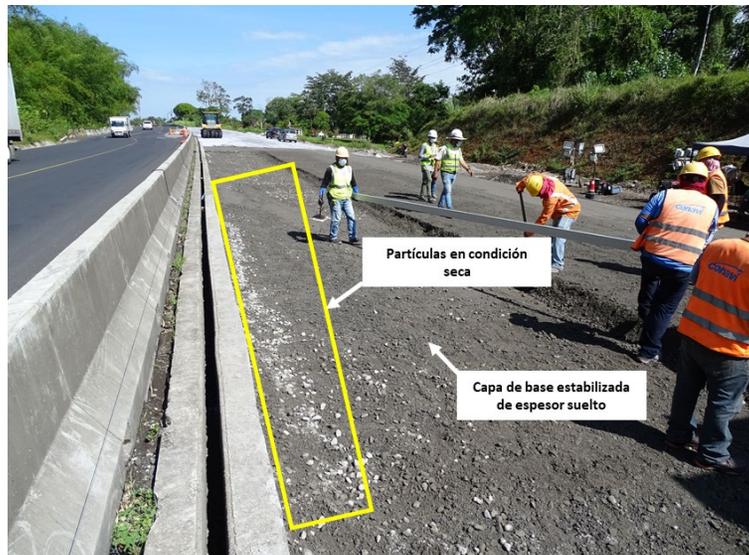
Figura 37. Colocación de capa de espesor suelto Est. 78+680 LI. Fecha. 29 de marzo del 2022

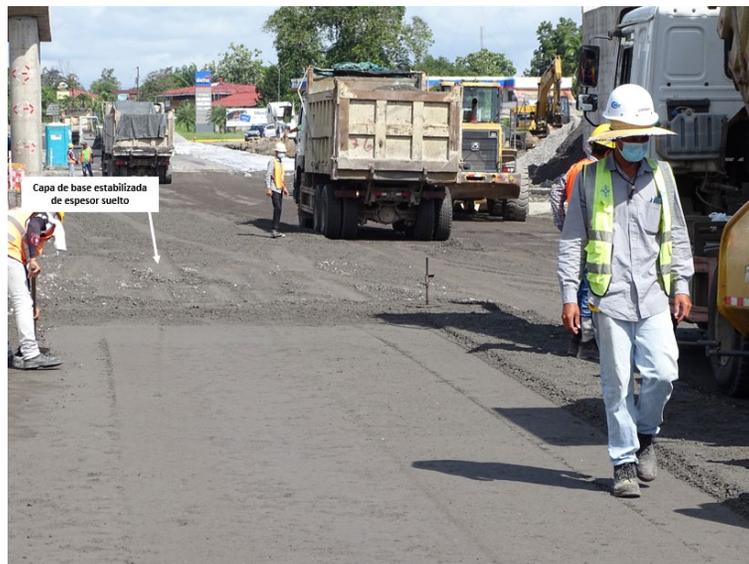
Figura 38. Colocación de capa de espesor suelto Est. 73+580 LI. Fecha. 12 de abril del 2022

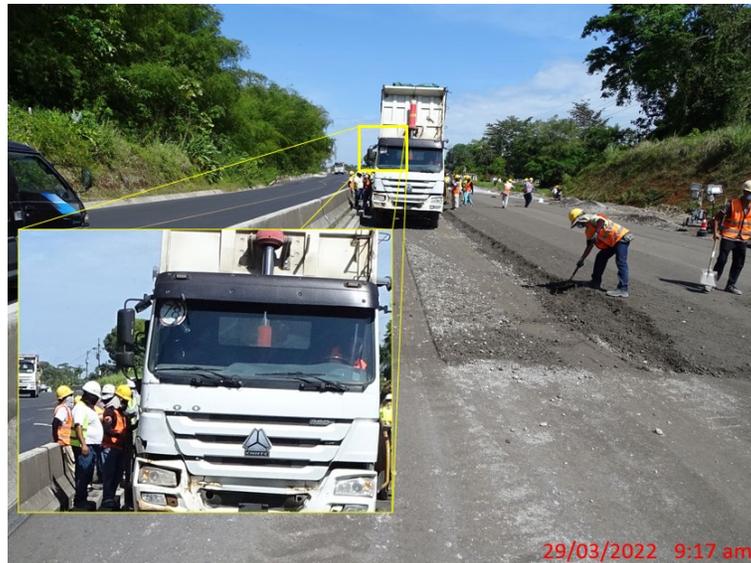
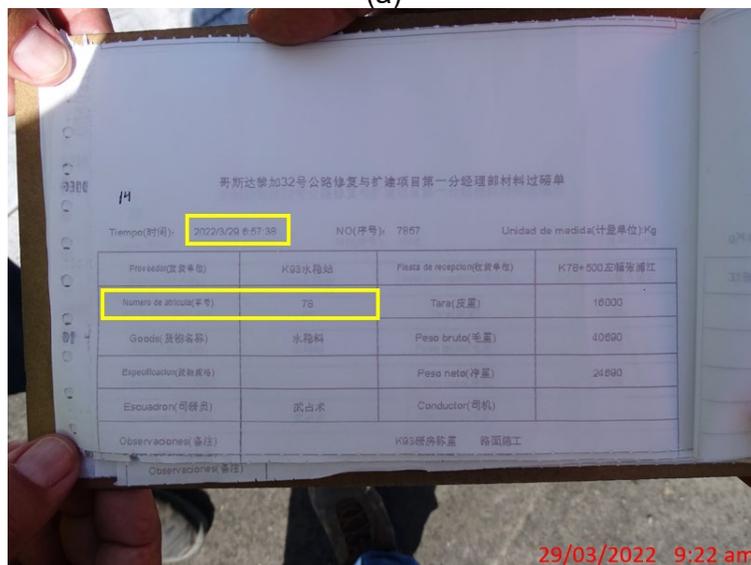
Aunado a lo anterior, en la visita del 29 de marzo del 2022, se evidenciaron algunos camiones con tiempos de transporte del material estabilizado con cemento superiores al máximo establecido en el CR-2010, tal y como se muestra en la Figura 39, se evidenciaron boletas de despacho que muestran que algunos camiones exceden las dos horas desde su salida de la planta hasta el momento de colocación en sitio, lo cual favorece el inicio de la fragua del cemento hidráulico para alcanzar la resistencia de diseño.

Figura 39. (a) Camión transporte No. 78 en Est. 78+680 LI hora 9:17 am (b) Boleta de salida del camión No. 78 indicando despacho de planta hora 6:57 am

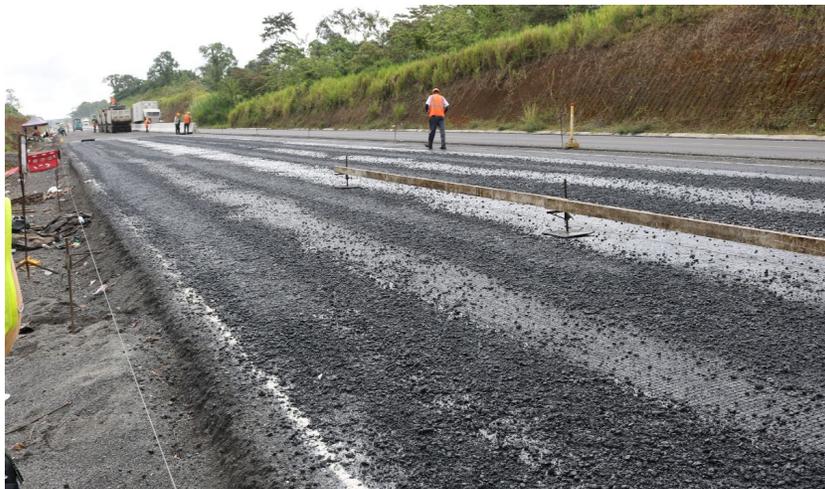
Figura 40. Colocación de “traba” en el estacionamiento 75+870. Fecha: 8 de abril de 2021

Debido a lo anterior, la “traba” es una capa que representa un plano de falla que afecta la continuidad entre las capas del pavimento, limitando la adherencia y alterando la forma en la que a nivel de diseño se esperaría que se comporte la estructura del pavimento. Esta situación podría incidir en el desempeño esperado para las capas superiores del pavimento y por ende en la durabilidad de los trabajos ejecutados, por lo que es criterio del Equipo Auditor que se debe evitar su uso durante el proceso de pavimentación.

Por lo tanto, se reitera el criterio del Equipo Auditor, respecto a la recomendación de no utilizar capas delgadas de mezcla asfáltica “traba” y las potenciales consecuencias negativas que podría generar su uso en el desempeño del pavimento, considerando además que estas consecuencias, como deterioros prematuros, no son visibles de manera inmediata.

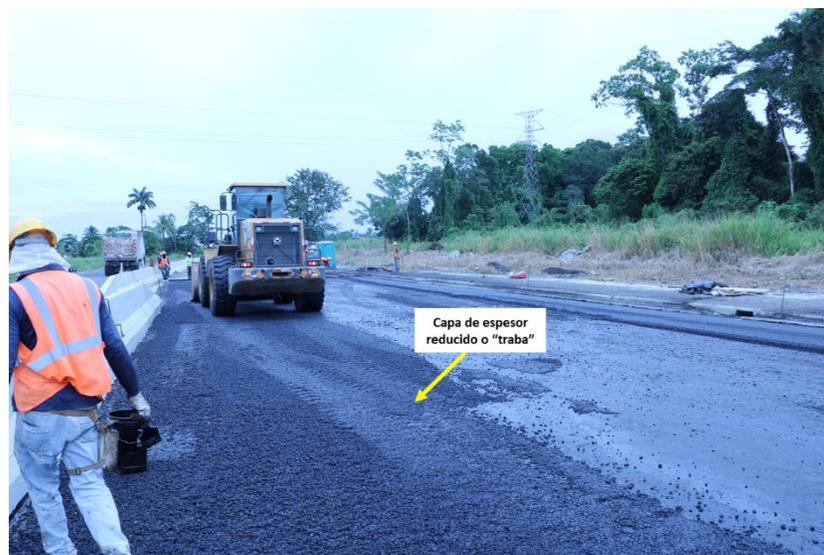
Figura 42. Colocación de “traba” en el estacionamiento 71+750. Fecha: 20 de octubre del 2021

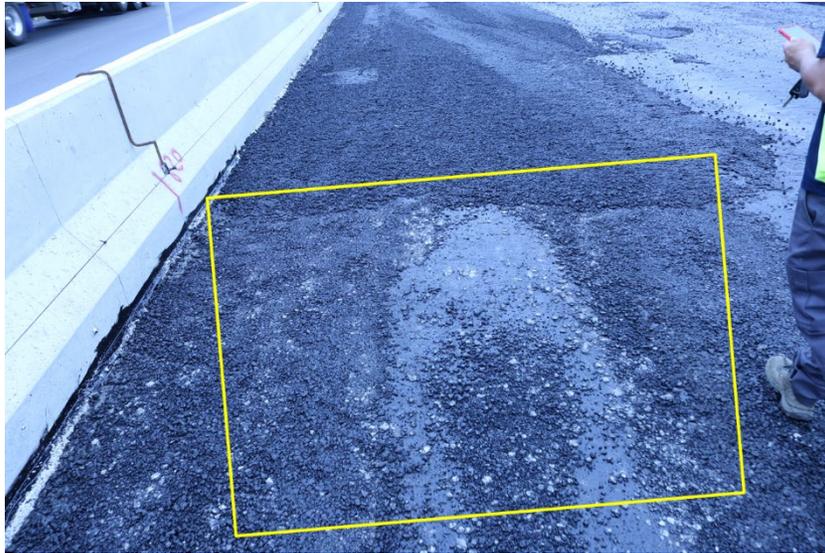
Aunado a lo anterior, en esa visita, el Equipo Auditor pudo constatar la presencia de agregado triturado en la mezcla asfáltica utilizada como “traba”, esto en consecuencia de la circulación de vehículos pesados y de la maquinaria de colocación directamente sobre el material, lo cual provoca la existencia de partículas sin recubrimiento de asfalto (Figura 43).

Figura 43. Agregado triturado en la “traba” del estacionamiento 71+750. Fecha: 20 de octubre del 2021

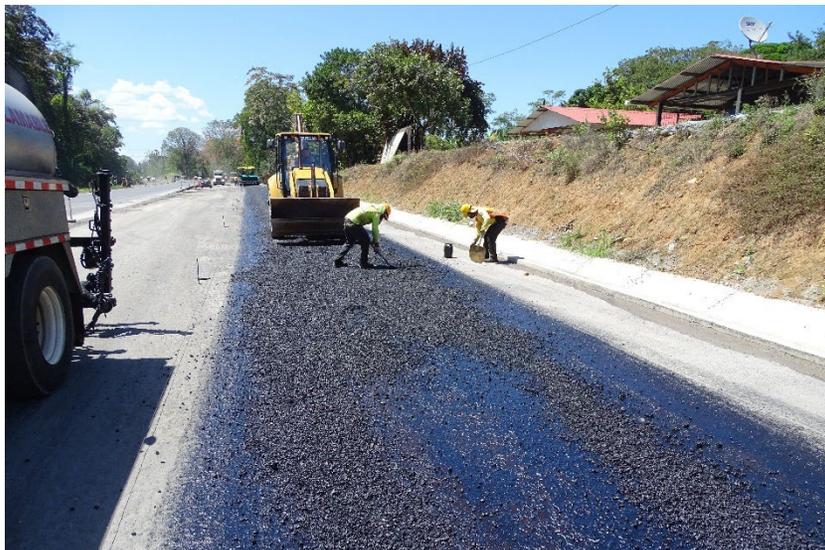
Posteriormente, en algunas de las visitas realizadas durante el año 2022, también se han identificado frentes de trabajo donde previo a la colocación de la carpeta asfáltica se estaba utilizando esta técnica, lo cual evidencia que el empleo de la “traba” ha sido constante durante el periodo de ejecución del proyecto. En la gira realizada el 24 de febrero del 2022 se evidenció en el tramo comprendido entre las estaciones 103+050 al 103+810 que se estaba colocando una capa de “traba” a una distancia superior a los 50 m desde el frente de pavimentación tal y como se aprecia en la Figura 44.

Figura 44. Colocación de “traba” en tramo del estacionamiento 103+050 al 103+810. Fecha: 24 de febrero del 2022

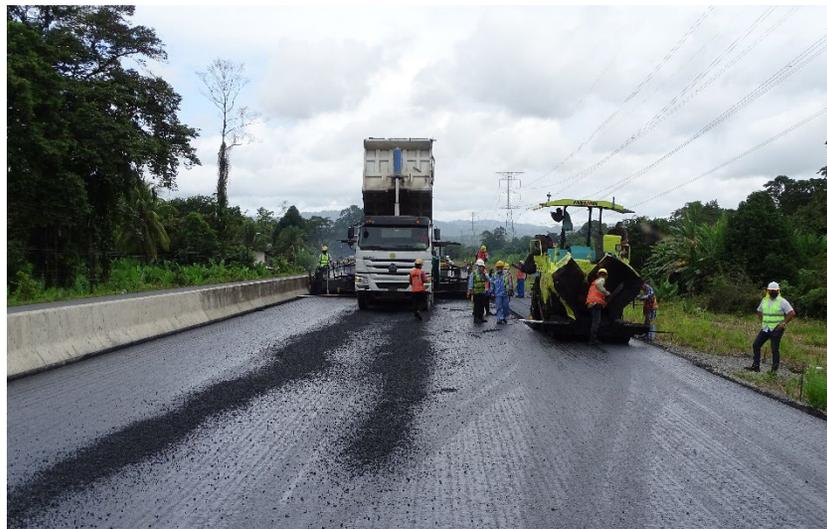
Figura 46. Colocación de “traba” para colocación de segunda capa en Rama 2. Fecha: 21 de junio del 2022

Al respecto se debe comprender que, la colocación de “traba” o “capa de espolvoreo” previo al proceso de pavimentación es considerada una técnica constructiva inadecuada, ya que, por sus características de una capa de espesor reducido suelto, puede tener consecuencias negativas en el desempeño del material colocado. Cabe mencionar que la colocación de espesores reducidos no está considerada dentro de las actividades de la Sección 405. “Suministro y colocación de mezcla asfáltica en caliente” del CR-2010.

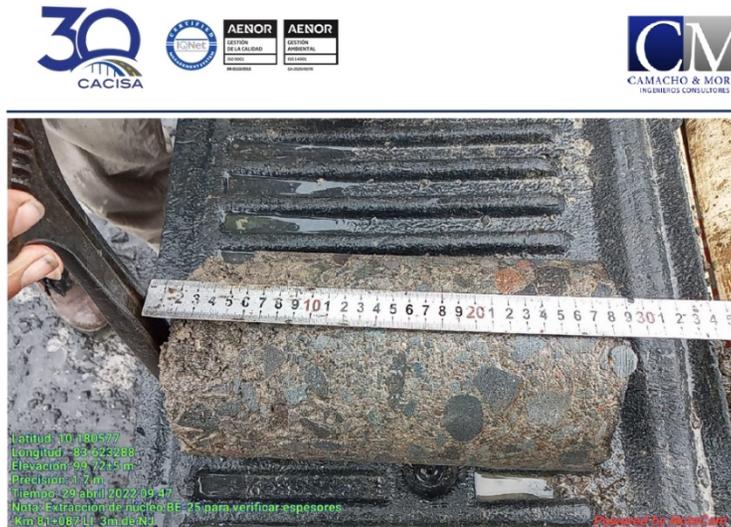
Fig No. 5c Núcleo de BE25, extraído en estación k81+087 con espesor completo (28 cm aprox).
Obsérvese la uniformidad a lo largo del núcleo.
