LM-PI-UP-PN23-2013

INFORME PRELIMINAR INSPECCIÓN DEL PUENTE SOBRE EL RÍO ARENAL RUTA NACIONAL No. 4

Preparado por:
Unidad de Puentes

San José, Costa Rica
05 de noviembre de 2013

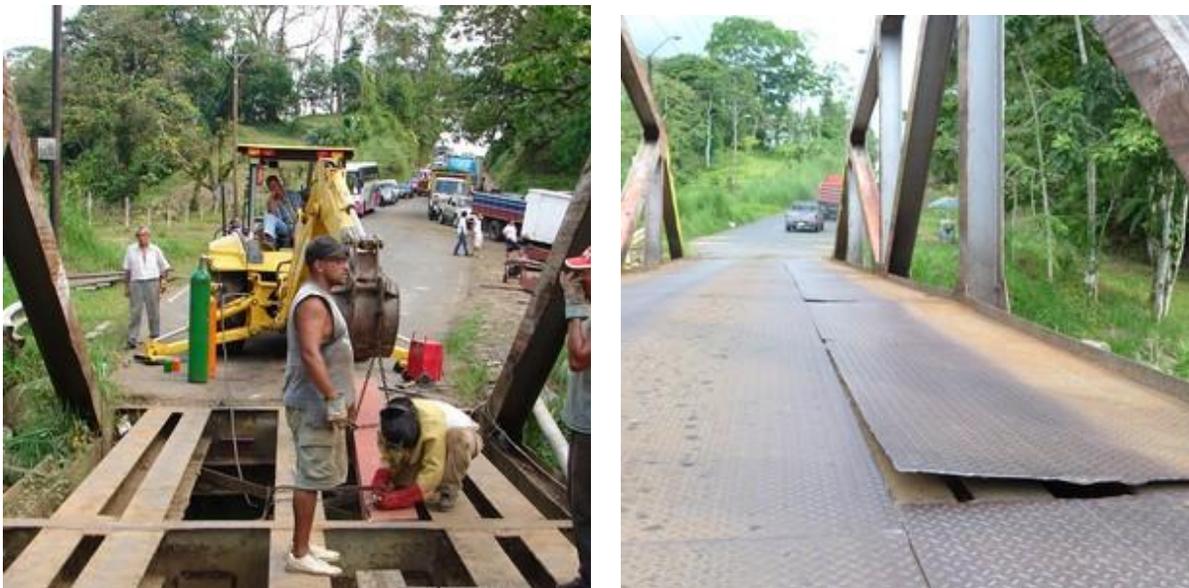
Adicionalmente, a través de los años el puente ha manifestado una serie de deficiencias y se le han ido efectuando arreglos parciales principalmente a nivel de tablero que no aparentan ningún diseño o planificación. En abril de 2007 se agregaron 2 largueros adicionales a nivel del tablero y se colocaron las láminas de acero (Ver figura E. Fuente: <http://radiosantaclara.org/article/sin-paso-por-puente-sobre-rio-arenal/?page=4>). En setiembre de 2011 las láminas de acero se habían despegado de los largueros (Ver figura E. Fuente: <http://radiosantaclara.org/article/estan-despegadas-laminas-del-piso-de-puente-sobre-/?page=4>).

Figura E. Distintas condiciones del puente. Izquierda: adición de largueros y colocación de láminas de acero en abril de 2007; derecha: vista de la condición de las láminas de acero en setiembre de 2011 (Fuente: <http://www.radiosantaclara.org>).

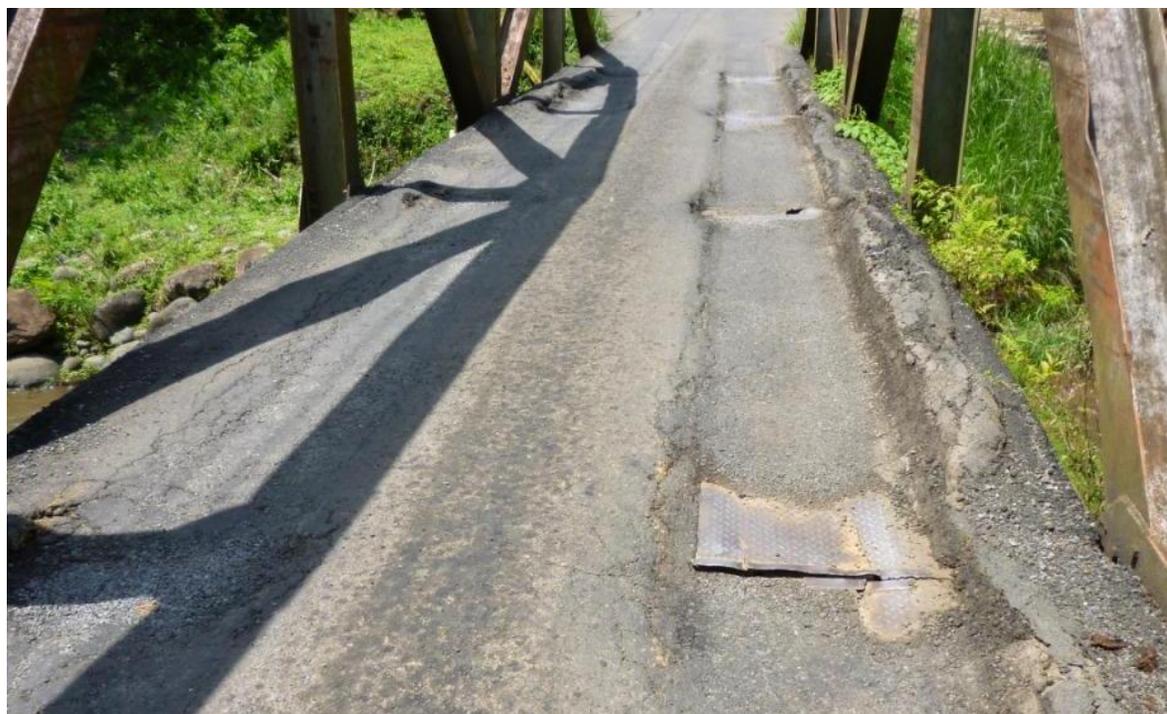
En el año 2011 se repararon las láminas de acero del tablero y se colocó una carpeta asfáltica de rodamiento, la cual ha entrado en un proceso de deterioro y sustitución continuo. Una inspección visual de la superficie de rodamiento realizada por ingenieros del LanammeUCR el pasado 5 de junio de 2013, constató que la superficie de rodamiento se encontraba completamente deteriorada (Ver figura F).

Figura F. Condición de la carpeta asfáltica en junio de 2013 (Fuente: LanammeUCR).

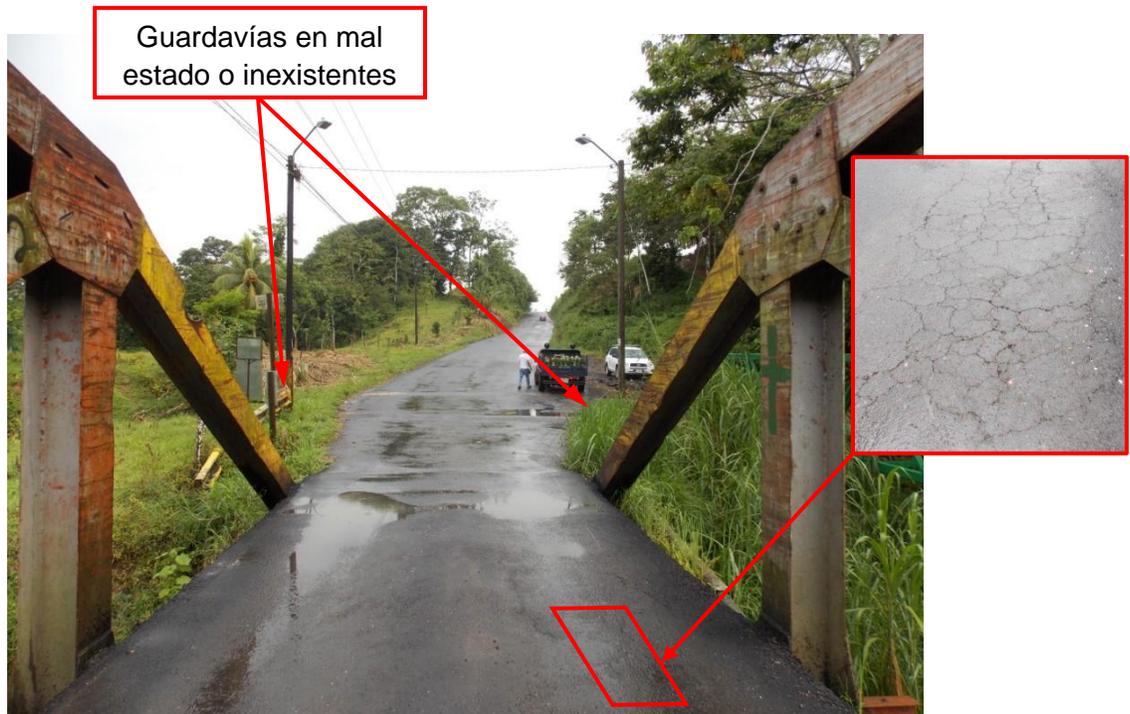
Elementos	Observaciones
2.1. Barrera vehicular	El puente carecía de barrera vehicular (Ver figura 1).
2.2. Guardavías	El puente no contaba con guardavía en algunos casos y los existentes estaban en mal estado (Ver figura 1).

2.3. Aceras y accesos	El puente no contaba ni con aceras ni con bordillo de seguridad (Ver figura 1), y se pudo constatar que con tránsito pesado resultaba muy limitado y peligroso el paso peatonal (Ver figura 2).

2.4. Señalización	Tanto el puente como lo accesos carecían de cualquier tipo de demarcación horizontal y de captaluces, y existía demarcación vertical pero únicamente en el acceso norte del puente (Ver figura 1).

2.5. Superficie de rodamiento	La superficie de rodamiento en asfalto (14 cm de espesor) presentaba surcos a todo largo del puente, y zonas con agrietamiento en red en donde con el paso de vehículos pesados se evidenciaba que se deformaba considerablemente (Ver figura 1).

2.7. Bordillos y ductos de drenaje del puente	EL puente no contaba con bordillos ni con ductos de drenaje, por lo que el agua escurría directamente sobre las cuerdas inferiores de las cerchas laterales (Ver figura 1).

Figura 1: Ausencia de barrera vehicular, aceras, demarcación horizontal, bordillos, y ductos de drenaje; superficie de rodamiento con surcos y grietas; guardavías en mal estado o inexistentes.

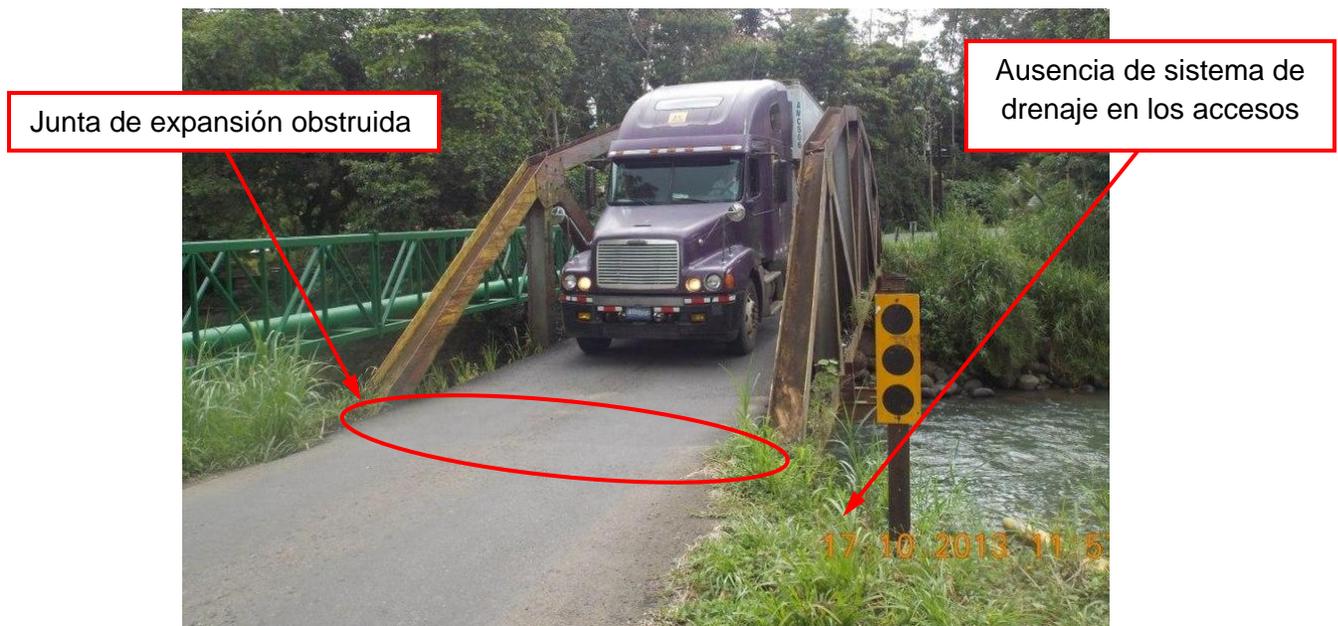
2.6. Sistema de drenaje de los accesos	Los accesos no contaban con un sistema de drenaje que canalizara las aguas de lluvia y evitara la erosión de los taludes (Ver figura 2).

2.8. Juntas de expansión	Ambas juntas de expansión se encontraban obstruidas, pero aún así el agrietamiento del asfalto provocaba la filtración del agua hacia los bastiones (Ver figura 2).

Figura 2. Paso de peatones limitado y peligroso; ausencia de sistema de drenaje en los accesos; juntas de expansión obstruidas.

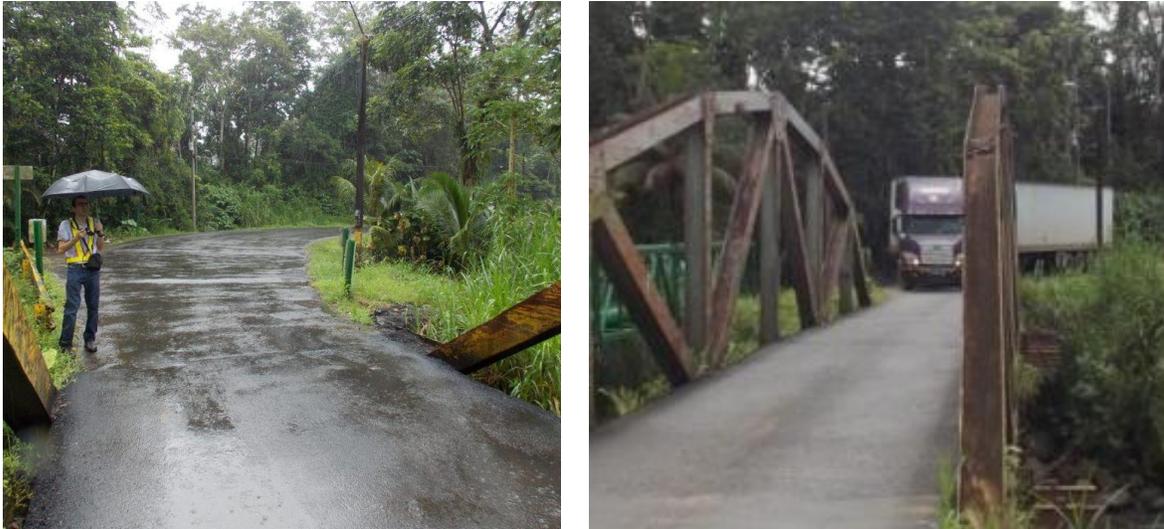
2.10. Alineamiento del puente	En el acceso norte del puente el alineamiento horizontal era abrupto, lo cual convertía en riesgoso el ingreso al puente de los vehículos pesados (Ver figura 3).

Figura 3. Alineamiento horizontal abrupto en el acceso norte del puente. Izquierda: vista en el sentido El Tanque-Monterrey; derecha: camión alineándose para ingresar al puente.

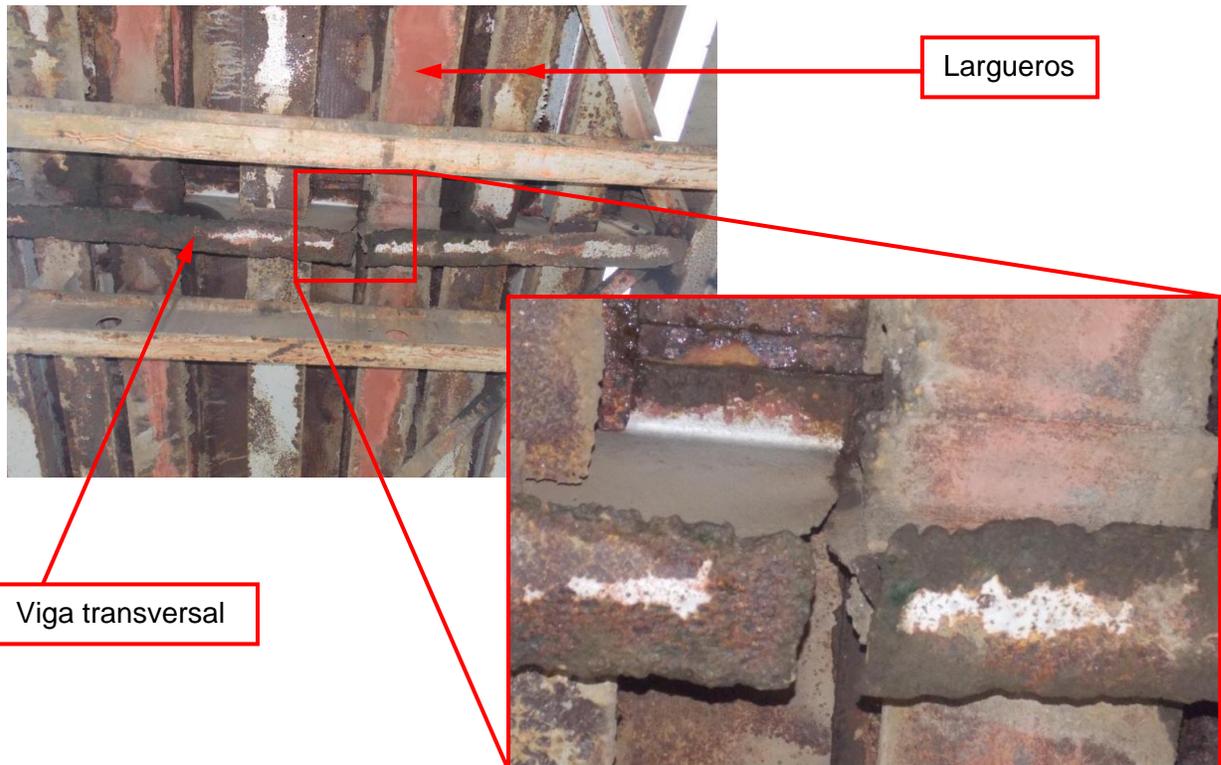
2.11. Vigas transversales	<p>En un puente de cercha de media altura como éste, las vigas transversales junto con los elementos verticales de las cerchas laterales actúan en conjunto para formar un marco transversal que es el principal mecanismo de control del pandeo de la cuerda superior de la cercha, por lo que todos estos elementos así como sus uniones son esenciales para la integridad estructural del puente.</p> <p>Durante la inspección se observó que tres de las cinco vigas transversales originales del puente (una del lado del bastión 1 y dos del lado del bastión 2) se encontraban fracturadas y divididas en todo el peralte, aproximadamente en la sección media de su longitud (Ver figuras 4 y 5).</p> <p>En el caso de las vigas transversales ubicadas en ambos extremos del puente, ambas se encontraban en un estado muy avanzado de corrosión y de pérdida de sección (Ver figuras 4 y 5).</p>

Figura 4. Viga transversal fracturada y en estado avanzado de corrosión, ubicada del lado del bastión 1.

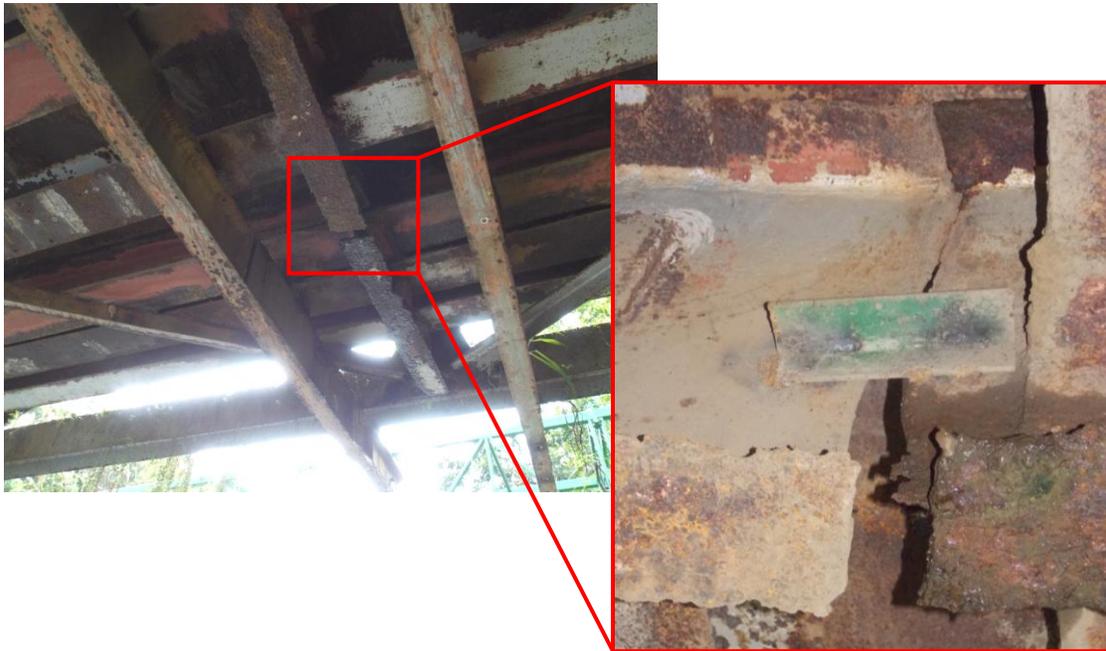
Figura 5. Viga transversal fracturada y en estado avanzado de corrosión, ubicada del lado del bastión 2.

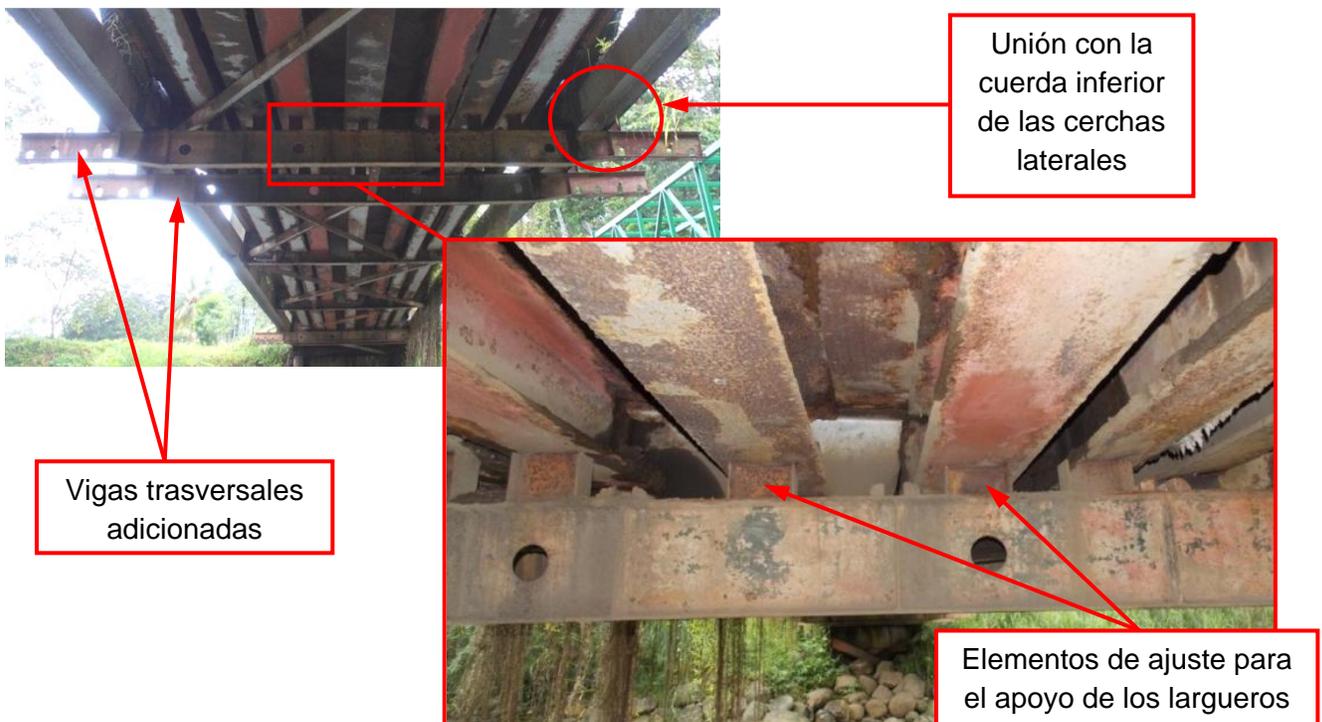
2.12. Vigas transversales adicionales durante intervenciones	<p>En la ubicación de las vigas fracturadas se han ido adicionando dos vigas transversales adicionales por cada una a partir de mayo del 2012, según lo indicado en el oficio DR(HN)-48-12-0567 del CONAVI (Ver Anexo B).</p> <p>Según la información disponible, estas vigas se colocaron como una solución de emergencia y temporal para evitar el colapso del puente, pero no se tiene información de que hayan sido dimensionadas, detalladas e inspeccionadas durante la construcción, para la carga de tránsito que hoy en día transita por el puente.</p> <p>Durante la inspección se observó que el sistema de protección contra la corrosión se encontraba deteriorado y en ciertas zonas las vigas presentaban evidencias de corrosión (Ver figura 6).</p>

Figura 6. Vigas transversales adicionales durante intervenciones, con indicios de corrosión.

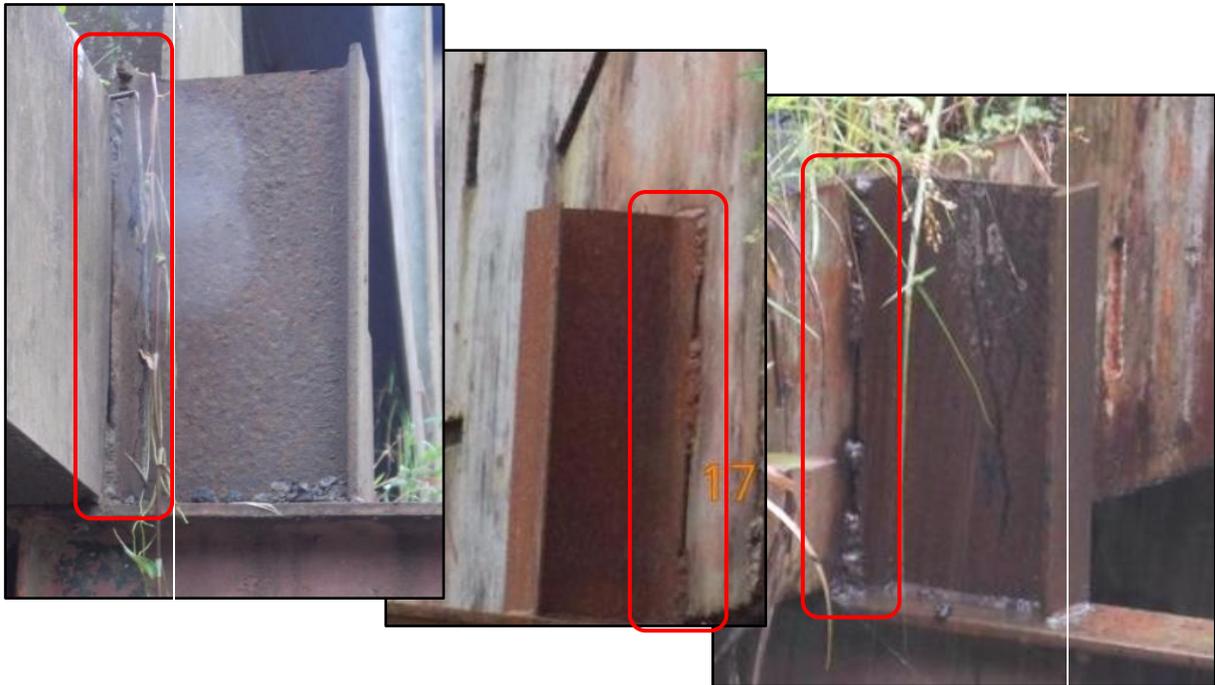
<p>2.12. Vigas transversales adicionadas durante intervenciones (Continuación)</p>	<p>Estas vigas reciben la carga de los largueros longitudinales del puente por medio de unos elementos de ajuste y lo transmiten a la cuerda inferior de las cerchas (Ver figura 6). Sin embargo, el tipo de unión entre estas vigas y las cerchas así como su ubicación excéntrica con respecto al nodo, no favorece la acción de marco transversal requerido (viga transversal junto con los elementos verticales de las cerchas) para evitar el pandeo de la cuerda superior de las cerchas. Adicionalmente, las vigas transversales adicionadas no están correctamente conectadas a la cercha y además se utilizan distintas longitudes de soldadura (Ver figura 7), evidenciando el poco entendimiento del comportamiento estructural de puentes de armadura de media altura. Tomando en cuenta el paso constante de vehículos pesados sobre el puente así como el carácter improvisado de la unión entre las vigas transversales adicionadas y las cerchas existentes, el puente es susceptible a una falla por resistencia y/o fatiga.</p>

Figura 7. Diferencias en la longitud y espesor de soldadura utilizada en la unión de las vigas transversales adicionadas con la cuerda inferior de las cerchas laterales.

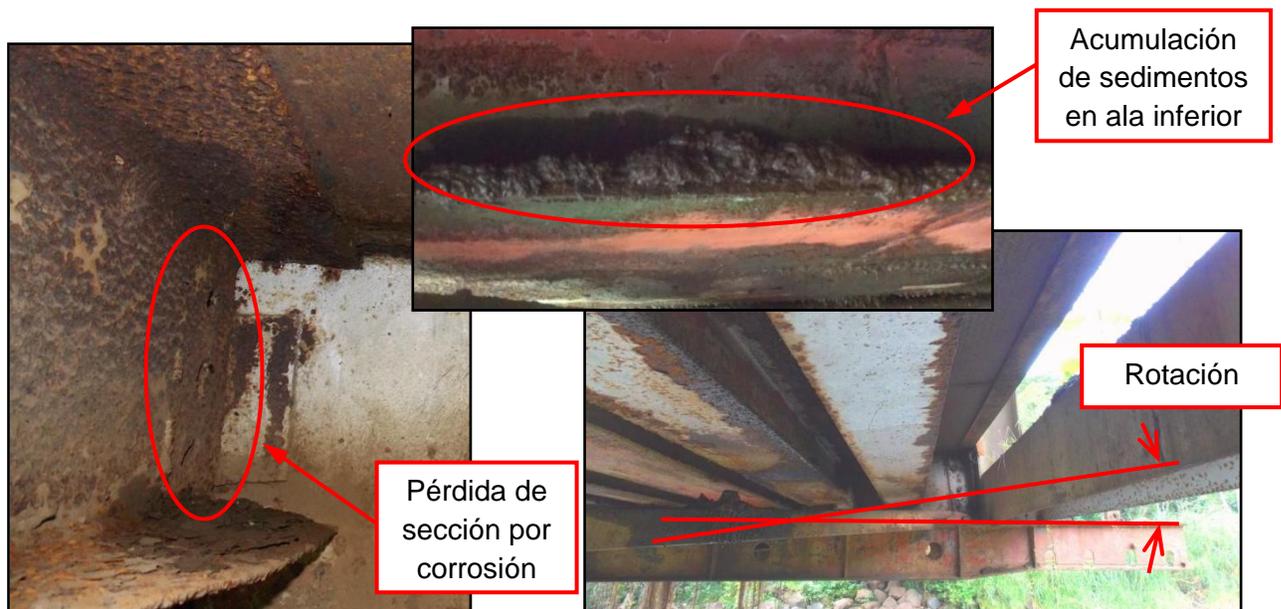
<p>2.13. Largueros</p>	<p>Los largueros se encontraban con acumulación de sedimentos (Ver figura 8).</p> <p>Presentaban distintos niveles de corrosión con ciertas zonas en estado avanzado principalmente en sus alas, e incluso con pérdida de sección en la unión con los bastiones (Ver figura 8 y 10).</p> <p>Se encontraban desalineados longitudinalmente y rotados en la sección transversal, por una combinación de errores constructivos y la inclinación de las vigas transversales fracturadas (Ver figura 8).</p>
<p>2.14. Sistema de arriostamiento horizontal</p>	<p>Se encontraban con acumulación de sedimentos en algunos casos.</p> <p>Presentaban distintos niveles de corrosión con ciertas zonas en estado avanzado, principalmente en los extremos de sus alas (Ver figura 9).</p> <p>Las conexiones presentaban estados avanzados de corrosión, en algunos casos había sido reducida su sección transversal y en otros no existía del todo la conexión (Ver figura 9).</p> <p>Había ausencia de dos arriostres: uno en el segundo arriostamiento desde el bastión 1 y el otro en el quinto arriostamiento también desde el bastión 1 (Ver figura 6).</p>

Figura 8. Largueros del puente: acumulación de sedimentos; corrosión, delaminación y pérdida de sección; rotación en su sección transversal.

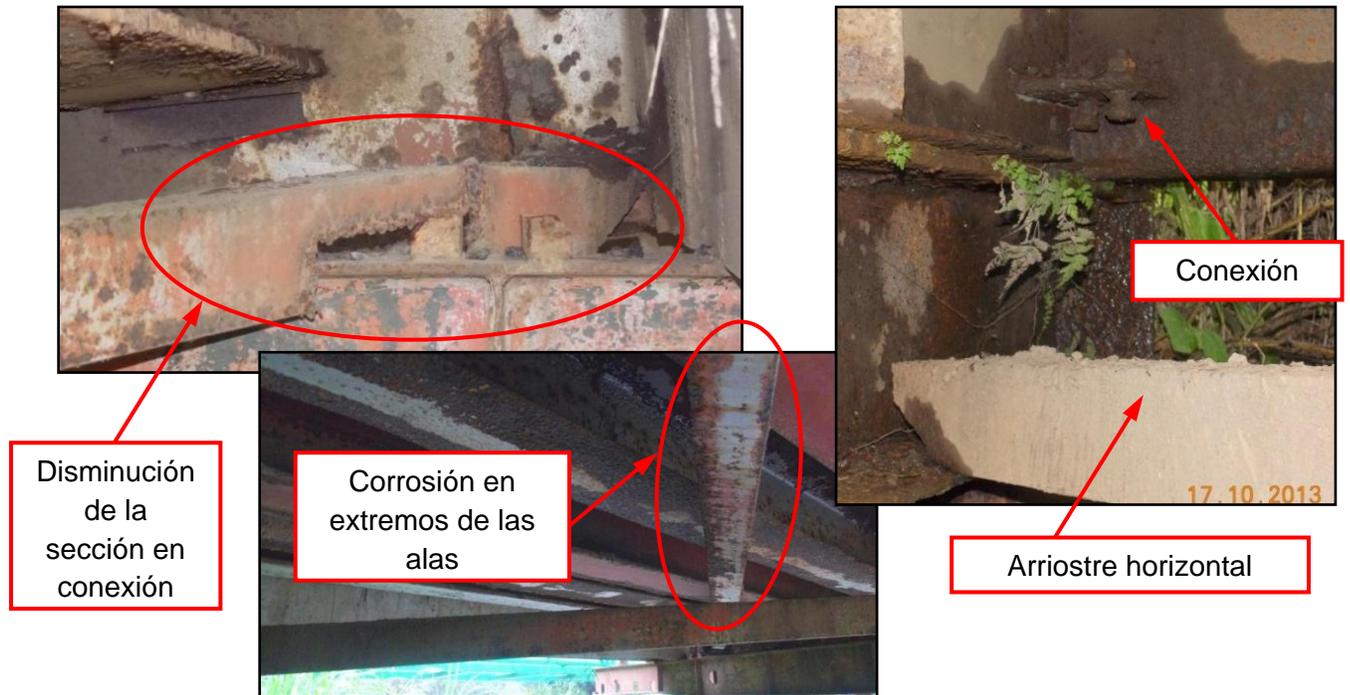
Figura 9. Arriostres: corrosión en los extremos de alas; disminución de sección transversal en conexión y ausencia de la misma.

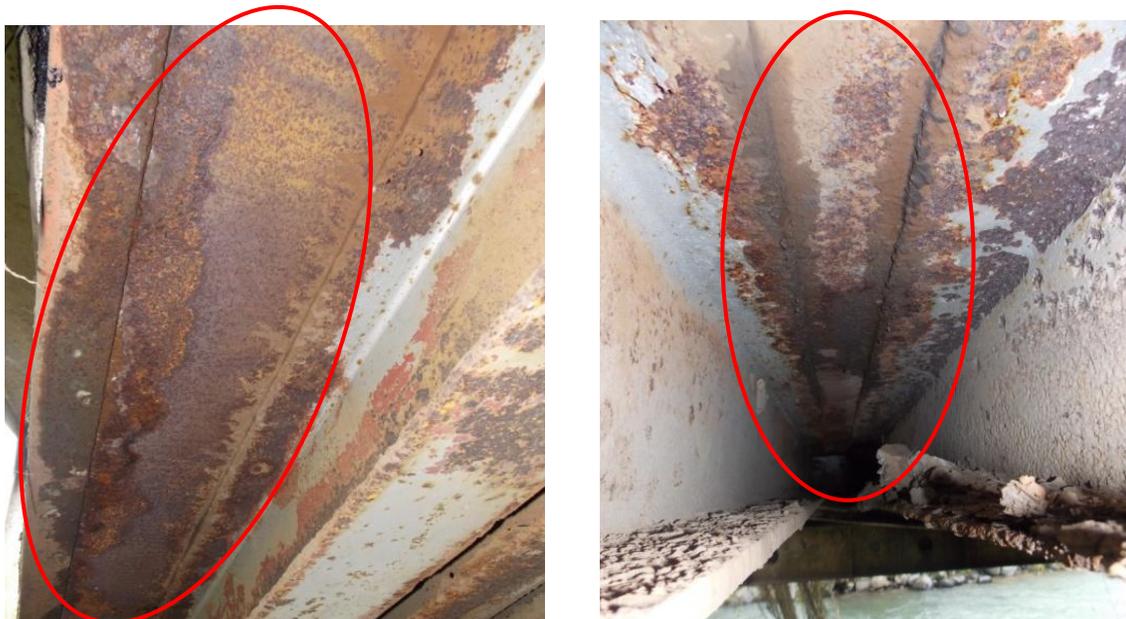
2.15. Tablero	<p>Las láminas de acero del tablero se encontraban con inicios de corrosión en unas zonas y en las restantes en un estado avanzado de corrosión (Ver figura 10).</p> <p>En algunas zonas permitía el paso de agua e incluso de sedimentos (Ver figura 10).</p>

Figura 10. Corrosión, así como paso de agua y sedimentos en láminas de acero de tablero.

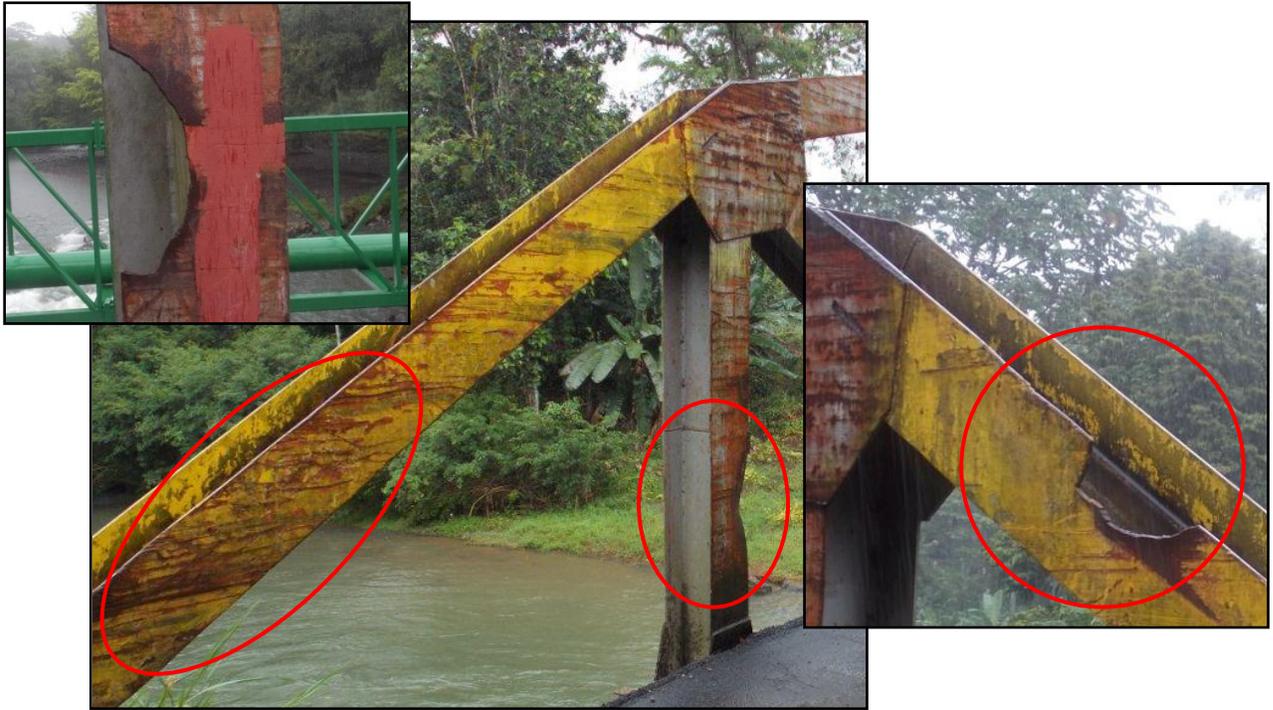
2.16. Cerchas laterales	<p>El uso de un nivel de mano indicó que ambas cerchas tenían una inclinación permanente hacia el lado interno del puente. No se determinó su magnitud.</p> <p>El sistema de pintura estaba deteriorado, mostrando en algunas zonas inicios de corrosión (Ver figuras 11 y 12).</p> <p>El ala de los componentes de la cercha que da hacia el interior del puente presentó secciones faltantes. Además presentaban gran cantidad de deformaciones locales, abolladuras y rasgaduras, evidencia del roce e impacto de los vehículos que circulan por el puente (Ver figura 11).</p> <p>La cuerda inferior de ambas cerchas presentaba acumulación de mezcla asfáltica, sedimentos y vegetación (Ver figura 12).</p>

Figura 11. Cerchas laterales: indicios de corrosión, secciones faltantes, así como deformaciones locales, abolladuras y rasgaduras

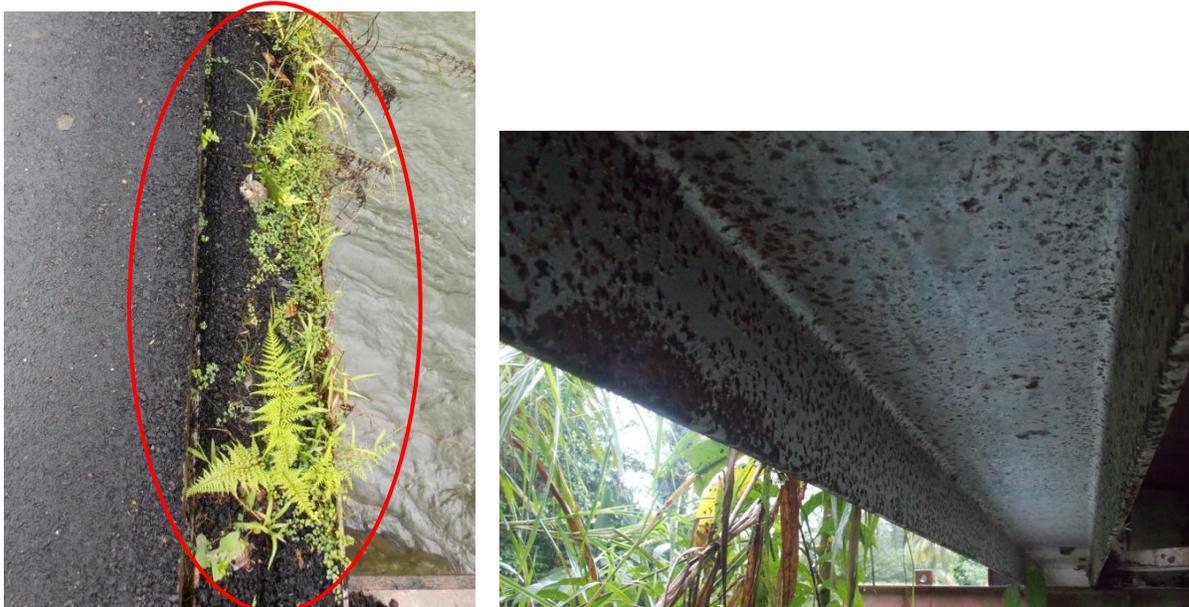
Figura 12. Indicios de corrosión así como acumulación de sedimentos, asfalto y vegetación en la cuerda inferior de las cerchas.

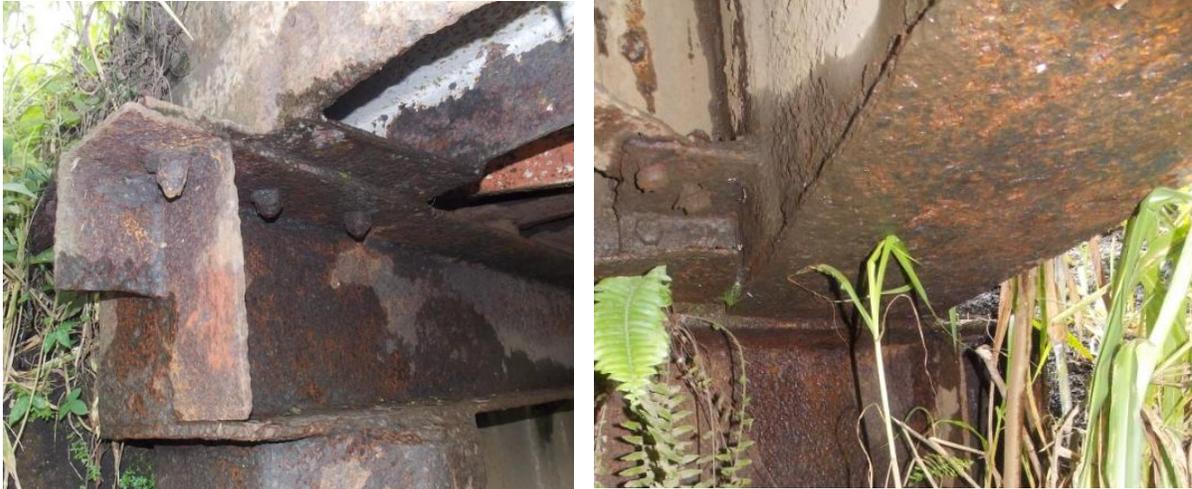
2.17. Apoyos	<p>Todos los apoyos presentaban un estado avanzado de corrosión (Ver figura 13).</p>
2.18. Bastiones	<p>El sistema de pintura estaba deteriorado, por lo que algunos elementos presentaban indicios de corrosión y otros un estado avanzado, como es el caso de la viga transversal del marco (Ver figura 14).</p> <p>La línea centro del sistema de arriostamiento lateral en "X" no coincidía con la unión de la línea centro de las columnas y la viga transversal, por lo que el sistema de arriostamiento estaba colocado excéntricamente respecto del marco del bastión (Ver figura 14).</p> <p>Se evidenció que existe constante filtración de agua y sedimentos hacia los bastiones (Ver figura 14).</p>

Figura 13. Estado avanzado de corrosión de los apoyos. Izquierda: caso del bastión 1; derecha: caso del bastión 2.

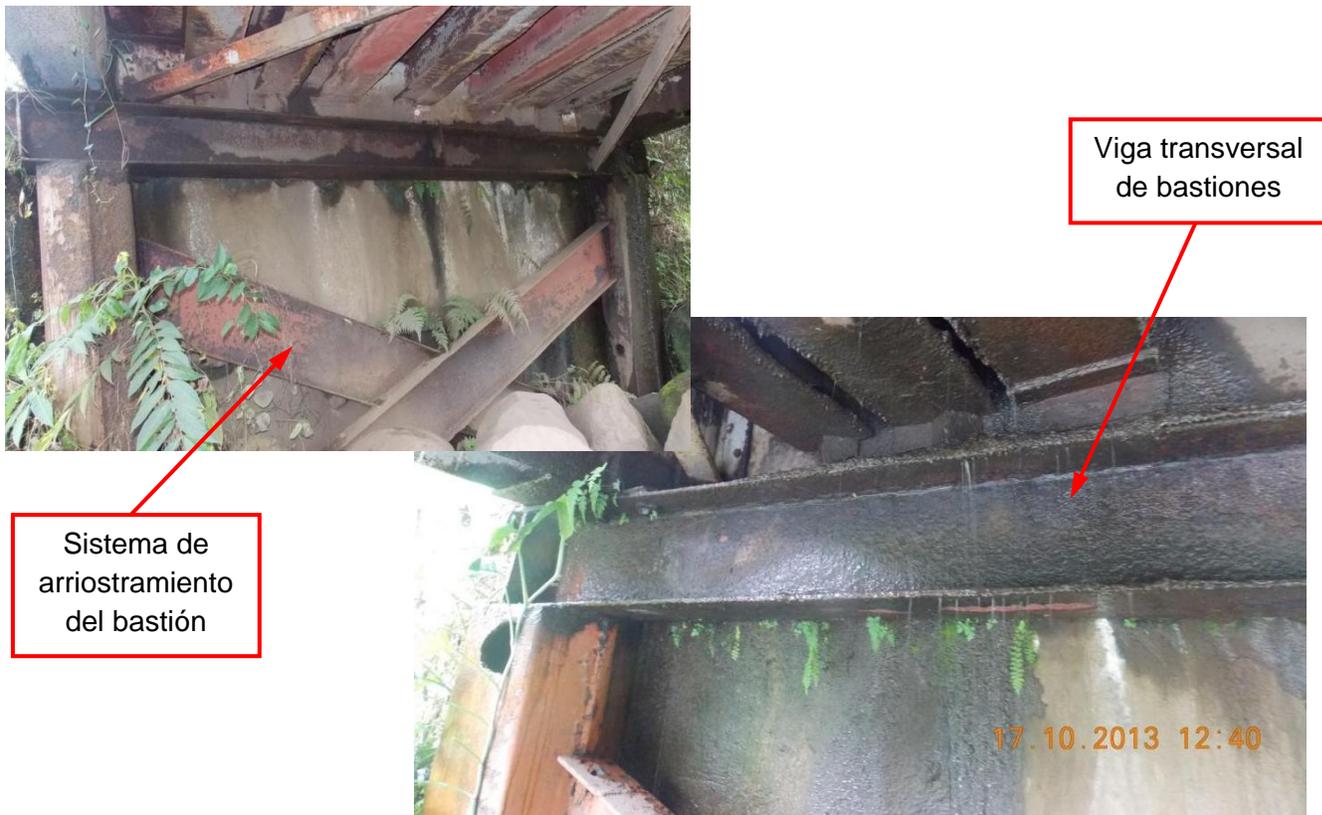
Figura 14 Condición de los bastiones. Izquierda: sistema de arriostramiento excéntrico en bastión 1; derecha: viga transversal en estado avanzado de corrosión en bastión 2.
