Laboratorio Nacional de  
Materiales y Modelos Estructurales

Proyecto: LM-PI-INF-003-12

### **CONSTRUCCIÓN DEL PUENTE SOBRE RÍO CIRUELAS- MIRAMAR, PUNTARENAS**

San José, Costa Rica  
Marzo, 2012

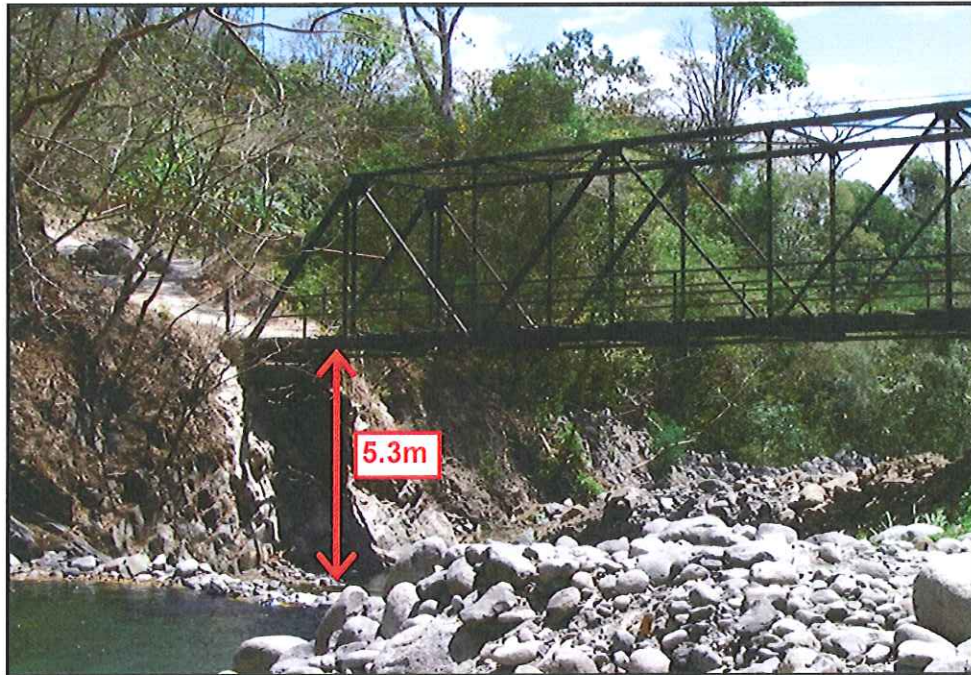
Figura 3. Altura del "Puente Negro"

La altura del puente existente es de 5.3m desde la parte inferior del mismo y hasta el nivel inferior del río, como se aprecia en la figura 3. Ahora bien, de acuerdo con lo construido hasta la fecha y las previstas existentes del puente nuevo, se nota la disminución del nivel inferior con respecto al del Puente Negro, ver figura 4. La capacidad hidráulica del puente actual es de 2145 m<sup>3</sup>/s, si existiese una disminución en la altura del puente de 1.5 m, la capacidad se disminuiría en un 40% aproximadamente.

Se recomienda revisar la altura del puente que se está construyendo y elevarla a por lo menos la altura del puente original, ya que el área transversal de la estructura nueva con el río, no permitirá el paso apropiado de las crecidas que pueda sufrir el mismo en época lluviosa, como se notó en el capítulo 3 en donde se muestra que existirá una pérdida del 40% de la capacidad hidráulica del puente si existe una reducción de 1.5m de altura. Adicionalmente, se recomienda que un profesional responsable, firme el diseño estructural del puente, sus planos y su proceso constructivo. Asimismo, un profesional debe hacerse cargo del análisis de la hidráulica del Río Ciruelas y su impacto en la estructura del puente.

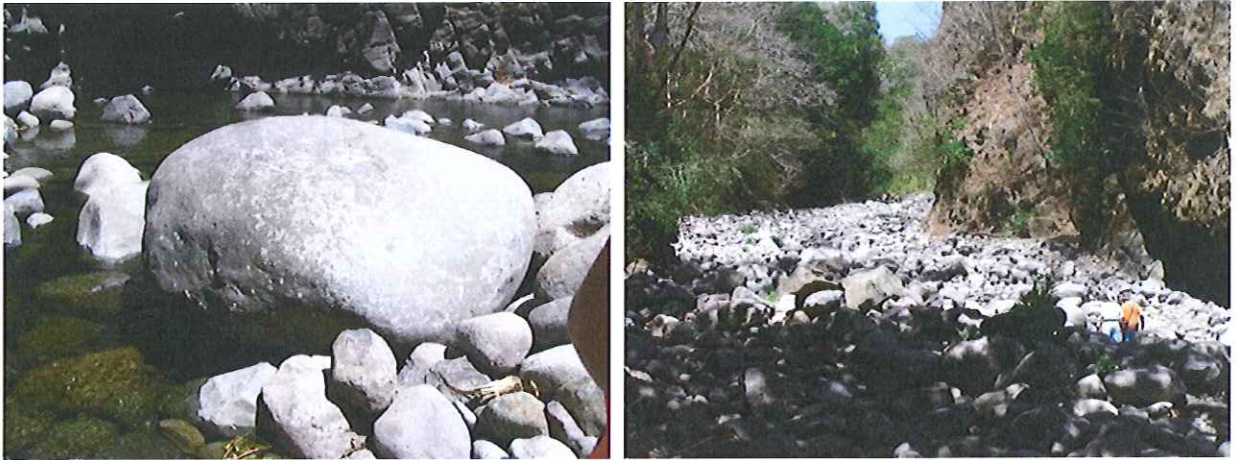
Figura 5. Tamaño de rocas

El tamaño de las rocas encontradas en el río indica la existencia de una gran velocidad de arrastre, ver figura 5. Existe una garganta en el cauce del río aguas arriba, que puede aumentar la velocidad mencionada como se muestra en la figura 6.

El valor del caudal es de 187 m<sup>3</sup>/s, por lo que la velocidad de arrastre es de 1.5 m/s. De acuerdo con lo indicado en la tabla 1, el río es capaz de arrastrar Grava Gruesa como se muestra en las figuras 5 y 7.

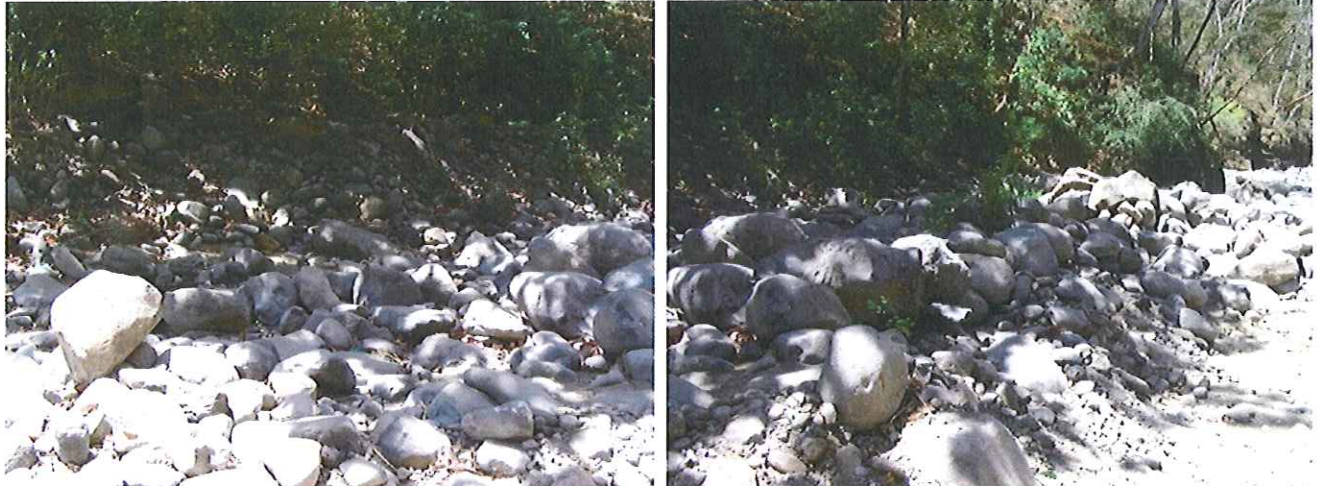
Figura 7. Margen derecho del río

El margen derecho del río (dirección del agua), puede presentar problemas de estabilidad pues el material está suelto. Ver figura 7.

Además, se recomienda reforzar el margen derecho del río, colocando rocas de mediano tamaño formando un muro, revestido por rocas de mayor tamaño.
