INFORME DE EVALUACIÓN

LM-PI-UGERVN-002-2021

**ANALISIS DE SITIOS CON VULNERABILIDAD A
DESLIZAMIENTOS
RUTA NACIONAL N°1**

Febrero, 2021

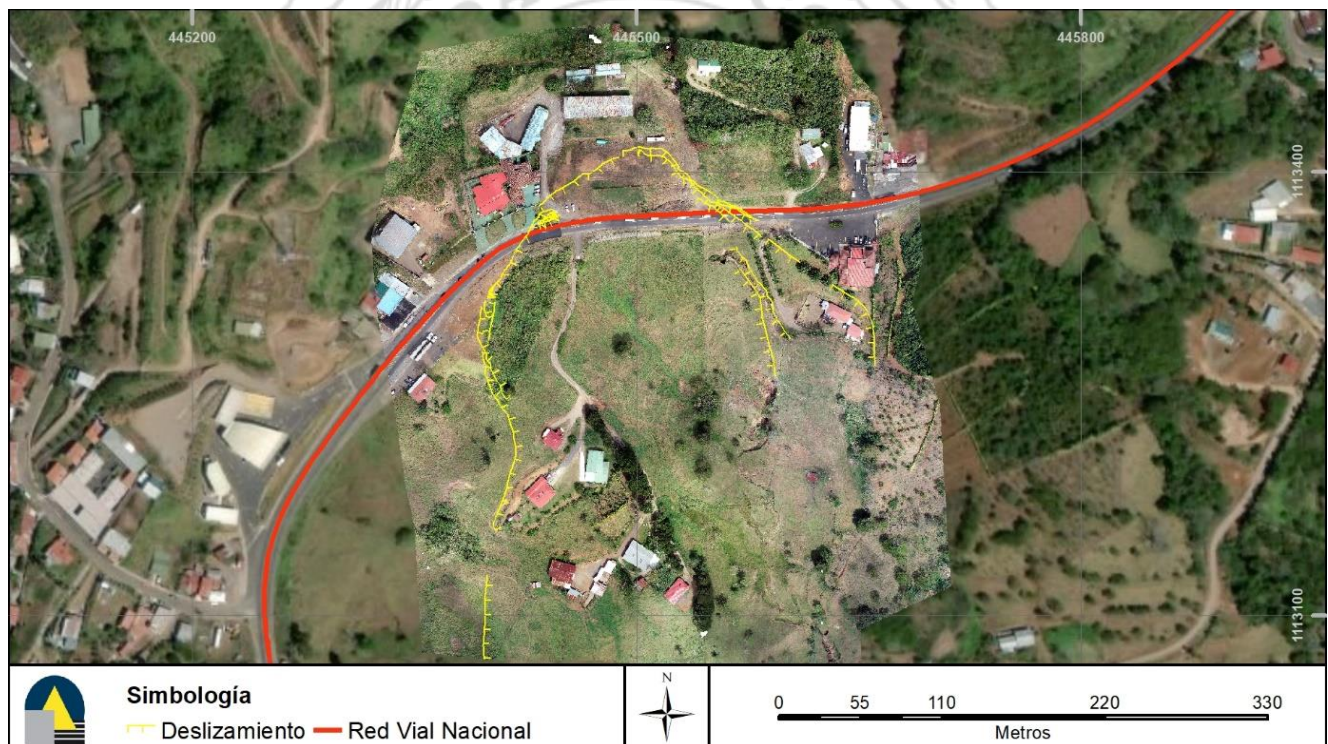
Figura No.4. Ortofotografía del sitio P1. Las líneas amarillas marcan la ubicación de las grietas observadas en el campo, así como en el modelo de elevación digital levantado con el VANT.

La figura No.4 muestra el patrón de falla detectado sobre la Ruta Nacional No.1 del país (línea amarilla), y que define la corona del deslizamiento. Como se puede observar en la figura, la corona atraviesa la ruta en dos sectores principalmente (ver fotografías de labores recientes) que muestra una morfología típica de este tipo de alteraciones y que se extiende varias decenas de

Según los antecedentes de este sitio, la información que aparece en el mapa geológico de la zona y lo observado en el campo, tanto a nivel superficial como desde el aire con las fotografías aéreas así como la interpretación del modelo de elevación digital, se explica que en este sitio hay un deslizamiento rotacional, con movimiento norte-sur, en el que la RN-1 es atravesada por una de las coronas principales del deslizamiento, afectando el sistema de drenaje superficial y la capa asfáltica de la calzada.

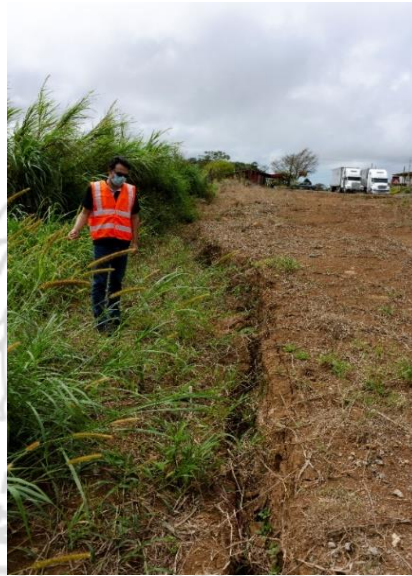
Fotografía No.1:
Desnivel generado en el sector oeste de la corona del deslizamiento principal con una diferencia de altura de 60 cm aproximadamente.

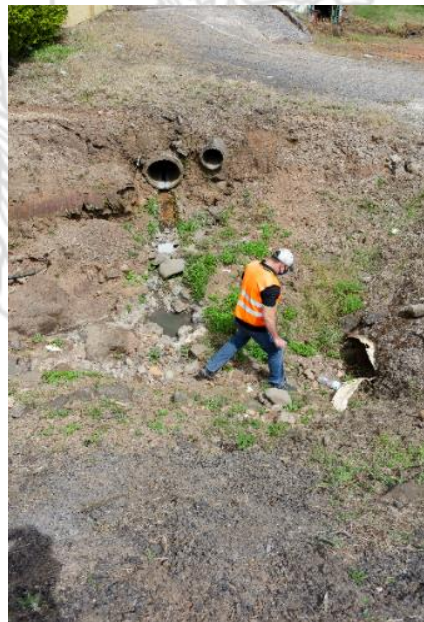
Fotografía No.2:
Elementos de drenaje sub-superficial que muestran obstrucción dentro de la zona de inestabilidad detectada. Se evidencia la falta de mantenimiento en estos activos viales.

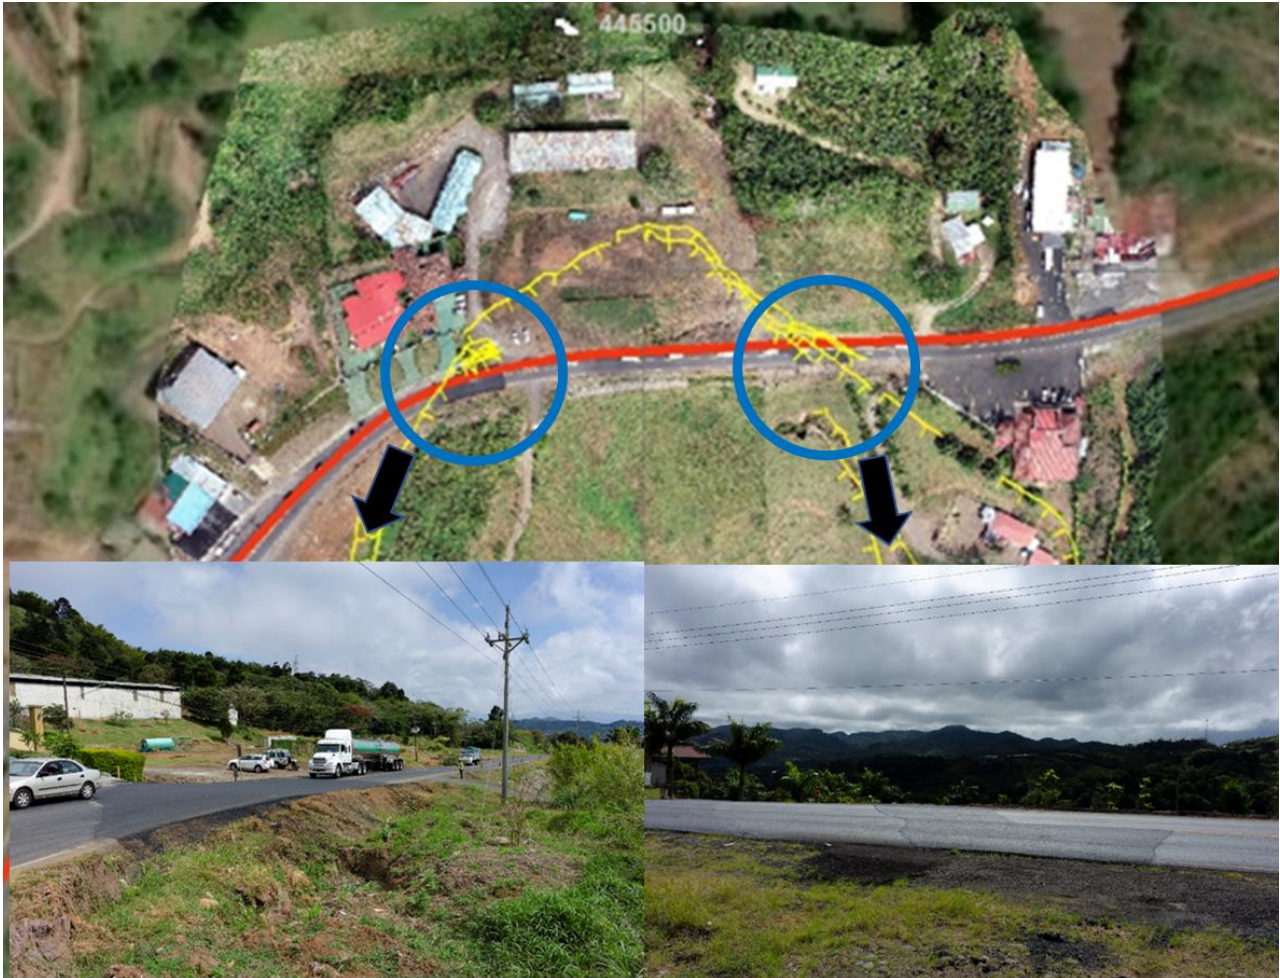
En el trabajo de campo, fue posible registrar labores de bacheo a lo largo de dos secciones completas de la ruta justo sobre la extensión del patrón de falla lo cual es un indicador de que

esta falla se encuentra activa, provocando un hundimiento reciente que afecta la condición superficial del pavimento de la RN-1 del país (ver figura No.5).

Figura No.5. Ubicación y registro de bacheos recientes sobre el trazado de la falla detectada. Se evidencia que es una falla activa que genera afectación sobre la Ruta Nacional No.1.

La valoración del riesgo detectado en este punto es de **Riesgo Potencial Alto** con pérdida de conectividad, dado que se trata de una ruta de la Red de Alta Capacidad y de tratarse de una falla activa que muestra deterioros recientes.

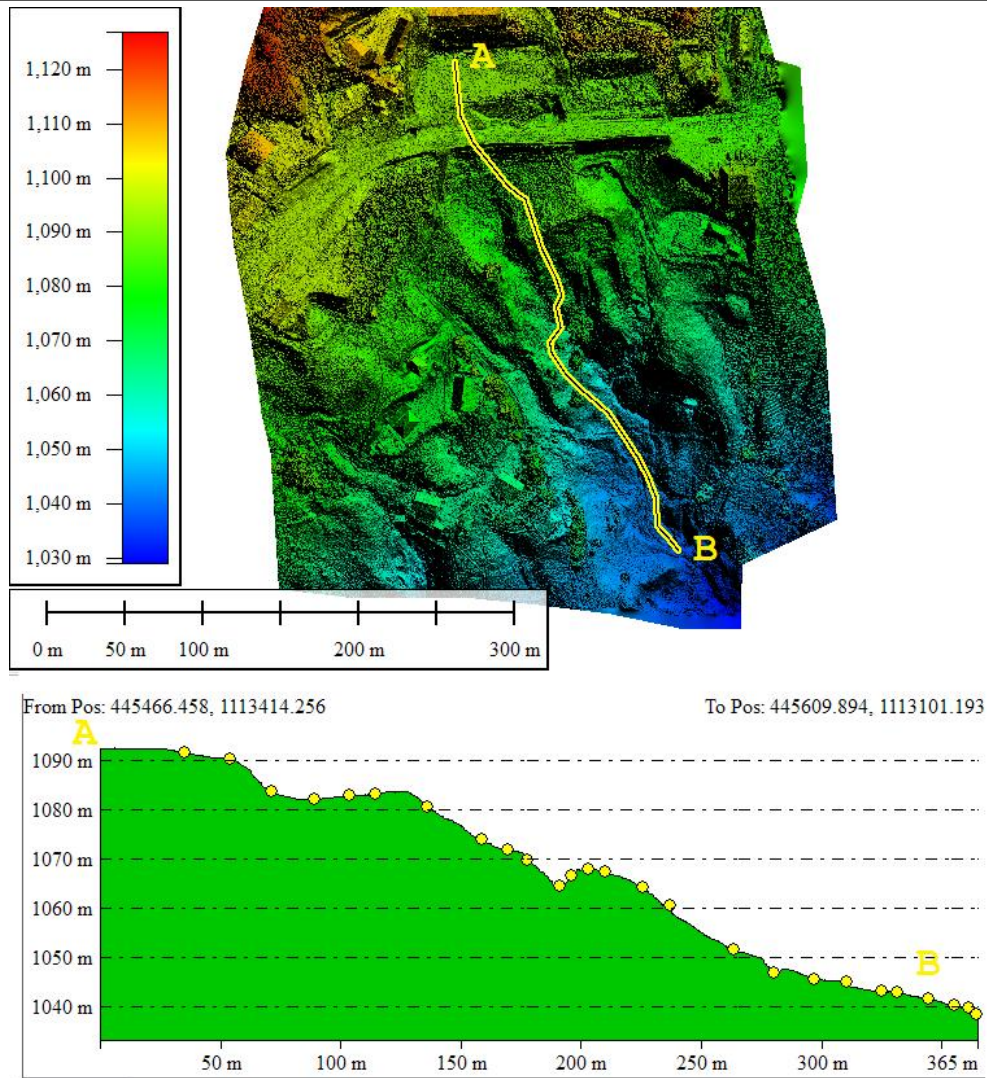
Adicionalmente se genera una proyección topográfica del sitio (ver figura No.6) a partir del modelo de elevación digital construido con las imágenes fotogramétricas tomadas con el VANT. En el modelo topográfico se puede apreciar la diferencia de nivel de 60 m metros en aproximadamente 365 metros de proyección en planta, situación que facilita la dinámica de la falla por falta de confinamiento, así como el flujo de las aguas sub-superficiales, incrementando el mismo efecto de inestabilidad detectado.

Figura No.6. Modelo de elevación digital del sitio P1, generado mediante técnicas de fotogrametría. En la sección inferior, se muestra un perfil topográfico de la zona de estudio.

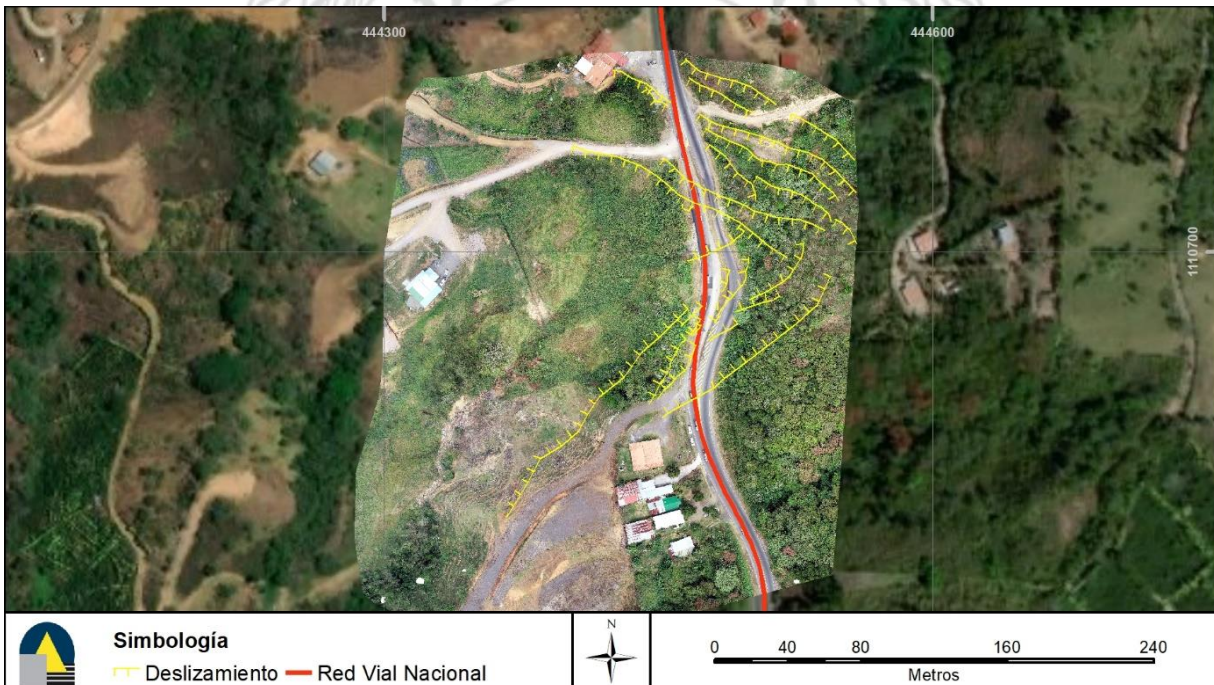
Este punto está ubicado en la zona conocida como El Empalme. Ha presentado problemas de estabilidad desde hace décadas y nunca ha sido intervenido de forma efectiva para resolver el problema que afecta la RN-1. En el sitio, se observaron grietas en el terreno y desniveles de más de 2,5 m, generados por el movimiento que ocurre en sentido este-oeste. En el sitio también se observaron problemas en los sistemas de drenaje de aguas superficiales que podrían estar aumentando la vulnerabilidad del sitio a deslizarse por la saturación del terreno. Las grietas y los desniveles también pudieron ser observadas en la ortofotografía y el modelo de elevación digital generado para este trabajo con el VANT. El trazado de estas morfologías se presenta en la Figura No. 7

Figura No.7. Ortografía del sitio P2. Las líneas amarillas marcan la ubicación de las grietas observadas en el campo, así como en el modelo de elevación digital levantado con el VANT.

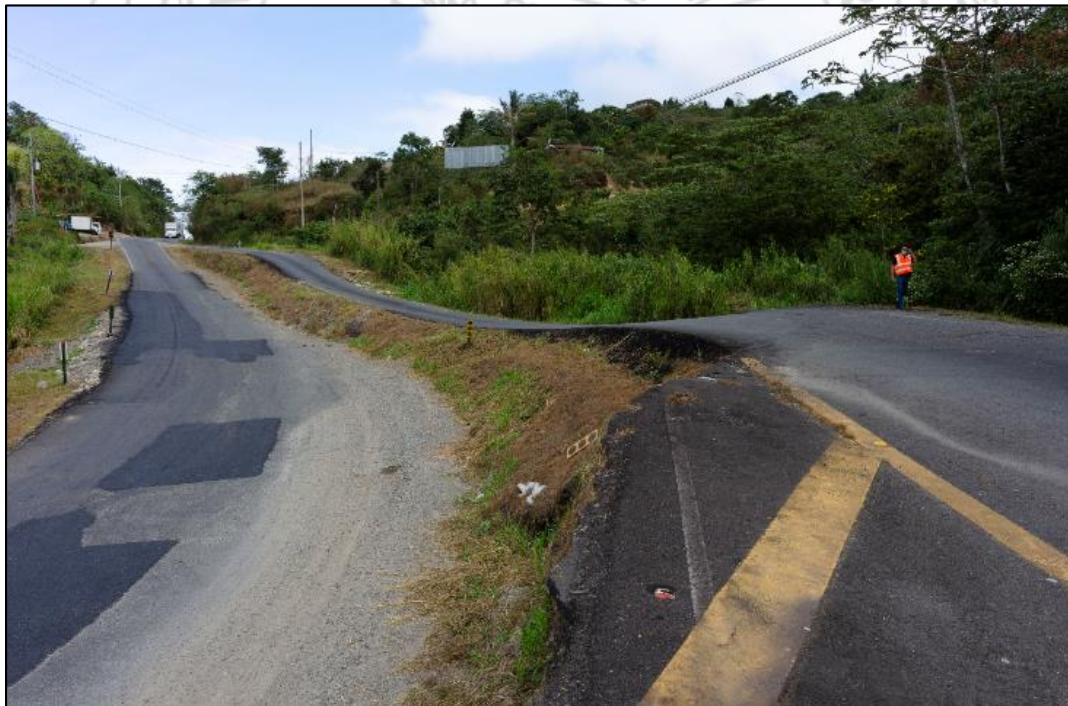
El sitio evaluado se encuentra dentro de la Red de Alta Capacidad y muestra una zona de falla activa que ha generado un importante desnivel entre un sentido y el otro de la vía (ver fotografía No.3)

La topografía del sitio impide una adecuada visibilidad vial y el hundimiento ha generado un cambio del trazado geométrico que obliga a disminuir de forma abrupta las velocidades de circulación.

Fotografía No.3: Sitio de hundimiento sobre Ruta Nacional No.1. Nótese la ausencia total de elementos de seguridad vial y contención vehicular

- La señalización que existe en el sitio P2 está muy deteriorada y no logra prevenir de forma adecuada al usuario del peligro existente en la vía. En este mismo punto no se han colocado sistemas de contención para evitar que los vehículos salgan de la vía.
- En los P1 y P2 se presenta grietas que sugieren que el talud se está desplazando y el material en el frente de este deslizamiento puede eventualmente obstruir las cunetas o bloquear parte de la carretera.

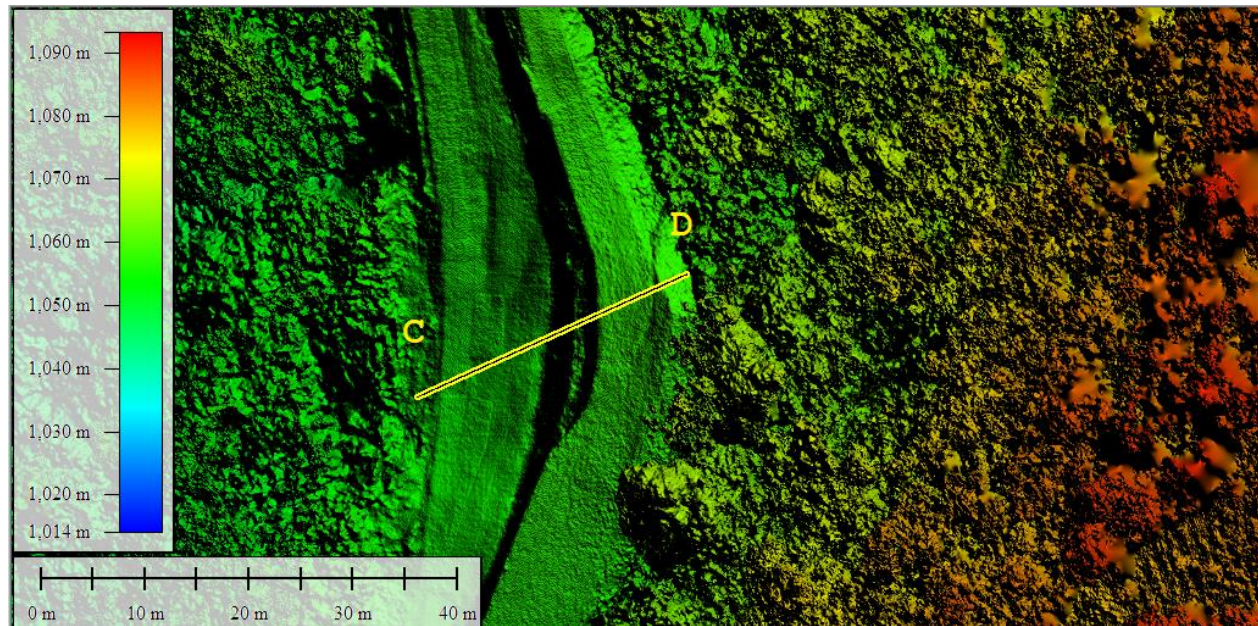
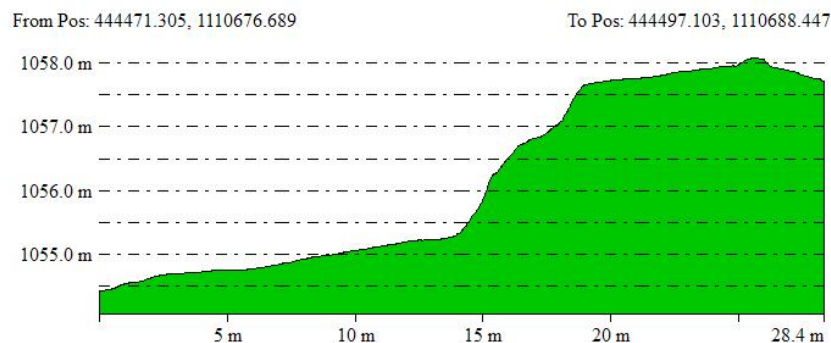
En cuanto a elementos de seguridad vial, hay total ausencia de elementos de contención vial entre carriles y en la margen de la vía, ni siquiera se cuenta con elementos reflectivos que orienten al usuario en el cambio del trazado existente producto del hundimiento, a esto se une la ausencia de luminarias lo cual incrementa aún más el riesgo durante la noche. La ausencia de estos elementos de contención y seguridad vial pone en un alto riesgo a los usuarios de accidente y de invadir y caer en el carril contrario con una diferencia de nivel de aproximadamente 2,5 metros entre carriles (ver figura No.8).

Figura No.8. Modelo de elevación digital del sitio P2, generado mediante técnicas de fotogrametría. En la sección inferior, se muestra un perfil topográfico del desnivel que hay entre los dos carriles de la ruta.

La valoración del riesgo detectado en este punto es de **Riesgo Potencial Alto** de pérdida de conectividad, dado que se trata de una ruta de la Red de Alta Capacidad y de tratarse de una zona de falla activa que muestra deterioros recientes. La ausencia de elementos de seguridad vial mínimos incrementa el riesgo potencial descrito.

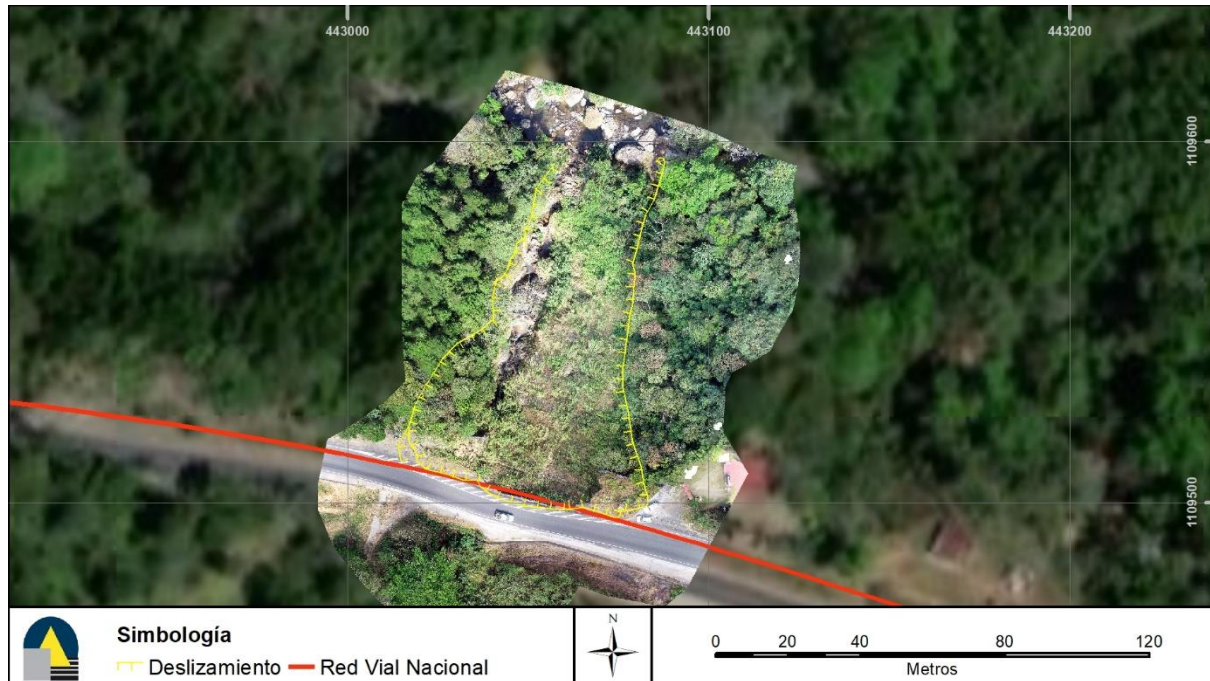
Figura No.9. Ortografía del sitio P3. Las líneas amarillas marcan la ubicación de las grietas observadas en el campo, así como en el modelo de elevación digital levantado con el VANT.

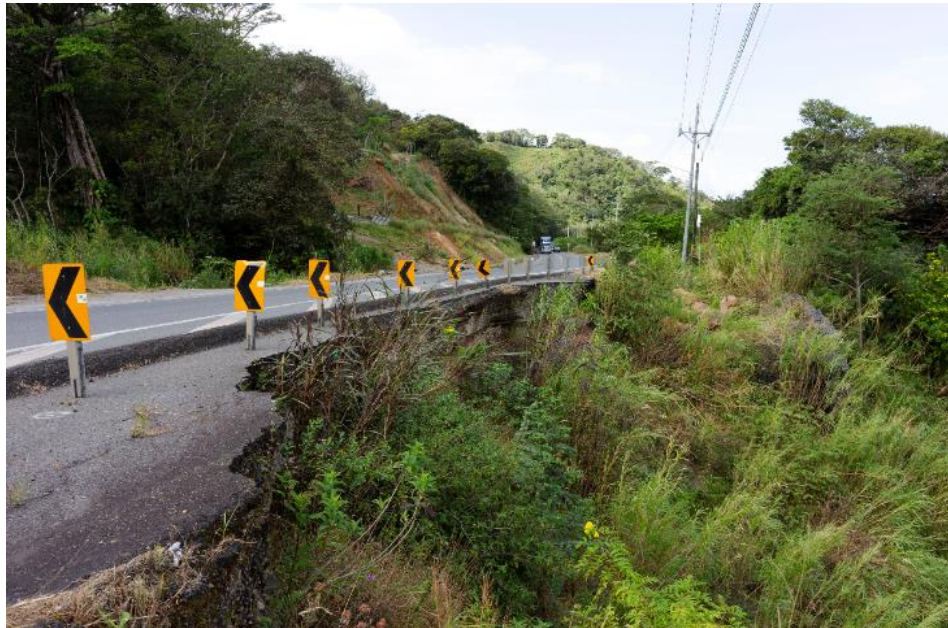
El colapso de la ladera deja una importante sección del carril que está en uso en condición de voladizo inestable y sin ningún elemento de estabilización, lo cual lo convierte en un riesgo potencial de colapso ante el paso permanente de vehículos pesados o algún evento climático de magnitud considerable.

Fotografía No.4: Sitio de colapso de ladera adyacente al paso vehicular en la Ruta Nacional No.1. Nótese la existencia de un tramo de la ruta en

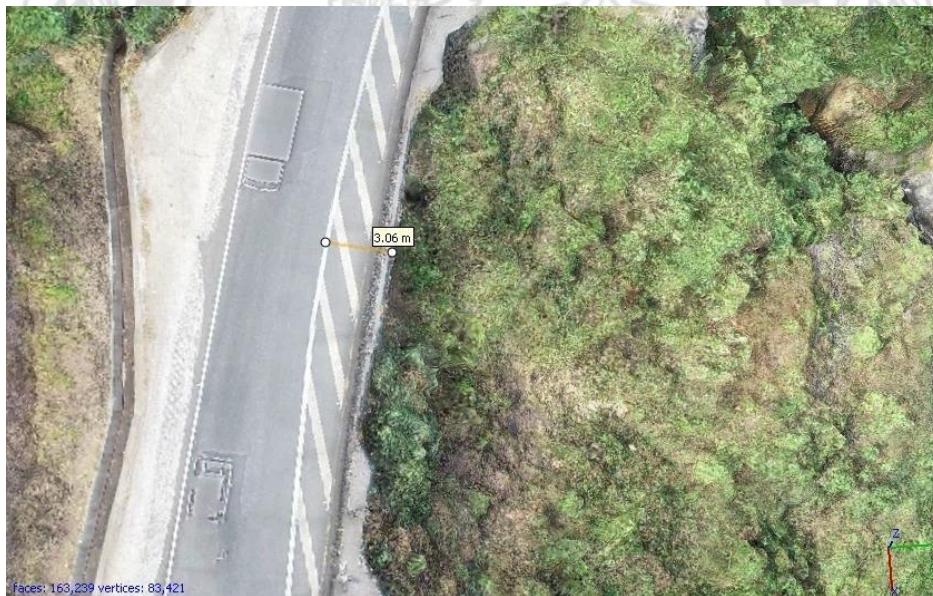
Fotografía No.5: Vista en planta de la sección en uso. La distancia horizontal entre el tránsito vehicular y el borde del deslizamiento es de

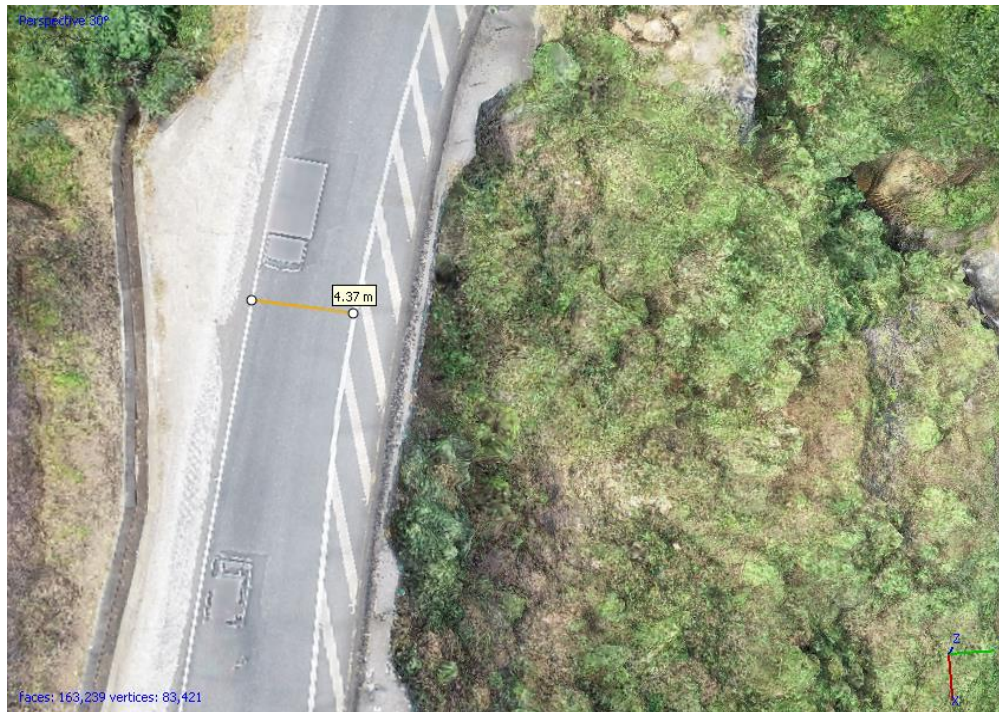
El sitio evaluado se encuentra dentro de la Red de Alta Capacidad y muestra una zona donde el colapso de la ladera norte ha disminuido la sección de paso a 4,37 metros (ver fotografía No.4), lo que ocasiona un paso alterno entre los usuarios de los dos carriles, es decir, una importante disminución del nivel de servicio en ese punto.

Fotografía No.5: Vista en planta de la sección en uso. El ancho del carril que se está utilizando para el paso de vehículos es de 4.37 m aproximadamente.

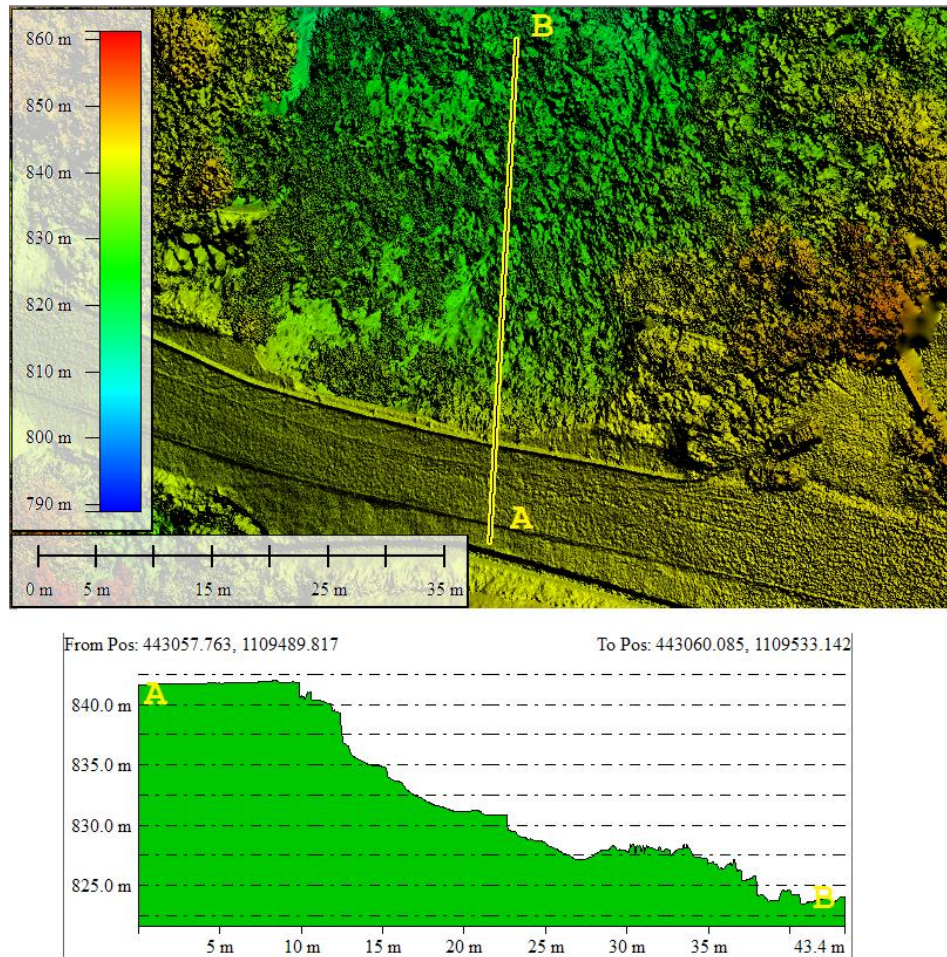
El colapso de la ladera norte producto del huracán Nate en el 2017, provocó una pérdida del terreno de soporte de grandes magnitudes, con una diferencia de nivel de 30 metros entre la superficie de la rasante y el fondo de la quebrada (ver figura No.10). Adicionalmente se lograron detectar varias alcantarillas de gran tamaño obstruidas producto del colapso de la ladera lo cual incrementa la susceptibilidad del sitio a fallar por un inadecuado manejo de agua de la quebrada y escorrentía superficial.

Figura No.10. Modelo de elevación digital del sitio P3, generado mediante técnicas de fotogrametría. En la sección inferior, se muestra un perfil topográfico de la calzada y la zona donde se dio la caída del muro de gaviones.

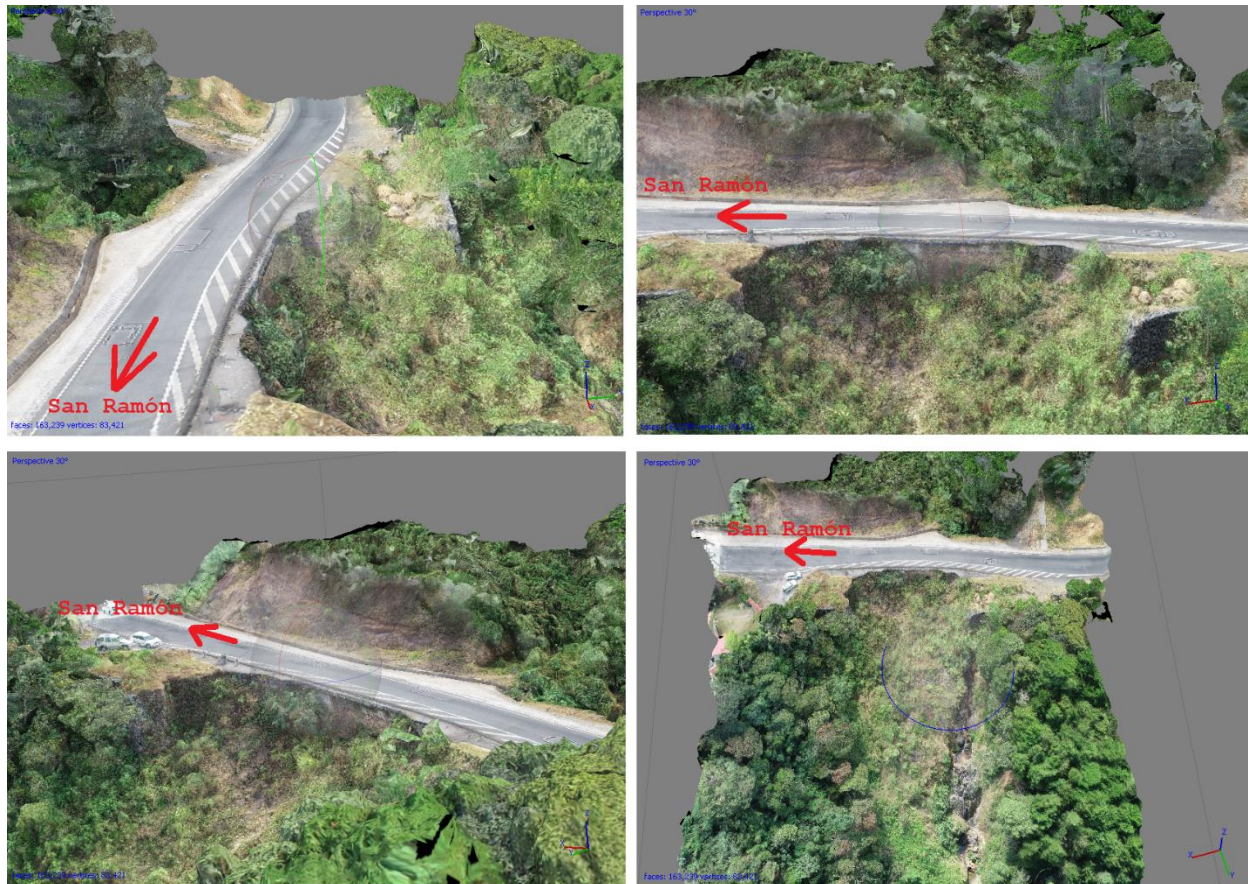
Figura No.11. Modelo de elevación digital y fotografías aéreas superpuestas para mostrar la situación actual del sitio P3.

La valoración del riesgo detectado en este punto es de **Riesgo Potencial Alto** de pérdida de conectividad, dado que se trata de una ruta de la Red de Alta Capacidad y de tratarse de una sección en voladizo inestable con un pobre manejo de agua sub-superficial. Se presume una intervención mayor para lograr la estabilidad del sitio.

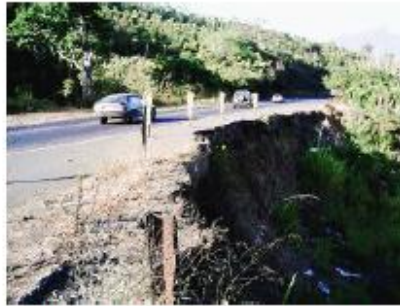
Este hundimiento, un kilómetro al oeste de la entrada a Palmares, tiene varios años.
Zoyia Rita Mora para LN
