Laboratorio Nacional de
Materiales y Modelos Estructurales

Informe: LM-PI-005-12

INFORME PARCIAL

EVALUACIÓN DE LAS LOSAS CORTAS DE CONCRETO EN LA AUTOPISTA- FLORENCIO DEL CASTILLO RUTA 2

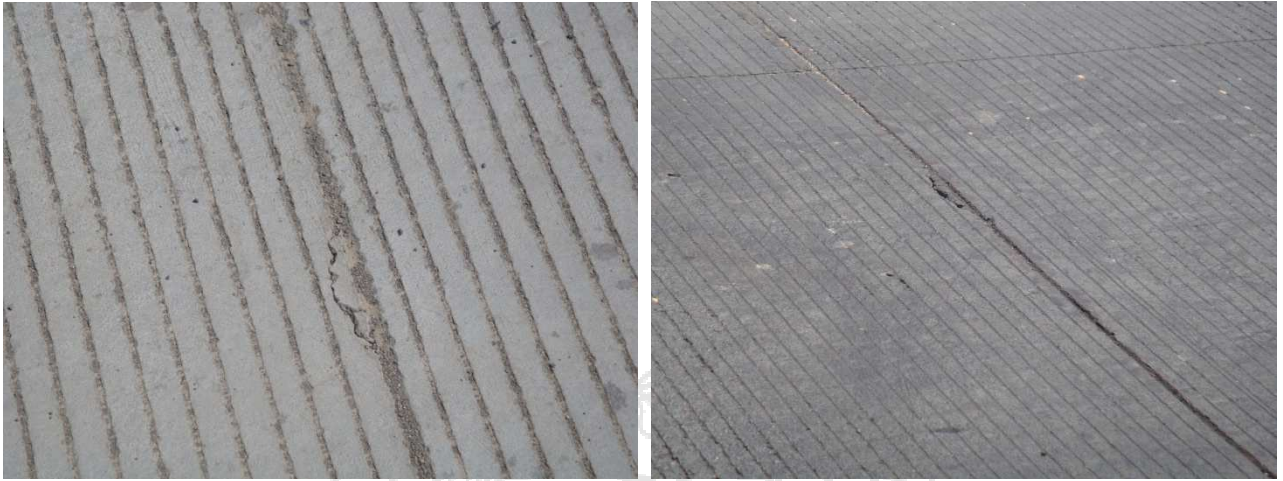
Figura 4. Juntas Fracturadas

analizar más el deterioro. Reemplazar los sellos de junta que se están perdiendo, así como reparar las juntas que colindan con las cunetas.

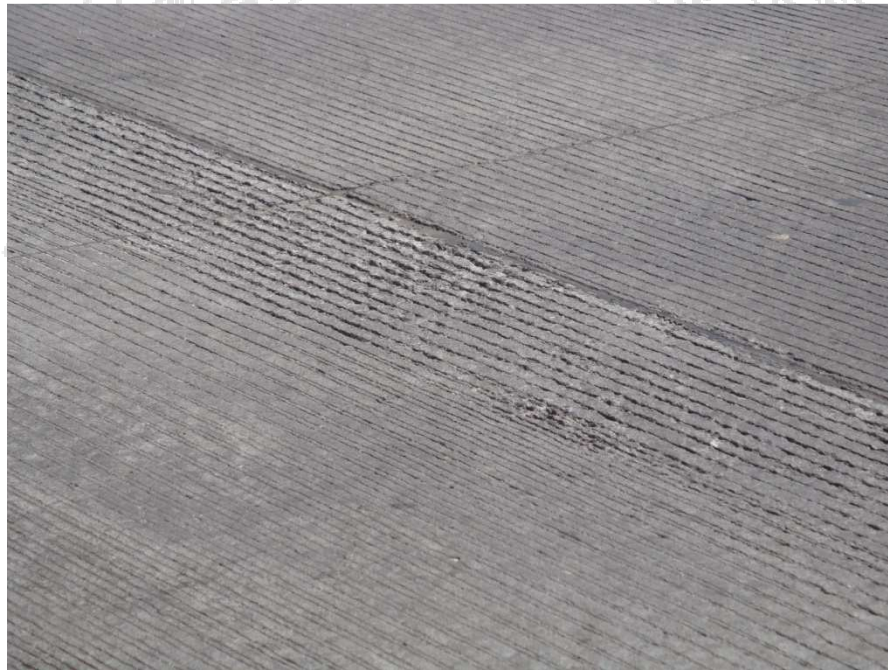
Figura 5. Desprendimiento de Agregados

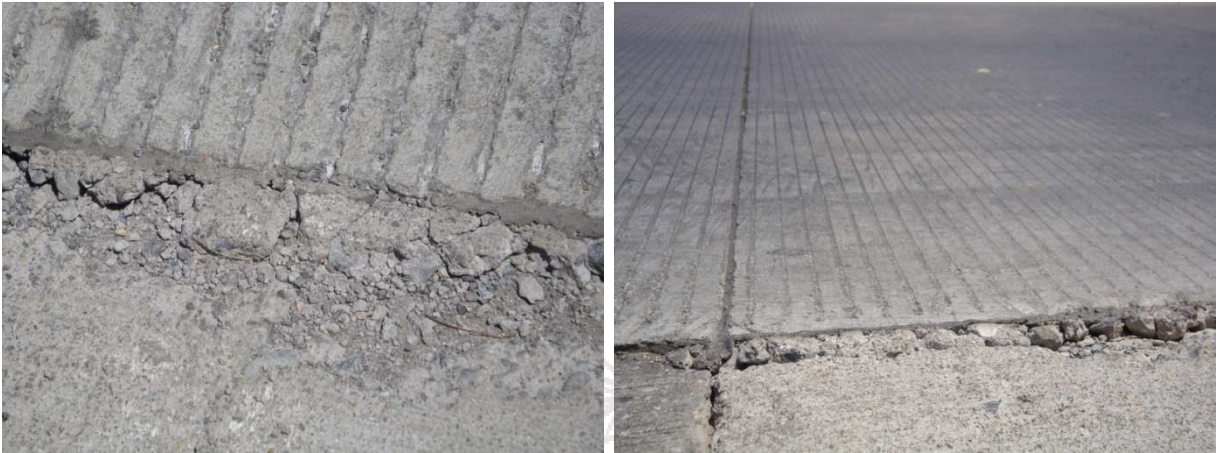
- Nueve Unidades de Muestra mostraban 1 o 2 huecos pequeños
- Tres unidades de muestra presentaban una grieta severa que abarcaba todo su ancho
- La última unidad es de 6 losas de largo y 18 en total, de las cuales 9 no tenían el ranurado contra deslizamiento.
- Existe desprendimiento en algunas de las juntas que colindan con el espaldón.

Figura 6. Problemas en los bordes que colindan con la cuneta

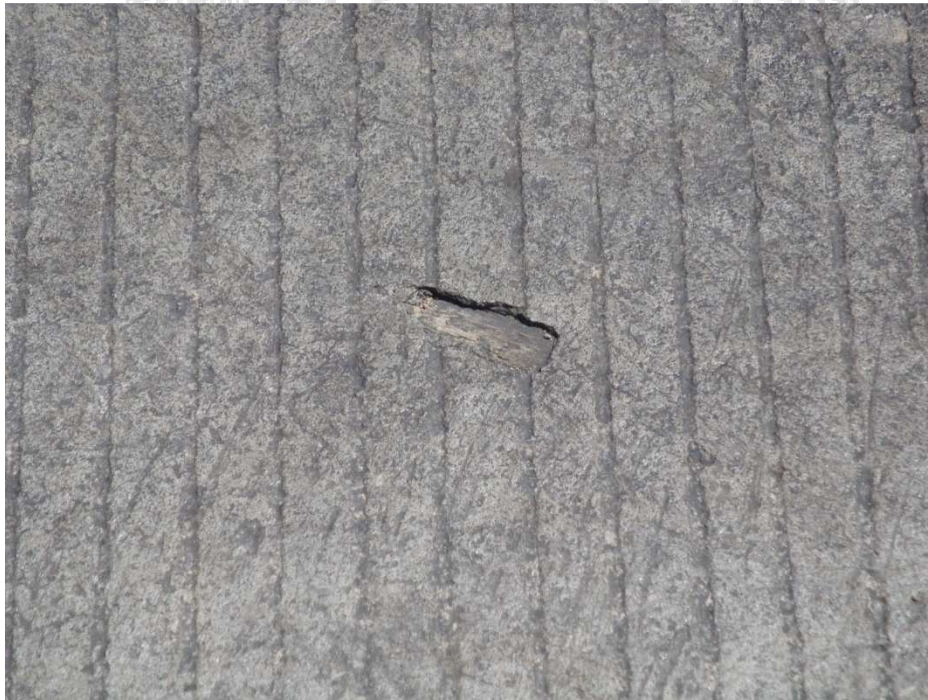
Figura 7. Material embebido

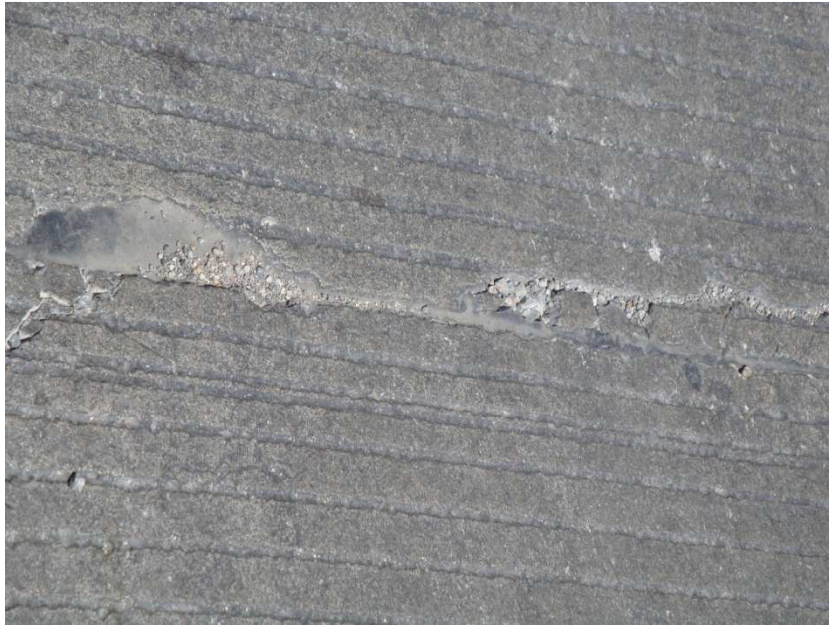
Figura 8. Grieta Severa a través del ancho del carril

1. Se recomienda tener especial precaución con los problemas de pulimiento, ya que podrían eventualmente causar accidentes. Las grietas prematuras que se muestran podrían ser superficiales causadas por la contracción del concreto, se hace necesario

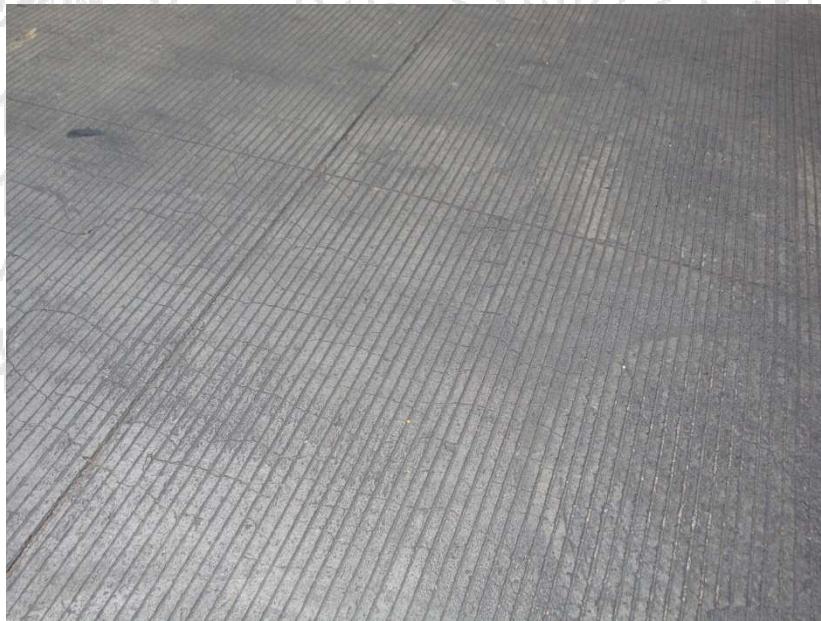
Figura 9. Pulimiento

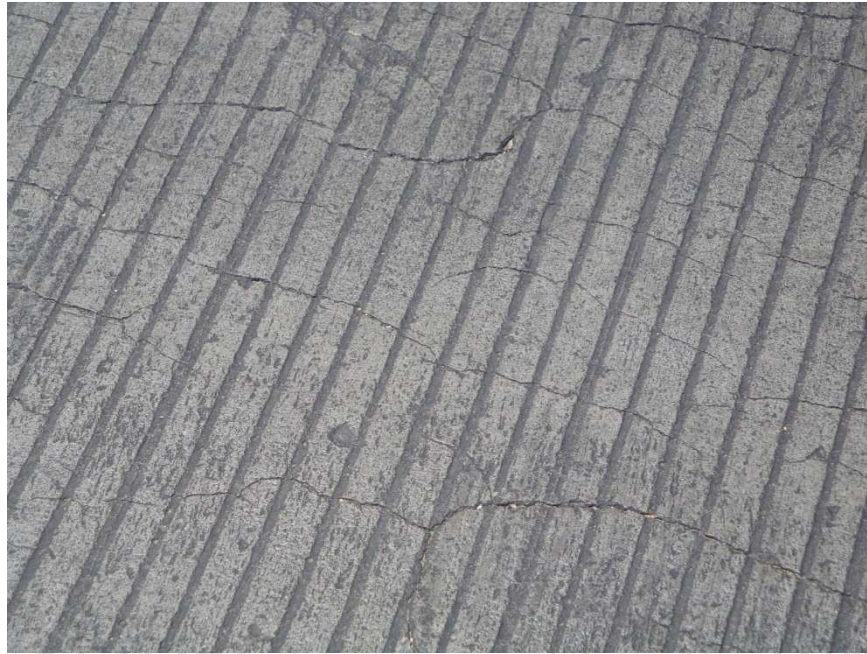
Figura 10. Fisuramiento longitudinal ramificado

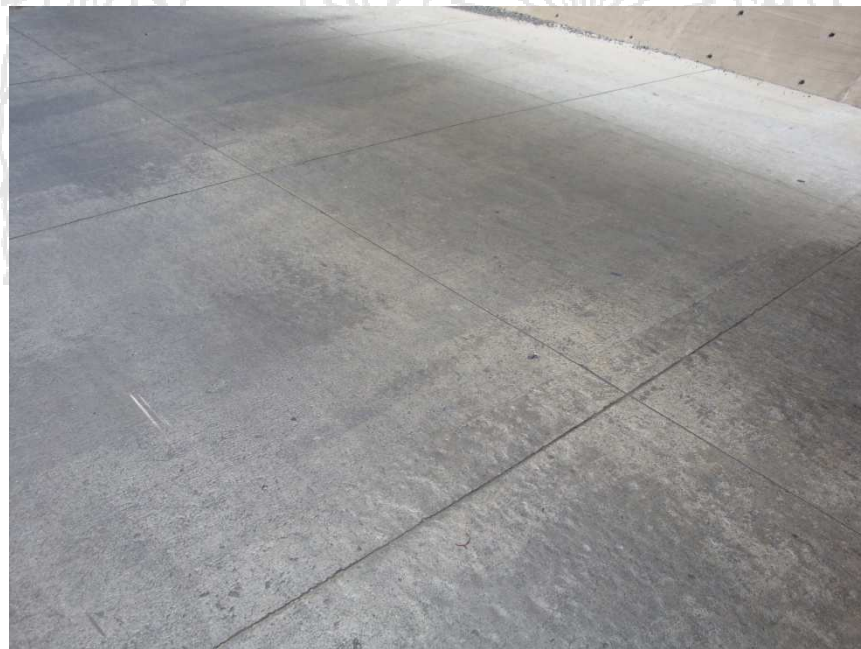
Figura 11. Falta de ranuras contra deslizamiento

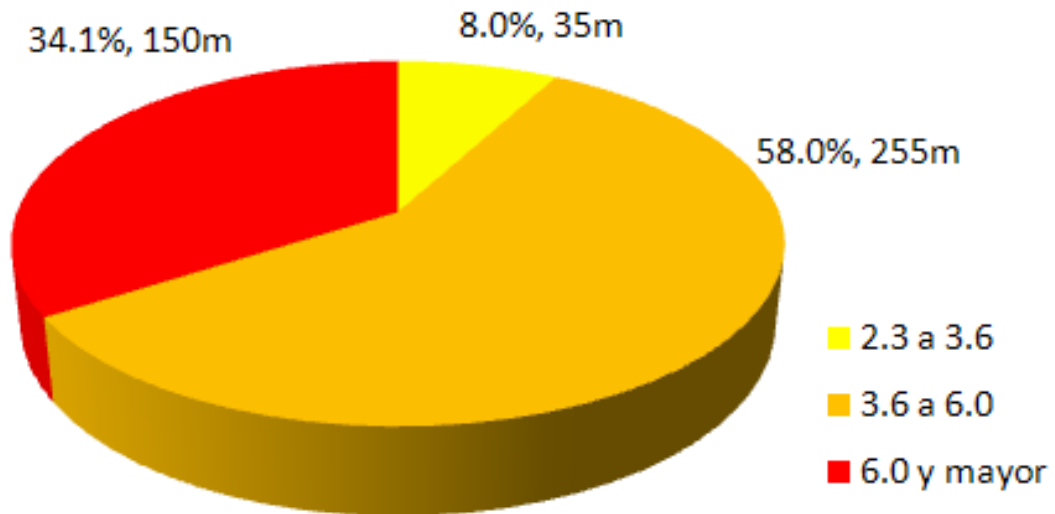
Figura 12. Distribución de los valores obtenidos de IRI en el tramo estudiado

Como se observa, un poco menos de 2 terceras partes del tramo de 440 metros de longitud presenta losas cuyo valor de regularidad superficial es alto, mientras que la tercera parte presenta valores muy altos, propios de estructuras con altos niveles de deterioro.

En más de un 34% de las losas evaluadas el índice de regularidad internacional supera los valores de 6 los cuales son considerados característicos de pavimentos sumamente deteriorados, donde la velocidad de circulación es muy baja ocasionando considerables problemas de circulación.

De igual forma, en un 58% del tramo los valores de IRI se encuentran entre un 3.6 y 6, considerados sumamente altos e inaceptables para pavimentos nuevos, inclusive tratándose de pavimentos rígidos donde las especificaciones de valores de IRI para aceptación de proyecto son menos exigentes.

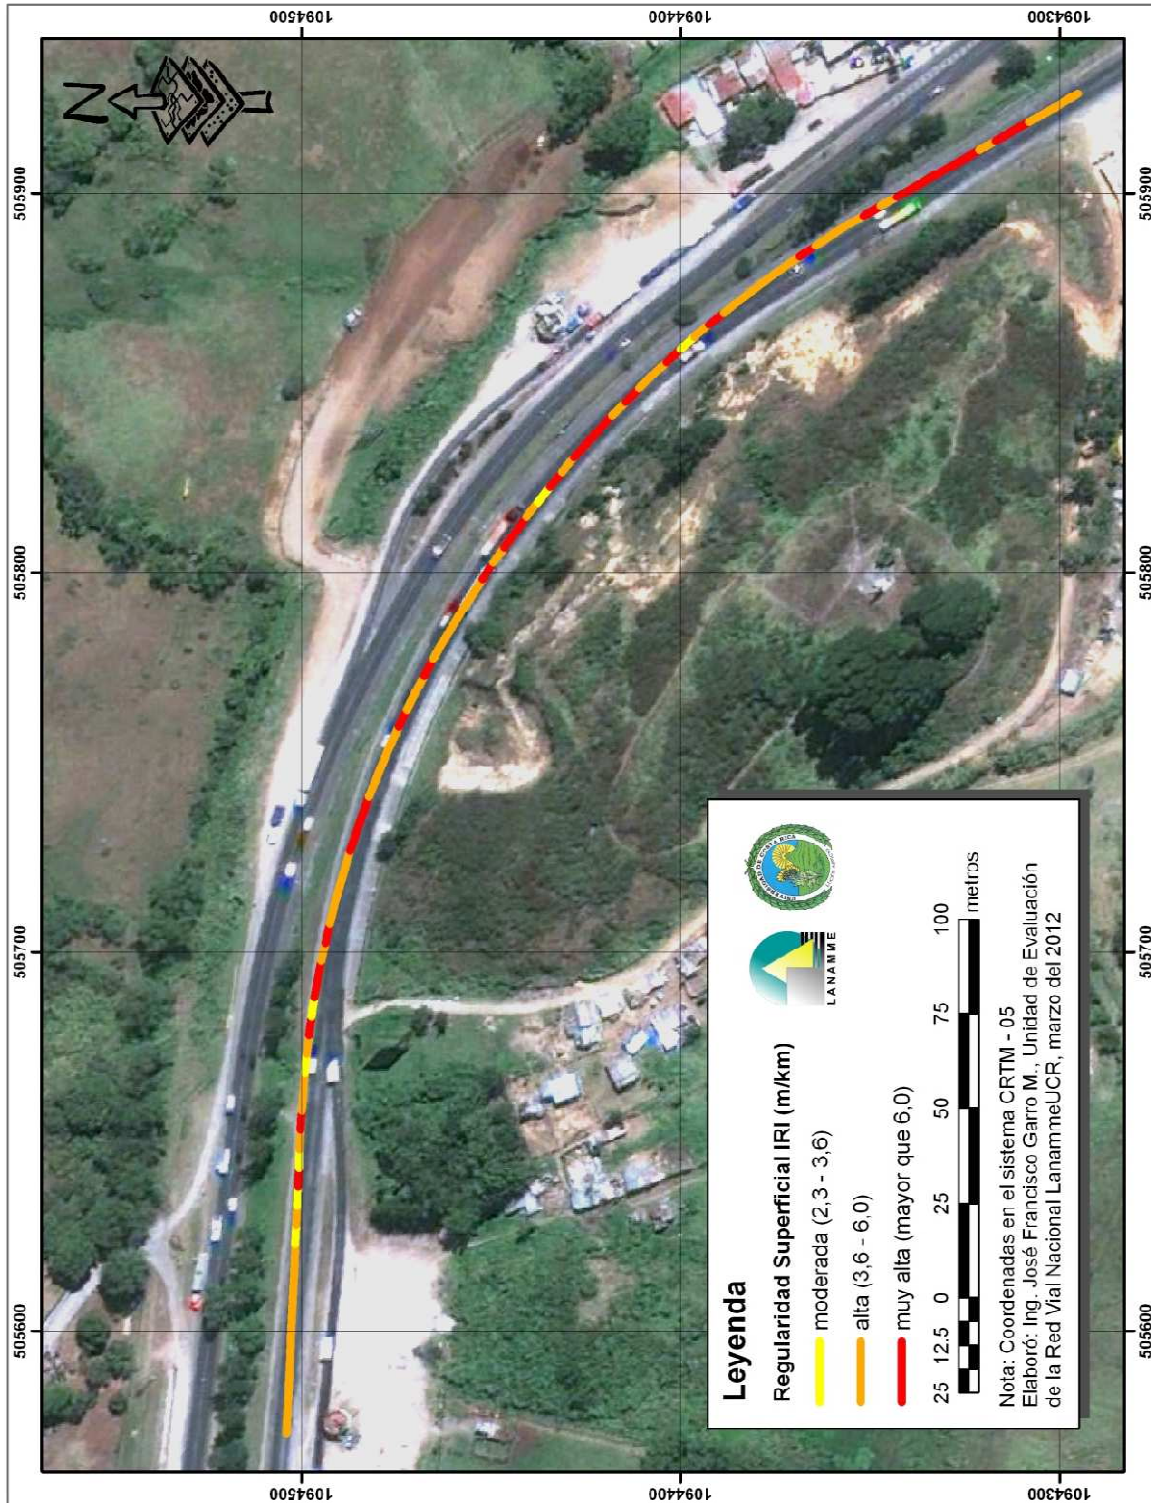
Figura 13. Valores obtenidos de IRI en el tramo estudiado

Los resultados obtenidos son propios de rutas con algunos años de construida, no de un tramo con apenas meses en operación. Las irregularidades se pueden sentir a velocidades de operación (60 kph o superior), afectando el factor de confort de los usuarios. En la superficie de ruedo, se distingue el incido en la generación de grietas superficiales, escalonamiento entre losas y fallas en las juntas. Entre las causas de este nivel de irregularidad, la principal detectada en proyectos similares es una mala conformación de las capas sobre las cuales se asientan las losas, dado que no presentan granulometrías adecuadas, falta de compactación e inclusive una nivelación inadecuada.
