INFORME DE AUDITORÍA TÉCNICA: ANÁLISIS DEL CASO Y RESUMEN DE LOS CRITERIOS EMITIDOS POR EL LANAMMEUCR SOBRE LOS ESTUDIOS PRELIMINARES Y PRÁCTICAS CONSTRUCTIVAS DEL PROYECTO: CONSTRUCCIÓN DE UN PASO A DESNIVEL EN LA FACULTAD DE DERECHO UCR - ROTONDA DE LA BANDERA, RUTA NACIONAL NO. 39

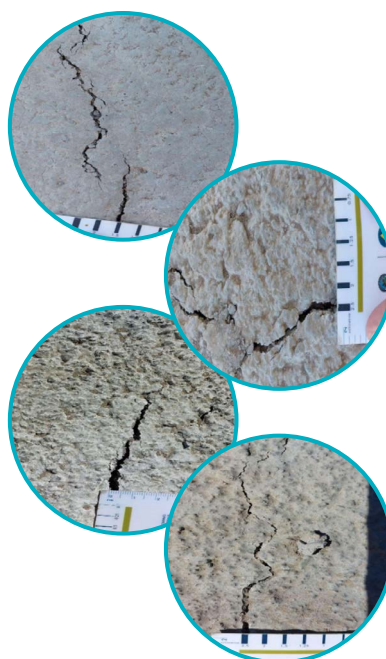
Se evidenció una condición de agrietamientos generalizada en las losas del tablero de la Rotonda de la Bandera según las inspecciones visuales y ensayos realizados por el LanammeUCR. A partir del procedimiento mitigatorio de los deterioros registrados se identificó que el procedimiento de inyección de las grietas en las losas del tablero de la rotonda de La Bandera no demostraron la efectividad esperada según los criterios solicitados por la ingeniería estructural y la Administración.

Así mismo, las referencias internacionales en la materia, sugieren un ancho de grieta a tratar menor al aceptado por UNOPS. Los registros de temperatura humedad y velocidad de viento no permitieron asegurar que se cumplió con la tasa de evaporación adecuada para la colocación de concreto en losas.

Además, se evidenciaron oportunidades de mejora en las prácticas constructivas y de control para evitar el agrietamiento en las losas del tablero de la Rotonda de La Bandera.

- Implementar metodologías de reparación de grietas que garanticen el correcto llenado de las mismas.
- Valorar otras técnicas de atención ante la falta de efectividad a la inyección de losas tal como se evidenció en varios núcleos extraídos.

- Tomar en consideración las recomendaciones de la normativa internacional sobre el ancho de grieta a tratar en concreto reforzado.
- Aplicar las mejores prácticas constructivas tal como se hizo en las losas del tablero del viaducto frente a la Facultad de Derecho UCR, tales como: iniciar y terminar las coladas de concreto en horas de la noche y madrugada, cuando el concreto se ve menos afectado por el calor de hidratación en sus primeras horas de fragua y ganancia de resistencia, eliminar las afectaciones de vibraciones en la zona de colado, utilización de mamparas corta vientos, colocación de curadores, curado constante, uso de aditivos que eviten el exceso de pérdida de hidratación del concreto, utilización de equipo adecuado para el acabado de las losas, llevar un registro de las condiciones ambientales que indiquen la razón de evaporación, entre otros.
