Informe: EIC-Lanamme-INF-1309-2023

INFORME DE INSPECCIÓN DE INVENTARIO E INSPECCIÓN RUTINARIA

PUENTE SOBRE RUTA NACIONAL N.º 27 (INTERSECCIÓN CIUDAD COLÓN) EN RUTA NACIONAL N.º 22

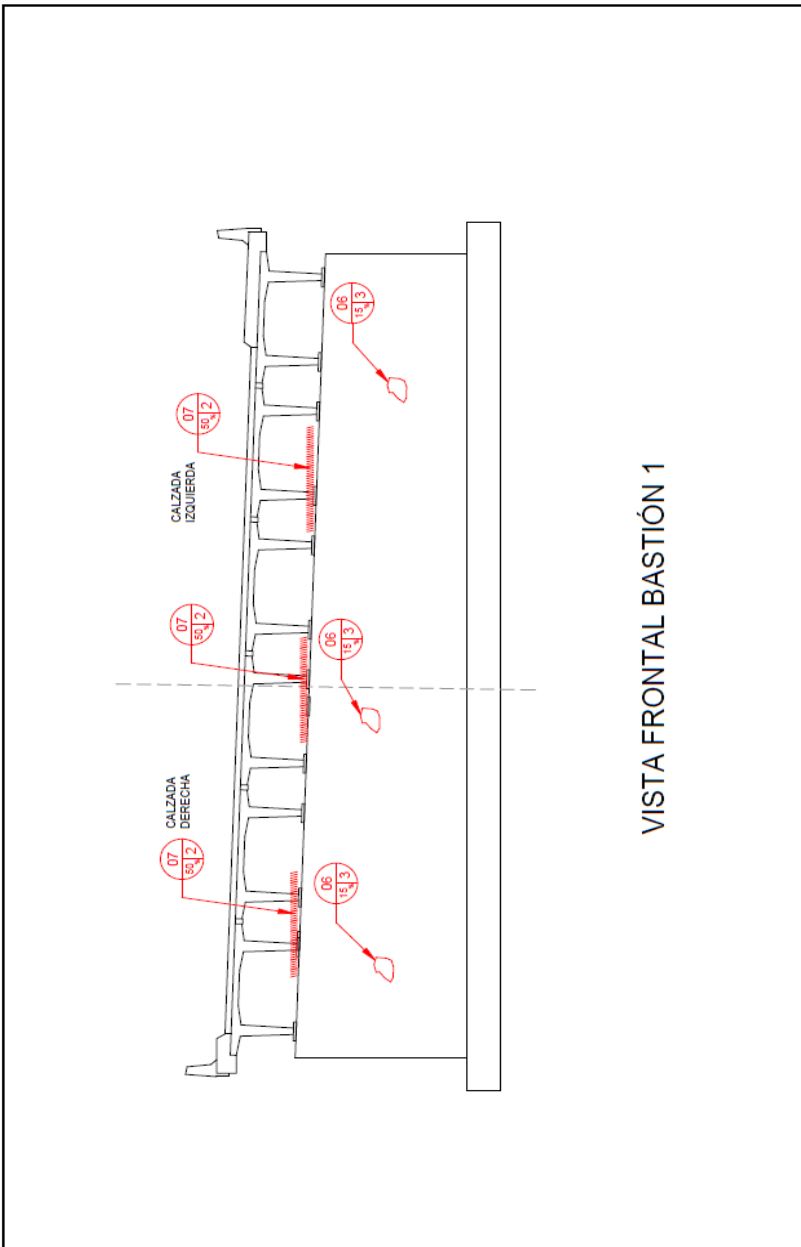
<p>VISTA FRONTAL BASTIÓN 1</p>	
PROGRAMA DE INGENIERIA ESTRUCTURAL UNIDAD DE PUENTES		ESQUEMA DE DAÑOS	
LanammeUCR Laboratorio Nacional de Materiales y Modelos Estructurales		14+353 R22 P.S.R.N.27 INT. CIUDAD COLON Ruta Nacional n.º 27	
UNIVERSIDAD DE COSTA RICA		JUNIO, 2023	
		05 / 07
