Informe: EIC-Lanamme-INF-0348-2024

INFORME DE INSPECCIÓN ESPECIAL

PUENTE SOBRE EL RÍO SARAPIQUÍ RUTA NACIONAL N.º 4

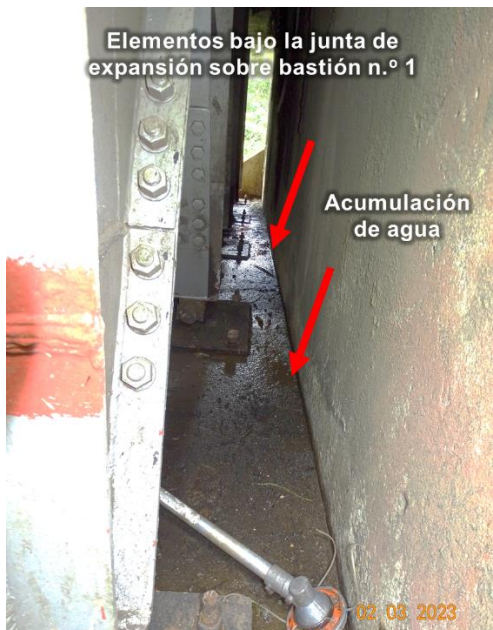
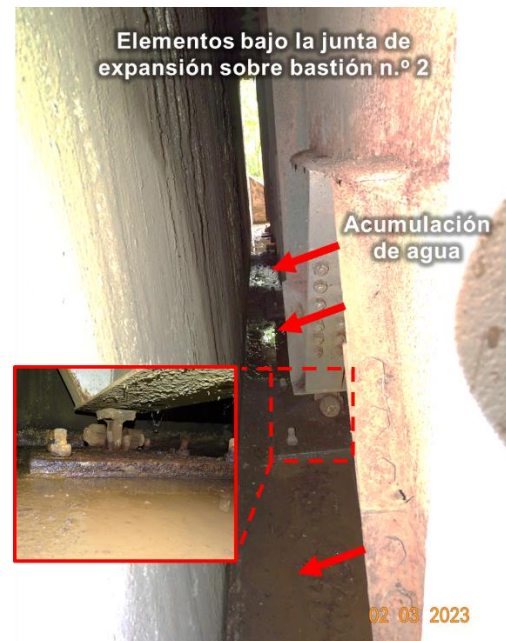
Elemento/s	Deficiencia o aspecto evaluado	Calificación de la condición debida a la deficiencia
Juntas de expansión	Filtración de agua	Deficiente (4)

En ambas visitas se observó filtración de agua a través de las juntas de expansión ubicadas en ambos bastiones, lo que queda evidenciado por la acumulación de agua en aproximadamente el 100 % de la pared del cabezal de ambos bastiones. La descarga de agua sobre los elementos estructurales del puente ha propiciado su deterioro, como se observa en la corrosión presente en las vigas principales (ver Tabla 5.2), en los apoyos de ambos bastiones y en el sistema de restricción vertical colocado en los apoyos de los bastiones (ver Tabla 5.3).

Elemento	Recomendación	Referencias bibliográficas
Juntas de expansión [10001]	Programa de conservación: Colocar una junta de expansión adecuada que impida la filtración de agua hacia los elementos de la superestructura y de la subestructura.	Manual MCV-2015 (MOPT, 2015) – Sección 609 relacionada con <i>sustitución</i> de juntas de expansión.
Vigas principales [40301]	Programa de conservación: Proteger las vigas principales de la corrosión que se observó durante la inspección.	Manual MCV-2015 (MOPT, 2015) – Sección 613 relacionada con la preparación y protección de superficies de puentes.

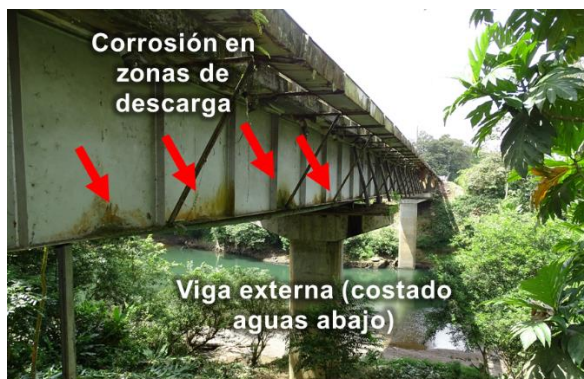
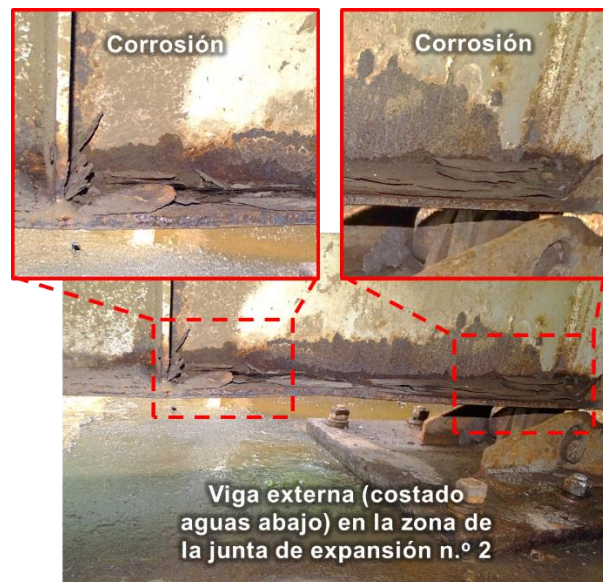
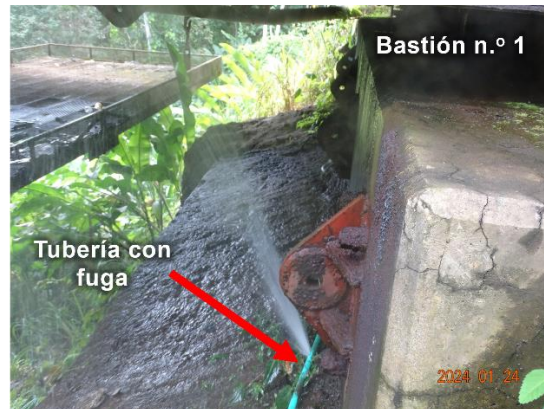
Elemento/s	Deficiencia o aspecto evaluado	Calificación de la condición debida a la deficiencia
Vigas principales	Corrosión	Deficiente (4)

En ambas visitas se observó corrosión localizada en aproximadamente un 10 % de las vigas principales, específicamente bajo las juntas de expansión y en las zonas de descarga de los bajantes del sistema de drenaje del puente. Asimismo, en aproximadamente un 1 % de la viga principal externa (ubicada al costado aguas abajo) existe delaminación por corrosión en el ala inferior de la viga, en la zona ubicada bajo la junta de expansión n.º 2.

Finalmente, el 24 de enero del 2024 se observó una tubería con una fuga que descargaba agua sobre los elementos metálicos apoyados en el bastión n.º1 propiciando el deterioro de los extremos de las vigas principales y los apoyos

Elemento	Recomendación	Referencias bibliográficas
Vigas principales [40301] (<i>cont.</i>)	Limpiar las vigas principales y realizar una <i>inspección detallada</i> de las vigas principales para identificar si debido a las vibraciones de la superestructura ante el tránsito de vehículos pesado existen zonas afectadas por agrietamiento por fatiga. En el caso de que sí, definir las medidas de reparación de dichos elementos a partir de dicha inspección.	Manual MCV-2015 (MOPT, 2015) – Sección 605 relacionada con limpieza de superficies de acero de puentes con agua a presión y Sección 615 relacionado con la reparación de puentes de acero
Sistema de drenaje del tablero (salida) [10003]	Programa de conservación: Proveer de tubos de drenaje vertical del puente que se extiendan a un nivel al menos 100mm por debajo de la superestructura.	Manual CR-2020 (MOPT, 2015) – Sección 561 relacionada con drenajes en puentes.

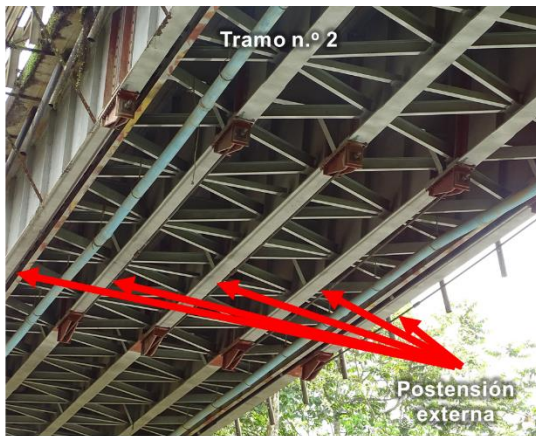
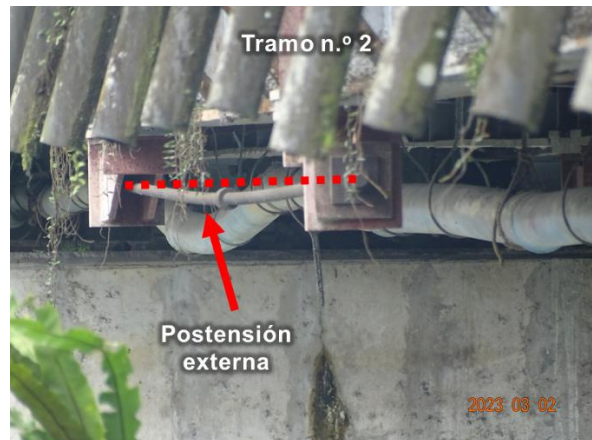
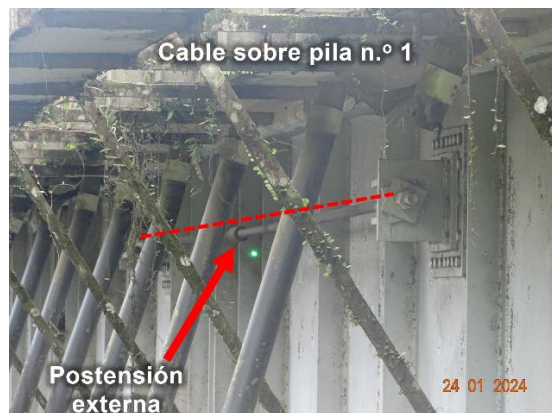
Elemento/s	Deficiencia o aspecto evaluado	Calificación de la condición debida a la deficiencia
Vigas principales	Deflexiones y postensión externa	Alarmante (5)

En ambas visitas se observaron deformaciones excesivas y vibraciones de los cables de postensión externa de la superestructura ante el paso de vehículos pesados. Esto podría indicar la relajación o pérdida de tensión en los cables, lo que podría aumentar las deflexiones en la superestructura. Estos cables de postensión externa fueron colocados durante la *rehabilitación* del año 2015.

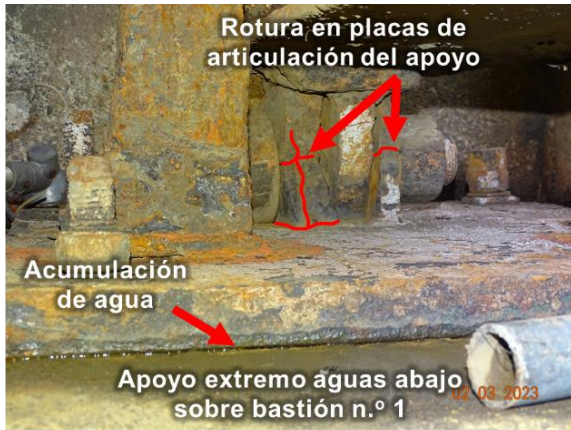
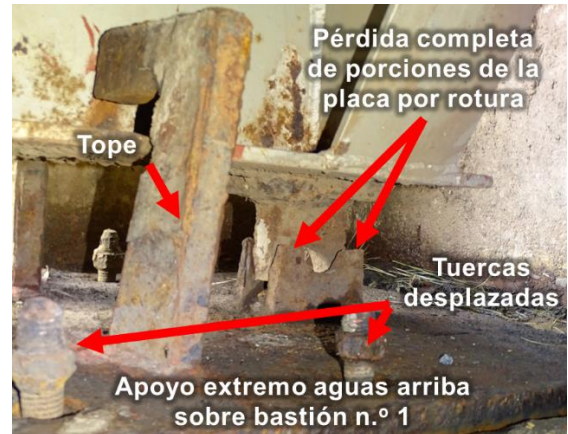
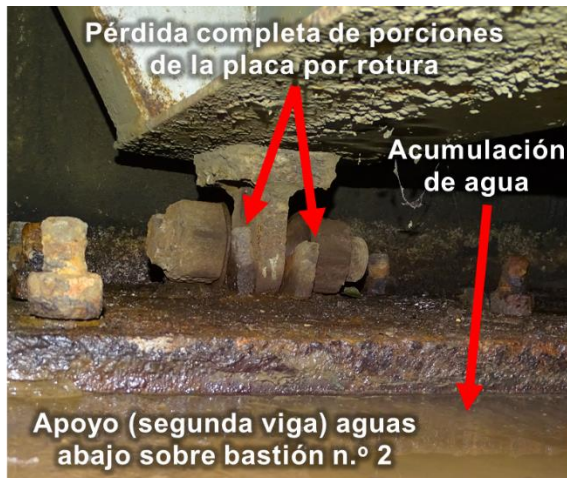
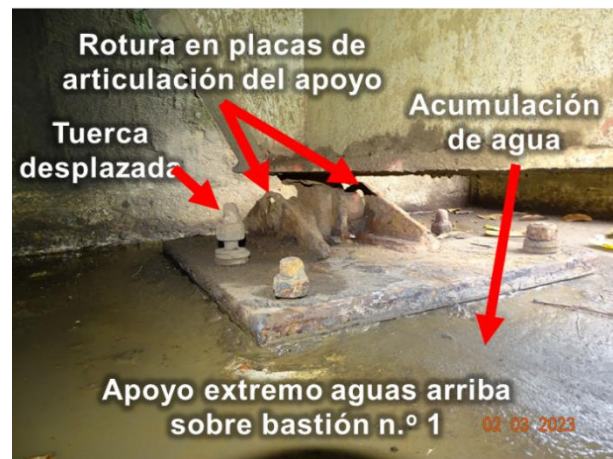
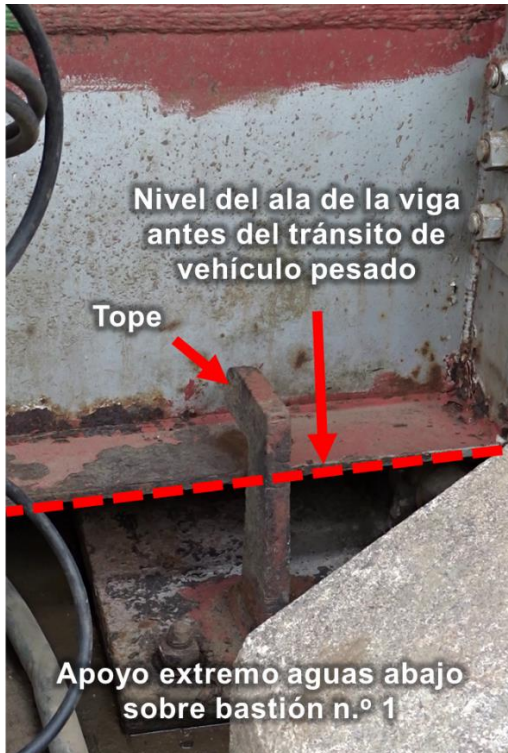
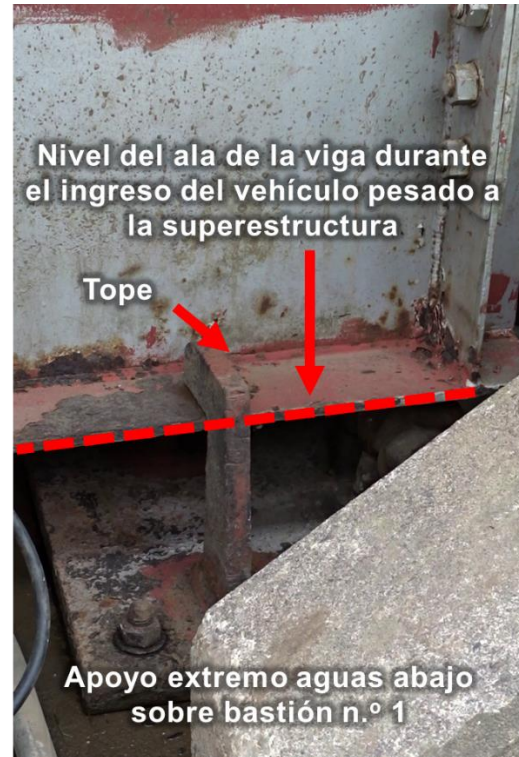
Elemento/s	Deficiencia o aspecto evaluado	Calificación de la condición debida a la deficiencia
Apoyos fijos	Condición de los elementos principales de los apoyos, corrosión y pernos de anclaje	Alarmante (5)
Observaciones		
<p>El 2 de marzo del 2023 se observó que el 100 % de los apoyos ubicados sobre ambos bastiones presentaban falla de las placas que conforman la articulación en cada apoyo. Debido a esto, el tránsito de vehículos pesados generaba levantamientos en el tramo n.º 1 y el tramo n.º 3 en los segmentos apoyados sobre su bastión respectivo. Específicamente, el segmento apoyado sobre el bastión n.º 1 presentaba placas de acero con forma de “L” invertida como sistema de tope de desplazamiento vertical, el cual permitía que hubiera un desplazamiento vertical de aproximadamente 50 mm entre la viga y su apoyo. Estos topes fueron colocados en la <i>rehabilitación</i> del 2015 (Auditoría Interna del CONAVI, 2017; Meneses, 2018).</p> <p>Adicionalmente, se observó corrosión con pérdida de sección tanto en los apoyos como en los topes colocados en la <i>rehabilitación</i>, situación que se ha agravado por las filtraciones en las juntas de expansión (ver Tabla 5.1).</p> <p>Por último, se observaron tuercas desgastadas y desplazadas en los pernos de conexión, lo que permite el movimiento vertical de la placa de apoyo.</p> <p>Posteriormente, en la inspección realizada el 24 de enero del 2024, se observó la incorporación de placas de acero y almohadillas de neopreno entre la base de los apoyos y la cara inferior de las vigas de la superestructura, lo que redujo el desplazamiento vertical del extremo del tramo n.º 1 sobre el bastión n.º 1 y del tramo n.º 3 sobre el bastión n.º 2 a aproximadamente 10 mm. Adicionalmente, se incorporaron placas con forma de “L” invertida en los apoyos sobre el bastión n.º 2. Se debe indicar que esta intervención en los apoyos es considerada de carácter temporal y que la <i>calificación de la condición</i> no ha mejorado.</p>

Elemento	Recomendación	Referencias bibliográficas
	Programa de conservación:	
Apoyos [50006]	Iniciar con las actividades para el reemplazo y pintura de todos los apoyos ubicados sobre ambos bastiones del puente, las cuales ya están programadas para el primer trimestre del 2024.	Manual MCV-2015 (MOPT, 2015) – Sección 610 relacionada con el mantenimiento y reemplazo de dispositivos de apoyos de puentes.
	Inspección detallada:	
Vigas principales [40301]	Realizar una <i>inspección detallada</i> de los cables de postensión externa para determinar si han perdido tensión. Si la han perdido, se recomienda restituir la tensión recomendada según el diseño de la <i>rehabilitación</i> .	Manual MCV-2015 (MOPT, 2015) – Sección 615 relacionado con la reparación de puentes de acero.

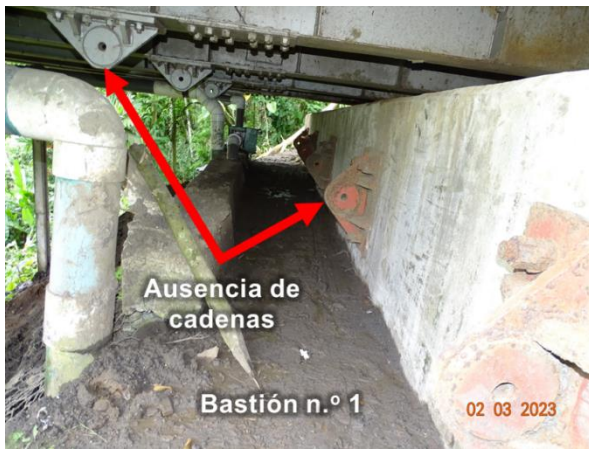
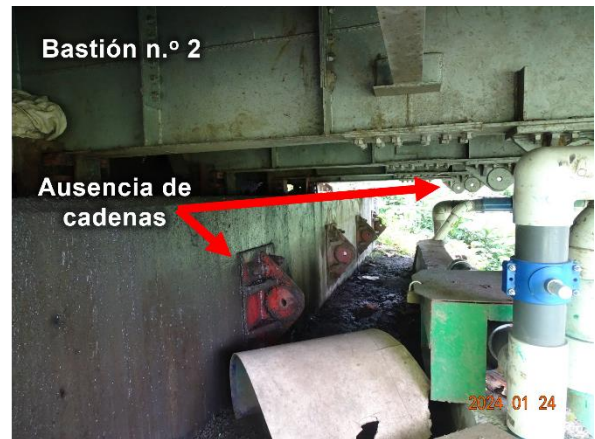
Elemento/s	Deficiencia o aspecto evaluado	Calificación de la condición debida a la deficiencia
Sistemas de protección sísmica	Condición de sistemas de protección sísmica	Deficiente (4)

Se observó la ausencia del 100 % de las cadenas de protección sísmica indicadas en los planos de *rehabilitación* del puente. Este elemento fue previsto en el diseño de la *rehabilitación* como una medida de prevención del colapso de la superestructura. Esta situación se evidenció tanto en el 2023 como en el 2024.
