ASESORÍA TÉCNICA PARA
REALIZACIÓN DE ESTUDIOS
PRELIMINARES Y RECOMENDACIÓN
DE INTERVENCIÓN PARA EL CAMINO
C1-016-013 BIJAGUAL, CANTÓN DE
TURRUBARES

LM-PI-GM-INF-06-2016

San José, Costa Rica
Noviembre, 2016

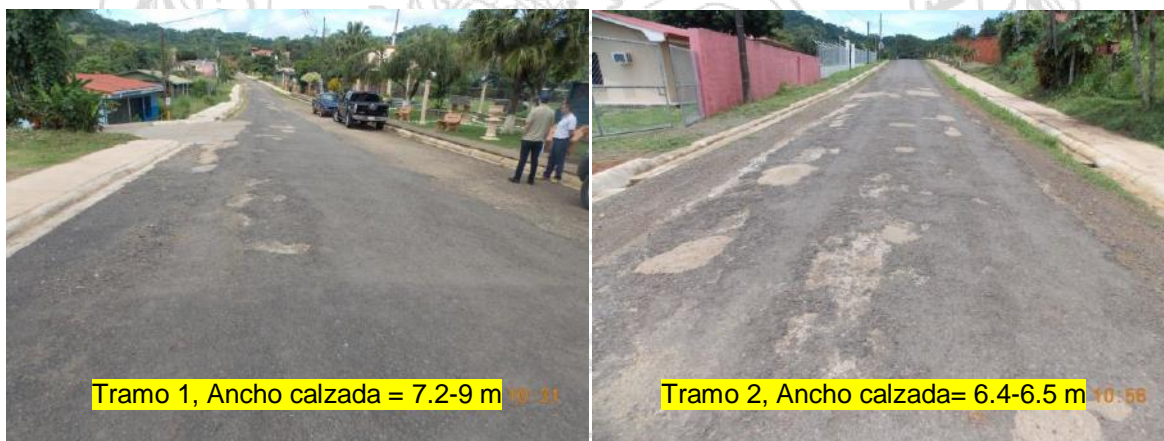
Figura 3. Anchos de calzada observados en tramos del camino analizado.

Durante la inspección del tramo de 440 m del camino C1-016-013 en Bijagual, se observó que se cuenta con una calzada existente con Tratamiento Superficial Bituminoso en mal estado de un ancho promedio de 4.5 m y espaldones de ancho variable que aparentemente no cuentan con estructura de pavimento. Además, se observó que se cuenta con cordón y caño, así como al menos dos pasos de alcantarilla con sus correspondientes tragantes como se observa en la Figura 3.

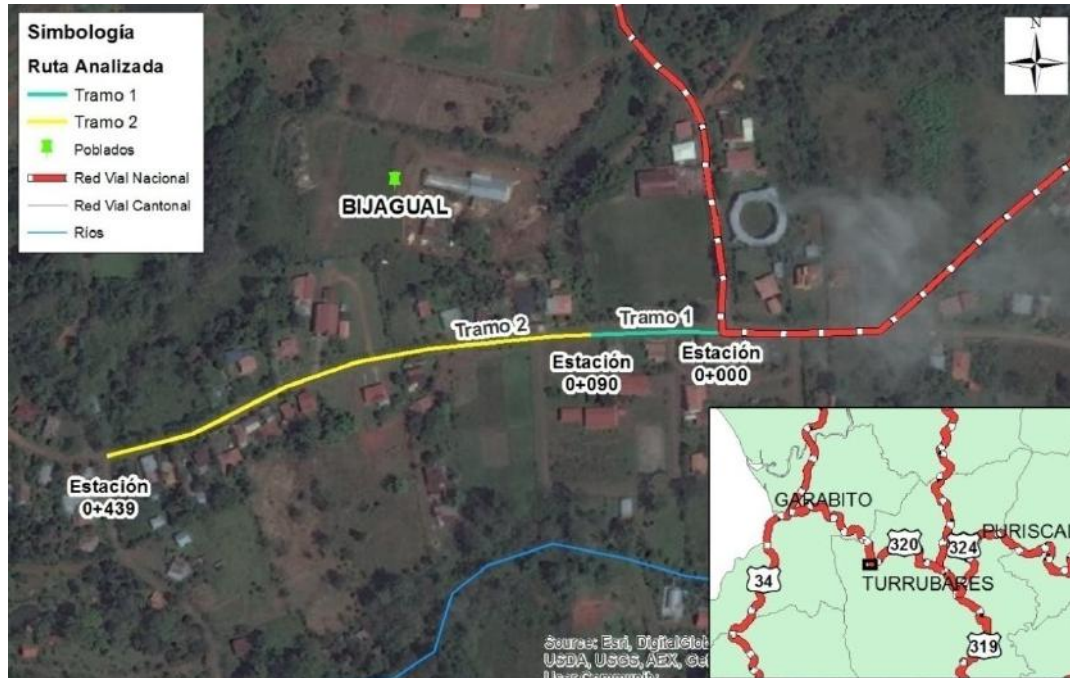
Figura 4. Indicación de Tramos definidos para el camino analizado.

De acuerdo con lo anterior, se definieron dos tramos de acuerdo al ancho entre las estructuras de cordón y caño existente. El Tramo 1 va desde el inicio ubicado en la

estación 0+000 hasta la estación 0+090 y el Tramo 2 va desde la estación 0+090 hasta el final ubicado en la estación 0+440. Esto se puede observar en la Figura 4.

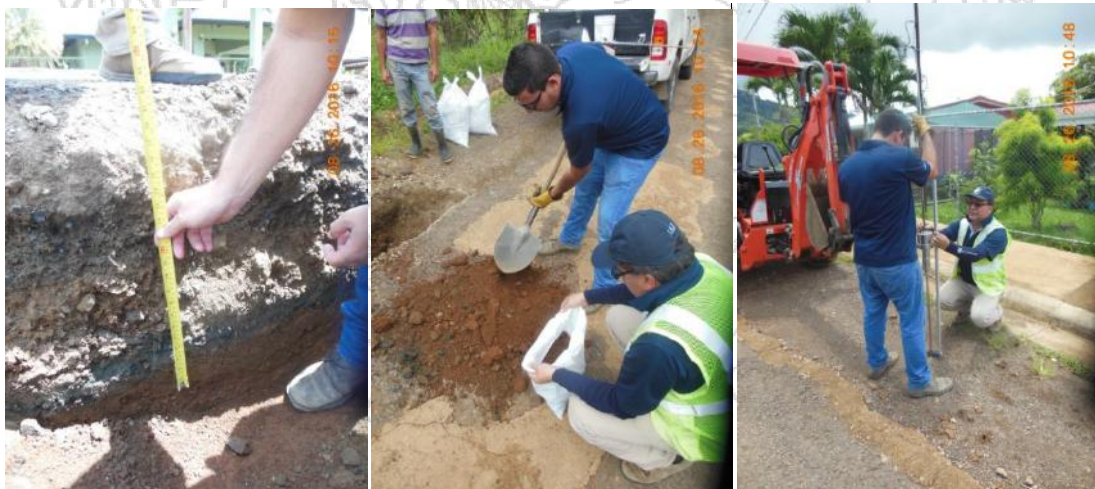
Figura 7. Excavación de sondeos a cielo abierto, muestreo y ensayos DCP.

Durante esta actividad, se midieron los espesores de las capas de pavimento existentes, se realizó una caracterización visual en sitio de los materiales de suelo y granulares existentes, se tomaron muestras para analizar en el laboratorio y se midió la capacidad de soporte del suelo (CBR en sitio) por medio del Cono de Penetración Dinámico (DCP). La Figura 7 muestra el momento de realización de los sondeos.

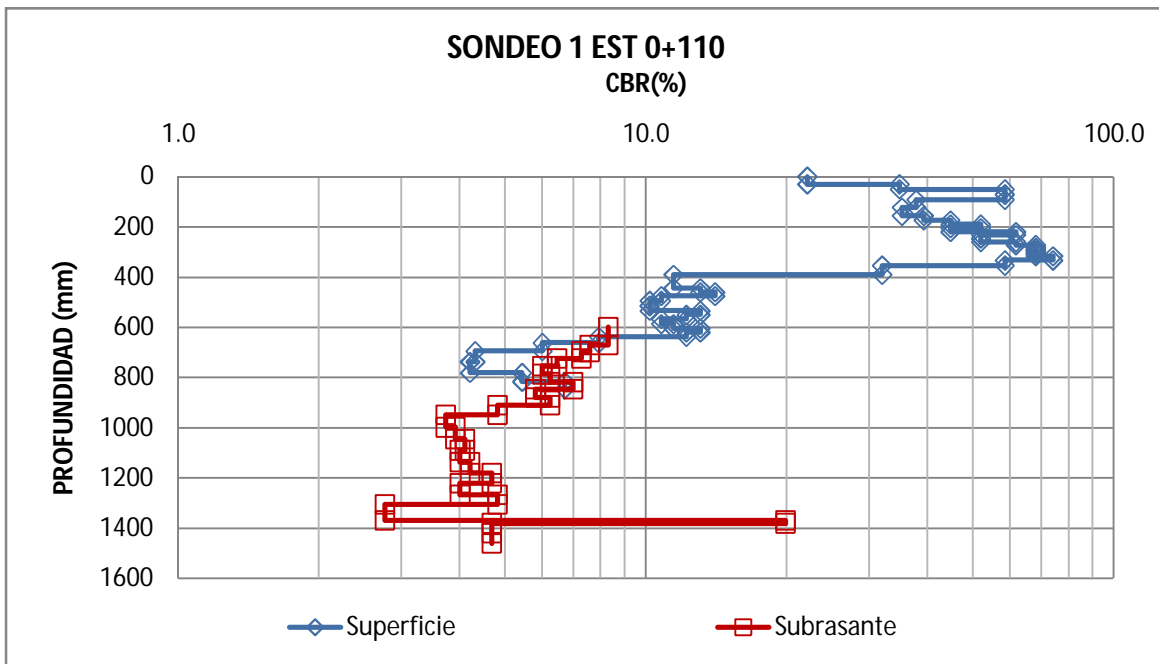
Figura 9. CBR en sitio con DCP en el Sondeo 1.

Los ensayos de DCP se realizaron durante la época lluviosa de la zona del proyecto (mayo-noviembre), donde el efecto de la humedad en la capacidad de soporte (CBR en sitio) de las capas de suelo subrasante existente se considera crítico. Dado que no se cuenta con datos que permitan estimar el cambio en las condiciones de soporte, ni ensayos de módulo resiliente de las capas de suelo con diferentes contenidos de humedad, se utilizaron los datos de CBR en sitio medidos durante los ensayos de DCP para estimar el módulo resiliente de las capas de suelo subrasante que se consideró como módulo resiliente efectivo. Esto permite realizar un cálculo conservador acerca del aporte del suelo existente a las estructuras de pavimento que se recomiendan más adelante.

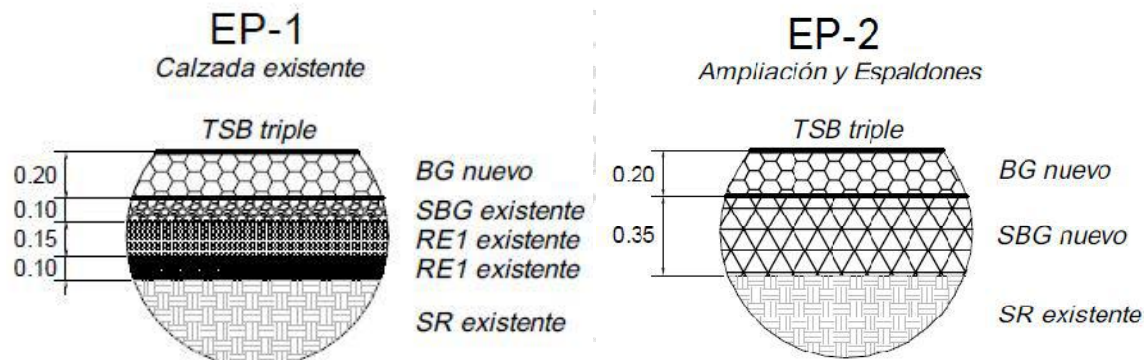
Figura 11. Estructuras de pavimento propuestas.

Adicionalmente, se verificó que el criterio de deformación permanente de 25mm como máximo se cumple hasta los 200 000 ESAL, tanto para la EP-1 como para la EP-2.

Dado lo anterior, la Figura 11 muestra las estructuras de pavimento recomendadas para el camino C1-016-013 de Bijagual, Turrubares. La estructura EP-1 corresponde a la sección donde se encuentra la calzada existente y la estructura EP-2 para la sección de espaldones o ampliación de carril derecho en el Tramo 1, de acuerdo a lo mostrado más adelante en el detalle de las secciones transversales del camino.
