DIAGNÓSTICO DE LA RED VIAL  
CANTONAL EN EL DISTRITO  
SAN FRANCISCO DE HEREDIA:

ESTIMACIÓN DEL VALOR DEL  
PATRIMONIO VIAL

LM-PI-GM-INF-08-16

San José, Costa Rica  
Noviembre, 2016

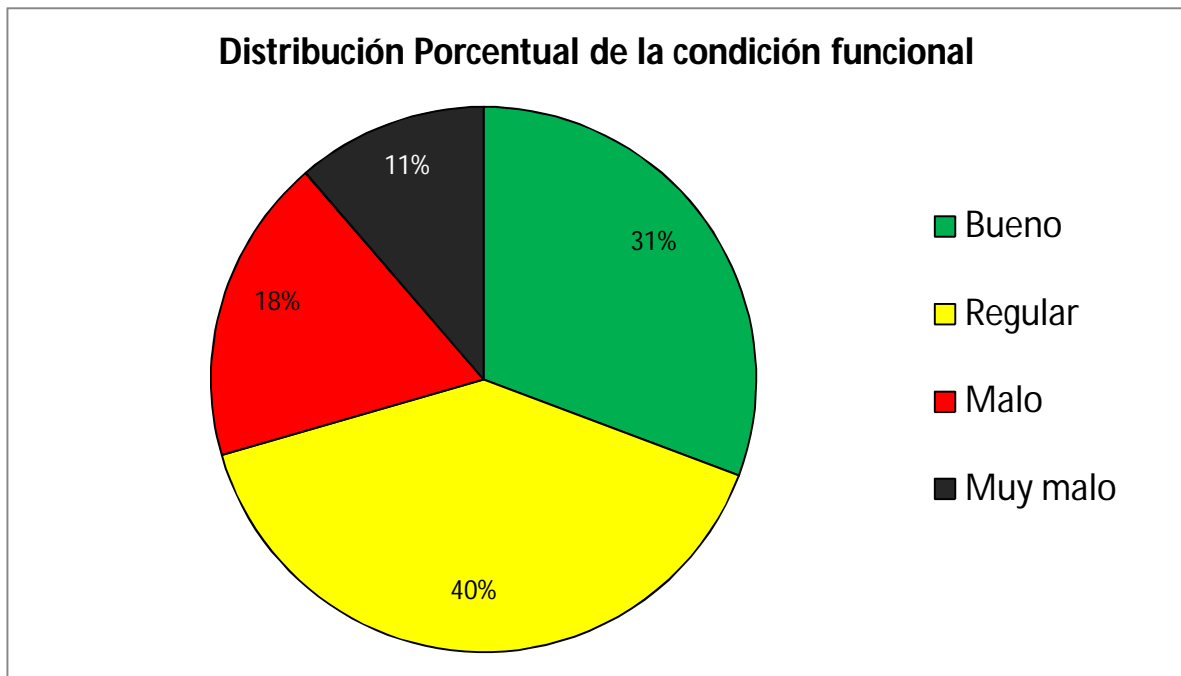
Figura 12. Distribución porcentual de la condición según el IRI.

En la Figura 12 se presenta la distribución porcentual de cada una de las mediciones de IRI en las cuatro categorías definidas. Se determinó que un 31% de las estimaciones de IRI a cada 25 metros se encuentran en la categoría "Bueno", además, un 40% y 18% se pueden clasificar en las categorías de "Regular" y "Malo" respectivamente, esto caracteriza una superficie con condiciones aceptables de operación en su mayor parte (71%) que favorece menores costos de operación a los usuarios. Las vías con condición mala a nivel de regularidad se ubican principalmente en calles vecinales terciarias según se observa en la Figura 11.

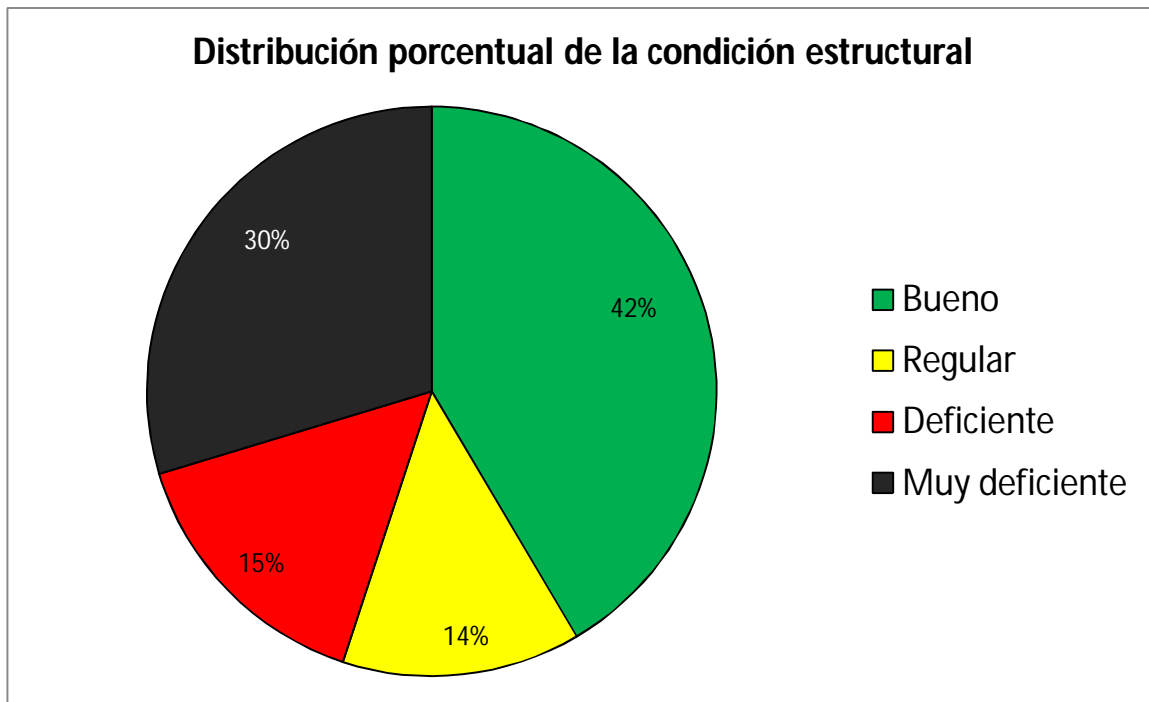
Figura 18. Distribución porcentual de la condición según FWD.

Para la red vial de San Francisco estas mediciones se realizaron con el equipo Deflectómetro de Impacto a cada 50 metros a lo largo de la red. En la Figura 18, se muestra gráficamente la evaluación realizada, se observa que un 56% de todas las mediciones realizadas presentan una buena o regular condición estructural, es decir, soportan adecuadamente las cargas que le generan los vehículos. Sin embargo, un 45% de las mediciones del pavimento presentan un desempeño "Deficiente" o "Muy deficiente", por lo que podrían requerir acciones de refuerzo o reconstrucción para que puedan trabajar de manera óptima.

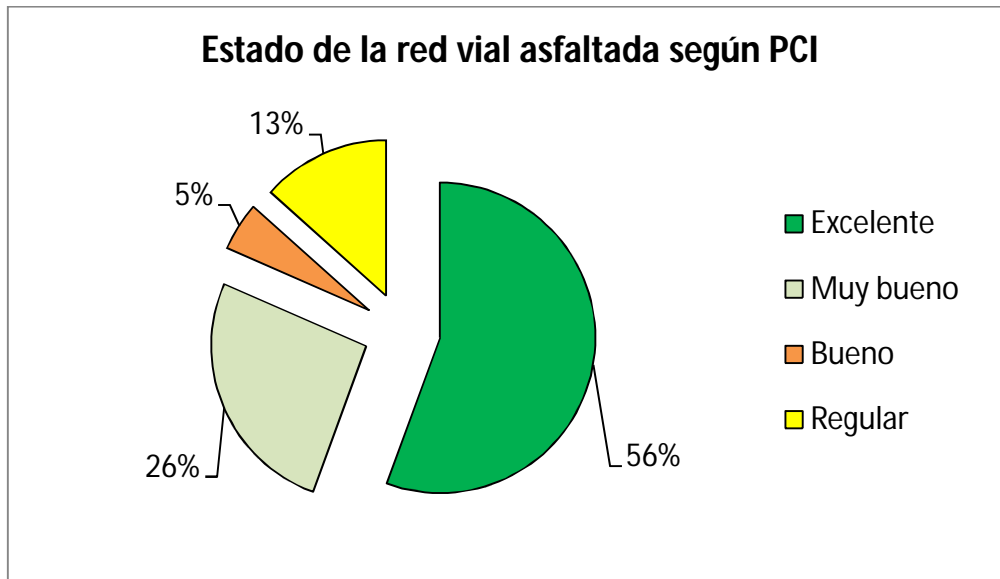
Figura 21. Distribución porcentual de la condición según PCI.

En la Figura 21 y Figura 22 se muestra el resultado del cálculo de PCI para el distrito de San Francisco dividido por las calles evaluadas. En la Figura 21 se muestra el resultado de la evaluación. Como puede verse un 82% de la red vial se encuentra en una condición entre Excelente y Muy buena. Únicamente un 13% se puede clasificar como Regular.

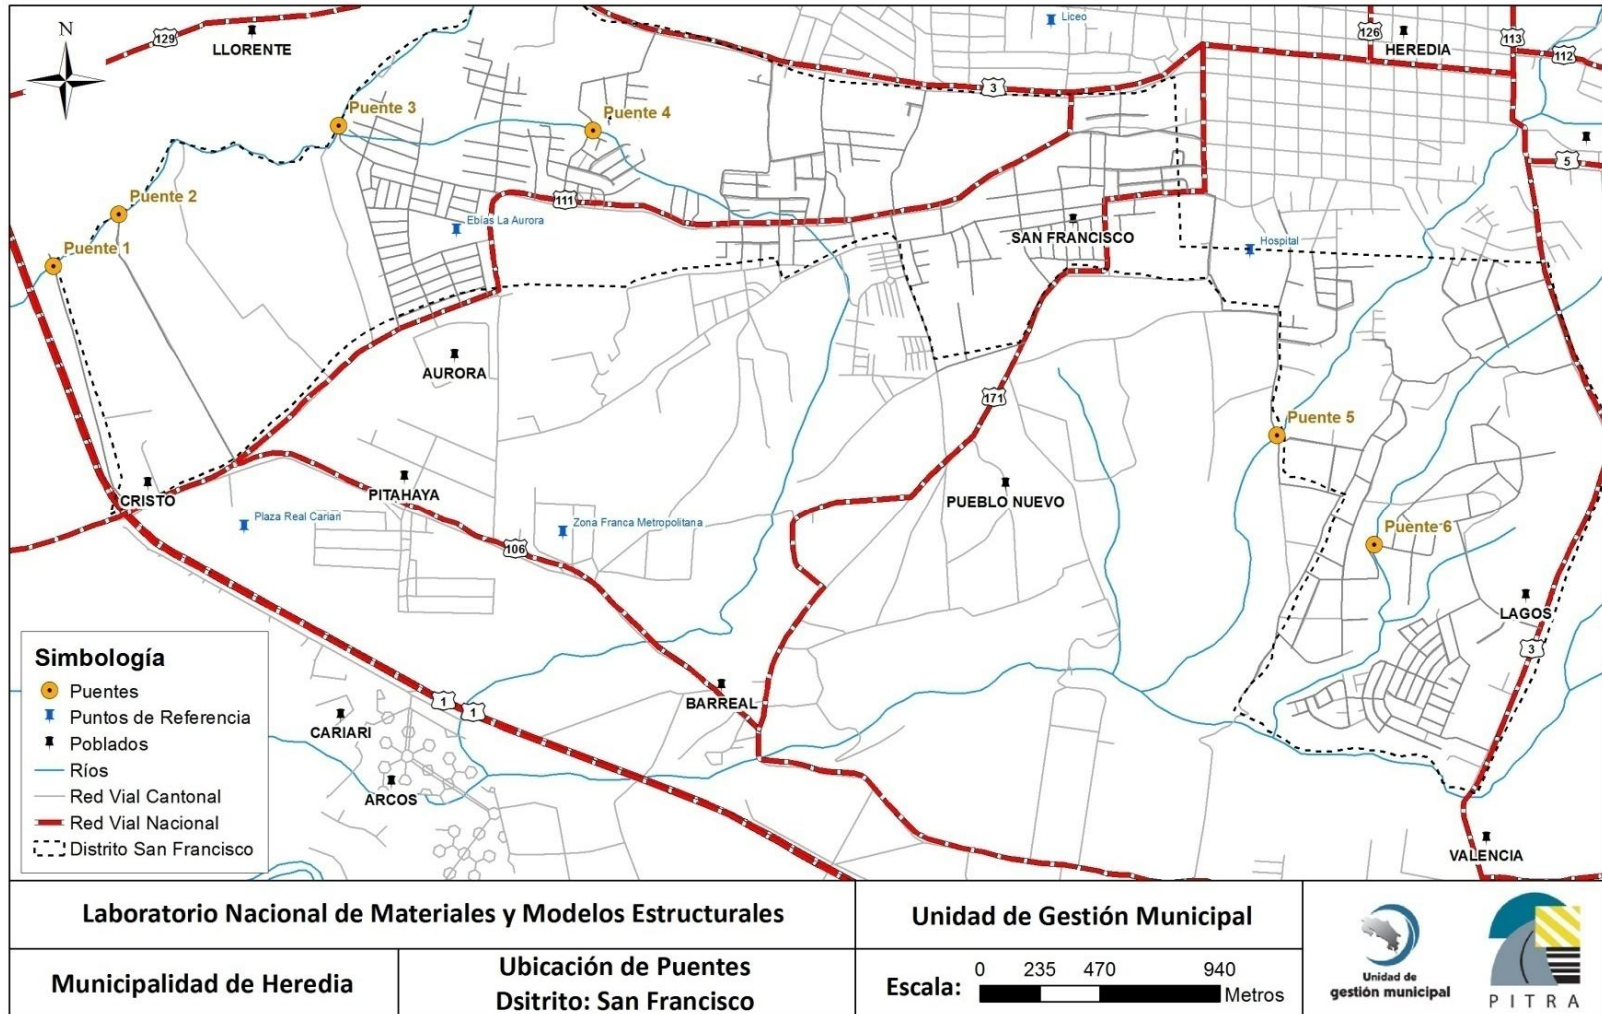
Figura 24. Ubicación de puentes inspeccionados

Nombre del puente	Longitud	Tipo de estructura	Principales deficiencias	Condición
1. Quebrada Seca-La Rusia	13m	Superestructura y bastiones de concreto presforzado con vigas tipo I de acero.	<ul style="list-style-type: none"> <li>• Leves descascaramientos en barandas.</li> <li>• Puntos con oxidación en las vigas principales.</li> </ul>	Regular

2. Quebrada Seca- Barrio Los Ángeles	22.2m	Superestructura de vigas presforzadas con bastiones prefabricados.	<ul style="list-style-type: none"> <li>• Agrietamientos menores en barandas.</li> <li>• Presencia de aguas a través de los bastiones.</li> <li>• Descarga de agua con socavación en cercanía de puente.</li> </ul>	Regular

3. Quebrada Seca-Calle Los Mosaicos	17.7m	Superestructura y bastiones de concreto presforzado con vigas tipo T.	<ul style="list-style-type: none"> <li>• Agrietamientos leves en zona superior de la losa.</li> <li>• Agrietamiento leve en una de las vigas principales.</li> </ul>	Regular

4. Quebrada Seca – Calle Chucos	7m	Superestructura de vigas tipo canaleta y bastiones prefabricados.	<ul style="list-style-type: none"> <li>• Acumulaciones de agua sobre las juntas de expansión.</li> <li>• Agrietamientos menores en zona superior de la losa.</li> </ul>	Regular

Nombre del puente	Longitud	Tipo de estructura	Principales deficiencias	Condición
5. Rio Pirro - Guararí	3.4m	Superestructura de cerchas de acero y bastiones en mampostería.	<ul style="list-style-type: none"> <li>• Pérdida de mortero de unión entre rocas de las bastiones.</li> <li>• Cerchas fabricadas a partir de elementos esbeltos, presentan corrosión y oxidación.</li> <li>• Deslizamiento en el acceso norte con pérdida de material de relleno compromete acceso desde zona de Heredia.</li> <li>• Barandas en pésima condición constituye un riesgo a todos los usuarios.</li> <li>• Puente se considera en condición crítica y requiere atención inmediata.</li> </ul>	Alarmante

6. Quebrada Guararí – La Milpa	7.25m	Superestructura de vigas tipo canaleta y bastiones de concreto.	<ul style="list-style-type: none"> <li>• Bastiones presentan múltiples nidos de piedra (hormigueros) en sus caras.</li> <li>• Una de las barandas presenta deformación considerable.</li> <li>• Agrietamientos menores en zona superior de la losa.</li> </ul>	Satisfactoria

Con base en los resultados anteriores y la documentación adjunta en forma digital (formularios, hojas de evaluación y fotografías) se tiene un inventario completo y actualizado de los puentes en este distrito. Es importante mencionar que la condición en general de los puentes es regular y las deficiencias observadas no atentan contra la estabilidad estructural o la seguridad funcional de estos puentes. Únicamente en el caso del puente sobre el Rio Pirro en Guararí se tiene una condición alarmante, pues el puente presenta múltiples deficiencias que justifican una intervención inmediata para mejorar las condiciones de seguridad vial y una posible sustitución de la estructura ante las deficiencias observadas.
