Programa de Infraestructura del Transporte (PITRA)

LM-PI-UP-PN01-2012

INSPECCIÓN DEL PUENTE SOBRE EL RÍO GRANDE RUTA NACIONAL No. 716

Preparado por:
Unidad de Puentes

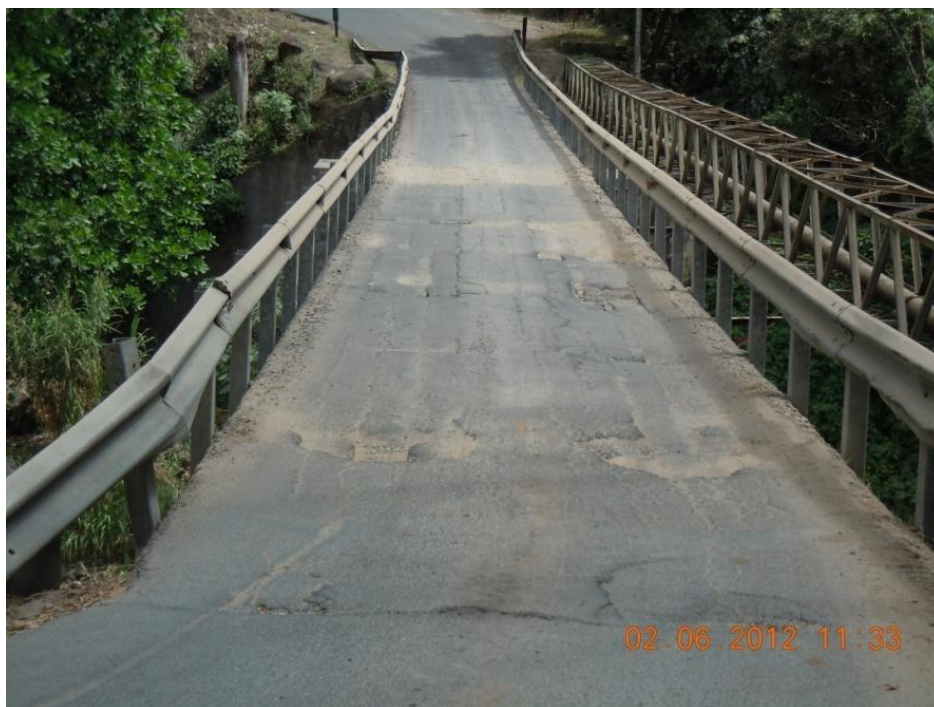
Figura 2: Vista a lo largo de la línea centro

2.3 Aceras y sus accesos	El puente no cuenta con aceras para el tránsito peatonal. Sin embargo, la ruta no parece ser transitada regularmente por peatones. [Ver figura 2]	Ninguna

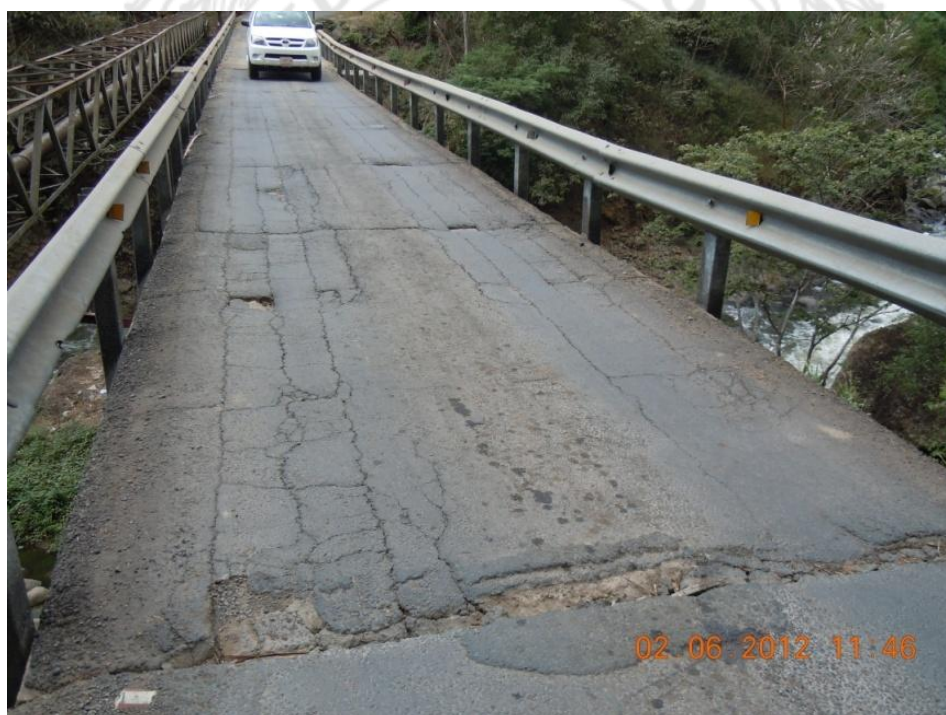
Elementos	Observaciones	Recomendaciones
3.1. Superficie de desgaste.	Consiste en una sobrecapa de asfalto de 11 cm de espesor que se encuentra colocada sobre el tablero del puente que está construido de tabloncillos de madera de 5 cm de espesor dispuestos en dos capas. La carpeta asfáltica exhibe serios problemas de agrietamiento ya que no es el material idóneo para ser colocado sobre un tablero flexible de madera. Es por ello que la sobrecapa de asfalto exhibe agrietamiento generalizado y una cantidad importante de baches en distintas secciones a lo largo del puente. [Ver figuras 4 y 5]	Se recomienda realizar un estudio de vulnerabilidad estructural y sísmica para determinar si es preferible rehabilitar o construir un puente nuevo. Se recomienda remplazar el tablero de madera actual por una losa de concreto en caso que se decida rehabilitar el puente.

Figura 4. Agrietamiento generalizado de la sobrecapa de asfalto.

2. Eliminar la carpeta asfáltica que tiene actualmente el puente y sustituir los tabloncillos de madera del tablero podridos.
3. Construir obras de protección que eviten los problemas de socavación de la cimentación de la pila mientras se realiza el estudio de vulnerabilidad estructural y sísmica. En caso de que sea viable rehabilitar el puente, como parte de las obras de rehabilitación se deben construir obras de protección permanentes. Asimismo, si se construye una obra nueva, se deben realizar obras de protección para las subestructuras de esta nueva obra en virtud del probado potencial de socavación de este río.

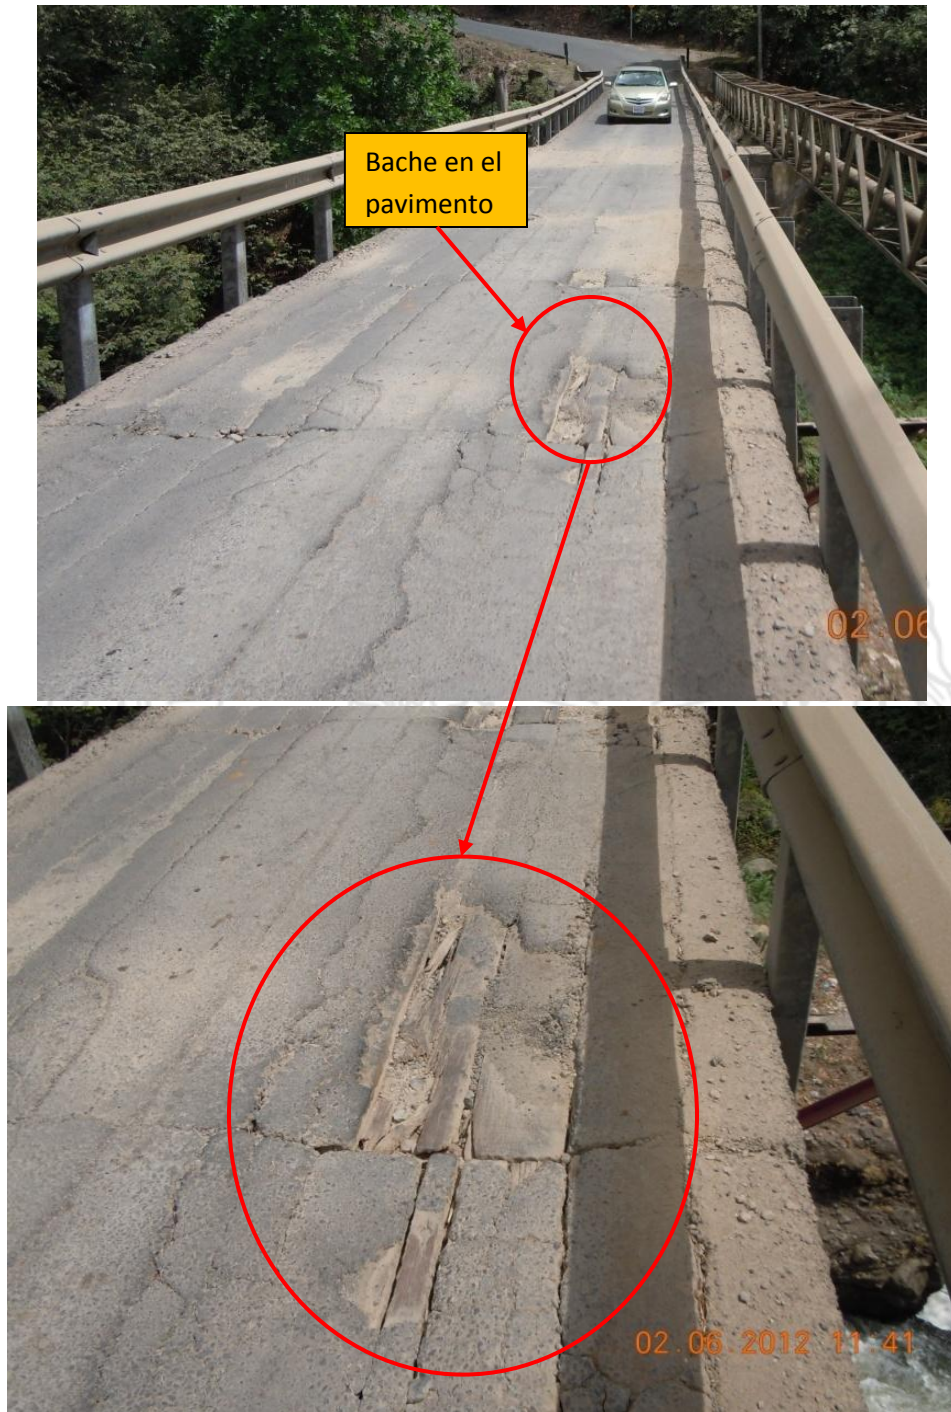
Figura 5. Presencia de baches en la sobrecapa de asfalto.

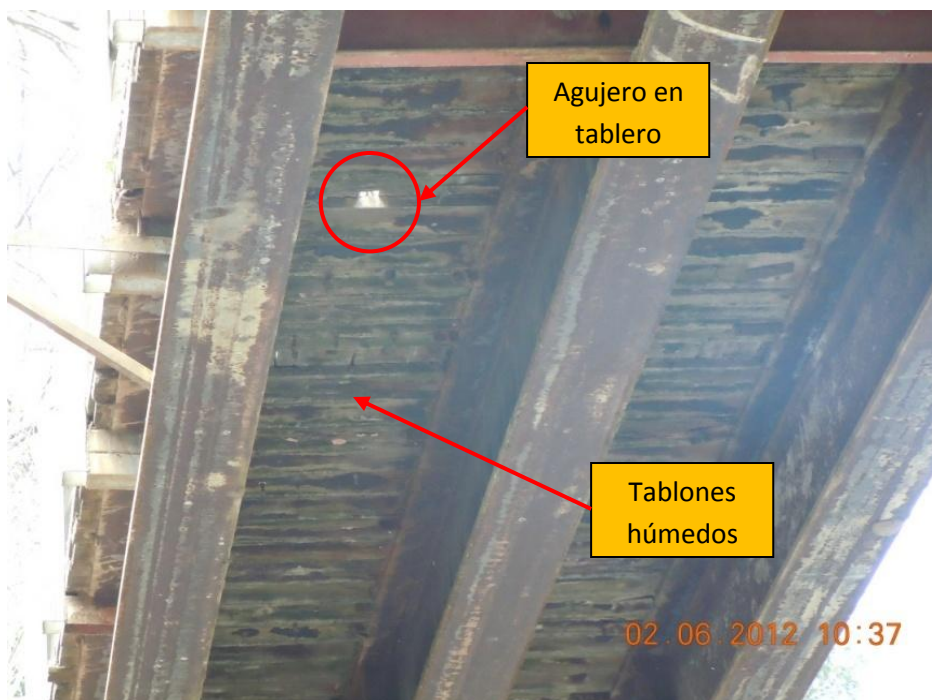
Componentes	Observaciones	Recomendaciones
4.1. Losa (Tablero de madera)	Consiste de tablonces de madera de 5 cm de espesor dispuestos en dos capas, una capa inferior colocada transversalmente y una capa superior colocada longitudinalmente a la línea centro del puente. Se notan en la superficie de rodadura agujeros que atraviesan por completo el espesor del tablero y la carpeta asfáltica. Los tablonces presentan un color muy oscuro, probable indicativo de que se encuentran constantemente húmedos. Es notable el deterioro de los tablonces, por lo que no están funcionando adecuadamente como tablero del puente debido a que les falta rigidez, esto como consecuencia de un aparente proceso de pudrición por humedad. La superficie que provee el tablero de madera es irregular y con agujeros [Ver figuras 4,5 y 6]	Se recomienda realizar un estudio de vulnerabilidad estructural y sísmica para determinar si es preferible rehabilitar o construir un puente nuevo. En caso de que se decida la rehabilitación de la estructura, se recomienda reemplazar el tablero de madera por una losa de concreto.

Figura 6. Agujero y humedad observada en el tablero de madera

8. Sustituir el tablero de madera y el pavimento asfáltico que lo recubre actualmente. A partir del análisis de vulnerabilidad estructural y sísmica se debe determinar cual sistema de losa y superficie de desgaste es el más apropiado para colocar en el puente y si este reemplazo implica un reforzamiento o cambio de las superestructuras o subestructuras del puente.

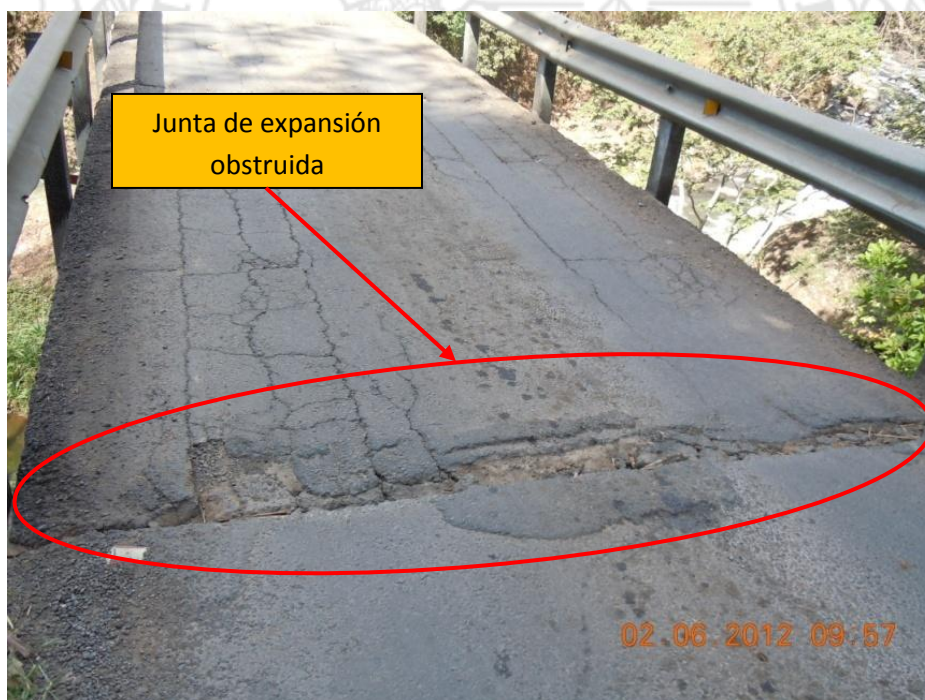
3.5. Juntas de expansión	La cobertura con sobrecapas de asfalto no permite determinar el tipo exacto de juntas que tienen las superestructuras del puente. La estructura parece tener juntas de expansión abiertas, las cuales han sido obstruidas con asfalto. El material colocado sobre las juntas se ha agrietado y desprendido, alojándose en las cavidades de las juntas obstruyendo el movimiento de las superestructuras del puente. [Ver figura 7]	Se recomienda realizar un estudio de vulnerabilidad estructural y sísmica para determinar si es preferible rehabilitar o construir un puente nuevo. Colocar juntas de expansión adecuadas para el puente. Estas obras deben de ir en conjunto con las obras de reemplazo del tablero propuesto en 4.1 en el caso que se decida rehabilitar el puente.

Figura 7. Obstrucción de la junta de expansión sobre el bastión este

9. Colocar juntas de expansión apropiadas.
10. Proveer un sistema de drenaje adecuado para las superestructuras del puente con base en un estudio hidráulico.

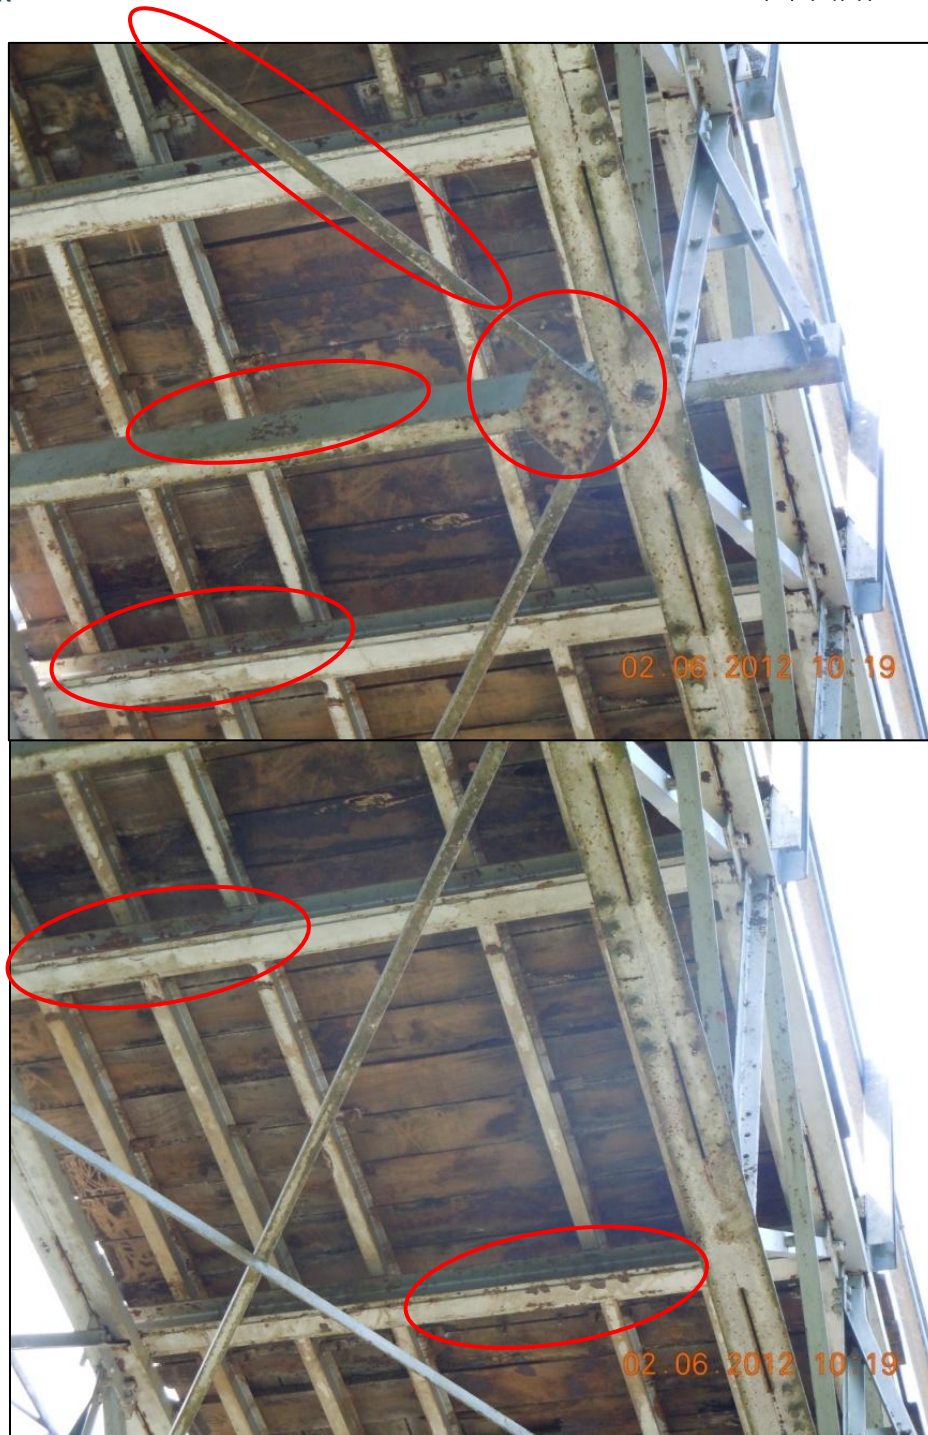
4.2. Vigas longitudinales	Los elementos de la sección este del puente, que consiste de una cercha de acero, presentan un estado inicial de oxidación. Este fenómeno se presenta consistentemente en la mayoría de los elementos de la cercha. Aunque no representa una disminución en la capacidad de los elementos, dado que se encuentra en un estado inicial, de seguir desarrollándose puede causar una disminución en la capacidad de carga de la cercha. En la superestructura oeste del puente, que consiste de vigas de acero corten, no se observó ningún daño en los elementos principales. [Ver figura 8]	Se recomienda realizar un estudio de vulnerabilidad estructural y sísmica para determinar si es preferible rehabilitar o construir un puente nuevo. Aplicar un nuevo sistema de protección a todos los elementos de la cercha y sus apoyos si es que se decide rehabilitar el puente.

Figura 8. Inicios de oxidación en elementos de la cercha principal y su sistema de arriostramiento. Superestructura tramo este

12. Proteger los elementos de acero de la superestructura del tramo este (cercha) así como los diafragmas de la superestructura del tramo oeste, con un sistema de pintura conforme con el “Manual de especificaciones Generales para la Construcción de Carreteras, Caminos y Puentes CR2010” acorde a las condiciones ambientales del sitio. Se debe realizar, previo a la colocación de la pintura, una limpieza de las superficies de esta superestructura para eliminar el óxido de los elementos.

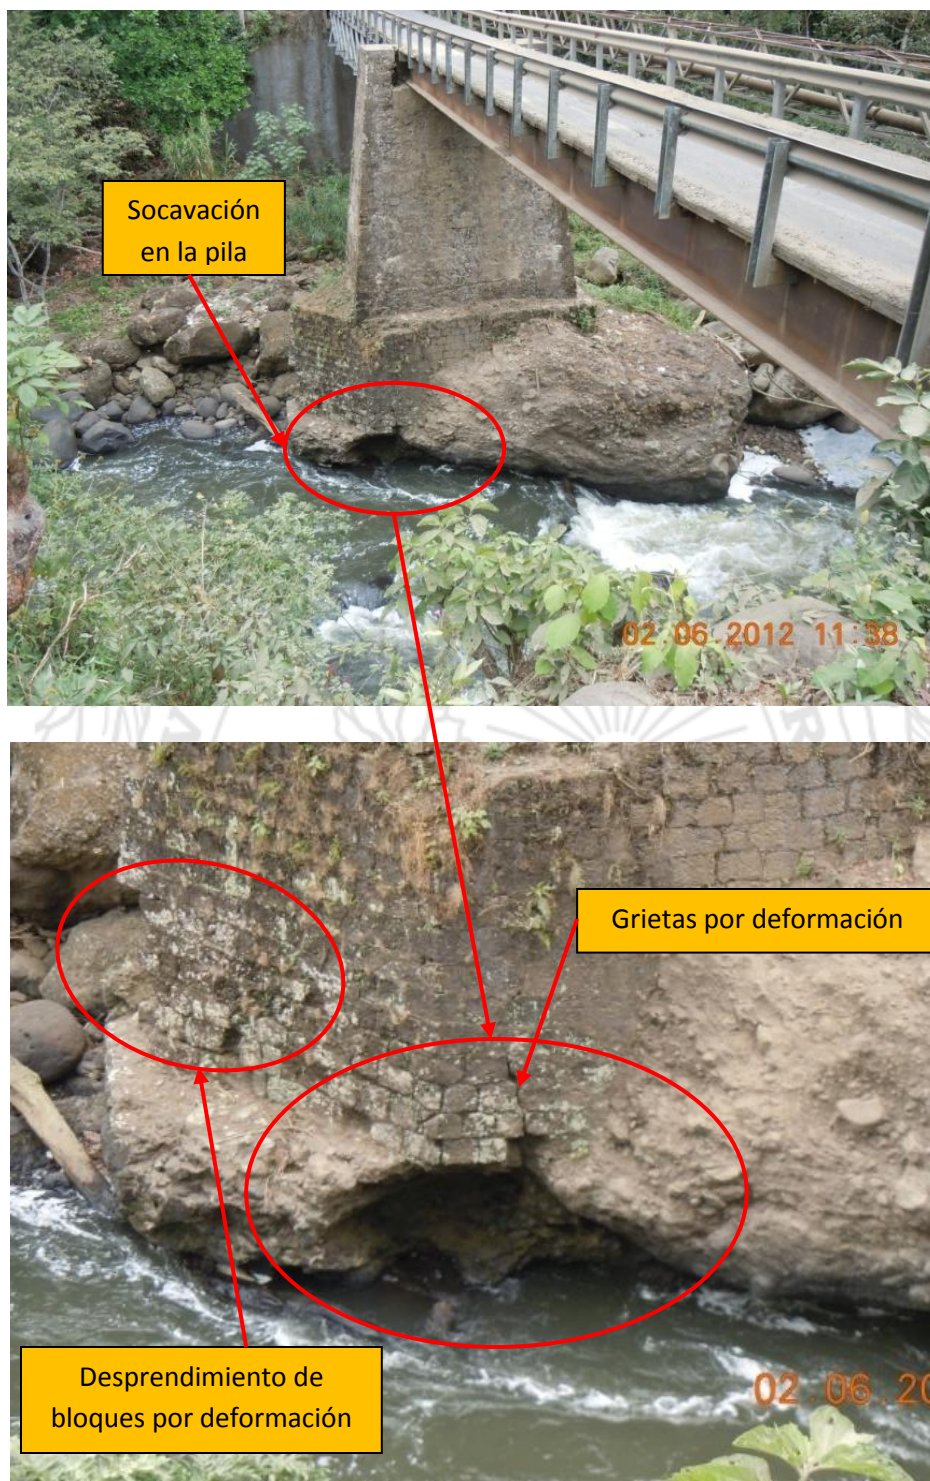
5.5. Cimentaciones	La cimentación de la pila muestra un avanzado estado de socavación que ha dejado un sector sin soporte lo que ha causado deformación, grietas y pérdida de bloques de roca de la mampostería que conforma el cimiento de la pila. [Ver figuras 9 y 10]	Llevar a cabo obras de protección temporal para la cimentación de la pila de manera que la socavación no avance. Si se decide rehabilitar el puente, será necesario hacer obras de protección permanentes y restituir los elementos faltantes de mampostería que se han desprendido como resultado de las deformaciones y agrietamientos del elemento.

Figura 9. Socavación del cemento de la pila

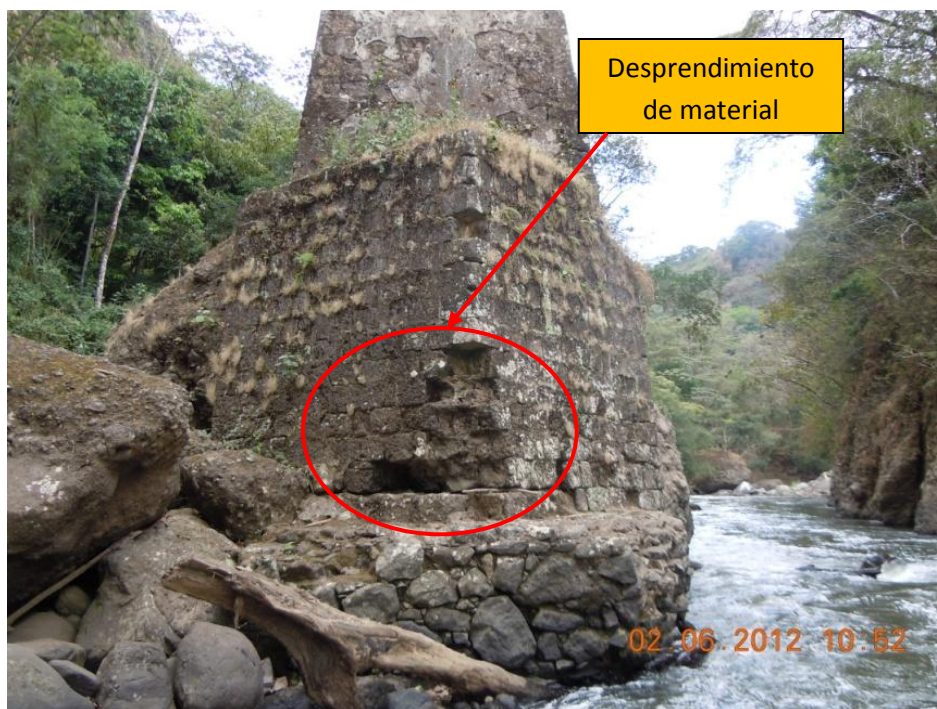
Componentes	Observaciones	Recomendaciones
5.6. Pila	<p>La pila es de mampostería de roca sin refuerzo. Este tipo de estructuras tienen una capacidad prácticamente nula para resistir esfuerzos de tracción inducidos por los desplazamientos laterales generados durante un sismo fuerte.</p> <p>Se ha desprendido una gran proporción del mortero que recubría los bloques de roca y las juntas entre ellos.</p>	<p>Se recomienda realizar un estudio de vulnerabilidad estructural y sísmica para determinar si es preferible rehabilitar o construir un puente nuevo.</p>

Figura 10. Desprendimiento de la mampostería de roca de la pila por deformación de la cimentación

1. Realizar un estudio de vulnerabilidad estructural y sísmica para determinar si es viable rehabilitar el puente existente o si por el contrario es mejor construir uno nuevo. Se debe prestar especial atención a la evaluación de la resistencia de todos los elementos de la estructura considerando la carga muerta correspondiente y la carga vehicular HL-93, las deformaciones bajo cargas de servicio y de fatiga y la vulnerabilidad sísmica de la pila y los bastiones de mampostería de roca sin acero de refuerzo.

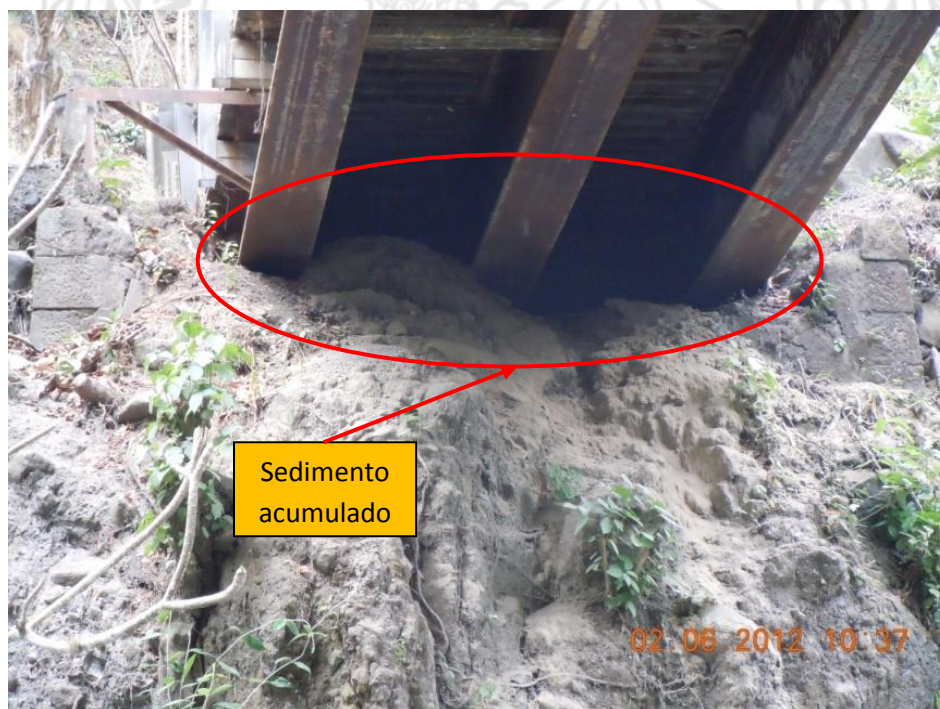
5.2. Viga cabezal	En el bastión oeste se observó una viga cabezal que está cubierta por sedimentos, debido a la falta de un sistema adecuado de conducción de las aguas pluviales, lo que hace que se depositen en este elemento los sedimentos que arrastra la escorrentía superficial. La viga cabezal del puente se encuentra apoyada directamente sobre la roca que aflora en el sitio. [Ver figuras 11 y 12]	Ver recomendación dada en la sección 3.2.

Figura 11. Acumulación de sedimento en el bastión oeste

11. Construir un sistema de drenaje en cada acceso con base en un estudio hidráulico para evacuar la escorrentía superficial que llega a ellos con el fin de detener la depositación de sedimentos en los bastiones, especialmente en el acceso oeste, y evitar el deterioro en los apoyos y secciones de las superestructuras cercanas a los apoyos.

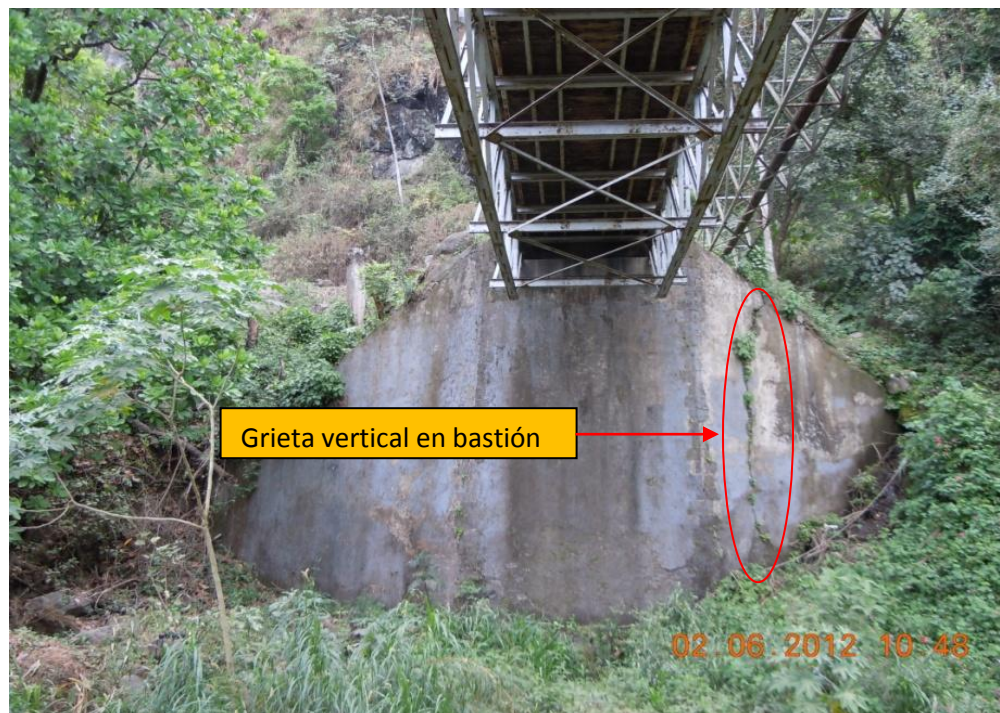
5.4. Aletones	Uno de los aletones del bastión este tiene una fisura vertical profunda que abarca prácticamente toda su altura. [Ver figura 13]	Determinar si como parte del reforzamiento del bastión también se deben reforzar los aletones.

Figura 12. Grieta vertical en aletón del bastión este

13. Si es posible rehabilitar las subestructuras actuales, se recomienda reparar el agrietamiento que muestra uno de los aletones del bastión este, de manera que se asegure el adecuado funcionamiento del aletón en conjunto con su respectivo bastión.
14. Se deben colocar rótulos de identificación con el nombre del puente y el número de ruta sobre la que se encuentra en cada acceso a la estructura.
15. Establecer un programa de mantenimiento rutinario del puente.

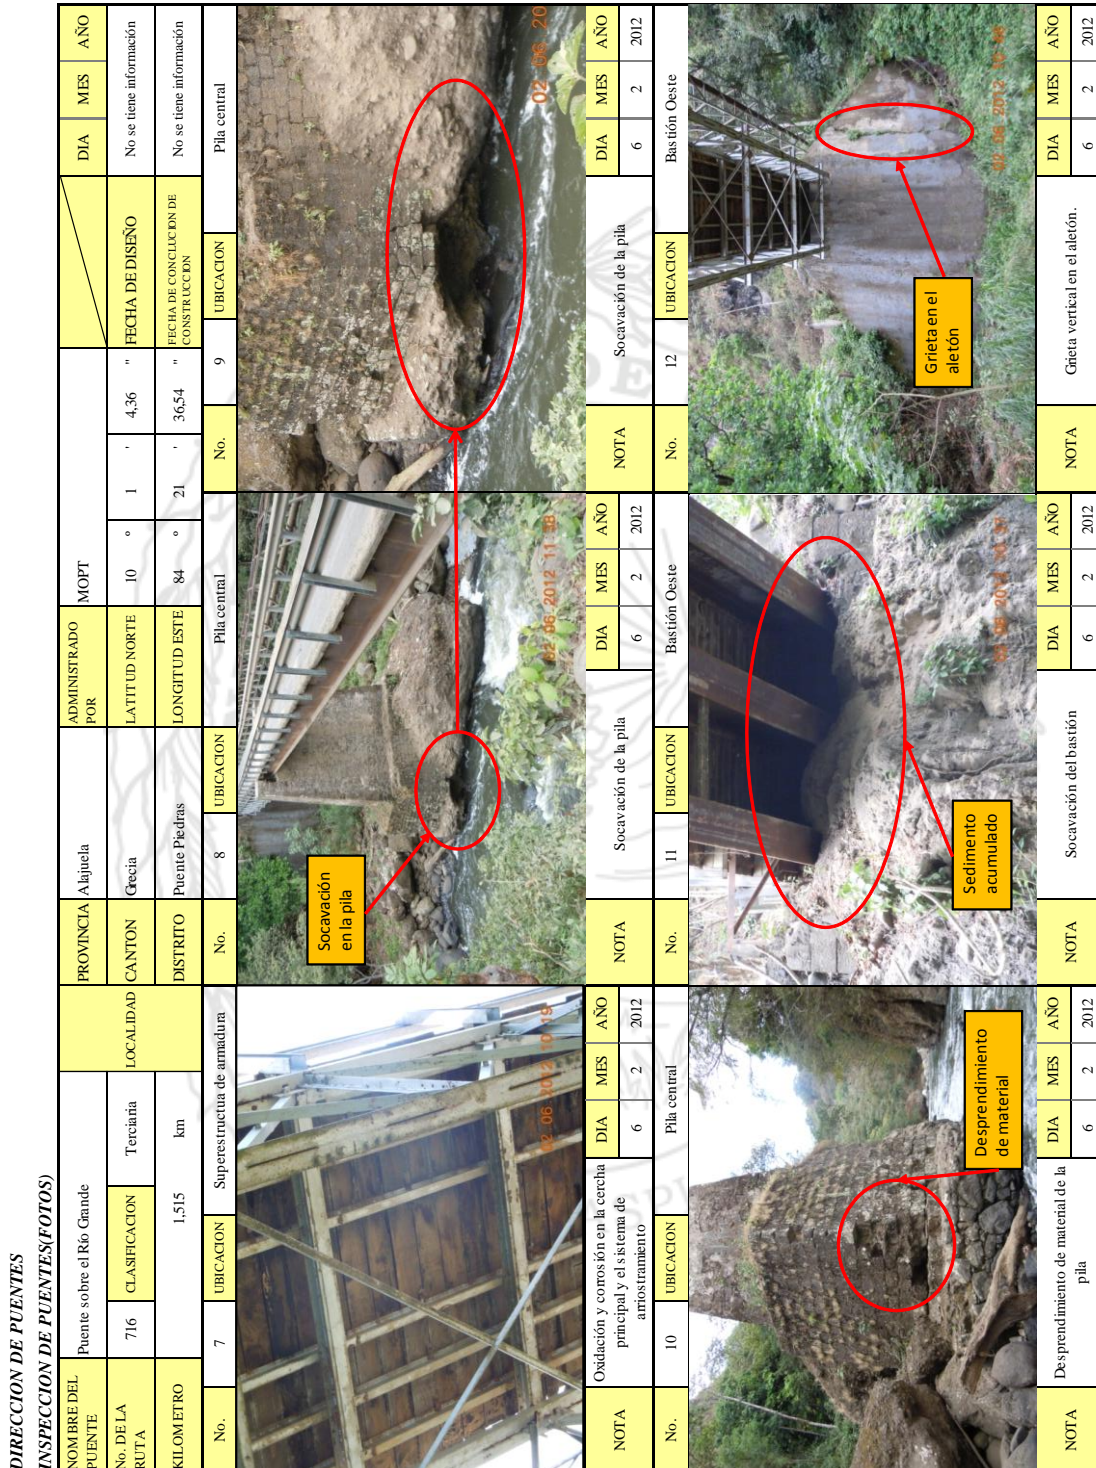
NOTA	Desprendimiento de material de la pila	DIA	6	MES	2	AÑO	2012	NOTA	Socavación del bastión	DIA	6	MES	2	AÑO	2012

NOTA	Desprendimiento de material de la pila	DIA	6	MES	2	AÑO	2012	NOTA	Grieta vertical en el alerón.	DIA	6	MES	2	AÑO	2012
