Programa de Infraestructura del Transporte (PITRA)

LM-PI-UP-PN04-2015

FISCALIZACIÓN DEL PUENTE SOBRE EL RÍO PACUARE RUTA NACIONAL No. 32

Preparado por:
Unidad de Puentes

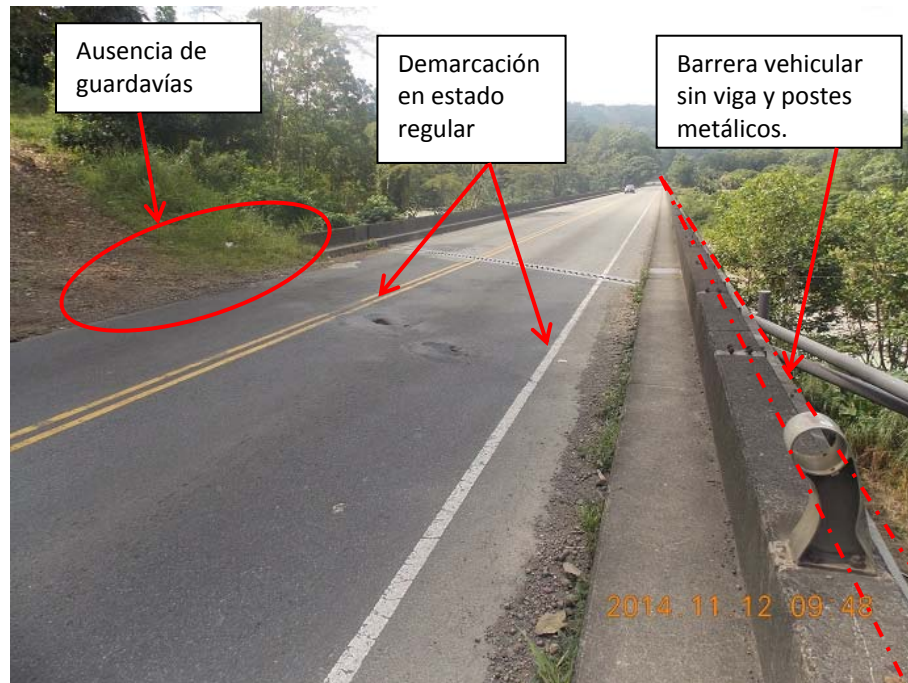
Elementos	Observaciones	Riesgo o vulnerabilidad	Recomendaciones
2.5. Señalización <ul style="list-style-type: none"> • Captaluces • Demarcación horizontal • Marcadores de objeto 	<p>El estado de la demarcación horizontal era regular (ver figuras 1, 3 y 4).</p> <p>El puente no contaba con marcadores de objeto en los accesos (ver figura 2).</p> <p>Se observó faltante de captaluces (ver figura 4).</p>	<p>Las deficiencias observadas en la señalización del puente aumentan la vulnerabilidad de accidentes de tránsito en condiciones de visibilidad limitada.</p>	<p>Reponer los captaluces faltantes y marcadores de objeto en los accesos del puente.</p> <p>Establecer un programa de mantenimiento rutinario que incluya el mantenimiento de los dispositivos de seguridad del puente y sus accesos.</p> <p>Procurar la asesoría de un profesional experto en seguridad vial.</p>

Figura 1: Barrera vehicular, ausencia de guardavías y marcadores de objeto y estado de demarcación en acceso 1

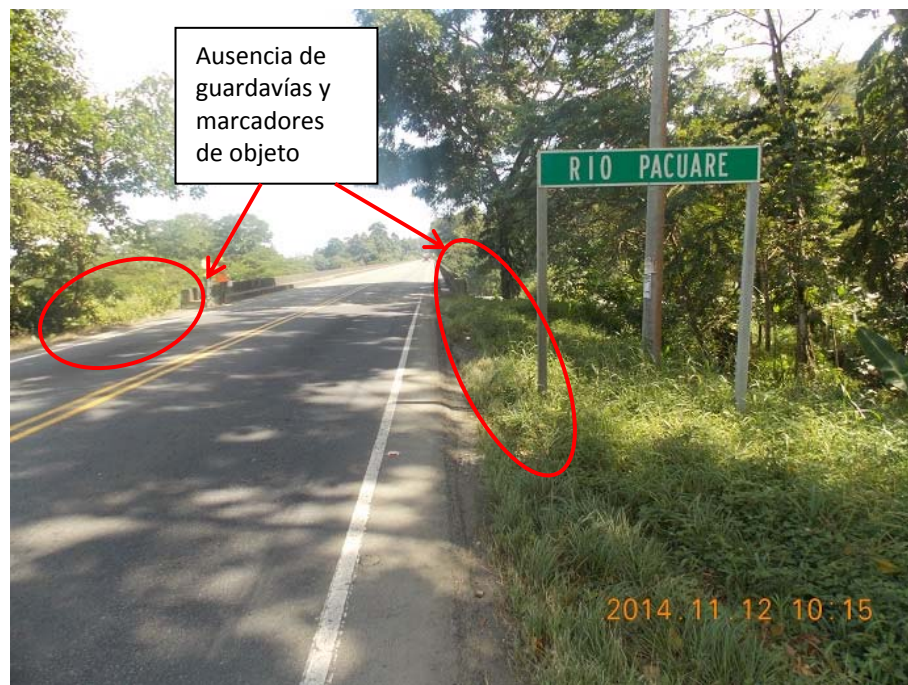
Figura 2: Ausencia de guardavías y marcadores de objeto en acceso 2

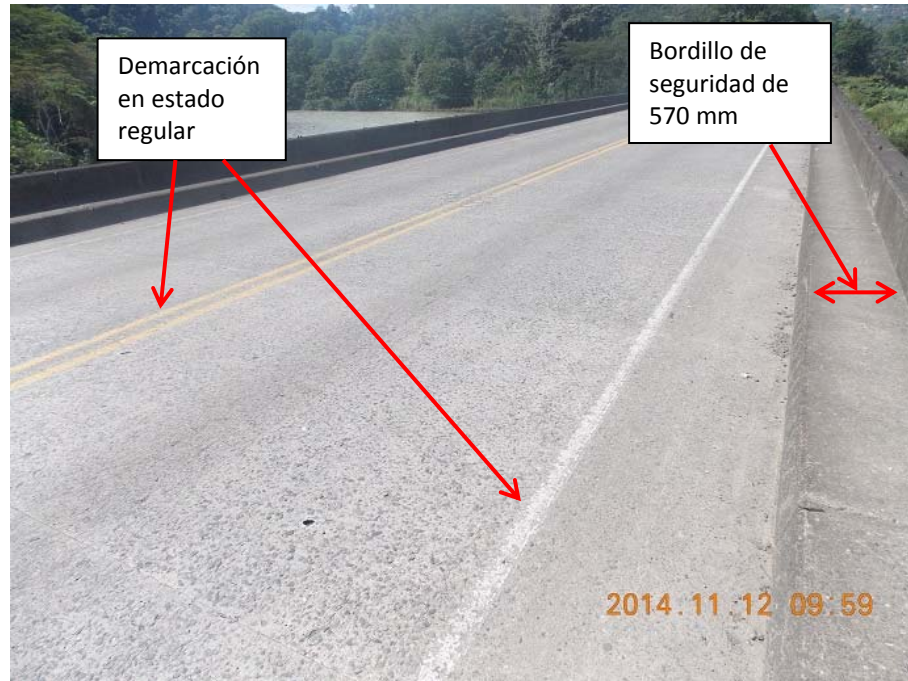
Figura 3: Ausencia de acera y estado de la demarcación

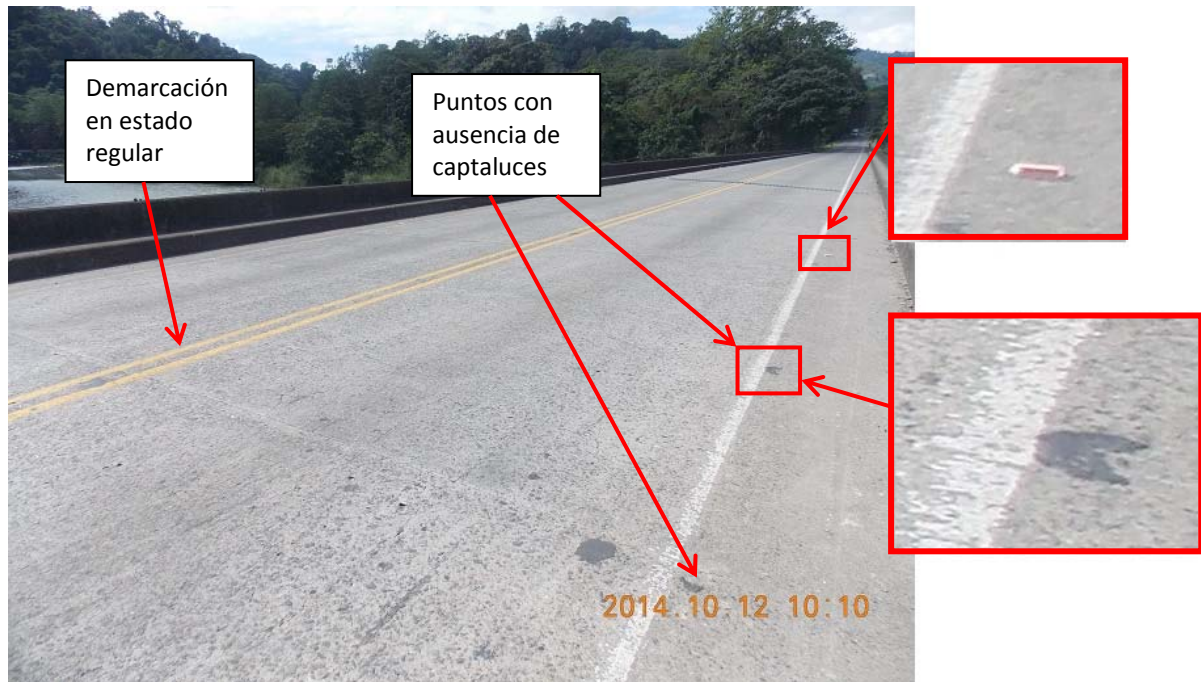
Figura 4: Puntos con ausencia de captaluces y estado de la demarcación

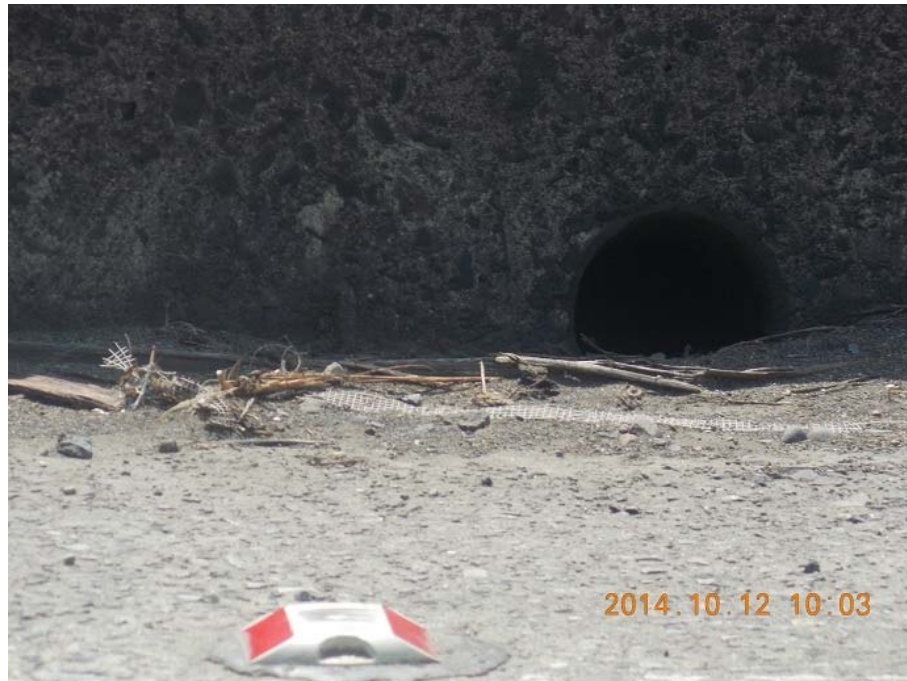
Figura 5: Acumulación de sedimentos frente a drenaje

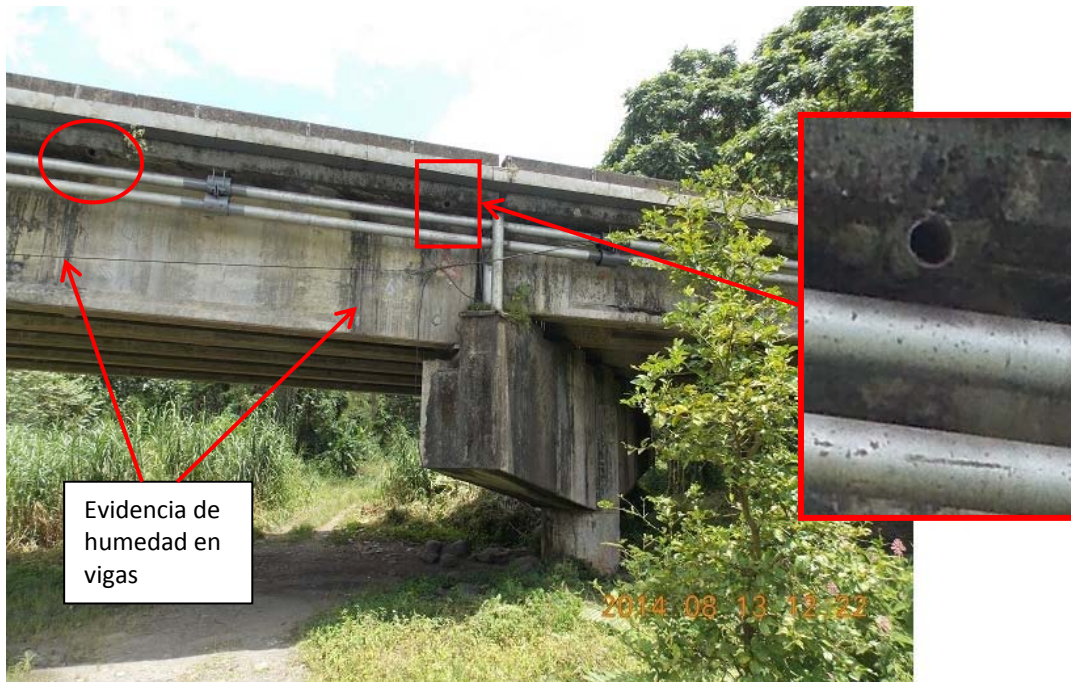
4.2. Vigas principales de concreto	<p>Las vigas externas presentaban evidencia de descarga de agua aparentemente proveniente de los drenajes (ver figura 6).</p> <p>Se observaron nidos de piedra en el ala inferior de las vigas principales (ver figura 13).</p>	<p>La descarga de agua sobre las vigas aumenta la vulnerabilidad al deterioro del recubrimiento y la posible corrosión del acero de refuerzo, lo que implica una eventual reducción de la capacidad estructural de las vigas.</p> <p>Los nidos de piedra reducen el espesor del recubrimiento de concreto que protege el acero de refuerzo, aumentando la vulnerabilidad de las barras de acero a la corrosión.</p>	<p>Realizar una inspección detallada de las vigas principales para determinar si las deficiencias observadas han afectado su capacidad estructural e implementar las medidas correctivas pertinentes.</p> <p>Procurar la asesoría de un profesional experto en ingeniería estructural.</p> <p><i>Ver 3.2 Bordillos y sistema de drenaje del puente.</i></p>

Figura 6: Drenajes sin tubos de extensión y evidencia de filtraciones sobre vigas.

9. Colocar tubos de extensión en los drenajes, según AASHTO LRFD 2012.
10. Evaluar las deficiencias observadas en el pavimento de los accesos e implementar las medidas correctivas pertinentes.

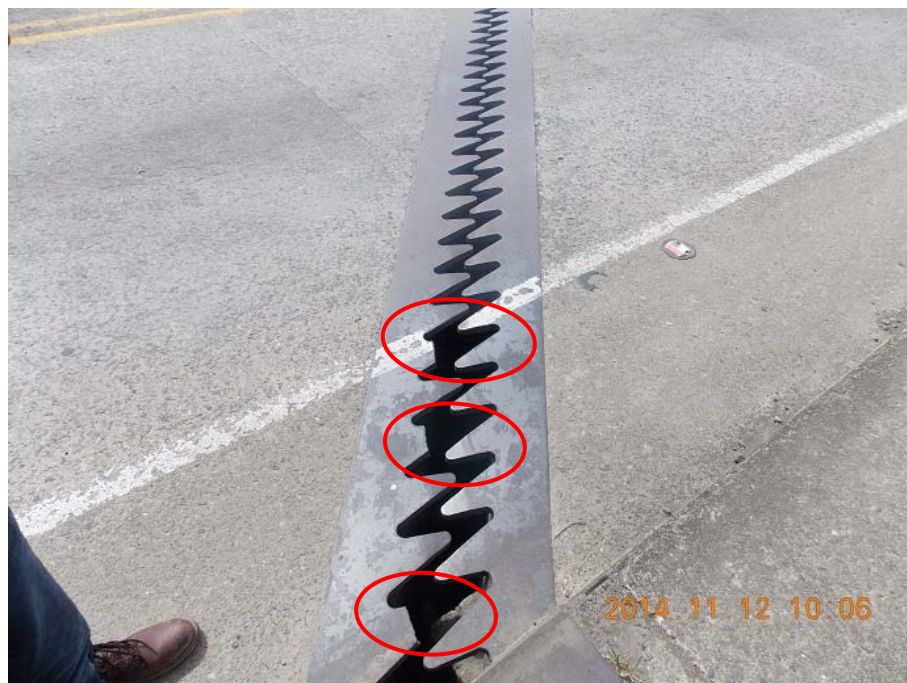
3.3. Juntas de expansión	<p>Se observó daño en la junta dentada entre las superestructuras 1 y 2 (ver figura 7).</p> <p>Se observó evidencia de filtraciones sobre pilas y bastiones (ver figuras 16, 17 y 18).</p>	<p>Los daños observados en la junta son evidencia de aparentes desplazamientos de las superestructuras.</p> <p>Las filtraciones observadas son indicativo de daño del sistema de drenaje de la junta. Dichas filtraciones pueden inducir deterioro en los elementos estructurales del puente.</p>	<p>Realizar una inspección detallada de las juntas de expansión para determinar su estado actual. Implementar las medidas correctivas pertinentes.</p> <p>Procurar la asesoría de un profesional experto en sistemas de impermeabilización para juntas de puentes.</p>

Figura 7: Daños en junta dentada entre superestructuras 1 y 2.

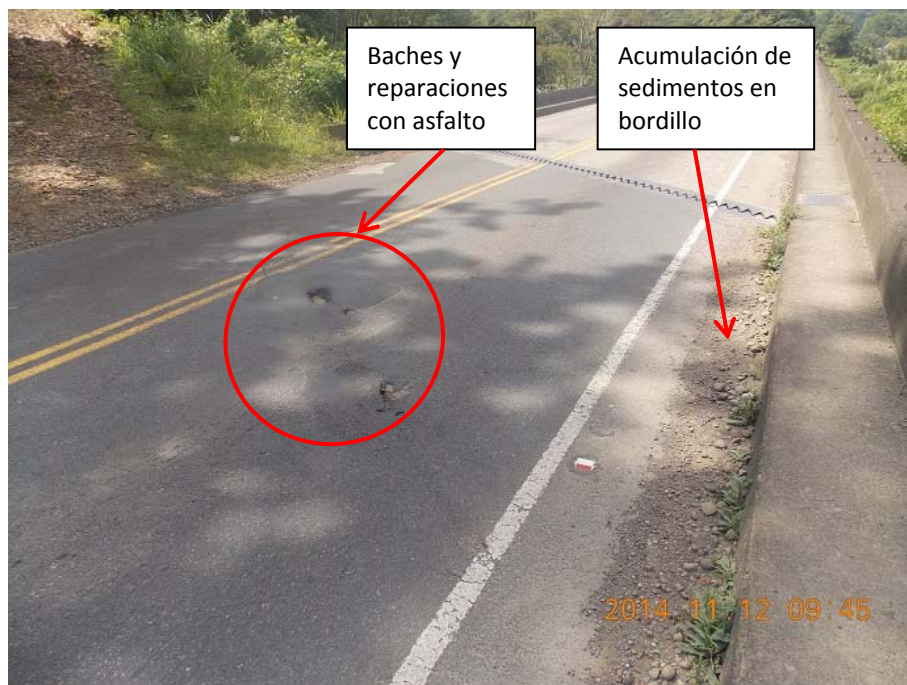
3.4. Accesos	<p>En el acceso 1 se observaron baches, reparaciones con asfalto y surcos (ver figura 8).</p> <p>En el acceso 2 se observó desgaste y agrietamiento de la losa de aproximación (ver figura 9).</p> <p>En el acceso 1 no se tuvo acceso visual a la losa de aproximación.</p>	<p>Los daños en la superficie de rodamiento de los accesos disminuyen la comodidad del usuario y pueden inducir a daños en el puente y en los vehículos que transitan. Además, podría causar un accidente de tránsito al generar en el usuario la necesidad de frenar antes de pasar por el puente.</p>	<p>Evaluar los daños observados en el pavimento de la superficie de rodamiento de los accesos para determinar sus causas e implementar las medidas correctivas pertinentes.</p> <p>Procurar la asesoría de un profesional experto en pavimentos.</p>

Figura 8: Daños en superficie de rodamiento del acceso 1.

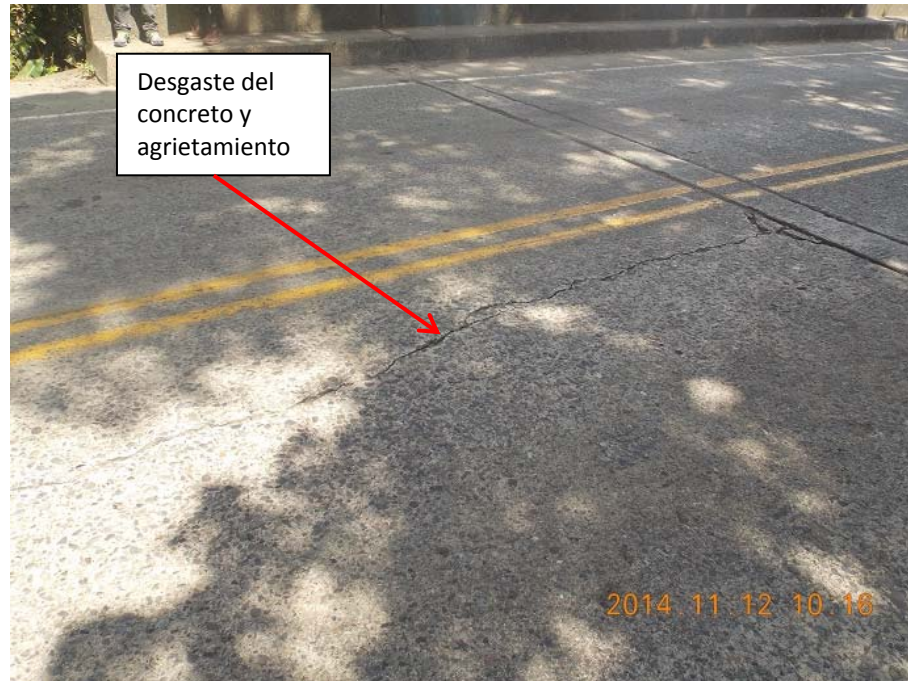
Figura 9: Daños en losa de aproximación del acceso 2.

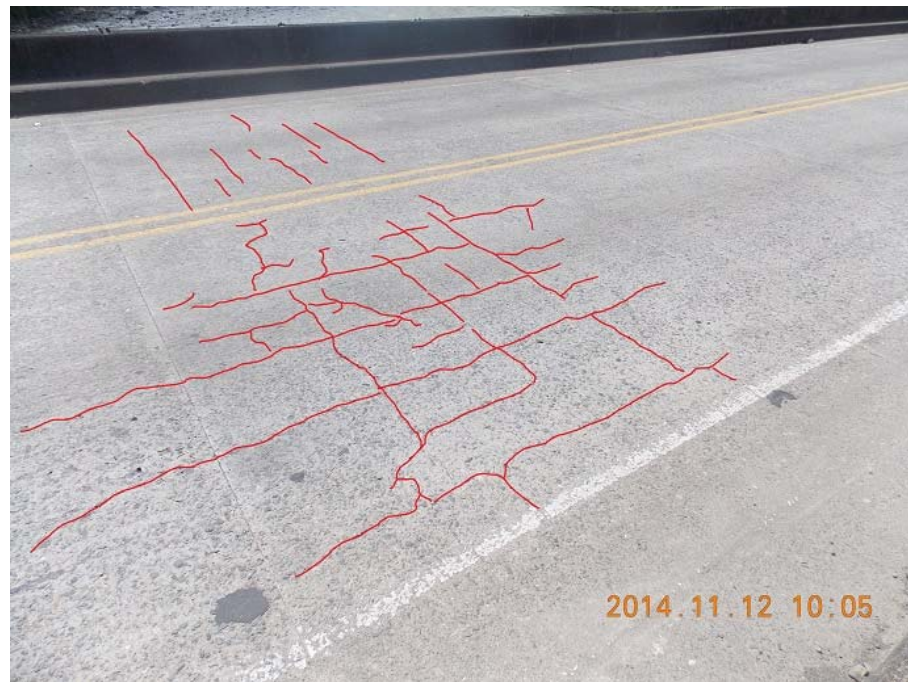
Elementos	Observaciones	Riesgo o vulnerabilidad	Recomendaciones
4.1. Tablero (losa de concreto).	<p>La cara superior de la losa del tablero presentaba agrietamiento en dos direcciones (ver figura 10).</p> <p>Se observó exposición del refuerzo principal debido al desgaste de la superficie de rodamiento (ver figura 11).</p> <p>En general la cara superior de la losa del tablero presenta desgaste y agujeros en diversos puntos (ver figura 12).</p>	<p>El agrietamiento en dos direcciones es indicativo de fatiga debido a la carga viva vehicular. Si el deterioro avanza se puede producir corrosión en el refuerzo de la losa o agujeros por la pérdida de concreto.</p> <p>El desgaste observado en la superficie de rodamiento reduce el espesor del recubrimiento de concreto que protege el acero de refuerzo de la corrosión.</p> <p>La exposición del refuerzo principal de aumenta la vulnerabilidad a la corrosión de las barras, lo que produciría una disminución de la capacidad estructural del tablero.</p>	<p>Realizar una inspección detallada de la losa y un análisis estructural para determinar su estado actual y evaluar la necesidad de rehabilitar o sustituir.</p> <p>Procurar la asesoría de un profesional experto en ingeniería estructural.</p>

Figura 10: Agrietamiento en dos direcciones en la losa del tablero.

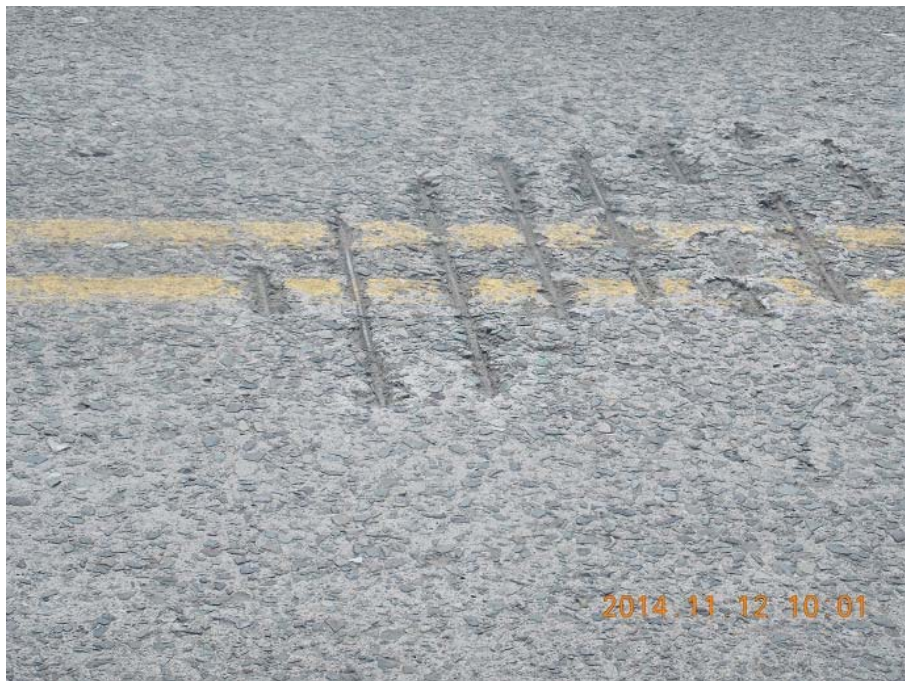
Figura 11: Exposición del refuerzo principal en la losa del tablero.

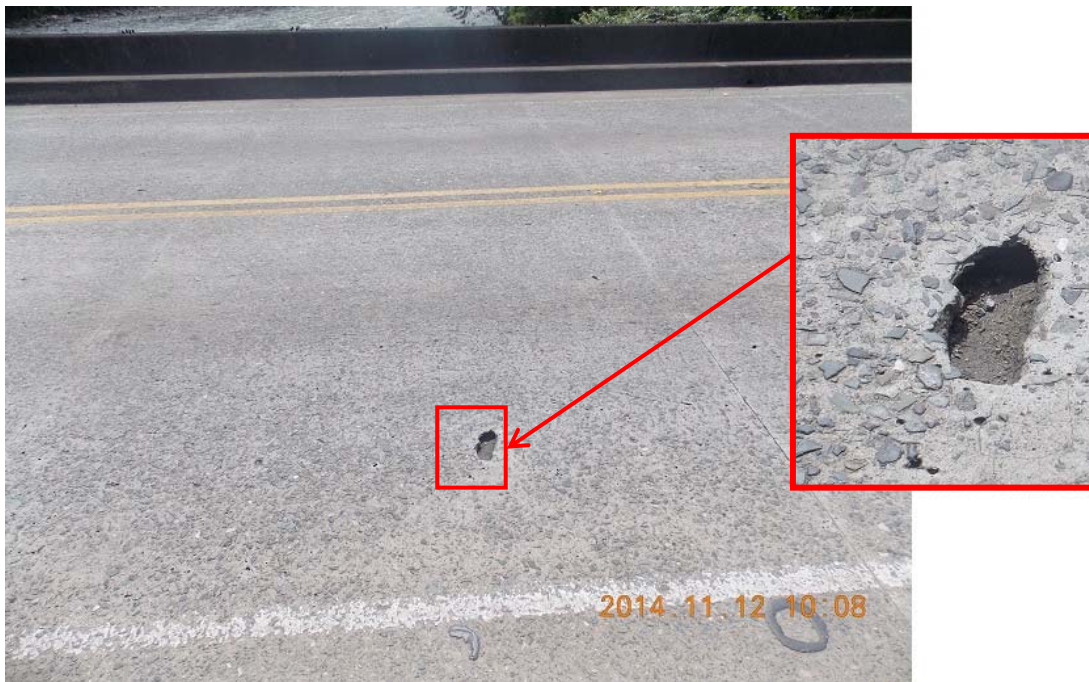
Figura 12: Desgaste y agujeros en la losa del tablero.

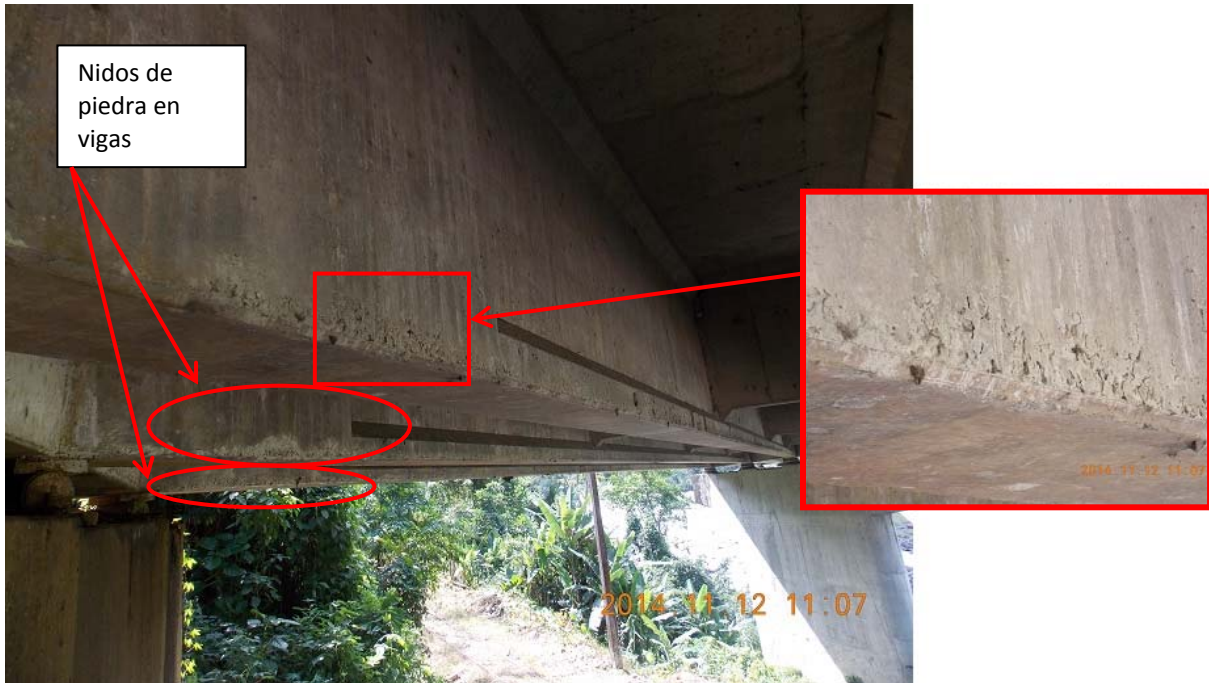
Figura 13: Nidos de piedra en vigas del tramo 1.

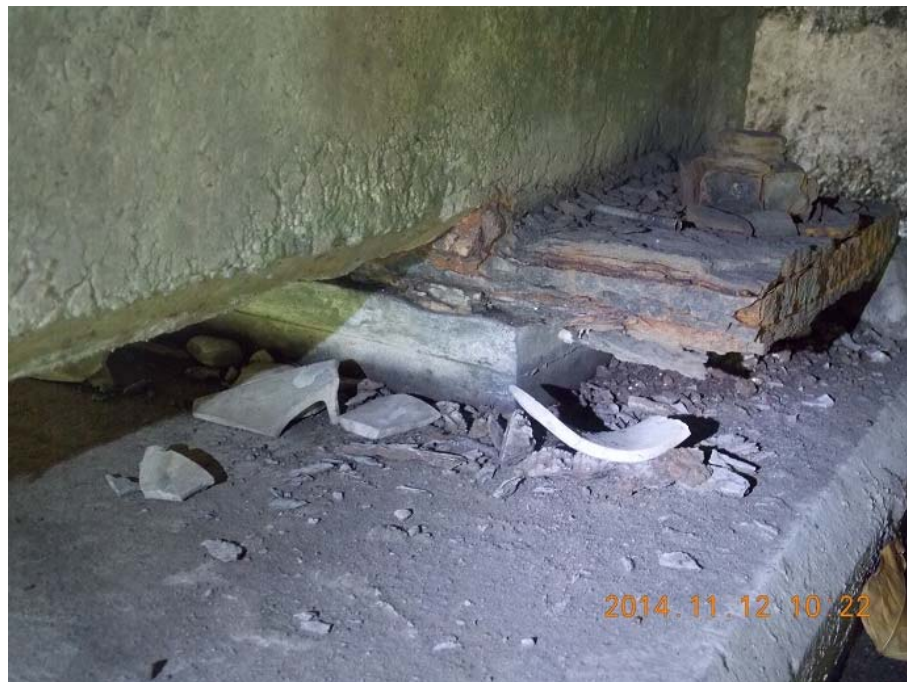
Elementos	Observaciones	Riesgo o vulnerabilidad	Recomendaciones
5.1. Apoyos en bastiones y pilas (longitud de asiento, estado del apoyo)	<p>Se observaron piquetes de oxidación en apoyos móviles y corrosión en los apoyos fijos que estaban sometidos a filtraciones a través de las juntas (ver figuras 14 y 15).</p> <p>La longitud de asiento medida en el sitio fue de aproximadamente 800 mm en el bastión 1, la cual supera la longitud mínima requerida en la sección 4.7.4.4 de la norma AASHTO LRFD 2012 y considerando la importancia del puente según los <i>Lineamientos para diseño sismorresistente de puentes del 2013</i>, que es de 700mm.</p>	<p>El deterioro de los elementos metálicos de los apoyos fijos puede reducir la capacidad estructural de diseño para mantener la superestructura y la subestructura vinculadas.</p> <p>Ver 3.3 <i>Juntas de expansión</i>.</p>	<p>Realizar una inspección detallada de los apoyos del puente para determinar su estado actual.</p> <p>Sustituir los elementos metálicos que presentaban corrosión.</p> <p>Proteger contra la corrosión los elementos metálicos del puente.</p> <p>Procurar la asesoría de un profesional experto en ingeniería estructural.</p> <p>Ver 3.3 <i>Juntas de expansión</i>.</p> <p>Brindar una longitud de asiento en pilas y bastiones conforme con los requisitos incluidos en la <i>Especificación AASHTO LRFD 2012</i> y el <i>Manual de rehabilitación sísmica FHWA</i>, a los cuales hacen referencia los <i>Lineamientos para diseño sismorresistente de puentes del 2013</i>.</p>

Figura 14: Corrosión en elementos metálicos de apoyo fijo sobre bastión 2.

11. Evaluar la necesidad de construir elementos adicionales al sistema de drenaje de los accesos.
12. Proteger contra la corrosión los elementos metálicos del puente.

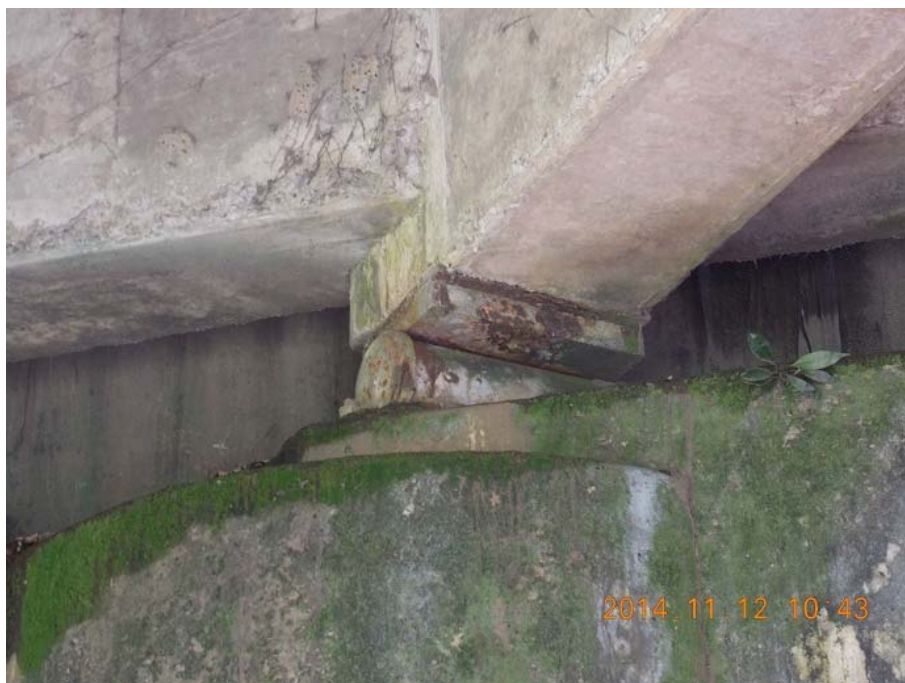
Figura 15: Piquetes de óxido en apoyo de rodillo sobre pila 9.

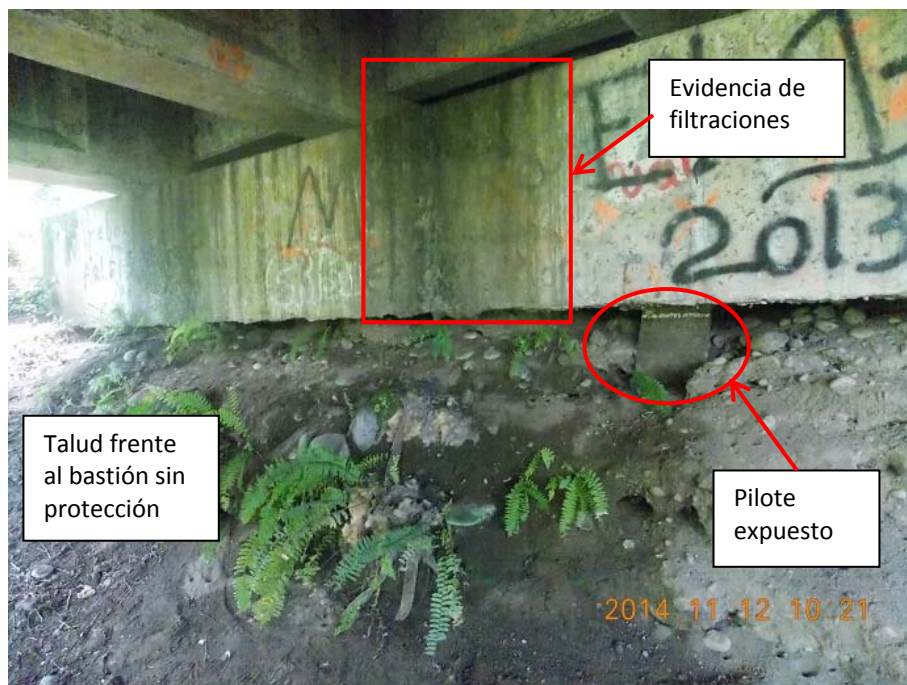
5.3. Taludes frente a los bastiones	El talud frente al bastión 2 no contaba con un sistema de protección contra la erosión (ver figura 16).	La ausencia de un sistema de protección aumenta la vulnerabilidad de erosión y otros daños en el talud.	<p>Evaluar la necesidad de construir un sistema de protección para el talud frente al bastión 2.</p> <p>Procurar la asesoría de un profesional experto en ingeniería geotécnica.</p>

5.5. Cimentaciones (pilas y bastiones)	<p>Se observó exposición y corrosión de pilotes metálicos en el bastión 2 (ver figuras 16 y 19).</p> <p>Se observó exposición de la placa de cimentación de la pila 2 debido a socavación (ver figura 20). No fue posible visualizar si la profundidad de la socavación es tal que los pilotes perdieron el confinamiento del terreno.</p>	<p>La corrosión de los pilotes puede reducir la capacidad de la cimentación del bastión.</p> <p>La exposición de los pilotes puede reducir su capacidad estructural. En el tramo expuesto desaparece el confinamiento del terreno e induciendo esfuerzo de flexión y cortante por movimiento sísmico.</p> <p>La socavación observada aumenta la vulnerabilidad de la pila a fallar. La ausencia del relleno sobre la placa aumenta la vulnerabilidad a la falla por vuelco. Si la profundidad de la socavación es tal que los pilotes estuvieran expuestos, éstos perderían el confinamiento del terreno.</p>	<p>Realizar una inspección detallada y un análisis de los pilotes del bastión 2, para definir las medidas correctivas a implementar.</p> <p>Realizar una inspección detallada de la cimentación de la pila 2, para determinar la profundidad de la socavación y así definir las medidas correctivas a implementar para reducir la vulnerabilidad de la pila 2.</p> <p>Realizar una inspección detallada del cauce del río para determinar si otras pilas han experimentado socavación de la fundación.</p> <p>Ver 3.7 Cauce del río.</p>

Figura 16: Vista del bastión 2.

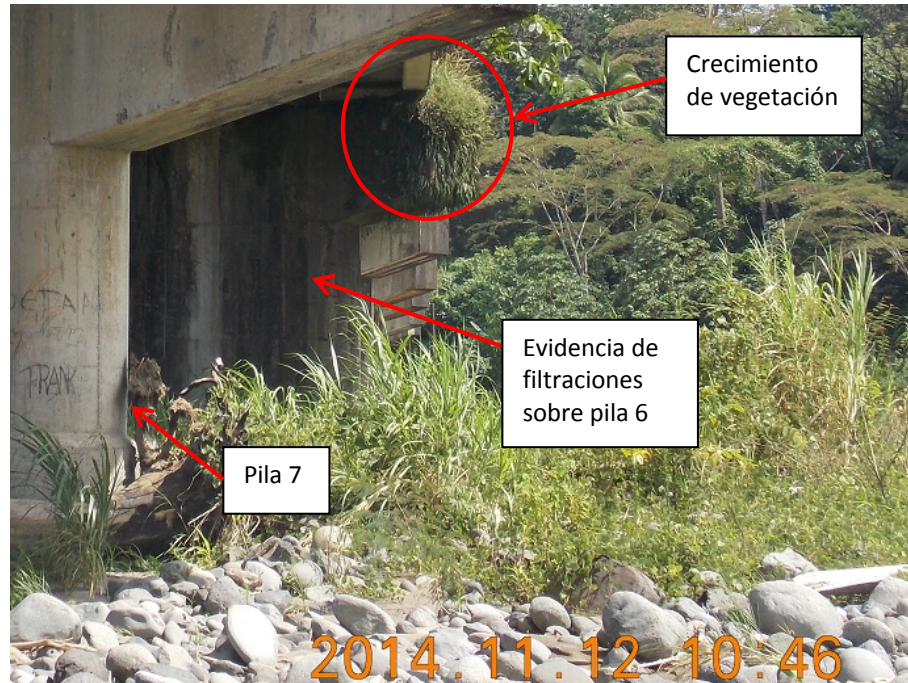
Elementos	Observaciones	Riesgo o vulnerabilidad	Recomendaciones
5.4. Pilas (viga cabezal, cuerpo)	<p>Se observó evidencia de filtraciones sobre las pilas 6 y 9 (ver figuras 17 y 18). Adicionalmente se observó crecimiento de vegetación sobre la pila 6 (ver figura 17).</p> <p>Las pilas no tenían llaves de cortante que eviten que la superestructura experimente desplazamiento lateral inducido por un movimiento sísmico, como fue el caso del puente sobre el río Chirripó en la ruta 32.</p>	<p>Ver 3.3 <i>Juntas de expansión</i>.</p> <p>La ausencia de llaves de cortante sumado al tipo de apoyo de las pilas aumenta el riesgo de colapso del puente ante un movimiento sísmico fuerte. Aunque el uso de llaves de cortante no es obligatorio, es una recomendación válida para prevenir el desplazamiento lateral del puente.</p>	<p>Eliminar la vegetación observada sobre la pila 6.</p> <p>Ver 3.3 <i>Juntas de expansión</i>.</p> <p>Evaluar la necesidad de construir llaves de cortante en la pila del puente de acuerdo con lo establecido en el <i>Manual de rehabilitación sísmica FHWA</i> y en la <i>Especificación AASHTO LRFD 2012</i>, a los cuales se hace referencia en el documento: <i>Lineamientos para el diseño sismorresistente de puentes de 2013</i>.</p>

Figura 17: Evidencia de filtraciones y crecimiento de vegetación sobre la pila 6.

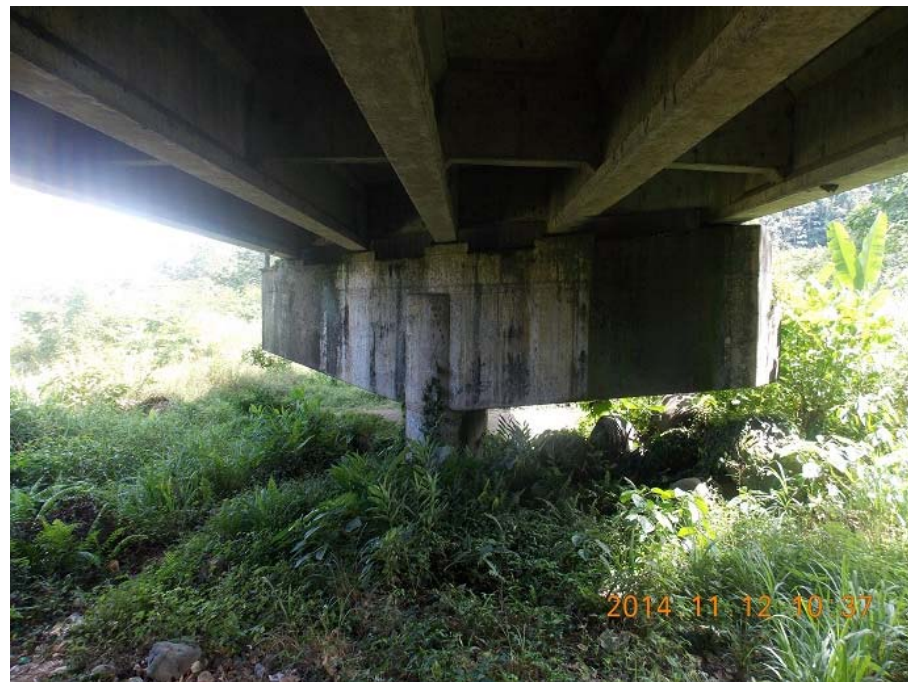
Figura 18: Evidencia de filtraciones sobre la pila 9.

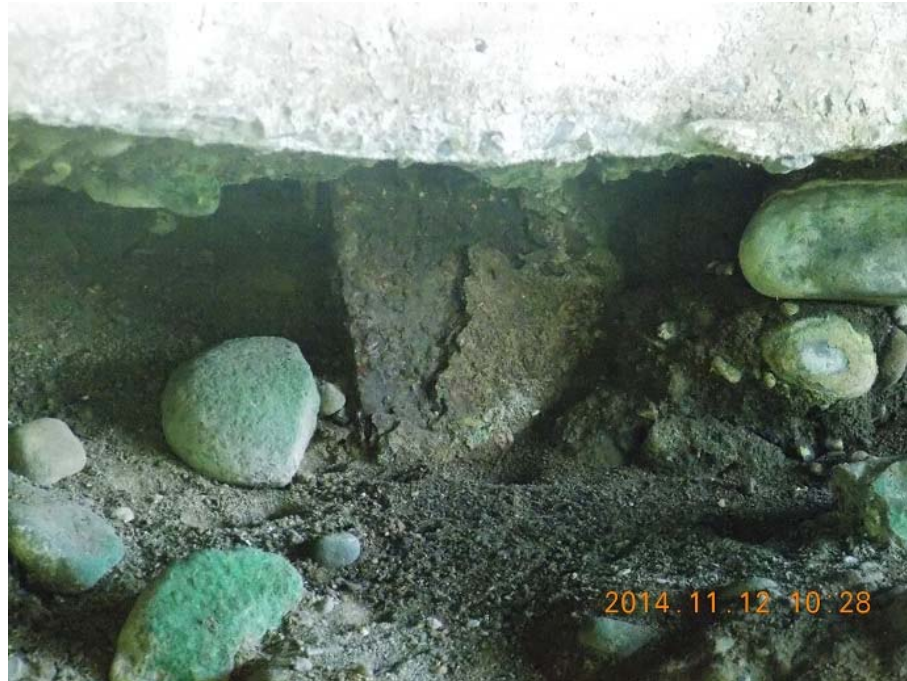
Figura 19: Corrosión en pilote expuesto del bastión 2.

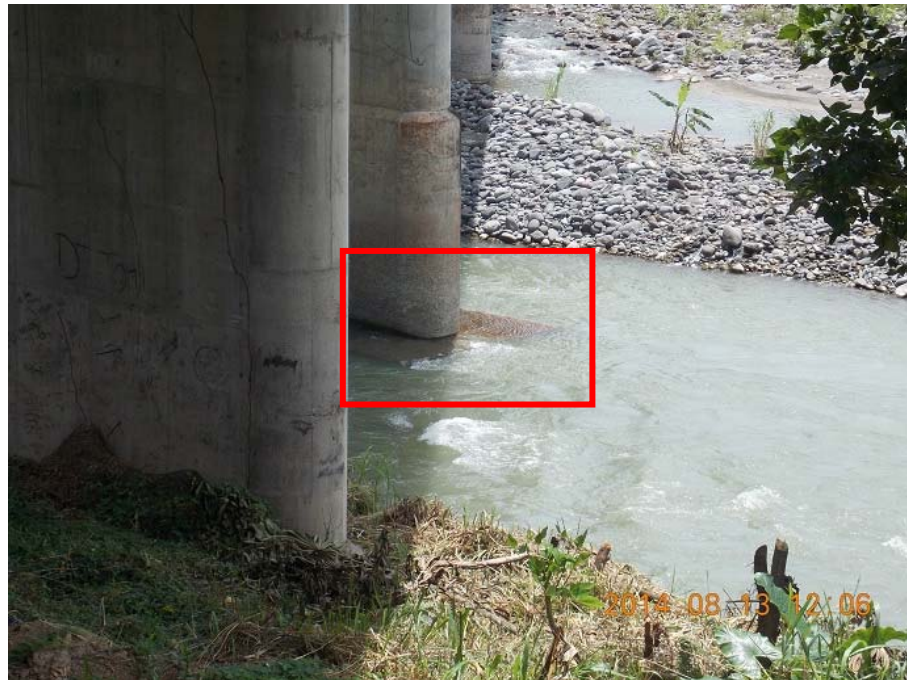
3.6. Vibración	Se percibieron vibraciones moderadas durante la inspección.	Ninguno evidente.	Ninguna.
3.7. Cauce del río	El cauce del río interactúa con el puente y se observó socavación en la pila 2 (Ver 5.5 Cimentaciones). La cuenca del río Pacuare es propensa a mostrar flujos de lahares con cenizas provenientes del volcán Turrialba.	Las condiciones existentes en el cauce del río han propiciado la socavación del cauce, pudiendo producir daños en el puente. Ver 5.5 Cimentaciones.	Realizar un análisis hidrológico de la cuenca y un análisis hidráulico del puente para determinar la vulnerabilidad ante los fenómenos de socavación. Establecer un programa de mantenimiento periódico del cauce río. Cuantificar la amenaza y evaluar la vulnerabilidad del puente ante el embate de un lahar para determinar el riesgo sobre la estructura. Con base a este estudio definir medidas de reacción y mitigación del evento. Procurar la asesoría de un profesional experto en ingeniería hidráulica e hidrología.

Figura 20: Exposición de la placa de cimentación de la pila 2.
