INFORME DE INSPECCIÓN

LM-PI-UP-PN15-2015

FISCALIZACIÓN DEL PUENTE SOBRE EL RÍO SAVEGRE RUTA NACIONAL No. 34

11 junio de 2015

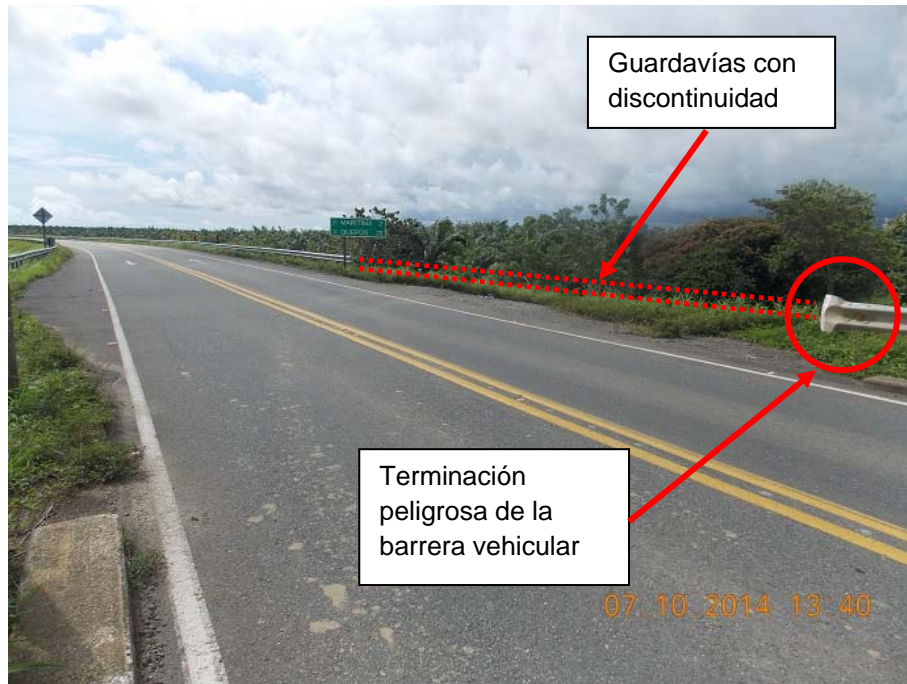
2.2. Guardavías	En el costado norte del acceso oeste no había un guardavías debidamente conectado a la barrera vehicular (ver figura 1).	La ausencia de guardavías aumenta el riesgo de caída de vehículos al río en un eventual accidente.	Colocar un guardavías en el costado norte del acceso oeste del puente. Conectar los guardavías a la barrera vehicular del puente y brindar una terminación segura en el extremo opuesto, siguiendo las recomendaciones del fabricante. Buscar la asesoría de un profesional con experiencia en elementos de seguridad vial.

Figura 1: Guardavías incompleto y la terminación peligrosa de la barrera vehicular

3. colocar el tramo faltante del guardavías;
4. evaluar la necesidad de construir una acera en el puente;
5. corregir las deficiencias de rotulación y señalización; evaluar la necesidad de instalar iluminación en el puente;

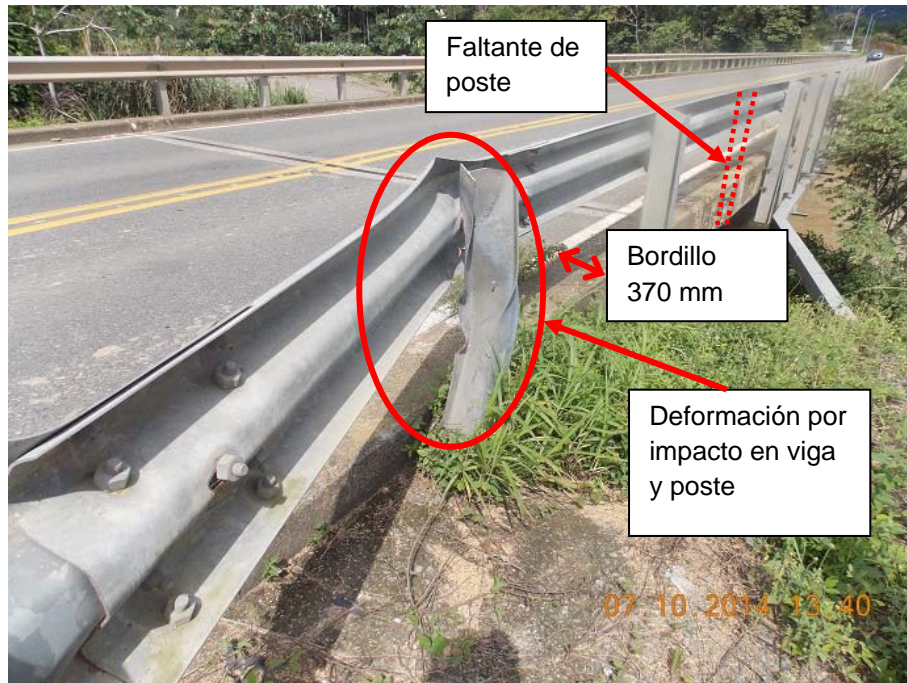
Elementos	Observaciones	Riesgo o vulnerabilidad	Recomendaciones
2.1. Barrera vehicular (cont.)	La barrera vehicular del costado sur presentaba deformaciones por impacto en la viga y postes o faltante de postes (ver figura 2).	Las terminaciones inadecuadas aumentan el riesgo de un accidente fatal si el vehículo queda anclado a la barrera. La existencia de elementos estructurales de la barrera con daño reduce la capacidad estructural de la barrera para contener vehículos en el puente.	Si la barrera cumple con las especificaciones AASTHO se recomienda sustituir y reponer los elementos dañados o faltantes.

2.3. Aceras y sus accesos	El puente no contaba con aceras, sino con un bordillo de seguridad de 370mm (ver figura 2). Se observó tránsito peatonal durante la inspección.	Las dimensiones del bordillo no ofrecen un paso seguro para el tránsito peatonal.	Evaluar la necesidad de construir una acera en el puente para el tránsito de peatones de acuerdo con los requisitos de la Ley 7600.

Figura 2: Deformación en barrera vehicular del costado sur

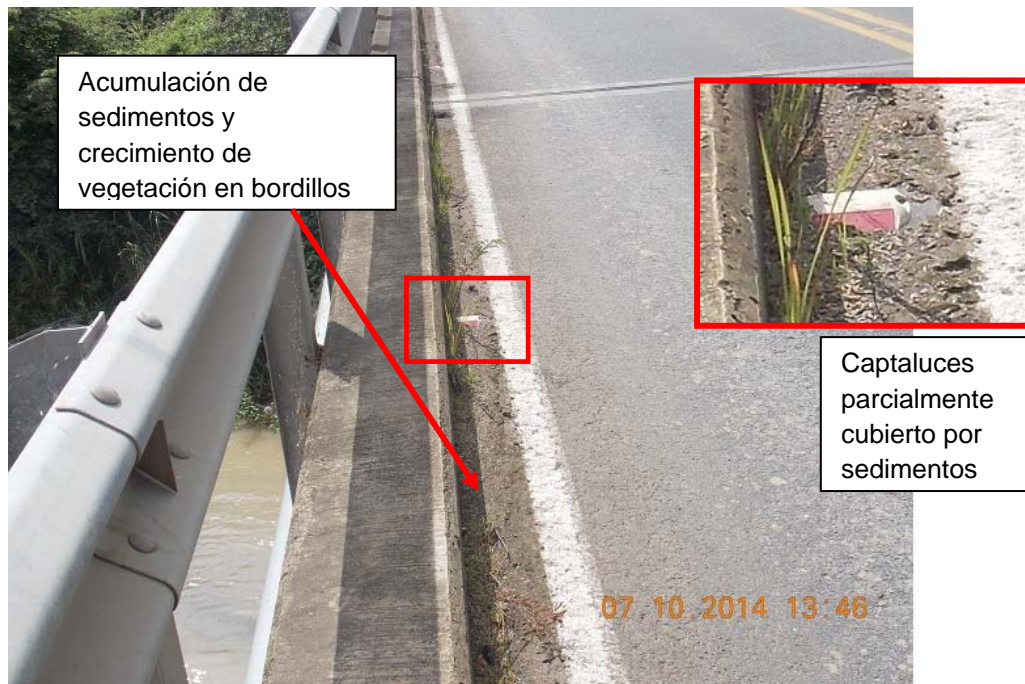
Figura 3: Acumulación de sedimentos y crecimiento de vegetación en bordillo

2.4. IDENTIFICACIÓN	No está contemplado en el formulario	<p>Los capitalesc estaban ubicados en el bordillo, lo que los hace propensos a ser cubiertos por sedimentos (ver figura 3).</p> <p>La demarcación horizontal estaba en estado regular y era visible (ver figuras 1, 2 y 3).</p> <p>El puente no contaba con marcadores de objeto frente a los guardavías.</p> <p>Las deficiencias en la señalización del puente aumentan el riesgo de accidentes de tránsito en condiciones de baja visibilidad.</p>

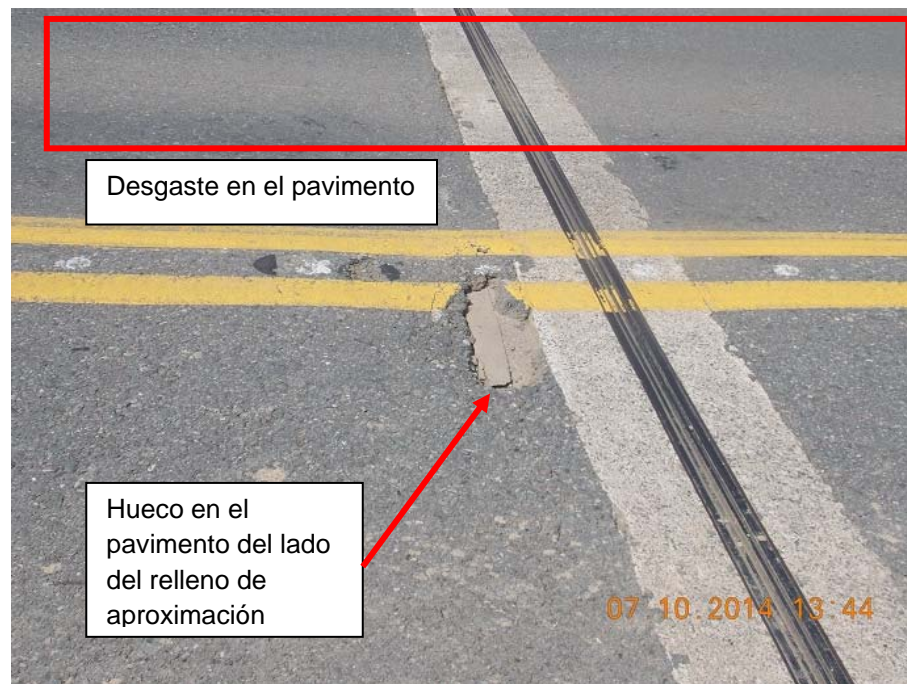
Figura 4: Desgaste en el pavimento del acceso oeste.

3.4. ACCESOS Superficie de rodamiento, Replenos, Tándemes, Muros de Retención, Losa de aproximación	12	La superficie de rodamiento del acceso oeste presentaba desgaste y un hueco (ver figura 4). No se tuvo acceso visual a los rellenos de aproximación ni a losa de aproximación. No se observaron daños en los taludes de los accesos. El puente no contaba con muros de retención para contener el relleno de aproximación.	Ver 3.5 Sistema de drenaje de los accesos.

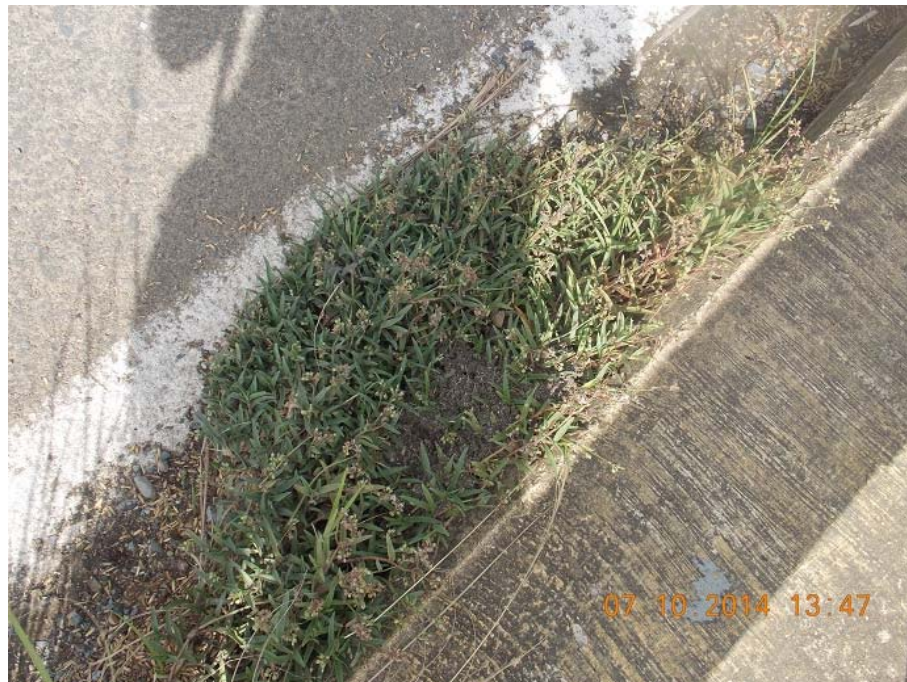
Elementos	Observaciones	Riesgo o vulnerabilidad	Recomendaciones
3.2. Bordillos y sistema de drenaje del puente	<p>Los bordillos presentaban acumulación de sedimentos y crecimiento de vegetación (ver figuras 3 y 5).</p> <p>Los tubos de extensión de los drenajes no tenían la longitud requerida por AASHTO LRFD 2012 (ver figura 6). El tubo debe extenderse al menos 100 mm por debajo de la cara inferior de la viga.</p>	<p>Si los ductos de drenaje están obstruidos se incrementa el riesgo de acumulación de agua de lluvia en la calzada que podría causar hidropneumático de los vehículos y consecuentemente un accidente de tránsito sobre el puente.</p> <p>Los tubos de extensión con una longitud menor a la indicada en AASHTO LRFD pueden producir la descarga de agua sobre elementos estructurales causando deterioro en éstos.</p>	<p>Colocar tubos de extensión en los agujeros de desagüe del puente que se extiendan al menos 100 mm por debajo del nivel inferior de las vigas principales, según la sección 2.6.6.4 de la especificación AASHTO LRFD 2014.</p> <p>Limpiar los bordillos y tubos de extensión. Establecer un programa de mantenimiento rutinario</p>

Figura 5: Acumulación de sedimentos y crecimiento de vegetación en bordillo.

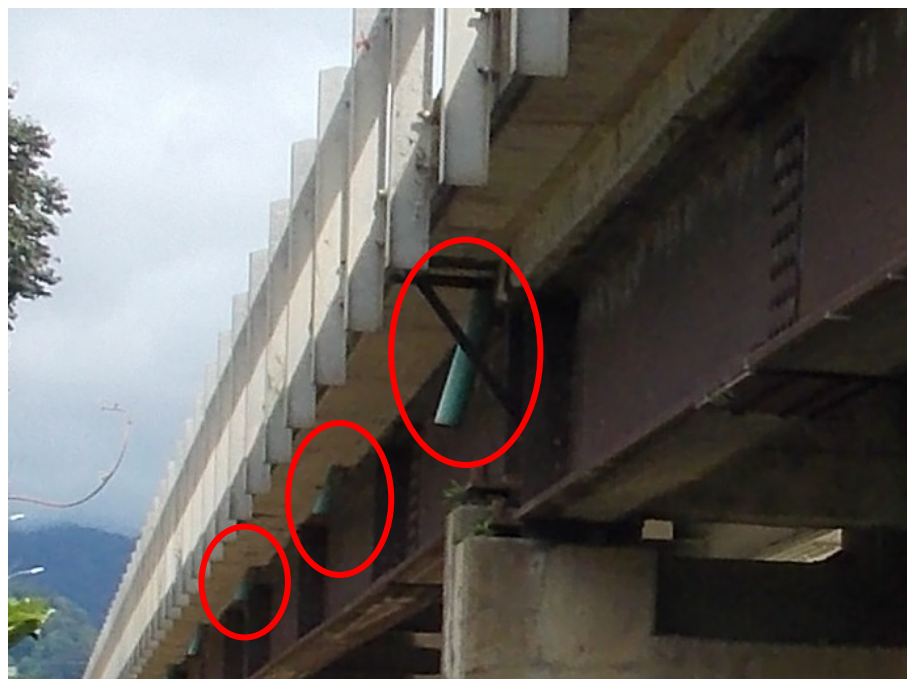
Figura 6: Tubos de extensión de los drenajes con longitud insuficiente.

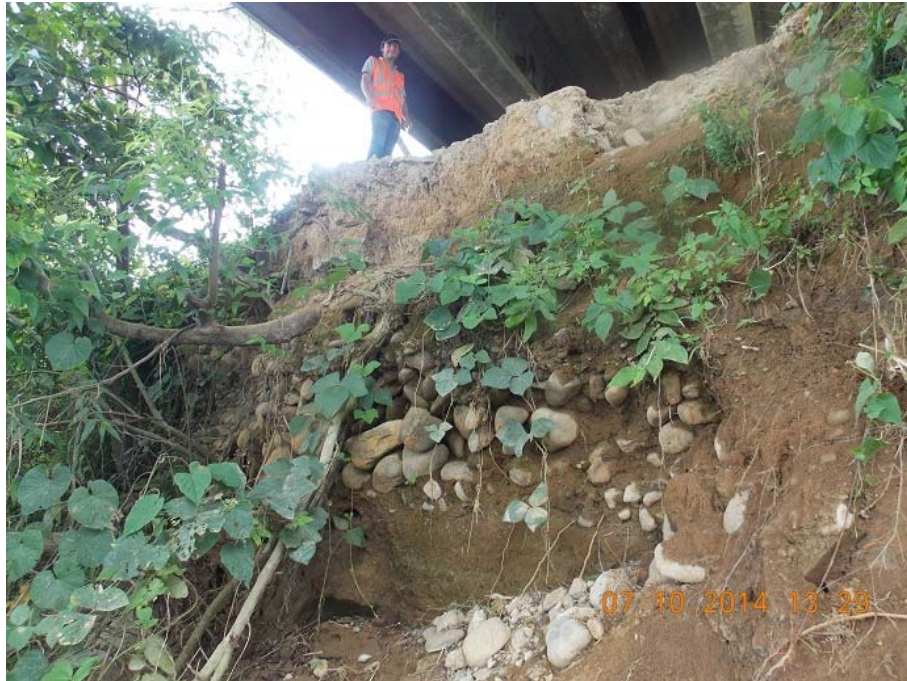
Elementos	Observaciones	Riesgo o vulnerabilidad	Recomendaciones
3.7. Cauce del río	<p>El río interactúa con la subestructura del puente.</p> <p>Se observó en el acceso oeste (margen izquierda) erosión del talud (ver figura 7).</p> <p>Se observó la extracción de material aguas abajo del puente (ver figura 8).</p>	<p>La extracción de material podría afectar el comportamiento hidráulico del puente, aumentando la vulnerabilidad al daño de la estructura.</p>	<p>Estudiar las condiciones hidrológicas e hidráulicas del puente para determinar si la erosión observada y la extracción de material representan un riesgo para la estructura del puente.</p> <p>Procurar la asesoría de un profesional experto en ingeniería hidráulica de puentes e hidrología.</p>

Figura 7: Erosión de la margen izquierda (oeste).

3.7. CAUCE DEL RIO	No está contemplado en el formulario	El río interactúa con la subestructura del puente. Se observó en el acceso oeste (margen izquierda) erosión del talud (ver figura 7). Se observó la extracción de material aguas abajo del puente (ver figura 8). La extracción de material podría afectar el comportamiento hidráulico del puente, aumentando la vulnerabilidad al daño de la estructura.	Estudiar las condiciones hidrológicas e hidráulicas del puente para determinar si la erosión observada y la extracción de material representan un riesgo para la estructura del puente. Preparar la asesoría de un profesional experto en ingeniería hidráulica de puentes e hidrología.

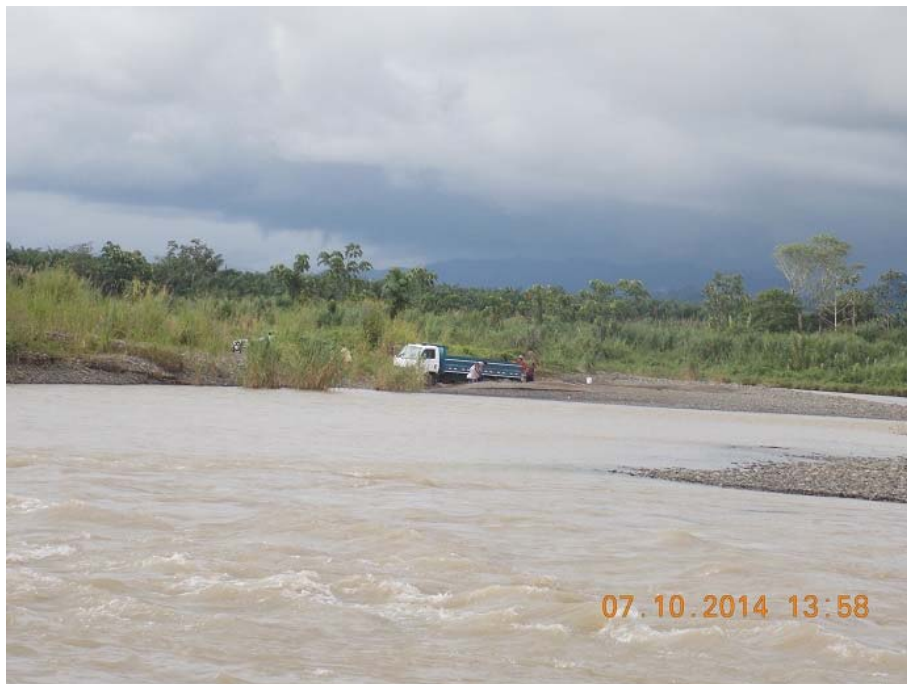
Figura 8: Extracción de material aguas abajo del puente.

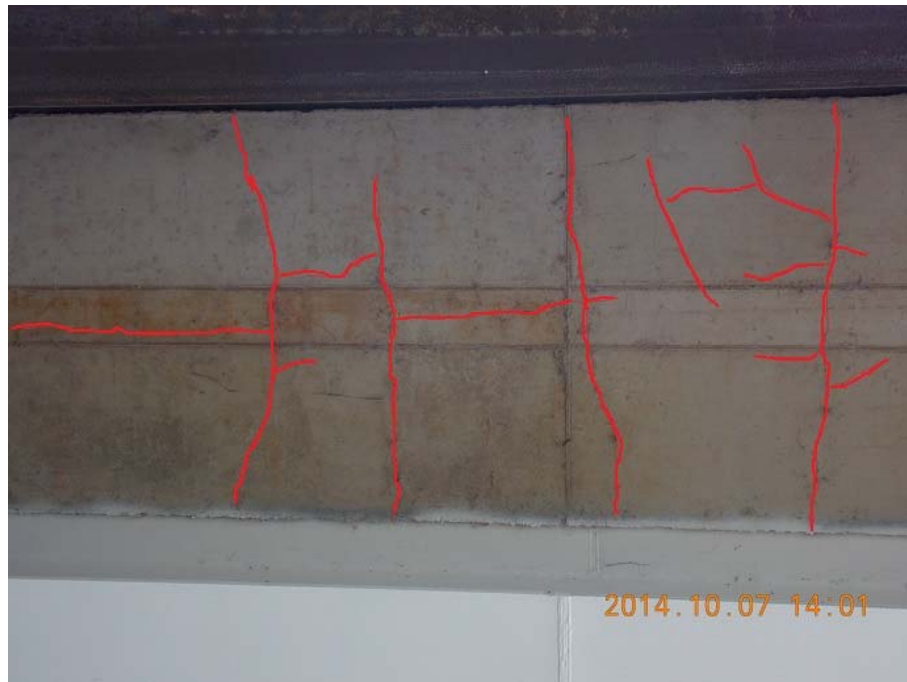
Elementos	Observaciones	Riesgo o vulnerabilidad	Recomendaciones
4.1. Tablero (losa de concreto).	<p>Se observó agrietamiento en dos direcciones en la cara inferior de la losa del tablero (ver figura 9). El espesor de grieta máximo medido fue de 0,40 mm.</p> <p>No se tuvo acceso visual a la cara superior del tablero por la presencia de la superficie de rodamiento del asfalto.</p>	<p>El agrietamiento en dos direcciones es un daño en la losa asociado a la fatiga por el efecto de la carga viva vehicular que reduce su capacidad estructural, si no se atiende puede llevar a desprendimientos de concreto y agujeros.</p>	<p>Realizar una evaluación detallada de la losa del tablero para determinar su estado actual y determinar si se debe reparar o sustituir.</p>

Figura 9: Agrietamiento en dos direcciones en la cara inferior del tablero en el tramo 3.

- a. agrietamiento en dos direcciones en la losa del tablero, pudiendo verse afectada su capacidad para soportar cargas vehiculares;

4.1 TABLERO (Losa de concreto, Rejilla de acero, Tablero de acero, tablero de madera)	5	Se observó agrietamiento en dos direcciones en la cara inferior de la losa del tablero (ver figura 9). El espesor de gresca máximo medido fue de 0,40 mm. No se tuvo acceso visual a la cara superior del tablero por la presencia de la superficie de rodamiento del asfalto. El agrietamiento en dos direcciones es un daño en la losa asociado a la fatiga por el efecto de la carga viva vehicular que reduce su capacidad estructural, si no se atende puede llevar a desprendimientos de concreto y agujeros.

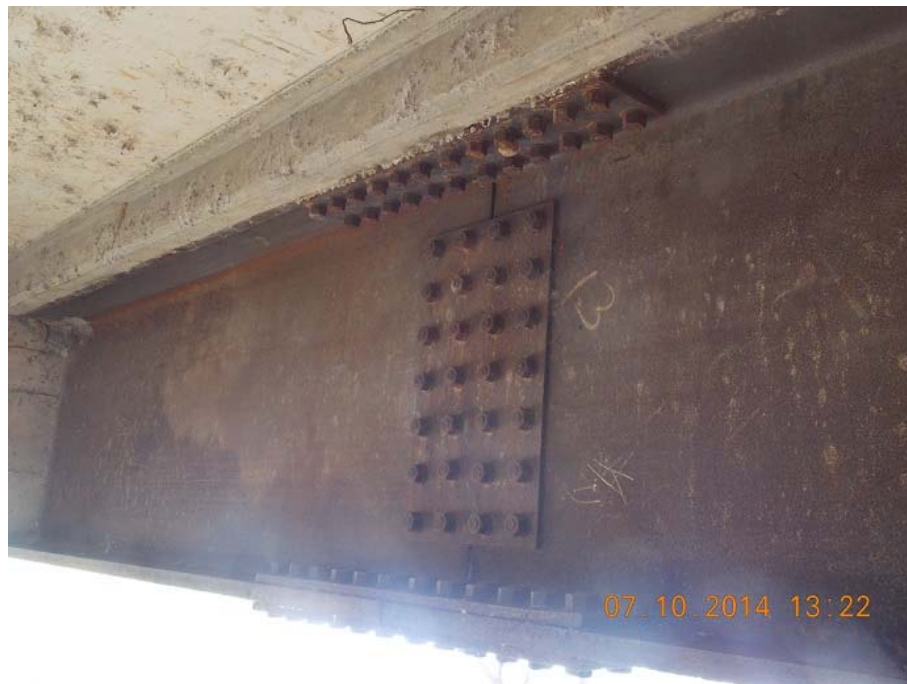
Figura 10: Oxidación generalizada en viga de acero y conexión.

4.2. VIGAS PRINCIPALES DE ACERO 6 Y 8	Las superestructuras 1 y 3 presentaban una combinación de vigas de concreto y acero. La superestructura 2 es de tres tramos con vigas, continuas de acero. Se observó oxidación generalizada en las vigas de acero de las superestructuras 1 y 3 y en las vigas de la superestructura 2 que no tenían un sistema de protección contra la corrosión (ver figuras 10 y 11).

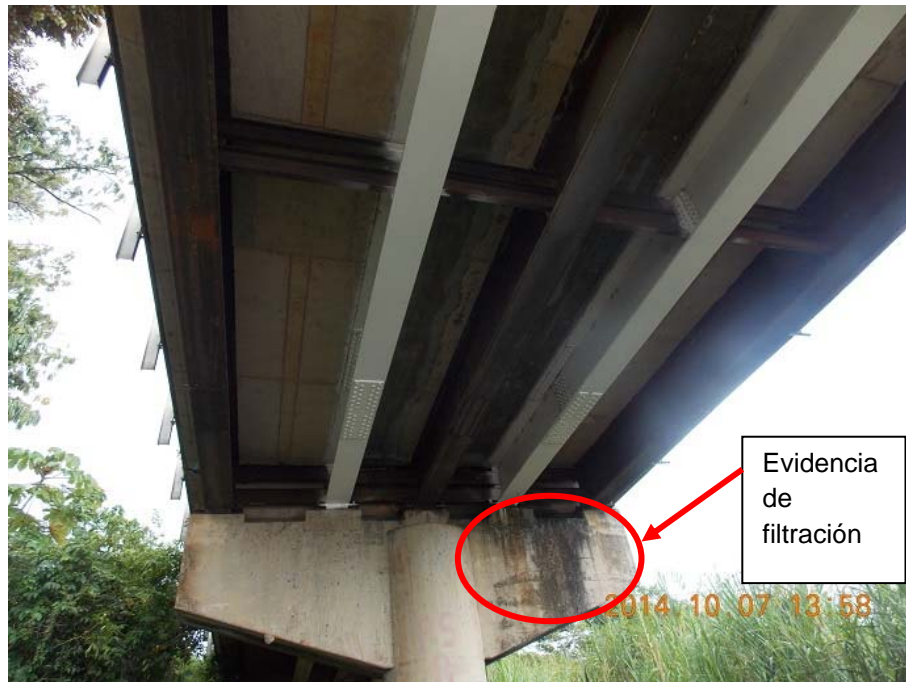
4.3. Vigas Diafragma	<p>Se observó oxidación generalizada en los diafragmas construidos con elementos metálicos (ver figura 11).</p> <p>Se observaron grietas en las esquinas de los diafragmas de concreto (ver figura 12).</p>	<p>Aplican los comentarios de 4.2 <i>Vigas principales</i>.</p> <p>Los desprendimientos observados en las vigas de concreto son indicio de desplazamientos excesivos de la superestructura, pudiendo reducir la capacidad estructural de los elementos o eliminar la protección del acero de refuerzo de las vigas.</p>	<p>Realizar una evaluación detallada de las vigas diafragma para determinar la acción correctiva a implementar.</p> <p>Procurar la asesoría de un profesional experto en análisis y diseño de puentes.</p>

5.4. Pilas (viga cabezal, cuerpo)	<p>Se observó abrasión en el recubrimiento de las pilas (ver figura 17).</p> <p>Se observó evidencia de filtraciones sobre las pilas (ver figura 11).</p>	<p>La abrasión del recubrimiento de las pilas reduce el espesor de la protección del acero de refuerzo de las pilas, aumentando la vulnerabilidad a la oxidación del refuerzo.</p> <p>Las filtraciones observadas aumentan la vulnerabilidad de daños en la pila, reduciendo su vida útil.</p>	Ver 3.3 <i>Juntas de expansión</i> .

Figura 11: Oxidación en 3 de las 5 vigas del tramo 2 y los diafragmas y filtración sobre pila 2

4.3. VIGAS DIAFRAGMA DE ACERO No está contemplado en el formulario	Se observó oxidación generalizada en los diafragmas construidos con elementos metálicos (ver figura 11). Los elementos estructurales de acero sin protección son propensos a oxidación y corrosión, reduciendo su capacidad de soportar y transmitir cargas. Procurar la asesoría de un profesional experto en análisis y diseño de puentes.

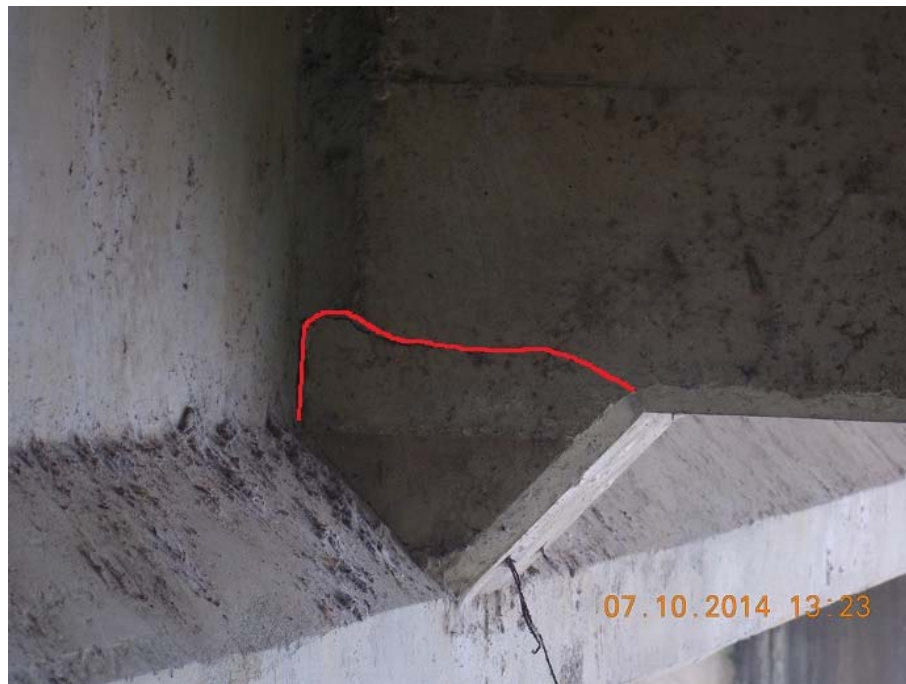
Figura 12: Agrietamiento en viga diafragma

4.3 VIGAS DIAPHRAGMA DE CONCRETO	10	Se observaron grietas en las esquinas de los diafragmas de concreto (ver figura 12). Los desprendimientos observados en las vigas de concreto son indicios de desplazamientos excesivos de la superestructura, pudiendo reducir la capacidad estructural de los elementos o eliminar la protección del acero de refuerzo de las vigas.

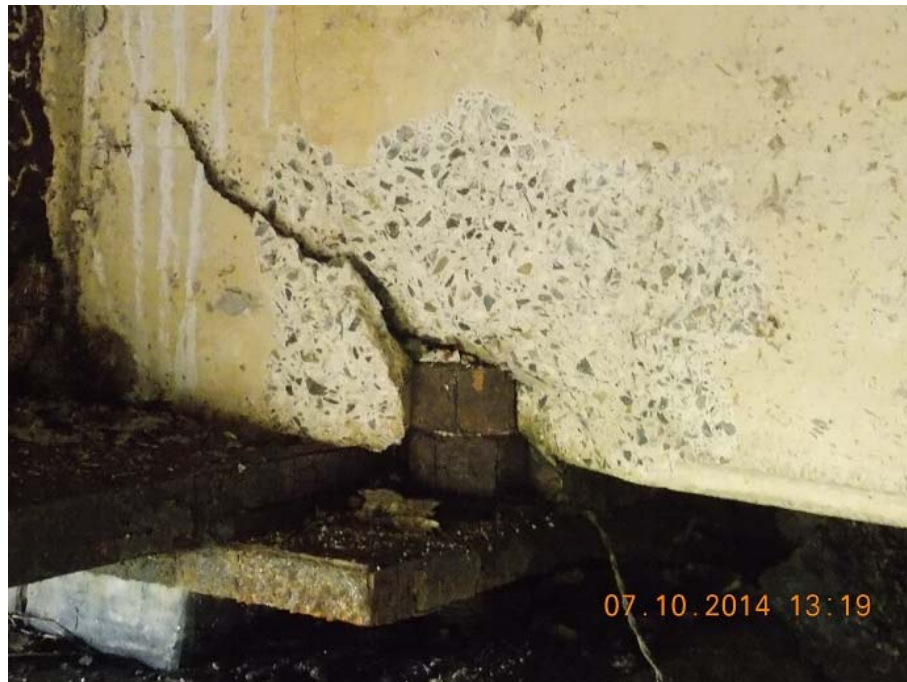
Figura 13: Desprendimiento de concreto de la viga por contacto con el apoyo

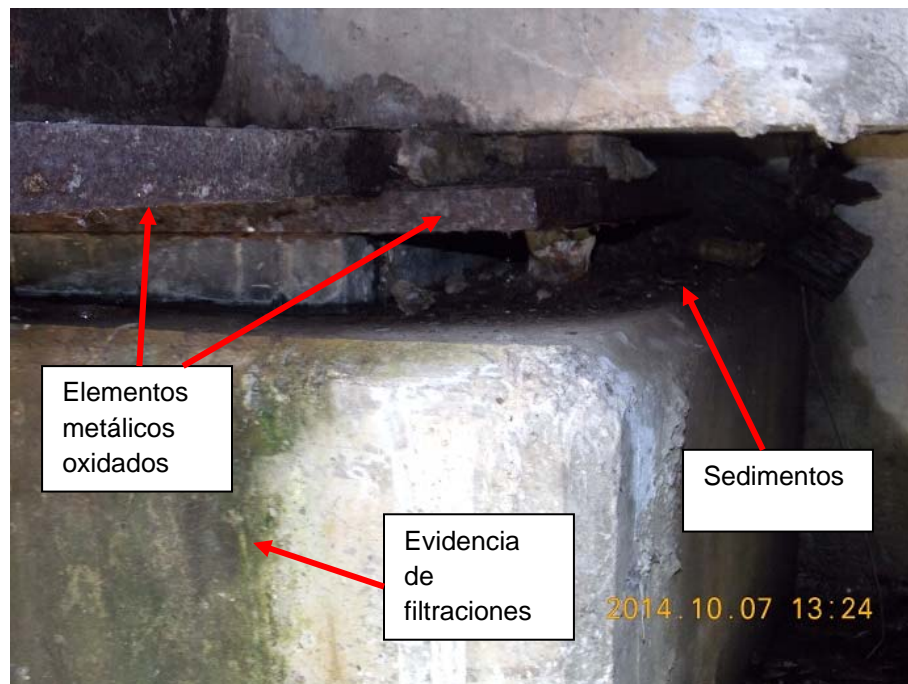
Elementos	Observaciones	Riesgo o vulnerabilidad	Recomendaciones
5.1. Apoyos en bastiones y pilas (longitud de asiento, estado del apoyo)	<p>Los apoyos estaban en contacto con sedimentos y humedad (ver figura 14).</p> <p>Las almohadillas de neopreno de los apoyos de las vigas del reforzamiento fueron cubiertas con pintura (ver figura 15)</p> <p>La longitud de asiento medida en el bastión 2 fue de 450 mm.</p>	<p>Las filtraciones observadas en pilas y bastiones son indicativos de daño en los sellos de las juntas.</p> <p>El contacto de elementos metálicos de los apoyos con sedimentos y humedad aumentan la vulnerabilidad al daño por oxidación y corrosión.</p>	<p>Ver 3.3 <i>Juntas de expansión</i>.</p> <p>Realizar una evaluación detallada de los apoyos para determinar su estado actual y realizar medidas correctivas o de rehabilitación de ser necesario. Procurar la asesoría de un profesional experto en análisis y diseño de puentes.</p>

Figura 14: Apoyo en contacto con sedimentos y elementos metálicos con oxidación

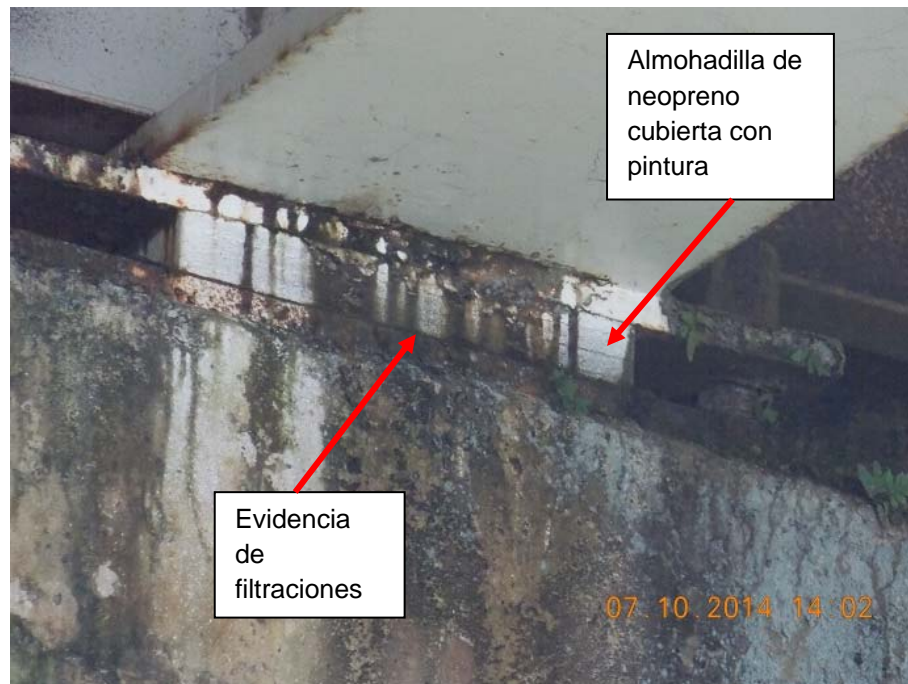
Figura 15: Apoyo expuesto a filtraciones. Las almohadillas de neopreno fueron pintadas.

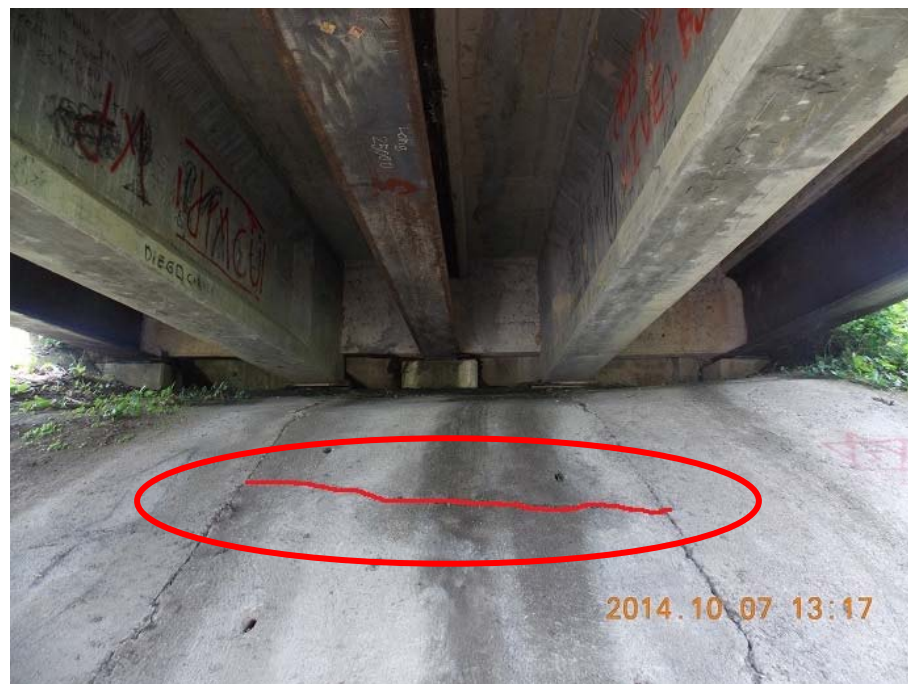
5.2. Bastiones y aletones	No se observaron daños evidentes en bastiones.	Ninguno evidente.	Ninguna.
5.3. Taludes frente a los bastiones	La protección del talud frente al bastión 2 (oeste) presentaba agrietamiento horizontal con crecimiento de vegetación (ver figura 16).	El daño en las protecciones de los bastiones aumenta la vulnerabilidad a la erosión y falla por deslizamiento.	Realizar una evaluación detallada de las protecciones de los taludes frente a los bastiones para determinar el tipo de mantenimiento a implementar para evitar que el daño observado se agrave.

Figura 16: Agrietamiento de la protección frente al bastión 2 (oeste).

12 y 13		Ninguna.												
13		<p>La protección de talud frente al bastión 2 (oeste) presentaba agrietamiento horizontal con crecimiento de vegetación (ver figura 16). El daño en las protecciones de los bastiones aumenta la vulnerabilidad a la erosión y falta por deslizamiento.</p>												
14 y 15		<p>Se observó abrasión en el recubrimiento de las pilas (ver figura 17). Se observó evidencia de filtraciones sobre las pilas (ver figura 11). La abrasión del recubrimiento de las pilas reduce el espesor de la protección del acero de refuerzo de las pilas, aumentando la vulnerabilidad a la oxidación del refuerzo. Las filtraciones observadas aumentan la vulnerabilidad de daños en la pila, reduciendo su vida útil. No se tuvo acceso visual a las cimentaciones de las pilas y bastiones.</p>												
13 y 15		<p>Ver 3.3 Juntas de expansión. Ver 3.7 Cauce del río.</p>

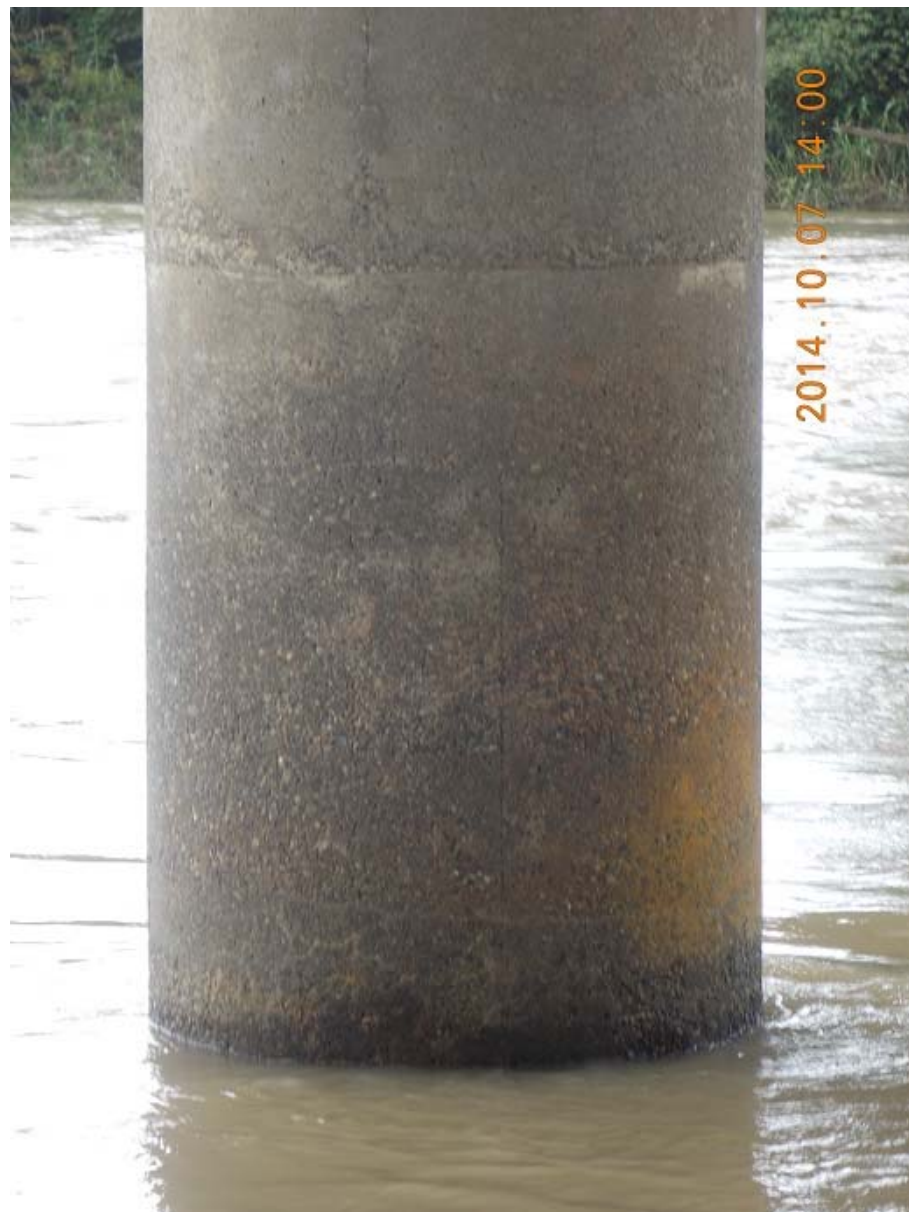
Figura 17: Abrasión en la columna de la pila 2.
