## Programa de Infraestructura del Transporte (PITRA)

LM-PI-UP-PN16-2015

### **FISCALIZACIÓN DEL PUENTE SOBRE EL RÍO BLANCO DE GUÁPILES RUTA NACIONAL No. 32**

San José, Costa Rica  
 22 de junio de 2015

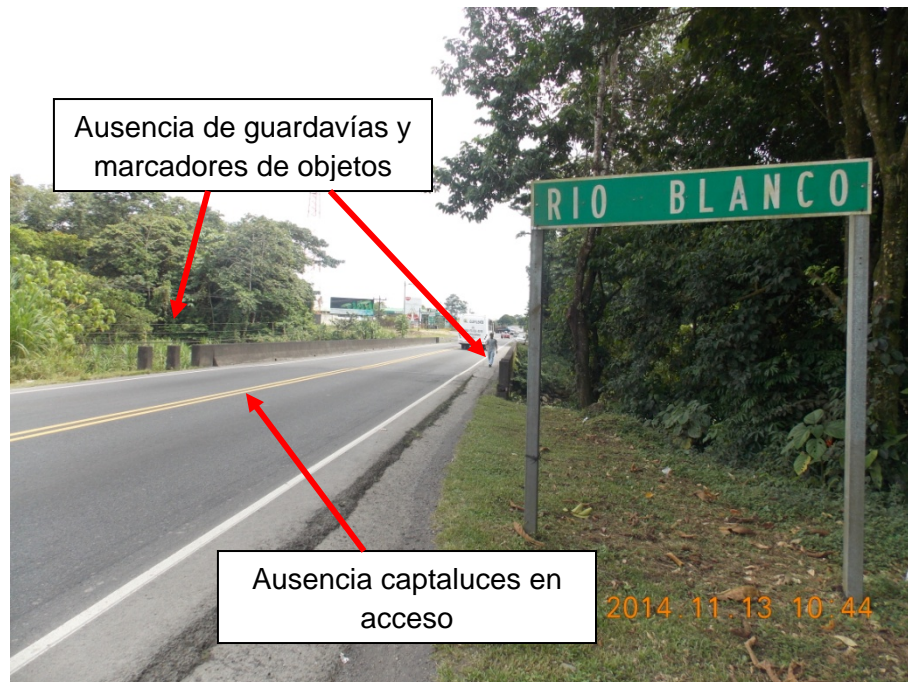
2.2. Guardavías	No se observaron guardavías en los accesos al puente (ver figura 1).	La ausencia de guardavías aumenta el riesgo de caída de un vehículo al río durante un accidente de tránsito.	Instalar guardavías en ambos accesos al puente. Estos deben estar conectados a la barrera vehicular del puente y tener una terminación segura en sus extremos según las recomendaciones del fabricante. Procurar la asesoría de un profesional con experiencia en elementos de seguridad vial.

**Figura 1.** Rótulo colocado únicamente en acceso 2, ausencia de guardavías y marcadores de objetos, ausencia de captaluces en accesos.

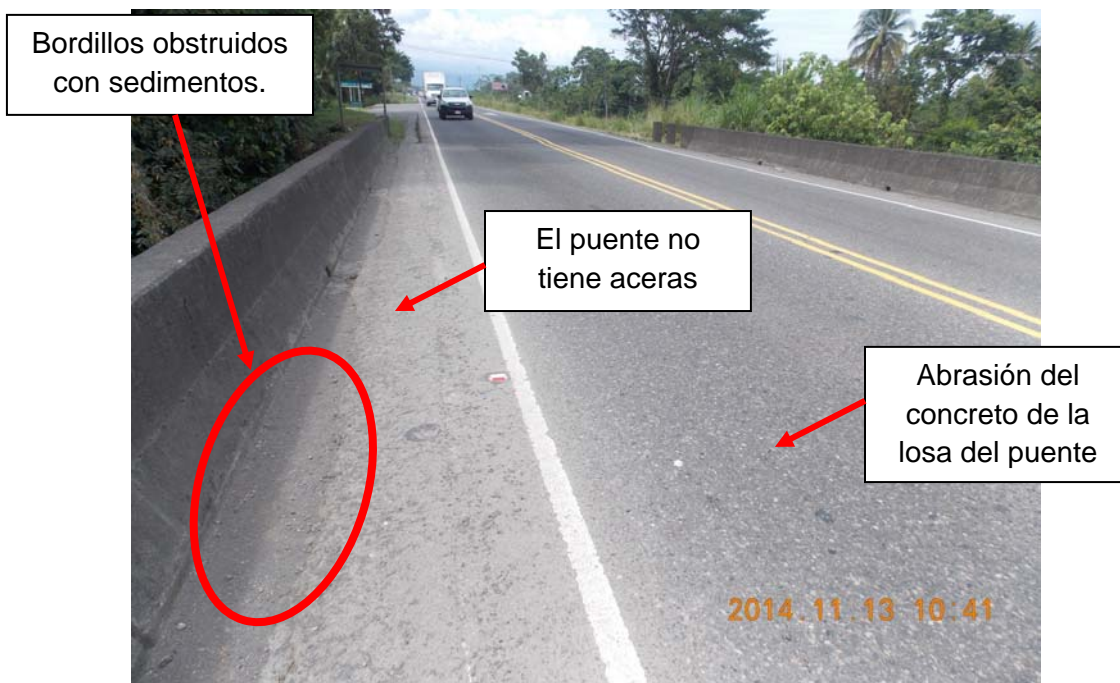
**Figura 2.** Ausencia de aceras, bordillos obstruidos con sedimentos, demarcación y captaluces en buen estado. Desgaste de la losa del puente.

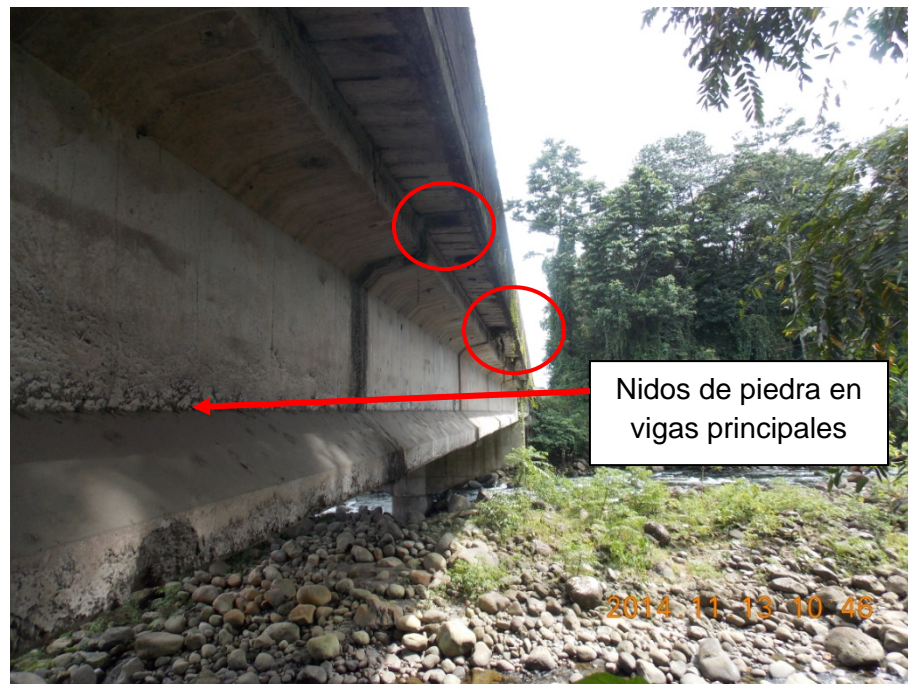
Nidos de piedra en vigas principales

**Figura 3.** Evidencia de descarga directa de agua sobre las vigas debido a ausencia de tubos de extensión. Nidos de piedra en vigas principales.

- La descarga directa de agua sobre los elementos estructurales contribuye a su deterioro.
- Recomendaciones
- Limpieza de los bordillos y ductos de drenaje del puente y establecer un programa de mantenimiento rutinario donde se incluya su limpieza periódica.

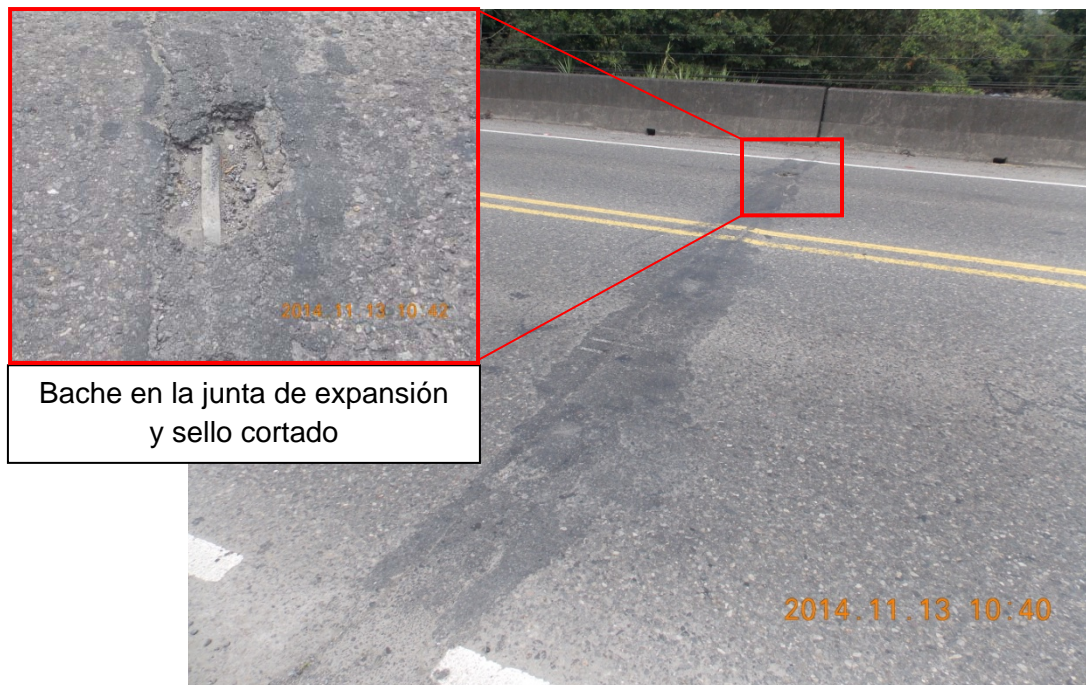
Bache en la junta de expansión y sello cortado

3.3 Juntas de expansión	Las juntas de expansión ubicadas sobre ambos bastiones y sobre la pila se encontraban obstruidas con asfalto. (ver figuras 4, 5 y 6). En la junta de la pila 1 se observaron baches en el asfalto colocado y el sello se encontraba cortado. (ver figura 4). Se observó un ambiente húmedo y crecimiento de maleza en las vigas cabecal de ambos bastiones y de la pila debido al ingreso de agua a través de las juntas de expansión, debido a daños en el sello. (ver figuras 7, 11, 12 y 13)	El ingreso constante de agua por las juntas de expansión y el contacto directo de los elementos de la subestructura con la humedad podría acelerar su deterioro.	Limpiar las obstrucciones de las juntas de expansión. Sustituir el sello de las juntas de expansión con un material impermeable. Buscar la asesoría de un profesional con experiencia en sistemas de juntas de expansión de puentes.

**Figura 4.** Junta de expansión obstruida con asfalto sobre la pila.

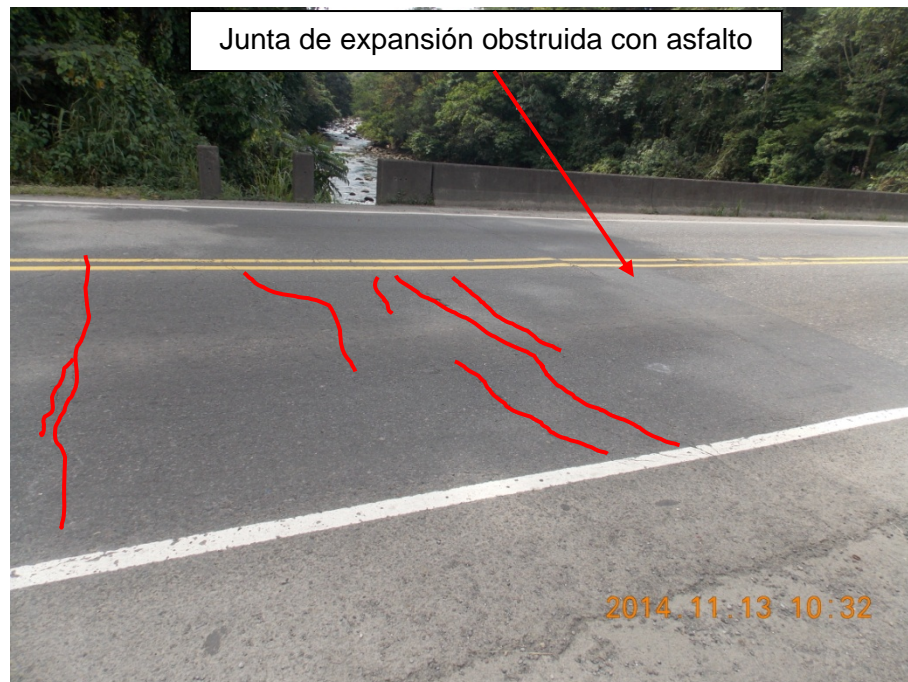
Elementos	Observaciones	Riesgo o vulnerabilidad	Recomendaciones
3.4. Accesos	Se observó agrietamiento en la superficie de rodamiento de ambos acceso en la dirección perpendicular al tránsito (ver figura 5). Según los planos originales el puente no posee losa de aproximación. En el sector norte del bastión 1 se observó erosión bajo el aletín, lo cual se debe a la descarga directa de agua sobre el puente ausencia de un sistema de drenaje. (ver figura 7)	El agrietamiento observado podría deberse a la abrasión de la superficie de rodamiento de asfalto y podría ser superficial.  Ver riesgo o vulnerabilidad en 3.5. <i>Sistema de drenaje de los accesos</i> y 5.3. <i>Taludes frente a los bastiones</i>	Monitorear el avance del agrietamiento y evaluar la necesidad de sellar las grietas. Procurar la asesoría profesional respectiva.  Ver las recomendaciones en 3.5. <i>Sistema de drenaje de los accesos</i> y 5.3. <i>Taludes frente a los bastiones</i> .

**Figura 5.** Junta de expansión obstruida con asfalto sobre el bastión 1. Agrietamiento en el pavimento del acceso 1.

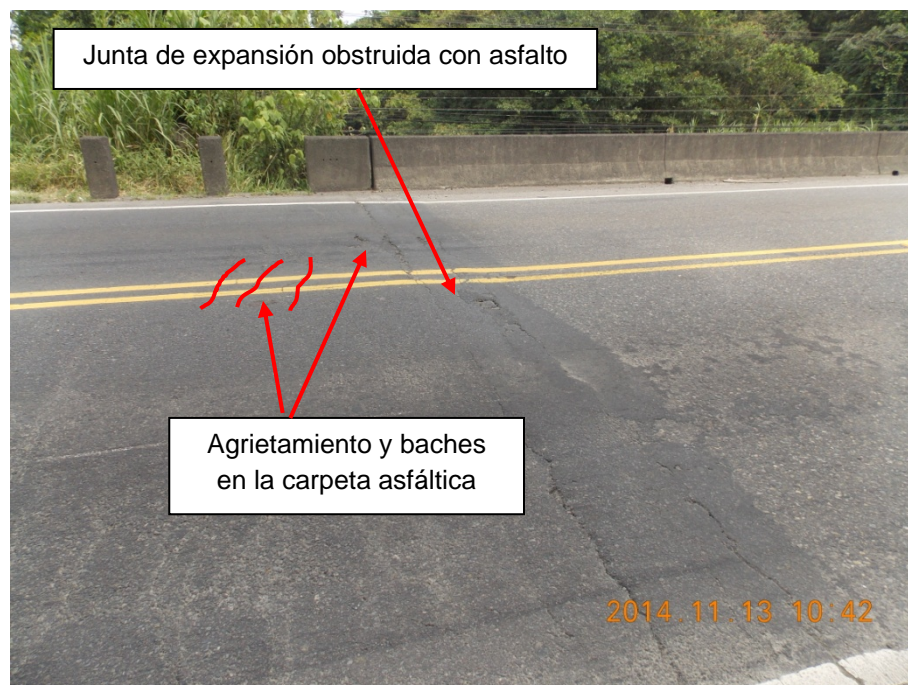
**Figura 6.** Junta de expansión obstruida con asfalto sobre el bastión 2.

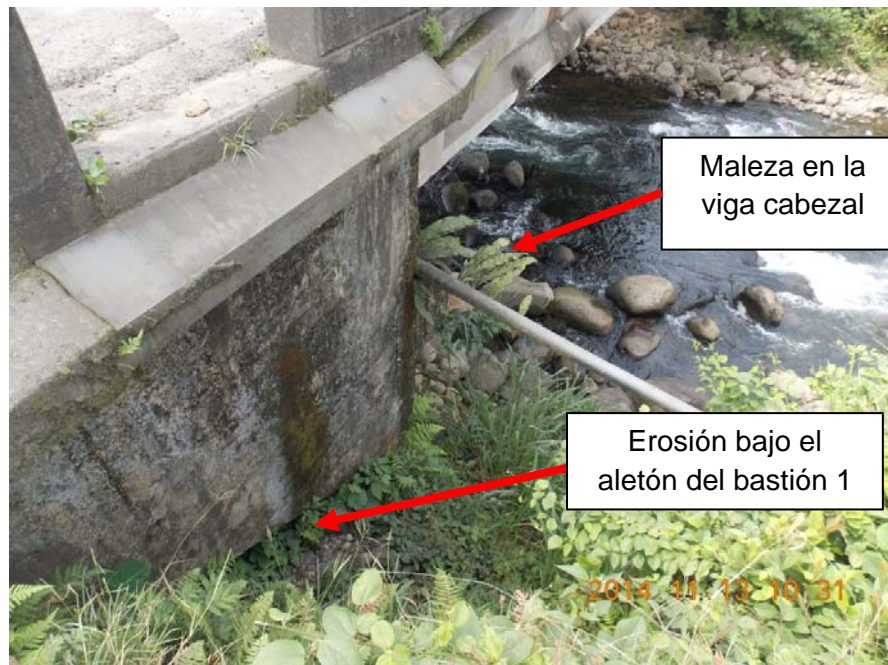
**Figura 7.** Erosión bajo el aletón norte del bastión 1 y maleza que ha crecido en la zona de apoyos del bastión 1.

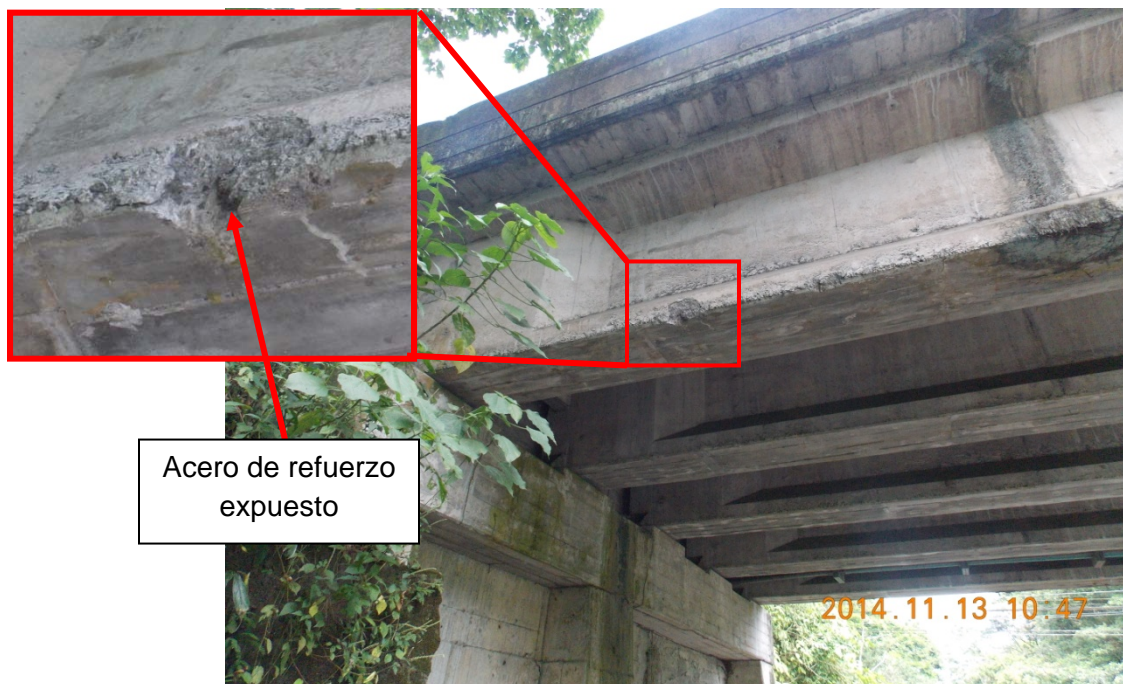
**Figura 8.** Desprendimiento de concreto con acero de refuerzo expuesto en viga externa sur de la superestructura 2.

La condición describe para las vigas podría permitir la filtración de agua hacia el acero de refuerzo de la viga principal de concreto, lo cual podría provocar corrosión en el acero de refuerzo

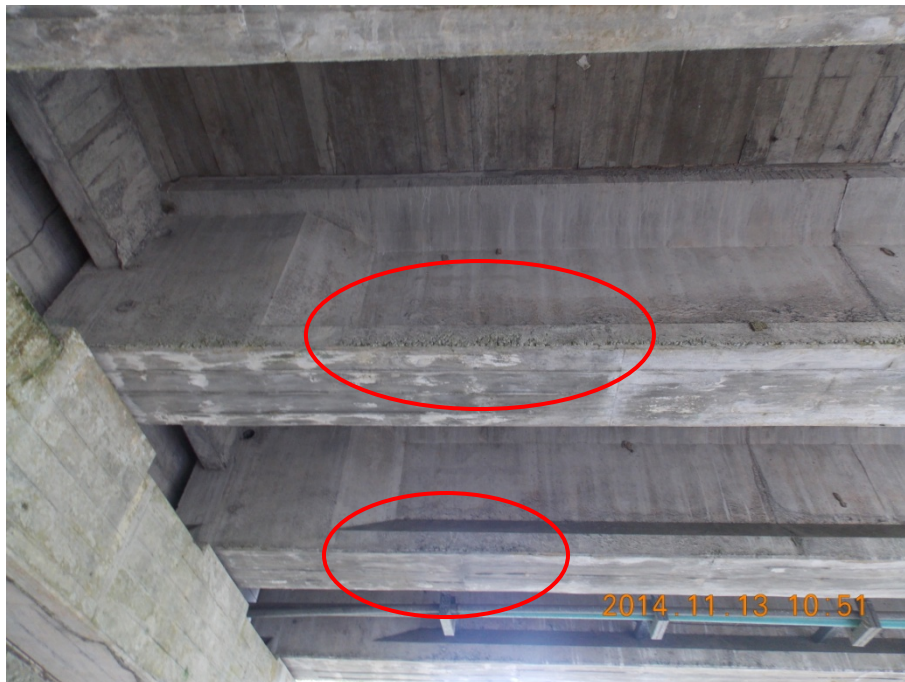
**Figura 9.** Nidos de piedra generalizados en vigas de concreto.

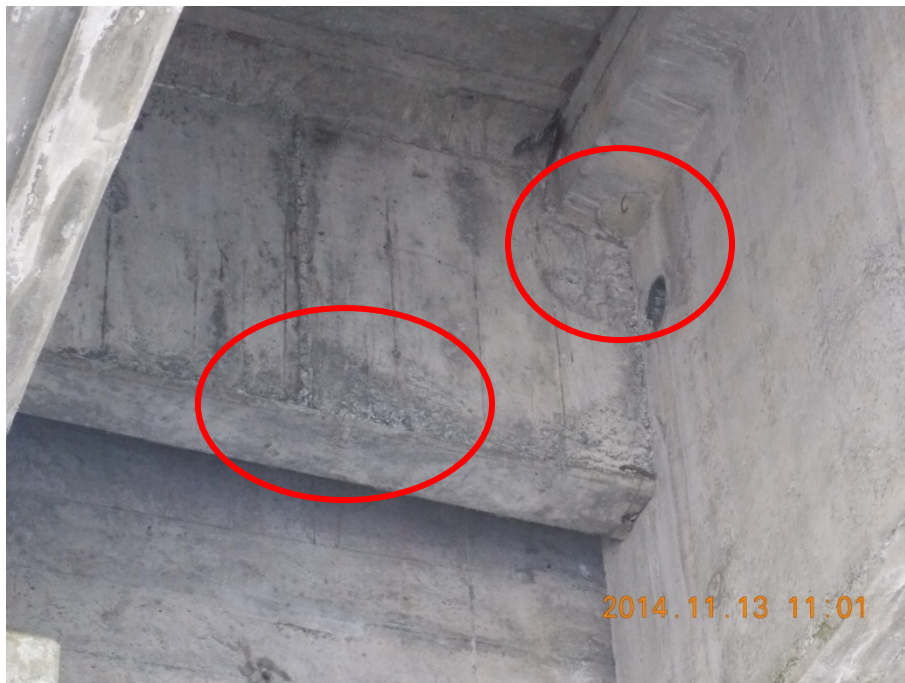
4.3 Vigas diafragma	La mayoría de vigas diafragma de la superestructura 2 presentaban nidos de piedra en las zonas cercanas a las vigas principales y en la superficie de la cara inferior (ver figura 10)	La presencia de nidos de piedra podría permitir el ingreso de agua hacia el acero de refuerzo de las vigas diafragma y provocar corrosión.	Reparar el concreto de las vigas diafragma con nidos de piedra. Procurar la asesoría profesional en reparación de elementos de concreto

**Figura 10.** Nidos de piedra en vigas diafragma de la superestructura 2..

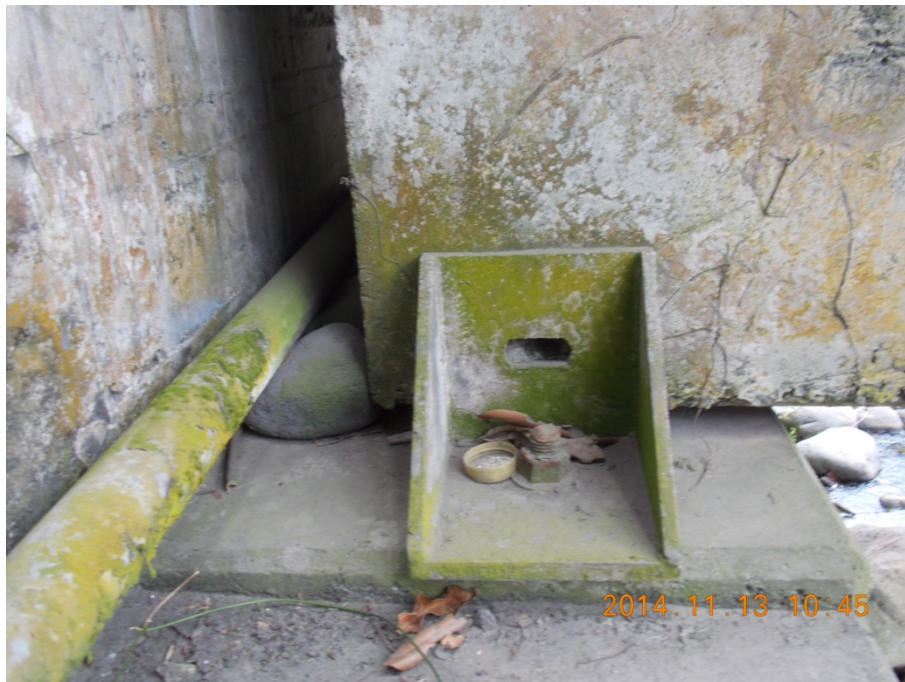
**Figura 11.** Pernos faltante en elementos de apoyo sobre el bastión 2 y musgo cubriendo el elemento debido a ambiente húmedo.

- Riesgo o vulnerabilidad  
 La ausencia de pormos en los apoyos y podría permitir que en el puente se desplace más allá de los desplazamientos de diseño ante movimientos por cambios de temperatura y movimientos sísmicos.  
 La humedad constante en la zona de apoyos de las pilas y bastiones acelera el proceso de corrosión del acero de los elementos metálicos de anclaje y el cetero de los pedestales y de las empujillas elastoméricas.  
 Ninguno aparente respecto a la longitud de asiento.

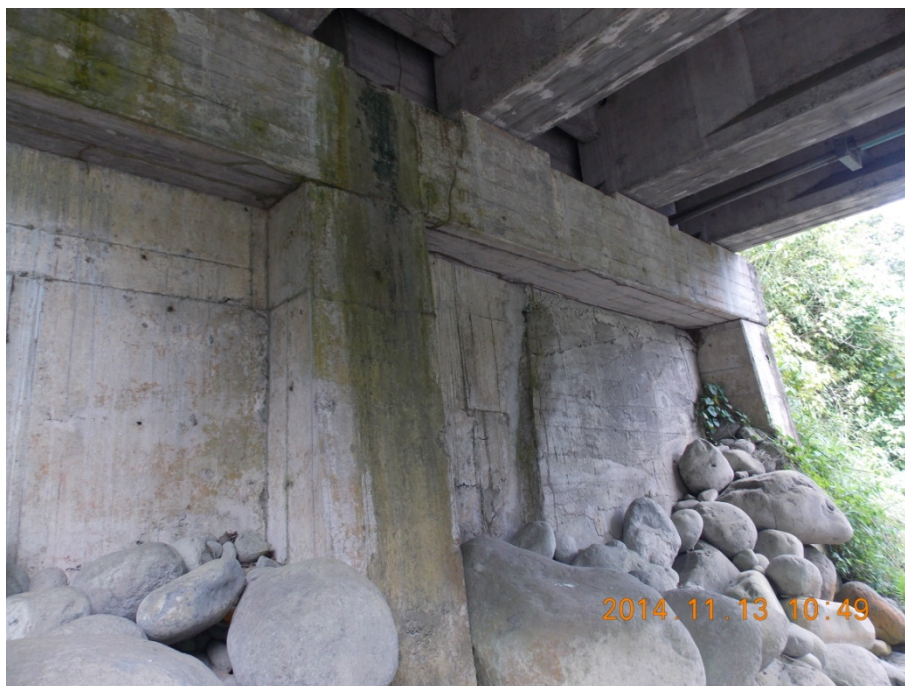
**Figura 12.** Manchas de humedad en los elementos del bastión 2.

- Riesgo o vulnerabilidad  
 El contacto constante de los bastiones con la humedad podría acelerar su deterioro.  
 La ausencia de elementos que eviten desplazamientos laterales de la superestructura sobre el bastión durante un sismo aumenta el riesgo de colapso de la superestructura del puente.

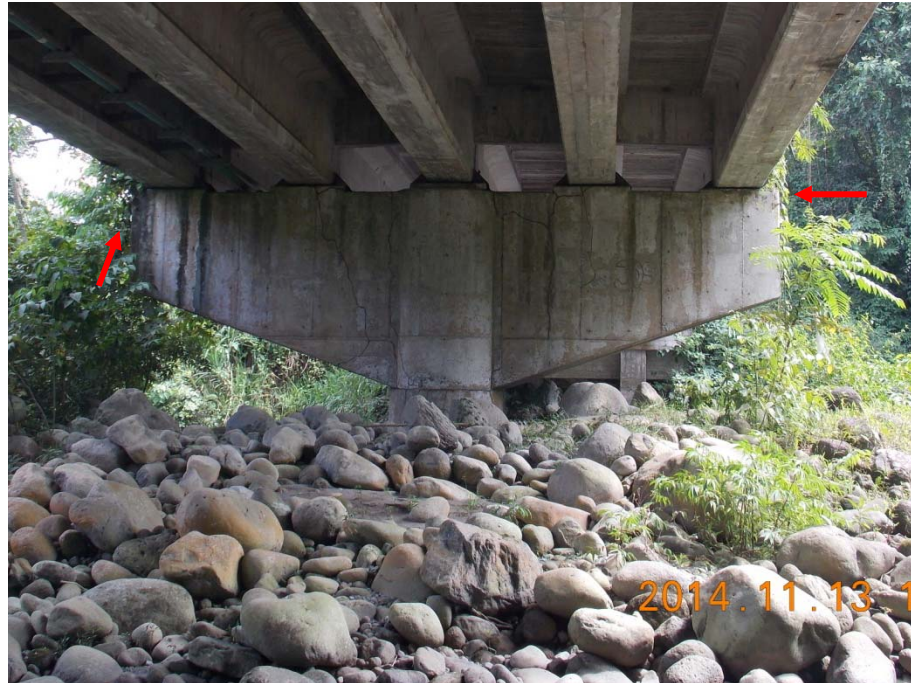
5.4 Pilas (viga cabezal, cuerpo)	Se observaron manchas de humedad y maleza que ha crecido en la viga cabezal de la pila 1 producto del ingreso de agua por la junta de expansión intermedia del puente (ver 3.3 y 5.1) (ver figura 13). Las pilas no tenían elementos que eviten que la superestructura experimente desplazamiento lateral inducido por un movimiento sísmico.	El contacto constante de la pila con la humedad podría acelerar su deterioro.  La ausencia de elementos que eviten desplazamientos laterales de la superestructura sobre la pila durante un sismo aumenta el riesgo de colapso de la superestructura del puente.	Ver recomendación para las juntas de expansión en 3.3  Ver recomendación en 5.2 Bastiones y aletones.

**Figura 13.** Manchas de humedad en la pila y maleza que ha crecido cerca de los apoyos.

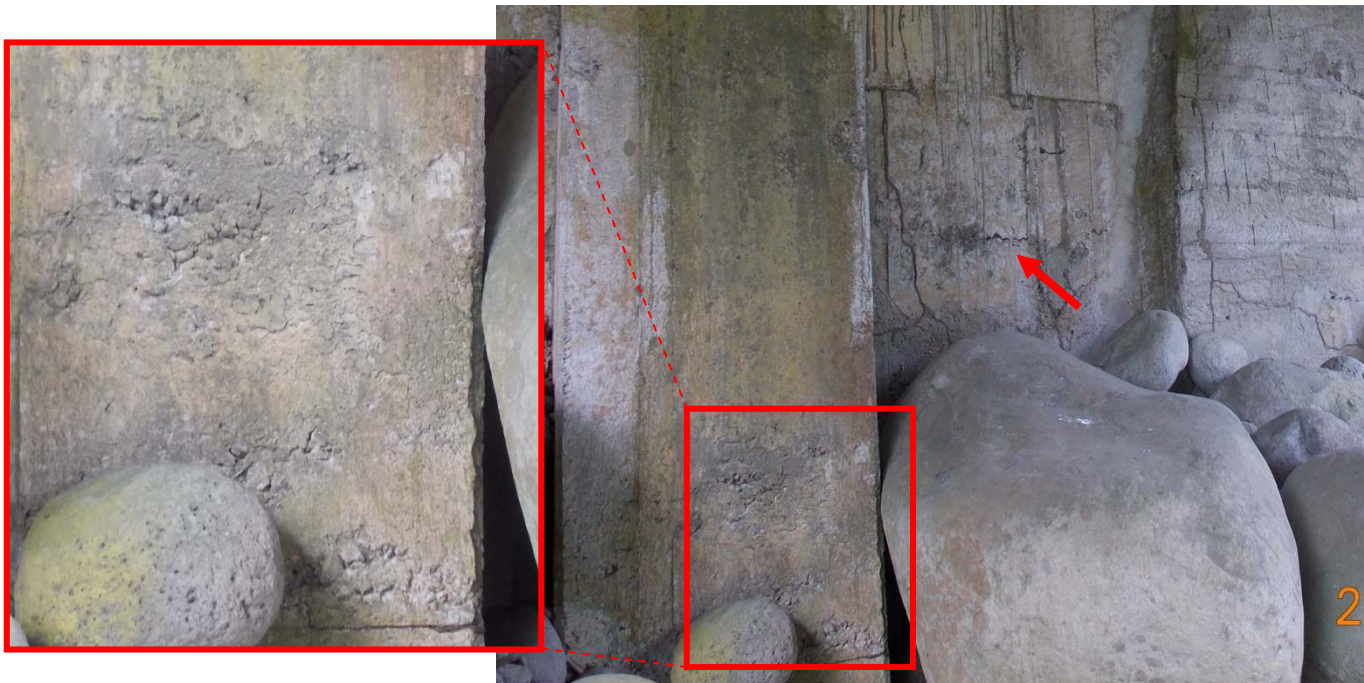
**Figura 14.** Nidos de piedra observados en el bastión 2.

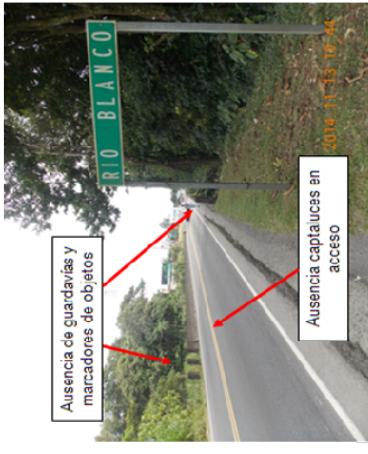
<p>Ausencia de guardavías y marcadores de objetos</p> <p>Ausencia capitales en acceso</p>		NOTA

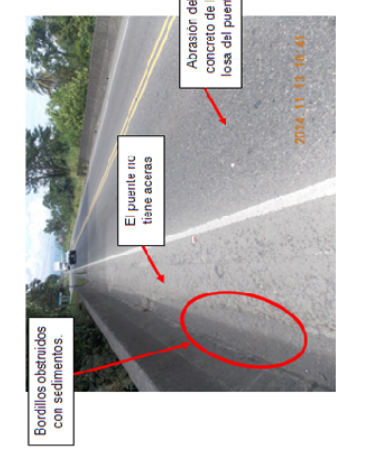
<p>Borillos obstruidos con sedimentos</p> <p>El puente no tiene aceras</p> <p>Abrastor del concreto de la losa del puente</p>		NOTA

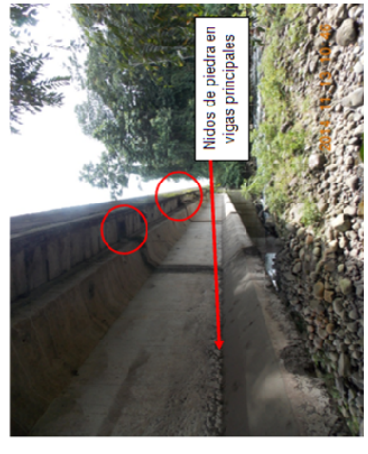
<p>Nidos de piedra en vigas principales</p>		NOTA

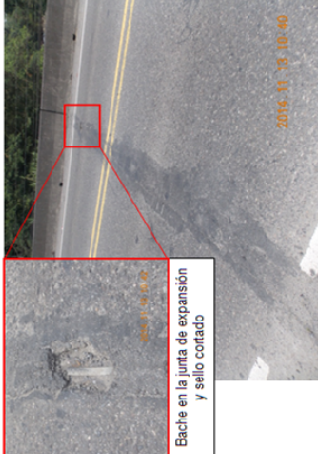
<p>Bache en la junta de expansión y sello cortado</p>		NOTA

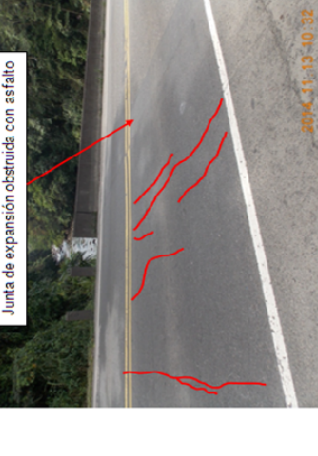
<p>Junta de expansión obstruida con asfalto</p>		NOTA

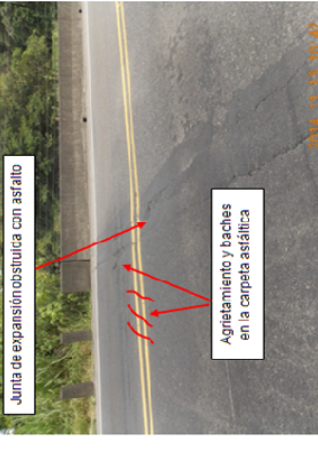
<p>Junta de expansión obstruida con asfalto</p> <p>Agrietamiento y baches en la carpeta asfáltica</p>		NOTA
