Laboratorio Nacional de
Materiales y Modelos Estructurales

LM-USVT-36-2012
6 de diciembre de 2012

En cumplimiento de las competencias de fiscalización de obras que le asigna la Ley N° 8114 y su reforma mediante la Ley N° 8603 al Laboratorio Nacional de Materiales y Modelos Estructurales de la Universidad de Costa Rica (LanammeUCR), me permito referirme a aspectos de **seguridad vial** en la Ruta Nacional N° 10, en el acceso al centro comercial Paseo Metrópolis en Cartago.

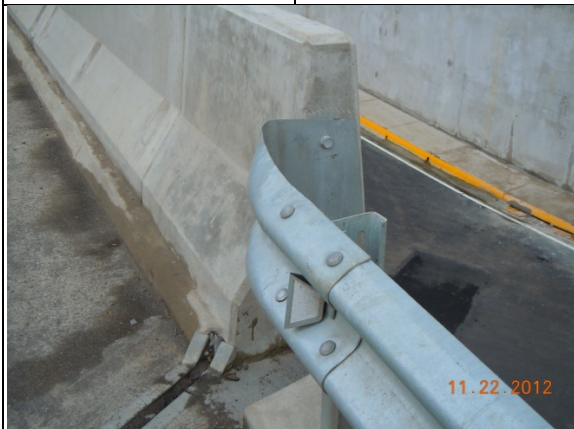
Observación 1	Efecto	Recomendaciones
<p>Transición inadecuada entre el sistema de contención rígido (barrera de concreto) y el flexible (viga de acero).</p>	<p>En el caso de la Fotografía 2, al estar la viga de acero desalineada con la de concreto, podría suceder que un vehículo que colisione contra la barrera rígida, choque de frente contra la viga de acero y por tanto el sistema no va a tener el desempeño para el que fue diseñado.</p>	<p>Mejorar la transición entre las barreras.</p> <p>La normativa internacional menciona que cuando sea necesaria la integración de dos sistemas de distinta rigidez, y por ende de distinta deflexión; para evitar una discontinuidad estructural, será obligatorio instalar una transición adecuada que incluya una pieza especial de conexión.</p> <p>La transición debe estar alineada con las barreras y debe colocarse la conexión paralela al tránsito, de modo que de continuidad al sistema.</p>

Fotografía 2. Conexión entre barreras de distinta rigidez, después del túnel en sentido Cartago-San José

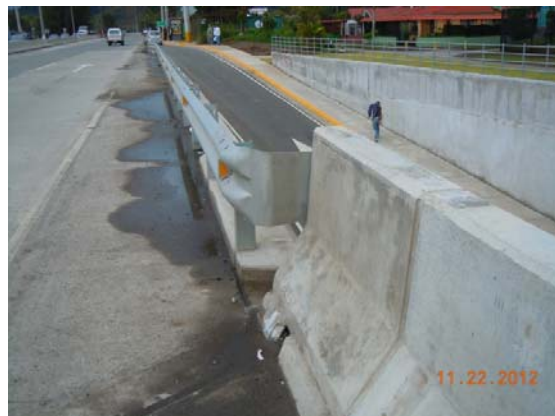
Fotografía 1. Conexión entre barreras de distinta rigidez, antes del túnel en sentido Cartago-San José

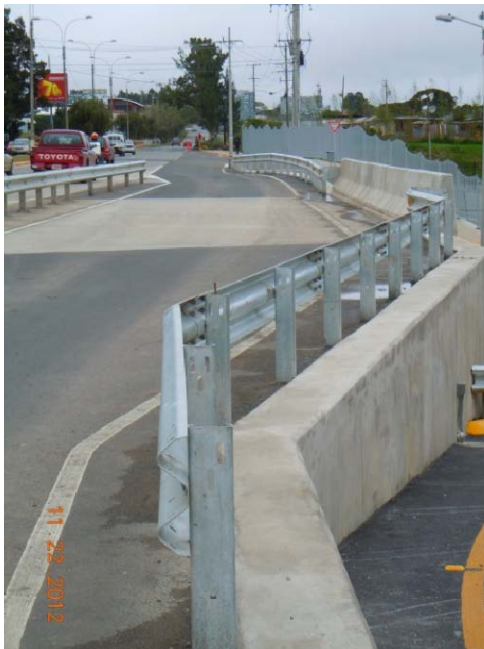
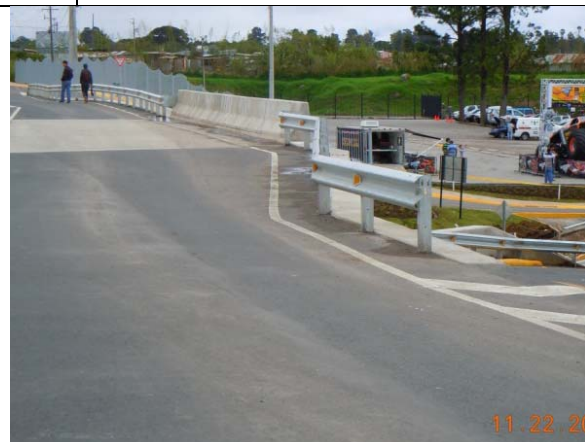
Observación 2	Efecto	Recomendaciones
<p>Ausencia de terminal en la barrera de contención lateral, de frente al sentido de circulación de los vehículos.</p>	<p>Si un vehículo colisiona de frente contra la barrera, la viga podría atravesarlo, agravando las condiciones del accidente.</p>	<p>Colocar un terminal adecuado.</p> <p>Es importante mencionar que el diseño correcto de la terminal de barrera, cumpliendo los criterios de selección adecuados y aplicando las buenas prácticas de la ingeniería, permite que éste desempeñe su función de forma correcta y minimice la severidad de un posible accidente de tránsito.</p>

Fotografía 3 y Fotografía 4. Ausencia de terminal en barrera de acero. Acceso en sentido San José-Cartago.

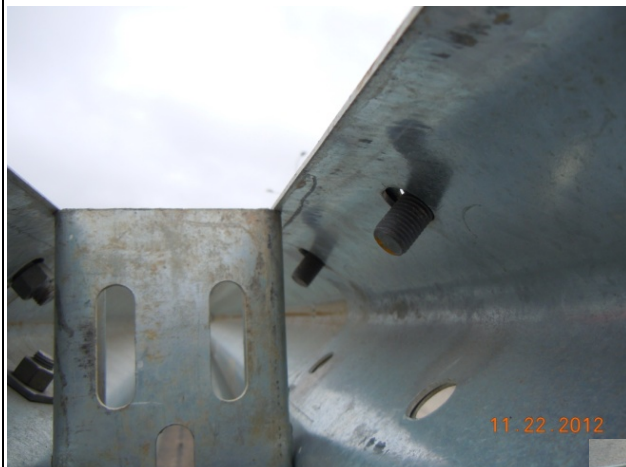
Observación 3	Efecto	Recomendaciones
<p>Falta de tornillos y tuercas para unir vigas de la barrera de contención.</p>	<p>El funcionamiento de la barrera no sería el adecuado en caso de un choque, dado que las vigas no estarían unidas de acuerdo a como lo especifica el fabricante y a como fue ensayado el sistema.</p>	<p>Colocar el sistema de contención tal como lo especifica el fabricante, con el tipo y la cantidad de tornillos y arandelas requeridos.</p>

Fotografía 5. Ausencia de tornillo en la unión de dos vigas de la barrera.

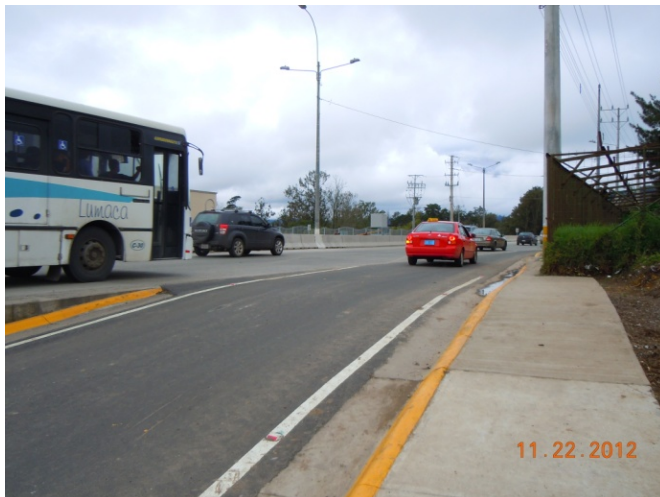
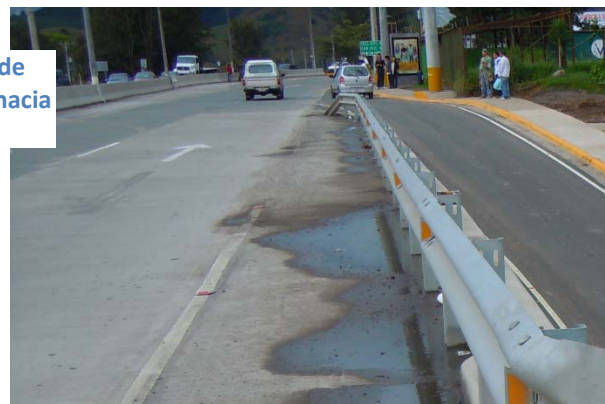
Observación 4	Efecto	Recomendaciones
<p>En la rampa de salida desde el túnel hacia San José, falta demarcar el “CEDA EL PASO”, ya que los vehículos que transitan sobre la carretera principal tienen el derecho de paso.</p>	<p>La ausencia de demarcación podría ocasionar una colisión entre los vehículos que transitan en dirección este-oeste, con los vehículos que salen del centro comercial en dirección oeste.</p>	<p>Demarcar en el pavimento la señal de “CEDA”. Además colocar la señal vertical correspondiente.</p>

Fotografía 7 y Fotografía 8. Ausencia de demarcación de “Ceda el Paso” en la salida desde el centro comercial hacia el oeste.

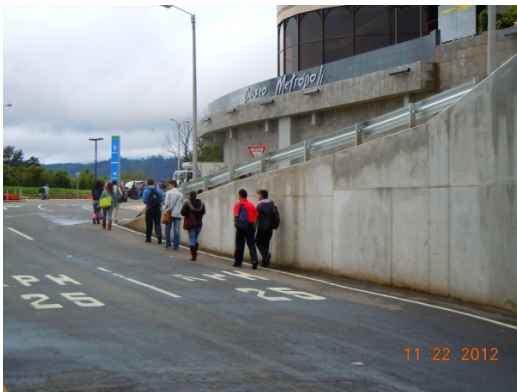
Observación 5	Efecto	Recomendaciones
<p>Los peatones caminan por la calzada para ingresar al centro comercial, a pesar de que existe una acera en el costado este.</p> <p>Se observó que antes de ingresar al túnel, los peatones cruzan la vía para caminar por el costado oeste de la calzada, ya que de ese lado es que se ubica el centro comercial.</p>	<p>El hecho de que los peatones crucen por la calzada, los expone a un mayor riesgo de atropello.</p>	<p>Encauzar el flujo de peatones para que utilicen la acera del costado este del acceso.</p> <p>Otra opción, dada la senda natural de caminata, es proveer una fase en el semáforo para que los peatones crucen al ingresar al túnel y construir una acera en el costado oeste de la calzada.</p>

Fotografía 9. Peatones ingresan al centro comercial caminando por la calzada.

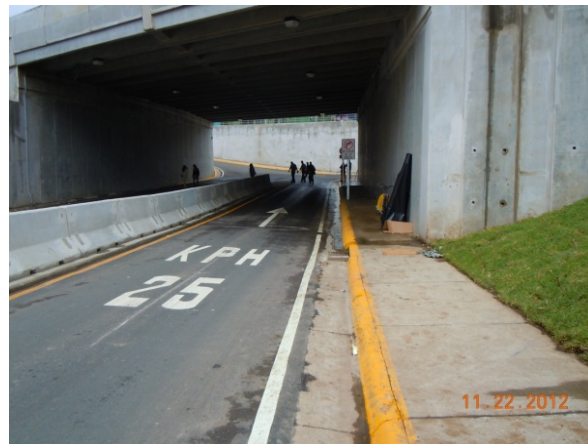
Fotografía 10. Peatones cruzando la calzada antes de ingresar al túnel.
