Proyecto: LM-AT-129-2011

EVALUACIÓN DEL ESTADO DE LAS BARRERAS DE SEGURIDAD VIAL RUTA NACIONAL N° 32

INFORME FINAL

INFORME AUDITORÍA TÉCNICA EVALUACIÓN DEL ESTADO DE LAS BARRERAS DE SEGURIDAD VIAL GUARDAVÍAS EXISTENTES EN LA RUTA NACIONAL N° 32

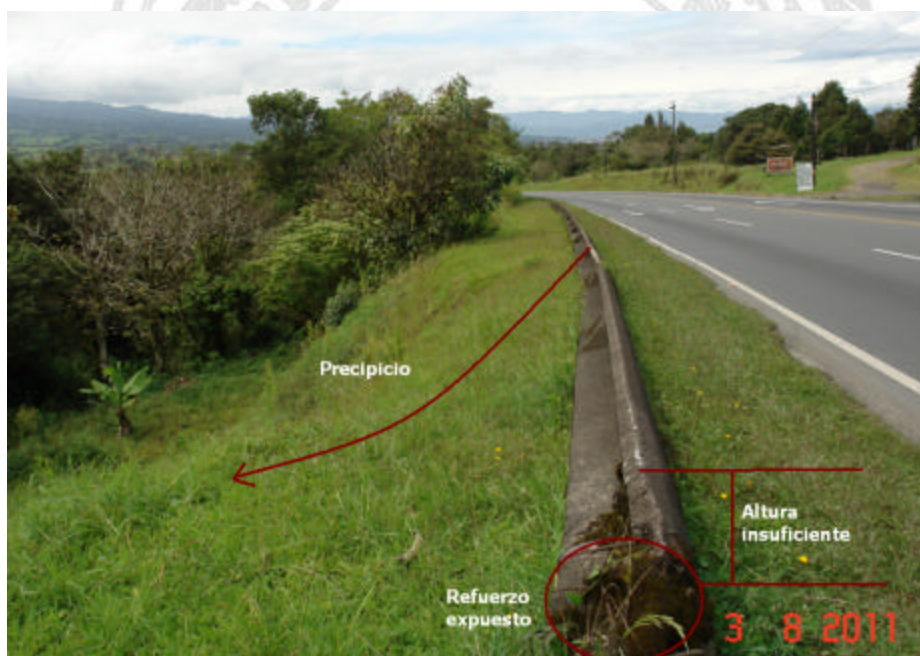
HALLAZGO 1: A LO LARGO DEL TRAMO EN ESTUDIO SE ENCONTRARON BARRERAS DE CONCRETO ARMADO QUE NO SE ENCUENTRAN CLASIFICADAS EN EL CR-2010.

Se consultó el CR-2010 en la Sub-sección 617.01 Descripción de las barreras de seguridad en la categoría de las barreras rígidas se consideran los tipos: Forma “F”, New Jersey y muro vertical de concreto. Por otro lado en la “Guía de Diseño de márgenes de la carretera”

En la siguiente fotografía se presenta un ejemplo del sistema de concreto armado que se encuentra instalado en la vía, y del cual no se encuentra referencia en los manuales consultados y con alturas insuficientes.

Fotografía 1. Ejemplo de barrera que no se encuentra clasificada en la guía de AASHTO.
Ubicación: Kilómetro 14,9 de la Ruta Nacional N° 32.
Fecha: 03 de agosto 2011, Fuente: LanammeUCR.

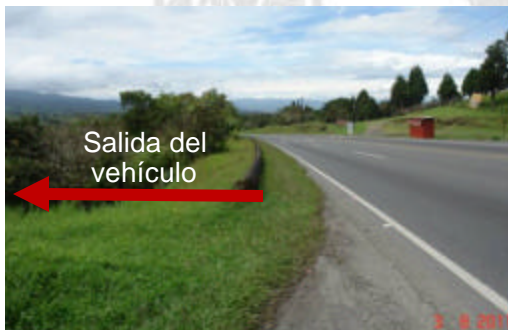
HALLAZGO 2: EN ALGUNOS CASOS LA LONGITUD DE LA BARRERA DE CONTENCIÓN NO CUBRE LA TOTALIDAD DEL OBSTÁCULO

Al no proteger la zona de riesgo totalmente se mantienen las condiciones de riesgo al usuario, ya que no se puede garantizar que el sistema de contención protegerá al usuario en todas las posibles rutas de salida en función de la ubicación del obstáculo. En las Fotografías 2 y 3 se muestran dos ejemplos de las barreras que no cumplen con la condición adecuada para proteger totalmente al usuario contra el obstáculo.

Fotografía 2. Ejemplo de SCV que no cubre la totalidad del obstáculo.
Ubicación: 1,3 km de la estación del Peaje, sentido San José-Limón
Fecha: 3 Agosto 2011, Fuente: LanammeUCR

Colocar un sistema de contención vehicular diseñado adecuadamente, permite reducir la gravedad de la colisión. Por lo que en esta ruta, por sus condiciones climatológicas y la cifra importante de vehículos de carga pesada combinados con vehículos livianos, es necesario prever las zonas vulnerables y reducir la gravedad de un posible accidente. Para efectos de diseño se debe consultar el CR-2010 y supletoriamente la Disposición MN-06-2006.

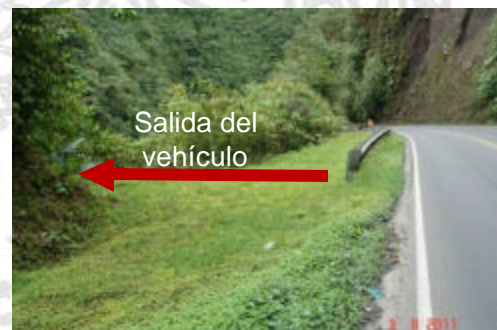
Fotografía 3. Ejemplo de SCV que no cubre la totalidad del obstáculo.
Ubicación: 300m después del Túnel, sentido San José-Limón
Fecha: 3 Agosto 2011, Fuente: LanammeUCR

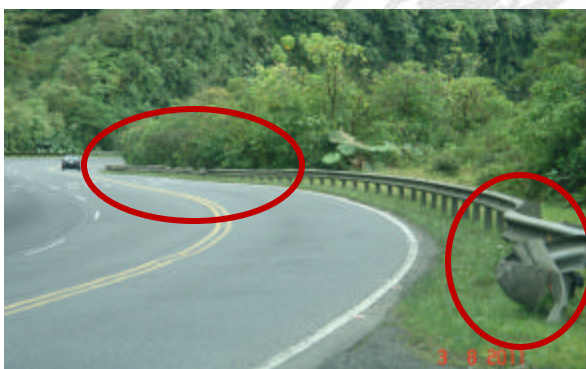
Ubicación: 100 m antes de estación Policías de Tránsito, sentido San José-Limón

HALLAZGOS 3: SE ENCONTRARON BARRERAS COLISIONADAS QUE NO HAN SIDO SUSTITUIDAS.

Los sistemas de contención colisionados son incapaces de enfrentarse nuevamente a un vehículo y cumplir con sus funciones de contener y redirigir, dejando a los usuarios de la vía en una situación de riesgo igual o mayor respecto a la condición en que no estuvieran los restos del sistema de contención colisionado.

Fotografía 4. Curva sinuosa con el SCV colisionado en varios tramos.

Es necesario realizar un programa de acción inmediato incluido en el presupuesto de los contratos de Conservación Vial para el mantenimiento y la sustitución de las barreras de contención vehicular colisionadas, para realizar la sustitución oportuna y ofrecer la seguridad vial adecuada para esta ruta. Lo anterior acorde con el oficio DFOE-OP-0402 del 23 de julio del 2009, de la Contraloría General de la República en que dice textualmente:

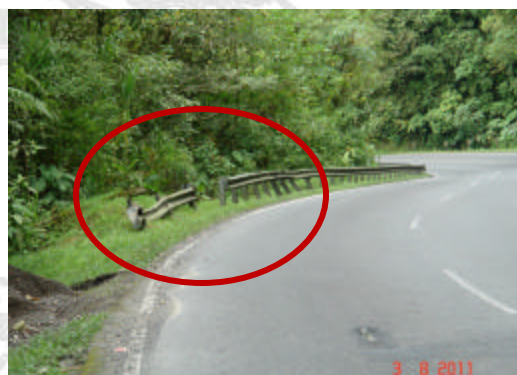
Ubicación: Kilómetro 28, sentido Limón-San José

Fotografía 5. Ejemplo de SCV colisionado.

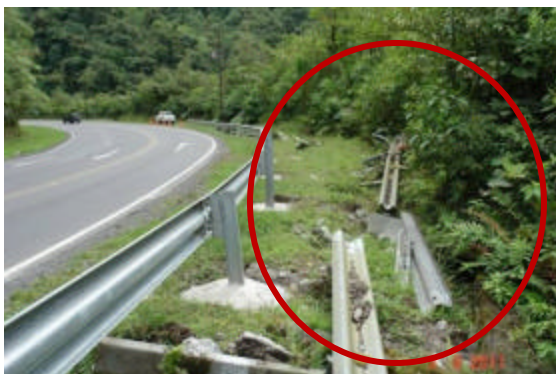
Ubicación: 130 m antes del Túnel, sentido San José-Limón.

Los restos de los sistemas de contención vehicular se convierten en un obstáculo adicional en caso de un posible accidente. Los restos que quedaron inmediatamente al lado de la barrera nueva dificultan el funcionamiento de los sistemas flexibles, específicamente en la zona de trabajo por la deformación normal de los mismos al ser colisionadas. En las Fotografías 6 y 7 se evidencia lo expuesto.

Fotografía 6. Barreras sustituidas no fueron retiradas del sitio.

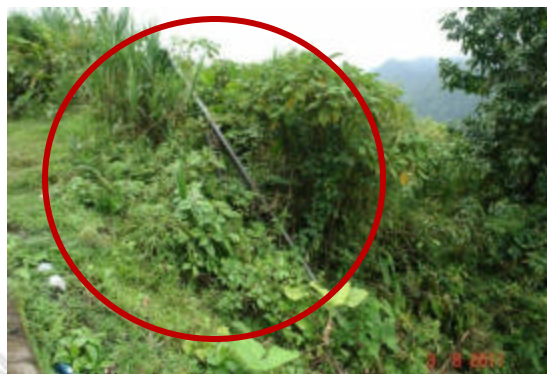
Ubicación: Kilómetro 25 de la Ruta Nacional N° 32.

Fotografía 7. Barrera sustituida sin retirar del sitio.

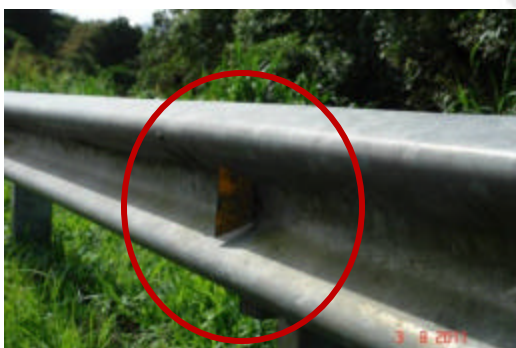
Cuando los captafaros no tienen las debidas condiciones de retroreflectividad y no son instalados a una altura adecuada no tienen la capacidad de cumplir la función para la cual fueron colocados.

Fotografía 8. Captafaro con suciedad.
Ubicación: 100 m de la Estación del Peaje,
sentido San José-Limón
Fecha: 3 Agosto 2011, Fuente: LanammeUCR

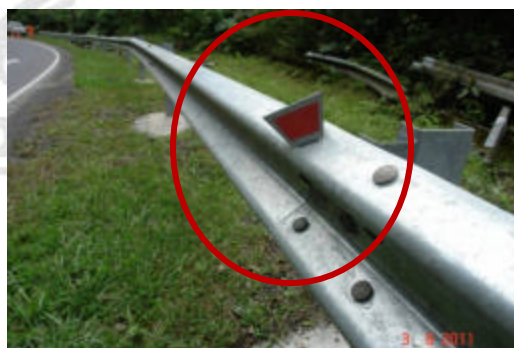
**Fotografía 9. Captafaro colocado en punto no
dispuesto para ese fin.**
Ubicación: 130 m antes del Túnel,
sentido San José-Limón
Fecha: 3 Agosto 2011, Fuente: LanammeUCR

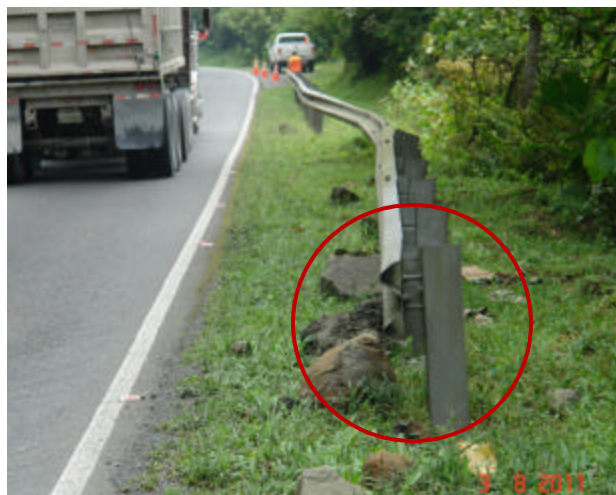
HALLAZGO 6: LOS SISTEMAS DE CONTENCIÓN NO TIENEN UNA ADECUADA TERMINACIÓN.

El equipo de LanammeUCR observó repetidas veces a lo largo de la sección en estudio el uso de un diseño inadecuado de terminal de barrera de seguridad. En la Fotografía 10 se observa la falta de terminal por lo que con facilidad un vehículo puede empotrarse en la viga del sistema de contención vehicular con posibles consecuencias mortales para sus ocupantes.

Fotografía 10. SCV sin terminal adecuada.
Ubicación: Ubicación: Kilómetro 28, Ruta Nacional N°32
Fecha: 3 Agosto 2011, Fuente: LanammeUCR

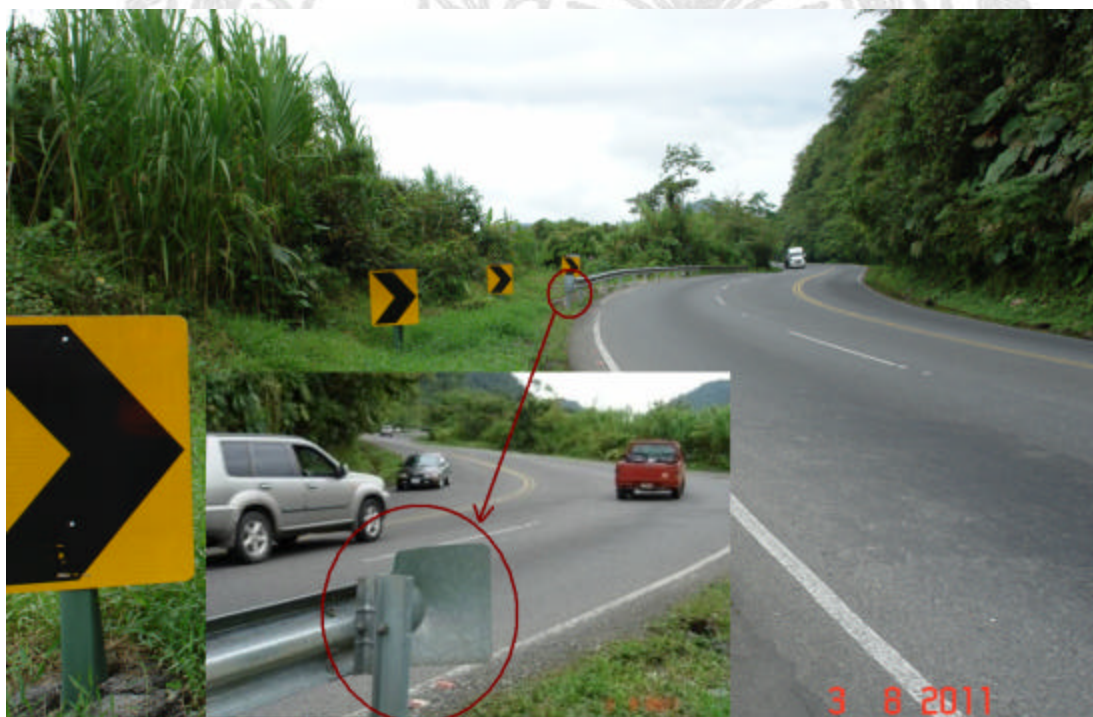
En la Fotografía 11, dicha sección está constituida por un elemento tipo “cola de pez” y no posee un anclaje que le permita desarrollar la fuerza de tracción para contener el vehículo.

Fotografía 11. Uso de “cola de pez” como terminal.
Ubicación: Kilómetro 25, Ruta Nacional N°32
Fecha: 3 Agosto 2011, Fuente: LanammeUCR

Particularmente en la Fotografía 11 correspondiente al kilómetro 25 de la ruta en cuestión, zona conocida como “la vuelta del susto”, recientemente se sustituyó un sistema flexible con terminales que no cumplen con un diseño adecuado, ya que se colocan “cola de pez” como terminales. Esta curva tiene una alta incidencia de accidentes, por lo que, debería considerarse un diseño de acuerdo a la particularidad de este punto y que las terminales no se vuelvan un peligro adicional.

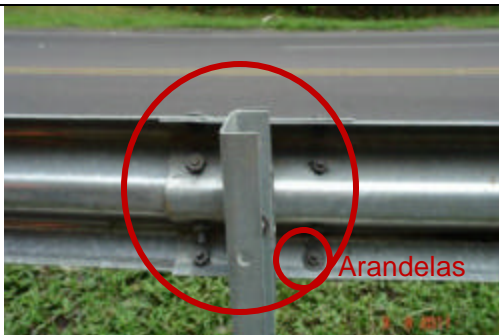
<p>Fotografía 14. Tornillería mal empleada. Ubicación: 130 m antes del Túnel, sentido SJ-Limón Fecha: 3 Agosto 2011, Fuente: LanammeUCR</p>	<p>Los tornillos mostrados en la fotografía son todos diferentes y solo uno tiene las arandelas. El sistema flexible utiliza tornillería que ha sido ensayada a escala natural. El uso de accesorios diferentes no garantiza que el sistema funcione adecuadamente.</p>

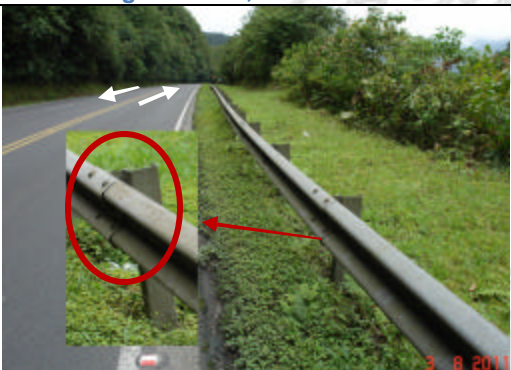
<p>Fotografía 15. Riesgoso empalme de vigas. Ubicación: 200 m después del Túnel, sentido SJ-Limón Fecha: 3 Agosto 2011, Fuente: LanammeUCR</p>	<p>Como se observa en la fotografía el traslape de las vigas flexibles debió ser contrario a como se encuentran colocadas, debido a que si un vehículo colisiona con esta junta, la viga posterior puede atravesar la carrocería e ingresar en el vehículo.</p>
