Informe: INF – PI – UGERVN – 04 – 2017

Informe de Evaluación del Proyecto San José – Caldera Ruta Nacional 27 Año 2016 - 2017

Informe Final

Agosto, 2017

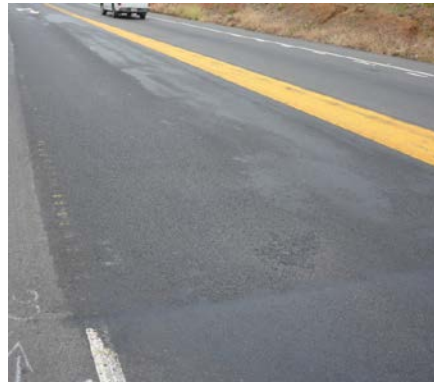
Estacionamiento 34+100

pasado 2 de mayo, tal y como se indicó en el oficio LM-IC-D-0373-17, la presencia de este deterioro es considerable, principalmente en el entre el kilómetro 20+000 al 56+000 (ver Anexo V).

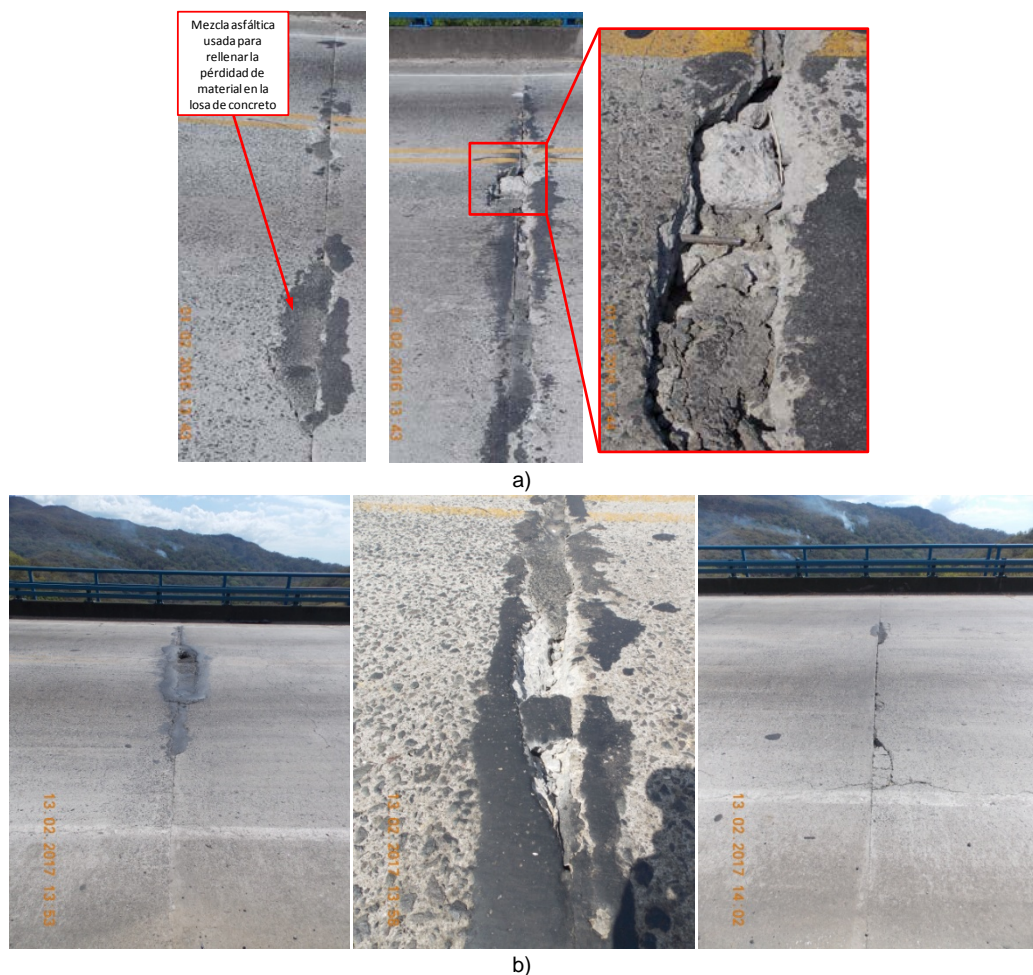
EL primer caso es el del puente sobre la quebrada Salitral. Se había identificado y reportado deterioro de las juntas de construcción en los informes anteriores. Tal y como se puede observar de la Figura 44 a), el día de la evaluación visual en el año 2016 una de las juntas de construcción presentaba deterioro y pérdida de sección considerable, así como la falla transversal del acero longitudinal de la losa de concreto.

Figura 44: Puente sobre la quebrada Salitral. Deterioro de juntas de construcción a) año 2016; b) año 2017

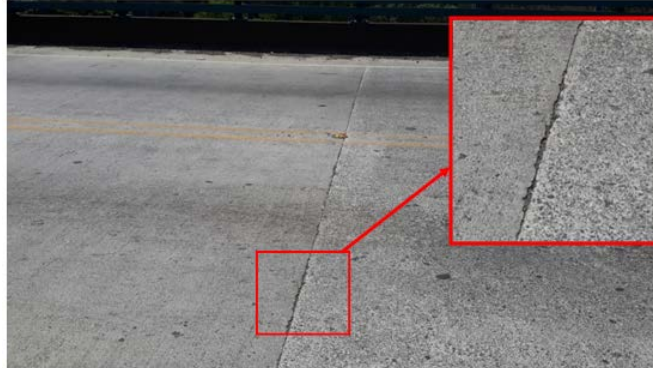
En la Figura 45 se presenta el caso de las juntas de construcción del puente sobre el Río Ciruelas las presentan deterioro similar al que presentó inicialmente el puente sobre la Quebrada Salitral, además de que ambas estructuras presentan un diseño similar, lo que podría significar que la evolución del presente deterioro llegue a las condiciones con las que cuenta actualmente éste último puente.

Figura 45: Junta de construcción abierta y con desprendimientos de concreto en los bordes

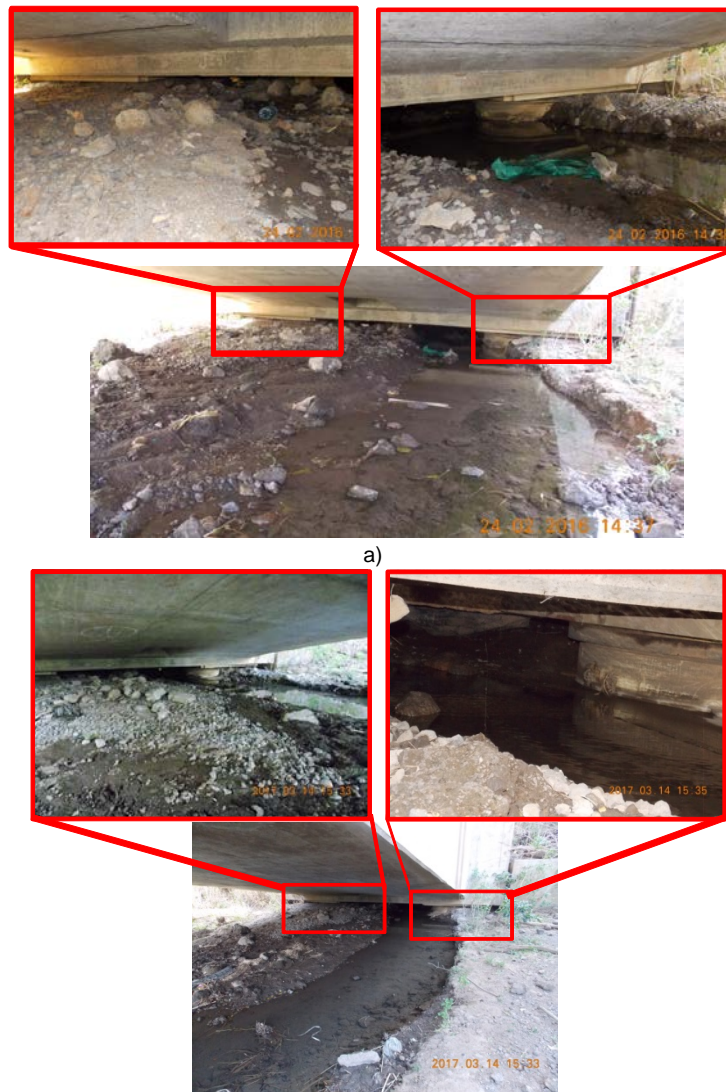
El otro ejemplo es el del puente sobre el río Virilla. En el caso de los apoyos del bastión noroeste, existe una tubería que vierte agua directamente sobre el mismo, esto a pesar de que el día de la visita no llovió. Debido a esto, uno de los apoyos se encuentra parcialmente cubierto de agua, mientras que el otro presenta gran cantidad de sedimentación que prácticamente cubre dicho dispositivo (Ver Figura 46). Como se puede observar de la Tabla 17, esta condición ya había sido reportada. La condición de los apoyos no garantiza su adecuado funcionamiento por lo que el deterioro observado aumenta la vulnerabilidad de la estructura de sufrir otros daños más serios ya sea por condiciones de servicio, últimas o extremas.

Figura 46 Puente sobre el río Virilla. Acumulación de sedimento en los apoyos del bastión noroeste. a) Condición año 2016; b) Condición año 2017

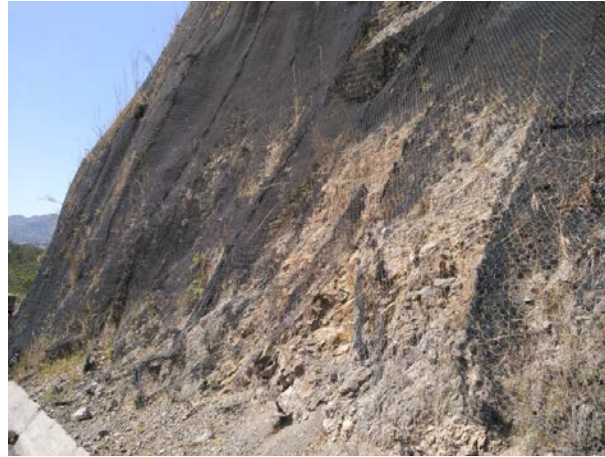
a)

Es de esperar que con el inicio de la época lluviosa se desprenda más material, siendo el material fino y grueso que se desprende el que sature las cunetas y genere un problema adicional de estancamiento de agua. Por estas razones se recomienda considerar una intervención en el talud de forma tal, que el material propenso a caer sea estabilizado o removido y se instale una nueva protección acorde a la pendiente, altura y características del material a retener.

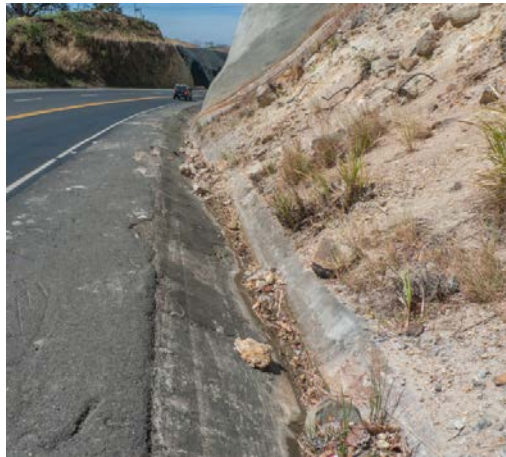
En el sector donde se ubica este talud, el cual no está cubierto por concreto lanzado, se ha observado caída de bloques y suelo que colmatan las cunetas al lado derecho de la vía (ver Figura 48). La caída de estos bloques, generado por la degradación de materiales afectados por el drenaje ácido de rocas, representa un peligro para la seguridad de los usuarios de la ruta. Cabe destacar que el sistema de contra cunetas en este sitio también está impactado negativamente por los procesos de drenaje ácido de roca.

Figura 48 Talud del estacionamiento 38+600

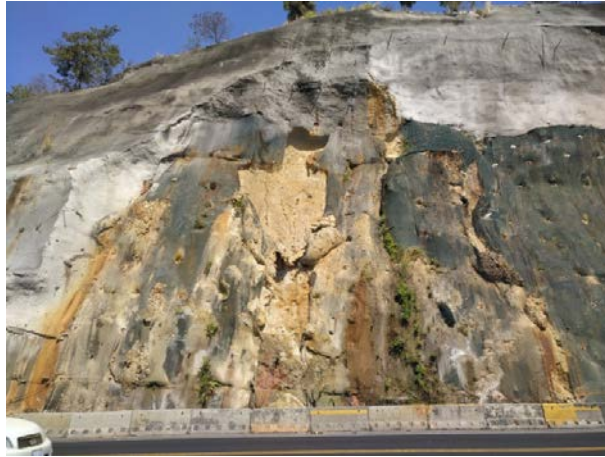
Actualmente, el sector más deteriorado del talud sigue siendo el sitio donde se dio el deslizamiento y la caída de concreto lanzado en agosto del 2015, el cual presenta nuevamente deterioro avanzado de los materiales colocados por el Concesionario a finales de ese mismo año. Es muy probable que con el inicio de la estación lluviosa del presente año 2017, aumente la pérdida de suelos finos alterados, así como la socavación del concreto y los bloques de roca alterada, esto puede producir caída de suelo, rocas y concreto sobre la vía, con el consecuente peligro para los usuarios. En la Figura 49 a) se muestra como en el talud en el sentido San José - Caldera presenta la malla con una pérdida severa, casi completa de la sección del acero (Figura 49 b)

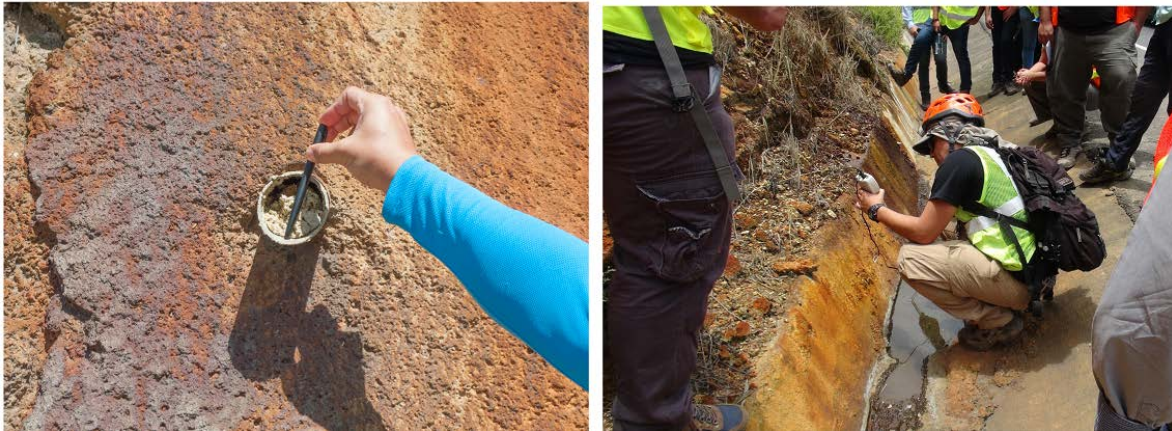
En diferentes visitas realizadas a este sitio durante el año 2016 siempre se observaron los drenajes sub-horizontales saturados con sales y sedimentos (Figura 50 a)), lo que impide el adecuado funcionamiento de estos sistemas. La generación de sales y sulfatos se ve favorecida por el proceso de DAR que se está presentando en este lugar y que no han sido tratados adecuadamente. En los pocos drenajes sub-horizontales que están funcionando se hicieron mediciones de pH de las aguas (ver Figura 50 b)) y los resultados siempre mostraron valores muy bajos, lo que indica una alta acidez del agua.

a) b)
Figura 50 Sub-drenajes horizontales y mediciones de pH.

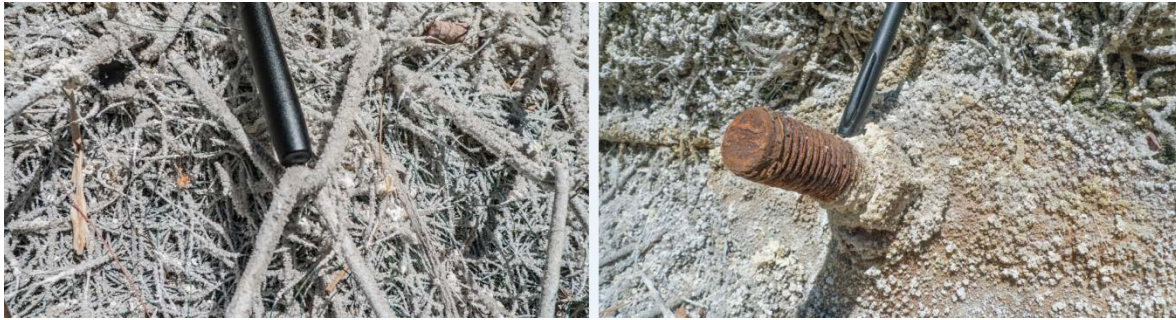
Otra evidencia de que el proceso de DAR continúa dándose en este sitio, además del daño visible en los materiales antes mencionados, es que se han formado mineralizaciones sobre la malla metálica colocada en el año 2015 (Figura 51 a)). Estas mineralizaciones corresponden con sales de sulfatos y yesos que se han observado anteriormente en sitios con procesos activos de DAR. Además se ha observado que en los pernos de anclaje también se está dando mineralizaciones de este tipo (Figura 51 b)), por lo que la presencia de estos minerales y la exposición al DAR genera la oxidación y corrosión de los materiales metálicos.

a) b)
Figura 51 Mineralización y oxidación de materiales en talud

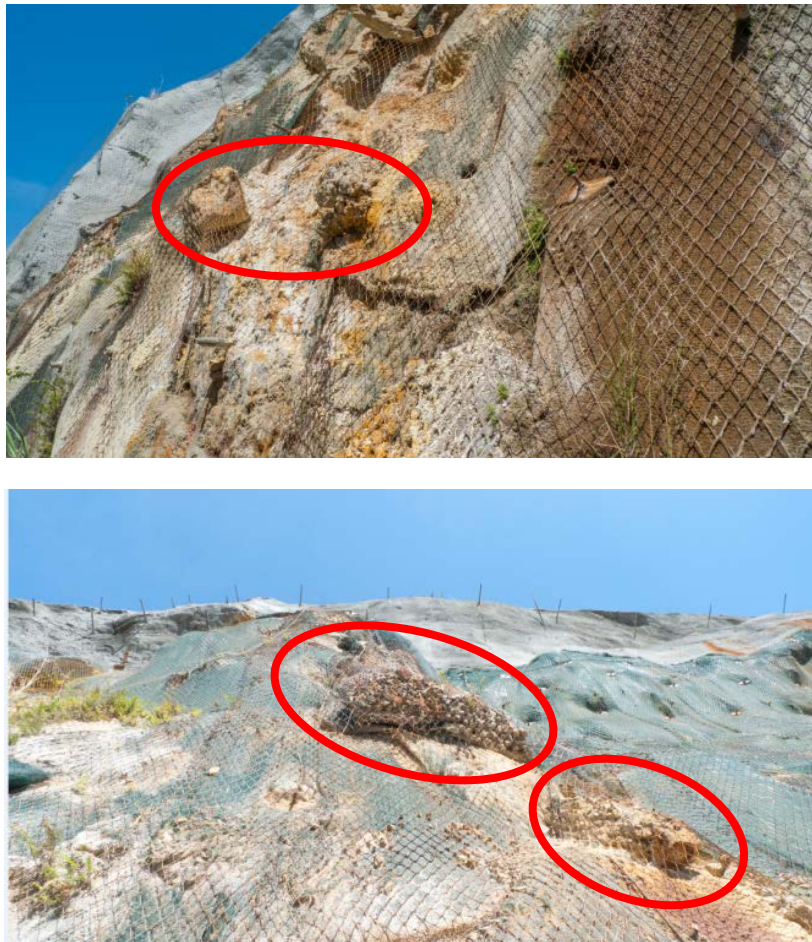
Otro problema detectado en este sitio y que este laboratorio considera que se debe de atender lo antes posible es la acumulación de bloques de tamaño considerable en las partes altas y medias de la malla metálica. El desprendimiento de concreto lanzado, bloques de rocas y suelo se ha dado durante todo el año. La malla metálica ha servido como retenedor de estos materiales y ha evitado que caigan directamente en la vía (Figura 52). Sin embargo, en estos sitios no se realizan los trabajos de remoción de materiales y restitución de los anclajes de la malla después de estos eventos.

Figura 52 Acumulación de bloques de roca y de concreto en la malla metálica

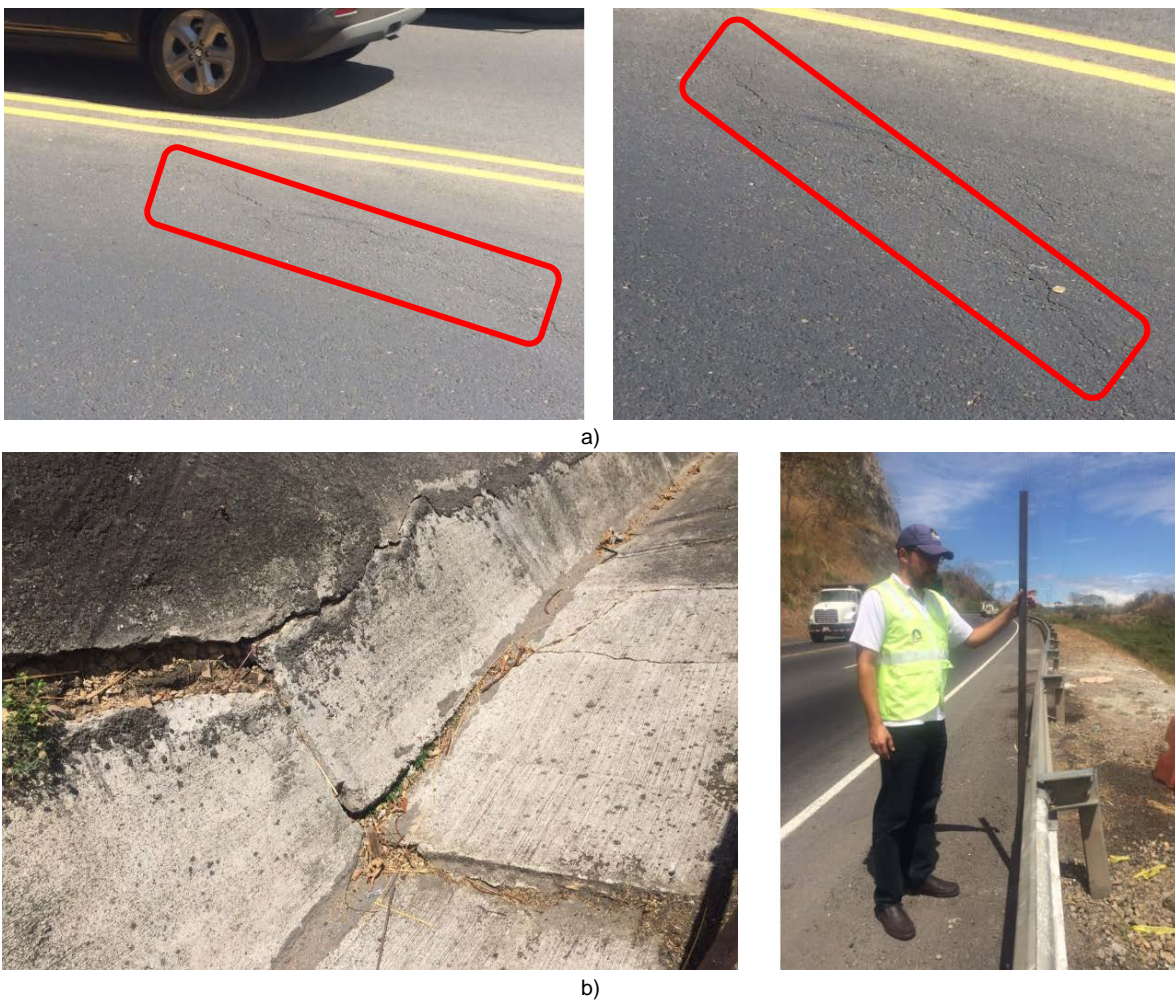
Figura 53 a) Deformaciones en la capa asfáltica, b) daños y deformaciones en la cuneta

Se recomienda evaluar nuevamente la evolución de los asentamientos, diseñar e implementar medidas que permitan limitar las deformaciones del relleno, de forma tal que se disminuya la afectación que se presenta periódicamente en la superficie de ruedo y se asegure la estabilidad del relleno en el largo plazo. Se debe considerar la proximidad de la época lluviosa y su efecto en el asentamiento del relleno.

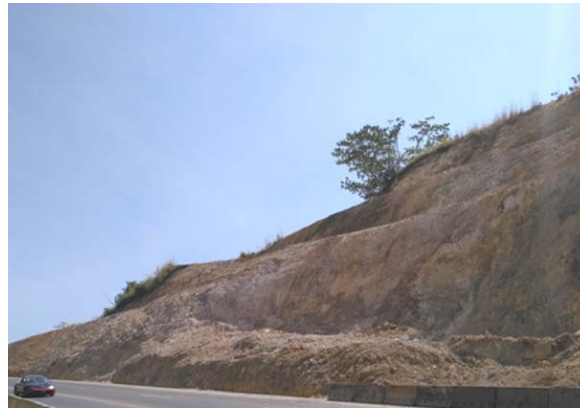
a)

Recientemente los taludes a ambos lados de la ruta fueron intervenidos mediante la conformación de al menos tres bermas para la remoción de suelo y rocas (Figura 54 a)). En el talud del lado derecho (sentido San José – Caldera) fue colocado un manto para control de erosión con refuerzo de malla metálica. La condición que presentan actualmente se aprecia en la siguiente figura.

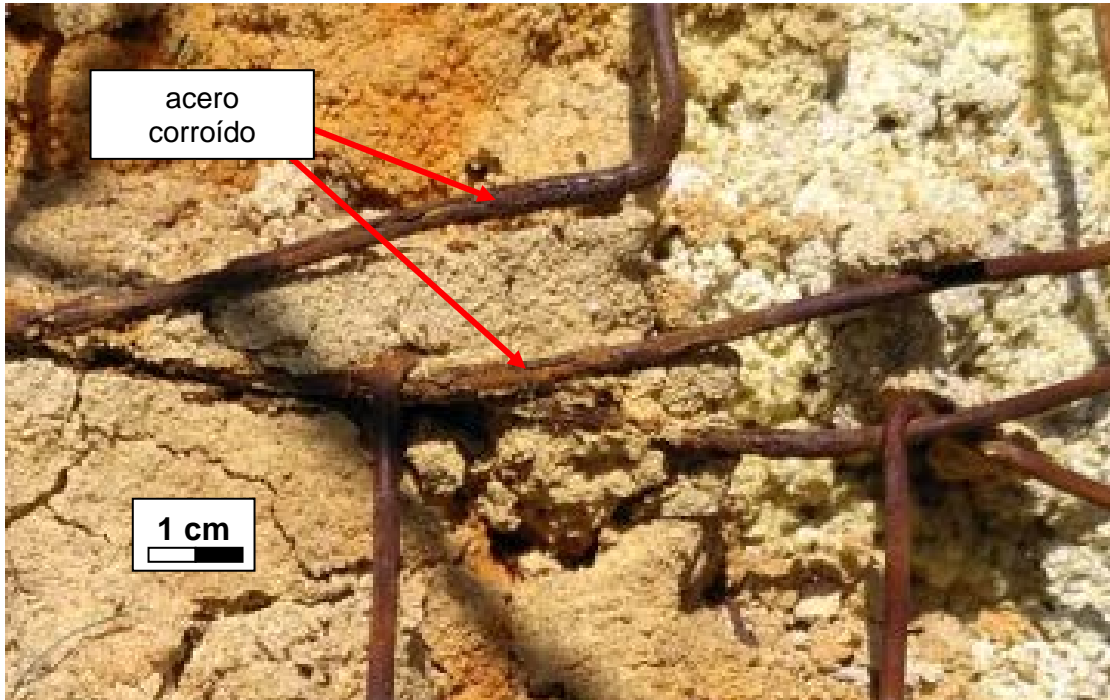
El talud del lado izquierdo tiene ahora una geometría que parece más favorable desde el punto de vista de la estabilidad. Con la configuración actual el talud está más retirado de la carretera y la pendiente es menor, lo que normalmente favorece la estabilidad del talud y por ende la seguridad de los usuarios. Sin embargo, el corte realizado en el talud expone una nueva superficie de suelo y roca al agua y al oxígeno atmosférico, estos son elementos necesarios para que se pueda generar el DAR, el cual se volverá a presentar a no ser que se intervengan las reacciones químicas que los generan

Figura 55 Deterioro de la malla en el talud de corte del lado derecho, estacionamiento 45+300.

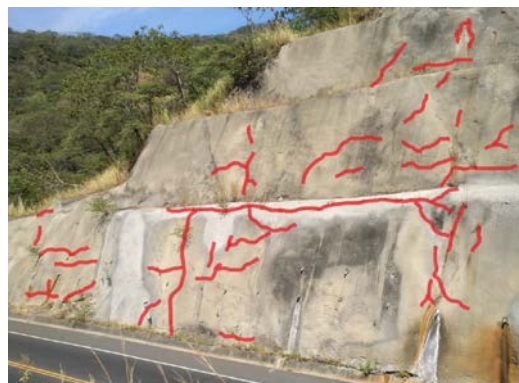
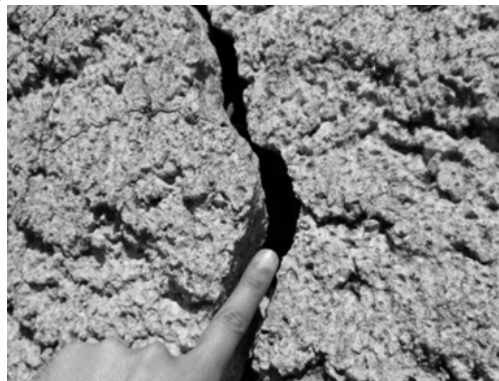
Para la visita realizada este año, tal como se observa en la Figura 56, en otras áreas del talud las grietas en el concreto continúan incrementándose. Es de esperar que en la época lluviosa el desplazamiento de los bloques de concreto lanzado aumente, debido al incremento en la presión hidrostática y la presión entre el macizo y el concreto, así como a la pérdida de finos.

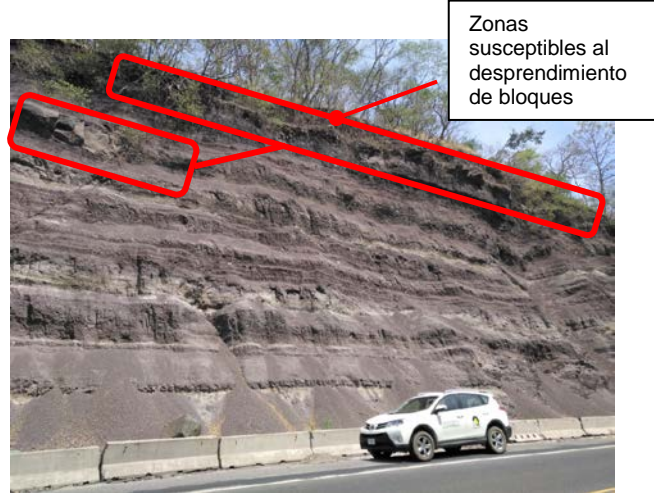
Actualmente existe una zona en la parte alta del talud en la que se localizan bloques de tamaño disimétrico, en los cuales se perdió parcialmente el estrato que les da sustento, por lo tanto, recomendamos considerar realizar una intervención en la parte alta del talud, de forma tal que estas rocas sean removidas y se disminuya el riesgo por caída de rocas para los usuarios.

Figura 57 Vista del talud al lado derecho del estacionamiento 73+000.
