Proyecto: LM-PI-AT-009-14

ANÁLISIS GENERAL DE LA CALIDAD DE LOS MATERIALES Y PROCESOS CONSTRUCTIVOS

**PROYECTO: CONTRATACIÓN POR IMPREVISIBILIDAD DISEÑO Y
CONSTRUCCIÓN DE LA ESTRUCTURA DE DRENAJE MAYOR
RUTA NACIONAL N°39, SOBRE EL RÍO MARÍA AGUILAR.**

San José, Costa Rica
Agosto 2014

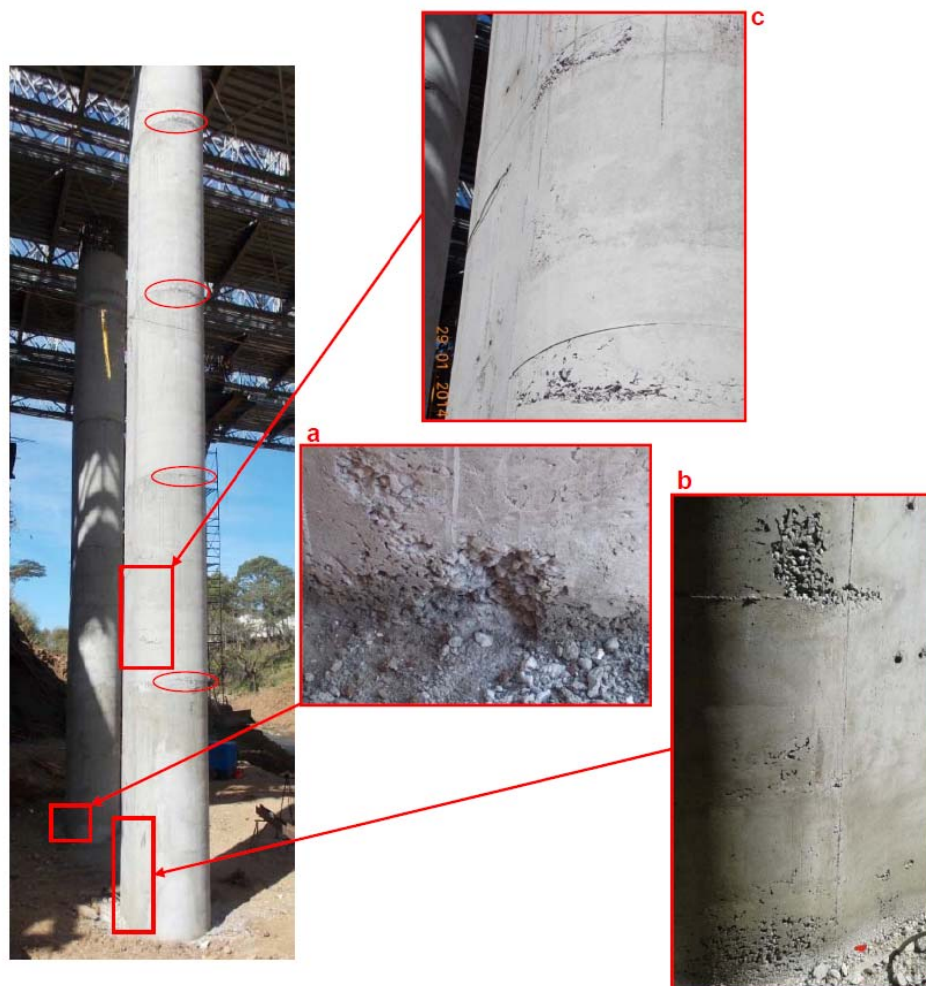
útil ya que puede afectar la durabilidad del elemento estructural, debido a la pérdida de recubrimiento de las varillas de refuerzo. Se enfatiza que la reparación de nidos de piedra no consiste en un trabajo cosmético, ya que se debe investigar la magnitud del daño, y en caso de ser requerido hacer una reparación mayor.

"Presencia de nidos de Piedra (hormigueros): Luego de una exhaustiva inspección de todos los posibles defectos en las pilas a los cuales se les podría asociar esta denominación le aclaramos que en todos los casos la falta de pasta es de carácter superficial y en el caso crítico no supera los 15 milímetros, valor que contrasta con el recubrimiento suministrado que es del orden de los 50 milímetros. En todos los casos se picó con piqueta y no fue posible desprender el agregado grueso, dado lo anterior, los defectos presentados no pueden ser catalogados como hormigueros sino como defectos meramente superficiales denominados comúnmente como "carates". Adicionalmente le manifiesto que para la columna crítica el área de defectos superficiales representa del orden del 1.50% del área total, por lo tanto esta situación no puede ser considerada como un problema generalizado.

Con respecto a la información descrita en este oficio es importante aclarar que pese a que en este documento se menciona que el área afectada es del 1,5% por ciento del área total, el deterioro comunicado por el LanammeUCR, se presenta en todas las columnas de las pilas del puente construidas a la fecha de inspección, ubicados principalmente en las juntas de construcción utilizadas entre coladas de acuerdo al tipo de formaleta utilizada, incluyendo la base de las columnas. (Ver Figura 2)

Figura 2. Ejemplos de nidos de piedra en columnas de la pila del eje 3 (según planos estructurales).
Fecha: Febrero, 2014.

Una vez reportados los defectos constructivos detectados, el contratista presenta un producto y un procedimiento de reparación, que a criterio de esta Auditoría Técnica, es responsabilidad de la Administración revisar y aprobar, de manera que este cumpla con los estándares de calidad necesarios para asegurar la inversión pública y el desarrollo del proyecto acorde con la normativa nacional y las buenas prácticas de la ingeniería.

- Se recomienda velar que en todos los proyectos se implementen las acciones correctivas correspondientes de acuerdo al estado de los defectos constructivos o aplicación de malas prácticas constructivas en resguardo de la calidad final del proyecto y la inversión de fondos públicos. Adicionalmente se recomienda implementa un plan de seguimiento del desempeño del proyecto en general y específicamente de las acciones correctivas implementadas, esto en pro de salvaguardar la inversión pública y el estado de las obras.

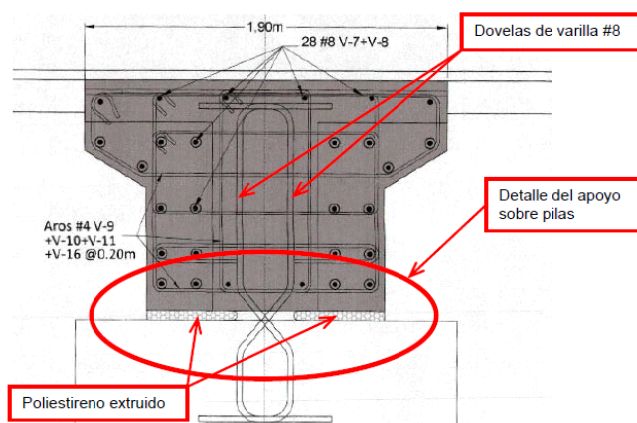
Un ejemplo de esta situación se presentó durante las visitas realizadas, en conjunto con la Unidad de Puentes del PITRA-LanammeUCR, los días 05,12 y 14 de marzo del año en curso donde se observó un cambio en los apoyos de la superestructura ubicados sobre la pila *Este* del puente 2. Acorde con el diseño mostrado en los planos se debía colocar poliestireno extruido entre el diafragma y la viga cabezal de las pilas para dejar una sección reducida de concreto en la ubicación de las dovelas de varilla #8 (ver Figura 3), sin embargo, durante la etapa de armado del refuerzo del diafragma no se observó que se preparara dicho detalle (ver Figura 4).

Figura 3. Detalle del apoyo de la pila según planos estructurales

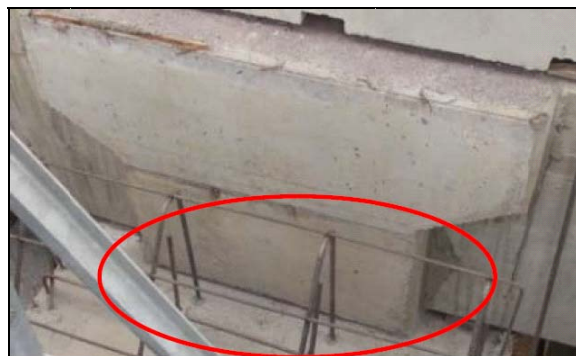
Figura 4. Detalle en sitio

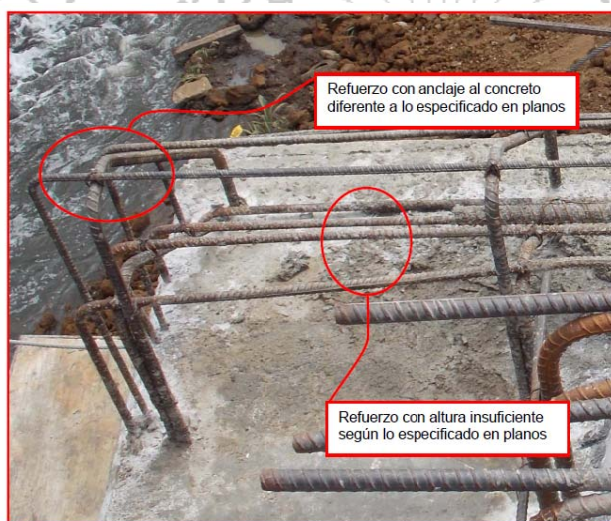
También durante estas visitas al proyecto se observó que antes del colado del concreto de la viga cabezal de la pila sobre el eje 3, el refuerzo del bloque de cortante *Este* no tenía la altura indicada en los planos estructurales, en dicha ocasión se observó un refuerzo añadido de forma adicional para completar la altura, el cual no tenía el detalle de anclaje al concreto indicado en los planos, este tenía forma de "U" y no de aros cerrado (ver Figura 5)

Figura 5. Diferencia con respecto a planos estructurales del refuerzo utilizado en el bloque cortante *Este* de la pila sobre el eje 3.

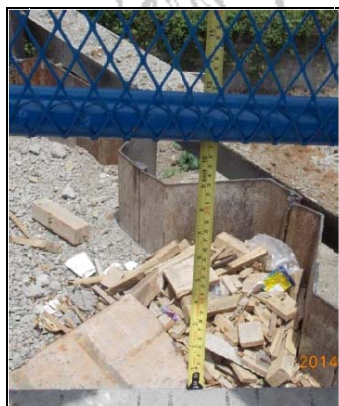
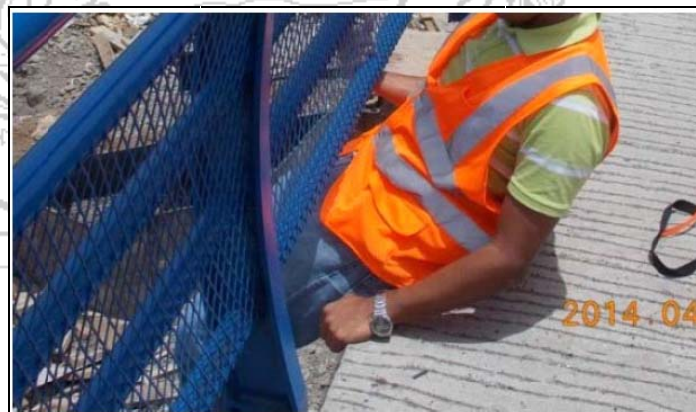
De acuerdo con la sección 13.8 de barandas peatonales del *AASHTO LRFD BRIDGE DESIGN SPECIFICATIONS (2012)*, cuando se utilizan tanto elementos verticales como horizontales en la baranda, la distancia libre entre elementos no debe ser mayor a 15 cm en los primeros 70 cm de altura.

En la baranda peatonal que se colocó en el proyecto se midieron distancias libres desde la losa hasta el primer elemento horizontal de 30 cm en distintas secciones del puente (Ver figura 6). Además, esta distancia libre es suficiente para que una persona adulta pase a través de la baranda y por lo tanto es aún más peligrosa para el paso de niños pequeños. (Ver figura 7).

Figura 6. Medición de distancia libre inferior de baranda peatonal, caso del puente 2. y **Figura 7.** Espacio libre de baranda peatonal suficiente para el paso de persona adulta.

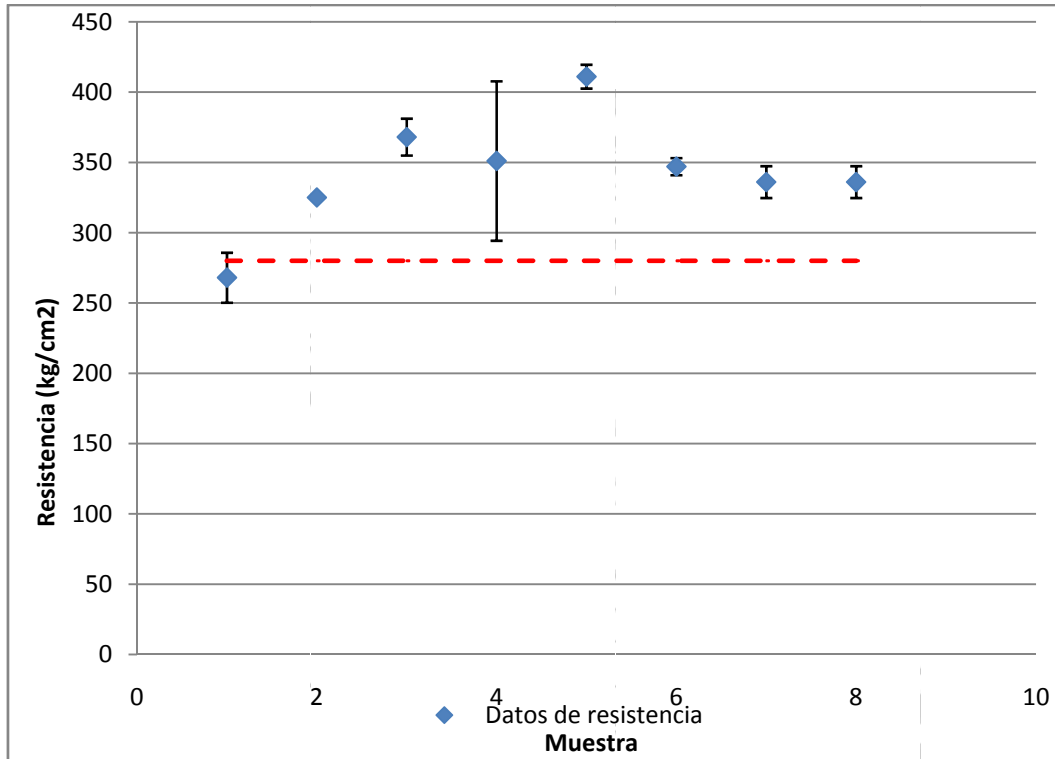
estadístico se puede observar que se tiene un porcentaje fuera de los límites de especificación de 71,6% cuando el valor máximo permitido es de 46.4%.

En el siguiente gráfico se puede observar los valores de resistencia a la compresión de cilindros fallados a 28 días, obtenidos por el LanammeUCR. Tal y como se aprecia, solamente uno de los datos promedios se encuentran por debajo del límite establecido.

Gráfico 1. Valores de resistencia a la compresión para las muestras de concreto ensayadas por el LanammeUCR

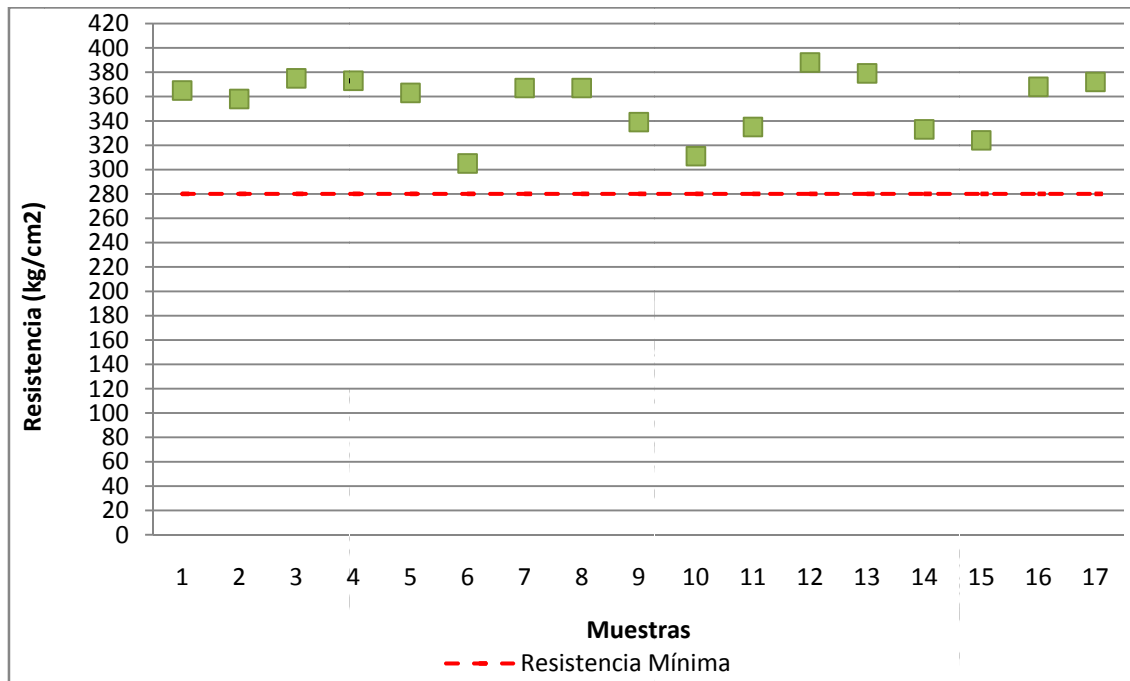
Gráfico 2. Valores de resistencia a la compresión para las muestras de concreto ensayadas por el CACISA.

En el Gráfico 2 se puede observar los valores de resistencia a la compresión de cilindros fallados a 28 días, obtenidos por CACISA. Tal y como se aprecia todos los datos promedios se encuentran por arriba del límite establecido.
