Proyecto: LM-PIE-UP-P13-2017

EVALUACIÓN DE LA CONDICIÓN DEL PUENTE SOBRE EL RÍO CIRUELAS RUTA NACIONAL No. 27

Preparado por:
 Unidad de Puentes
 LanammeUCR

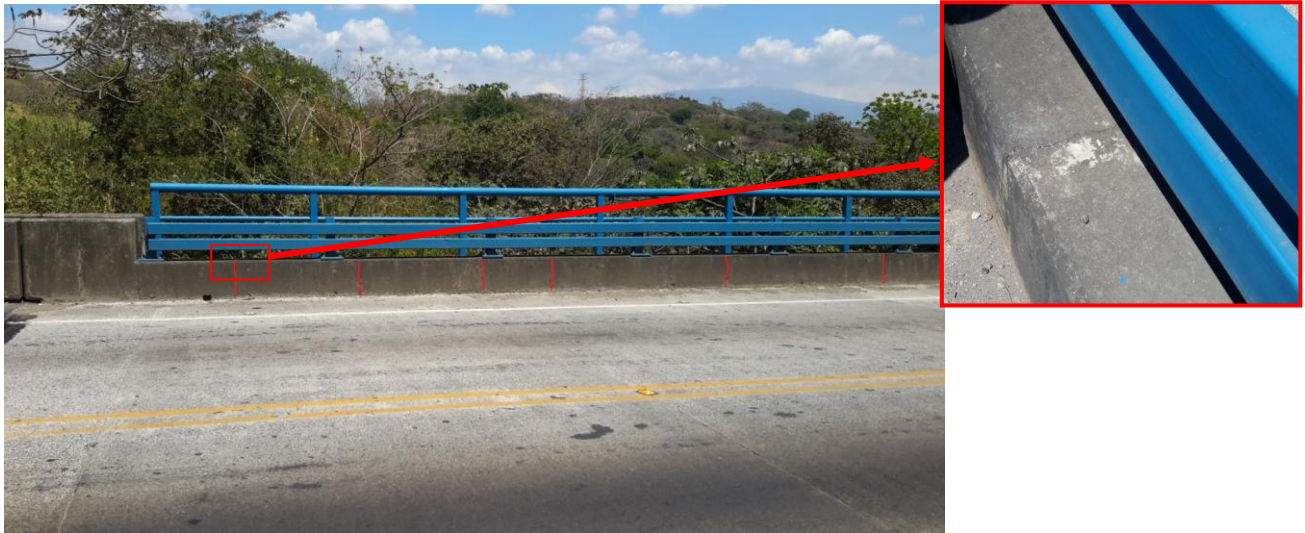
ELEMENTOS	OBSERVACIONES	GD	CE	RECOMENDACIONES
2.1. Sistema de contención vehicular del puente	<p>Se observaron grietas en el murete de concreto de la barrera vehicular, con ancho mayor que 0,30 mm espaciadas a más de 2,0 m (ver figura 1).</p> <p>La barrera vehicular podría no cumplir con los niveles de contención de la <i>Especificación de diseño AASHTO LRFD</i> (AASHTO, 2014), debido a que fue diseñada con una normativa anterior que no consideraba los requisitos para niveles de contención (Especificaciones Estándar de AASHTO 1992). Un sistema de contención no acorde con las condiciones actuales de tránsito de la ruta, aumenta el riesgo de que ante el impacto de un vehículo la barrera no se desempeñe adecuadamente.</p>	1	2	<p>Evaluar estructuralmente si la barrera vehicular, los detalles de anclaje a la losa, y el voladizo de la losa tienen capacidad para resistir los requisitos de diseño del capítulo 13 de AASHTO LRFD (AASHTO, 2014) para el nivel de contención TL-4 como mínimo.</p> <p>Si el sistema no cumple con los requisitos de diseño para una barrera TL-4, evaluar la posibilidad de establecer un programa de rehabilitación del puente donde se incluya la rehabilitación o sustitución de la barrera vehicular por un sistema que haya sido probado para un nivel de contención TL-4, según las disposiciones de AASHTO LRFD.</p> <p>Si el sistema cumple con los requisitos de diseño para una barrera TL-4, monitorear el agrietamiento en evaluaciones posteriores para comparar su estado con respecto al observado y determinar si se requieren o no aplicar medidas correctivas inmediatas.</p>

Figura 1. Grietas en murete de la barrera vehicular.

3. Evaluar estructuralmente si la barrera vehicular los detalles de anclaje a la losa, y el voladizo de la losa cumplen con las fuerzas de diseño del capítulo 13 de AASHTO LRFD para el nivel de contención TL-4. Si el sistema no cumple con las fuerzas de diseño, evaluar la posibilidad de establecer un programa de rehabilitación del puente donde se incluya la rehabilitación o sustitución de la barrera vehicular por un sistema que haya sido probado para un nivel de contención TL-4. Si el sistema cumple, monitorear el agrietamiento en evaluaciones posteriores para comparar su estado con respecto al observado y determinar si se requieren o no aplicar medidas correctivas inmediatas.

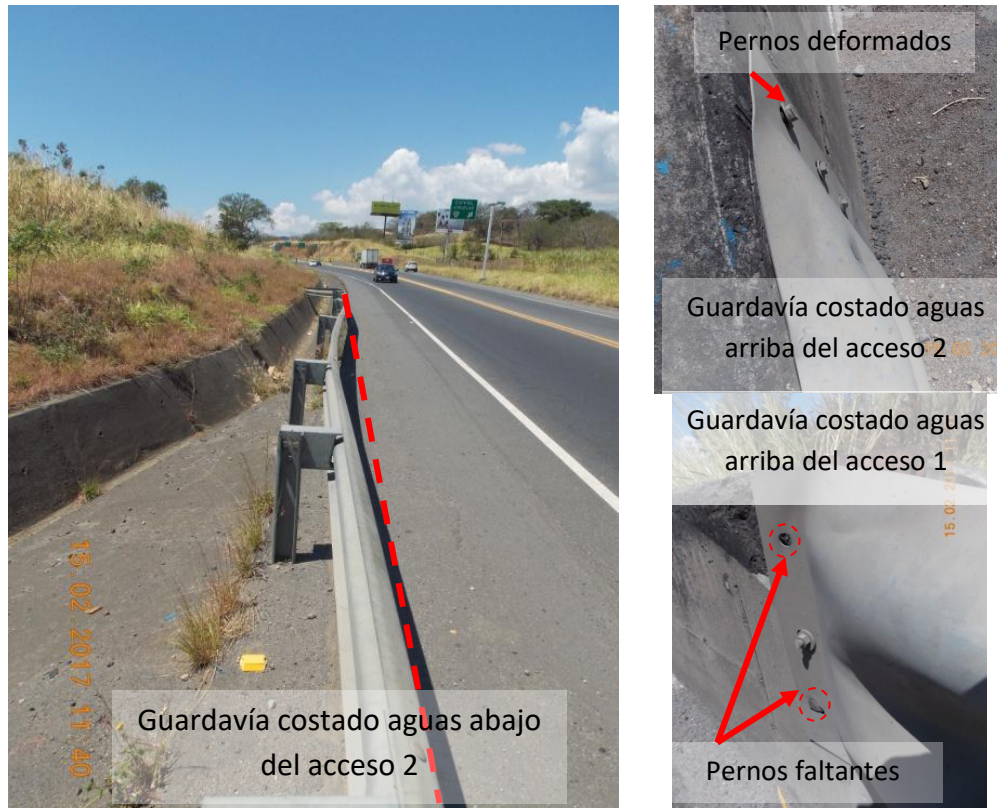
Figura 2. Guardavía deformado y deficiencias en sistema de anclaje de guardavías a barrera rígida del puente.

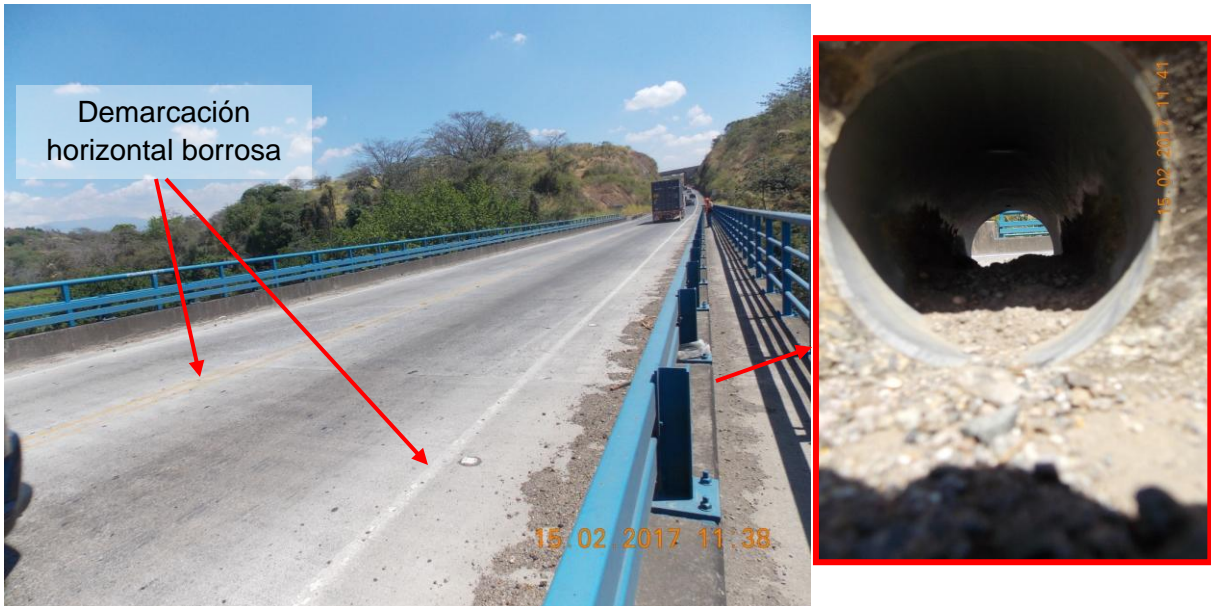
3.2. Bordillos y sistema de drenaje del puente	<p>Se observó acumulación de sedimentos en los bordillos y en los ductos de drenaje que descargan hacia el paso peatonal (ver figura 3).</p> <p>La acumulación de sedimentos en el bordillo puede causar acumulación de agua de escorrentía sobre la calzada en condiciones lluviosas, los cuales, podrían provocar hidroplaneo en los vehículos y riesgo de accidentes de tránsito.</p> <p>Algunos ductos descargan sobre los bastiones y las pilas, generando manchas de humedad que podrían acelerar el deterioro de los elementos de concreto (Ver figura 4).</p>	2	2	<p>Establecer un programa de mantenimiento periódico del puente donde se incluya la limpieza de sedimentos de los bordillos y ductos de drenaje del puente.</p> <p>Además, evitar que la salida de los ductos de drenaje descarguen directamente sobre los bastiones y las pilas.</p> <p>Seguir en donde aplique los procedimientos descritos en el Manual de Conservación de Carreteras, Caminos y Puentes MCV-2015 (MOPT, 2015b)</p>

Figura 3. Demarcación horizontal borrosa y acumulación de sedimentos en bordillos y ductos de drenaje que descargan en el paso peatonal.

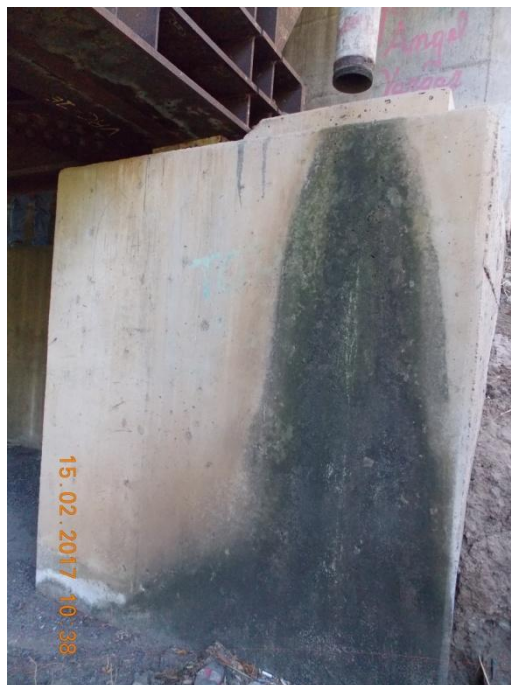
Figura 4. Ducto de drenaje que descarga directamente sobre el bastión 2.

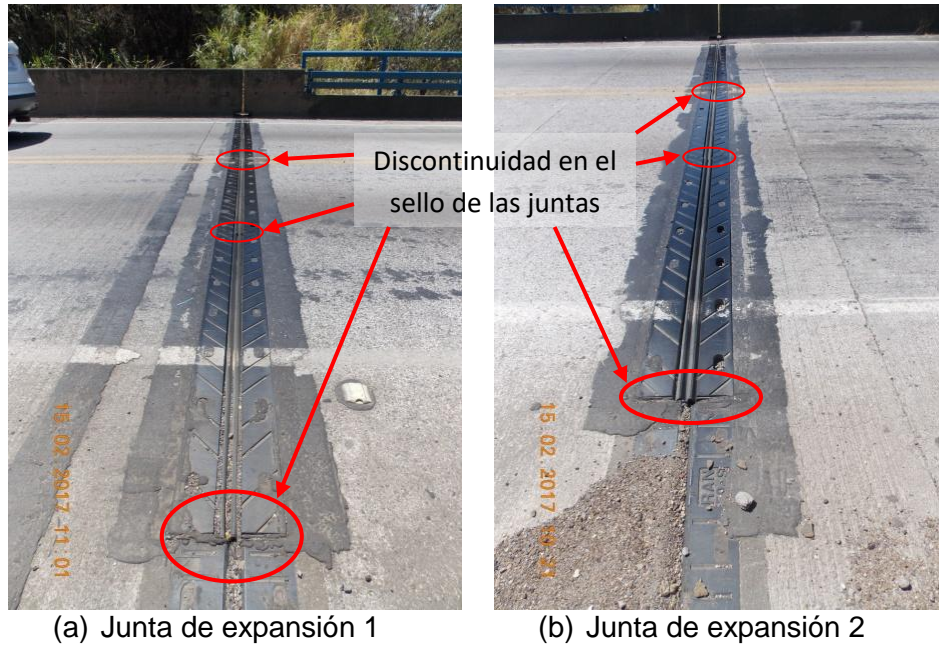
Figura 5. Juntas de expansión con discontinuidades y sedimentos sobre el sello.

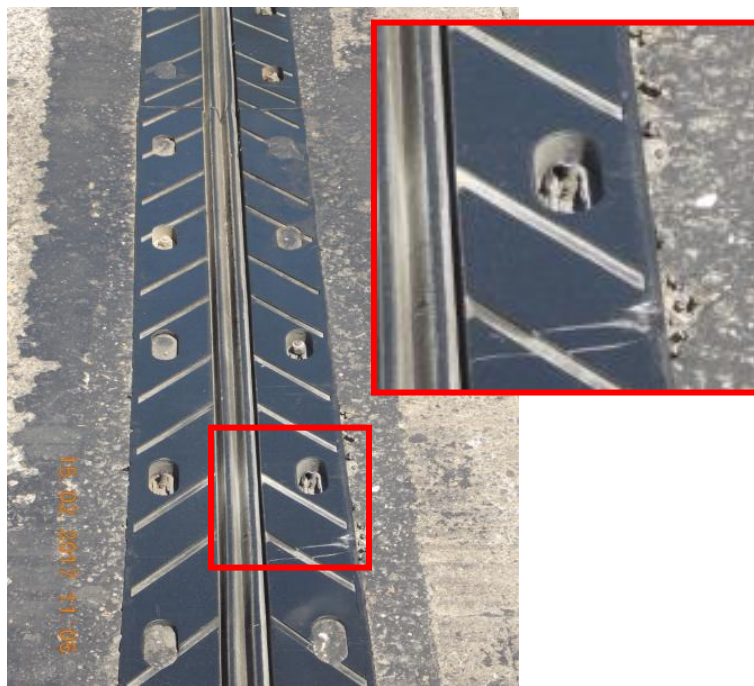
Figura 6. Desprendimientos de sello de protección de pernos y tuercas de sujeción en junta de expansión 1.

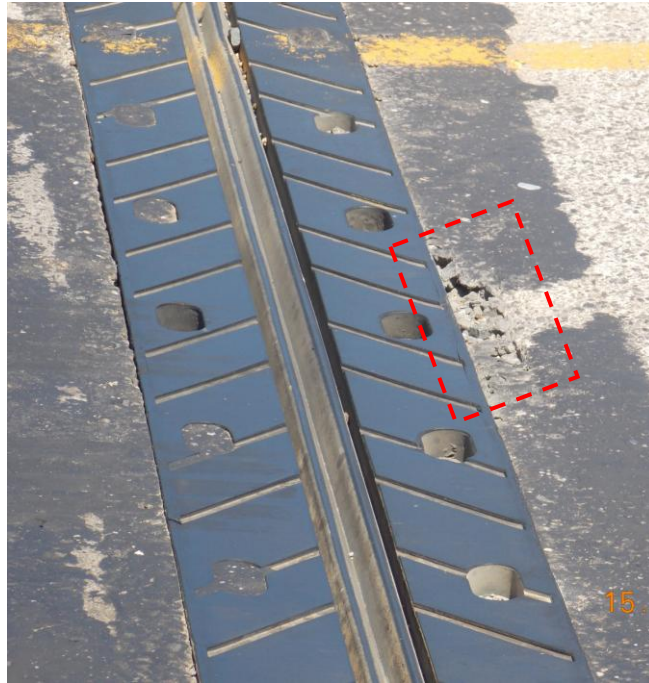
ELEMENTOS	OBSERVACIONES	GD	CE	RECOMENDACIONES
3.3. Juntas de expansión (continuación)	<p>(Continúa de la página anterior)</p> <p>En los bordes de la losa del puente contiguo a ambas juntas se observaron desprendimientos de concreto (ver figura 6).</p> <p>Se escucharon sonidos fuertes cuando pasaban los vehículos sobre la junta, lo que puede indicar movimientos y esfuerzos en el elemento que podrían acelerar el deterioro.</p>	2	2	Ver recomendaciones en la página anterior.

Figura 7. Desprendimiento de concreto en borde de junta de expansión 2.

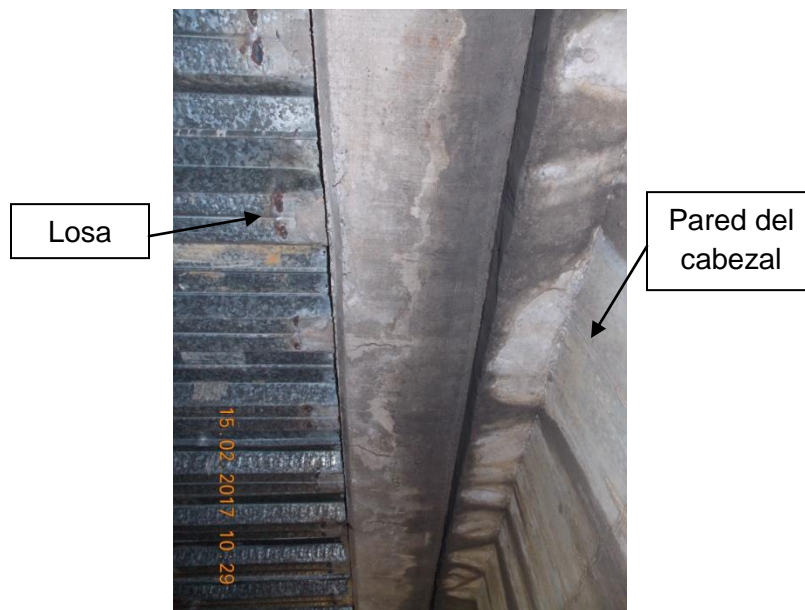
Figura 8. Manchas de humedad en la cara inferior del borde de la losa del puente contiguo a la junta de expansión 2 y en la pared del cabezal del bastión 2.

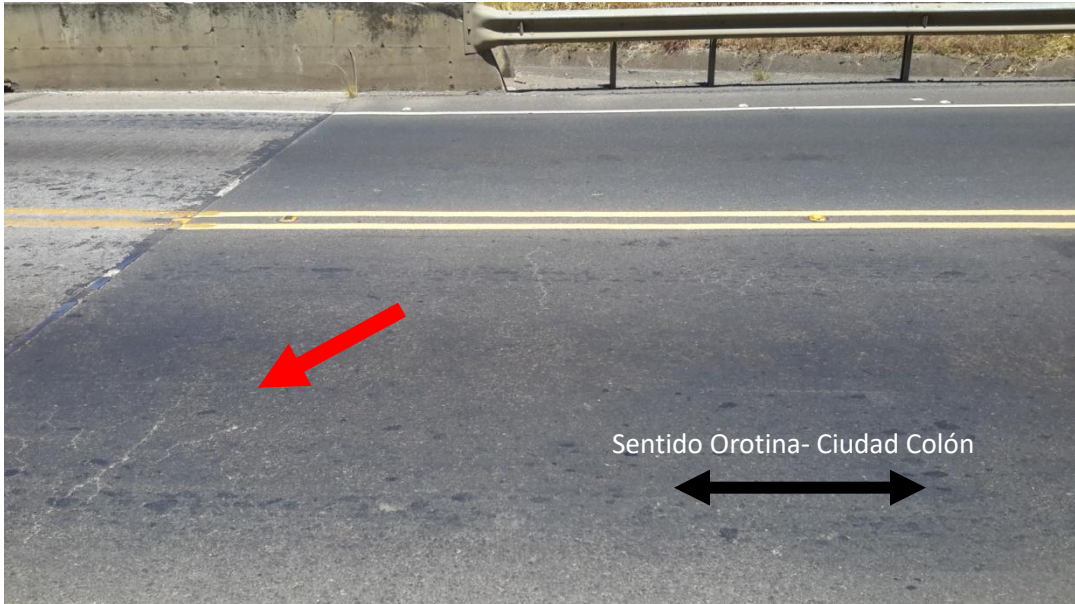
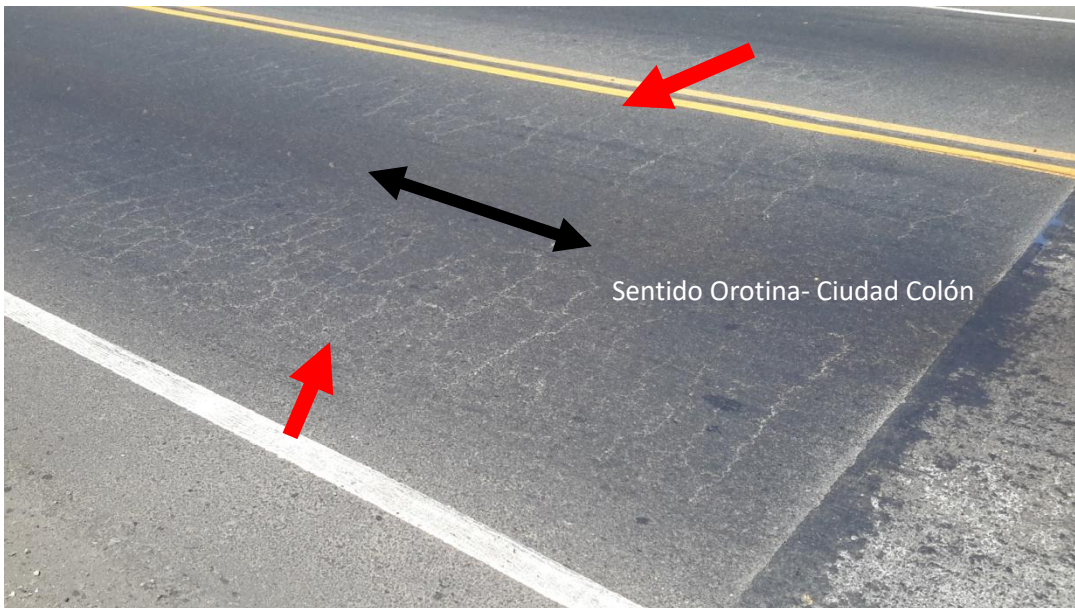
Figura 9. Grietas en superficie de rodamiento de los accesos.

3.4. Superficie de rodamiento de los accesos	<p>La superficie de rodamiento del acceso 1 las grietas son transversales, de ancho mayor a 6 mm y menor a 19 mm con ramificaciones pequeñas, lo cual califica como severidad Media según el Manual de Auscultación Visual de Pavimentos MAV-2016 (MOPT, 2016) y se encontraron en puntos específicos.</p> <p>Por otra parte, La superficie de rodamiento del acceso 2 se encontró con grietas que poseen interconexiones y comienzan a formar el patrón de “cuero de lagarto”, formando mallas de 200 mm x 200 mm, lo cual califica como severidad Media según el Manual de Auscultación Visual de Pavimentos MAV-2016 (MOPT, 2016). Las grietas están extendidas en el carril con sentido Orotina-Ciudad Colón, en un área aproximada de 40 m² (ver figura 9).</p>	1	1	Establecer un programa de mantenimiento siguiendo en donde aplique los procedimientos descritos en el Manual de Conservación de Carreteras, Caminos y Puentes MCV-2015 (MOPT, 2015b) donde se incluya la atención a la superficie de rodamiento de los accesos.

(a) Superficie de rodamiento de acceso 1

(b) Superficie de rodamiento de acceso 2

- f. Reparar los recubrimientos de concreto de los bloques antisísmicos.
- g. Atender los deterioros de la superficie de rodamiento de los accesos
- h. Proteger contra la erosión los taludes ubicados a los costados del bastión 1.

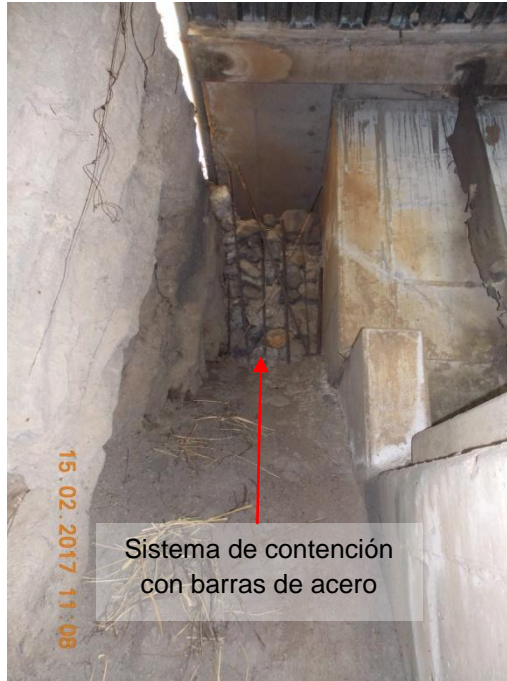
Figura 10. Talud en el costado aguas arriba al bastión 1 con vulnerabilidad a deslizamientos.

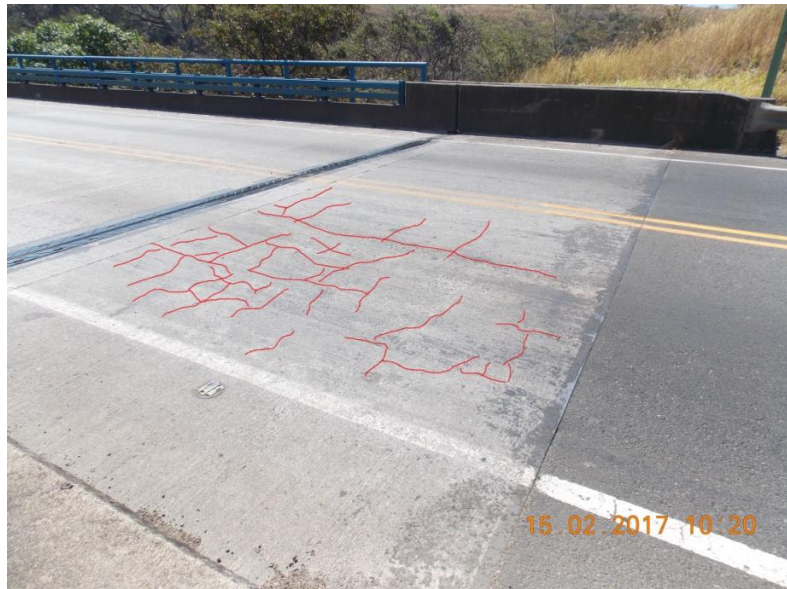
3.6. Muros de retención de los accesos	No se observaron muros de contención en los accesos.	NA	NA	Ninguna
3.7. Losa de aproximación	Se observaron grietas en dos direcciones en las losas de aproximación de ambos accesos, con ancho de grietas entre 0,3 mm y 1,0 mm, espaciadas a menos de 0,50 m (ver figura 11). Además, se encontraron varias secciones desprendidas de las piezas metálicas de la junta entre la losa de aproximación y la carpeta asfáltica del acceso 1 (ver figura 12).	1	2	Determinar las causas del agrietamiento observado para establecer las medidas de reparación requeridas. Incluir en un programa de mantenimiento la sustitución las piezas metálicas colocadas en las juntas entre las losas de aproximación y la carpeta asfáltica por un material resistente al impacto de las ruedas de los vehículos, siguiendo en donde aplique los procedimientos descritos en el Manual de Conservación de Carreteras, Caminos y Puentes MCV-2015 (MOPT, 2015b).

Figura 11. Grietas en dos direcciones en la losa de aproximación (Vista de la losa de aproximación del acceso 2).

- b. Determinar las causas del agrietamiento observado en la losa de aproximación para establecer las medidas de reparación requeridas.

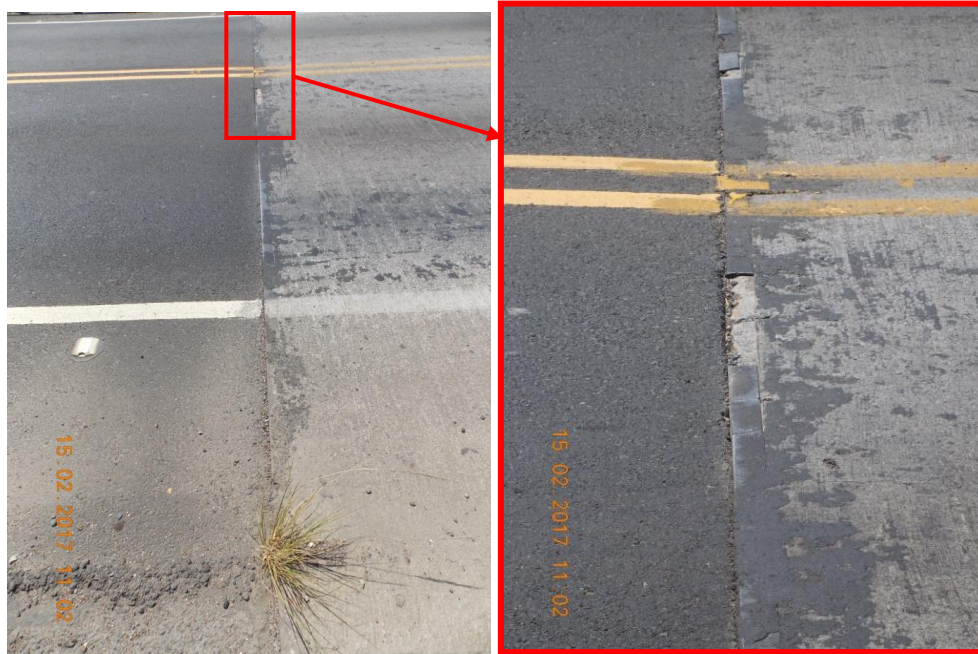
Figura 12. Desprendimiento del angular de protección de la losa de aproximación en la junta entre la losa de aproximación y la carpeta asfáltica del acceso 1.

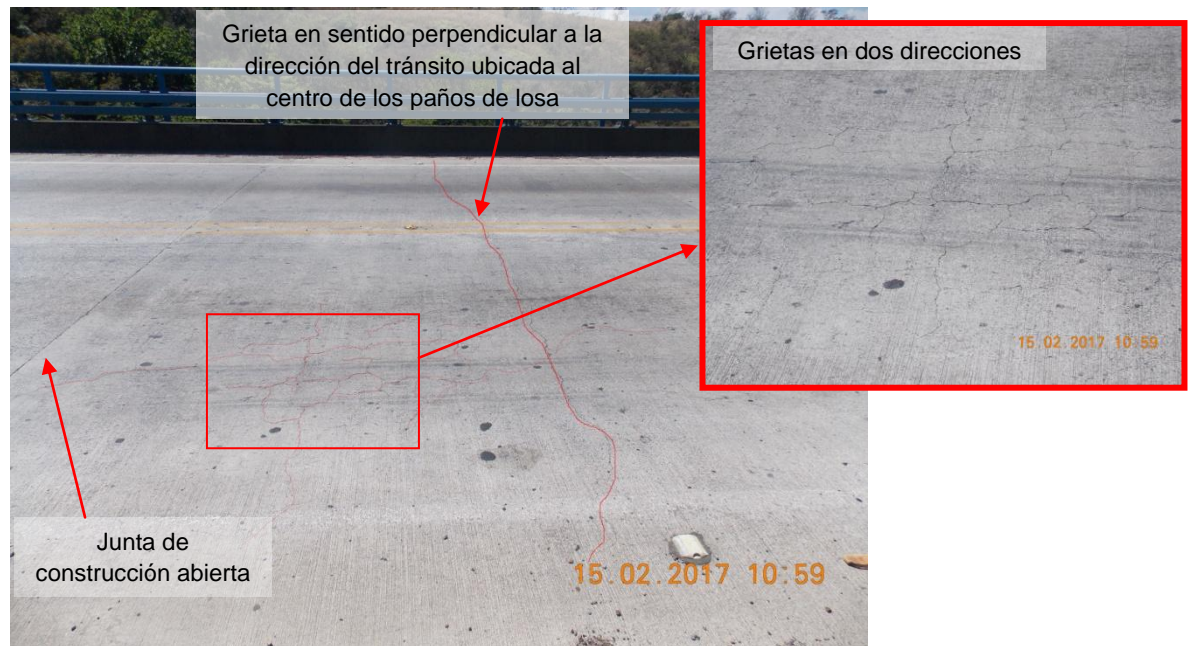
ELEMENTOS	OBSERVACIONES	GD	CE	RECOMENDACIONES
4.1. Tablero (losa de concreto).	<p>La cara superior de la losa de concreto del puente tiene grietas en la dirección perpendicular a la dirección del tránsito y ubicadas en el centro de los paños de losa. Estas grietas tienen ancho mayor que 1,0 mm y espaciadas a más de 1,0 m (ver figura 13)</p> <p>También se encontraron zonas con grietas en dos direcciones con ancho mayor que 0,5 mm y espaciamientos entre 0,10 m y 0,30 m (ver figura 13).</p> <p><i>(Continúa en la página siguiente)</i></p>	1	3	Intervenir la losa de concreto realizando una evaluación detallada para determinar las condiciones de durabilidad y de capacidad estructural de la losa para establecer la extensión, la severidad y las posibles causas de cada una de las deficiencias observadas y recomendar si la losa debe ser sustituida o puede ser rehabilitada acorde con su nivel de deterioro.

Figura 13. Grietas en una y dos direcciones en la cara superior de la losa de concreto y juntas de construcción abiertas.

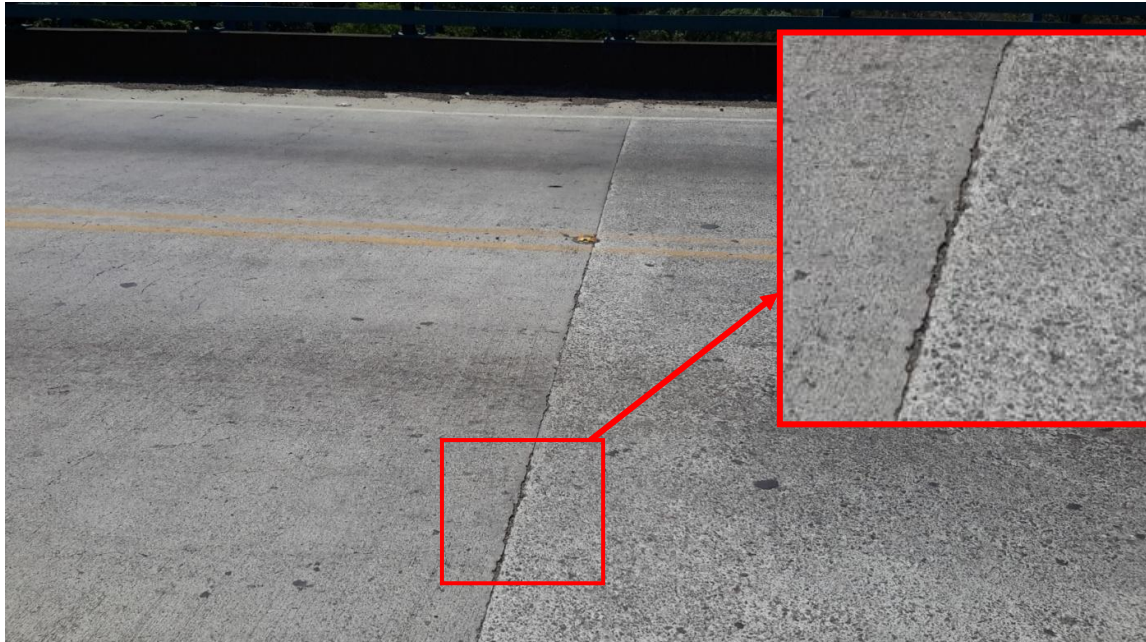
Figura 14. Junta de construcción abierta y con desprendimientos de concreto en los bordes.

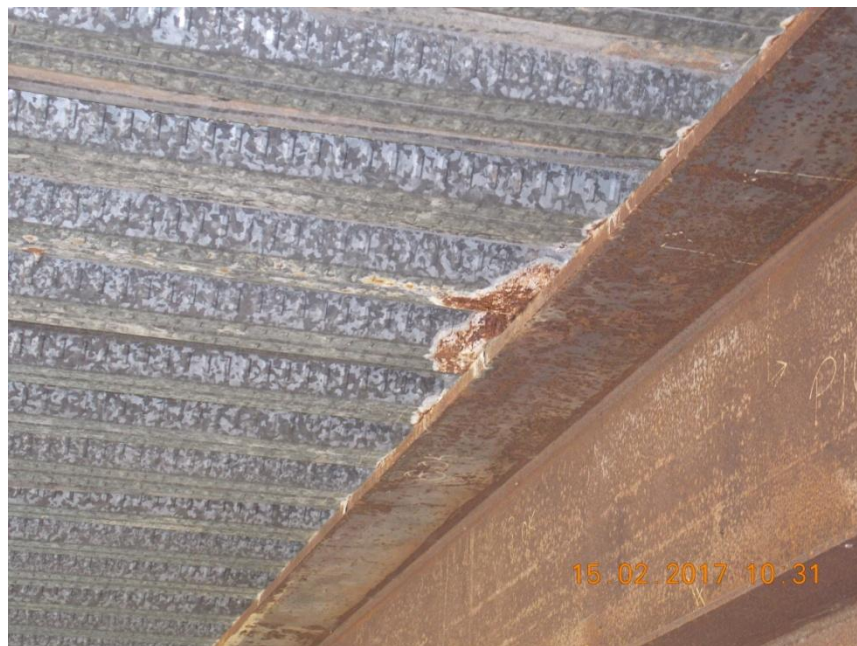
ELEMENTOS	OBSERVACIONES	GD	CE	RECOMENDACIONES
4.2. Tablero (losa de concreto). (continuación)	<p><i>(Continúa de la página anterior)</i></p> <p>Además, todas las juntas de construcción ubicadas entre los paños de losa se encontraron abiertas y con desprendimientos de concreto en los bordes, lo cual podría acelerar su deterioro al generar que las ruedas de los vehículos impacten los bordes (ver figura 13 y 14) Esta situación es la etapa inicial de desprendimientos de concreto de mayor severidad cerca de las juntas de construcción, como sucedió en la losa del puente sobre la quebrada Salitral en la misma ruta (ver informe LM-PIE-UP-P12-2017).</p> <p>No se tuvo acceso visual a la cara inferior de la losa del puente debido a que tiene una lámina metálica. En algunas zonas de la lámina sobre las vigas principales y vigas de piso del puente se encontraron manchas blancas producto del ingreso de agua a través de las grietas de la losa. En los voladizos de losa a los costados del puente las manchas blancas también podrían ser producto del transporte de agua que ingresa desde la acera del puente dentro de la lámina metálica (ver figura 15).</p>	1	3	Ver recomendaciones en la página anterior.

Figura 15. Mancha blanca puntual en lámina metálica de la cara inferior de la losa sobre viga principal del costado aguas arriba.

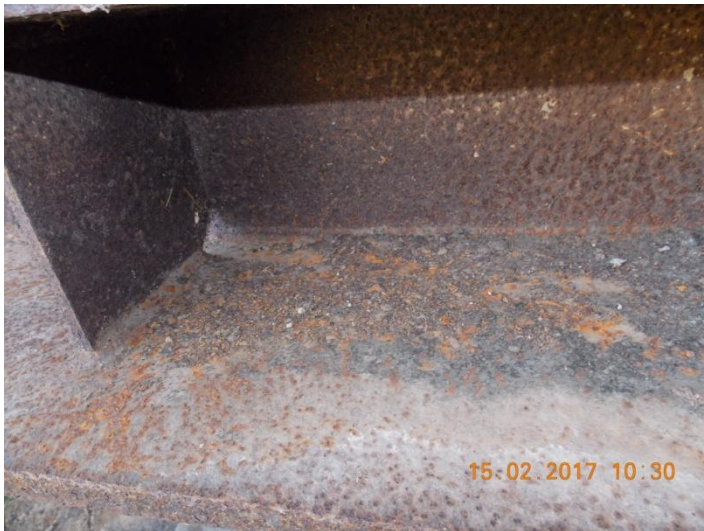
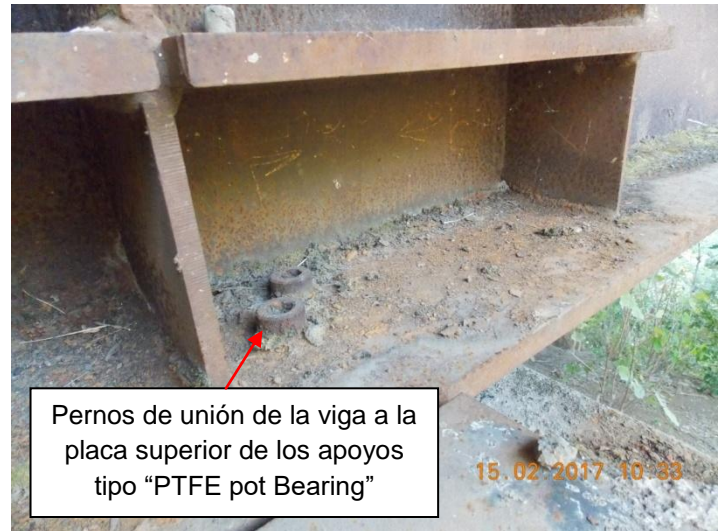
ELEMENTOS	OBSERVACIONES	GD	CE	RECOMENDACIONES
4.3. Vigas principales de acero	<p>Se observó pérdida de sección leve, localizada en la zona cercana a los apoyos debido al constante contacto con agua y sedimentos en esta zona de la viga principal (ver figura 16).</p> <p>Las vigas principales son de acero resistente a la corrosión atmosférica, por esta razón tienen una capa de óxido. Sin embargo, al estar en contacto con agua u otras sustancias y no tener otra protección más que la capa de óxido se puede iniciar el proceso de pérdida de sección, que podría llevar a la reducción de la capacidad de las vigas.</p>	1	3	<p>Evaluar la capacidad de carga viva de la superestructura utilizando la metodología LRFR descrita en el Manual AASHTO para Evaluación de puentes (AASHTO, 2011)</p> <p>Limpiar las zonas de la viga principal en contacto con agua, sedimentos y residuos que expulsan los murciélagos.</p> <p>Proteger contra la corrosión con un sistema de pintura las zonas de las vigas cercanas a las juntas de expansión. Se recomienda preparar la superficie y pintar al menos 3 m de vigas desde el extremo contiguo a ambas juntas de expansión.</p> <p>Seguir las recomendaciones para impermeabilizar las juntas de expansión en 3.3, las recomendaciones para el sistema de drenaje de la superestructura en 3.2.</p>

Figura 16. Corrosión con pérdida de sección leve en extremo de viga principal.

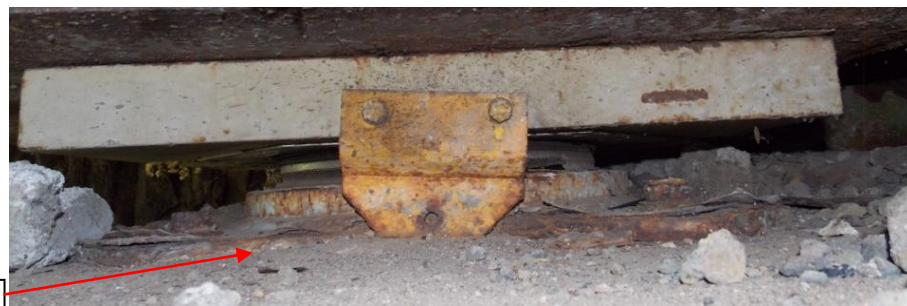
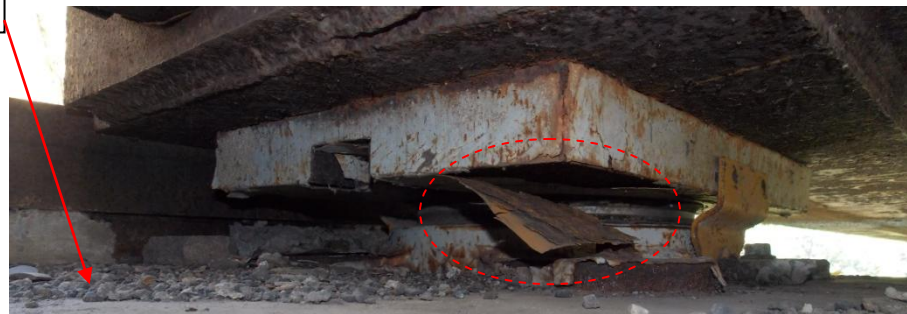
ELEMENTOS	OBSERVACIONES	GD	CE	RECOMENDACIONES
5.1. Apoyos en bastiones y pilas	<p>Se observó desprendimiento del sistema de protección contra la corrosión de las placas de los apoyos tipo “PTFE pot bearing” sobre los bastiones y corrosión en el acero que ha quedado sin protección (ver figura 17). Se destaca el desprendimiento del sistema de protección en la cara inferior de la placa que está en contacto con las vigas principales (Ver figura 17 (b)), lo cual, puede producir desprendimientos de otros elementos del apoyo como la lámina de acero inoxidable y de superficie deslizante del apoyo, que también está unida a esta placa.</p> <p>Los pernos de unión de las vigas principales a los apoyos se encuentran corroídos debido al constante contacto con agua (ver figura 16)</p> <p>Además se encontraron sedimentos alrededor de los apoyos y polvo adherido a la cara inferior de la placa que está unida a las vigas en todos los apoyos (ver figura 17).</p> <p>No se tuvo acceso directo a los apoyos sobre las pilas, sin embargo, si se pudieron observar a una distancia aproximada de 35 m y no se encontraron daños evidentes.</p>	1	3	<p>Realizar una inspección detallada de los apoyos tipo “PTFE pot bearing” sobre los bastiones para evaluar las condiciones de durabilidad y la capacidad estructural. Además, incluir actividades básicas de conservación siguiendo las pautas brindadas en el manual de mantenimiento del fabricante (FIP Industriale, 2013b) (Ver manual en el Anexo B de este informe) como limpieza y protección contra la corrosión de los apoyos. Procurar la asesoría del fabricante de los apoyos.</p> <p>También realizar una inspección detallada y con métodos de acceso a los apoyos de las pilas que incluya limpieza.</p>

(a) Apoyo del lado aguas arriba sobre bastión 1

(b) Apoyo lado aguas arriba sobre bastión 2.

Nótese el desprendimiento del sistema de protección contra la corrosión en la cara inferior de la placa.

Figura 17. Corrosión de los elementos metálicos de los apoyos, desprendimiento del sistema de protección contra la corrosión y sedimentos alrededor de los apoyos.

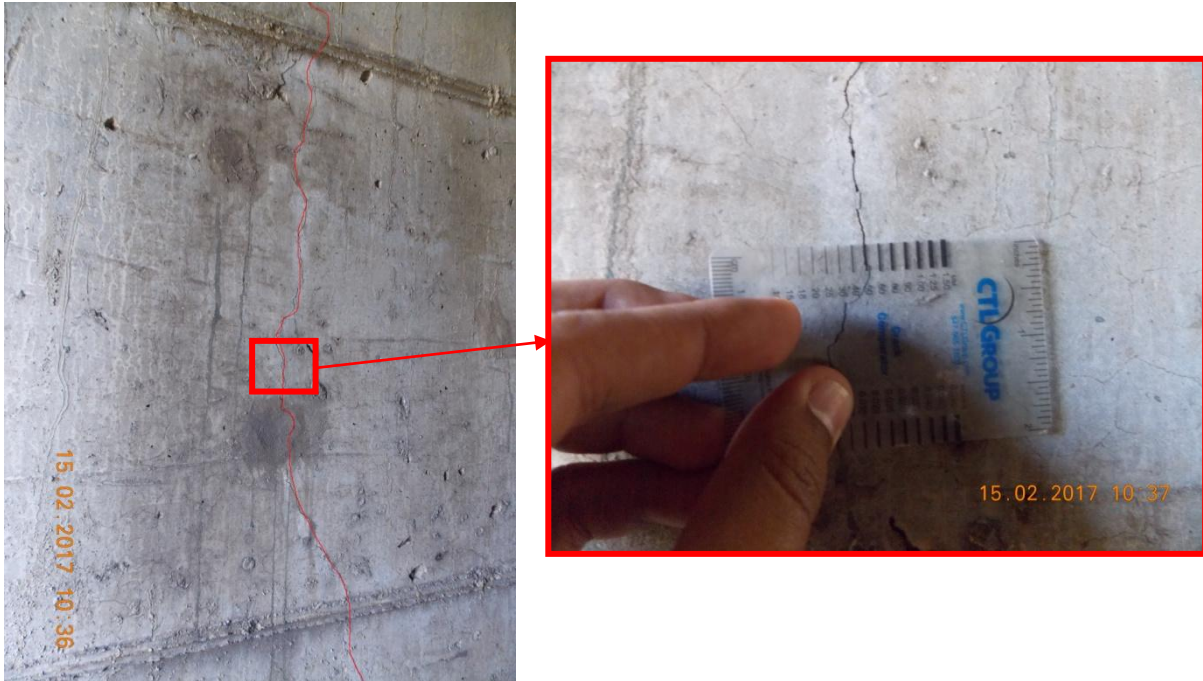
ELEMENTOS	OBSERVACIONES	GD	CE	RECOMENDACIONES
5.2. Bastiones	<p>Se observaron grietas verticales en la pared del cabezal de ambos bastiones. Las grietas tienen anchos entre 0,50 mm y 0,80 mm. Además, están espaciadas a más de 1,50 m (ver figura 18).</p> <p>La pared del cabezal se encontró con manchas de humedad (ver figura 8). Si el agua ingresa por las grietas podría iniciar un proceso de corrosión del acero de refuerzo de la pared del cabezal del bastión.</p>	1	3	<p>Seguir las recomendaciones brindadas para impermeabilizar las juntas de expansión en el punto 3.3.</p> <p>Dar seguimiento en próximas inspecciones a las grietas de los bastiones con el fin de verificar si el ancho de grietas aumenta o si aparece mayor densidad de grietas en el elemento.</p> <p>Posteriormente, reparar las grietas con un sistema de inyección, que considere el movimiento de la grieta, siguiendo en donde aplique los procedimientos descritos en el Manual de Conservación de Carreteras, Caminos y Puentes MCV-2015 (MOPT, 2015b).</p>

Figura 18. Grietas verticales en la pared del cabezal del bastión 2.

- d. Dar seguimiento en próximas inspecciones a las grietas de los bastiones con el fin de verificar si el ancho de grietas aumenta o si aparece mayor densidad de grietas en los elemento. Posteriormente, reparar las grietas con un sistema de inyección, que considere el movimiento de la grieta.

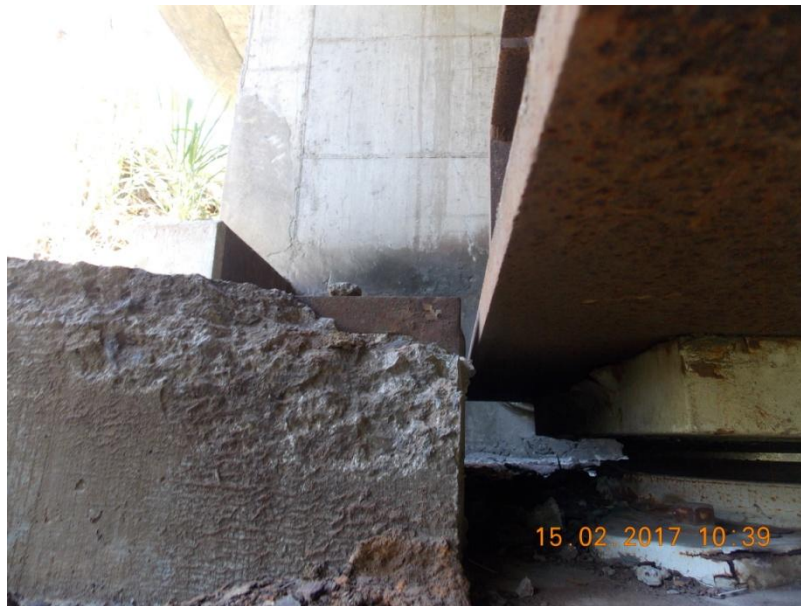
ELEMENTOS	OBSERVACIONES	GD	CE	RECOMENDACIONES
6.2. Dispositivos para prevención de colapso (llaves de corte, cadenas, anclajes, aislamiento sísmico) (continuación)	<p><i>(Continúa de la página anterior)</i></p> <p>La protección contra la corrosión de los dispositivos se ha perdido en más del 50% del área expuesta del elemento. En algunos puntos se puede observar oxidación y puntos con corrosión leve (ver figura 20).</p> <p>El elemento de hule que protege el pistón se encontraba deformado en varios dispositivos. En algunos casos se encontraron manchas de aceite bajo el dispositivo, lo cual, es un indicativo de que se podría afectar su funcionamiento (ver figura 20 (b)).</p> <p>Además, el material donde se ubica el apoyo esférico del dispositivo se encontró agrietado debido a desgaste (ver figura 20 (a)).</p> <p>También, los dispositivos “Shock Transmitters” no tenían un elemento que está relacionado con el flujo de aceite dentro del sistema, lo cual se comprobó al comparar fotografías de inspecciones anteriores. Esto podría significar que el sistema podría no funcionar según como se diseñó (Ver figura 21)</p> <p>Por otro lado, en los bloques antisísmicos ubicados a los costados de los bastiones, se encontraron desprendimientos de concreto del recubrimiento en las esquinas que están en contacto con las vigas principales (ver figura 19)</p>	3	4	<p>Realizar una inspección detallada de los dispositivos “Shock-Transmitters” que se encuentran sobre los bastiones para evaluar las condiciones de durabilidad y su funcionamiento de acuerdo a las condiciones de diseño.</p> <p>Además, incluir actividades básicas de conservación siguiendo las pautas brindadas en el manual de mantenimiento del fabricante (FIP Industriale, 2013a) (Ver manual en el Anexo B de este informe) como limpieza y protección contra la corrosión.</p> <p>Procurar la asesoría del fabricante para todo el proceso de inspección y mantenimiento de los dispositivos “Shock-Transmitters”.</p> <p>Reparar los recubrimientos de concreto de los bloques antisísmicos en los bastiones.</p>

Figura 19. Desprendimiento de concreto en esquina de bloque antisísmico del costado aguas abajo del bastión 2.

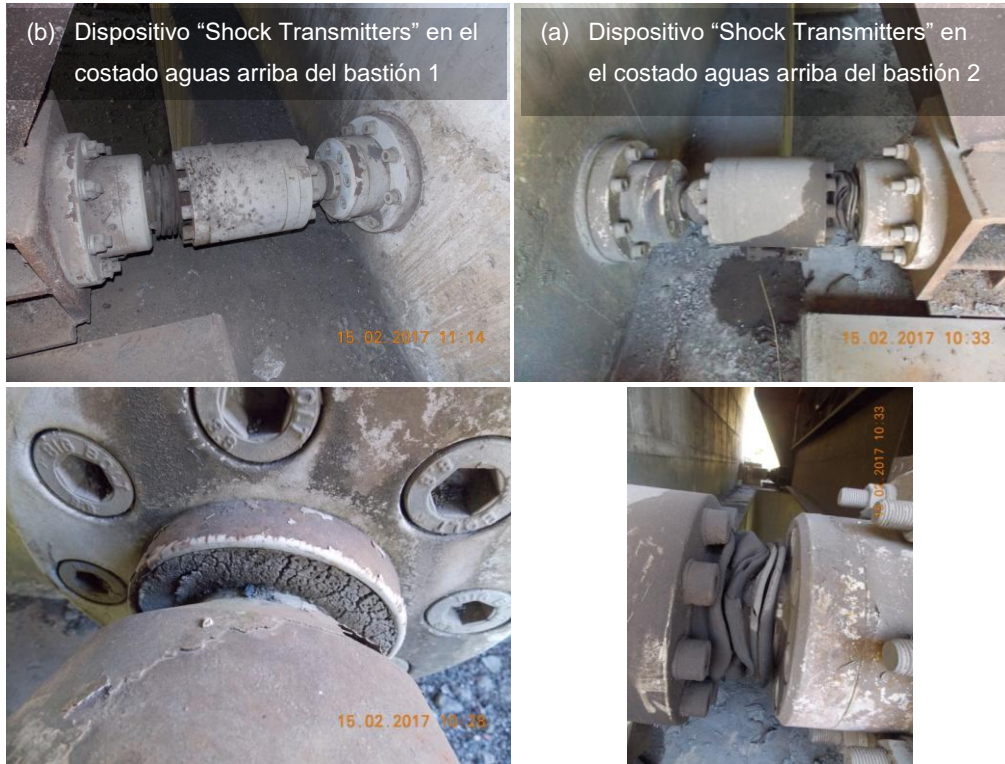
Figura 20. Deterioro por falta de mantenimiento en dispositivos “Shock Transmitters”.

- a. Falta de mantenimiento del sistema de dispositivos “*Shock Transmitters*”, la cual ha provocado oxidación de superficies, ausencia de elementos protectores, acumulación de polvo, deformación del elemento de hule que protege el pistón, fugas de aceite, deterioro del material donde se ubica el apoyo esférico y ausencia de elementos que son importantes para el funcionamiento del sistema. Estas deficiencias podrían evidenciar que los dispositivos no están funcionando de acuerdo a las condiciones para las que fueron colocados.

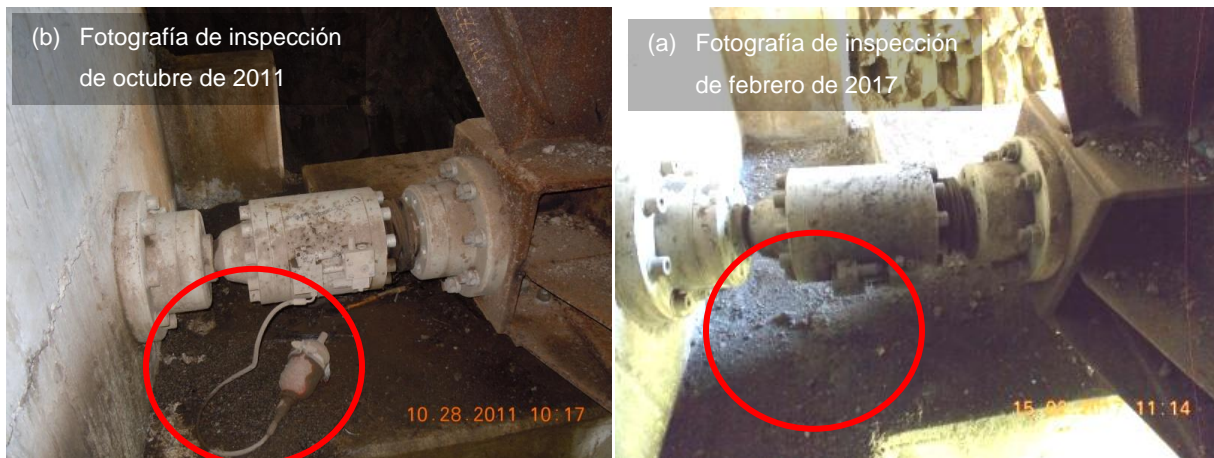
Figura 21. Ausencia de elemento relacionado con el flujo de aceite en dispositivos “Shock Transmitters”.
