LanammeUCR	Universidad de Costa Rica Laboratorio Nacional de Materiales y Modelos Estructurales LanammeUCR INFORME DE EVALUACIÓN		Código: RC-444
	CONSECUTIVO: LM-PIE-UP-P04-2017	Página 1/53	VERSIÓN 04

Proyecto: LM-PIE-UP-P04-2017

EVALUACIÓN DE LA CONDICIÓN DEL PUENTE SOBRE EL RÍO CORREDORES RUTA NACIONAL No. 2

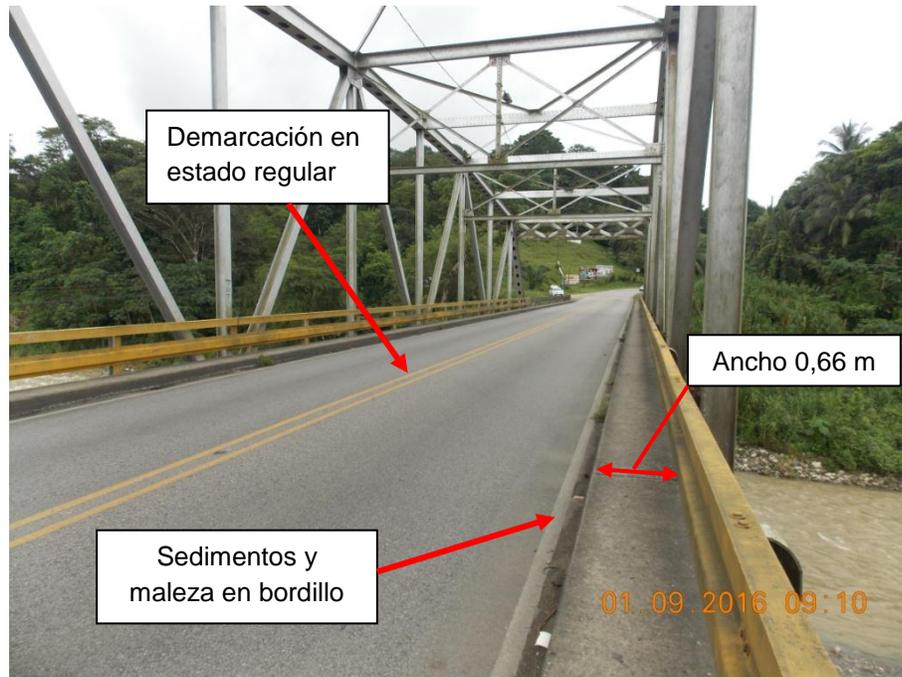
Figura 1. Demarcación en estado regular, bordillos con sedimentos y maleza y ancho menor que el requerido por la Ley 7600.

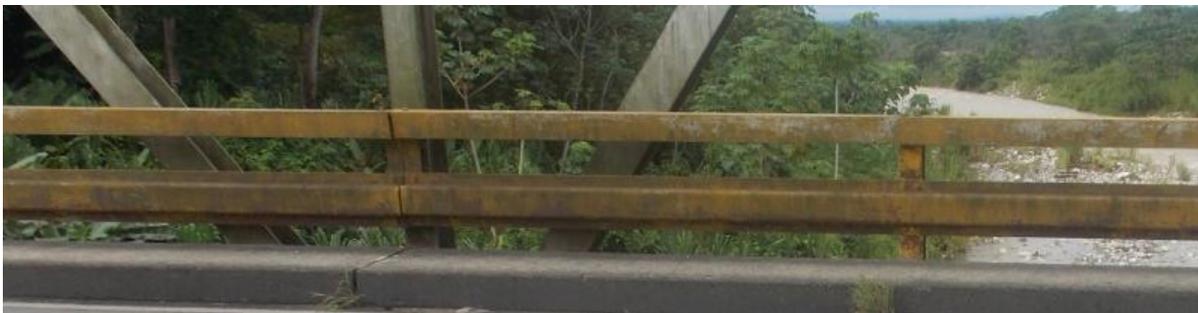
Figura 2. Decoloración de la pintura y oxidación superficial en la barrera vehicular.

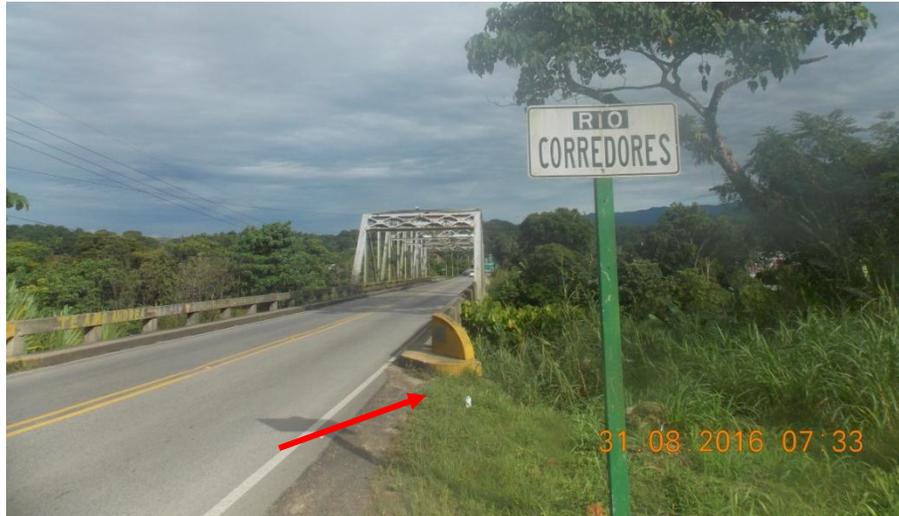
Figura 3. Ausencia de sistemas de contención vehicular en los accesos. Vista de acceso 2 (desde Paso Canoas).

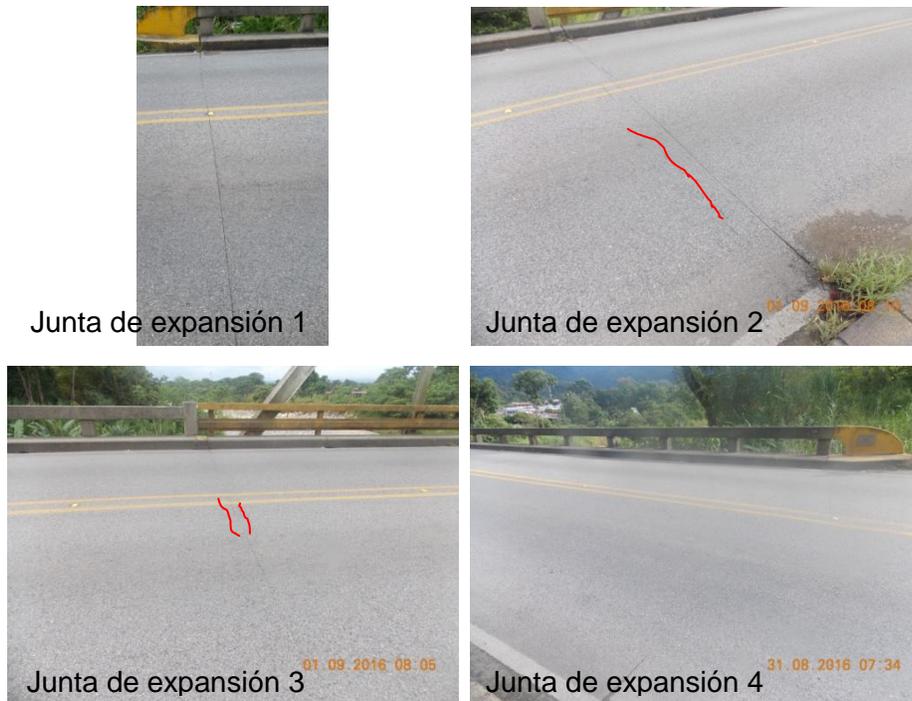
ELEMENTOS	OBSERVACIONES	GD	CE	RECOMENDACIONES
3.3. Juntas de expansión	<p>Se encontró mezcla asfáltica de la superficie de rodamiento del puente sobre todas las juntas de expansión del puente. Aunque se realizó un corte en la carpeta asfáltica a lo largo de las juntas, esto no garantiza que se puedan mover según las consideraciones de diseño. Esto se evidencia en el agrietamiento de la capa de mezcla asfáltica en las inmediaciones de las juntas 2 y 3 (ver figura 4).</p> <p>En la verificación del 2 de febrero de 2017 se encontró un desprendimiento de carpeta asfáltica en la junta 3, que generó un agujero de 55 mm de profundidad, 240 mm de largo y 70 mm de ancho. Este agujero provoca que las ruedas de los vehículos generen impactos que van degradando la carpeta asfáltica y generan cargas instantáneas en el puente (ver figura 5).</p> <p>Además, se observaron manchas de humedad en más del 50% de las vigas cabezal de ambos bastiones, producto del ingreso de agua a través de las juntas de expansión. Esta situación es evidencia de que el sello de las juntas se encuentra dañado y perdió las propiedades impermeables (ver figura 6). El ingreso de agua hacia la subestructura aumenta la velocidad de deterioro de los elementos.</p>	3	3	<p>Eliminar la obstrucción por mezcla asfáltica de las juntas sobre los bastiones y las pilas. Además, evaluar el estado de las juntas para determinar las acciones a seguir acorde con su estado de conservación.</p> <p>Incluir dentro de estas acciones la colocación de un sello impermeable en las juntas.</p> <p>Establecer procedimientos en los programas de mantenimiento periódico de carreteras para evitar la obstrucción de juntas de expansión de puentes al recarpetear la carretera.</p> <p>Si se decide rehabilitar o intervenir la losa del puente según lo indicado en 4.1 <i>Tablero</i>, sustituir las juntas, realizando previamente un análisis para determinar el tipo de junta a utilizar acorde con los requerimientos de diseño y condiciones ambientales del puente.</p> <p>Seguir en donde aplique, los procedimientos especificados en el <i>Manual de especificaciones generales para la conservación de carreteras, caminos y puentes MCV-2015</i> (MOPT, 2015b)</p>

Figura 4. Mezcla asfáltica sobre las juntas de expansión del puente.

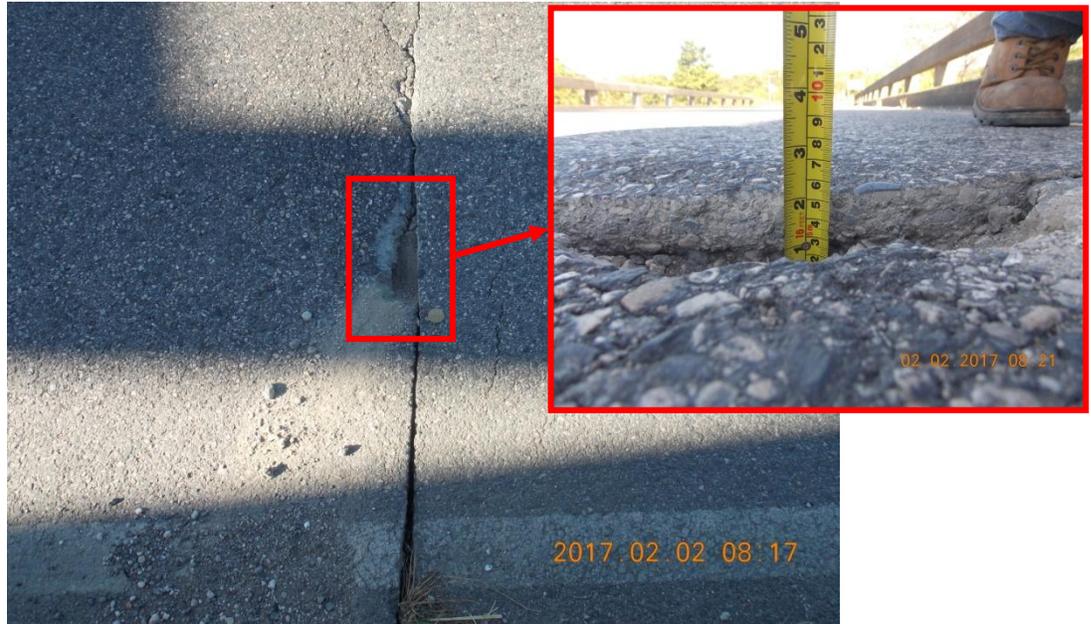
Figura 5. Agujero en carpeta asfáltica sobre junta de expansión.

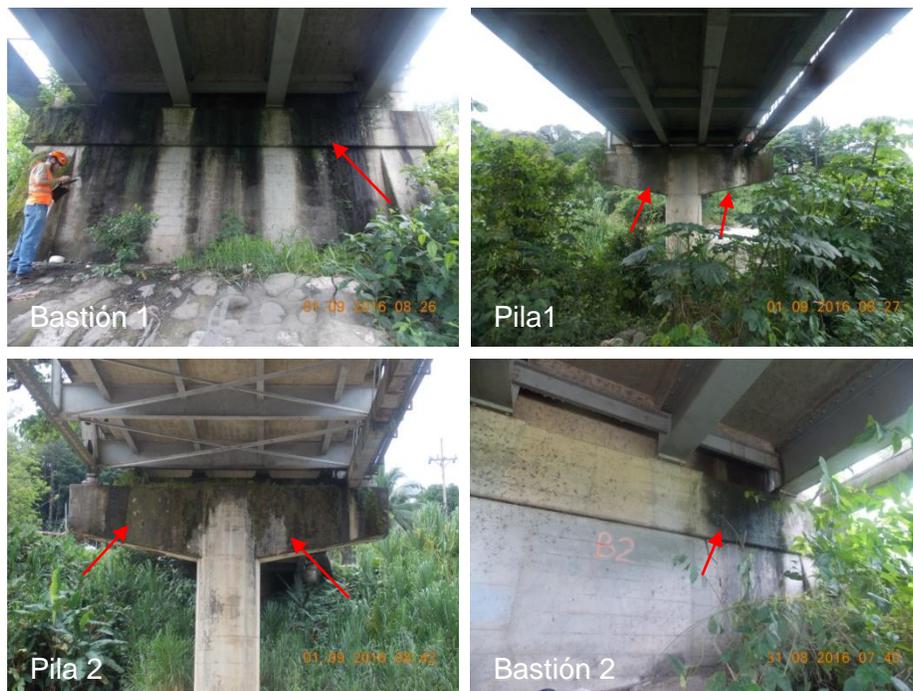
Figura 6. Manchas de humedad en vigas cabezal de pilas y bastiones.

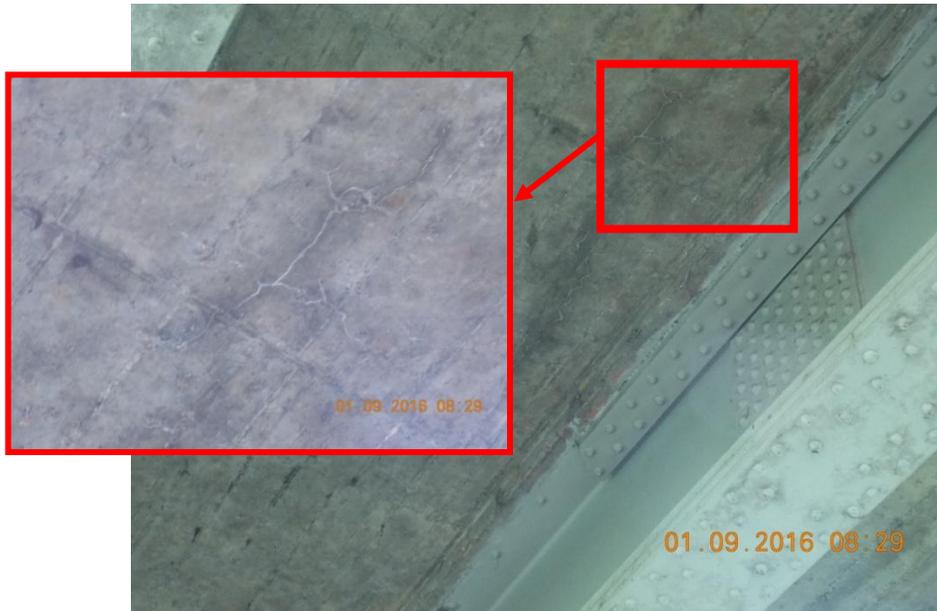
Figura 7. Grietas con eflorescencia localizada en la cara inferior de la losa de la superestructura 1.

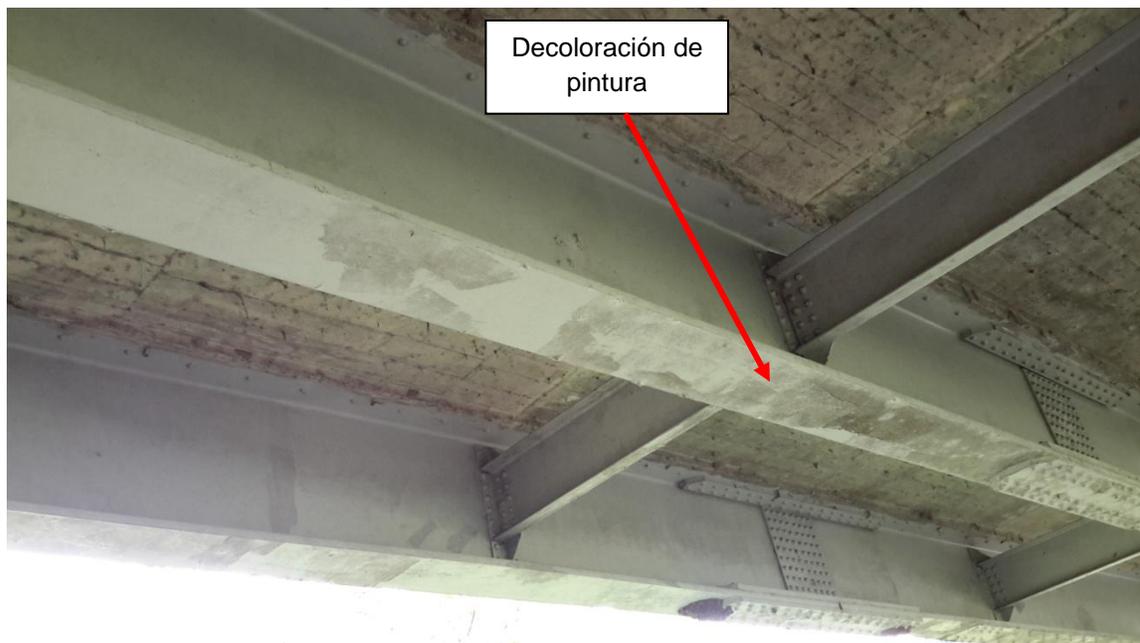
4.2. Vigas principales de acero	<p>Las vigas principales de la superestructura 1 se encontraron con decoloración de la pintura (ver figura 8).</p> <p>En las vigas principales externas de la superestructura 3 se encontró decoloración de pintura, corrosión localizada en los puntos de descarga del sistema de drenaje, y una línea de oxidación en la unión entre el alma y el ala inferior de la viga (ver figura 9). En la zona de apoyos se encontró moho que podría generar corrosión localizada.</p>	0	1	<p>Evaluar la capacidad de carga viva de las superestructuras 1 y 3 utilizando la metodología LRFR descrita en el <i>Manual AASHTO para Evaluación de puentes</i> (AASHTO, 2011).</p> <p>Programar dentro de las labores de mantenimiento del puente la protección con un sistema de pintura de las vigas principales y vigas diafragma de las superestructuras 1 y 3 del puente.</p> <p>En donde aplique seguir los procedimientos descritos en el <i>Manual de Especificaciones para la conservación de carreteras, caminos y puentes MCV-2015</i> (MOPT, 2015b)</p>

Elementos	Observaciones	GD	CE	Recomendaciones
4.3. Vigas Diafragma de acero	Se observó decoloración de pintura en las vigas diafragma de las superestructuras 1 y 3 del puente (ver figura 8). Además algunas vigas diafragma presentaban puntos de oxidación.	0	1	Ver las recomendaciones para protección contra la corrosión en el punto 4.2.
4.4. Sistema de arriostamiento	No aplica	NA	NA	Ninguna

Figura 8. Decoloración de pintura en el ala inferior de las vigas principales y vigas diafragma de la superestructura 1.

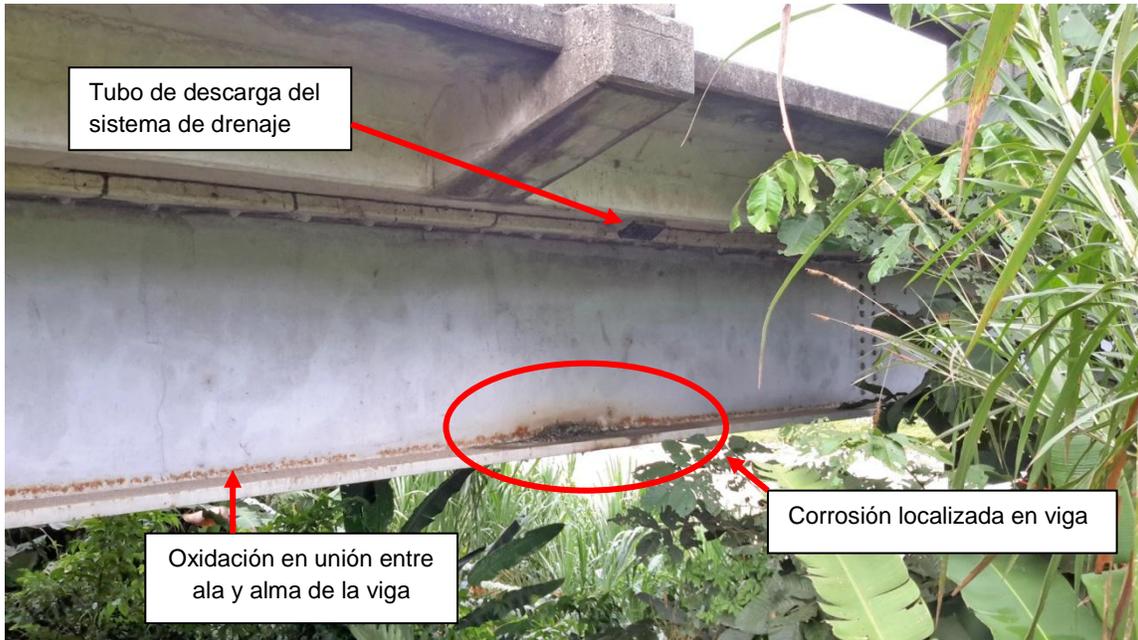
Figura 9. Decoloración de pintura en viga principal externa de la superestructura 3 y corrosión localizada por descarga de agua desde el sistema de drenaje.

- k. Corrosión localizada en las vigas principales de las superestructuras 1 y 3 bajo los puntos de descarga del sistema de drenaje.
- l. Oxidación superficial de los apoyos sobre los bastiones y corrosión en los apoyos sobre las pilas de las superestructuras 1 y 3. Los apoyos de la superestructura 2 sobre la pila presentaban oxidación y corrosión localizada.

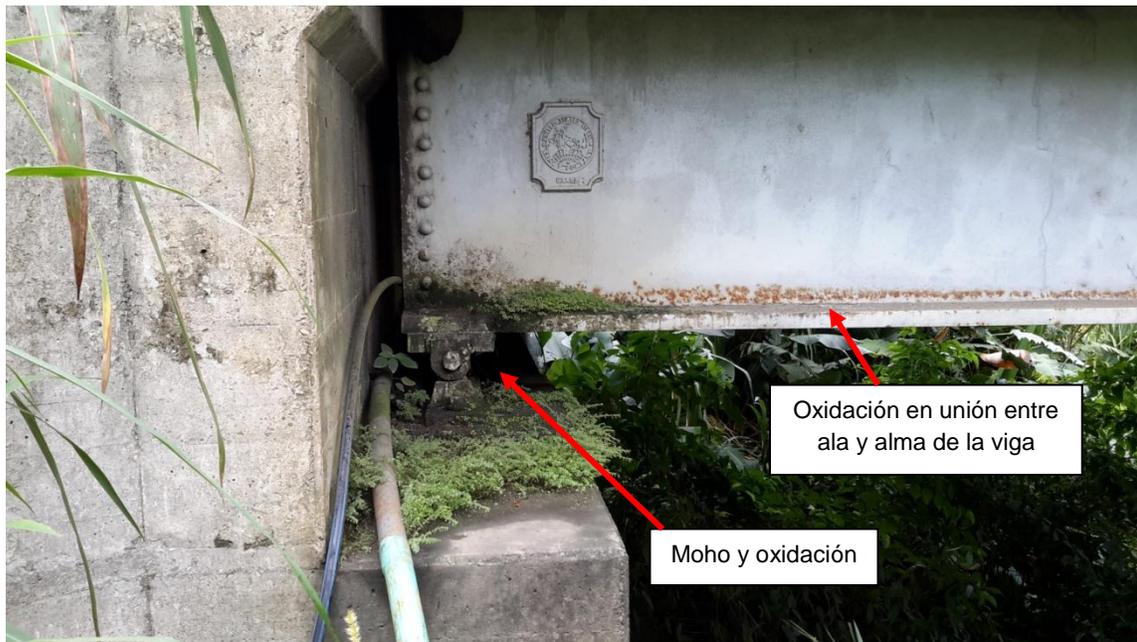
ELEMENTOS	OBSERVACIONES	GD	CE	RECOMENDACIONES
6.1. Apoyos en bastiones y pilas	<p>Se observó oxidación superficial en los apoyos sobre los bastiones (ver figuras 10 y 17). En los apoyos de las superestructuras 1 y 3 sobre las pilas se observó corrosión (ver figura 18 y 19).</p> <p>La corrosión en los apoyos podría reducir la funcionalidad del elementos para permitir movimientos de la estructura y transmitir cargas a la subestructura</p> <p>Los apoyos de las tres superestructuras, principalmente en la superestructura tipo armadura evidenciaban ser sísmicamente vulnerables según los criterios del capítulo 4 del <i>Manual de Rehabilitación Sísmica FHWA</i> (FHWA, 2006).</p>	1	3	<p>Valorar la posibilidad de establecer un proyecto de rehabilitación del puente donde se incluya la sustitución de los apoyos considerando los requerimientos de diseño y las condiciones ambientales del puente.</p> <p>En caso de que se decida no sustituirlos, se recomienda intervenirlos de acuerdo a su estado de deterioro y siguiendo las recomendaciones del capítulo 8 del <i>Manual de Rehabilitación Sísmica FHWA</i> (FHWA, 2006).</p> <p>Programar dentro de las labores de mantenimiento del puente la limpieza y protección contra la corrosión de todos los apoyos del puente</p> <p>En donde aplique seguir los procedimientos descritos en el <i>Manual de Especificaciones para la conservación de carreteras, caminos y puentes MCV-2015</i> (MOPT, 2015b) para la protección de superficies de puentes y limpieza de apoyos.</p>

Figura 10. Moho y oxidación en viga externa de aguas arriba de la superestructura 3 y apoyos sobre el bastión 2.

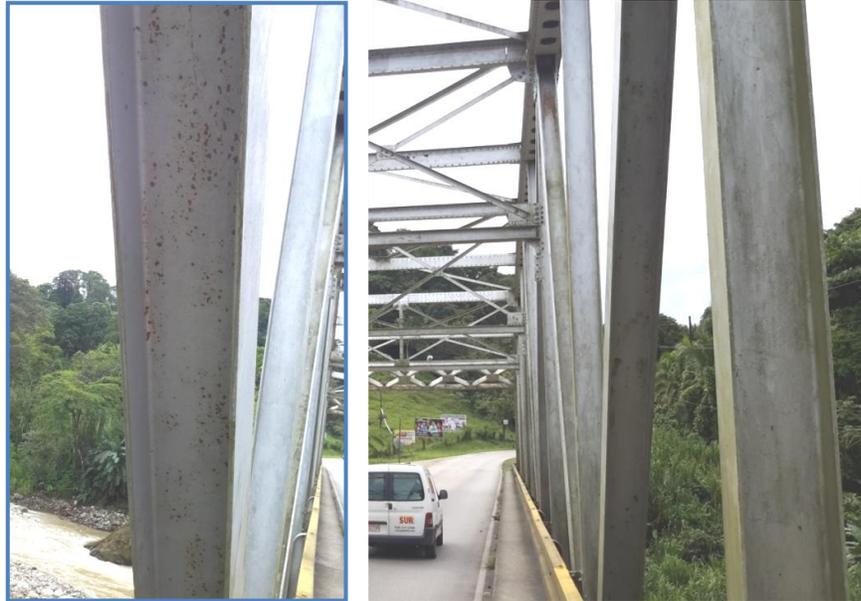
ELEMENTOS	OBSERVACIONES	GD	CE	RECOMENDACIONES
5.2. Armaduras de acero (elementos y conexiones).	<p>Los elementos principales de la armadura se encontraron con puntos de corrosión en algunos elementos (ver figura 11). Además, se encontró descascaramiento y decoloración de la pintura generalizado en algunos elementos de la armadura (ver figura 11).</p> <p>La cara superior de la cuerda inferior de las armaduras se observó con decoloración avanzada y oxidación superficial por todo el elemento (ver figura 12), que podría convertirse en corrosión. En la cara inferior se observó corrosión superficial localizada en los agujeros de desagüe del elemento (ver figura 13).</p>	0	1	<p>Evaluar la capacidad de carga viva de la superestructura utilizando la metodología LRFR descrita en el <i>Manual AASHTO para Evaluación de puentes</i> (AASHTO, 2011).</p> <p>Programar dentro de las labores de mantenimiento del puente la protección con un sistema de pintura de todos los elementos de la superestructura tipo armadura de acero.</p> <p>En donde aplique seguir los procedimientos descritos en el <i>Manual de Especificaciones para la conservación de carreteras, caminos y puentes MCV-2015</i> (MOPT, 2015b) para la protección de superficies de puentes.</p>

Figura 11. Puntos de oxidación y decoloración de pintura en los elementos principales de la armadura de acero.

- d. Realizar una inspección con métodos de acceso que permitan limpiar y evaluar la losa del puente.
 - e. Limpiar la suciedad, óxido y corrosión de los elementos de acero de las tres superestructuras del puente para posteriormente proteger con un sistema de pinturas todos estos elementos.

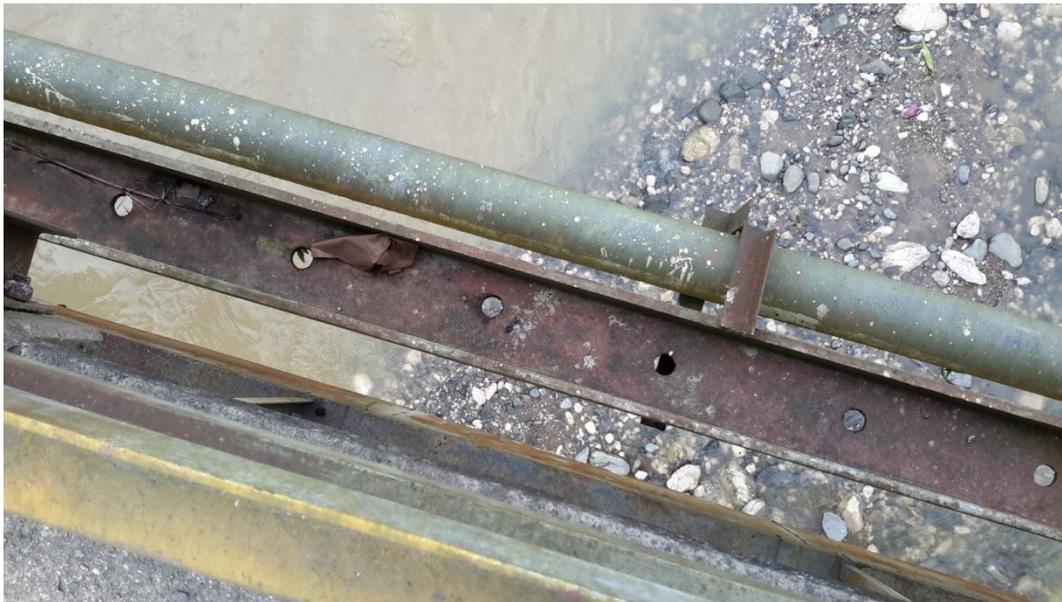
Figura 12. Decoloración avanzada y oxidación puntual en cuerda inferior de la armadura de acero del costado aguas abajo.

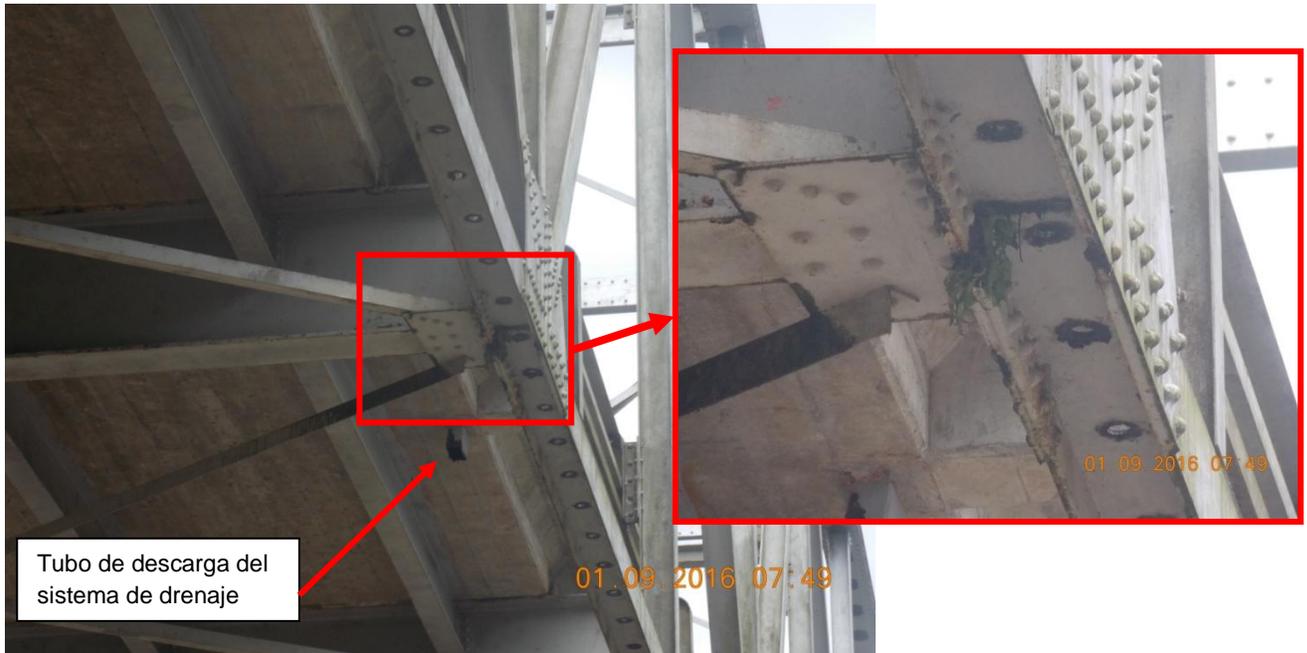
Figura 13. Corrosión localizada en los agujeros de desagüe de la cuerda inferior de la armadura de acero.

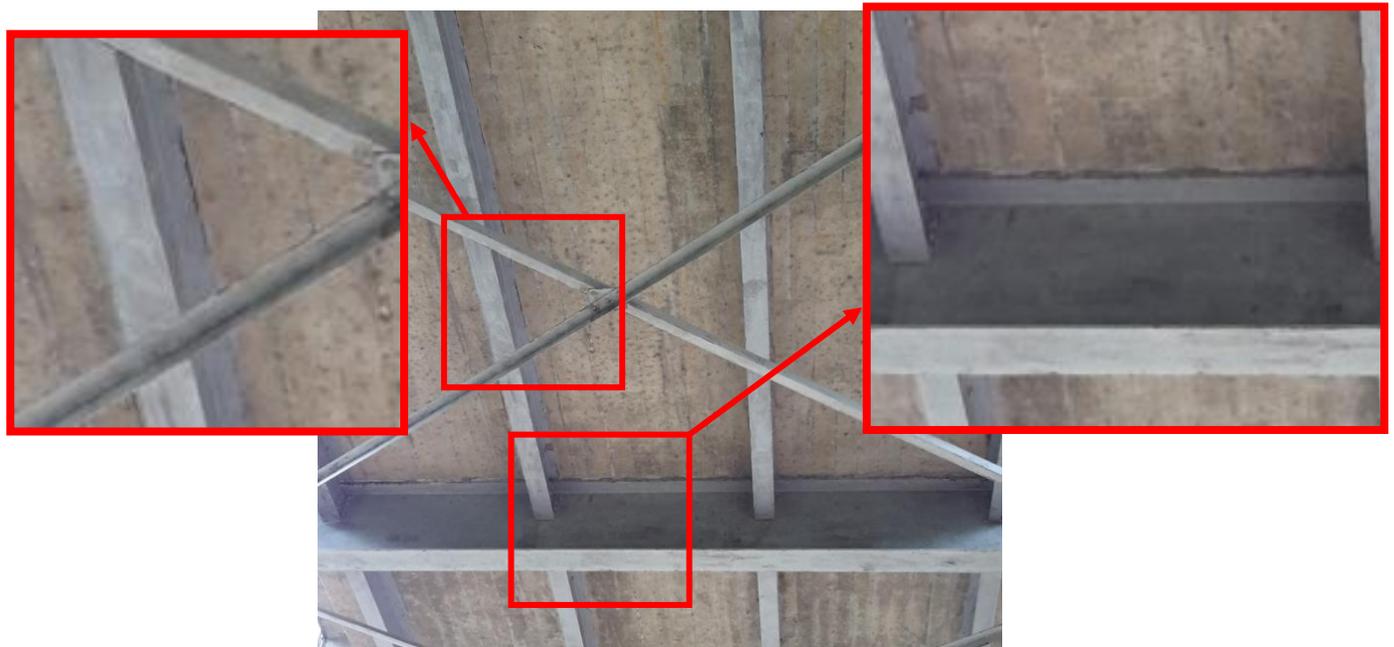
5.3. Vigas de piso	Las vigas de piso se encontraron con corrosión superficial en la zona de contacto con la losa, decoloración de la pintura, desprendimientos de pintura y puntos de oxidación en algunas zonas puntuales del elemento (ver figura 14).	0	1	Ver las recomendaciones de 5.2 Armaduras de acero.

5.4. Vigas transversales	Las vigas transversales se encontraron con corrosión superficial en la zona de contacto con la losa, decoloración de la pintura, desprendimientos de pintura y puntos de oxidación en algunas zonas puntuales del elemento (ver figura 14).	0	1	Ver las recomendaciones de 5.2 Armaduras de acero

Figura 14. Corrosión superficial en la zona de contacto con la losa de los largueros de piso y vigas transversales.

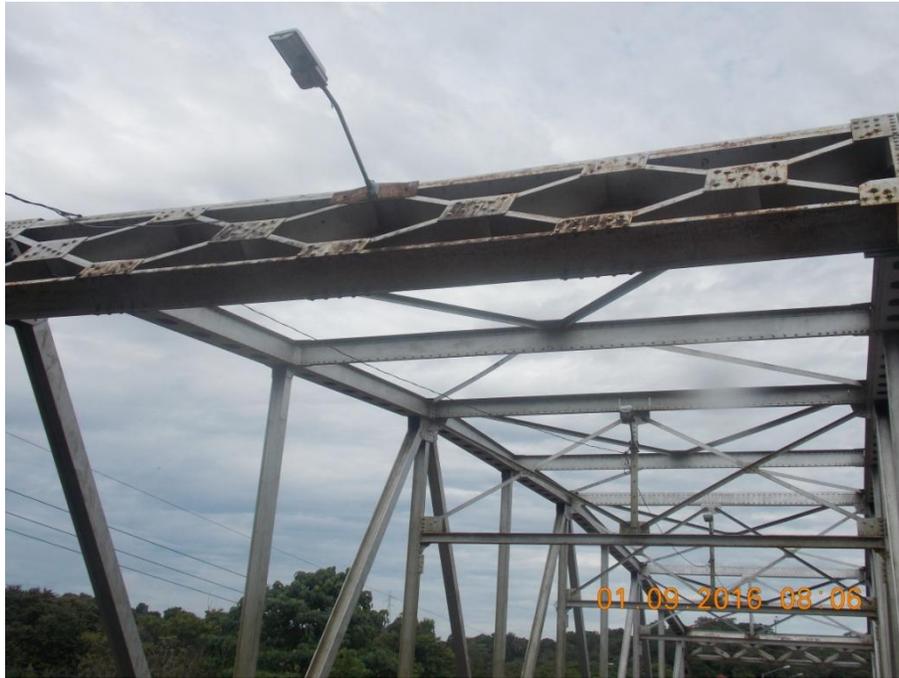
ELEMENTOS	OBSERVACIONES	GD	CE	RECOMENDACIONES
5.5. Portales	Se observó oxidación superficial en los portales, generalizada en todos los elementos que lo componen (ver figura 15).	1	2	Ver las recomendaciones de 5.2 Armaduras de acero.
5.6. Sistema de arriostramiento	Se observaron desprendimientos de pintura y puntos de corrosión en algunos elementos del sistema de arriostramiento vertical superior del puente (ver figura 16). En el sistema de arriostramiento horizontal superior e inferior se observó decoloración de pintura, puntos de oxidación y algunas zonas puntuales con oxidación, principalmente en los bordes de los elementos (ver figuras 14 y 16).	0	1	Ver las recomendaciones de 5.2 Armaduras de acero.

Figura 15. Oxidación en el portal del acceso 2 (hacia Paso Canoas)

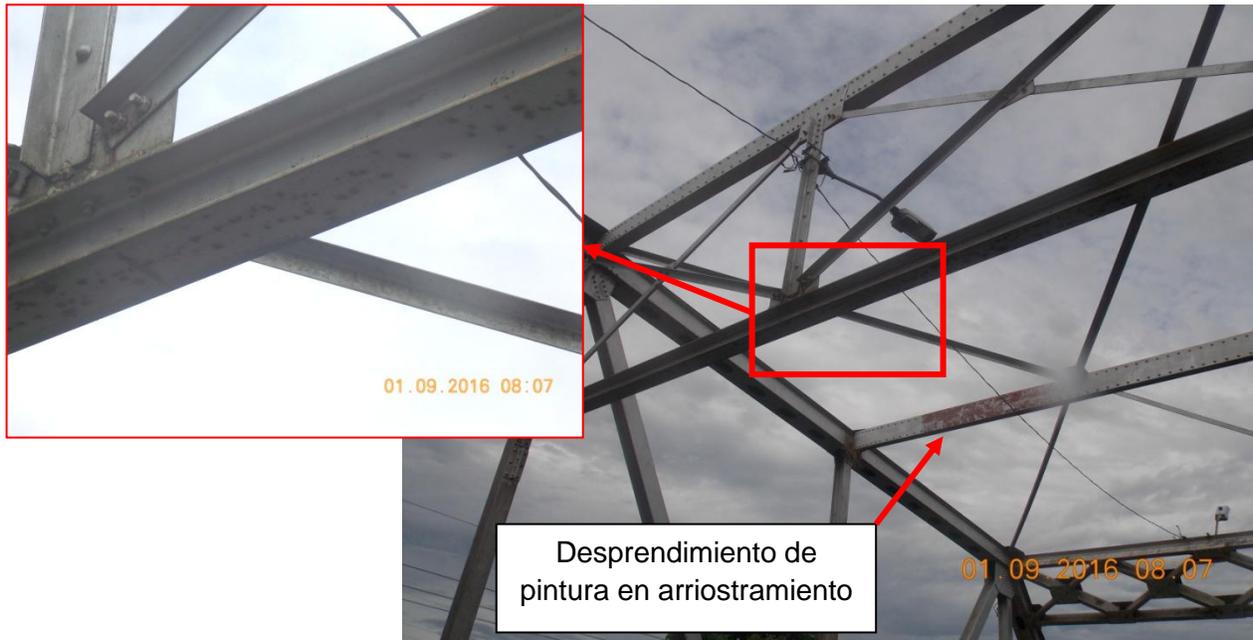
Figura 16. Puntos de oxidación y decoloración de pintura en el sistema de arriostramiento vertical superior del puente.

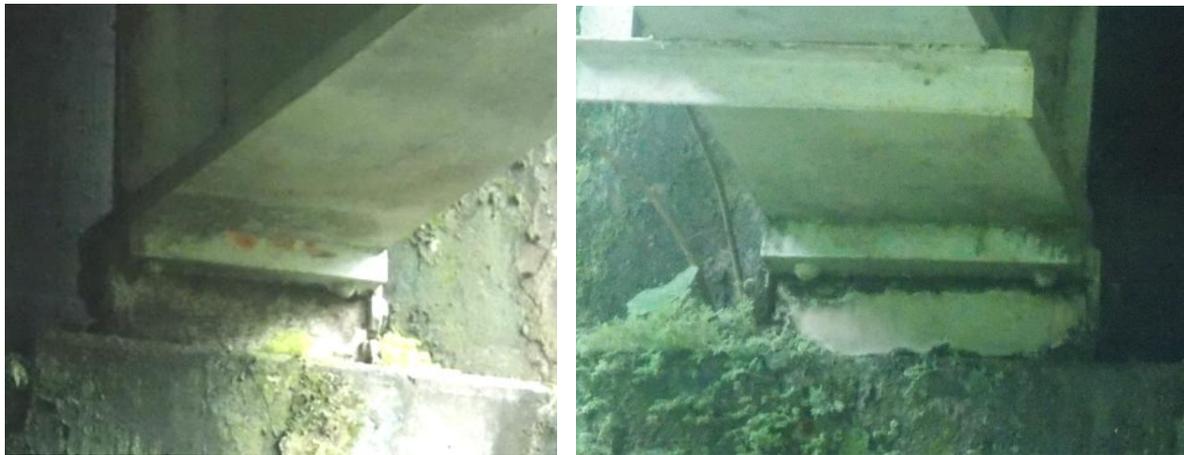
Figura 17. Oxidación superficial en los apoyos del bastión 1.

- b. Sustituir los apoyos considerando los requerimientos de diseño y las condiciones ambientales del puente. En caso de que se decida no sustituirlos, intervenirlos de acuerdo a su estado de deterioro y siguiendo las recomendaciones del *Manual de rehabilitación sísmica FHWA* (FHWA, 2006).

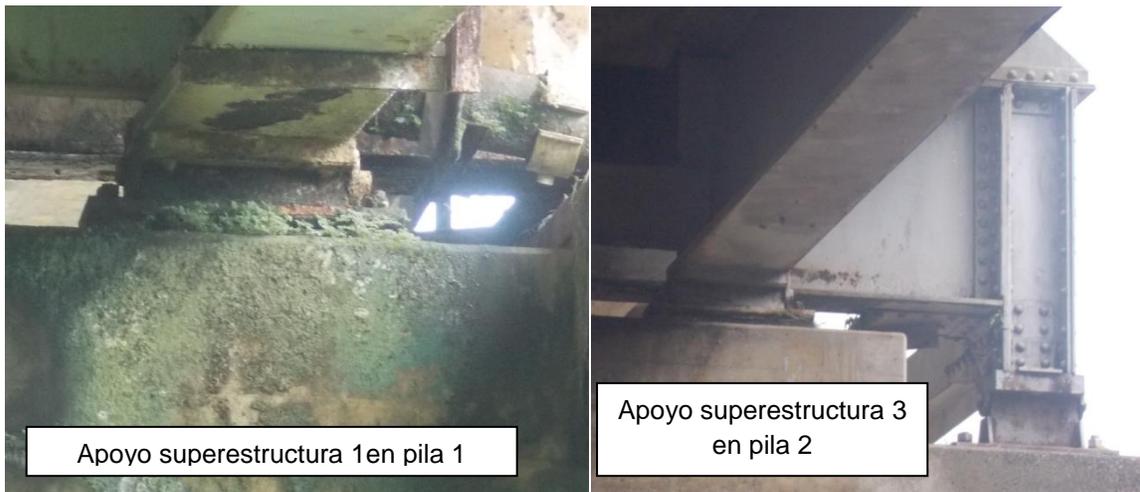
Figura 18. Ejemplo de apoyos de superestructuras 1 y 3 con corrosión.

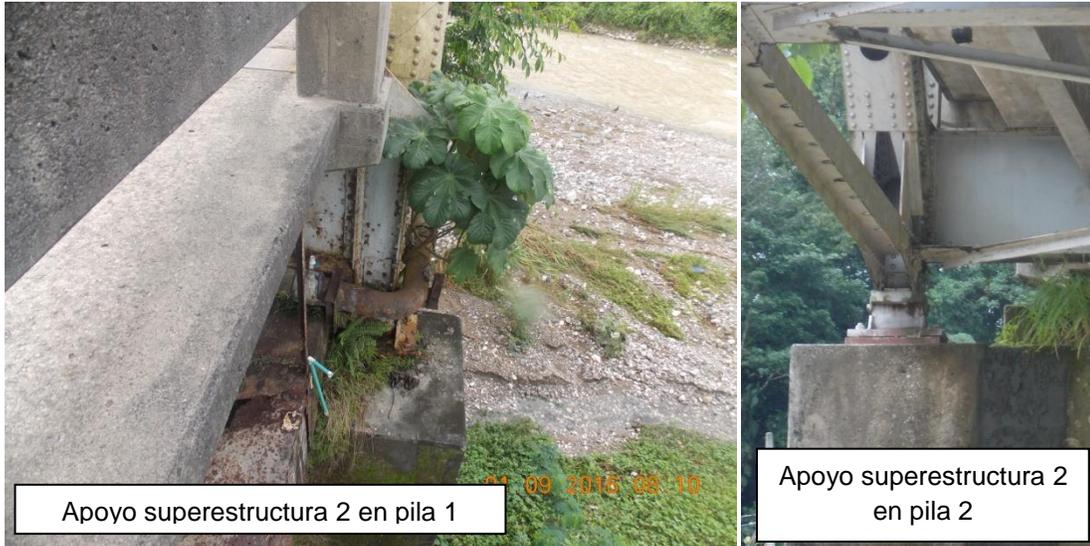
Figura 19. Oxidación en apoyos de la superestructura 2.

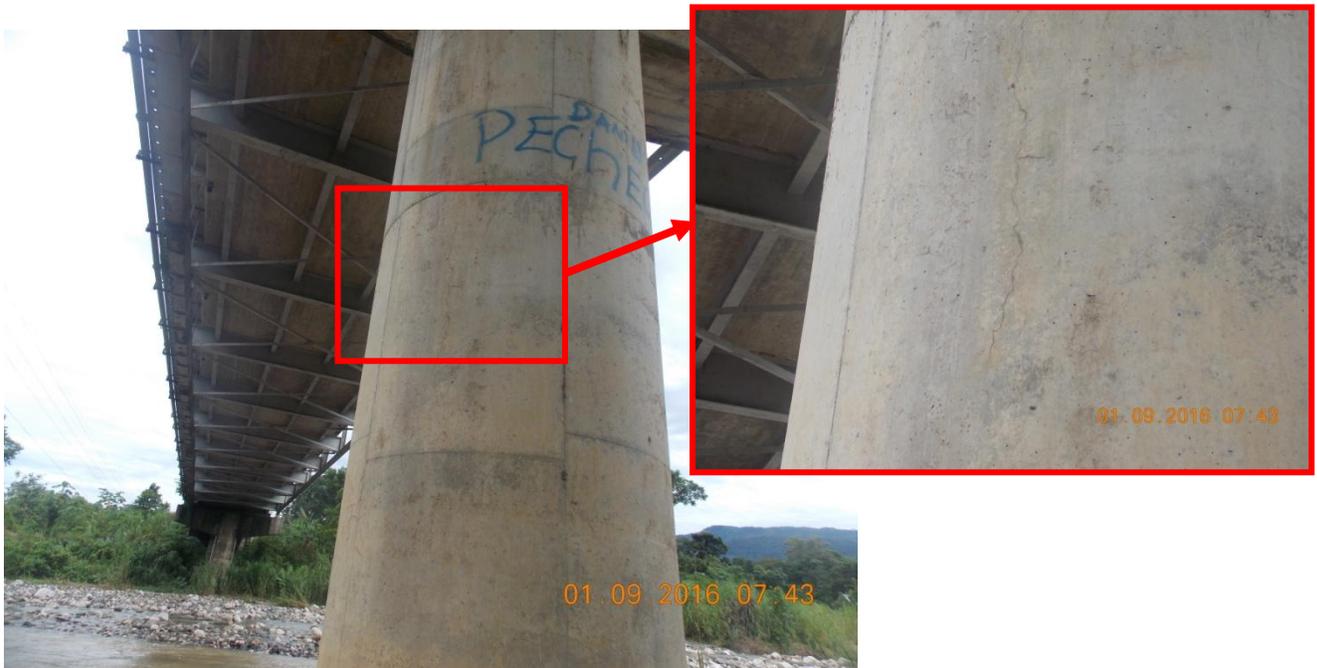
Figura 20. Grieta aparentemente por retracción en la pila 2.
