Proyecto: LM-PIE-UP-P01-2017

### **EVALUACIÓN DE LA CONDICIÓN DEL PUENTE SOBRE EL RÍO GRANDE DE TÉRRABA RUTA NACIONAL No. 02**

Preparado por:  
**Unidad de Puentes  
 LanammeUCR**

San José, Costa Rica  
 12 de mayo, 2017

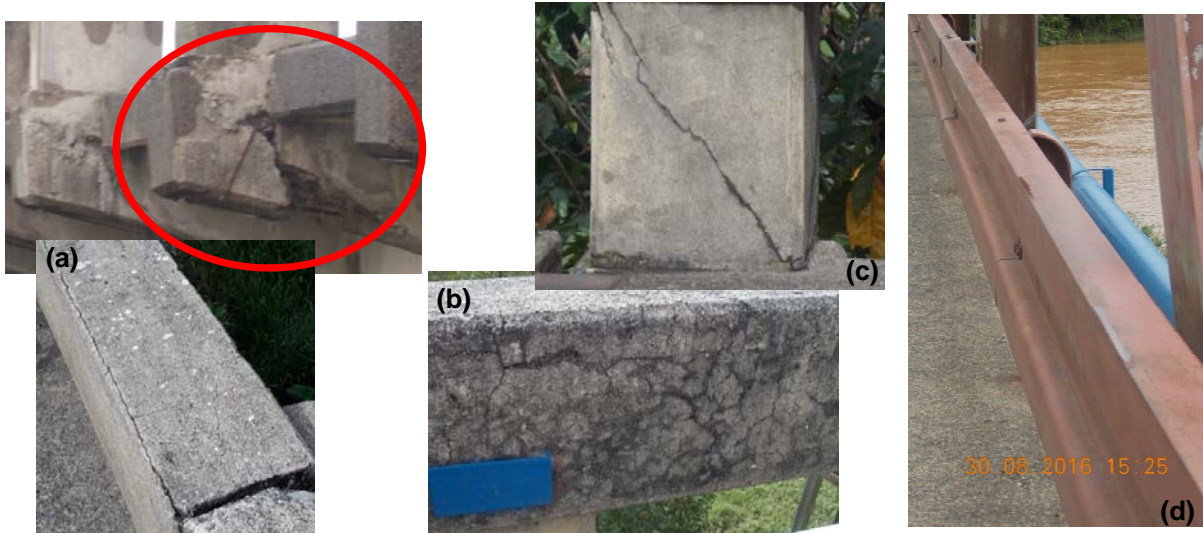
**Figura 1.** Barrera de contención vehicular: (a) Arreglo en sección este de superestructura 1 con acero de refuerzo expuesto debido a vacíos en el concreto de elementos en voladizo y agrietamiento en elemento horizontal; (b) Agrietamiento en ambas direcciones en sección de elemento horizontal oeste de superestructura 1; (c) Grieta inclinada en elemento vertical este de superestructura 2; (d) Deterioro del sistema de protección de pintura.

barrera vehicular de contención de concreto se observó una intervención realizada en una sección este de la superestructura 1 que evidenciaba acero de refuerzo expuesto y agrietamiento en el elemento horizontal; agrietamiento en ambas direcciones en sección de elemento horizontal de sección oeste de superestructura 1; una grieta inclinada en toda la altura del elemento vertical de superestructura 2 que coincide con la junta de expansión 2; en la barrera vehicular de acero se observó deterioro del sistema de protección de pintura.

8. En caso de que se decida intervenir la losa de concreto, realizar una evaluación para verificar si la barrera vehicular del puente cumple con las especificaciones para barreras de contención vehicular de AASHTO LRFD 2014, con el fin de decidir si se debe sustituir, rehabilitar a una barrera que cumpla con las especificaciones o si sólo se deben reparar los deterioros observados.

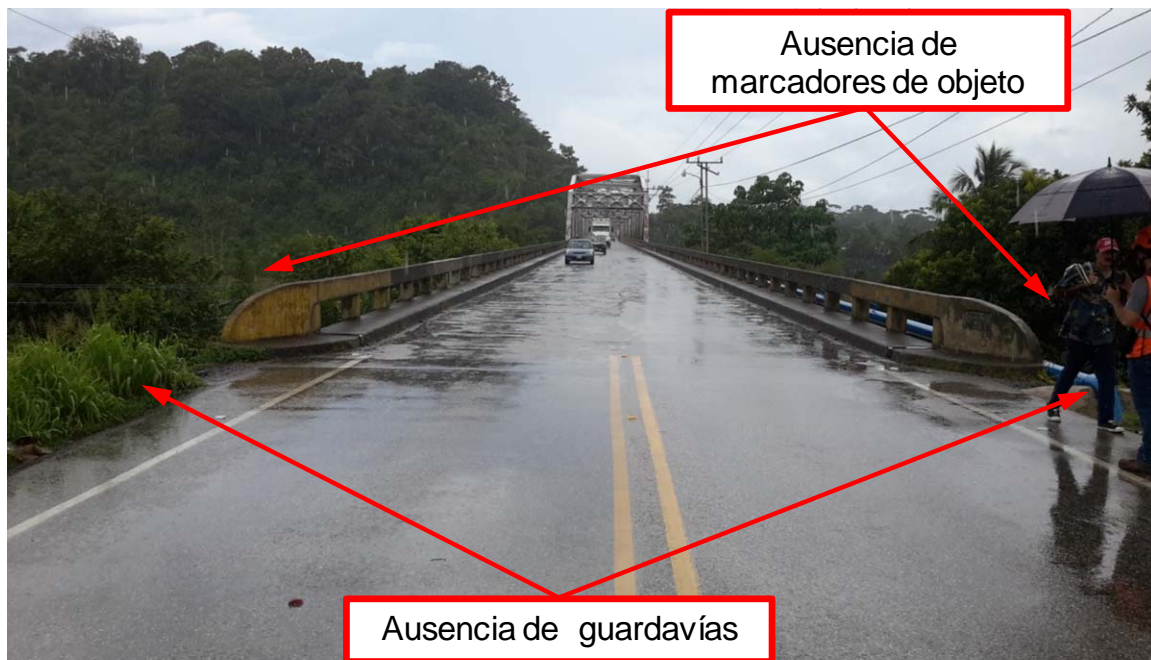
**Figura 2.** Ausencia marcadores de objeto y guardavías en ambos accesos. Caso del acceso 1.

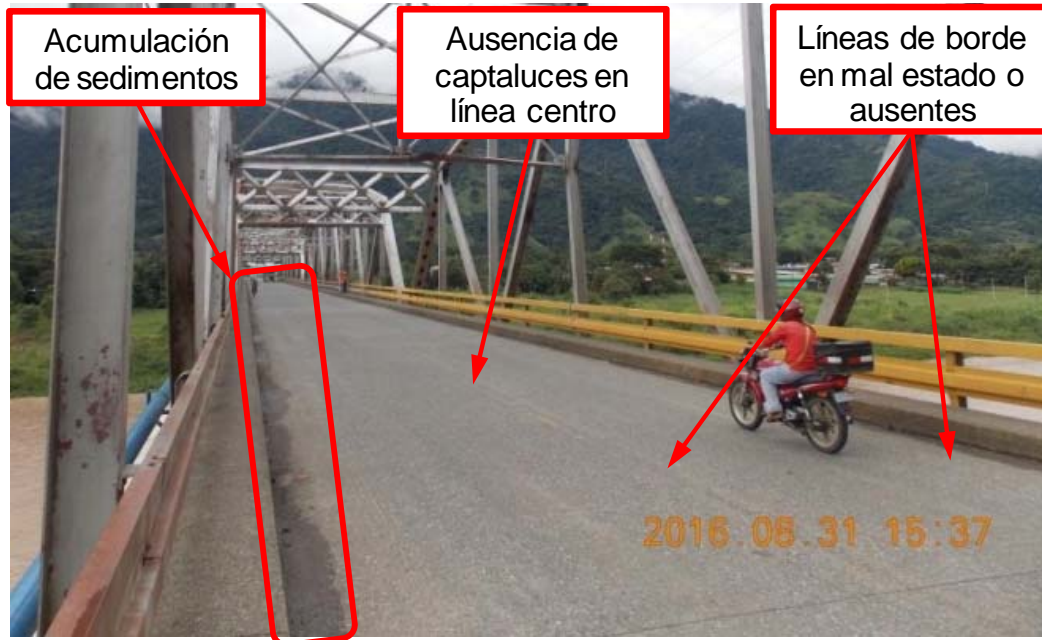
**Figura 3.** Estado de conservación deficiente de la señalización así como acumulación de sedimentos en los bordillos.

- k. Acumulación de sedimentos en los bordillos.
- l. La junta de expansión en el bastión B1 se encontraba completamente obstruida y además se observó agrietamiento y desprendimiento de concreto en el extremo inferior este. En el caso de la junta de expansión en el bastión B2, el espacio libre para el movimiento de la junta se encontraba obstruido con mezcla asfáltica, y adicionalmente se evidenció 100% de filtración de agua. En la junta de expansión en la pila P4 se observó una intervención realizada en la misma que evidenciaba deterioro por desprendimiento de concreto en la conexión con la superestructura 4. En la junta de

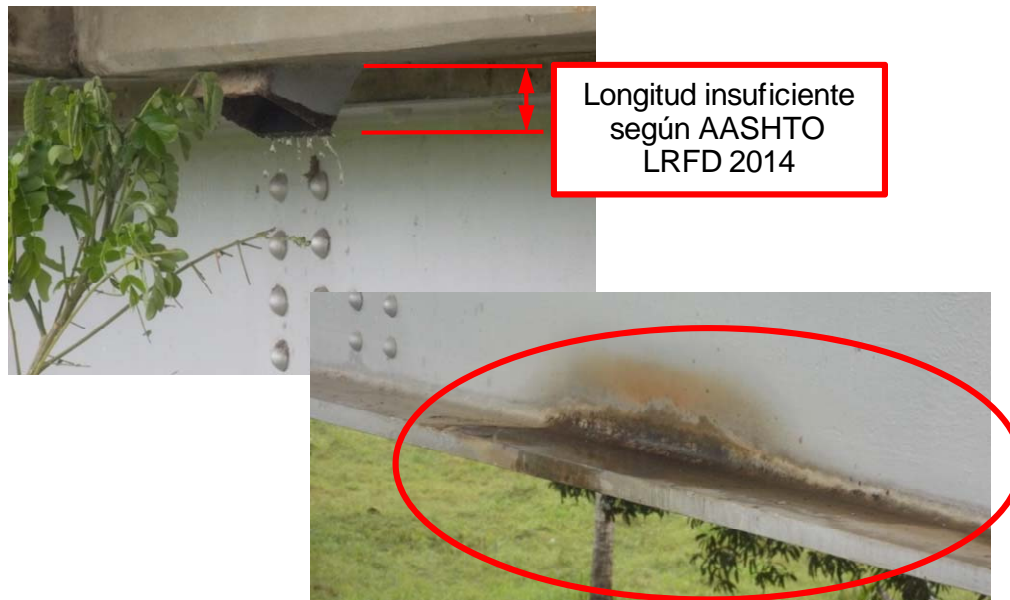
**Figura 4.** Longitud insuficiente de los ductos de drenaje según los requerimientos de la sección 2.6.6.4 del AASHTO LRFD 2014 y descarga del agua sobre el ala inferior de vigas principales externas.

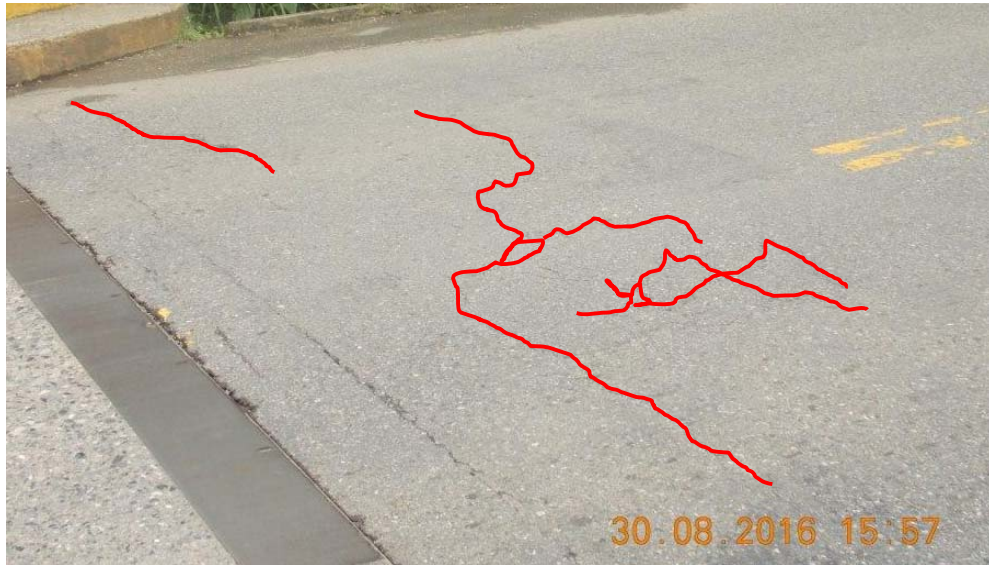
ELEMENTOS	OBSERVACIONES	GD	CE	RECOMENDACIONES
3.4. Superficie de rodamiento de los accesos	En el acceso 2 se identificó una intervención llevada a cabo en la zona de la superficie de rodamiento que coincide con la junta de expansión, la cual evidenciaba agrietamiento en ambas direcciones a través del cual se estaba filtrando el agua de escorrentía, y que coincidía además con deformaciones permanentes en el pavimento (Ver Fig. 5).	2	2	Dado el grado de deterioro observado y debido a la posibilidad de que el mismo avance, se recomienda sustituir la estructura de pavimento de esa zona por una acorde con el tránsito de la ruta y las condiciones ambientales del lugar.

**Figura 5.** Zona intervenida de la superficie de rodamiento del acceso 2 con evidencia de agrietamiento en ambas direcciones que coinciden con deformaciones permanentes.

- m. En la superficie de rodamiento asfáltica del acceso 2 se identificó una intervención llevada a cabo en la zona que coincide con la junta de expansión, la cual evidenciaba agrietamiento en ambas direcciones a través del cual se estaba filtrando el agua de escorrentía, y que coincidía además con deformaciones permanentes en el pavimento.

19. Evaluar la necesidad de construir un sistema de drenaje en los accesos acorde con las condiciones de precipitación del lugar.
20. Evaluar la necesidad de intervenir las zonas con deterioro de las vigas principales de acero de las superestructuras 1, 2, 3 y 4, de acuerdo a la severidad y la extensión de la corrosión observada. En caso de que se decida no intervenir las vigas de acero, se recomienda monitorear el avance del deterioro.

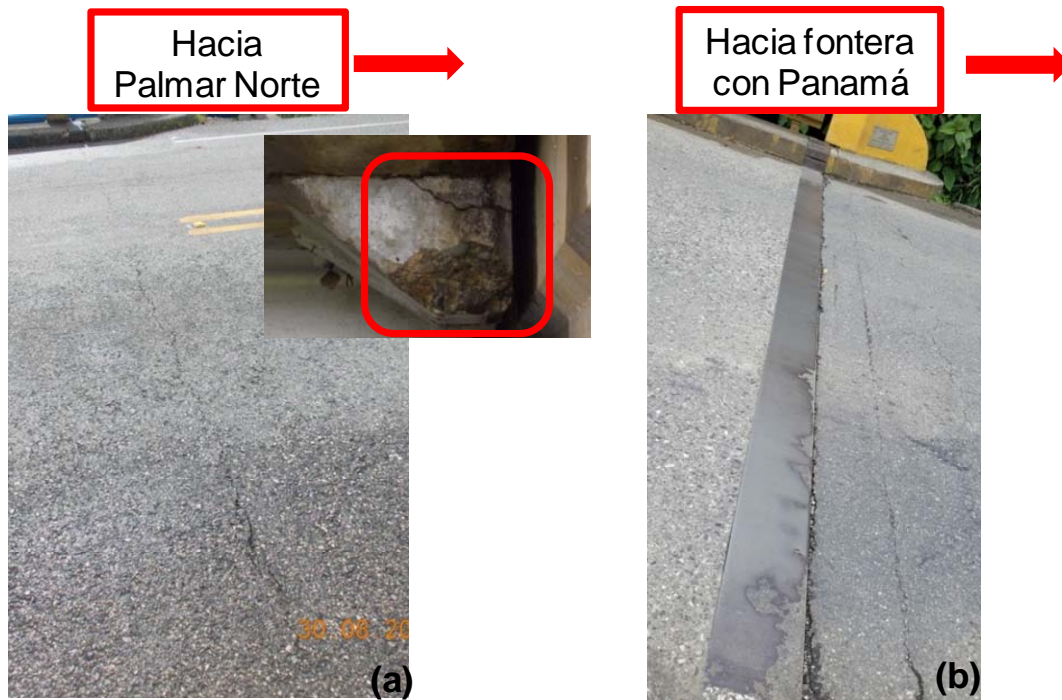
ELEMENTOS	OBSERVACIONES	GD	CE	RECOMENDACIONES
3.3. Juntas de expansión	<p><b>a) Juntas de expansión en bastiones:</b>            La junta de expansión en el bastión B1 se encontraba completamente obstruida y además se observó agrietamiento y desprendimiento de concreto en el extremo inferior este (Ver Fig. 6(a)). En el caso de la junta de expansión en el bastión B2, el espacio libre para el movimiento de la junta se encontraba obstruido con mezcla asfáltica (Ver Fig. 6(b)). En la junta en el bastión B2 se evidenciada 100% de filtración de agua.</p> <p><b>b) Juntas de expansión en pilas:</b>            En la junta de expansión en la pila P4 se observó una intervención realizada en la misma que evidenciaba deterioro por desprendimiento de concreto en la conexión con la superestructura 4 (Ver Fig. 7(a)). En la junta de expansión en la pila P6 se observó agrietamiento y desprendimiento del concreto así como acero de refuerzo expuesto, esto en el extremo oeste de la conexión con la superestructura 7 (Ver Fig. 7(b)). En las juntas de expansión en las pilas P1, P2, P3 y P5 se observó acumulación parcial de sedimentos en el espacio libre para el movimiento de la junta.(Ver Fig. 7(c)). Todas las juntas en las pilas evidenciaban filtración de agua principalmente en los extremos.</p> <p>Las obstrucciones observadas de mezcla asfáltica así como la acumulación de sedimentos aumenta la vulnerabilidad de las juntas y de los elementos conexos a daños por condiciones de servicio, condiciones ambientales y eventos sísmicos, aumentando con ello paulatinamente los costos de mantenimiento y reparación.</p> <p>Debido al grado de exposición de los daños observados en el concreto de las juntas así como la filtración de agua, se aumenta el riesgo de que se presente corrosión en el acero de refuerzo, disminuyendo la vida útil de los elementos y aumentando los costos de mantenimiento.</p>	2	2	<p>Eliminar la obstrucción por mezcla asfáltica de las juntas en los bastiones B1 y B2, y además evaluar el estado de la junta en el bastión B1 para determinar las acciones a seguir acorde con su estado de conservación.</p> <p>Reparar el deterioro evidenciado por el concreto de los bordes de las juntas en el bastión B1 y la pila P6.</p> <p>Limpiar la acumulación de sedimentos observados en las juntas de expansión y establecer un programa de mantenimiento rutinario donde se incluya su limpieza periódica.</p> <p>Evitar la filtración de agua a través de las juntas de expansión, principalmente en el caso del bastión B2 y de los extremos de todas las juntas en la ubicación del bordillo de seguridad.</p> <p>Si se decide rehabilitar o intervenir la losa del puente según lo indicado en <i>4.1 Tablero</i>, realizar una evaluación para determinar el tipo de junta a utilizar acorde con los requerimientos de diseño y condiciones ambientales del puente.</p>

**Figura 6.** Estado de las juntas de expansión en bastiones: (a) Junta obstruida y daño en el concreto en bastión B1; (b) Obstrucción del espacio libre de la junta en bastión B2.

16. Eliminar la obstrucción por mezcla asfáltica de las juntas en los bastiones B1 y B2, y además evaluar el estado de la junta en el bastión B1 para determinar las acciones a seguir acorde con su estado de conservación. Reparar el deterioro evidenciado por el concreto de los bordes de las juntas en el bastión B1 y la pila P6. Limpiar la acumulación de sedimentos observados en las juntas de expansión y establecer un programa de mantenimiento rutinario donde se incluya su limpieza periódica. Evitar la filtración de agua a través de las juntas de expansión, principalmente en el caso del bastión B2 y de los extremos de todas las juntas en la ubicación del bordillo de seguridad. Si se decide rehabilitar o intervenir la losa del puente, realizar una evaluación para determinar el tipo de junta a utilizar acorde con los requerimientos de diseño y condiciones ambientales del puente.

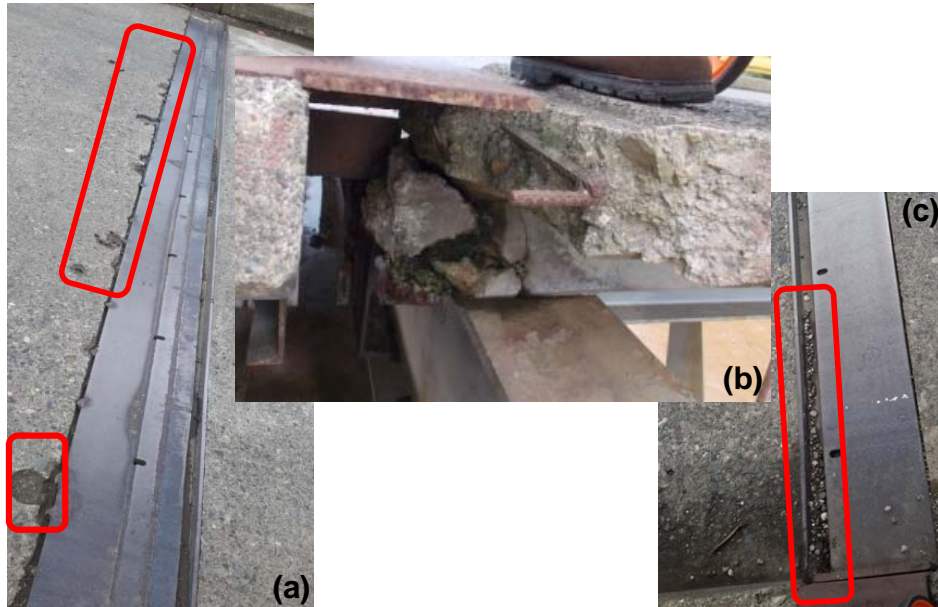
**Figura 7.** Estado de las juntas de expansión en pilas: (a) Daño en concreto en intervención de junta en pila P4; (b) Desprendimiento de concreto y acero de refuerzo expuesto en junta en pila P6; (c) Acumulación de sedimentos en juntas en pilas P1, P2, P3 y P5.

expansión en la pila P6 se observó agrietamiento y desprendimiento del concreto así como acero de refuerzo expuesto. En las juntas de expansión en las pilas P1, P2, P3 y P5 se observó acumulación parcial de sedimentos en el espacio libre para el movimiento de la junta. Todas las juntas en las pilas evidenciaban filtración de agua principalmente en los extremos.

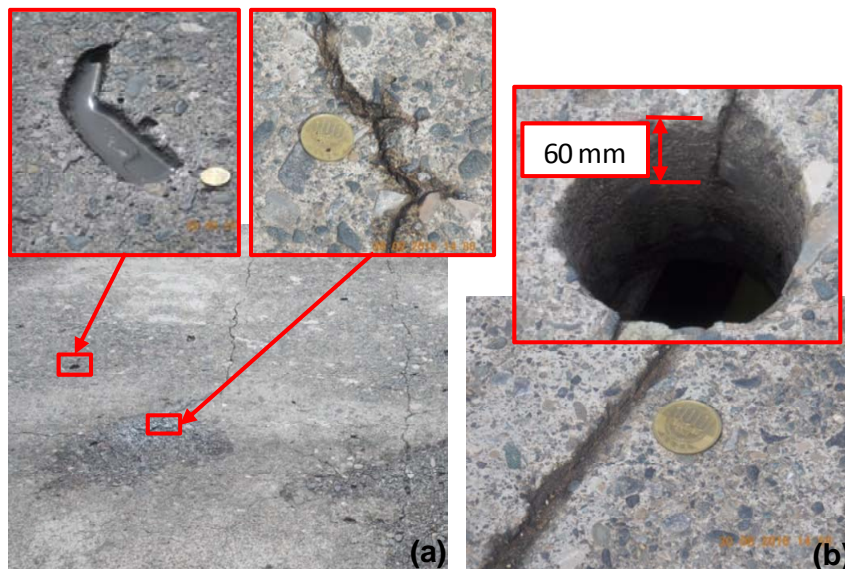
Elementos	Observaciones	GD	CE	Recomendaciones
4.1. Tablero (losa de concreto).	<p>La superficie superior de la losa presentaba agrietamiento generalizado en dos direcciones con preponderancia en el sentido transversal, con un ancho de grieta mayor a 0,2 mm y con intervalos menores a 500 mm (Ver Fig. 8(a)). Se evidenció una abertura de las juntas de construcción de más de 1,50 mm; se midió una profundidad de 6 cm en una de las juntas en donde se había extraído un núcleo (Ver Fig. 8(b)). Además se observó una alta incidencia de desprendimientos del agregado grueso del concreto y desgaste superficial con exposición también del agregado grueso (Ver Fig. 8(a)).</p> <p>La superficie inferior de la losa presentaba agrietamiento generalizado en dos direcciones con un ancho de grieta de aproximadamente 0,3 mm y con intervalos menores a 500 mm (Ver Fig. 9(b)). Se observó evidencia de eflorescencia en varias de las juntas de construcción (Ver Fig. 9(a)).</p> <p>El agrietamiento observado, los desprendimientos en el concreto, el estado de las juntas de construcción y la evidencia de eflorescencia aumentan la vulnerabilidad a que el daño progrese en ambas superficies (superior e inferior) y aumenta el riesgo de deterioro del acero de refuerzo de la losa.</p>	2	4	<p>Realizar una evaluación de la capacidad estructural ante demandas gravitacionales y sísmicas de los elementos del puente para determinar entre otros análisis, la necesidad de sustituir o no la losa dado su estado de deterioro avanzado.</p> <p>En caso de que se decida no sustituir la losa, se recomienda llevar a cabo una intervención de la misma que tome en cuenta su estado de deterioro avanzado.</p>

**Figura 8.** Superficie superior de tablero de superestructuras 1, 2, 3 y 4: (a) Agrietamiento en ambas direcciones y desprendimientos en el concreto; (b) Deterioro de juntas de construcción con abertura mayor a 1,50 mm y una profundidad de 60 mm (Nota: El diámetro aproximado de una moneda de 100 colones es de 30 mm).

4. En caso de que como resultado de la evaluación de capacidad estructural y sísmica del puente se decida no sustituir la losa, se recomienda llevar a cabo una intervención de la misma que tome en cuenta su estado de deterioro.

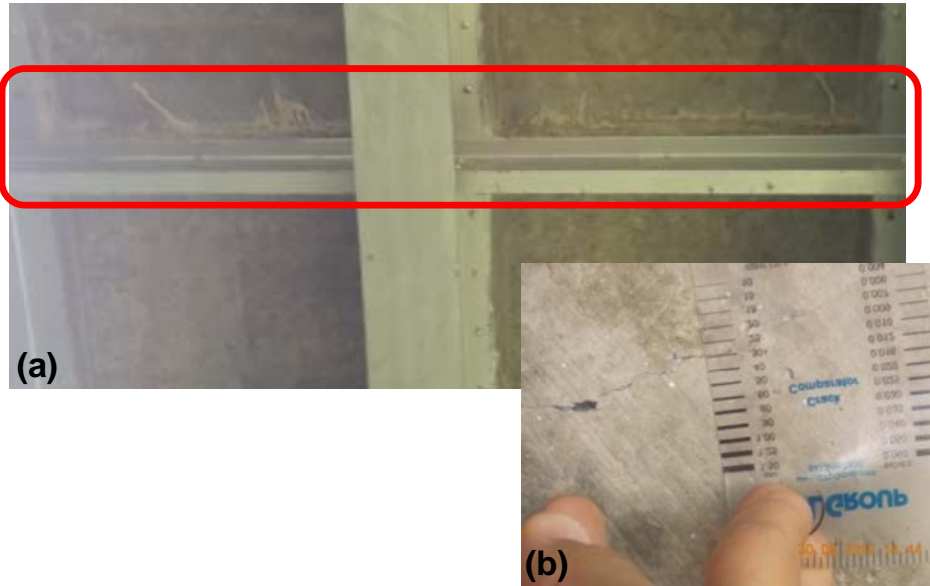
**Figura 9.** Superficie inferior de tablero de superestructuras 1, 2, 3 y 4: (a) Evidencia de eflorescencia en junta de construcción; (b) Medición de ancho de grieta de 0,30 mm.

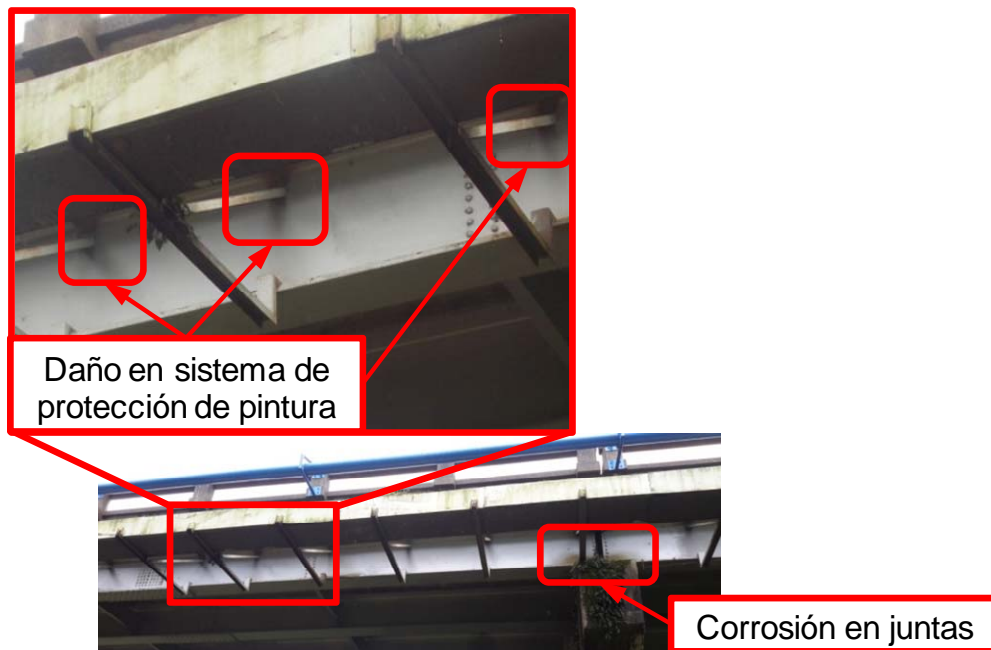
Elementos	Observaciones	GD	CE	Recomendaciones
4.2. Vigas principales de acero	<p>Se observó corrosión localizada en la zona inferior de las vigas externas como resultado de la filtración de agua a través de las juntas de expansión y en la ubicación de los ductos de drenaje (Ver Figs. 4 y 10).</p> <p>Se observaron daños localizados en el sistema de protección de pintura en las conexiones con la estructura colocada para el paso de líneas de vida (Ver Fig. 10).</p> <p>El contacto con la humedad y el nivel de deterioro observado en el sistema de protección de pintura aumenta la vulnerabilidad al deterioro de las vigas de acero, aumentando paulatinamente los costos de mantenimiento y reparación.</p>	1	3	<p>Evaluar la necesidad de intervenir las zonas con deterioro de acuerdo a la severidad y la extensión de la corrosión observada. En caso de que se decida no intervenir las vigas de acero, se recomienda monitorear el avance del deterioro.</p> <p>Ver recomendaciones del punto 3.2. <i>Bordillos y sistema de drenaje del puente</i> y 3.3. <i>Juntas de expansión</i>.</p>

**Figura 10.** Corrosión y daños en el sistema de protección de pintura en las vigas principales de las superestructuras 1, 2, 3 y 4.

- p. En las vigas principales de las superestructuras 1, 2, 3 y 4 se observó corrosión localizada en la zona inferior de las vigas externas como resultado de la filtración de agua a través de las juntas de expansión y en la ubicación de los ductos de drenaje. Se observaron además daños localizados en el sistema de protección de pintura en las conexiones con la estructura colocada para el paso de líneas de vida.

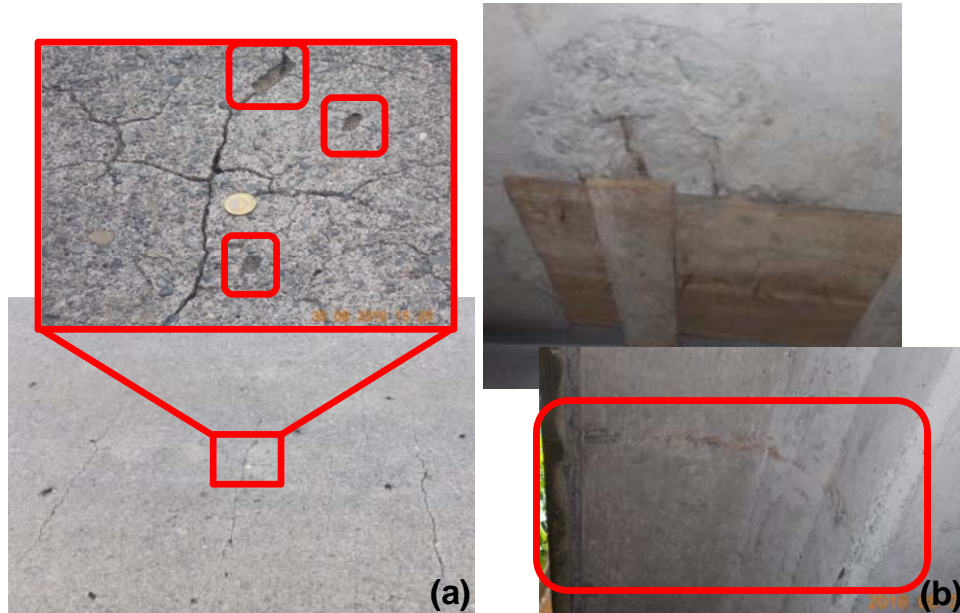
ELEMENTOS	OBSERVACIONES	GD	CE	RECOMENDACIONES
5.1. Tablero (losa de concreto).	<p>La superficie superior de la losa presentaba agrietamiento generalizado en dos direcciones con preponderancia en el sentido transversal, con un ancho de grieta mayor a 0,2 mm y con intervalos menores a 500 mm (Ver Fig. 11(a)). Se evidenció una abertura de las juntas de construcción de más de 1,50 mm. Además se observó una alta incidencia de desprendimientos del agregado grueso del concreto y desgaste superficial con exposición también del agregado grueso (Ver Fig. 11(a)). La superestructura 5 fue la que evidenció el mayor nivel de deterioro.</p> <p>La superficie inferior de la losa presentaba agrietamiento generalizado en dos direcciones con un ancho de grieta de aproximadamente 0,3 mm y con intervalos menores a 500 mm. Se identificaron grietas transversales con evidencia de eflorescencia, aunque en la ubicación del bordillo de seguridad (Ver Fig. 11(b)). Además se observó una intervención localizada en la superestructura 7 en donde se dejó expuesto el acero de refuerzo inferior (Ver Fig. 11(b)).</p> <p>El agrietamiento observado, los desprendimientos en el concreto, el estado de las juntas de construcción y el acero de refuerzo expuesto aumentan la vulnerabilidad a que el daño progrese en ambas superficies (superior e inferior) y aumenta el riesgo de deterioro del acero de refuerzo de la losa.</p>	2	4	<p>Ver recomendaciones del punto 4.1. <i>Tablero (Losa de concreto)</i>.</p> <p>Reparar de inmediato la intervención localizada en la superficie inferior del tablero de la superestructura 7 en donde se dejó el acero de refuerzo expuesto, utilizando para ello las mejores prácticas constructivas de reparación.</p>

**Figura 11.** Tablero de superestructuras 5, 6 y 7: (a) Superficie superior con agrietamiento y desprendimientos; (b) Acero de refuerzo expuesto y eflorescencia en superficie inferior.

- b. La superficie superior de la losa presentaba agrietamiento generalizado en dos direcciones con preponderancia en el sentido transversal, con un ancho de grieta mayor a 0,2 mm y con intervalos menores a 500 mm. Se evidenció una abertura de las juntas de construcción de más de 1,50 mm; se midió una profundidad de 6 cm en una de las juntas en donde se había extraído un núcleo. Además se observó una alta incidencia de desprendimientos del agregado grueso del concreto y desgaste superficial con exposición también del agregado grueso. La superficie inferior de la losa presentaba agrietamiento generalizado en dos direcciones con un ancho de grieta de aproximadamente 0,3 mm y con intervalos menores a 500 mm. Se observó evidencia de eflorescencia en varias de las juntas de construcción. Además se observó una intervención localizada en la superestructura 7 en donde se dejó expuesto el acero de refuerzo inferior

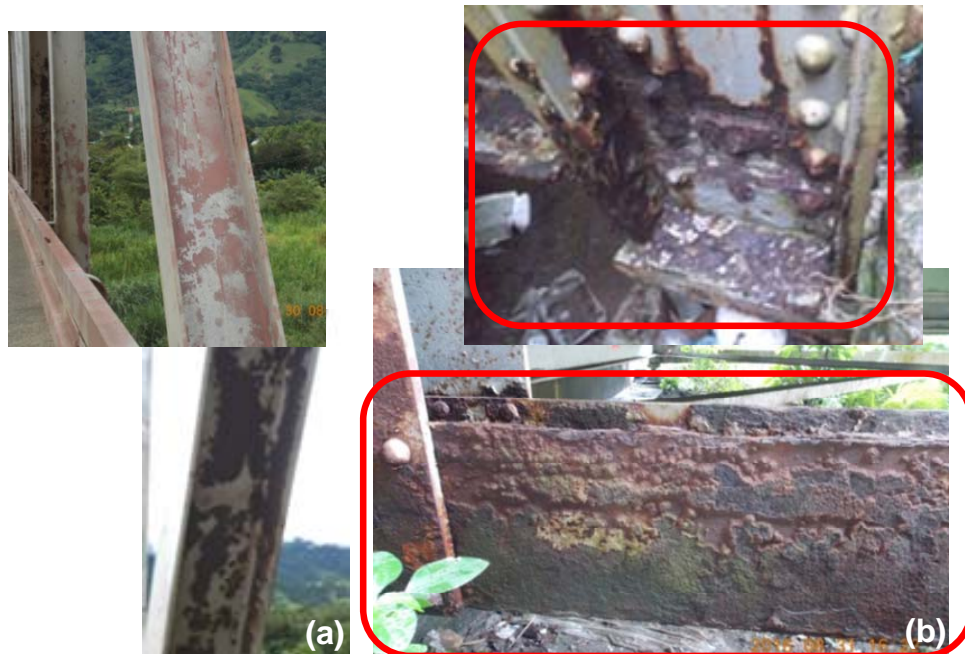
ELEMENTOS	OBSERVACIONES	GD	CE	RECOMENDACIONES
5.2. Armaduras de acero (elementos y conexiones).	<p>Todas las superestructuras (5, 6 y 7) mostraban en sus elementos deterioro del sistema de protección de pintura (Ver Fig. 12(a) superior), y en algunos casos ya se evidenciaban zonas con corrosión (Ver Fig. 12(a) inferior).</p> <p>En general, todas las superestructuras (5, 6 y 7) evidenciaban acumulación de agua y sedimentos en su cuerda inferior con evidencia de deterioro del sistema de protección de pintura u oxidación, pero el caso más crítico era el caso de la superestructura 7 en la zona del bastión 2, en donde se observó un estado avanzado de corrosión con evidente pérdida de sección transversal (Ver Fig. 12(b)).</p> <p>El contacto con la humedad y el nivel de deterioro observado en el sistema de protección de pintura aumenta la vulnerabilidad al deterioro de las cerchas, aumentando paulatinamente los costos de mantenimiento y reparación.</p> <p>El nivel de pérdida de sección observada en el elemento inferior de la superestructura 7 implica un aumento en el nivel de esfuerzos a tensión en el elemento y por lo tanto un aumento en el riesgo de falla de una estructura que no es redundante.</p> <p>En la superestructura 7 se observó un elemento vertical deformado lateralmente producto del impacto de un camión contra el sistema de arriostamiento unido a este elemento (Ver Fig. 13(a)).</p> <p>El nivel de deformación observado es evidencia de que en la zona de deformación el elemento incurrió en el rango inelástico y por lo tanto se podría ver afectada su resistencia a las fuerzas de tensión a las que es sometido.</p>	2	5	<p>Realizar una evaluación de la capacidad estructural ante demandas gravitacionales y sísmicas de los elementos del puente para determinar entre otros análisis, la necesidad de reforzar las armaduras.</p> <p>En el caso de la cuerda inferior de las superestructura 7 se recomienda de inmediato detener el avance del deterioro y determinar las consecuencias en la resistencia del puente de las pérdidas de sección observadas y tomar las acciones del caso.</p> <p>Debido a que no se tuvo el mismo nivel de acceso visual para el caso de las superestructuras 5 y 6, se recomienda determinar el estado de conservación de las cuerdas inferiores de esas armaduras.</p> <p>Intervenir las zonas con deterioro del sistema de protección de pintura y corrosión de acuerdo a la severidad y la extensión observada, y evitar la acumulación de agua en las cuerdas inferiores.</p> <p>Ver recomendaciones de 3.8. <i>Sistema de drenaje de los accesos</i>, 3.3. <i>Juntas de expansión</i> y 5.5. <i>Portales</i>.</p>

**Figura 12.** Armaduras de las superestructuras 5, 6 y 7: (a) Deterioro del sistema de protección de pintura y corrosión; (b) Estado de corrosión avanzado con pérdida de sección en cuerda inferior de superestructura 7 en bastión B2.

- a. En general, todas las superestructuras tipo cercha (5, 6 y 7) evidenciaban acumulación de agua y sedimentos en su cuerda inferior con evidencia de deterioro del sistema de protección de pintura u oxidación, pero el caso más crítico era el caso de la superestructura 7 en la zona del bastión 2, en donde se observó un estado avanzado de corrosión con evidente pérdida de sección transversal, lo cual implica un aumento en el nivel de esfuerzos a tensión en el elemento y por lo tanto un aumento en el riesgo de falla de una estructura que no es redundante.

- r. Todas las armaduras de acero de las superestructuras 5, 6 y 7 mostraban en sus cuerdas superiores, diagonales y elementos verticales deterioro del sistema de protección de pintura, y en algunos casos ya se evidenciaban zonas con corrosión.

3. En el caso de la cuerda inferior y las vigas transversales de la superestructura 7, se recomienda de inmediato detener el avance del deterioro y determinar las consecuencias en la resistencia del puente de las pérdidas de sección observadas y tomar las acciones

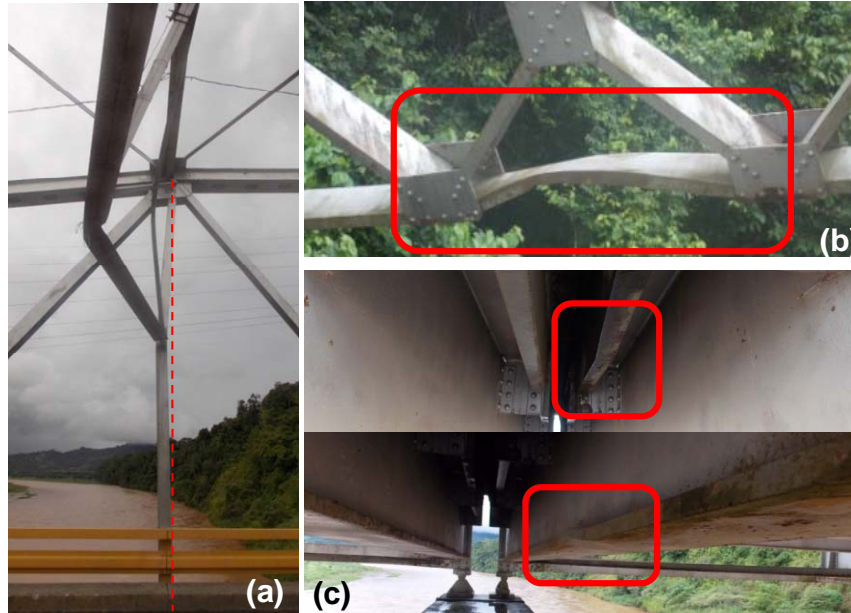
ELEMENTOS	OBSERVACIONES	GD	CE	RECOMENDACIONES
5.5. Portales	<p>Los portales mostraban daños como consecuencia del impacto de camiones (Ver Fig. 13(b)).</p> <p>El nivel de deformación observado en los elementos aumenta el riesgo de que su resistencia a las fuerzas a las que son sometidos sea nula o poco efectiva.</p>	NA	NA	<p>La altura libre es de 4,63 m. La altura libre mínima según AASHTO (2014) es de 4,9 m y según los criterios del MOPT debería ser de 5,5 m. En ninguno de los casos se cumple la normativa. Se recomienda por lo tanto intervenir el puente para aumentar la altura libre y evitar los daños observados. Dicha intervención debe ir acorde con los resultados de la evaluación de capacidad estructural recomendada en 4.1. Tablero y 5.2. Armaduras de acero.</p>

**Figura 13.** Elementos deformados en superestructuras 5, 6 y 7: (a) Elemento vertical de armadura de superestructura 7 y elemento del sistema de arriostramiento; (b) Portal en acceso 2; (c) Elementos transversales de superestructura 7 que coinciden con pila P6.

- t. En la viga transversal de la superestructura 7 que coincide con la pila P6 se observaron deformaciones locales en las alas inferiores. En el caso de la viga transversal de la superestructura 6, en dicha junta se observó corrosión localizada en una zona debido a la filtración de agua.

- u. Los portales mostraban daños como consecuencia del impacto de camiones.
- v. Una gran cantidad de elementos del sistema de arriostramiento mostraban deformaciones laterales importantes como consecuencia del impacto de camiones. En la armadura de acero de la superestructura 7 se observó un elemento vertical deformado lateralmente producto del impacto de un camión contra el sistema de arriostramiento unido a este elemento.

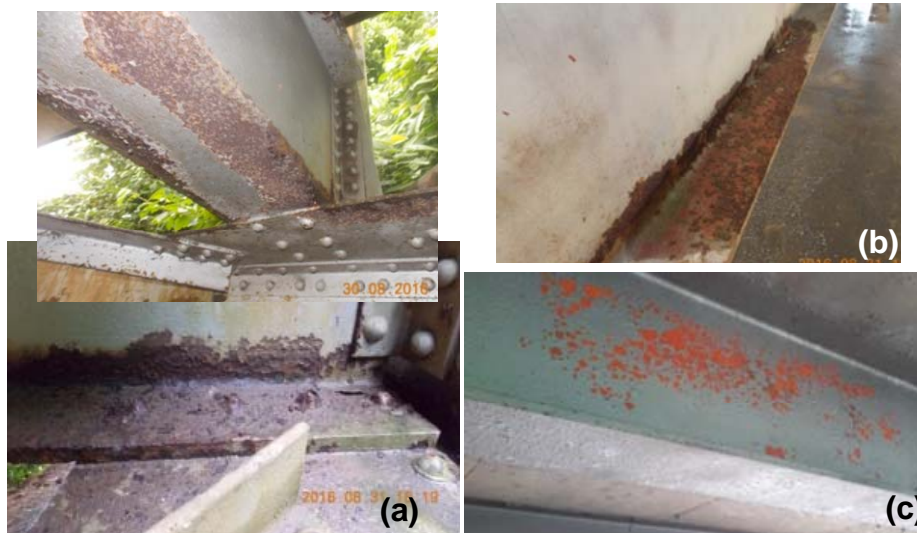
ELEMENTOS	OBSERVACIONES	GD	CE	RECOMENDACIONES
5.3. Vigas de piso	<p>Se observaron algunos puntos de oxidación en las almas de las secciones tipo "I". El caso más crítico identificado durante la evaluación de la condición se muestra en la Fig. 14(c) y corresponde a un elemento de la superestructura 7 en donde se observó una zona de aproximadamente 1 m de longitud con deterioro del sistema de protección de pintura.</p> <p>El nivel de deterioro observado en el sistema de protección de pintura aumenta la vulnerabilidad al deterioro progresivo, aumentando paulatinamente los costos de mantenimiento y reparación.</p>	2	4	<p>Intervenir las zonas con deterioro del sistema de protección de pintura de acuerdo a la severidad y la extensión observada.</p>

5.4. Vigas transversales	<p>En el extremo de la superestructura 7 que coincide con el bastión 2 se observaron vigas transversales con estado avanzado de corrosión en los extremos, incluyendo pérdida de sección importante en los remaches de las conexiones (Ver Fig. 14(a)).</p> <p>El nivel de pérdida de sección observada en varias de las vigas transversales de la superestructura 7 implica un aumento en el nivel de esfuerzos en estos elementos y por lo tanto un aumento en el riesgo de falla de una estructura que no es redundante.</p> <p>En la viga transversal de la superestructura 7 que coincide con la pila P6 se observaron deformaciones locales en las alas inferiores (Ver Fig. 13(c)), lo cual coincide con la junta en donde se identificaron daños en el concreto (Ver 3.3. <i>Juntas de expansión</i> y Fig. 7(b)). En el caso de la viga transversal de la superestructura 6 en dicha junta se observó corrosión localizada en una zona debido a la filtración de agua (Ver Fig. 14(b)).</p> <p>Existe el riesgo de que dichas deformaciones sean evidencia de alguna deficiencia o disminución en la resistencia a de los elementos ubicados en dicha junta.</p>	2	4	<p>En el caso de la superestructura 7 se recomienda de inmediato determinar las consecuencias en la resistencia del puente de las pérdidas de sección observadas y tomar las acciones del caso.</p> <p>Debido a que no se tuvo el mismo nivel de acceso visual para el caso de las superestructuras 5 y 6, se recomienda determinar el estado de conservación de las vigas transversales y sus conexiones.</p> <p>Se recomienda mantener un monitoreo sobre los elementos del puente que coinciden con la junta en la pila 6.</p>

**Figura 14.** Deterioro del sistema de protección de pintura y corrosión en elementos de superestructuras 5, 6 y 7: (a) Estado de corrosión avanzado con pérdida de sección en vigas transversales cerca de bastión B2; (b) Corrosión en viga transversal de superestructura 6 en pila P6; (c) Deterioro en sistema de protección de pintura de viga de piso, superestructura 7.

- c. En el extremo de la superestructura 7 que coincide con el bastión 2 se observaron vigas transversales con un estado avanzado de corrosión en los extremos, incluyendo pérdida de sección importante en los remaches de las conexiones.

21. Monitorear el avance del deterioro observado en las vigas diafragma de las superestructuras 1, 2, 3 y 4.
22. Intervenir las zonas con deterioro del sistema de protección de pintura de acuerdo a la severidad y la extensión observadas en las armaduras y vigas de piso de las superestructuras 5, 6 y 7, y evitar la acumulación de agua y sedimentos en las cuerdas inferiores de las armaduras.

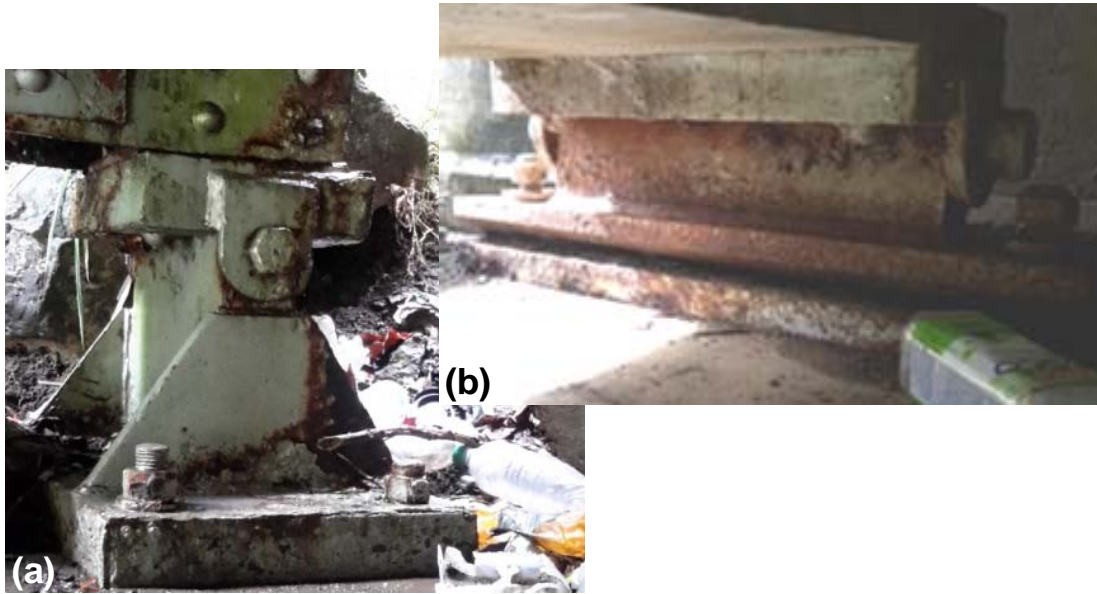
ELEMENTOS	OBSERVACIONES	GD	CE	RECOMENDACIONES
6.1. Apoyos en bastiones y pilas	<p>En general todos los apoyos y principalmente los de las superestructuras tipo cercha evidenciaban ser del tipo sísmicamente vulnerable según los criterios del Manual de Rehabilitación Sísmica FHWA (2006).</p> <p>Los apoyos ubicados en el bastión B2 evidenciaban zonas puntuales con un estado avanzado de corrosión (Ver Fig. 15(a)).</p> <p>Los apoyos ubicados en ambos extremos del bastión B1 evidenciaban corrosión superficial generalizada y acumulación de sedimentos (Ver Fig. 15(b)).</p> <p>Los apoyos ubicados sobre las pilas evidenciaban zonas con corrosión superficial, acumulación de sedimento y crecimiento de vegetación (Ver Fig. 16).</p> <p>El apoyo móvil de la superestructura 7 en la pila P6 se observó desplazado (Ver Fig. 16(b)), lo cual coincide con la zona en donde se observaron daños en el concreto de la junta y en las vigas transversales (Ver: 3.3. <i>Juntas de expansión</i> y Fig. 7(b); 5.4. <i>Vigas Transversales</i> y Fig. 13(c)).</p> <p>La humedad constante en la zona de apoyos acelera el proceso de corrosión lo cual podría producir un mal funcionamiento de los mismos y generar esfuerzos que podrían conllevar a daños en las superestructuras.</p>	1	3	<p>Evaluar la necesidad de sustituir los apoyos por otros de desempeño igual o superior acorde con los requerimientos de diseño y condiciones ambientales del puente.</p> <p>En caso de que se decida no sustituirlos, se recomienda intervenirlos de acuerdo a su estado de deterioro y siguiendo las recomendaciones de rehabilitación sísmica del Manual de Rehabilitación Sísmica FHWA (2006).</p> <p>Se recomienda limpiar los apoyos de la acumulación de sedimentos y de desechos sólidos a su alrededor.</p> <p>Ver la recomendación del punto 3.3 <i>Juntas de expansión</i>.</p> <p>Se recomienda mantener un monitoreo sobre los elementos del puente que coinciden con la junta en la pila 6.</p>

**Figura 15.** Apoyos en bastiones: (a) Zonas puntuales con estado avanzado de corrosión en bastión B2; (b) Corrosión superficial generalizada en apoyos extremos de bastión B1.

- w. En general todos los apoyos evidenciaban ser del tipo sísmicamente vulnerable según los criterios del Manual de Rehabilitación Sísmica FHWA (2006). Los apoyos ubicados en el bastión B2 evidenciaban zonas puntuales con un estado avanzado de corrosión. Los apoyos ubicados en ambos extremos del bastión B1 evidenciaban corrosión superficial generalizada y acumulación de sedimentos. Los apoyos ubicados sobre las pilas evidenciaban zonas con corrosión superficial, acumulación de sedimento y crecimiento de vegetación. El apoyo móvil de la superestructura 7 en la pila P6 se observó desplazado, lo cual coincide con la zona en donde se observaron daños en el concreto de la junta y en las vigas transversales.

7. Evaluar la necesidad de sustituir los apoyos por otros de desempeño igual o superior acorde con los requerimientos de diseño y condiciones ambientales del puente. En caso de que se decida no sustituirlos, se recomienda intervenirlos de acuerdo a su estado de deterioro y siguiendo las recomendaciones de rehabilitación sísmica del Manual de Rehabilitación Sísmica FHWA (2006). Se recomienda limpiar los apoyos de la acumulación de sedimentos y de desechos sólidos a su alrededor.

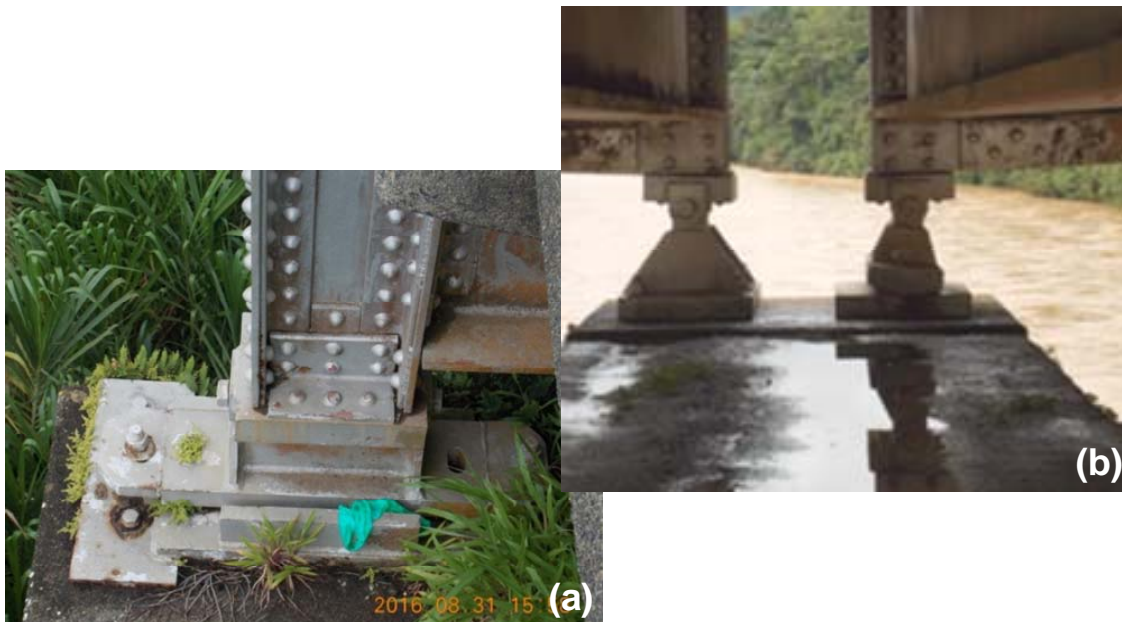
**Figura 16.** Apoyos en pilas: (a) Zonas con corrosión superficial, acumulación de sedimentos y crecimiento de vegetación; (b) Acumulación de agua y apoyo móvil de superestructura 7 con desplazamiento en pila P6.

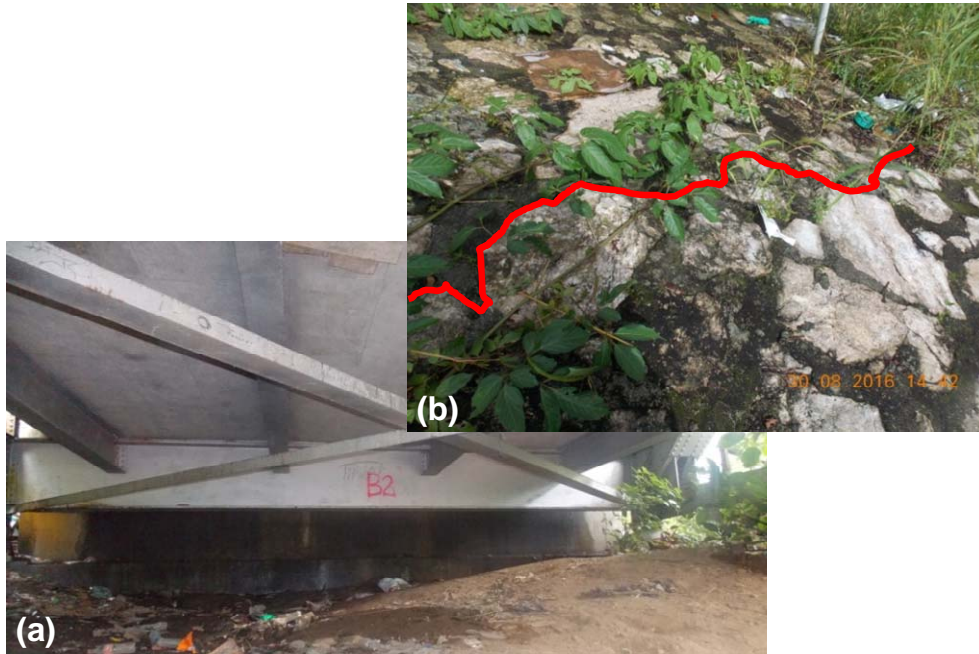
ELEMENTOS	OBSERVACIONES	GD	CE	RECOMENDACIONES
7.4. Protección de taludes frente al bastión	<p>En la protección del talud frente al bastión B1 se observó una grieta en el extremo oeste que abarca toda la altura del talud (Ver Fig. 17(b)).</p> <p>Al ser la protección del talud un enrocado unido por medio de mortero, este tipo de grietas aumenta el riesgo de que se filtre agua de escorrentía o durante las crecidas del río y empiece a socavar el suelo por debajo de la protección, aumentando la vulnerabilidad a que dicha protección falle.</p>	0	1	Sellar la grieta y mantener monitoreada la protección del talud frente al bastión luego de crecidas del río que lleguen incluso a nivel de la base.

**Figura 17.** Zona de los bastiones: (a) Filtración de agua en 100% del área de la viga cabezal del bastión B2; (b) Grieta en protección del talud frente al bastión B1; vista superior.

z. En la protección del talud frente al bastión B1 se observó una grieta en el extremo oeste que abarca toda la altura del talud.

24. Monitorear el estado de los taludes de relleno del acceso 1 luego de crecidas del río que lleguen incluso a nivel de la base.
25. Sellar la grieta observada en la protección del talud frente al bastión B1 y mantener un monitoreo en dicha protección luego de crecidas del río que lleguen incluso a nivel de la base.

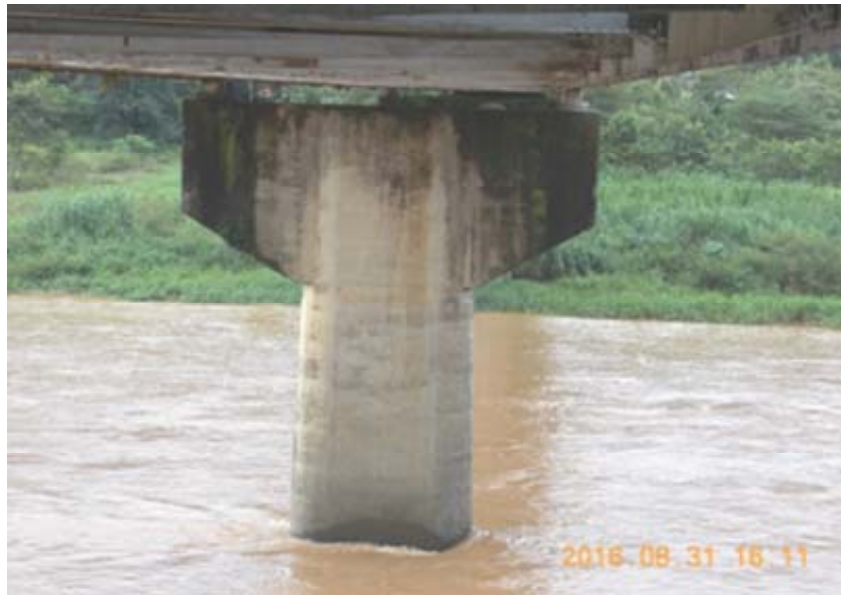
**Figura 18.** Filtración de agua en aproximadamente 50% del área de la viga cabezal en pilas; caso de la pila P6.
