LanammeUCR	Universidad de Costa Rica Laboratorio Nacional de Materiales y Modelos Estructurales LanammeUCR INFORME DE EVALUACIÓN		Código: RC-444
	CONSECUTIVO: LM-PIE-UP-P06-2017	Página 1/47	VERSIÓN 04

Proyecto: LM-PIE-UP-P06-2017

EVALUACIÓN DE LA CONDICIÓN DEL PUENTE SOBRE EL RÍO CLARO RUTA NACIONAL No. 1

San José, Costa Rica
Junio, 2017

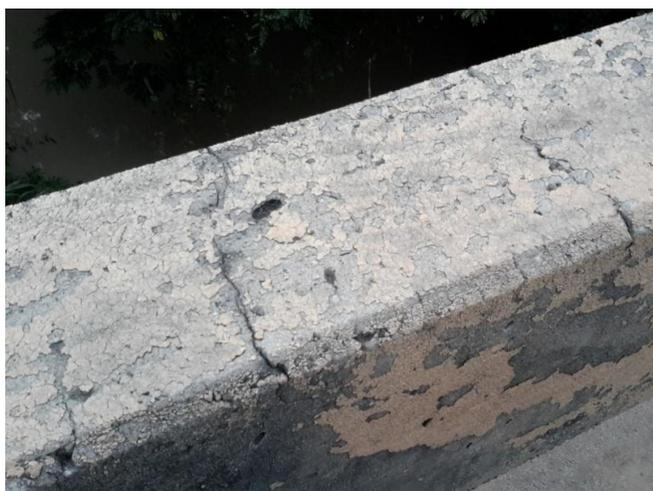
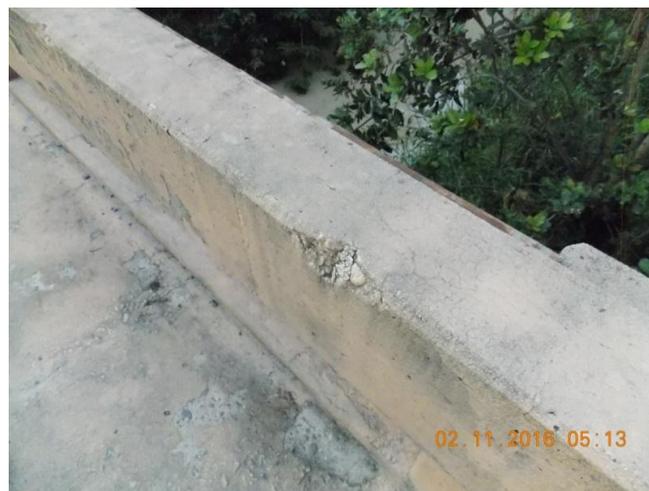
ELEMENTOS	OBSERVACIONES	GD	CE	RECOMENDACIONES
2.1. Sistema de contención vehicular del puente	<p>Se encontraron grietas con espesores entre 0,3 mm y 1,0 mm, espaciadas a menos de 0,30 m a lo largo de las barreras vehiculares de ambos costados del puente (ver figura 1).</p> <p>El murete de la barrera del costado aguas abajo del puente, en el acceso hacia La Cruz, fue impactado en un accidente de tránsito donde murió una persona en el 2015 (Solano, 2015) y se encontró deformado con respecto a su posición original. Este murete se encontró apoyado únicamente por las varillas de refuerzo que no fueron cortadas en el impacto (ver figura 2). Las varillas de refuerzo se observaron con oxidación</p> <p>Además, la barrera vehicular podría no cumplir con los niveles de contención de la <i>Especificación de diseño AASHTO LRFD</i> (AASHTO, 2014), debido a que fue diseñada con una normativa mucho más antigua (ver tabla No.1). En esta sección de la Ruta 1 se permiten velocidades de tránsito de hasta 80 km/h, lo cual, según estimaciones basadas en el tránsito vehicular observado el día de la evaluación, puede ser fácilmente excedido. Además, se tiene un porcentaje de vehículos pesados de un 26,9%, que es considerable.</p>	2	3	<p>Restablecer el murete impactado a sus dimensiones y posición original, también, reparando los elementos que estaban conectados a este murete como el aletón, la pared del cabezal y uno de los postes de la barrera.</p> <p>Incluir dentro de un programa de mantenimiento periódico el sello de las grietas de la barrera.</p> <p>Especificar los trabajos de mantenimiento de acuerdo con lo establecido por el <i>Manual de especificaciones generales para la conservación de carreteras, caminos y puentes MCV-2015</i> (MOPT, 2015)</p> <p>En el mediano plazo, valorar la posibilidad de establecer un proyecto de rehabilitación del puente en el que se incluya: analizar si la barrera vehicular tiene capacidad para resistir las fuerzas de diseño para el nivel de contención TL-4, según los requerimientos de la <i>Especificación de diseño AASHTO LRFD</i> (AASHTO, 2014). Si no tiene capacidad, reforzar la barrera existente o sustituirla por un sistema con capacidad demostrada para un nivel de contención TL-4 como mínimo, en caso de que se decida sustituir la losa del puente.</p>

Figura 1. Agrietamiento típico y desprendimiento en el sistema de contención vehicular del puente

- e. Proteger contra la erosión los taludes frente a los bastiones.
- f. Sellar las grietas de la barrera vehicular.
- g. Colocar sistemas de contención vehicular en los accesos de acuerdo con las especificaciones del fabricante y lo establecido en el *Manual SCV: Guía para el análisis y diseño de seguridad vial de márgenes de carretera* (Valverde, 2011).

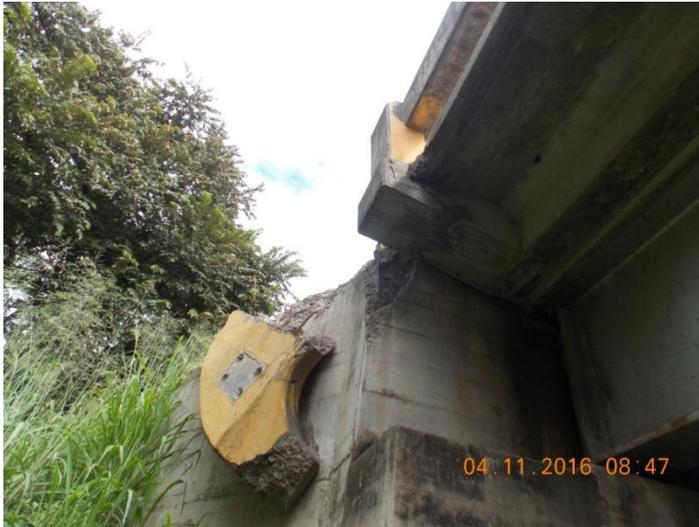
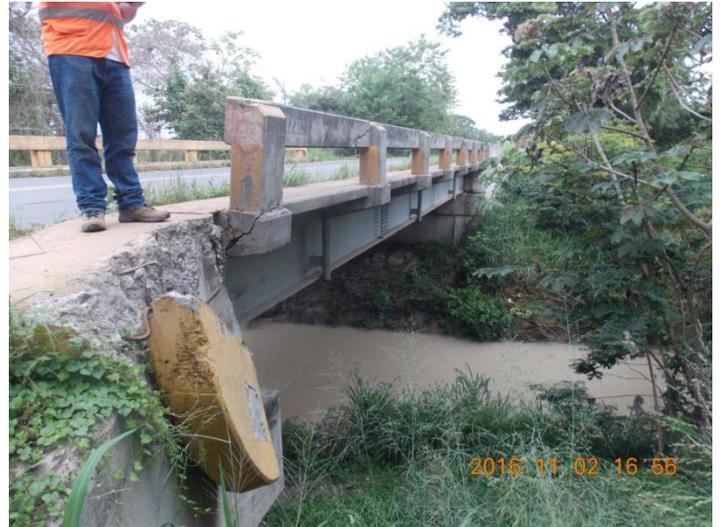
Figura 2. Murete en el costado aguas abajo del puente impactado y deformado en un accidente de tránsito.

- c. La corrosión leve de los apoyos del puente.
- d. Los desprendimientos con acero de refuerzo expuesto en la pared del cabezal y los aletones del bastión 2 por el desprendimiento del murete de la barrera vehicular provocado por un impacto de un vehículo en un accidente de tránsito.

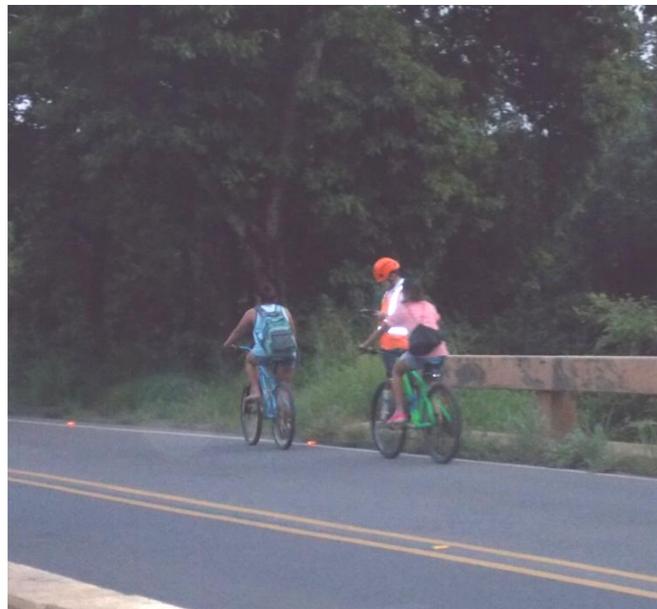
2.3. Aceras, ciclovías y sus accesos	<p>El puente tiene bordillos de seguridad de 0,65 m de ancho que se utilizan como acera. Este ancho no cumple con el ancho requerido por la Ley 7600 (ver figura 4).</p> <p>Los días de la visita al sitio se observaron peatones y ciclistas transitando por el puente (ver figura 3). Para los ciclistas, el bordillo representa un obstáculo que los hace ingresar a la calzada del puente, con el riesgo de ser atropellados por un vehículo automotor.</p> <p>En los accesos al puente no se observaron aceras ni ciclovías. Los peatones y ciclistas transitaban por el espaldón.</p>	2	3	<p>Valorar la posibilidad de establecer un proyecto para la ampliación de la sección transversal del puente con aceras y ciclovías, como parte de la rehabilitación del puente, o la construcción de un paso para peatones y ciclistas independiente a la estructura actual.</p> <p>Mientras se decide si se realiza alguno de los proyectos anteriores para dar facilidades para el tránsito seguro de peatones y ciclistas, colocar señales de advertencia a los conductores sobre la presencia de peatones y ciclistas en la vía.</p>

Figura 3. Ciclistas transitando por el puente. Nótese que utilizan el carril para vehículos automotores

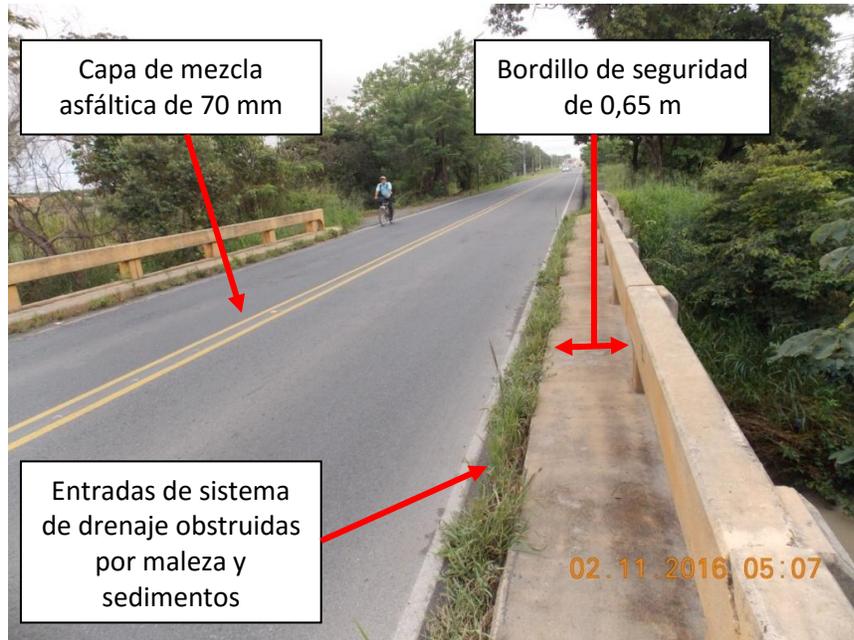
3.2. Bordillos y sistema de drenaje del puente	<p>Las entradas del sistema de drenaje del puente se encontraban obstruidas por sedimentos y maleza (ver figura 4). En el bordillo de seguridad del puente se encontraron sedimentos, que podrían ser evidencia de que cuando llueve, el agua se acumula en la calzada y sube hasta el bordillo (ver figura 5).</p> <p>Además, los tubos de salida de drenaje en el costado aguas arriba del puente, fueron cortados para dar espacio a una tubería de servicios de agua. Por esta razón, descargan sobre las vigas de acero y generan corrosión de elementos de acero afectados por la descarga de agua (ver figura 6)</p>	2	2	<p>Establecer un programa de mantenimiento rutinario donde se incluya la limpieza del sistema de drenaje del puente.</p> <p>Colocar tubos de extensión en las salidas del sistema de drenaje del costado aguas abajo del puente, que se extiendan más de 100 mm por debajo del nivel inferior de la superestructura, según el artículo 2.6.6.4 de la <i>Especificación de diseño AASHTO LRFD</i> (AASHTO, 2014)</p>

Figura 4. Bordillo de seguridad, capa de mezcla asfáltica y obstrucciones en las entradas del sistema de drenaje del puente.

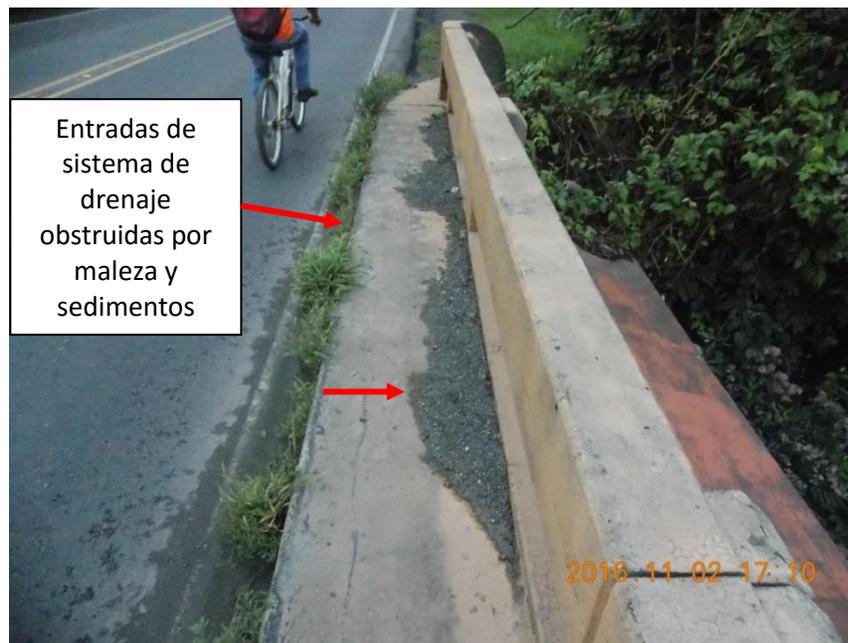
Figura 5. Sedimentos en bordillo de seguridad del puente que podrían evidenciar la acumulación de agua en la calzada por obstrucción del sistema de drenaje.

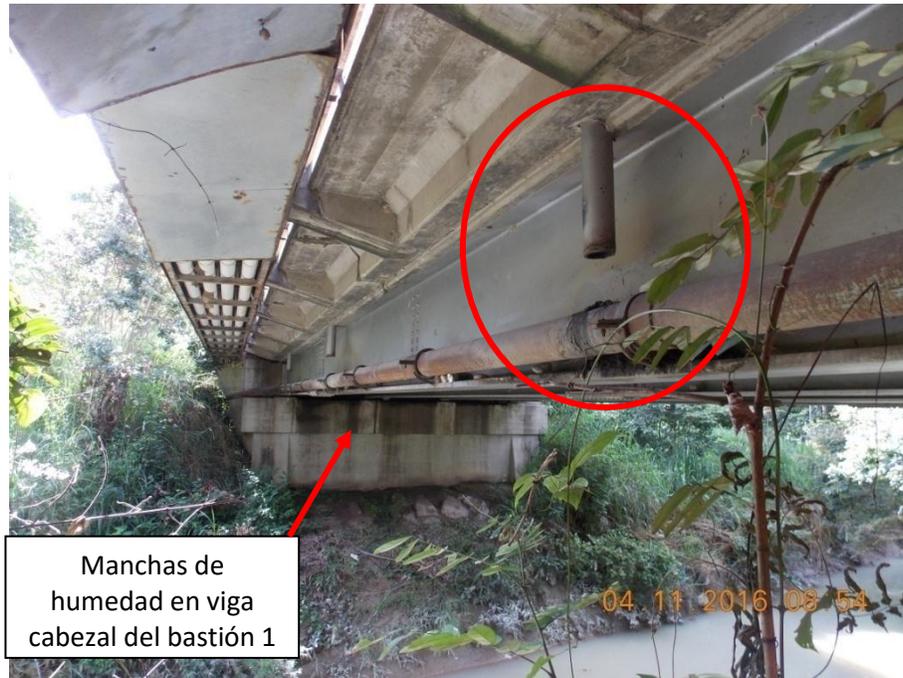
Figura 6. Tubos de salida del sistema de drenaje cortados y manchas de humedad en viga cabezal del bastión 1 por ingreso de agua a través de la junta de expansión.

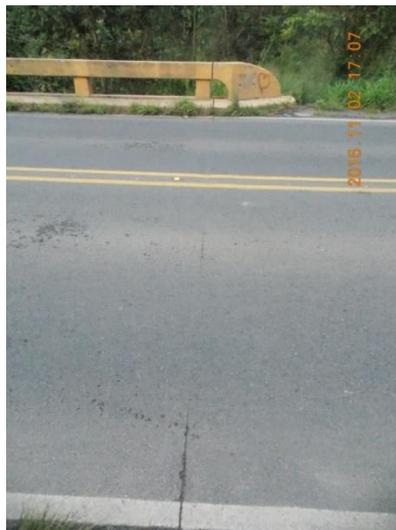
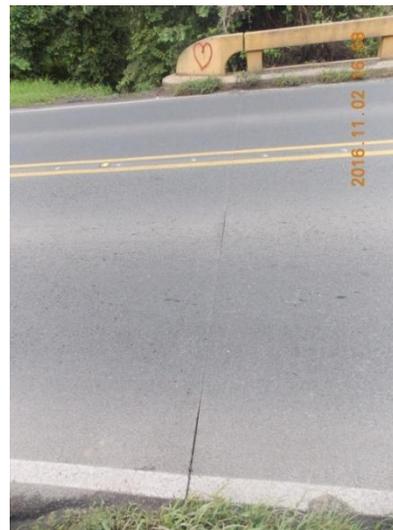
Figura 7. Capa de mezcla asfáltica sobre las juntas de expansión del puente.

- g. La capa de mezcla asfáltica colocada sobre las juntas de expansión y las manchas de humedad en la viga cabezal de los bastiones que evidencian ausencia o daños del sello de las juntas.

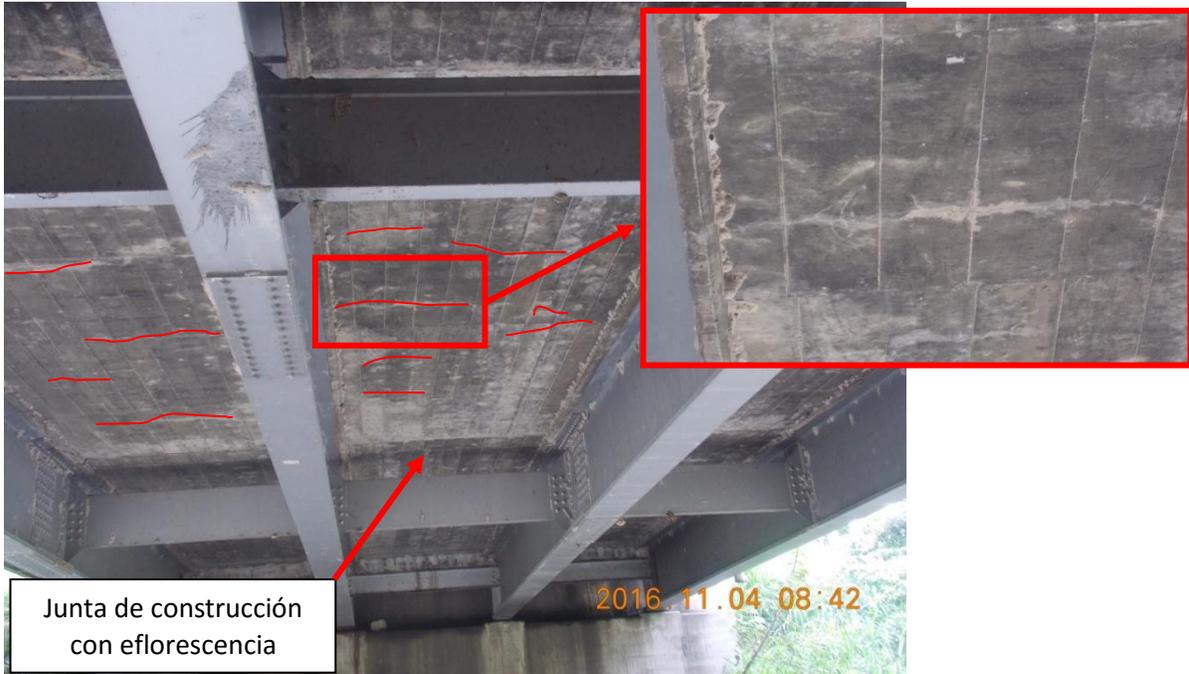
Elementos	Observaciones	GD	CE	Recomendaciones
4.1. Tablero (losa de concreto).	<p>Se encontraron grietas en la cara inferior de la losa con anchos entre 0,40 mm y 1,0 mm; y espaciamientos menores que 0,30 m. Estas grietas se observaron en más del 50% del área de la losa (ver figura 8)</p> <p>A lo largo de la mayoría de estas grietas se observaron eflorescencias sin acumulación de carbonato de calcio. También, se observaron eflorescencias en las juntas de construcción de la losa. Esto es un indicador de filtraciones de agua a través de la losa.</p> <p>No fue posible evaluar la cara superior de la losa debido a la carpeta asfáltica colocada sobre el puente</p>	1	3	<p>Evaluar la capacidad de carga viva de la superestructura utilizando la metodología LRFR descrita en el Manual AASHTO para Evaluación de puentes (AASHTO, 2011)</p> <p>Valorar la posibilidad de establecer un proyecto de rehabilitación del puente, en el que se incluyan estudios para evaluar la capacidad de carga de la losa considerando el deterioro del concreto y el posible deterioro del acero de refuerzo. Con esto, decidir si se justifica realizar el reforzamiento y reparación de grietas de la losa de concreto o si se debe sustituir.</p>

Figura 8. Grietas y eflorescencia en la cara inferior de la losa de concreto.

- a. El agrietamiento con eflorescencia de la losa de concreto del puente.
- b. La capa de asfalto sobre el puente que aumenta la carga muerta y podría reducir la capacidad de carga viva.

3. Valorar la posibilidad de establecer en el mediano plazo un proyecto de rehabilitación en el que se incluya lo siguiente:
 - a. Estudios para evaluar la capacidad estructural y la condición de durabilidad del acero de refuerzo y del concreto de la losa, para justificar si se debe realizar el reforzamiento y reparación de grietas o si se debe sustituir la losa del puente.

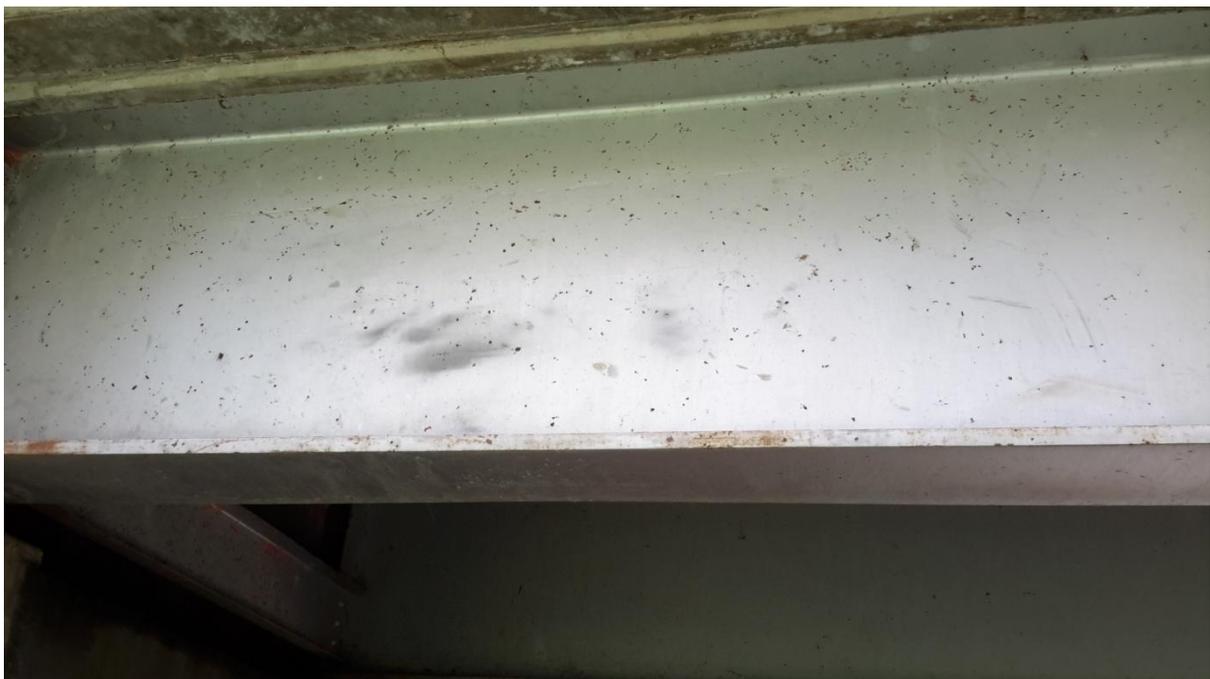
Figura 9. Puntos de oxidación en las vigas principales.

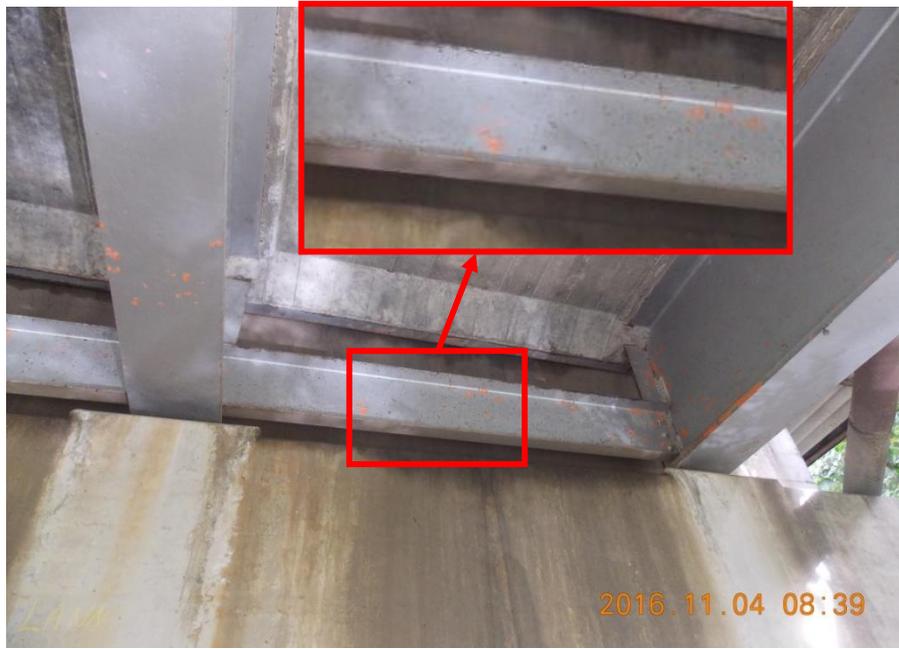
Figura 10. Desprendimientos puntuales de la capa de pintura y puntos de oxidación en viga diafragma sobre el bastión 2.

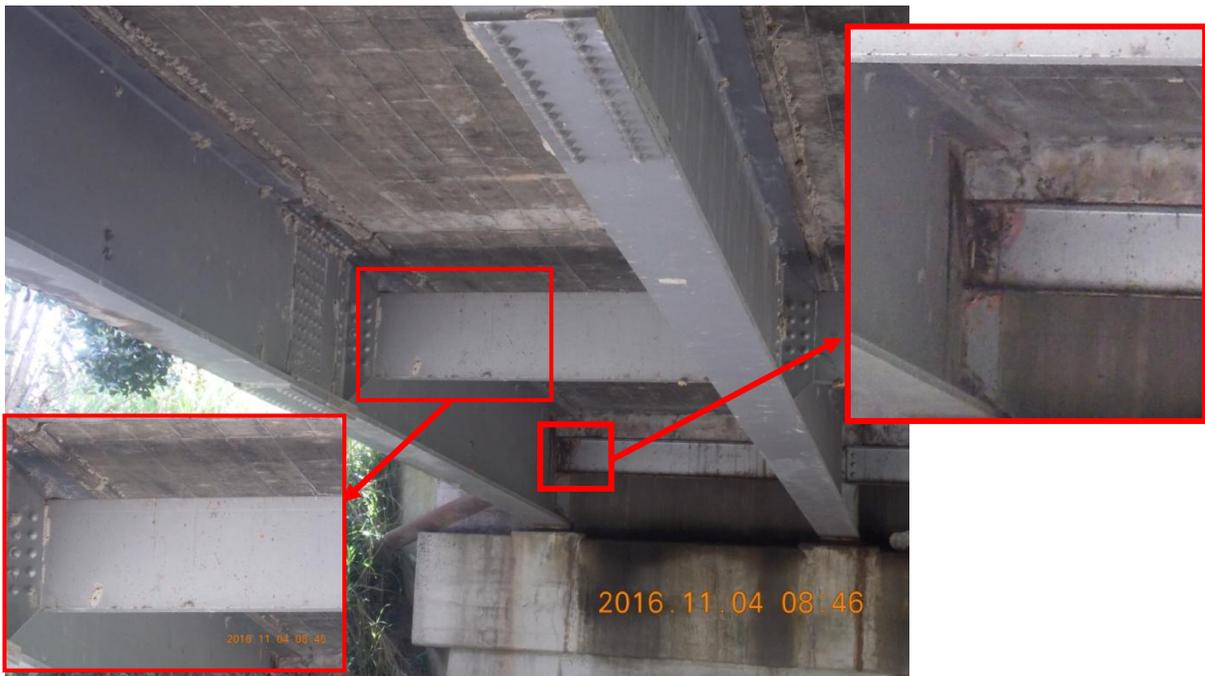
Figura 11. Desprendimientos puntuales de pintura y oxidación puntual en vigas diafragma.

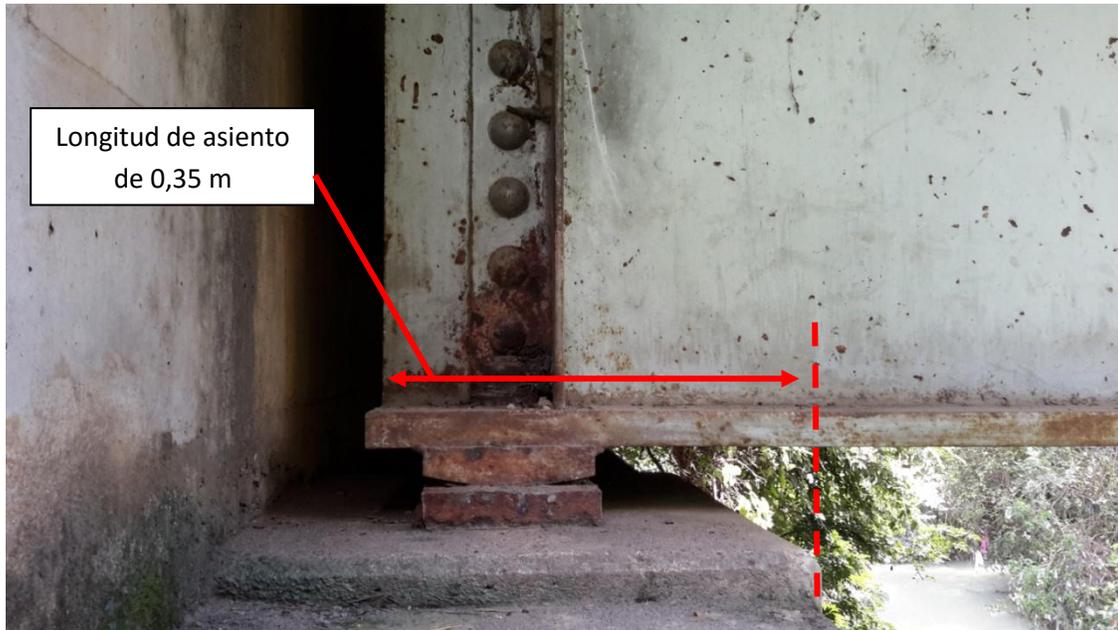
ELEMENTOS	OBSERVACIONES	GD	CE	RECOMENDACIONES
5.1. Apoyos en bastiones y pilas	<p>Los apoyos sobre el bastión 2 se encontraron con corrosión leve producto del ambiente húmedo que se genera en la viga cabezal por el ingreso de agua a través de las juntas (ver figura 12).</p> <p>No se tuvo acceso visual a los apoyos sobre el bastión 1, sin embargo, se estima que se encuentran en una condición similar.</p>	1	3	<p>Establecer un programa de mantenimiento periódico del puente que incluya la limpieza y pintura de las vigas principales, las vigas diafragma y los apoyos del puente.</p>

Figura 12. Corrosión leve de apoyo sobre el bastión 2, corrosión leve en extremo de viga principal y longitud de asiento medida en el bastión 2.

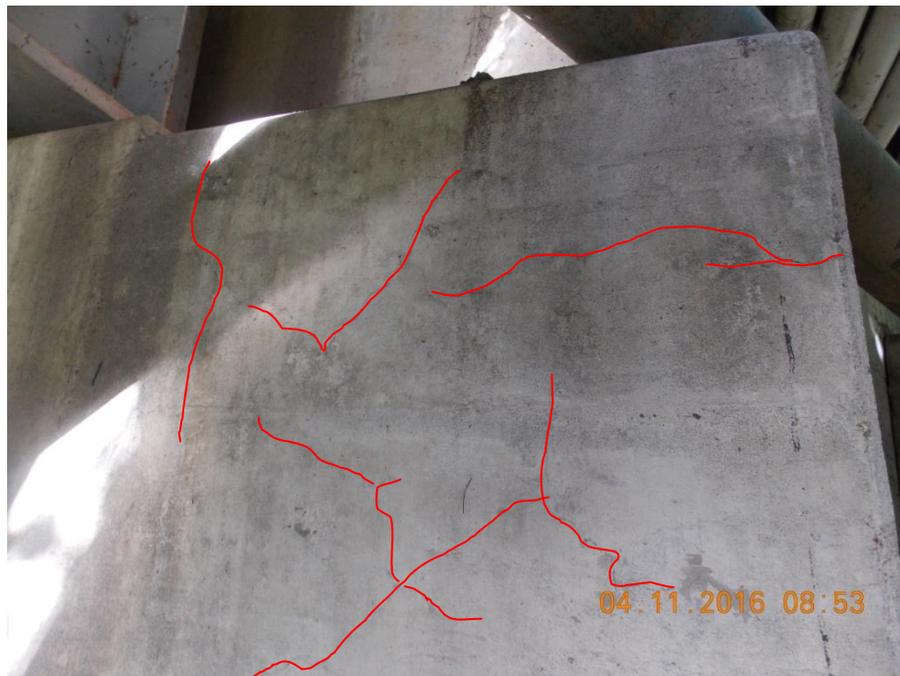
5.2. Bastiones	<p>En la viga cabezal del bastión 2 se encontraron grietas aparentemente por retracción, con ancho menor que 0,20 mm, espaciadas a menos de 0,30 m. Estas grietas se ubicaron principalmente en el costado aguas arriba de la viga cabezal (ver figura 13).</p> <p>Además, se observaron desprendimientos de concreto con acero de refuerzo expuesto en el costado aguas abajo de la pared del cabezal, producto del impacto que recibió el murete de la barrera vehicular (ver figura 14 y el punto 2.1 de la tabla 2)</p> <p>No se observaron daños en el cuerpo del bastión 2.</p> <p>No se observaron daños en el bastión 1.</p>	1	3	<p>Verificar en próximas evaluaciones si ha aumentado el ancho y extensión de las grietas observadas en la viga cabezal del bastión 2.</p> <p>Restablecer el murete impactado a sus dimensiones y posición original, también, reparando los elementos que estaban conectados a este murete como la pared del cabezal del bastión 2.</p>

Figura 13. Grietas por retracción en el costado aguas debajo de la viga cabezal del bastión 2.

- k. Agrietamiento aparentemente por retracción en bastiones.
- l. Ausencia de un sistema de protección contra la erosión en los taludes frente a los bastiones.
- m. Ausencia de un sistema de protección contra la erosión en los taludes de los rellenos de aproximación.
- n. Obstrucción de las entradas del sistema de drenaje por sedimentos y maleza.
- o. Tubos de drenaje cortados para acomodar una tubería de servicios de agua.
- p. Ausencia de iluminación y señalización vertical de marcadores de objetos en el puente.

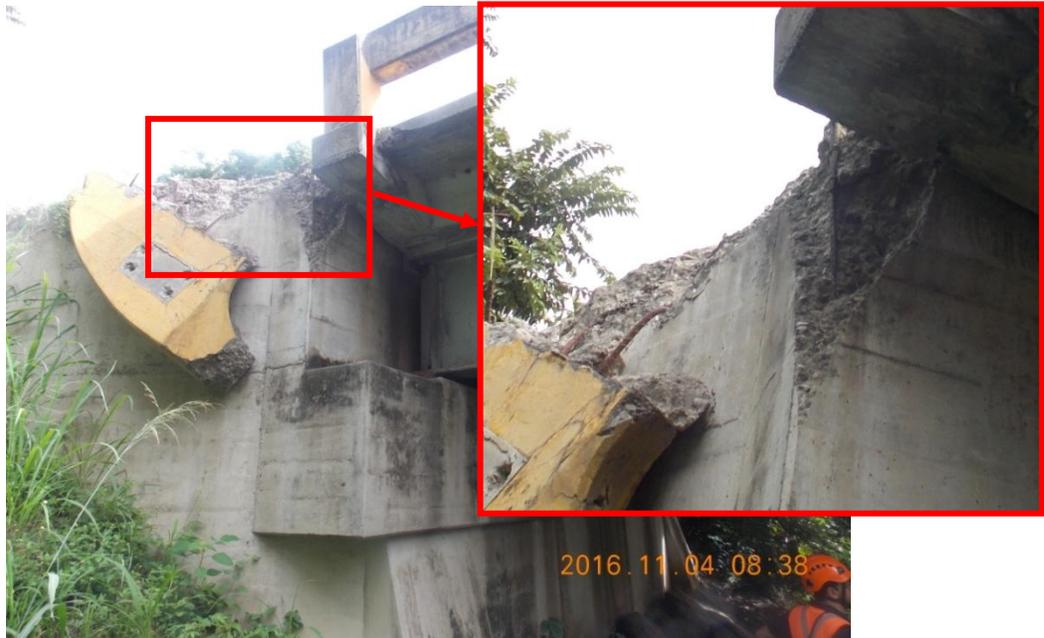
Figura 14. Desprendimientos de concreto en la parte superior de la pared del cabezal y del aletón del bastión 2 en el costado aguas abajo del puente.

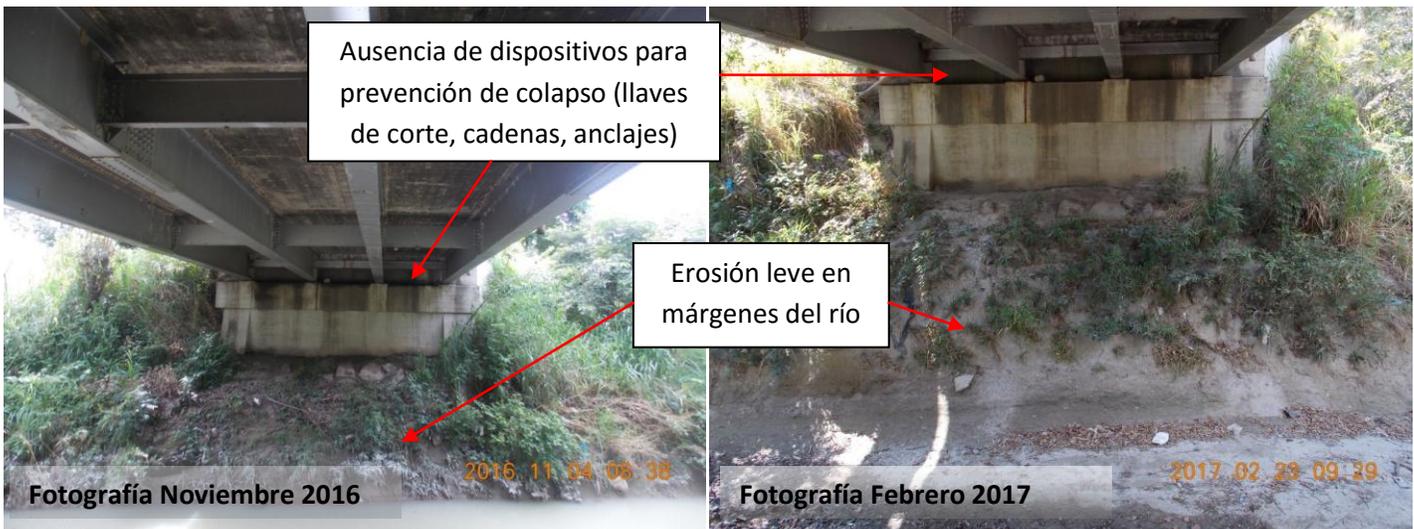
6.4. Protección de taludes frente al bastión	<p>Los taludes frente a los bastiones se encontraron con indicios de erosión cerca de las márgenes del cauce del río, la cual no ha alcanzado el cuerpo de los bastiones (ver figura 15). Estos taludes frente a los bastiones no estaban protegidos contra la erosión.</p> <p>En la reevaluación del 23 de febrero de 2017 no se encontraron deficiencias en los taludes frente al bastión relacionadas con la afectación del huracán Otto.</p>	2	2	<p>Valorar la posibilidad de incluir en un programa de mantenimiento periódico del puente un sistema de protección contra la erosión de los taludes frente a los bastiones del puente.</p>

ELEMENTOS	OBSERVACIONES	GD	CE	RECOMENDACIONES
6.5. Protección de socavación en pilas	No aplica	NA	NA	Ninguna
6.6. Cauce del río	<p>Se observó erosión leve de las márgenes del río que no ha alcanzado elementos de la subestructura debido a la ausencia de protección contra la erosión en las márgenes frente a los bastiones.</p> <p>No se encontraron otros elementos de protección en el cauce del río.</p> <p>En la reevaluación del 23 de febrero de 2017 no se encontraron deficiencias en el cauce del río relacionadas con la afectación del huracán Otto.</p>	NA	NA	Ver recomendación para protección de los taludes frente a los bastiones en el punto 6.4.

Figura 15. Ausencia de dispositivos para prevención de colapso y erosión de márgenes del río (vista hacia el bastión 1). Fotografías de noviembre de 2016 y febrero de 2017, mostrando un nivel de erosión similar entre ambos puentes.
