<b>LanammeUCR</b>	Universidad de Costa Rica Laboratorio Nacional de Materiales y Modelos Estructurales LanammeUCR		Código:  RC-444
	INFORME DE EVALUACIÓN		
	<b>CONSECUTIVO: LM-PIE-UP-P16-2017</b>	<b>Página 1/67</b>	<b>VERSIÓN 04</b>

Proyecto: LM-PIE-UP-P16-2017

# EVALUACIÓN DE LA CONDICIÓN DEL PUENTE SOBRE EL RÍO CONCEPCIÓN RUTA NACIONAL No. 27

San José, Costa Rica  
 Setiembre, 2017

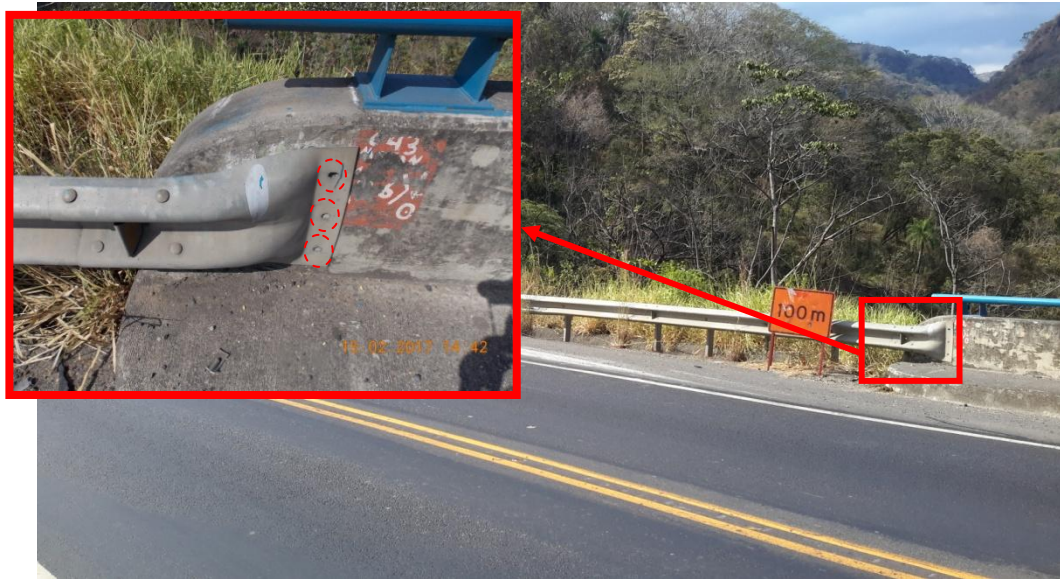
2.2. Sistema de contención vehicular de los accesos	<p>El guardavías del acceso 2, ubicado en el costado aguas arriba del puente no tenía pernos que lo anclaran al sistema de contención vehicular del puente (ver figura 1).</p> <p>Algunos pernos de anclaje al sistema de contención del puente de los otros guardavías se encontraban corroídos.</p> <p>Este detalle de conexión de los guardavías al sistema de contención del puente, podría no ser adecuado para contener un vehículo que impacte en esta zona.</p> <p>Esta situación podría provocar que el sistema no se desempeñe adecuadamente en un accidente de tránsito.</p>	2	2	<p>Revisar si los detalles de conexión de los guardavías al sistema de contención vehicular del puente están conforme a las recomendaciones del fabricante del sistema y a las disposiciones del <i>Manual SCV: Guía para el análisis y diseño de seguridad vial de márgenes de carretera</i> (Valverde, 2011).</p>

**Figura 1.** Guardavías del acceso 2 al costado aguas abajo sin tornillos de anclaje

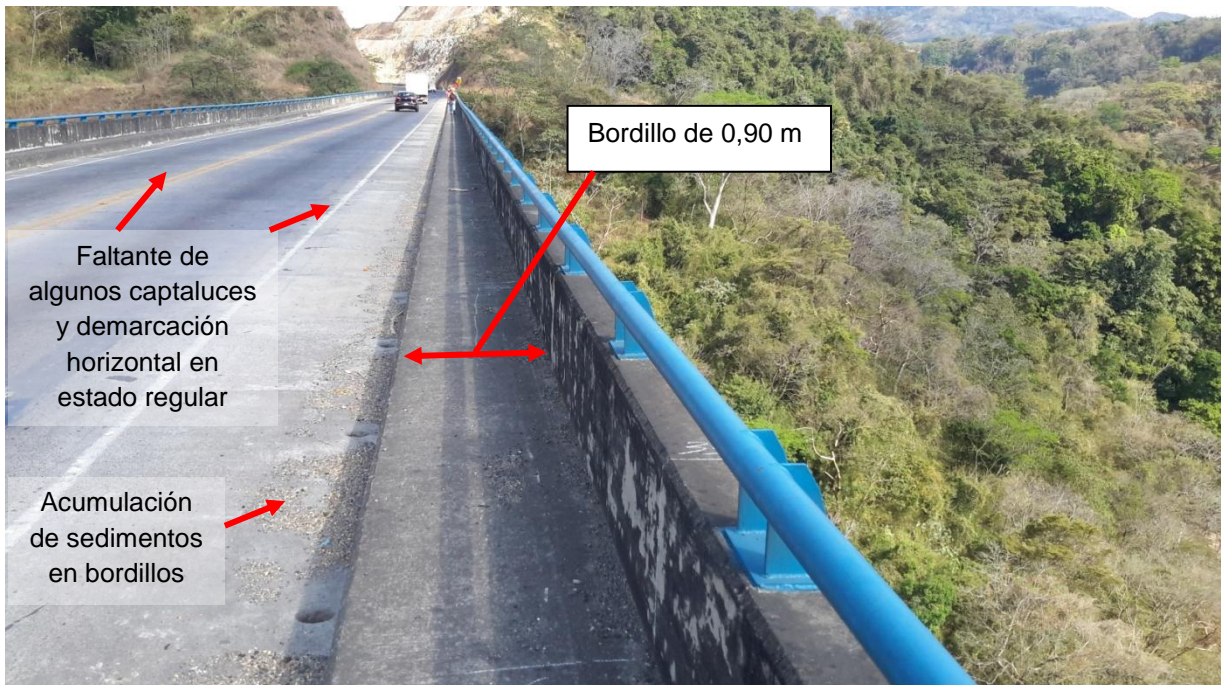
3.2. Bordillos y sistema de drenaje del puente	<p>Se encontraron sedimentos alrededor de las entradas de los ductos de drenaje, los cuales no obstruían estos ductos (ver figura 2)</p> <p>No se observaron ductos de salida para el sistema de drenaje, lo cual, provoca que el agua descargue directamente sobre las caras de la viga principal tipo cajón y produzca manchas de humedad (ver figura 3).</p> <p>La descarga directa de agua sobre los elementos de concreto del puente podría acelerar su deterioro.</p>	1	1	<p>Proveer a los ductos de drenaje una tubería o sistema de tuberías diseñados para que descarguen el agua lejos de los elementos estructurales de la superestructura. Considerar las disposiciones del artículo 2.6.6.4 de <i>AASHTO LRFD</i> (AASHTO, 2014) para la colocación de los ductos de descarga.</p> <p>Se recomienda considerar en lo posible el aspecto estético del puente al colocar los ductos de extensión.</p>

**Figura 2.** Demarcación horizontal en estado regular, ausencia de algunos captaluces, bordillo de seguridad de 0,90 m y acumulación de sedimentos en bordillos

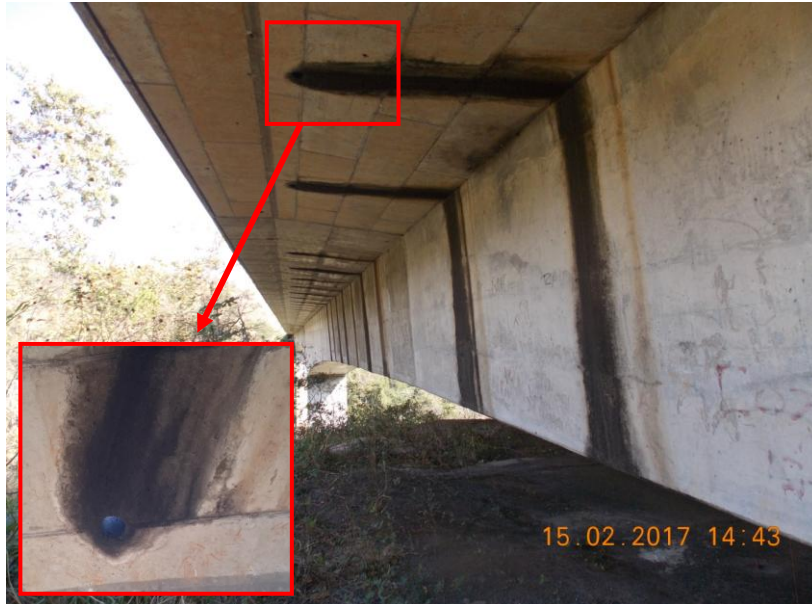
**Figura 3.** Ausencia de ductos de salida para el sistema de drenaje del puente.

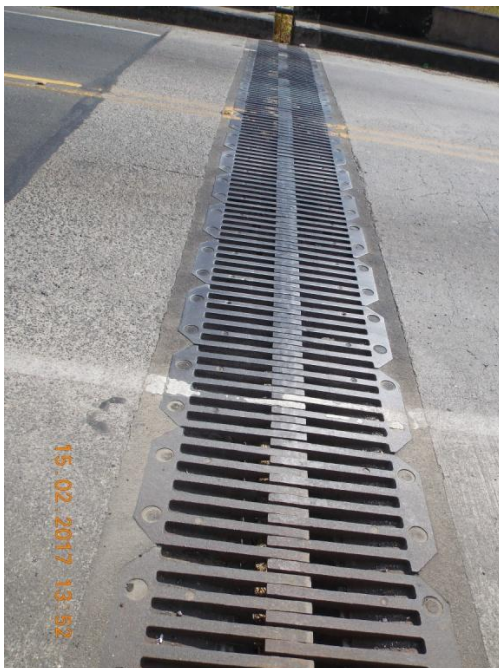
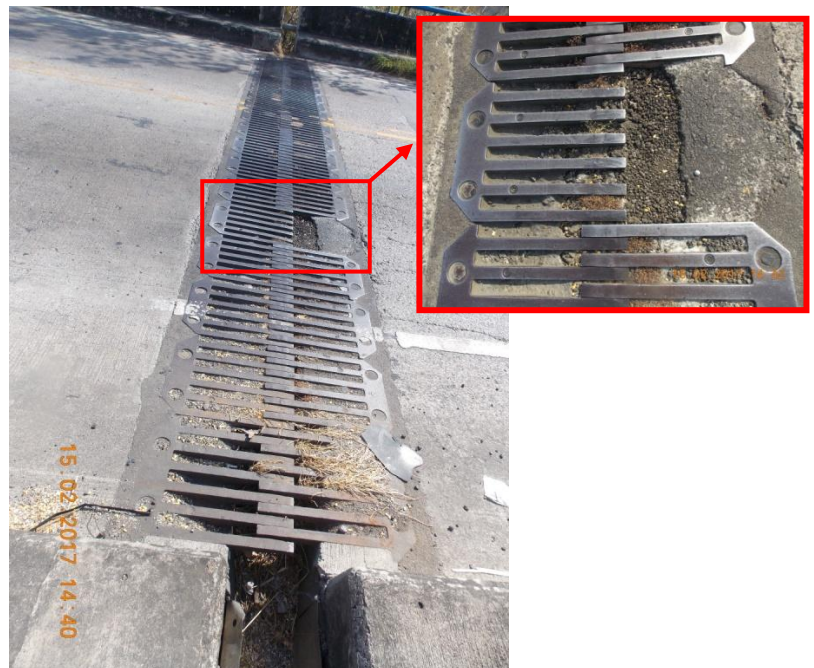
**Figura 4.** Juntas de expansión del puente. Nótese en la junta 2: faltante de elemento y sedimentos que sobresalen en la parte superior.

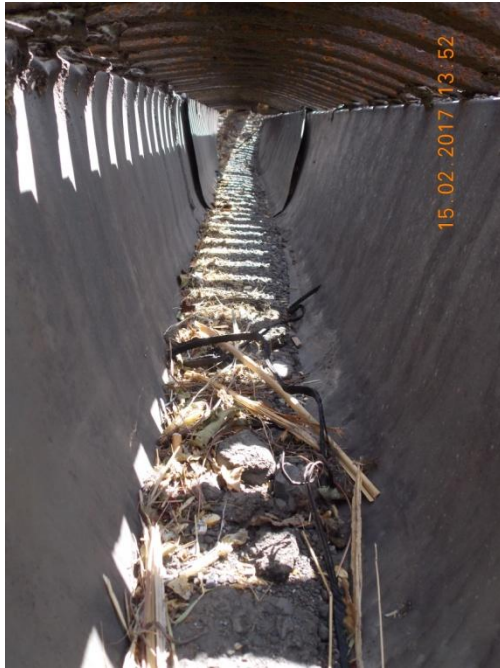
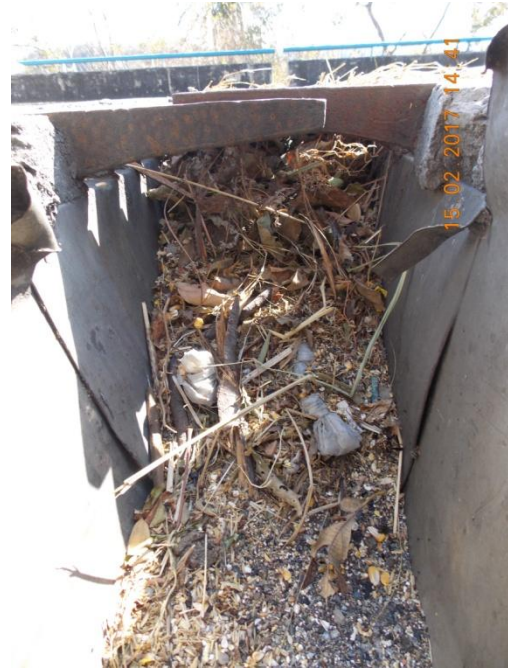
**Figura 5.** Acumulación de sedimentos y basura dentro de sistemas de drenaje internos de las juntas de expansión.

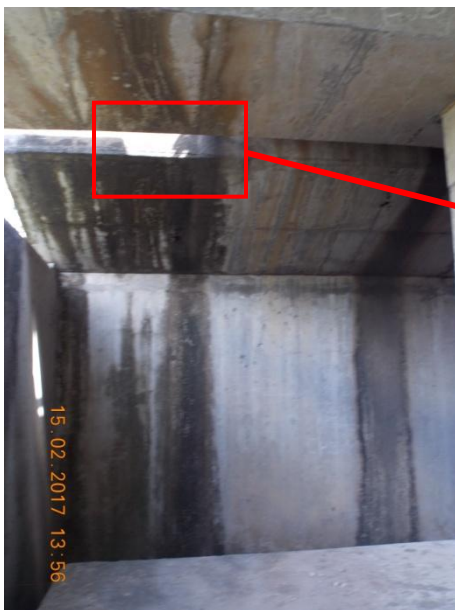
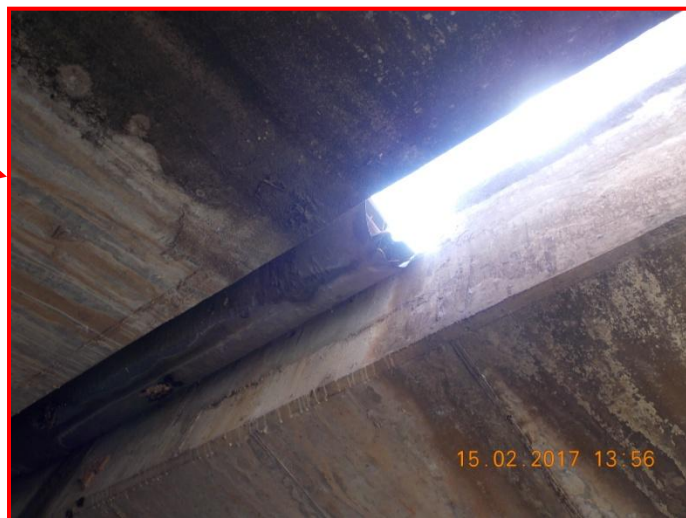
**Figura 6.** Descarga del ducto de drenaje de las juntas en la zona detrás de la viga cajón y manchas de humedad en la pared del cabezal del bastión 2.

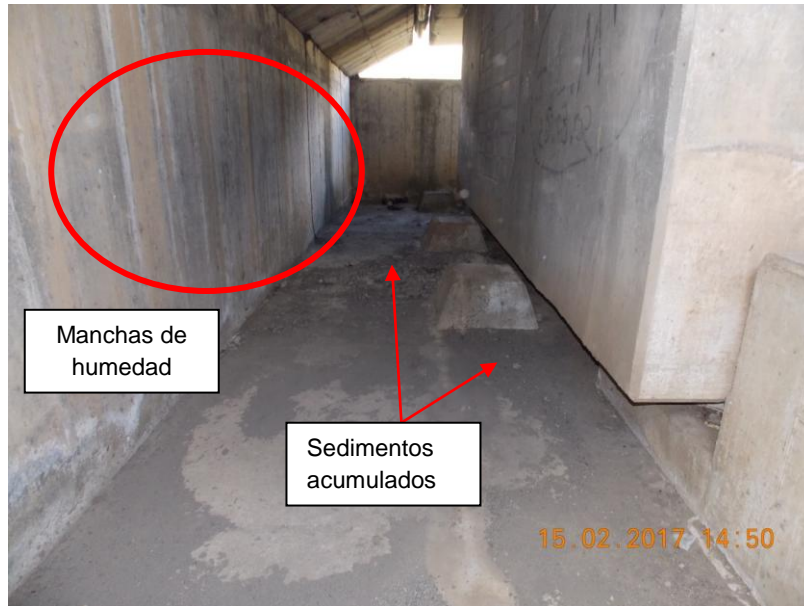
**Figura 7.** Acumulación de sedimentos en la zona detrás de la viga cajón y manchas de humedad en la pared del cabezal del bastión 2.

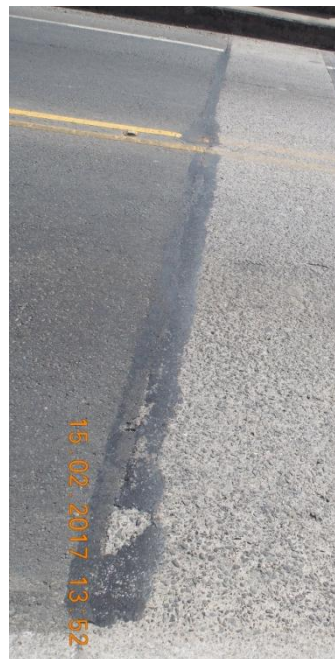
**Figura 8.** Junta entre ménsula ubicada sobre los bastiones y superficie de rodamiento asfáltica con angular de protección desprendido y atendida con la aplicación de material bituminoso.

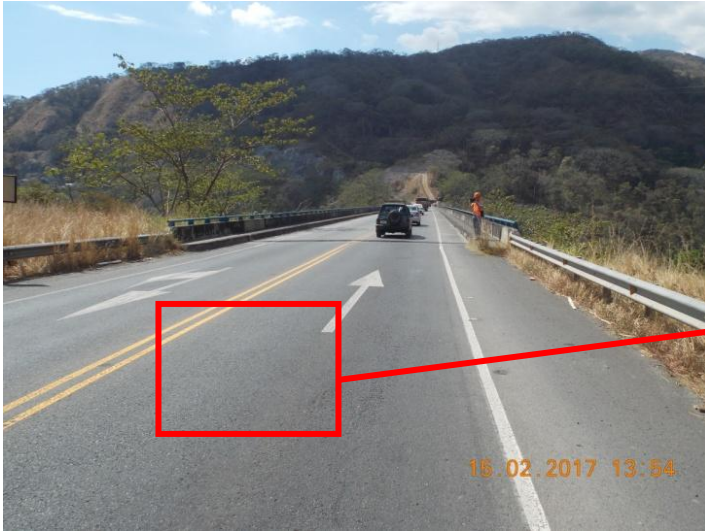
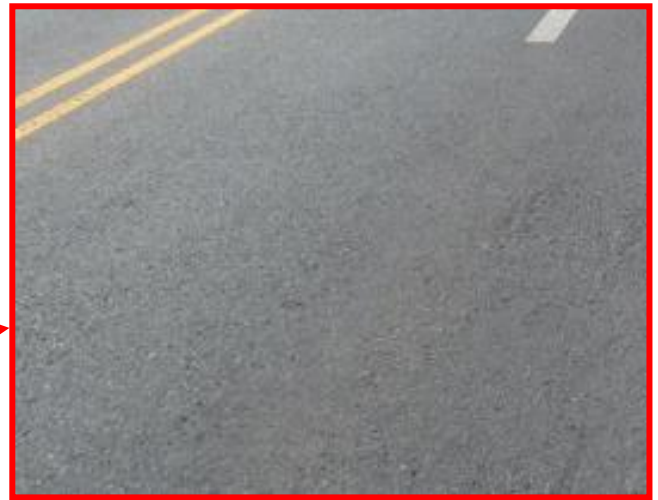
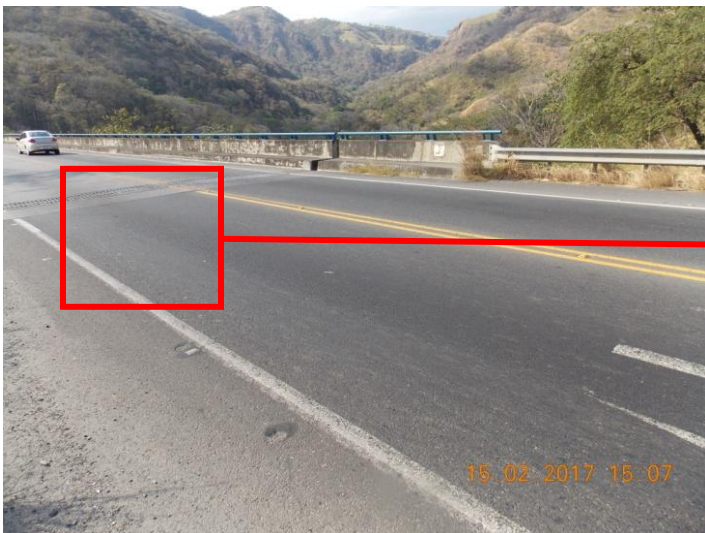
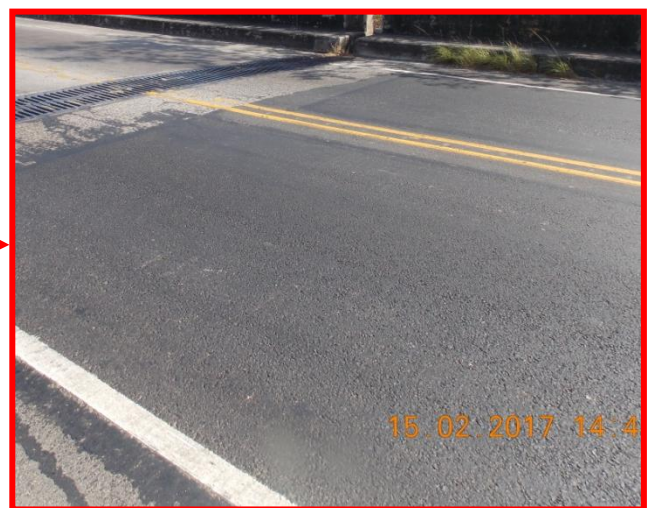
3.4. Superficie de rodamiento de los accesos	<p>Se observó pulimiento y desprendimientos puntuales del agregado de la carpeta asfáltica de ambos accesos (ver figura 9)</p>	1	1	<p>Establecer un programa de mantenimiento periódico de la carretera de acceso al puente donde se monitoree y atiendan deficiencias en la superficie de ruedo de los accesos.</p> <p>Seguir en donde aplique los procedimientos descritos en el <i>Manual de Conservación de Carreteras, Caminos y Puentes MCV-2015</i> (MOPT, 2015b)</p>

**Figura 9.** Pulimiento y desprendimientos de agregados de la carpeta asfáltica de ambos accesos.

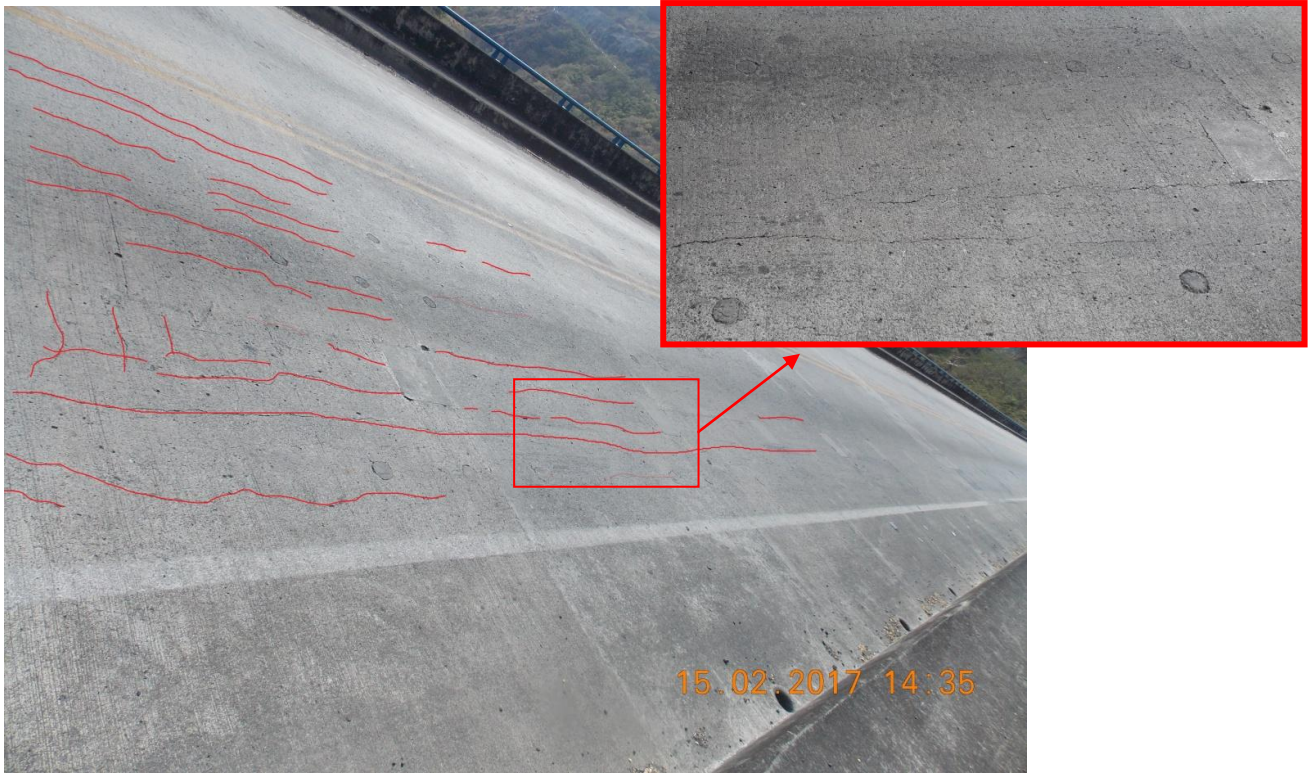
Elementos	Observaciones	GD	CE	Recomendaciones
4.1. Tablero de concreto	<p>El tablero del puente es la losa superior del cajón de concreto.</p> <p>Se observaron grietas en la superficie superior del tablero con anchos mayores que 1,50 mm, espaciadas a cada 0,30 m, orientadas en sentido paralelo a la dirección del tránsito y extendidas a todo lo largo del puente (ver figura 10). También se observaron grietas en dos direcciones con anchos mayores que 1,50 mm, espaciamientos menores que 0,20 m, ubicadas cerca de las juntas de expansión y dispersas en varios puntos hacia el centro del puente (ver figura 11).</p> <p>Además, se observaron desprendimientos de concreto dispersos en varios puntos de la superficie superior del tablero del puente, los cuales, tienen una profundidad entre 13 mm y 25 mm, con dimensiones máximas entre 30 mm y 250 mm. La mayor parte de estos desprendimientos se encuentran en reparaciones de concreto distribuidas a lo largo de la superficie superior (ver figura 12).</p> <p>Se encontraron algunas grietas con eflorescencia en varios puntos de la superficie inferior del tablero. (ver figura 13)</p>	1	3	<p>Realizar una inspección detallada para evaluar las condiciones de durabilidad y de capacidad estructural del tablero de concreto, determinando la extensión, la severidad y las posibles causas de cada una de las deficiencias observadas, para recomendar las medidas de intervención necesarias.</p>

**Figura 10.** Grietas en sentido paralelo a la dirección del tránsito en cara superior del tablero.

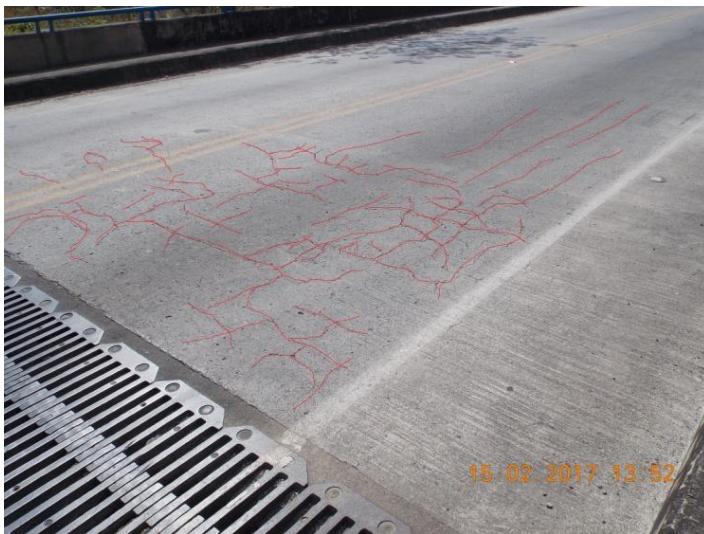
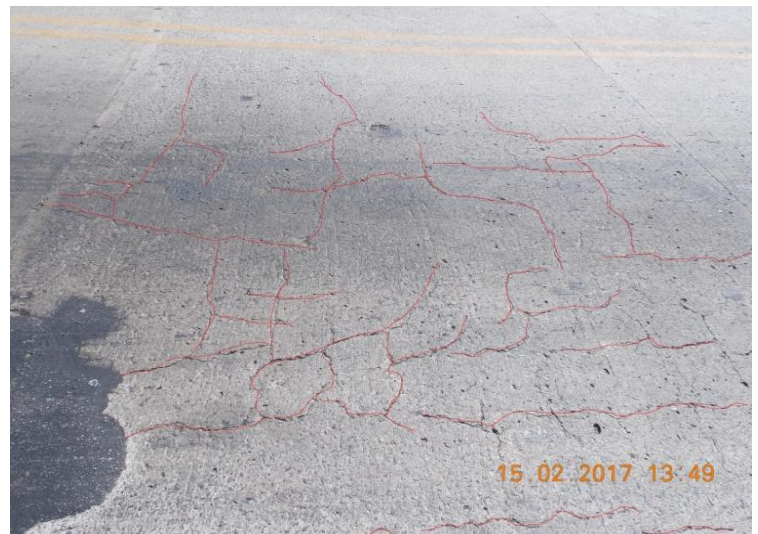
(a) Grietas en dos direcciones cerca de la junta de expansión 1

(b) Grietas en dos direcciones ubicadas cerca del centro del puente

**Figura 11.** Grietas en dos direcciones en la cara superior del tablero de concreto.

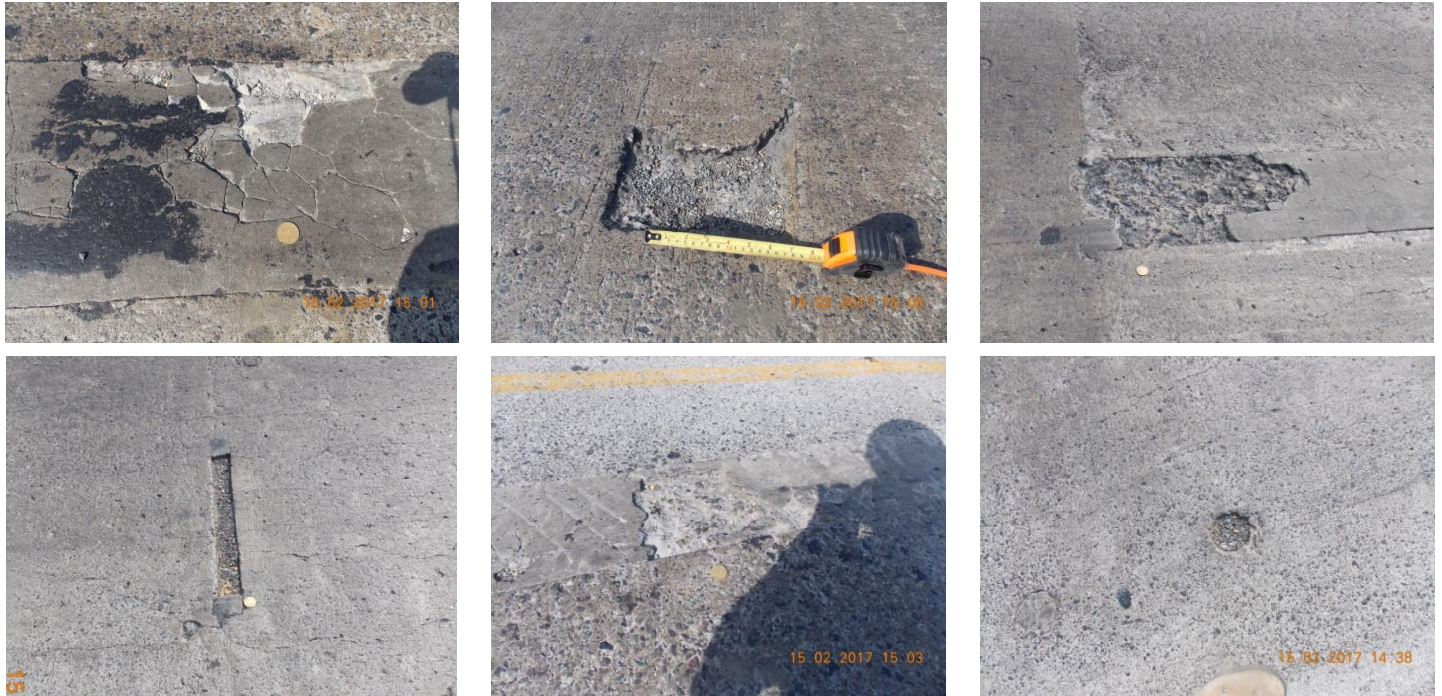
**Figura 12.** Desprendimientos de concreto en la cara superior del tablero.

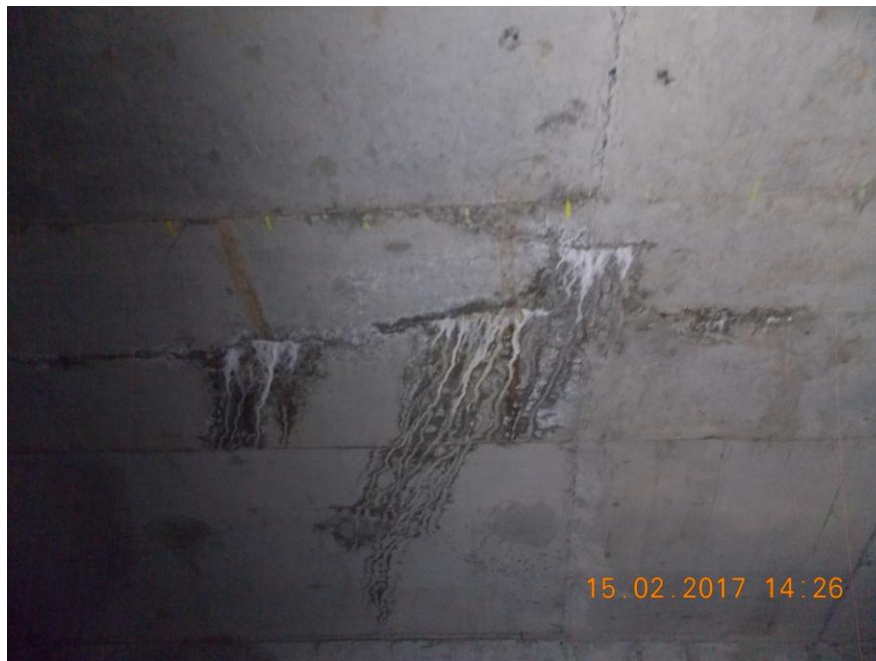
**Figura 13.** Grietas con eflorescencia en la cara inferior del tablero.

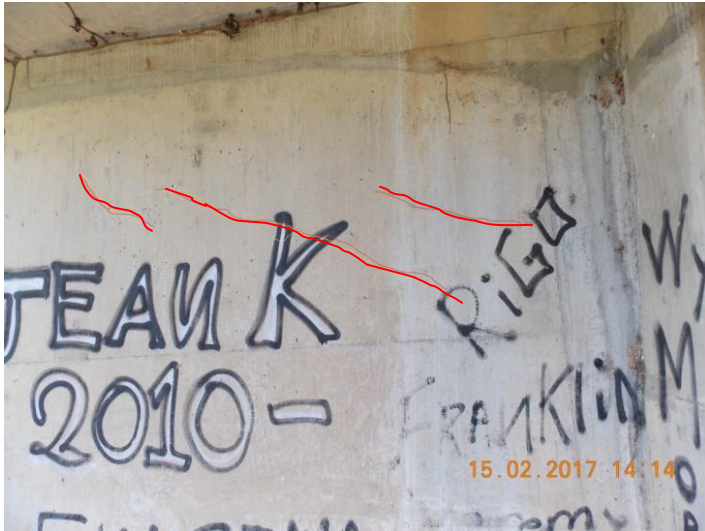
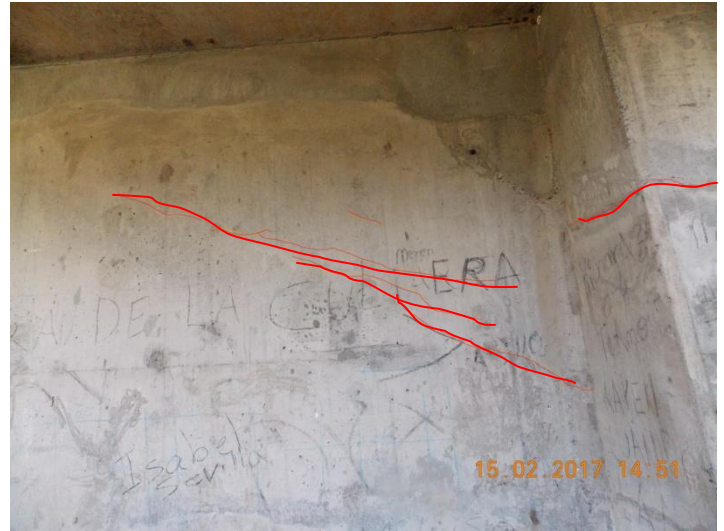
Elementos	Observaciones	GD	CE	Recomendaciones
4.2. Cajón de concreto	<p>Se observaron grietas en sentido diagonal, de 0,15 mm y espaciadas entre 0,30 m y 1,0 m, en las paredes del cajón ubicadas en la dovela del extremo cercano los bastiones (ver figura 14).</p> <p>En la cara externa de la pared del costado aguas arriba cerca del bastión 2, también, se encontró un desprendimiento de concreto con acero de refuerzo expuesto, el cual, aparenta ser una pica de inspección que no fue reparada (ver figura 15).</p>	1	3	<p>Evaluar la capacidad de carga viva de la superestructura utilizando la metodología LRFR descrita en el <i>Manual AASHTO para Evaluación de puentes</i> (AASHTO, 2011).</p> <p>Dar seguimiento en próximas inspecciones a las grietas del cajón de concreto con el fin de verificar si el ancho de grietas aumenta o si aparece mayor densidad de grietas en el elemento. Intervenir las grietas en caso de que se considere necesario.</p> <p>Reparar el desprendimiento observado en el próximo mantenimiento rutinario del puente.</p> <p>Seguir en donde aplique los procedimientos descritos en el <i>Manual de Conservación de Carreteras, Caminos y Puentes MCV-2015</i> (MOPT, 2015b)</p>

**Figura 14.** Grietas en las paredes de las dovelas de los extremos del cajón cerca de los bastiones.

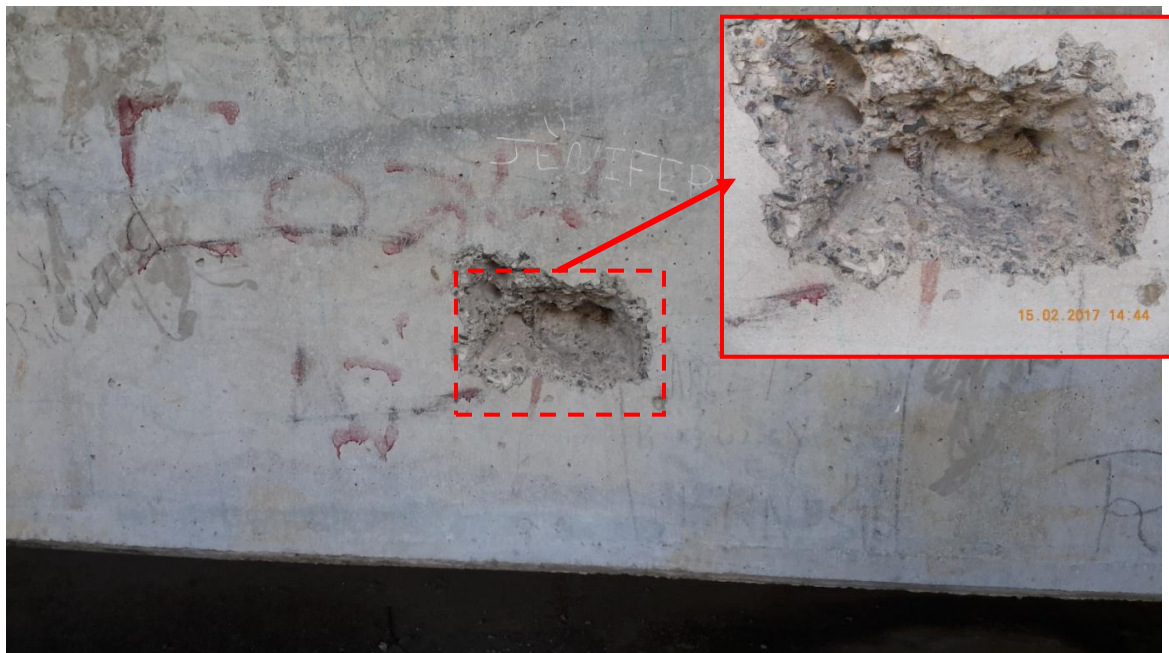
**Figura 15.** Desprendimiento de concreto con acero expuesto en la cara externa de la pared del costado aguas arriba del cajón de concreto.

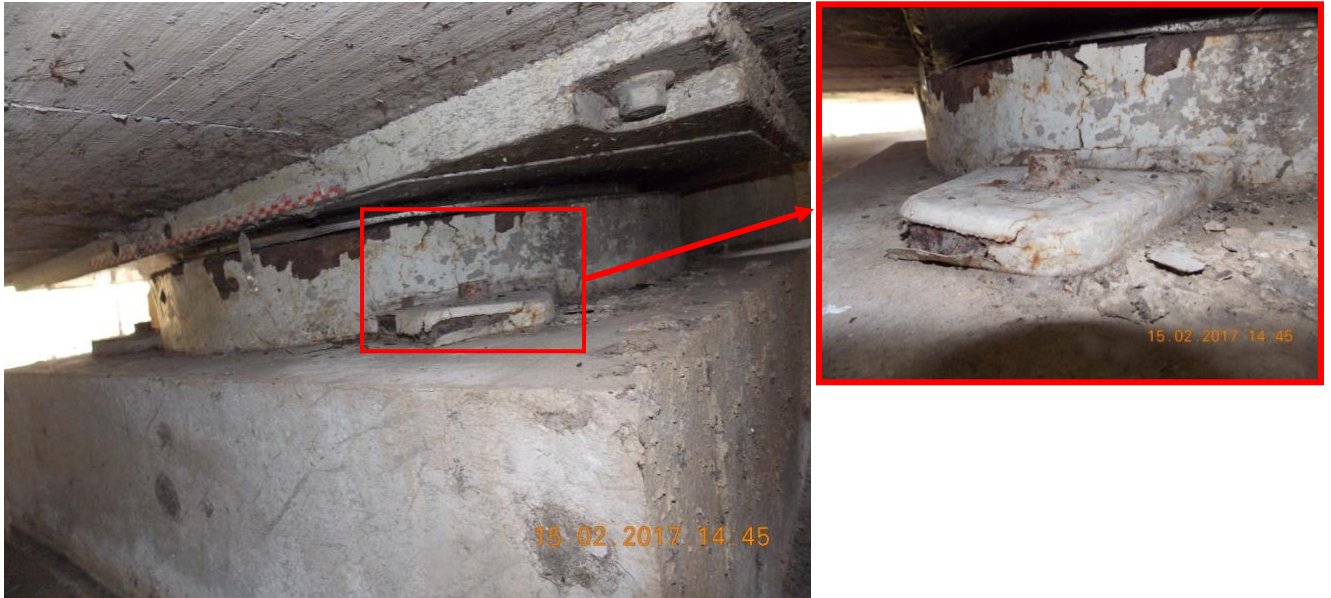
ELEMENTOS	OBSERVACIONES	GD	CE	RECOMENDACIONES
5.1. Apoyos en bastiones y pilas	<p>En el apoyo tipo <i>"Pot-Bearing"</i> del lado aguas abajo sobre el bastión 2 se observó oxidación y desprendimientos de la capa de protección contra la corrosión (ver figura 16). En el apoyo del lado aguas abajo sobre el bastión 1 también se encontró desprendimientos del sistema de protección contra la corrosión y oxidación, pero, con una extensión menor que en el apoyo del bastión 2.</p> <p>Alrededor de los apoyos se observaron sedimentos que evidencian el ingreso de agua a través de las juntas de expansión y por la descarga del sistema de drenaje de las juntas sobre los bastiones, lo cual, podría acelerar el deterioro de los apoyos.</p>	1	3	<p>Establecer un programa de mantenimiento periódico para los apoyos tipo <i>"Pot-Bearing"</i>. Procurar la asesoría del fabricante. En el Anexo B se incluye el Manual de Instalación, Inspección y Mantenimiento de los apoyos tipo <i>"Pot-Bearing"</i> o de disco confinado, publicado por el fabricante de los apoyos (FIP Industrial, 2013).</p> <p>Incluir en este programa de mantenimiento procedimientos para proteger las superficies metálicas de los apoyos aplicando un sistema de protección contra la corrosión.</p> <p>Ver recomendaciones en 3.3. Juntas de Expansión.</p>

**Figura 16.** Oxidación y desprendimiento de pintura en el apoyo del lado aguas abajo sobre el bastión 2.

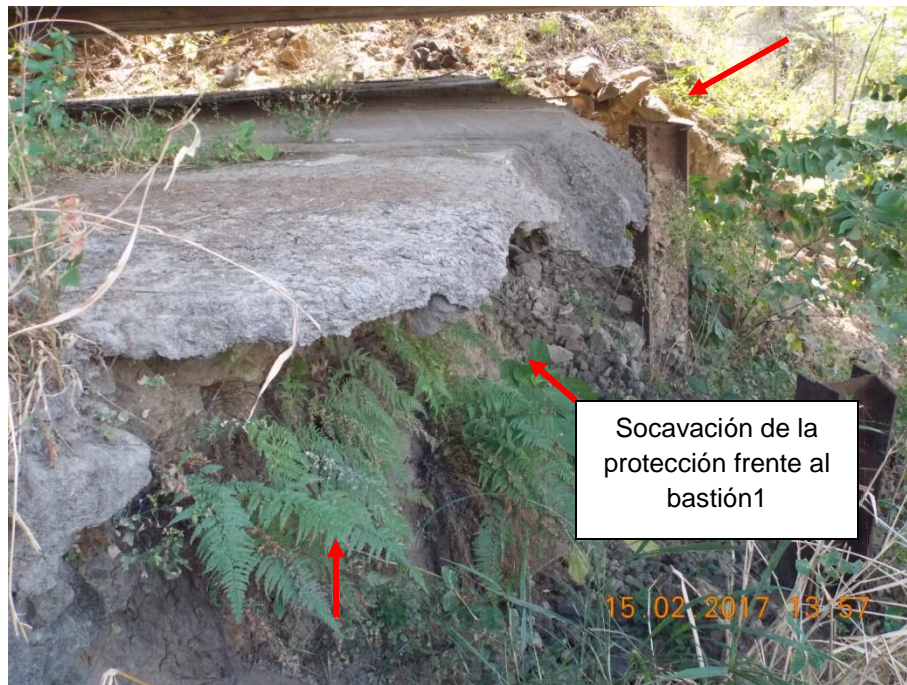
**Figura 17.** Erosión del talud frente al bastión 1 y socavación de la protección por mal manejo de agua de escorrentía.
