Programa de Ingeniería Estructural

Proyecto: LM-PIE-UP-P12-2017

EVALUACIÓN DE LA CONDICIÓN DEL PUENTE SOBRE LA QUEBRADA SALITRAL RUTA NACIONAL No. 27

Preparado por:
 Unidad de Puentes
 LanammeUCR

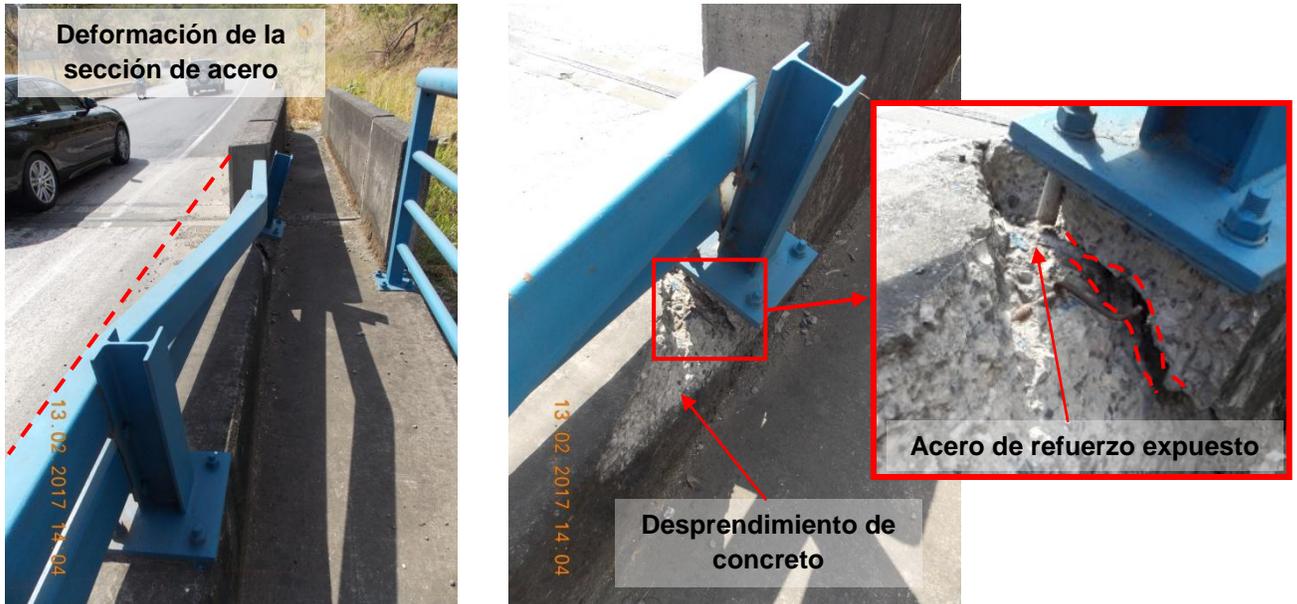
Figura 1. Deformación de la sección de acero, desprendimiento de concreto y acero de refuerzo expuesto en barrera vehicular del costado norte.

1. Las deformaciones de los elementos de acero, los desprendimientos de concreto del murete y el acero de refuerzo expuesto en la barrera vehicular se observaron por primera vez en la evaluación del 2016. En la evaluación realizada en este informe se observó la misma deficiencia por lo que no se tiene evidencia de atención de la deficiencia.

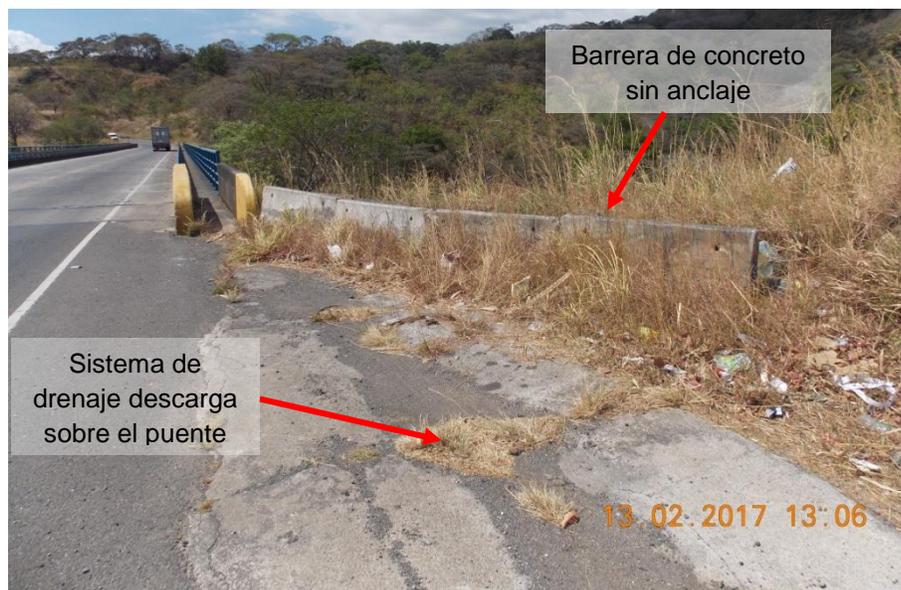
Figura 2. Ausencia de guardavías y barrera de concreto sin anclar al suelo. Sistema de drenaje del acceso 1 que descarga directamente sobre el puente.

2. Las deficiencias incluidas en este informe, relacionados con la ausencia de guardavía en el costado norte del acceso 1, los detalles de anclaje al suelo en la terminal de abatimiento, la transición con el sistema de contención rígido del puente y el faltante de pernos, también fueron identificadas en el informe del 2013 y se pueden observar en las fotografías de evaluaciones de seguimiento del 2015 y 2016.

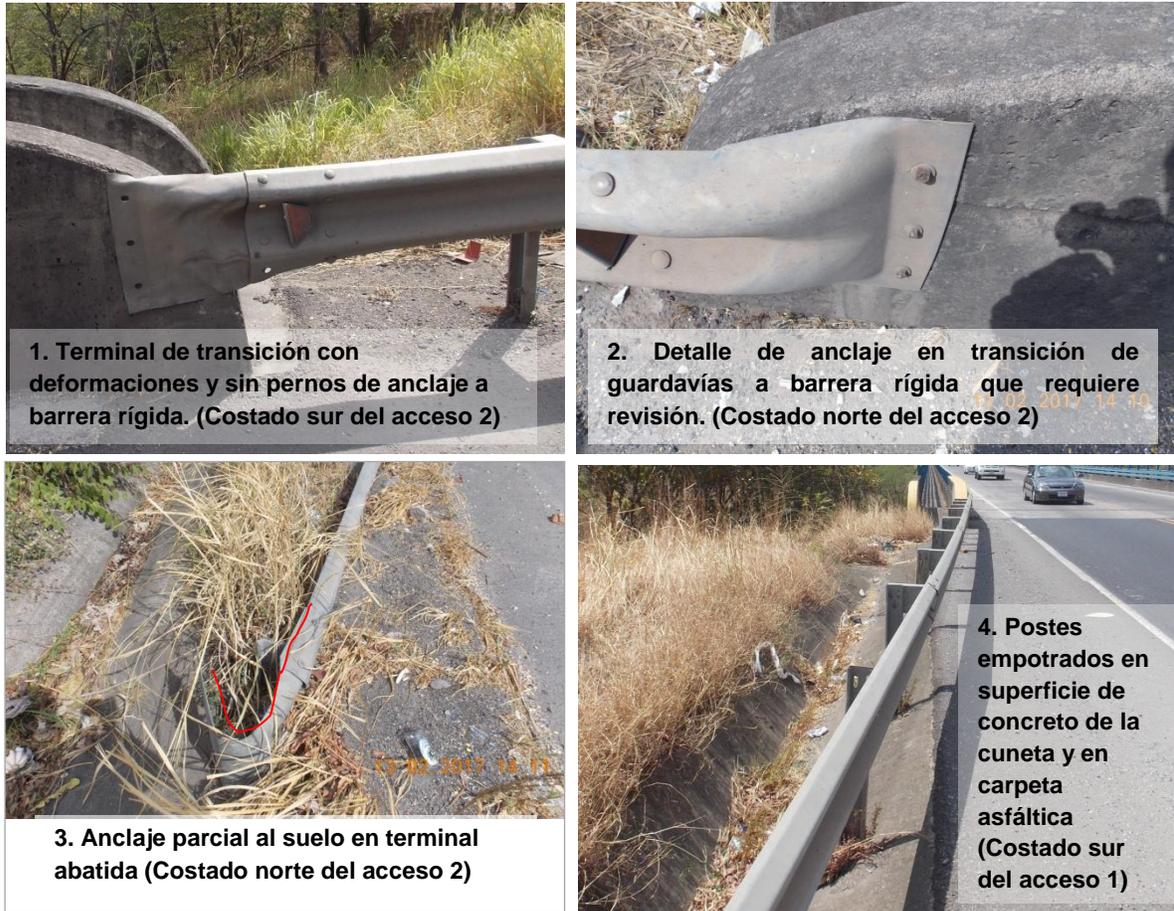
Figura 3. Detalles de guardavías que podrían no desempeñarse adecuadamente en un accidente de tránsito.

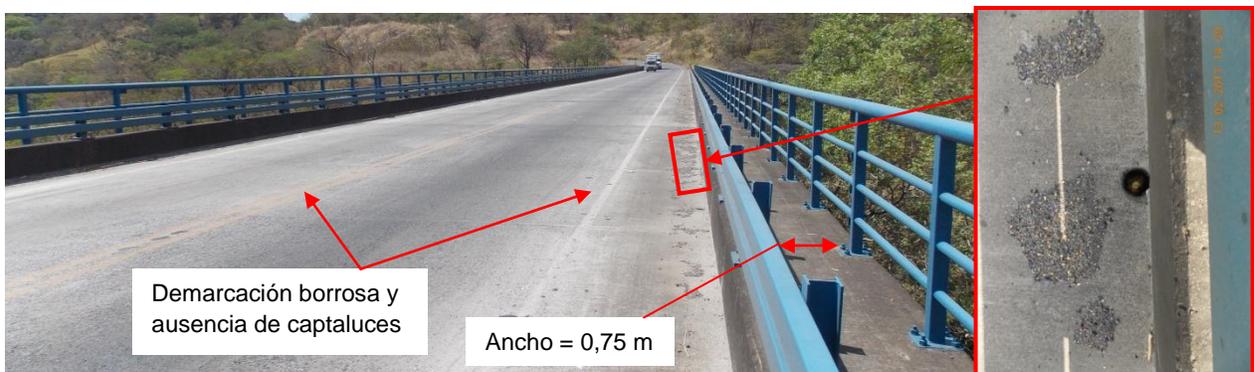
Figura 4. Demarcación borrosa en mal estado (Zamora-Rojas, 2012), sedimentos en bordillos y paso peatonal que no cumple con ancho de la ley 7600.

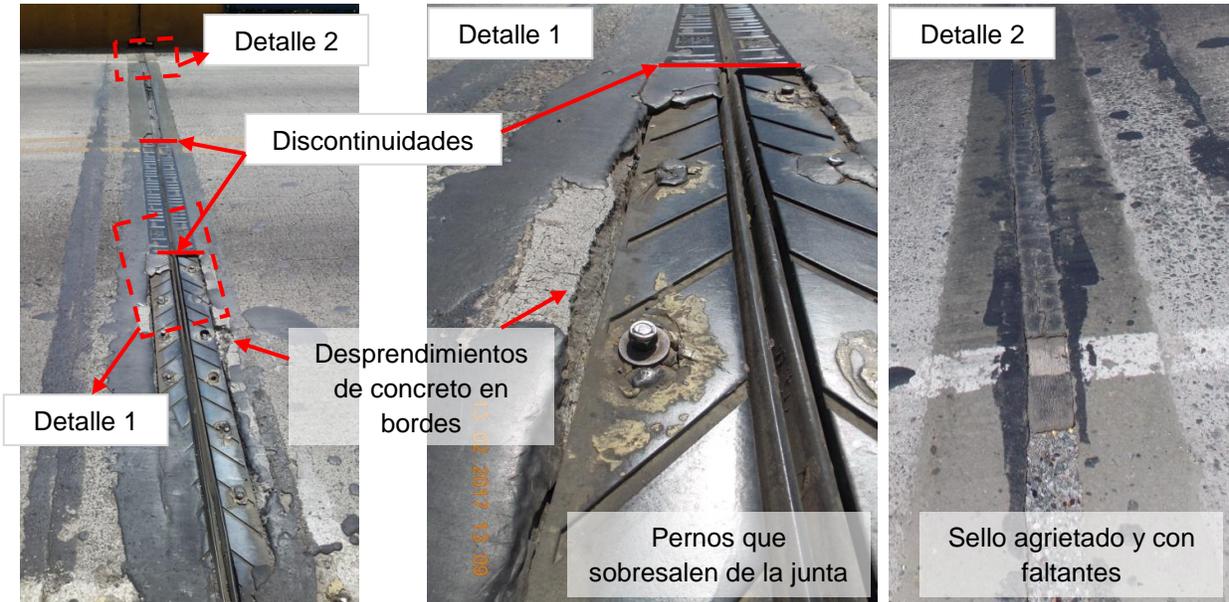
ELEMENTOS	OBSERVACIONES	GD	CE	RECOMENDACIONES
3.3. Juntas de expansión <i>(continuación)</i>	Se escucharon sonidos fuertes cuando pasaban las ruedas de los vehículos sobre la junta 1, lo que puede indicar movimientos en el elemento que podrían acelerar el deterioro.	2	2	Ver recomendaciones en la página anterior

Figura 5. Junta de expansión 1 discontinua compuesta de tres secciones, con pernos que sobresalen de la junta, desprendimientos de concreto en los bordes y agrietamiento del sello.

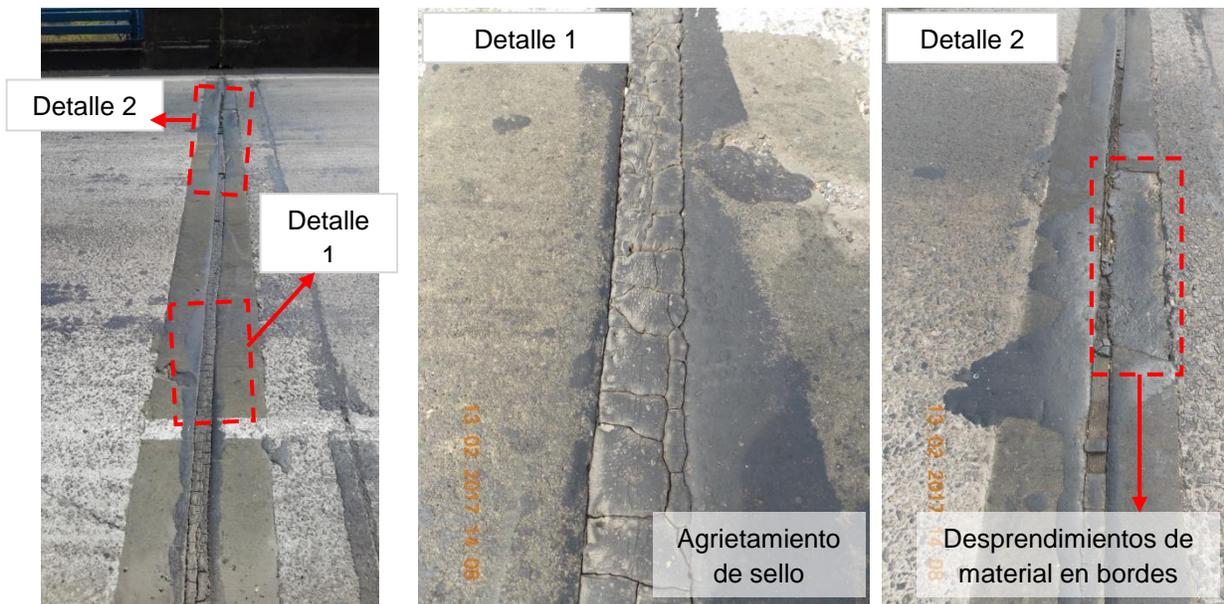
Figura 6. Junta de expansión 2 con desprendimientos de material cementicio en los bordes y agrietamiento del sello.

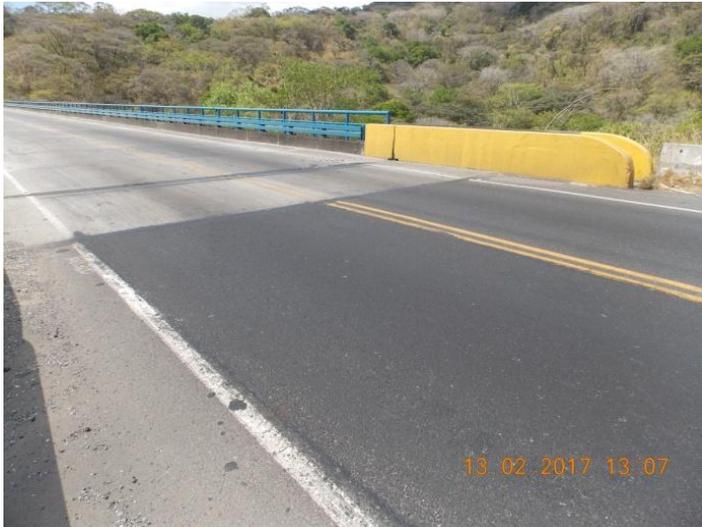
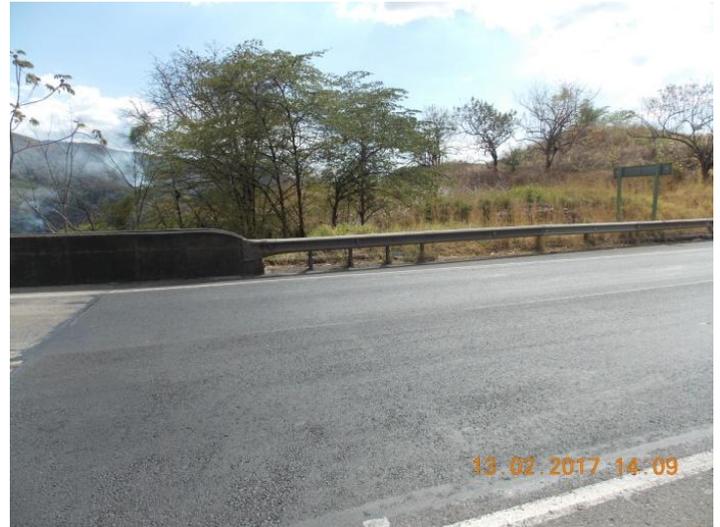
Figura 7. Segregación de agregado en la superficie de rodamiento asfáltica de los accesos.

- e. Atender los deterioros de la superficie de rodamiento de los accesos
 - f. Evaluar la posibilidad de construir protecciones contra la erosión los taludes ubicados a los costados de los bastiones y a los costados de los rellenos de aproximación.

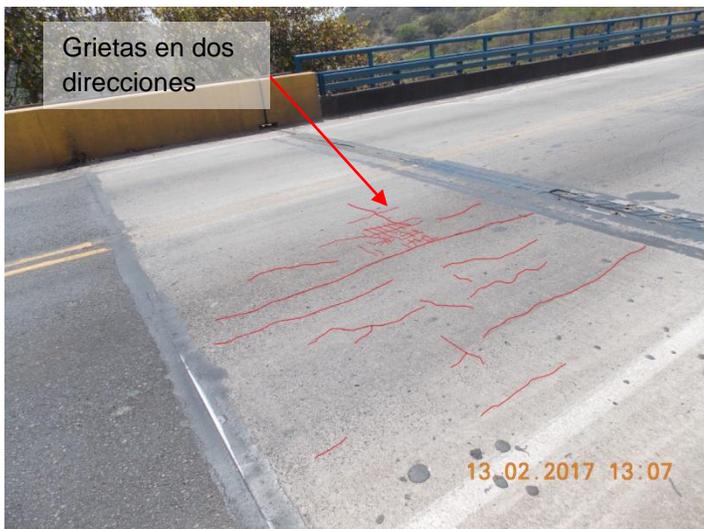
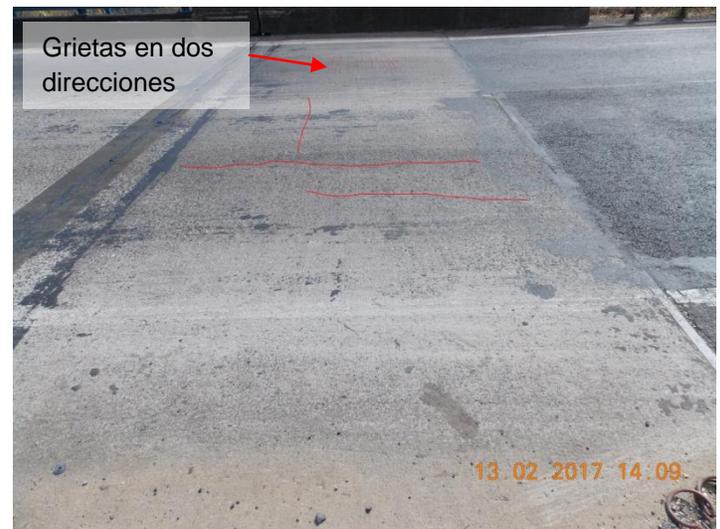
3.6. Muros de retención de los accesos	No se observaron daños en el muro de gaviones ubicado al costado sur del bastión 1.	0	1	Ninguna
3.7. Losa de aproximación	Se observaron grietas orientadas principalmente de forma paralela a la dirección del tránsito en las losas de aproximación de ambos accesos, con ancho de grietas entre 0,3 mm y 1,0 mm, espaciadas a menos de 0,50 m. En algunos puntos se observaron grietas en dos direcciones aparentemente poco profundas con anchos entre 0,3 mm y 1,0 mm espaciadas a menos de 100 mm (ver figura 8).	1	2	Determinar las causas del agrietamiento observado para determinar las medidas de reparación requeridas, siguiendo en donde aplique los procedimientos descritos en el Manual de Conservación de Carreteras, Caminos y Puentes MCV-2015 (MOPT, 2015b).

Figura 8. Grietas en dirección paralela al tránsito y en dos direcciones en losas de aproximación de ambos accesos.

- b. Determinar las causas del agrietamiento observado en la losa de aproximación para establecer las medidas de reparación requeridas.
 - c. Dar seguimiento en próximas inspecciones a las grietas de los bastiones con el fin de verificar si el ancho de grietas aumenta o si aparece mayor densidad de grietas en los elemento. Posteriormente, reparar las grietas con un sistema de inyección, que considere el movimiento de la grieta.

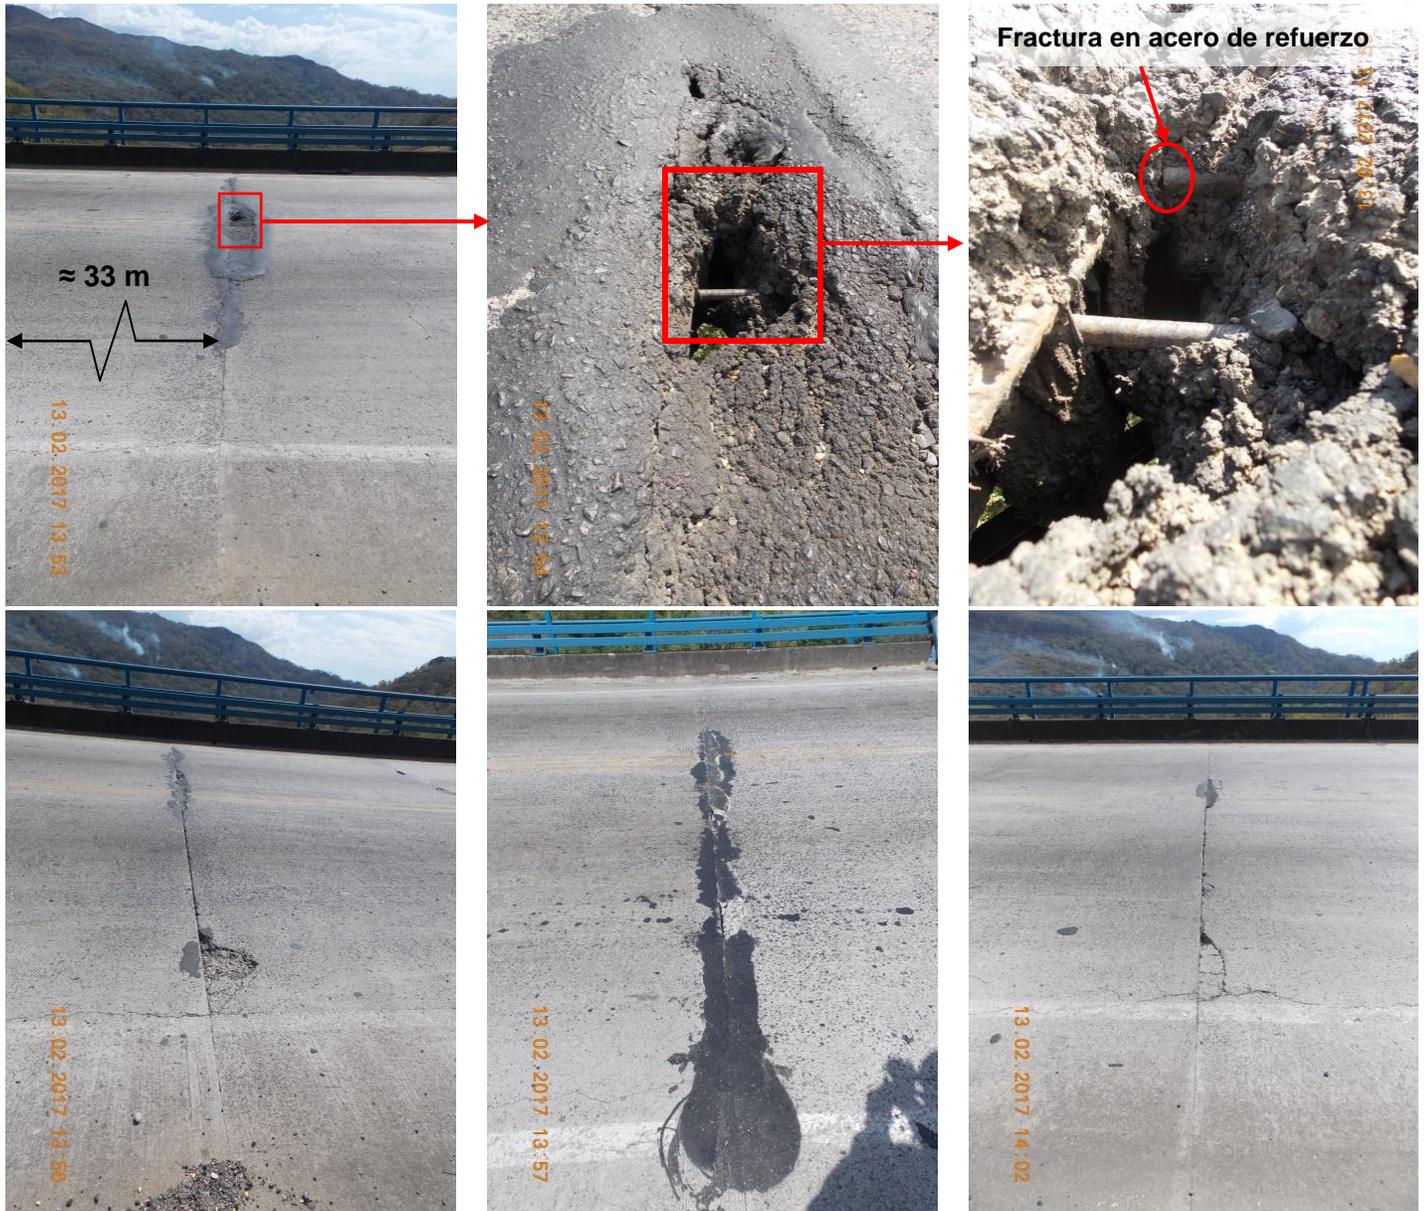
ELEMENTOS	OBSERVACIONES	GD	CE	RECOMENDACIONES
4.1. Tablero (losa de concreto).	Todas las juntas de construcción ubicadas entre los paños de losa se encontraron abiertas y con desprendimientos de concreto en los bordes de la losa adyacentes a las mismas juntas de construcción. En algunos casos estos desprendimientos han progresado hasta producir agujeros de todo el espesor de la losa, dejando expuesto el acero de refuerzo superior, que además, se encontró fracturado (ver figura 9). La junta de construcción con mayor daño se ubica a aproximadamente 33 m de la junta de expansión 1. <i>(Continúa en la página siguiente)</i>	3	5	Intervenir <u>de inmediato</u> la losa de concreto. Para ello, realizar una evaluación detallada para determinar las condiciones de durabilidad y de capacidad estructural de la losa para establecer la extensión, la severidad y las posibles causas de cada una de las deficiencias observadas, y recomendar si la losa debe ser sustituida o puede ser rehabilitada acorde con su nivel de deterioro.

Figura 9. Juntas de construcción abiertas con desprendimientos de concreto, agujeros de todo el espesor y acero de refuerzo expuesto y fracturado.

4. El deterioro del concreto en las juntas de construcción de la losa del puente se observó por primera vez en el informe del 2013, cuando el daño en la junta más deteriorada actualmente solo era un desprendimiento de concreto superficial. En la evaluación del 2015 se encontró el agujero de todo el espesor de la losa en la junta más deteriorada que se observó también en este informe. Este agujero se ha ido rellenando con mezcla asfáltica y han aparecido otros agujeros en las juntas, como se observó en la evaluación del 2016 y en la evaluación reportada en este informe. En el 2015 se encontró por primera vez que el acero de refuerzo longitudinal se encontraba fracturado en la junta más deteriorada.

- a. Desprendimientos de concreto en todas las juntas de construcción del puente, en especial la junta de construcción ubicada a 33 m de la junta de expansión 1 donde se ha llegado a producir un agujero de todo el espesor de la losa y, a través del cual, se puede observar acero de refuerzo expuesto y fracturado. Esta situación podría restringir, en el corto plazo, el tránsito vehicular sobre el puente, poner en peligro la seguridad de los usuarios y comprometer la integridad estructural de la losa.

2. Realizar un programa de inspecciones detalladas del puente que incluya lo siguiente:
 - a. Intervenir de inmediato la losa del puente, determinando las condiciones de durabilidad y capacidad estructural de la losa del puente para establecer la extensión, la severidad y las posibles causas de cada una de las deficiencias observadas y recomendar si la losa debe ser sustituida o puede ser rehabilitada acorde con su nivel de deterioro.

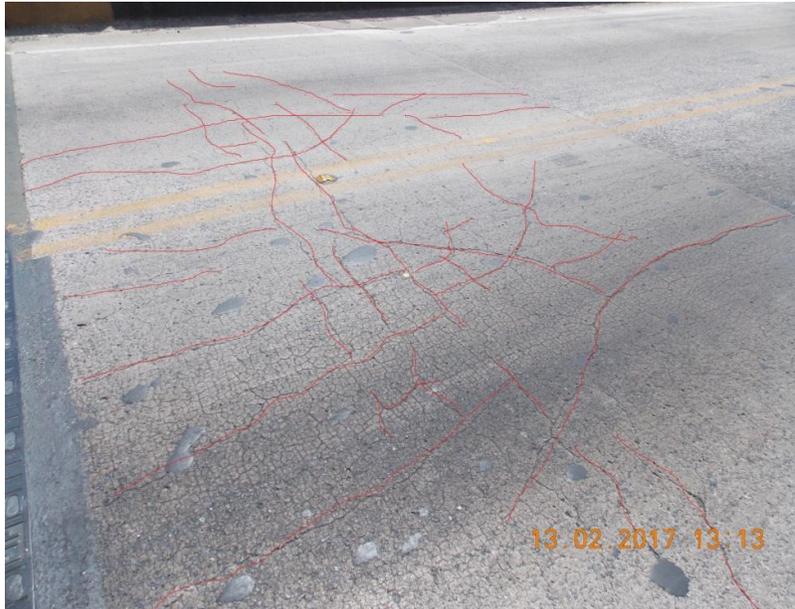
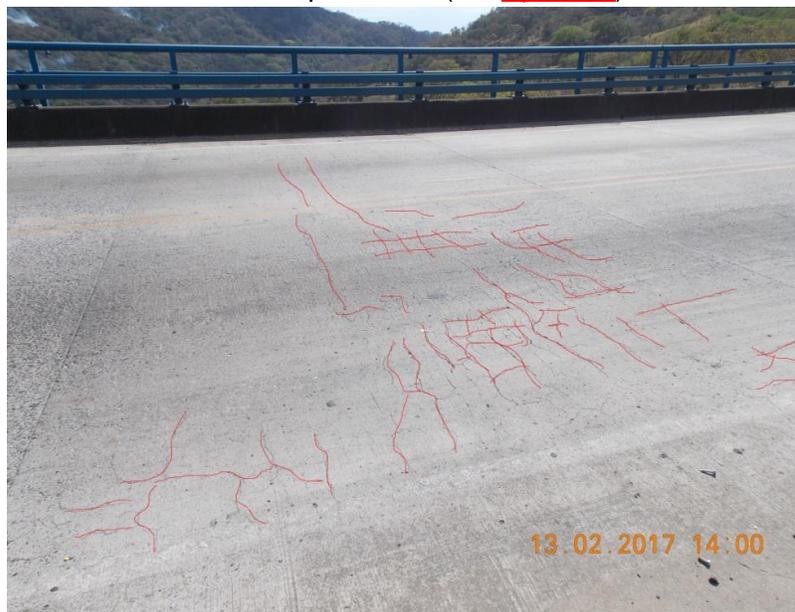
(a) Grietas sobre el extremo de la losa contiguo a la junta de expansión 1 (ver [figura 12](#))

(b) Grietas sobre uno de los paños centrales de la losa del puente

Figura 10. Agrietamiento en dos direcciones en la cara superior de la losa.

- b. Grietas en dos direcciones en la cara superior de la losa del puente.
- c. Apoyos con acumulación de polvo y sedimentos alrededor, desprendimiento del sistema de protección y corrosión del acero expuesto, con desprendimiento de la capa de

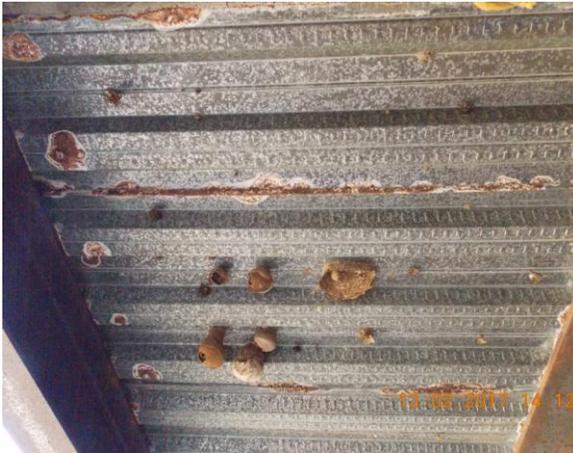
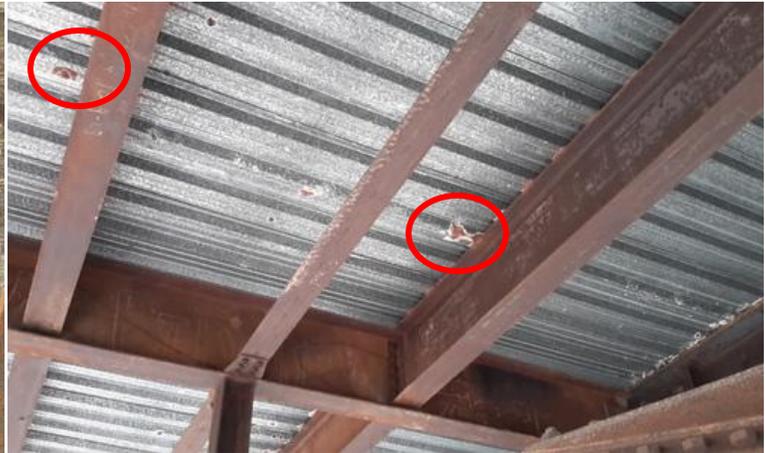
ELEMENTOS	OBSERVACIONES	GD	CE	RECOMENDACIONES
4.1. Tablero (losa de concreto). <i>(Continúa-ción)</i>	<i>(Continúa de la página anterior)</i> No se tuvo acceso visual a la cara inferior de los tramos centrales losa del puente debido a que tiene una lámina metálica. En algunas zonas de la lámina sobre las vigas principales y vigas de piso del puente se encontraron manchas blancas producto del ingreso de agua a través de las grietas de la losa. En los voladizos de losa a los costados del puente se encontró una mayor extensión de manchas blancas que podrían también ser producto del transporte de agua que ingresa desde la acera del puente dentro de la lámina metálica (ver figura 11).	3	5	Ver recomendaciones en la página 21.

Figura 11. Manchas blancas en las láminas de acero colocadas en la cara inferior de la losa

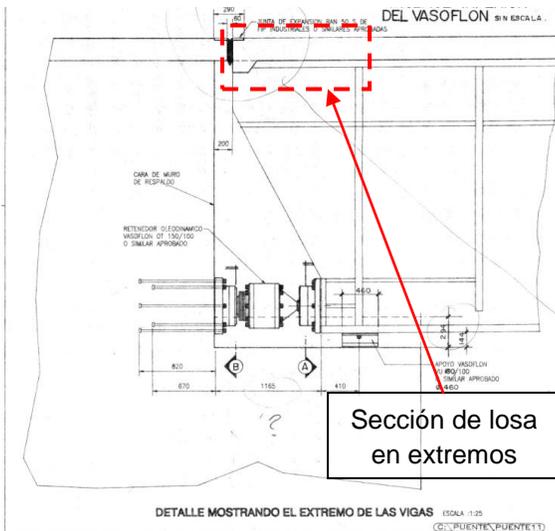
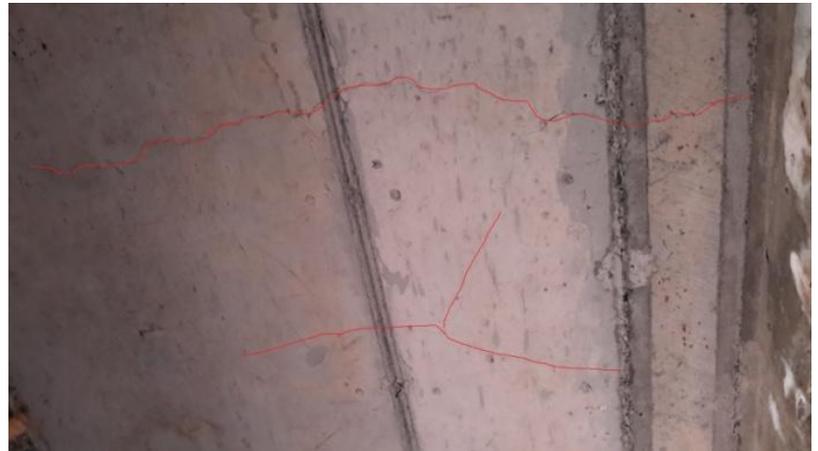
Figura 12. Grietas en los extremos de la losa del puente cerca de las juntas de expansión

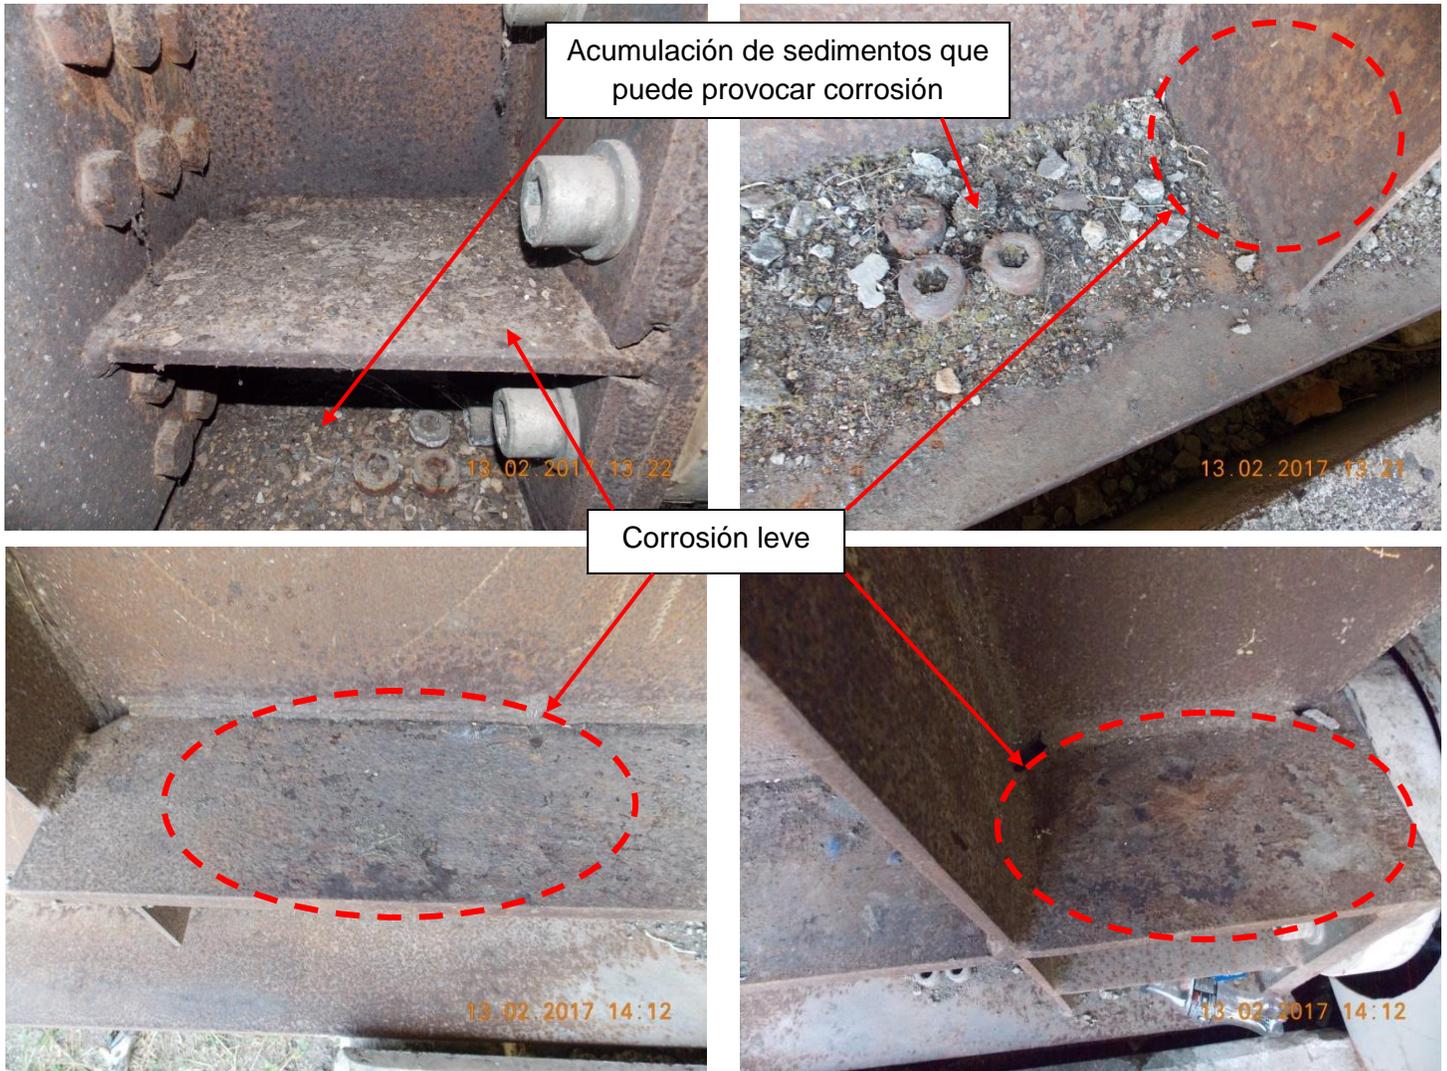
4.2. Vigas principales de acero	Se observó pérdida de sección leve, localizada en la zona cercana a los apoyos debido al constante contacto con agua y sedimentos en esta zona de la viga principal (ver figura 13). Además, se observó corrosión en el alma de las vigas principales cerca las alas, producto de los residuos que expulsan los murciélagos que se posan en esos puntos. <i>(Continúa en la página siguiente)</i>	1	3	Evaluar la capacidad de carga viva de la superestructura utilizando la metodología LRFR descrita en el Manual AASHTO para Evaluación de puentes (AASHTO, 2011) Limpiar las zonas de la viga principal en contacto con agua, sedimentos y residuos que expulsan los murciélagos. Proteger contra la corrosión con un sistema de pintura las zonas de las vigas cercanas a las juntas de expansión. Se recomienda preparar la superficie y pintar al menos 3 m de vigas desde el extremo contiguo a ambas juntas de expansión. <i>(Continúa en la página siguiente)</i>

Figura 13. Corrosión leve y acumulación de sedimentos en los extremos de las vigas principales. Nótese también, la corrosión de los pernos de unión de los apoyos a la viga principal.

- e. Corrosión con pérdida de sección leve en los extremos de las vigas principales
- f. Corrosión de pernos de unión entre vigas principales y apoyos.
- g. Grietas verticales en la pared del cabezal de ambos bastiones, sobre las cuales se encontraron manchas de humedad.

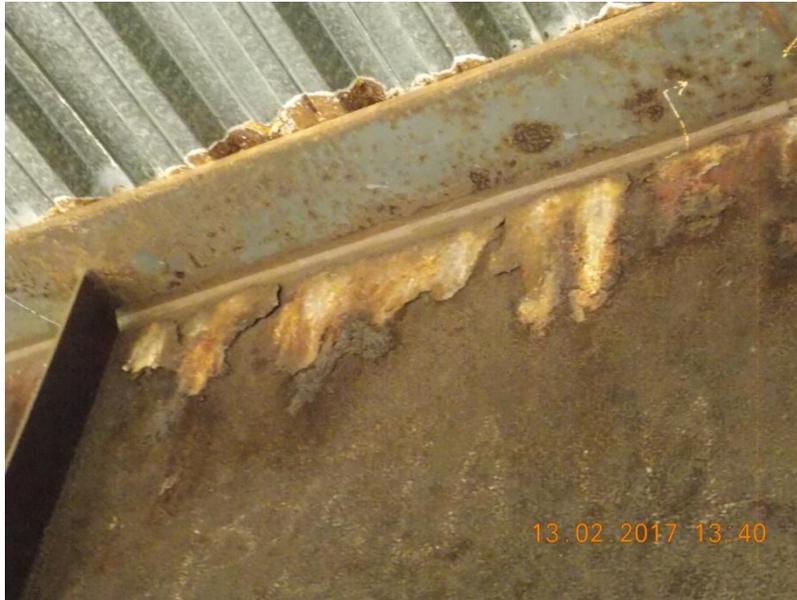
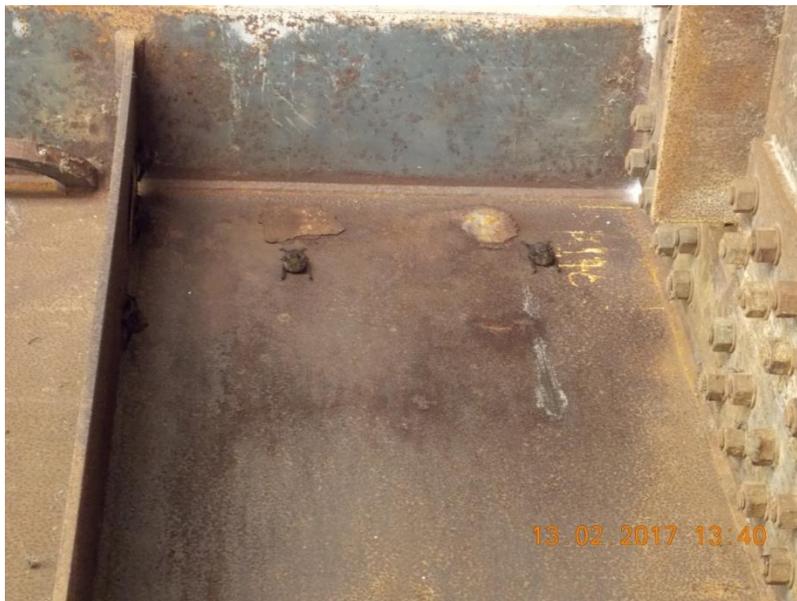
ELEMENTOS	OBSERVACIONES	GD	CE	RECOMENDACIONES
4.3. Vigas principales de acero <i>(continua-ción)</i>	<i>(Continúa de la página anterior)</i> Las vigas principales son de acero resistente a la corrosión atmosférica, por esta razón tienen una capa de óxido. Sin embargo, al estar en contacto con agua u otras sustancias y no tener otra protección más que la capa de óxido se puede iniciar el proceso de pérdida de sección, que podría llevar a la reducción de la capacidad de las vigas.	1	3	<i>(Continúa de la página anterior)</i> Seguir las recomendaciones para impermeabilizar las juntas de expansión en 3.3, las recomendaciones para el sistema de drenaje de la superestructura en 3.2 y para el sistema de drenaje de los accesos en 3.8

Figura 14. Corrosión leve en la parte superior del alma de las vigas principales debido a residuos que expulsan los murciélagos.

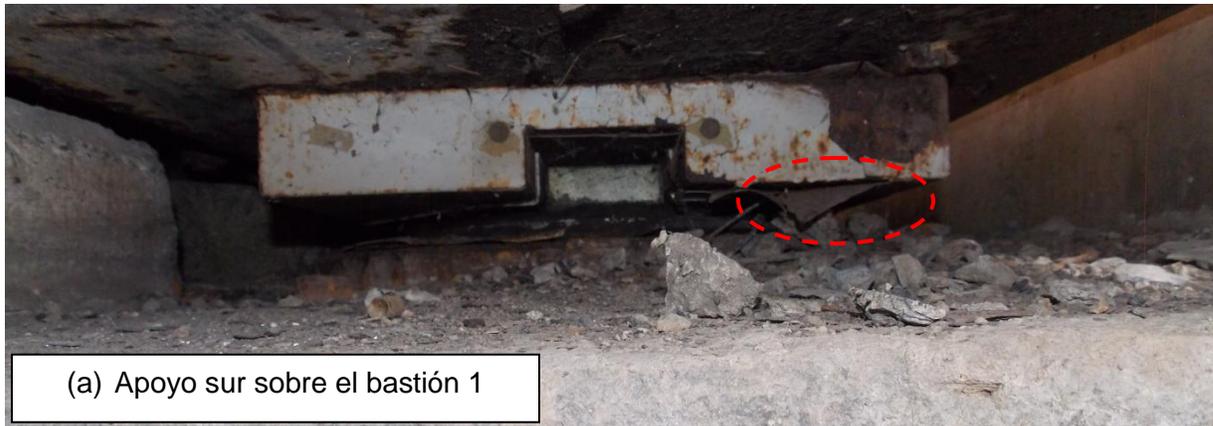
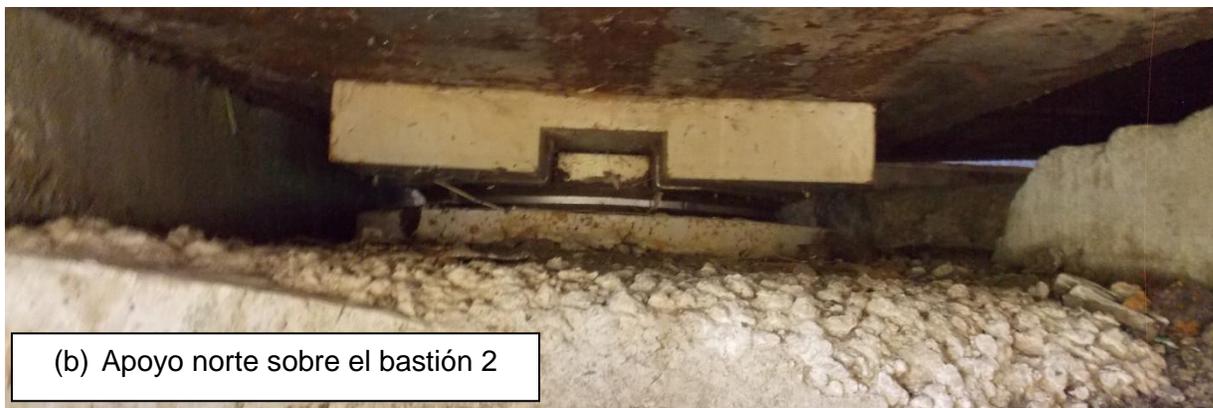
ELEMENTOS	OBSERVACIONES	GD	CE	RECOMENDACIONES
5.1. Apoyos en bastiones y pilas	<p>Se observó desprendimiento del sistema de pintura de los apoyos tipo “PTFE pot bearing” sobre los bastiones y corrosión en el acero que ha quedado sin protección (ver figura 15). Se destaca el desprendimiento del sistema de protección en la cara inferior de la placa que está en contacto con las vigas principales (Ver figura 15 (a)), lo cual, puede producir desprendimientos de la superficie deslizante del apoyo, que también está unida a esta placa.</p> <p>Los pernos de unión de las vigas principales a los apoyos se encuentran corroídos debido al constante contacto con agua (ver figura 13)</p> <p>Además se encontraron sedimentos alrededor de los apoyos y polvo adherido a la cara inferior de la placa que está unida a las vigas en todos los apoyos (ver figura 15).</p> <p>No se tuvo acceso directo a los apoyos sobre las pilas, sin embargo, si se pudieron observar a la distancia y no se encontraron daños evidentes.</p>	1	3	<p>Realizar una inspección detallada de los apoyos tipo “PTFE pot bearing” sobre los bastiones para evaluar las condiciones de durabilidad y la capacidad estructural. Además, incluir actividades básicas de conservación siguiendo las pautas brindadas en el manual de mantenimiento del fabricante (FIP Industriale, 2013b) (Ver manual en el Anexo B de este informe) como limpieza y protección contra la corrosión de los apoyos. Procurar la asesoría del fabricante de los apoyos.</p> <p>También realizar una inspección detallada y con métodos de acceso a los apoyos de las pilas que incluya limpieza.</p>

Figura 15. Desprendimiento del sistema de protección de pintura y corrosión del acero que ha quedado sin protección.

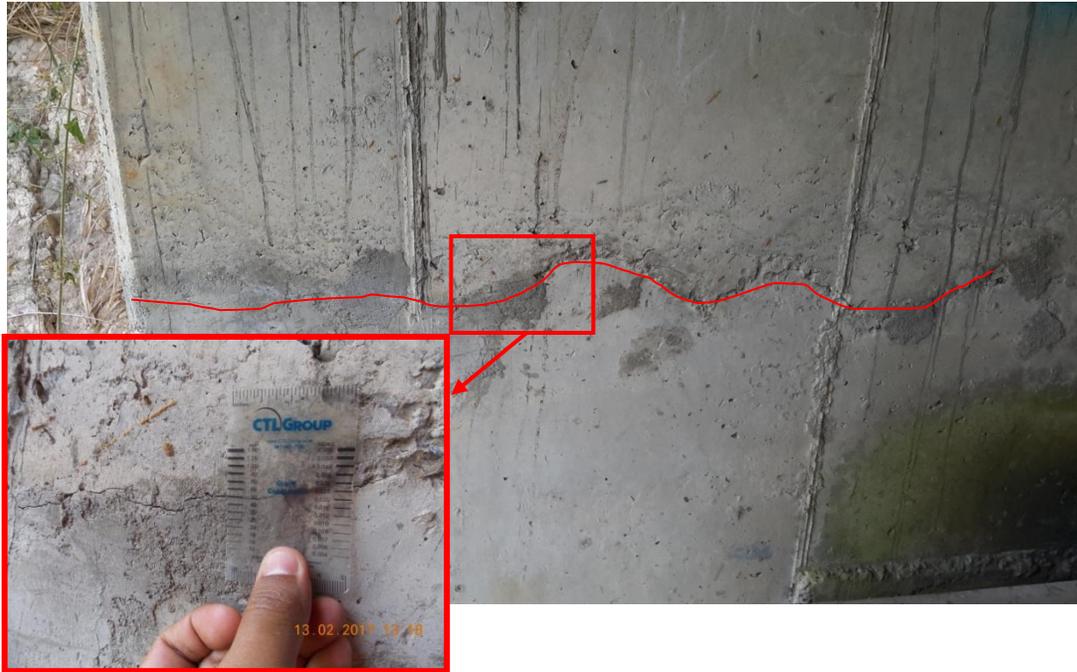
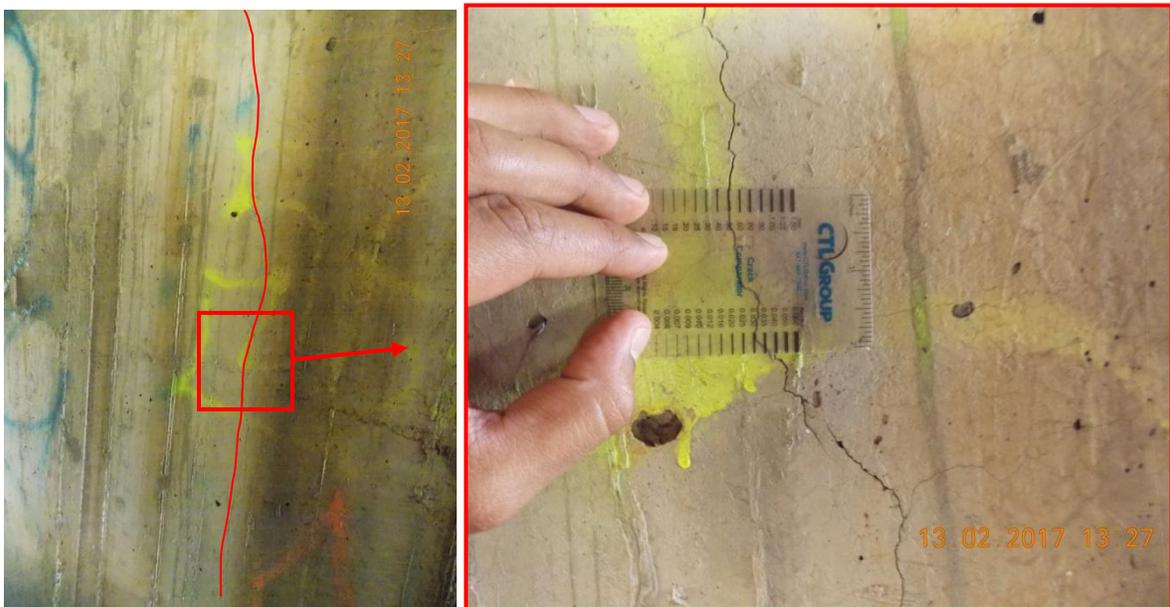
ELEMENTOS	OBSERVACIONES	GD	CE	RECOMENDACIONES
5.2. Bastiones	<p>Se observaron grietas verticales y horizontales en la pared del cabezal de ambos bastiones. Las grietas tienen anchos mayores que 0,50 mm. Además, están espaciadas a más de 1,50 m (ver figura 16).</p> <p>Además en el extremo superior de la pared del cabezal en el costado sur del bastión se encontraron desprendimientos de concreto y acero de refuerzo expuesto (ver figura 17).</p> <p>La pared del cabezal se encontró con cubierta en menos del 10% del área por manchas de humedad. Si el agua ingresa por las grietas podría iniciar un proceso de corrosión del acero de refuerzo de la pared del cabezal del bastión.</p>	1	3	<p>Seguir las recomendaciones brindadas para impermeabilizar las juntas de expansión en el punto 3.3.</p> <p>Dar seguimiento en próximas inspecciones a las grietas de los bastiones con el fin de verificar si el ancho de grietas aumenta o si aparece mayor densidad de grietas en el elemento.</p> <p>Posteriormente, reparar las grietas con un sistema de inyección, que considere el movimiento de la grieta, siguiendo en donde aplique los procedimientos descritos en el <i>Manual de Conservación de Carreteras, Caminos y Puentes MCV-2015</i> (MOPT, 2015b).</p>

Figura 16. Grietas en la pared del cabezal del bastión 1.

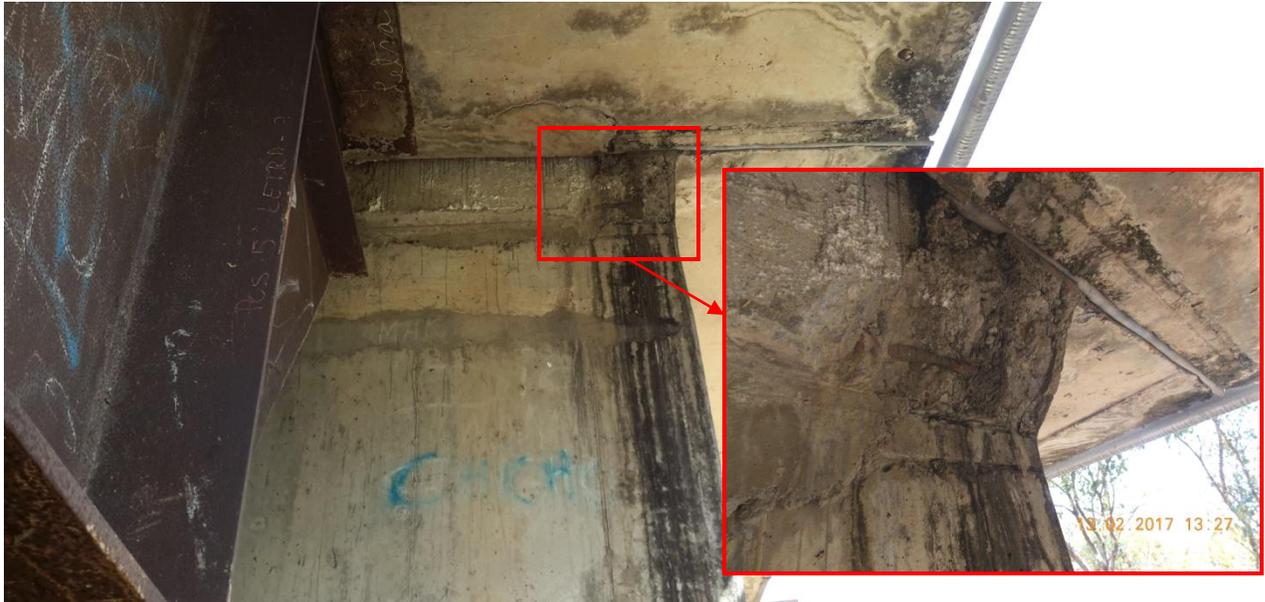
Figura 17. Desprendimientos de concreto en la esquina superior del costado sur de la pared del cabezal del bastión 1.

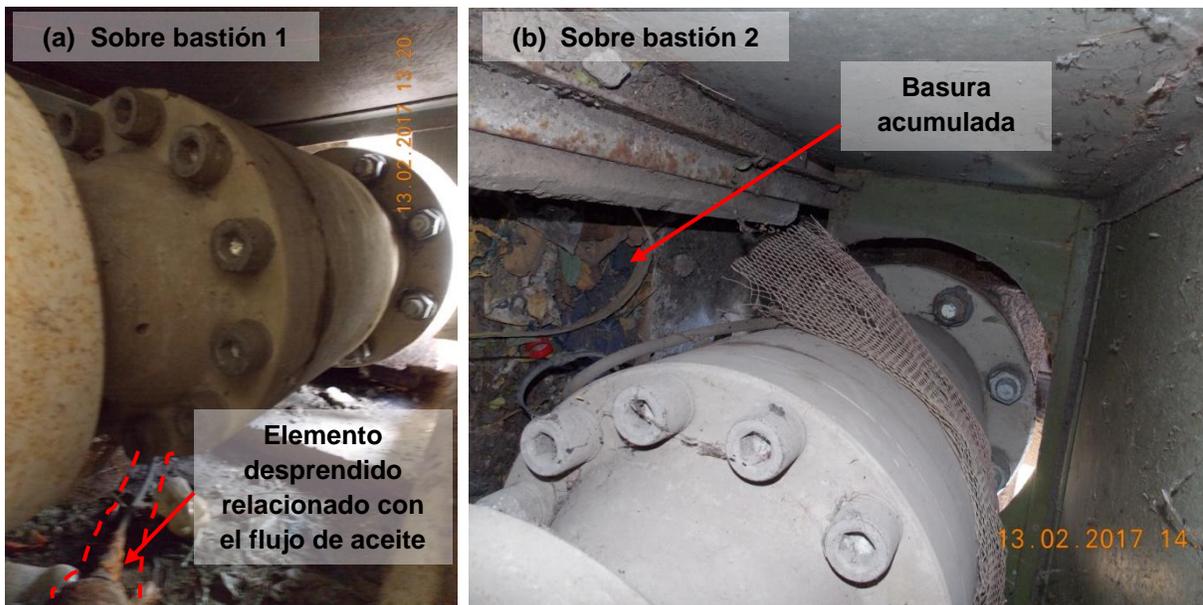
Figura 18. Dispositivos “Shock-Transmitters” sobre ambos bastiones en contacto con polvo, humedad y basura dentro del cobertor metálico.

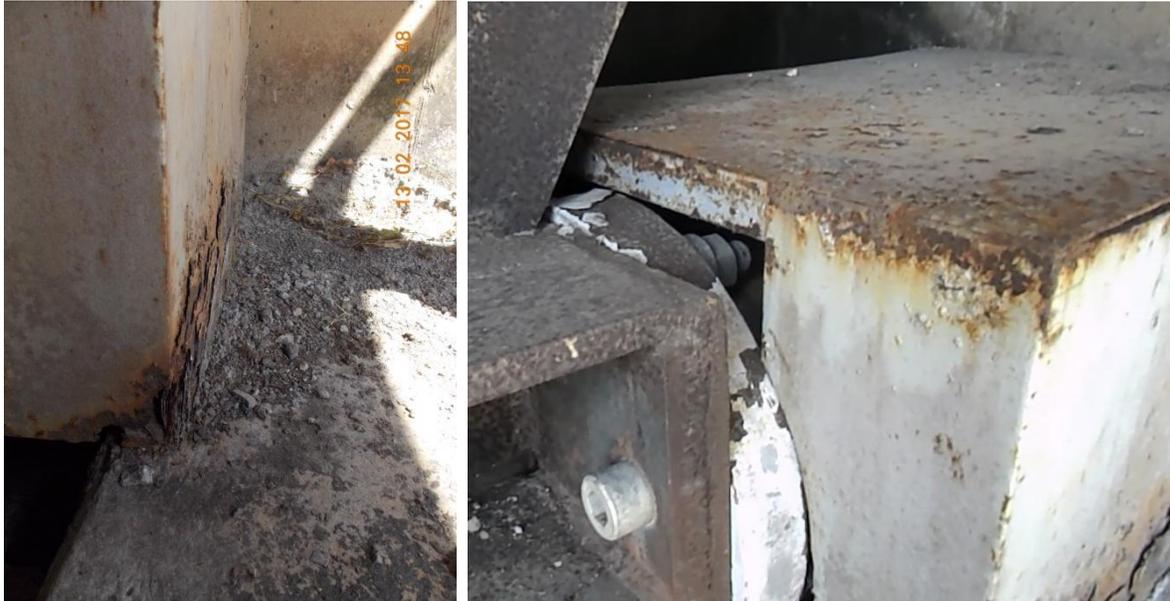
Figura 19. Corrosión en cobertores metálicos de los dispositivos “Shock-Transmitters”.

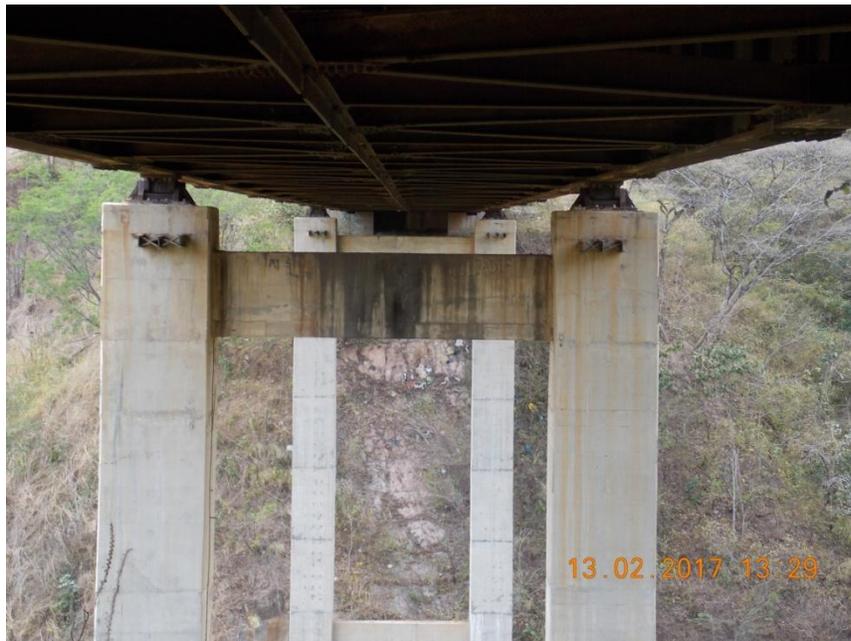
5.3. Aletones	No se observaron daños	0	1	Ninguna
5.4. Pilas (cuerpo tipo marco)	No se tuvo acceso visual directo a las pilas. Sin embargo, se lograron observar a la distancia y se observaron manchas de humedad en la viga de acople superior de la pila 2 (ver figura 20). En este punto no hay juntas de expansión, por lo cual, la mancha aparenta ser producto de agua que ingresa a través de la losa del puente, posiblemente por uno de los agujeros en una de las juntas de construcción (ver punto 4.1)	0	1	<p>Dar seguimiento en próximas evaluaciones a las observaciones realizadas para determinar si es necesario tomar acciones.</p> <p>Ver recomendaciones para la losa del puente en el punto 4.1.</p>

Figura 20. Mancha de humedad en viga de acople superior de la pila 2.
