INFORME DE EVALUACIÓN

LM-PI-UE-001-2016

RUTA NACIONAL No. 606 SECTOR GUACIMAL – SANTA ELENA

Mayo, 2016

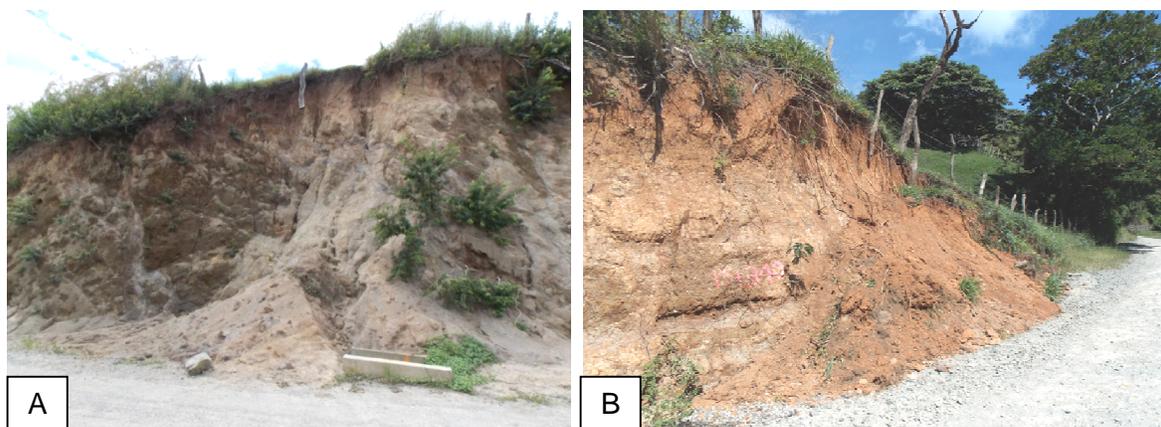
Figura No.2 Taludes en los estacionamientos A) 9+860 y B) 15+340. En ambos taludes se observa suelo susceptible a la erosión. En la parte superior no existe ningún sistema de contra cunetas para el manejo del agua, lo que provoca que el agua baje directamente por el talud y lo erosione. Además, el material colapsado en el pie del talud no permite el adecuado flujo de agua cuando llueve, lo que aumenta el deterioro de la superficie de ruedo.

En el proceso de deterioro de los taludes, muchos problemas de estabilidad inician como problemas de erosión superficial. Es por esta razón que se recomienda diseñar y construir sistemas de protección superficial para los taludes de corte del proyecto, así como un manejo adecuado de aguas, de esta forma se previenen futuros problemas por caída de material en la carretera.

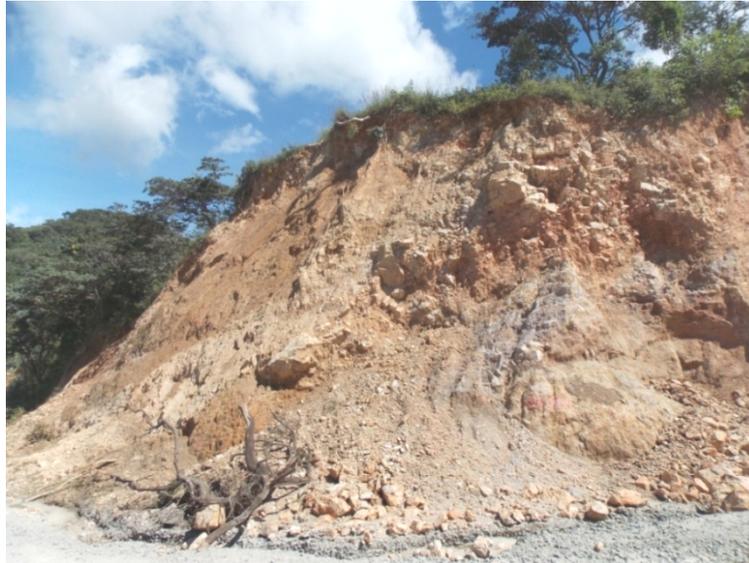
Estacionamiento 15+750

Figura No.3 Deslizamiento en estacionamiento 15+750 (nov. 2015). Se observan rocas de tamaño métrico en la parte superior del talud, en voladizo o con muy poco soporte, la pendiente del talud $> 45^\circ$ favorece la caída de rocas y suelo que generan algunos conos de talus al pie del talud, con un ángulo de estabilidad menor.

Observaciones: Talud de corte en LI de la carretera. En este deslizamiento se observó desprendimiento tanto de suelo como de roca alterada. La combinación del material con la pendiente y la altura (15 m) del talud hace prever la caída de más material, lo que representa un peligro para los usuarios. Los suelos de este talud son muy erosionables. Sobre la calzada se observó pérdida de material de granulometría fina y gruesa, en algunos lugares el material granular se ha perdido completamente.

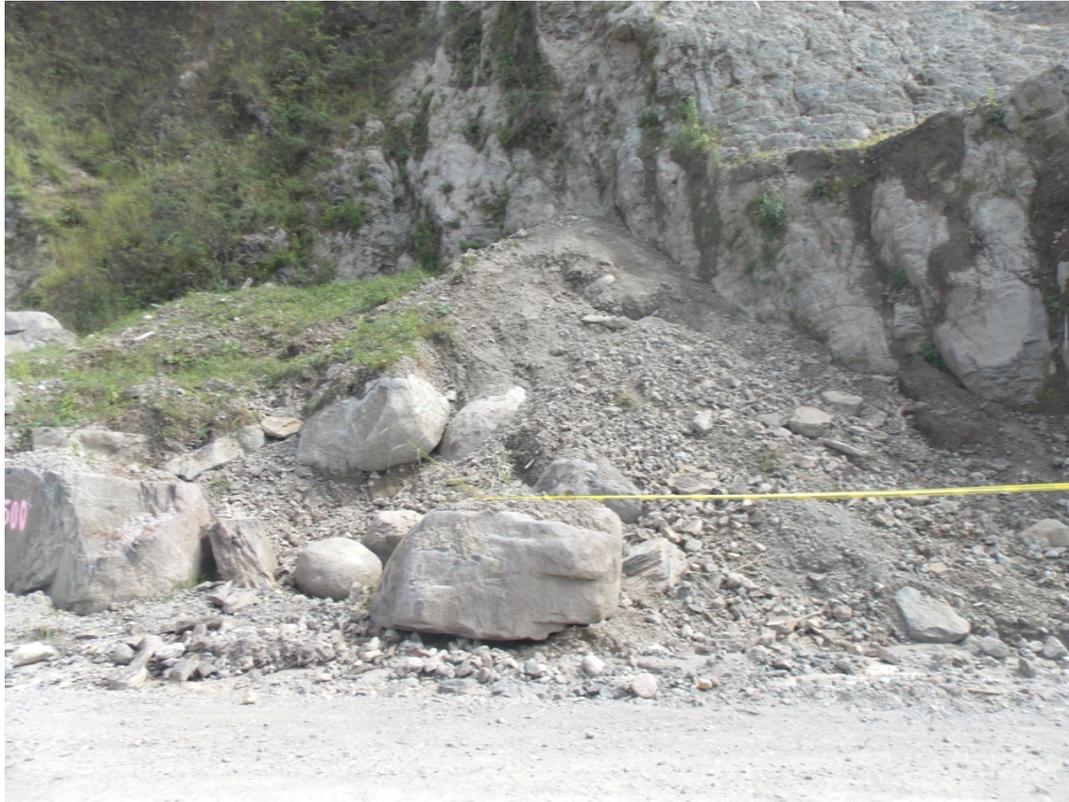
Estacionamiento 21+500

Figura No.4 Deslizamiento de rocas de tamaño métrico en estacionamiento 21+500. Las rocas se encuentran con diferentes grados de alteración, la mayoría está relativamente sanas, sin embargo este sitio presentan una fracturación intensa siguiendo varios planos de diaclasas. Las fracturas se encuentran en algunos casos saturadas con agua como se observa en la fotografía. La saturación se intensifica debido a que no existen drenajes, el agua se infiltra por los planos de diaclasas y el empuje hidrostático incide a la caída de las rocas.

Observaciones: Talud de corte en LD de la carretera. En este sitio se han identificado al menos tres puntos de caída de material. Se observaron rocas de tamaño métrico, lo que representa un peligro para la seguridad de los usuarios. El material corresponde con roca meteorizada. Altura importante.

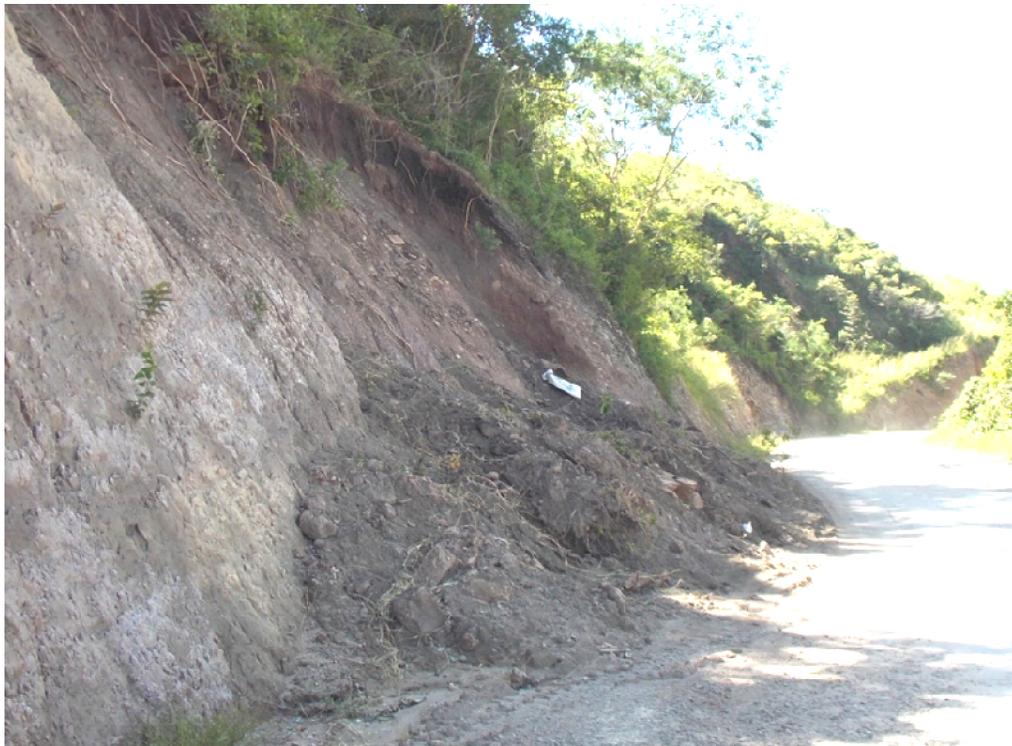
Estacionamiento 20+610

Figura No.5 Deslizamiento de suelo residual en estacionamiento 20+610 (condición en noviembre 2015). En la gira realizada en abril del 2016 se observó que el material caído fue removido, sin embargo la condición de inestabilidad continúa presente en el talud.

Observaciones: Talud de corte en LD de la carretera. En este sitio han tenido lugar deslizamientos del material localizado en la parte superior del talud. La superficie de la corona del deslizamiento tiene una pendiente muy vertical y un estrato de suelo orgánico, por lo que se prevé la caída de más material en la carretera.

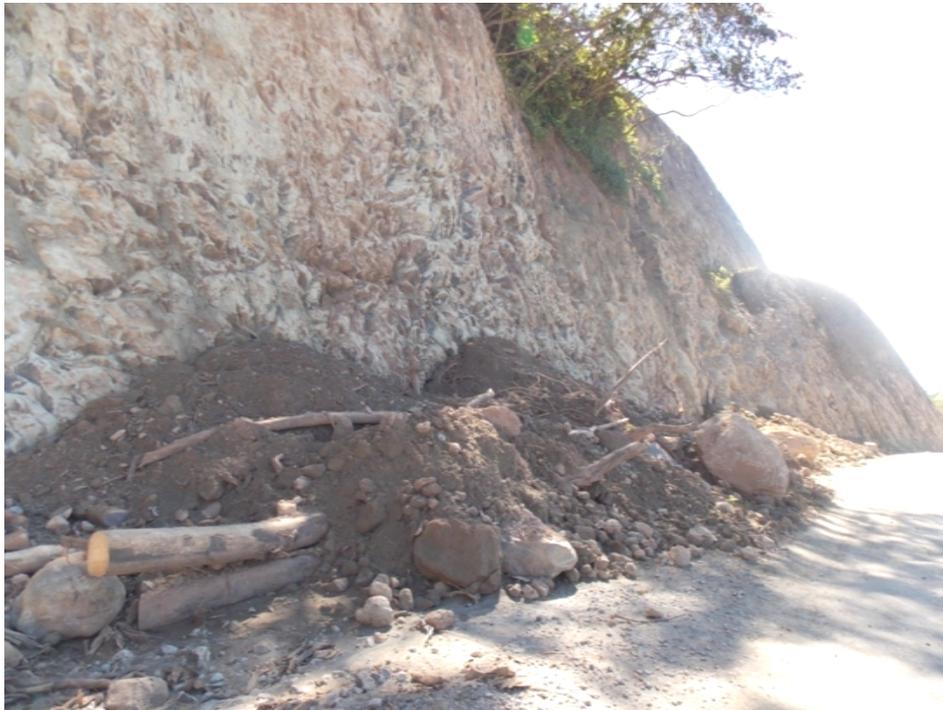
Estacionamiento 21+750

Figura No.6 Deslizamiento de rocas, suelo residual con troncos de árboles en el estacionamiento 21+750 observado en noviembre del 2015. En este sitio, las rocas caídas pueden llegar a ser de tamaño métrico y junto con el suelo logran bloquear las cunetas.

Observaciones: Talud de corte en LD de la carretera. El material que se ha deslizado está formado tanto por suelo como por roca de la parte superior del talud. Algunas rocas alcanzan dimensiones métricas lo que conlleva un peligro para la seguridad de los usuarios.

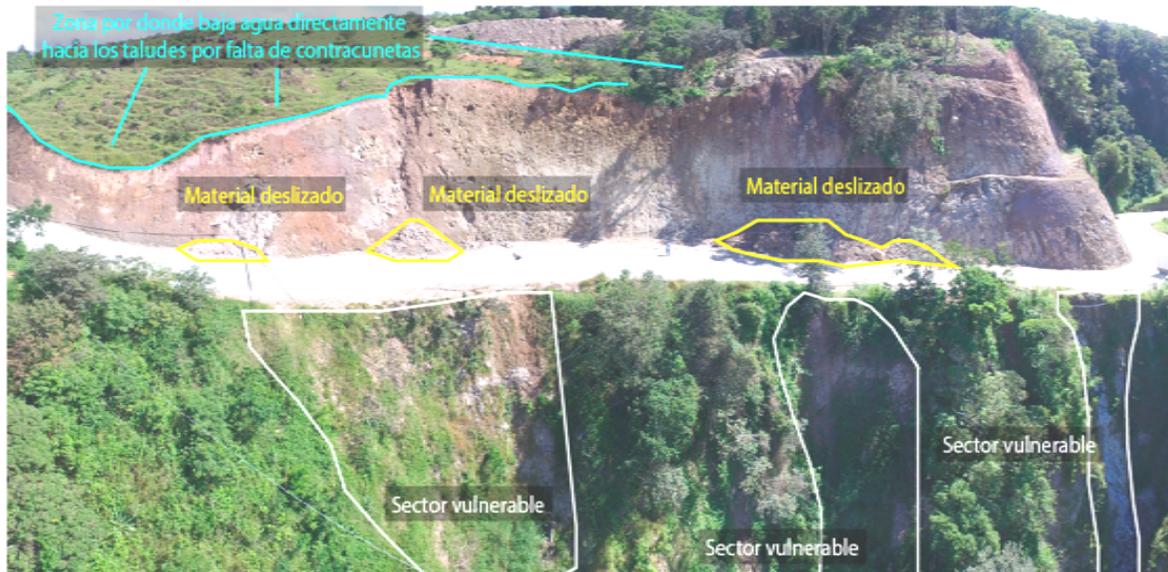
Figura No.7 Vista aérea del talud de corte en el estacionamiento 21+750. Se destaca la vulnerabilidad de los taludes ante la ausencia de obras para el manejo del agua de escorrentía, así como los puntos en los cuales se identificó material caído sobre la carretera.

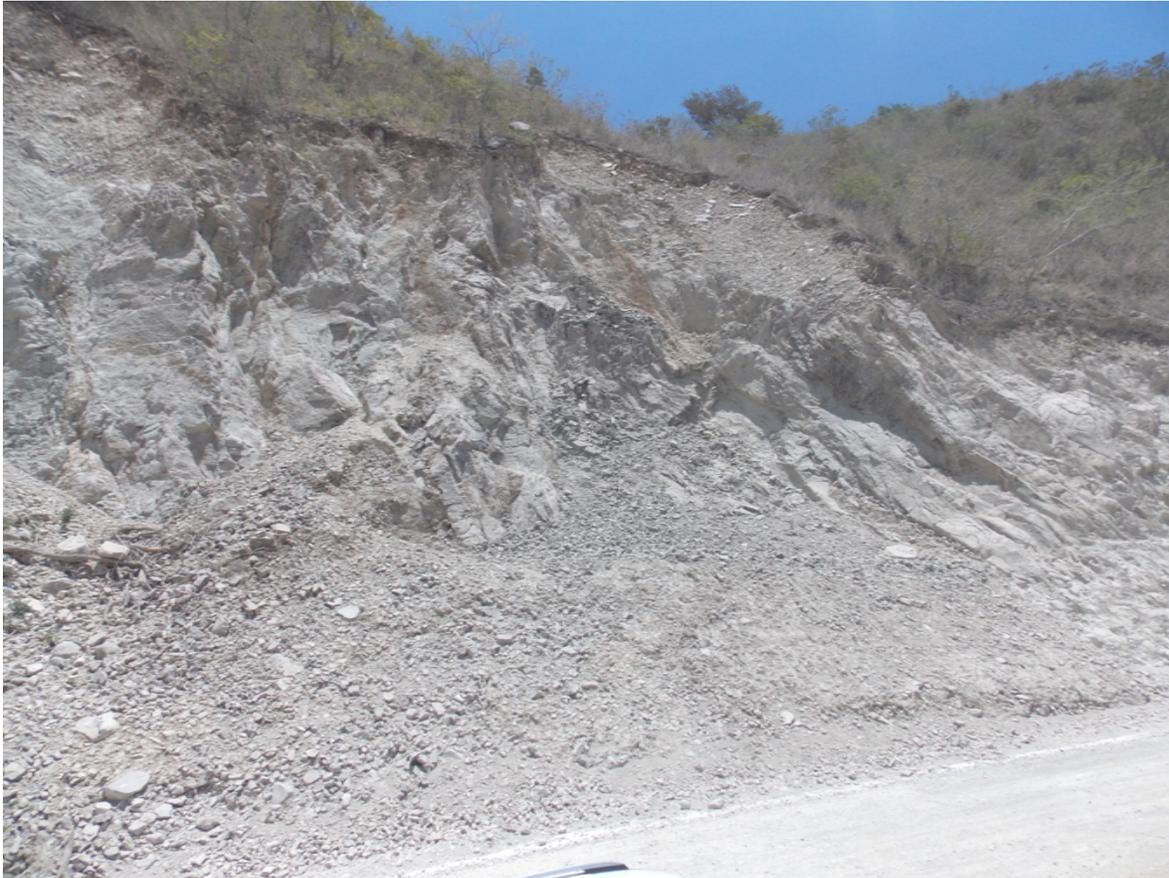
Estacionamiento 13+680

Figura No.8 Deslizamiento en estacionamiento 13+680 (condición en abril 2016). Se observan rocas de tamaño métrico y suelos residuales.

Observaciones: Talud de corte en LI de la carretera. Este talud ha presentado problemas de estabilidad desde el momento en que fue realizado el movimiento de tierras. El grado de meteorización que presenta la roca original y la orientación de las discontinuidades observadas perjudican la estabilidad del macizo. Es el sitio con mayor volumen de material caído y uno de los sitios de mayor peligro para la seguridad de los usuarios que actualmente utilizan esta vía.

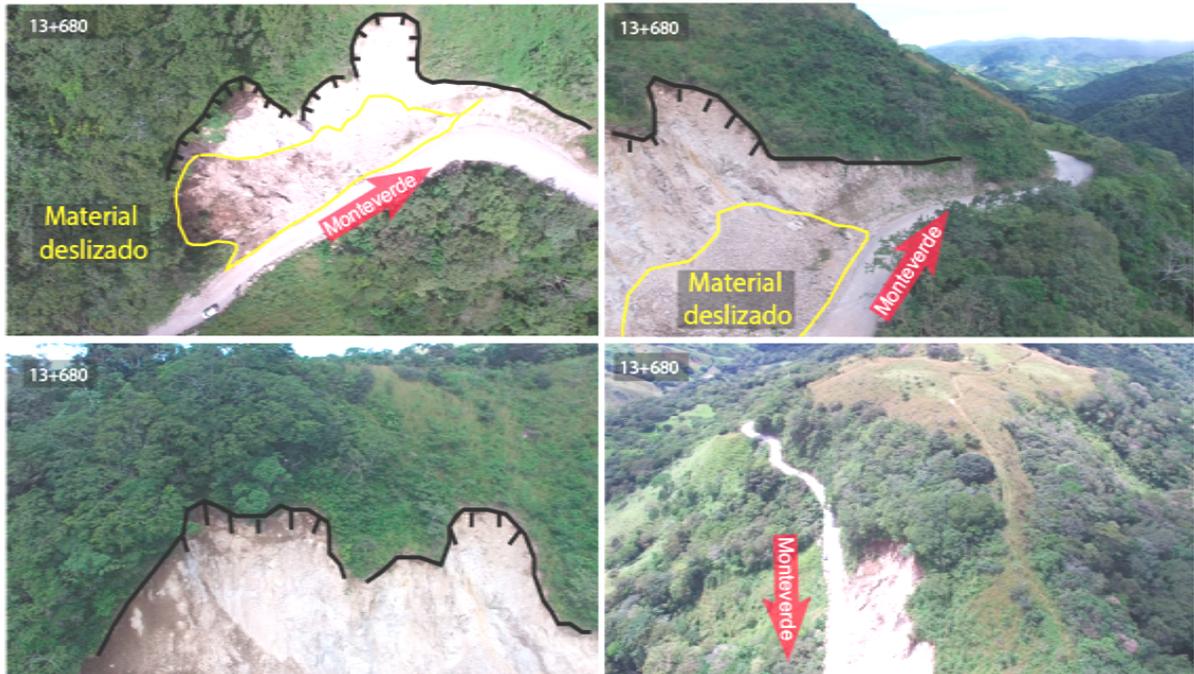
Figura No. 9 Vistas aéreas y oblicuas del deslizamiento ubicado en el estacionamiento 13+680, en las fotografías se observan las zonas de donde se ha desprendido el material y los sectores donde se ha acumulado el material deslizado.

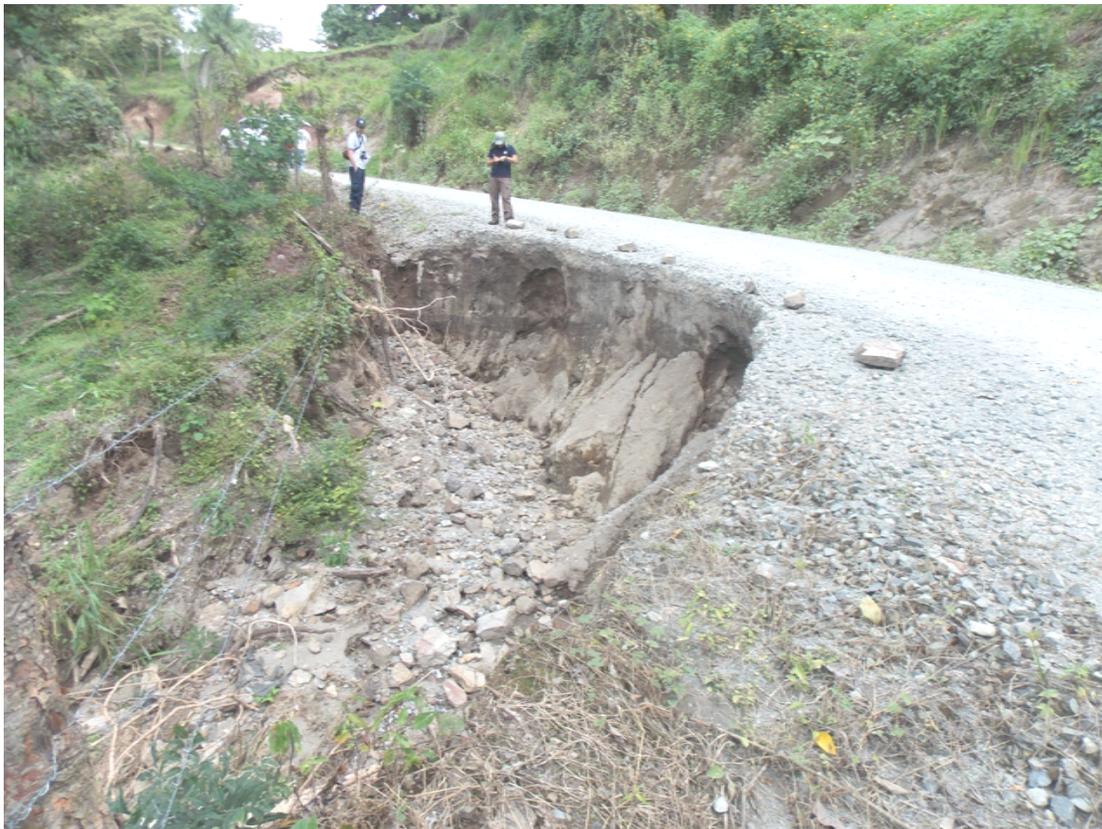
Relleno en estacionamiento 7+300

Figura No.10 Relleno erosionado e inestable en el estacionamiento 7+300, condición en noviembre del 2015.

Observaciones: Relleno en LI de la carretera. En este punto se localiza un relleno de material granular que da soporte a la superficie de ruedo. Debido a la ausencia de obras para canalizar las aguas superficiales, en noviembre del 2015 se observó el arrastre de una porción importante del relleno. En la más reciente gira de abril 2016 se observó que

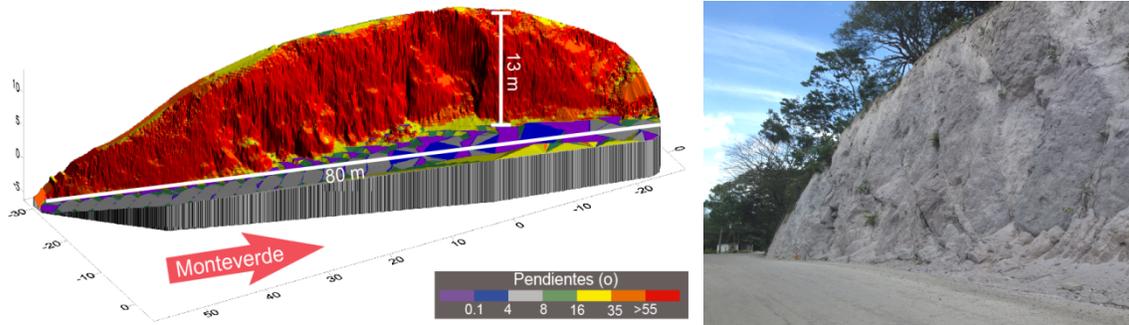
Este talud se encuentra al LI de la ruta hacia Monteverde, presenta un largo aproximado de 80 m, con una altura máxima de 13 metros. Todas sus pendientes superan los 55°. El material de este talud corresponde con lavas muy meteorizadas con múltiples fracturas, algunas en pares conjugados.

En la parte central (Figura No.11) se puede observar una cavidad generada por el colapso de material. Se observaron varias raíces de arboles entre las fracturas de la roca meteorizada que favorecen el colapso de bloques en este talud. En la parte superior de este talud no existen contracunetas que controlen la caída de agua hacia el frente del

talud, el material colapsado en el pie del talud no deja fluir el agua libremente y la redirige hacia el centro de la calzada generando erosión del material colocado sobre ella.

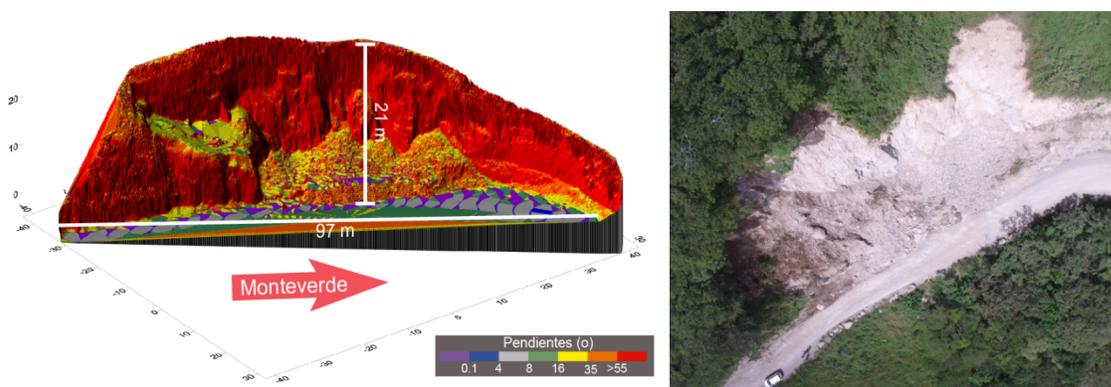
Talud en estacionamiento 13+680

Este talud se encuentra al LI de la ruta hacia Monteverde, presenta un largo aproximado de 97 m, con una altura máxima de 21 metros. La mayoría de sus pendientes superan los 55° , aunque en la parte central se puede observar pendientes entre 16 y 35° que corresponden con material que ha caído.

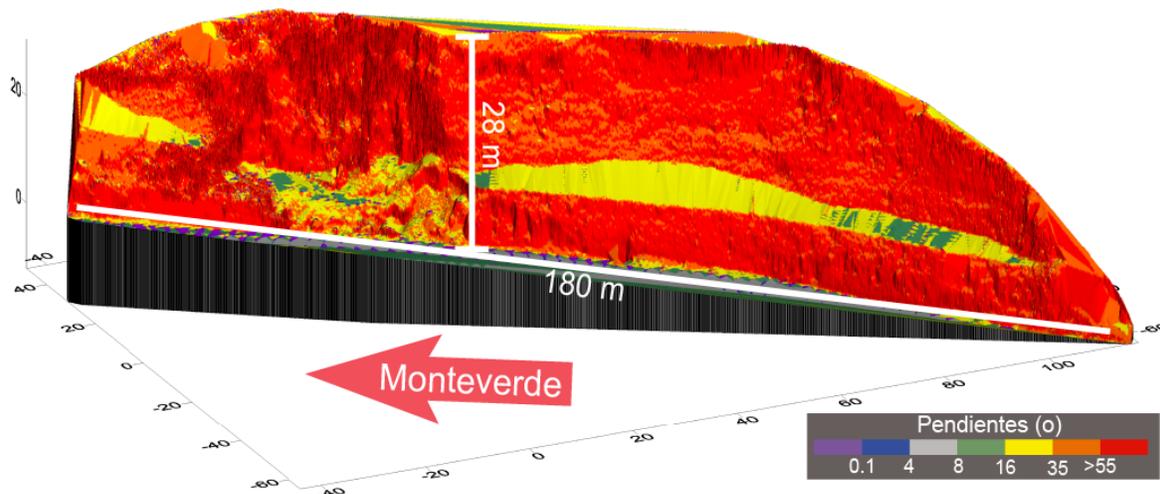
Talud en estacionamiento 20+900

Este talud se encuentra al LD de la ruta hacia Monteverde, presenta un largo aproximado de 180 m, con una altura máxima de 28 metros. La mayoría de sus pendientes superan los 55°. Se observa un sector colapsado donde el material presenta pendientes más suaves, este material bloque el paso de agua al pie del talud. No se observaron cunetas en la berma de este talud.

Figura No.13 Modelo de elevación digital generado con escáner Lídár del talud ubicado en el estacionamiento 20+900. La berma presenta en realidad pendientes más bajas y lo que se observa en la figura es producto de una interpolación de datos por ser un punto ciego para el escáner.

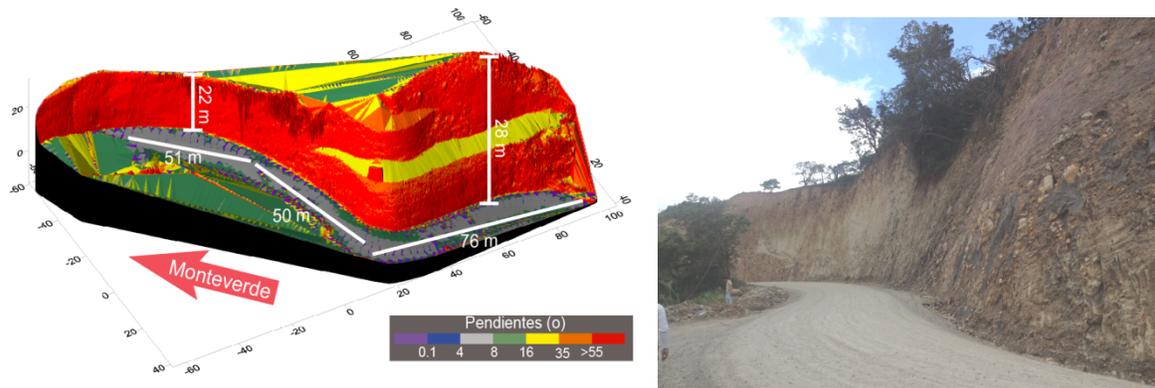
Talud en estacionamiento 21+750

Este talud se encuentra al LD de la ruta hacia Monteverde, presenta un largo aproximado 177 m sumando las tres secciones en las que se divide debido a la curvatura que presenta. La altura máxima medida es de 28 m y no se observaron cunetas en las bermas.

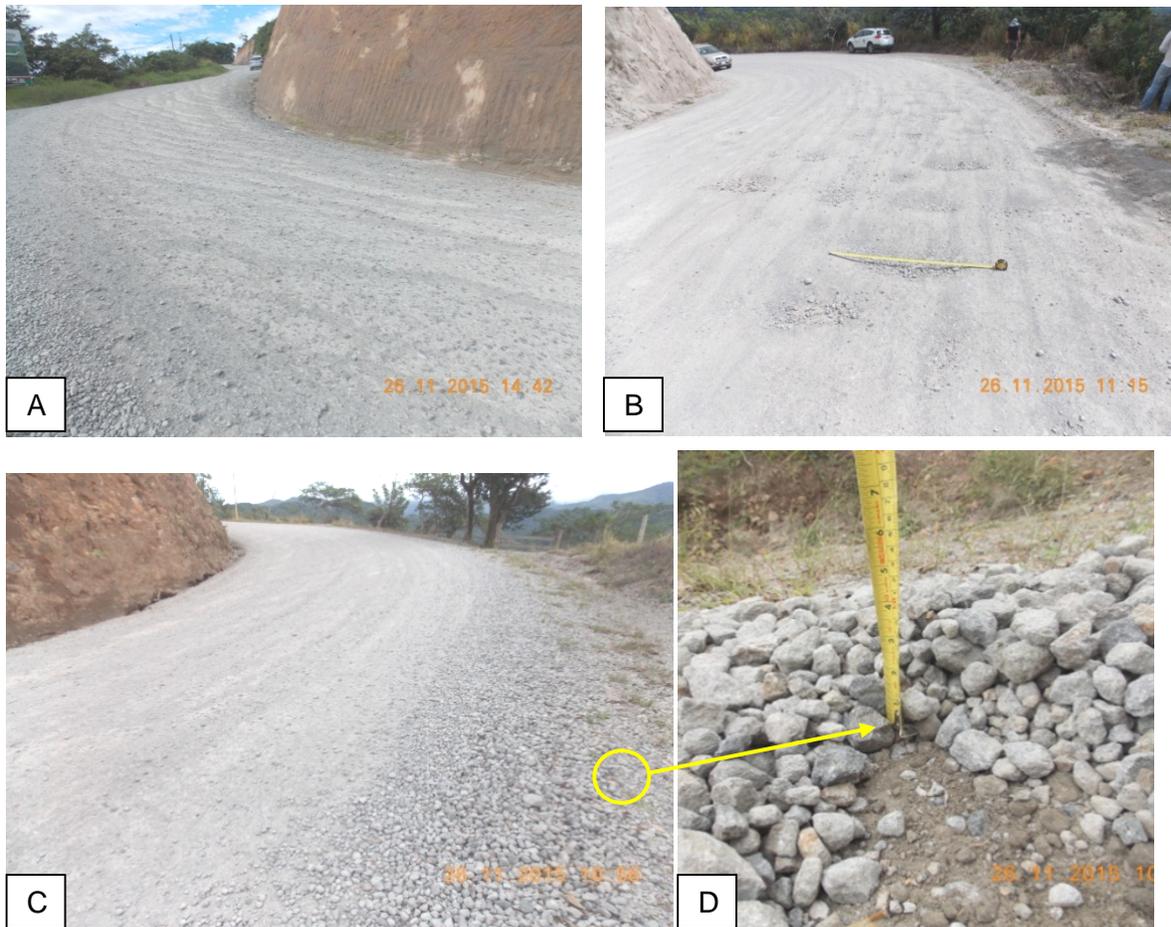
Figura No.15 Deterioros la superficie de ruedo (Noviembre 2015).

moderada a alta severidad, con diámetros de hasta 1 m y profundidades mayores a 5 cm, como se muestra en la Figura 15 C.

- A) Corrugaciones en Est 23+450,
- B) Huecos alta severidad en Est 9+400
- C) y D) Agregado Suelto alta severidad Est. 9+850

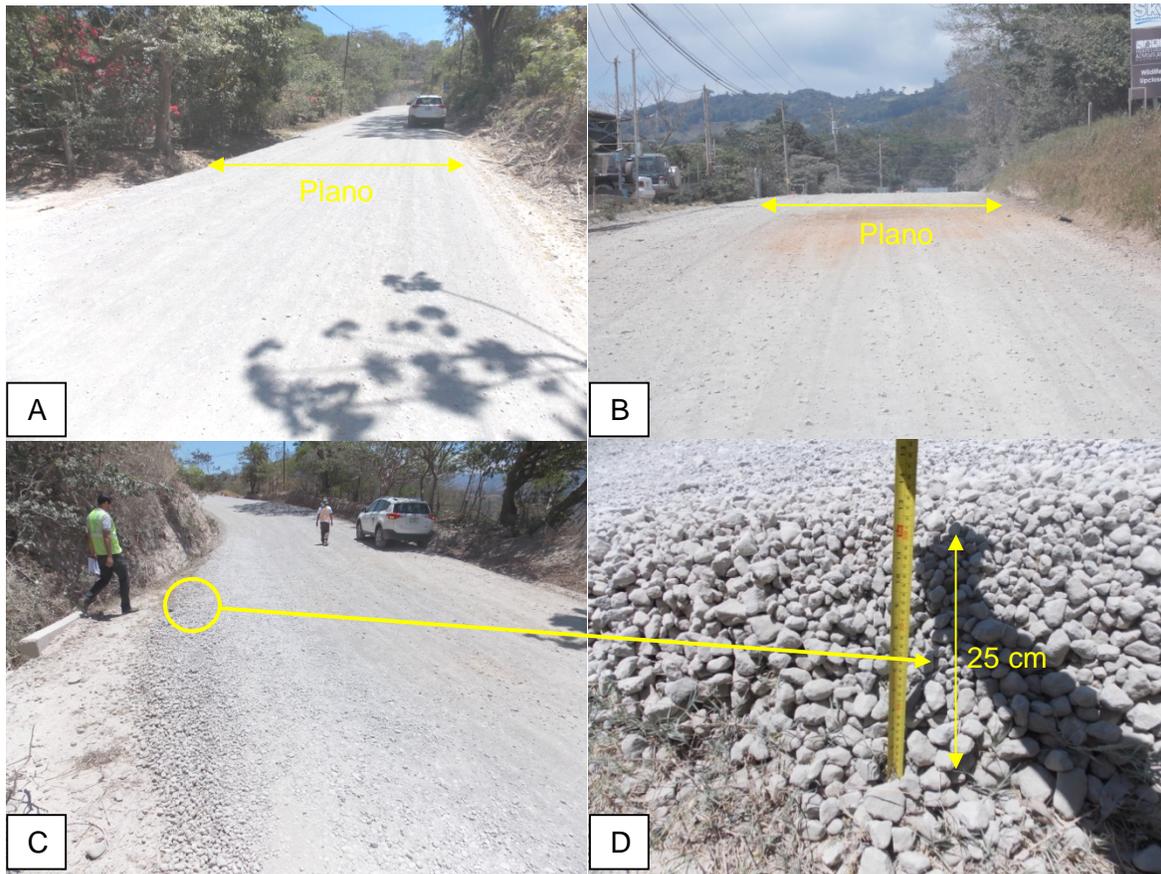
longitud del proyecto como se observa en la Figura 16 A y B. Posiblemente, esto generará mayores deterioros cuando se presenten las lluvias, debido a la falta de pendiente transversal que conduzca el agua pluvial hacia las cunetas.

Figura No.16 Deterioros de la superficie de ruede (Abril 2016).
A) y B) Calzada plana sin bombeo Est 7+850 y Est 22+480
C) y D) Agregado suelto de alta severidad Est 10+415

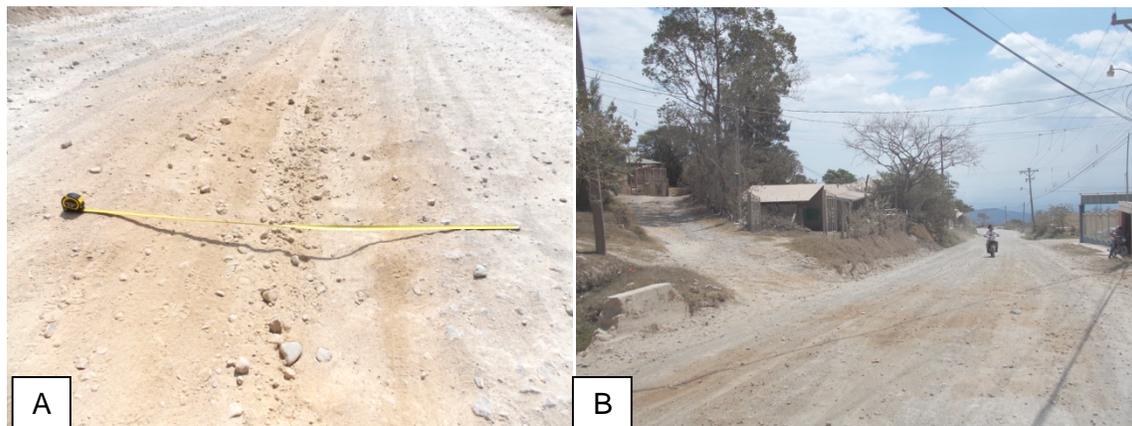
- Ahuellamientos y deformaciones: Se observaron ahuellamientos y deformaciones de severidad media (2.5-7.5 cm de profundidad) en zonas localizadas, donde se observa la contaminación del material granular con suelo de subrasante como se muestra en la Figura 17 A y B.

Figura No.17 Deterioros de la superficie de ruede (Abril 2016) .
A) Ahuellamiento severidad alta Est 20+250, B) Deformaciones Est 22+480

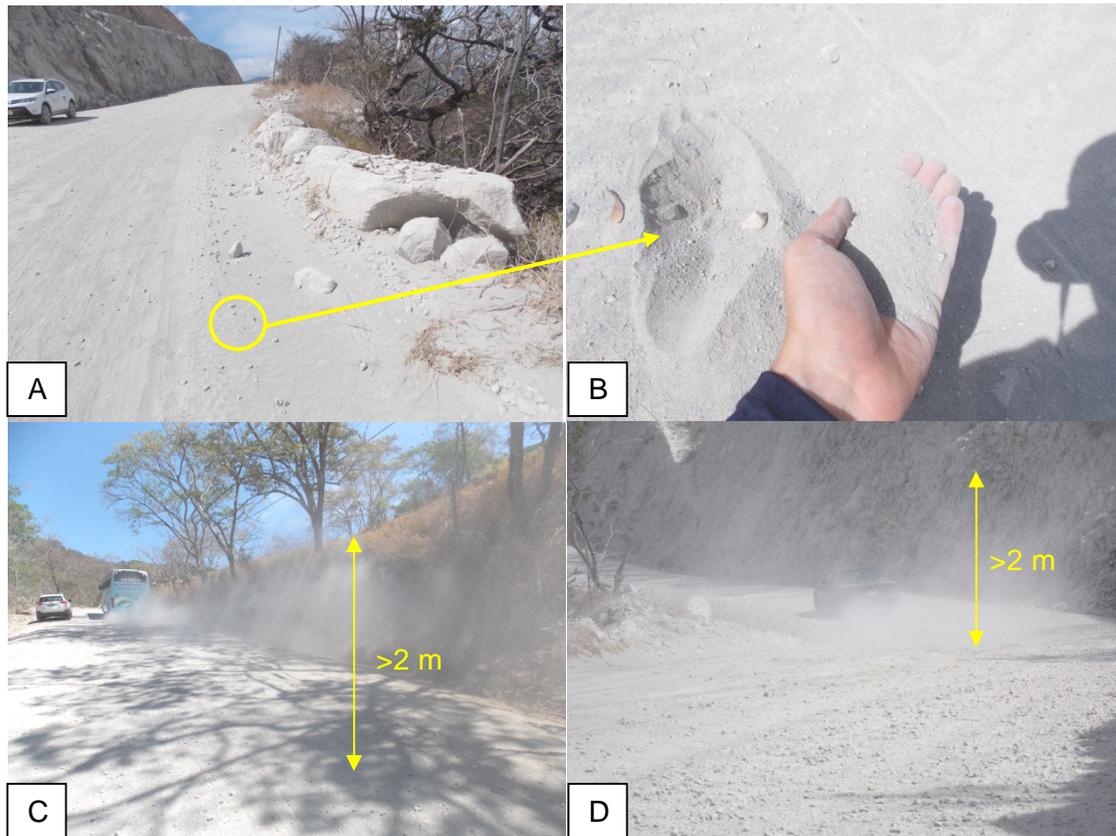
Figura No.18 Condición de la superficie de ruedo (Abril 2016)

- Polvo: se observó generación de polvo de severidad alta. En la calzada y a los lados del camino se acumula gran cantidad de partículas finas provenientes del material de superficie de ruedo y cortes de taludes expuestos como se observa en la Figura 18 A y B. Luego el tránsito vehicular levanta estas partículas en forma de polvo, lo cual disminuye la visibilidad de los conductores y genera una nube que asciende a una altura mayor de 2 m como se observa en la Figura 18 C y D. Esto se presenta a lo largo de toda la longitud del proyecto y constituye uno de los deterioros más importantes de la superficie de ruedo ya que se pierden los finos que generan la cohesión del material granular y además se convierte en un problema de seguridad vial para las usuarios del camino.

A) y B) Depósito de partículas finas (arena) a los lados del camino en Est 16+680

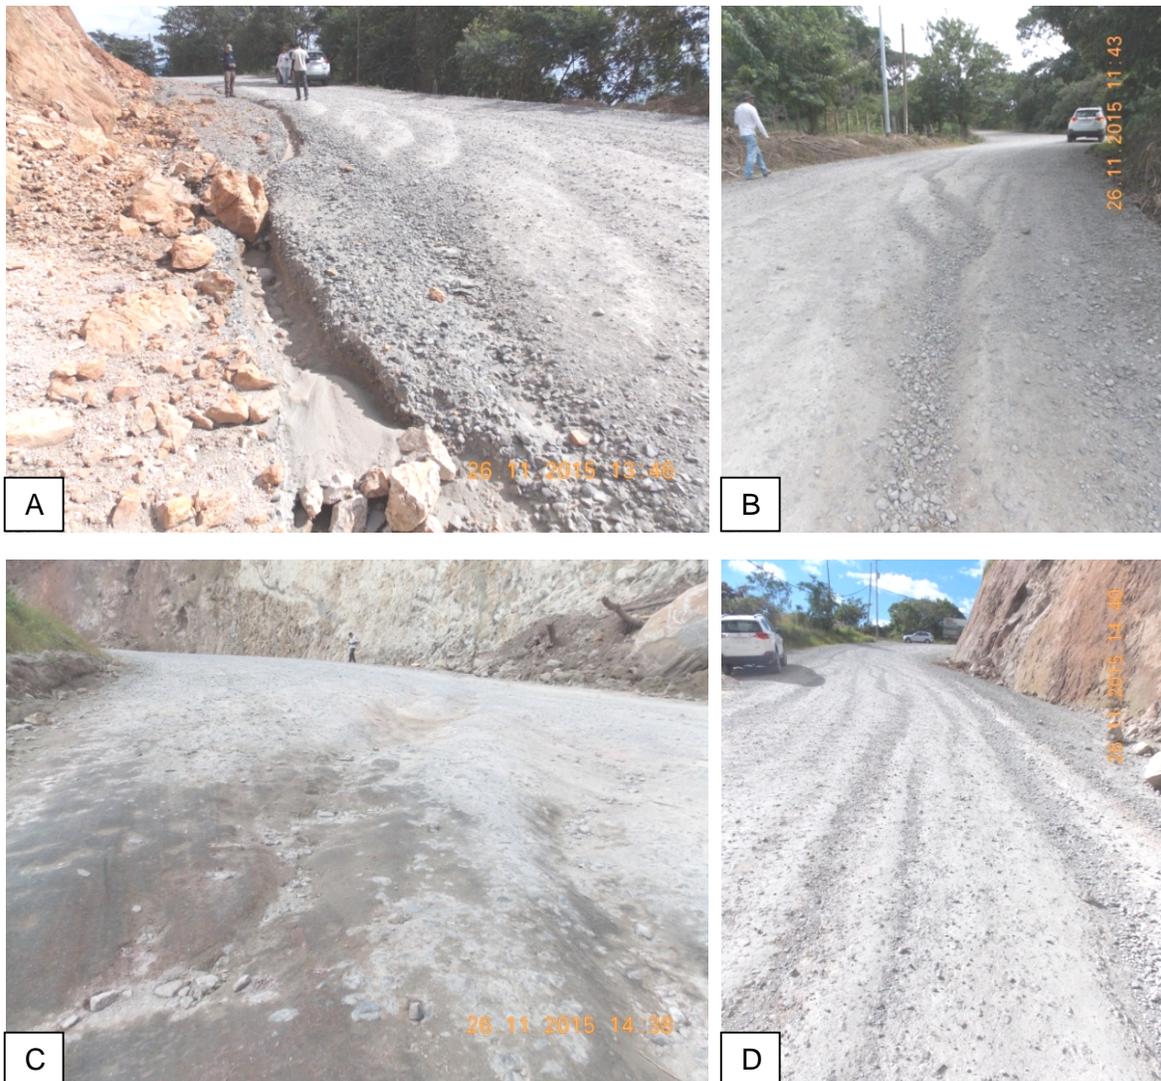
Figura No.19 Erosión de calzada y hombros provocada por falta de cunetas (Noviembre 2015).

transportaran el agua pluvial hacia las estructuras de drenaje transversal. Esto provocó que en muchos sitios el agua pluvial descontrolada erosionara la superficie de ruedo y los lados del camino, formando surcos, cárcavas y depositando parte del material granular en los pasos de alcantarilla como se observa en la Figura 19.

A) Est. 15+600, B) Est. 12+890, C) Est. 21+700, D) Est. 21+800.

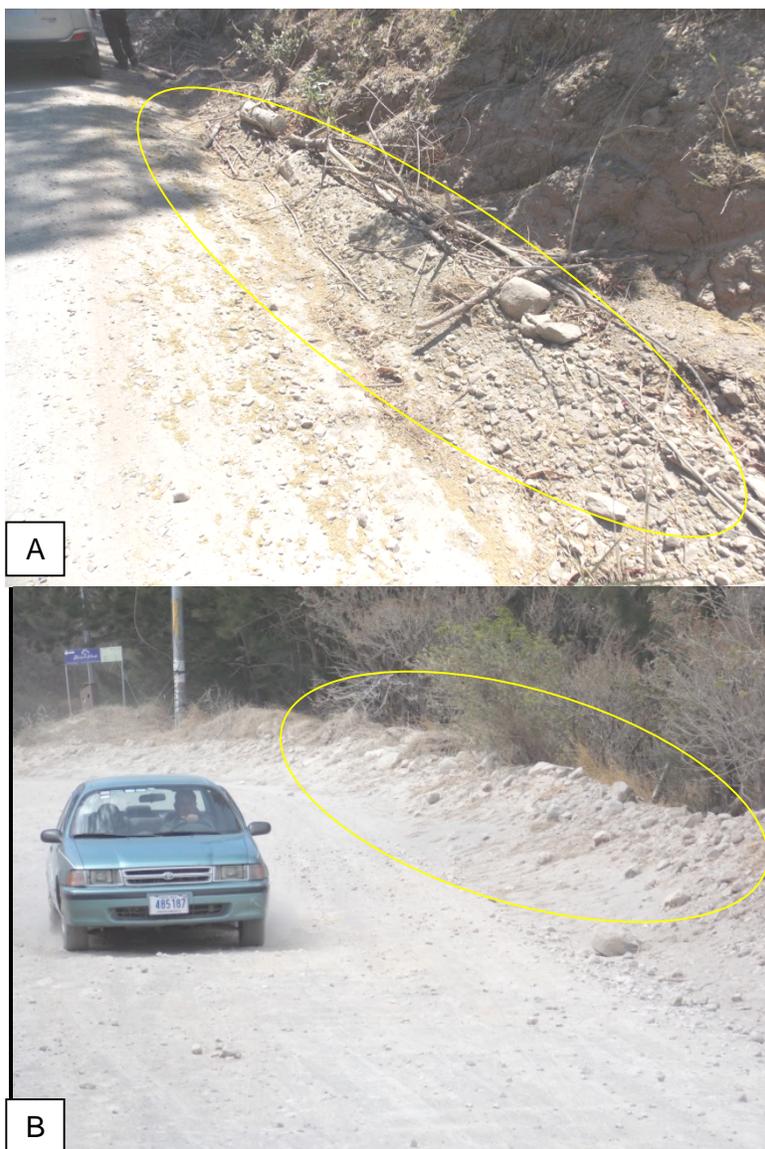
Durante la visita realizada en abril 2016 se observó que se realizaron obras de conformación de la calzada y cunetas no revestidas, lo cual ha mejorado las condiciones de drenaje del camino. Sin embargo, se dejó suelo y material granular acumulado a los lados del camino, en zonas cercanas a las cunetas y pasos de alcantarilla, lo cual reduce su capacidad hidráulica y puede propiciar deterioros graves como se observa en la figura 20 A) y B).

Figura No.20 Suelo y material granular acumulado a los lados del camino (Abril 2016).
A) Est 7+850, B) Est 20+990.

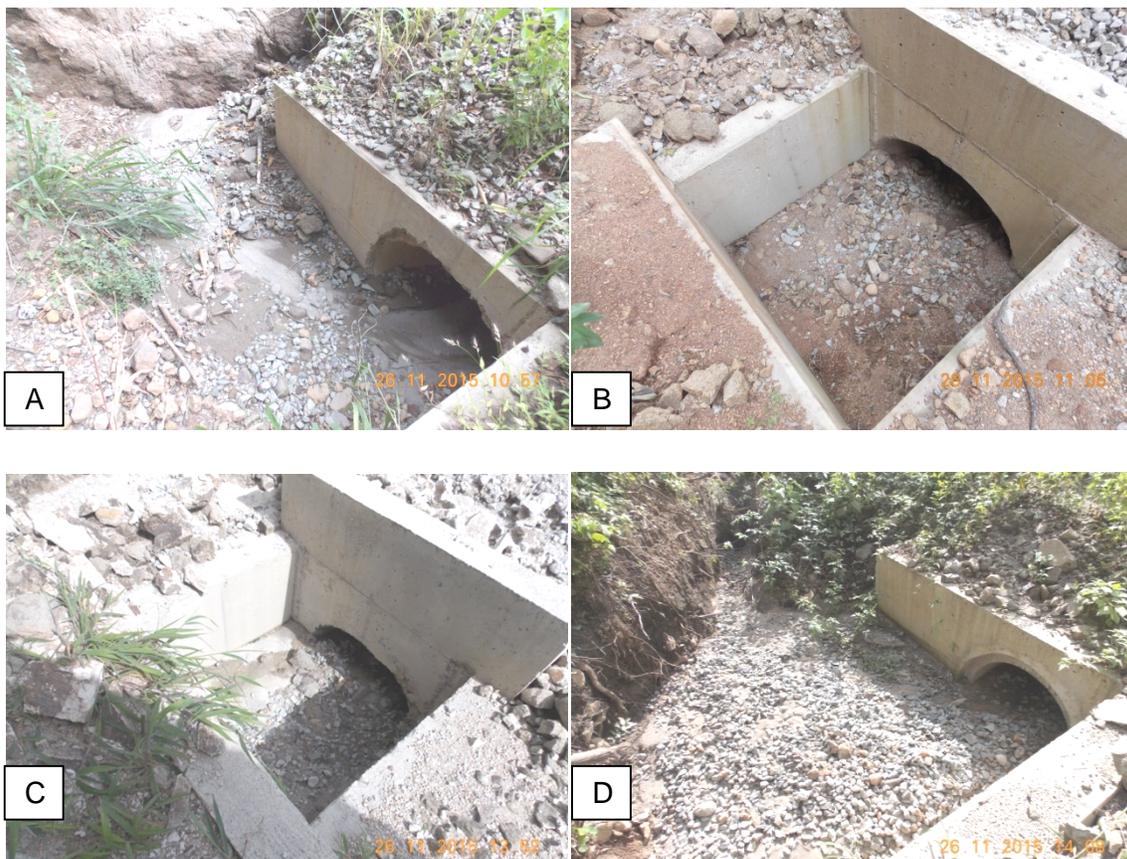
Figura No.21 Sedimento en entrada de pasos de alcantarilla (Noviembre 2015)

Durante la visita de noviembre de 2015, los pasos de alcantarilla que fueron intervenidos mostraban problemas de sedimentación en los cabezales de entrada. Se observó que gran parte del sedimento correspondía a material granular de la superficie de riego y suelo arrastrado por la escorrentía pluvial como se muestra en la figura 21. Además, se notaron varios pasos de alcantarilla recientemente construidos, cuyos cabezales de salida mostraban problemas de inestabilidad debido a la falta de elementos típicos de protección como delantales o enrocamientos. La escorrentía del agua provocó erosión de los taludes y los cabezales se encontraban a punto de deslizarse como se observa en Figura 22.

A) Est. 7+810, B) Est. 8+200, C) Est. 17+791, D) Est. 18+065.

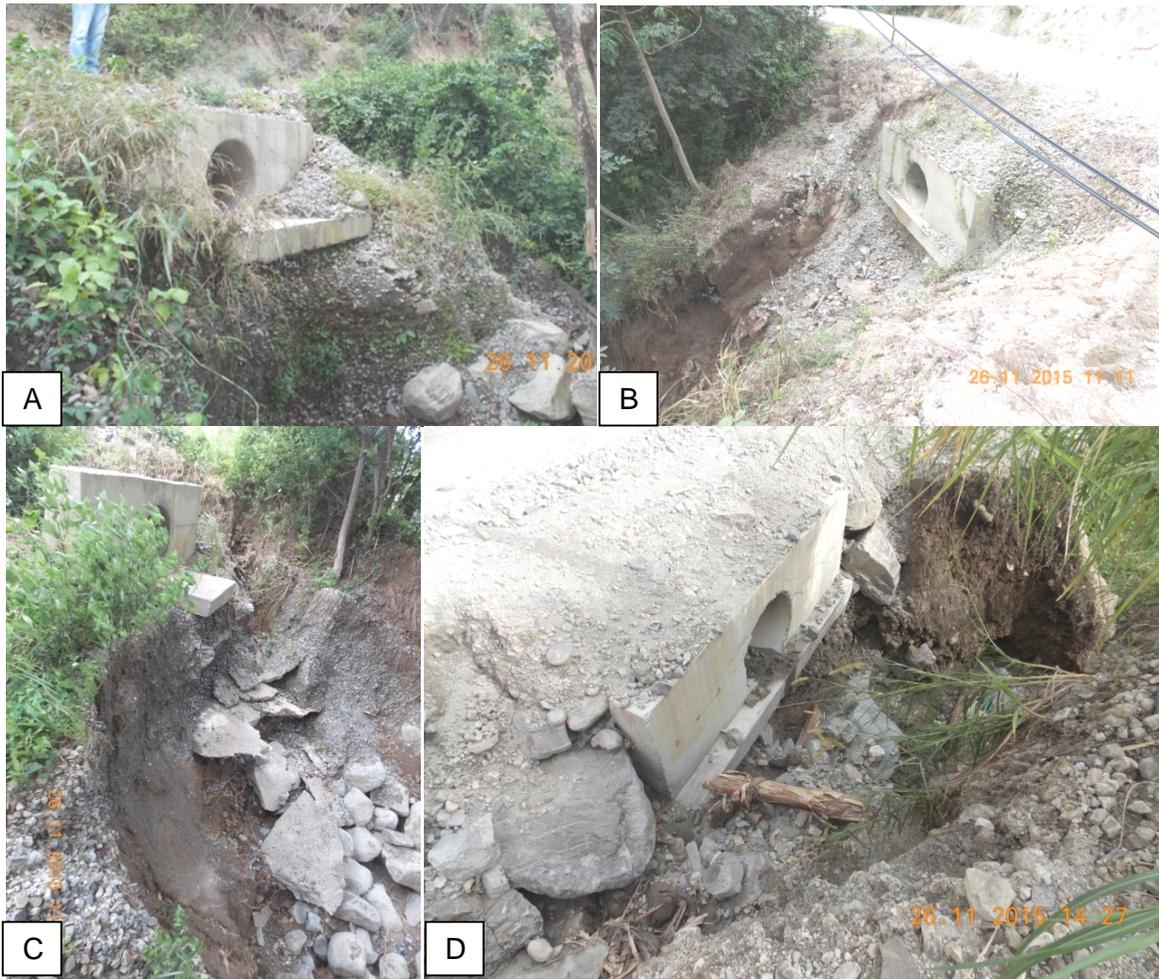
Figura No.22 Erosión e inestabilidad en cabezales de salida (Noviembre 2015).

A) Est. 7+920. B) Est. 9+705. C) Est. 10+415. D) Est. 21+440.

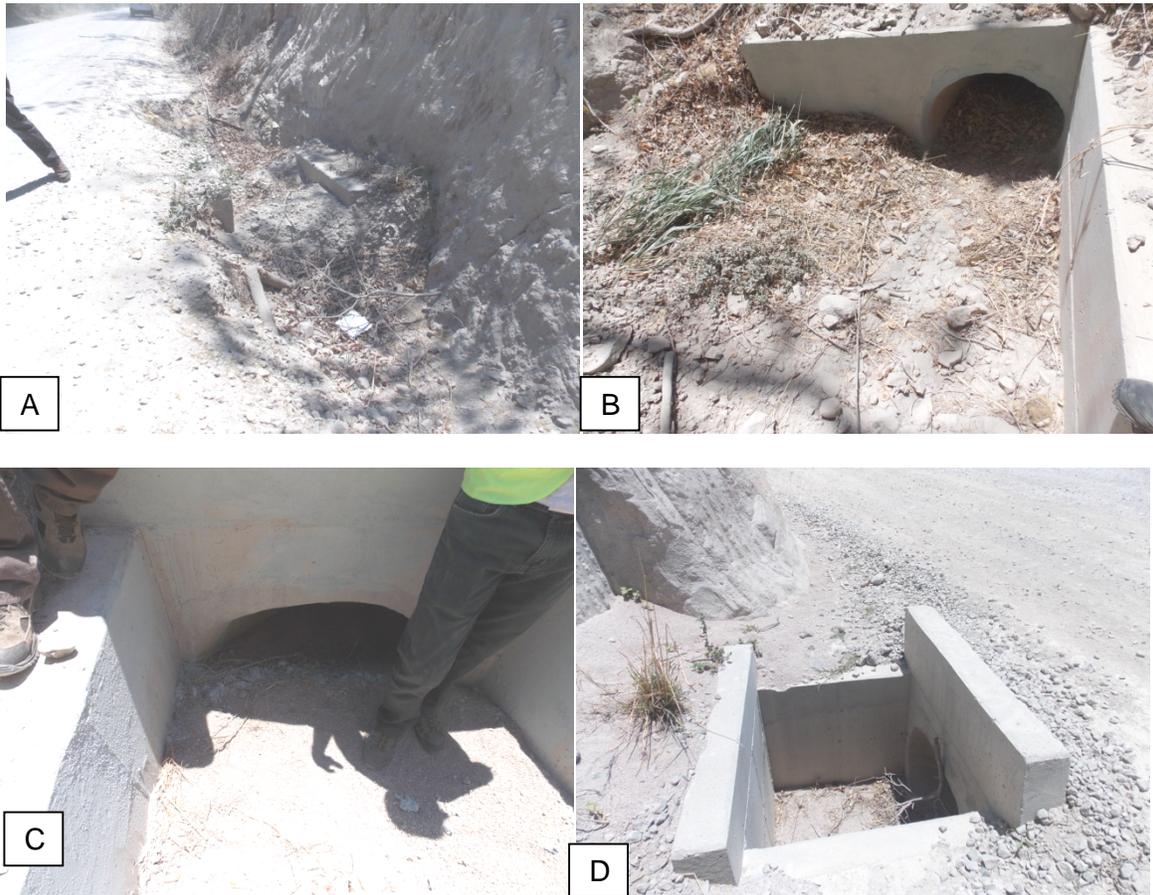
Figura No.23 Sedimentación en cabezales de entrada (Abril 2016)
A) Est. 7+720, B) Est 8+550, C) Est 9+855 D) Est 11+000

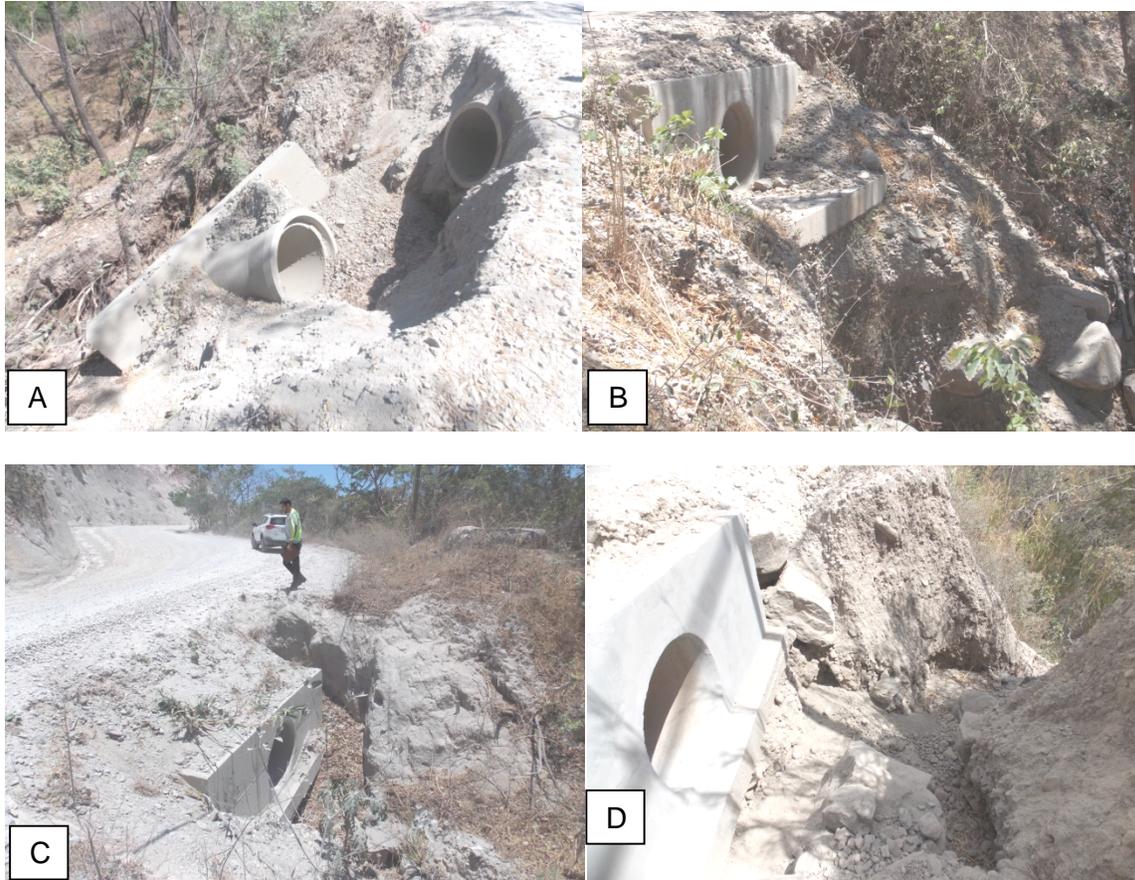
Durante la inspección realizada en abril 2016 se observó que se realizaron trabajos de limpieza y reparación de los cabezales de entrada y salida de los pasos de alcantarilla. Sin embargo, se mantiene su vulnerabilidad ante el depósito de sedimentos en la entrada como se observa en la figura 23, e inestabilidad en los cabezales de salida como se muestra en la figura 24. Un ejemplo de esto es el cabezal ubicado en el Est 7+028, colocado recientemente en esta ubicación donde previamente no se tenía la estructura, la cual debido a la inestabilidad del terreno se deslizó hacia el talud como se observa en la figura 24 A).

Figura No.24 Daño en el cabezales de salida en los pasos de alcantarilla (Abril 2016)
A) Est 7+030, B) 9+300, C) 11+860, D) 22+350
