Informe: LM-PI-UP-PN01-2016

EVALUACIÓN DE LA CONDICIÓN DEL PUENTE SOBRE EL RÍO GRANDE DE TÁRCOLES RUTA NACIONAL No. 34

Preparado por:
 Unidad de Puentes
 LanammeUCR

San José, Costa Rica
 Abril, 2016

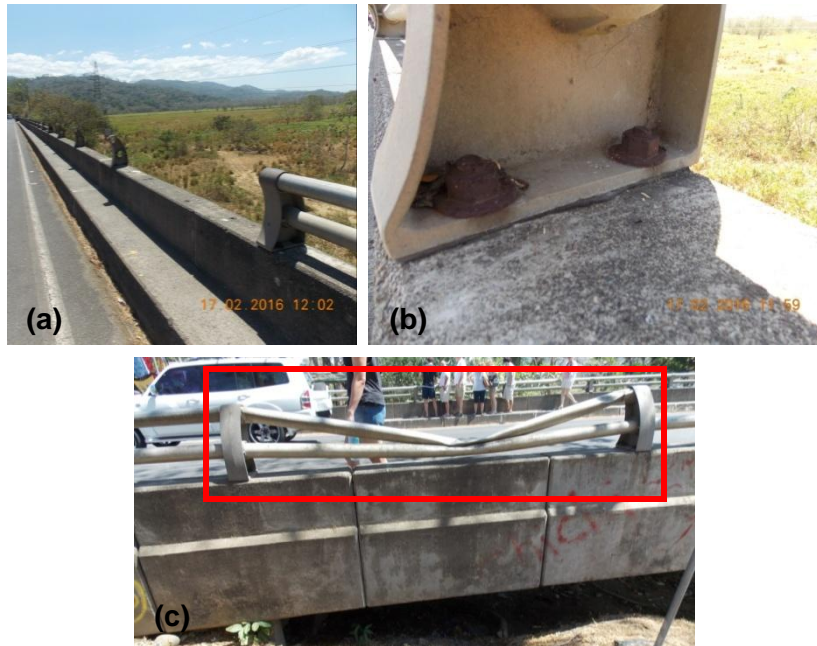
Figura 1. Daños observados en sistema de contención vehicular del puente: (a) Faltante de elementos, (b) Oxidación de pernos y (c) deformación de elementos

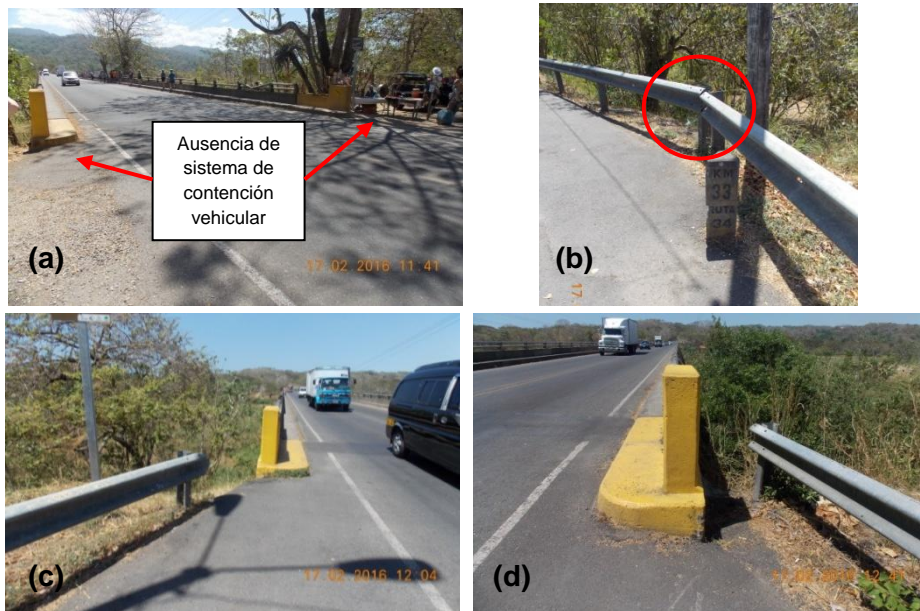
Figura 2. Deficiencias en sistemas de contención vehicular de los accesos: (a) Ausencia de sistema de contención vehicular en acceso 1, (b) Discontinuidad y colocación deficiente de guardavías en acceso 2, (c) y (d) Discontinuidad entre guardavías y barrera vehicular rígida en acceso 2

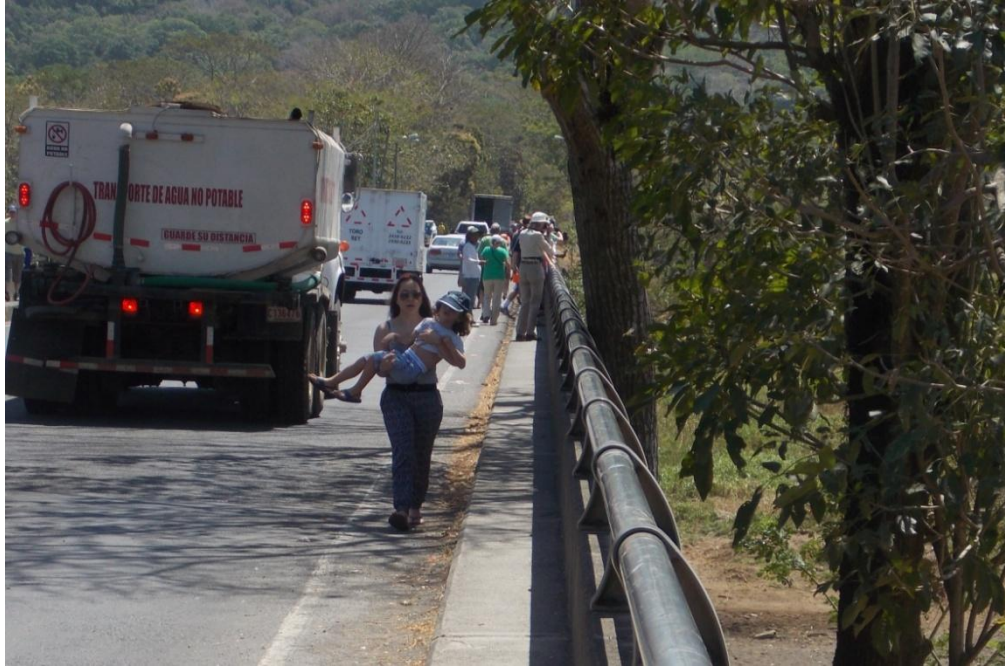
Figura 3. Presencia abundante de peatones en el puente y acera de ancho insuficiente.

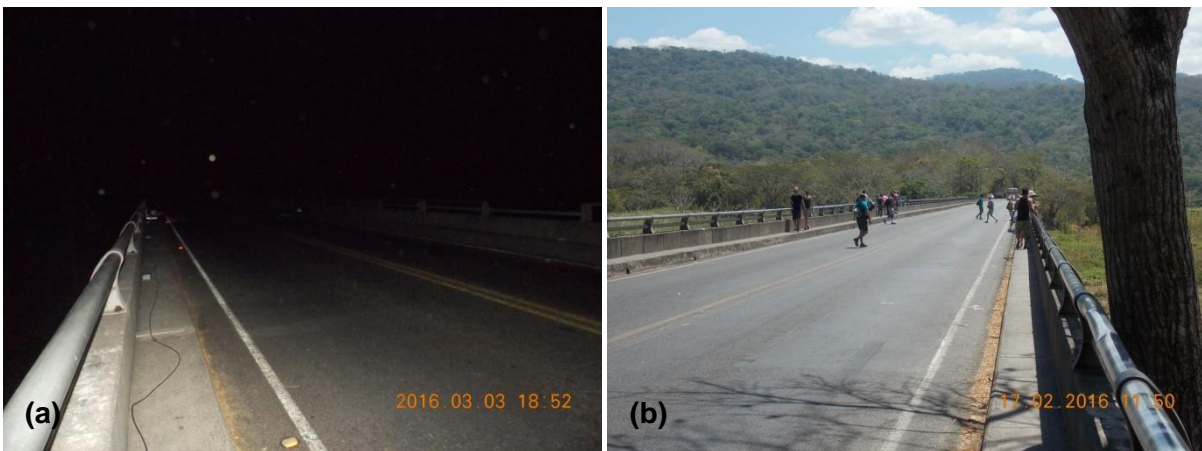
Figura 4. Demarcación horizontal borrosa, ausencia de captaluces en la línea de centro y ausencia de iluminación en el puente: (a) Fotografía tomada en horario nocturno sin peatones en el puente y (b) Fotografía en horario diurno con peatones en el puente

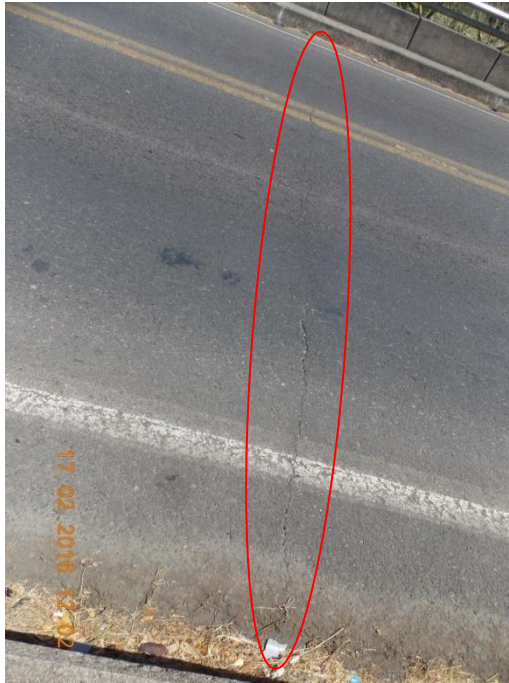
ELEMENTOS	OBSERVACIONES	GD	CE	RECOMENDACIONES
3.1. Superficie de rodamiento del puente	<p>Se observaron grietas transversales y que aparecían ocasionalmente en la superficie de rodamiento asfáltica del puente (ver Figura 5).</p> <p>Se midió un espesor de 100 mm de superficie de rodamiento asfáltica. En los planos del puente a los que se tuvo acceso se hace referencia a una superficie de rueda de 80 mm.</p>	2	2	<p>Monitorear mediante un programa de mantenimiento rutinario el avance del agrietamiento en la superficie de rodamiento.</p> <p>Realizar una evaluación estructural del puente para determinar su capacidad actual, considerando el espesor de la carpeta asfáltica.</p>

Figura 5. Ejemplo de grieta transversal en superficie de rodamiento asfáltica del puente

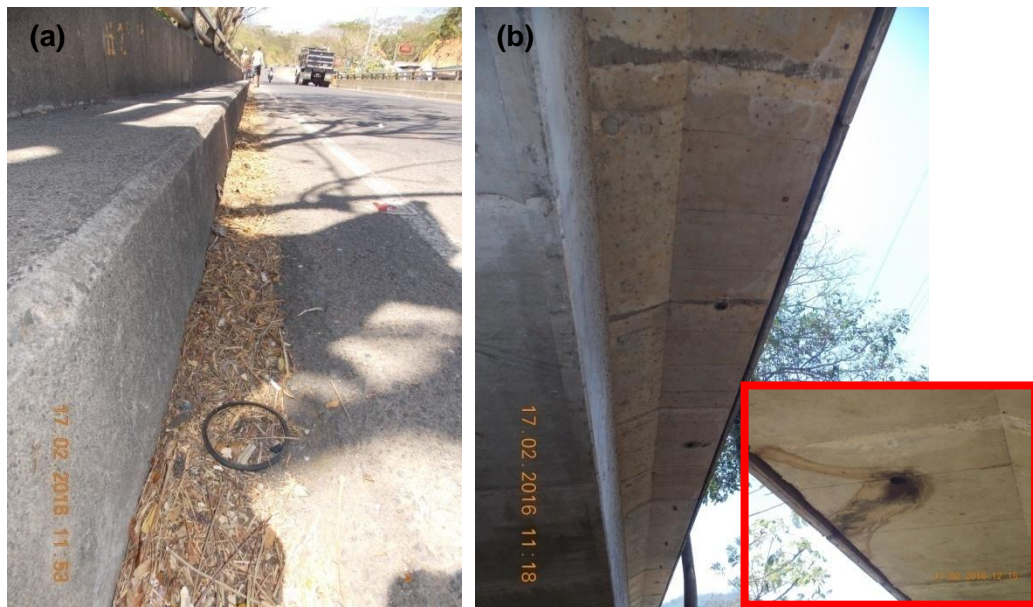
ELEMENTOS	OBSERVACIONES	GD	CE	RECOMENDACIONES
3.2. Bordillos y sistema de drenaje del puente	Además, las salidas del sistema de drenaje no tenían tubos de extensión y mantenían húmeda la zona de salida de los ductos (ver Figura 6). Si los ductos de drenaje llegan a obstruirse aumenta el riesgo de acumulación de agua sobre la calzada que podría causar el hidropneumático de los vehículos y consecuentemente un accidente de tránsito sobre el puente. Además, la descarga de agua sobre los elementos de concreto contribuye a su deterioro.	1	1	Incluir dentro de un programa de mantenimiento rutinario del puente la limpieza de los bordillos y entradas del sistema de drenaje del puente. Evaluar la necesidad de colocar extensiones en las salidas de los orificios de drenaje de la superestructura que cumplan con los requerimientos de la sección 2.6.6.4 de AASHTO LRFD (AASHTO, 2014)

Figura 6. Deficiencias en el sistema de drenaje del puente: (a) Sedimentos con basura en bordillos y entradas del sistema de drenaje; (b) Falta de tubos de extensión en salidas del sistema de drenaje

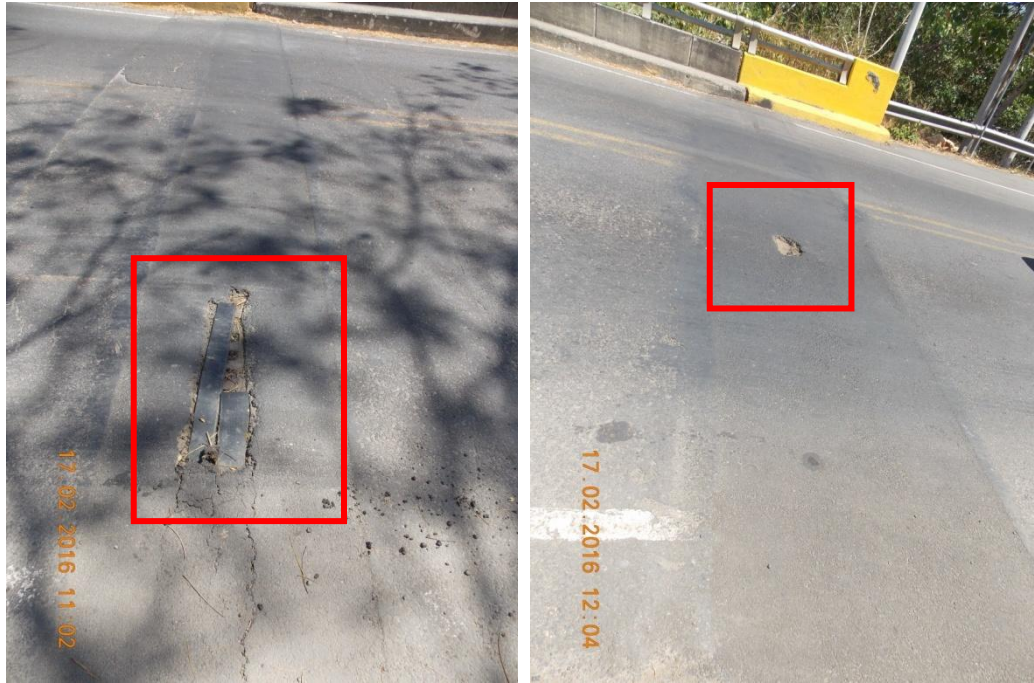
Figura 7. Juntas de expansión obstruidas con asfalto y con agujeros: (a) Junta de expansión sobre bastión 1; (b) Junta de expansión sobre bastión 2

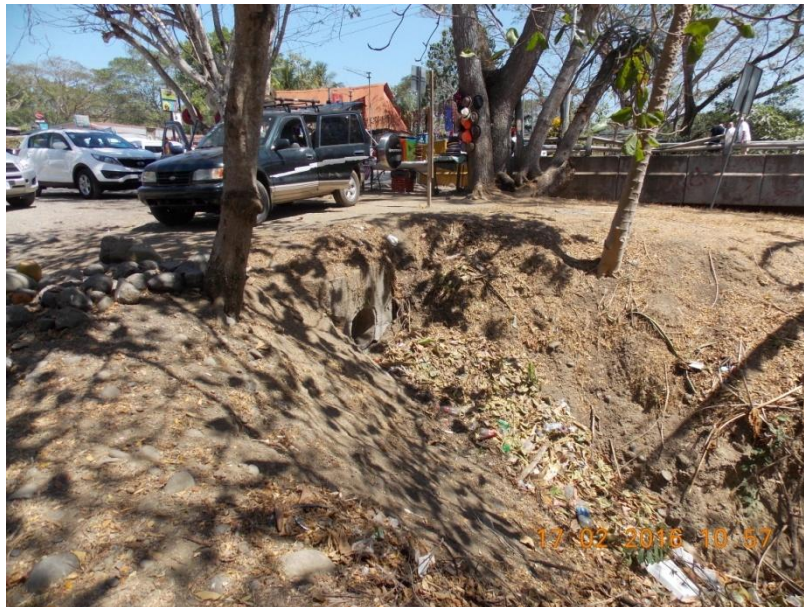
Figura 8. Salida de drenaje del acceso

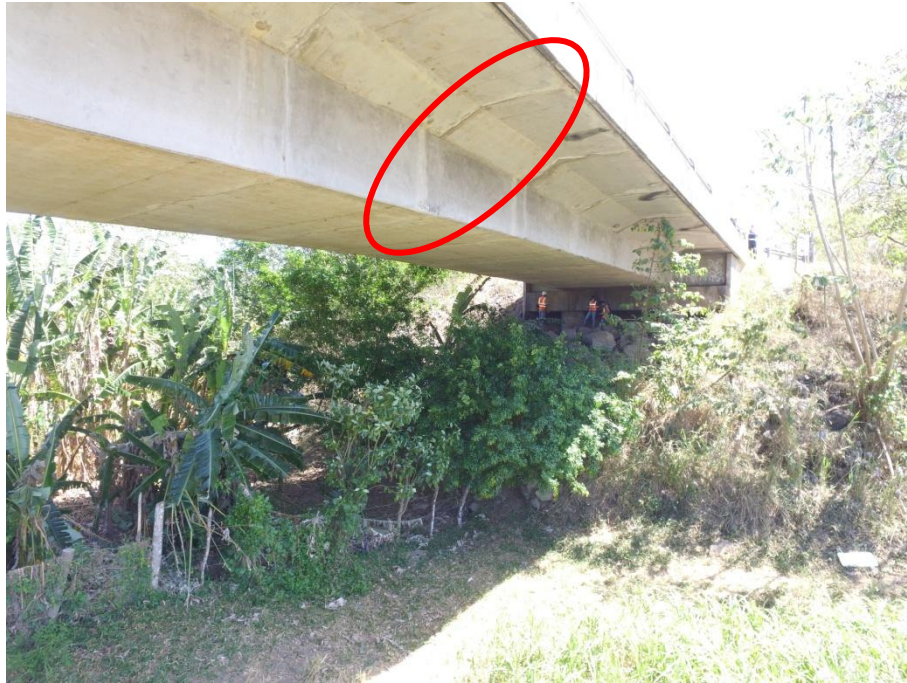
Figura 9. Eflorescencia en extremos de la losa superior del cajón.

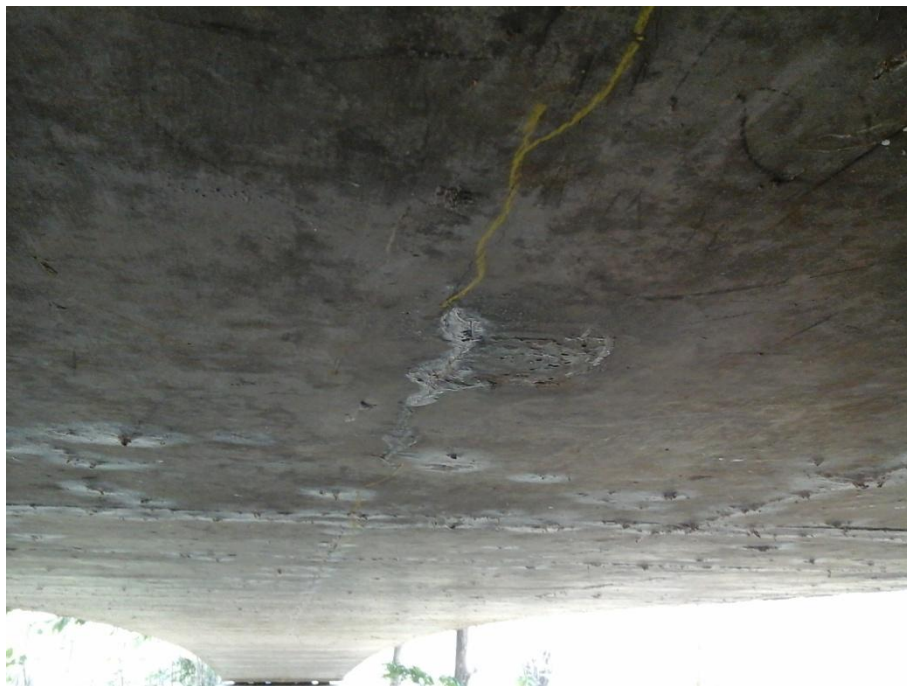
4.2. Cajón de concreto preesforzado	<p>En diferentes puntos de la losa inferior del cajón de concreto se observaron grieta mayores que 0,3 mm en el sentido longitudinal del puente con eflorescencia y espaciadas a más de 1,00 m. (Ver Figura 10)</p> <p>Además, una de las grietas iniciaba en el bastión 1 y se extendía a lo largo de toda la superestructura, extendiéndose por todos los tramos, hasta llegar al bastión 2, donde se midió un espesor de grieta de 0,3 mm (Ver Figura 10)</p> <p>Algunas juntas de construcción de la losa inferior y de las paredes del cajón presentaban eflorescencia y estaban abiertas (Ver Figura 12).</p> <p>No había posibilidad de acceso al interior del cajón de concreto.</p>	1	3	<p>Monitorear las grietas para determinar si son estructurales o si son pasivas, con el fin de decidir si se pueden sellar.</p> <p>Realizar un análisis estructural del puente para determinar su capacidad actual.</p> <p>Brindar acceso al interior del cajón para futuras evaluaciones. Asegurarse de colocar los puntos de acceso en zonas que no afecten el comportamiento estructural del puente.</p>

Figura 10. Grieta longitudinal en el tramo 1 del puente y eflorescencia en grietas.

9. Monitorear las grietas del cajón de concreto para determinar si son estructurales o si son pasivas, con el fin de decidir si se pueden sellar.
10. Brindar acceso al interior del cajón para futuras evaluaciones. Asegurarse de colocar los puntos de acceso en zonas que no afecten el comportamiento estructural del puente.

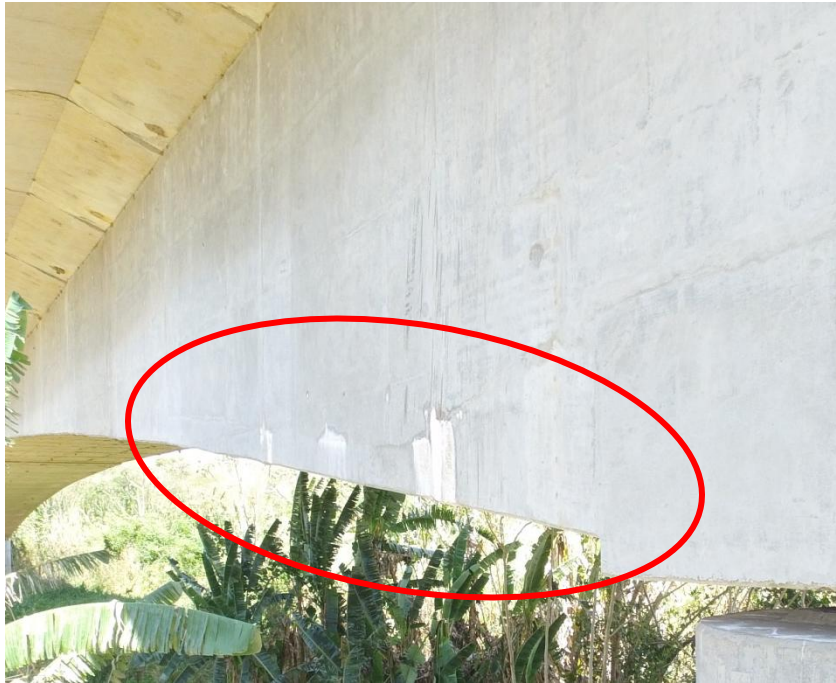
Figura 11. Eflorescencia en juntas de construcción de las paredes del cajón de concreto.

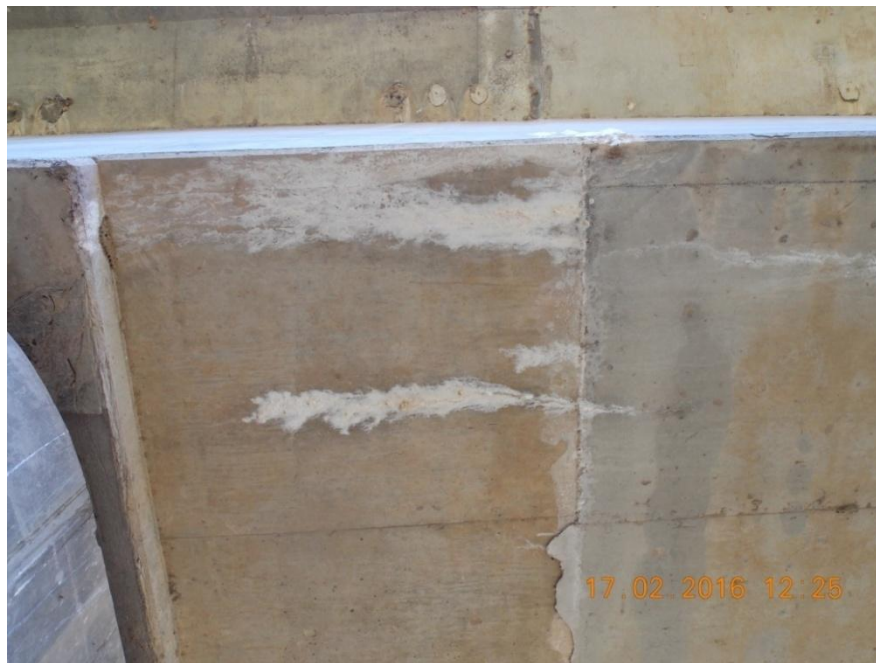
Figura 12. Eflorescencia en la junta de construcción y grietas de la losa inferior del tramo 4, contiguo a la pila 4.

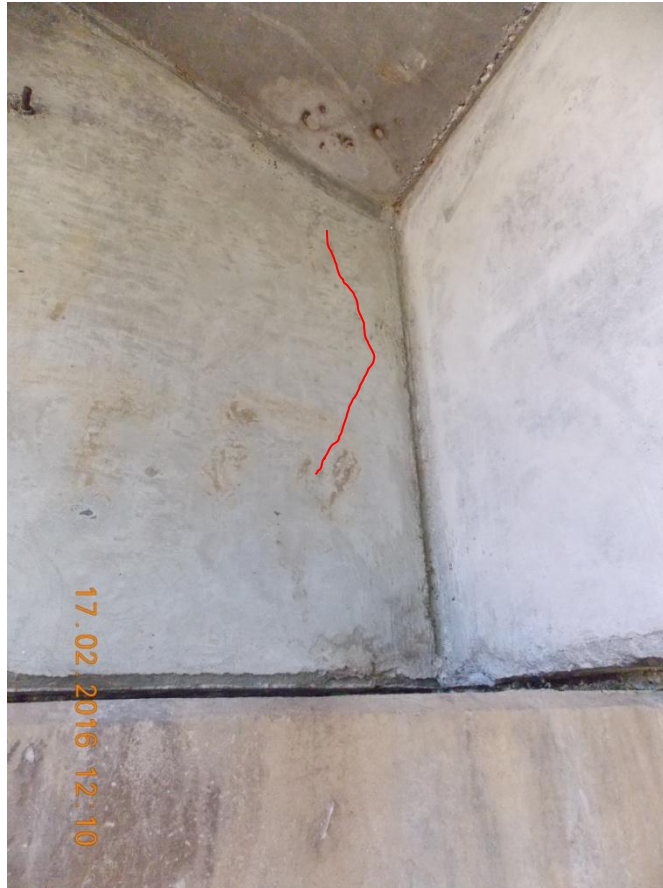
Elementos	Observaciones	GD	CE	Recomendaciones
4.3. Vigas Diafragma	No se tuvo acceso visual a las vigas diafragma internas del cajón. En la viga diafragma del extremo, ubicada sobre el bastión 2, había una grieta diagonal contiguo a una de las paredes del cajón de concreto (Ver Figura 13).	0	1	Evaluar la posibilidad de sellar las grietas en las vigas diafragma de los extremos

Figura 13. Grieta en viga diafragma del extremo sobre el bastión 2.

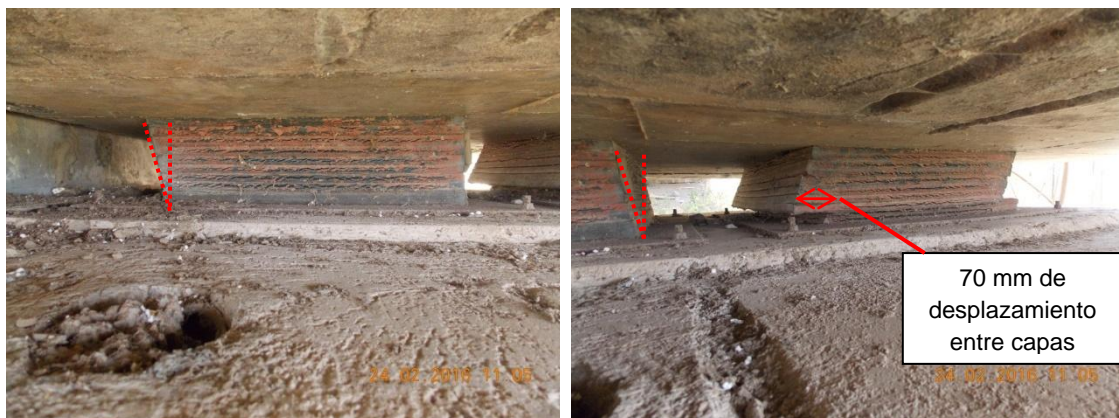
ELEMENTOS	OBSERVACIONES	GD	CE	RECOMENDACIONES
5.1. Apoyos en bastiones y pilas	<p>Apoyos en bastión 1 (B1): No se tuvo acceso visual a los apoyos del bastión 1 debido al limitado espacio entre la superestructura y la viga cabezal del bastión. Además los apoyos aparentemente se ubican cerca de la pared del cabezal.</p> <p>Apoyos en pila 1 (P1): Los apoyos elastoméricos se encontraban visiblemente deformados y uno de los apoyos tenía desplazamiento de 70 mm de las láminas metálicas del elastómero, lo que evidencia la falla por cortante y deslizamiento del apoyo (ver Figura 14). Además, las caras del material elastomérico presentaban grietas en dirección paralela a las láminas de refuerzo de acero de los apoyos (ver Figura 14).</p>	3	5	<p>Sustituir todos los apoyos de las pilas del puente, para esto, realizar una evaluación estructural del puente para determinar su capacidad estructural actual y diseñar el tipo de apoyos elastoméricos que se deberían utilizar para sustituir los apoyos dañados.</p> <p>Remover el material que obstruye la visibilidad de los apoyos de los bastiones para verificar su estado y determinar si es necesario sustituirlos.</p>

Figura 14. Apoyos elastoméricos deformados y con desprendimiento de placas sobre pila 1.

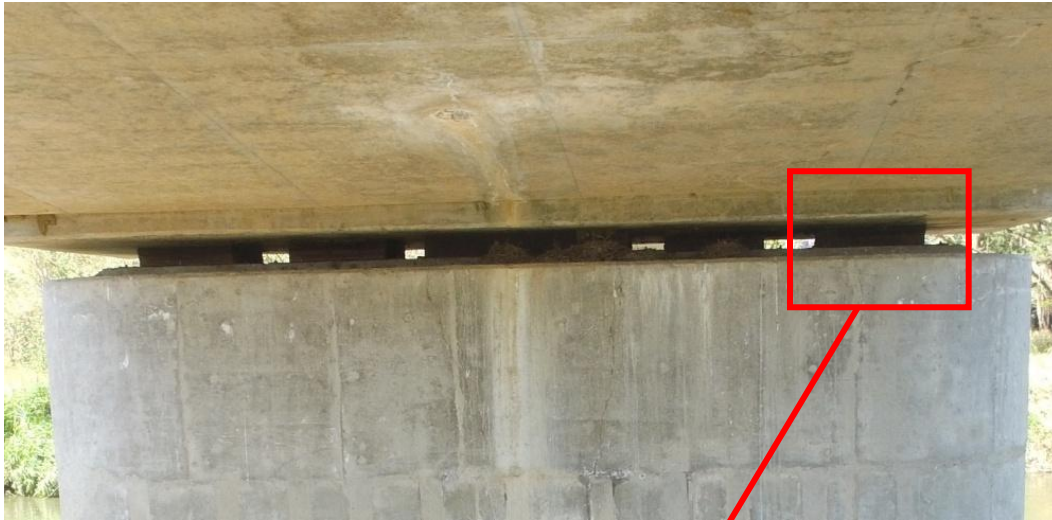
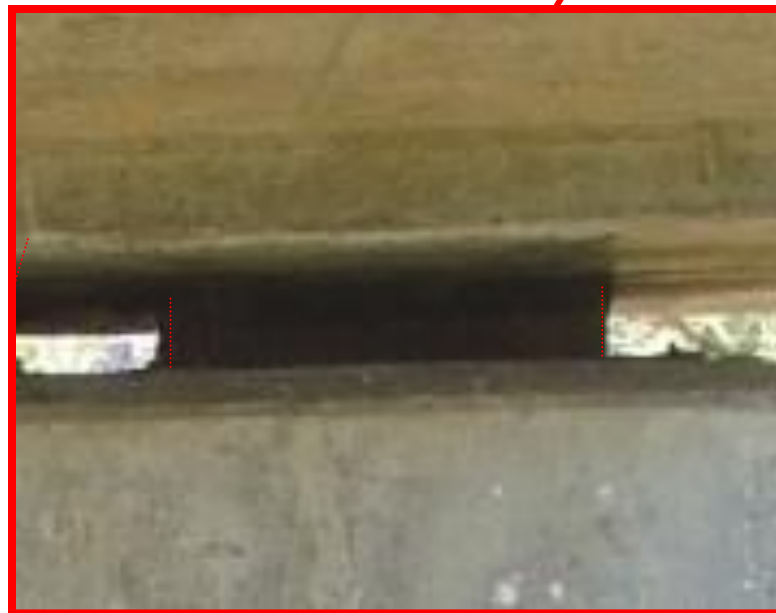
ELEMENTOS	OBSERVACIONES	GD	CE	RECOMENDACIONES
5.1. Apoyos en bastiones y pilas (longitud de asiento, estado del apoyo) <i>(continuación)</i>	<p>Apoyos en pila 2 (P2): Los apoyos elastoméricos no fueron accesibles directamente debido a la presencia de cocodrilos en las inmediaciones en la pila. Sin embargo, se utilizó un vehículo aéreo no tripulado que permitió observar deformaciones (ver Figura 15).</p> <p>Apoyos en pila 3 (P3): Los apoyos elastoméricos evidenciaron falla por compresión, rotación y de cortante por deslizamiento entre capas. Los apoyos han perdido su funcionalidad y su capacidad estructural (ver Figura 16). Como se puede observar, estos son los apoyos de menor altura, y por lo tanto son los que menor capacidad de rotación y de desplazamiento transversal tienen de todos los apoyos.</p> <p>Apoyos en pila 4 (P4): Los apoyos elastoméricos estaban deformados y tenían grietas horizontales en el material elastomérico. (Ver Figura 17).</p> <p>Apoyos en bastión 2 (B2): Los apoyos del bastión 1 estaban ocultos por un material tipo espuma de poliestireno colocado aparentemente durante la construcción, por lo cual, no fue posible evaluarlos.</p> <p>La condición que se observó en los apoyos ha provocado daños en las pilas.</p>	3	5	Ver recomendaciones en la página anterior

Figura 15. Deformaciones en los apoyos sobre la pila 2.

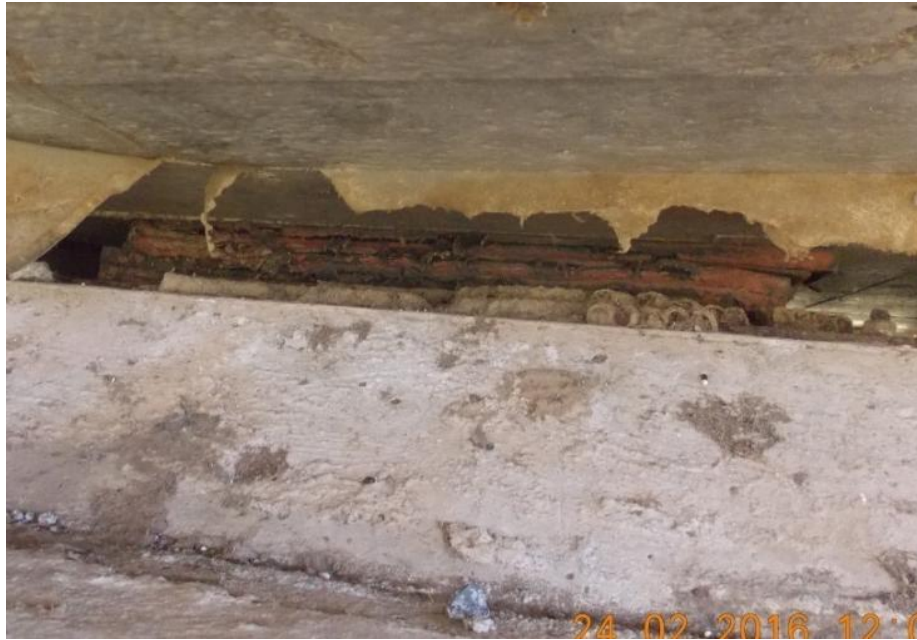
Figura 16. Apoyo con evidencia de falla por compresión, rotación y de cortante por deslizamiento entre capas en pila 3.

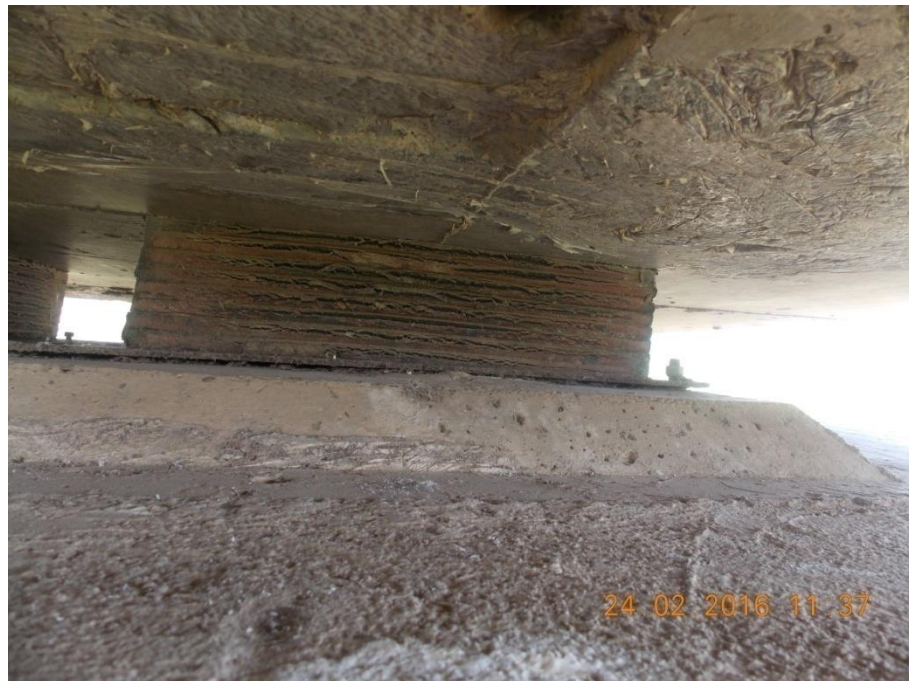
Figura 17. Apoyo deformado y con grietas en el material elastomérico en pila 4.

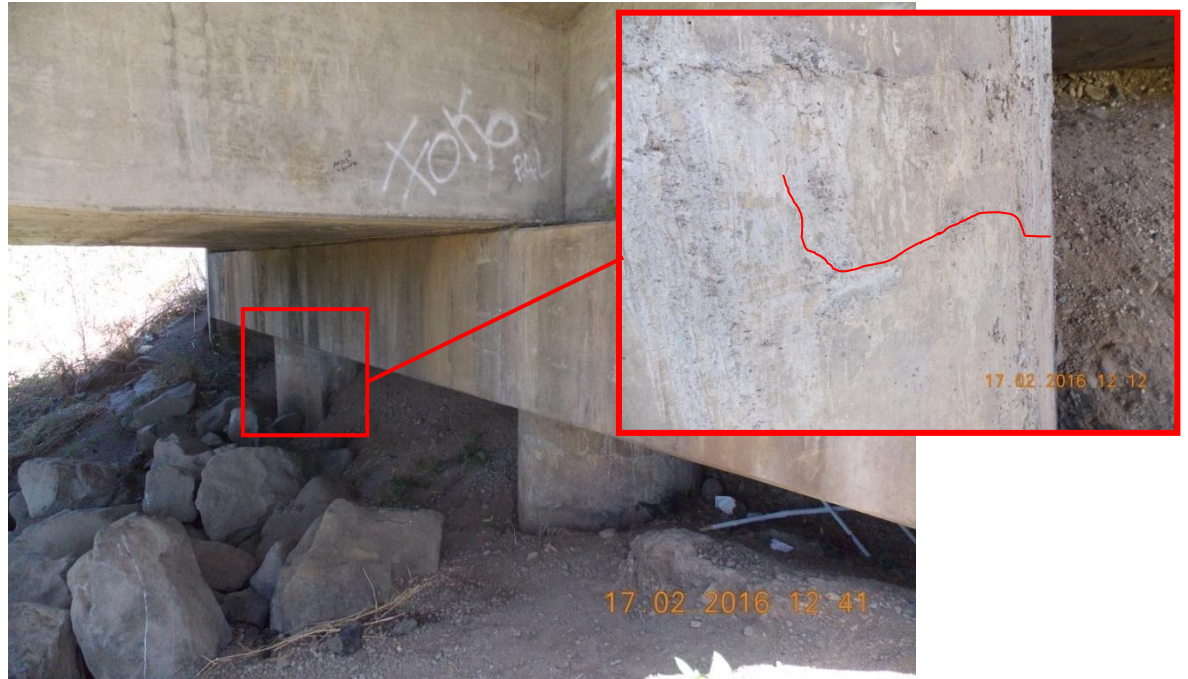
ELEMENTOS	OBSERVACIONES	GD	CE	RECOMENDACIONES
5.2. Bastiones	<p>Bastión 1 (B1): Una de las columnas del cuerpo del bastión estaban expuesta aproximadamente 0,50 m en la parte superior debido aparentemente a erosión del talud frente al bastión.</p> <p>Bastión 2 (B2): Las columnas del cuerpo del bastión estaban expuestas aproximadamente 1,50 m en la parte superior debido aparentemente a erosión del talud frente al bastión.</p> <p>Además, se observaron grietas por retracción en la sección expuesta de las pilas menores que 0,3 mm, ubicadas al rededor de la columna y espaciadas entre 0,50 m y 1,0 m, algunas de estas grietas coinciden con las juntas de construcción (Ver Figura 18).</p>	0	1	<p>Monitorear las grietas de las columnas de los bastiones.</p> <p>Evaluar la necesidad de reconformar el talud frente al bastión y protegerlo de la erosión. Procurar la asesoría profesional en conformación de rellenos y protección contra la erosión.</p>

Figura 18. Columnas del bastión 2 expuestas y agrietamiento en columnas.

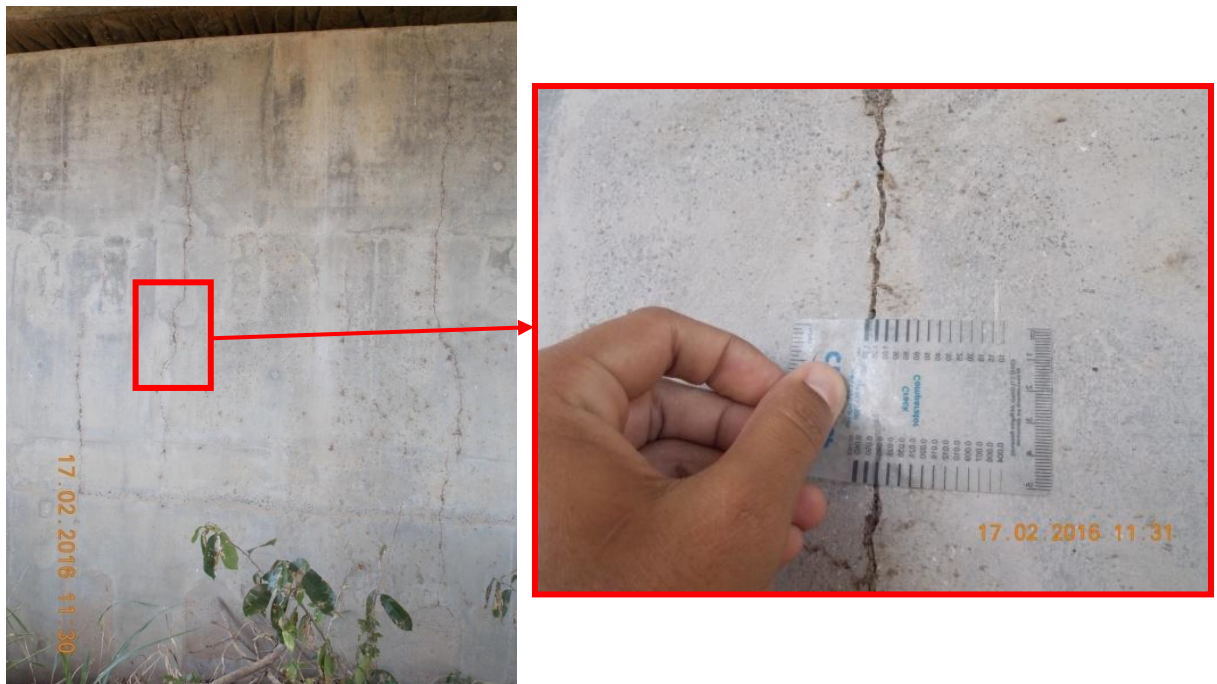
5.3. Aletones	No se observaron daños.	0	1	No hay recomendaciones
5.4. Pilas (viga cabezal, cuerpo)	<p>Pila 1 (P1): El cuerpo de la pila presentaba grietas estructurales de hasta 1,50 mm y espaciadas entre 0,30 m y 1,0 m. Las grietas eran verticales, iniciaban en los extremos de la llave de cortante y continuaban hasta el nivel de terreno. En algunos puntos a lo largo de las grietas se observaron pequeños desprendimientos de concreto. También se observaron grietas verticales en los extremos curvos de las pilas (Ver Figura 19). (Continúa en la página siguiente)</p>	2	5	<p>Realizar una inspección detallada de las pilas con ensayos no destructivos para determinar si el acero de refuerzo tiene corrosión, así como la extensión, y la profundidad de las grietas.</p> <p>Realizar la evaluación estructural del puente y la evaluación detallada de las pilas y de la superestructura, para definir un diseño de la rehabilitación que incluya medidas para reparar las pilas del puente.</p>

Figura 19. Agrietamiento en cuerpo de pila 1 (Cara hacia Tárcoles).

2. Realizar una inspección detallada de las pilas con ensayos no destructivos para determinar si el acero de refuerzo de las pilas tiene corrosión y la profundidad de las grietas.

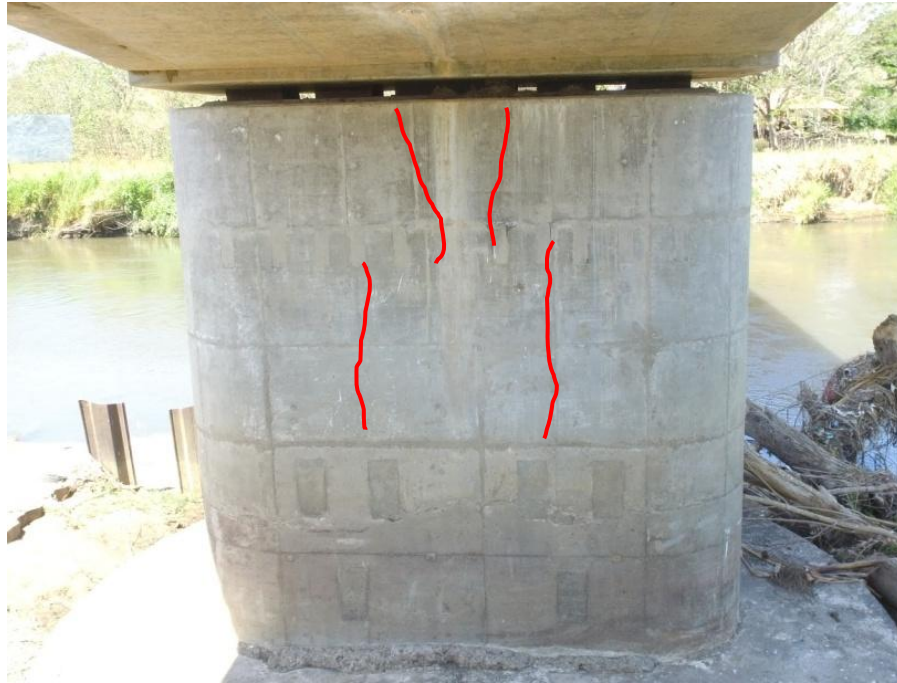
Figura 20. Agrietamiento en cuerpo de pila 2 detectado gracias a vehículo aéreo no tripulado (Cara hacia Tárcoles).

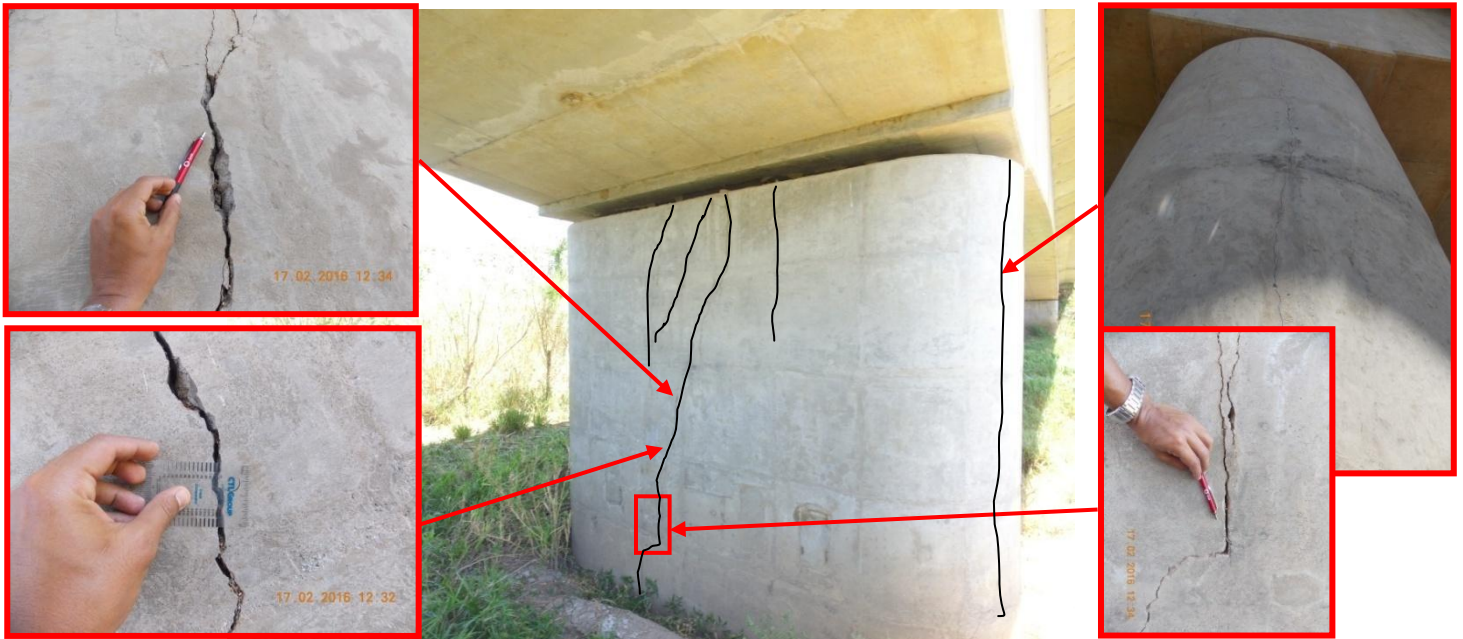
ELEMENTOS	OBSERVACIONES	GD	CE	RECOMENDACIONES
5.4. Pilas (viga cabezal, cuerpo) <i>(continuación)</i>	<p>Pila 1 (P1) <i>(continuación)</i>: Estas grietas podrían ser producto de la falla de los apoyos que provocó que la superestructura se apoyara sobre la llave de corte, lo cual, produjo altos esfuerzos localizados de compresión en la pila (Ver el caso de la Pila 3 (P3)). El agrietamiento en las pilas podría permitir el ingreso de agua u otras sustancias dentro del concreto e iniciar el proceso de corrosión, además refleja una posible deficiencia en la capacidad estructural de la subestructura del puente.</p> <p>Pila 2 (P2): No se pudo acceder directamente a la pila 2 debido a la presencia de cocodrilos alrededor del elemento. Sin embargo, se pudo inspeccionar el estado de la pila por medio de un vehículo aéreo no tripulado, por medio del cual se identificaron grietas que siguen un patrón similar a las observadas en la pila 1 (Ver Figura 20).</p> <p>Pila 3 (P3): Posee grietas que siguen un patrón similar a las de la pila 1, saliendo desde las inmediaciones de la llave de cortante hasta el nivel de terreno. Sin embargo, en esta pila las grietas son más severas: tienen espesores entre 8,0 mm y 10 mm, y los desprendimientos de concreto tenían mayor extensión y profundidad a lo largo de la grieta. (Ver Figura 21)</p>	2	5	Ver recomendaciones en la página anterior

Figura 21. Agrietamiento y desprendimientos de concreto en cuerpo de pila 3 (Cara hacia Pozón).

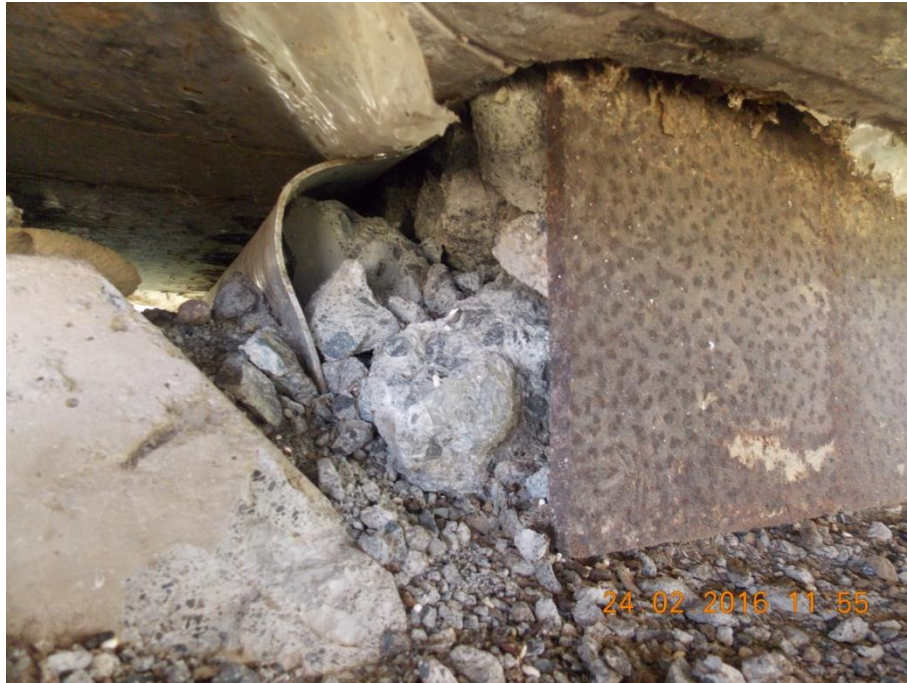
6.2. Dispositivos para prevención de colapso (llaves de corte)	<p>En la pila 3 la llave de corte había fallado por aplastamiento del concreto. (ver Figura 22)</p> <p>Las llaves de corte de las pilas 1 y 5 tenían placas metálicas y hules cubriendo las superficies, por lo que no fue posible evaluar el estado de las mismas.</p> <p>No se tuvo acceso a las llaves de corte de los bastiones ni de la pila 2.</p>	3	4	Realizar una evaluación estructural del puente y una evaluación detallada de las pilas y de la superestructura, para definir un diseño de la rehabilitación que incluya la reparación y reconstrucción de llaves de corte.

Figura 22. Llave de corte en pila 3 con concreto fallado por aplastamiento.

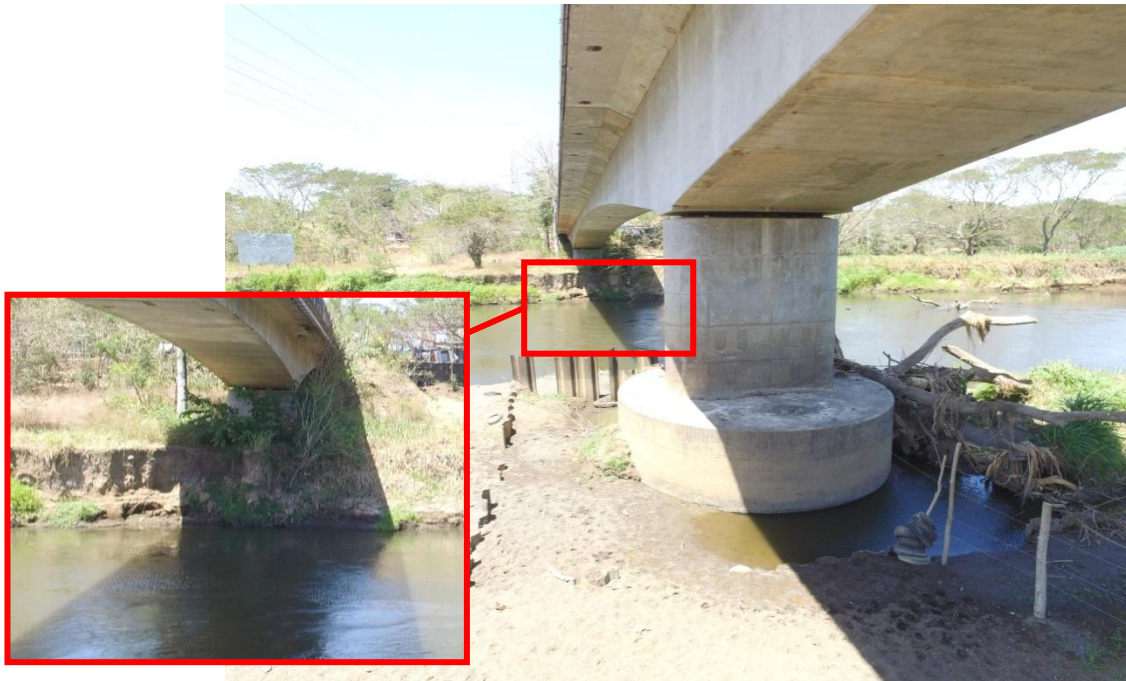
ELEMENTOS	OBSERVACIONES	GD	CE	RECOMENDACIONES
5.5. Pilas (viga cabezal, cuerpo) (continuación)	<p>Pila 3 (P3) (continuación): Las grietas podrían ser producto del apoyo de la superestructura sobre la llave de corte que produjo altos esfuerzos localizados de compresión en la pila 3 (Ver Figura 22). Ver 6.2 Dispositivos para prevención de colapso.</p> <p>Pila 4 (P4): Posee grietas con espesores y patrón similares a la pila 1.</p>	2	5	Ver recomendaciones en la página anterior
5.6. Cimentaciones (pilas y bastiones)	Solo se tuvo acceso visual a la parte superior de la cimentación de la pila 2, en la cual no se observaron daños (ver Figura 23).	NI	NI	No hay recomendaciones

6.6. Cauce del río	Se observó erosión de la margen derecha del río (frente a pila 1). (ver Figura 23)	NA	NA	Evaluar la necesidad de proteger las márgenes del río.

Figura 23. Acumulación de escombros alrededor de pila 2, evidencia de socavación de la pila 2 y erosión de margen derecha.
