Informe: LM-PI-UP-PN07-2016

### **EVALUACIÓN DE LA CONDICIÓN DEL PUENTE SOBRE EL RÍO PACUARITO RUTA NACIONAL No. 32**

Preparado por:  
**Unidad de Puentes  
 LanammeUCR**

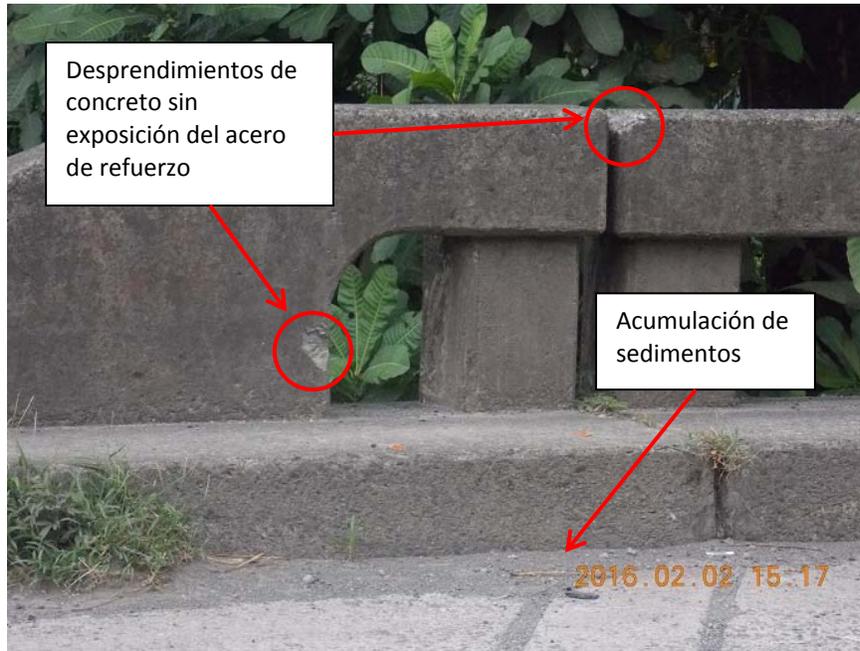
ELEMENTOS	OBSERVACIONES	GD	CE	RECOMENDACIONES
2.1. Sistema de contención vehicular del puente	La barrera vehicular presentaba desprendimientos de concreto (ver figura 1). Además se observó presencia generalizada de moho en la superficie, lo que dificulta la inspección visual (ver figuras 1 y 3).	1	2	<p>Realizar una limpieza de las barreras que facilite su inspección en detalle y posteriores labores de pintura de demarcación si aplicara.</p> <p>Reparar los desprendimientos para los casos en que estos puedan afectar la capacidad estructural de la barrera.</p> <p>Establecer un programa rutinario que incluya la limpieza de la barrera vehicular, entre otras labores de mantenimiento.</p>

**Figura 1.** Desprendimientos de concreto en la barrera vehicular. Nótese la presencia generalizada de moho sobre la superficie de la barrera

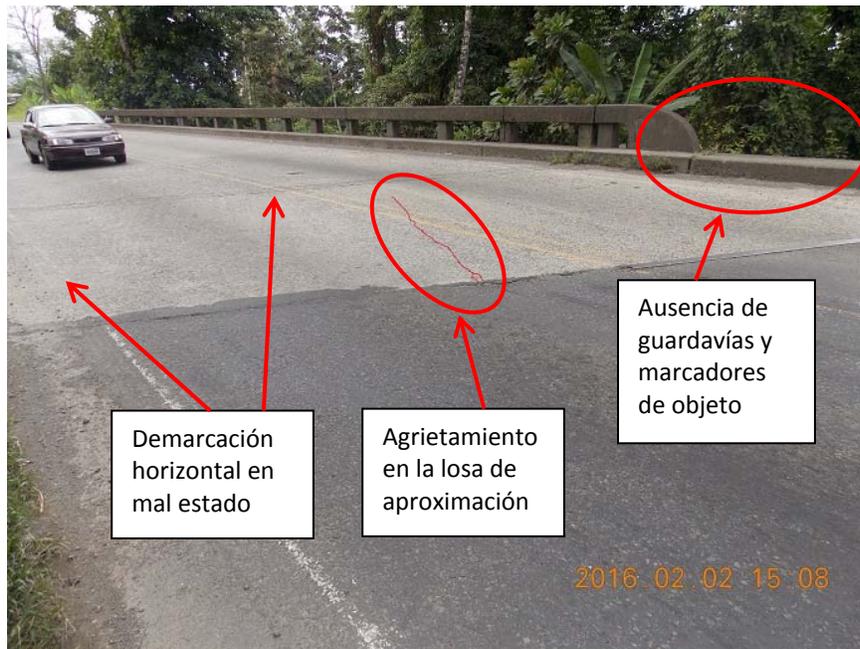
2.2. Sistema de contención vehicular de los accesos	Los accesos no contaban con un sistema de contención vehicular (ver figura 2).	3	3	Colocar guardavías en los accesos cumpliendo las longitudes, ángulos de esviaje y demás detalles de guardavías de acuerdo con el Manual SCV (Valverde, 2011).

**Figura 2.** Ausencia de guardavías. Además desgaste y agrietamiento en la losa de aproximación del acceso 1.

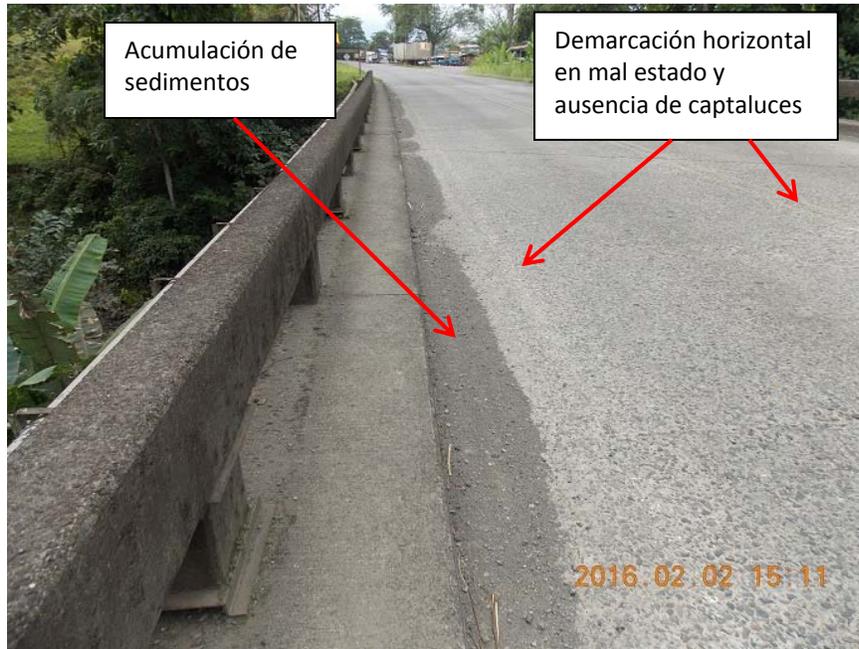
3.2. Bordillos y sistema de drenaje del puente	Se observó acumulación de sedimentos en los bordillos (ver figuras 1 y 3). Si los ductos de drenaje están obstruidos se incrementa el riesgo de acumulación de agua de lluvia en la calzada que podría causar hidroplaneo de los vehículos y consecuentemente un accidente de tránsito sobre el puente.  Los ductos de desagüe contaban con tubos de extensión con una inclinación hacia el exterior (ver figura 4). No se observó evidencia de descarga de agua sobre las vigas externas.	1	1	Limpiar periódicamente los sectores donde se observó acumulación de sedimentos. Establecer un programa de mantenimiento rutinario que incluya dichas labores de limpieza.  Evaluar la necesidad de colocar tubos de extensión en los agujeros de desagüe del puente que se extiendan al menos 100 mm por debajo del nivel inferior de las vigas principales, según la sección 2.6.6.4 de la especificación AASHTO LRFD 2014.

**Figura 3.** Acumulación de sedimentos en el bordillo, demarcación horizontal en mal estado y ausencia de marcadores de objeto.

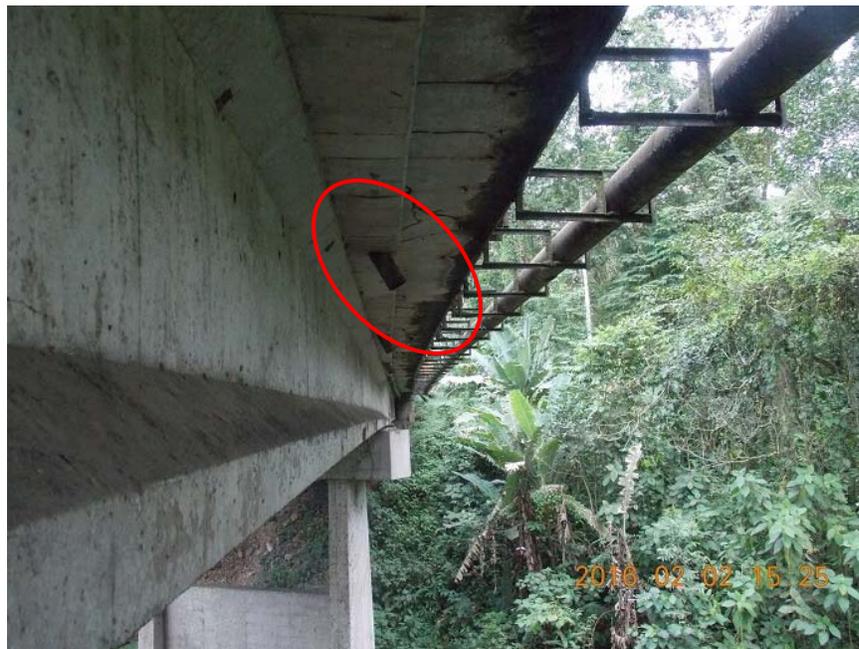
**Figura 4.** Tubos de extensión de los drenajes con longitud insuficiente.

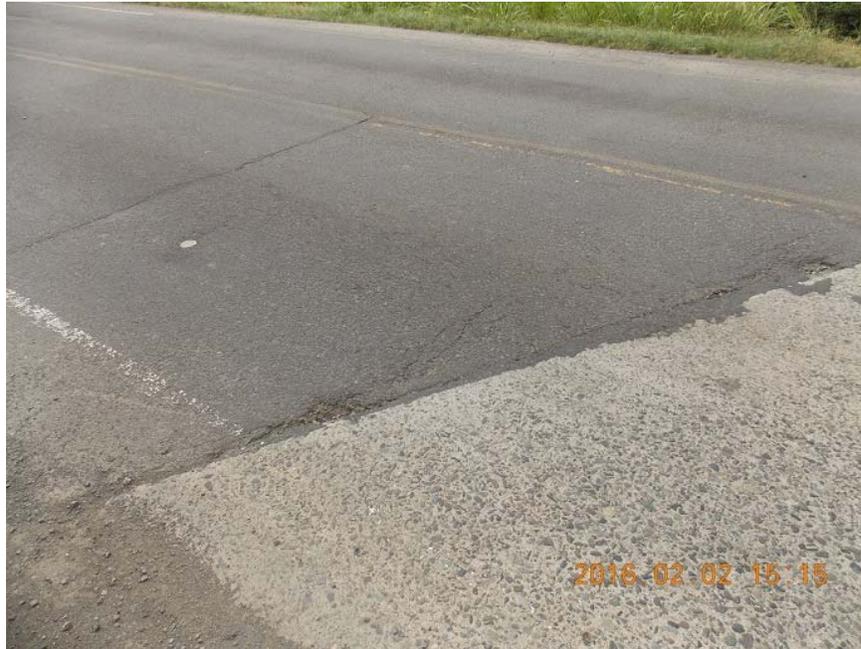
3.4. Superficie de rodamiento de los accesos	Se observó desgaste, desprendimiento de agregado y agrietamiento puntual (ver figura 5).	1	1	Realizar las acciones necesarias para corregir la deficiencia.

**Figura 5.** Desgaste, agrietamiento y desprendimiento de agregado en el pavimento del acceso y desgaste en la losa de aproximación.

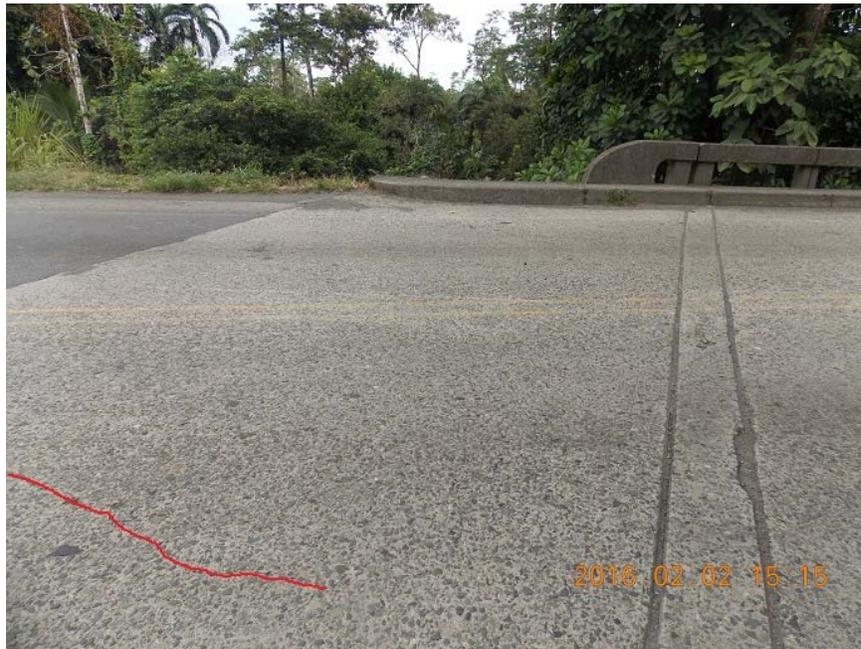
**Figura 6.** Desgaste con exposición del agregado y agrietamiento en losa de aproximación

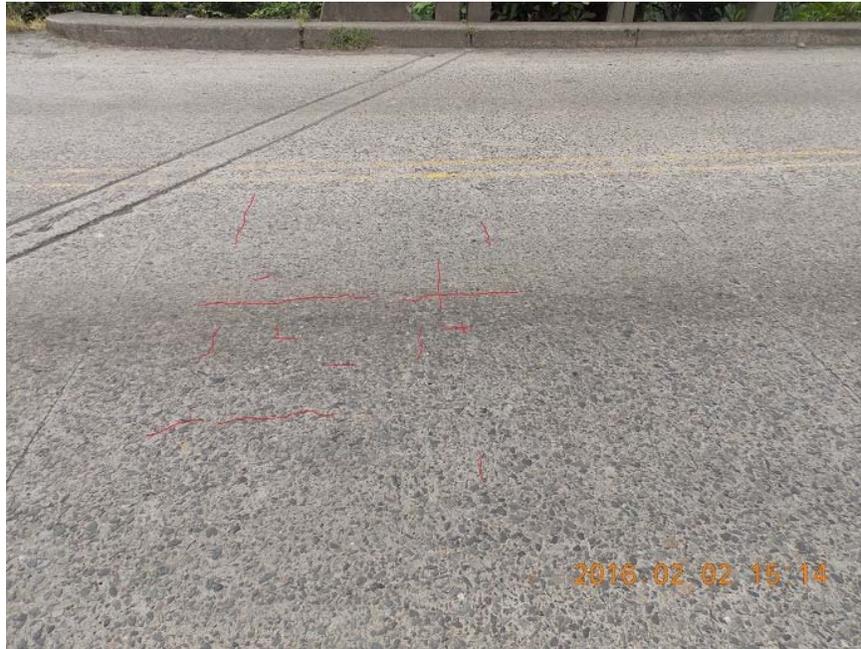
Elementos	Observaciones	GD	CE	Recomendaciones
4.1. Tablero (losa de concreto, rejilla de acero, tablero de acero, tablero de madera).	<p>Se observó en la cara superior del tablero desgaste con exposición de agregado, desprendimientos de agregado menores a 150 mm y agrietamiento en dos direcciones con espesor mayor a 0,30 mm y separación menor a 300mm (ver figura 7).</p> <p>También se observó en la cara inferior del tablero agrietamiento en dos direcciones con espesor mayor a 0,30 mm y separación menor a 300mm (ver figura 8).</p>	1	3	<p>Realizar una evaluación detallada del tablero y un análisis de capacidad de carga para determinar su estado actual y definir las medidas a implementar para corregir las deficiencias observadas.</p> <p>Las reparaciones deben cumplir como mínimo las especificaciones aplicables del capítulo 6 del manual MCV-2015 (MOPT, 2015), para limpieza de la zona y colocación de concreto nuevo cerca de concreto existente.</p>

**Figura 7.** Agrietamiento y desgaste con exposición del agregado en la cara superior del tablero

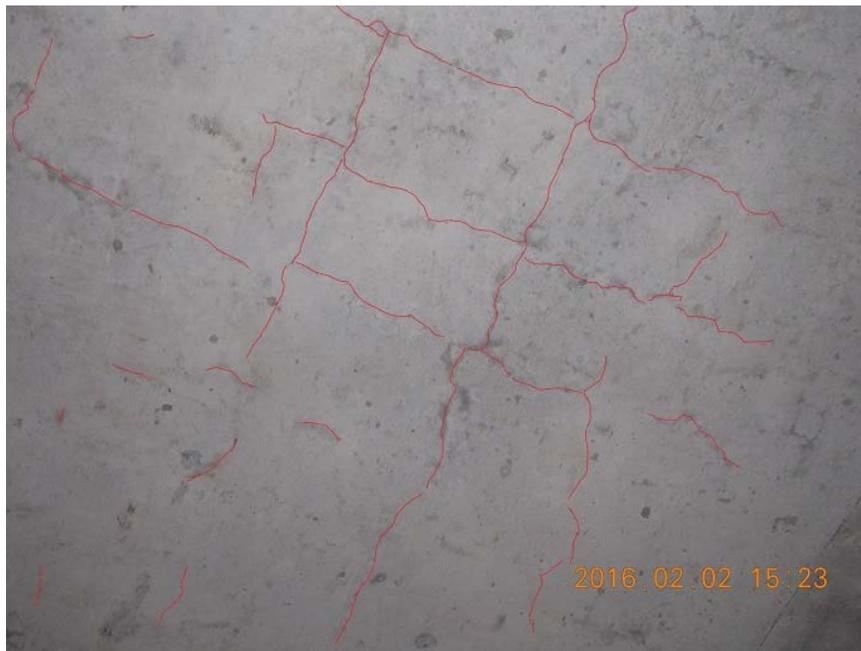
**Figura 8.** Agrietamiento en la cara inferior del tablero

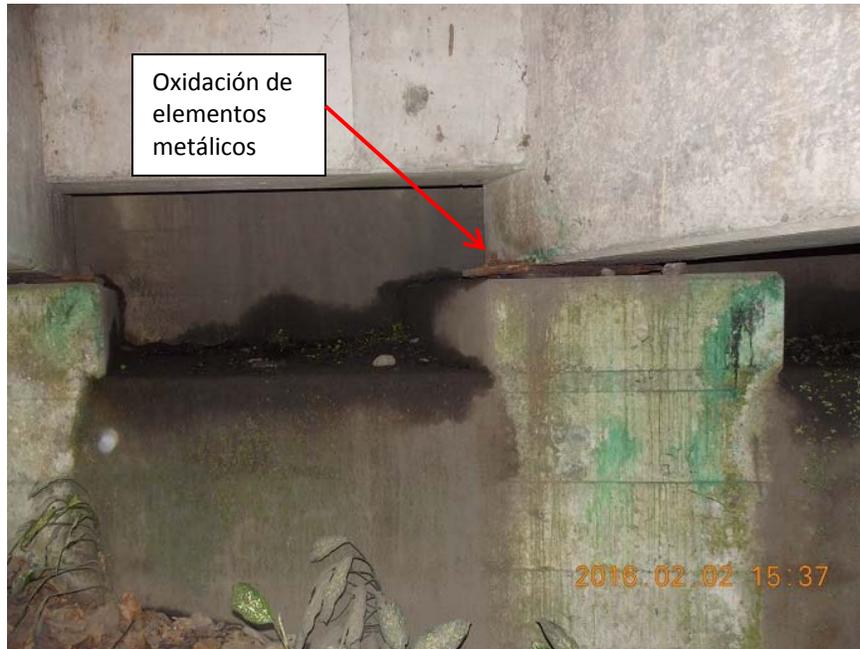
3.3. Juntas de expansión	Se observó evidencia de filtraciones sobre la pila y bastiones (ver figura 9) aparentemente por daños en los sellos de las juntas de expansión.  Los sellos de las juntas se observaron obstruidos con sedimentos.	1	1	Establecer un programa de rutinario que incluya, entre otras tareas, el mantenimiento de los sellos de las juntas de expansión.

<b>ELEMENTOS</b>	<b>OBSERVACIONES</b>	<b>GD</b>	<b>CE</b>	<b>RECOMENDACIONES</b>
5.1. Apoyos en bastiones y pilas	Se observó oxidación generalizada en los elementos metálicos de los apoyos (ver figuras 9 y 10).	1	3	Proteger contra la corrosión los elementos metálicos de los apoyos o reemplazarlos en caso de que la administración lo encuentre necesario.  <i>Ver 3.3 Juntas de expansión.</i>

**Figura 9.** Evidencia de filtraciones y acumulación de sedimentos sobre el bastión 2 y oxidación en los elementos metálicos de los apoyos.

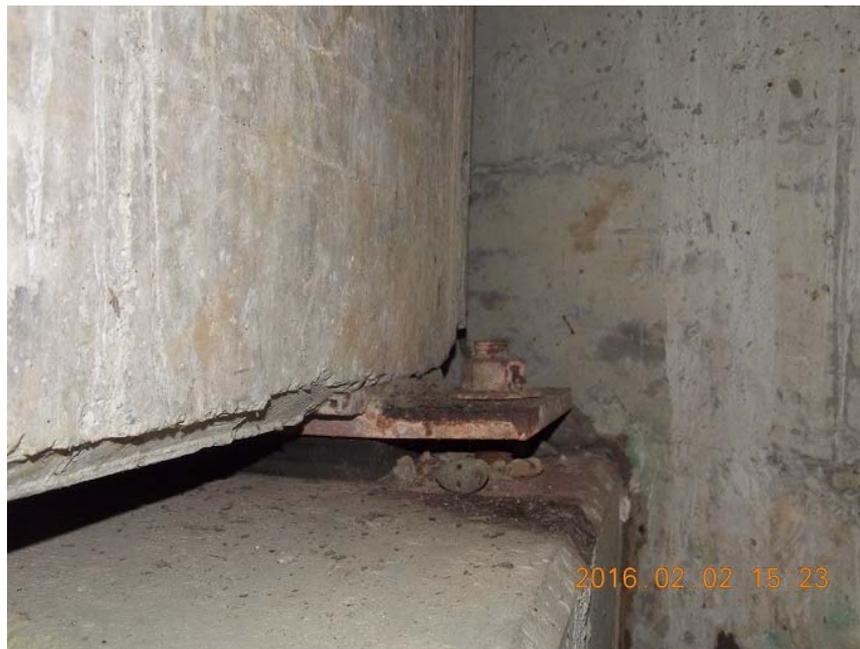
**Figura 10.** Apoyo en contacto con sedimentos y humedad y con oxidación en sus elementos metálicos en el bastión 2.

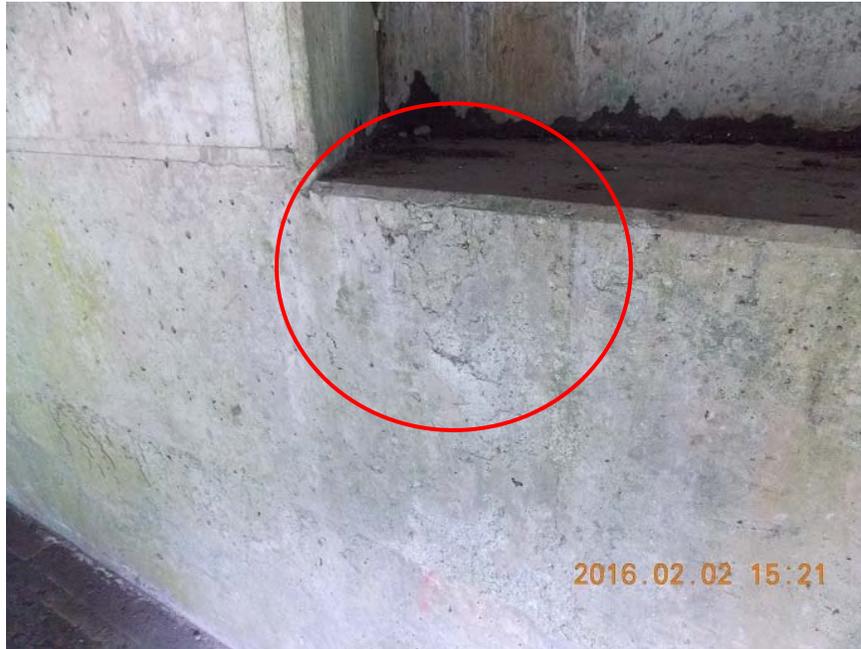
5.2. Bastiones	Se observó un nido de piedra en el bastión 1 (ver figura 11).	0	1	Evaluar la necesidad de reparar el nido de piedra observado en el bastión 1 como una medida de prevención del deterioro de la estructura por filtración de agua.  <i>Ver 3.3 Juntas de expansión.</i>

**Figura 11.** Nido de piedra en la viga cabezal del bastión 2.

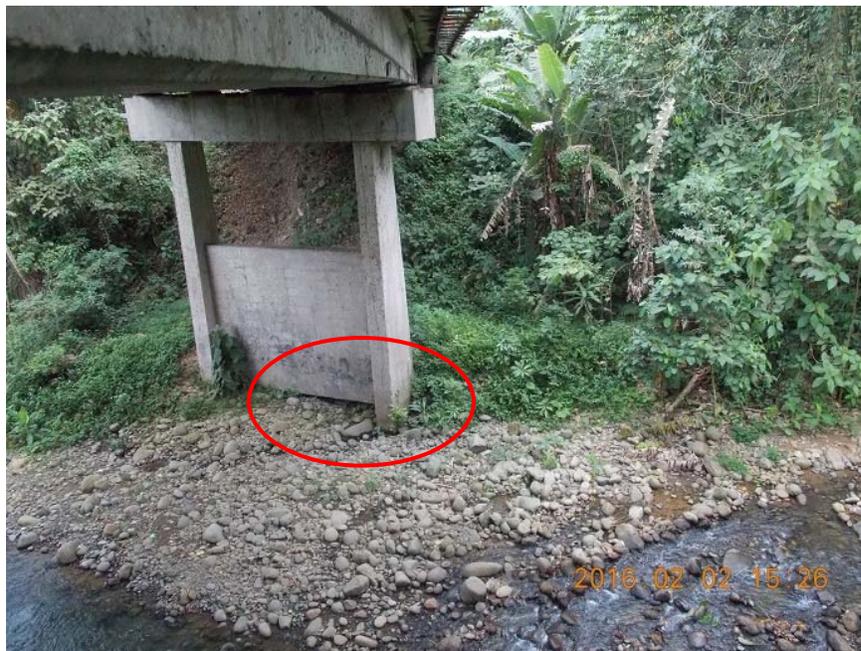
5.3. Aletones	No se observaron daños en los aletones.	0	1	Ninguna.
5.4. Pilas (viga cabezal, cuerpo)	Se observó socavación sin exposición de las cimentaciones en la pila (ver figura 12).	0	1	<i>Ver 6.5 Protección de pilas y 6.6 Cauce del río.</i>

**Figura 12.** Socavación sin exposición del cemento en la pila.
