## Programa de Infraestructura del Transporte (PITRA)

Proyecto: LM-PI-UP-PN19-2016

### **EVALUACIÓN DE LA CONDICIÓN DEL PUENTE SOBRE EL RÍO SIQUIRRES RUTA NACIONAL No. 32**

San José, Costa Rica  
 19 de agosto, 2016

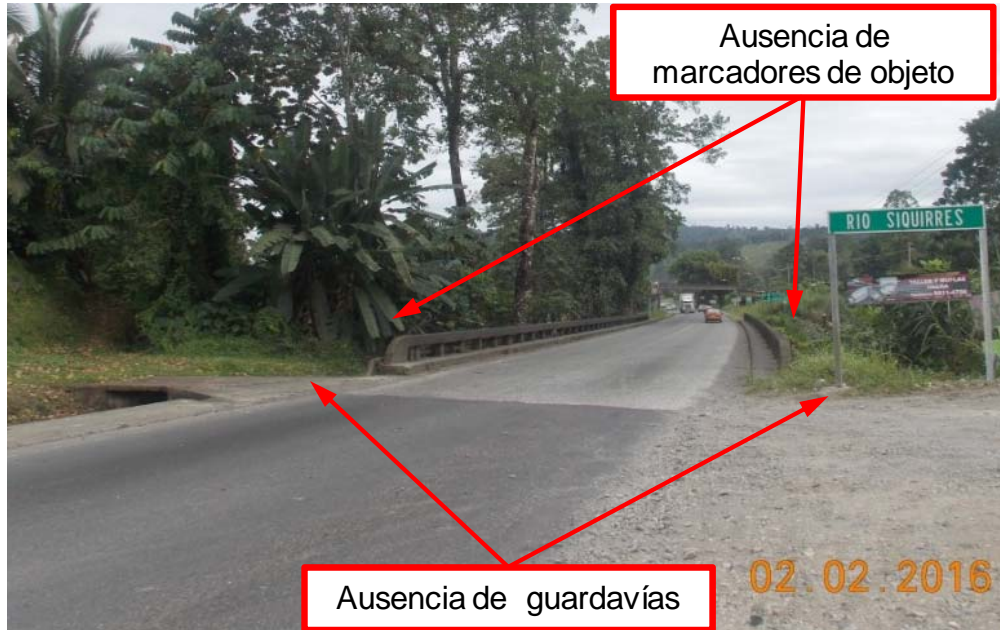
**Figura 1.** Ausencia marcadores de objeto y guardavías en ambos accesos. Caso del acceso 1.

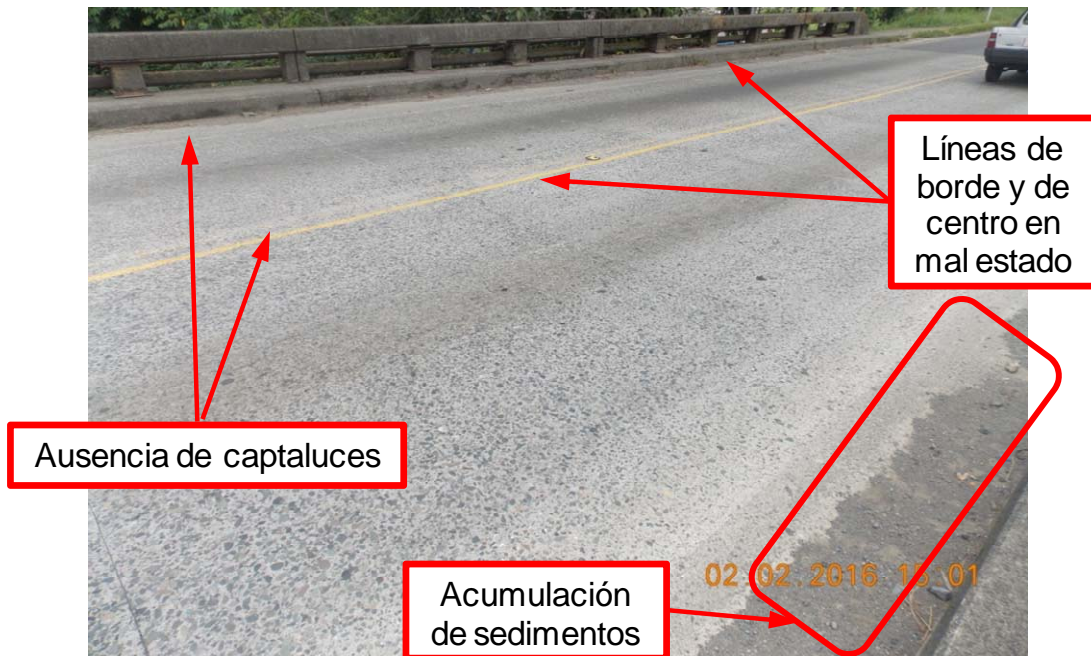
ELEMENTOS	OBSERVACIONES	GD	CE	RECOMENDACIONES
3.2. Bordillos y sistema de drenaje del puente	<p>Se observó acumulación de sedimentos en los bordillos del puente (Ver Figura 2), lo cual aumenta el riesgo de acumulación de agua sobre la superficie, lo cual podría provocar el hidroneo de los vehículos.</p> <p>La longitud de los ductos de salida del sistema de drenaje era insuficiente según las recomendaciones de AASHTO LRFD. 2014. (Ver Figura 3). La descarga directa de agua sobre elementos estructurales aumenta su vulnerabilidad al deterioro.</p>	1	1	<p>Limpiar los bordillos y ductos de drenaje del puente y establecer un programa de mantenimiento rutinario donde se incluya su limpieza periódica.</p> <p>Evaluar la necesidad de colocar extensiones en las salidas de los orificios de drenaje de la superestructura que cumplan con los requerimientos de la sección 2.6.6.4 de AASHTO LRFD 2014.</p>

**Figura 2.** Estado de conservación deficiente de la señalización así como acumulación de sedimentos en los bordillos.

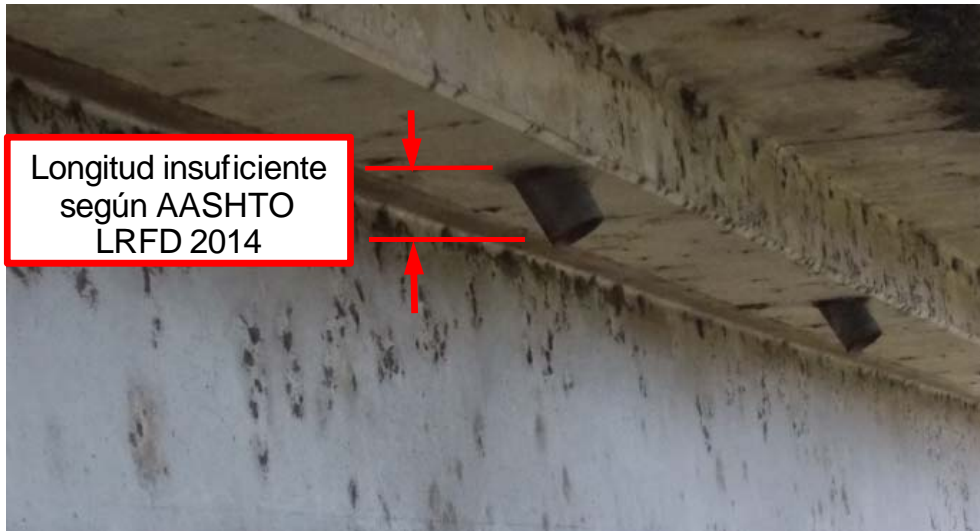
**Figura 3.** Longitud insuficiente de los ductos de drenaje según los requerimientos de la sección 2.6.6.4 del AASHTO LRFD 2014.

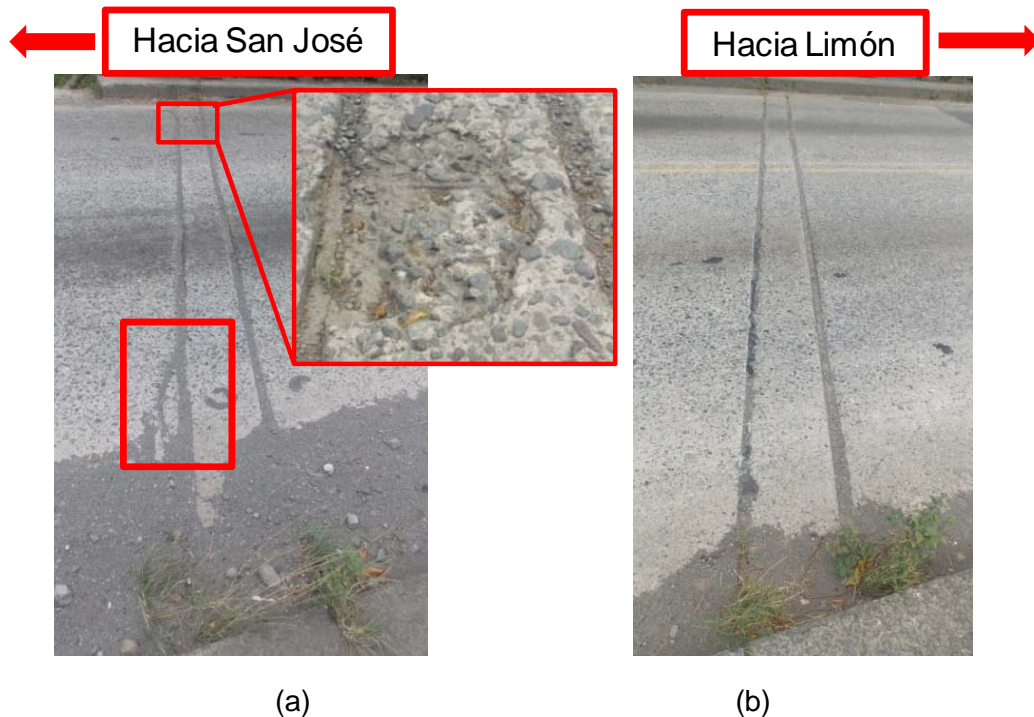
3.3. Juntas de expansión	<p>En las juntas de expansión de ambos accesos se evidenció deterioro o pérdida del relleno de la junta entre el bastión y la superestructura y entre el bastión y la losa de aproximación. Lo anterior provocaba además que el concreto tanto de la viga cabezal del bastión como de la superestructura evidenciara deterioro y la junta acumulación de sedimento (Ver Figura 4).</p> <p>En el caso de la junta de expansión sobre las pilas se evidenció deterioro o pérdida del relleno de la junta, provocando acumulación de sedimentos (Ver Figura 5).</p> <p>El mal estado o ausencia del material de relleno de las juntas de expansión así como la acumulación de sedimento aumentan la vulnerabilidad de las juntas y de los elementos conexos a daños por condiciones de servicio, condiciones ambientales y eventos sísmicos, aumentando con ello paulatinamente los costos de mantenimiento y reparación.</p>	2	2	<p>Limpiar las obstrucciones observadas en las juntas de expansión.</p> <p>Reparar el deterioro evidenciado por el concreto de los bordes de las juntas.</p> <p>Sustituir las juntas por otras de desempeño igual o superior acorde con los requerimientos de diseño y condiciones ambientales del puente.</p>

**Figura 4.** Estado de las juntas de expansión en los accesos con deterioro o pérdida total del material de relleno, acumulación de sedimentos y pérdida de sección de concreto: (a) Caso del acceso 1 (San José); (b) Caso del acceso 2 (Limón).

- m. En las juntas de expansión de ambos accesos se evidenció deterioro o pérdida del relleno de la junta entre el bastión y la superestructura y entre el bastión y la losa de aproximación. Lo anterior provocaba además que el concreto tanto de la viga cabezal del bastión como de la superestructura evidenciara deterioro y la junta acumulación de sedimento. En el caso de las junta de expansión sobre las pilas se evidenció deterioro o pérdida del relleno de la junta, provocando acumulación de sedimentos.

12. Limpiar las obstrucciones observadas en las juntas de expansión. Reparar el deterioro evidenciado por el concreto de los bordes de las juntas. Sustituir las juntas por otras de desempeño igual o superior acorde con los requerimientos de diseño y condiciones ambientales del puente.

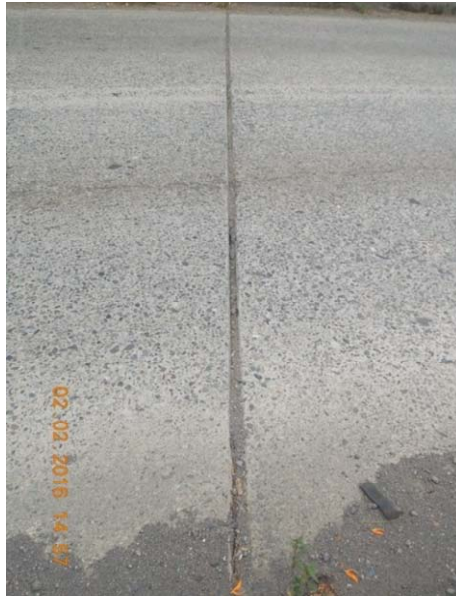
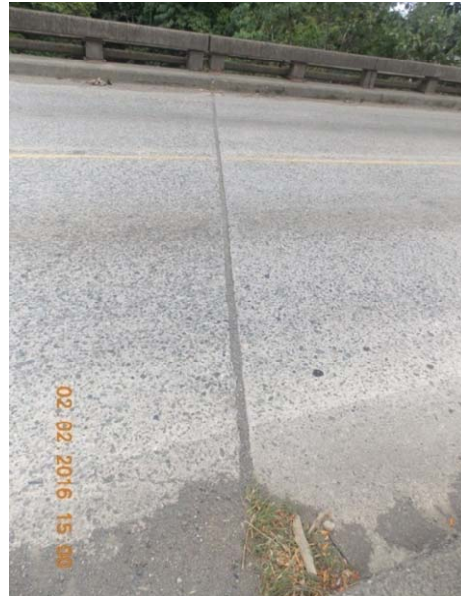
**Figura 5.** Estado de las juntas de expansión en las pilas con deterioro o pérdida del relleno de la junta y acumulación de sedimentos: (a) Pila P1; (b) Pila P2.

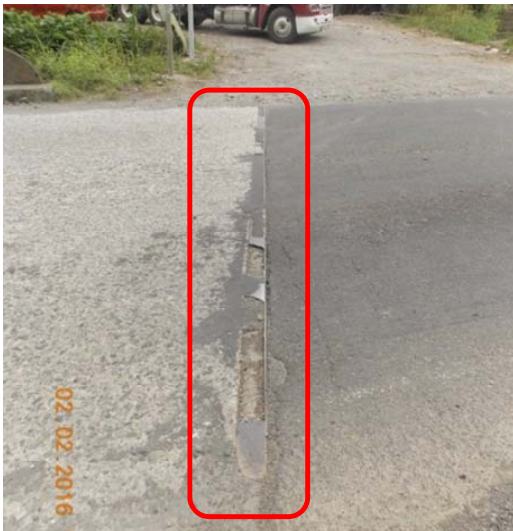
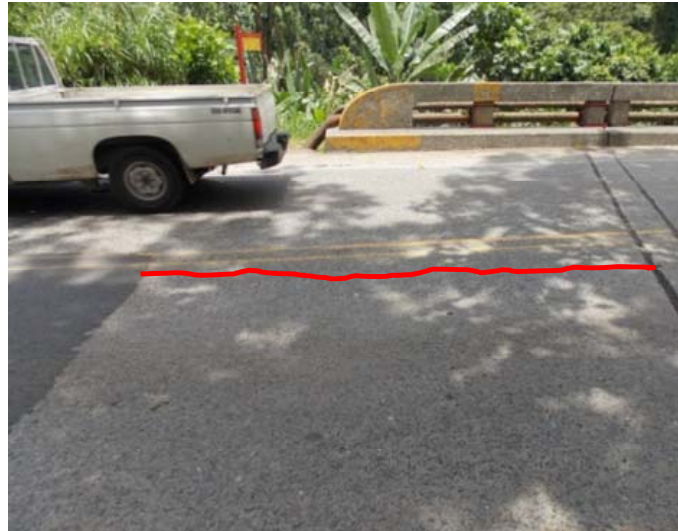
3.6. Losa de aproximación	<p>Los elementos de acero de borde en los extremos de las losas de aproximación de ambos accesos presentaban deterioro y pérdida importante de sección (Ver Figura 6(a)). El estado de deterioro de los elementos de acero aumenta el impacto de los vehículos en la junta, lo cual aumenta el riesgo de daños en la losa de aproximación.</p> <p>En el caso del acceso 2 se observó una grieta longitudinal de un espesor mayor a 1mm y ubicada cerca de la línea centro de la vía (Ver Figura 6(b)). El agrietamiento observado podría ser evidencia de asentamientos o pérdida de material en el relleno de aproximación.</p> <p>El agrietamiento observado aumenta la vulnerabilidad al deterioro del acero de refuerzo, aumentando paulatinamente los costos de mantenimiento y reparación.</p>	1	2	<p>Sustituir los elementos de acero de borde en los extremos de las losas de aproximación de ambos accesos por una solución acorde con las condiciones actuales de la ruta.</p> <p>Previo a reparar la grieta observada en las losa de aproximación del acceso 2 se recomienda determinar si las causas del daño se deben a problemas en otros componentes del puente para así poder tomar las acciones del caso según corresponda.</p>

**Figura 6.** Deterioro en ambas losas de aproximación: (a) Deterioro y pérdida de sección del elemento de acero de borde, caso del acceso 1; (b) Agrietamiento longitudinal en acceso 2.

- n. Los elementos de acero de borde en los extremos de las losas de aproximación de ambos accesos presentaban deterioro y pérdida importante de sección. En el caso del acceso 2 se observó una grieta longitudinal de un espesor mayor a 1mm y ubicada cerca de la línea centro de la vía.

10. Sustituir los elementos de acero de borde en los extremos de las losas de aproximación de ambos accesos por una solución acorde con las condiciones actuales de la ruta. Previo a reparar la grieta observada en las losa de aproximación del acceso 2 se recomienda determinar si las causas del daño se deben a problemas en otros componentes del puente para así poder tomar las acciones del caso según corresponda.

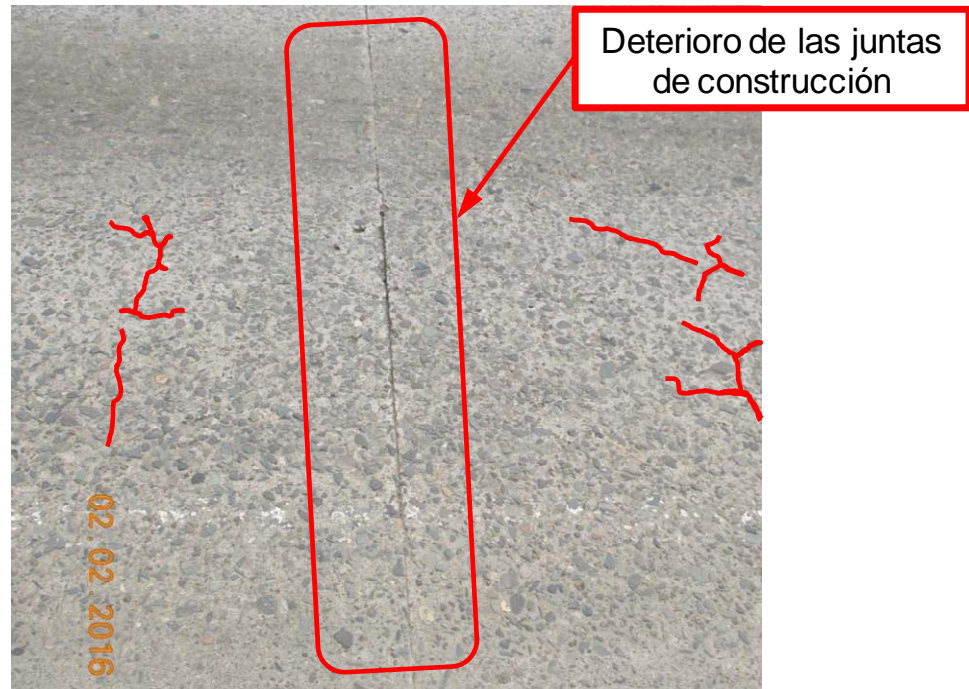
Elementos	Observaciones	GD	CE	Recomendaciones
4.1. Tablero (losa de concreto).	<p>La superficie superior de la losa presentaba en algunas zonas agrietamiento en dos direcciones con un ancho de grieta mayor a 0,2 mm y con intervalos mayores a 50 cm (Ver Figura 7). Se evidenció además una abertura superior de las juntas de construcción de más de 1,50mm en algunos casos (ver Figura 7). Además presentaba desgaste superficial con exposición del agregado grueso (Ver Figura 8).</p> <p>El agrietamiento observado y el deterioro superficial de las juntas de construcción aumenta la vulnerabilidad a que el daño progrese y aumenta el riesgo de deterioro del acero de refuerzo de la losa.</p>	1	3	<p>Realizar una evaluación de la capacidad estructural ante demandas gravitacionales y sísmicas de los elementos del puente para determinar entre otros análisis, la necesidad de sustituir o no la losa.</p> <p>En caso de que se decida no sustituir la losa, se recomienda llevar a cabo una intervención de la misma que tome en cuenta su estado de deterioro.</p>

**Figura 7.** Agrietamiento en ambas direcciones con un ancho de grieta mayor a 0,2 mm y con intervalos mayores a 50 cm así como deterioro de las juntas de construcción observado en la superficie superior de la losa de concreto. Caso de la superestructura 2.

2. En caso de que como resultado de la evaluación de capacidad estructural y sísmica del puente se decida no sustituir la losa, se recomienda llevar a cabo una intervención de la misma que tome en cuenta su estado de deterioro.

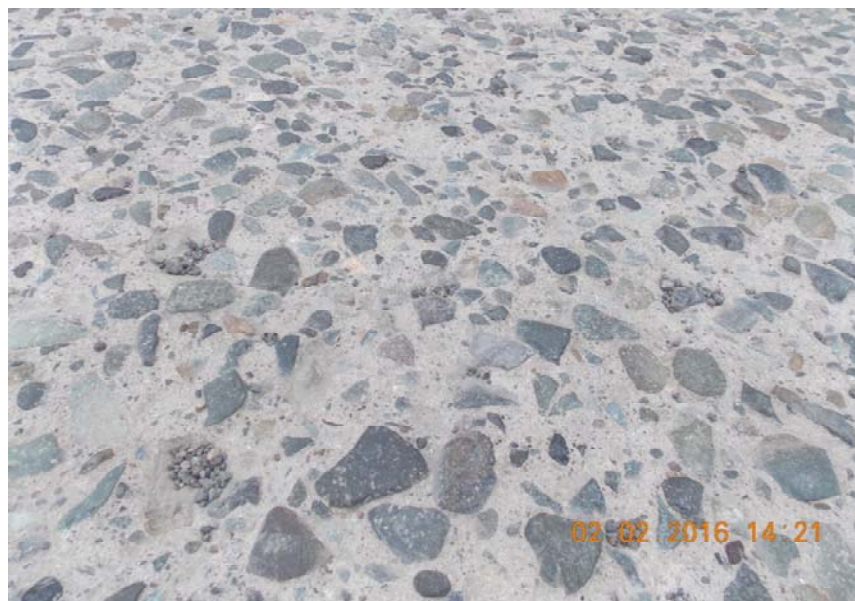
**Figura 8.** Desgaste superficial de losa de concreto.

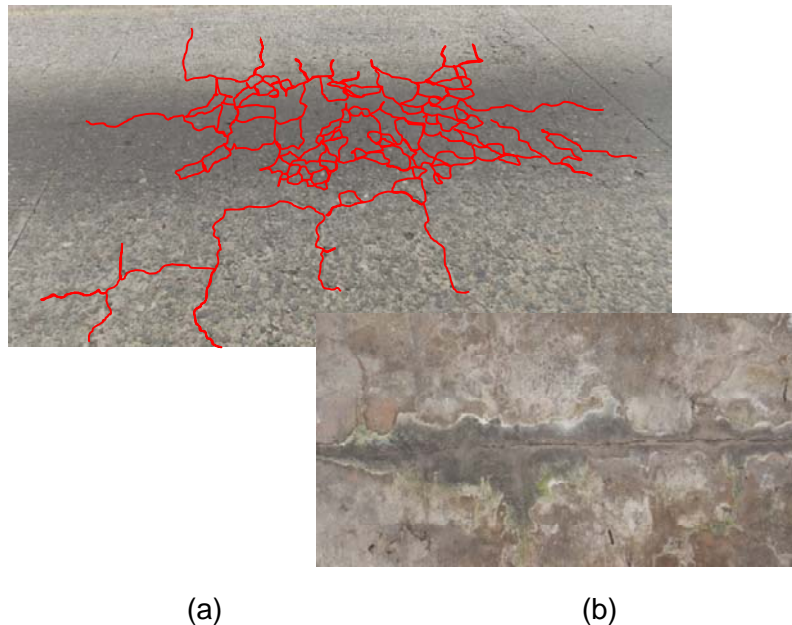
Elementos	Observaciones	GD	CE	Recomendaciones
5.1. Tablero (losa de concreto).	<p>La superficie superior de la losa presentaba agrietamiento generalizado en dos direcciones con un ancho de grieta mayor a 0,2 mm y con intervalos menores a 50 cm principalmente en la superestructura 3 (Ver Figura 9(a)). Además presentaba desgaste superficial con exposición del agregado grueso (Ver Figura 8).</p> <p>La superficie inferior de la losa presentaba agrietamiento generalizado en dos direcciones con un ancho de grieta menor a 0,2 mm y con intervalos menores a 50 cm. Se observó evidencia de eflorescencia en varias de las juntas de construcción (Ver Figura 9(b)).</p> <p>En todos los casos, la superestructura 3 era la que presentaba el mayor grado de deterioro.</p> <p>El agrietamiento observado y la evidencia de eflorescencia en las juntas de construcción aumenta la vulnerabilidad a que el daño progrese en ambas superficies (superior e inferior) y aumenta el riesgo de deterioro del acero de refuerzo de la losa.</p>	2	4	<p>Realizar una evaluación de la capacidad estructural ante demandas gravitacionales y sísmicas de los elementos del puente para determinar entre otros análisis, la necesidad de sustituir o no la losa.</p> <p>En caso de que se decida no sustituir la losa, se recomienda llevar a cabo una intervención de la misma que tome en cuenta su estado de deterioro.</p>

**Figura 9.** Losa de superestructuras 1 y 3: (a) Agrietamiento en ambas direcciones con un ancho de grieta mayor a 0,2mm y con intervalos menores a 50cm. Caso de la superestructura 3.; (b) Evidencia de eflorescencia en algunas de las juntas de construcción . Caso de la superestructura 3.

- a. La superficie superior de la losa presentaba agrietamiento generalizado en dos direcciones con un ancho de grieta mayor a 0,2 mm y con intervalos menores a 50 cm principalmente en la superestructura 3. Además presentaba desgaste superficial con exposición del agregado grueso. La superficie inferior de la losa presentaba agrietamiento generalizado en dos direcciones con un ancho de grieta menor a 0,2 mm y con intervalos menores a 50 cm. Se observó evidencia de eflorescencia en varias de las juntas de construcción. En todos los casos, la superestructura 3 era la que presentaba el mayor grado de deterioro.

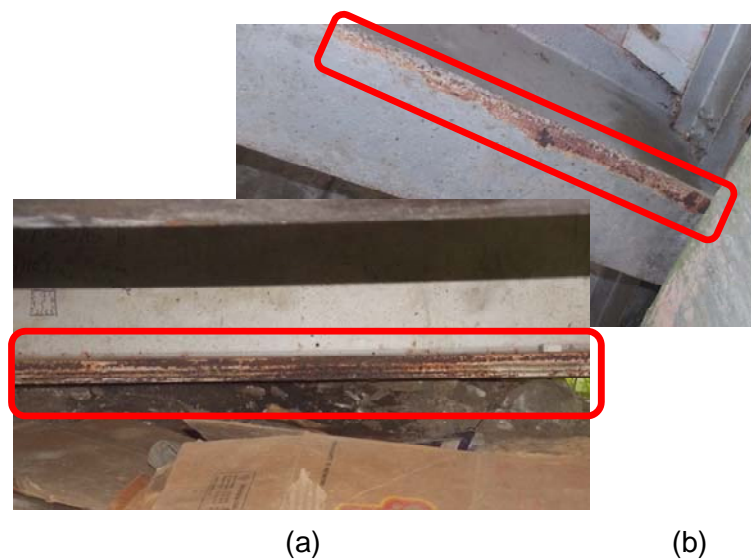
Elementos	Observaciones	GD	CE	Recomendaciones
5.2. Vigas principales de acero	<p>En el sector norte de la superestructura 1 se observó acumulación de suelo de forma tal que la distancia libre de las vigas principales es nula en algunos casos y en donde además se observó corrosión en las alas inferiores (Ver Figura 10(a)).</p> <p>En la zona de los bastiones se observó corrosión en los bordes del ala inferior de algunas de las vigas como resultado de la acumulación de agua en la zona de los apoyos (Ver Figura 10(b)).</p> <p>El contacto con la humedad y el nivel de deterioro observado aumenta la vulnerabilidad al deterioro de las vigas de acero, aumentando paulatinamente los costos de mantenimiento y reparación.</p>	1	3	<p>Aumentar la distancia libre de las vigas de la superestructura 1.</p> <p>Evaluar la necesidad de intervenir las zonas con deterioro de acuerdo a la severidad y la extensión de la corrosión observada. En caso de que se decida no intervenir las vigas de acero, se recomienda monitorear el avance del deterioro.</p> <p>Ver recomendaciones del punto 3.3. <i>Juntas de expansión.</i></p>

**Figura 10.** Vigas principales de acero: (a) Corrosión en ala inferior, superestructura 1; (b) Corrosión en borde de ala inferior, superestructura 3.

- c. En el sector norte de la superestructura 1 se observó acumulación de suelo de forma tal que la distancia libre de las vigas principales es nula en algunos casos y en donde además se observó corrosión en las alas inferiores. En la zona de los bastiones se observó corrosión en los bordes del ala inferior de algunas de las vigas como resultado de la acumulación de agua en la zona de los apoyos.

6. Aumentar la distancia libre de las vigas de la superestructura 1. Evaluar la necesidad de intervenir las zonas con deterioro de acuerdo a la severidad y la extensión de la corrosión observada. En caso de que se decida no intervenir las vigas de acero, se recomienda monitorear el avance del deterioro.

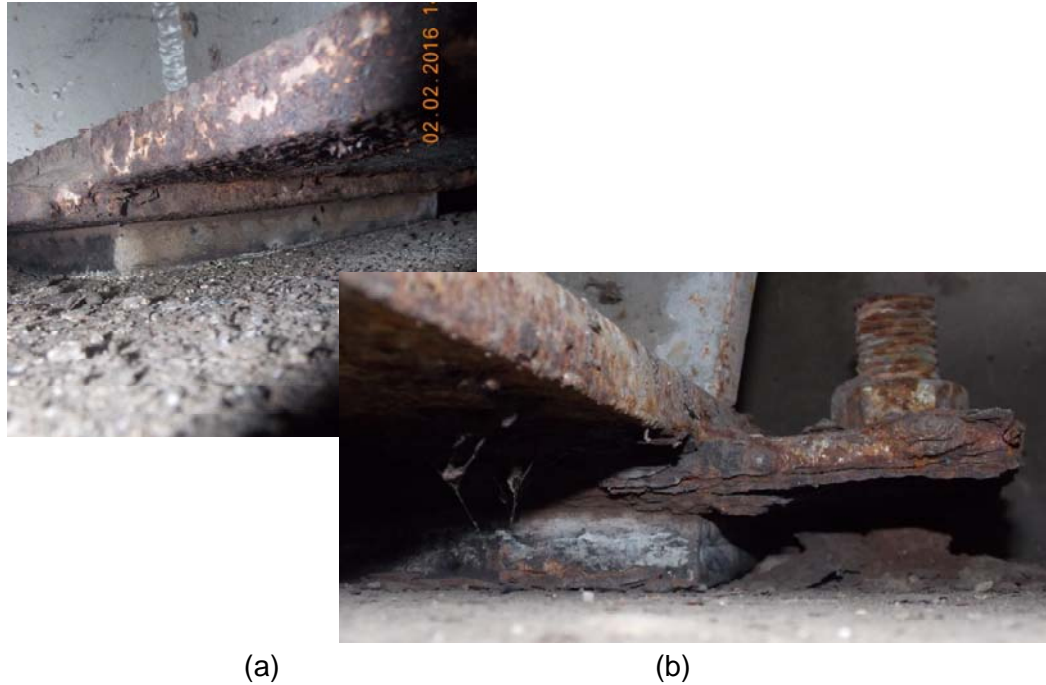
ELEMENTOS	OBSERVACIONES	GD	CE	RECOMENDACIONES
6.1. Apoyos en bastiones y pilas	<p><b>Apoyos en bastiones:</b> La mayoría de los apoyos presentaban deterioro menor; sin embargo, en ambos bastiones se observaron algunos apoyos que evidenciaban deterioro de las almohadillas elastoméricas y corrosión severa tanto de las placas de asiento como de los pernos de fijación debido a la filtración de agua (Ver Figura 11).</p> <p>La humedad constante en la zona de apoyos acelera el proceso de corrosión del acero de los elementos metálicos de anclaje y el deterioro de las almohadillas elastoméricas.</p> <p>El deterioro del material elastomérico y el estado avanzado de corrosión de las placas y pernos podría producir un mal funcionamiento del apoyo y generar esfuerzos que podrían conllevar a daños en las superestructuras.</p> <p><b>Apoyos en pilas:</b> No se tuvo acceso a los apoyos sobre las pilas.</p>	2	4	<p>Evaluar la necesidad de sustituir los apoyos por otros de desempeño igual o superior acorde con los requerimientos de diseño y condiciones ambientales del puente.</p> <p>Se recomienda limpiar los apoyos de la acumulación de sedimentos y de desechos sólidos a su alrededor.</p> <p>Ver la recomendación del punto 3.3 <i>Juntas de expansión</i>.</p>

**Figura 11.** Deterioro de los apoyos elastoméricos y corrosión severa del acero: (a) Caso del bastión B1; (b) Caso del bastión B2.

- b. En ambos bastiones se observaron algunos apoyos que evidenciaban deterioro de las almohadillas elastoméricas y corrosión severa tanto de las placas de asiento como de los pernos de fijación debido a la filtración de agua

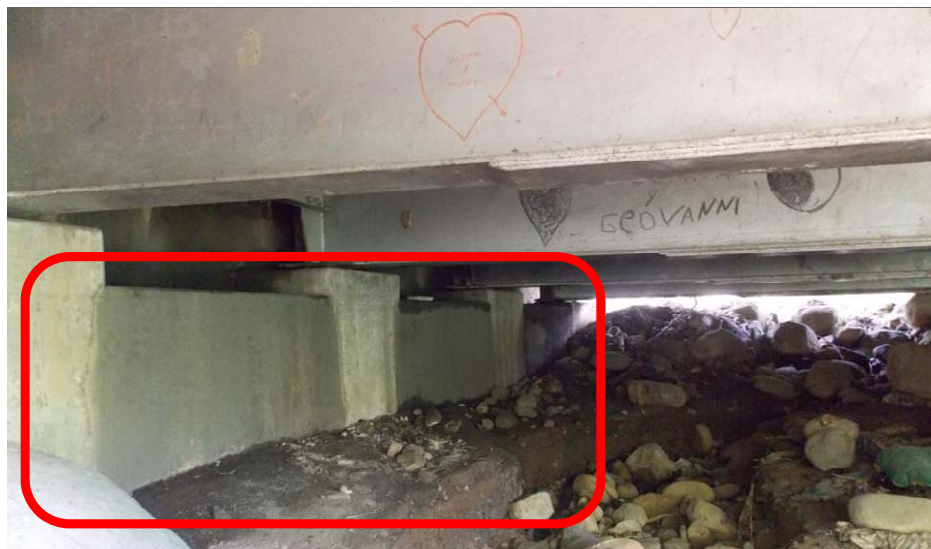
**Figura 12.** Filtración de agua en más del 50% del área de la viga cabezal del bastión B1.

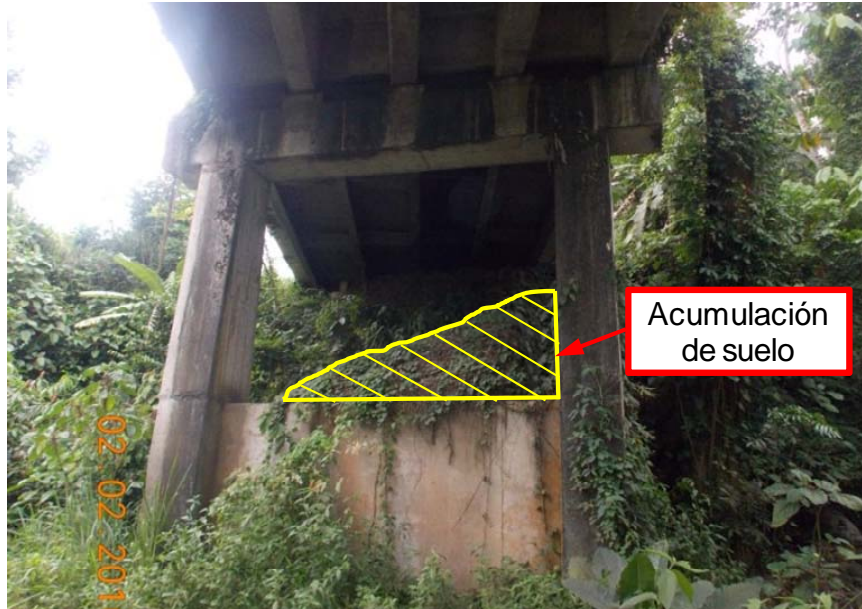
6.3. Aletones	<p>No se apreciaron problemas.</p>	0	1	<p>No hay recomendaciones.</p>
6.4. Pilas (viga cabezal, cuerpo)	<p>En la pila P1 se observó filtración de agua en más del 50% del área de la viga cabezal. (Ver Figura 13). Adicionalmente se observó evidencia de que parte del talud frente al bastión B1 se desprendió y quedó como suelo de retención en la cara oeste del muro de relleno del marco de concreto reforzado (Ver Figura 13). Esta retención de suelo podría provocar fuerzas considerables no tomadas en cuenta en el diseño de la pila, lo cual aumenta el riesgo de daño bajo condiciones de carga no favorables.</p>	1	4	<p>Evaluar la necesidad de eliminar la acumulación de suelo sobre la pila P1 y conformar el talud frente al bastión B1 de forma tal que sea seguro y esté protegido contra la socavación en caso de que se considere necesario.</p> <p>Realizar las mejoras indicadas en el punto 3.3. <i>Juntas de expansión</i>.</p>

**Figura 13.** Filtración de agua en pila P1 así como acumulación de suelo en la cara oeste del muro de relleno del marco.

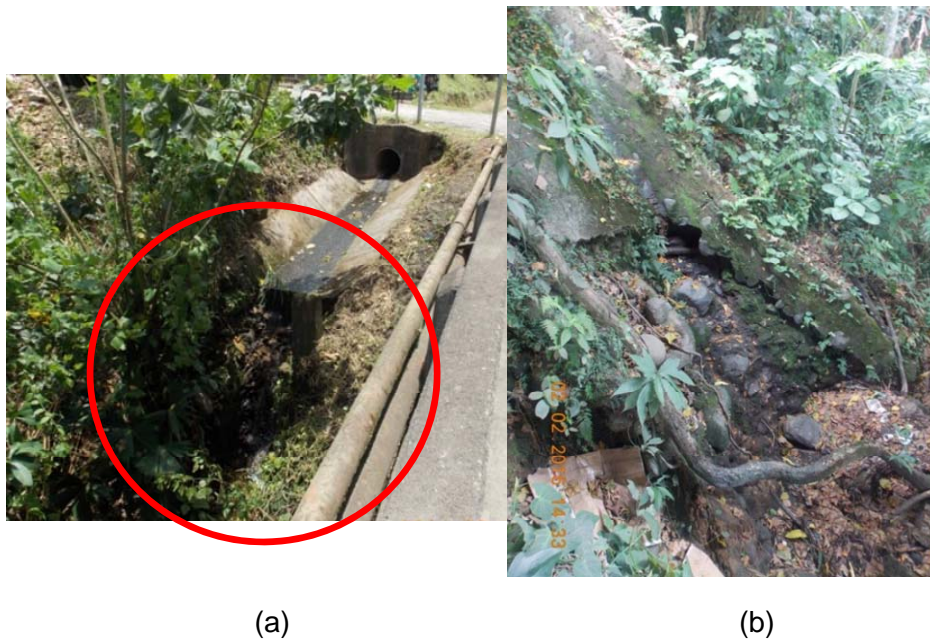
**Figura 14.** Descarga directa de alcantarillado pluvial en el talud frente al bastión B1: (a) Costado sur; (b) Costado norte.

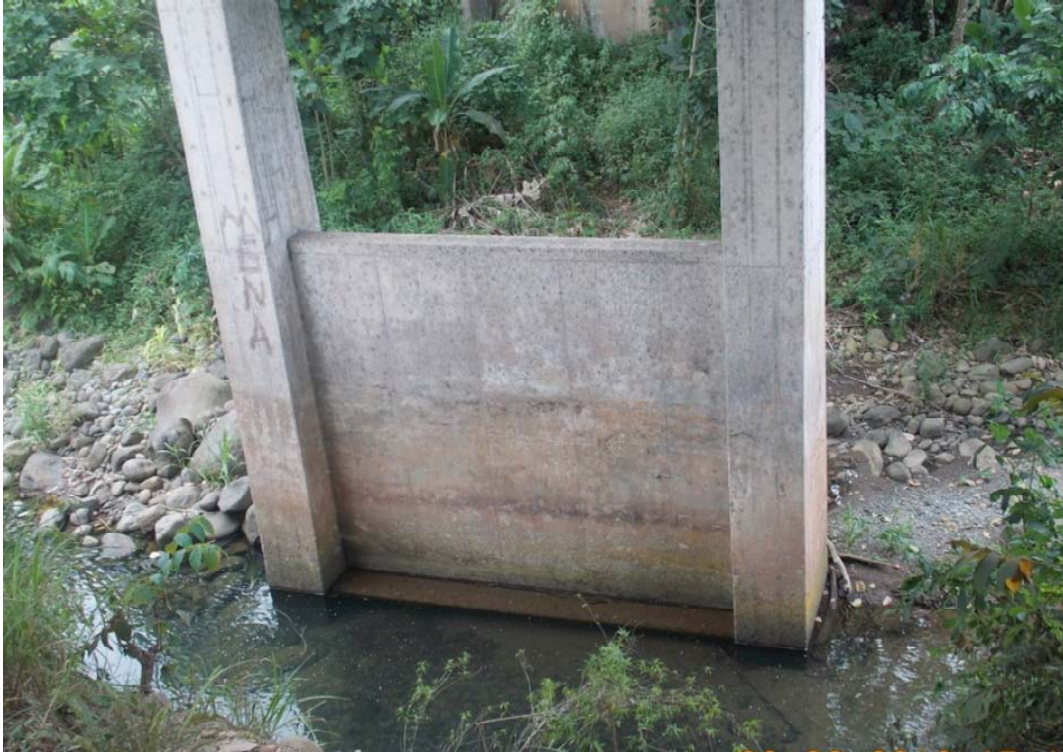
**Figura 15.** Socavación en ubicación de la pila P2. A nivel del agua lo que se observa es una losa de concreto en la terminación del muro de relleno del marco.
