**INFORME DE
AUDITORÍA TÉCNICA EXTERNA**

**PROYECTO DE CONSERVACIÓN VIAL DE
SAN JOSÉ**

**Ruta 39, Circunvalación
LPCO-018-01**

OCTUBRE 2006

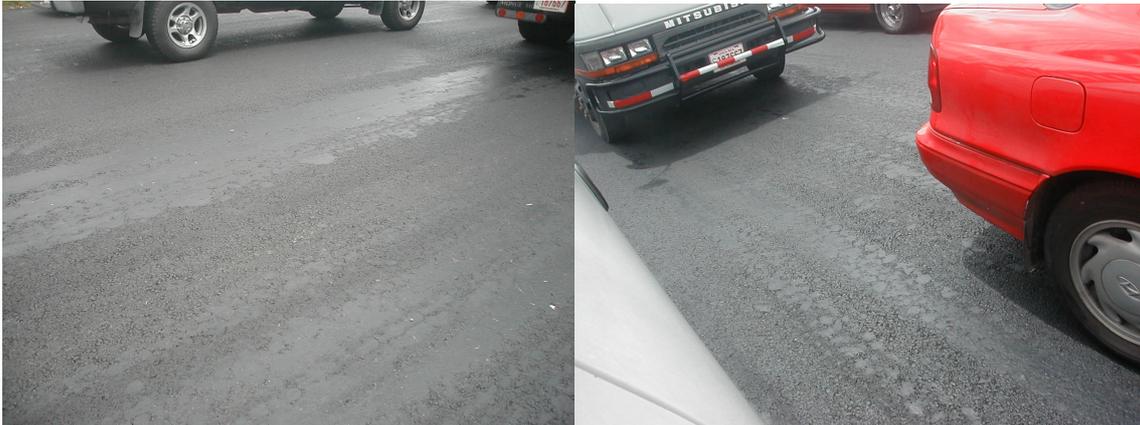
Fotografías No.1 y 2: Problemas de exudación.

Hallazgo No.2. Se presentan problemas de exudación severa en la superficie de rodamiento de la capa asfáltica colocada.

Algunos tramos de la capa nueva colocada evidencian problemas de exudación severa en la superficie de rodamiento, lo cual se refleja claramente con la aparición de excesivas masas de asfalto combinadas con finos del agregado (mastic). Este problema se presenta en las proximidades del puente peatonal de Hatillo 7 y 8, justamente en la sobrecapa que se colocó en presencia de los auditores del LANAMME, el día 4 de agosto del 2005 en horas nocturnas. También se presenta en las cercanías del cruce de los Hatillos 3 y 6.

Los deterioros registrados por esta auditoría técnica muestran una superficie de rodamiento que no cumple con los requerimientos necesarios y básicos que satisfagan un tránsito seguro para los usuarios en una ruta nacional. Además, de acuerdo a los deterioros observados, no obedece a un proceso de construcción adecuado de colocación de mezcla asfáltica, y en este caso específico con la utilización de un geotextil.

Este problema de exudación aumenta la lisura de la capa de rodamiento originando una condición inaceptable de potencial peligro para el usuario ante el

frenado de los vehículos. Adicionalmente, esta condición hace que la mezcla asfáltica esté propensa a deformaciones plásticas en algunos casos.

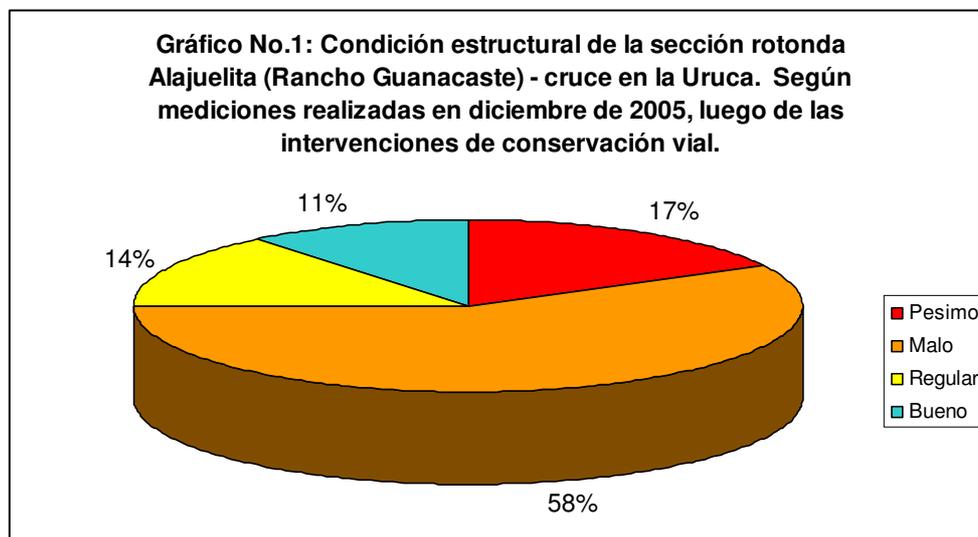
Gráfico No.1: Condición estructural en diciembre del 2005.

En el gráfico No.1 se muestra la condición estructural posterior a la realización de los trabajos de conservación en esta vía, de acuerdo a las deflexiones medidas.

De acuerdo al cálculo de este índice con las deflexiones obtenidas en el tramo auditado, se obtuvo un SAI de 58, lo que le asigna una categoría estructural de regular.

Considerando esto como referencia, vemos que a pesar de la inversión realizada y la magnitud de los trabajos hechos, no se logró alcanzar un nivel estructural

aceptable en el tramo, de manera que no se cumple el principio de eficacia y eficiencia en la inversión de esta obra pública.

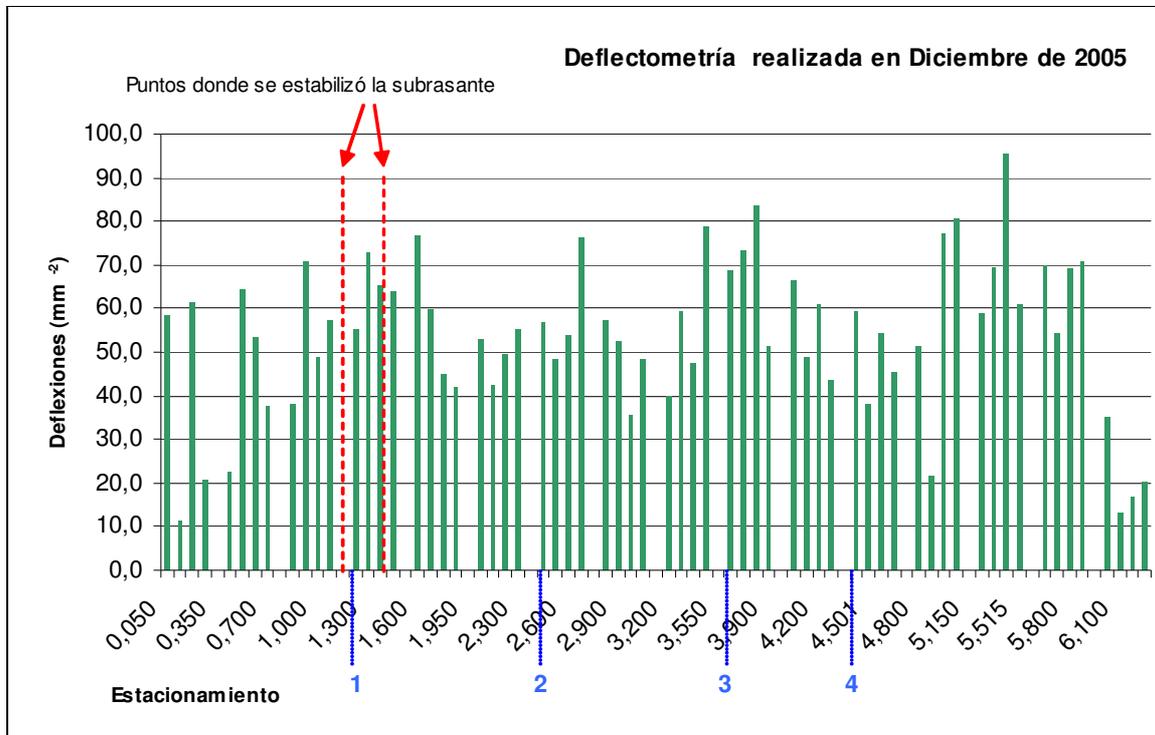
Gráfico No.2: Deflexiones obtenidas en el tramo intervenido.

En el gráfico No.2 se muestra las deflexiones obtenidas luego de la intervención en este tramo. Como se puede observar en este gráfico se presentan deflexiones que evidencian que la vía continúa teniendo problemas de capacidad estructural (resistencia al tráfico).

Se considera que para deflexiones mayores a 25 centésimas de milímetro ya es una condición regular, si lo vemos desde el punto de vista puntual con la deflexión bajo el sitio de carga. Ya para deflexiones mayores a 45, se considera malo y para mayores a 75, pésimo.
