**INFORME DE
AUDITORÍA TÉCNICA EXTERNA**

**EVALUACION DE PRÁCTICAS
CONSTRUCTIVAS DE CONSERVACIÓN
VIAL**

NOVIEMBRE 2006

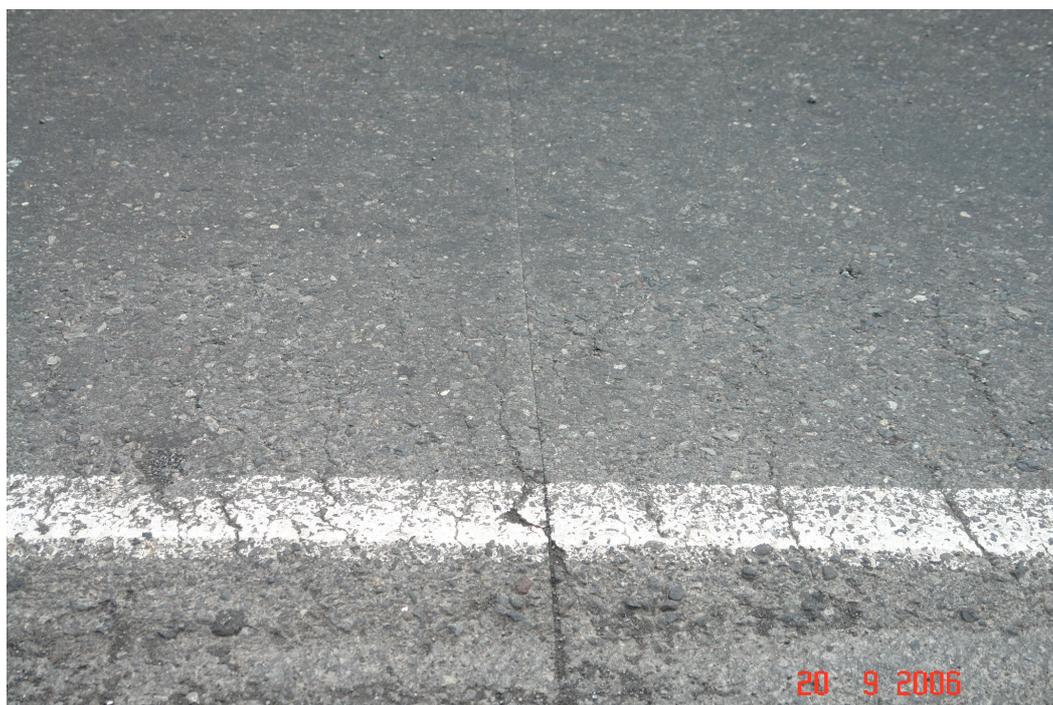
Observación No.7: Existen cortes con sierra en la superficie de ruedo, de bacheos que no se realizaron.

Es común observar en nuestra red vial, cortes realizados sobre la superficie asfáltica realizados como parte de actividades de bacheo que no se concluyen. Estos cortes dejan al pavimento expuesto al ingreso de agua, deteriorando sus capas internas y la capa de ruedo.

Fotografía No.32: Corte realizado tiempo atrás, para un bacheo que no se realizó. Ruta No.32, 1Km luego de la estación de peaje. Fotografía tomada el 20 de setiembre del 2006.

Esta práctica se debería erradicar, planificando exactamente lo que se va a intervenir para evitar este tipo de deterioros provocados por errores en la escogencia de áreas a bachear o en el cambio de planes sobre la marcha del proyecto.

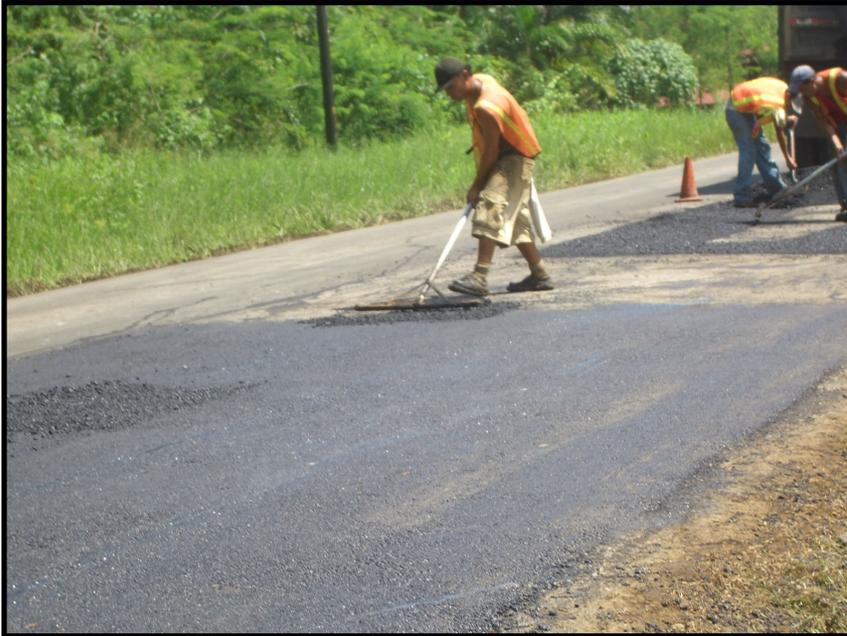
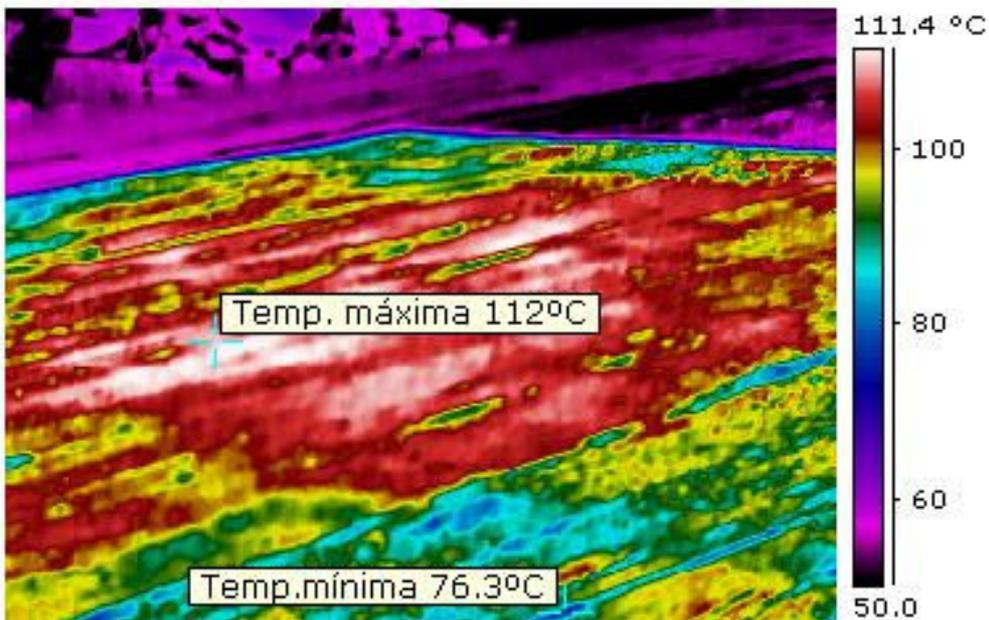
Fotografías No. 30 y 31: Fotografía e imagen térmica del acabado final del bache. Fotografías tomadas el 27 de octubre de 2006 sobre la ruta 140 entre Aguas Zarcas y Venecia, contrato de conservación vial de la zona 6-1, empresa Santa Fe LTDA.

Nótese al final del proceso de compactación como son evidentes las zonas de segregación en el bache, con las consecuencias de pérdida de homogeneidad, y

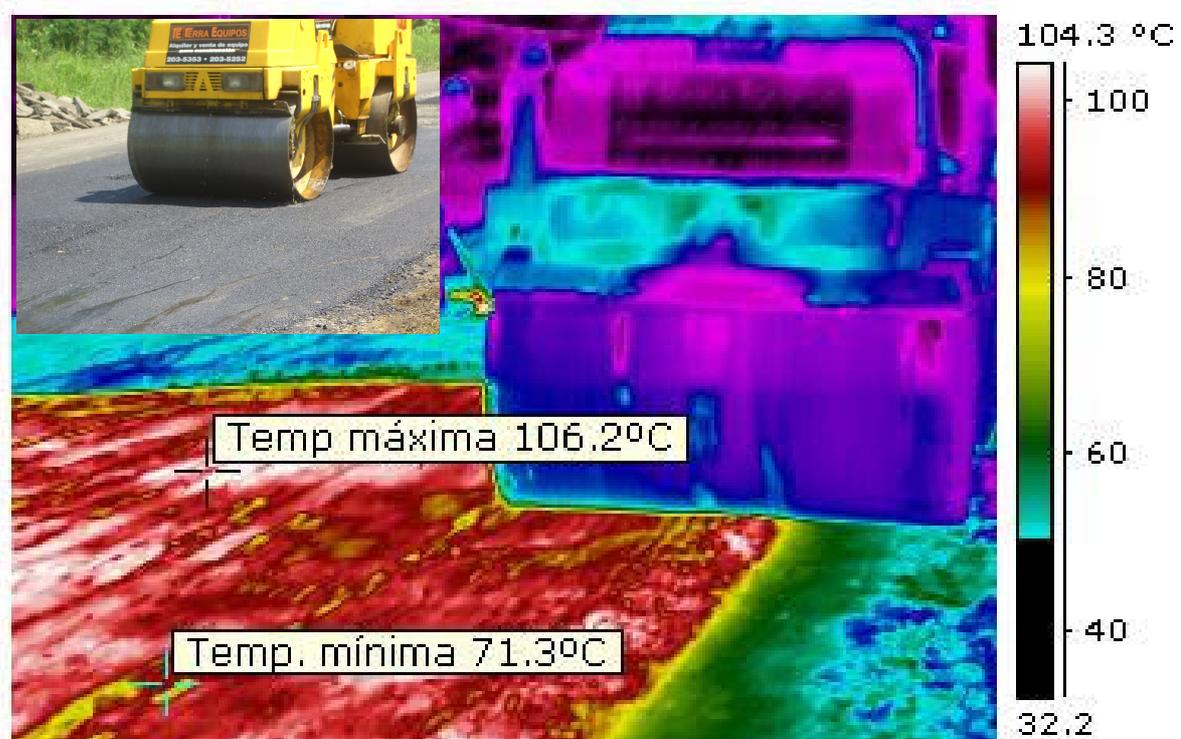
Fotografía No.29: Imagen térmica de uno de los baches al final del proceso de compactación. Fotografías tomadas el 27 de octubre de 2006. Fotografías tomadas el 27 de octubre de 2006 sobre la ruta 140 entre Aguas Zarcas y Venecia, contrato de conservación vial de la zona 6-1, empresa Santa Fe LTDA.

Nótese en la imagen térmica, la marcada diferencia de temperaturas en el bache al final del proceso de compactación, la mayor uniformidad de temperatura se debe al mismo proceso de compactación, sin embargo aun son notorias las zonas de segregación.

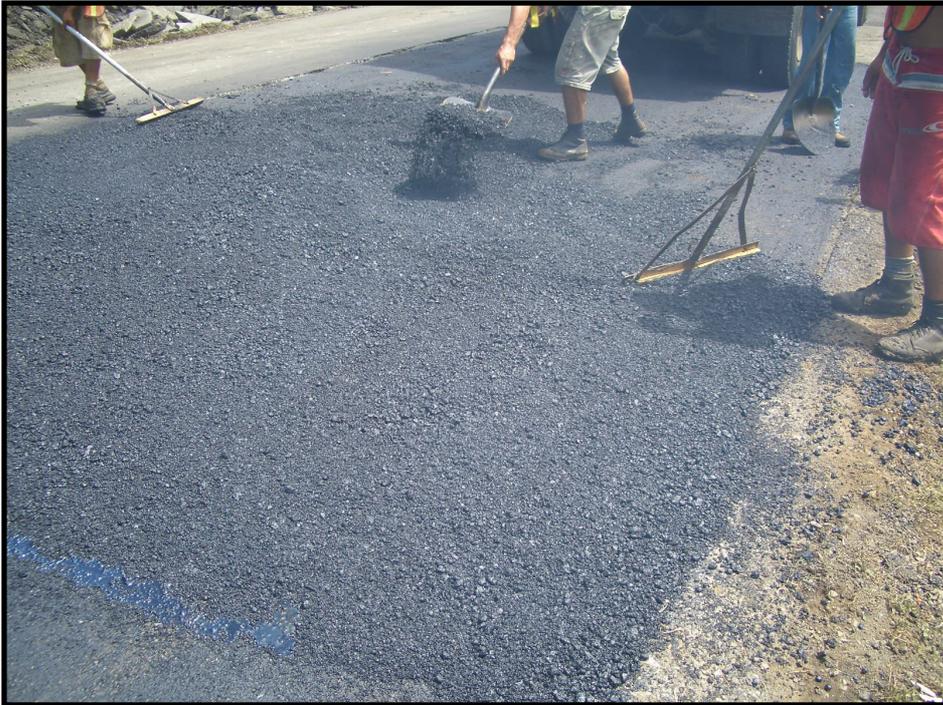
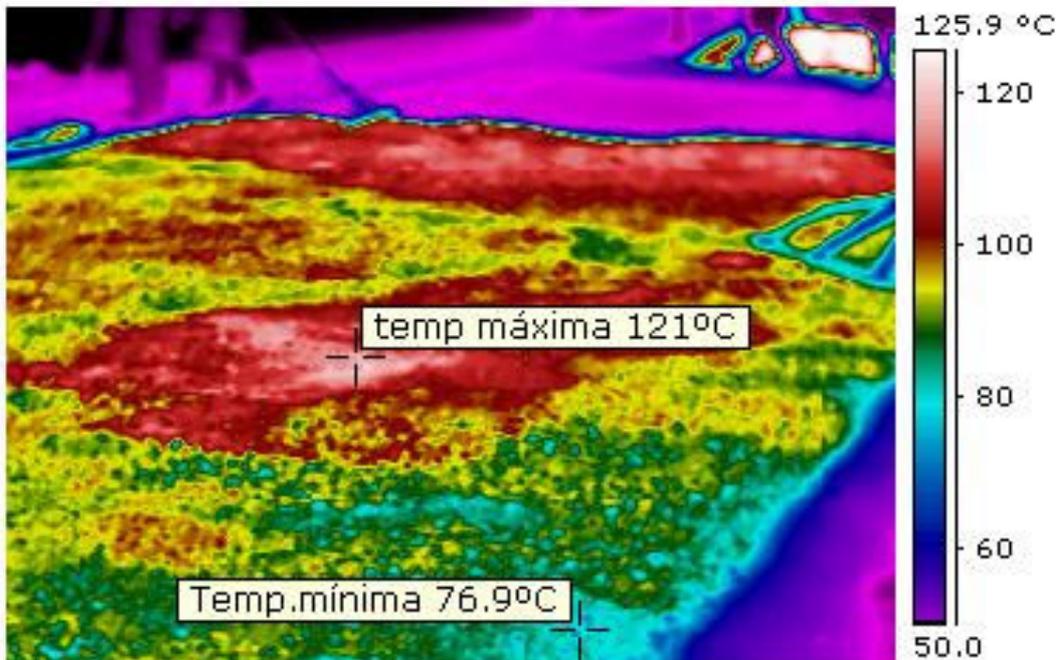
Fotografías No. 27 y 28: Fotografía e imagen térmica de uno de los baches con la mezcla asfáltica recién colocada, justo antes de iniciar el proceso de compactación. Fotografías tomadas el 27 de octubre de 2006 sobre la ruta 140 entre Aguas Zarcas y Venecia, contrato de conservación vial de la zona 6-1, empresa Santa Fe LTDA.

La causa principal de la segregación mostrada en esta fotografía es la colocación manual lenta de la mezcla asfáltica y que induce a la pérdida acelerada de temperatura, lo cual impide que se compacte adecuadamente.

Es importante cumplir un proceso constructivo adecuado y un acarreo menor de la mezcla al sitio para que este problema en la segregación se minimice.

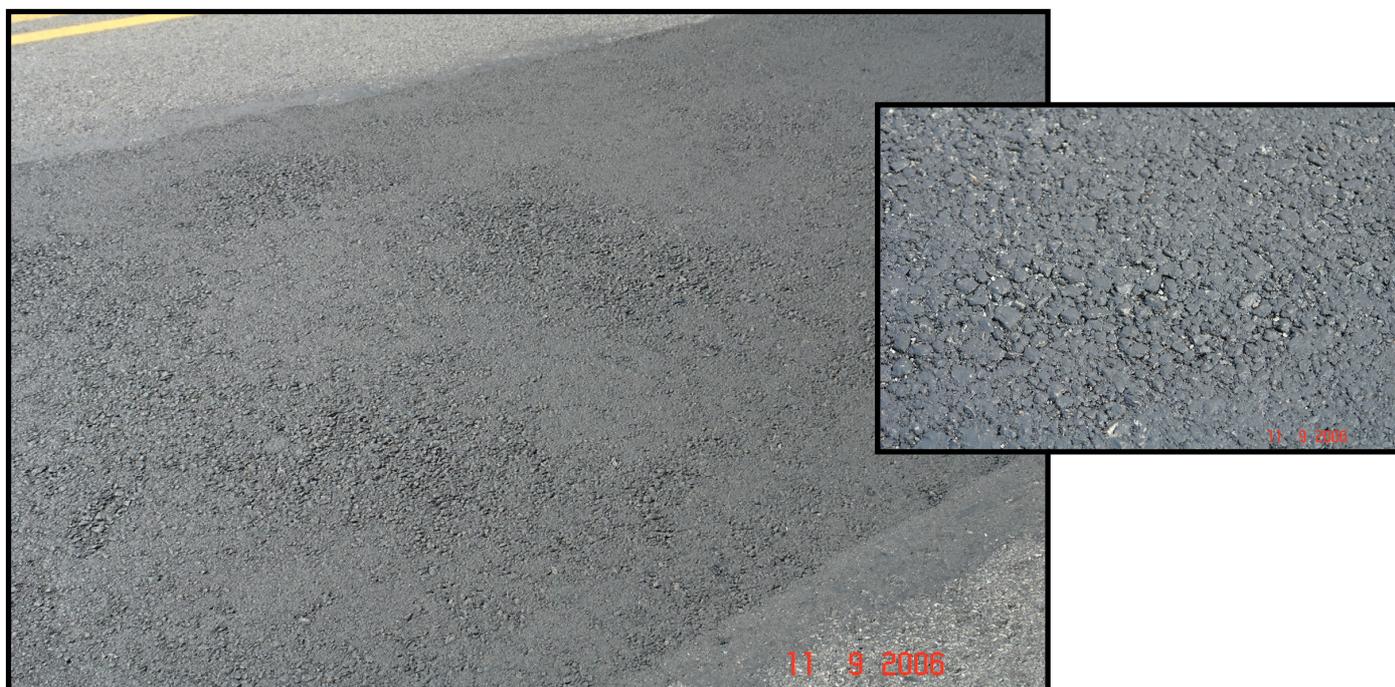
Fotografías No.25 y 26: Muestras de superficies con mezcla segregada. Ejemplos en la ruta No.32. San Miguel de Santo Domingo de Heredia. Fotografías tomadas el 11 de setiembre del 2006

Observación No.6: Se presenta una condición de segregación de la mezcla colocada en bacheos extensos.

En muchas sobrecapas y bacheos extensos, es común observar segregación de la mezcla asfáltica colocada. Muchas veces es muy evidente debido que se nota la cantidad de vacíos superficiales, los cuales afectan las características físicas del material disminuyendo su consistencia y durabilidad.

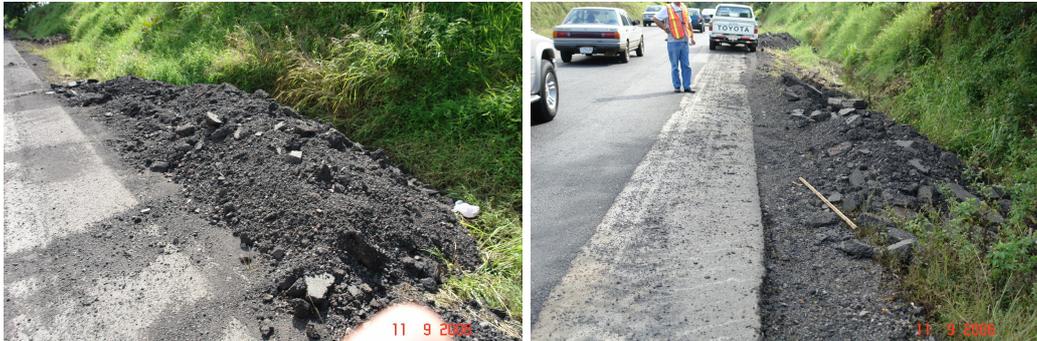
Fotografías No.20 y 21: Escombros de bacheo realizado en días anteriores. Ruta #32. San Miguel de Santo Domingo de Heredia. Fotografías tomadas el 11 de setiembre del 2006

Observación No.5: Se observa material de desecho (escombros) a las orillas de la carretera que no es retirado luego de realizar actividades de bacheo.

Estos escombros muchas veces se depositan sobre cunetas que quedan parcial o totalmente obstruidas generando, en algunos casos, dificultad para la evacuación del agua superficial sobre la carretera.

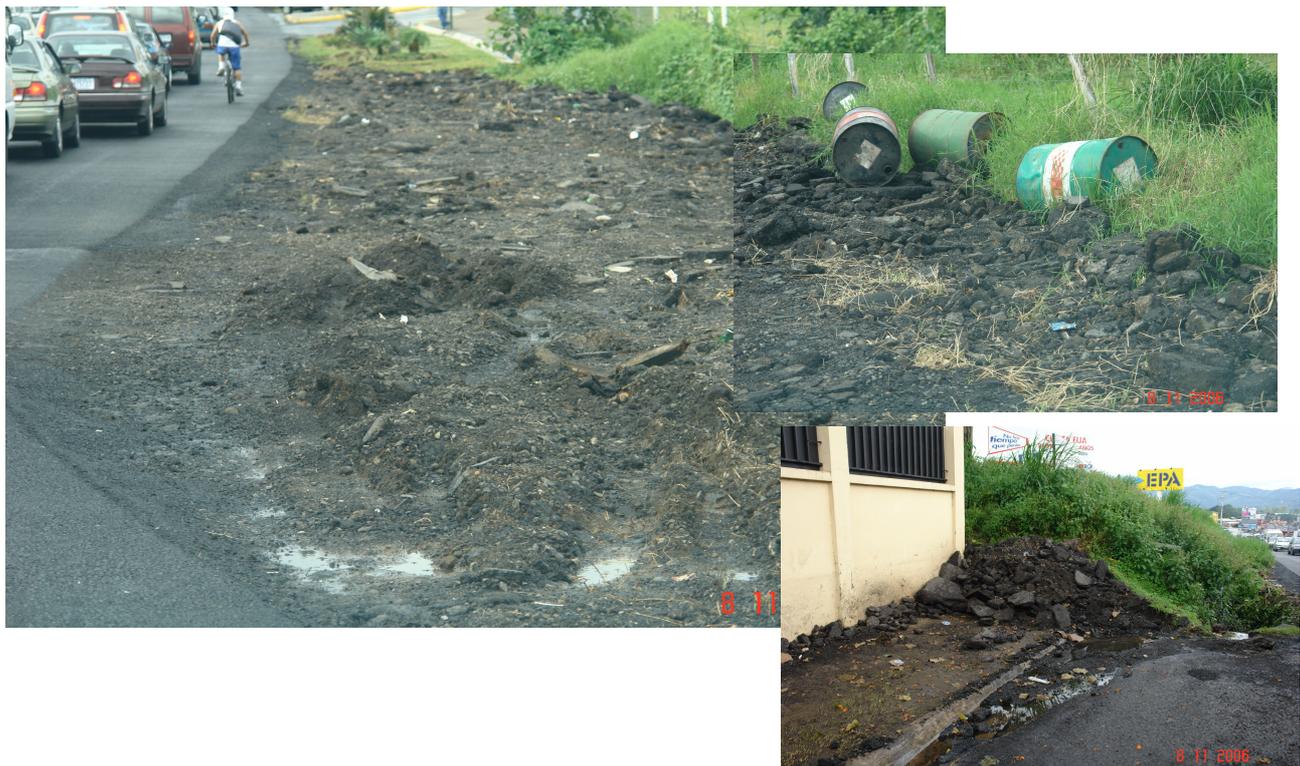
Fotografías No.22, 23 y 24: Escombros de mezcla asfáltica que no fueron recogidos al final del bacheo . Fotografía tomada el 08 de noviembre de 2006 sobre la ruta 2 en las inmediaciones de EPA.

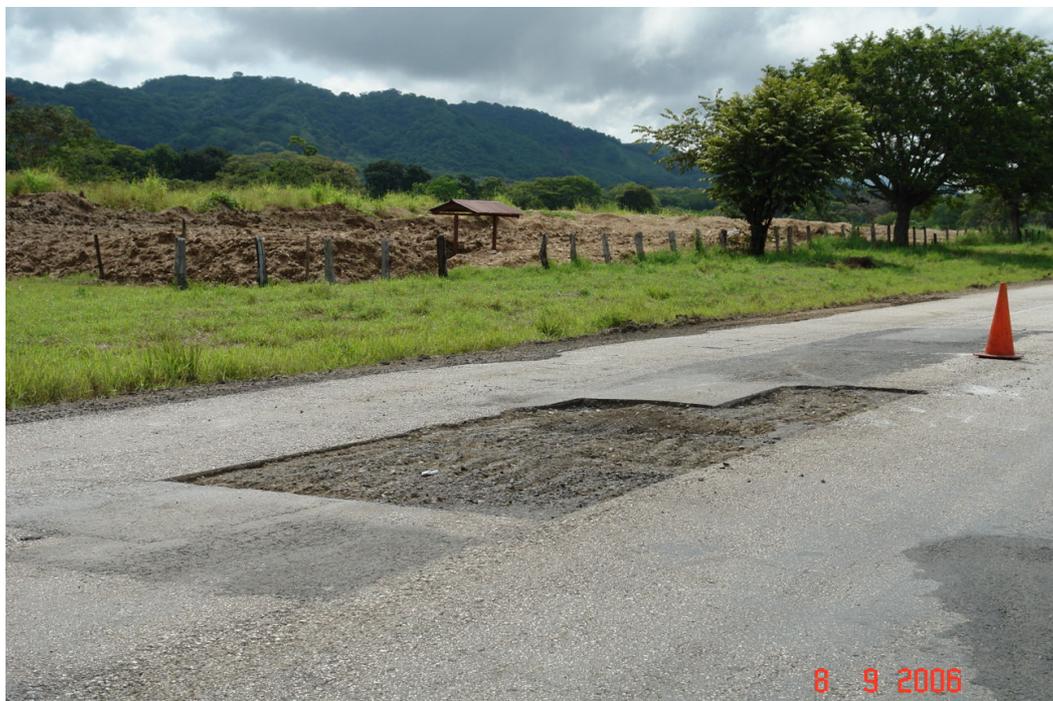
Fotografía No.19: Área irregular para bacheo. Se puede notar que el espesor es pequeño en los bordes. Bacheo realizado en la ruta No.21 en el tramo de Nicoya – Pueblo Viejo. Fotografía tomada el 8 de setiembre del 2006.

Observación No.4: El acabado final de los baches construidos presenta superficies irregulares y de espesores muy variables.

Se ha observado que la preparación de las superficies para bacheo o fondo del bache, en algunos tramos, no es uniforme. El fondo del bache presenta una superficie irregular y con espesores bastante variables, que propician áreas donde se coloca mucho espesor de mezcla asfáltica, o por el contrario, áreas donde se coloca un espesor muy delgado (menores a 3cm). En el primer caso, se coloca mezcla asfáltica sustituyendo parte de la base existente, situación que no es económicamente deseable. Además, al tener un espesor variable, es imposible poder determinar un patrón de compactación ideal para proveer una cantidad de vacíos adecuada para la mezcla colocada en el bache. Estas situaciones deben ser detectadas y corregidas de forma oportuna por la ingeniería de proyecto, representada en los frentes de obra por los inspectores de campo asignados a cada ruta.

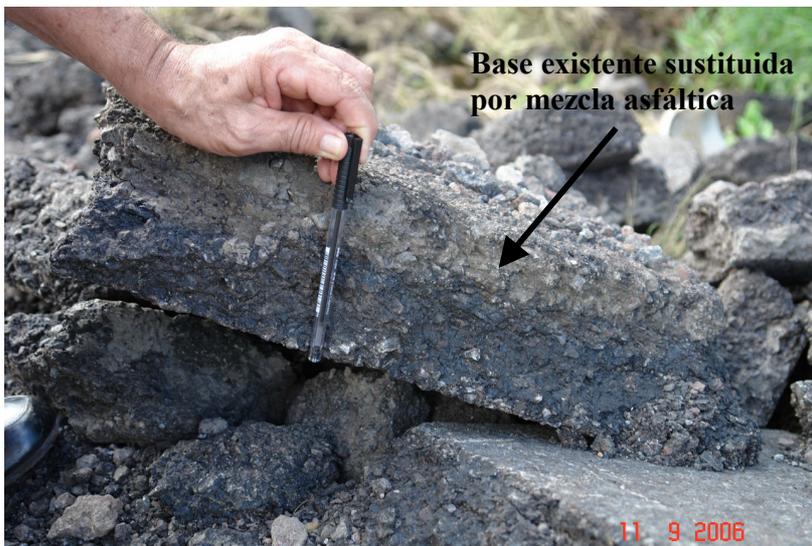
Fotografía No.18: Ejemplo de bacheo de 14cm de espesor, donde se puede notar el espesor de la base que se sustituyó con mezcla asfáltica. Bacheo correspondiente a ruta No.32. San Miguel de Santo Domingo de Heredia. Fotografía tomada el 11 de setiembre del 2006

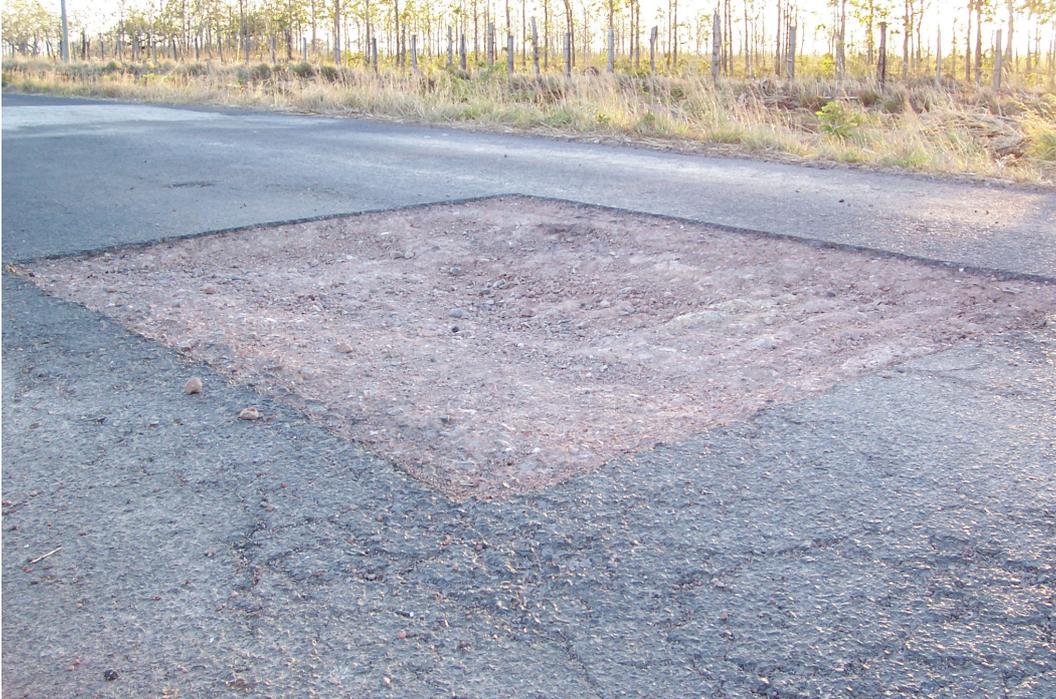
Fotografía No.15: Baches sin rellenar que permanecen en ese estado. Ruta No.6, Cañas – Hacienda Tenorio. Fotografía tomada el 11 de marzo del 2006.

Se ha observado que es una práctica muy común en los proyectos de conservación vial, que los baches queden parcialmente rellenos o sin relleno durante varios días, dejando irregularidades superficiales que afectan el flujo continuo de los vehículos y que propician la probabilidad de ocurrencia de accidentes, sobretodo en condiciones nocturnas, de lluvia, de alta velocidad o de neblina.

La siguiente fotografía corresponde a trabajos realizados en la ruta #6, en el tramo de Cañas a Hacienda Tenorio, y corresponde a trabajos realizados por CONAVI bajo la fiscalización de la Comisión Nacional de Emergencia. Este es un ejemplo de lo que se describe en esta observación; sin embargo, se ha observado esta práctica en otras zonas, incluyendo los nuevos contratos de conservación vial.

Es importante mencionar que los contratistas y las ingenierías de proyecto del CONAVI, deben coordinar y hacer la planificación necesaria para que no se presenten situaciones como las descritas anteriormente y en caso de imprevistos, colocar señales para advertir al conductor sobre las condiciones que se avecinan para asegurarse de que los usuarios no se expongan a condiciones de peligro, tal y como lo presenta la fotografía.

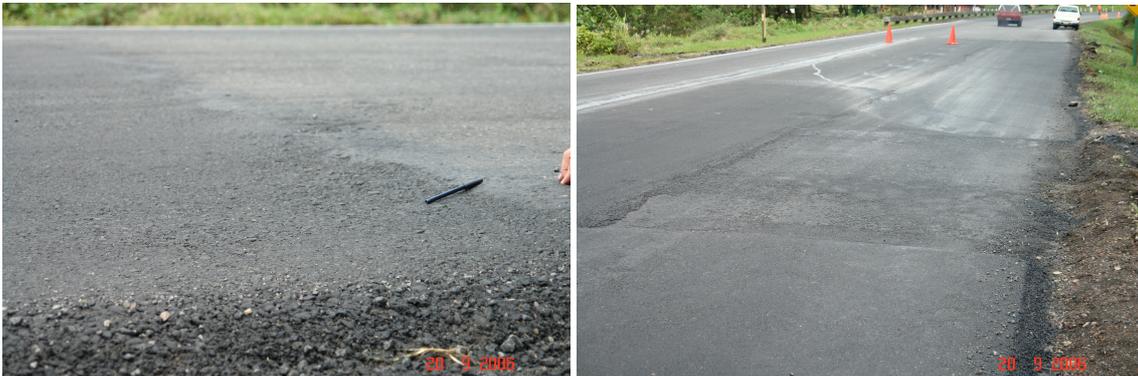
Fotografías No.16 y 17: Baches que se dejan parcialmente rellenados. Carretera Braulio Carrillo, ruta #32, 1Km después de la estación de peaje. Fotografías tomadas el 20 de setiembre del 2006.

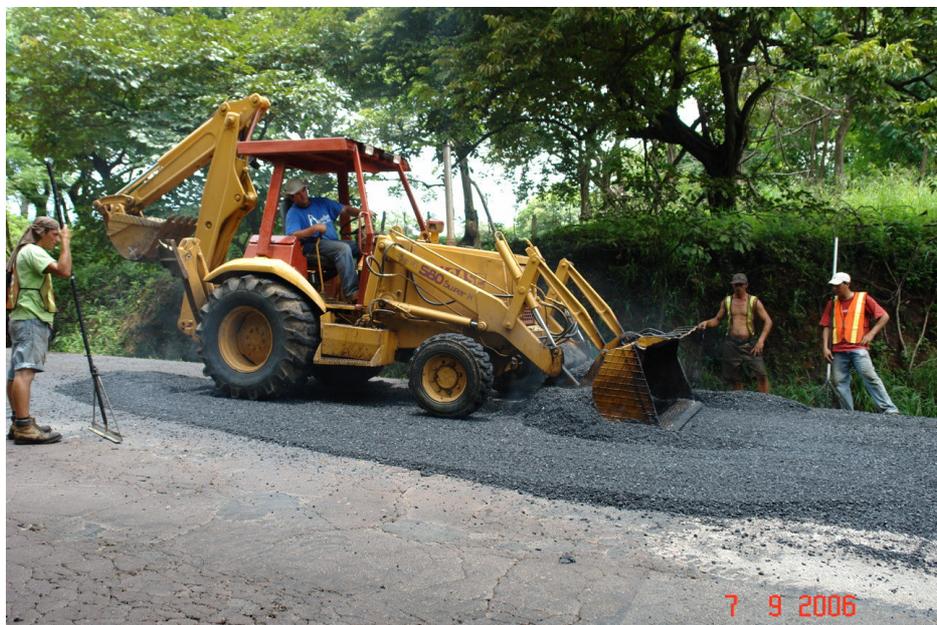
Los trabajos que se observaron son intervenciones de poca durabilidad, donde el material se desprenderá en corto plazo, y como se puede ver en las fotografías, la

Fotografía No.14: Colocación de mezcla asfáltica con “back-hoe”. Fotografía tomada el 7 de setiembre del año 2006, en la ruta No.1, Interamericana Norte, en el tramo Arizona – Cañas proyecto de la Comisión Nacional de Emergencia.

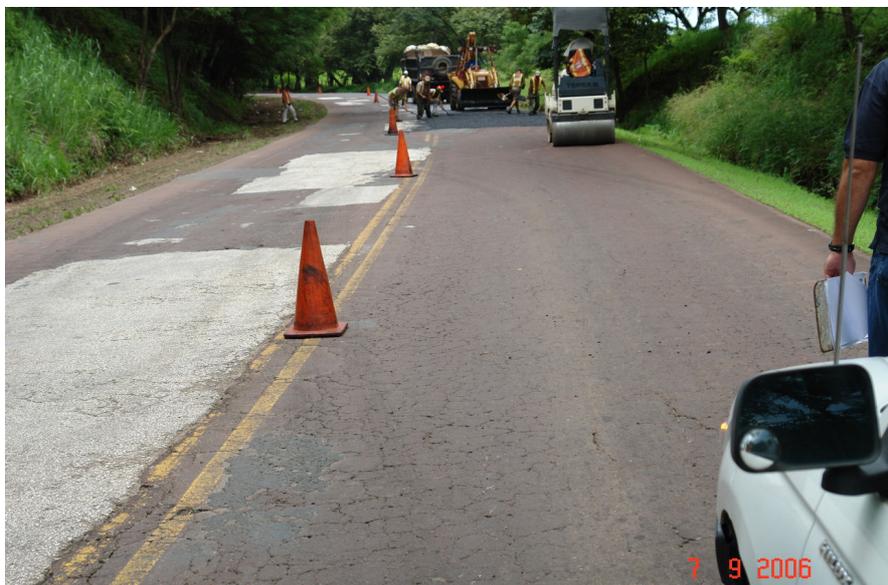
La condición de deterioro observada en las fotografías anteriores, es del tipo grietas “cuero de lagarto”, lo cual es un indicativo de que la estructura del pavimento o al menos la capa asfáltica, ha llegado al fin de su vida útil (la capa asfáltica se ha fatigado). La única alternativa aplicable a un pavimento bajo estas condiciones es una sustitución completa de la sobrecapa o una reconstrucción total. Para ello, las correctas prácticas de ingeniería establecen que debe hacerse un análisis estructural que determine la solución que cada pavimento requiere, es decir, un análisis que determine el espesor que deben tener las nuevas sobrecapas para brindar una cierta cantidad de años de servicio.

Fotografía No.12: Deterioro severo en toda la vía. Esta fotografía fue tomada el 7 de setiembre del año 2006, en la ruta No.1, Interamericana Norte, en el tramo Arizona – Cañas, proyecto de la Comisión Nacional de Emergencia.

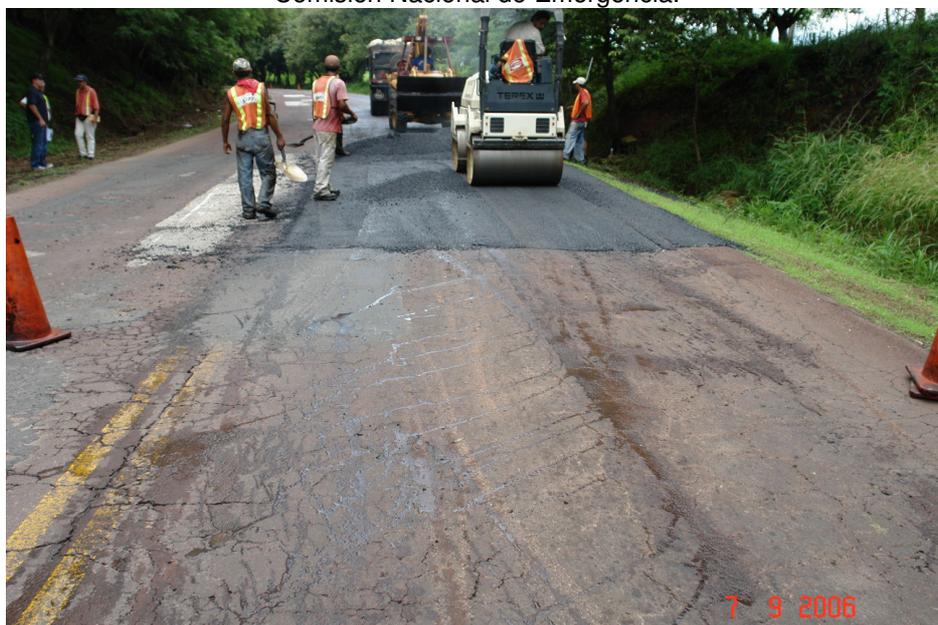
Fotografía No.13: “Cuero de lagarto”, y deformación severos (roderas). Colocación de mezcla asfáltica sobre el deterioro. Fotografía tomada el 7 de setiembre del año 2006, en la ruta No.1, Interamericana Norte, en el tramo Arizona – Cañas proyecto de la Comisión Nacional de Emergencia.

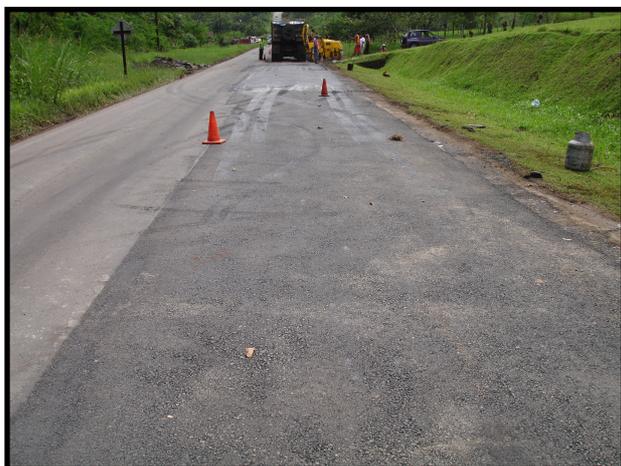
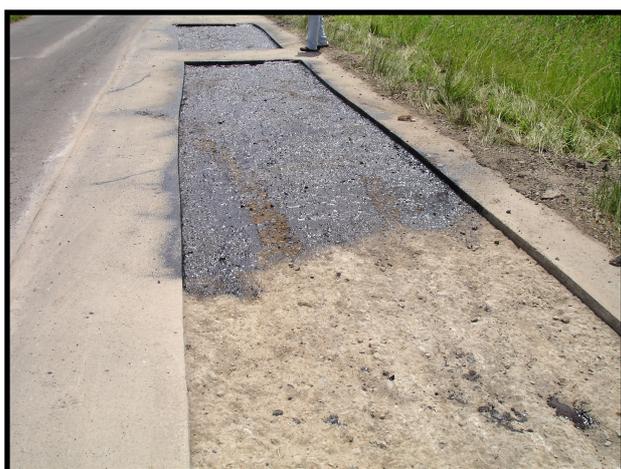
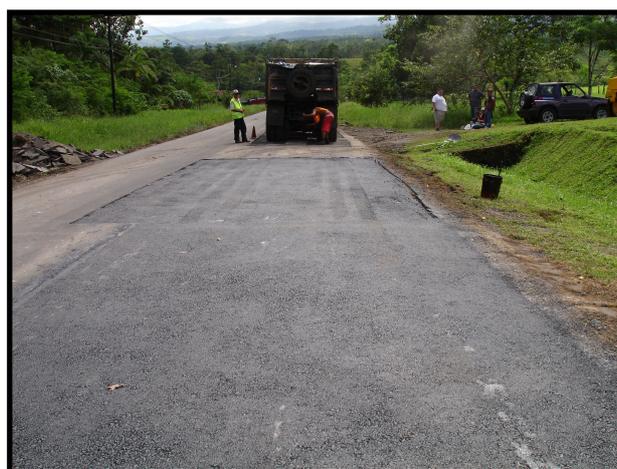
Fotografías No. 9, 10 y 11: Bacheo realizado en ruta No.140 el 27 de octubre del 2006. Nótese nuevamente lo extenso de los bacheos realizados que cubre la mayoría de la superficie de ruedo.

La auditoría técnica observó las labores de bacheo sobre una sección de la ruta No.140 de 194 m de longitud, con un ancho promedio de 6.6 m y con espesores de bacheo de 5.5 cm en promedio.

En esta sección, la superficie a ser bacheada correspondió a un 73% del área total del carril, en donde el 27% del área restante presentaba un nivel de deterioro con una severidad muy similar a la que fue bacheada. Nuevamente estos extensos bacheos resultan en soluciones de poca durabilidad, muy costosos y que no solucionan los problemas de la superficie de rodamiento de forma integral y eficiente.

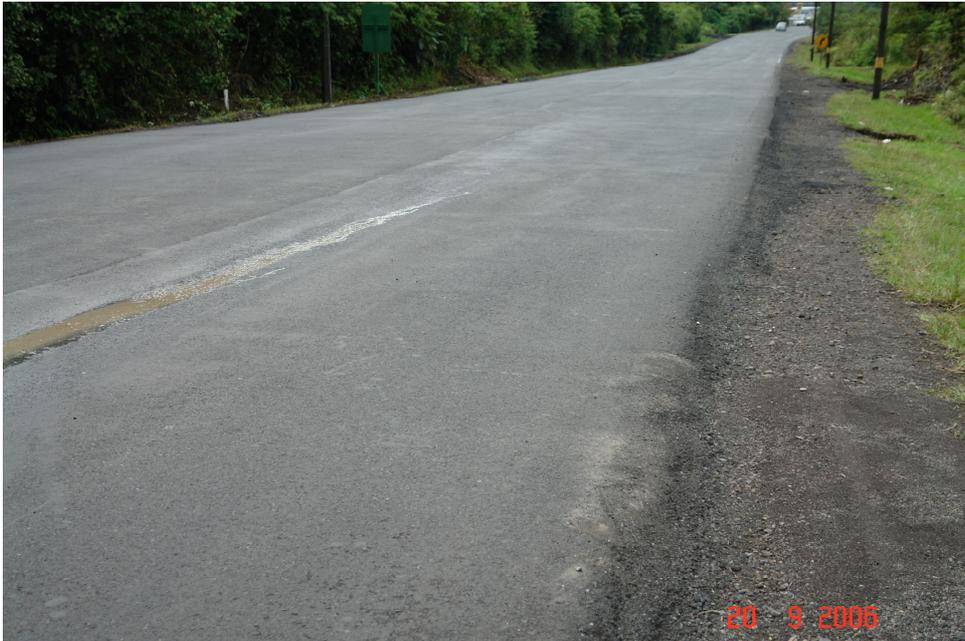
Fotografía No.8: Bacheo realizado en la ruta #32, 1Km luego de la estación de peaje. Fotografía tomada el 20 de setiembre del 2006

El acabado superficial de estos “baches” de grandes dimensiones es inaceptable en vías primarias y secundarias, porque presentan un valor de IRI (siglas en inglés para el índice de regularidad superficial) muy alto lo cual está relacionado directamente con los costos de operación de los vehículos y con una menor durabilidad del pavimento.

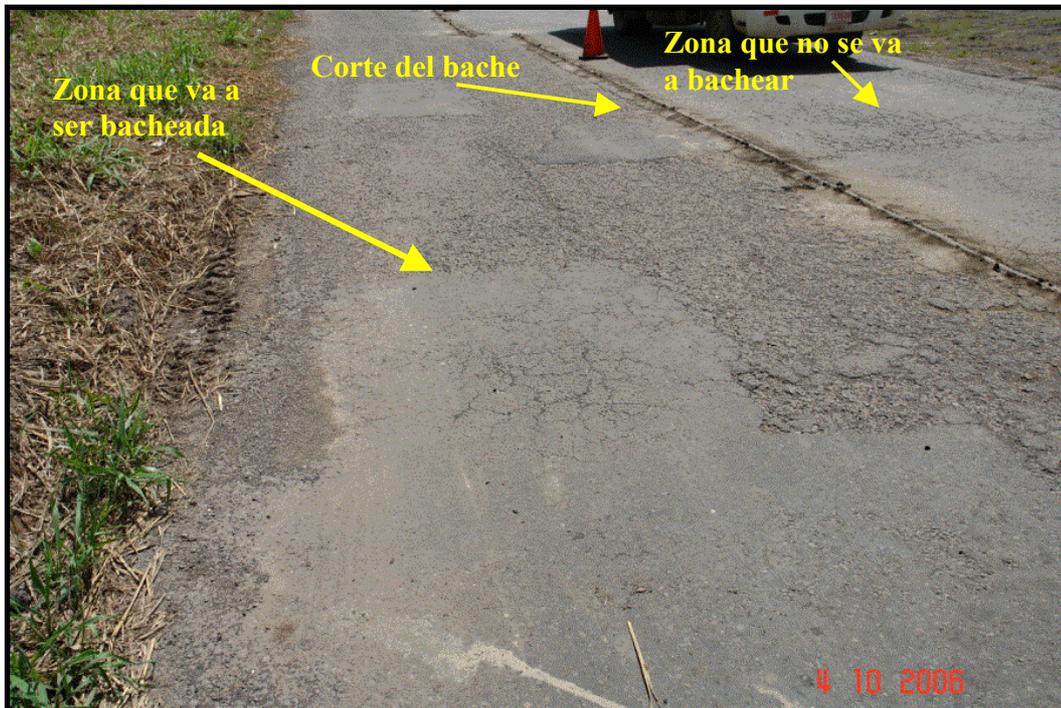
En otros casos, las zonas adyacentes a los bacheos realizados presentan un nivel de deterioro tan severo (ver fotografía No.7), que en ocasiones, empiezan a presentar huecos pocos días después que se realizó el bacheo inicial e incluso, se afectan negativamente las zonas ya reparadas, pues las zonas deterioradas adyacentes facilitan el ingreso del agua en capas inferiores y debilitan toda la estructura, incluyendo las zonas recién reparadas.

Fotografía No. 7: Bacheo realizado en ruta No.27 el 04 de octubre del 2006. Detalle de la condición de la superficie que va a ser bacheada, nótese que toda la superficie presenta deterioros severos que ameritan reconstrucción.

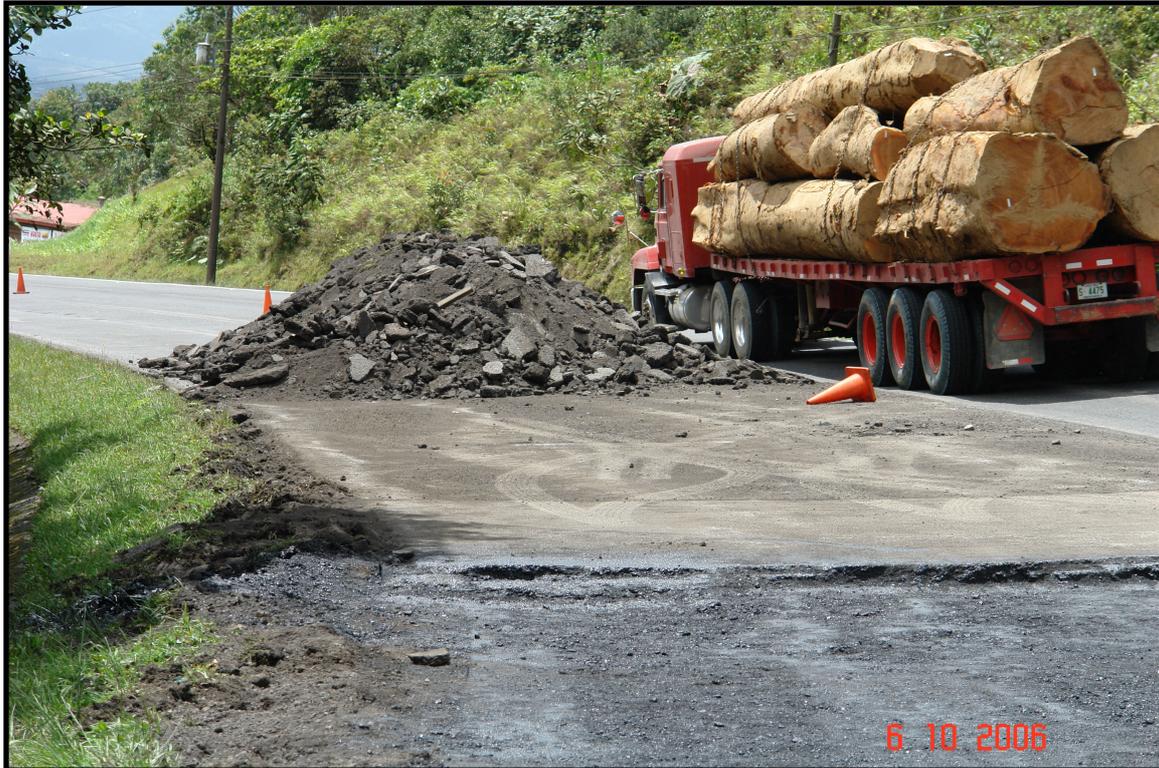
Fotografía No. 4: Detalle del control de tránsito del bacheo realizado en la ruta No. 32, San Miguel de Santo Domingo de Heredia. Fotografía tomada el 06 de octubre del 2006

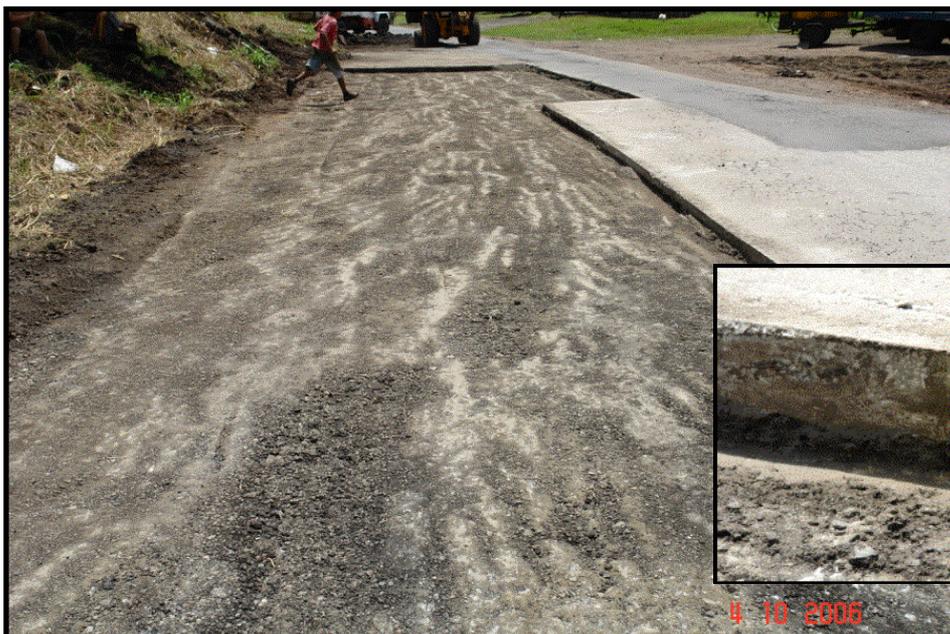
Fotografías No. 5 y 6: Bacheo realizado en ruta No.27 el 04 de octubre del 2006. Nótese la extensión del "bache" y la condición de las zonas adyacentes.

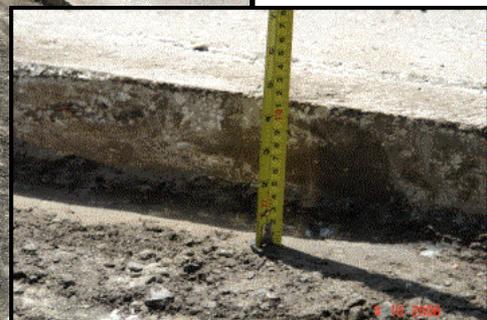
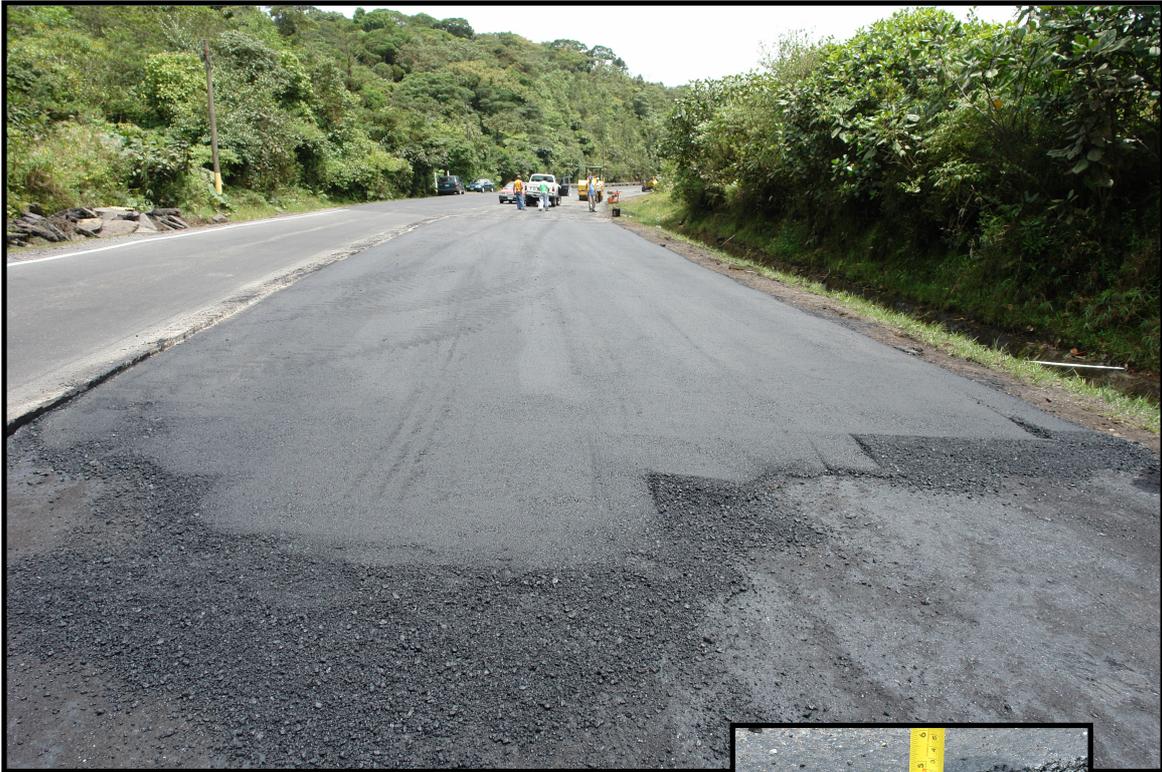
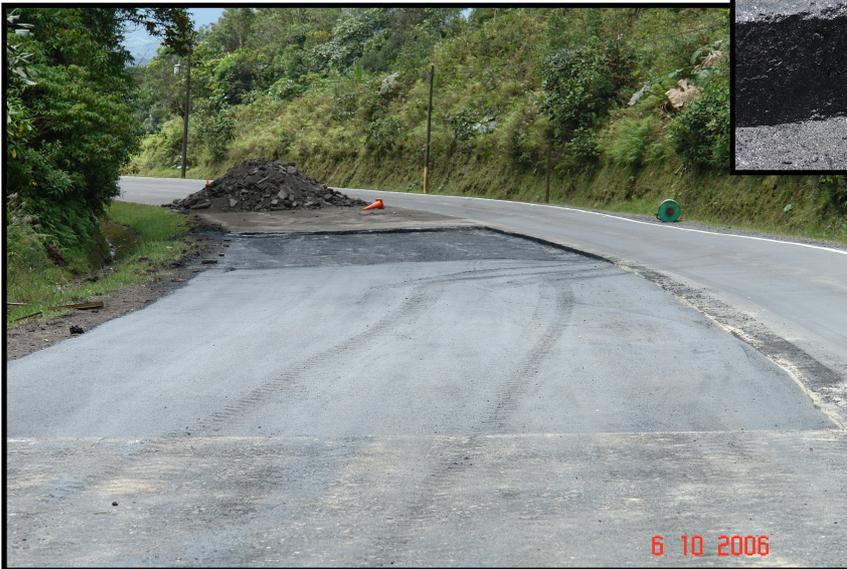
Fotografías No. 1, 2 y 3:

Esta auditoría técnica logró constatar que el área que se bachea representó un porcentaje muy importante de la totalidad de la vía. Por ejemplo, en las fotografías No.1 y No.2, se observaron extensas áreas de bacheo (12cm espesor promedio, por todo el ancho del carril, en una longitud de 30 m aproximadamente).

Bacheo realizado en la ruta No. 32, San Miguel de Santo Domingo de Heredia. Fotografías tomadas el 06 de octubre del 2006
