**INFORME DE
AUDITORÍA TÉCNICA EXTERNA
LM-AT-22-08**

**EVALUACIÓN DE PRACTICAS CONSTRUCTIVAS DE
CONSERVACIÓN VIAL DE LA
LICITACIÓN PÚBLICA LP-01-05**

OCTUBRE 2008.

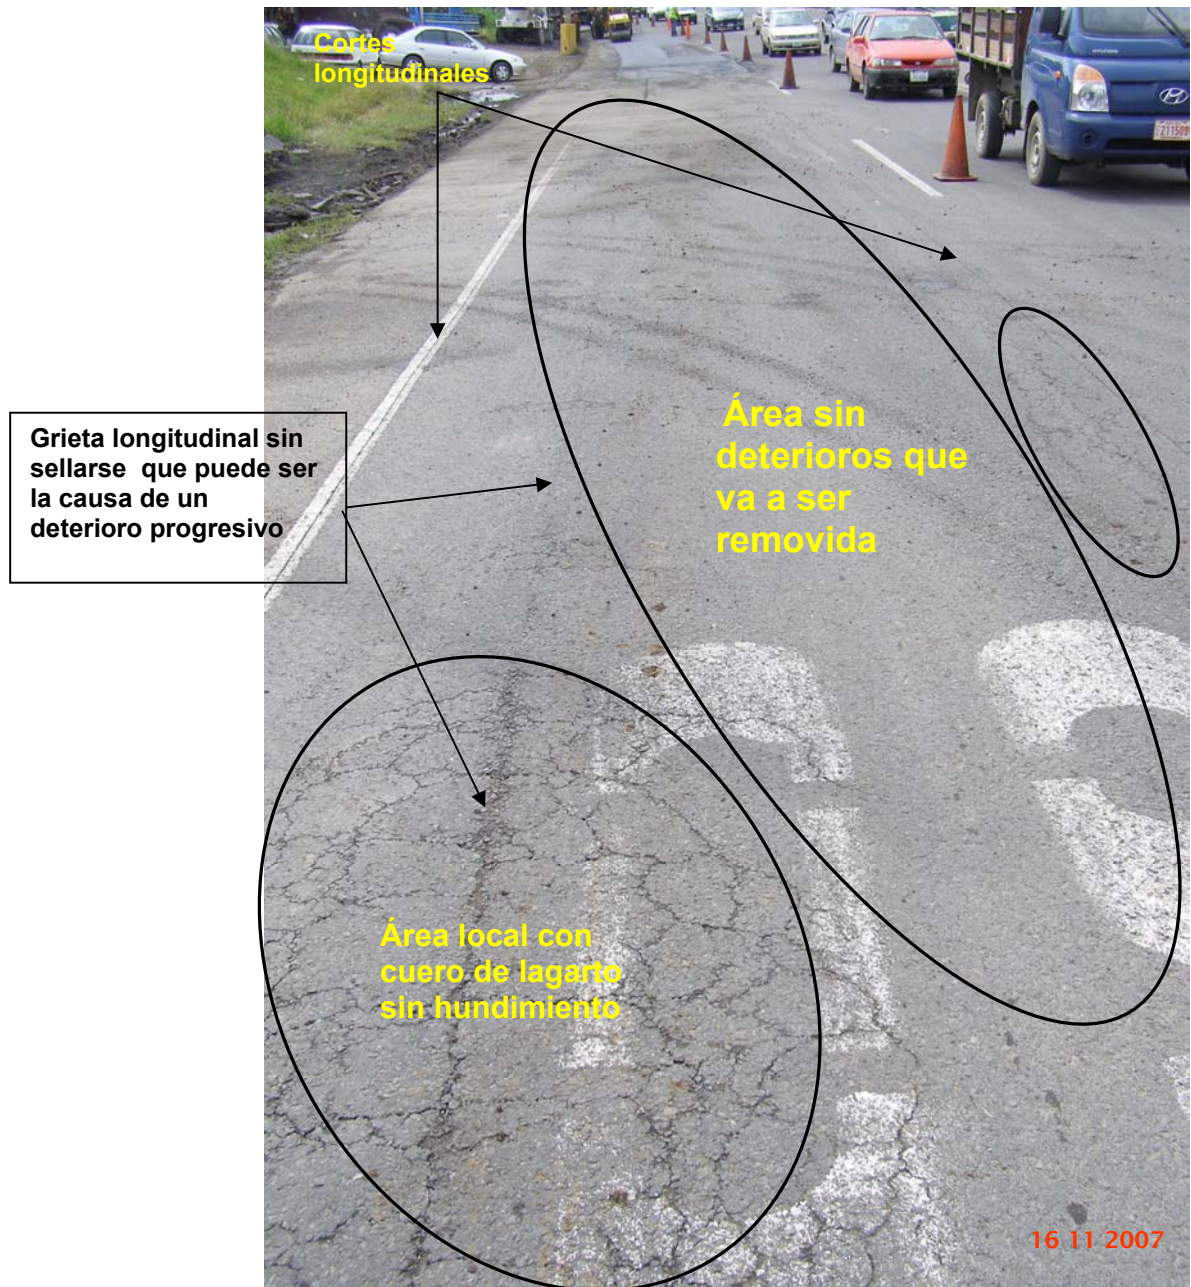
Fotografía No. 1: Trabajos de bacheo en la Zona 1-7 (Cartago, La Unión, La Unión, El Guarco, Curridabat) Ruta No. 2, Sección de Control 30101, sentido Cartago-La Lima antes de llegar a cruce de Taras, el 16 de noviembre de 2007.

En el ejemplo de la fotografía No. 1, a criterio del equipo auditor se observa un área localizada con grietas tipo “cuero de lagarto”, la cual rodea una grieta longitudinal que no ha sido tratada desde un inicio, para prevenir el aumento del deterioro. En este momento, se observa un área localizada en donde existe una red de fisura que puede justificar una acción de bacheo, lo cual no justifica el cortar todo el carril para sustituir de forma manual la carpeta asfáltica en toda la extensión, incluyendo un área grande que no está dañada y que es mucho mayor que la afectada. Como consecuencia de estos bacheos de forma manual, resultan áreas extensas como la mostrada, como ejemplo, en las fotografías No. 2, 3 y 4 en la actividad de bacheo formal, M-41 (A).

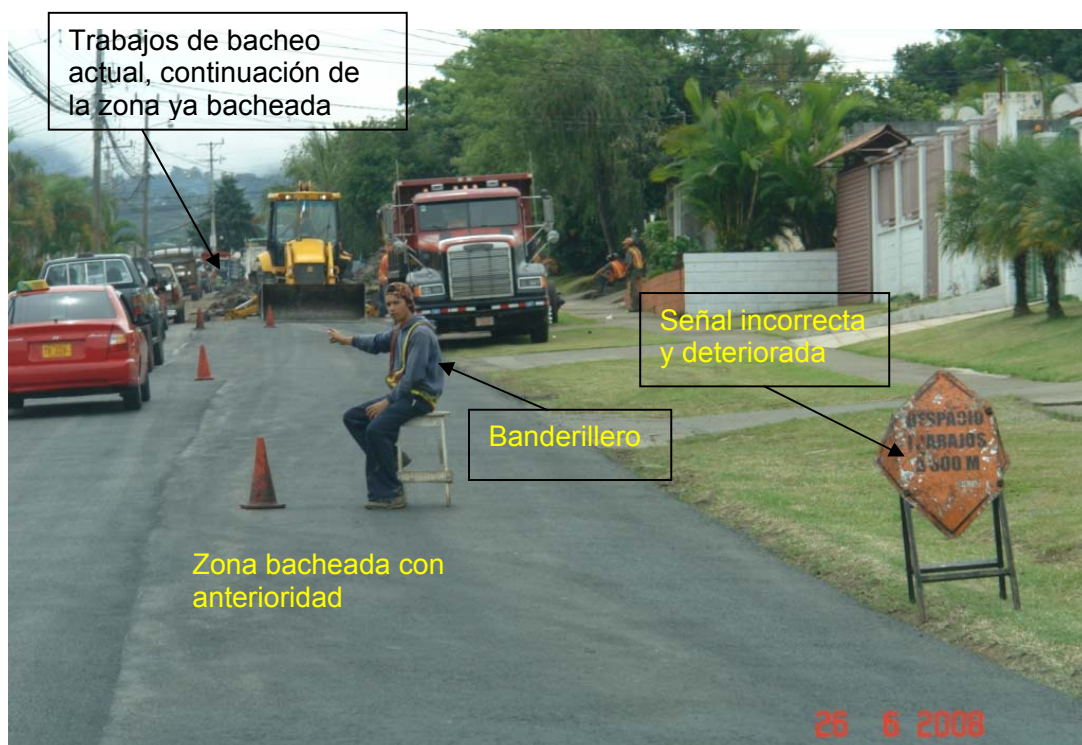
Fotografía No. 2: Trabajos de bacheo en la Zona 1-9 (Heredia, santo Domingo, Belén, Flores), Ruta No. 119, Sección de Control 40620, lugar conocido como San Roque, el 26 de junio de 2008.

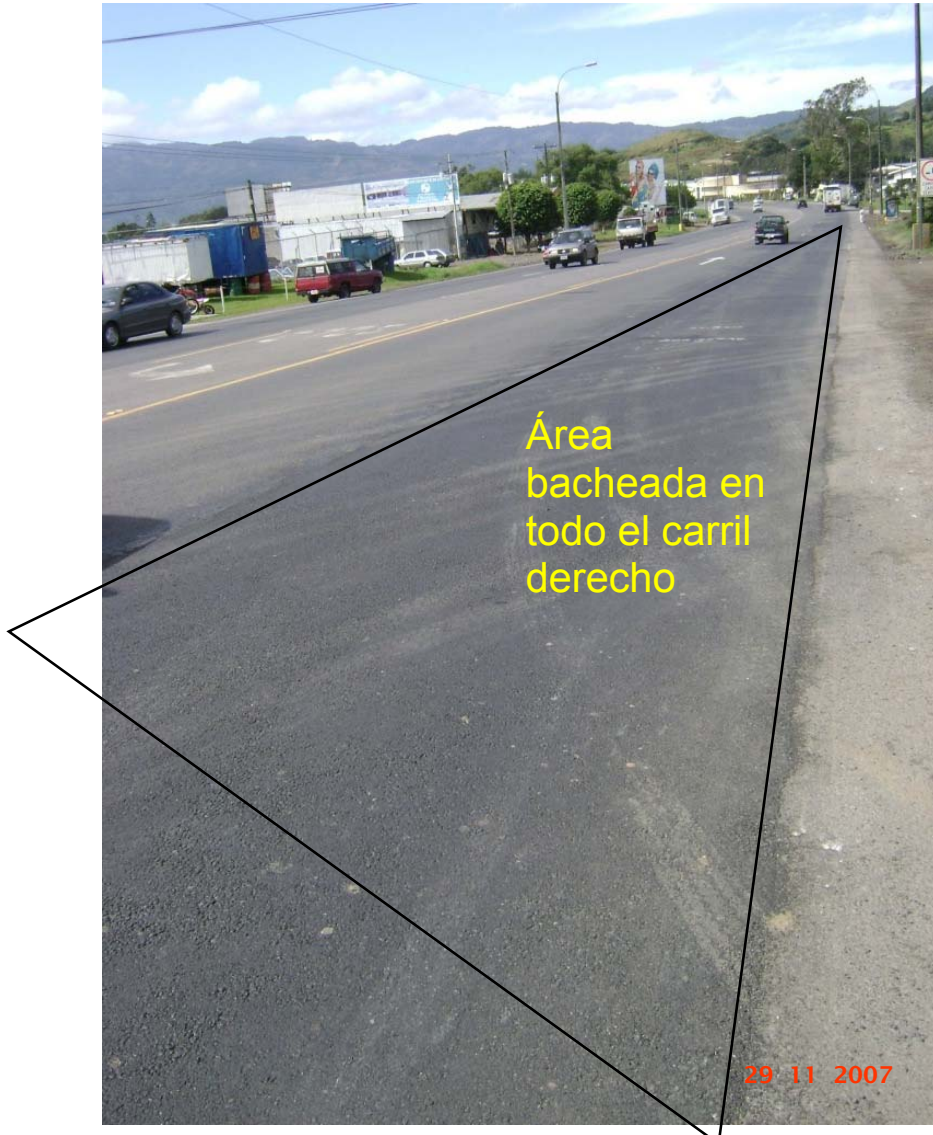
Fotografía No. 3: Área bacheada de todo el carril derecho en la Zona 1-7, Ruta No. 2, Sección de Control 30101, sentido Ochomogo-Cartago en noviembre de 2007.

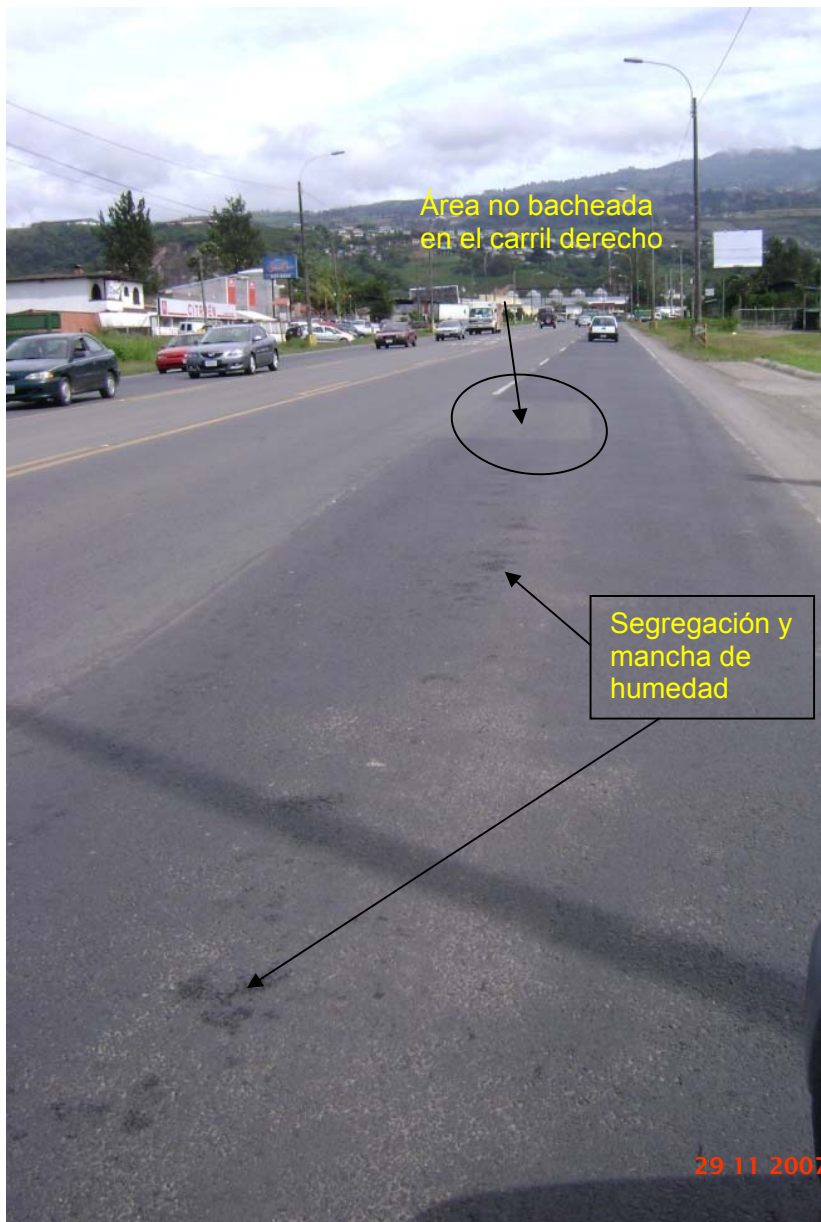
Fotografía No. 4: Área bacheada en casi todo el carril derecho en la Zona 1-7, Ruta No. 2, Sección de Control 30101, sentido Cartago-Ochomogo en noviembre de 2007.

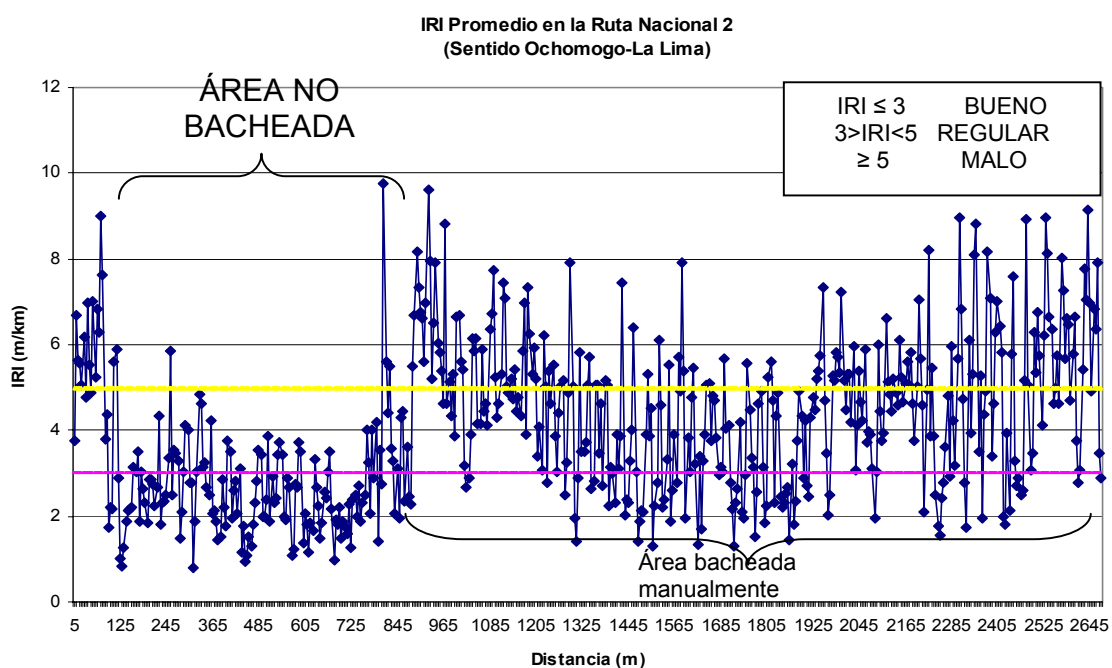
Gráfico No. 1: Resultados del IRI en el carril derecho en la zona 1-7, ruta 2, sección de control 30101, sentido Ochomogo – La Lima. Se observa que la mayoría de los valores de regularidad superficial en el área bacheada no son adecuados en un trabajo ejecutado recientemente con una alta inversión. Medición cada 5 metros.

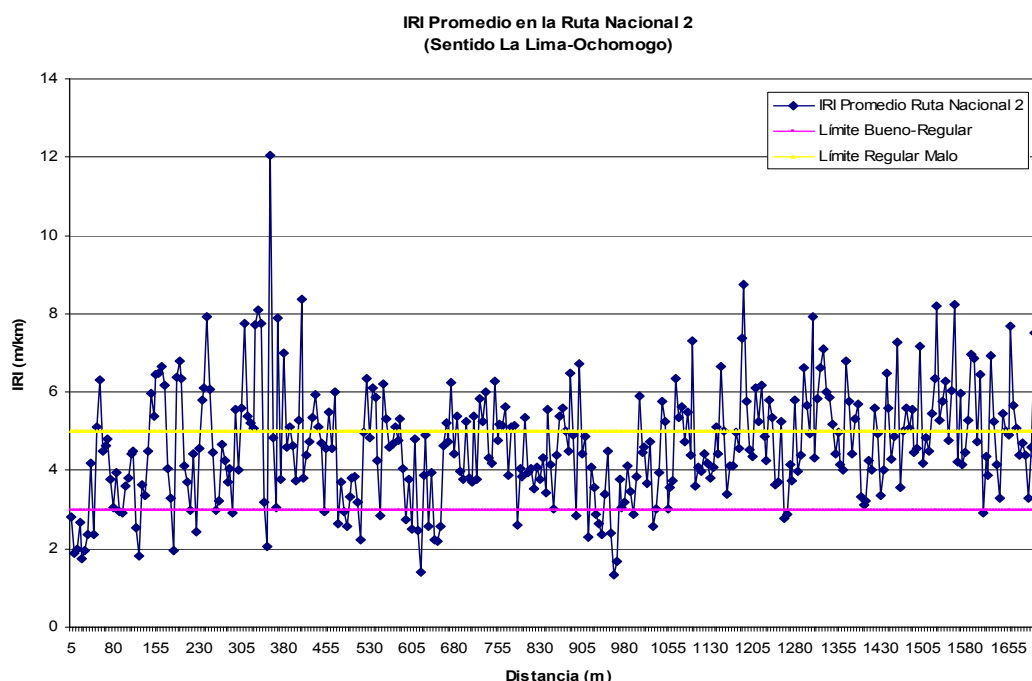
Gráfico No. 2: Resultados del IRI en el carril derecho en la zona 1-7, ruta 2, sección de control 30101, sentido La Lima-Ochomogo. Se observa que la mayoría de los valores en el área bacheada no son adecuados en un trabajo ejecutado recientemente con una alta inversión. Medición cada 5 metros.

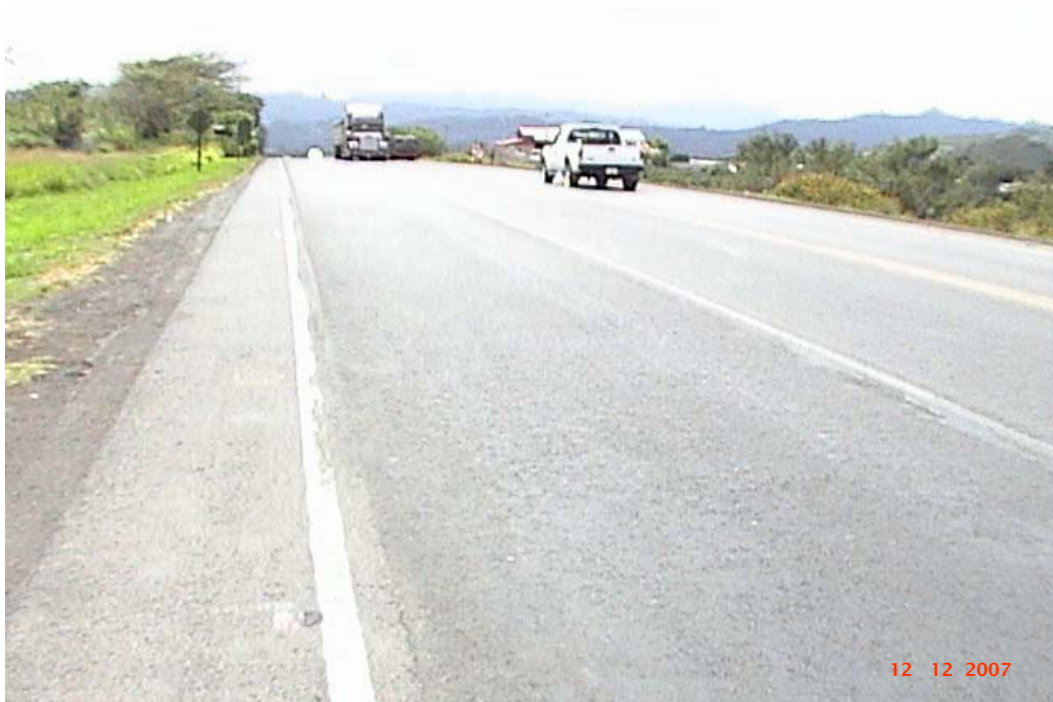
Fotografía No. 5: Área pavimentada después de un perfilado en todo el carril derecho en la Zona 1-5 (Naranjo, Alajuela, San Ramón y Palmares) Ruta No. 1, Sección de Control 20031, cerca del peaje de Naranjo en noviembre de 2007.

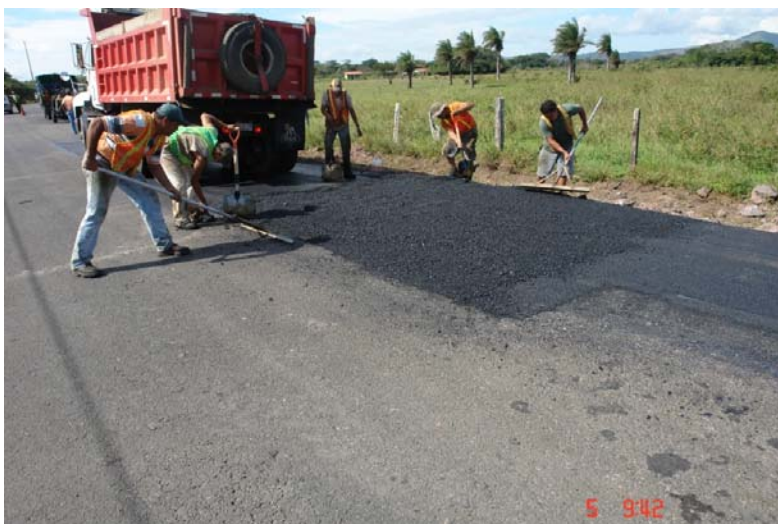
No se utiliza el escantillón de 3 metros u otro método que compruebe la regularidad superficial después de ejecutadas las labores de bacheo ó sobrecapa en ninguno de los frentes de trabajo visitados donde se realizaba esta actividad (ver tabla No. 1). No se observa el control de la regularidad superficial que debe realizar el contratista, y no se chequea este parámetro por el inspector de campo. El alisado de la superficie se realiza mediante los operarios utilizando rastrillo para tratar de uniformizar la superficie antes de ser compactada, (Fotografía No. 6 y 7).

Fotografía No. 6: Colocación de mezcla asfáltica sin chequeo de la regularidad superficial utilizando sólo rastrillo. Zona 2-3 (Bagaces, Santa Cruz y Carrillo) Ruta 164 sección de control 50392 el 5 de diciembre, cerca de Guayabo.

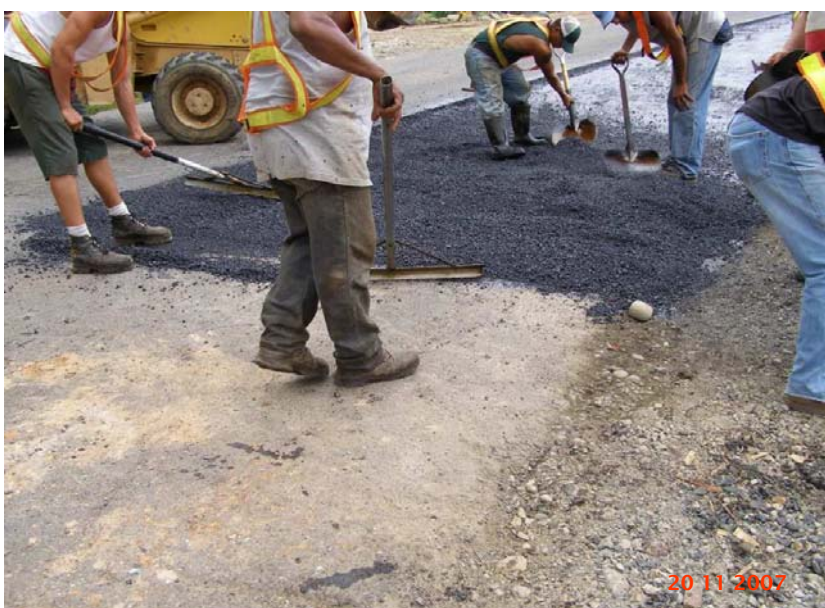
Fotografía No. 7: Colocación de mezcla asfáltica sin chequeo de la regularidad superficial (acabado superficial para función de confort) utilizando sólo rastrillo en la Zona 4-1 (Pérez Zeledón y La Osa) Ruta 2, Sección de Control 10020, cerca de la Ese.

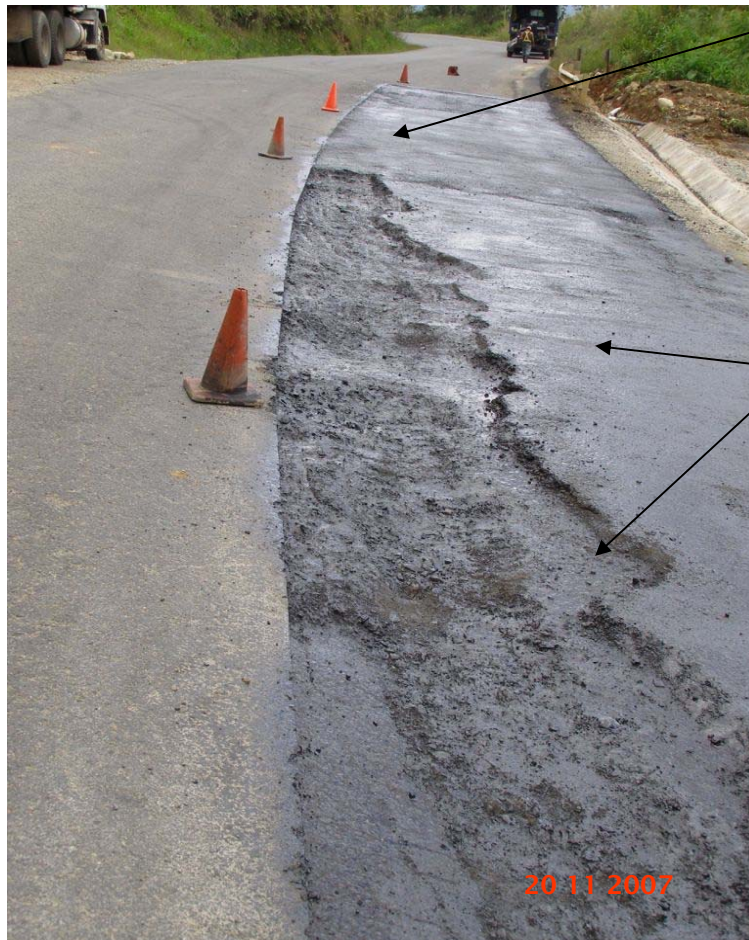
los mínimos solicitados por las regulaciones constructivas para el tipo de mezcla asfáltica utilizada. Ver fotografías No. 8 y 9.

Espesores inferiores a 2 cm

Fotografía No. 8: Superficie irregular con diferentes espesores donde es colocada la mezcla asfáltica en caliente de una vez. La parte más alejada fue colocada el día anterior, está aproximadamente un centímetro por debajo del nivel y sería completada en ese momento. Zona 4-1, Ruta 2 sección de control 10020.

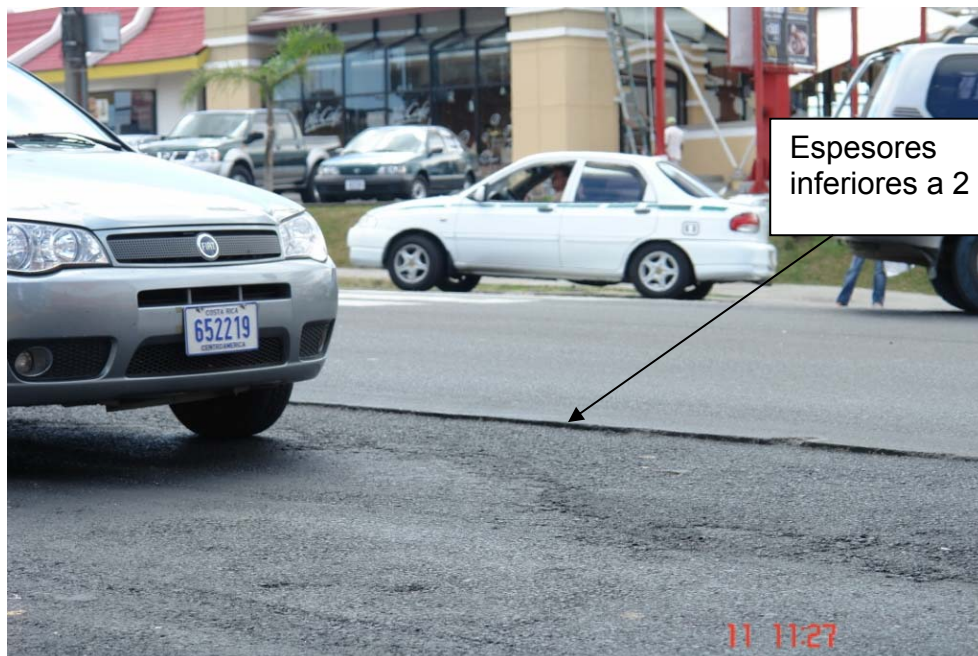
Fotografía No. 9: Superficie donde se colocó la mezcla asfáltica en caliente en días anteriores que luego se completa y donde los espesores son muy pequeños. Zona 1-3 (Desamparados, Curridabat, Acosta, Aserri, Dota) Ruta 2, sección de control 19006. Fecha 11 de enero del 2008.

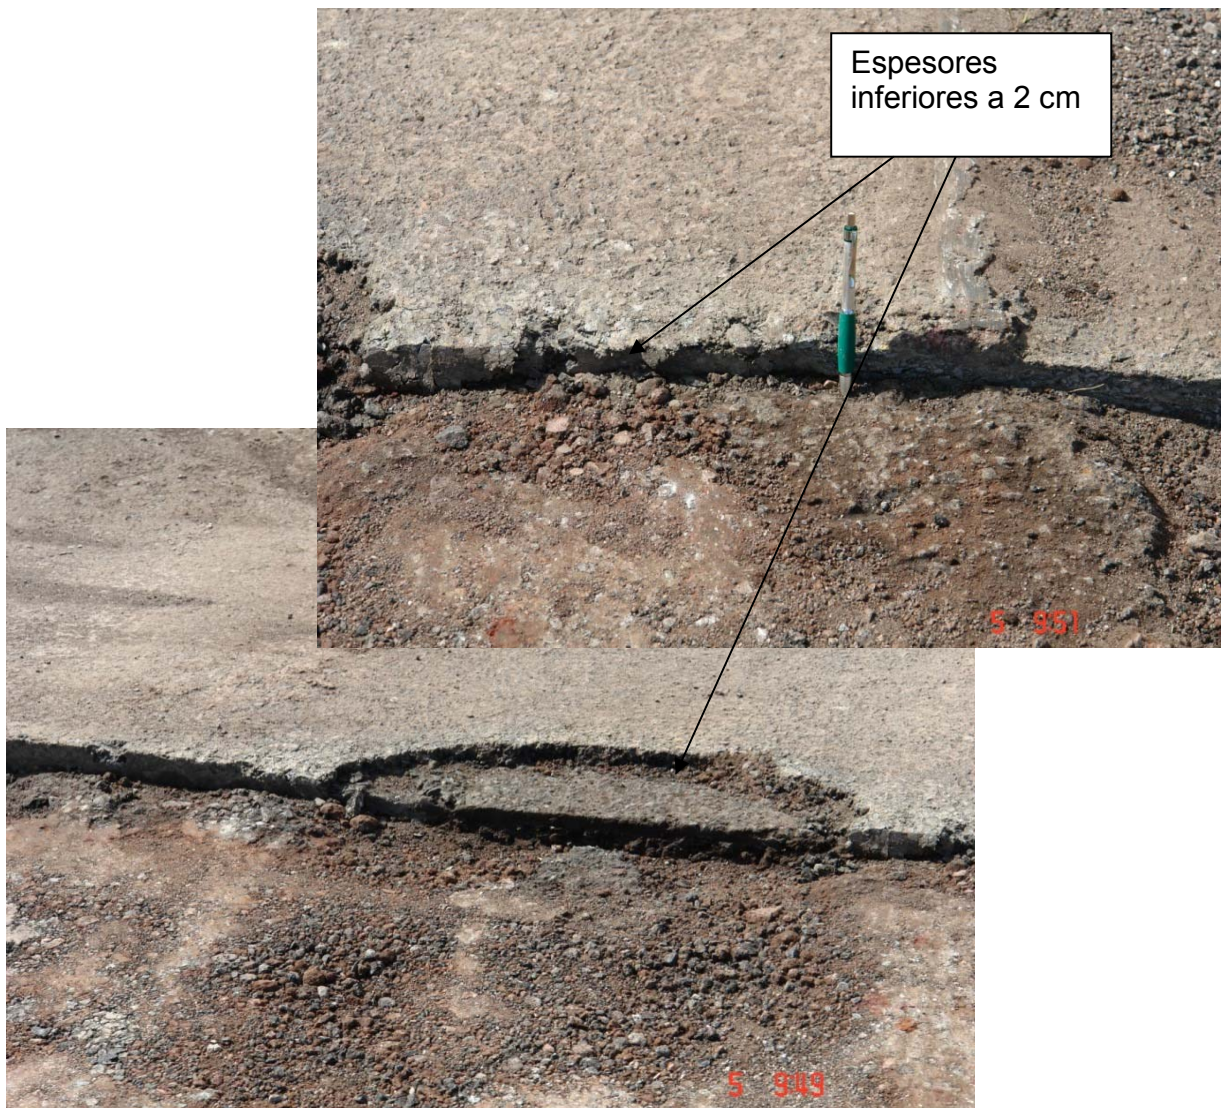
En otros casos la sustitución del material producto de la actividad de bacheo, se realiza a espesores muy pequeños (menores de tres centímetros) lo que de la misma forma no cumple con los espesores necesarios para la colocación de la mezcla. (Fotografía No. 10 y 11)

Fotografía No. 10: Superficie donde se colocó la mezcla asfáltica en caliente en espesores inferiores a los autorizados en el cartel de Licitación Pública LP-01-05. Zona 2-3, Ruta No. 164, Sección de Control 50392, cerca de Guayabo. Fecha 5 de diciembre de 2007.

Este espesor pequeño influye en la rotura de la carpeta asfáltica por fatiga, la segregación de la mezcla asfáltica, compactación no uniforme de la mezcla, quiebra del agregado por compactación en capas de espesores pequeños y homogeneidad de la mezcla.

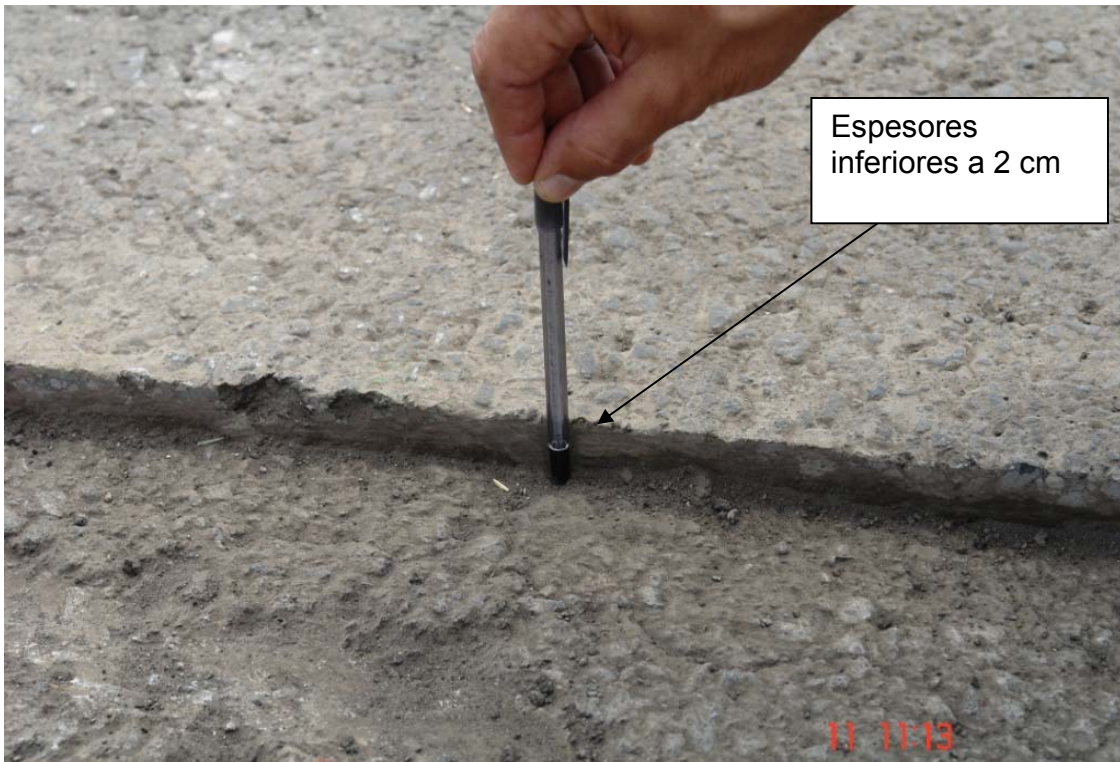
Fotografía No. 11: Superficie donde se colocó la mezcla asfáltica en caliente con espesores inferiores a los autorizados en el cartel de Licitación Pública LP-01-05. Zona 1-3, Ruta 2 sección de control 19006, en Curridabat. Fecha 11 de diciembre de 2007.

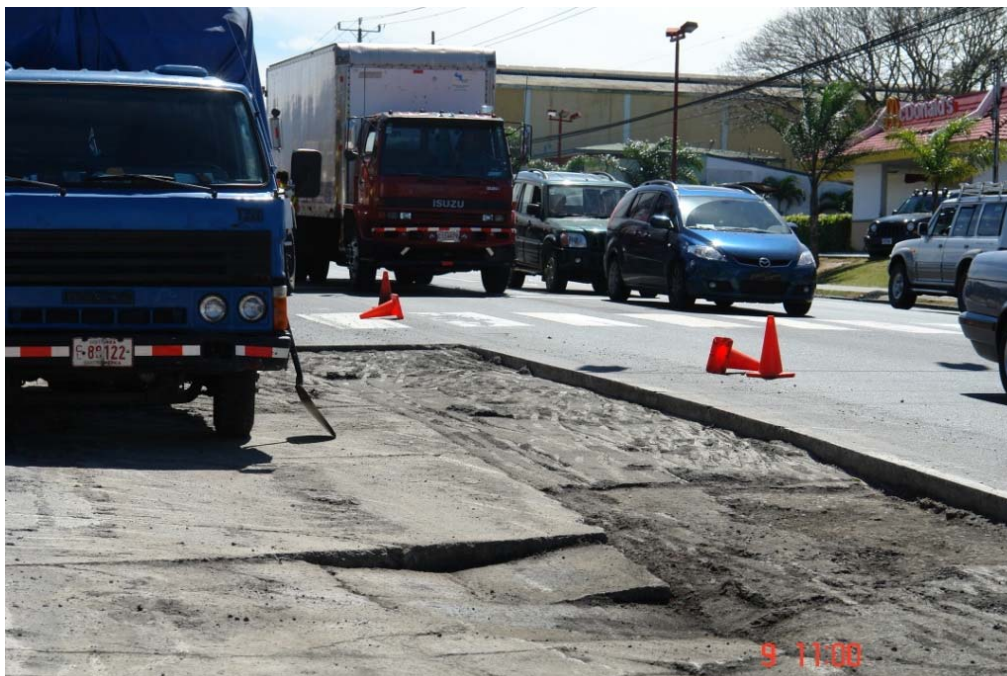
La mezcla asfáltica es colocada sobre losas de concreto quebrada (material suelto), que evidencia falta de capacidad de soporte de la losa y de las capas inferiores. La superficie, a criterio del equipo auditor, no está adecuadamente preparada para colocar la mezcla asfáltica. Fotografía No. 12.

Fotografía No. 12: Colocación de mezcla asfáltica sobre base con problemas de soporte e irregularidades. Zona 1-3, Ruta No. 2, Sección de Control 19006. Frente a Plaza del Sol en Curridabat.

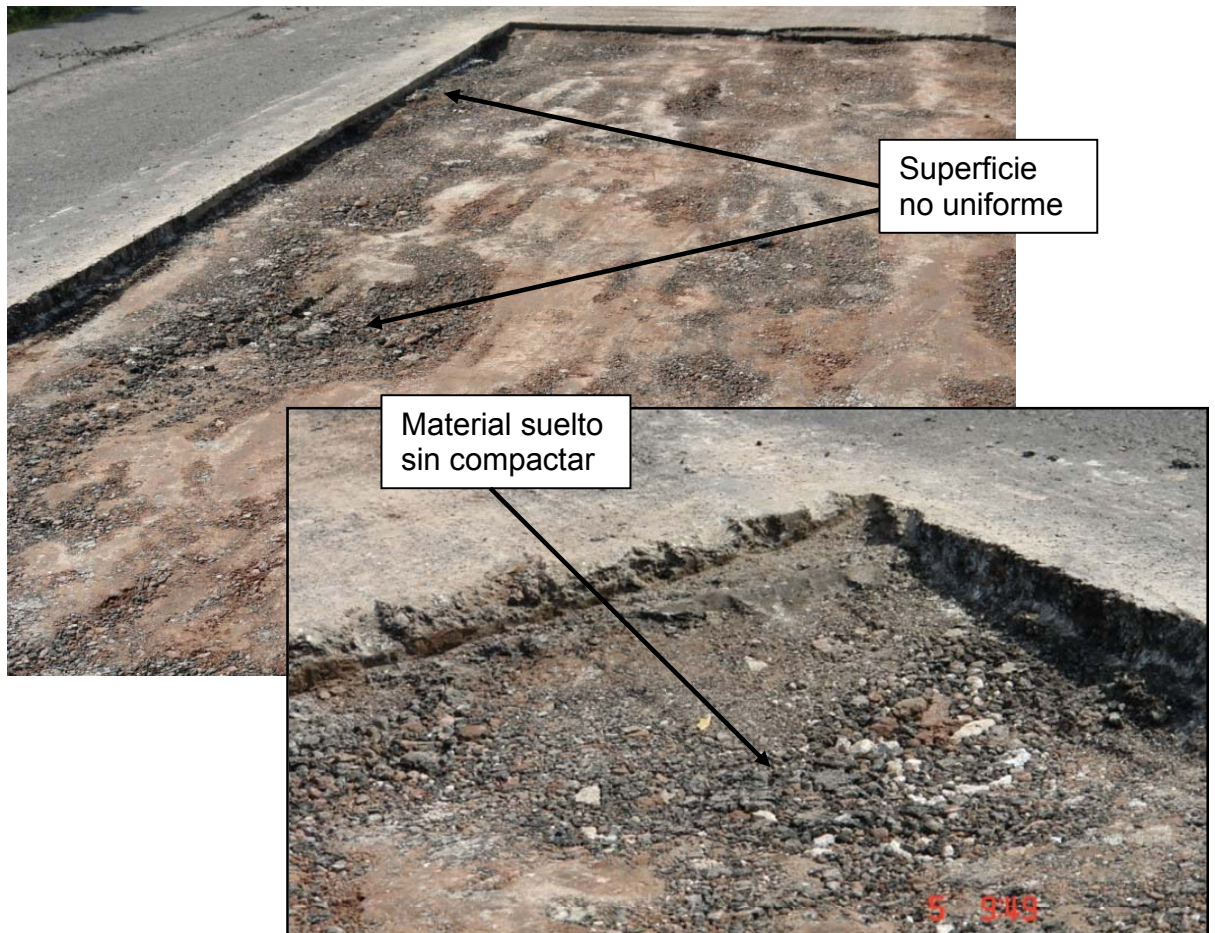
En el trabajo que se observa en la fotografía 13, no se realizó barrido, se compactó con el cilindro vibratorio pero se observa material suelto y superficie no uniforme donde fue colocada la mezcla asfáltica.

Fotografía No. 13: Colocación de mezcla asfáltica sobre base granular con problemas de compactación (se observa material suelto) e irregularidades y con espesores inferiores al mínimo requerido para el tipo de mezcla colocada. Zona 2-3, Ruta No. 164, Sección de Control 50392.

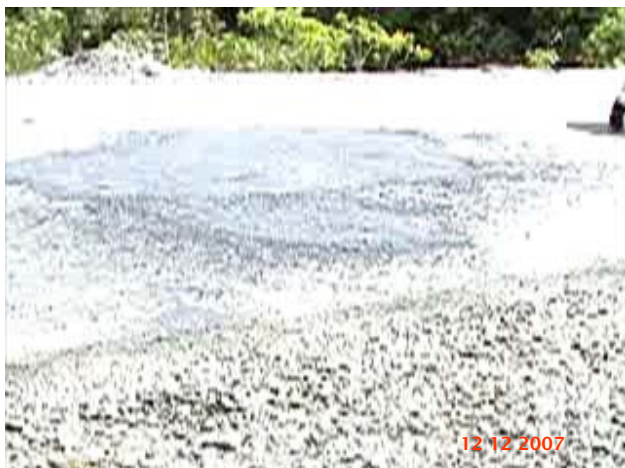
Fotografía No. 14: Colocación de mezcla asfáltica caliente comprendida en la actividad de bacheo de urgencia en la Zona 3-1, Ruta No. 1, Sección de Control 60200. Así quedó el sitio después de haber terminado el trabajo. Cerca de Cerro Esquivel.

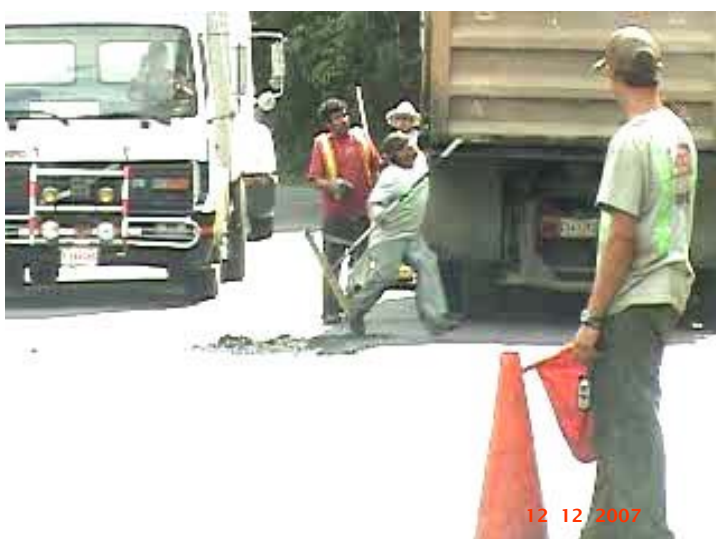
Fotografía No. 15: Colocación de mezcla asfáltica caliente comprendida en la actividad de bacheo de urgencia en la Zona 3-1, Ruta No. 1, Sección de Control 60200. Se observa como el obrero esquia la mezcla asfáltica caliente que es lanzada desde la vagoneta. Cerca de Cerro Esquivel.

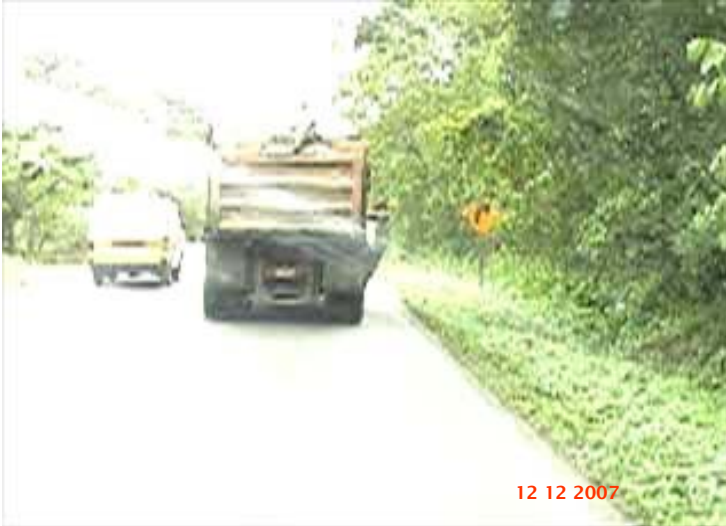
Fotografía No. 16: Actividad de bacheo de urgencia en la Zona 3-1, Ruta No. 1, Sección de Control 60200. Se observa como los obreros que realizan la actividad son transportados por la vagoneta en lugares inapropiados. Cerca de Cerro Esquivel.

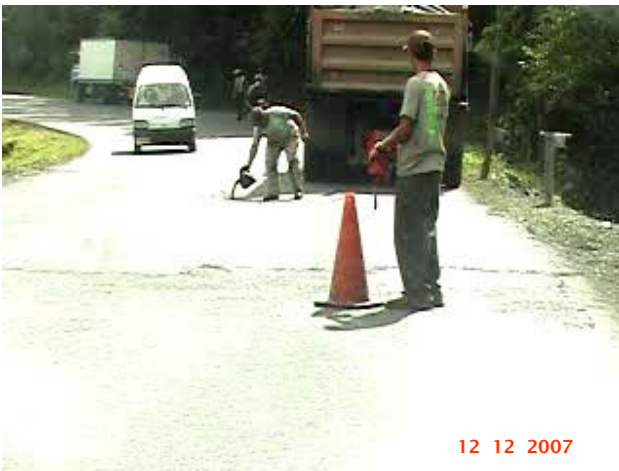
Fotografía No. 17: Riego de liga sin dosificación y forma de colocación inadecuada para la actividad de bacheo de urgencia, directamente sobre la superficie sin cortar los bordes, realizado en la Zona 3-1, Ruta No. 1, Sección de Control 60200. Señalización de obra que incumple lo estipulado en el cartel de licitación LP-01-05.

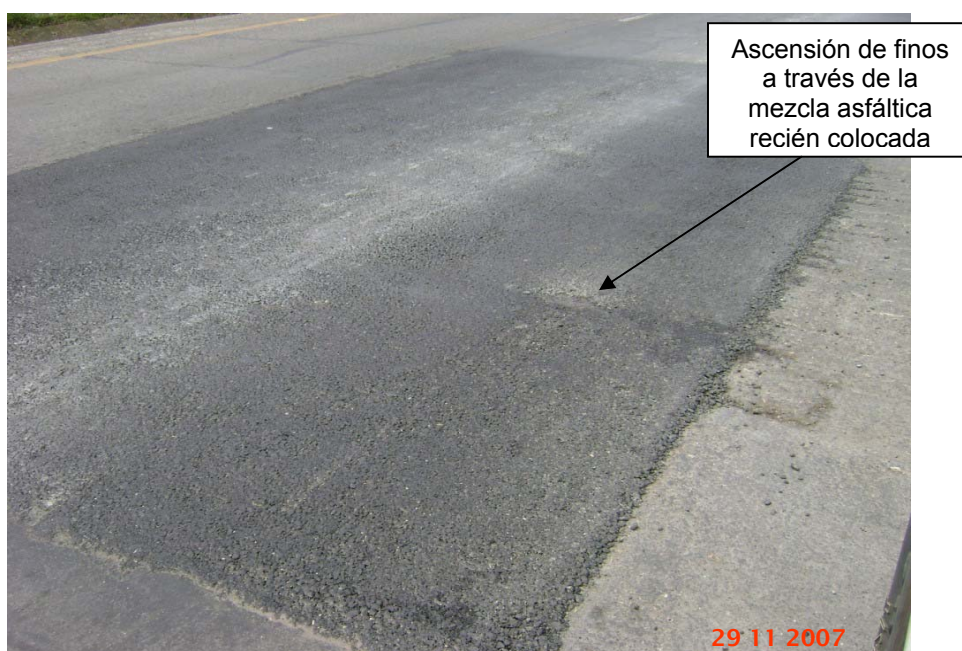
En la ruta 2, sección de control 30740, se realizó una colocación de mezcla asfáltica en caliente como bacheo de urgencia de (14,31 toneladas) sobre losas de concreto fracturadas de un pavimento rígido en noviembre de 2007. El equipo auditor, visitó los trabajos al siguiente día de realizado el trabajo, encontrándose el deterioro prematuro de la mezcla asfáltica en varias losas, como se muestra en la fotografía No. 18. La inversión realizada sin considerar los reajustes es de ¢ 766.744 (setecientos sesenta y seis mil setecientos cuarenta y cuatro colones)

Fotografía No. 18: Deterioro observado dos días después de colocado un bacheo de urgencia con mezcla asfáltica sobre pavimento de concreto en la Zona 1-7, Ruta No. 2, Sección de Control 30740 (Ochomogo). Se observa ascensión de finos y agua del material de la base lo que trae un deterioro acelerado del trabajo ejecutado.

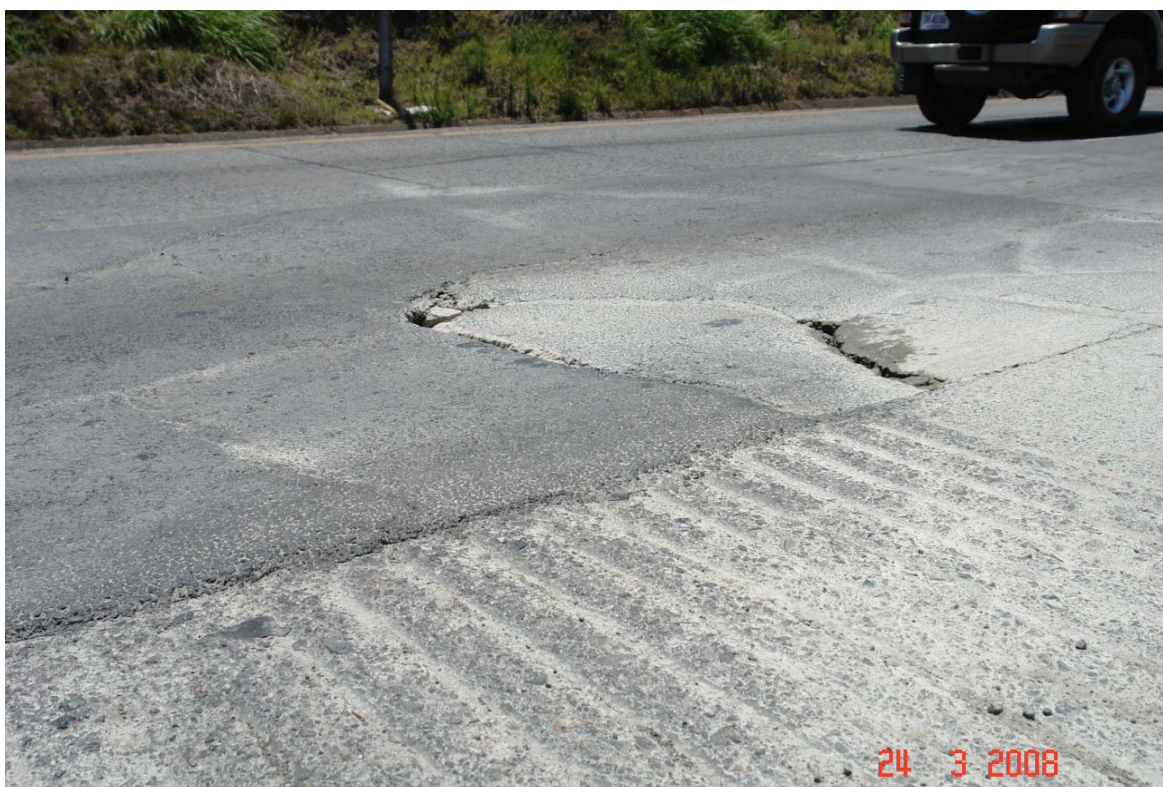
A los cuatro meses después, (24 de marzo de 2008) en algunos lugares donde se realizó el trabajo se observan deterioros severos, evidenciándose poca efectividad de los trabajos. (Fotografía No. 19)

Fotografía No. 19: Deterioro observado en el mismo lugar de la fotografía No.13 cuatro meses después.

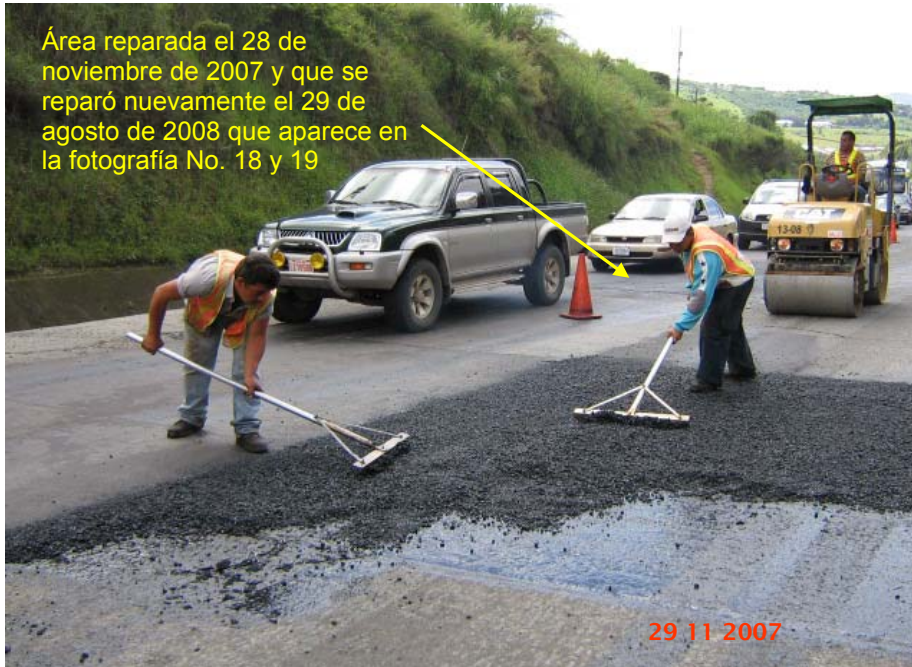
La progresión del daño es acelerada en el tiempo, y la necesidad de invertir continuamente en la reparación del deterioro hace que la actividad no cumpla con su objetivo. El 29 de agosto del 2008, se observa por el equipo auditor, que debido al deterioro avanzado en que ya se encontraban los lugares intervenidos en el mes de noviembre del 2007, fue necesario una nueva colocación de mezcla asfáltica bajo el concepto de bacheo de urgencia en los mismos sitios anteriores y otros nuevos. (Fotografía No. 20)

Fotografía No. 20: Colocación de mezcla asfáltica sobre losa de concreto fracturada y con espesores más pequeños que los adecuados. Zona 1-7 Ruta No. 2 en la subida a Ochomogo el día 29 de agosto de 2008.

En esta sección vial, no se está realizando la sustitución de las losas de concreto, y la reparación de la base, unido a que no se le realizan sellados de grietas para evitar la entrada de agua a las capas inferiores, provocando el deterioro mayor de la losa y de las adyacentes, para lo cual necesitará una inversión cada vez mayor a medida que se demore más el mantenimiento. La causa del problema no se analiza para determinar el tipo de reparación que se necesita y se opta por un procedimiento de colocación de mezcla sobre la losa de concreto que no resuelve la causa de falla.

La colocación de mezcla asfáltica sobre losas fracturadas en los pavimentos rígidos con problemas de presencia de agua y losas fracturadas con pedazos completamente sueltos, es una actividad poco efectiva ya que los problemas se van a reflejar de forma inmediata en la superficie lo que provoca el deterioro acelerado del trabajo realizado y como resultado la ineficiencia de ese gasto.

Aplicar la técnica adecuada para eliminar la causa que está provocando el deterioro de forma oportuna, es importante en la ingeniería de mantenimiento de las carreteras. Los trabajos que se realicen para eliminar la causa que provoca el deterioro es lo más importante para que la actividad resulte eficaz y no se gasten recursos continuamente, sin resolver el problema y teniendo que accionar sobre el mismo lugar de forma repetida (en este caso cada 6 meses).

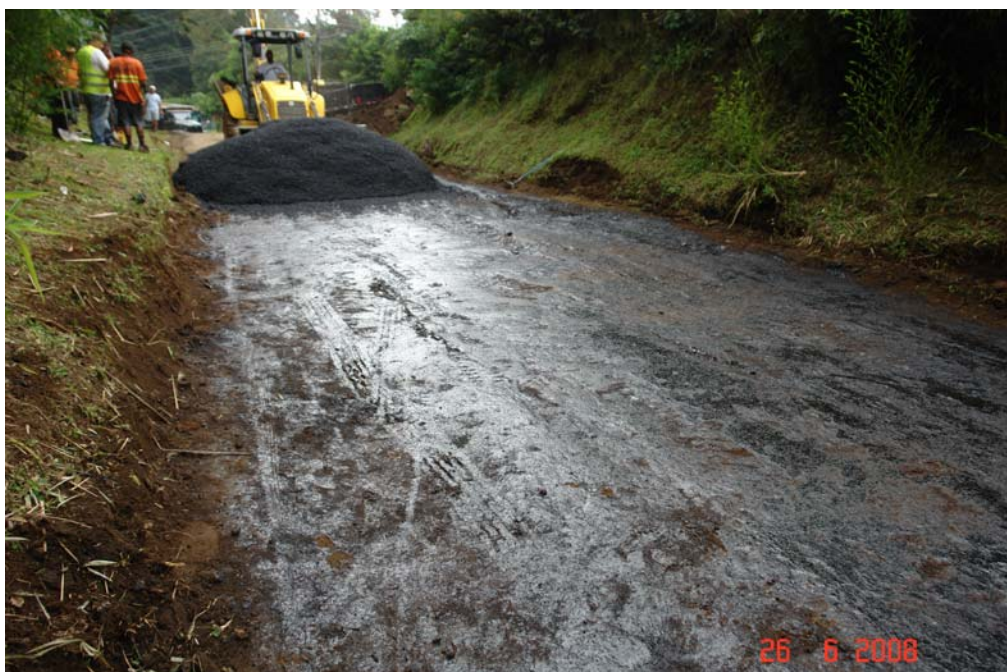
El equipo auditor en recorrido el día 26 de junio de 2008, observa en la sección de control 40410 de la Ruta 114, un bacheo formal en todo el ancho de la calzada (Fotografía No. 21), colocándose la mezcla con espesores elevados de aproximadamente 20 centímetros directamente sobre el terreno natural, lo cual para el equipo auditor no constituye una base adecuada para colocar una carpeta asfáltica de tanta dimensión.

Fotografía No. 21: Bacheo en la Ruta 114, sección de control 40410 de Birri hacia Porrosati, en Heredia. Colocación de mezcla asfáltica sobre terreno sin estructura de pavimento en lugar donde no hay evacuación de las aguas por no existir cunetas.

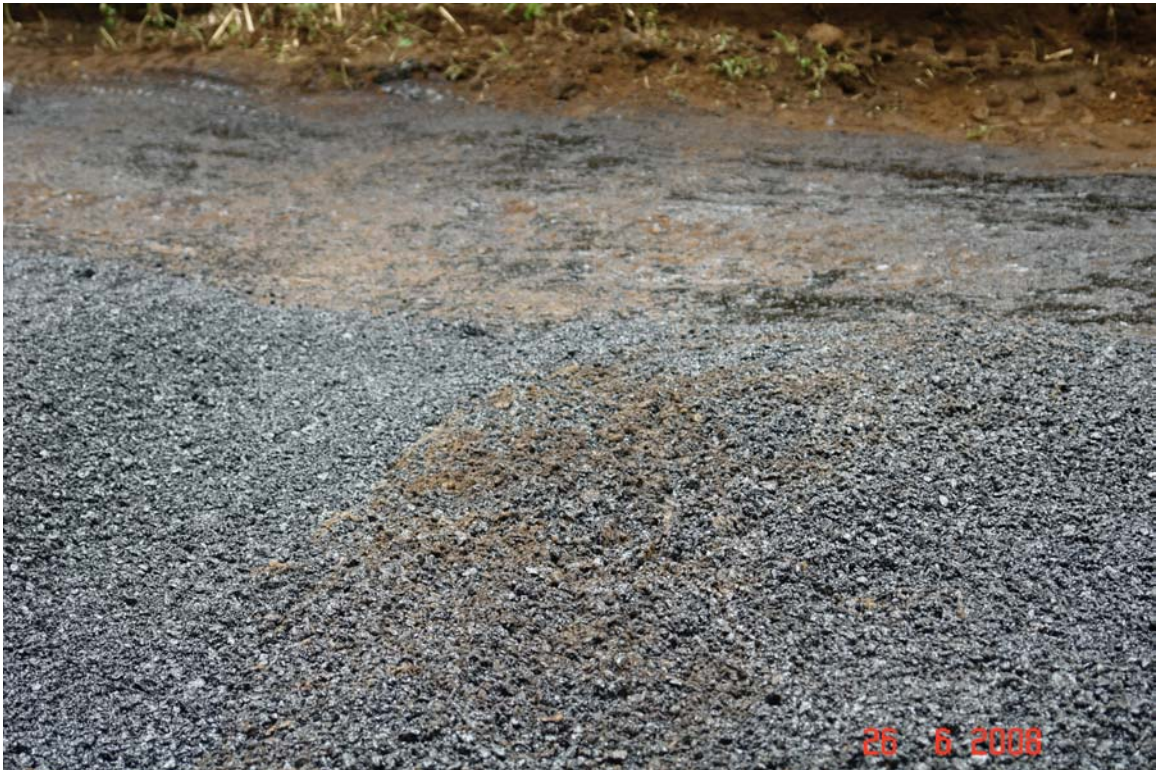
Fotografía No. 22: Contaminación de la mezcla con tierra.

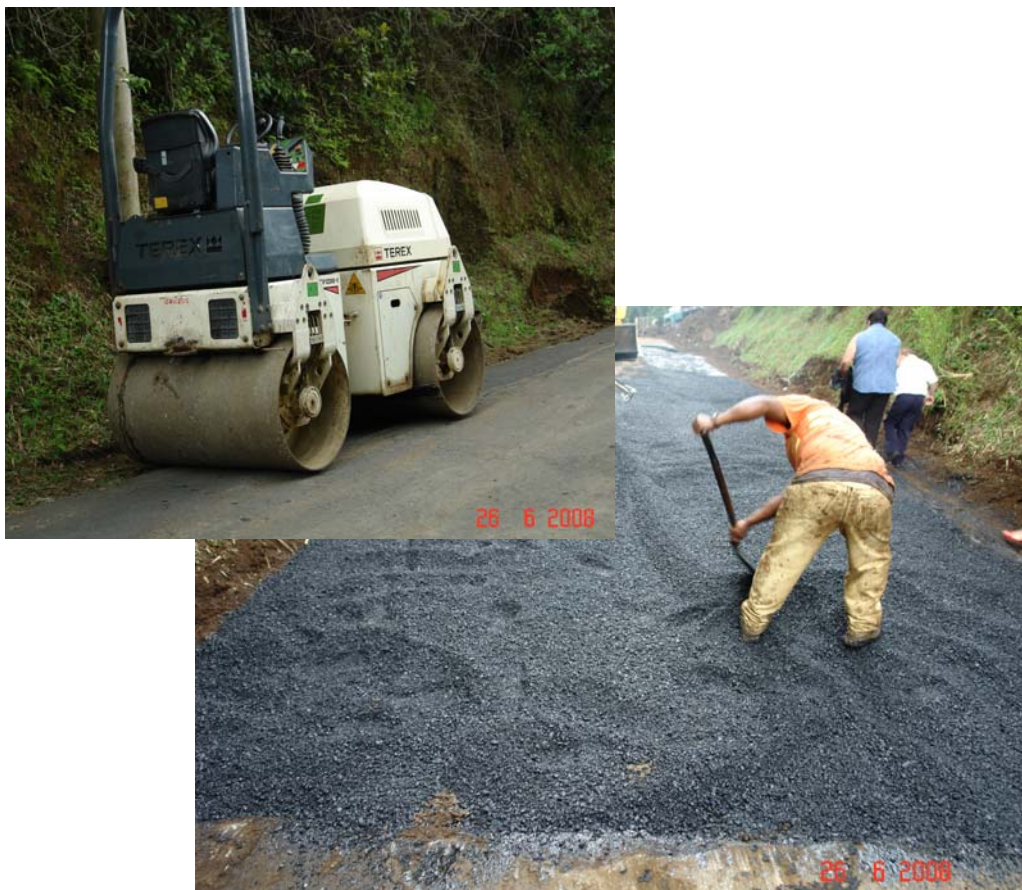
- b) Se coloca mezcla asfáltica directamente sobre el terreno ya que no existen según la observación en el sitio, capas de base y sub base del pavimento en ese lugar.
- c) Se observa contaminación de la mezcla asfáltica en caliente durante el proceso de colocación. Fotografía No. 22.
- d) Se está colocando un espesor de 20 centímetros, inadecuado para el equipo de compactación que se utiliza y los requisitos de la actividad M-41(A). Fotografía No. 23.

Fotografía No. 23: Colocación de mezcla asfáltica de 20 centímetros en todo el ancho de la calzada que será compactada con el equipo de compactación presente en la obra.

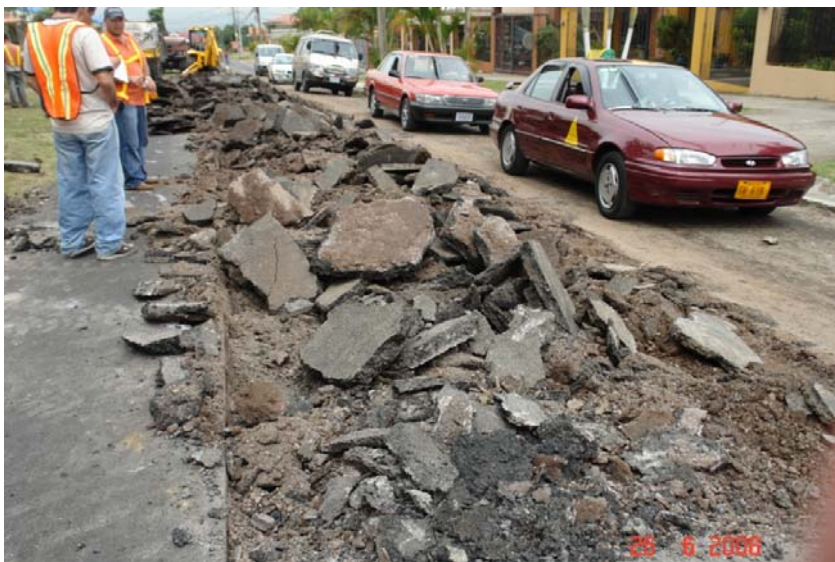
Fotografía No. 24: Bacheo en casi todo el ancho de la calzada en la sección de control 40620, de la ruta 119, zona 1-9.
