**INFORME DE
AUDITORÍA TÉCNICA EXTERNA
LM-AT-22-08**

**EVALUACIÓN DE PRACTICAS CONSTRUCTIVAS DE
CONSERVACIÓN VIAL DE LA
LICITACIÓN PÚBLICA LP-01-05**

OCTUBRE 2008.

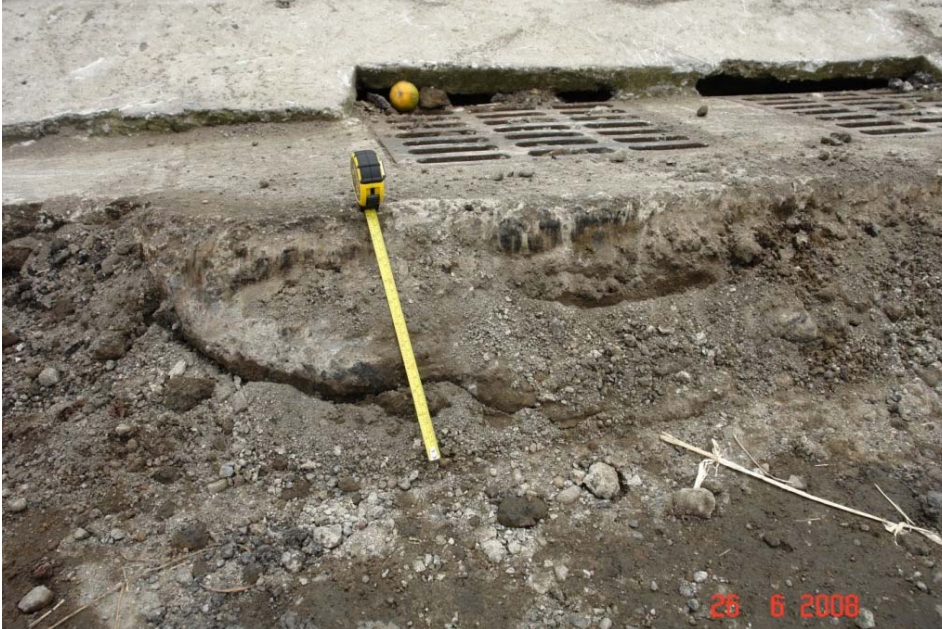
Fotografía No. 25: Altura de excavación donde será colocada la mezcla asfáltica para llegar al nivel de la superficie.

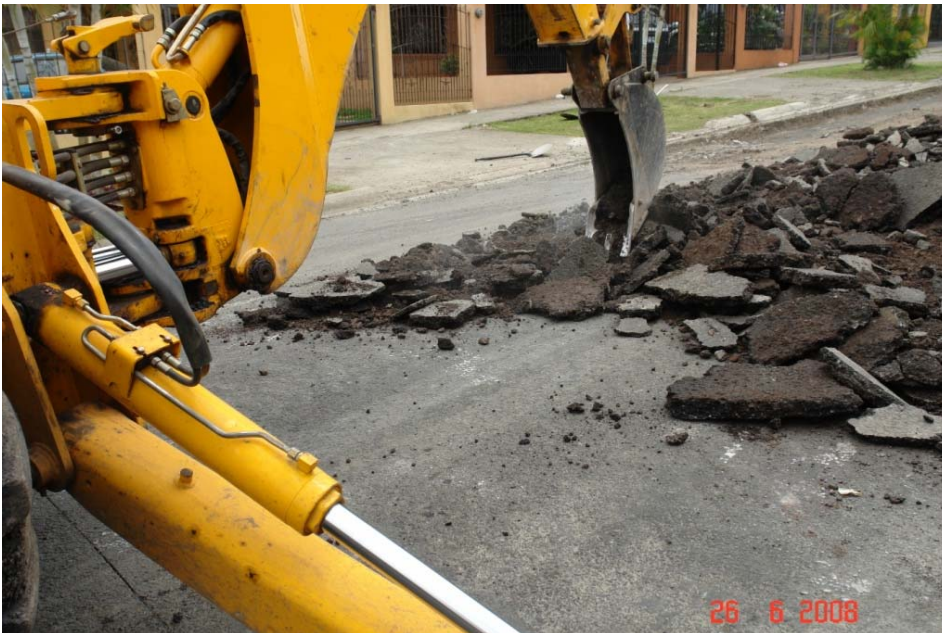
- b) El área que se está levantando para realizar el bacheo en el momento de la visita, se encuentra sin deterioros evidentes. (Fotografía No. 26)
- c) En el lugar donde se había terminado de extraer el material que fue removido y que quedaría como soporte de la mezcla asfáltica, se observa presencia de humedad y grietas al paso de los vehículos, comportándose el material como un colchón, (fotografía No. 27), lo que evidencia problemas de capacidad de soporte sobre el cual se colocará la mezcla asfáltica. No se soluciona en el momento oportuno una posible causa que está afectando la vida útil de la carpeta asfáltica.

Fotografía No. 26: Corte de carpeta asfáltica en lugar donde no se observa ningún deterioro.

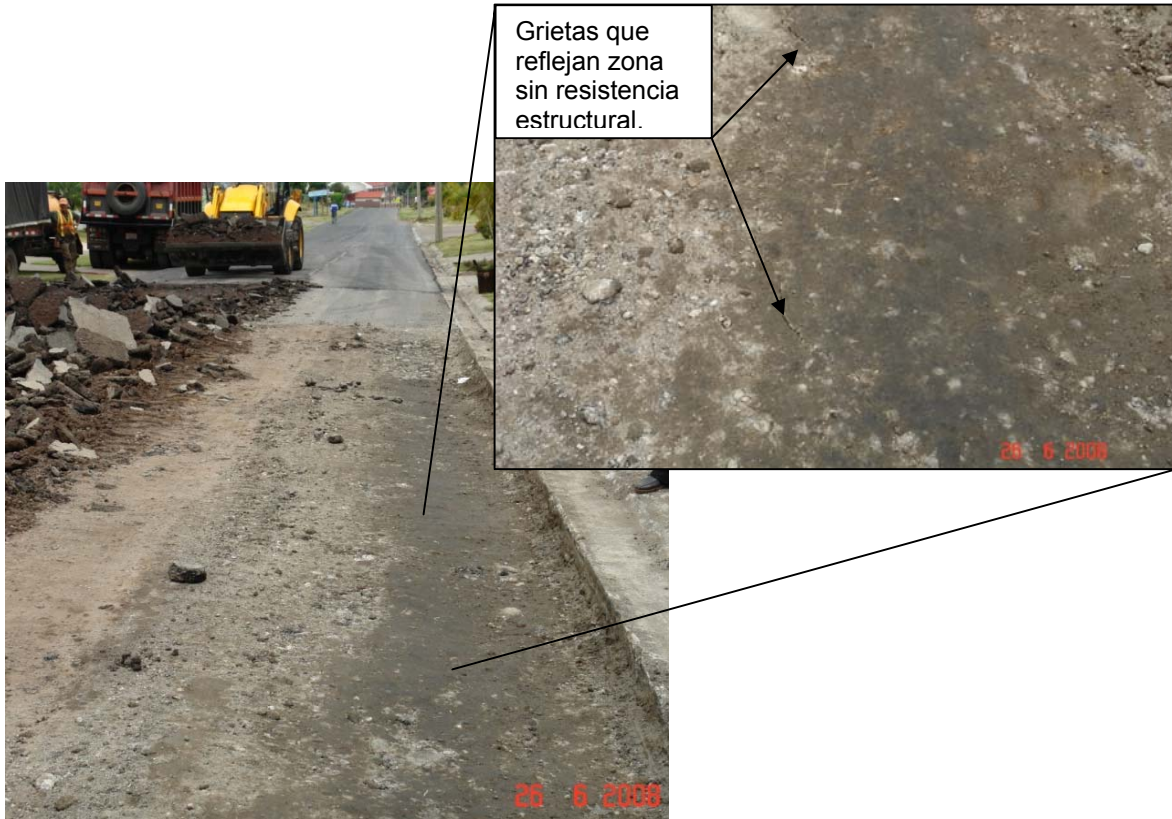
Fotografía No. 27: Superficie preparada para la colocación de la carpeta asfáltica con problemas de humedad y de soporte estructural.

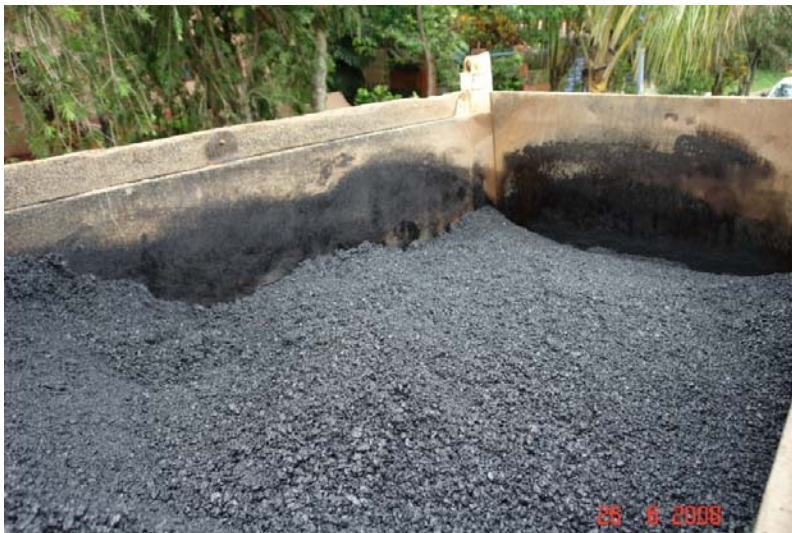
Fotografía No. 28: Vagoneta la cual se había extraído material para llevar a otro lugar y permanecía destapada en espera de que se terminaran los trabajos de excavación y preparación de la base para la colocación de la mezcla.

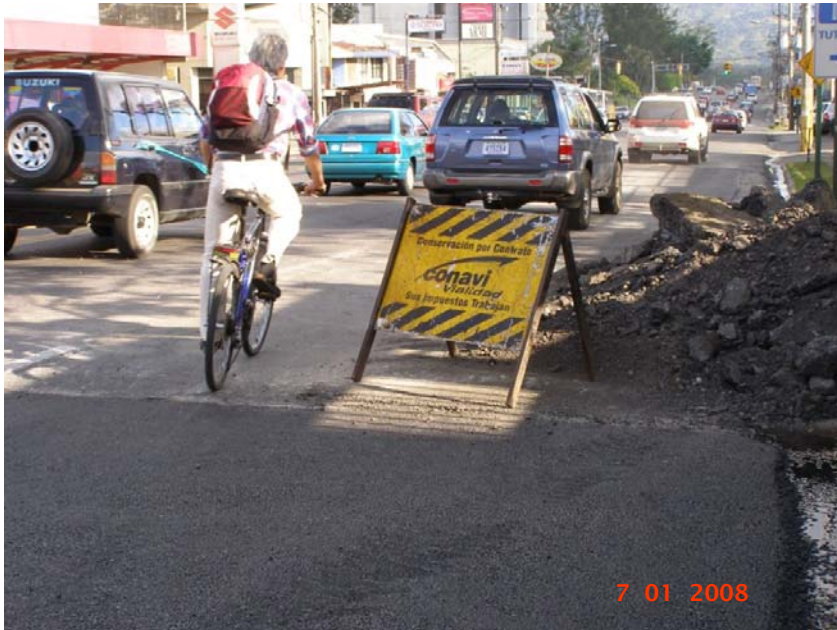
Fotografía No. 29: Material sobrante de la actividad de bacheo dejado en la calzada de la carretera después de concluida la jornada de trabajo. Zona 1-3, Ruta No. 2, Sección de Control 19006, en Crridabat.

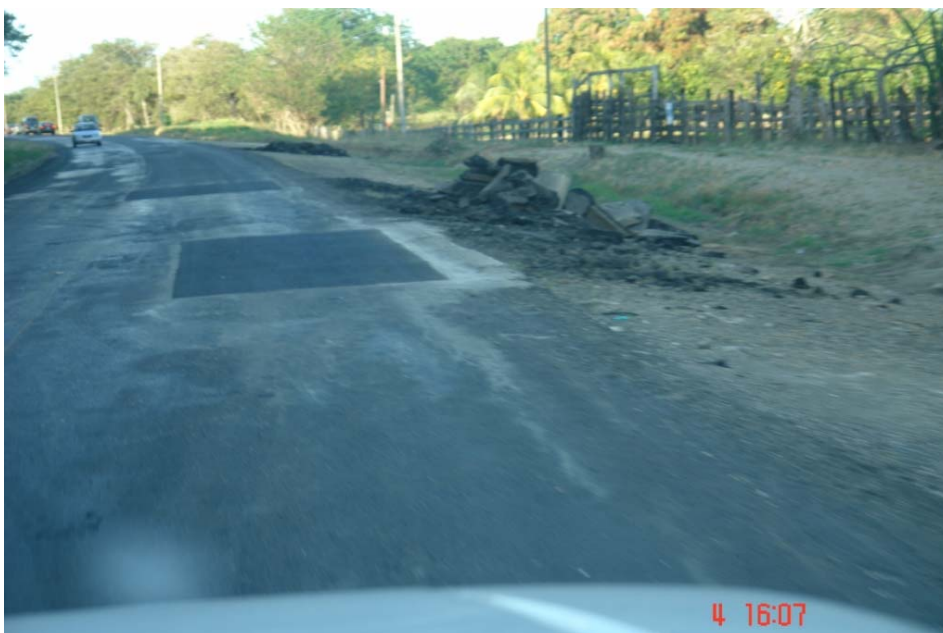
Fotografía No. 30: Material sobrante de la actividad de bacheo dejado en el espaldón de la carretera a 400 metros antes del lugar de trabajo. Zona 2-3, Ruta No. 21, Sección de Control 50100, cerca de Santa Cruz. Fecha 4 de diciembre de 2007.

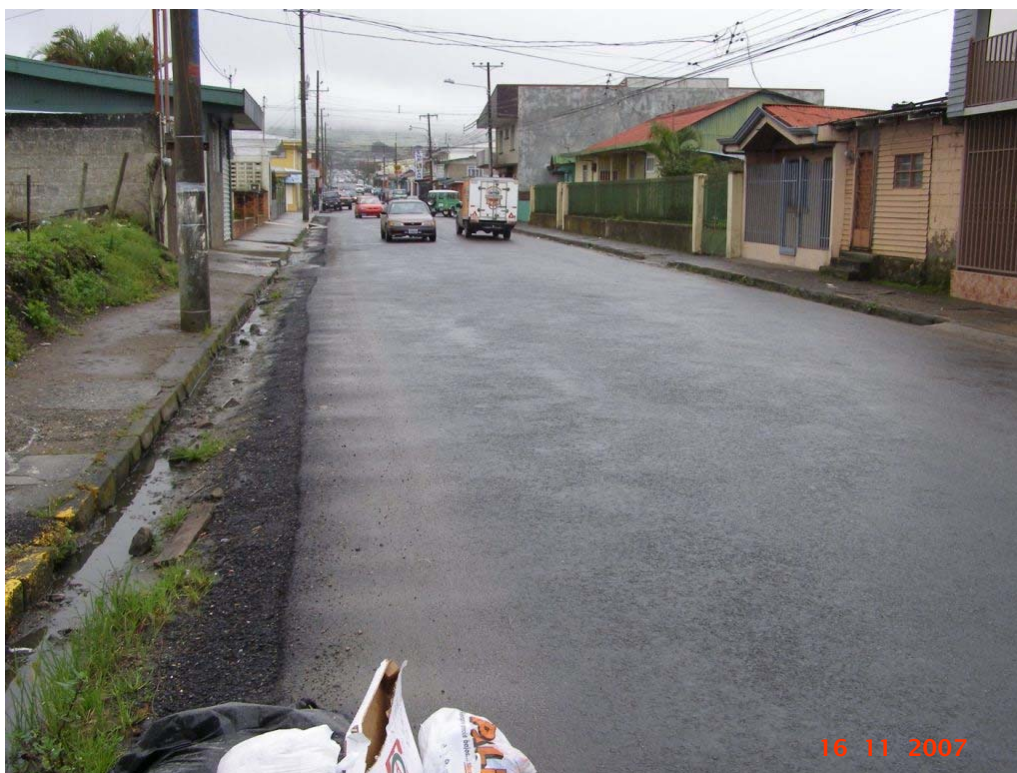
Hallazgo No. 4: Colocación manual de sobrecapa en toda la superficie de la calzada sobre un pavimento rígido fracturado. La actividad se paga como bacheo formal (M41A).

En visita realizada el día 16 de noviembre de 2007 a la Ruta Nacional N° 231, sección de control 30290 ubicada entre la Corte de Cartago (Ruta 10) y Lourdes (Portón Fábrica de Cemento), se pudo constatar la colocación de una sobrecapa construida manualmente en un tramo de longitud aproximada de 400 m (fotografía No. 31), en un lugar donde existen losas de concreto fracturadas. La colocación de esta mezcla asfáltica se pagó por medio del renglón de pago de Bacheo M-41(A), en las estimaciones de los meses de septiembre y octubre del 2007.

Fotografía No. 31: Sobrecapa colocada en todo el ancho de la calzada en los meses de septiembre y octubre de 2007 en la Zona 1-7, Ruta No. 231, Sección de Control 30290.

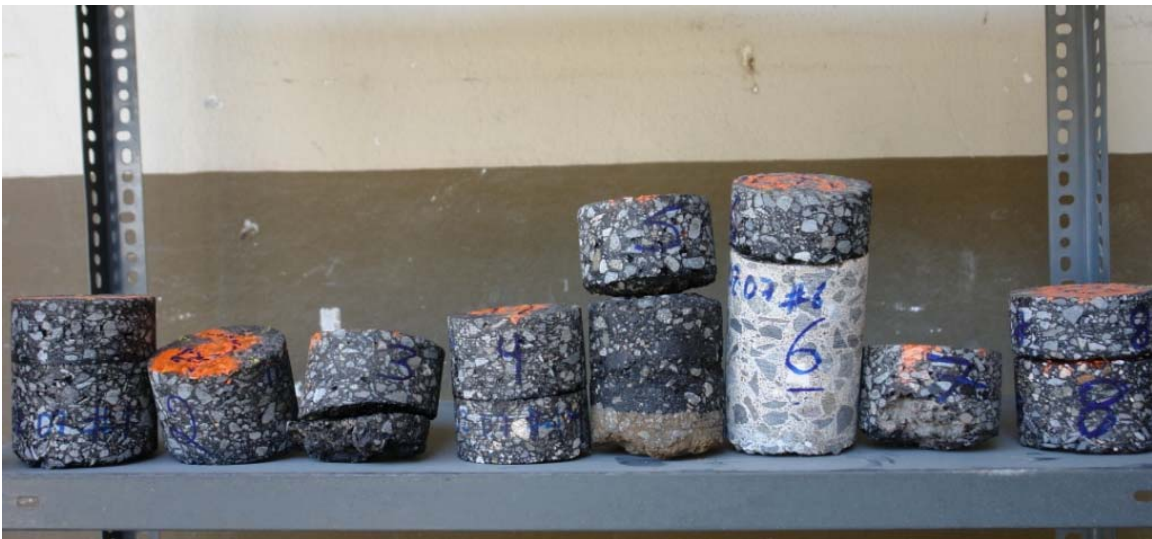
Fotografía No. 32: Muestras extraídas donde se colocó una sobrecapa en la Zona 1-7, Ruta No. 231, Sección de Control 30290.

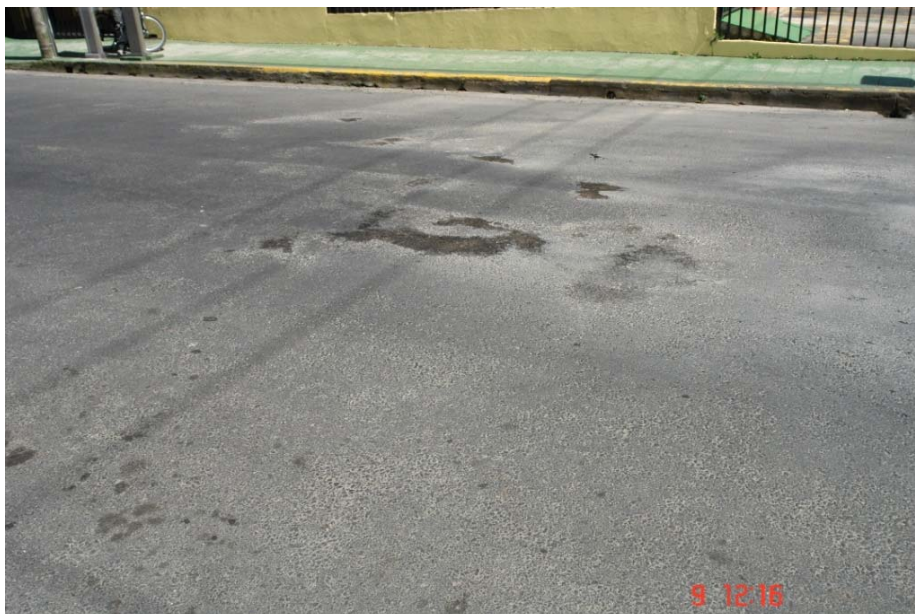
El tramo en estudio se visita posteriormente el 9 de enero de 2008 y el 5 de septiembre de 2008, observándose la evolución de deterioros prematuros (agrietamiento, baches y ascensión de finos) como en la fotografía No. 33 y No. 34.

Fotografía No. 33: Deterioros observados posteriormente (9 de enero de 2008) en la sobrecapa colocada en todo el ancho de la calzada en los meses de septiembre y octubre de 2007 en la Zona 1-7, Ruta No. 231, Sección de Control 30290.

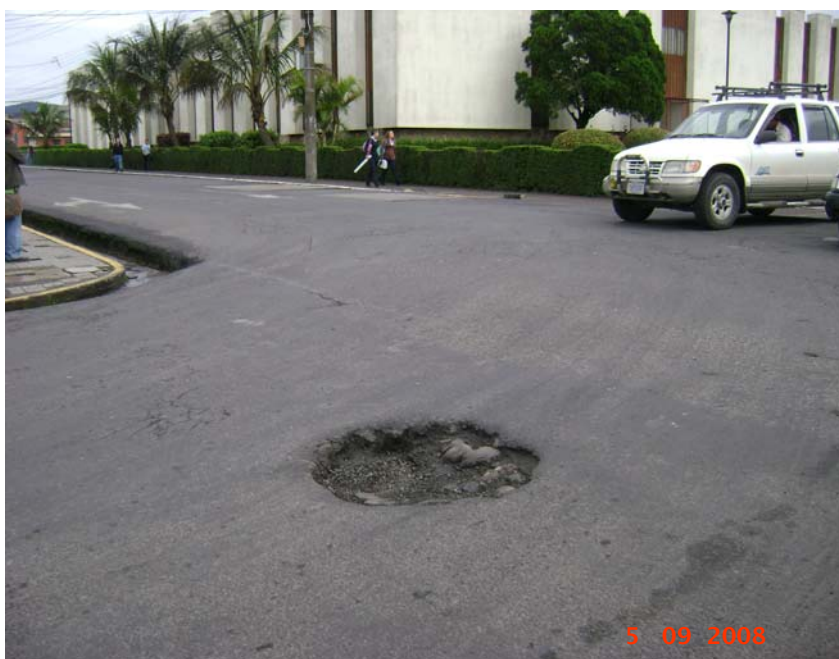
Fotografía No. 34: Bache observado el 5 de septiembre de 2008 en la sobrecapa colocada en todo el ancho de la calzada en los meses de septiembre y octubre de 2007 en la Zona 1-7, Ruta No. 231, Sección de Control 30290.

En el tramo de vía donde se aplicó la inversión anteriormente detallada y donde se realizó una labor de seguimiento por parte del equipo de auditoría, durante un año, presenta deterioros desde un inicio producto de acciones no adecuadas de conservación aplicadas, que conllevan a invertir nuevamente en el tramo a muy corto plazo. La evolución de los deterioros ha sido evolutiva presentándose en este momento algunos baches profundos.

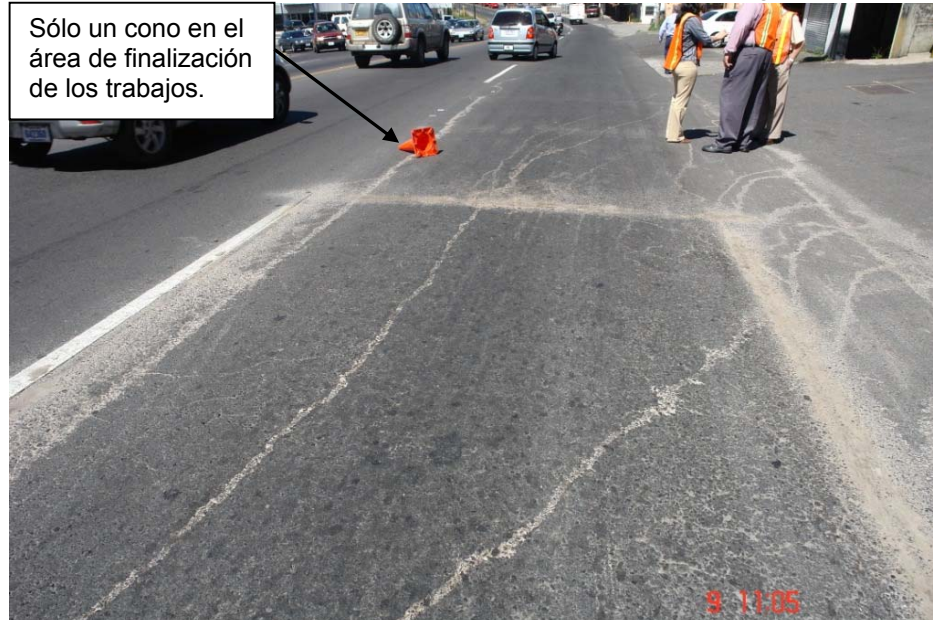
Fotografía No. 35: Final de trabajos en la vía mal señalizado en el área de finalización. Fecha 9 de enero de 2008. Ruta 2, sección de control 19006, Plaza del Sol.

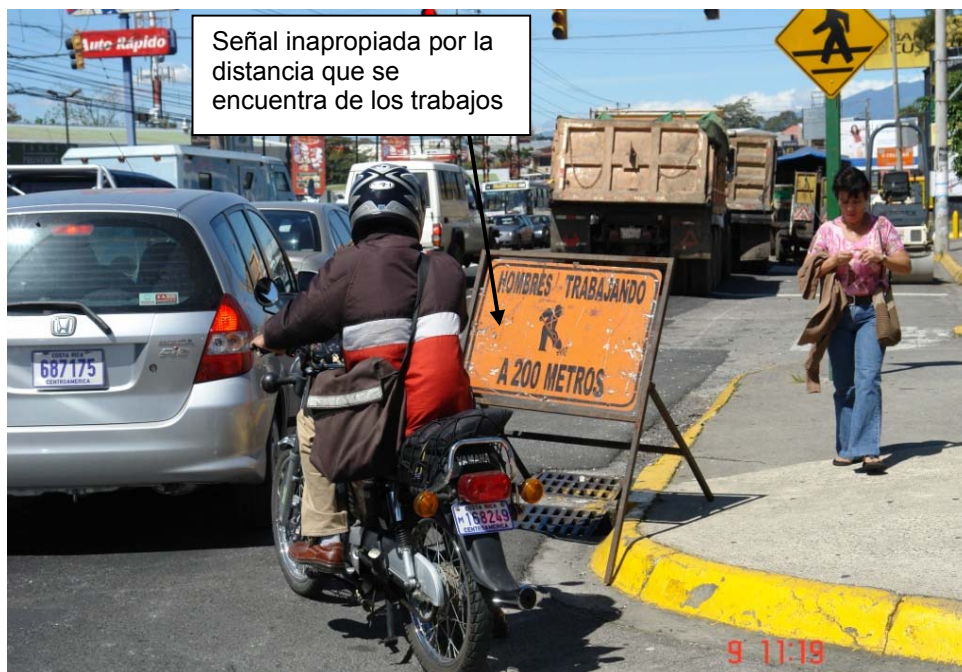
Fotografía No. 36: Señales no adecuadas y colocadas en lugares no adecuados en vía de alto tránsito. Fecha 9 de enero de 2008, Curridabat.

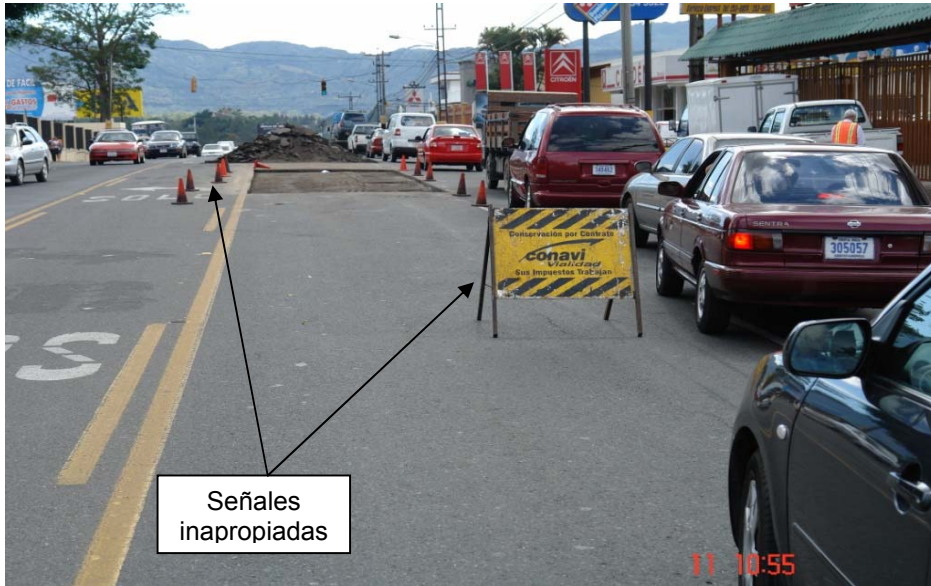
Fotografía No. 37: Señalización que no corresponde con lo especificado en el manual, ni el tipo ni la forma de colocación en vías muy transitadas. Fecha 11 de enero de 2008, frente a Colegio de Ingenieros.

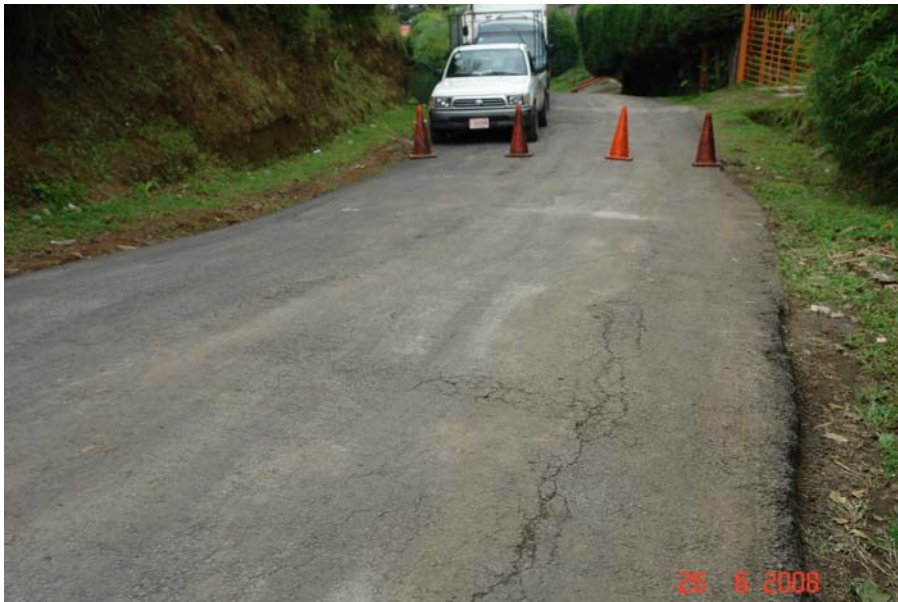
Fotografía No. 38: Cierre total de la vía incumpliendo las especificaciones constructivas de la actividad de bacheo y el Cartel de Licitación Pública LP-01-05. Ruta 114 sección de control 40410, por cruce Sacramento.
