**INFORME
AUDITORÍA TÉCNICA
LM-AT-156-09**

**Evaluación de Regularidad Superficial (IRI)
Proyecto: Mejoramiento de la Ruta Nacional No. 204
Sección: Zapote-San Francisco**

Licitación Pública No. 2006LN-000052-DI

JUNIO 2009

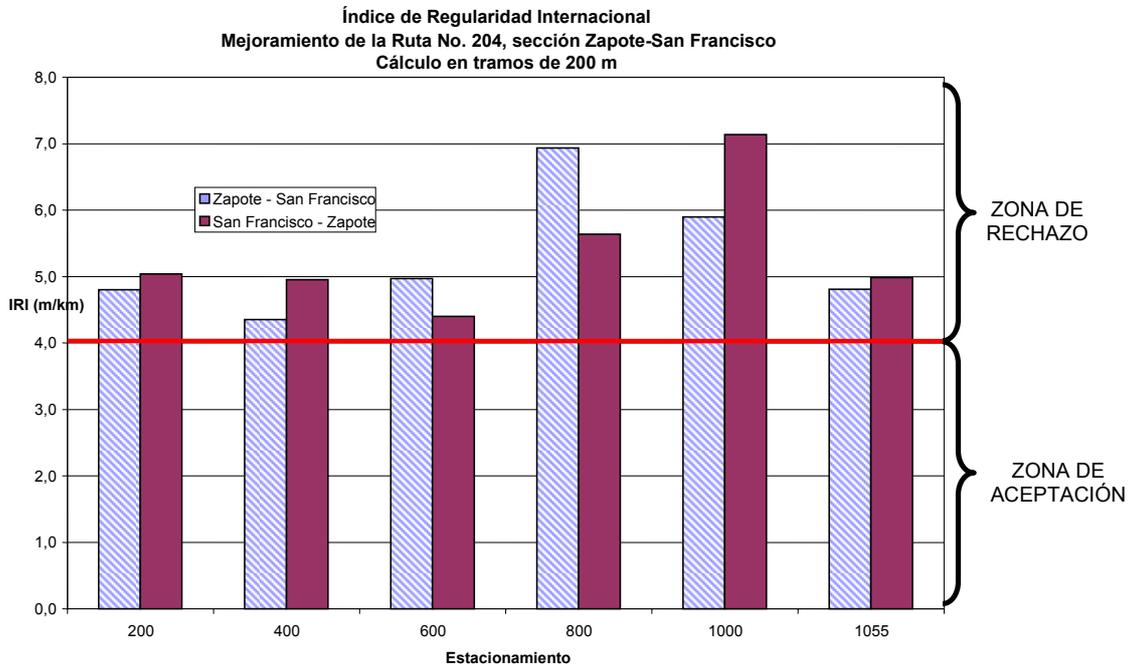
Gráfico No. 1: Índice de regularidad superficial IRI, medido con perfilómetro láser en ambos sentidos. Tramos de 200 m de acuerdo con especificación del CR-2002.

Se observa, en el gráfico No.1, que los valores individuales de cada punto medido, no cumplen con la especificación de 4 m/Km, con excepción de dos tramos. Además, en los siguientes gráficos No.2 y No.3, se puede observar que el promedio de 5 tramos consecutivos de 200 m a lo largo de todo el proyecto no cumple con la especificación de ser menores a 3 m/Km, situación que es igualmente notoria en ambos sentidos. Cabe resaltar que por la longitud del proyecto (1,213 Km) solo se reportan 2 tramos en los gráficos.

- 4.1 Tomando como referencia la norma del CR-2002, la cual se reitera, no es oficial, pero es importante como referencia para la evaluación del IRI, es claro que:
- los valores individuales de cada punto medido, no cumplen con la especificación de 4 m/Km, con excepción de dos tramos.
 - el promedio de 5 tramos consecutivos de 200 m a lo largo de todo el proyecto no cumple con la especificación de ser menores a 3 m/Km, situación que es igualmente notoria en ambos sentidos.

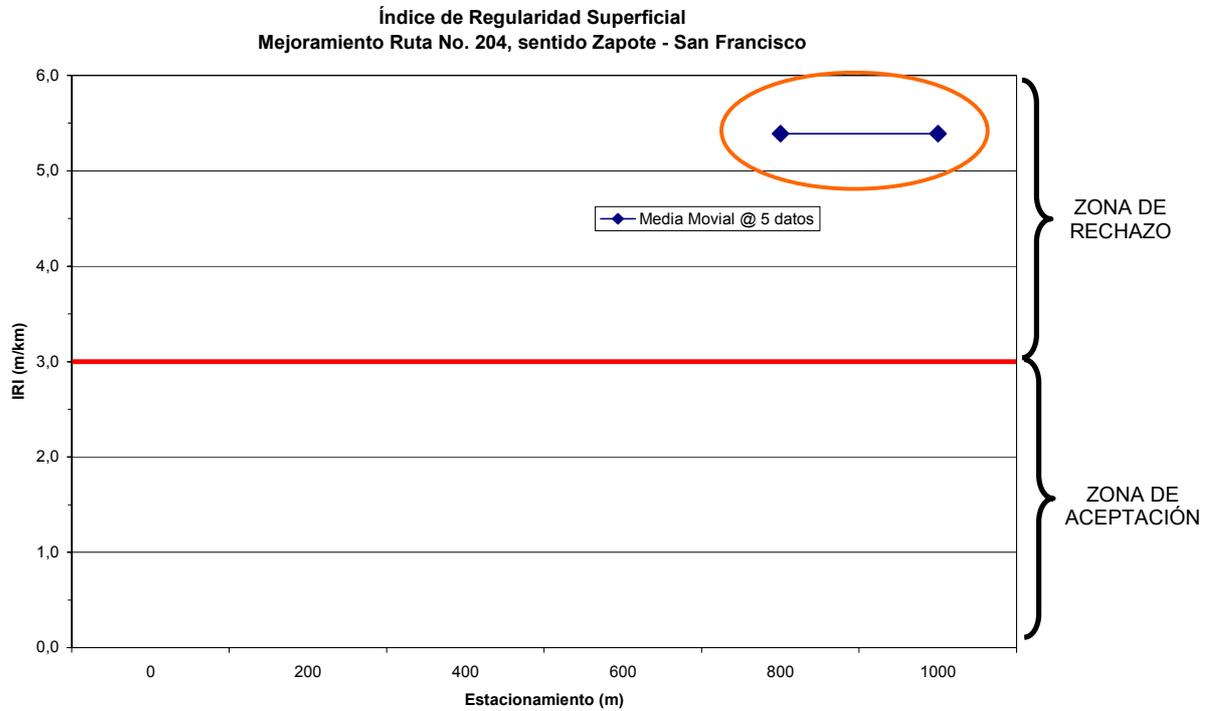
Gráfico No. 2: Promedio del Índice de Regularidad Superficial IRI para 5 tramos consecutivos a lo largo de todo el proyecto, sentido Zapote-San Francisco.

Es criterio de esta Auditoría Técnica, que el límite establecido en el CR-2002 de 3 m/Km, no se cumple en la totalidad del proyecto, ya que el 100% del total de valores de IRI calculados a cada 200 metros en ambos sentidos de circulación, presentan resultados por encima de dicho valor.

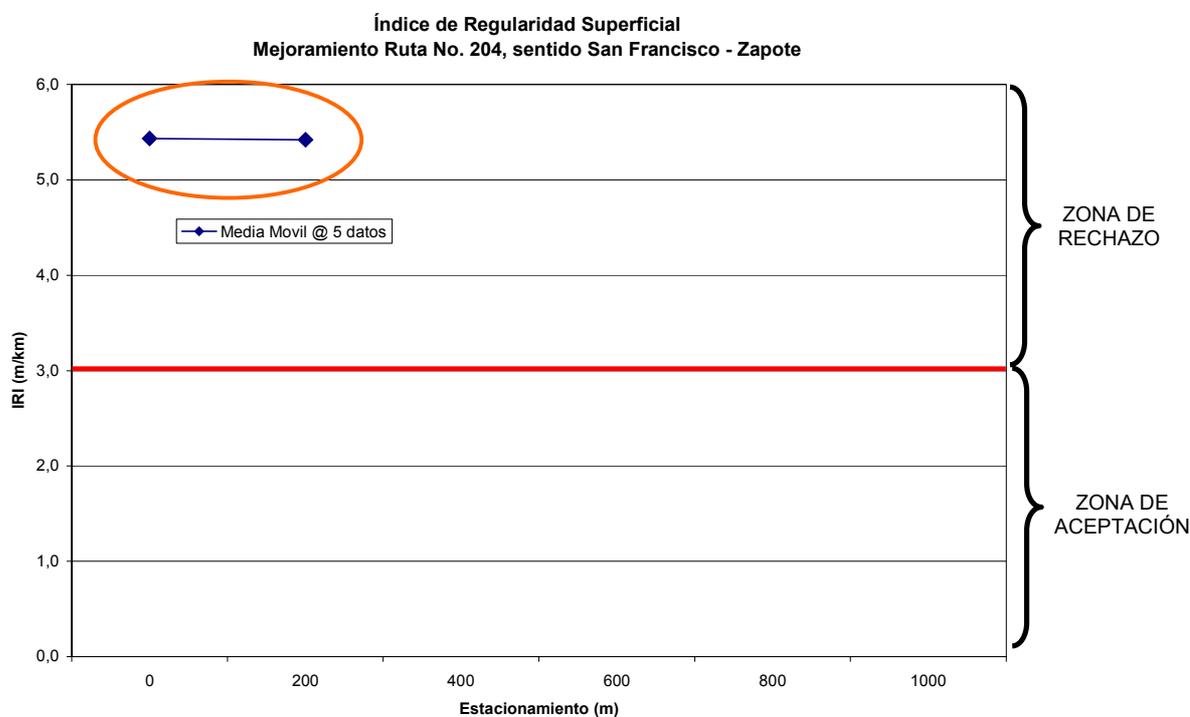
Gráfico No. 3: Promedio IRI para 5 tramos consecutivos a lo largo de todo el proyecto, sentido San Francisco-Zapote.

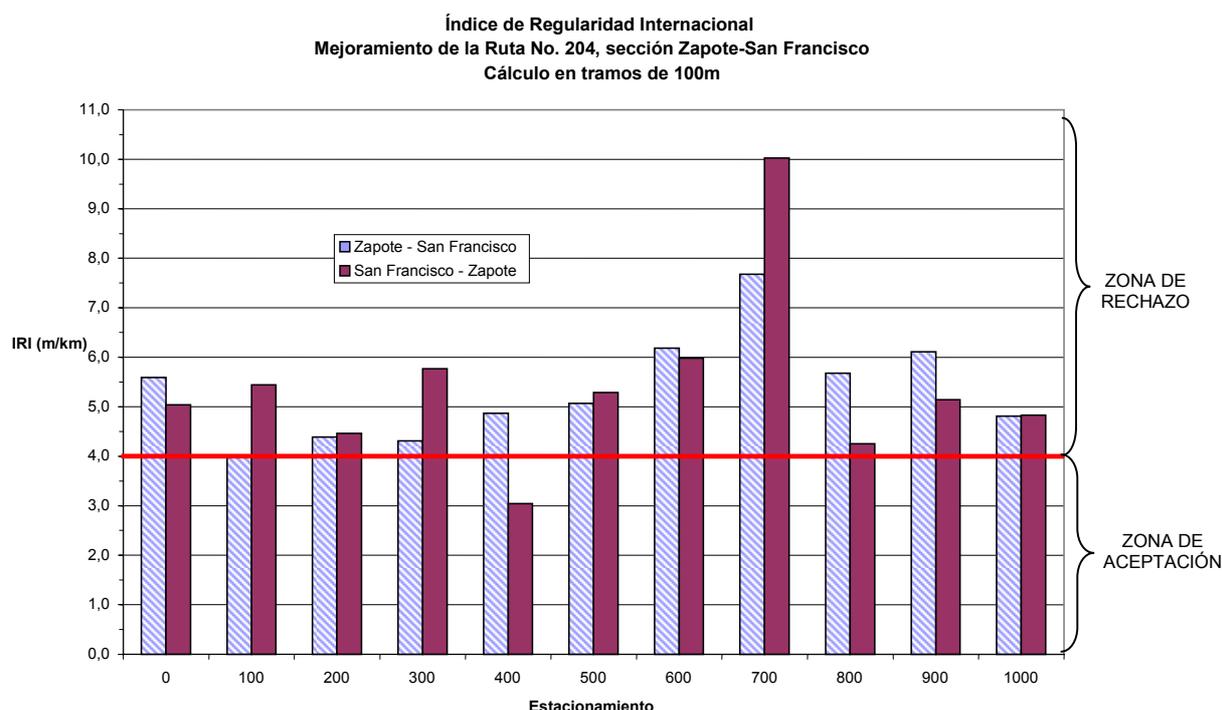
Se puede notar que las mediciones realizadas cada 10m, reflejan irregularidades más pronunciadas que las medidas cada 100m. Esta medición más precisa y detallada, podría ayudar a encontrar secciones con problemas específicos y determinar si es necesaria alguna corrección de la superficie.

Gráfico No. 4: Índice de regularidad superficial IRI, medido con perfilómetro láser en ambos sentidos. Tramos de 100 m

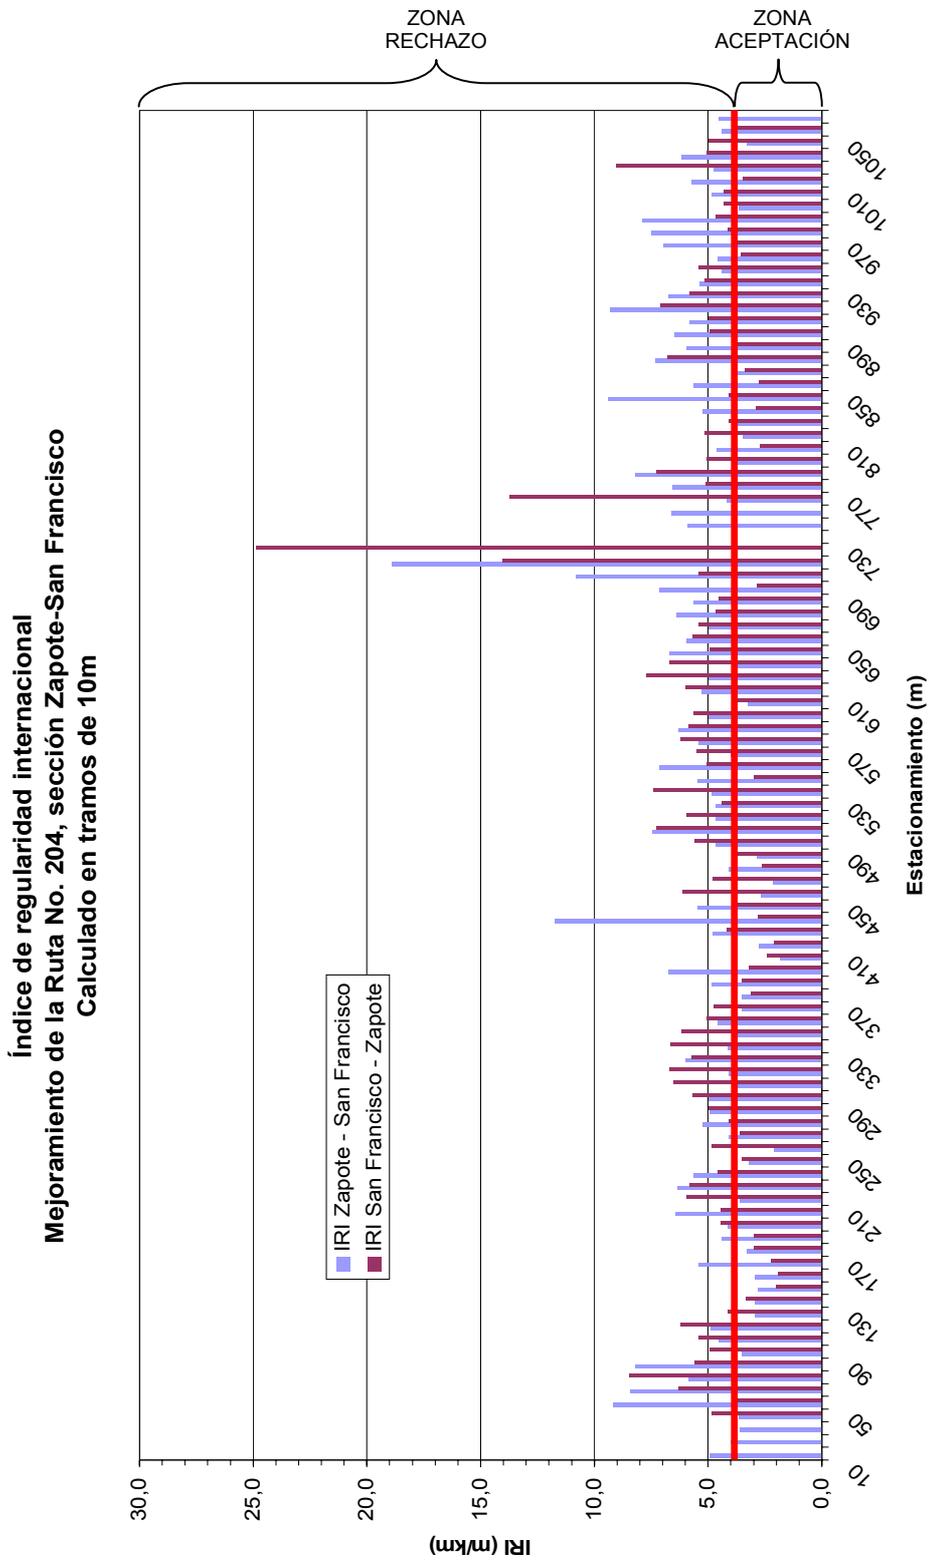
Gráficos No.4: Valores individuales de IRI, ambos sentidos medidos a cada 10m.
