**INFORME DE
AUDITORÍA TÉCNICA EXTERNA
LM-AT-170-09**

**SEGURIDAD VIAL DURANTE LA ETAPA DE CONSTRUCCIÓN DE LA
LICITACIÓN PÚBLICA 2006LN-000046-DI “MEJORAMIENTO DE LA
RUTA NACIONAL NO. 211, SECCIÓN: INTERSECCIÓN RUTA NACIONAL
NO. 204 – INTERSECCIÓN RUTA NACIONAL NO. 210”**

SAN FRANCISCO – LA COLINA

AGOSTO 2009

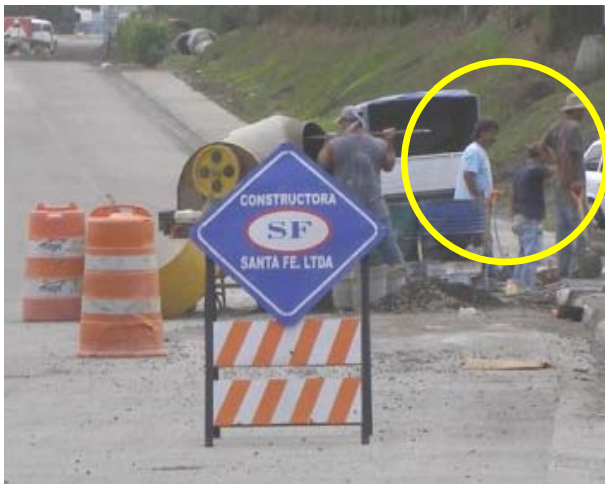
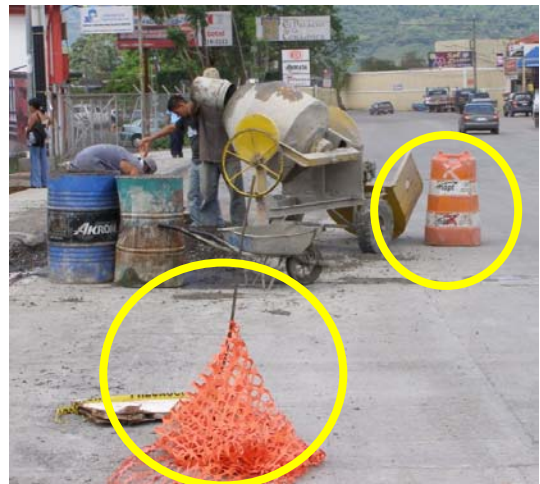
En la Fotografía 4.1 se muestra uno de los frentes de trabajo dentro del proyecto. En dicha zona de trabajo, no se establecieron adecuadamente las áreas de precaución, transición, de trabajo y terminación. Para cada frente de trabajo, es preciso realizar un diseño de cada zona, de acuerdo con la velocidad de circulación de los vehículos y las características de geometría de la vía. De esta manera se determinan las distancias de separación entre los elementos canalizadores, y entre las señales verticales de precaución. Únicamente hay una señal vertical, la cual no es oficial de acuerdo con el manual de señales. Además, únicamente se utilizaron dos barriles o estañones como elementos canalizadores del tránsito, y ningún trabajador llevaba puesto chaleco retrorreflexivo. En la Fotografía 4.2 se observa que al final de la zona de trabajo, únicamente se colocó una malla de color anaranjado (señalada en un círculo); es decir, no hay una adecuada zona de terminación de la obra, donde los vehículos regresan a su circulación normal.

Fotografía 4.1 y 4.2. Zona de Control Temporal de Tránsito no delimitada adecuadamente. Trabajadores sin chalecos retrorreflexivos. (Ruta 211, 20 de mayo del 2009)

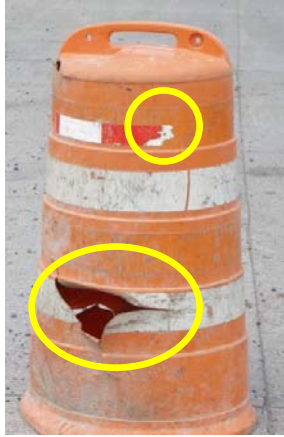
En la Fotografía 4.3 se observa uno de los dos estañones de señalización, el cual cumple con las medidas reglamentadas; sin embargo, se observan deterioros (ver la abertura señalada). La cinta retrorreflexiva está también deteriorada, lo cual disminuye sus características de retrorreflexión. Parte de la importancia de realizar un diseño adecuado de cada frente de trabajo, es dar seguridad a los peatones. En cada zona de trabajo, los peatones deben contar con un espacio apropiado para poder caminar, sin quedar expuestos a situaciones de riesgo, tanto por los vehículos que circulan por la vía, como por la maquinaria presente dentro de la zona de trabajo. Por ejemplo, en la Fotografía 4.4 se observan peatones caminando dentro de la zona de trabajo.

Fotografía 4.3. Estación utilizado en un frente de trabajo del proyecto. (20 de mayo 2009)

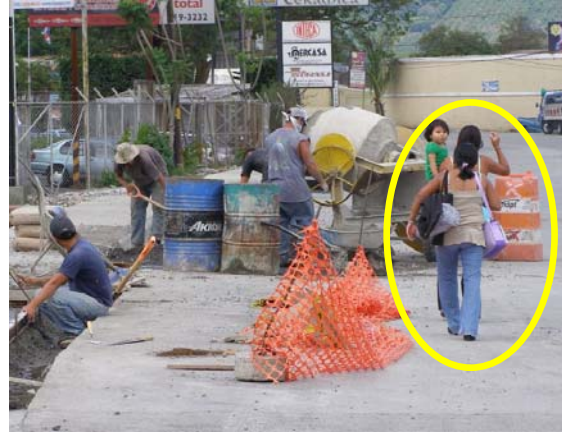
Fotografía 4.4. Peatones circulando por la zona de trabajo. (20 de mayo 2009)

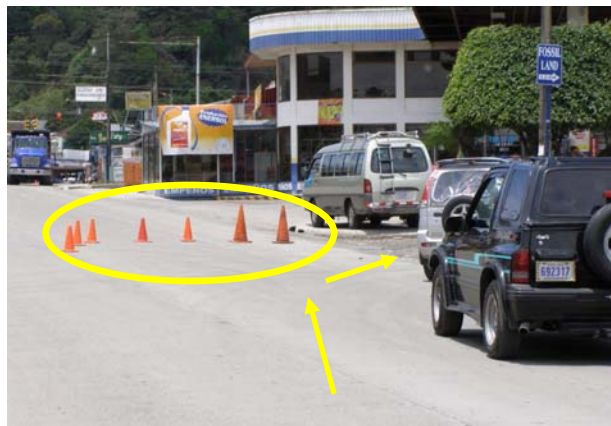
Aparte de la señalización específica en cada frente de trabajo, todo el proyecto debe contar con la señalización temporal adecuada y se debe contar con un plan para el manejo temporal del tránsito. En las siguientes fotografías se ilustran algunos aspectos que fueron evidenciados por el equipo auditor. En la Fotografía 4.5, se observa que la configuración de conos utilizada no garantiza un adecuado manejo del tránsito, ya que su colocación no es suficiente para canalizar el tránsito. Para ello se requiere utilizar señales verticales provisionales, así como un área de transición para prevenir al usuario sobre dicho desvío.

Fotografía 4.5. Configuración de conos que indican desvío en la vía. (Fecha: 20 mayo 2009)

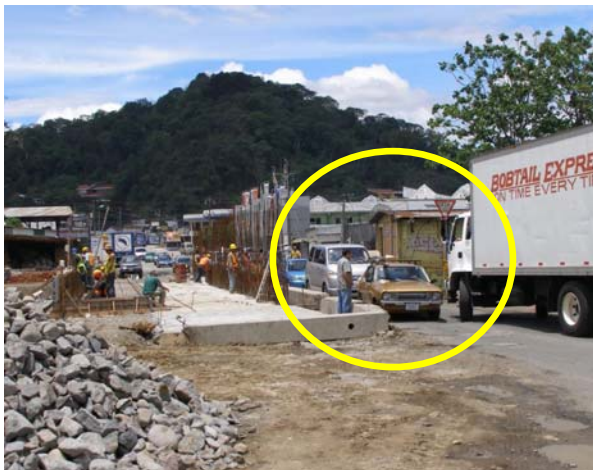
En la Fotografía 4.6, se muestra un puente que únicamente tiene habilitado un carril, por lo que se requiere que haya dos personas asignadas para controlar el paso, o bien, la instalación de un semáforo provisional. El día de la visita (el 20 de mayo), no había ningún control del tránsito, provocando congestión y molestias a los conductores.

Fotografía 4.6. Puente con solo un carril habilitado, sin un adecuado manejo del tránsito. (Fecha: 20 de mayo del 2009)

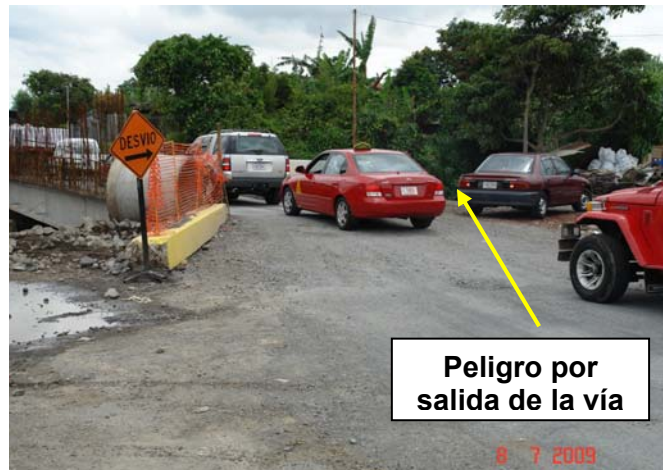
En la Fotografía 4.7 se muestra el mismo puente en una visita posterior, en el mes de julio. Hay señales de desvío; sin embargo, el paso por el puente de un solo carril no estaba siendo controlado.

Adicionalmente, en esta última fotografía se observa que hacia la derecha del puente, no hay protección ni señalización, situación que podría provocar un accidente de tránsito grave. Esta situación es particularmente peligrosa en horas de la noche y bajo condiciones de lluvia intensa.

Fotografía 4.7. Puente con solo un carril habilitado, sin un adecuado manejo del tránsito. (Fecha: 8 de julio del 2009)

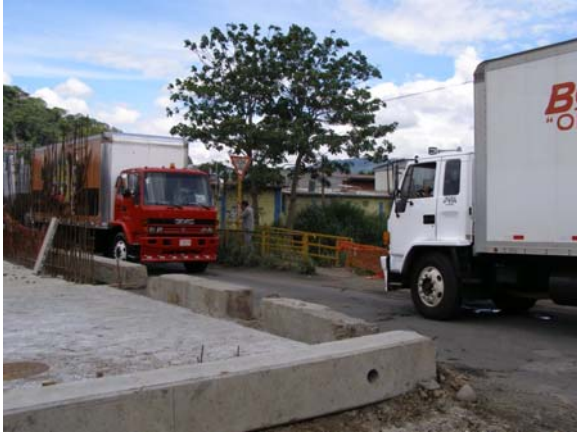
En la fotografía 4.8 se observa problemas de congestión vehicular debido a la falta de control del tránsito; en ambos sentidos se presentaron colas de vehículos de más de 50 metros de longitud. En ausencia de personal destinado para el control del tránsito en el puente, un particular se bajó de su vehículo para regular el tránsito (fotografía 4.9), haciendo que todos los vehículos retrocedieran, para que el camión de cabina roja pudiese cruzar finalmente el puente.

Fotografía 4.8. Puente con solo un carril habilitado, sin un adecuado manejo del tránsito. (Fecha: 20 de mayo del 2009)

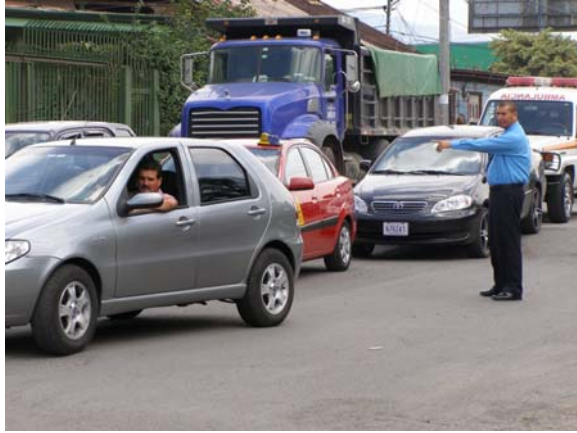
Fotografía 4.9. Conductor de vehículo particular regula el tránsito. (Fecha: 20 de mayo del 2009)

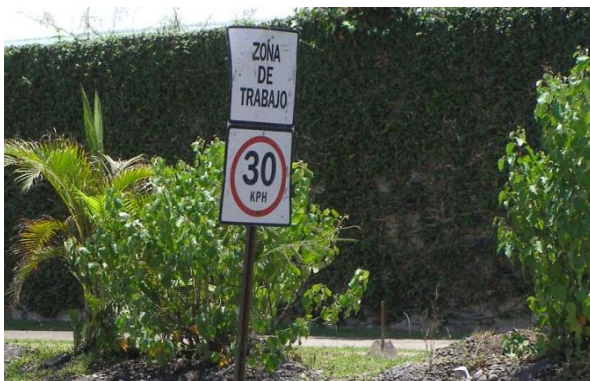
En cuanto a la señalización temporal en el proyecto, únicamente se evidenció una señal vertical que restringe la velocidad de circulación a 30 km/h (Fotografía 4.10). También se encontraron señales de “desvío” en calles cercanas, así como el uso de flechas luminosas en algunos puntos, tal como se muestra en la fotografía 4.11. Sin embargo, en la mayor parte del proyecto, hay escasez de señalización temporal que guíe el tránsito.

Fotografía 4.10. Señal de velocidad de “30 km/h”, por la intersección hacia Curridabat. (Fecha: 20 de mayo del 2009)

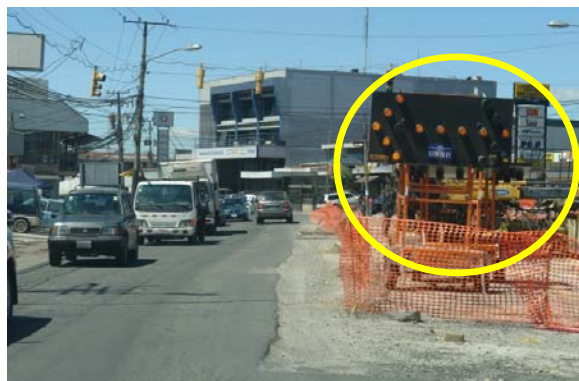
Fotografía 4.11. Utilización de señales luminosas en el proyecto. (Fecha: 2 de febrero del 2009)

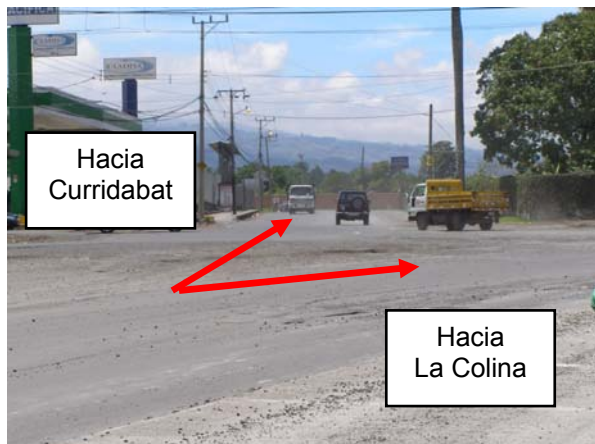
En las intersecciones también hay ausencia de señalización, como es el caso de la intersección de la fotografía 4.12 y la figura 4.2. Esta intersección es amplia, y no cuenta con señalización, ni vertical ni horizontal, ni tampoco un semáforo. En estos casos, se debe prever la señalización temporal dentro de la planificación del proyecto, como parte del componente de seguridad vial que exige el contrato.

Fotografía 4.12. Intersección amplia, sin señalización. (Fecha: 20 de mayo del 2009)

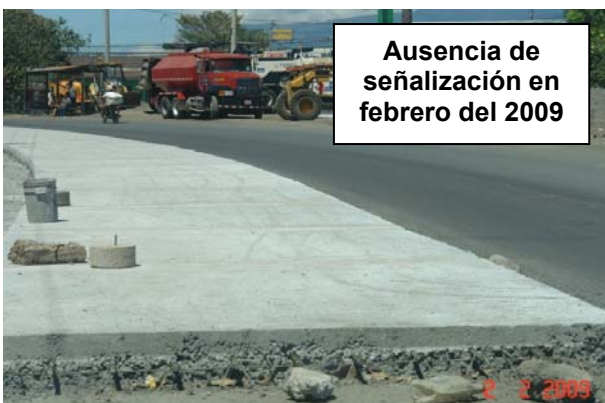
Se evidenció una falta de organización y planificación en la construcción del proyecto, ya que se construyeron losas de concreto en forma aislada, sin ningún orden aparente; es decir, se construye un único carril de cierta longitud, y no se continúa con los demás carriles de esa misma sección. Esto provoca desorden en el flujo vehicular, molestias para los conductores y un mayor riesgo de accidente (fotografías 4.13 y 4.14).

Fotografía 4.13. Carril inconcluso en febrero del 2009. (Fecha: 2 de febrero del 2009)

Por ejemplo, el carril de la fotografía 4.13 (febrero del 2009), se mantuvo sin señalización por lo menos hasta mayo del 2009, tal como se ilustra en la fotografía 4.14.

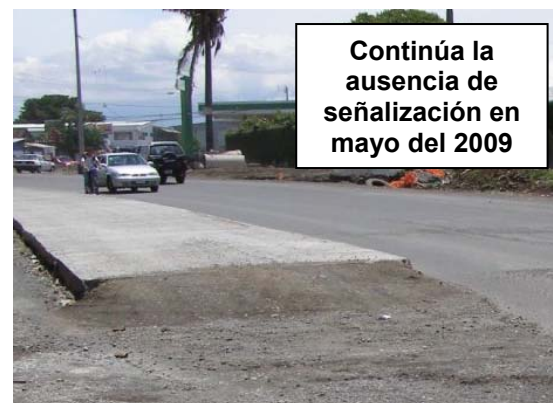
Fotografía 4.14. Carril inconcluso en mayo del 2009. (Fecha: 20 de mayo del 2009)

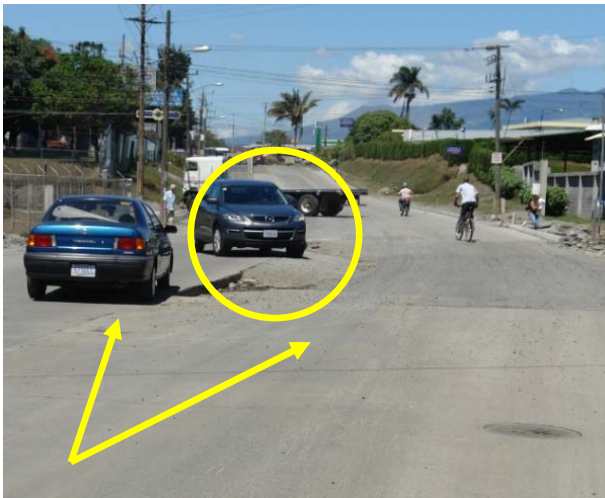
En la fotografía 4.15 se observa que se genera confusión, ya que el vehículo se encuentra con una diferencia de niveles y, por lo tanto, debe tomar hacia la izquierda. En este punto, se encuentra de frente con otro vehículo que desea hacer un giro izquierdo. Todo esto se genera por falta de señalización y de medios para informar a los usuarios sobre los cambios en las vías y el uso adecuado de los carriles.

Fotografía 4.15. Falta de señalización genera confusión para los usuarios de la vía.
(Fecha: 2 de febrero del 2009)

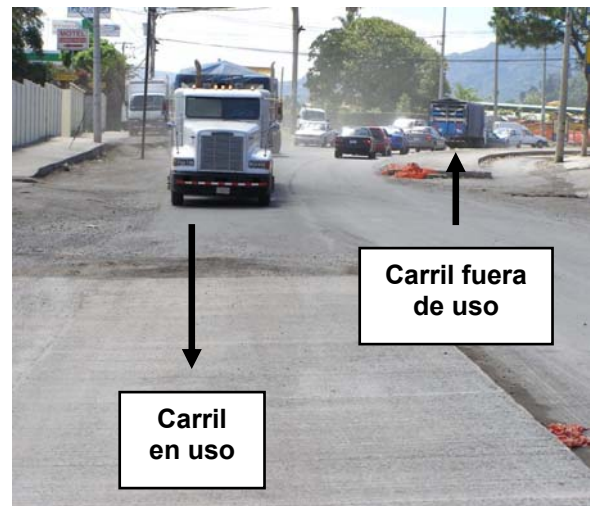
En el caso de la fotografía 4.16, nuevamente se evidencia la falta de señalización, la cual genera confusión para los usuarios, ya que no se indica cuál carril está habilitado y cuál está fuera de uso.

Fotografía 4.16. Falta de señalización genera confusión para los usuarios de la vía.
(Fecha: 20 de mayo del 2009)

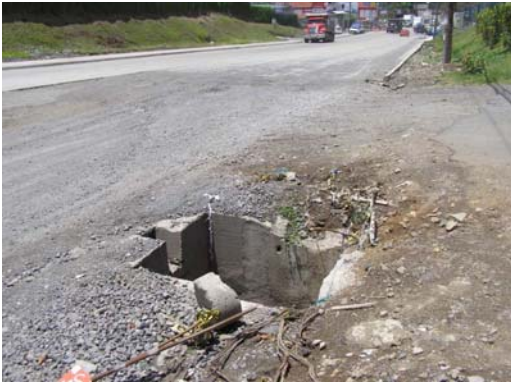
Fotografía 4.17. Alcantarilla descubierta y sin protección, ni señalización.
(Fecha: 2 de febrero del 2009)

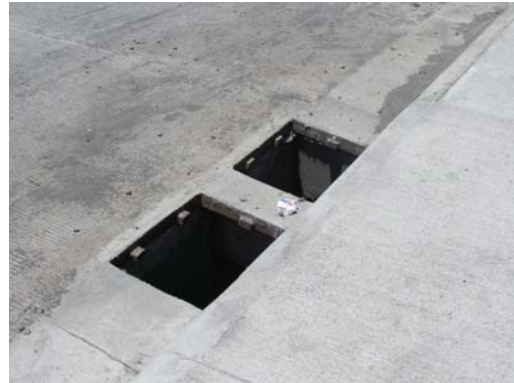
Fotografía 4.18. Alcantarilla descubierta y sin protección, ni señalización.
(Fecha: 20 de mayo del 2009)

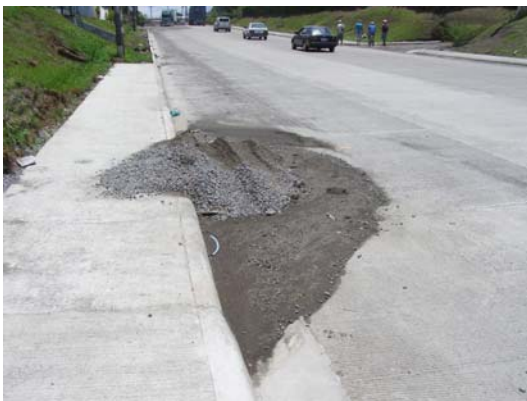
Fotografía 4.19. Residuos de material en la vía.
(Fecha: 20 de mayo del 2009)

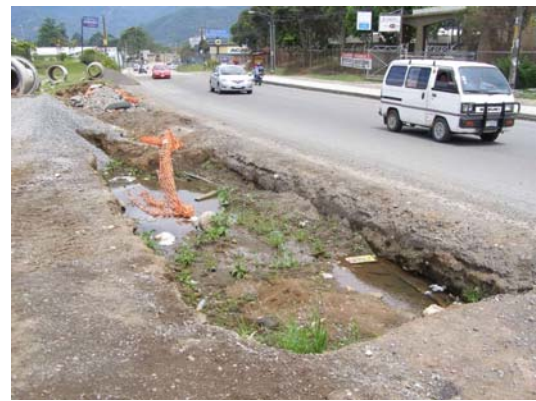
Fotografía 4.20. Zanja a un lado de la vía sin señalización. (Fecha: 20 de mayo, 2009)

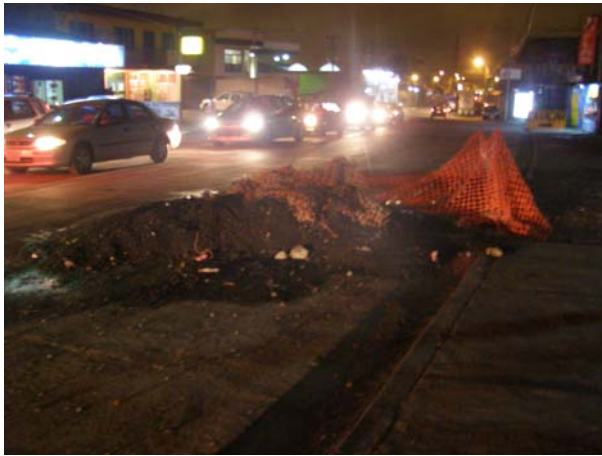
En las fotografías 4.21 y 4.22 se muestran obstáculos que no han sido protegidos ni señalizados adecuadamente. En el primer caso, se muestra material del proyecto, únicamente señalado con unas cintas anaranjadas, las cuales no son retrorreflectivas. Por otra parte, en la siguiente fotografía se observa una alcantarilla de gran tamaño, la cual no está señalizada, ni tapada debidamente.

Fotografía 4.21. Montículos de material en la vía sin una adecuada señalización.
(Fecha: 26 de junio del 2009)

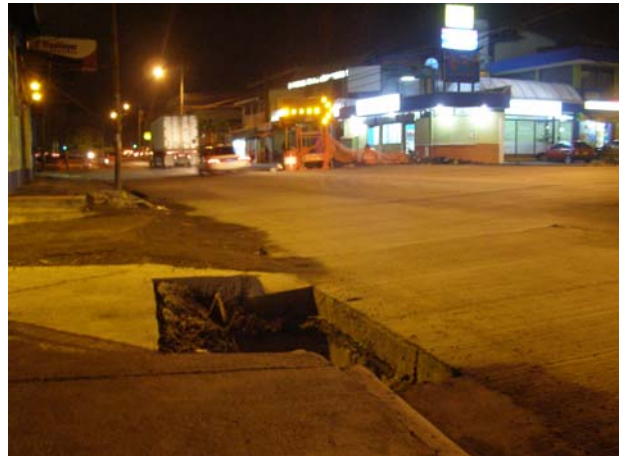
Fotografía 4.22. Alcantarilla descubierta y sin protección, ni señalización.
(Fecha: 26 de junio del 2009)

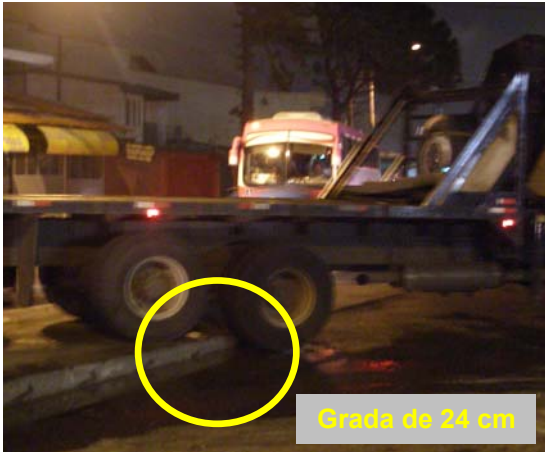
La fotografía 4.23 fue tomada en la intersección de la bomba, donde se bifurca el camino hacia La Colina o hacia Curridabat. El día de la visita al proyecto, aún no estaban terminadas todas las losas de concreto en dicha intersección. La empresa construyó una rampa, para que los vehículos pudiesen llevar a cabo los distintos giros en la intersección; sin embargo, se dejó sin protección ni señalización el resto de la longitud de las losas de concreto. Esto hizo que muchos conductores no vieran la grada de 24 cm, lo cual generó gran inconformidad por parte de ellos debido al maltrato de los vehículos. En la fotografía se observa esta grada, y justo después se encuentra la rampa que se construyó; grada que no fue visible por gran parte de los conductores debido a la falta de canalización y señalización adecuada del sitio.

Fotografía 4.23. Bordes de losas de concreto sin señalización; se forman gradas en la vía.
(Fecha: 26 de junio del 2009)

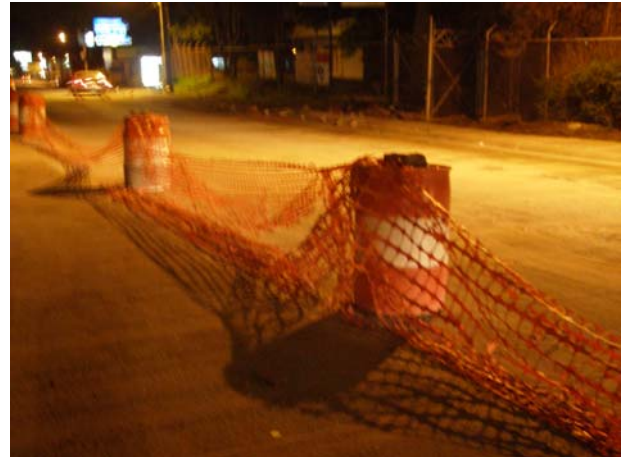
Con respecto a la fotografía 4.24, se muestran las mallas de seguridad utilizadas en el proyecto, así como los estañones, los cuales no presentaban ningún nivel de retrorreflectividad al ser iluminados por los vehículos.

Fotografía 4.24. Estañones y mallas de seguridad sin retrorreflectividad.
(Fecha: 26 de junio del 2009)

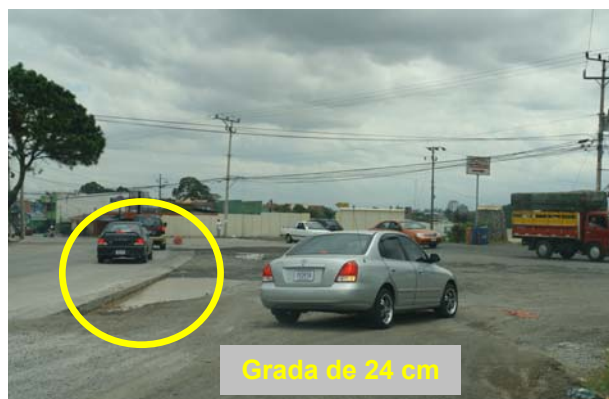
En la última visita del 8 de julio, aún esto no se ha corregido; y por lo tanto persisten los desniveles (fotografía 4.25). Además, en días de lluvia éstos se llenan de agua y aumenta el riesgo para los conductores ante la ausencia de señalización.

Fotografía 4.25. Persisten los desniveles sin una señalización adecuada.
(Fecha: 8 de julio del 2009)
