Evaluación de Seguridad Vial

*Seguimiento a las acciones correctivas recomendadas por
la Auditoría de Seguridad Vial del LanammeUCR al tramo en servicio:
San Isidro - Río Convento, sección 0+000 a 7+600*

Seguimiento a las acciones correctivas recomendadas por la Auditoría de Seguridad Vial del LanammeUCR al tramo en servicio: San Isidro-Río Convento, sección 0+000 a 7+600 Licitación Pública LPCO-004-2002

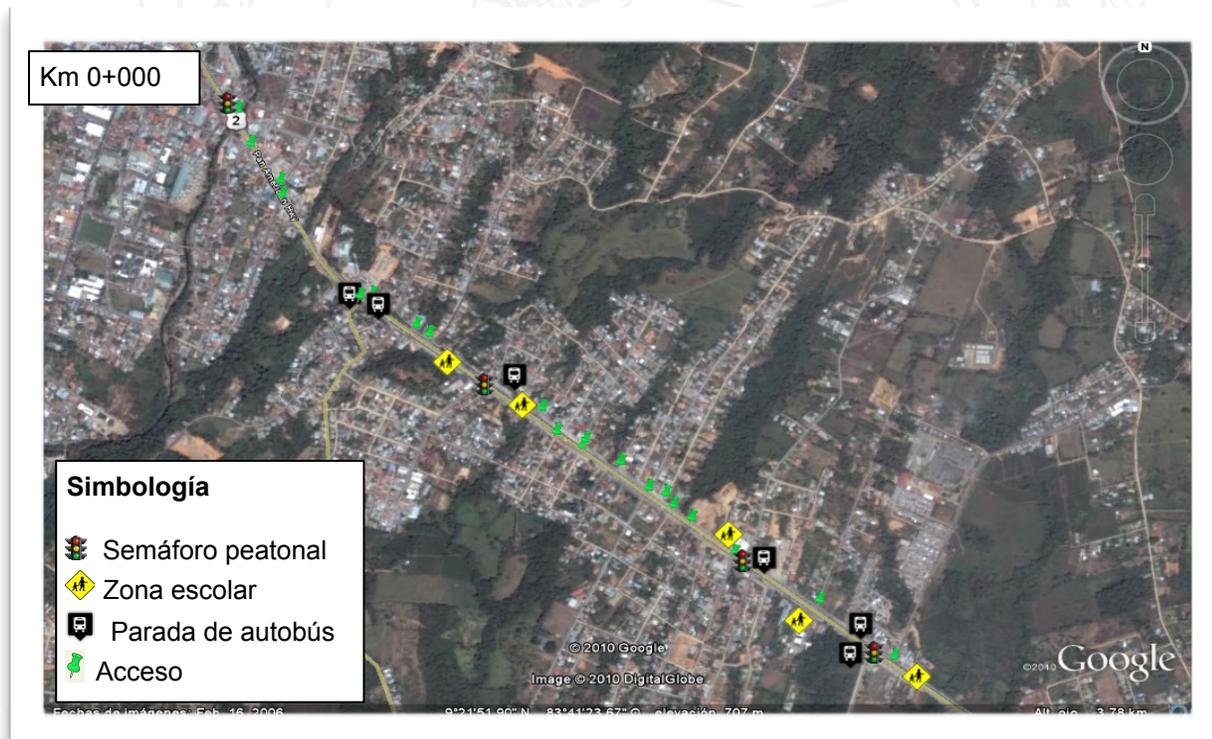
Figura N° 3. Accesos, semáforos y zonas escolares en el tramo 0+000 al 3+000

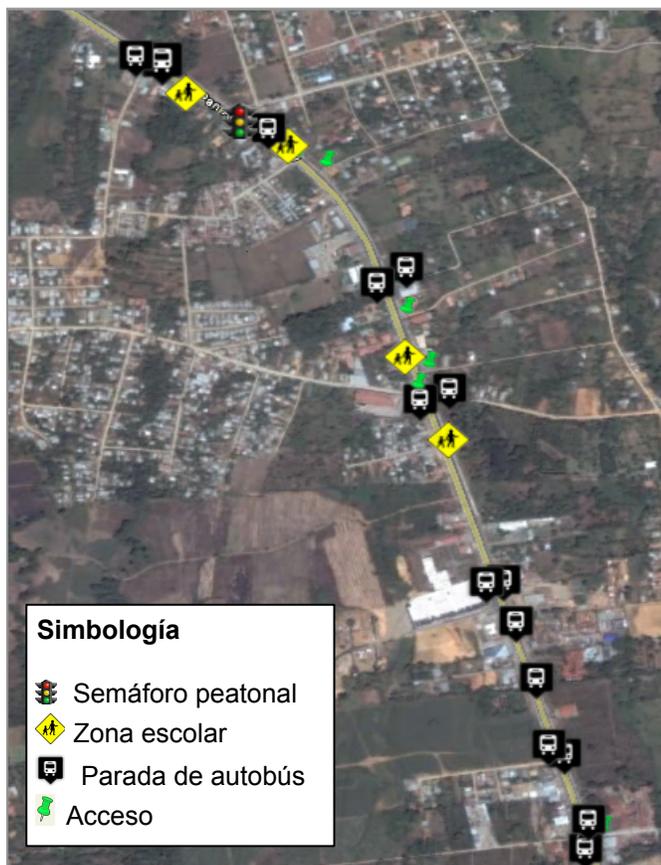
Figura N° 4. Accesos, semáforos y zonas escolares en el tramo 3+000 al 5+600

Se puede observar en las Figuras N° 4 y N° 5 que existen muchos puntos donde existe concentración de peatones como lo son las paradas de buses y las zonas escolares, los cuales están desprovistos de semáforos peatonales que permitan el cruce seguro de la vía. Adicionalmente las figuras anteriores muestran que la carretera evaluada atraviesa un entorno netamente urbano.

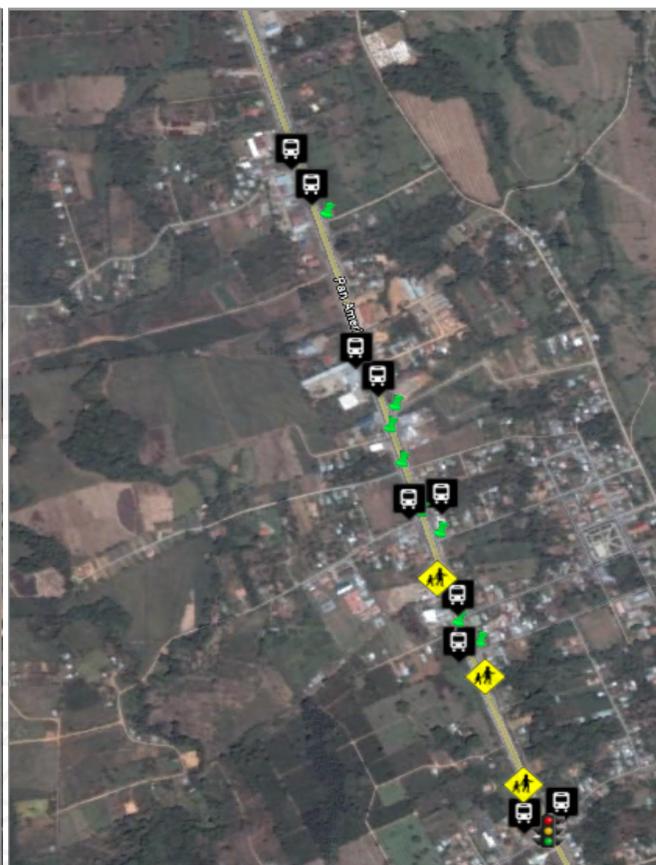
Figura N° 5. Accesos, semáforos y zonas escolares en el tramo 5+600 al 7+600

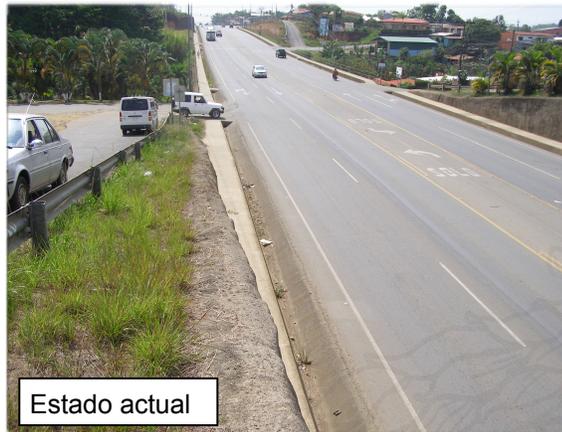
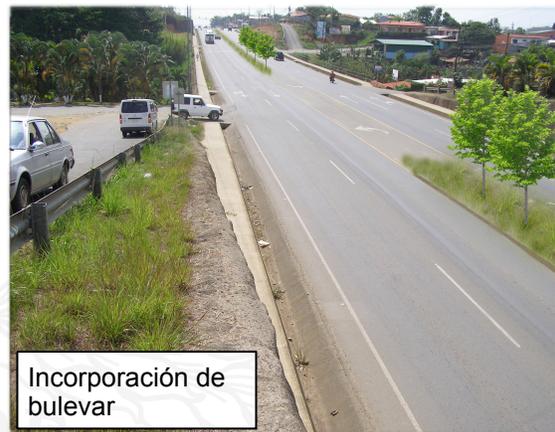
Fotografía N° 1. Ejemplificación del tramo auditado con la incorporación de bulevar

Entre las posibles acciones correctivas para cambiar la percepción del conductor que lo induce a viajar a altas velocidades, está la opción de utilizar el carril central para giro izquierdo como isla separadora. La isla separadora aumentará la fricción del tránsito y hará que el conductor perciba un espacio más confinado, lo cual implicaría una reducción de la velocidad y un aumento en el foco de atención del conductor (Ver Fotografía N°1). El giro a la izquierda sólo quedaría habilitado en los lugares previamente establecidos mediante un estudio de las necesidades de accesos a propiedades y a las vías marginales. Es importante a la hora de considerar estas acciones correctivas, realizar un estudio de factibilidad y de beneficio/costo para determinar la alternativa óptima con respecto a los recursos disponibles y posteriormente, que sean detallados con diseños precisos.

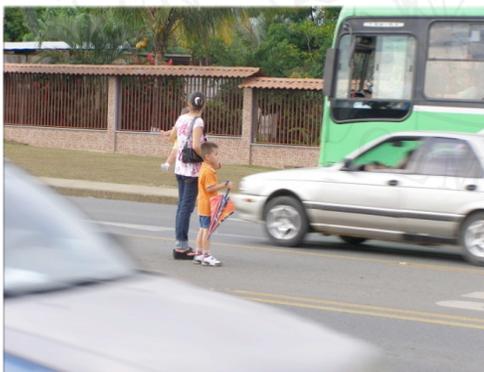
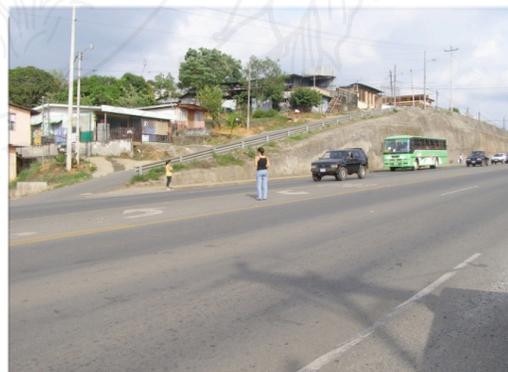
Peatones utilizan el carril central exclusivo para giros como refugio peatonal.

Los peatones tienen que cruzar una vía de 24 metros de ancho (considerando los cinco carriles, espaldones y cunetas), en muchas zonas donde no existen semáforos peatonales (la ubicación de los semáforos peatonales se detalló en las Figuras N° 3, N° 4 y N° 5). Esta necesidad de cruzar la vía, ha promovido el uso del carril central como refugio improvisado, exponiéndose a situaciones riesgosas debido al volumen y velocidad del flujo vehicular en esa zona. Por ejemplo, se pudo observar durante la gira, que el carril central no es usado exclusivamente para realizar giros sino que también algunos conductores utilizan este carril para adelantar a otros vehículos y no se percatan de la presencia de peatones en este sector de la vía.

Las Fotografías N° 2 y N° 3 muestran como los peatones hacen uso del carril central como isla para refugiarse de los vehículos.

Fotografía N° 2 y N° 3. Peatones en carril exclusivo de giro esperando para cruzar

Para minimizar este riesgo, la isla separadora mencionada en el punto anterior es igualmente válida, ya que proporcionaría un refugio para peatones, ofreciéndoles un lugar seguro para quienes no pueden cruzar todo el ancho de la calzada de una vez, debido al cambio de la indicación del semáforo o a los vehículos que se acercan.

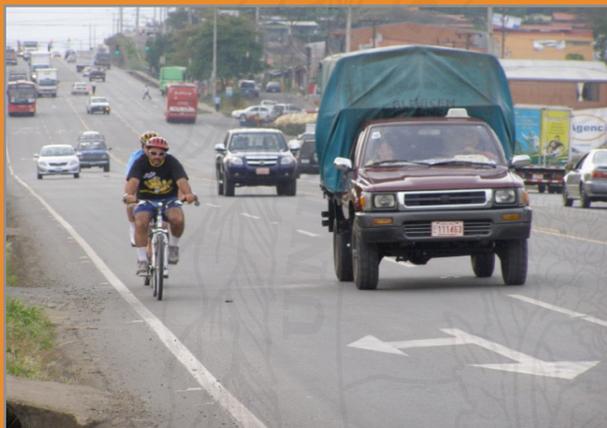
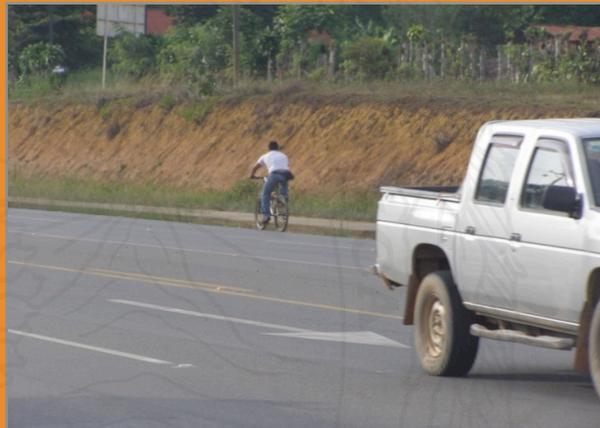
Ciclistas transitan por la vía en condiciones de riesgo

En el informe LM-AT-064a-07 (junio, 2007) se mencionó acerca de las condiciones riesgosas a las cuales se ven expuestos los ciclistas que hacen uso de esta vía. Durante la visita de campo, se pudo corroborar que los ciclistas, no cuentan con facilidades que les permitan el tránsito seguro por la zona, ya que en las obras realizadas no consideró la construcción de una ciclo vía. Las Fotografías N° 4 y N° 5 muestran la situación de los ciclistas en esta vía.

Fotografía N° 4 y N° 5. Ciclistas en la vía

En la Figura N° 9, se puede observar la forma en la cual se podría integrar una ciclo vía a la carretera, separando los carriles mediante trepidadores que indiquen tanto a conductores como a ciclistas la invasión de los carriles destinados para cada uno de esos usuarios de la vía en complemento con un señalamiento horizontal y vertical apropiado. No obstante, esta medida de mitigación debe ser adoptada a través de un diseño que se adapte a las características propias de la vía.

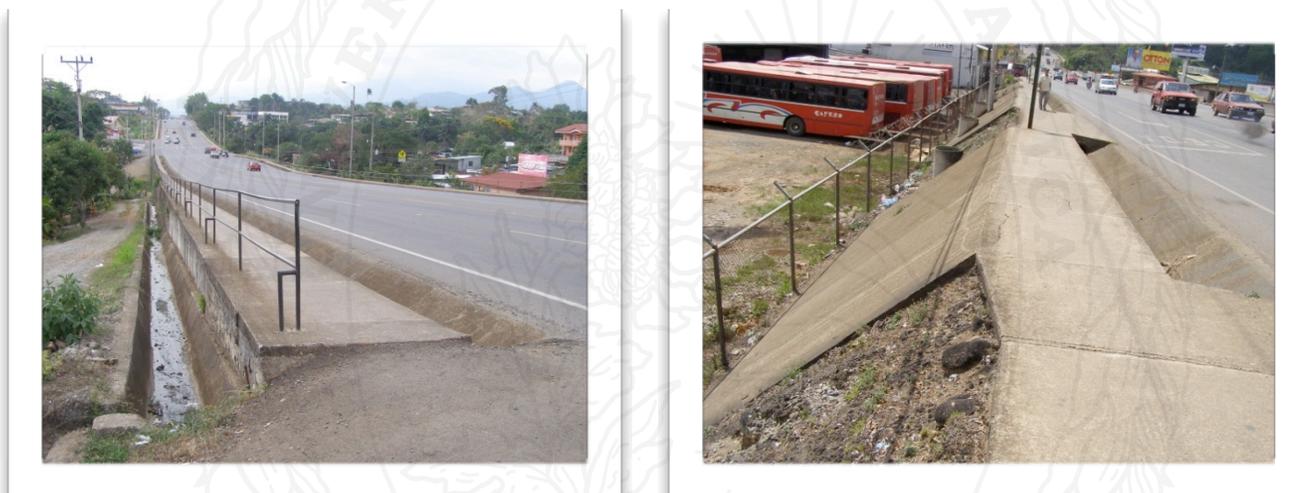
Desniveles inadecuados a los lados de la carretera

El equipo auditor identificó varias zonas con desniveles significativos entre la vía y los predios colindantes, que pueden poner en peligro tanto a peatones como a conductores que por algún motivo se salgan de la vía. En una de las secciones observadas, se midió la pendiente del talud, siendo ésta de 1H:1V, lo cual muestra la condición riesgosa por salida de vehículos a la que se exponen los usuarios de la vía, ya que la pendiente recomendable es de 4H:1V para que el vehículo pueda transitar por el talud y recuperarse de manera adecuada.

En el informe LM-AT-064a-07 se recomendó la colocación de barandas antes de la cuneta y acera; en algunos casos se pudo observar la existencia de barandas que protegen al peatón, sin embargo, en otros casos, las barandas no han sido colocadas. (Fotografías N° 6 y N° 7). Cabe recalcar que en la Fotografía N° 6, el uso de la baranda como protección para peatones no es suficiente, ya que debe existir además un sistema de contención lateral que proteja al peatón del vehículo que se desvíe de la carretera, de igual manera proteger al vehículo, ya que la baranda para peatones no funciona como sistema de contención vehicular.

Fotografías N° 6 y N° 7. Desniveles peligrosos a lo largo de la vía sin sistemas de contención o barandas

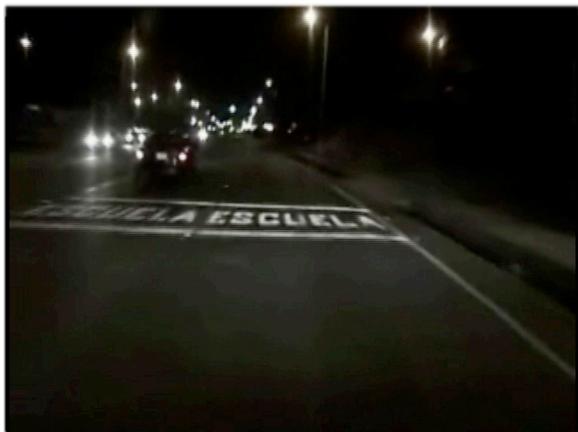
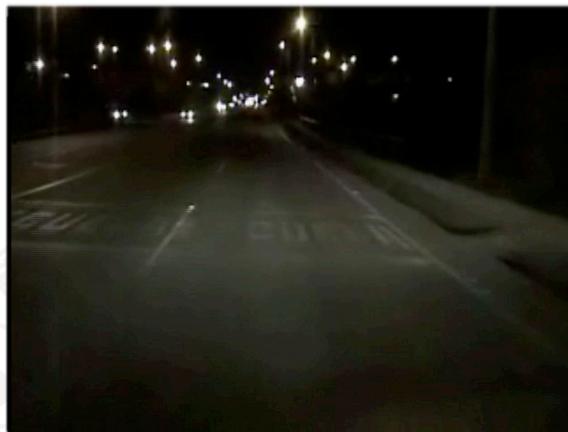
Durante la noche las posibilidades de participar en un accidente vial se incrementan, esto debido principalmente a las condiciones de visibilidad adversas que enfrentan los usuarios de la vía. Durante el recorrido nocturno realizado el día 16 de marzo del presente año, se pudo observar que existen sectores a lo largo del tramo auditado que presentan una visibilidad insuficiente para los usuarios. La vía cuenta con captaluces tanto en el centro como a los lados de la vía; sin embargo, la pintura de la demarcación horizontal está deteriorada en algunos casos. Las fotografías N°8 y N°9 muestran dos zonas escolares (km 2+700 y km 7+600 respectivamente), las cuales están demarcadas mediante una señal horizontal. La fotografía de la izquierda muestra una adecuada demarcación mientras que la fotografía de la derecha presenta un desgaste visible de la pintura.

Fotografías N° 8 y N° 9. Comparación entre dos demarcaciones horizontales de la carretera auditada

7. La visibilidad nocturna disminuye debido al deterioro de la pintura de la demarcación horizontal y el efecto de sombras que produce el alumbrado público, haciendo que los peatones sean menos visibles para los conductores.

Este aspecto se puede solucionar dando un adecuado mantenimiento periódico a la demarcación de toda la vía para mantenerla en óptimas condiciones de servicio y seguridad.
