**INFORME
AUDITORÍA TÉCNICA
LM-AT-133-10**

**Proyecto: Conservación Vial de la Red Vial Nacional con
Superficie en Tierra y Lastre,
Zona 2-3 A, Línea N°11, Ruta Nacional N° 925
Sección 51250
Jabilla Abajo (R.1)-Lte. Cantonal Cañas/Tilarán (Río Higerón último paso)**

**Licitación Pública No. 2007LN-000004-CV
DICIEMBRE- 2010**

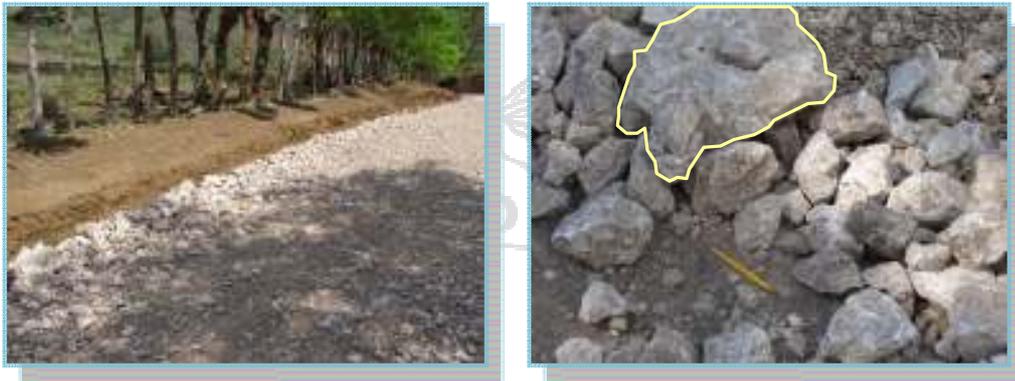
Fotografías N°1: Material calizo extraído del Tajo San Buena, con sobre-tamaño (mayor a 3 pulgadas), Estación 5+150.
(Fecha de fotografía 06-May-2010)

De manera que si un material presenta sobre-tamaño, es probable que se alcance una densificación deficiente, sin lograr el aumento volumétrico y la resistencia

“El material colocado que presente incumplimientos de CBR, granulometría y/o plasticidad, deberá ser mejorado con estabilizante o en su defecto, sustituirlo. El costo de este reemplazo será cubierto por el contratista y la Administración no reconocerá pago alguno, si el material está siendo aportado por el contratista, de acuerdo con el rubro M 34 (A) 2.” (El subrayado no es del texto original)

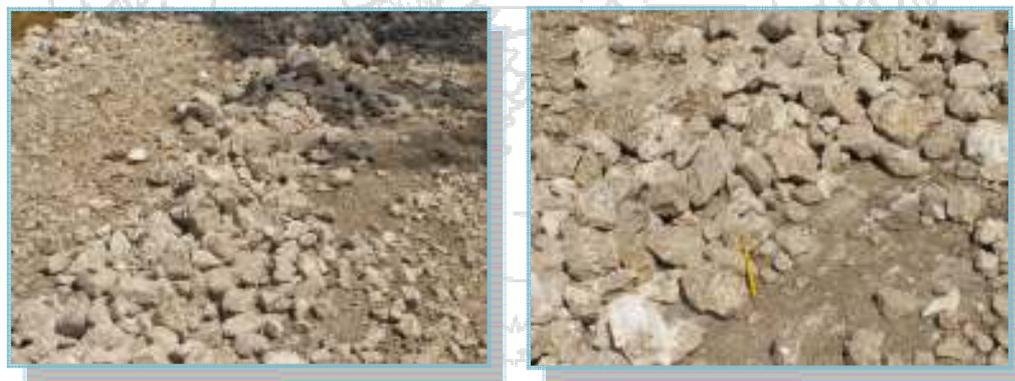
Fotografías N°2: Material calizo extraído del Tajo San Buena, con sobre-tamaño (mayor a 3 pulgadas), Estación 5+050.
(Fecha de fotografía 06-May-2010)

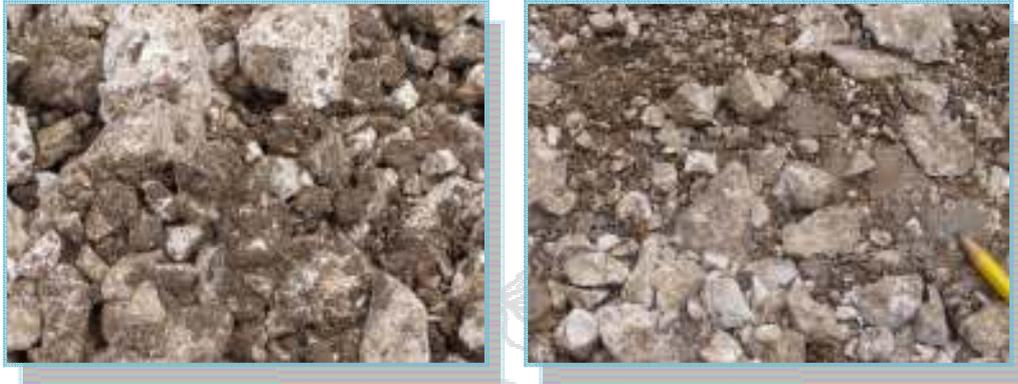
Fotografías N°3: Material calizo extraído del Tajo San Buena, antes de la compactación. Estación 5+150.
(Fecha de fotografía 06-May-2010)

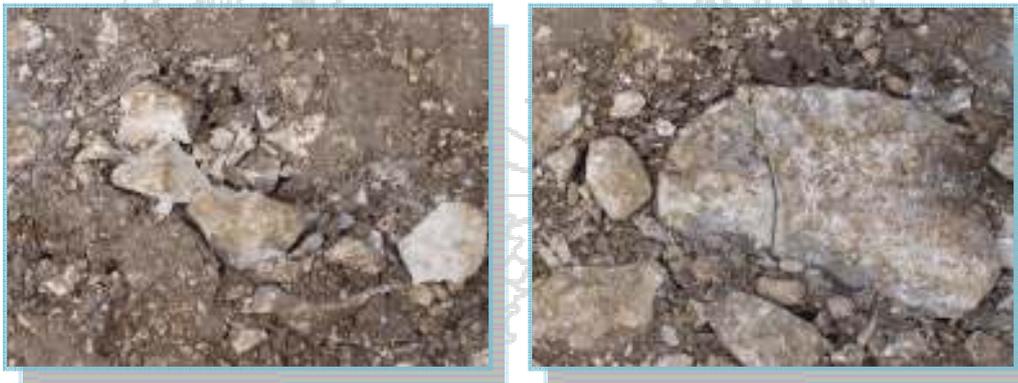
Observación N°1: El material proveniente del Tajo San Buena muestra baja resistencia a la fractura y la superficie de ruedo con este material ofrece baja resistencia al deslizamiento.

Fotografías N° 4: Material calizo extraído del Tajo San Buena, con poca resistencia a la fractura, Estación 5+150.
(Fecha de fotografía 06-May-2010)

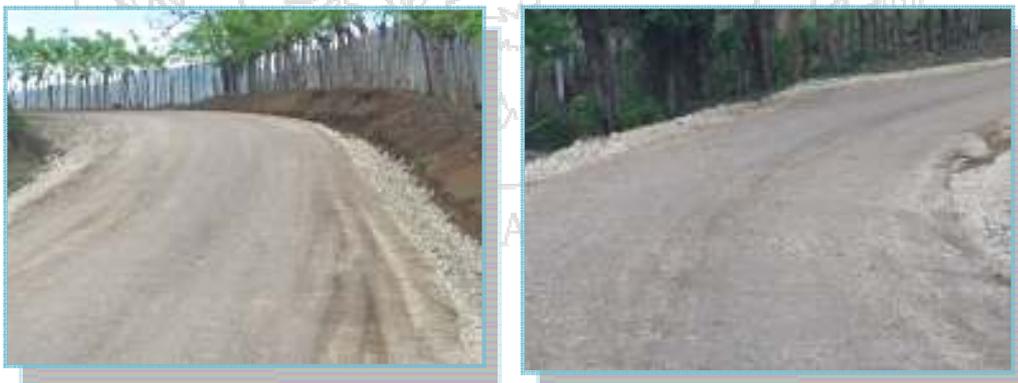
Respecto del comportamiento del material colocado el día 06 de Mayo del 2010, proveniente del Tajo San Buena, el Equipo Auditor identificó visualmente que el material colocado es de origen calizo y que durante el proceso de distribución con niveladora, este material ofrece poca resistencia a la fractura, más aún durante el proceso de compactación, según se muestra en las fotografías N°3 y 4. Además, se pudo constatar que la superficie de ruedo con dicho material y en presencia de humedad, ofrece baja resistencia al deslizamiento, dado que la superficie no ofrecía una adecuada tracción al vehículo, tal y como lo informó el Ingeniero Mauricio Calvo, generando marcas de ahuellamiento con el paso de los vehículos, tal y como se muestra en las fotografías N°5.

Si bien es cierto el Contrato no exige evaluar la resistencia de la superficie al deslizamiento, dicha situación representa un problema de calidad y sugiere un peligro para los usuarios ante la posibilidad de derrape, más aún si se toma en consideración que es una zona con topografía irregular, que específicamente para el sector en cuestión, presenta un trazado sinuoso con cierta pendiente vertical.

Fotografías N°5: Estación 5+300. Material calizo proveniente del Tajo San Buena, que en presencia de humedad muestra baja resistencia al deslizamiento, ver ahuellamiento por el paso vehicular. (Fecha de fotografía 06-May-2010).

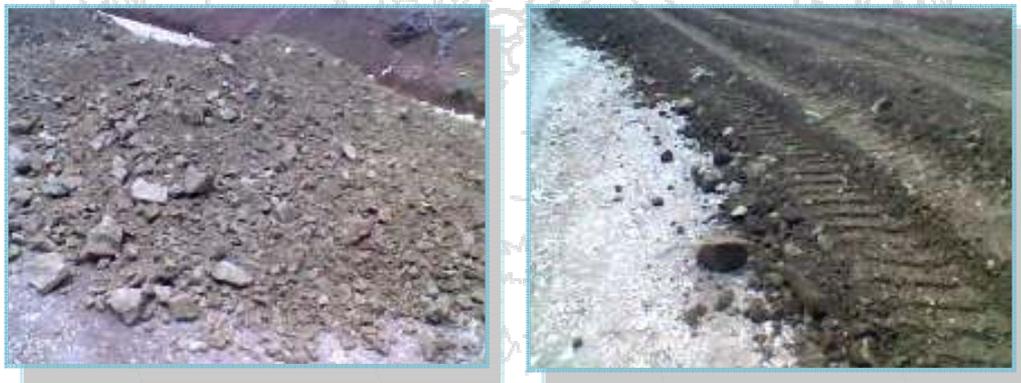
No obstante lo anterior, no se aplicaron las opciones que establece el Cartel de Licitación para esto casos, que consisten en mejorar con estabilizante o sustituir el material colocado, cuando éste presente problemas de granulometría, plasticidad o CBR, sino que más bien realizó una mezcla del material calizo colocado inicialmente (Tajo San Buena), con material nuevo extraído del Tajo Líbano, según se muestra en las fotografías N°6 A y 6 B.

Fotografías N°A: Estación 4+700, Distribución del material extraído del Tajo Líbano sobre el material calizo extraído del Tajo San Buena (colocado el día anterior)
(Fecha de fotografía 07-May-2010)

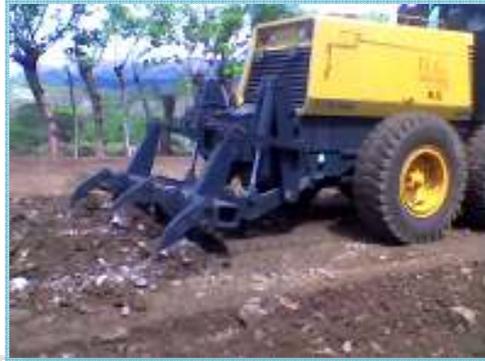
Fotografías N°6B: Estación 4+700, Proceso de homogenización de materiales provenientes del Tajo Líbano y Tajo San Buena. (Fecha de fotografía 07-May-2010)

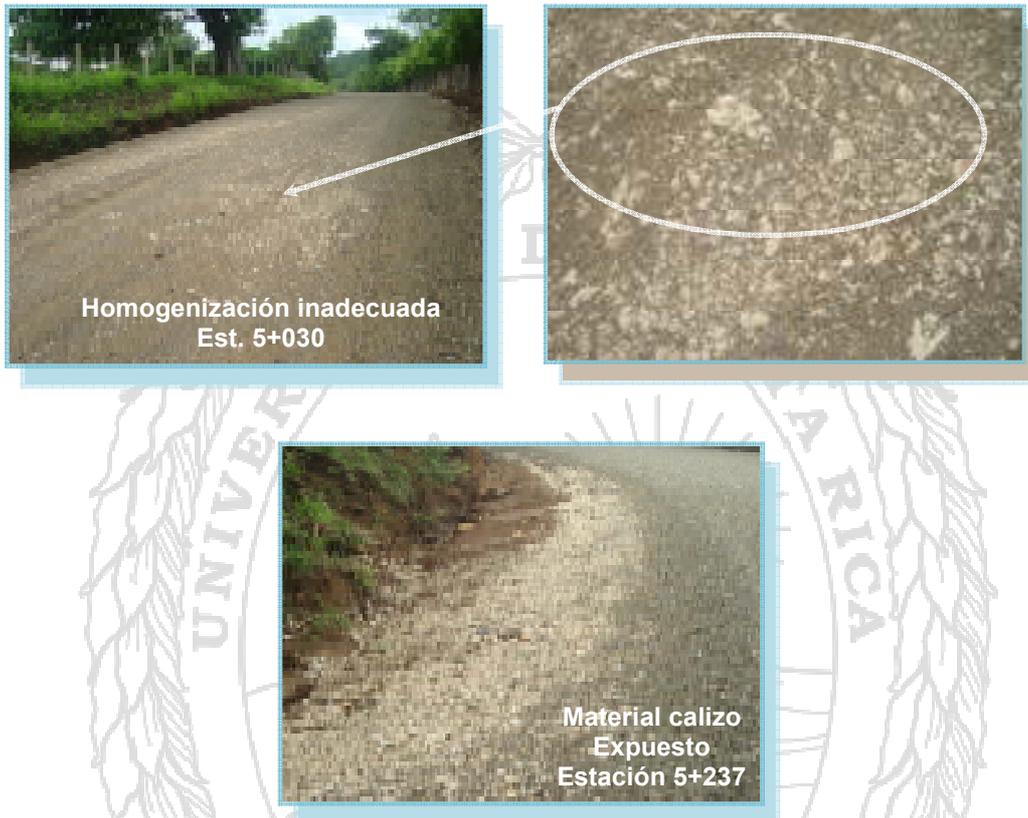
Además, al no quedar adecuadamente homogenizado existe la posibilidad de que para algunas zonas no se logre el porcentaje de compactación requerido y con ello que la capacidad de soporte sea mayor o menor de una zona a otra, situación que se puede reflejar en la aparición de deterioros prematuros.

Fotografías N°7: Materiales procedentes de Tajo Líbano y Tajo San Buena, cuya distribución no es uniforme.
(Fecha de fotografías 08-Junio-2010)

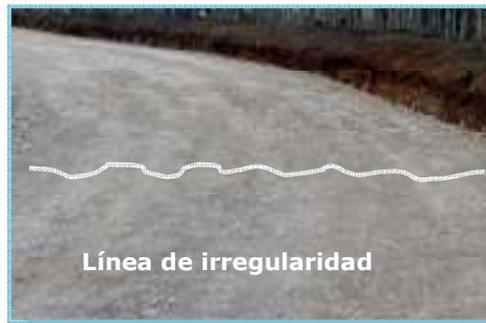
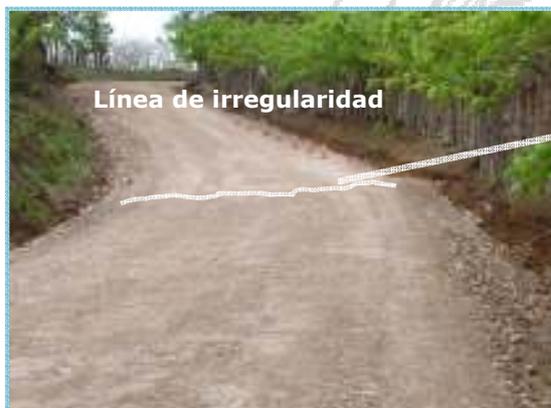
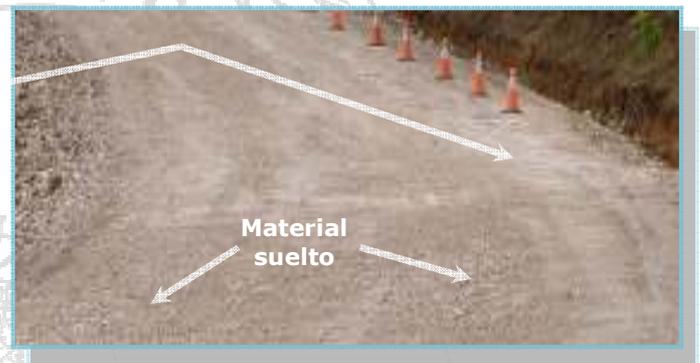
En otro sentido, pero siempre relacionado con el acabado superficial, tanto para el caso inicial donde se colocó el material calizo, como cuando se realiza la medida correctiva (mezcla de materiales de los Tajos Líbano y San Buena), el Equipo Auditor observó que la superficie de ruedo no quedó lo suficientemente plana, y que ciertos sectores presentan irregularidad y material en condición suelta, tal y como se muestra en las fotografías N° 8A y 8B.

Fotografías N°8A: Material extraído Tajo San Buena, inadecuado acabado de la superficie de ruedo y material suelto. (Fecha de fotografías 06-Mayo-2010)

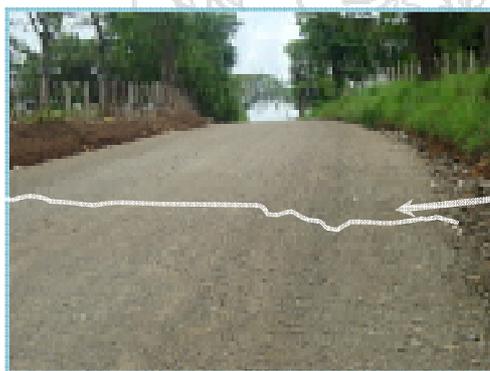
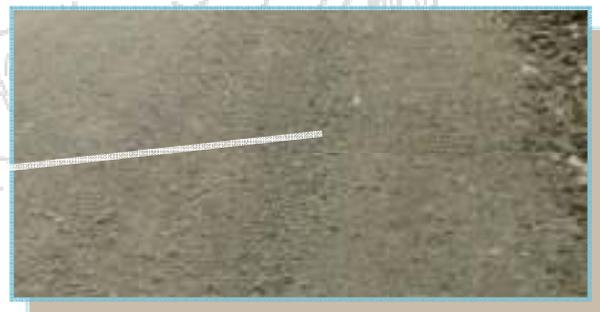
Fotografías N°8B: Material extraído Tajo Líbano mezclado con el del Tajo San Buena, inadecuado acabado de la superficie de ruedo. (Fecha de fotografías 08-Junio-2010)

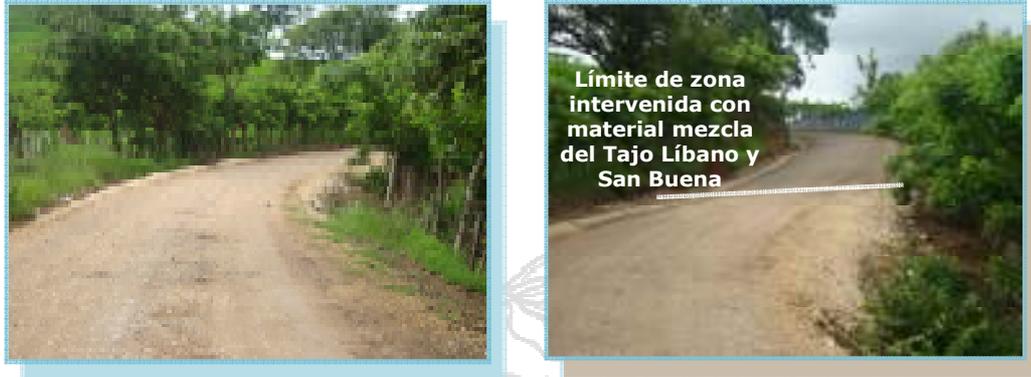
Además, a la fecha de la gira del 08 de junio del 2010, no se había terminado de cubrir el material calizo previamente colocado, tal y como se muestra en las fotografías N°9.

Fotografías N°9: Tramo con material calizo al día del 08-Junio-2010,
Estación 5+300. (Fecha de fotografías 08-Junio-2010)

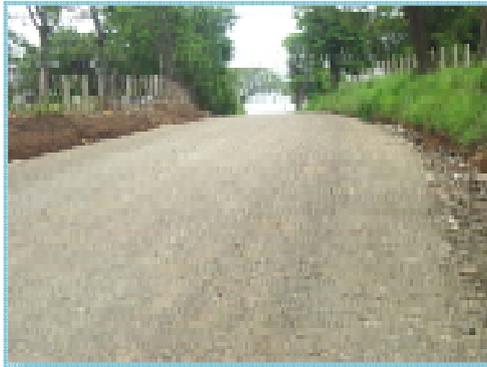
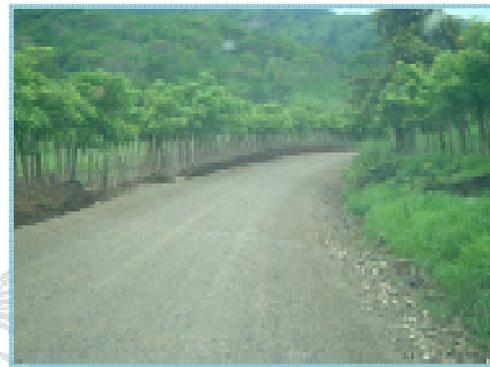
Hallazgo N°4: La pendiente de la sección transversal (bombeo), resulta inadecuada respecto de la especificación contractual.

A) Materiales homogenizados provenientes del Tajo Líbano y Tajo San Buena, con inadecuada pendiente transversal.
(Fecha de fotografías 08-Junio-2010)

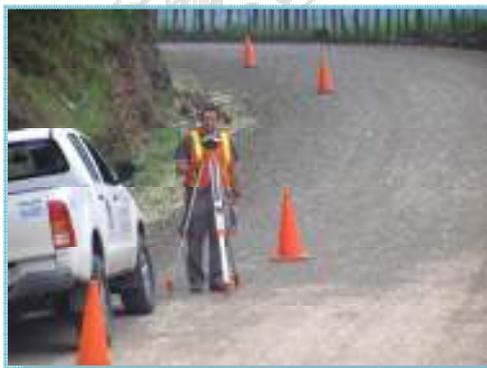
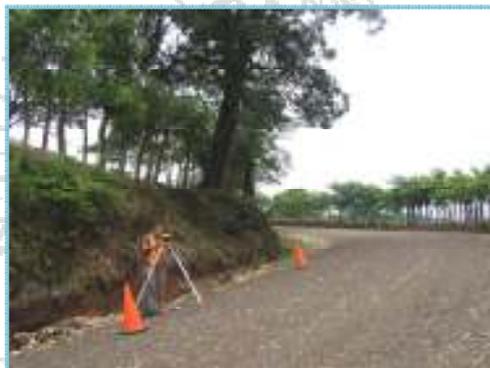
B) Medición de pendiente transversal a material finalmente colocado (mezcla de material de los tajos Líbano y San Buena), Estación 5+305.
(Fecha de fotografías 13-Julio-2010)

Fotografías N°10: Levantamiento de la pendiente transversal, para superficie con el material finalmente colocado. Realizado por el Equipo Auditor.

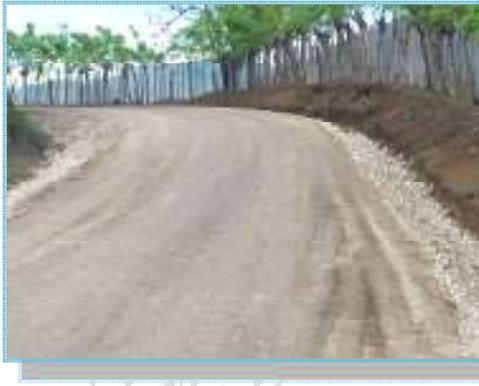
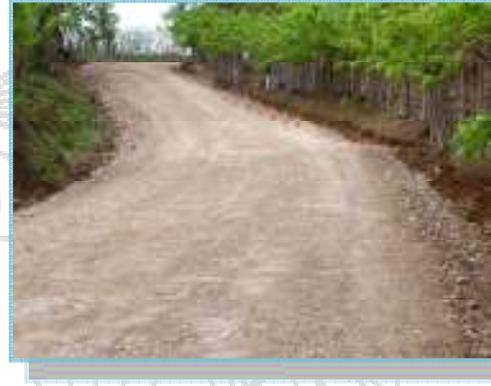
Fotografías N°11: Desechos de material calizo procedente del Tajo San Buena, acumulado en las cunetas y sin retirar. (Fecha de fotografías 06-Mayo-2010)

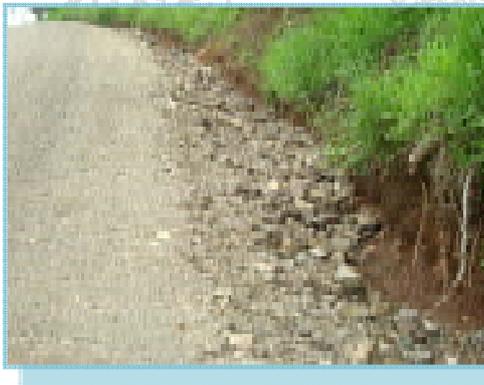
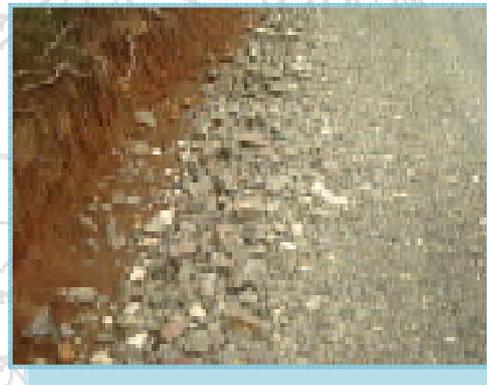
Fotografías N°12: Desechos de material homogenizado procedentes del Tajo Líbano y del Tajo de San Buena, acumulado en las cunetas. (Fecha de fotografías 08-Junio-2010)

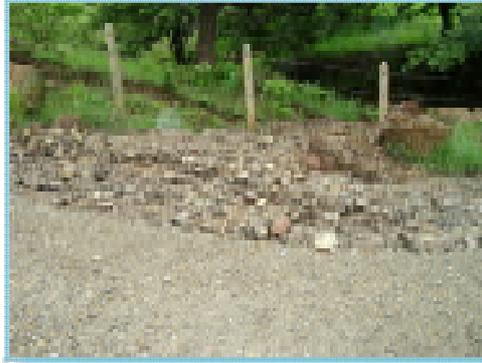
Como consecuencia de un bombeo inadecuado y falta de limpieza de las cunetas, el sistema de drenaje superficial no funciona adecuadamente, de manera que en presencia de lluvias éstas arrastran el material de lastre y lo deposita en las cunetas obstruyéndolas aún más, según se evidencia en la fotografía N° 13.

Fotografía N°13: Arrastre de material de lastre como consecuencia de un sistema de drenaje superficial inadecuado. (Fecha de fotografía 08-Junio-2010)

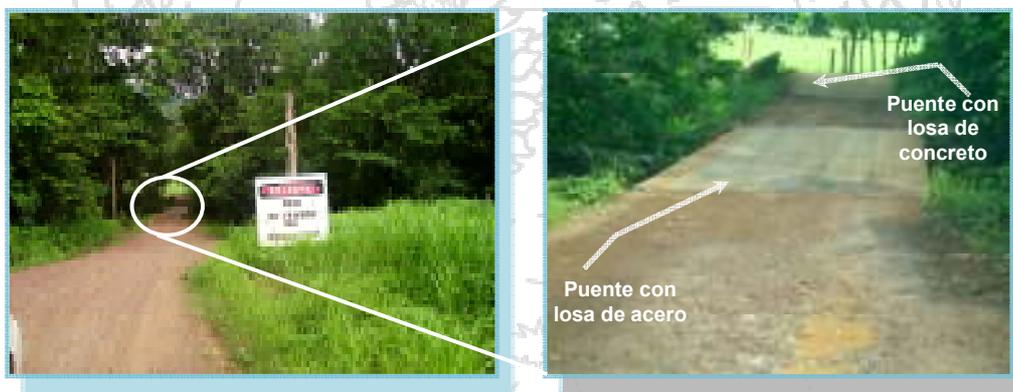
Fotografías N°14: Puente sobre Río Higerón, Estación 6+400
(antes de iniciar la sustitución parcial de la estructura).

Puente con losa de acero sin barandas y sin contención vehicular en los accesos.
(Fecha de fotografías 06-Mayo-2010)

Para el caso específico del puente sobre el Río Higerón compuesto por dos estructuras una con losa de acero y el otro con losa de concreto, durante la visita del día 13 de Julio del 2010, se observó que la estructura con losa de acero se estaba sustituyendo parcialmente, que dicho sea cabe mencionar que no se encontró algún representante del CONAVI inspeccionando las obras. (Ver fotografías N°15). Anterior a esta sustitución parcial de la estructura, ninguno de los puentes contaban con elementos de contención vehicular en los accesos, tal y como se muestra en la fotografía N° 14.

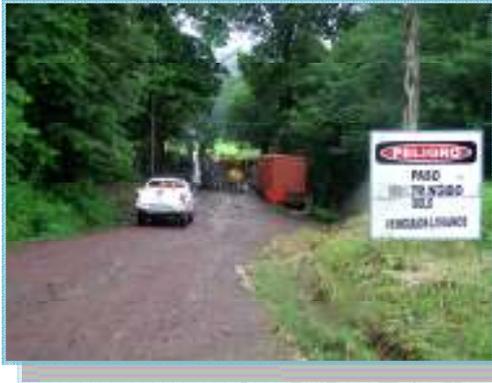
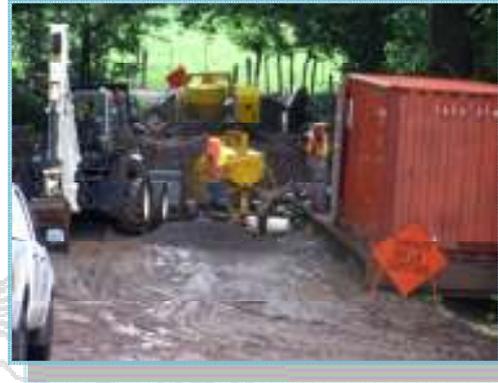
Sustitución parcial de la estructura metálica del puente.
(Fecha de fotografías 13-Julio-2010)

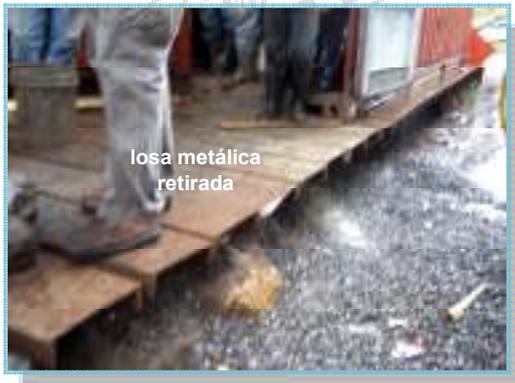
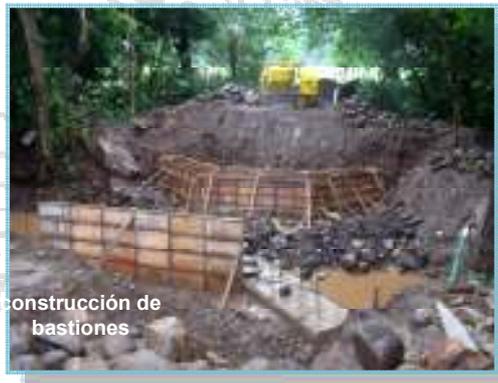
Retiro de losa metálica y construcción de bastiones.
(Fecha de fotografías 13-Julio-2010)

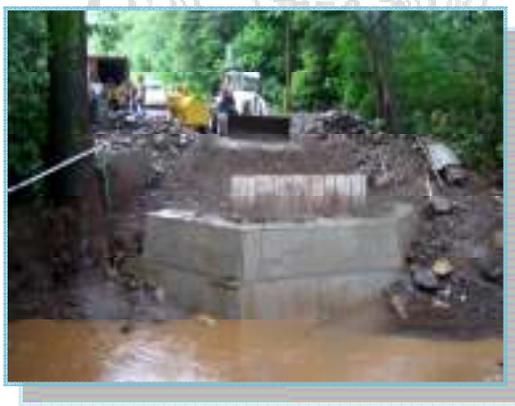
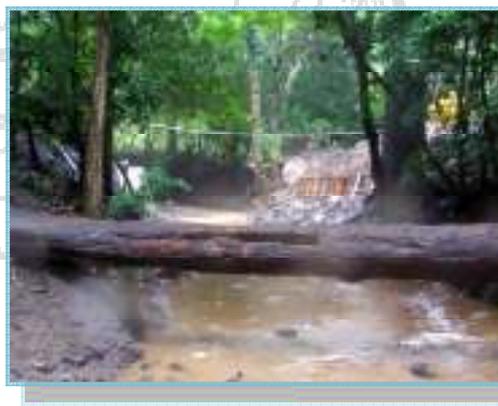
Construcción de bastiones.
(Fecha de fotografías 13-Julio-2010)

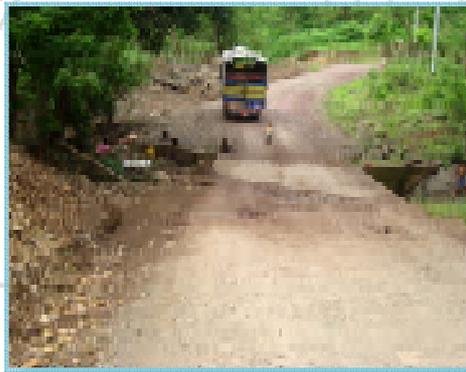
Estación 1+500

Por otro lado, para las estructuras de los vados, no se encontró algún poste vertical o mojón indicador de la profundidad del agua, ni el rótulo que informe al usuario la altura del agua a partir de la cual se restringe el paso vehicular. (Ver fotografías N°17).

Fotografías N°17: Vados sin postes indicadores de nivel de agua.

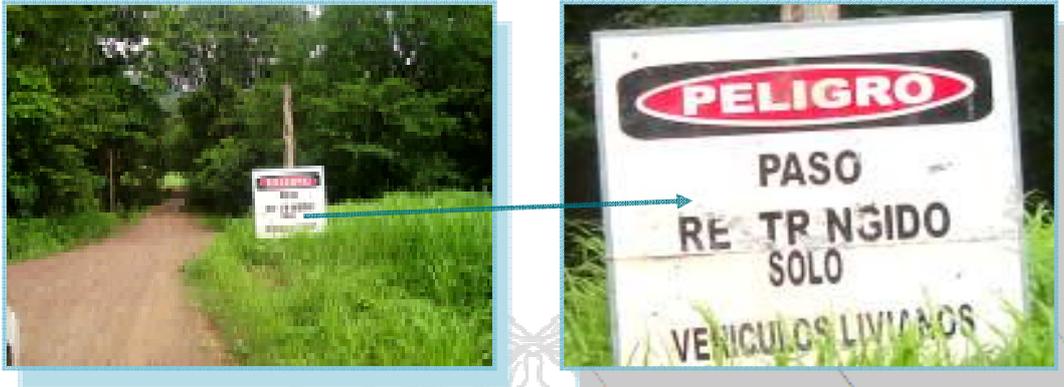
A) Señal no oficial que restringe el paso de vehículos pesados. Estación 6+400

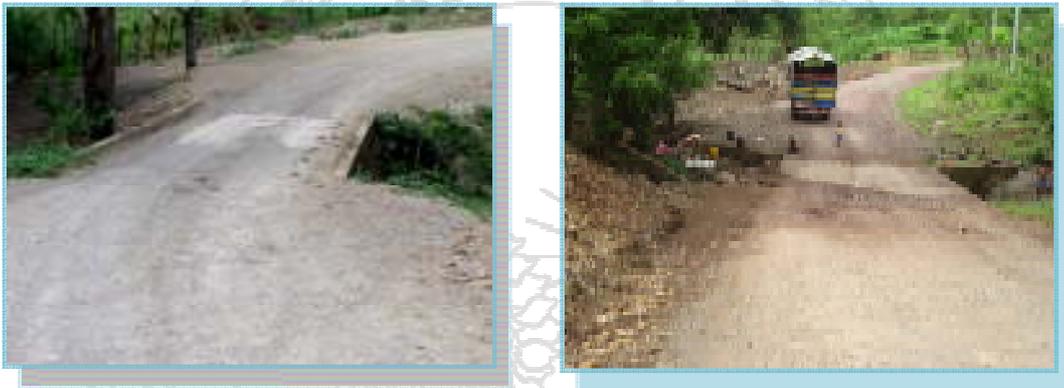
B) Vados sin señalización preventiva, Estación 0+700 y 0+900, respectivamente.

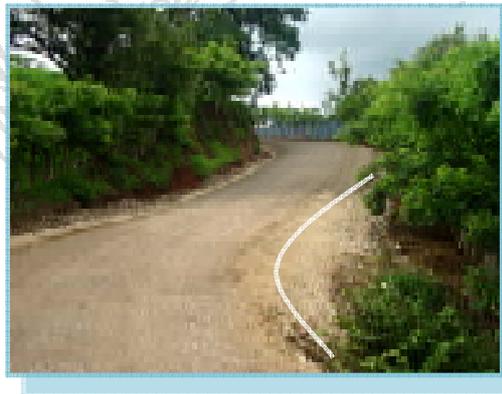
Fotografías N°19: Estación 5+215. Terraplén que puede propiciar vuelco, sin sistema de contención vehicular, ni señalamiento preventivo.
(Fecha de fotografía 08-Junio-2010)

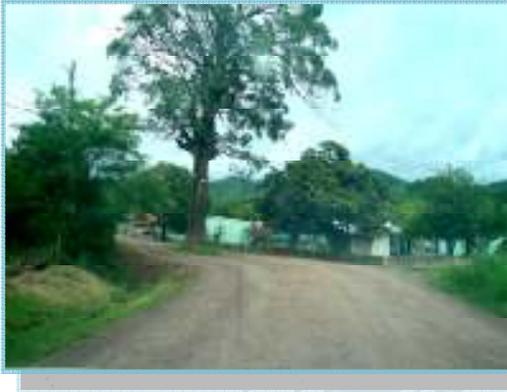
Árbol de grandes dimensiones que representa un obstáculo rígido, sin señalización preventiva
Estación 0+060

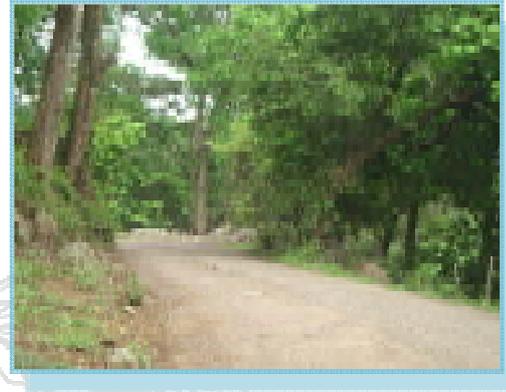
Estrechez de calzada sin señalización preventiva.
Estación 1+970
