Proyecto: LM-AT-019-2011

EVALUACIÓN DE LA RAZONABILIDAD DE LA INVERSIÓN Y EL DESEMPEÑO DE LA RUTA NACIONAL N° 152, SECCIÓN DE CONTROL 50261, VEINTISIETE DE ABRIL – VILLAREAL

**CONSERVACIÓN VIAL
DE LA RED VIAL NACIONAL
CON SUPERFICIE EN TIERRA Y LASTRE
Licitación Pública N° 2007LN-000004-CV**

INFORME FINAL
Preparado por:

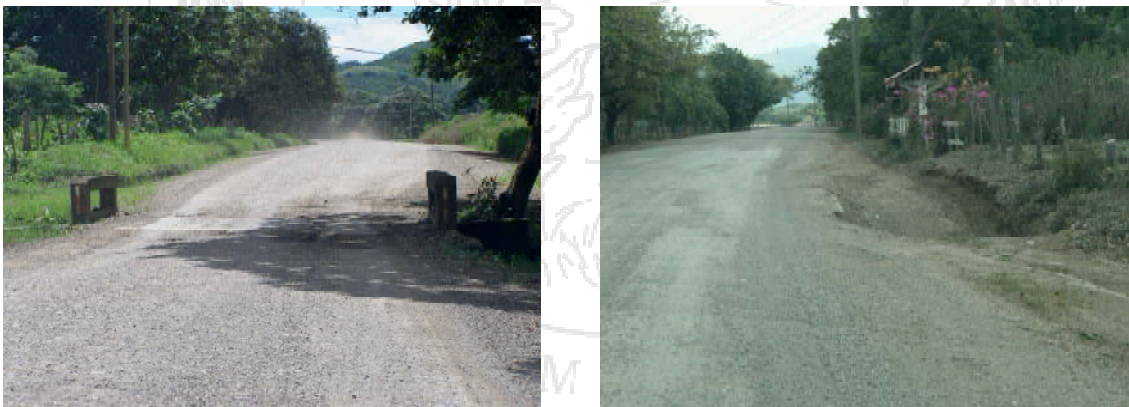
Sin embargo, resulta necesario indicar que durante las visitas a la ruta, en algunos sectores como en los accesos a los puentes o en ciertas alcantarillas, cuyas dimensiones representan estrechez de calzada, no se observó rotulación que advierta a los usuarios del peligro que representa dicha condición, tal y como se observa en las siguientes fotografías.

Fotografías N° 1: Izquierda: Ruta Nacional N° 152, Veintisiete de Abril (R.160)-Villarreal (R.15).
Estrechez de calzada por puente y socavación con pérdida de área de calzada.

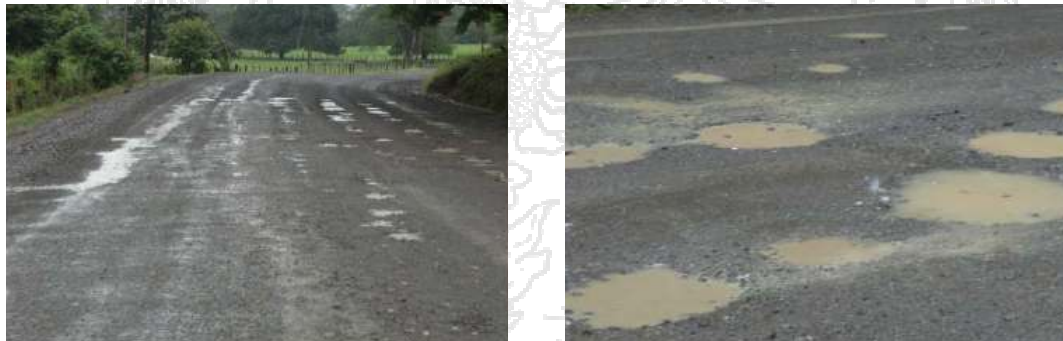
Estación 0+000 a 0+300: *agua empozada por lluvias (visita 29-julio-2010).*

Prueba de las consecuencias de una pendiente transversal inadecuada, es el nivel de deterioro observado por el Equipo Auditor en la Ruta Nacional N° 152 durante la visita del 30 de julio del 2010. Para este día, después de las lluvias del día anterior, la superficie de ruedo todavía presentaba agua empozada en varios sectores, por ejemplo en el tramo 12+200 al 13+180, tal y como se muestra en las Fotografías N° 2 A y 2 B. Este nivel de deterioro se presenta a pesar de que la última intervención con “conformación de calzada”, se había realizado en febrero del 2010, donde probablemente con un bombeo adecuado y con mejores cunetas, el deterioro hubiera sido menor.

Fotografía N° 2 A: Ruta Nacional N° 152, Veintisiete de Abril (R.160)-Villarreal (R.155).
Agua empozada por lluvias, por superficie de ruedo con bajo porcentaje de bombeo.

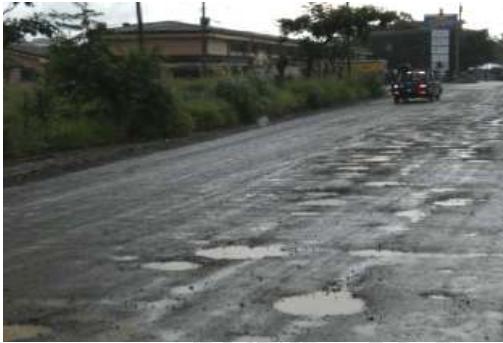
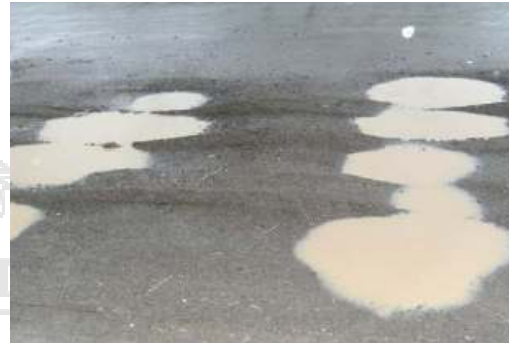
Estación 12+200 a 13+180: agua empozada por lluvias (visita del 29-julio-2010).

Fotografía N° 2B: Ruta Nacional N° 152, Veintisiete de Abril (R.160)-Villarreal (R.155).
Agua empozada por lluvias, por superficie de rueda con bajo porcentaje de bombeo.

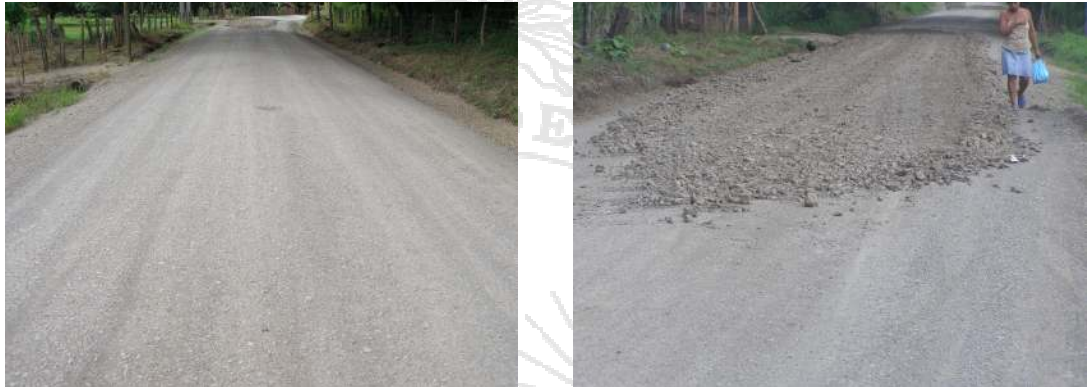
y sólo encontró un pequeño tramo con algunos agujeros pequeños y con cierta pérdida de agregados, mismos que estaban siendo reparados por la Municipalidad, tal y como se puede observar en las siguientes fotografías.

Fotografía N° 3: Camino Vecinal 5-03-067, Hacienda Pinilla-Plaza Paraíso, 1+100
Superficie con algunos huecos pequeños y leve pérdida de material granular.

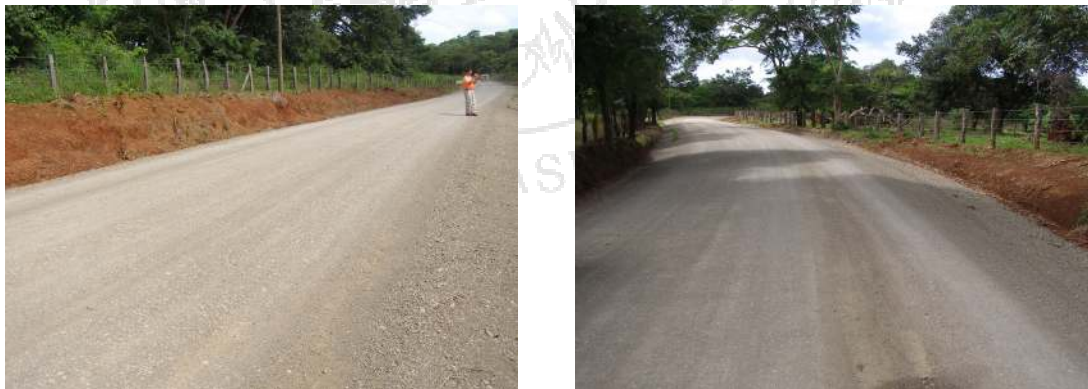
Fotografía N° 4: Camino Vecinal 5-03-067, Hacienda Pinilla-Plaza Paraíso.
Km 2+805, buen acabado superficial sin deterioro.

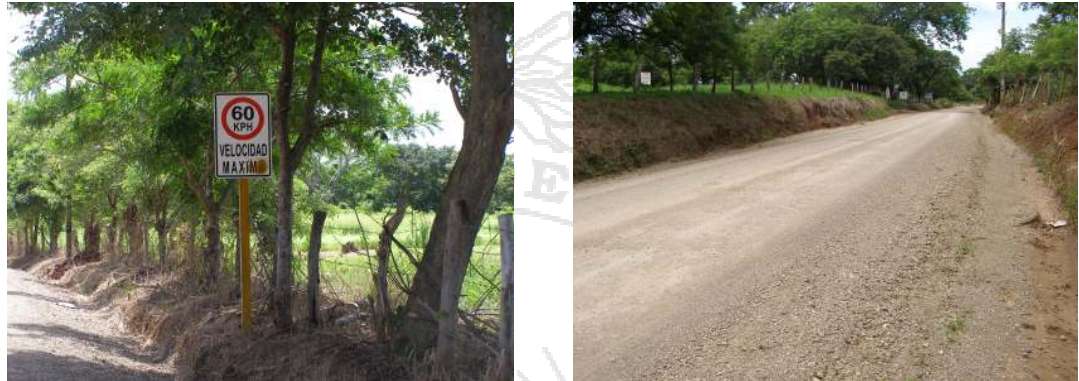
Fotografía N° 5: Camino Vecinal 5-03-067, Hacienda Pinilla-Plaza Paraíso.
Km 4+295, buen acabado superficial sin deterioro y
buena definición geométrica de cunetas.

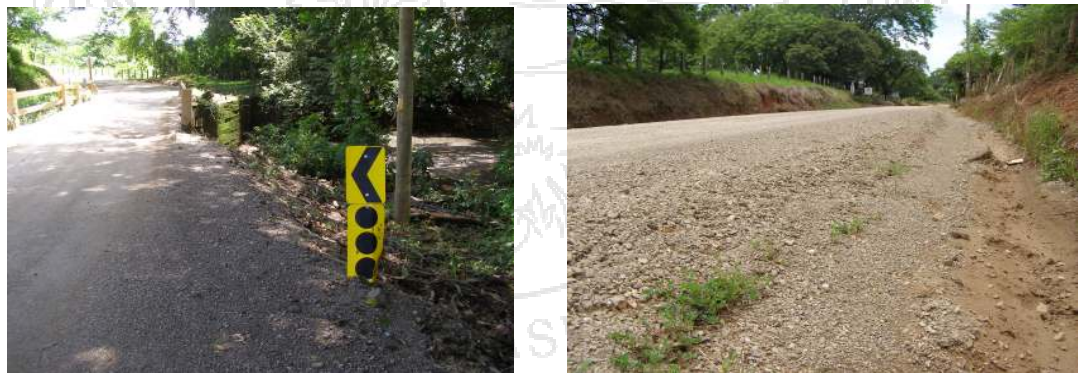
Fotografía N° 6: Camino Vecinal 5-03-067, Hacienda Pinilla-Plaza Paraíso.
Km 11+645, buen acabado superficial, buena definición geométrica de cunetas y
señalización de estrechez de calzada por puente angosto.

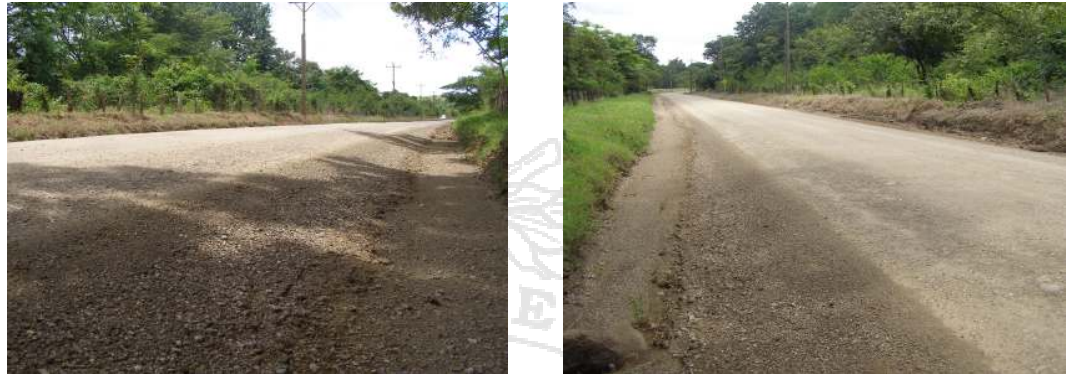
Fotografía N° 7: Camino Vecinal 5-03-067, Hacienda Pinilla-Plaza Paraíso. Km 15+705, buen acabado superficial con leve pérdida de agregado y buena definición geométrica de cunetas.

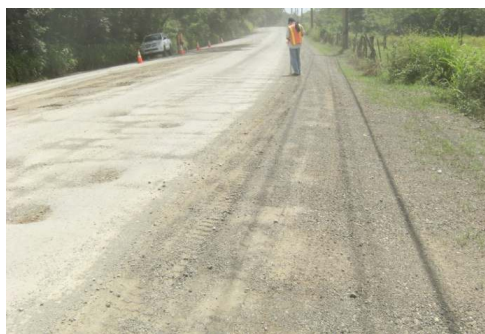
N°7 Roderas

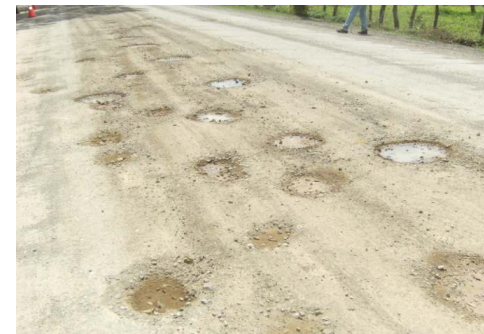
N°9 Baches

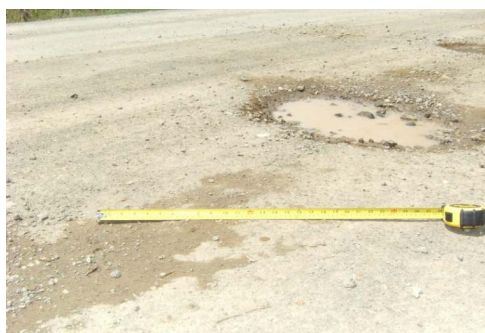
N°14 Baches

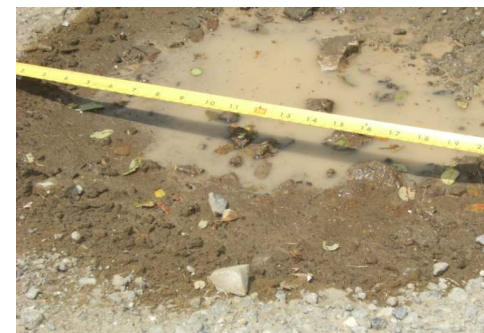
N°12 Baches

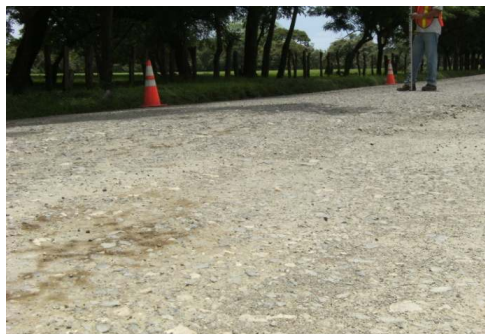
N°13 Desprendimiento de agregados

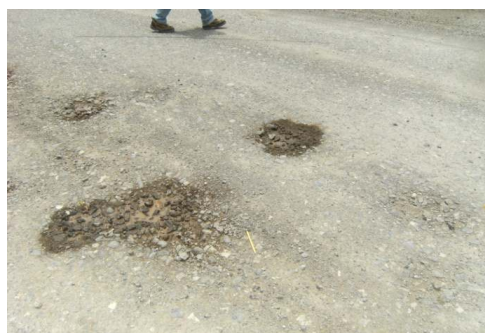
N°16 Baches y roderas

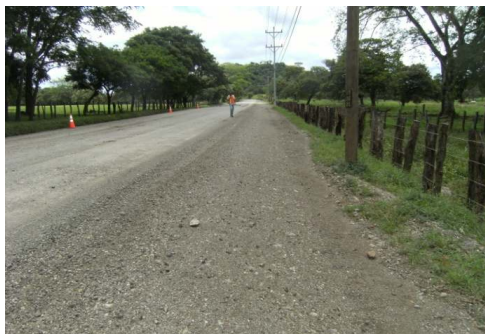
N°19 Cuentas sin buena definición con material de lastre arrastrado

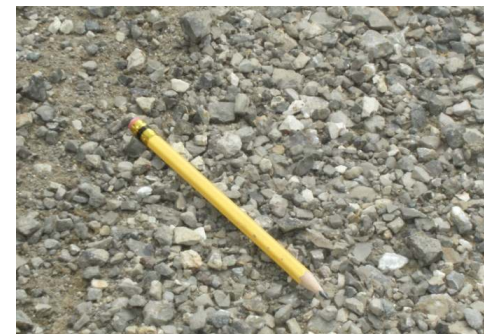
N°21 Desprendimiento de agregado

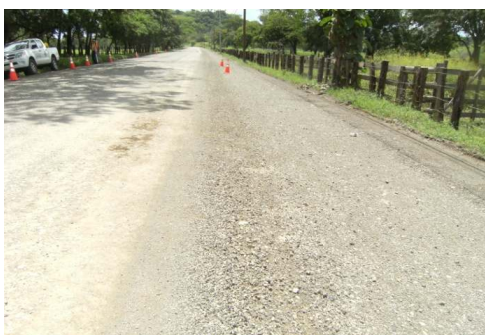
N°22 Desprendimiento de agregados y roderas

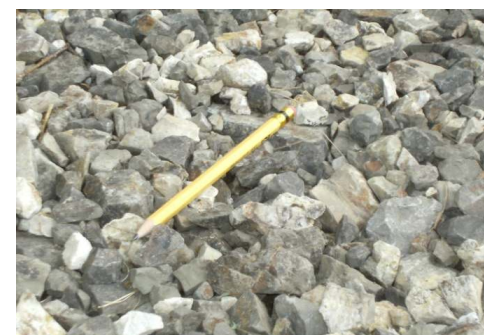
N°23 Agregado desprendido

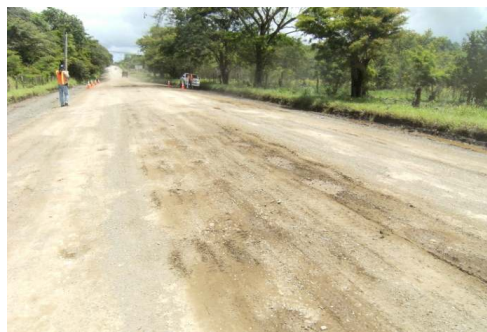
N°25 Roderas y corrugación

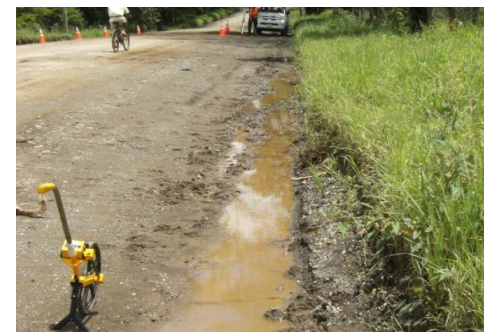
N°27 Inadecuado funcionamiento de los drenajes

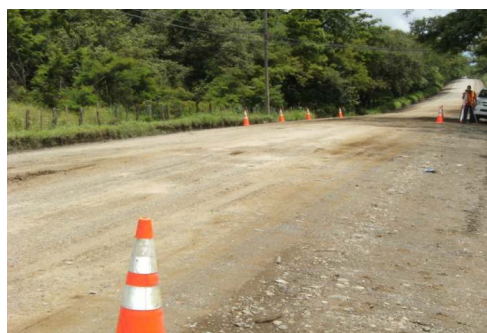
N°28 Roderas y corrugación

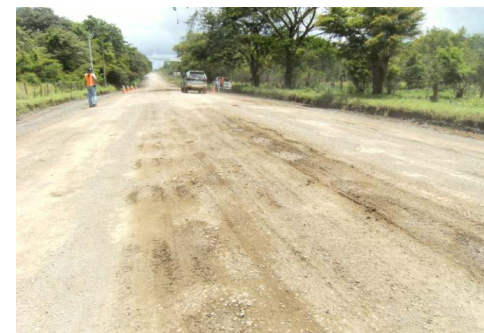
N°30 Roderas y corrugación

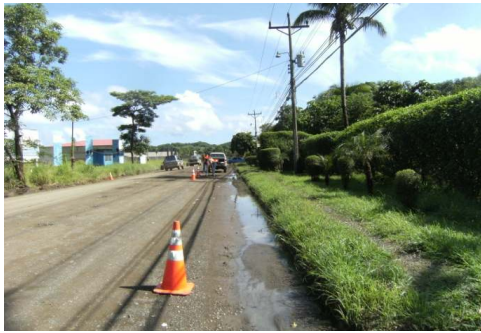
N°31 Inadecuado funcionamiento de los drenajes

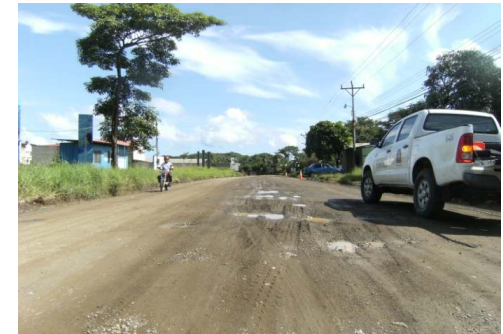
N°32 Roderas y baches

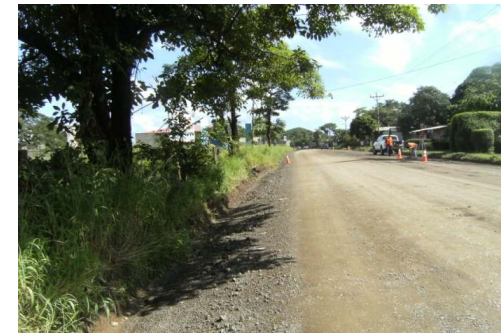
N°35 Desprendimiento de agregados

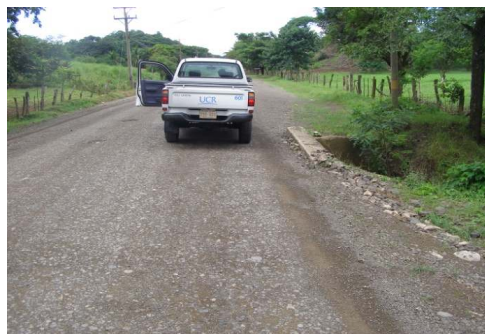
N°1 Estación 2+800
Alcantarilla con longitud menor
que el ancho de la calzada

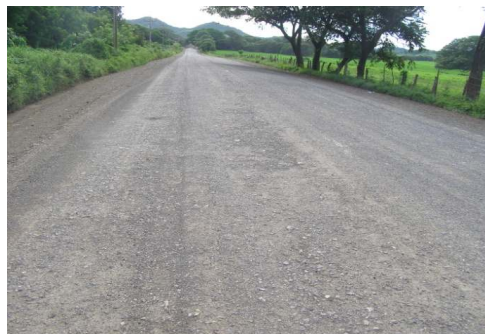
N°2 Estación 4+805, medición de pendiente.
Desprendimiento de agregado
y baches con nivel de deterioro bajo

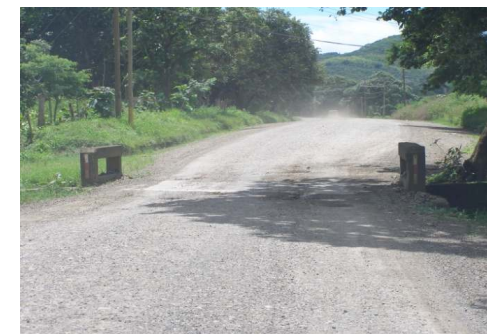
N°3 Estación 5+140
Puente sin contención vial en los accesos
Baches en los accesos al puente

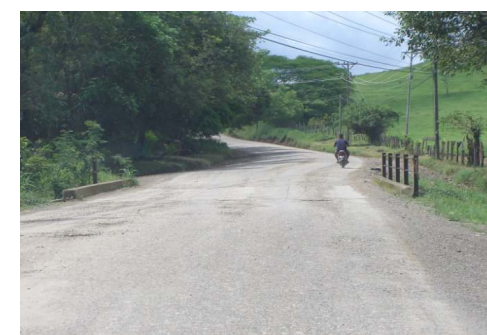
N°6 Estacionamiento 6+780
Puente sin contención vial en los accesos
Baches en los accesos al puente

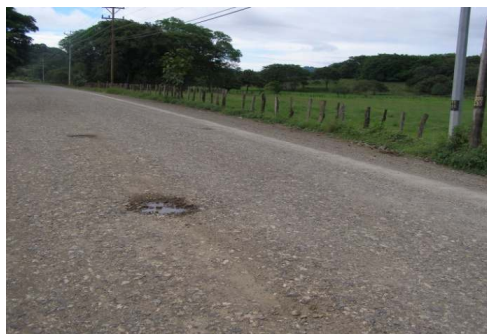
N°7 Estación 8+005, medición de pendiente
Dos baches de nivel de deterioro medio
y desprendimiento de agregado

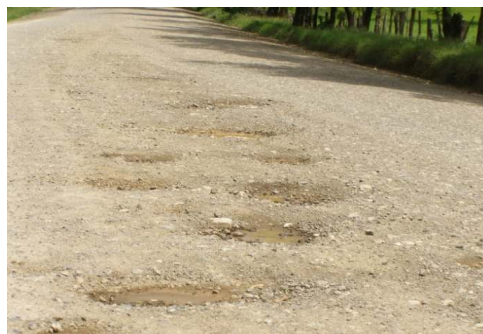
N°8 Estación 8+600
Baches con nivel de deterioro medio

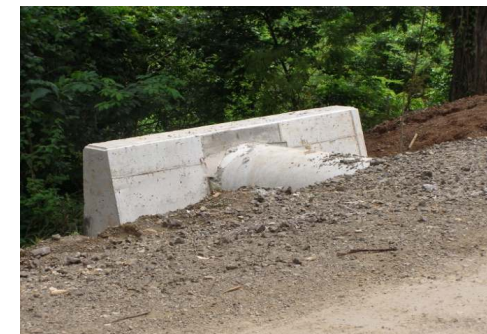
N°9 Estimación 9+000
Inadecuada colocación de alcantarilla

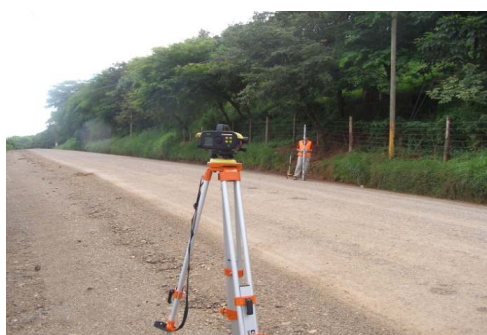
N°10 Estación 9+185, medición de pendiente
Baches de nivel de deterioro bajo
y desprendimiento de agregado

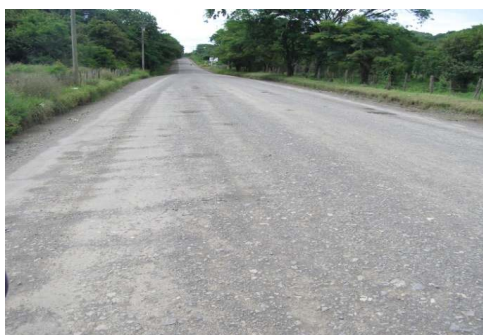
N°11 Estación 11+700, medición de pendiente.
Se intervino con relastrado, no obstante
muestra baches, corrugación y sección
transversal inadecuada

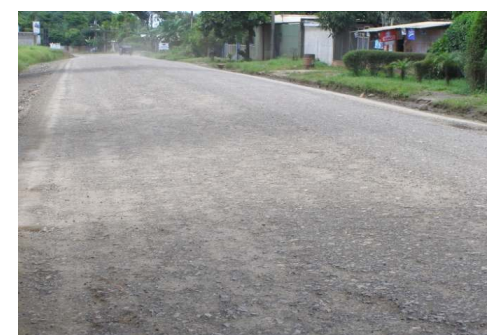
N°12 Estación 12+700, medición de pendiente.
Con desprendimiento de agregado
con nivel de deterioro bajo

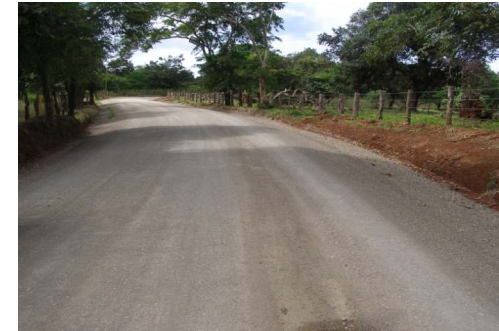
N°3 Buena definición de cuentas se presenta cierta pérdida de agregado con nivel de deterioro bajo

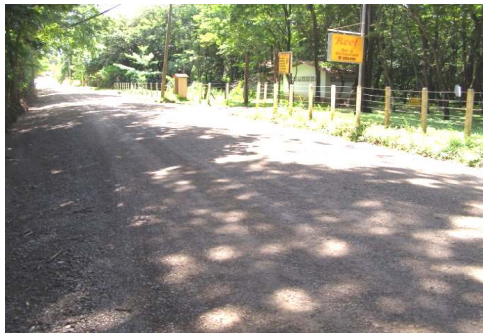
N°7 Roderas con nivel de deterioro bajo
Bajo nivel de pérdida de agregado

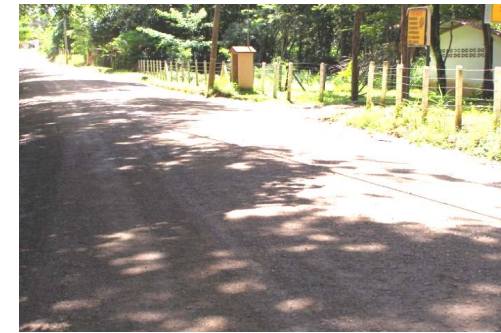
N°9 Roderas con nivel de deterioro bajo
Bajo nivel de pérdida de agregado

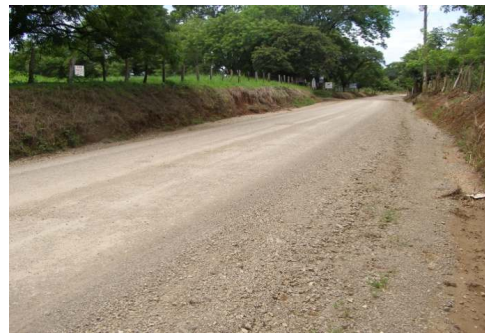
N°14 Acabado superficial existente, en buenas condiciones
Se presenta cierta pérdida de agregado con nivel de deterioro bajo

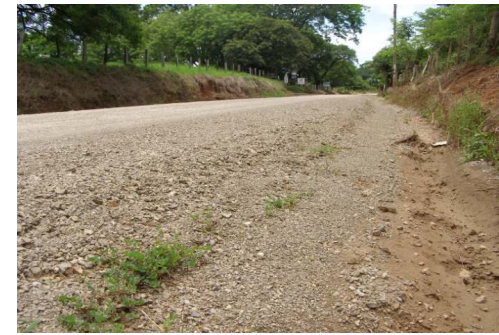
N°15 Buena definición de cunetas
Se presenta cierta pérdida de agregado con nivel de deterioro bajo

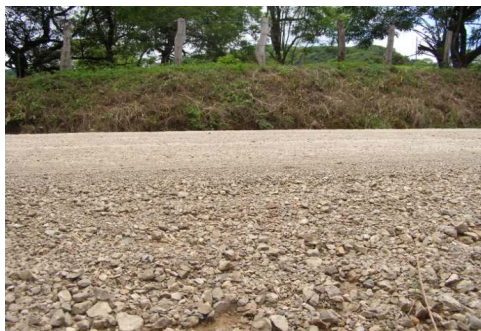
° 16 Se presenta cierta pérdida de agregado con nivel de deterioro bajo

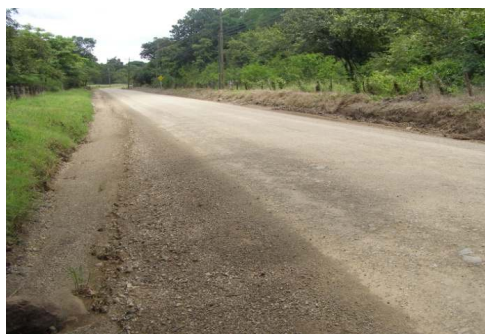
N°19 Roderas con nivel de deterioro bajo
Bajo nivel de pérdida de agregado

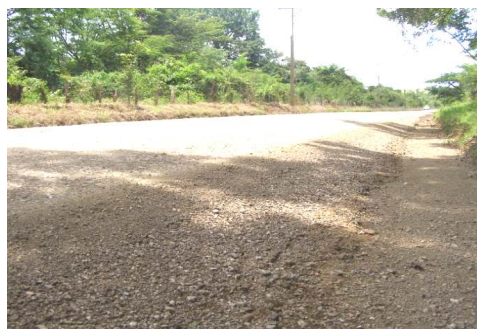
N°20 Acabado superficial existente
Buena definición de cunetas pero
con material de lastre arrastrado

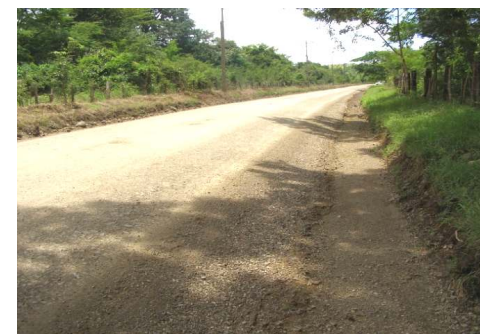
N°21 Acabado superficial existente
Buena definición de cunetas pero
con material de lastre arrastrado
