Proyecto: LM-PT-030-11

SONDEOS A CIELO ABIERTO EN LA AUTOPISTA BERNARDO SOTO RUTA NACIONAL NO.1, TRAMO AEROPUERTO – SAN RAMÓN

INFORME CORTO

San José, Costa Rica
Mayo, 2011

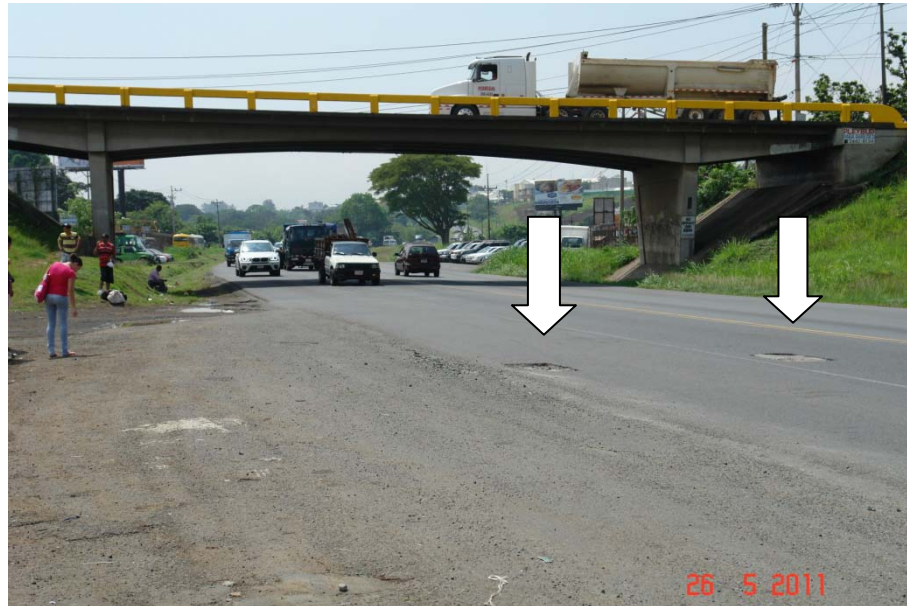
Además informa que se tiene definido que los sondeos se realizaran aproximadamente cada kilómetro, alternando por sentido de carril San José – Puntarenas, Puntarenas – San José. También comenta que los sitios de excavación están siendo ubicados con un retiro de unos 55 a 60 cm del espaldón, según las condiciones del sitio lo permitan y basado en el criterio de él mismo. Se pudo constatar que las excavaciones realizadas a la altura del tramo de San Ramón en su totalidad se ubican a la margen de la calzada, cercanas a la línea blanca, mientras que los sondeos que se ubican en las cercanías del Coyol de Alajuela se efectuaron según la condición descrita. (Ver figuras 4,17, 19, 22 y 23)

Figura 4. Kilómetro 1+600. Primeros cielos abiertos encontrados.

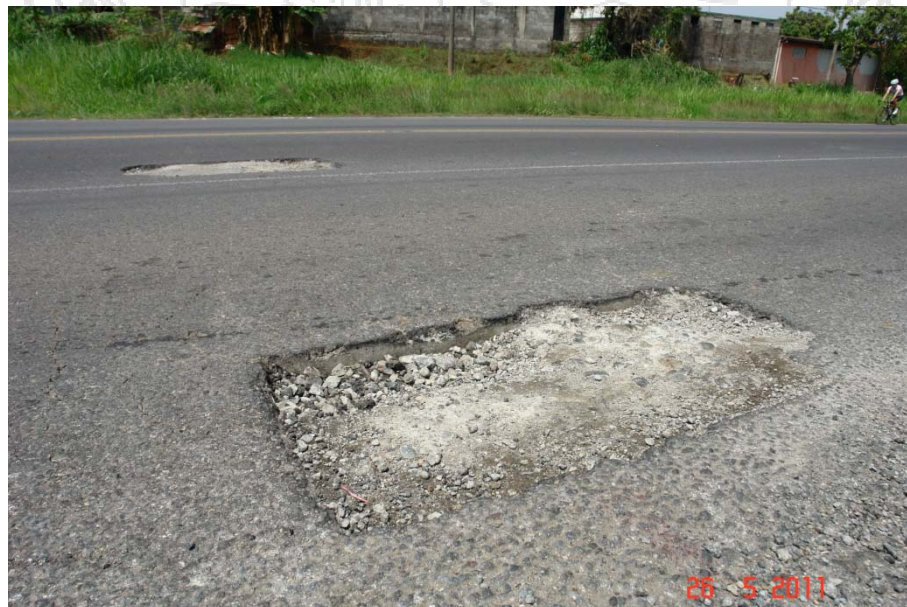
Un aspecto preocupante que se observó es el deterioro que se está presentando en el trabajo realizado para el tapado de los sondeos, en los cuales el material se está desprendiendo y dejando al descubierto las excavaciones, con el inminente peligro de seguridad vial para los usuarios de esta vía, tal como se pudo constatar en las diversas ubicaciones de los sondeos. (Ver figuras 5, 18, 20)

Figura 5. Kilómetro 1+600. Primeros cielos abiertos encontrados.

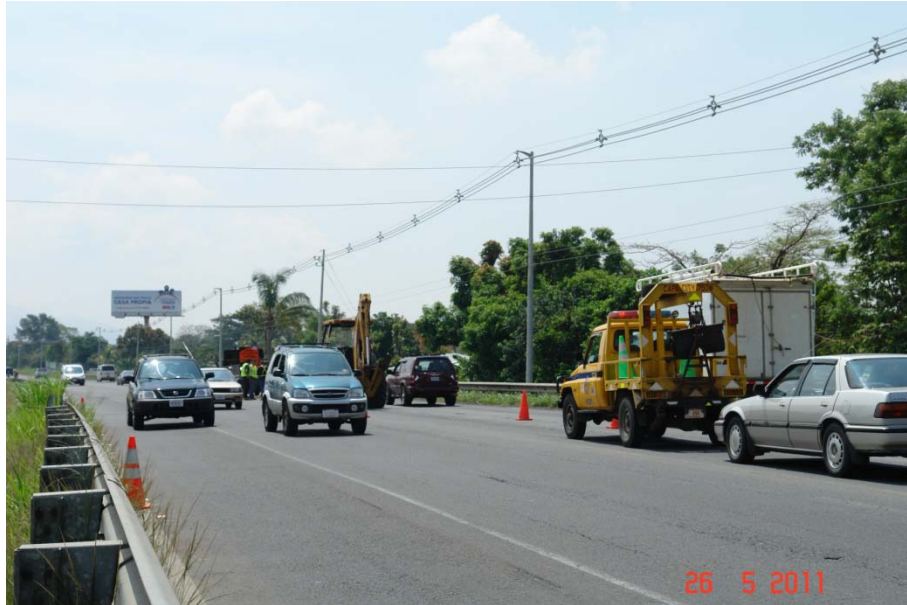
Figura 6. Kilómetro 2+650. Zona de trabajo encontrada. Se estaba trabajando en tapar el hueco que se abrió del sondeo hecho el día anterior.

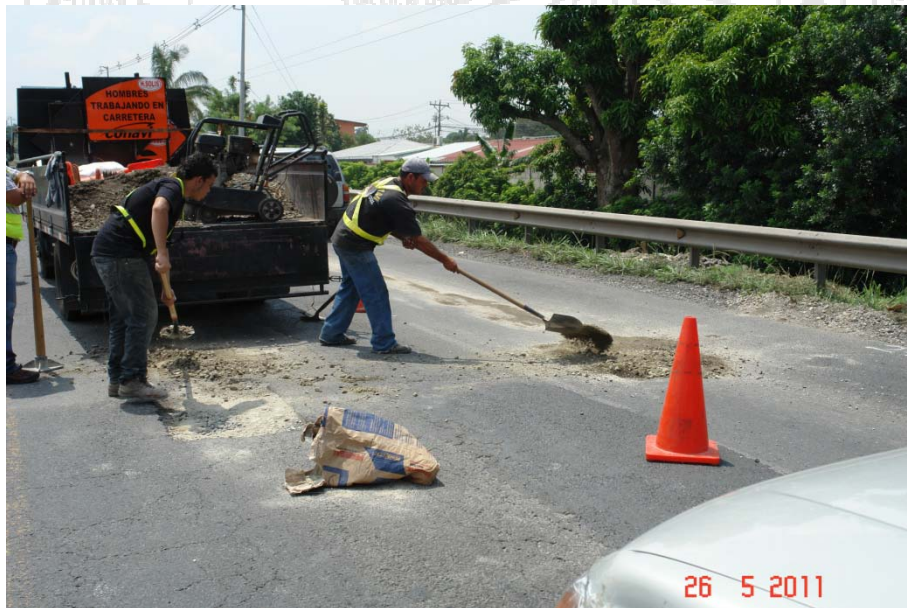
Figura 7. Kilómetro 2+650. Colocación de material sobre los cielos abiertos hechos el día anterior.

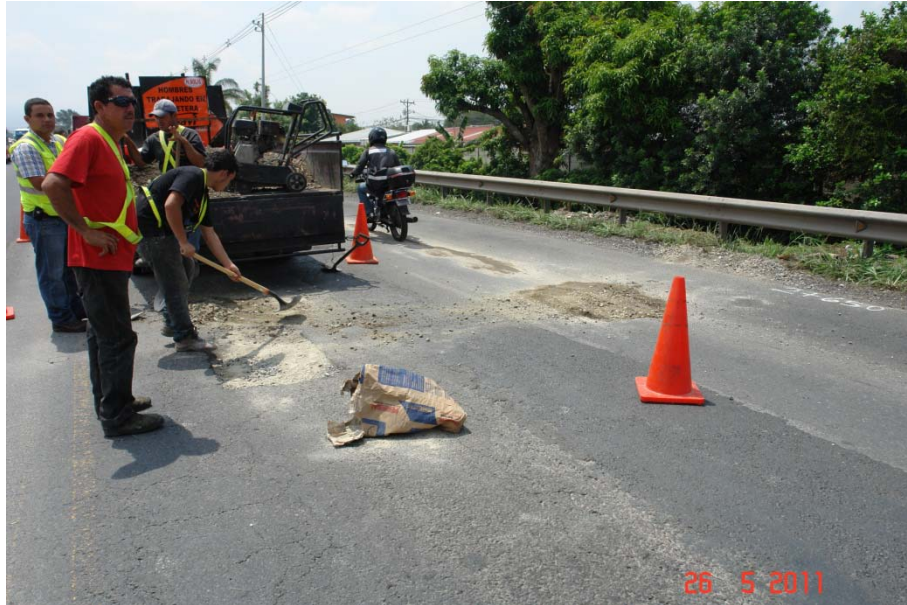
Figura 8. Kilómetro 2+650. Zona de trabajo encontrada.

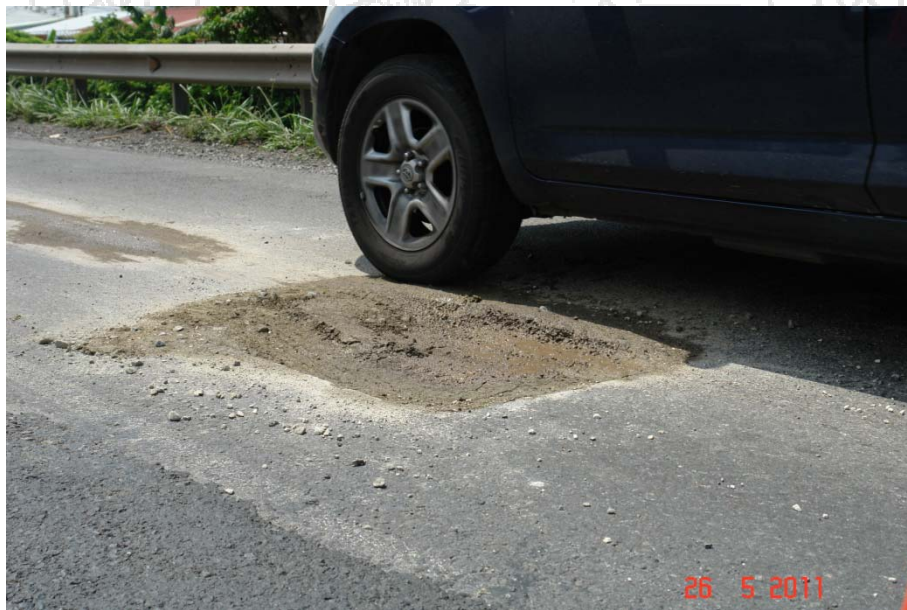
Se observó que las labores de compactación se realizan con un apisonador, dejando una densificación insuficiente que se ve posteriormente afectada por el paso del tránsito, sobretodo de vehículos pesados, los cuales deforman la capa de material de ruedo, formándose nuevamente el desprendimiento de material y posterior bache. (Ver figuras 7 a 10). Además, el agua de lluvia penetra, saturando el material colocado, y posteriormente se va desprendiendo y deformando.

Figura 9. Kilómetro 2+650. Condición observada, compactación deficiente y material evidentemente saturado de agua.

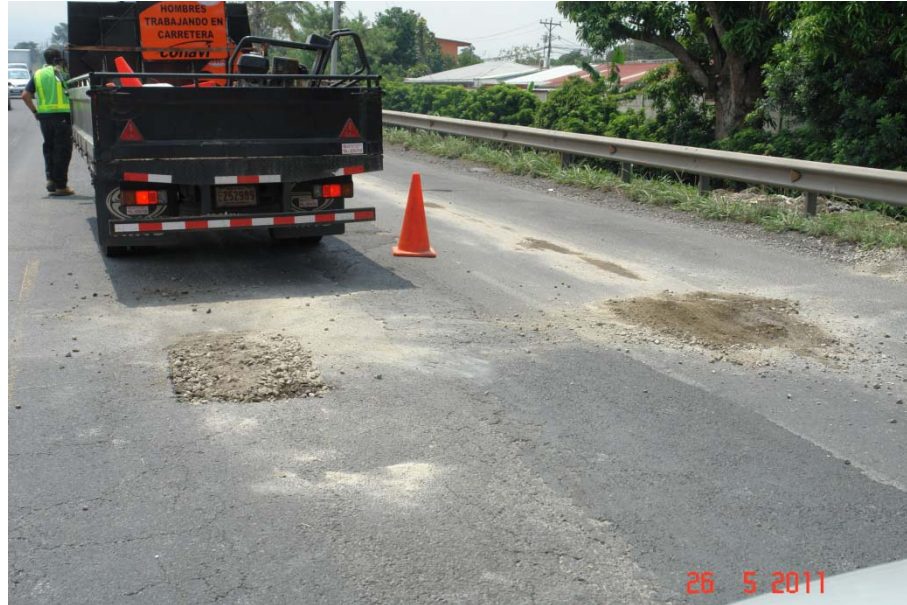
Figura 10. Kilómetro 2+650. Condición al momento de partir la cuadrilla. Se puede ver el material suelto en la superficie. Estos huecos se taparon con Mezcla ese mismo día en horas de la tarde.

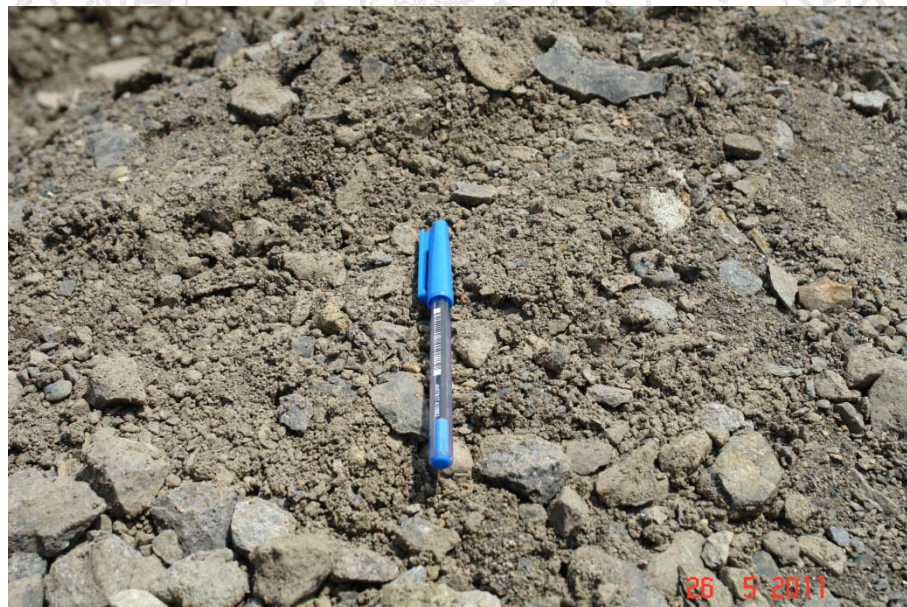
Figura 11. Kilómetro 2+650. Material colocado.

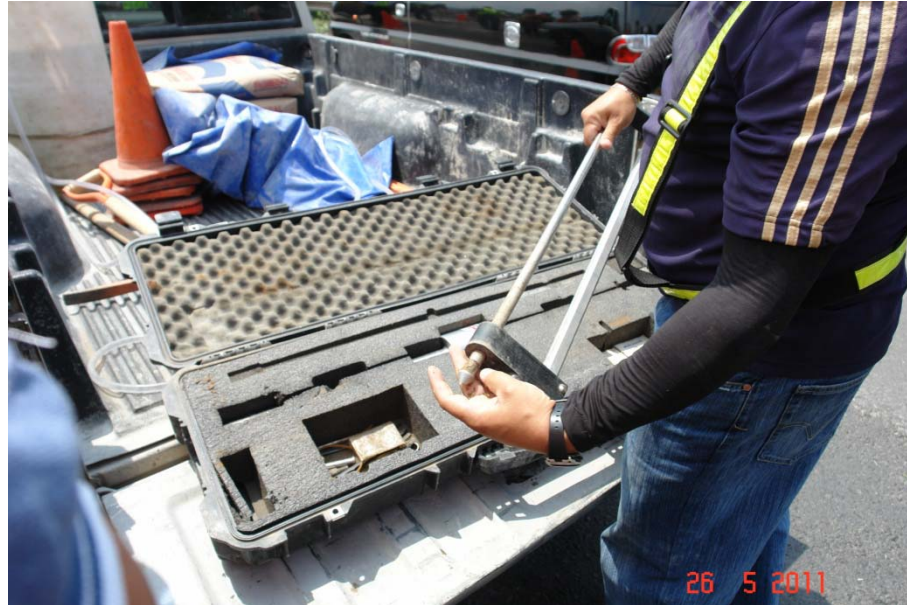
Al examinar la punta del equipo utilizado para efectuar el ensayo con el cono de penetración dinámica, se logró evidenciar un desgaste importante en la punta de acero utilizada en el mismo (ver figuras 12 a 15). Según lo establece la norma ASTM D6951 del uso del Cono de Penetración Dinámico, la punta debe tener las siguientes dimensiones: el diámetro de la base del cono es de 20 mm (tolerancia de 0,25 mm) y la punta debe formar un ángulo de 60 grados (tolerancia de 1 grado), (Ver figura 3). Las puntas pueden ser reemplazables o desechables. Se debe asegurar que la punta mantenga esta forma sino se debe reemplazar antes de realizar el ensayo. Esto debido a que la forma geométrica y el área de contacto se encuentran directamente relacionadas con el esfuerzo aplicado al suelo y por lo tanto con la resistencia del suelo ante la penetración. Así pues, el desgaste mostrado en la punta del equipo utilizado puede influir de manera directa en las mediciones realizadas.

Figura 12. Kilómetro 2+650. Equipo de cono de penetración utilizado en los sondeos.

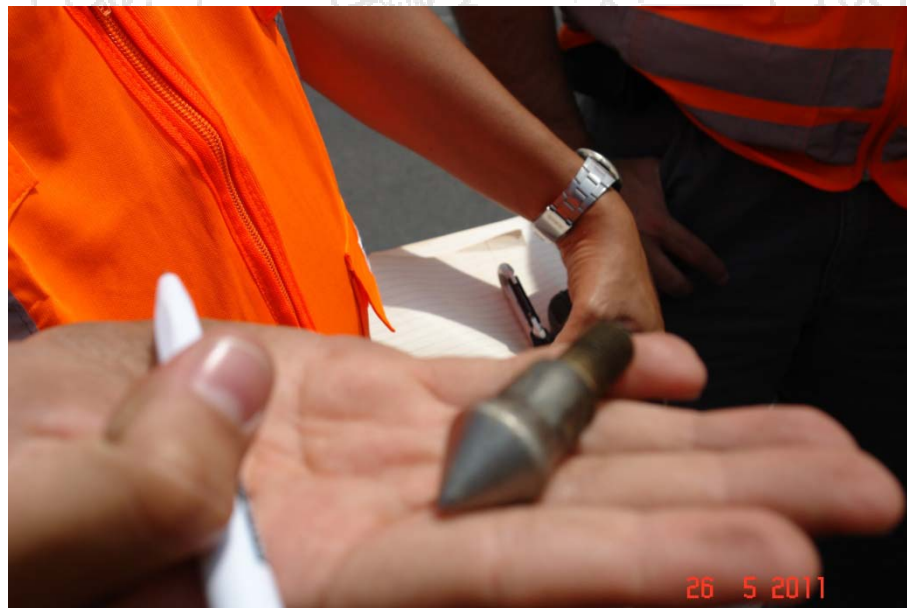
Figura 13. Kilómetro 2+650. Puntas utilizadas en el equipo de cono de penetración.

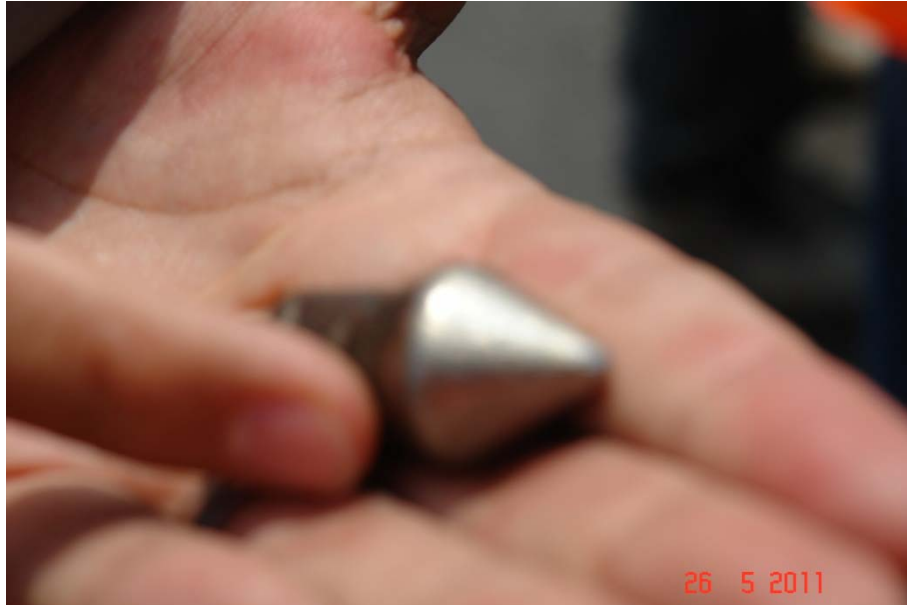
Figura 14. Kilómetro 2+650. Puntas utilizadas en el equipo de cono de penetración.

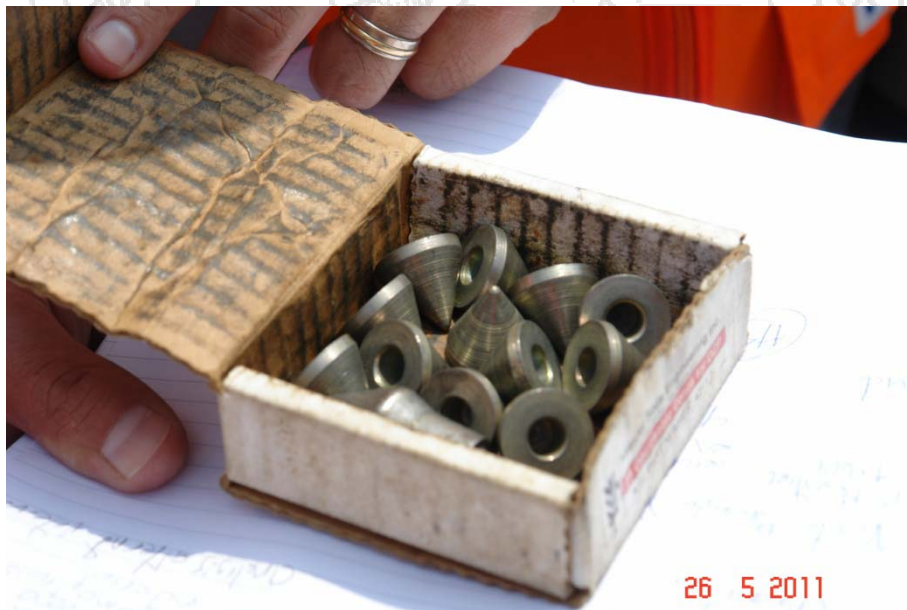
Figura 15. Kilómetro 2+650. Puntas disponibles para el equipo de cono de penetración.

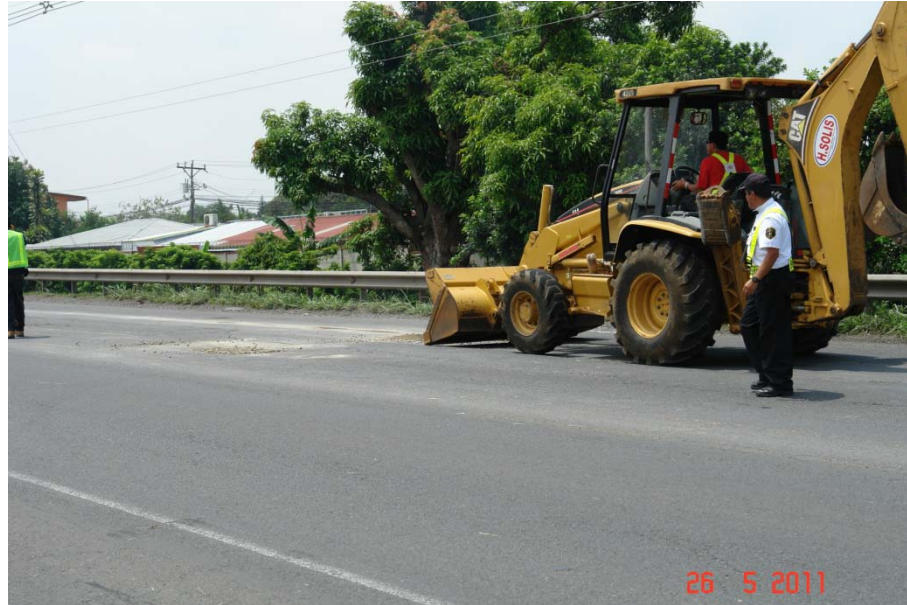
Figura 16. Kilómetro 2+650. El retroexcavador corta material en exceso para darle el acabado final.

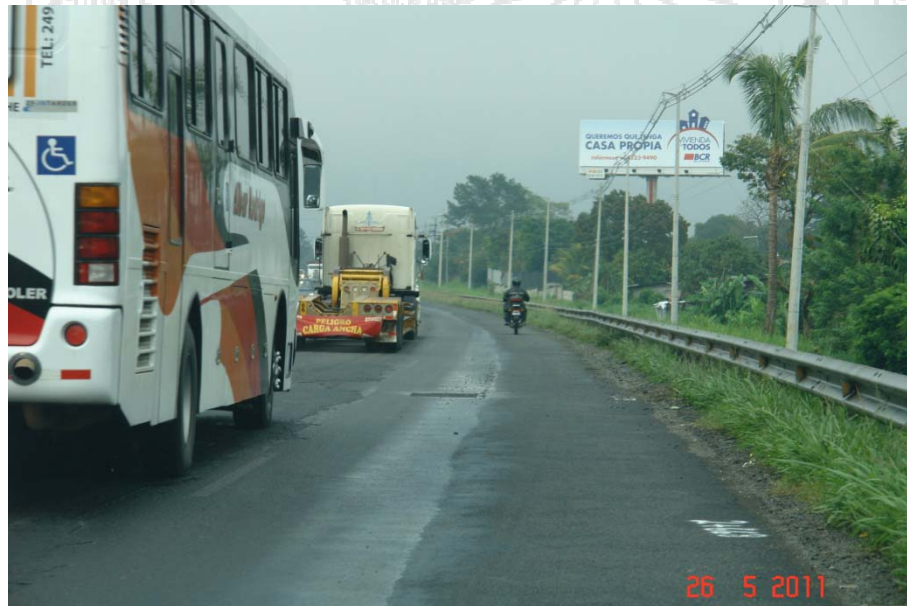
Figura 17. Kilómetro 2+650. Cielo abierto cerrado con mezcla asfáltica el mismo día en horas de la tarde.

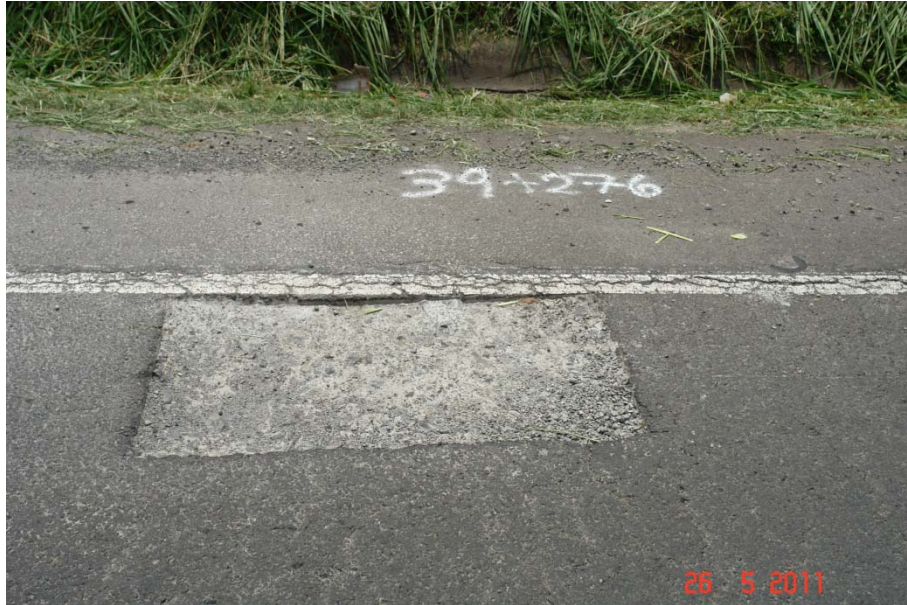
Figura 18. Kilómetro 39+276. Cielo abierto encontrado.

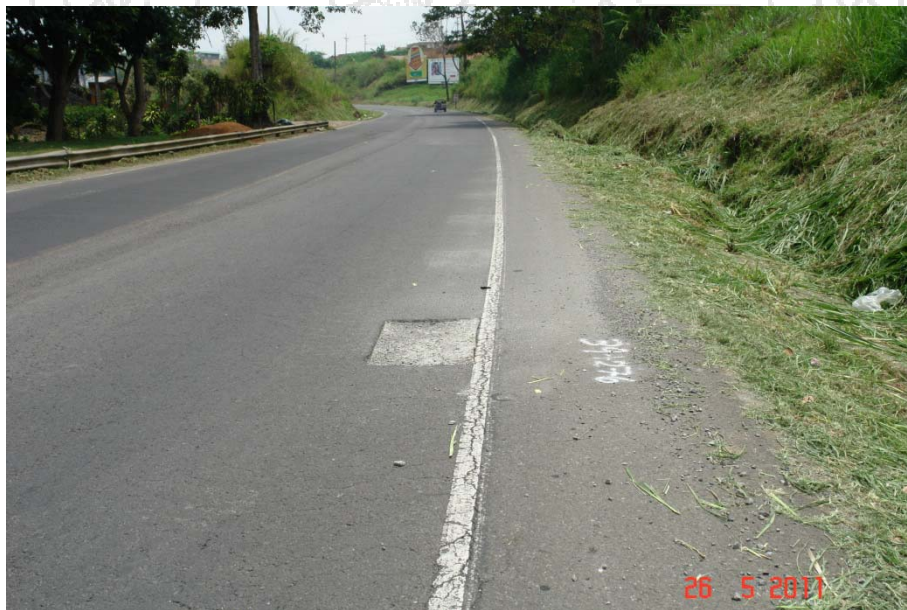
Figura 19. Kilómetro 39+276. Cielo abierto encontrado.

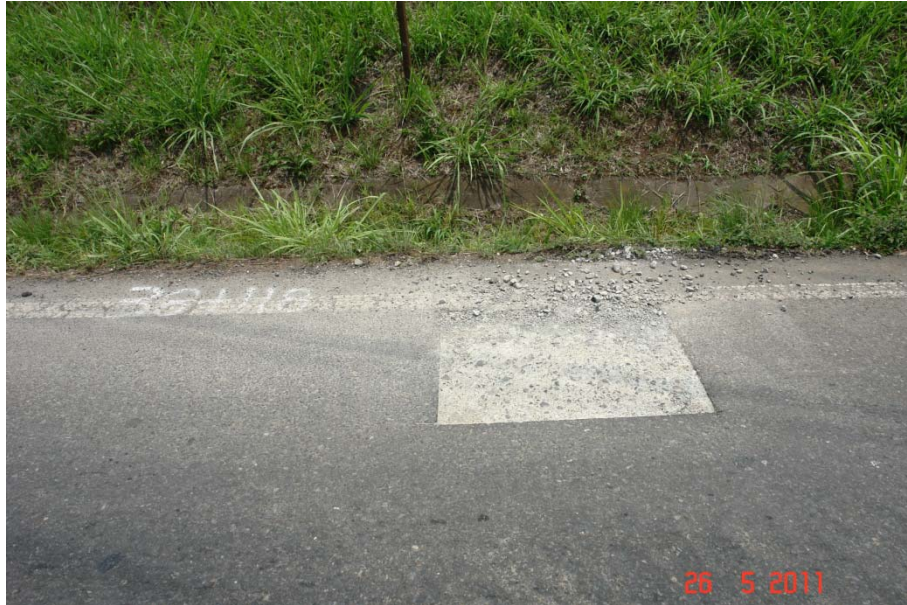
Figura 20. Kilómetro 38+118. Cielo abierto encontrado.

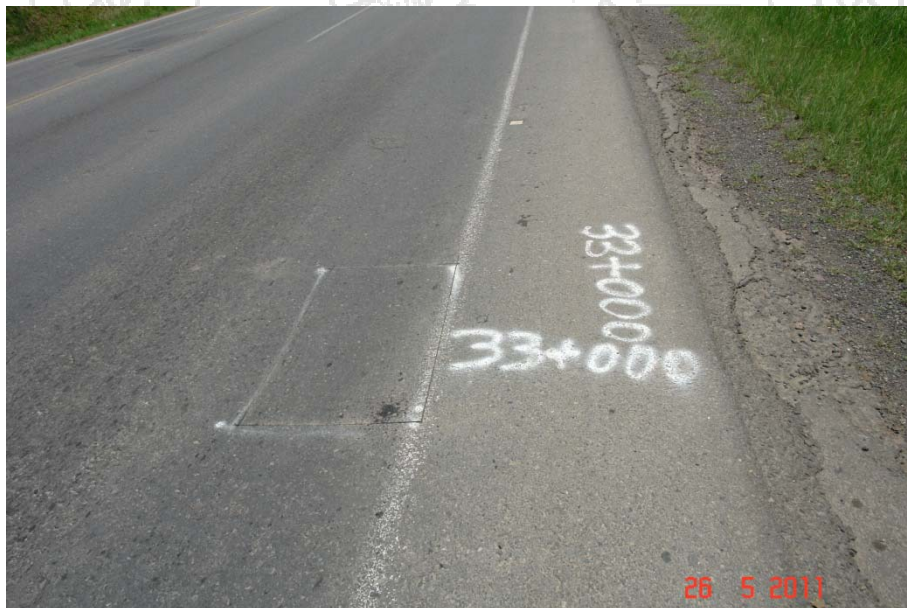
Figura 21. Kilómetro 33+000. Corte para realizar el cielo abierto.

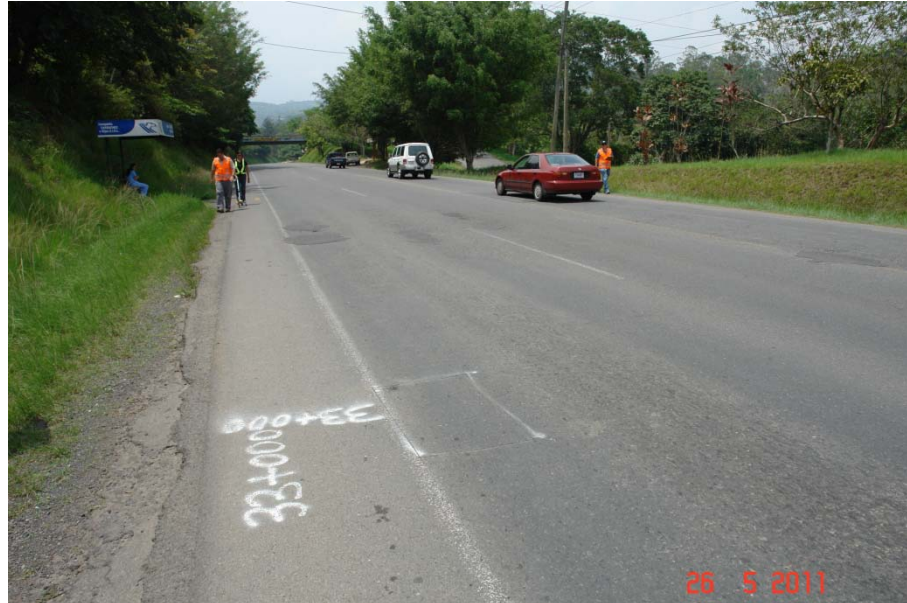
Figura 22. Kilómetro 33+000. Corte para realizar el cielo abierto

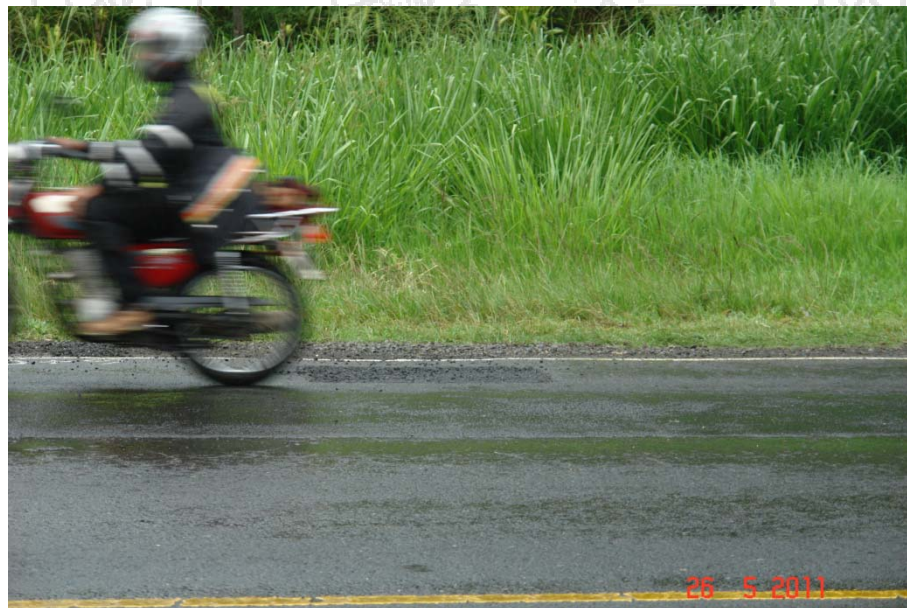
Figura 23. Kilómetro 6+010. Cielo abierto frente a Dos Pinos.

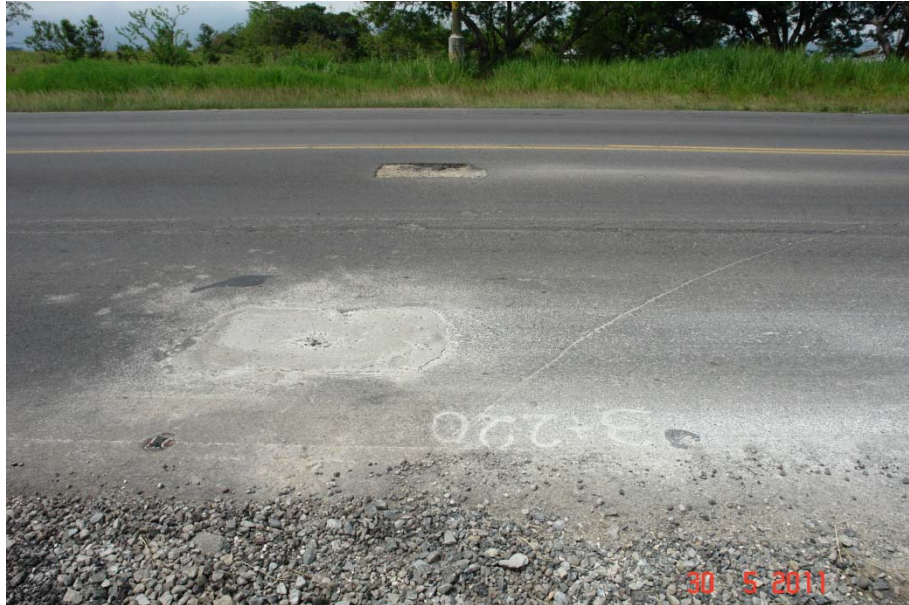
Nuevamente se visita la carretera Bernardo Soto el día 30 de mayo de 2011 con el fin de continuar inspeccionando las labores realizadas, sin embargo, este día no se encontró ninguna cuadrilla de trabajo realizando sondeos. Al recorrer la carretera, se hallaron dos nuevos sondeos. Al igual que en la primera visita, se observó un importante deterioro de debido a la manera en que estos sondeos fueron tapados, donde nuevamente las excavaciones quedaron al descubierto debido a los desprendimientos, particularmente en el carril izquierdo o interno, el cual corresponde al carril que preferiblemente utilizan los vehículos que circulan por esta carretera y a velocidades más altas, con el inminente peligro de seguridad vial para los usuarios de esta vía. (Ver figuras 24, 25 y 26).

Figura 24. Kilómetro 3+220. Cielos abiertos encontrados en la segunda visita 30 mayo 2011

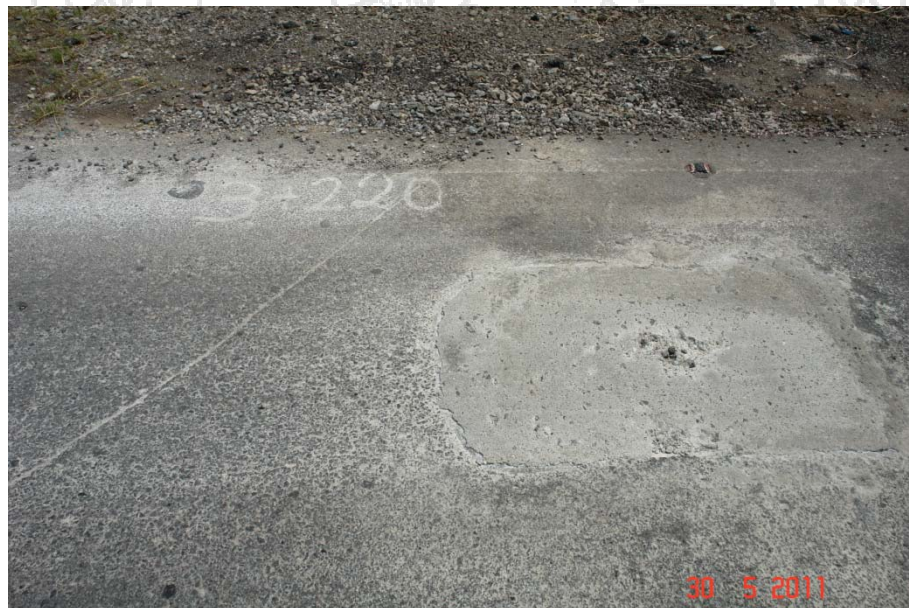
Figura 25. Kilómetro 3+220. Cielos abiertos encontrados en la segunda visita 30 mayo 2011.
Carril derecho.

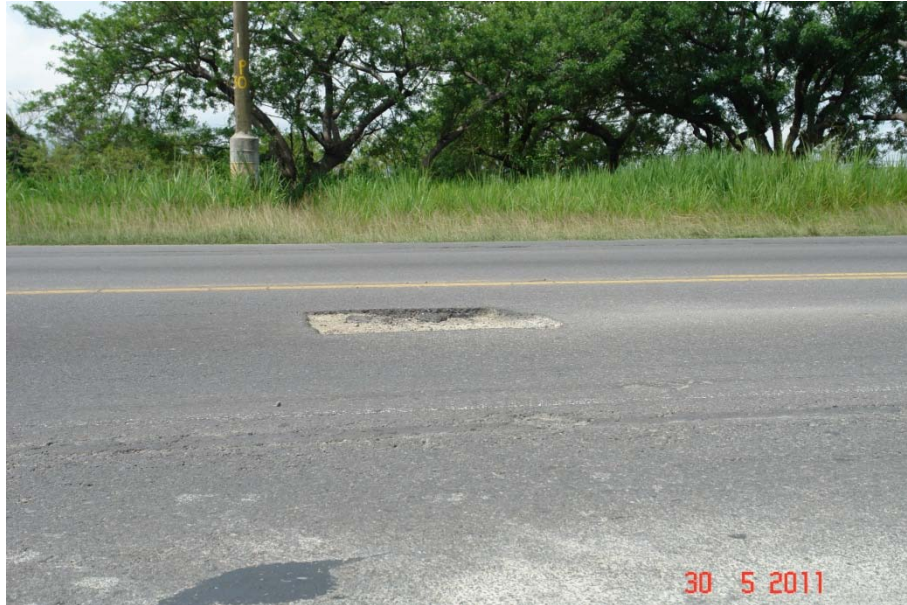
Figura 26. Kilómetro 3+220. Cielos abiertos encontrado en la segunda visita 30 mayo 2011.
Carril izquierdo.

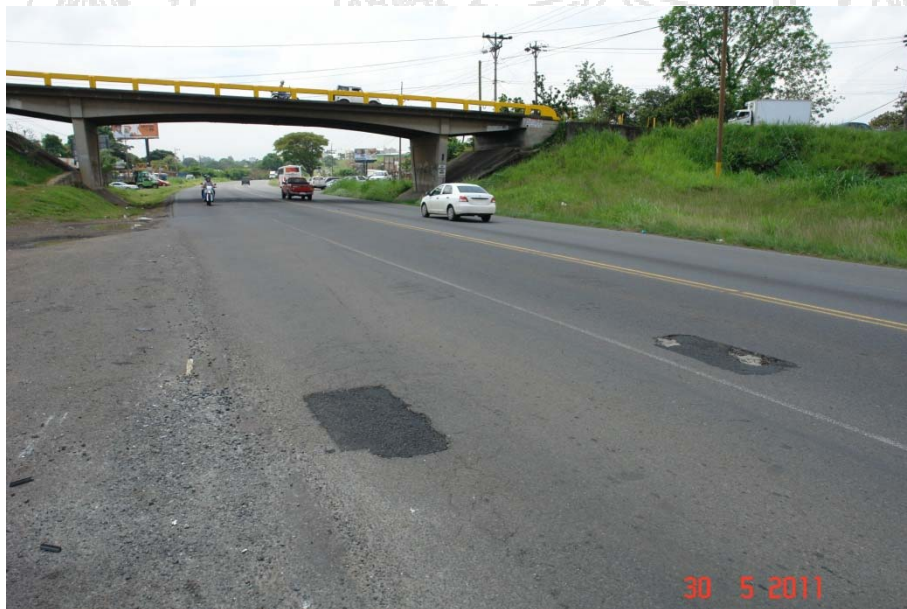
Por otro lado, se observó que en algunos de los sondeos que fueron vistos el pasado 26 de mayo, se les colocó un recubrimiento asfáltico. Sin embargo, nuevamente, se presentaron desprendimientos, producto del paso del tránsito y/o condiciones ambientales, lo cual afecta la seguridad de los usuarios. (Ver figuras 27a 31)

Figura 27. Kilómetro 1+600. Desprendimientos en la cobertura asfáltica colocada el 26 de mayo. Visita realizada el 30 de mayo.

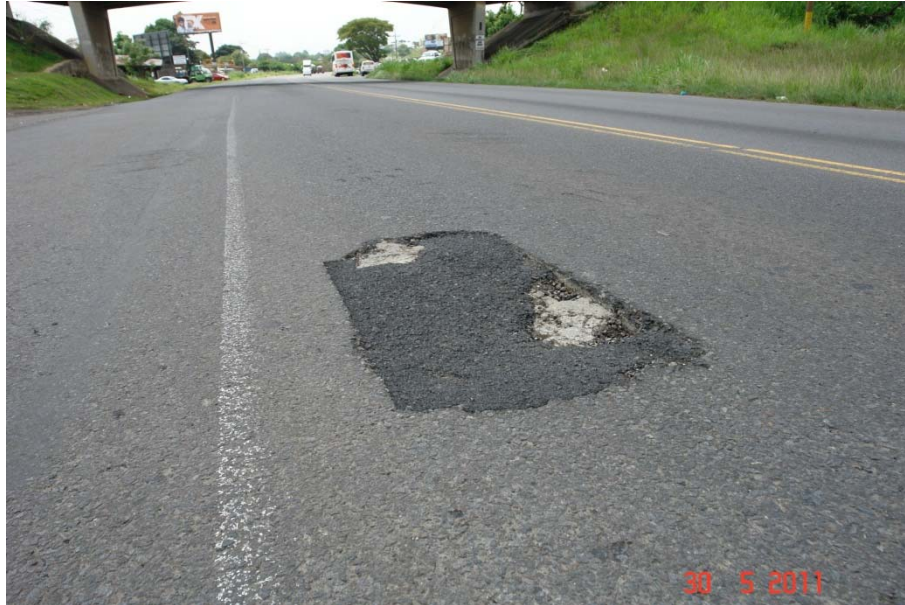
Figura 28. Kilómetro 1+600. Desprendimientos en la cobertura asfáltica colocada. Carril izquierdo.

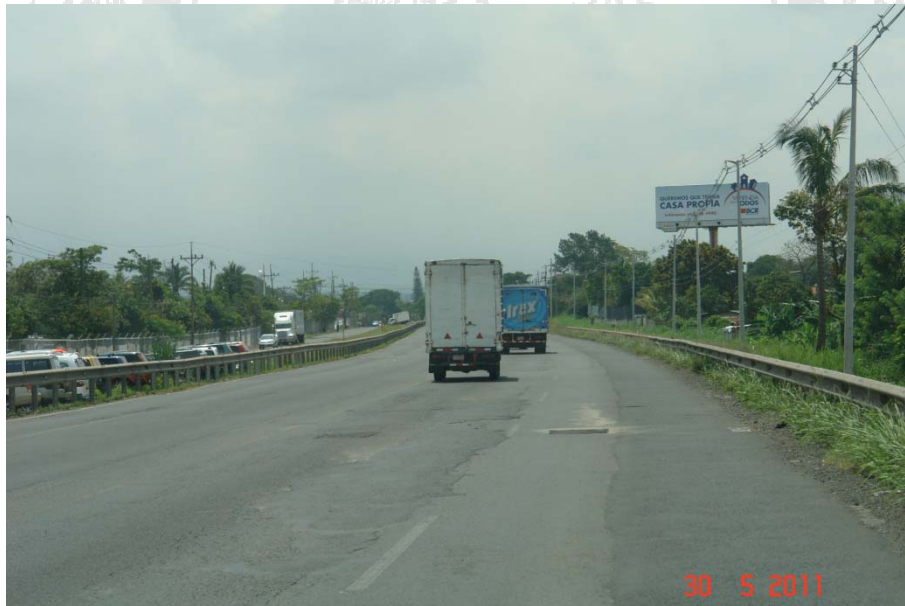
Figura 29. Kilómetro 2+650. Desprendimientos en la cobertura asfáltica colocada.

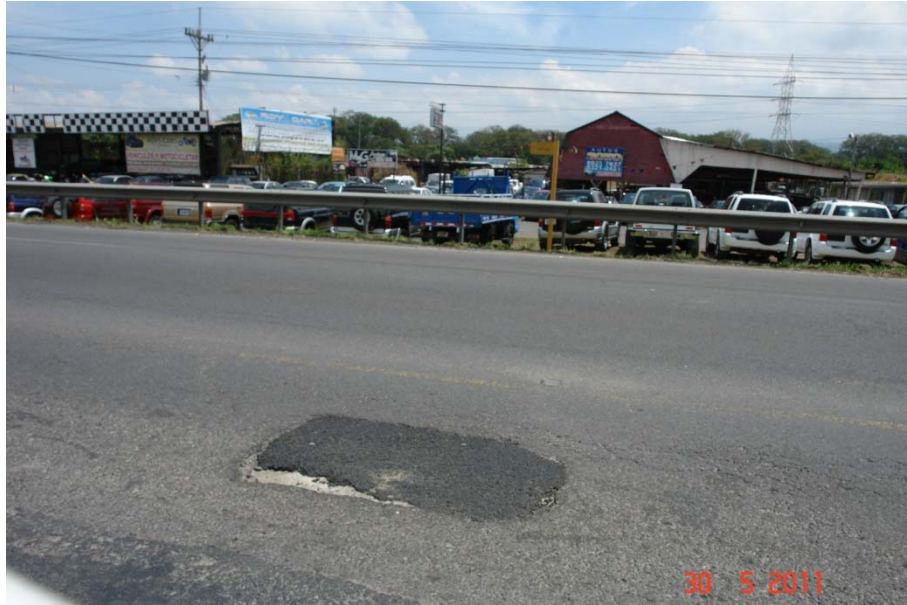
Figura 30. Kilómetro 2+650. Desprendimientos en la cobertura asfáltica colocada. Carril Izquierdo

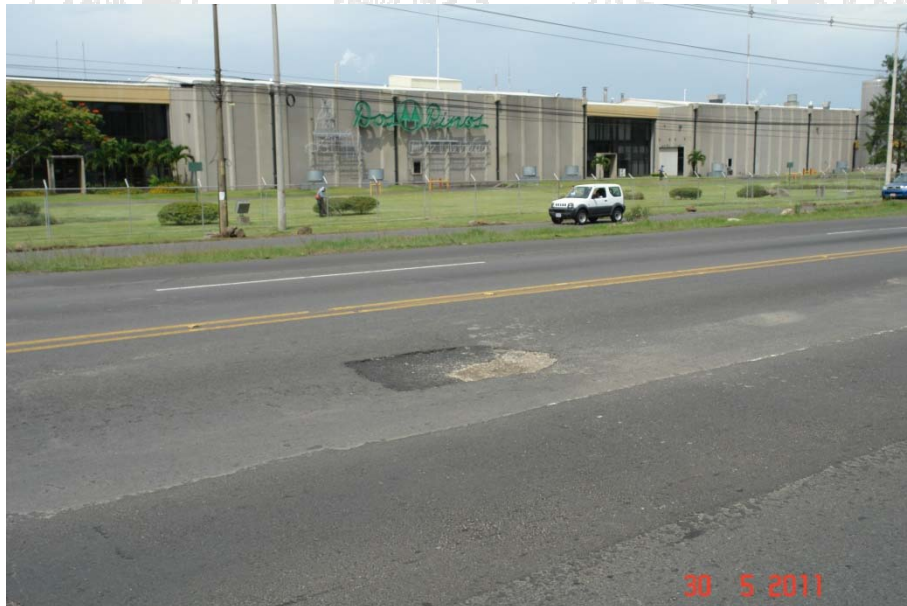
Figura 31. Kilómetro 6+000. Desprendimientos en la cobertura asfáltica colocada. Carril Izquierdo
