Proyecto: LM-PI-GM-INF-23-14

**INFORME DE RESULTADOS:**  
**CONTEOS VEHICULARES Y ENSAYOS DE**  
**CAMPO EN LA RED VIAL CANTONAL DE**  
**MORAVIA**

**Unidad de Gestión Municipal**

San José, Costa Rica  
Diciembre, 2014

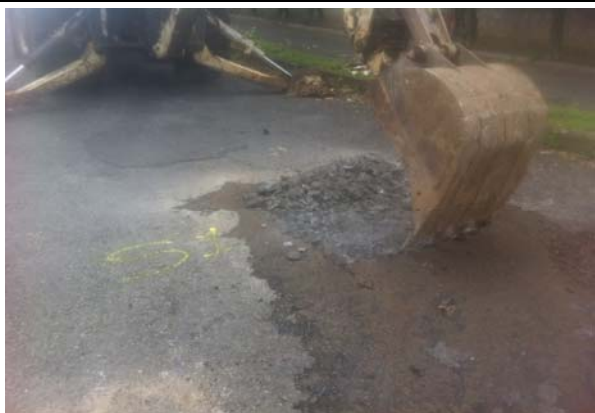
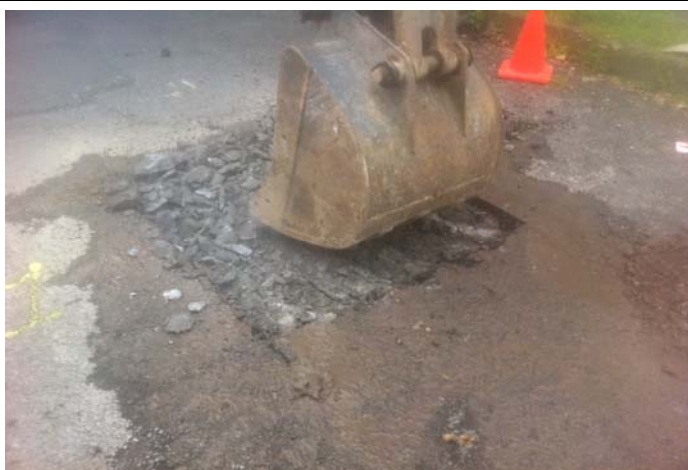
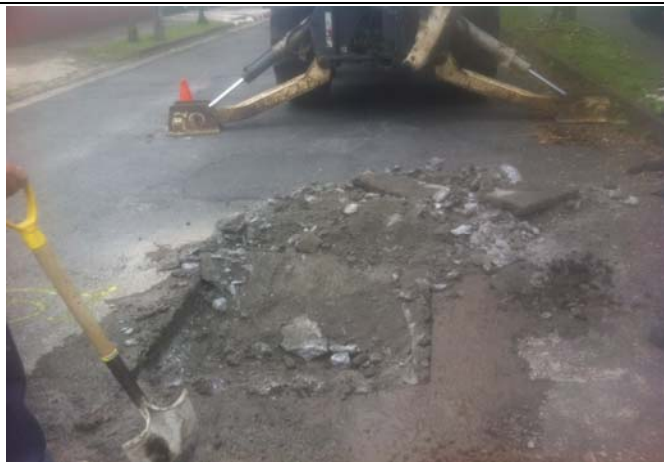
SONDEO 1

<b>1. UBICACIÓN</b>		<b>2. DIMENSIONES GENERALES</b>		<b>3. IDENTIFICACION DEL CAMINO</b>			
PROVINCIA	San José	LONGITUD (Km):	-	CODIGO DEL CAMINO	1-14-056 (S1) y 1-14-053 (S2)		
CANTON	Moravia	ANCHO PROM SR (m):	-	DE:	-		
DISTRITO	San Vicente	ANCHO PROM DV (m):	-	A:	-		
<b>4. SONDEOS</b>							
SONDEO No	S1			SONDEO No	S2		
COORDENADAS GPS	COORDENADAS CRTM05			COORDENADAS GPS	COORDENADAS CRTM05		
N	1101783			N	1101779		
W	494607			W	494596		
<b>ESTRUCTURA DE PAVIMENTO</b>				<b>ESTRUCTURA DE PAVIMENTO</b>			
CAPAS	DENOMINACION	ESPESOR (cm)		CAPAS	DENOMINACION	ESPESOR (cm)	
No. 1	Carpeta	11.0		No. 1	CA	9.0	
No. 2	BE	10.0		No. 2	SR	17.0	
No. 3	Base	30.0		No. 3			
No. 4	Suelo			No. 4			
CAPAS	DESCRIPCIÓN			CAPAS	DESCRIPCIÓN		
No. 1	2 carpetas, una de 5 cm y otra de 6 cm			No. 1	Carpeta deteriorada, baches generalizados		
No. 2	Base estabilizada con cemento			No. 2	Lastre o material de relleno

No. 3	Material con presencia de sobre tamaño			No. 3			
No. 4	Café claro, limo arcilloso, no huele mal			No. 4

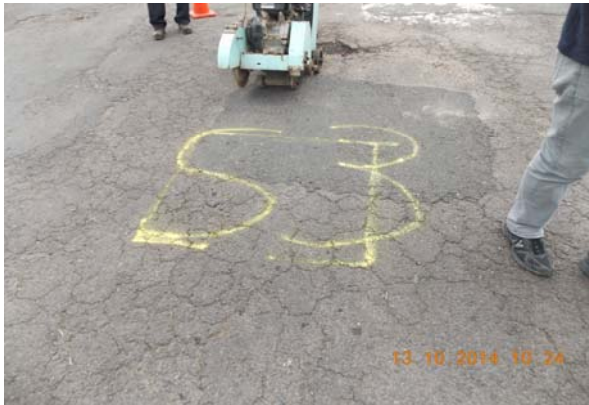
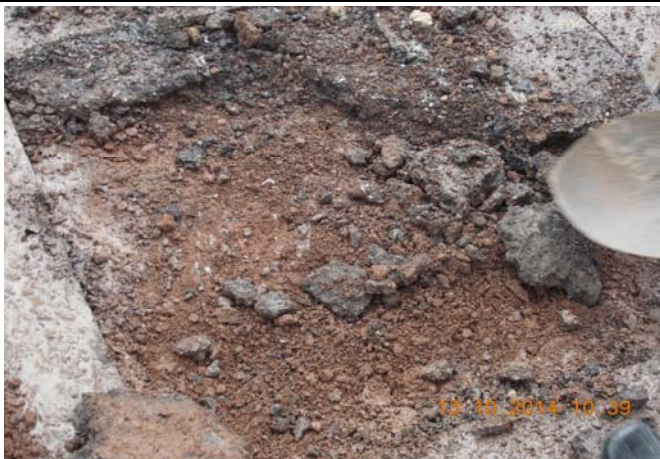
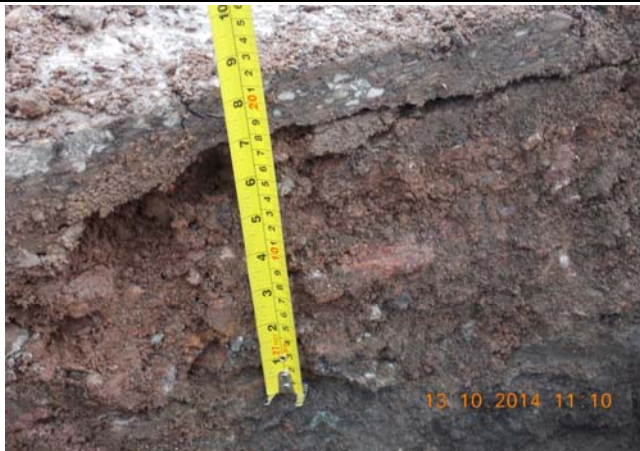
SONDEO 3

4. SONDEOS					
SONDEO No	S3		SONDEO No	S4	
COORDENADAS GPS	COORDENADAS CRTM05		COORDENADAS GPS	COORDENADAS CRTM05	
N	1101873		N	1101910	
W	494997		W	495190	
ESTRUCTURA DE PAVIMENTO			ESTRUCTURA DE PAVIMENTO		
CAPAS	DENOMINACION	ESPESOR (cm)	CAPAS	DENOMINACION	ESPESOR (cm)
No. 1	CA	4.0	No. 1	CA	8.0
No. 2	Lastre	17.0	No. 2	BG	22.0
No. 3	SR		No. 3	SR	
No. 4			No. 4		
CAPAS	DESCRIPCIÓN		CAPAS	DESCRIPCIÓN	
No. 1	Carpeta fracturada		No. 1	CA mal estado, baches muy extendidos	
No. 2	Lastre rojizo, sobretamaño, fracturado		No. 2	Material granular sin presencia de sobretamaño, triturado	
No. 3	Color negro, vetas azules		No. 3	Suelo negruzco con betas café, mal olor	
No. 4			No. 4

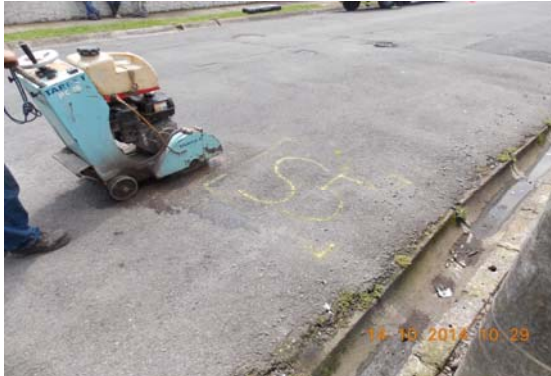
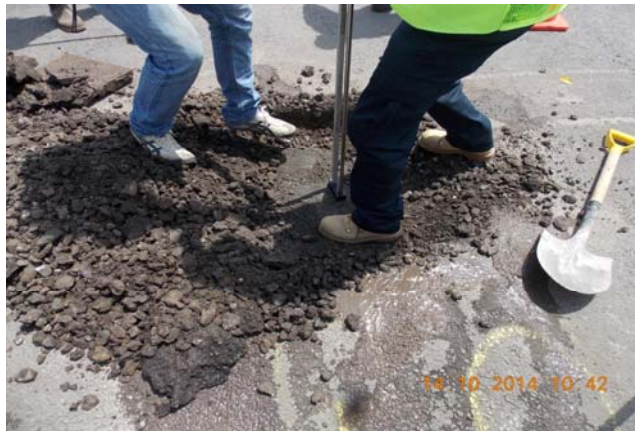
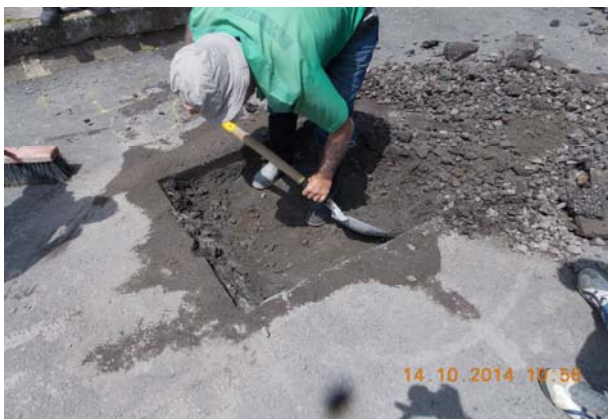
**4. FOTOS**
**SONDEO 5  
FOTO 1**

4. SONDEOS					
SONDEO No	S5		SONDEO No	S6	
COORDENADAS GPS	COORDENADAS CRTM05		COORDENADAS GPS	COORDENADAS CRTM05	
N	1101761		N	1100790	
W	495316		W	494862	
ESTRUCTURA DE PAVIMENTO			ESTRUCTURA DE PAVIMENTO		
CAPAS	DENOMINACION	ESPEJOR (cm)	CAPAS	DENOMINACION	ESPEJOR (cm)
No. 1	CA	3.0	No. 1	CA	7.0
No. 2	Losa/concreto pobre	8.0	No. 2	BG	10.0
No. 3	BE	7.0	No. 3	MR	17.0
No. 4	SR		No. 4	Suelo	
CAPAS	DESCRIPCIÓN		CAPAS	DESCRIPCIÓN	
No. 1	CA, deteriorada		No. 1	Carpeta asfáltica en mal estado, muchos baches	
No. 2	Concreto pobre		No. 2	Base granular de tajo contaminada. (lastre fino)	
No. 3	BE con cemento		No. 3	Material de relleno, colo gris	
No. 4	Suelo color café oscuro		No. 4	Limo arcilloso, colo café oscuro, sin olor

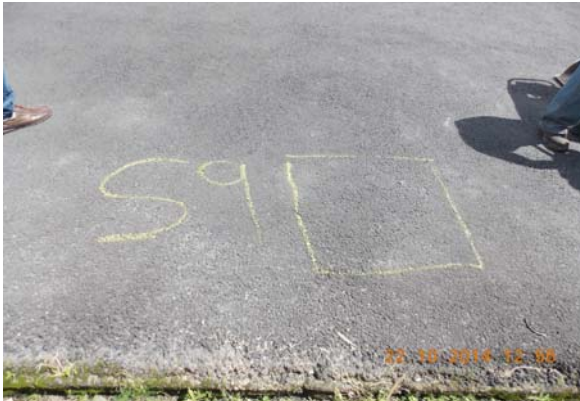
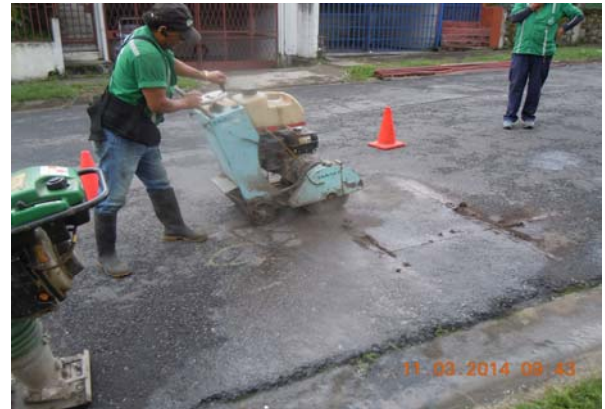
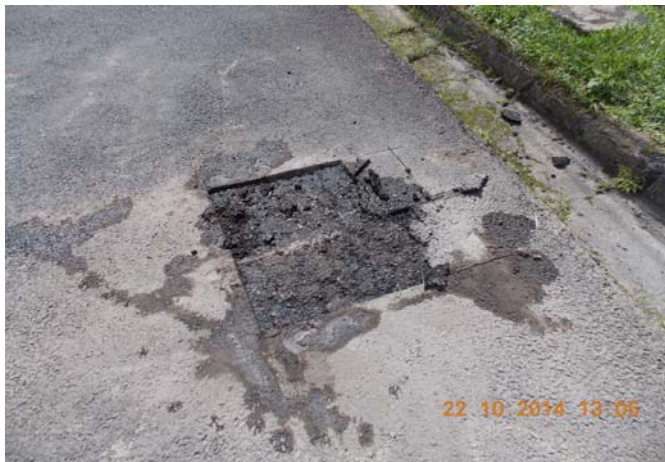
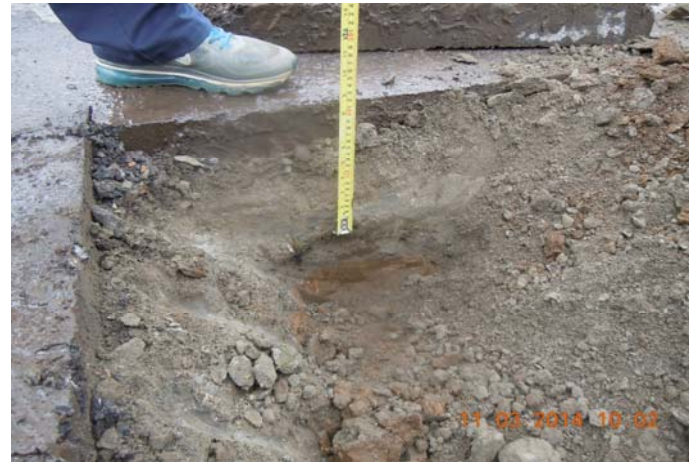
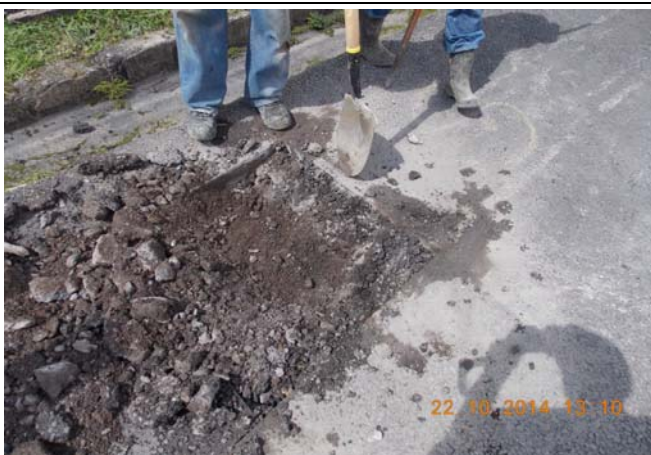
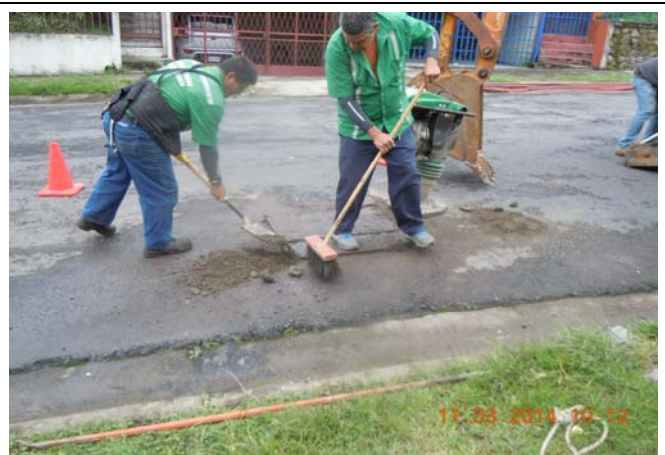
**4. FOTOS**
**SONDEO 9**
**FOTO 1**

1. UBICACIÓN		2. DIMENSIONES GENERALES		3. IDENTIFICACION DEL CAMINO	
PROVINCIA	San José	LONGITUD (Km):	-	CODIGO DEL CAMINO	1-14-017 (S9 y S10)
CANTON	Moravia	ANCHO PROM SR (m):	-	DE:	-
DISTRITO	San Vicente	ANCHO PROM DV (m):	-	A:	-
4. SONDEOS					
SONDEO No	S9		SONDEO No	S10	
COORDENADAS GPS	COORDENADAS CRTM05		COORDENADAS GPS	COORDENADAS CRTM05	
N	1101783		N	1101779	
W	494607		W	494596	
ESTRUCTURA DE PAVIMENTO			ESTRUCTURA DE PAVIMENTO		
CAPAS	DENOMINACION	ESPEJOR (cm)	CAPAS	DENOMINACION	ESPEJOR (cm)
No. 1	CA	5.0	No. 1	CA	8.0
No. 2	BE	6.0	No. 2	BE	10.0
No. 3	MR	20.0	No. 3	SR	
No. 4	Suelo		No. 4		
CAPAS	DESCRIPCIÓN		CAPAS	DESCRIPCIÓN	
No. 1	CA		No. 1	Carpetas asfálticas en mal estado	
No. 2	Base estabilizada en concreto		No. 2	Base estabilizada	
No. 3	Material de relleno de tajo. Caras fracturadas		No. 3	Limo arcillosos color café claro	
No. 4	Suelo color negro. Limo arcilloso		No. 4

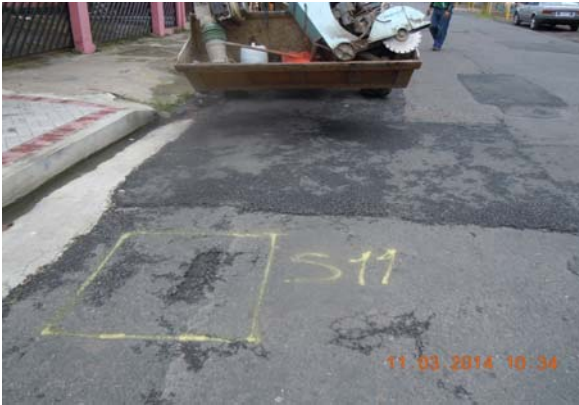
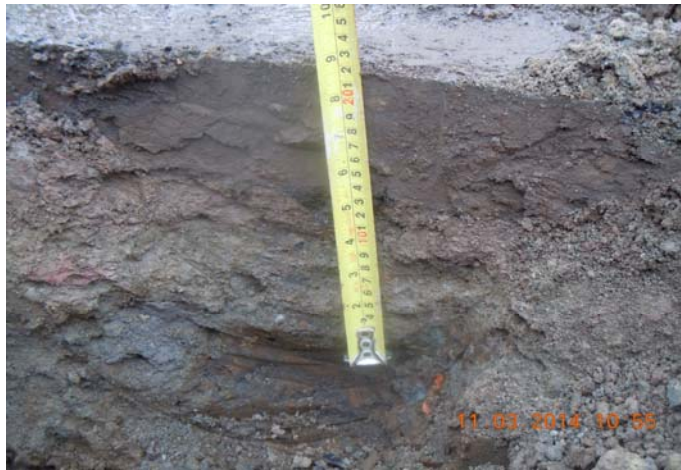
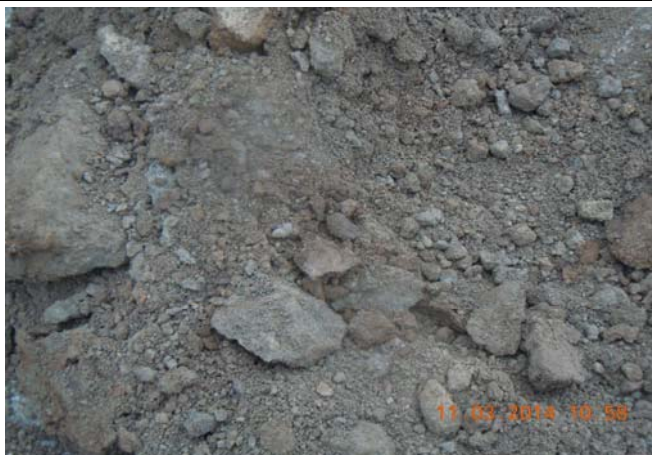
SONDEO 11

4. SONDEOS					
SONDEO No	S11		SONDEO No	S12	
COORDENADAS GPS	COORDENADAS CRTM05		COORDENADAS GPS	COORDENADAS CRTM05	
N	1101759		N	1102000	
W	494129		W	494130	
ESTRUCTURA DE PAVIMENTO			ESTRUCTURA DE PAVIMENTO		
CAPAS	DENOMINACION	ESPEJOR (cm)	CAPAS	DENOMINACION	ESPEJOR (cm)
No. 1	CA	10.0	No. 1	CA	10.0
No. 2	BG	10.0	No. 2	RE	14.0
No. 3	SR		No. 3	SR	
No. 4			No. 4		
CAPAS	DESCRIPCIÓN		CAPAS	DESCRIPCIÓN	
No. 1	CA en mal estado, baches y grietas.		No. 1	Carpeta asfáltica en mal estado. Baches y huecos.	
No. 2	Material granular de tajo, color gris. Caras fracturadas		No. 2	Material granular de tajo, tamaño relleno revuelto fino-grueso.	
No. 3	Limo arcilloso color café claro		No. 3	Limo arcillosos color café oscuro, sin olor.	
No. 4			No. 4

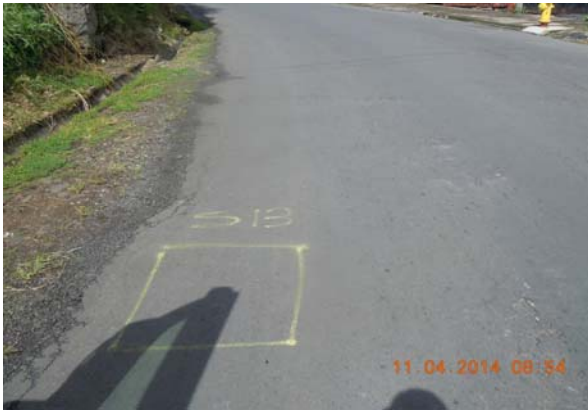
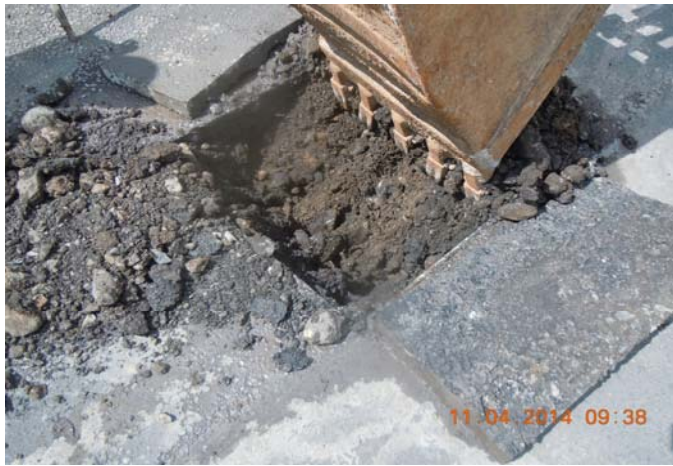
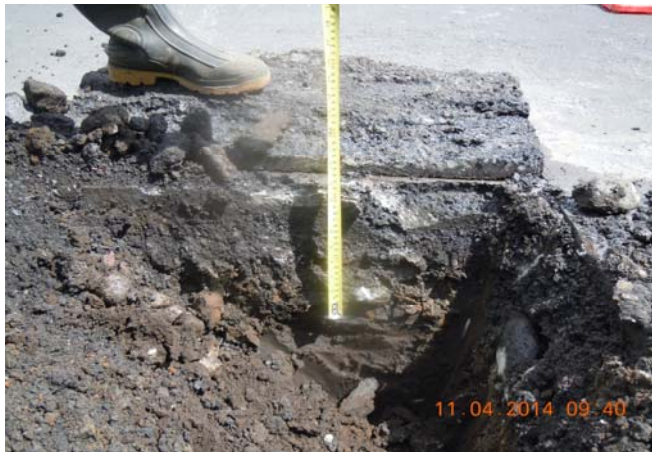
SONDEO 13

4. SONDEOS					
SONDEO No	S13		SONDEO No	S14	
COORDENADAS GPS	COORDENADAS CRTM05		COORDENADAS GPS	COORDENADAS CRTM05	
N	1104529		N	1104486	
W	497256		W	497387	
ESTRUCTURA DE PAVIMENTO			ESTRUCTURA DE PAVIMENTO		
CAPAS	DENOMINACION	ESPESOR (cm)	CAPAS	DENOMINACION	ESPESOR (cm)
No. 1	CA	5.0	No. 1	CA	8.5
No. 2	RE	15.0	No. 2	RE	17.0
No. 3	SR		No. 3	SR	
No. 4			No. 4		
CAPAS	DESCRIPCIÓN		CAPAS	DESCRIPCIÓN	
No. 1	CA en mal estado, huecos, baches y grietas.		No. 1	Carpeta asfáltica en mala condición. Cuero de lagarto, baches y huecos.	
No. 2	Material de río. Cuatro caras fracturadas. Mala graduación (material de relleno)		No. 2	Material de río, triturado, mala graduación.	
No. 3	Limo arcilloso color café oscuro, casi negro.		No. 3	Limo arcillosos color café oscuro, sin olor.	
No. 4			No. 4

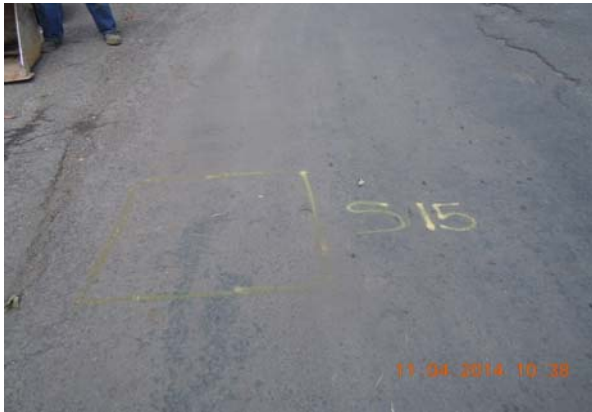
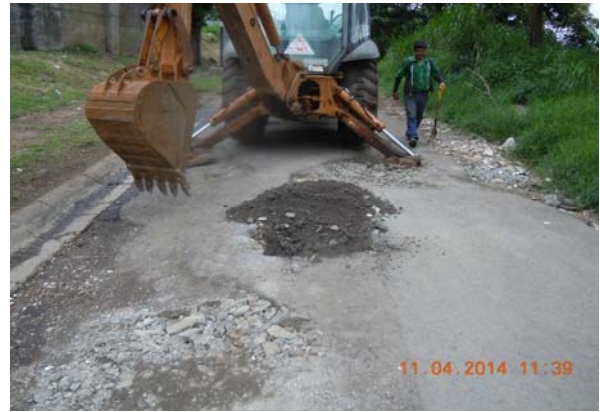
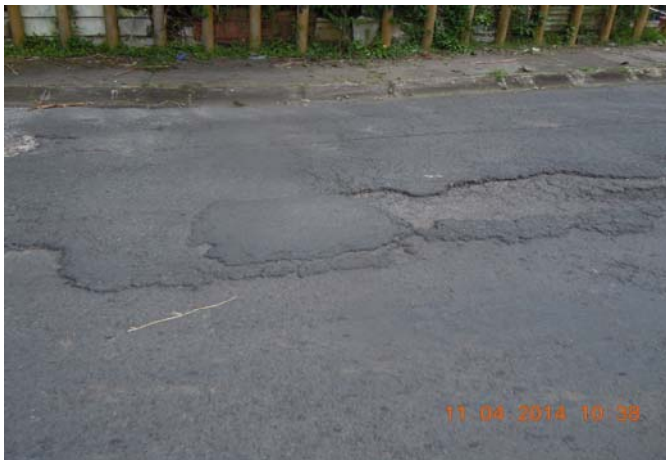
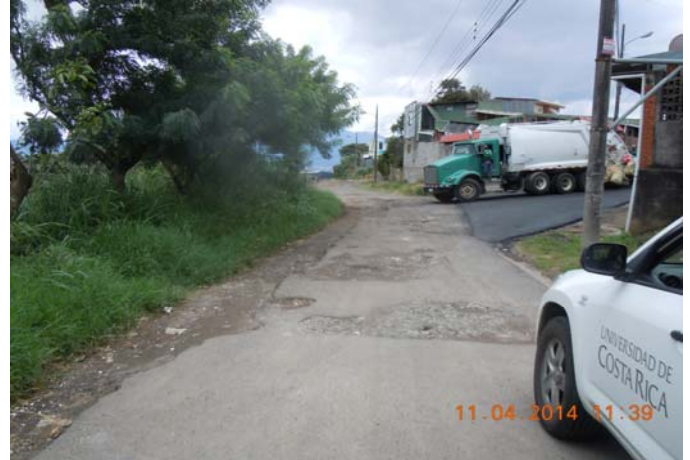
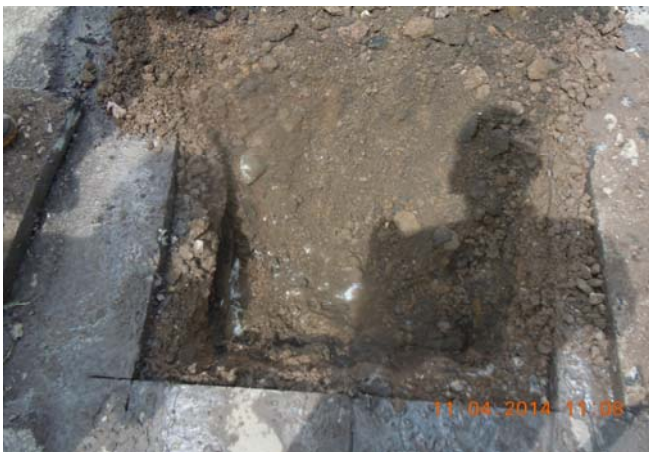
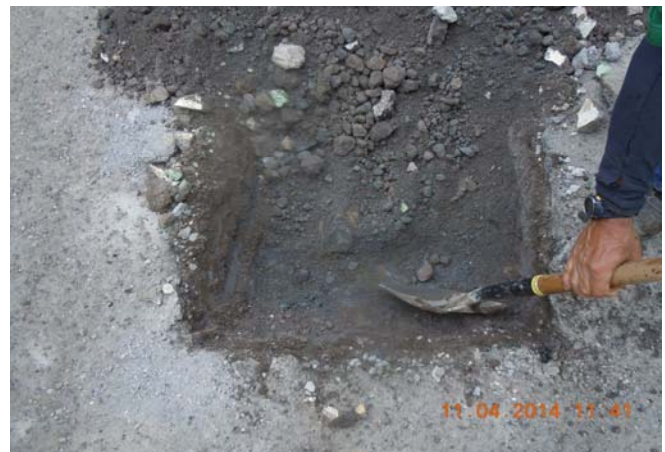
SONDEO 15		SONDEO 16	
FOTO 1		FOTO 1

4. SONDEOS					
SONDEO No	S15		SONDEO No	S16	
COORDENADAS GPS	COORDENADAS CRTM05		COORDENADAS GPS	COORDENADAS CRTM05	
N	1104370		N	1103299	
W	497527		W	495540	
ESTRUCTURA DE PAVIMENTO			ESTRUCTURA DE PAVIMENTO		
CAPAS	DENOMINACION	ESPESOR (cm)	CAPAS	DENOMINACION	ESPESOR (cm)
No. 1	CA	5.0	No. 1	CA	3.0
No. 2	RE	20.0	No. 2	RE	20.0
No. 3	SR		No. 3	SR	
No. 4			No. 4		
CAPAS	DESCRIPCIÓN		CAPAS	DESCRIPCIÓN	
No. 1	CA en mala condición		No. 1	CA, pésima condición	
No. 2	Material granular de relleno con piedra sobre tamaño		No. 2	Material de relleno, de tajo, mal graduado	
No. 3	No se logra identificar debido al relleno		No. 3	Limo arcillosos color gris claro, sin olor.	
No. 4			No. 4

Por lo tanto, de acuerdo con los resultados obtenidos se recomienda que la UTGVM realice los conteos faltantes, así como que se repita el ensayo del DCP en el sondeo 15 de manera tal que se complete la información respectiva a la capacidad de soporte de la subrasante, CBR.

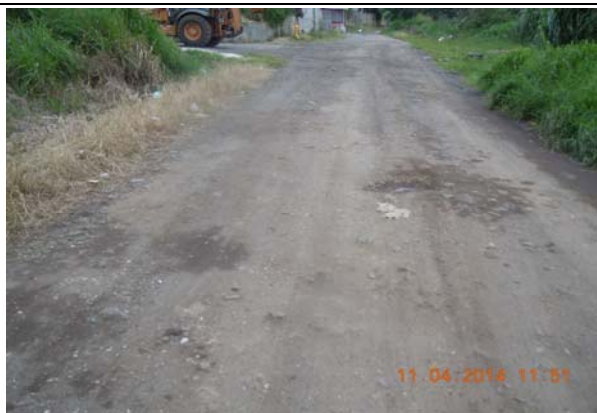
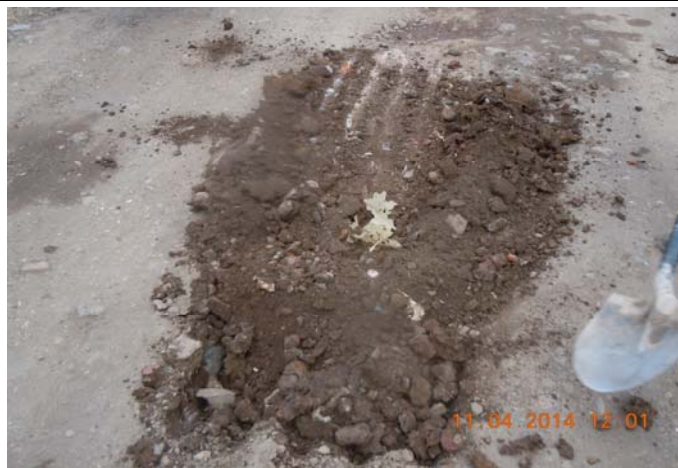
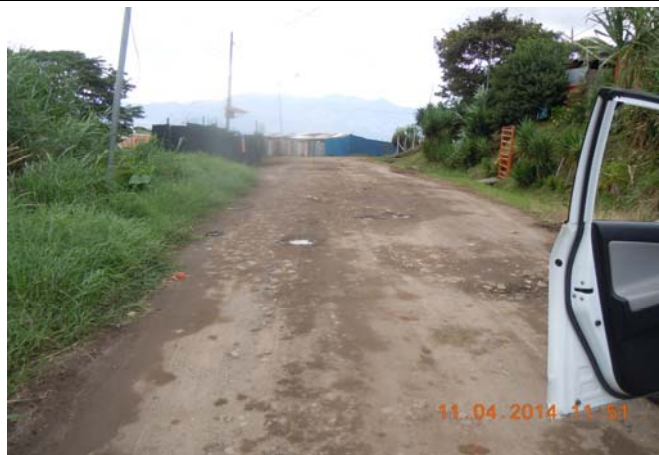
#### SONDEO 17

1. UBICACIÓN		2. DIMENSIONES GENERALES		3. IDENTIFICACION DEL CAMINO	
PROVINCIA	San José	LONGITUD (Km):	-	CODIGO DEL CAMINO	1-14-098
CANTON	Moravia	ANCHO PROM SR (m):	-	DE:	-
DISTRITO	Trinidad	ANCHO PROM DV (m):	-	A:	-
4. SONDEOS					
SONDEO No	S17		SONDEO No		
COORDENADAS GPS	COORDENADAS CRTM05		COORDENADAS GPS	COORDENADAS CRTM05	
N	1103145		N		
W	495337		W		
ESTRUCTURA DE PAVIMENTO			ESTRUCTURA DE PAVIMENTO		
CAPAS	DENOMINACION	ESPEJOR (cm)	CAPAS	DENOMINACION	ESPEJOR (cm)
No. 1	SR	12.0	No. 1		
No. 2			No. 2		
No. 3			No. 3		
No. 4			No. 4		
CAPAS	DESCRIPCIÓN		CAPAS	DESCRIPCIÓN	
No. 1	Material de relleno, no cumple como base y está contaminado.		No. 1		
No. 2			No. 2		
No. 3			No. 3		
No. 4			No. 4
