Proyecto: LM-PI-UP-001-2011

INSPECCION DEL PUENTE SOBRE EL RIO BARRANCA

RUTA NACIONAL No. 1

INFORME FINAL

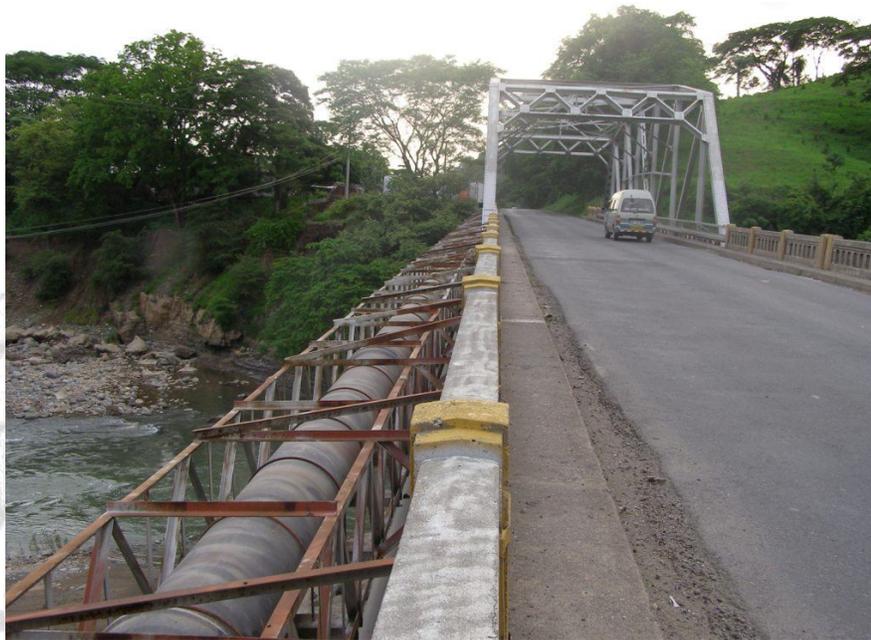
SEGURIDAD VIAL		
Elementos	Observaciones	Recomendaciones
2.1. Barandas	Las columnas de las barandas de concreto están en muy mal estado con un importante nivel de agrietamiento. Algunas columnas están desligadas de la acera y otras exhiben una inclinación permanente debido al peso de la estructura que soporta una tubería de servicio público (Ver Figura 4). Algunos elementos de las barandas metálicas presentan deformación.	Reconstruir y reforzar las barandas de concreto. Reparar o sustituir las barandas metálicas que presentan deformación.

Figura 4. La baranda de concreto es utilizada para soportar la estructura de una tubería (31 Mayo 2010)

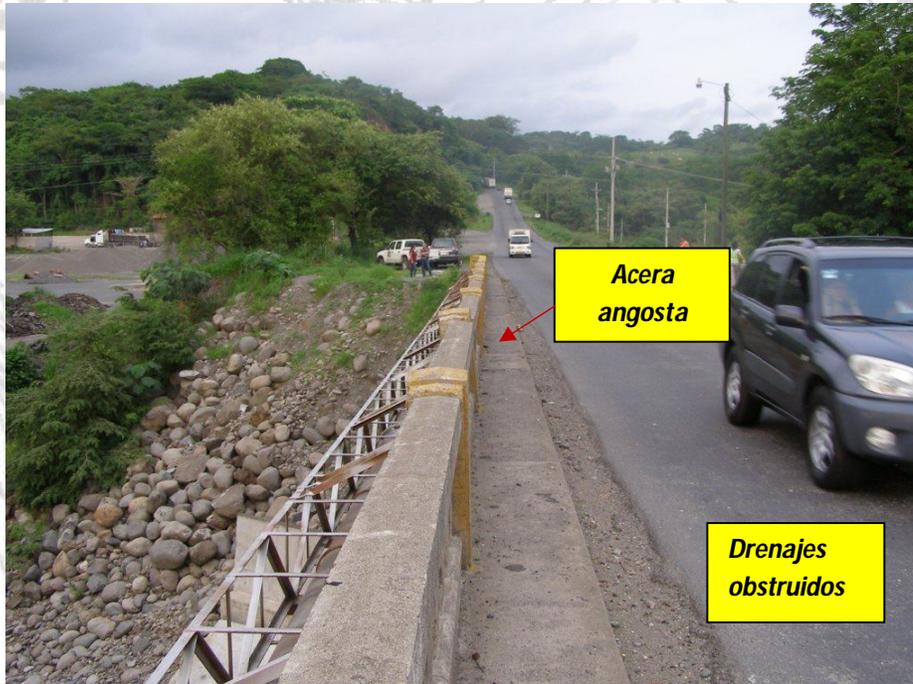
2.2. Guardavías	Los accesos al puente no cuentan con guardavías que eviten la caída accidental de un vehículo al río. (Ver Figura 5)	Instalar guardavías en los accesos del puente los cuales deben contar con captaluces.

2.3. Aceras y sus accesos	Las aceras existentes no son lo suficientemente anchas para permitir el tránsito seguro de peatones. (Ver Figura 5)	Contar con un paso peatonal en puentes construidos sobre las carreteras nacionales primarias no es un requisito obligatorio, sin embargo, se sugiere la construcción de un paso para peatones y bicicletas con sus respectivos accesos para comunicar las comunidades aledañas al puente.

3.2. Drenajes del puente	Varios drenajes del puente están obstruidos. (Ver Figura 5)	Ver recomendación en 3.1 En caso de que se decida reparar el puente, se recomienda limpiar los drenajes.

Figura 5. Falta de guardavías, drenajes obstruidos y además se muestra lo angosta que es la acera peatonal (31 Mayo 2010).

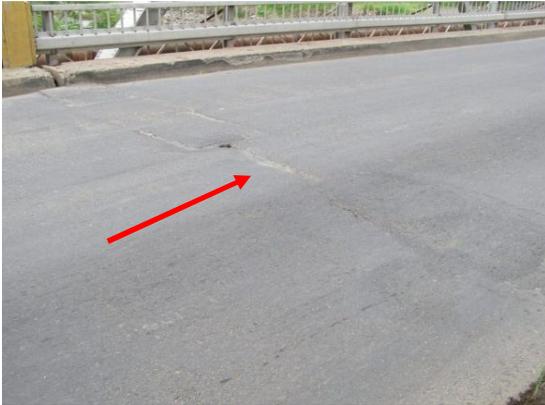
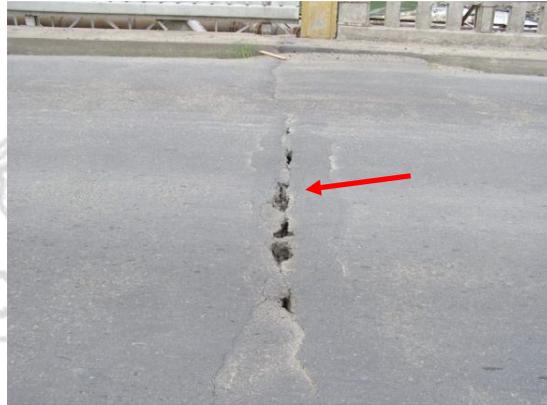
3.3. Juntas de expansión	Las juntas de expansión aparentan estar en mal estado: se encuentran obstruidas, presentan sonidos extraños al paso de los vehículos y permiten cierto movimiento vertical. Además permiten la filtración de agua y por ende el daño a la estructura de acero. (Ver Figura 6)	Ver recomendación en 3.1 En caso de que se decida reparar el puente, se recomienda reemplazar todas las juntas de expansión.

Figura 6. Juntas de expansión obstruidas con una sobrecapa asfáltica en la superestructura tipo cercha del lado de Puntarenas (izquierda) y del lado de San José (31 Mayo 2010).

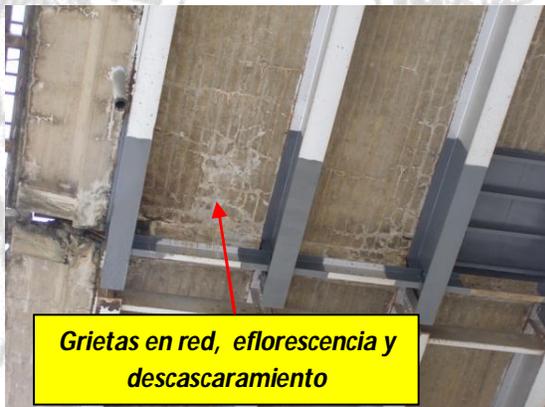
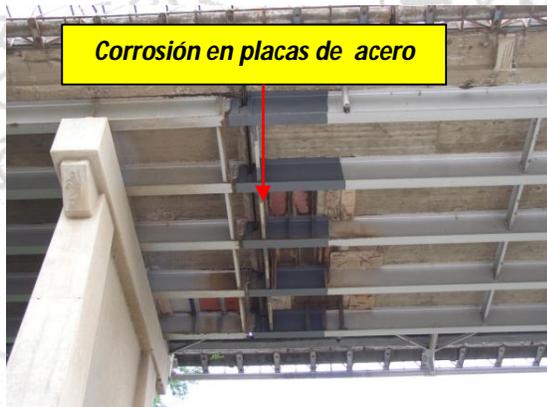
SUPERESTRUCTURA		
Componentes	Observaciones	Recomendaciones
4.1. Losa de concreto	La losa está bastante agrietada (se observan grietas en red) lo cual indica que está sujeta a cargas mucho mayores que la carga de diseño y además presenta cierto nivel de descascaramiento. También se observó eflorescencia a lo largo de las grietas lo cual indica que éstas son profundas. (Ver Figura 7(izquierda)). También se observaron reparaciones hechas a la losa de concreto mediante el uso de placas de acero. En algunos casos este acero exhibe un nivel de corrosión importante. (Ver Figura 7(derecha))	Debido a la gran cantidad de deficiencias estructurales que presenta el puente es que se recomienda la sustitución de la estructura por una provista con 4 carriles y una acera peatonal. En caso que se decida reparar el puente, se recomienda realizar un estudio detallado para determinar si la losa requiere ser reforzada o sustituida.

Figura 7. Grietas en red y eflorescencia en la losa de concreto (izquierda) y corrosión de las placas de acero utilizadas para reparar la losa (31 Mayo 2010)

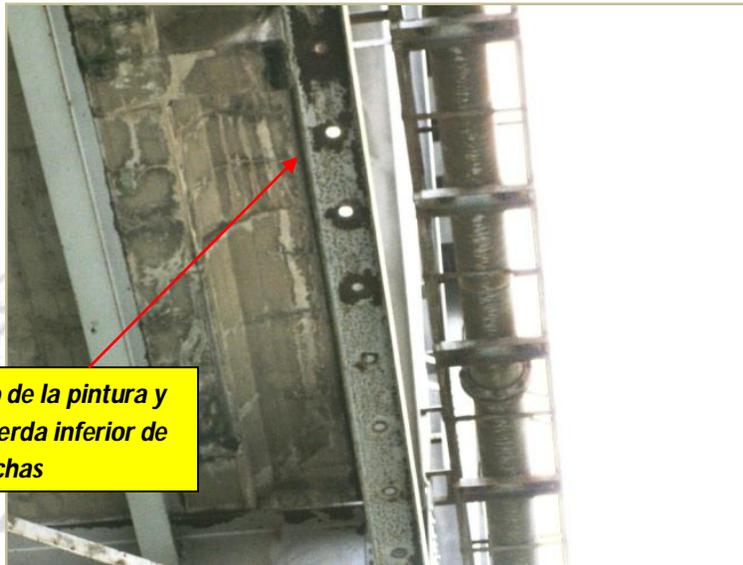
4.2. Cercha – Cuerda inferior y vigas transversales	Las cuerdas inferiores de las cerchas exhiben corrosión significativa en el acero. (Ver Figura 8)	Se recomienda reemplazar el puente. En caso que se decida reparar el puente, se recomienda proteger estos elementos con un sistema de protección contra la corrosión adecuado.

Descascaramiento de la pintura y corrosión en la cuerda inferior de las cerchas

Figura 8. Descascaramiento de la pintura y corrosión en la cuerda inferior de la cercha (31 Mayo 2010).

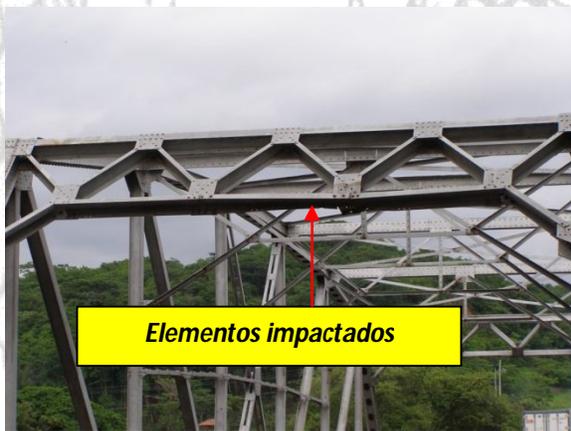
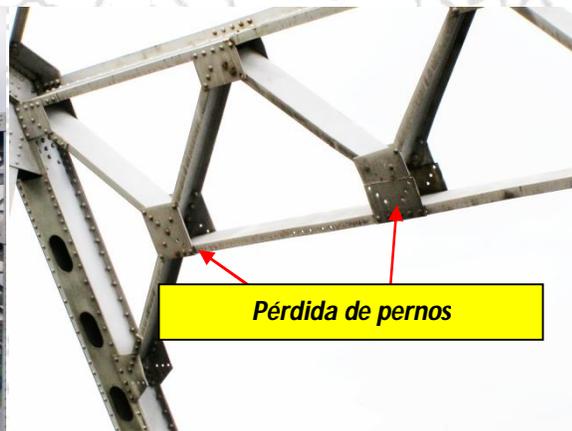
4.3. Cercha - Portal	La cuerda inferior del portal Oeste ha sido dañada debido al impacto de un vehículo y se observan conexiones que no cuentan con todos los pernos requeridos. El portal Este también muestra indicios de haber sido impactado pero aparenta haber sido reparado. Sin embargo, se logró observar que a las placas existentes de las conexiones dañadas debido al impacto se les ha soldado una nueva sección de placa. Las conexiones reparadas aparentan ser poco rígidas y por lo tanto pueden introducir cierta flexibilidad a la cercha. Adicionalmente, los elementos diagonales no fueron conectados a las placas con la cantidad original de pernos. (Ver Figura 9).	Se recomienda reemplazar el puente. En caso que se decida reparar el puente, se recomienda reemplazar los arriostres impactados, colocar los pernos faltantes y reemplazar las placas de las conexiones.

Elementos impactados

Pérdida de pernos

Figura 9. Impacto en la cuerda inferior del portal (izquierda) y faltante de pernos en las conexiones reparadas (31 Mayo 2010).

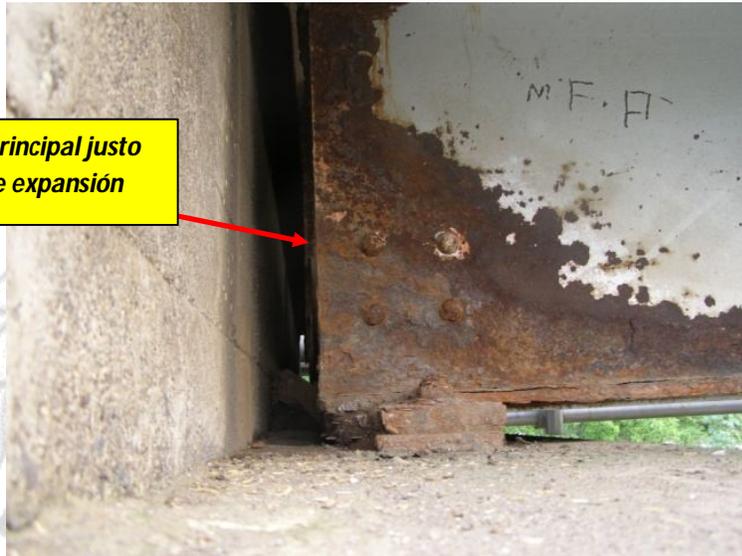
4.5. Viga principales tipo "I"	Las vigas exhiben un problema importante de oxidación y corrosión justo bajo las juntas de expansión. El agua infiltrada por la junta de expansión ha acelerado el nivel de corrosión lo que implica un costo de reparación más elevado al que hubiera existido si se hubiera practicado mantenimiento preventivo (Ver Figura 10).	Se recomienda sustituir el puente. En caso que se decida reparar el puente, se recomienda realizar una inspección detallada de las vigas para determinar si se han producido pérdidas en la sección transversal debido a la corrosión. En caso que se haya producido una reducción de la sección se recomienda analizar la capacidad actual de las vigas. En caso que no se requiera reforzar las vigas se recomienda limpiar y proteger las vigas con un sistema de protección contra la corrosión.

**Corrosión de viga principal justo
bajo una junta de expansión**

(a) Corrosión significativa de viga principal en la zona de apoyo (31 Mayo 2010)

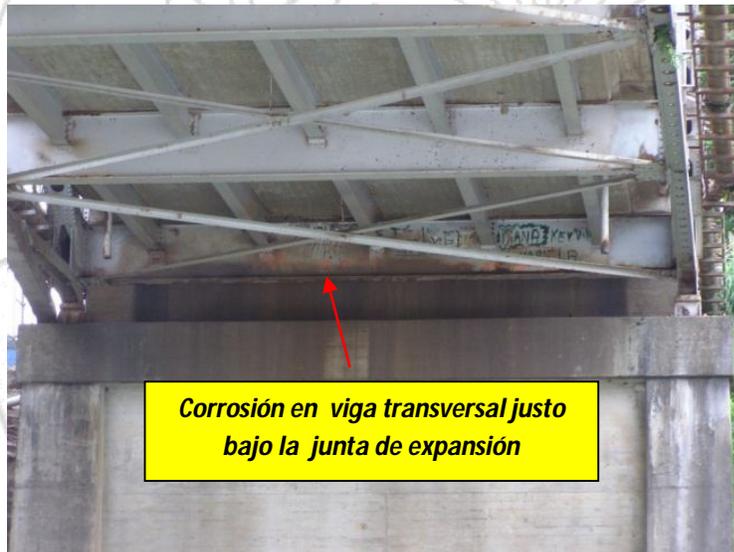
**Corrosión en viga transversal justo
bajo la junta de expansión**

(b) Corrosión de la viga transversal (31 Mayo 2010)

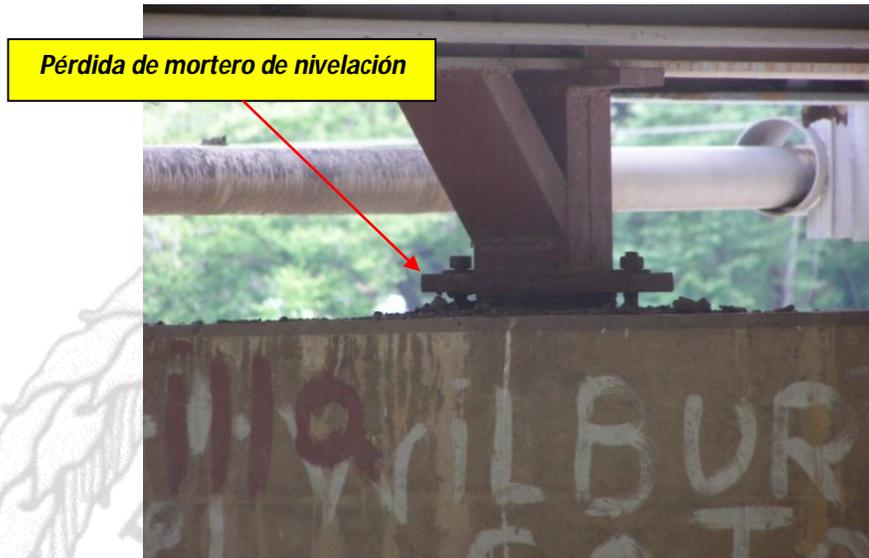
SUBESTRUCTURA		
Componentes	Observaciones	Recomendaciones
5.1. Apoyos	Los apoyos de la cercha están corroídos y están continuamente expuestos al agua infiltrada por la junta de expansión. Los apoyos de las vigas "I" cerca del Bastión Este tienen la particularidad que el mortero de nivelación colocado bajo la placa de asiento se ha perdido (Ver Figura 11). Es de esperar que este detalle le introduzca flexibilidad al puente y por ende se perciba una mayor vibración. Los apoyos no son los originales. Parece que los cimientos de las pilas se han socavado y por lo tanto se asentaron. Esto hizo necesario colocar nuevos apoyos para lograr levantar el nivel del puente. Las tuercas de los apoyos aparentan estar flojas.	Debido a la gran cantidad de deficiencias estructurales que presenta el puente es que se recomienda la sustitución de la estructura por una provista con 4 carriles y una acera para el tránsito peatonal. En caso que se decida reparar el puente, se recomienda colocar mortero de nivelación bajo las placas de los apoyos y ajustar las tuercas de los apoyos.

Figura 11. Pérdida del mortero de nivelación bajo la placa de asiento de los apoyos (31 Mayo 2010).

Adicionalmente al problema de la pérdida del mortero de nivelación, se observó que el ancho de asiento de los apoyos no aparenta ser lo suficientemente en caso de un sismo. Además la losa del puente está bastante agrietada y muestra signos de eflorescencias, las cuales son indicativos de que las grietas en la losa son profundas.

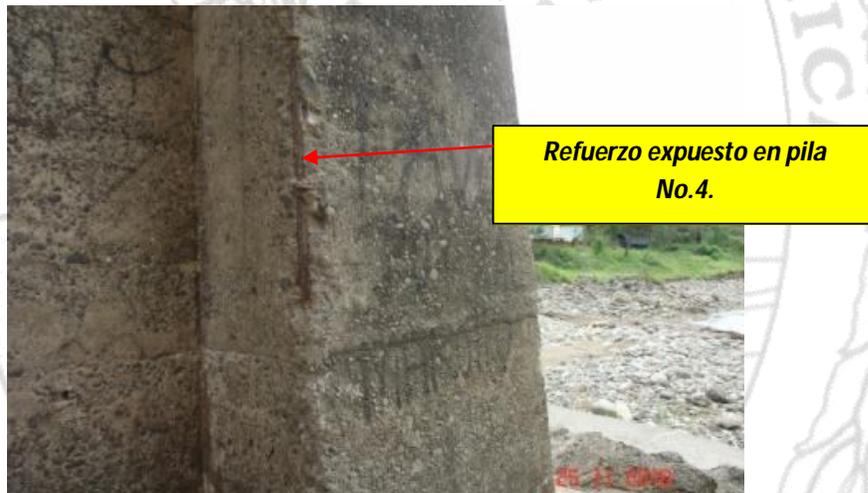
5.2. Bastiones, aletones y pilas	Los bastiones y sus respectivos aletones aparentan estar en buenas condiciones. No se observan daños en las pilas con la excepción de la pila No4 la cual muestra refuerzo expuesto (Ver Figura 12) y la pila No.3 en la cual se observan grietas en el cuerpo de la pila (Ver Figura 13).	Debido a la gran cantidad de deficiencias estructurales que presenta el puente es que se recomienda la sustitución de la estructura por una provista con 4 carriles y una acera para el tránsito peatonal. Monitorear las grietas observadas y proteger el refuerzo expuesto de la pila.

Figura 12. Acero de refuerzo expuesto en una de las columnas de borde de la pila No.4 (25 Noviembre 2010).

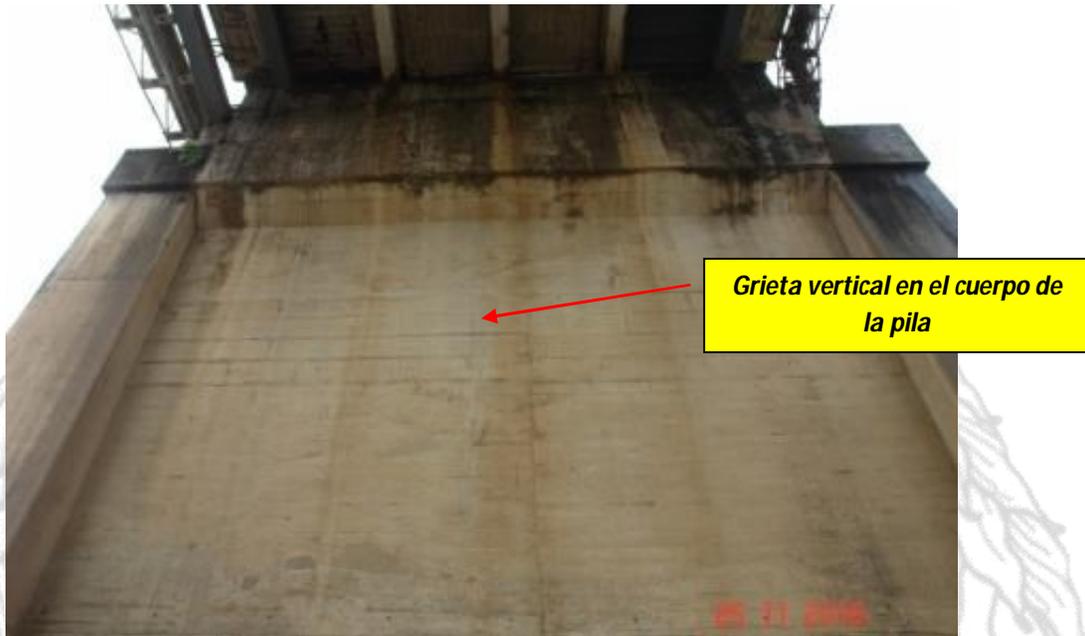
Figura 13. Grieta vertical a lo largo de la pila No.3 (25 Noviembre 2010).

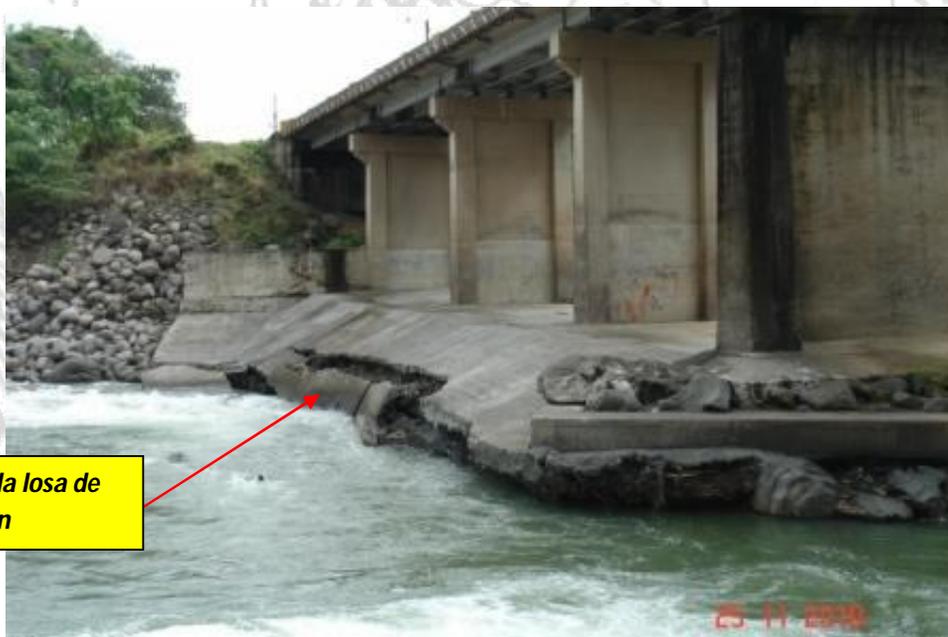
5.3. Cimentaciones	Se observó una losa de protección construida alrededor de las pilas del puente. La losa de protección, según consta en las visitas efectuadas los días 26 /11/ 2010 y 15/03/ 2011 (Ver Figuras 14, 15, 16,17 y 18) presenta un daño por socavación significativo el cual podría causar el colapso del puente durante la época lluviosa que se avecina si este problema no se atiende de inmediato.	Reparar de inmediato el daño observado en la losa de protección producto de la socavación antes de que comience la época lluviosa.

Figura 14. Falla de la losa de protección de las pilas aguas arriba del río (25 Noviembre 2010)

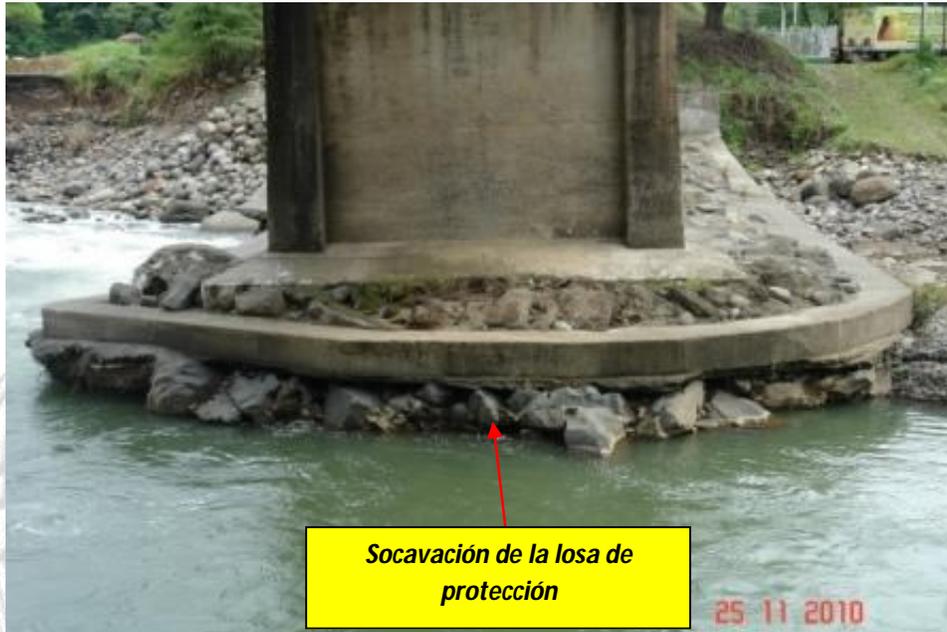
Figura 15. Socavación bajo la losa de protección frente a la pila No.4 (25 Noviembre 2010).

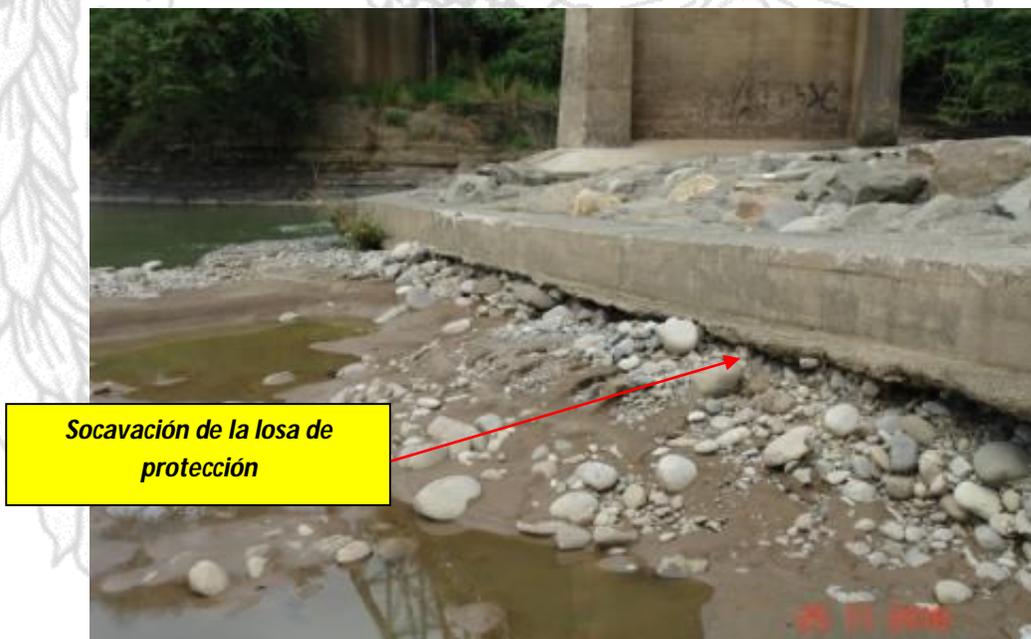
Figura 16. Grado de socavación observado alrededor de la losa de protección aguas abajo (25 Noviembre 2010).

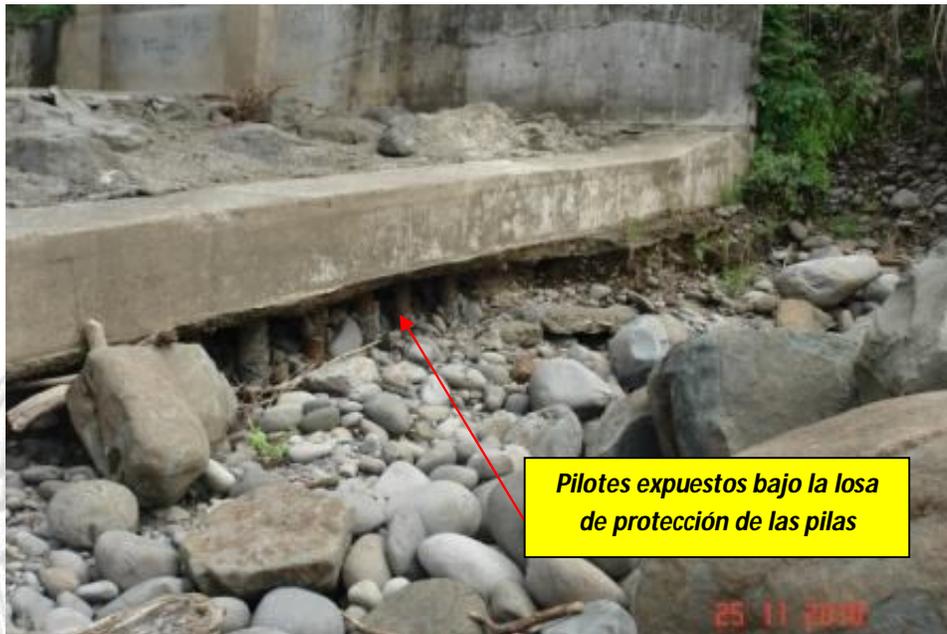
Figura 17. Pilotes expuestos bajo la losa de protección aguas abajo producto de la socavación (25 Noviembre 2010).

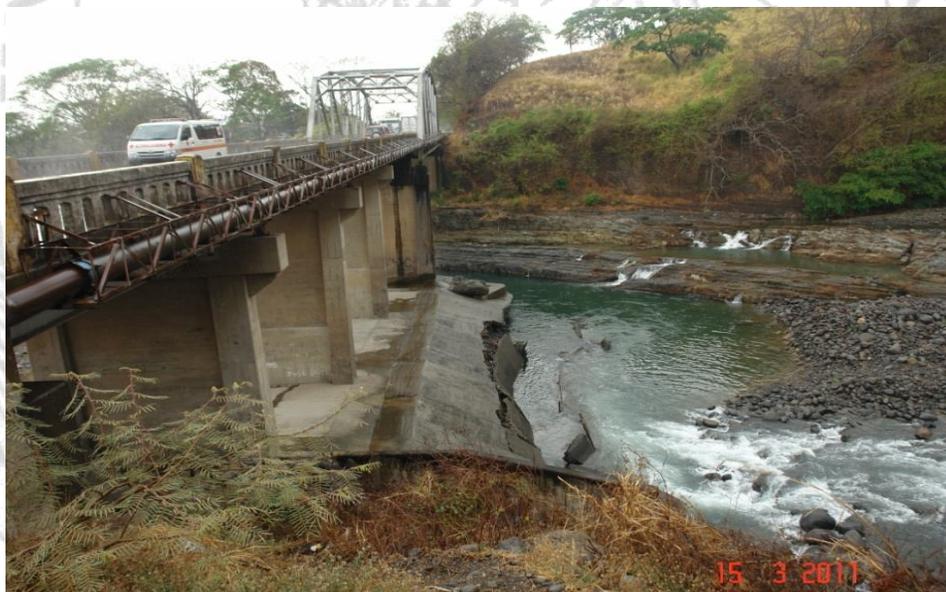
Figura 18. Daño en la losa de protección de las pilas (15 marzo 2011).

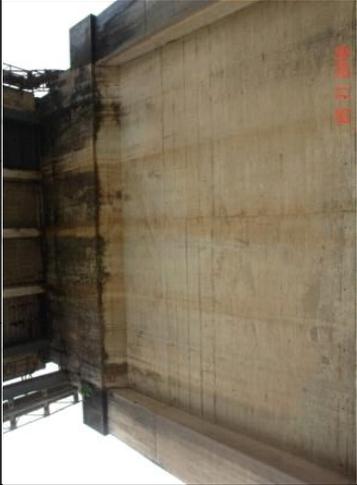
Notas: Grietas verticales en cuerpo de la pila No. 3	Notas: Daño observado en losa de protección de las pilas aguas arriba.	Notas: Socavación bajo la losa de protección.
Foto No. 16 Fecha: 25/11/2010	Foto No. 17 Fecha: 25/11/2010	Foto No. 18 Fecha: 15/03/20011

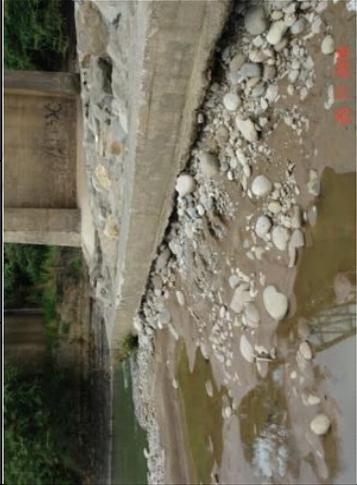
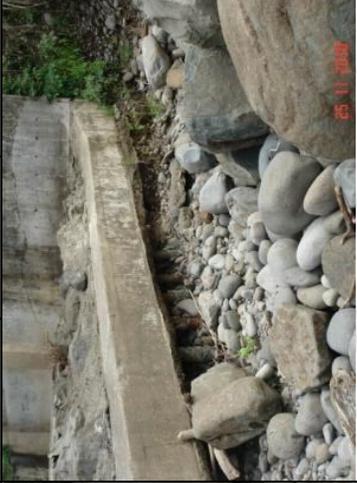
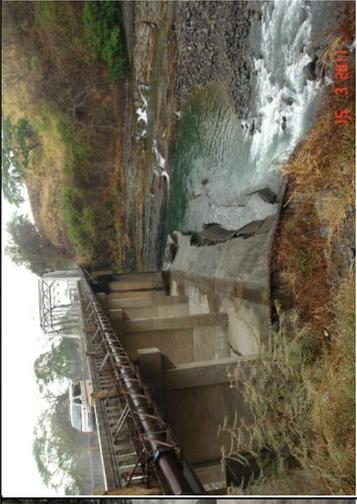
Notas: Socavación de la losa de protección aguas abajo.	Notas: Socavación y pilotes expuestos bajo la losa de protección aguas abajo.	Notas: Daño observado en la losa de protección (aguas arriba).
