Proyecto: LM-PI-AT-55-11

**INFORME DE AUDITORÍA TÉCNICA AL
PROYECTO DE INTERVENCIÓN DE LA
LOSA DEL PUENTE SOBRE EL RÍO
VIRILLA, RUTA N°1**

San José, Costa Rica
Agosto, 2011

Informe de Auditoría Técnica Externa LM-PI-AT-55-11

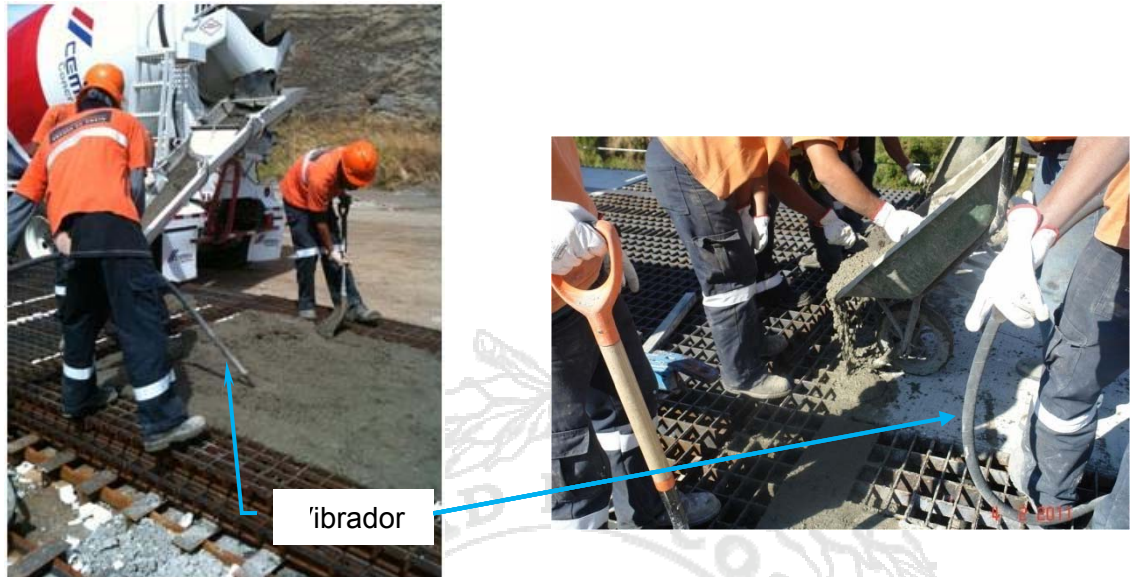
Adicionalmente, cabe destacar que de este proceso de vibrado, se espera que en la superficie empiece a aflorar la pasta, señal de que la vibración es suficiente y efectiva. Si se permite que haya mucha pasta en la superficie, puede ser que se generen segregaciones del concreto, dejando sin pasta la parte inferior de la rejilla.

Fotografía 3. Proceso de colocación del concreto en planta y en las uniones de las rejillas en sitio.
Fuente: LanammeUCR

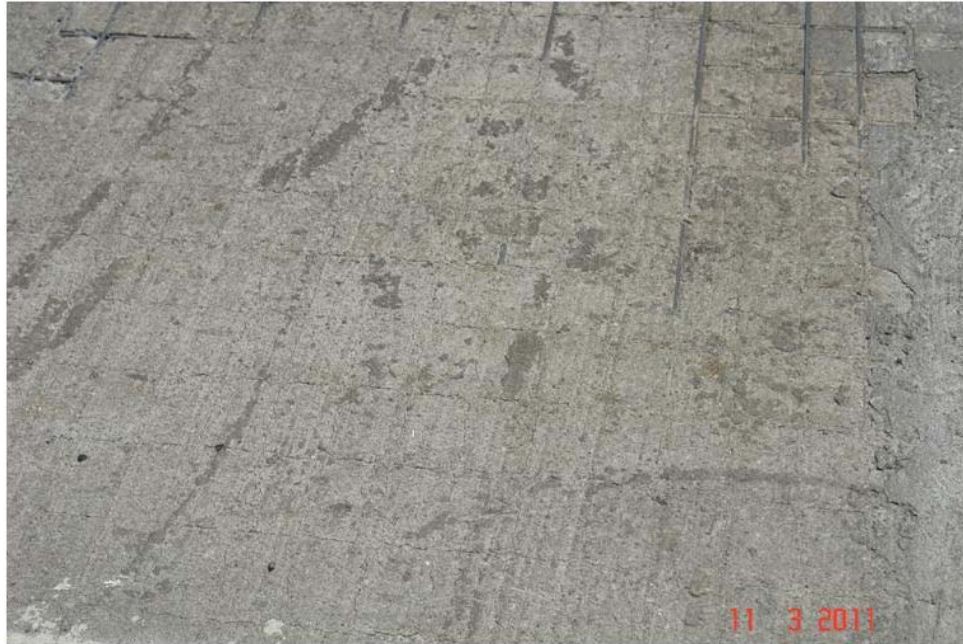
La pasta que aflora en la superficie, es la que se nota en el acabado de las rejillas de la losa sobre el puente. Esta pasta puede ser susceptible al desgaste por el paso vehicular. Sin embargo, el desgaste que se produce en esta capa de pasta expuesta a pesar de que deja ver la rejilla (Fotografía 4), no muestra la condición típica de falla por resistencia a la abrasión ya que se puede apreciar que el agregado se queda intacto y no se desprende de la pasta.

Fotografía 4. Acero expuesto por desgaste de pasta, no se ve evidencia de desgaste significativo por abrasión de la superficie de concreto. Fuente: LanammeUCR.

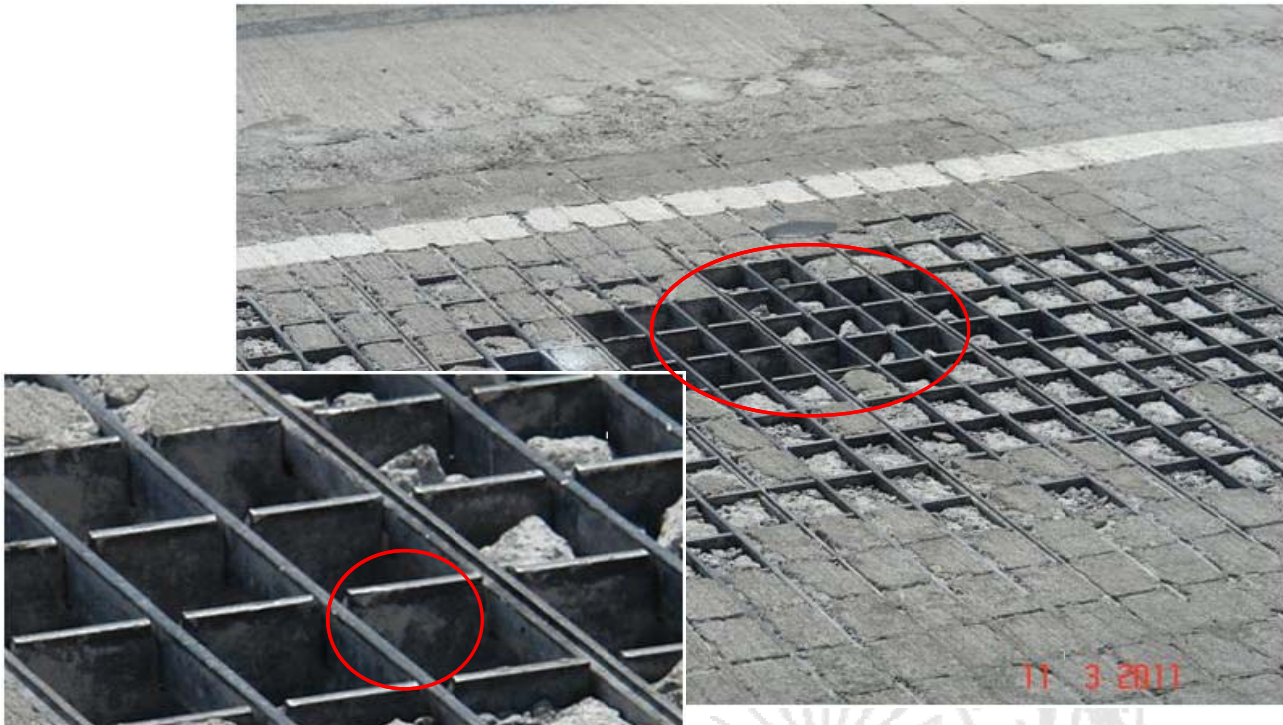
Para este tipo de estructuras, el acero que tiene contacto directo con el concreto es liso, la adherencia entre el concreto y el acero de la rejilla es casi nula. Esto se puede observar en la Fotografía 5, donde lo único que se observa adherido a la pared de la rejilla es una porción de capa delgada de pasta (no hay presencia de agregado).

Fotografía 5. Adherencia insuficiente del concreto a las paredes de la rejilla de acero.

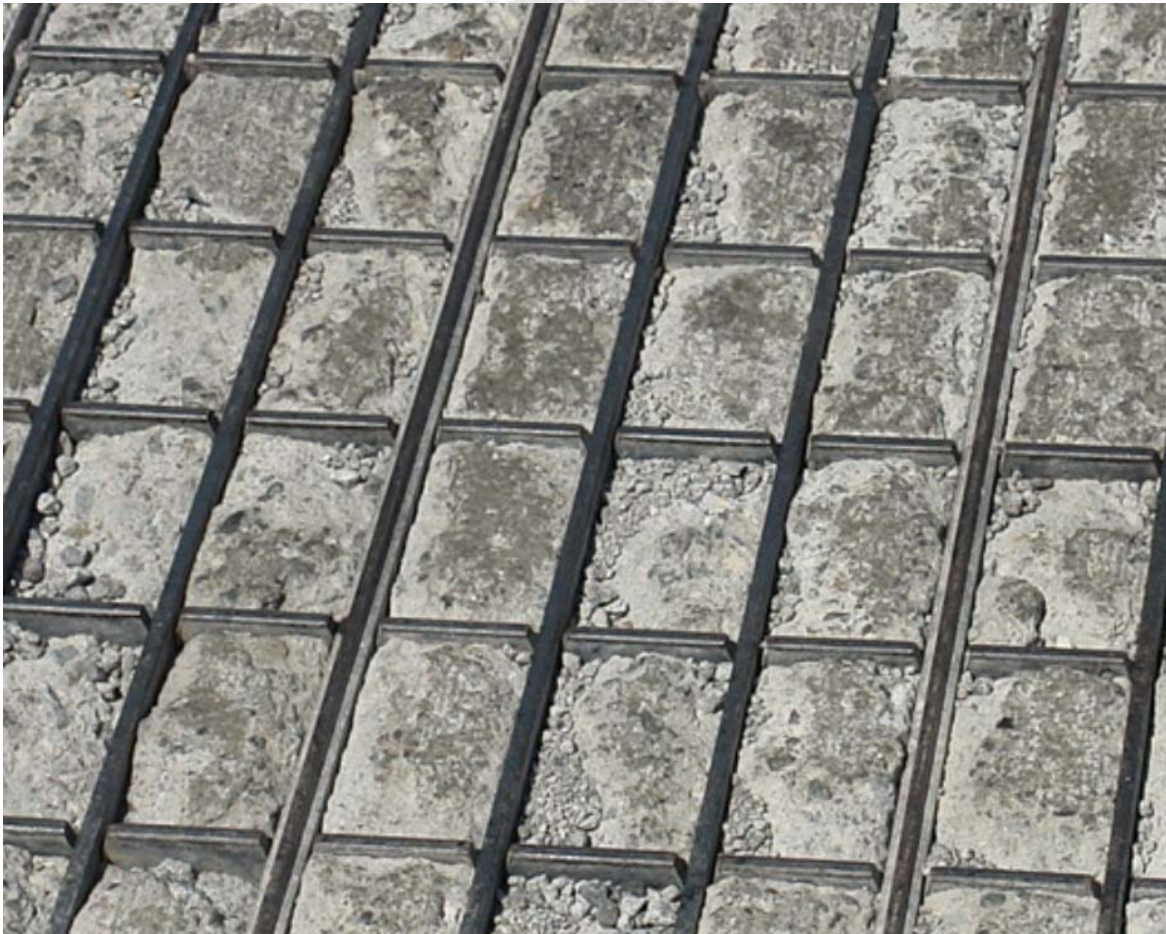
Fotografía 2. Desprendimiento del concreto en la rejilla mixta
Fuente: LanammeUCR

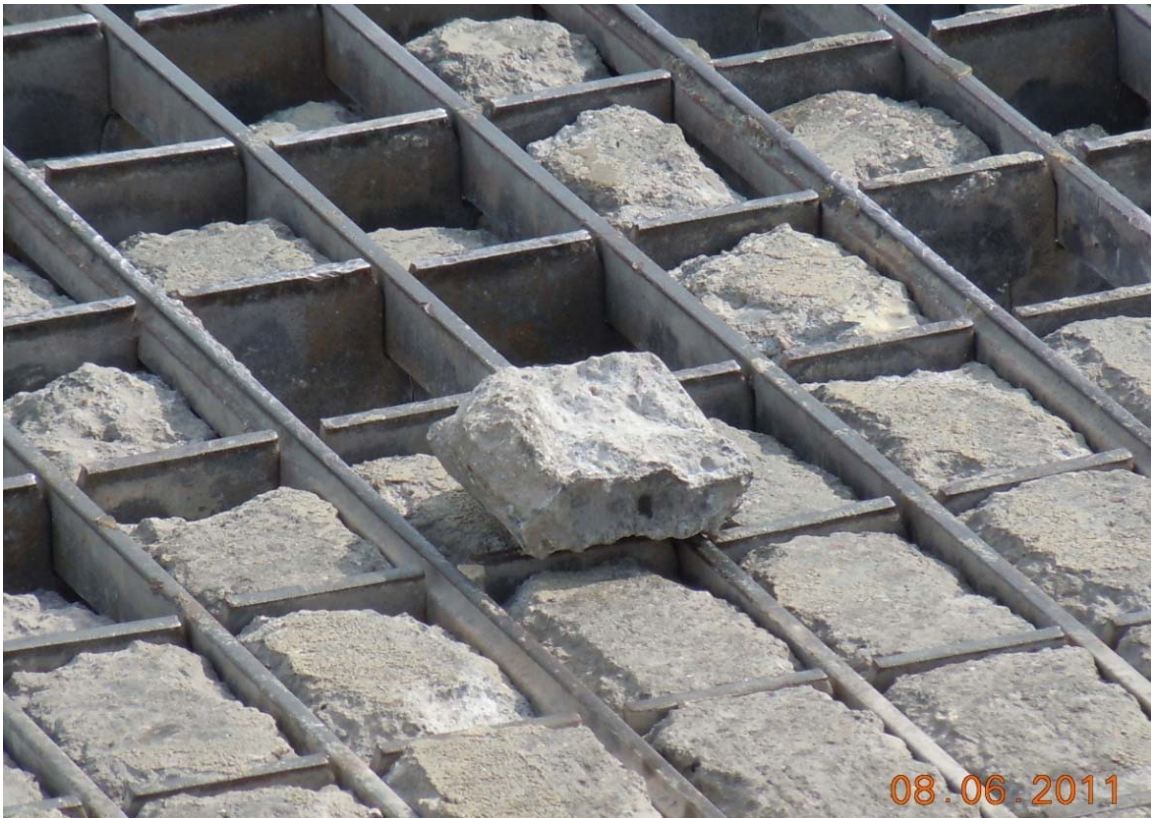
Fotografía 3. Desprendimiento del concreto en el sistema de la rejilla mixta

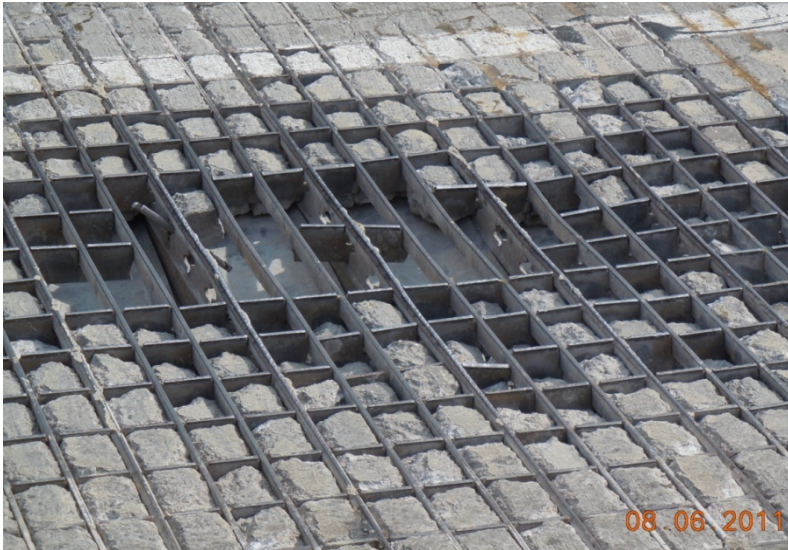
Fotografía 4. Rejilla fracturada debido a la pérdida de concreto

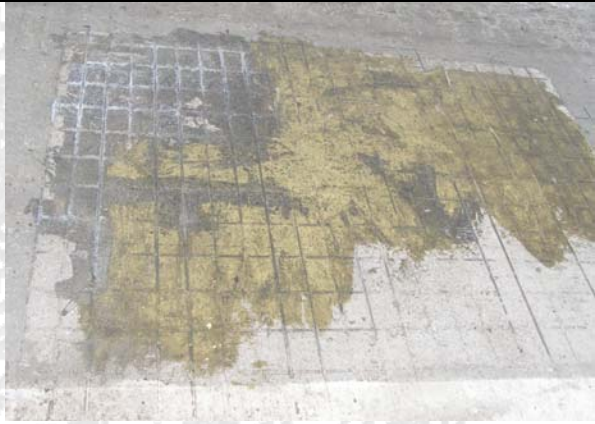
<p data-bbox="805 1339 1273 1369">Fotografía 9. Rejilla reparada (grado 4)</p>
4-1	Paneles reparados, nuevamente en condición grado 1: son los paneles que a pesar de la reparación realizada, se encuentran deteriorados nuevamente con una condición de deterioro grado 1 (severidad alta).

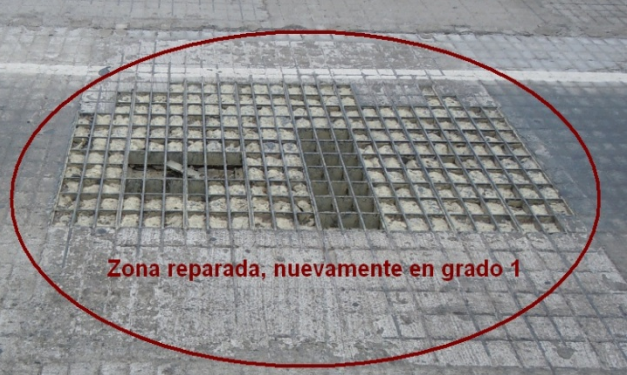
<p data-bbox="685 1768 1390 1831">Fotografía 10. Reparada nuevamente en condición grado 1 (grado 4-1)</p>

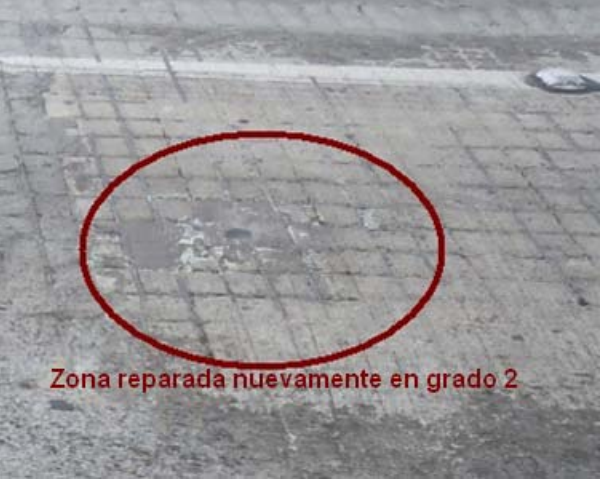
<p>Fotografía 11. Reparada nuevamente en condición grado 2 (grado 4-2)</p>
-----	---	--

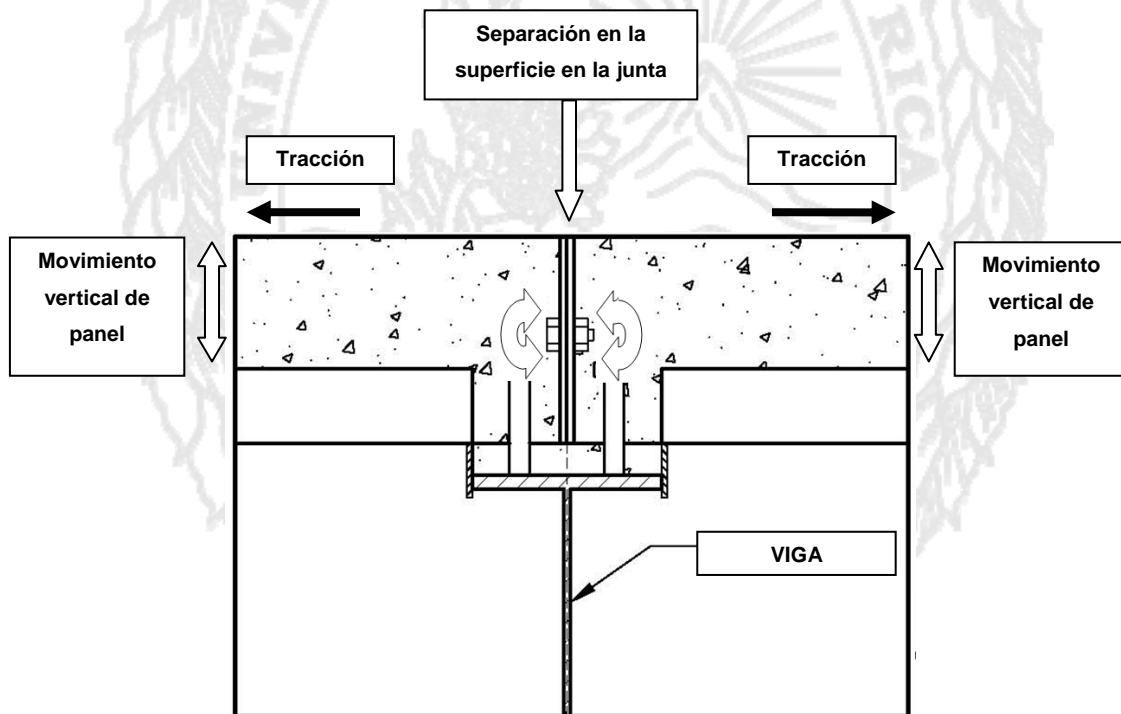
Figura 12. Posible movimiento en la junta longitudinal que provoca separación en la superficie.
Fuente: LanammeUCR

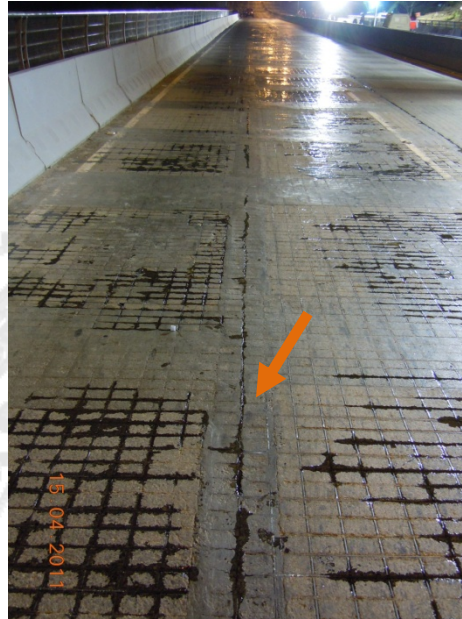
Fotografía 16. Separación formada en la unión de paneles tipo A y B.
Fuente: LanammeUCR

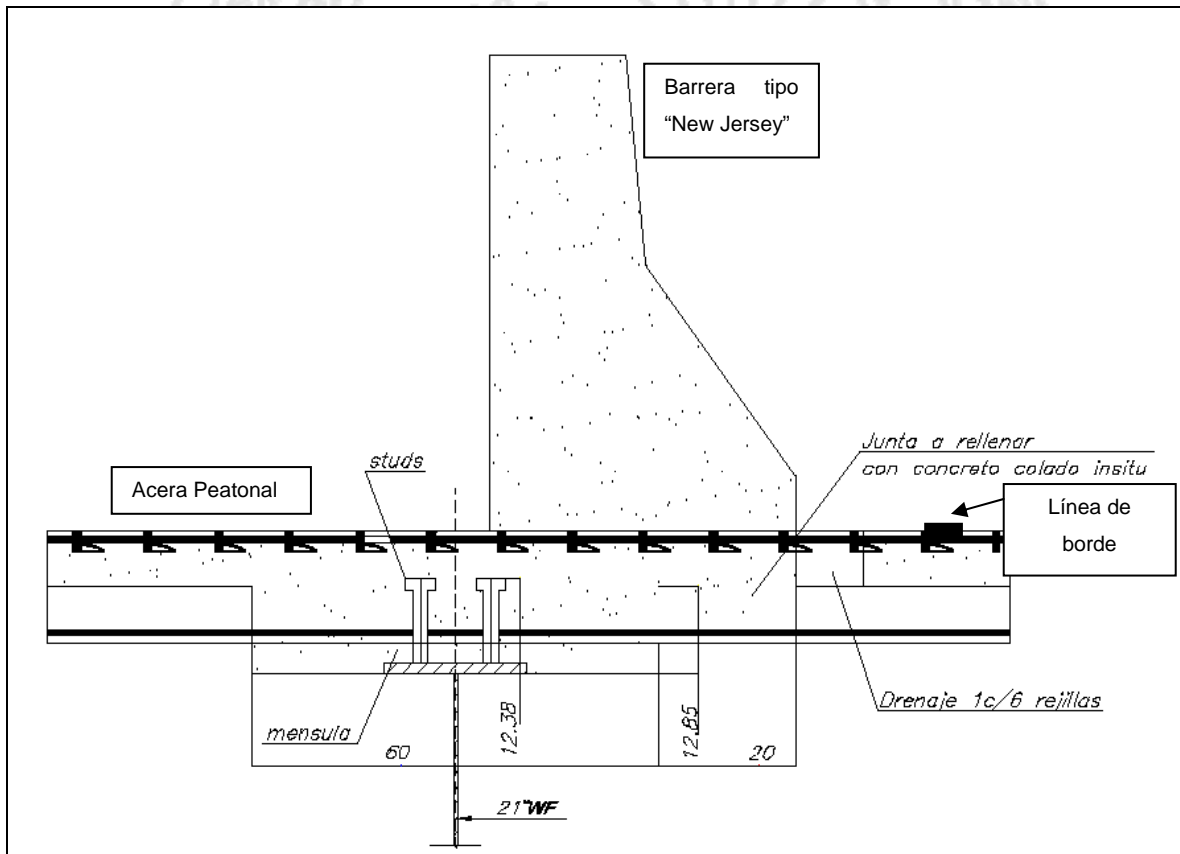
Durante la auscultación visual se comprobó que los drenajes construidos no corresponden a los drenajes rectangulares especificados en planos; en lugar de esto se hicieron perforaciones a la losa, con el consecuente riesgo que se obstruyan y provoquen acumulaciones de agua en la superficie, promoviendo la incidencia de accidentes por hidroplaneo o por falta de visibilidad. Por otra parte, los drenajes se encuentran inconclusos por lo que la salida de agua expone a algunos elementos a corrosión. Adicionalmente, se pudo evidenciar que no existe una verificación por parte de la Administración que demuestre que el puente tiene capacidad de resistir solicitaciones sísmicas luego de la sustitución de la losa de concreto reforzado por la rejilla rellena parcialmente con concreto.

Figura 16. Detalle de los drenajes en planos. Corte transversal al sentido de circulación.
Fuente: CONAVI
